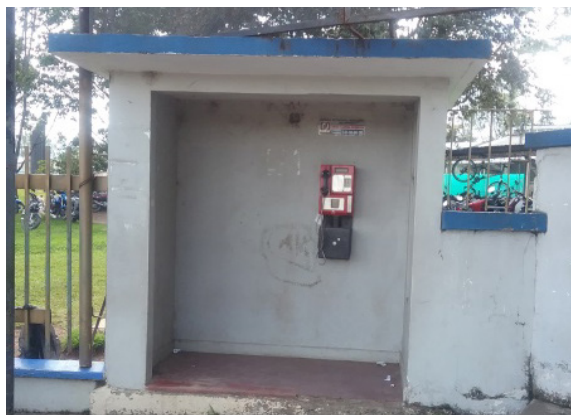
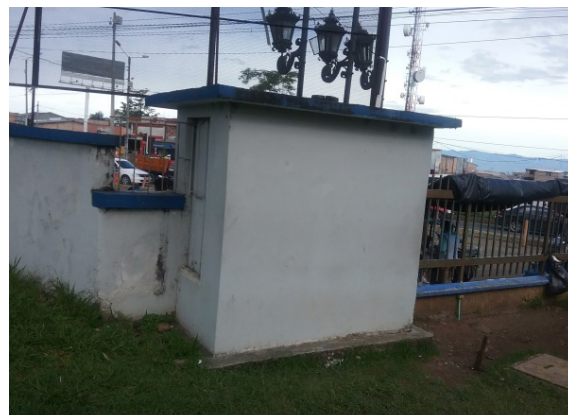
Ilustración 97 Estructura bloque 111
Fuente. Equipo de diagnóstico

- La estructura en general, presenta deterioro, fisuras y/o grietas y signos de humedad.
- La cubierta, presenta signos de humedad, se recomienda realizar su respectivo mantenimiento.
- se recomienda replantear la estructura.

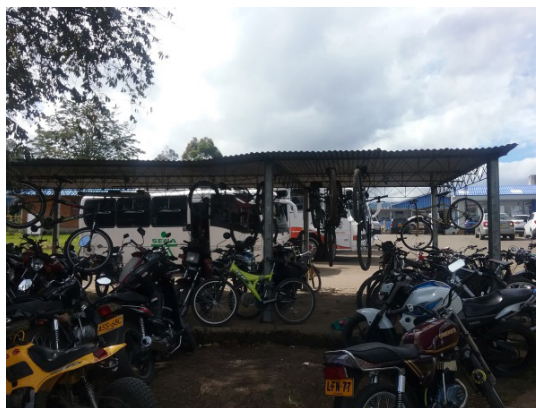
Ilustración 100 Fachada bloque 112
Fuente. Equipo de diagnóstico

- El pavimento, presenta varias fisuras y/o grietas, se recomienda realizar su respectivo mantenimiento.
- En general toda la estructura metálica, evidencia signos de corrosión.
- En la cubierta, se observa que hay partes deterioradas, se recomienda realizar su mantenimiento y/o cambio.
- En la estructura de cerchas metálicas, se evidencia deterioro y signos de corrosión.
- Se recomienda replantear la estructura

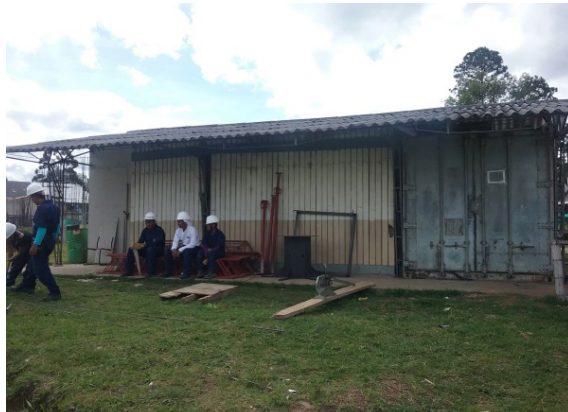
Ilustración 107 Fachada bloque 114
Fuente. Equipo de diagnóstico

El sistema constructivo de este bloque, es una fachada lateral es estructura en guadua y muros de eterboard, y por la otra fachada lateral hay columnas metálicas en celosía.

- La estructura en general, presenta falta de planificación en la construcción e improvisación en métodos constructivos, esta estructura fue realizada por los aprendices Y dirigido por instructores. Se recomienda revisar el diseño y métodos constructivos, según lo estipulado en la NSR-10. Se recomienda realizar replanteamiento de estructura.

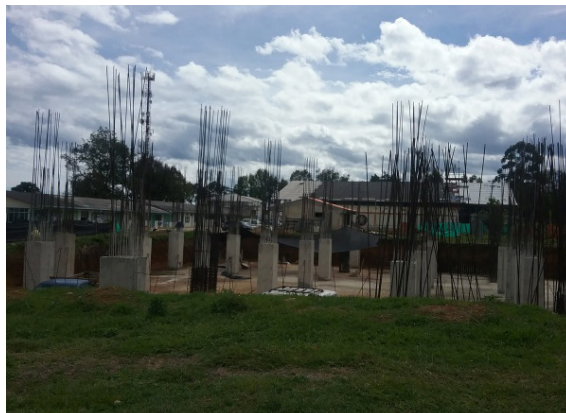
Ilustración 111 Fachadas bloque 115
Fuente. Equipo de diagnóstico

Esta construcción cuenta con zapatas aislada con concreto reforzado, las columnas cuenta con una sección aproximada de 0.50 x 0.50 m.

- Se recomienda continuar con la construcción y contar con una debida interventoría.

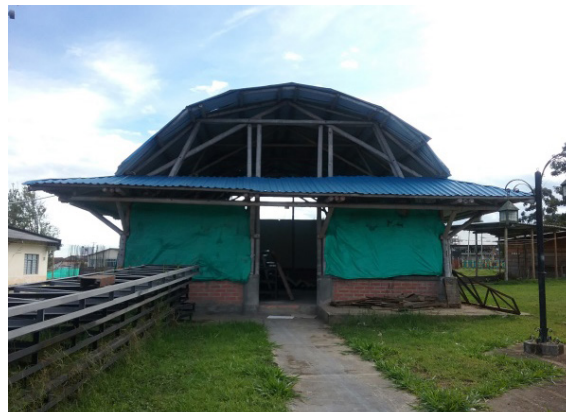
Ilustración 114 Fachadas bloque 116
Fuente. Equipo de diagnóstico

El sistema constructivo del bloque No. 116, es estructura en guadua, las columnas se encuentran empotradas en pedestales de concreto.

- En general, la estructura presenta deficiencia constructiva, en la técnica aplicada, no cumple con lo estipulado en el capítulo G de la NSR-10. Se recomienda replanteamiento de la estructura.
- El bloque no cuenta con red contraincendios, lo que hace que no cumpla con lo estipulado en la NSR-10 capítulo J.

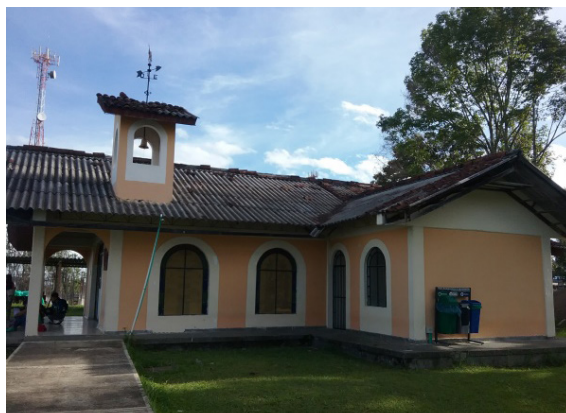
Ilustración 118 Fachada bloque 117
Fuente. Equipo de diagnóstico

El sistema constructivo de este bloque, es pórtico en concreto con secciones de columna 0.25 x 0.25.

- En general la estructura presenta un buen comportamiento estructural, no evidencia fisuras y/o grietas ni signos de humedad en elementos estructurales, que altere su comportamiento.
- No cuenta con red contraincendios, lo que hace que no cumpla con lo estipulado en la NSR-10, capítulo J.
- Se recomienda realizar mantenimiento a elementos no estructurales.
- En la cubierta del bloque, se observa bastante deterioro, lo que hace que no cumpla con las normas de salubridad, además en la estructura metálica, evidencia signos de corrosión. Se recomienda realizar su mantenimiento y/o cambio.
- Se recomienda realizar mantenimiento periódico en la estructura, se debe enfocar el mantenimiento en la estructura de la cubierta.

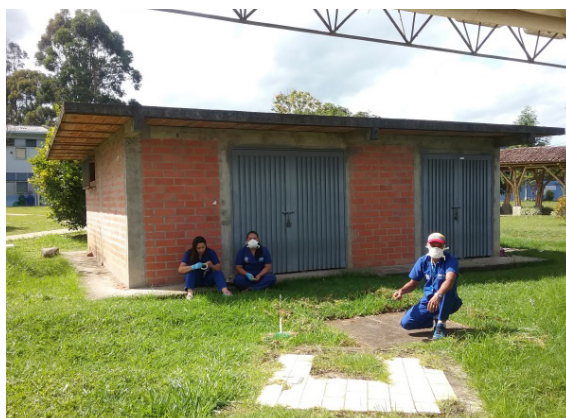
Ilustración 122 Fachadas bloque 118
Fuente. Equipo de diagnóstico

El sistema constructivo de este bloque, es pórtico en concreto con secciones de columna 0.25 x 0.25.

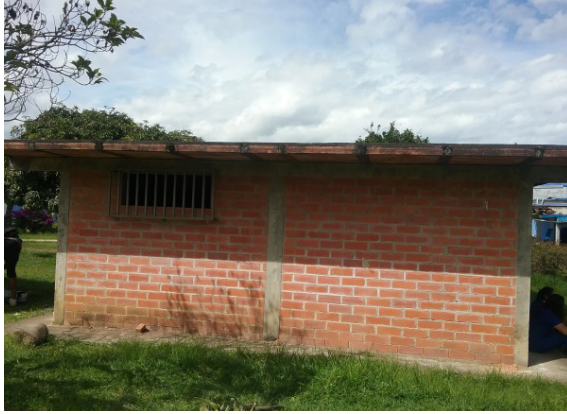
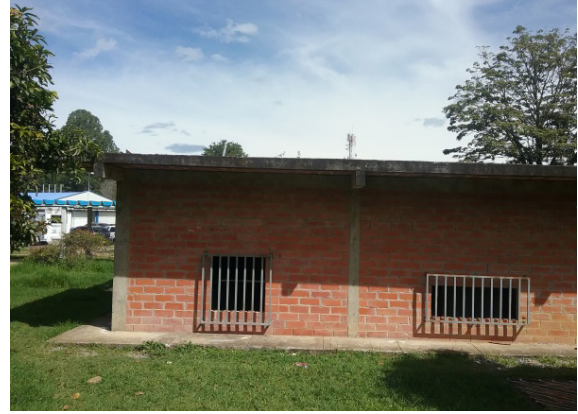
Ilustración 123 Estructura bloque 118
Fuente. Equipo de diagnóstico

- La estructura de forma aparente presenta un buen comportamiento estructural y sísmico.
- No cuenta con red contraincendios, lo que hace que no cumpla con lo estipulado en la NSR-10, capítulo J.
- En la estructura metálica de la cubierta se evidencia deflexión, lo que hace que la estructura no cuente con un comportamiento estructural óptimo. Se recomienda intervenir.
- se recomienda realizar el respectivo reforzamiento, enfocado en la construcción de muros en concreto reforzado.

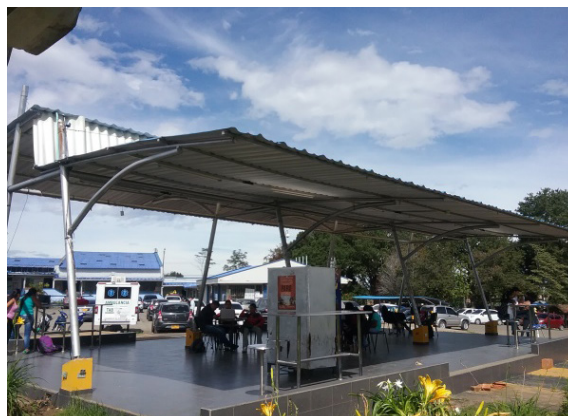
Ilustración 126 Fachadas bloque 119
Fuente. Equipo de diagnóstico

El sistema constructivo del bloque No. 119, es estructura metálica tubular, las columnas se encuentran empotradas en pedestales de concreto.

La estructura de forma aparente presenta un buen comportamiento estructural y sísmico, no presentan ninguna alteración que influya en su comportamiento.

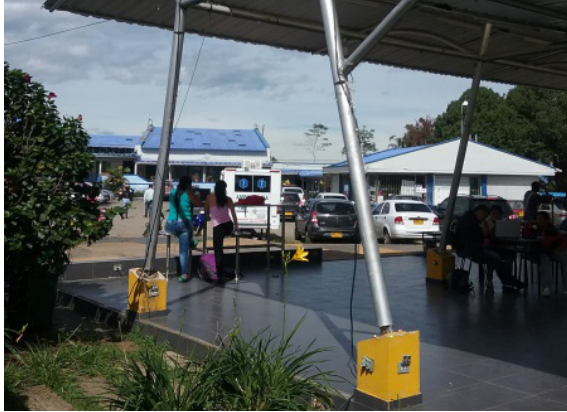
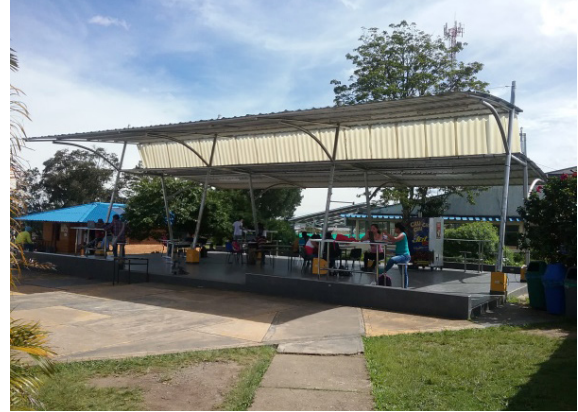
Ilustración 127 Estructura bloque 119
Fuente. Equipo de diagnóstico

- La estructura en general presenta óptimas condiciones y de forma aparente presenta un buen comportamiento estructural y sísmico. Sin embargo se recomienda realizar el respectivo mantenimiento, para mantener su estado óptimo.

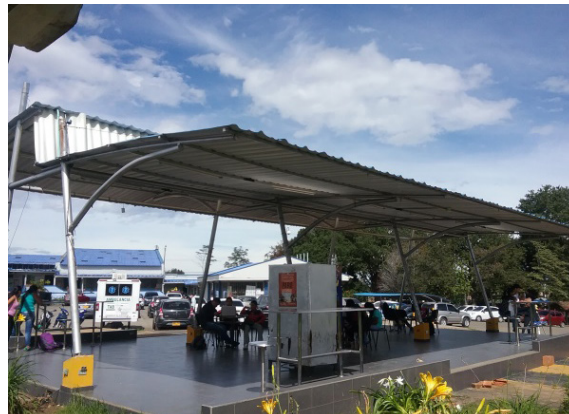
Ilustración 128 Estructura de cubierta
Fuente. Equipo de diagnóstico

La cubierta, presenta inclinación metálica con estructura metálica de perfil tubular. La cual se encuentra amarrada al sistema estructural.
