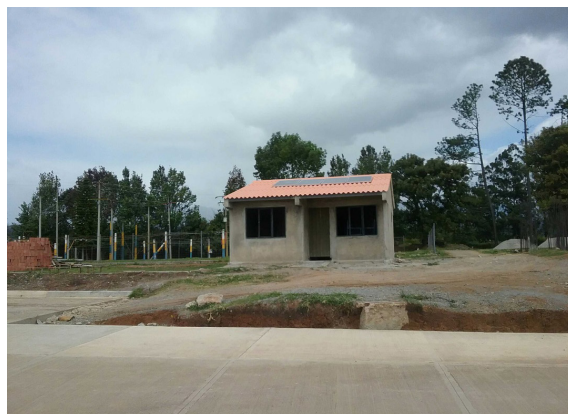
Ilustración 134 Fachadas bloque 121
Fuente. Equipo de diagnóstico

El sistema constructivo del bloque No. 121 es pórticos en concreto. Se encuentra construida sobre terreno natural. La cubierta, presenta inclinación en teja de fibro cemento, no se puede determinar la estructura de cubierta. Esta se encuentra sobre puesta en la estructura.

- La estructura presenta una construcción improvisada y técnicas de construcción no apropiadas, por tanto no presenta un buen comportamiento estructural ni sísmico.
- La cubierta no cuenta con viga de amarre, lo que hace que no esté amarrada al sistema constructivo, presentando inestabilidad.
- El bloque no cuenta con red contraincendios, por tanto no cumple con lo estipulado en el capítulo J de la NSR-10.
- Se encuentran en construcción periódica, ya que, funciona como ambiente de prácticas de construcción, se recomienda realizar la debida supervisión durante la obra.

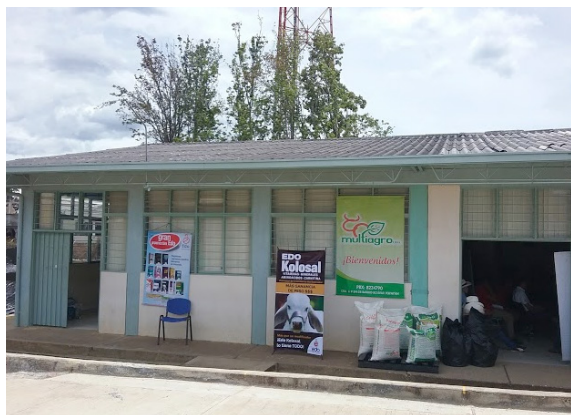
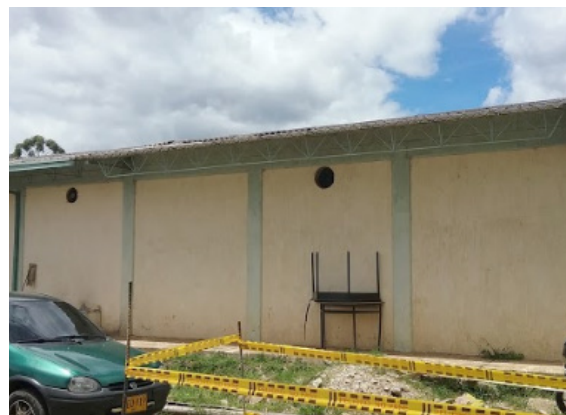
Ilustración 137. Fachadas Bloque 122
Fuente. Equipo de diagnóstico

- La estructura presenta bastante deterioro en la mampostería, hay desgaste y desmoronamiento del concreto. De igual forma la placa de contrapiso en la parte exterior se observa descalcificada. Se recomienda realizar una reparación y reemplazo de las partes obstruidas de la estructura, con el fin de no afectar las propiedades mecánicas de la estructura.

- La estructura no cuenta con sistema contra incendios, por tal motivo, no cumple con la norma sismo resistente NSR-10.
- Se recomienda reemplazar el tipo de teja, debido a que en éste bloque se manipulan alimentos y de acuerdo con algunas reglamentaciones ambientales, el asbesto puede ser toxico para el ser humano.
- Se recomienda realizar mantenimiento periódico en la estructura.

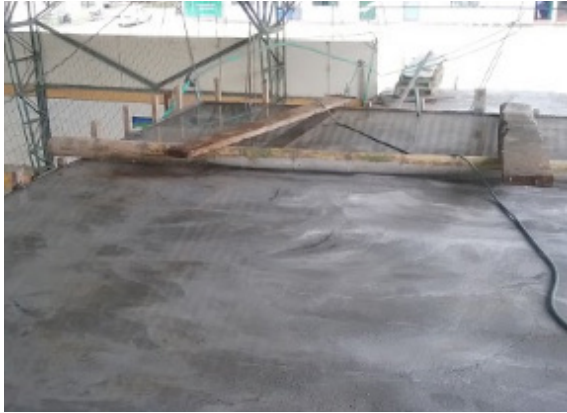
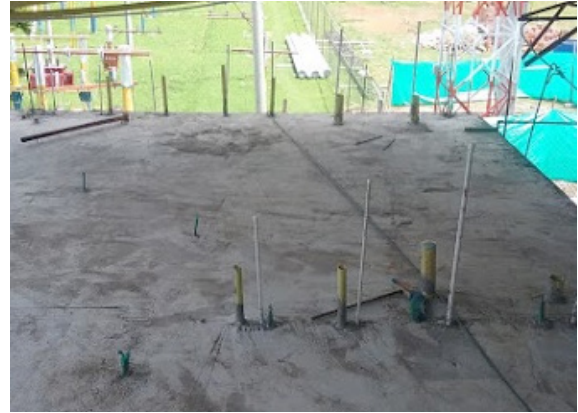
Ilustración 143. Placa cubierta estructura interior bloque 123
Fuente. Equipo de diagnóstico

En el interior de la estructura se encontró una estructura en pórticos de concreto, no es posible determinar el tipo de cimentación. Adicional tiene una cubierta en placa maciza, no es posible determinar el tipo de estructura de la placa.

- La estructura interna del bloque, presenta descalcificación del concreto y algunas fisuras en los muros, se puede observar que la estructura no está aislada del terreno natural y no cuenta con andenes perimetrales, por tal motivo, la estructura puede estar absorbiendo directamente la humedad del suelo.

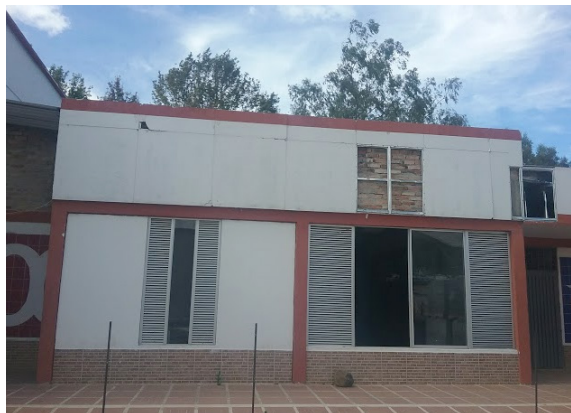
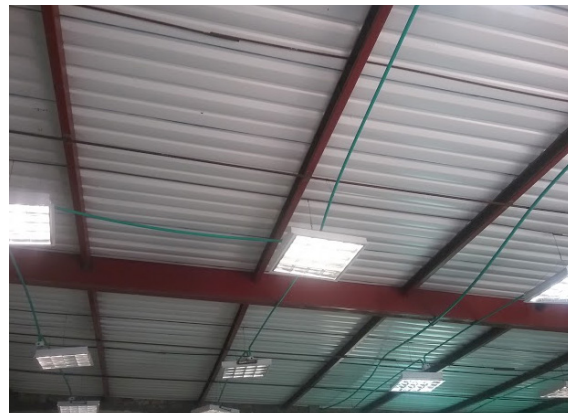
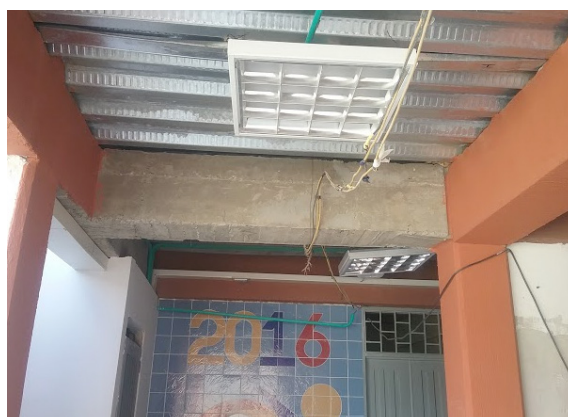
Ilustración 149. Estructura bloque 124
Fuente. Equipo de diagnóstico

La estructura de entrepiso, corresponde a una placa aligerada con icopor y vigas descolgadas en ambos sentidos. En el área que se encontraba en etapa de construcción al momento de la visita, se utilizó placa en Steel deck. Con vigas descolgadas en concreto.

- Al momento de la visita se evidenció que estaba en etapa de construcción.

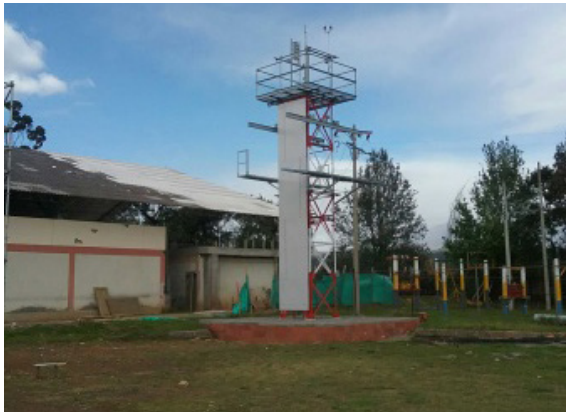
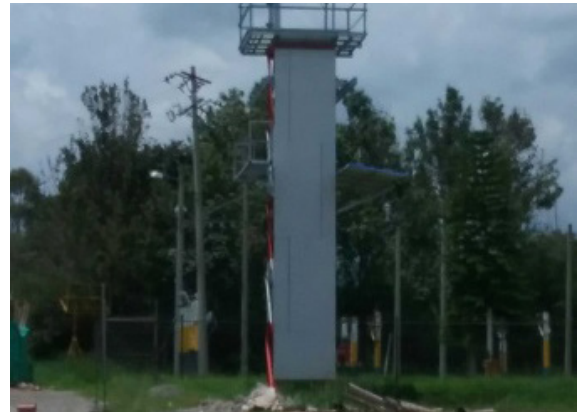
Ilustración 152 Estructura bloque 125
Fuente. Equipo de diagnóstico

El sistema constructivo, de este bloque es una estructura metálica de perfil tipo cajón, se encuentra construida, sobre una placa concreto de un espesor a la vista aproximado de 0.12 m. Este presenta buen estado.

- Se recomienda contar con el mantenimiento adecuado con pintura anticorrosiva, para conservar sus óptimas condiciones de uso.
- Se recomienda realizar mantenimiento periódico en la estructura.

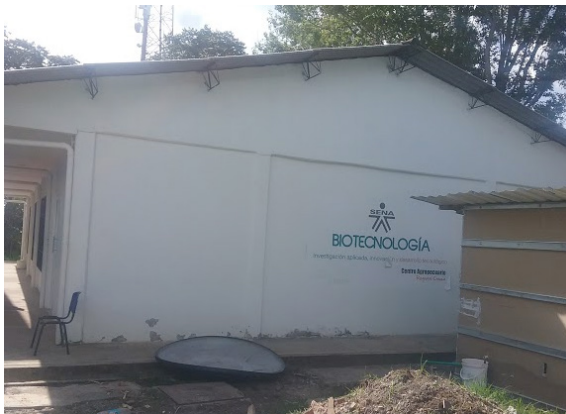
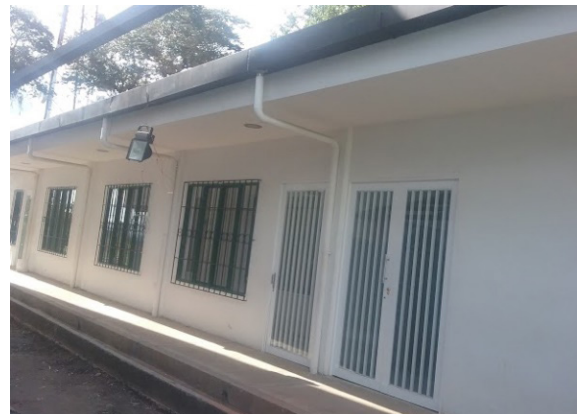
Ilustración 156. Fachada Bloque 127
Fuente. Equipo de diagnóstico

- En general la estructura de forma aparente presenta un buen comportamiento estructural y sísmico.
- Algunos muros de fachada, presenta descalcificación, debido a la exposición de la humedad y el sol, se recomienda restaurar los elementos no estructurales.

- La estructura no cuenta con sistema contra incendios, por tal motivo, no cumple con la norma sismo resistente NSR-10.
- EL estado de la estructura es bueno. Se recomienda reemplazar algunas tejas que se evidencian deterioradas.

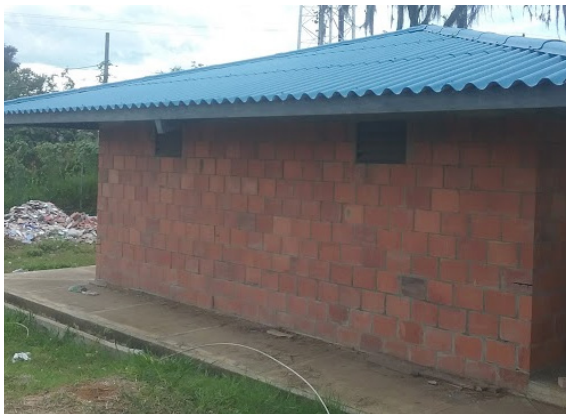
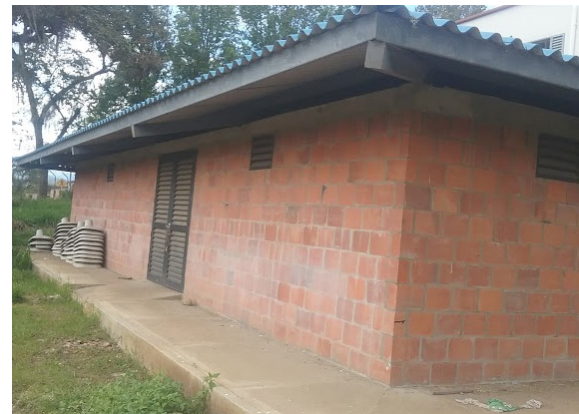
Ilustración 160. Fachadas Bloque 128
Fuente. Equipo de diagnóstico

Se ubica en un terreno con pendiente aproximada del 5%. El uso está destinado a subestación eléctrica. La estructura principal, está conformada por mampostería simple sin refuerzo. La estructura de cubierta está conformada por perfiles metálicos y teja termo acústica, sobrepuestas directamente a la estructura principal.

- No se recomienda utilizar sistemas estructurales en mampostería simple, en zonas de amenaza sísmica alta.
- se recomienda realizar el respectivo reforzamiento, enfocado en el confinamiento de los muros.

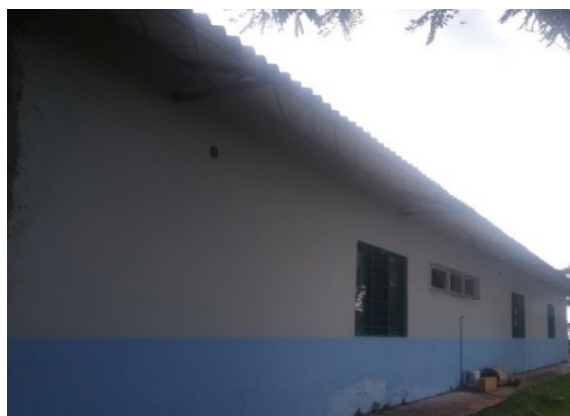
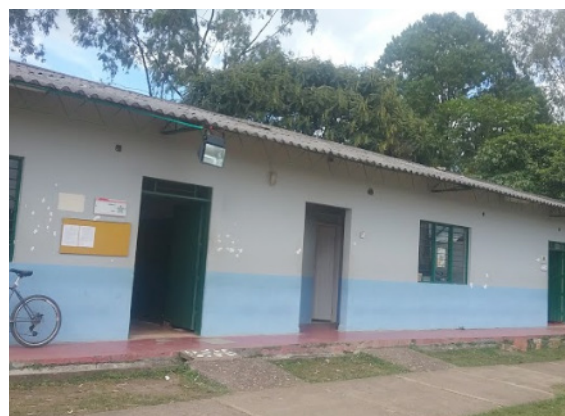
Ilustración 167. Fachadas Bloque 130.
Fuente. Equipo de diagnóstico

La estructura principal de éste bloque, está conformada por columnas de concreto de sección aproximada de 0.25 x 0.25 m y mampostería simple, sin ningún tipo de refuerzo. No es posible determinar exactamente el tipo de cimentación, sin embargo se puede observar que cuenta únicamente con una placa de contrapiso. La cubierta está conformada por cerchas metálicas en ángulo y correas metálicas en celosía, en el sentido transversal.
