4.36. Bloque 133

Descripción de la estructura

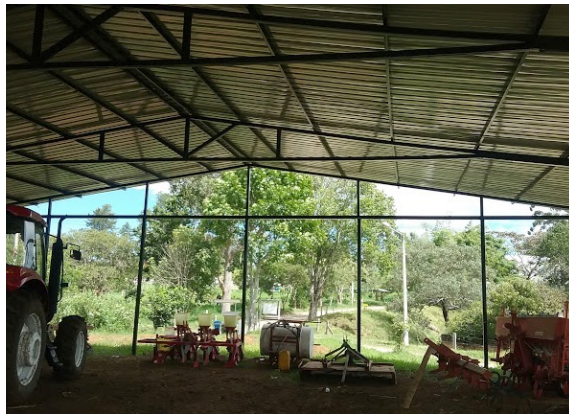
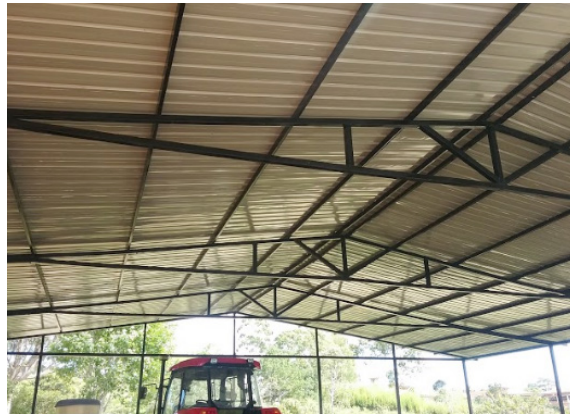
Ilustración 175. Estructura Bloque 132
Fuente. Equipo de diagnóstico

- Visualmente la estructura se encuentra en buen estado y cumple a cabalidad la función para la cual fue realizada. De forma aparente, presenta un buen comportamiento estructural y sísmico.

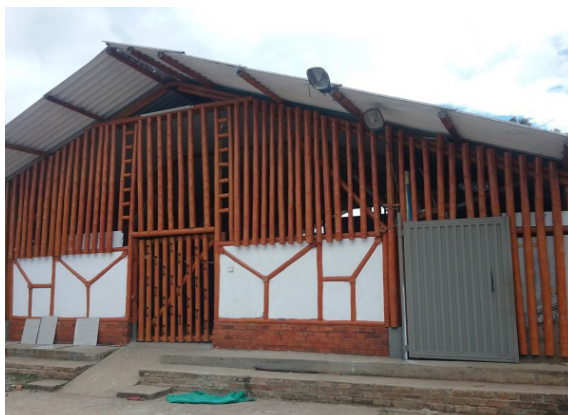
Ilustración 177 Fachada bloque 133
Fuente. Equipo de diagnóstico

La estructura de forma aparente presenta óptimas condiciones, aunque en una de las fachadas laterales, presenta deterioro. En la cubierta de eterboard se evidencia signos de humedad.

- Aunque la estructura de forma aparente presenta condiciones óptimas, esta construcción fue realizada por aprendices y dirigida por instructores, no cumple con las especificaciones del título G, de la NSR-10.
- La cubierta de asbesto cemento, presenta deterioro. Lo que hace que no cumpla con las normas de salubridad. Se recomienda realizar su mantenimiento y/o cambio.
- En la cubierta se evidencia signos de humedad, haciendo que los elementos estructurales se encuentren expuestos.
- El bloque no cuenta con red contraincendios, por tanto no cumple con lo estipulado en el capítulo J de la NSR-10.
- se recomienda realizar el respectivo reforzamiento, enfocado en el confinamiento de los muros.

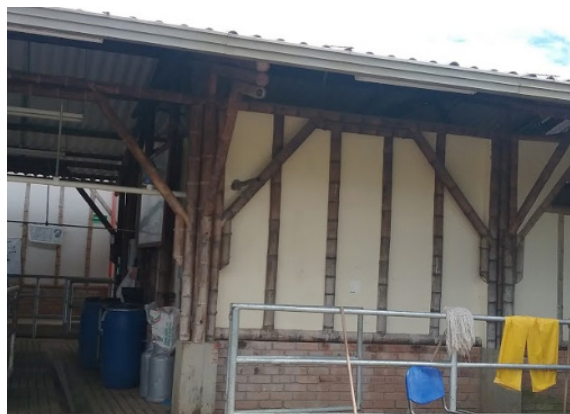
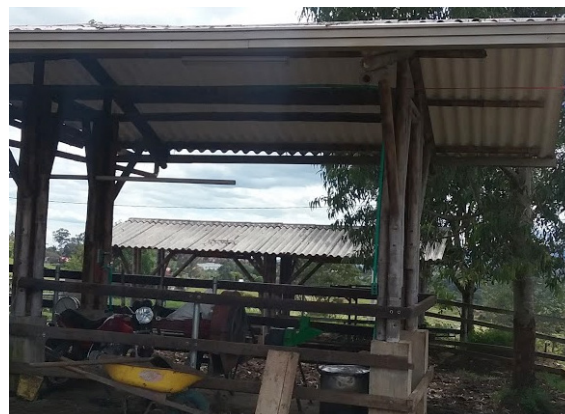
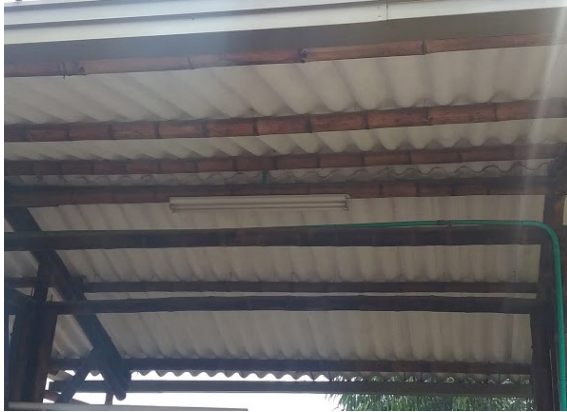
Ilustración 181. Estructura Bloque 134
Fuente. Equipo de diagnóstico

La estructura principal está realizada en guadua con columnas embebidas en pedestales de concreto, con buenas técnicas de construcción. La cubierta consta de coreas en madera y guadua con teja de zinc.

- La estructura presenta buenas técnicas de construcción, sin embargo se recomienda inmunizar la guadua y realizar mantenimientos preventivos.
- se recomienda realizar el respectivo reforzamiento, enfocado en el mantenimiento de los elementos de guadua y el refuerzo de las uniones.

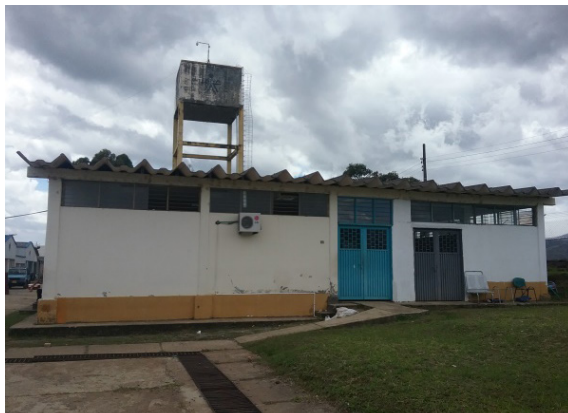
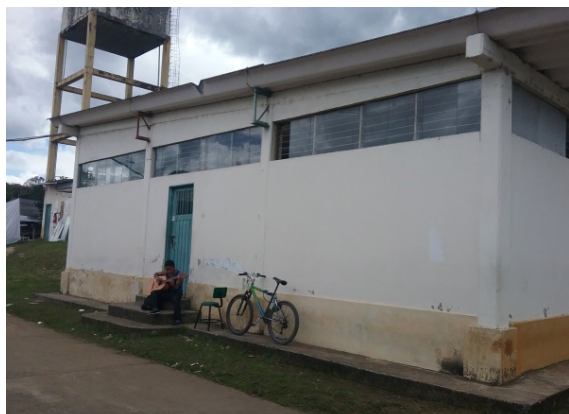
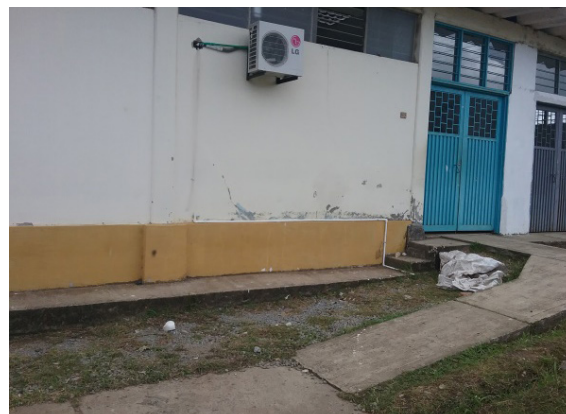
Ilustración 187 Estructura bloque 136
Fuente. Equipo de diagnóstico

La estructura evidencia fisuras y/o grietas y signos de humedad, afectando su comportamiento estructural. . Cabe mencionar que esta estructura cuenta con una restauración reciente.

- La estructura presenta fisuras y/o grietas y signos de humedad, en elementos estructurales, lo que hace que altere el comportamiento estructural y sísmico. Se recomienda intervención.
- Se recomienda mantenimiento en elementos no estructurales.
- El bloque no cuenta con red contraincendios, por tanto no cumple con lo estipulado en el capítulo J, de la NSR-10.
- La estructura metálica de la cubierta, evidencia signos de corrosión. Se recomienda realizar su mantenimiento.
- No se pudo determinar el estado actual de la cubierta de asbesto cemento, sin embargo se recomienda realizar su mantenimiento.
- se recomienda realizar el respectivo reforzamiento, enfocado en el confinamiento de los muros.

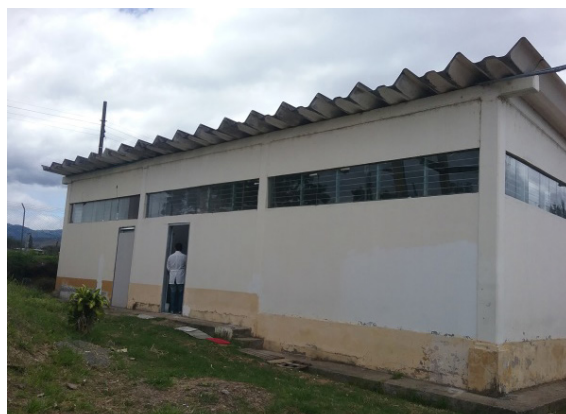
Ilustración 189 Estructura de cubierta
Fuente. Equipo de diagnóstico

La cubierta presenta inclinación en teja de asbesto cemento, con estructura de cerchas metálicas. Esta se encuentra amarada al sistema estructural.

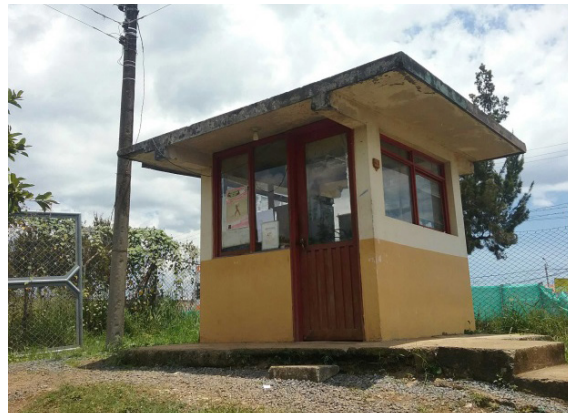
Ilustración 191. Estructura Bloque 137
Fuente. Equipo de diagnóstico

Cuenta con un sistema estructural de mampostería confinada. Y su cubierta tiene una estructura formada por una placa en concreto reforzado.

- se recomienda realizar el respectivo reforzamiento, enfocado en el recalce de columnas.

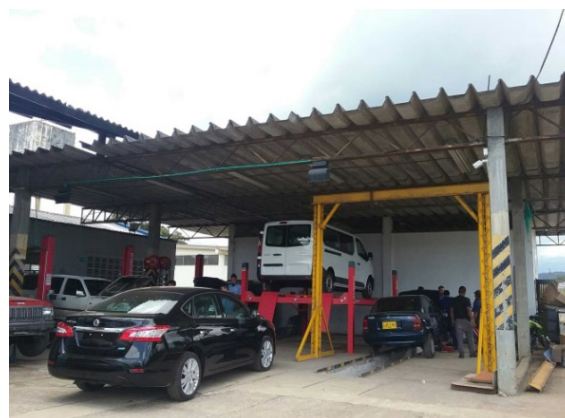
Ilustración 193. Estructura Bloque 138
Fuente. Equipo de diagnóstico

Estructura conformada por un nivel, ubicada sobre terreno natural. Cuenta con un sistema estructural confinado. La estructura está realizada en bloque.

- se recomienda realizar el respectivo reforzamiento, enfocado en la ubicación de las vigas en el otro sentido.

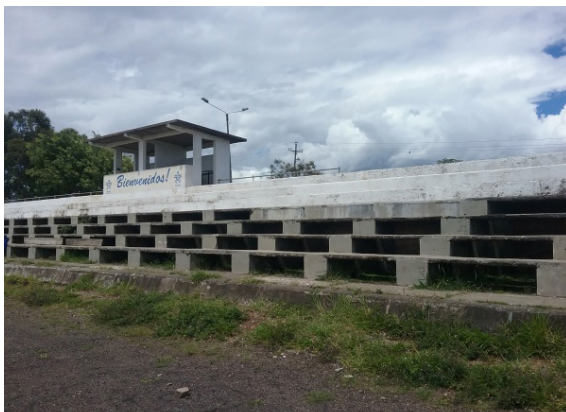
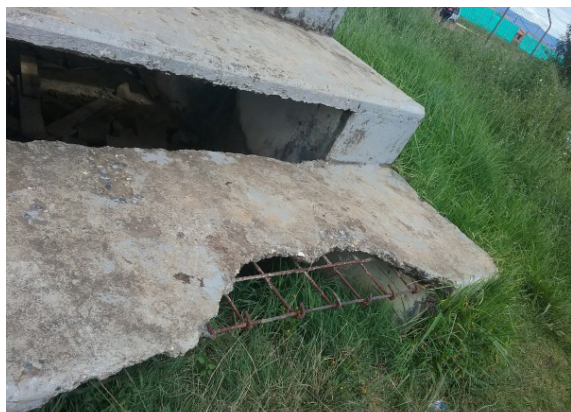
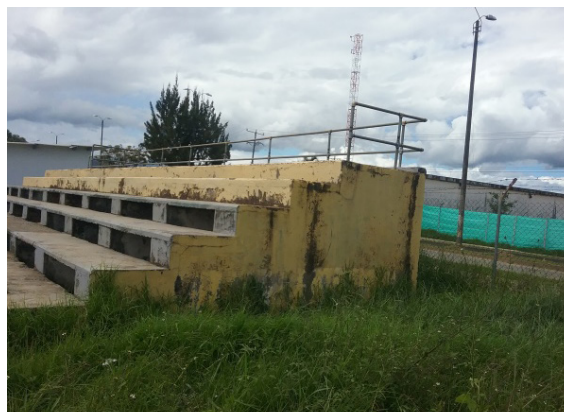
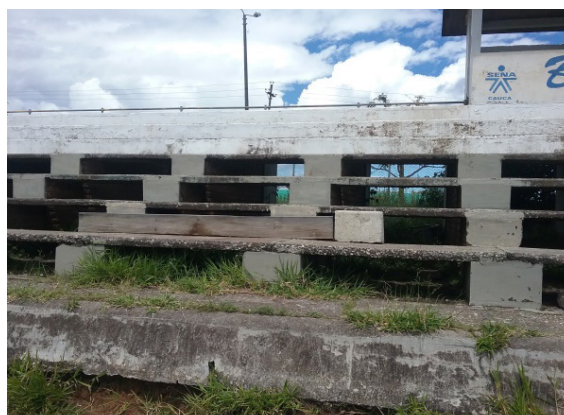
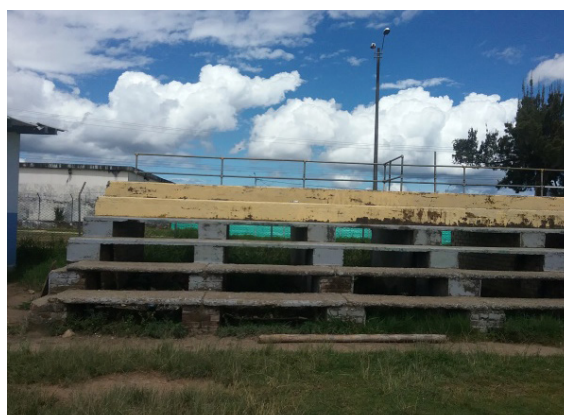
Ilustración 197 Estructura bloques 1 y 3
Fuente. Equipo de diagnóstico

En la visita, se evidencia mal estado y falta de mantenimiento. El concreto presenta porosidad y en algunas partes el acero de refuerzo está a la vista.

- El estado en general de las gradas de concreto, presentan deterioro y mal estado. El concreto presenta signos de porosidad y en algunas partes el acero está a la vista. Se recomienda realizar demolición de la estructura de los bloques No. 1 y 3.

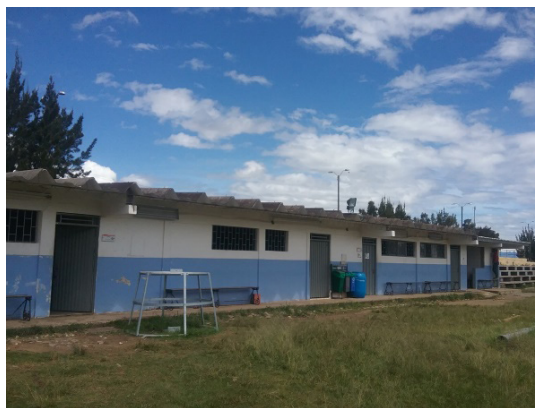
Ilustración 199 Fachada bloque 2
Fuente. Equipo de diagnóstico

- La estructura en general y de forma aparente, presenta un buen comportamiento estructural, no presenta fisuras y/o grietas que alteren su comportamiento. Sin embargo en fachada presenta fisuras y/o grietas y signos de humedad, se recomienda realizar su respectivo mantenimiento para evitar que los elementos estructurales estén expuestos.

- El bloque no cuenta con red contraincendios, por tanto no cumple con lo estipulado en el capítulo J de la NSR-10.
- Se recomienda realizar el mantenimiento en elementos no estructurales.
- Se recomienda realizar mantenimiento periódico en la estructura, se debe enfocar el mantenimiento en la estructura de la cubierta.

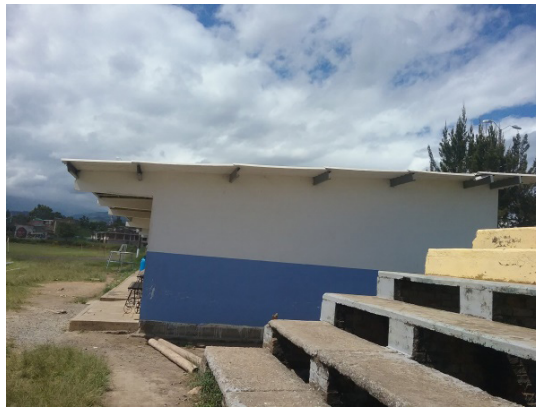
Ilustración 202 Estructura de cubierta bloque 2
Fuente. Equipo de diagnóstico

La cubierta presenta inclinación en teja de asbesto cemento con estructura metálica de perfil tipo “C”, y cerchas metálicas en celosía. Esta se encuentra amarrada al sistema estructural.

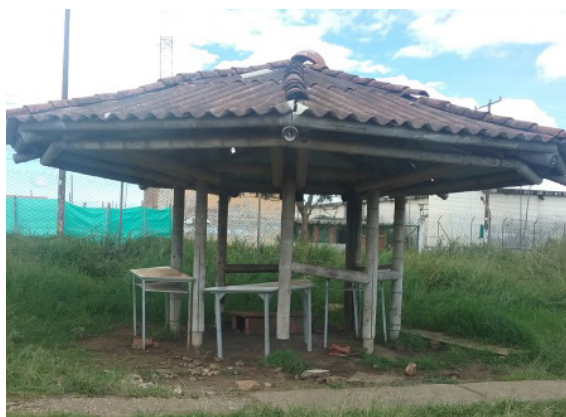
Ilustración 204 Fachada bloque 4
Fuente. Equipo de diagnóstico

En la visita, se evidenció que esta estructura presenta abandono y deterioro, la guadua presenta fisuras y mal estado.

- En general la estructura se encuentra en estado de abandono, por lo que presenta un deterioro notable en toda la estructura y cubierta. Se recomienda replantear la estructura.

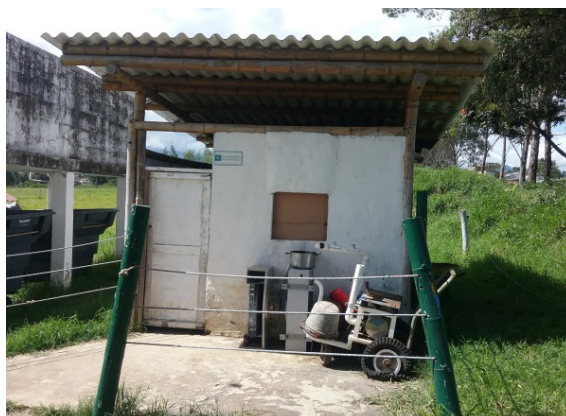
Ilustración 208 Fachada bloque 5
Fuente. Equipo de diagnóstico

La estructura, presenta deterioro y fisuras lo que hace que no funcione de manera estructural.

- En general, la estructura presenta deficiencias constructivas, deterioro y mal estado, lo que hace que no funcione de forma óptima estructuralmente. Se recomienda realizar el replanteamiento de la estructura.

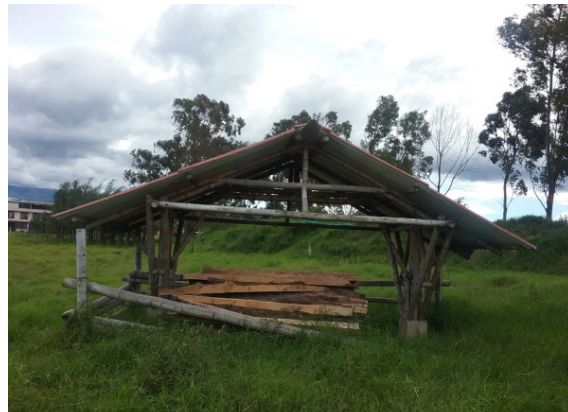
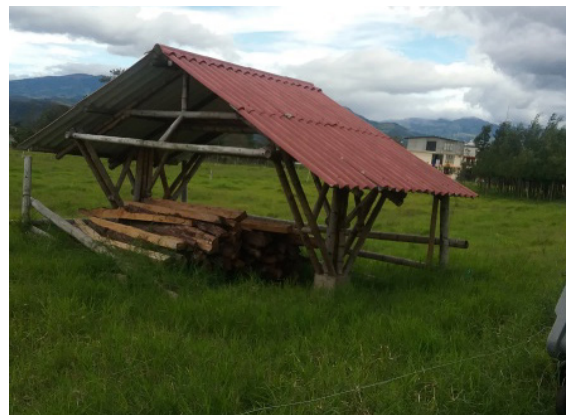
Ilustración 215 Estructura bloque 7
Fuente. Equipo de diagnóstico

- La estructura no cumple con ningún tipo de especificaciones de acuerdo a la NSR-10, título G, ya que es un entramado construido por los aprendices.
- Se recomienda replantear, la estructura en guadua se encuentra en estado de abandono y deterioro.

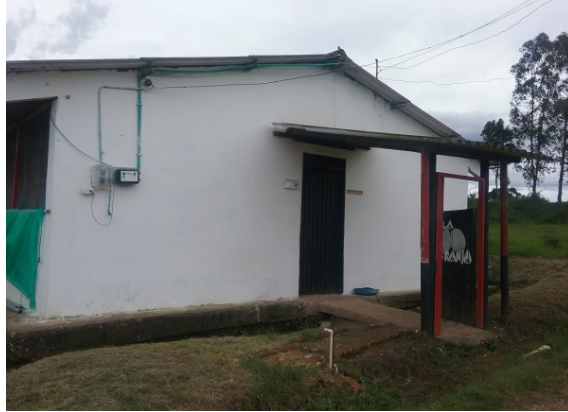
Ilustración 217 Fachada bloque 8
Fuente. Equipo de diagnóstico

En la visita, la estructura presenta bastante deterioro y abandono, no cuenta con óptimas condiciones y con un buen comportamiento estructural.

- La estructura presenta deterioro, además en la parte perimetral, se recomienda realizar una mejor canalización de aguas lluvias, ya que está presentando socavación.
- La cubierta presenta deterioro, lo que hace que no cumpla con las normas de salubridad.
- La estructura de la cubierta, presenta signos de corrosión. Se recomienda realizar su cambio.
- El bloque no cuenta con red contraincendios, por tanto no cumple con lo estipulado en el capítulo J de la NSR-10. Se recomienda replantear la estructura ya que no es práctico el confinamiento de muros.

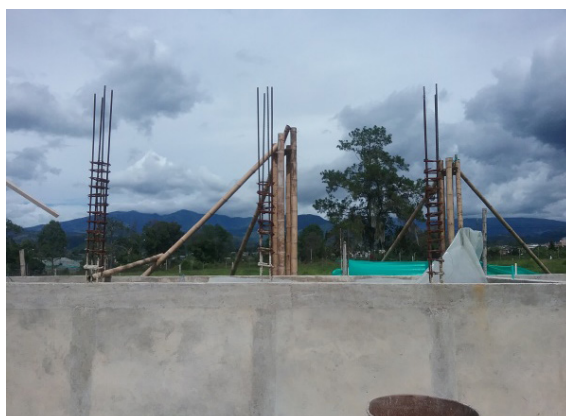
Ilustración 222 Estructura bloque 9
Fuente. Equipo de diagnóstico

En el momento de la visita, la estructura se encontraba en construcción, desde el año 2015 por motivos de presupuesto no se ha culminado. La estructura de forma aparente presenta buen estado. Aun no contaba con instalación de cubierta.
