#### 4.51. Bloques No. 11 y 12

#### 4.52. Bloque No. 13

#### 4.53. Bloque No. 14 y 15

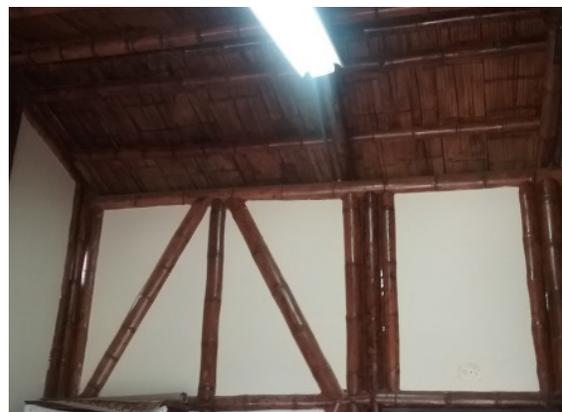
Ilustración 224 Estructura bloque 10  
Fuente. Equipo de diagnóstico

La estructura de forma aparente, presenta óptimas condiciones de uso, no evidencia fisuras en la guadua y las uniones de carga, se encuentran debidamente perñadas.

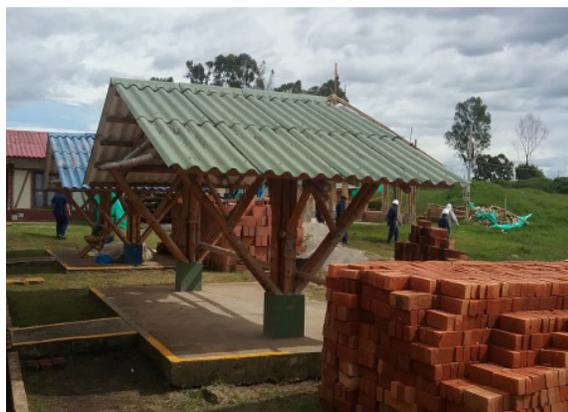
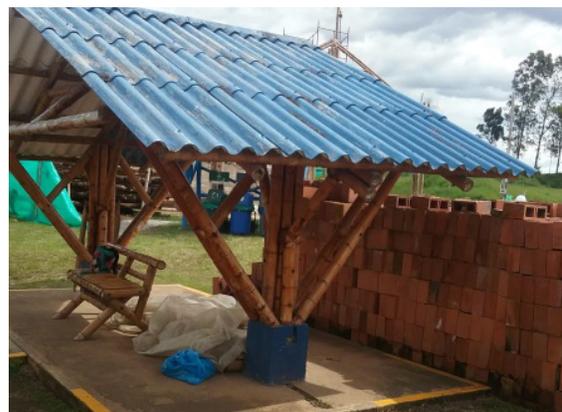
Ilustración 229 Cubierta bloques 11 y 12  
Fuente. Equipo de diagnóstico

La cubierta, presenta inclinación en teja de asbesto cemento, con estructura de guadua. Estas se encuentran amarradas al sistema estructural.

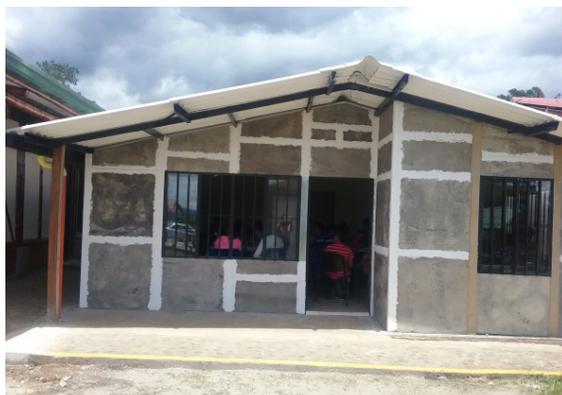
Ilustración 232 Fachada bloque 13  
Fuente. Equipo de diagnóstico

El sistema constructivo de este bloque, es estructura metálica de perfil tipo “C”, con paneles de eterboard, que funcionan como muros.

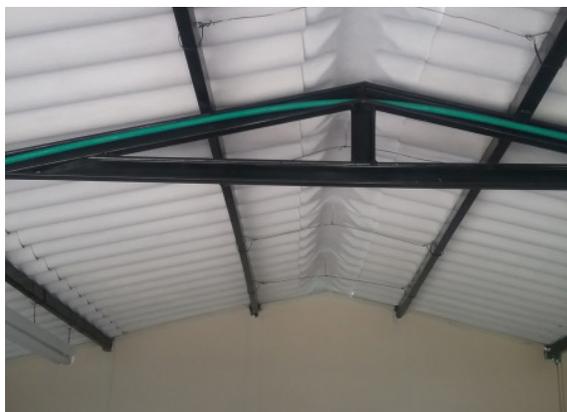
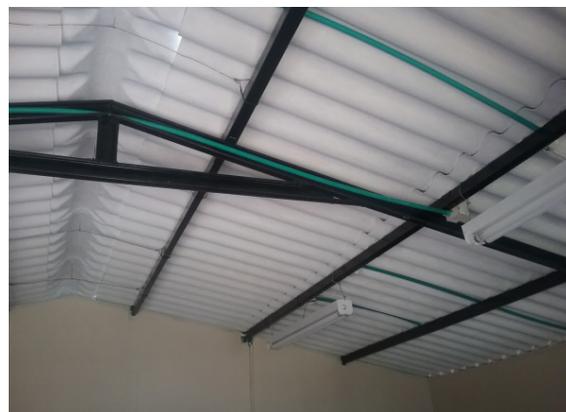
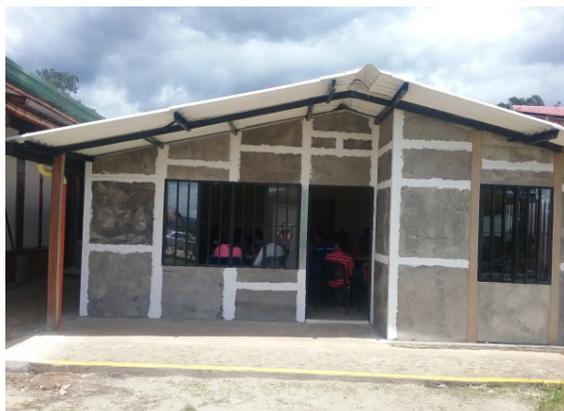
Ilustración 235 Estructura de cubierta bloque 13  
Fuente. Equipo de diagnóstico

La cubierta presenta inclinación, en teja de asbesto cemento, con estructura de correas y cerchas metálicas tipo “C”. Esta se encuentra amarrada al sistema estructural y es soportada por medio de columnas en madera.

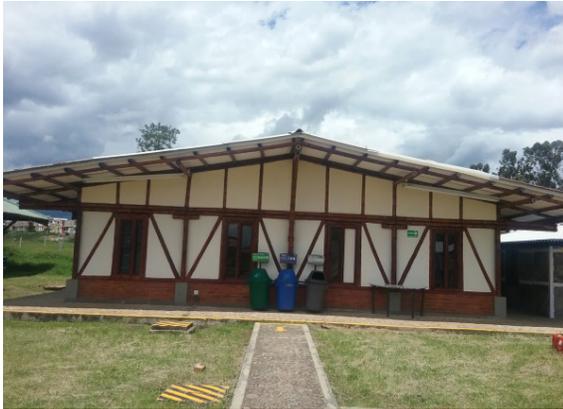
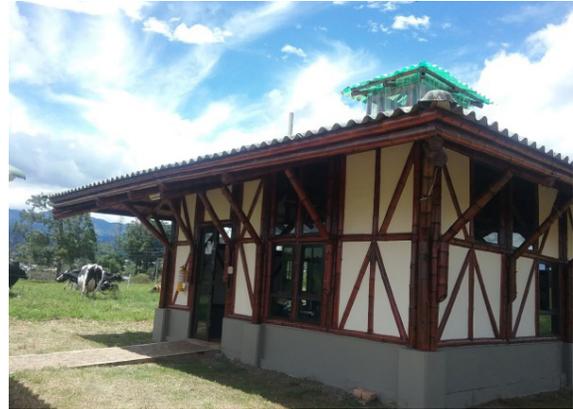
Ilustración 238 Fachadas bloque 14 y 15  
Fuente. Equipo de diagnóstico

El sistema constructivo de estos bloques, es una estructura en guadua, las columnas se encuentran empotradas en pedestales de concreto, cuenta con un antepecho de mampostería simple de una altura aproximada de 0.20 m.

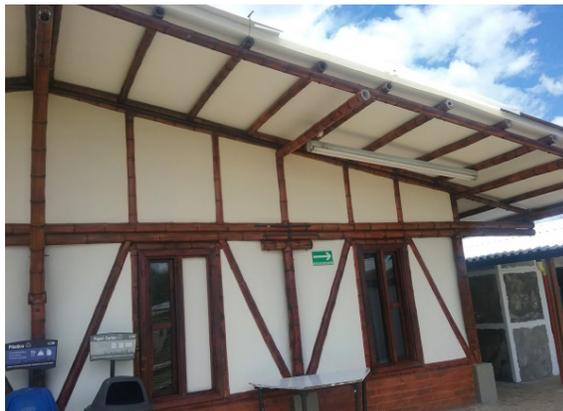
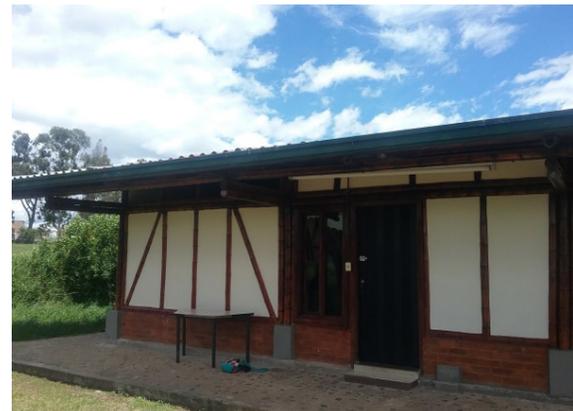
Ilustración 239 Estructura bloque 14  
Fuente. Equipo de diagnóstico

La estructura de forma aparente, presenta un buen comportamiento estructural, no evidencia fisuras y/o grietas ni signos de humedad, que alteren su comportamiento. Sin embargo en la placa de contrapiso, presenta fisuras y/o grietas.

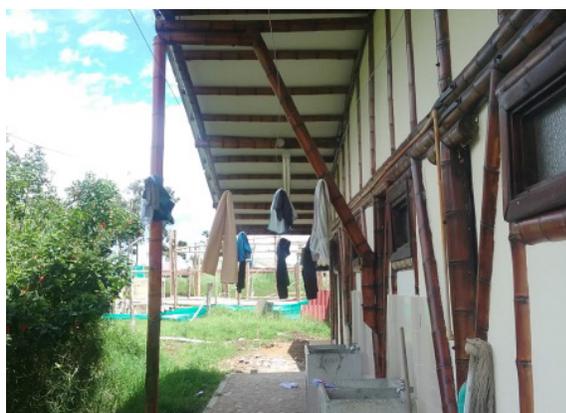
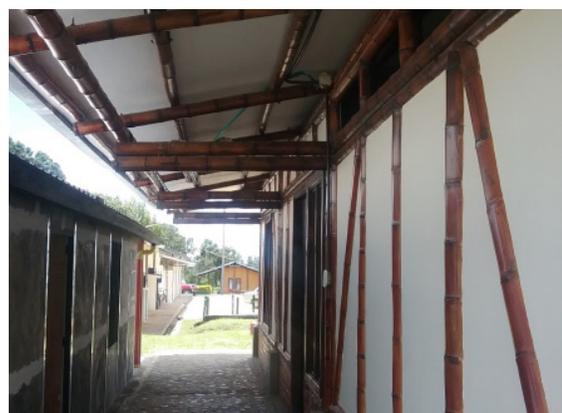
Ilustración 242 Estructura de cubierta bloque 14  
Fuente. Equipo de diagnóstico

La cubierta presenta inclinación en teja de asbesto cemento, con estructura de guadua. Esta se encuentra amarrada al sistema estructural.

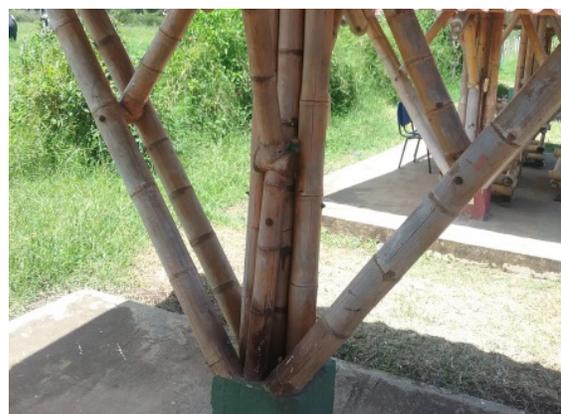
Ilustración 247 Estructura bloque 16  
Fuente. Equipo de diagnóstico

En la visita se evidenció, que el bloque No. 16, en su estructura presenta signos de humedad, el bloque No. 18, una de sus columnas no se centró al momento de haber sido empotrada en el pedestal de concreto.

- Las estructuras en general, presentan un buen comportamiento estructural y sísmico, por la pequeña masa que soportan. Cabe mencionar que el bloque No. 16, en su estructura evidencia signos de humedad y el bloque No. 18 no cumple con las especificaciones del capítulo G, de la NSR -10.
- se recomienda realizar mantenimiento periódico en las estructuras de guadua.

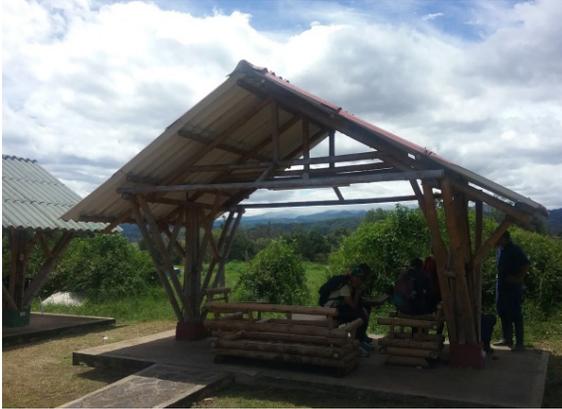
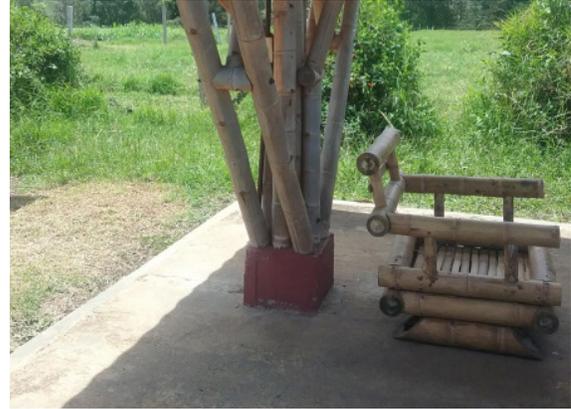
Ilustración 248 Estructura bloque 17  
Fuente. Equipo de diagnóstico

El sistema constructivo de este bloque, es una estructura en guadua, las columnas se encuentran empotradas en pedestales de concreto.

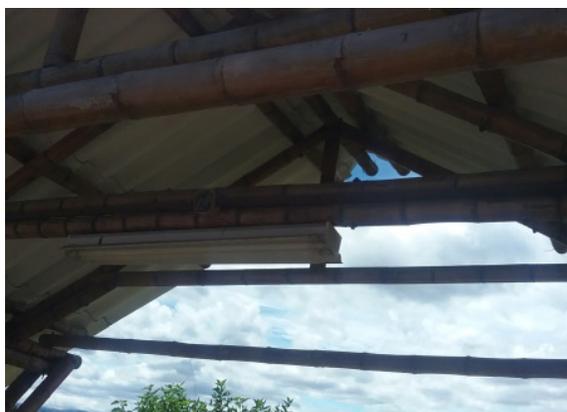
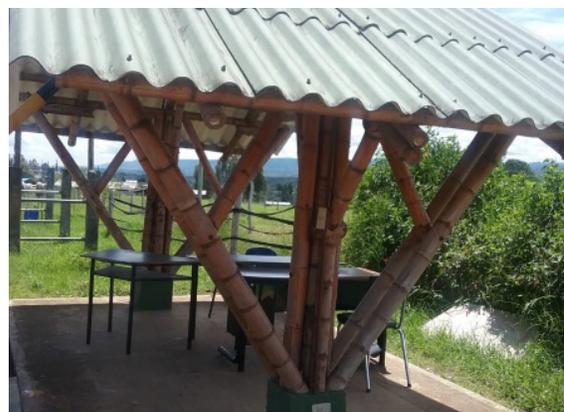
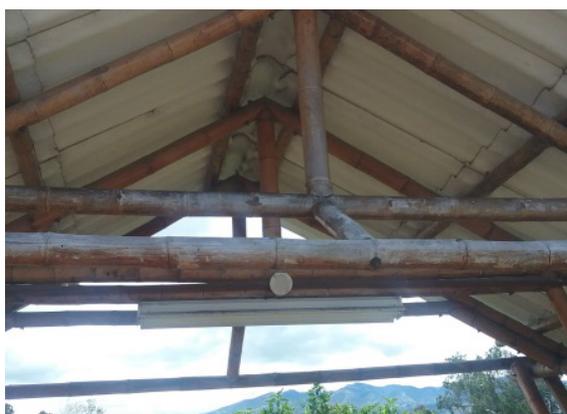
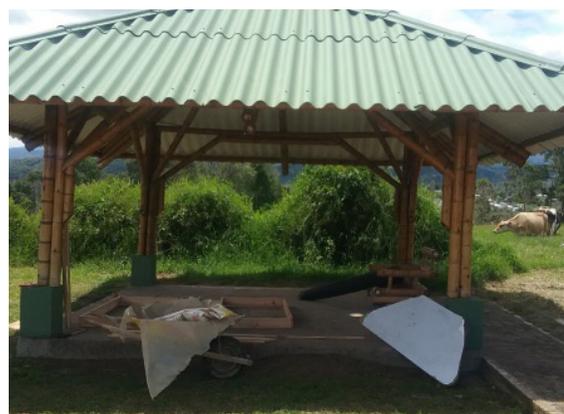
Ilustración 250 Estructura de cubierta bloques 16, 17 y 18  
Fuente. Equipo de diagnóstico

La cubierta para los bloques No 16, 17 y 18 presenta inclinación en teja de asbesto cemento, con estructura en guadua. Estas se encuentran amarradas al sistema estructural.

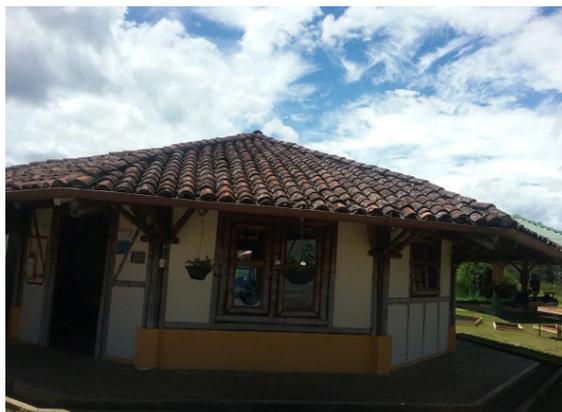
Ilustración 252 Fachada bloque 19  
Fuente. Equipo de diagnóstico

El sistema constructivo de estos bloques, es una estructura en guadua, las columnas se encuentran empotradas en pedestales de concreto, cuenta con un antepecho de mampostería simple de una altura aproximada de 0.20 m.

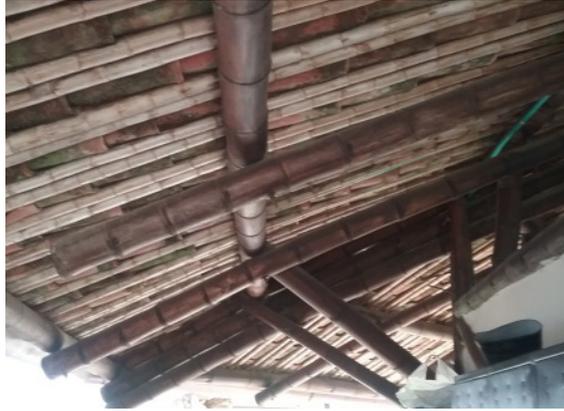
Ilustración 254 Estructura de cubierta  
Fuente. Equipo de diagnóstico

La cubierta presenta inclinación en teja de barro, con estructura en guadua. Esta se encuentra amarrada al sistema estructural.

- La estructura en general presenta óptimas condiciones de uso, sin embargo la estructura presenta signos de deterioro, no cumpliendo con las especificaciones de lo estipulado en el título G, de la NSR-10. Se recomienda realizar el respectivo mantenimiento.
- La cubierta de teja de barro, presenta deterioro. Se recomienda realizar su mantenimiento y/o cambio.
- El bloque no cuenta con red contraincendios, por tanto no cumplen con el capítulo J, de la NSR-10.
- se recomienda realizar mantenimiento periódico en las estructuras de guadua.

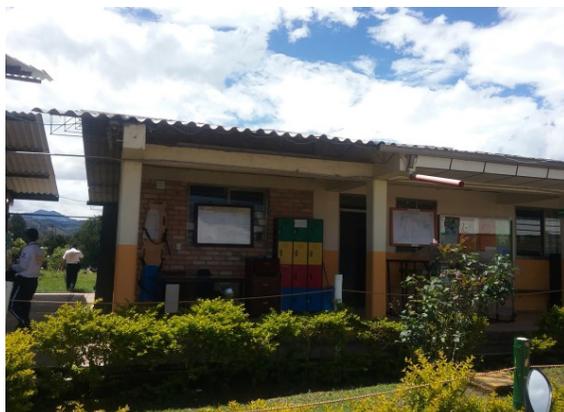
Ilustración 256 Fachada bloque 20  
Fuente. Equipo de diagnóstico

El sistema constructivo de este bloque, es pórtico en concreto con secciones de columna 0.25 x 0.25.

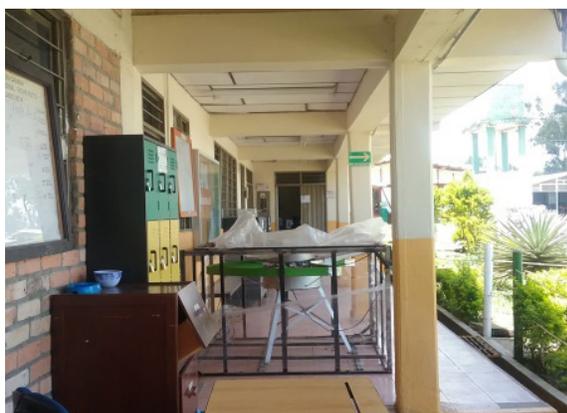
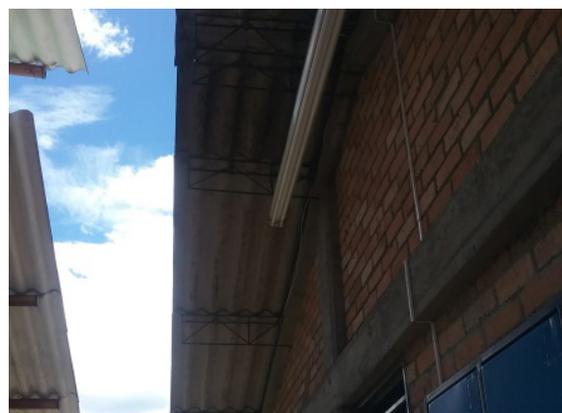
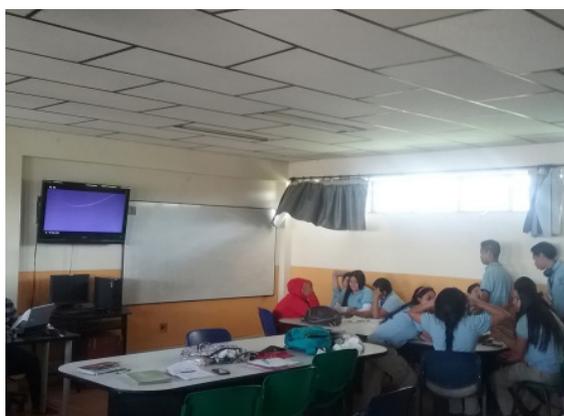
Ilustración 257 Estructura bloque 20  
Fuente. Equipo de diagnóstico

La estructura de forma aparente, presenta un buen comportamiento estructural, no evidencia fisuras y/o grietas ni signos de humedad, que alteren su comportamiento.

Se evidencia falta de mantenimiento en elementos no estructurales y fisuras en el andén perimetral. En un costado de las fachadas en la parte superior, se observa el acero de refuerzo.

- En general la estructura de forma aparente presenta un buen comportamiento estructural y sísmico, no presenta fisuras y/o grietas ni signos de humedad que afecten su comportamiento.
- Se recomienda realizar mantenimiento a los elementos no estructurales.
- La cubierta de asbesto cemento, presenta deterioro. Se recomienda realizar el respectivo mantenimiento y/o cambio.
- El bloque no cuenta con red contraincendios, por tanto no cumple con lo estipulado en el capítulo J, de la NSR-10.
- El andén perimetral presenta fisuras y/o grietas. Se recomienda realizar su mantenimiento.
- Se recomienda realizar mantenimiento periódico en la estructura.

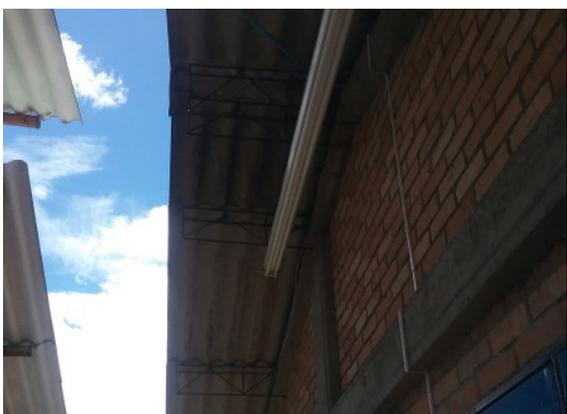
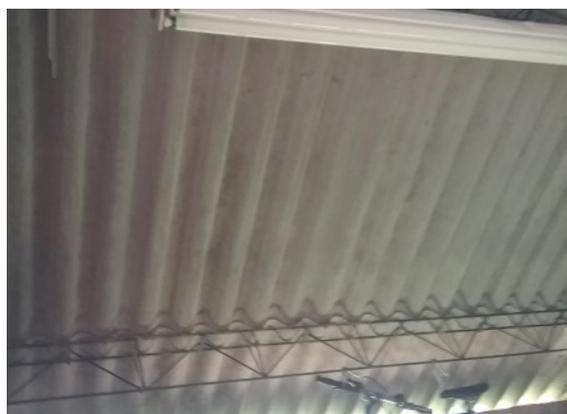
Ilustración 259 Estructura de cubierta bloque 20  
Fuente. Equipo de diagnóstico

La cubierta presenta inclinación en teja de asbesto cemento, con estructura de cerchas metálicas en celosía. Esta se encuentra amarrada al sistema estructural.

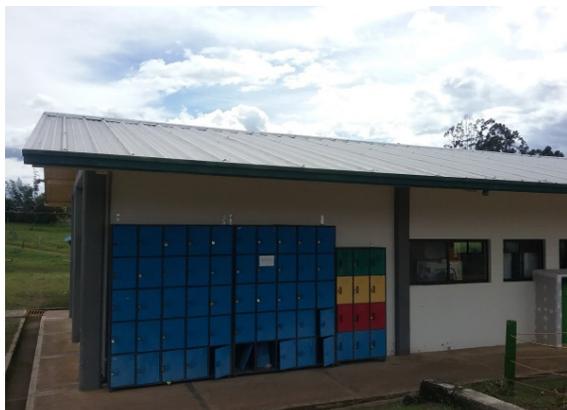
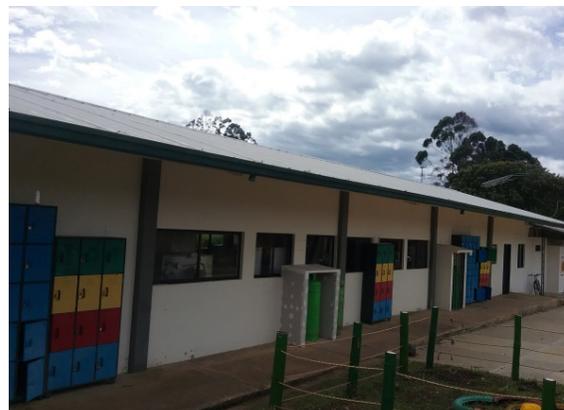
Ilustración 264 Estructura bloque 22  
Fuente. Equipo de diagnóstico

La estructura de forma aparente, presenta un buen comportamiento estructural, sin embargo en las fachadas se evidencia signos de humedad. Cabe mencionar, que en el momento de la visita este bloque contaba con una restauración de meses atrás.

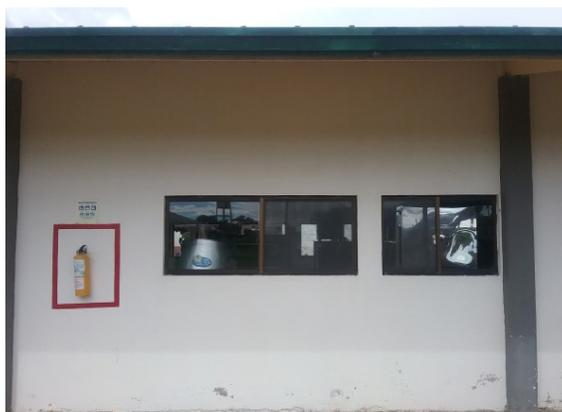
Ilustración 265 Evidencia de signos de humedad en fachada  
Fuente. Equipo de diagnóstico

- La estructura de forma aparente, presenta un buen comportamiento estructural y sísmico, no evidencia fisuras y/o grietas en elementos estructurales que hagan que altere su comportamiento.
- En la fachada presenta signos de humedad, por lo que se recomienda realizar su respectivo mantenimiento, para evitar que los elementos estructurales estén expuestos.
- El bloque no cuenta con red contraincendios, por tanto no cumple con lo estipulado en el capítulo J de la NSAR-10.
- Se recomienda realizar mantenimiento periódico en la estructura.

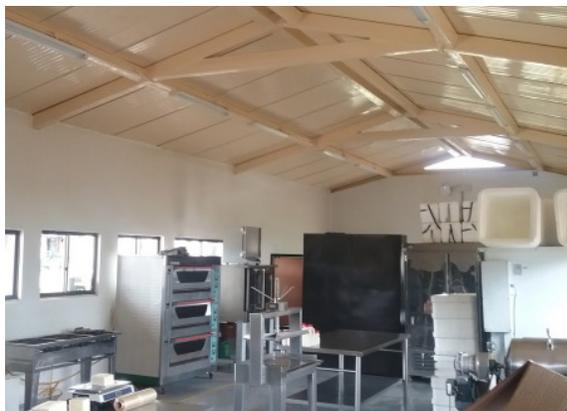
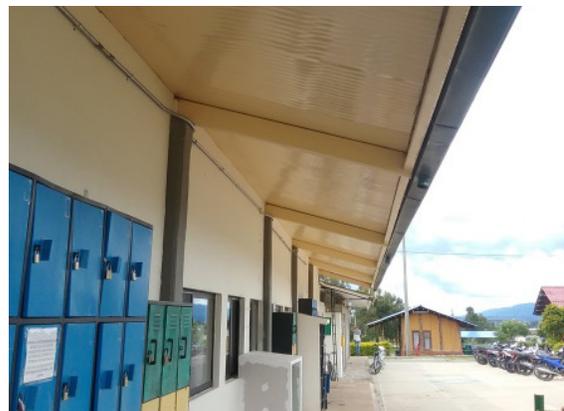
Ilustración 266 Estructura de cubierta  
Fuente. Equipo de diagnóstico

La cubierta presenta inclinación metálica, con estructura metálica de perfil tipo "C". Esta se encuentra amarrada al sistema estructural.

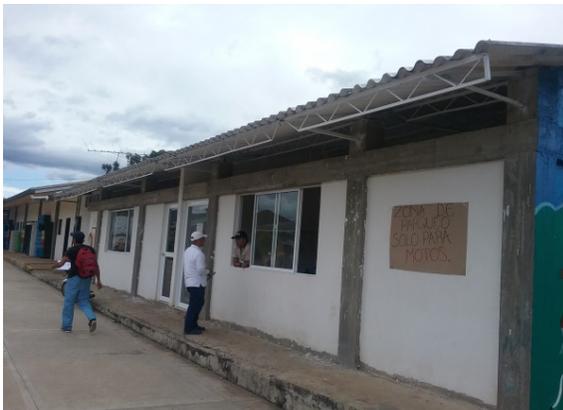
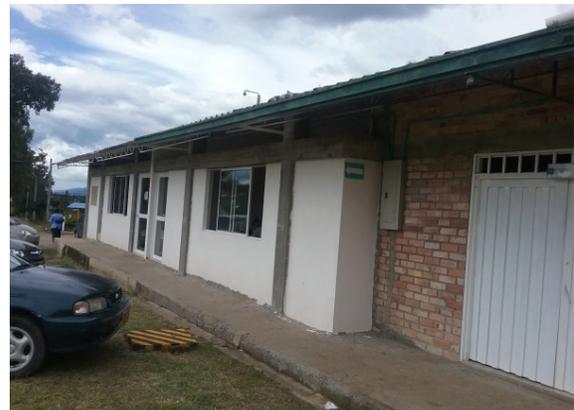
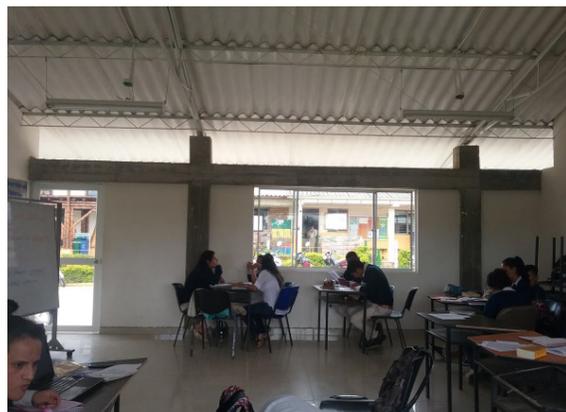
Ilustración 269 Estructura bloque 23  
Fuente. Equipo de diagnóstico

La estructura de forma aparente, presenta un buen comportamiento estructural, no evidencia fisuras y/o grietas ni signos de humedad en elementos estructurales, que altere su comportamiento. Sin embargo, en la fachada presenta fisuras y/o grietas en elementos no estructurales.

- En general la estructura presenta de forma aparente un buen comportamiento estructural y sísmico, no evidencia fisuras y/o grietas en elementos estructurales que altere su comportamiento.
- Se recomienda realizar mantenimiento a los elementos no estructurales.
- El bloque no cuenta con red contraincendios, por tanto no cumple con lo estipulado en el capítulo J de la NSR-10.
- En la fachada presenta signos de humedad, por lo que se recomienda realizar su respectivo mantenimiento, para evitar que los elementos estructurales estén expuestos.

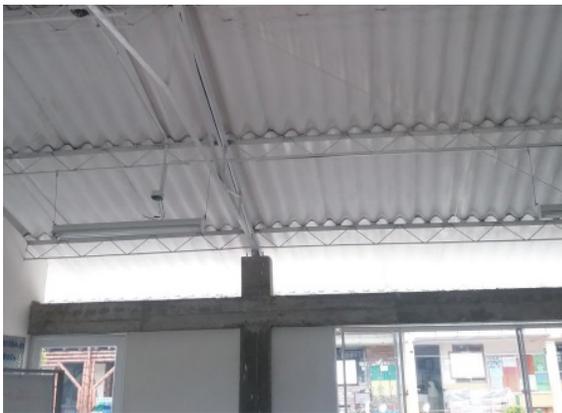
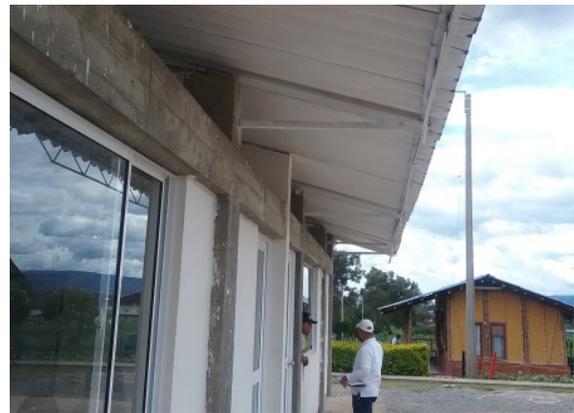
Ilustración 271 Estructura de cubierta  
Fuente. Equipo de diagnóstico.

La cubierta presenta inclinación en teja de asbesto cemento, con estructura de cerchas metálicas en celosía. Esta se encuentra amarrada al sistema estructural.

- Se recomienda realizar mantenimiento periódico en la estructura, se debe enfocar el mantenimiento en la estructura de la cubierta.

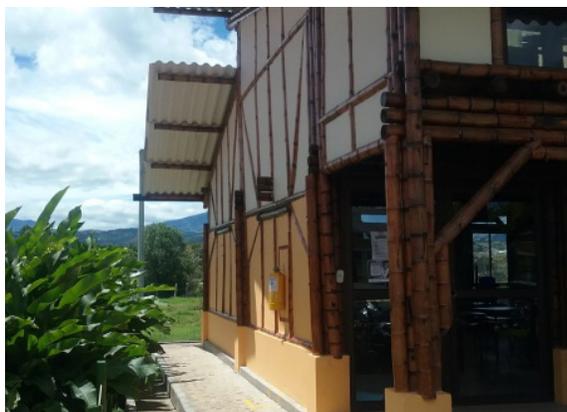
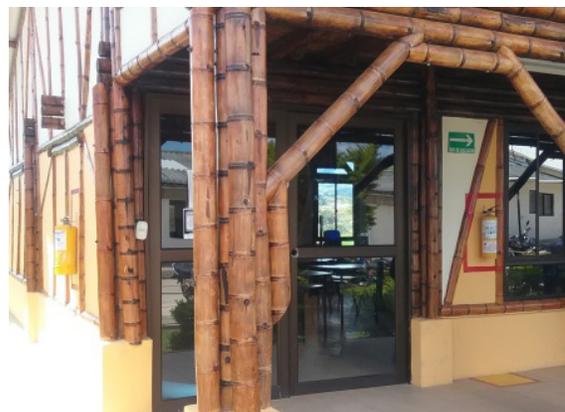
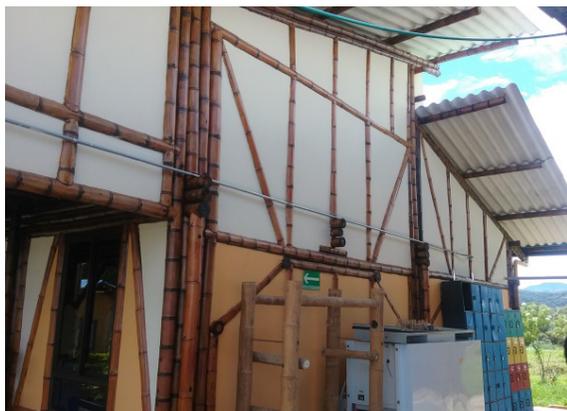
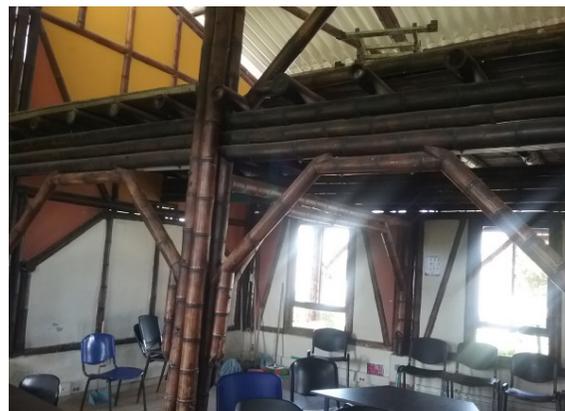
Ilustración 274 Estructura bloque 24  
Fuente. Equipo de diagnóstico

La estructura de forma aparente, presenta un buen comportamiento estructural, sin embargo se observa un entrepiso en una parte de la estructura en guadua, no se conoce su uso.

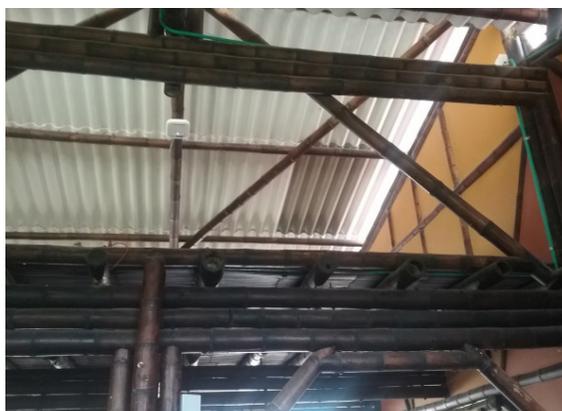
Ilustración 275 Entrepiso en guadua  
Fuente. Equipo de diagnóstico

- En general la estructura presenta óptimas condiciones de uso. Sin embargo, se recomienda revisar el diseño por el entrepiso, que presenta de forma aparente sin ninguna finalidad.
- El bloque no cuenta con red contraincendios, por tanto no cumple con lo estipulado en el capítulo J, de la NSR-10.
- se recomienda realizar mantenimiento periódico en las estructuras de guadua.

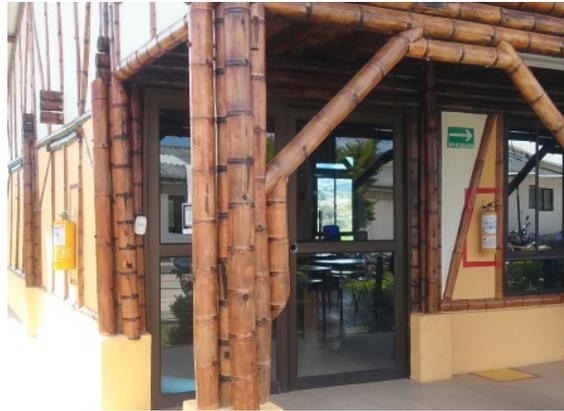
Ilustración 276 Estructura de cubierta  
Fuente. Equipo de diagnóstico

La cubierta presenta inclinación, en teja de asbesto cemento, con estructura de guadua. Esta se encuentra amarrada al sistema estructural.

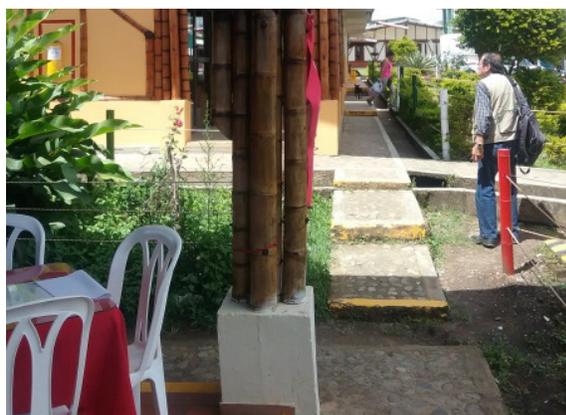
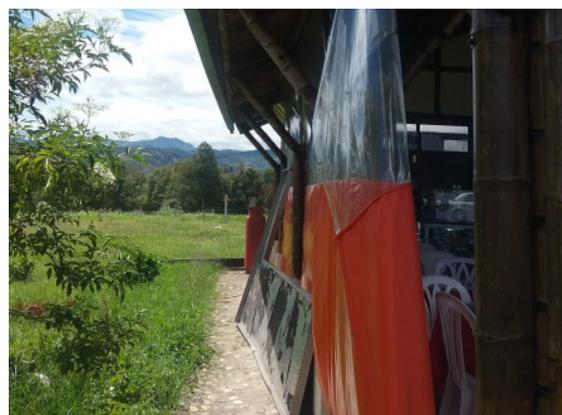
Ilustración 279 Estructura bloque 25  
Fuente. Equipo de diagnóstico

La estructura de forma aparente, presenta un buen comportamiento estructural, no evidencia fisuras y/o grietas, ni signos de humedad que afecten su comportamiento.

- La estructura en general presenta un buen comportamiento estructural, cumpliendo con las especificaciones del título G, de la NSR-10.
- La cubierta de teja de asbesto cemento presenta deterioro. Se recomienda realizar su mantenimiento y /o cambio.
- El bloque no cuenta con red contraincendios, por tanto no cumple con el capítulo J, de la NSR-10
- se recomienda realizar mantenimiento periódico en las estructuras de guadua.
