4.76. Bloque No. 42

4.79. Bloque No. 48

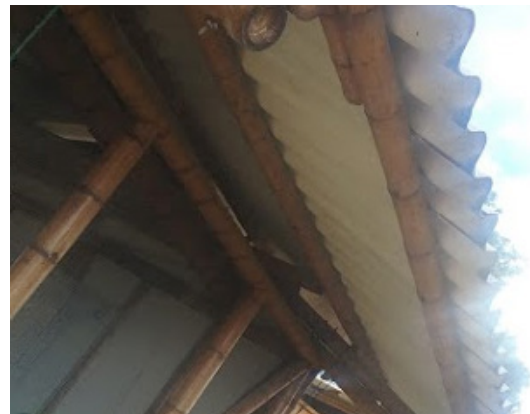
Ilustración 316. Estructura Bloque 39
Fuente. Equipo de diagnóstico

La estructura principal está compuesta por guadua con columnas embebidas en pedestales de concreto, con buenas técnicas de construcción. La cubierta consta de correas en madera y guadua con teja de zinc.

- Las estructuras presentan buenas técnicas de construcción, mas sin embargo se recomienda inmunizar la guadua y realizar mantenimientos preventivos.
- Se recomienda realizar mantenimiento a los muros de eterboard.
- Se recomienda realizar mantenimiento periódico en las estructuras 39, 40 y 41.
- Se recomienda realizar mantenimiento periódico en las estructuras de guadua del bloque N° 45.

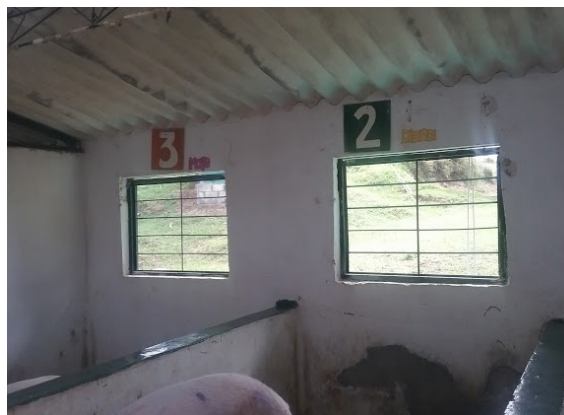
Ilustración 322. Estructura Bloque 42
Fuente. Equipo de diagnóstico

Estructura de un nivel, ubicada en un terreno con pendiente aproximada de 5%. Su uso está definido para cocheras. La estructura principal está conformada por mampostería sin ningún refuerzo y la cubierta la conforman cerchas metálicas en ángulo y teja de zinc.

- No se recomienda utilizar sistemas estructurales en mampostería simple, en zonas de amenaza sísmica alta, sin embargo, debido al que hay en cierta medida permanencia de personas, se recomienda reforzar.
- La estructura no cuenta con sistema contra incendios, por tal motivo, no cumple con la norma sismo resistente NSR-10.
- se recomienda realizar el respectivo reforzamiento, enfocado en el confinamiento de los muros.

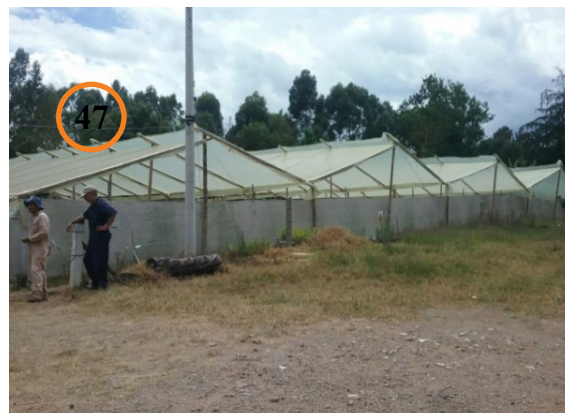
Ilustración 327. Estructura Bloque 44, 46 y 47
Fuente. Equipo de diagnóstico

Estructuras conformadas para uso de invernaderos. Ubicadas sobre terreno natural. No cuentan con un sistema estructural definido ni materiales tecnificados. La estructura está realizada en guadua y plástico. Cumplen con la función para la cual fueron concebidos.

- Las estructuras son funcionales para el oficio al cual fueron creadas, se recomienda que no hayan personas que tengan mucho tiempo de permanencia allí adentro, pues como se mencionó, no cuentan con sistemas constructivos definidos.
- Se recomienda realizar mantenimiento periódico en las estructuras.

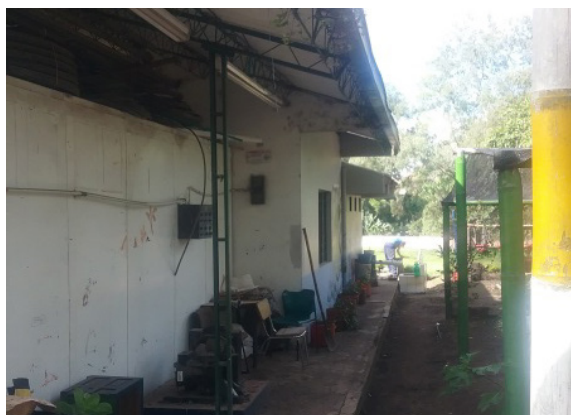
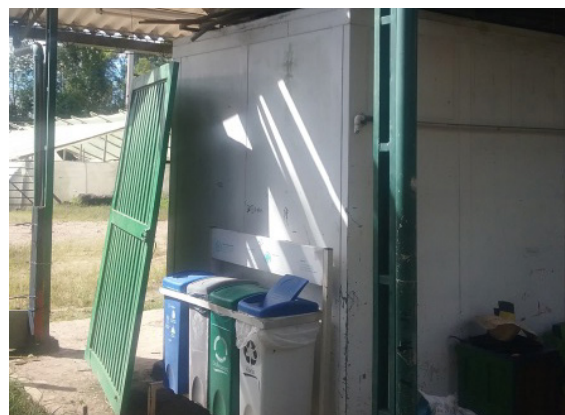
Ilustración 328 Fachada bloque 48
Fuente. Equipo de diagnóstico

El sistema constructivo del bloque No. 48, es una estructura metálica en celosía, con muros de eterboard.

La estructura metálica, presenta abandono y signos de corrosión, hay elementos no estructurales en mal estado.

- En general la estructura presenta deterioro y abandono, de forma aparente presenta un buen comportamiento estructural, sin embargo se recomienda realizar el mantenimiento en la estructura con pintura anticorrosiva.
- La cubierta presenta deterioro, lo que hace que no cumpla con las normas de salubridad. Se recomienda realizar su mantenimiento y/o cambio.
- Se recomienda realizar mantenimiento a los elementos no estructurales.
- El bloque no cuenta con red contraincendios, lo que hace que no cumpla con lo estipulado en el capítulo J.
- En andén perimetral se evidencian fisuras y/o grietas. Se recomienda realizar su mantenimiento.

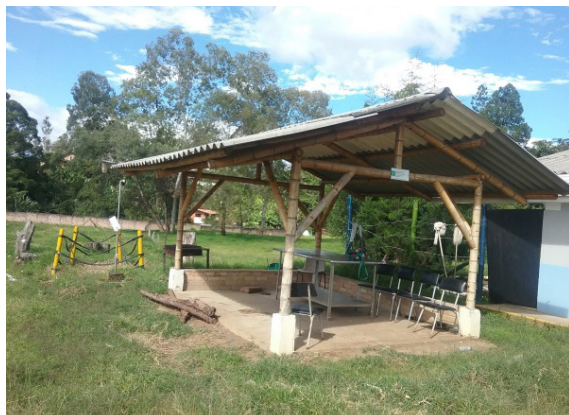
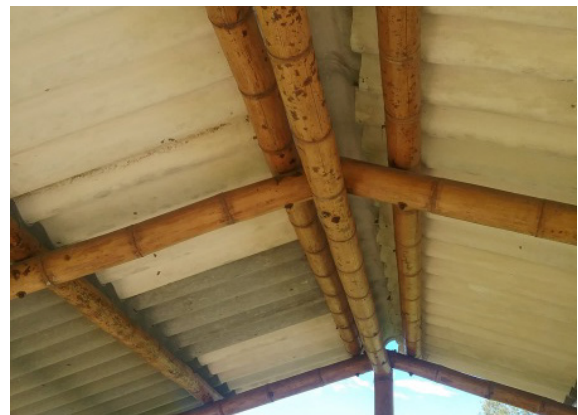
Ilustración 334 Estructura bloque 49
Fuente. Equipo de diagnóstico

El sistema constructivo de este bloque es una estructura en guadua, donde las columnas se encuentran empotradas a pedestales de concreto.

- En general la estructura de forma aparente presenta un buen comportamiento estructural y sísmico, por la pequeña masa que soporta.

- se recomienda realizar mantenimiento periódico en las estructuras de guadua.

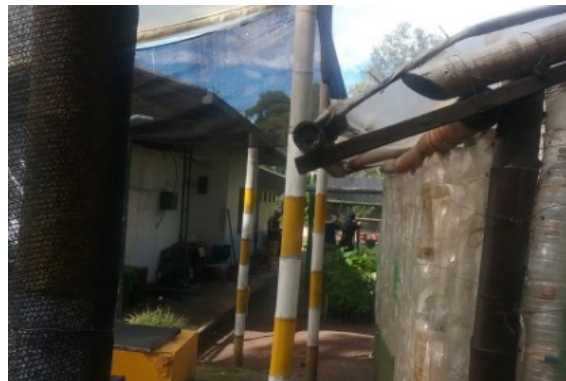
Ilustración 336 Estructura bloque 50
Fuente. Equipo de diagnóstico.

El sistema estructural de este bloque, es una estructura en guadua, construida sobre terreno natural. La cubierta es una poli sombra negra.]

- La estructura en general no cumple con las especificaciones de construcciones estipuladas en la NSR-10. Se recomienda realizar el replanteamiento.

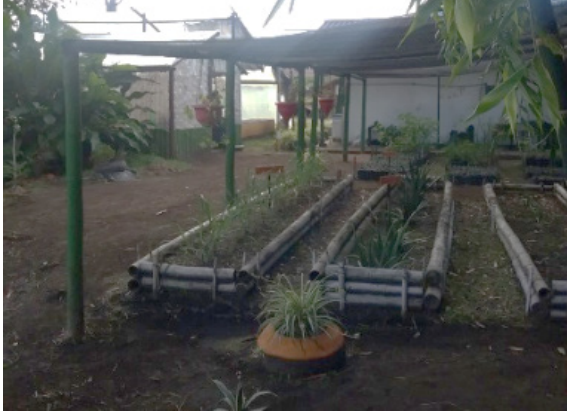
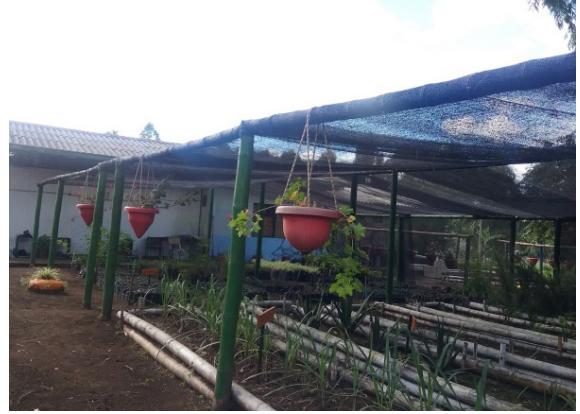
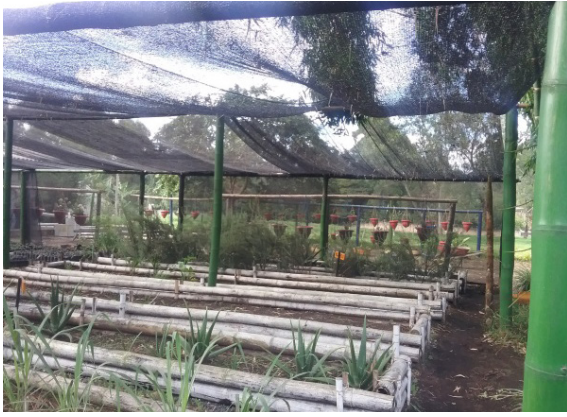
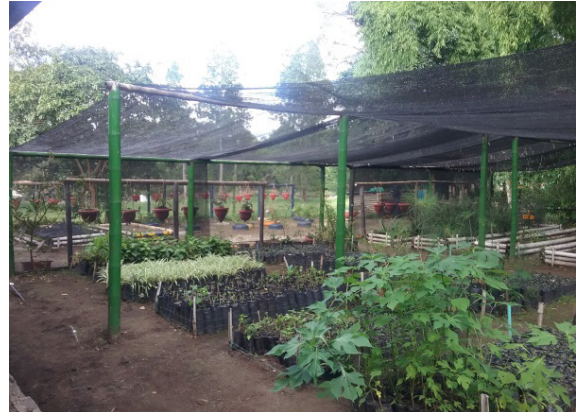
Ilustración 338 Estructura bloque 51
Fuente. Equipo de diagnóstico

El sistema constructivo del bloque No. 51, es una estructura en guadua, sobre terreno natural, la cubierta es una poli sombra negra. Presenta buen estado.

- En general la estructura No. 51, presenta óptimas condiciones de uso. Se recomienda realizar el mantenimiento adecuado para preservar su uso.
- El bloque No. 52 presenta deterioro y abandono, no presenta un buen comportamiento estructural. Se recomienda replantear la estructura ya que no es práctico el confinamiento de muros.

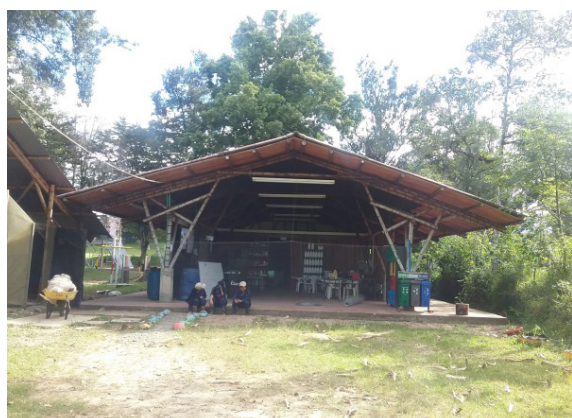
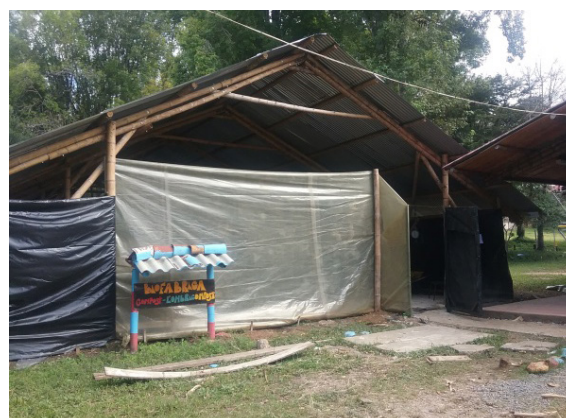
Ilustración 341 Fachadas bloque 53 y 54
Fuente. Equipo de diagnóstico

Las estructuras presentan deterioro, el bloque No. 53 presenta fisuras en placa de contrapiso y los pedestales de concreto signos de porosidad.

- Las estructuras en general presenta estado de deterioro, la guadua presenta mal estado y los pedestales de concreto evidencian porosidad en el concreto, lo que afecta el comportamiento estructural.
- Se recomienda replantear, ya que las estructuras se encuentran sin una cimentación definida.

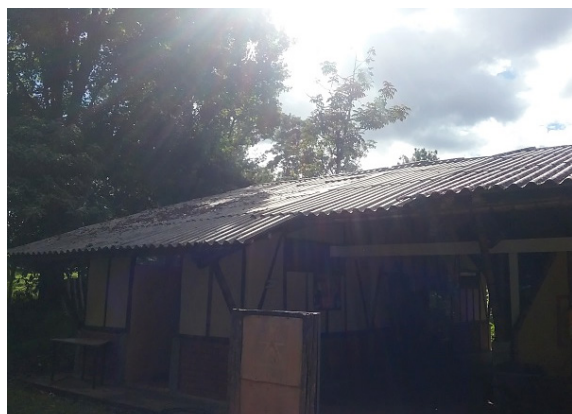
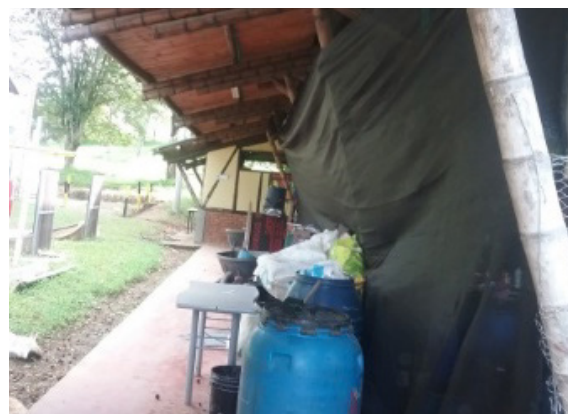
Ilustración 344 Estructura de cubierta bloque 53
Fuente. Equipo de diagnóstico

La cubierta para los dos bloques presenta inclinación en bloque No. 53 en teja de asbesto cemento y el bloque No. 54 metálica, con estructura de guadua. Se encuentran amarradas al sistema estructural.

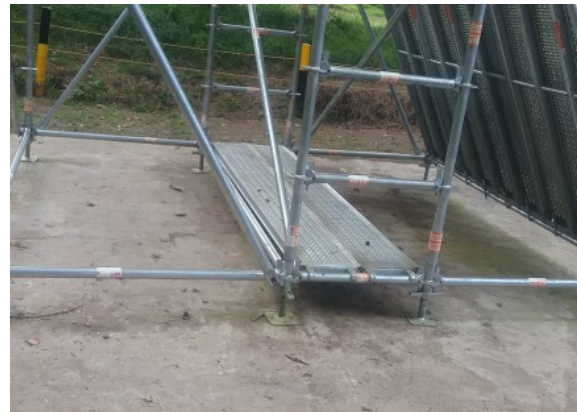
Ilustración 347 Estructura bloque 55
Fuente. Equipo de diagnóstico

El sistema constructivo del bloque No. 55, es una estructura metálica de perfil tubular, la cual se encuentra empotrada sobre una placa de concreto. Presenta buen estado.

- Se recomienda realizar mantenimiento periódico en la estructura.

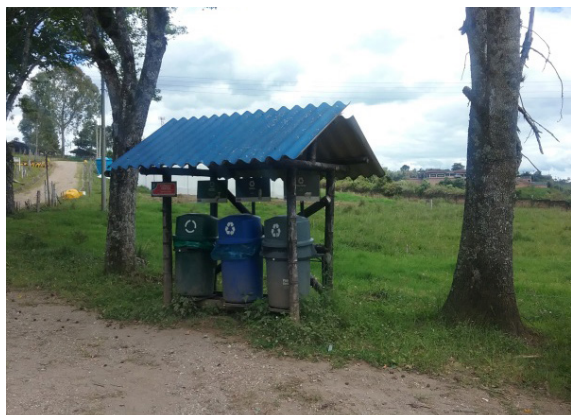
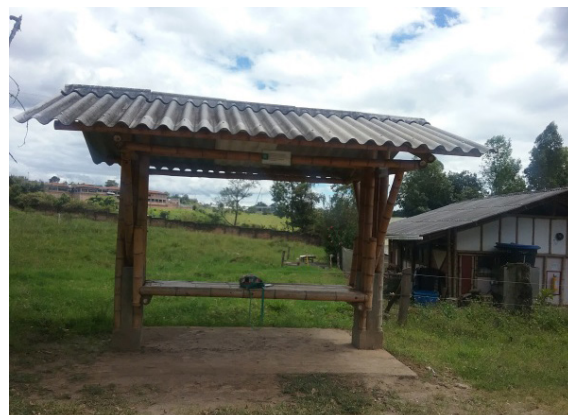
Ilustración 350 Estructuras bloques 56 y 57
Fuente. Equipo de diagnóstico

El sistema constructivo de los bloques No. 56 y 57 es una estructura en guadua, en el bloque No. 56 se encuentra construida sobre terreno natural y las columnas del bloque No. 57 se encuentran empotradas en pedestales de concreto.

- En general las estructuras de forma aparente presentan un buen comportamiento estructural, por la pequeña masa, que soportan.
- Las cubiertas presentan deterioro, lo que hace que no cumplan con las normas de salubridad, se recomienda realizar su mantenimiento y/o cambio.
- se recomienda realizar mantenimiento periódico en las estructuras, se debe enfocar el mantenimiento en inmunizar y proteger la guadua.
