4.86. Bloques No. 58, 59, 60 y 61.

4.87. Bloques No. 62 y 63

4.88. Bloque No. 64

4.89. Bloque No. 65

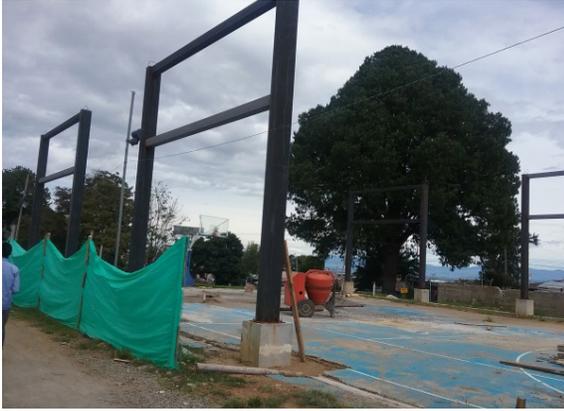
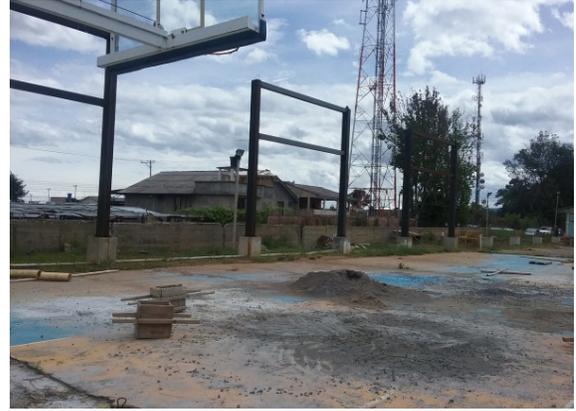
Ilustración 363 Cancha de basquetbol cubierta
Fuente. Equipo de diagnóstico

La cancha de basquetbol en el momento de la visita, se encontraba en construcción esta fue iniciada en el año 2015. La estructura es metálica tipo cajón, empotrada en pedestales de concreto.

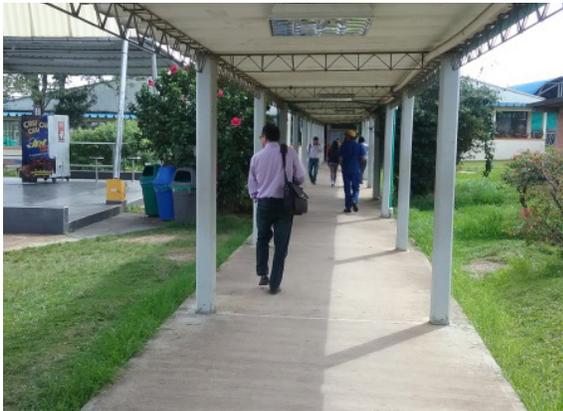
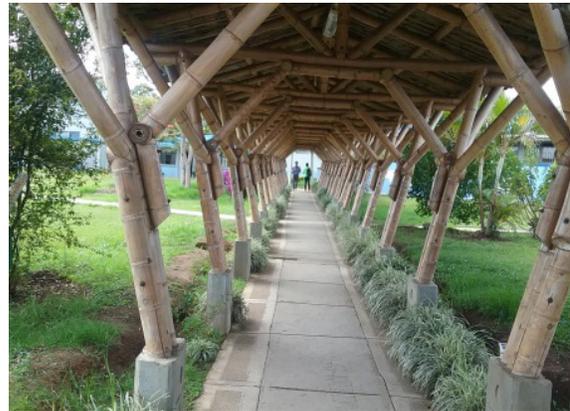
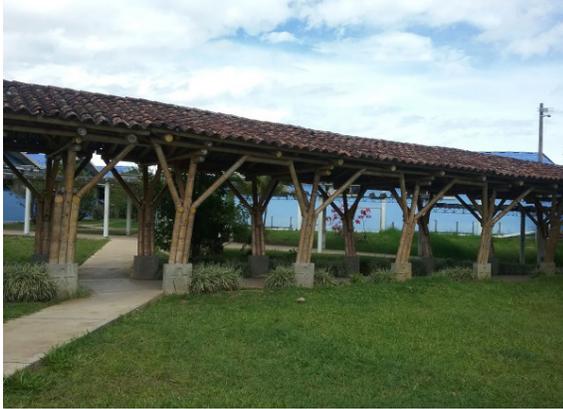
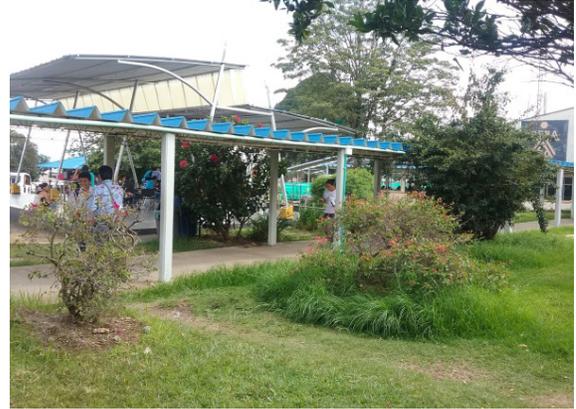
Ilustración 366 Circulaciones
Fuente. Equipo de diagnóstico

Las circulaciones del complejo en una parte son estructura de guadua, donde las columnas se encuentran empotradas a pedestales de concreto, la cubierta es en teja de barro. En otra parte son columnas de concreto, que sirve como soporte a la cubierta de asbesto cemento, con estructura de cerchas metálicas en celosía.

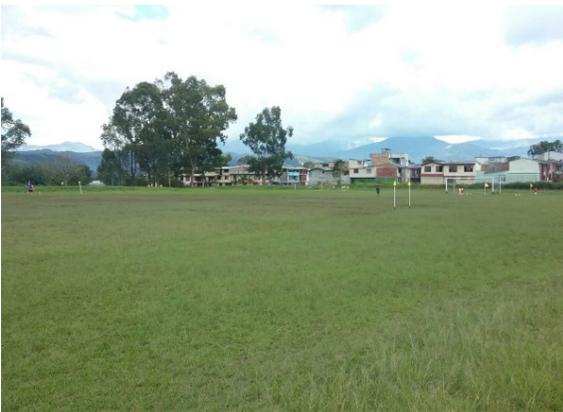
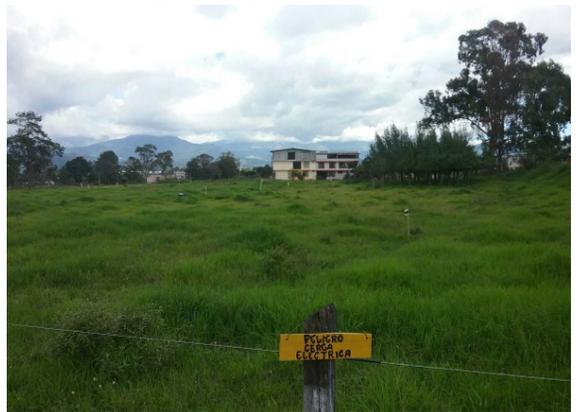
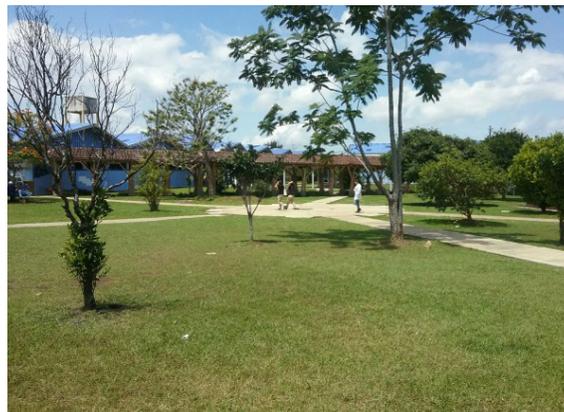
Ilustración 367 Zonas verdes
Fuente. Equipo de diagnóstico

Cuenta con amplias zonas verdes como la cancha de fútbol y zonas de urbanismo. En buen estado.
