DIAGNÓSTICO I N T E G R A L

POPAYÁN / Vol. 2

Centro Industrial y centro agropecuario de Popayán

SERVICIO NACIONAL DE APRENDIZAJE - SENA

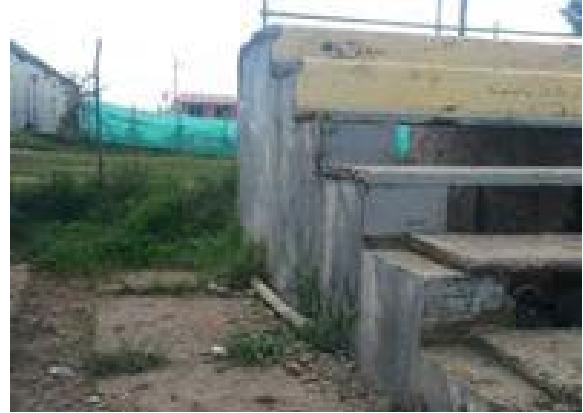
Ilustración 10. 1A
Fuente. Equipo diagnóstico

El bloque consta de las graderías de la cancha de fútbol, no cuenta con cubierta, lo que hace que este en deterioro y esté en malas condiciones, se observa desprendimiento de la estructura. La materialidad con la que cuenta es concreto, ladrillo y piedra. Se debe revisar las recomendaciones por parte de mantenimiento.

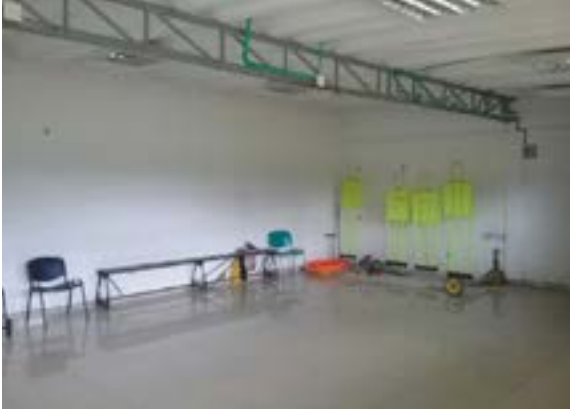
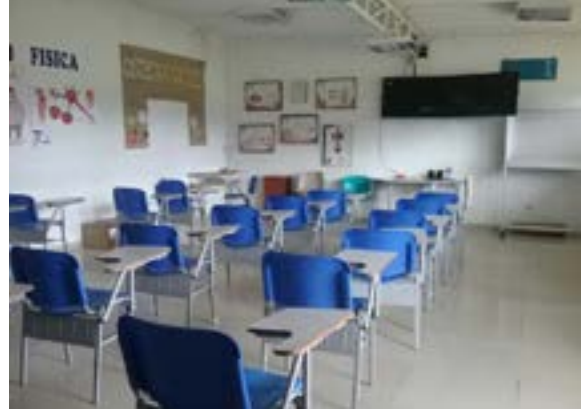
Durante la visita se encontró que estos espacios fueron remodelados cambiando su uso de camerinos a espacios de ambientes de formación TIC. Cuentan con condiciones adecuadas de confort básico, debido a que tienen iluminación y ventilación natural suficientes para estos espacios. En cuanto a materialidad en general se encuentran en buenas condiciones.

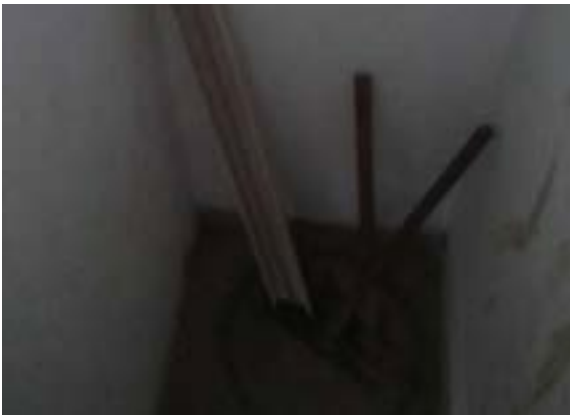
Ilustración 16. Espacio N° 5.
Fuente. Equipo diagnóstico

En los espacios N° 5 y 6 Depósitos se encontró que las paredes están en regulares condiciones. En los espacios N° 8 y 9 baños de movilidad reducida y batería de baños respectivamente estaban en remodelación pero la obra no continuó y quedaron sin terminar estos se encuentran en regulares condiciones puertas sin colocar, y sanitarios faltantes en los espacios.

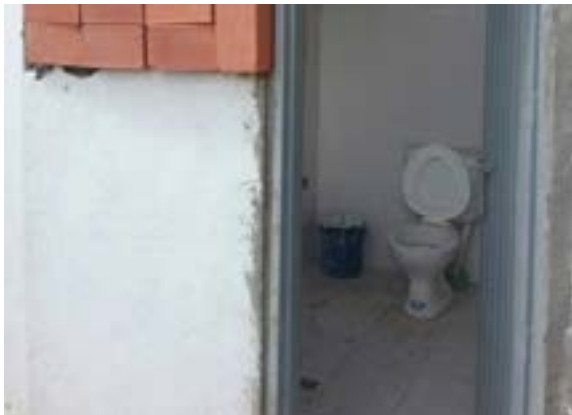
Ilustración 25. Espacio N°6.
Fuente. Equipo diagnóstico

Durante la visita se encontró que los espacios N° 1, 2, 3, 4, 5, 6 y 7 que son baños se encuentran abandonados no hay vidrios en las ventanas, tienen problemas de humedad. En los espacios N° 8 y 9 cabinas se encontraron fisuras en las paredes son espacios que se encuentran abandonados y requiere de adecuación y mantenimiento. El espacio N° 10 las graderías no

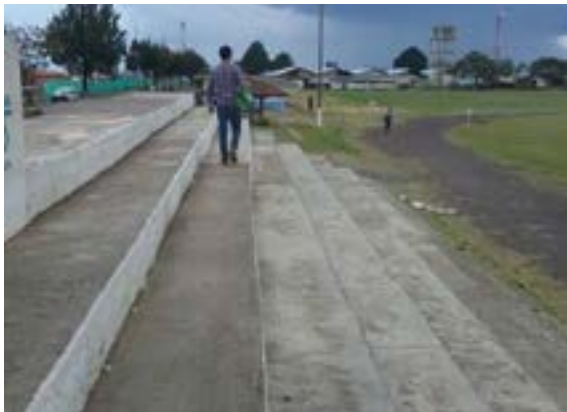
Ilustración 27. Espacio N°10.
Fuente. Equipo diagnóstico

cuenta con cubierta, lo que hace que la materialidad se esté deteriorando y esté en malas condiciones, se observa fisuras en el concreto, se debe revisar las recomendaciones por parte de mantenimiento.

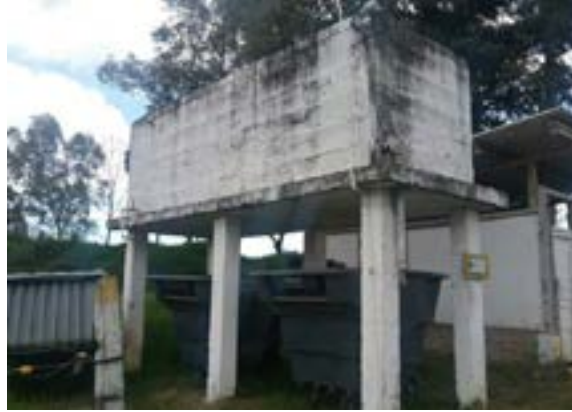
Ilustración 38. Bloque 6A.
Fuente: equipo diagnóstico.

Bloque de dos niveles que consta del sector de transferencia de residuos, la materialidad con la que cuenta es una estructura en concreto reforzado, muros pintura sobre ladrillo y la placa en concreto donde se ve que el agua está ocasionando problemas de humedad. Se debe revisar las recomendaciones por parte de mantenimiento.

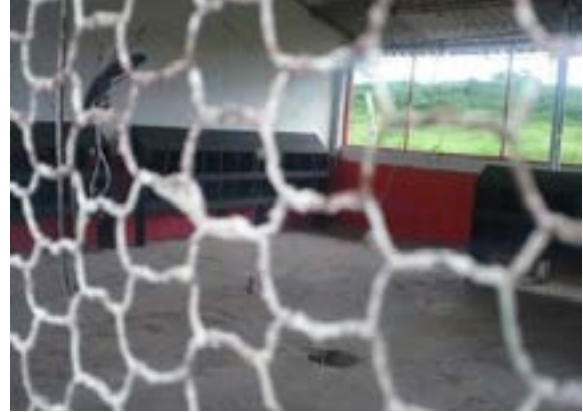
Ilustración 45. Espacio 1.
Fuente. Equipo diagnóstico

Bloque de un nivel que consta de un espacio de formación avícola y un hall. La materialidad con la que cuenta es piso en cemento, muros pintura sobre pañete, cubierta de asbesto cemento, en general en buenas condiciones a excepción del piso que cuenta con un hueco y fisuras por lo que se debe revisar las recomendaciones por parte de mantenimiento. Con respecto al confort cuenta con ventanas sin vidrio con una malla metálica en sus fachadas laterales lo que permite que la iluminación y ventilación natural sea suficiente durante el día.

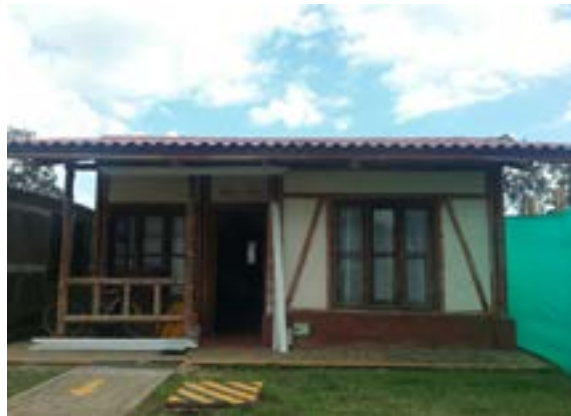
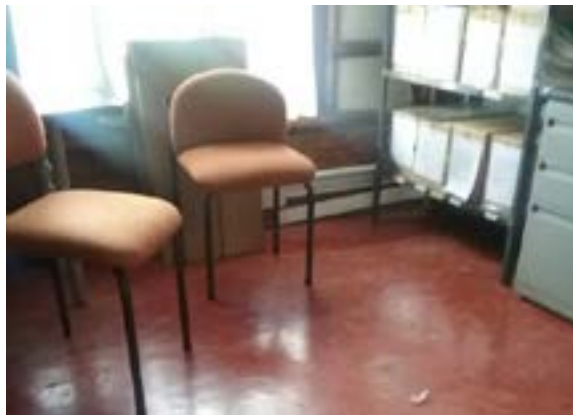
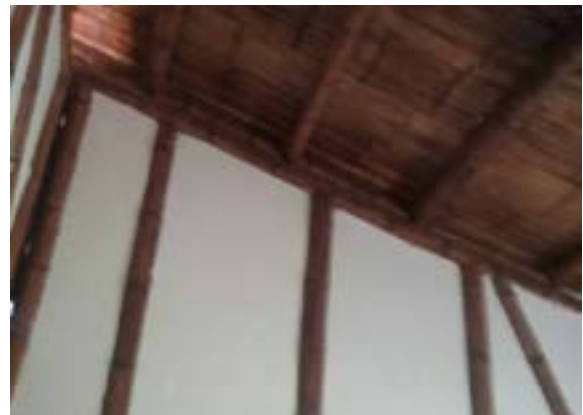
La materialidad con la que cuenta es una estructura en guadua, muros (tendinosos) en láminas de concreto con ladrillo de 70 cm de alto, cubierta en asbesto cemento, ventanas, puertas en madera y piso en mineral rojo pulido. El espacio N° 1 baño se encuentra en buenas condiciones, los espacios N°2, 3,4 y 5 espacios administrativos en general en buenas condiciones. En cuanto a su confort la iluminación y ventilación natural es suficiente.

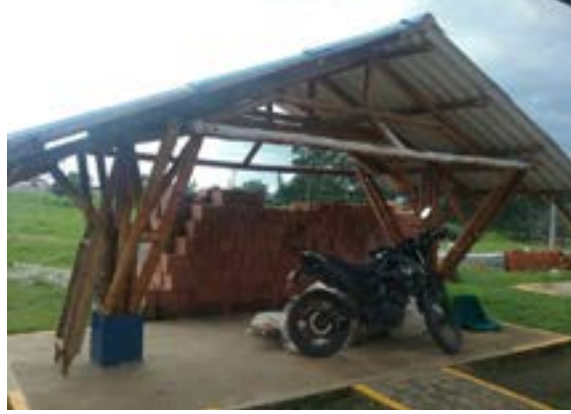
Ilustración 57. Bloque 11A.
Fuente: equipo diagnóstico.

Bloque de un nivel conformado por un kiosco sin muros. La materialidad con la que cuenta es una estructura de guadua sobre base en concreto, teja en asbesto y piso en cemento en general en buenas condiciones.

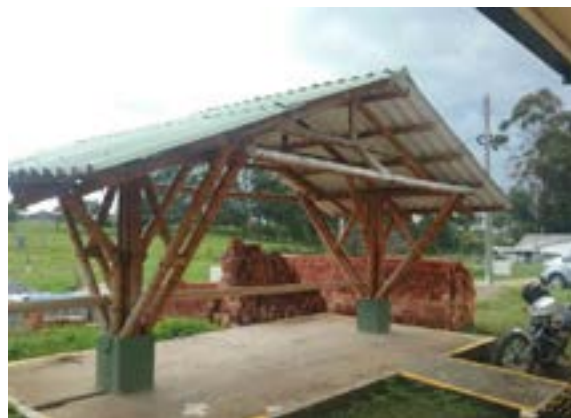
Ilustración 60. Bloque 12A.
Fuente: equipo diagnóstico.

Bloque de un nivel conformado por un kiosco sin muros. La materialidad con la que cuenta es una estructura de guadua sobre base en concreto, teja en asbesto y piso en cemento en general en buenas condiciones.

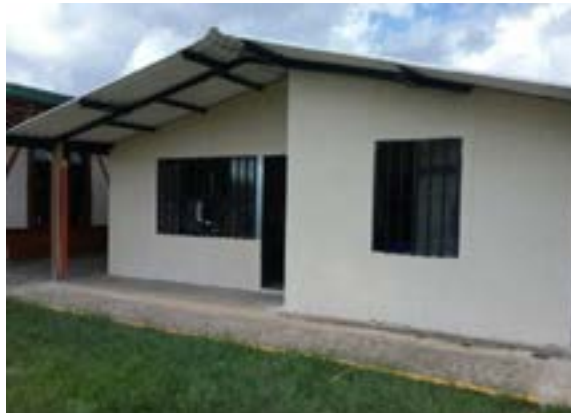
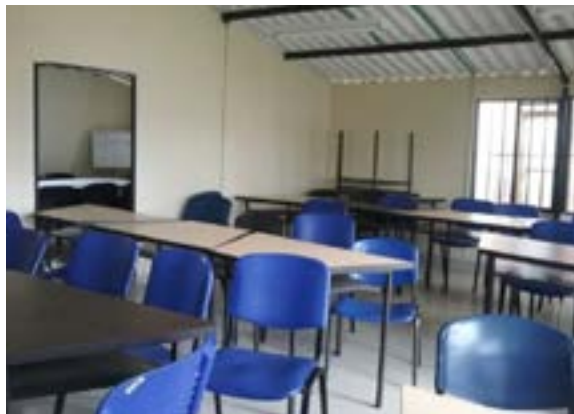
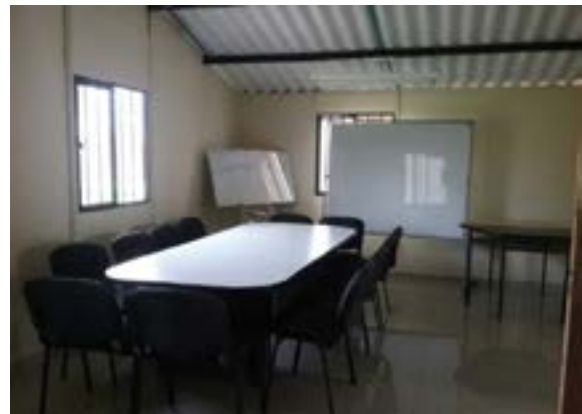
La materialidad con la que cuenta es muros prefabricados en superboard, teja en asbesto cemento y piso en baldosa en general en buenas condiciones. Los espacios N°1 y 2 ambientes de socialización cuenta con condiciones adecuadas de confort básico, debido a que tienen iluminación y ventilación natural suficientes.

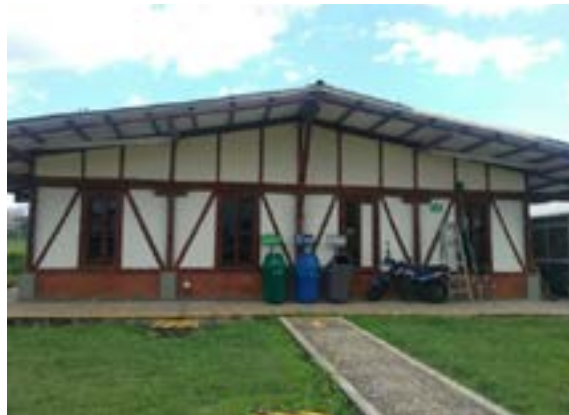
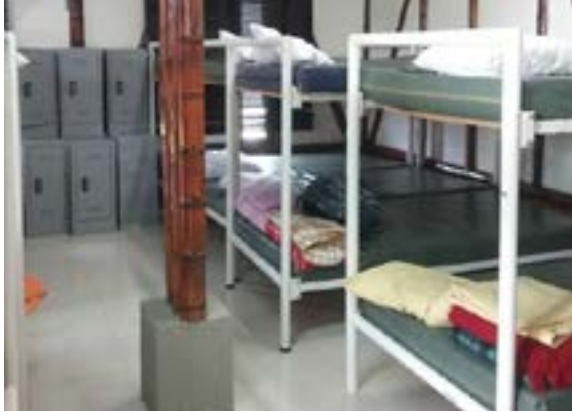
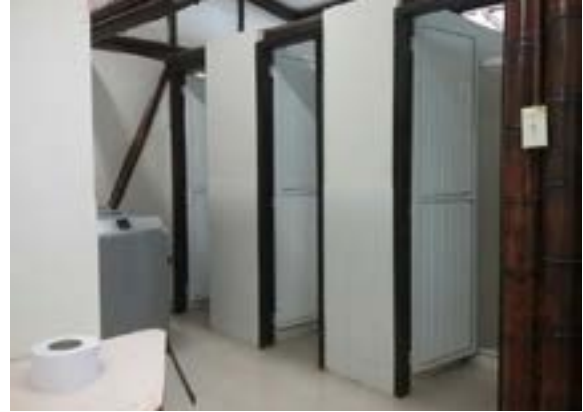
La materialidad con la que cuenta es una estructura en guadua, muros (tendinosos) en láminas de concreto con ladrillo de 70cm de alto, cubierta en asbesto cemento, ventanas en madera, puertas metálica y piso en baldosa, en la circulación el piso es en piedra natural, en general en buenas condiciones. El espacio N° 2 y 7 camerinos se encuentran en buenas condiciones, los espacios N° 3, 4,5 y 6 espacios generales en buenas condiciones. En cuanto a su confort la iluminación y ventilación natural son suficientes para los espacios.

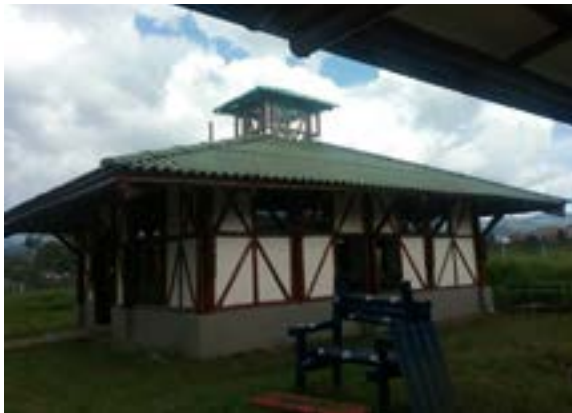
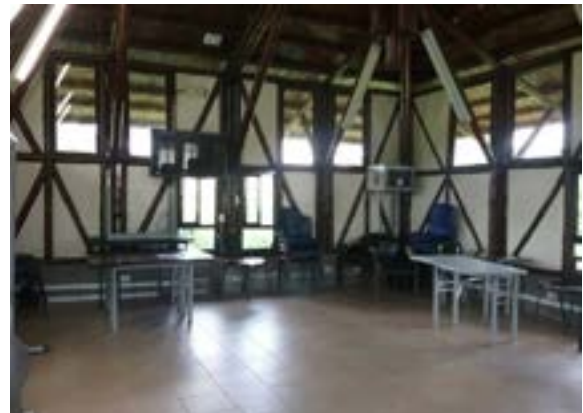
Bloque de un nivel conformado por un espacio de formación. La materialidad con la que cuenta es una estructura en guadua, muros (tendinosos) en láminas de concreto con ladrillo de 70cm de alto, cubierta en asbesto cemento, ventanas en madera, puerta metálica y piso en baldosa en general en buenas condiciones. Cuenta con condiciones adecuadas de confort básico, debido a que la iluminación y ventilación natural son suficientes.

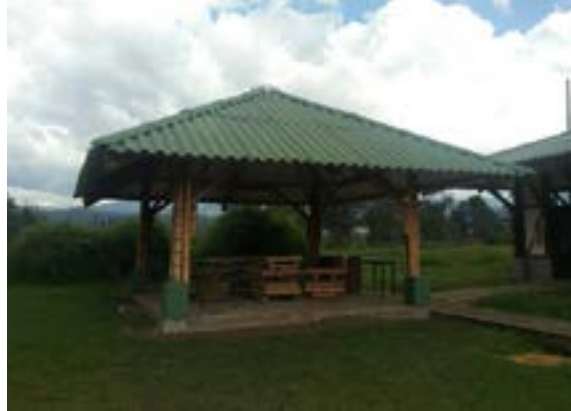
Ilustración 79. Bloque 16A.
Fuente: equipo diagnóstico.

Bloque de un nivel conformado por un kiosco sin muros. La materialidad con la que cuenta es una estructura de guadua sobre base en concreto, teja en asbesto y piso en cemento en general en buenas condiciones.

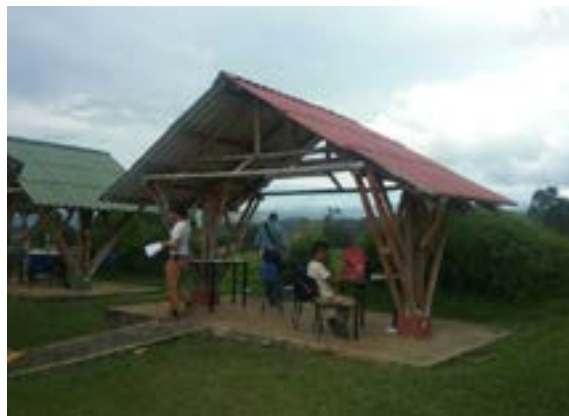
Ilustración 82. Bloque 17A.
Fuente: equipo diagnóstico.

Bloque de un nivel conformado por un kiosco sin muros. La materialidad con la que cuenta es una estructura de guadua sobre base en concreto, teja en asbesto y piso en cemento en general en buenas condiciones.

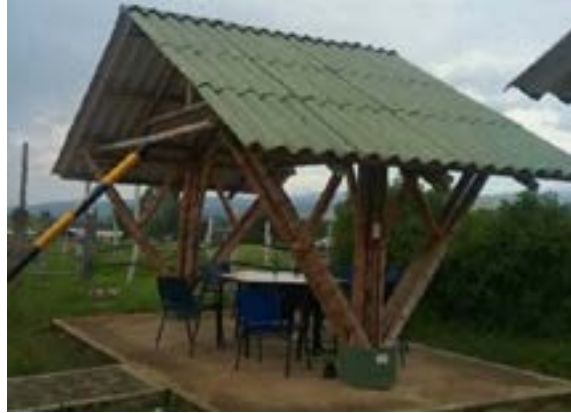
Ilustración 85. Bloque 18A.
Fuente: equipo diagnóstico.

Bloque de un nivel conformado por un kiosco sin muros. La materialidad con la que cuenta es una estructura de guadua sobre base en concreto, teja en asbesto y piso en cemento en general en buenas condiciones.

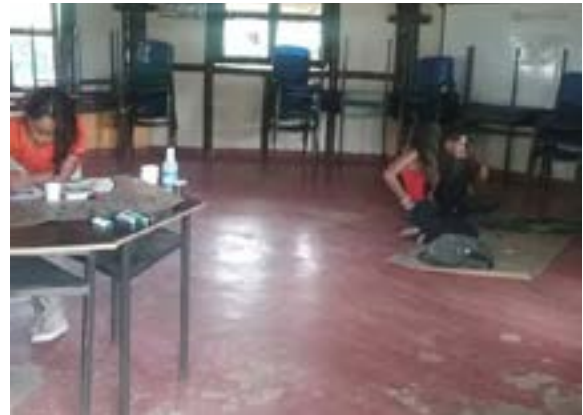
Ilustración 89. Bloque 19A.
Fuente. Equipo diagnóstico

Bloque de un nivel conformado por un espacio de formación. La materialidad con la que cuenta es una estructura en guadua, muros (tendinosos) en láminas de concreto con ladrillo de 70cm de alto, cubierta tipo española, ventanas en madera y piso en mineral rojo, que presenta deterioro en el color se debe revisar las recomendaciones por parte de mantenimiento. Cuenta con condiciones adecuadas de confort básico, debido a que la iluminación y ventilación natural son suficientes.

Las condiciones de materialidad en general son buenas en el bloque, sin embargo tiene un deterioro medio el estado de los pisos.

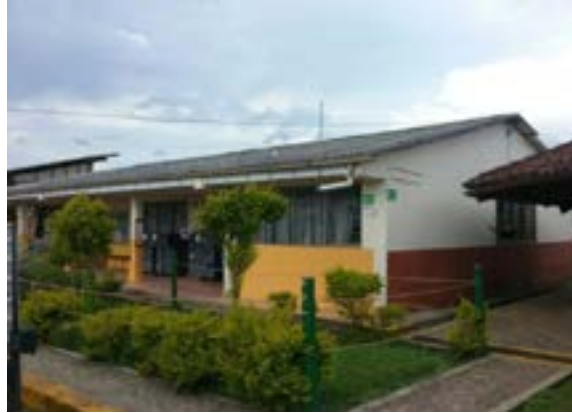
Ilustración 93. Bloque 20A.
Fuente: equipo diagnóstico.

La materialidad con la que cuenta es muros en ladrillo a la vista y pintura sobre pañete, cubierta teja fibrocemento, piso en baldosa y en los N°6 y 7 en concreto, en general en buenas condiciones, los espacios N°1 (Ambiente TIC) y 2 (Ambiente de socialización) no cuenta con condiciones adecuadas de confort básico, debido a que la iluminación y ventilación natural no son suficientes.

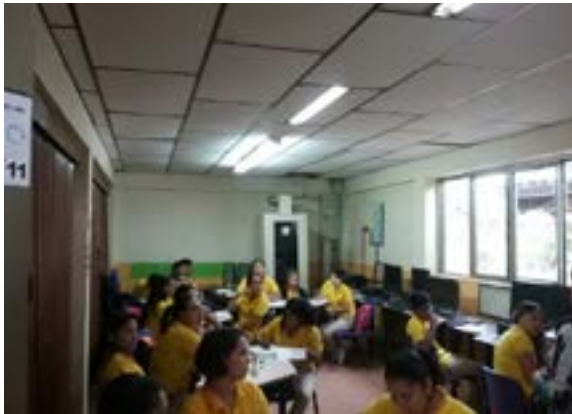
Ilustración 94. Espacio 1.
Fuente. Equipo diagnóstico

Las condiciones de materialidad del espacio 2 son óptimas de acuerdo al uso del espacio, sin embargo el espacio 1 se encuentra un grado medio de deterioro en cielo raso, pues faltan algunas láminas o están en deterioro.

En la valoración del bloque se encontró susceptible adecuación en iluminación natural el espacio 1 y se encontró que en el espacio 2 está en condiciones crítica tanto iluminación como ventilación natural del espacio de formación.

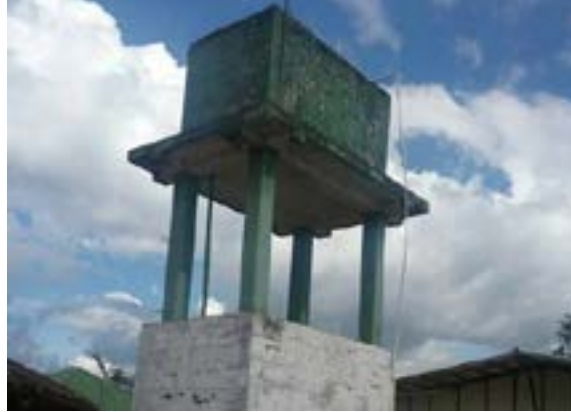
Ilustración 101. Bloque 21A.
Fuente: equipo diagnóstico.

Bloque que consta de un tanque, la materialidad con la que cuenta es estructura en concreto reforzado se observa que tiene problemas de humedad. Se debe revisar las recomendaciones por parte de mantenimiento.

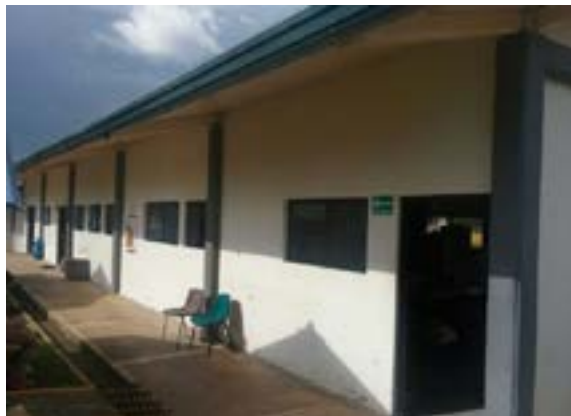
Ilustración 104. Bloque 22A.
Fuente: equipo diagnóstico.

Bloque de un solo nivel que consta de cuatro espacios de formación, tres espacios administrativos, uno de apoyo y dos baños.

La materialidad con la que cuenta es muros en pintura sobre pañete, estructura en pórticos, piso en baldosa en baños N° 1 y 4 y en espacios administrativos N°2 y 5, en los espacios de formación N°10-1 y 10-2 el piso es en concreto, en general en buenas condiciones. En el espacio N° 3 el piso es en concreto con mineral azul en regulares condiciones se debe revisar las recomendaciones por parte de mantenimiento. Los espacios N°10-1panadería y N°10-2 ambiente TIC están localizados en un mismo espacio separados por los equipos y estantes del espacio N° 10-1panadería, es por ello que el espacio N° 10-2 Ambiente TIC no cumple con el área requerida, En los espacios N°1 Baño y N°2 sala de instructores se observó que en cuanto a su confort la iluminación y ventilación natural no existe debido a que no cuenta con ventanas.

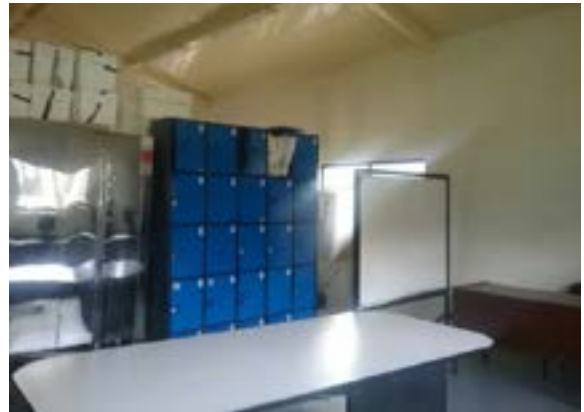
Ilustración 110. Espacio N°10-2.
Fuente. Equipo diagnóstico

En el análisis de iluminación y ventilación natural se encontró que presenta déficit en el espacio 10-2 de 52% y 50% respectivamente y en los espacios integrados 7,8 y 10-1 existe déficit de 28% en iluminación natural y de 25% en ventilación natural estando susceptible adecuación.

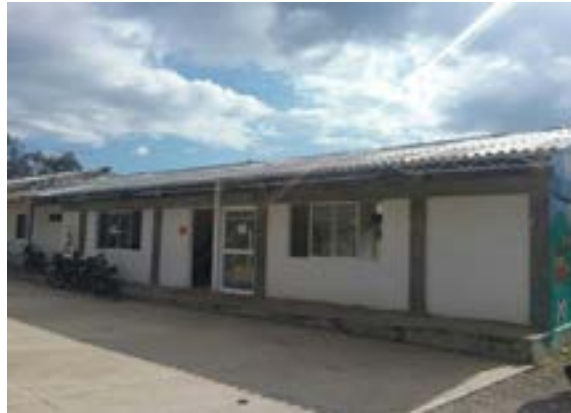
Ilustración 114. Bloque 23A.
Fuente: equipo diagnóstico.

La materialidad con la que cuenta es muros pintura sobre pañete, estructura pórticos en concreto, piso en baldosa, teja en fibrocemento en general en buenas condiciones. Cuenta con condiciones adecuadas de confort básico, debido a que la iluminación y ventilación natural son suficientes.

El confort encontrado en el bloque 23 presenta déficit de 56,5 % de iluminación natural y 55% de ventilación natural, pues no cumplen con lo requerido por las fichas de estándares, sin embargo cuentan con el 100% de iluminación artificial.

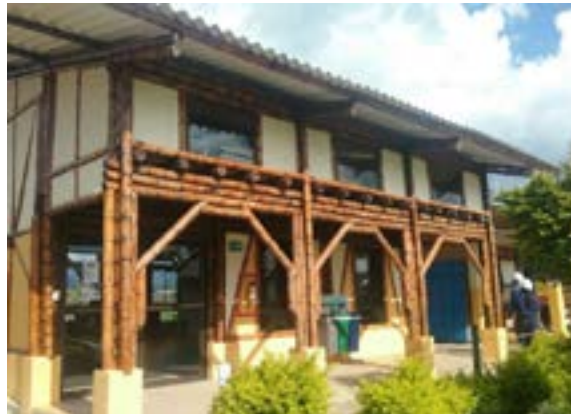
Ilustración 120. Bloque 24A.
Fuente: equipo diagnóstico.

La materialidad con la que cuenta es una estructura en guadua, muros (tendinosos) en láminas de concreto con ladrillo de 70cm de alto, cubierta teja fibrocemento, ventanas en madera y piso baldosa, general en buenas condiciones. Cuenta con condiciones adecuadas de confort básico, debido a que la iluminación y ventilación natural son suficientes.

En la valoración del bloque se encontró que requiere intervención en cuanto a confort básico puesto que hay déficit en iluminación natural del 38% y en ventilación natural del 35%.

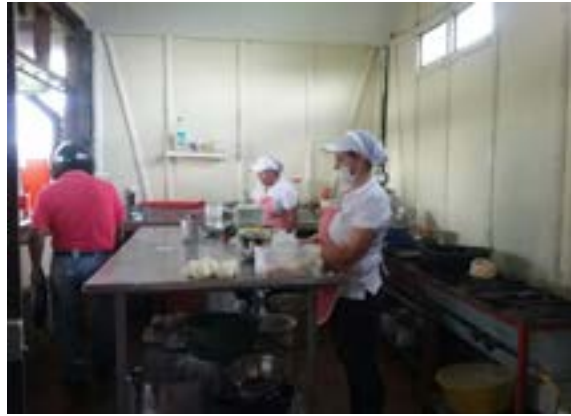
Ilustración 126. Espacio N°2.
Fuente: equipo diagnóstico.

La materialidad con la que cuenta es una estructura en guadua, muros (tendinosos) en láminas de concreto con ladrillo de 70cm de alto, cubierta teja fibrocemento y piso en baldosa, en general en buenas condiciones, se observa que en el espacio N° 2 Cocina no cuenta con condiciones adecuadas de confort básico, debido a que la iluminación y sobre todo ventilación natural no son suficientes.

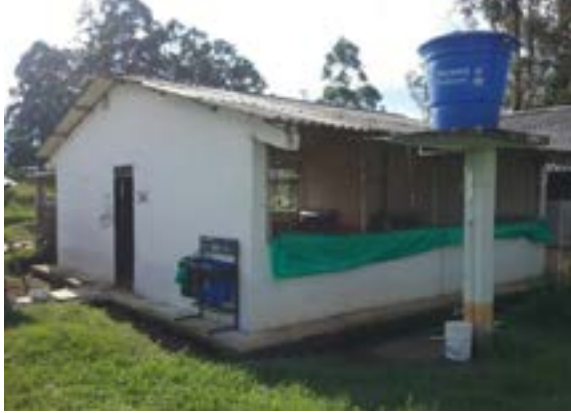
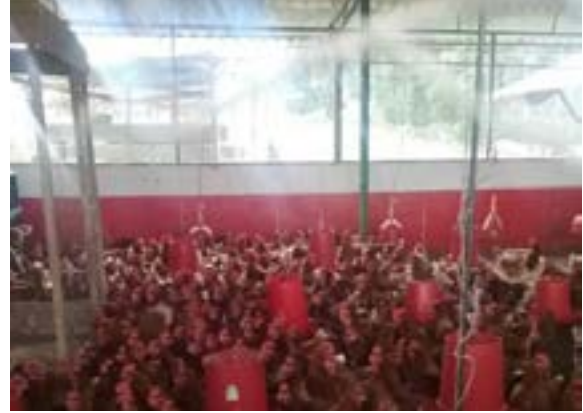
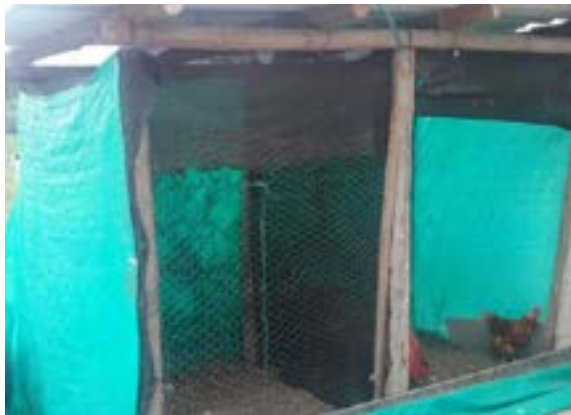
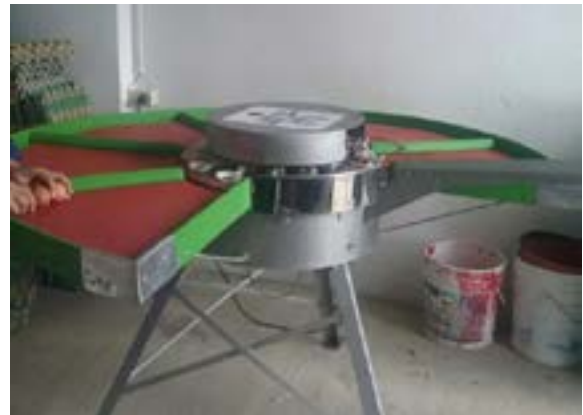
Bloque de un solo nivel que consta de tres espacios de formación. La materialidad con la que cuenta son muros pintura sobre pañete, teja de asbesto cemento y piso en cemento en general en buenas condiciones, cuenta con condiciones adecuadas de confort básico, debido a que la iluminación y ventilación natural son suficientes.

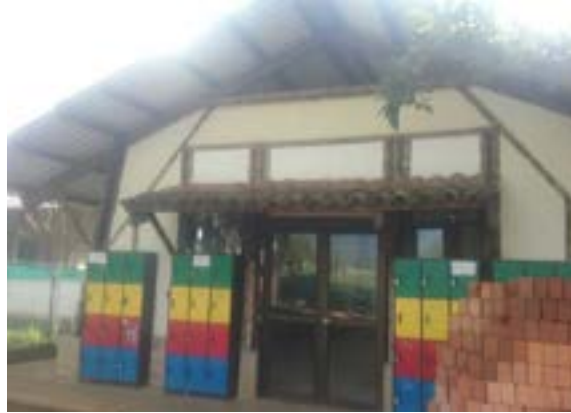
Ilustración 147. Bloque 28A.
Fuente: equipo diagnóstico.

La materialidad con la que cuenta es muros láminas de concreto con ladrillo de 70cm alto muro (tendinoso), teja de asbesto cemento y piso en cemento en general en buenas condiciones, cuenta con condiciones adecuadas de confort básico, debido a que la iluminación y ventilación natural son suficientes.

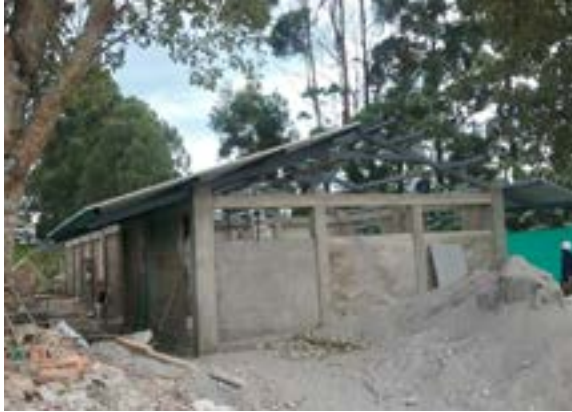
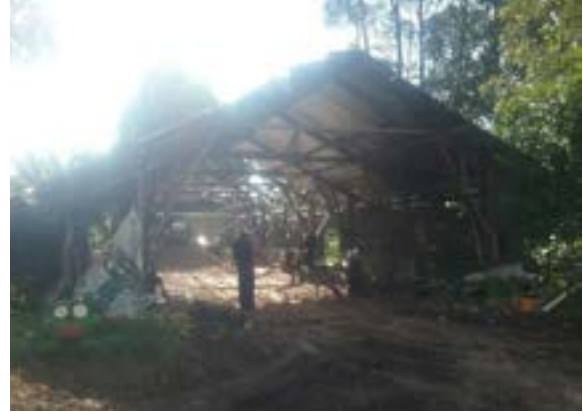
Ilustración 152. Bloque 29 A (En obra).
Fuente. Equipo diagnóstico

En la visita realizada el bloque estaba en construcción y según información suministrada en el centro está destinado para ambientes de formación.

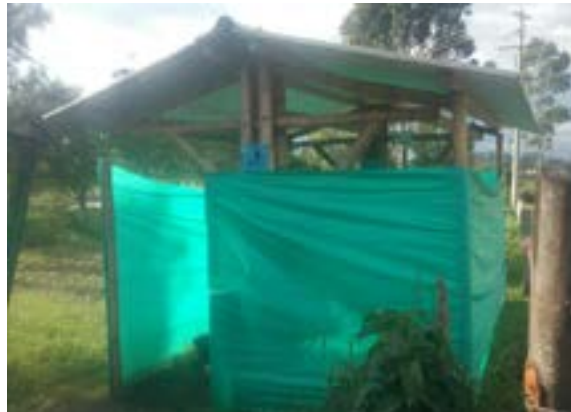
Ilustración 156. Bloque 30 A.
Fuente: equipo diagnóstico.

Bloque de un solo nivel que está conformado por un depósito el cual tiene estructura en guadua, cerramiento en poli sombra y cubierta en teja, se encuentra en buen estado para su uso.

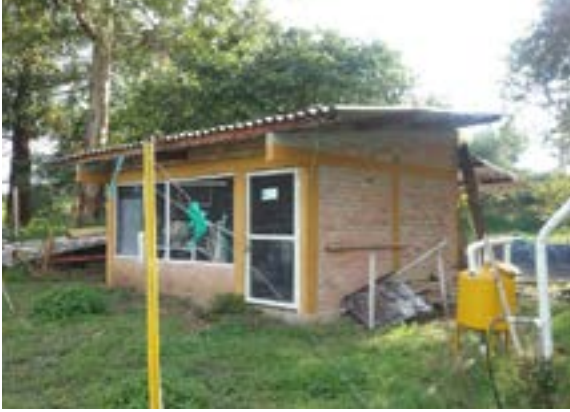
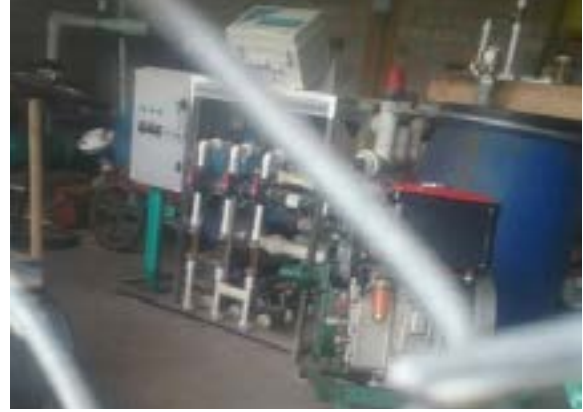
Ilustración 159. Bloque 31 A.
Fuente. Equipo diagnóstico

En este bloque es de un solo nivel donde se almacena el sistema de riego del centro, su materialidad es en ladrillo a la vista y teja en cubierta lo que se encuentra en buenas condiciones y son apropiadas para su uso.

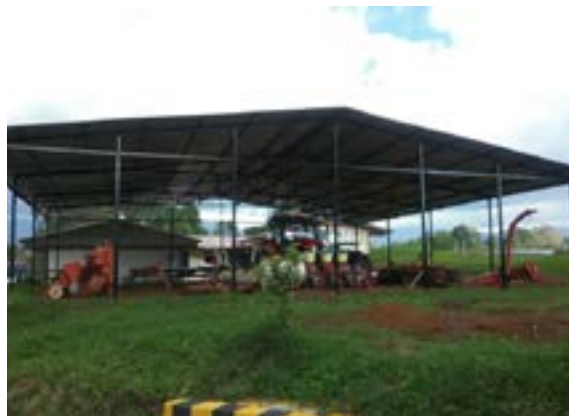
Ilustración .163. Bloque 32 A.
Fuente: equipo diagnóstico.

Bloque de un solo nivel que consta está conformado por un espacio de almacenaje de los tractores, en cuanto a su materialidad es en estructura metálica y cubierta a dos aguas en teja, que están en condiciones adecuadas para su uso.

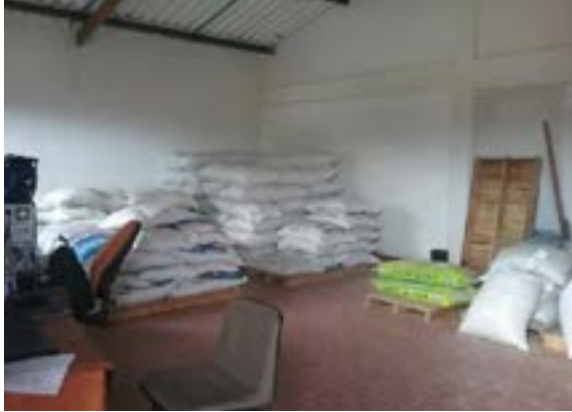
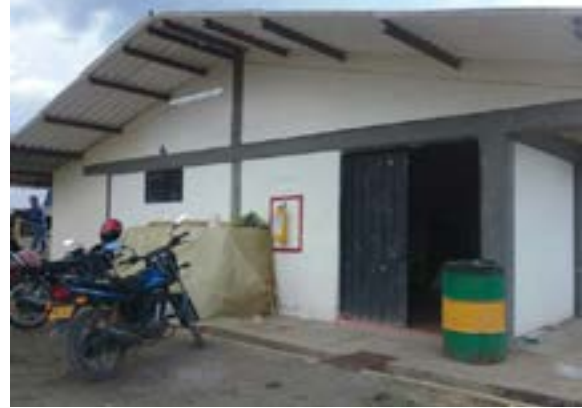
Ilustración 167. Bloque 33 A.
Fuente. Equipo diagnóstico

Bloque de un solo nivel que consta de tres espacios de diferente área, todos destinados a depósito de insumos. La materialidad con la que cuenta es pintura sobre pañete, pórticos en concreto, cubierta a dos aguas en teja de fibrocemento en general en buenas condiciones, en cuanto a su confort la iluminación y ventilación natural es suficiente que es adecuado para el uso.

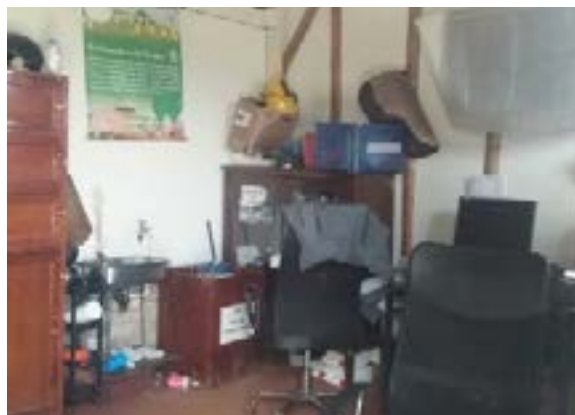
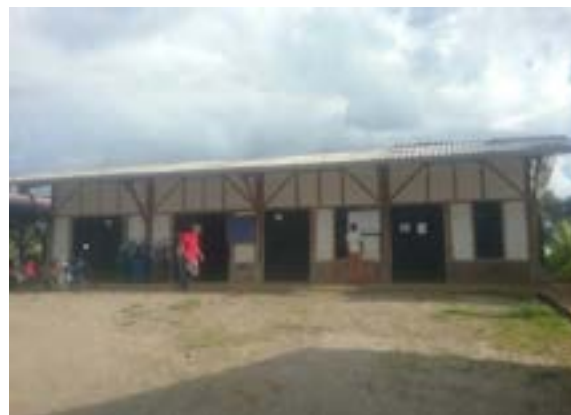
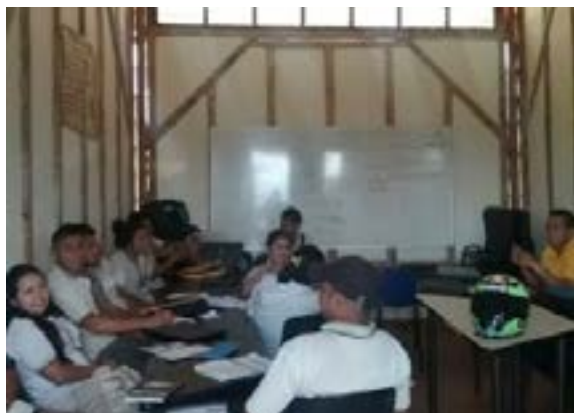
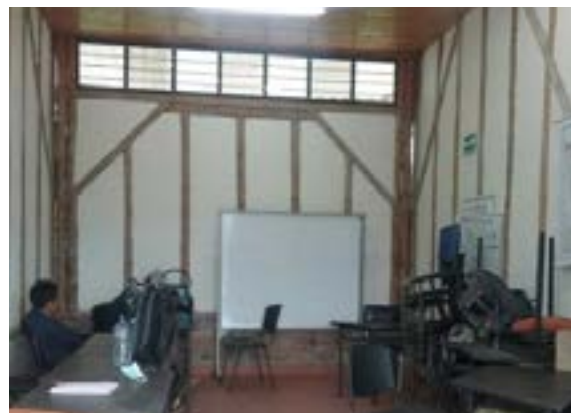
Ilustración 171. Bloque 34 A.
Fuente. Equipo diagnóstico

Bloque de un solo nivel que consta de tres espacios de formación, una oficina, una bodega y una circulación. La materialidad con la que cuenta es muros láminas de concreto con ladrillo de 70cm alto muro (tendinoso), estructura en guadua, teja de asbesto cemento y piso en baldosa en general en buenas condiciones, los espacios N°3, 4, y 5 Ambientes de socialización no cuentan con condiciones adecuadas de confort básico, debido a que el área de iluminación y ventilación natural no cumple con el área requerida.

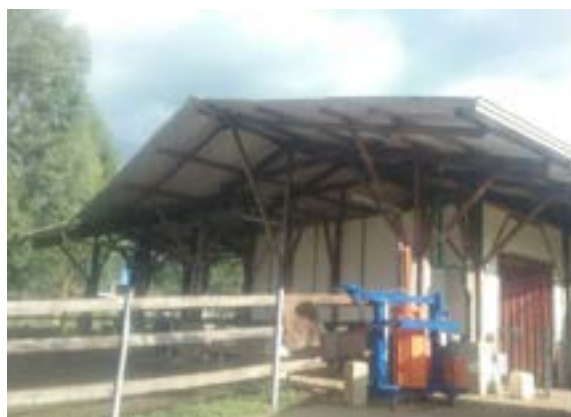
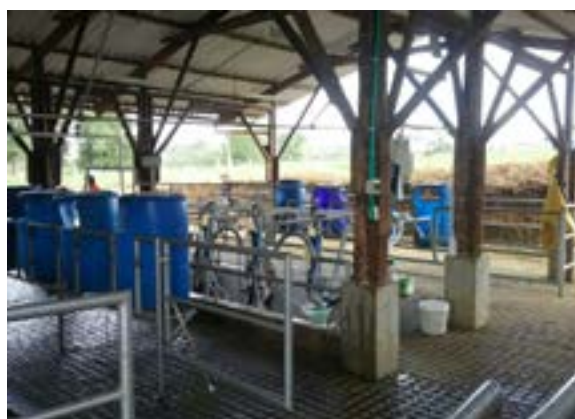
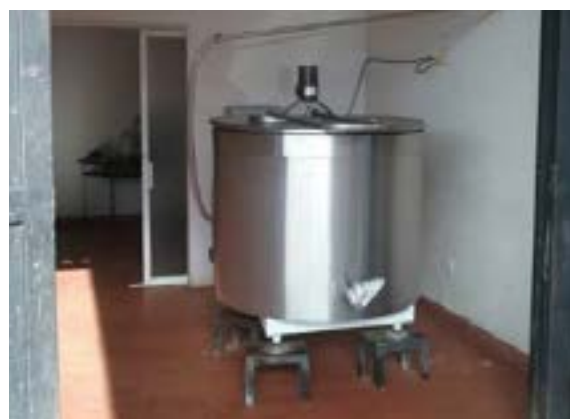
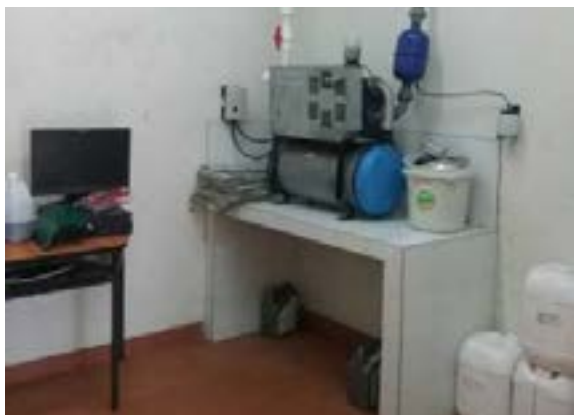
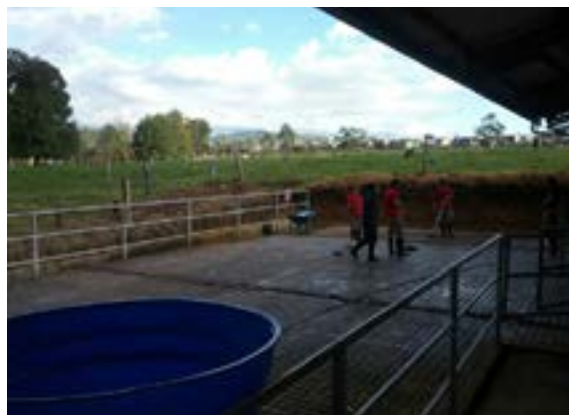
Ilustración 177. Bloque 35 A.
Fuente: equipo diagnóstico.

La materialidad con la que cuenta es muros láminas de concreto con ladrillo de 70cm alto muro (tendinoso), estructura en guadua, teja de fibrocemento, piso en baldosa y concreto en general en buenas condiciones, los espacios N°2 Almacenamiento de leche, 3 Laboratorio depósito de leche, y N°5 Depósito no cuentan con iluminación y ventilación natural debido a que no tiene ventanas.

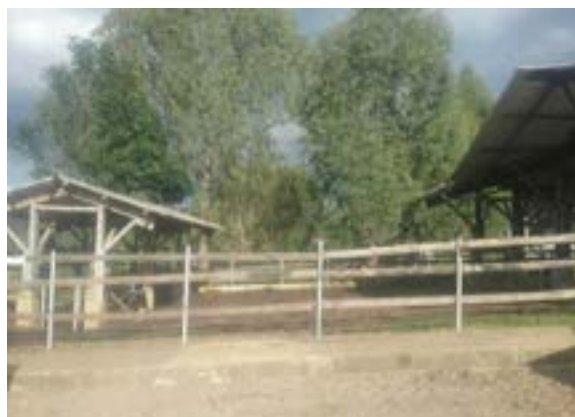
Ilustración 185. Bloque 36 A.
Fuente. Equipo diagnóstico

El bloque está dividido en dos zonas, la zona de inseminación que cuenta con una estructura en guadua, cubierta a dos aguas en teja de fibrocemento y en su interior barandas metálicas para lo que el ambiente de formación requiere. Una segunda zona sin cubierta con cerramiento en madera con deterioro leve.

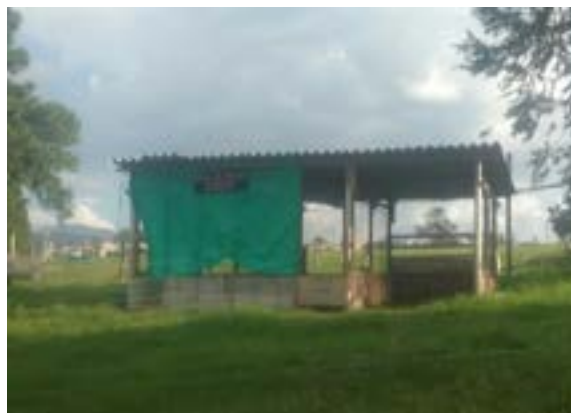
Ilustración 190. Bloque 37 A.
Fuente: equipo diagnóstico.

El bloque está conformado por el establo de cabras, su estructura es en madera, tiene poli sombra en parte del espacio y cubierta a un agua en teja, que se encuentra en buen estado para su uso.

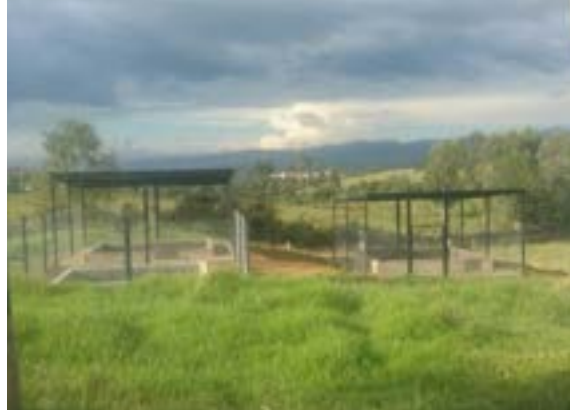
Ilustración 193. Bloque 38 A.
Fuente: equipo diagnóstico.

Está conformado por dos espacios en donde se encuentran tanques subterráneos con muros en concreto y sobre el nivel 1 cerramiento en malla eslabonada, una estructura metálica y cubierta en teja.

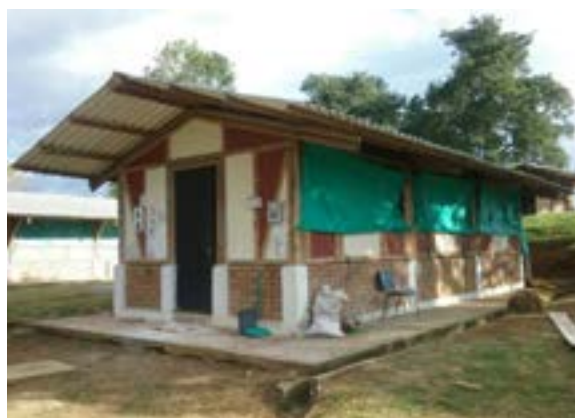
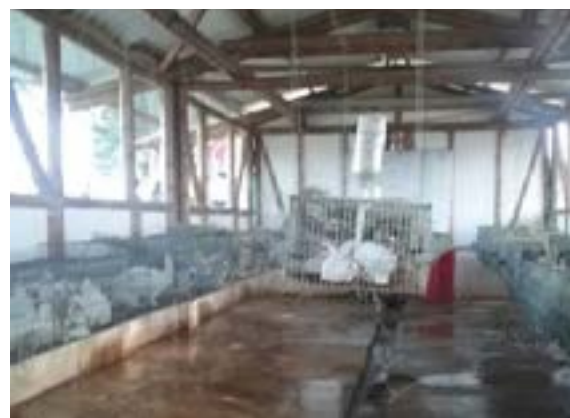
Ilustración 196. Bloque 39 A.
Fuente. Equipo diagnóstico

Bloque de un solo nivel que consta de un espacio de formación. La materialidad con la que cuenta es muros láminas de concreto con ladrillo de 70cm alto muro (tendinoso), estructura en guadua, teja de fibrocemento a dos aguas, piso en concreto en general en buenas condiciones, cuenta con iluminación y ventilación natural suficiente.

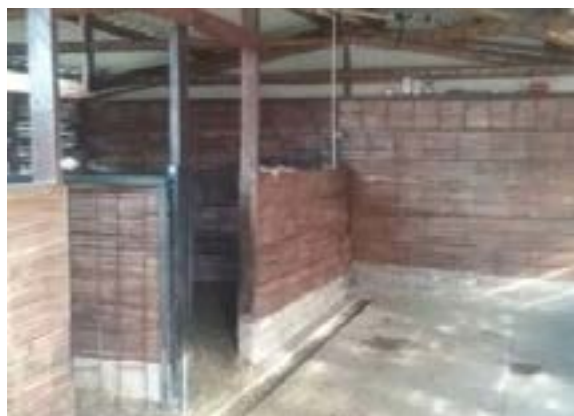
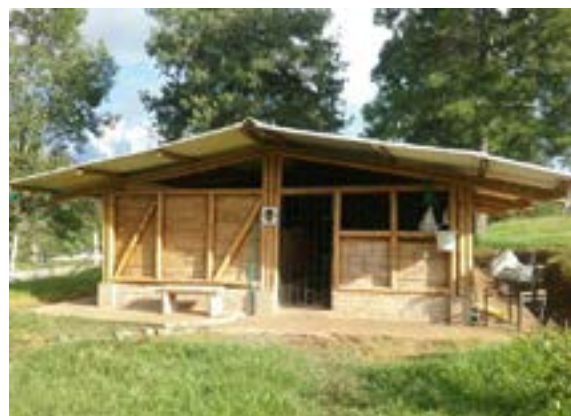
Ilustración 202 Bloque 40 A.
Fuente. Equipo diagnóstico

Bloque de un solo nivel que está conformado por un ambiente de formación de ovejas. En cuanto a su materialidad el bloque está sobre una placa en concreto, estructura en guadua, cubierta a dos aguas en teja fibrocemento, un antepecho en ladrillo a la vista de 70cm de alto y muros en guadua y esterilla; lo que es apropiado para el uso y se encuentra en buenas condiciones. Cuenta con iluminación y ventilación natural suficiente.

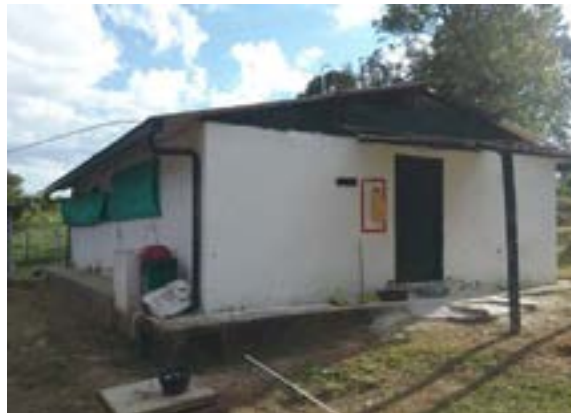
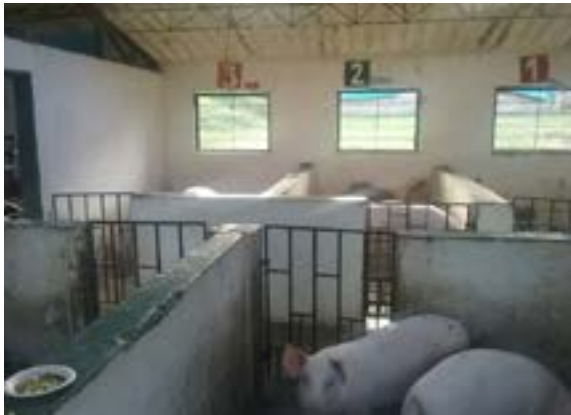
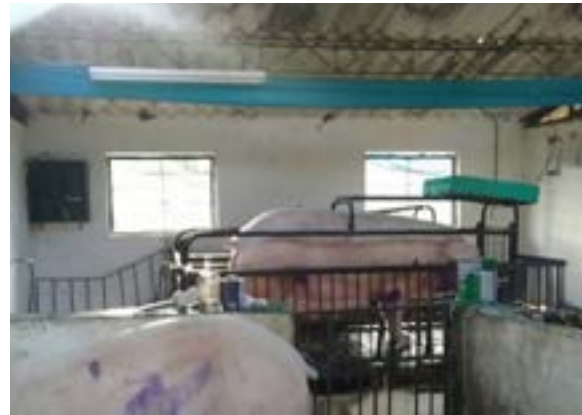
En cuanto a su materialidad el bloque está sobre una placa en concreto, los muros pintura sobre pañete, piso en concreto y teja en asbesto cemento; lo que es apropiado para el uso y se encuentra en buenas condiciones. Cuenta con condiciones adecuadas de confort básico, debido a que la iluminación y ventilación natural son suficientes.

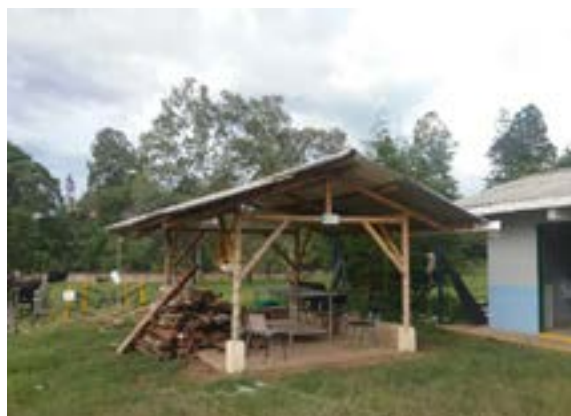
Ilustración 247. Bloque 49A.
Fuente: equipo diagnóstico.

Bloque de un nivel conformado por un kiosco sin muros. La materialidad con la que cuenta es una estructura de guadua sobre base en concreto, teja en fibrocemento y piso en cemento en general en buenas condiciones.

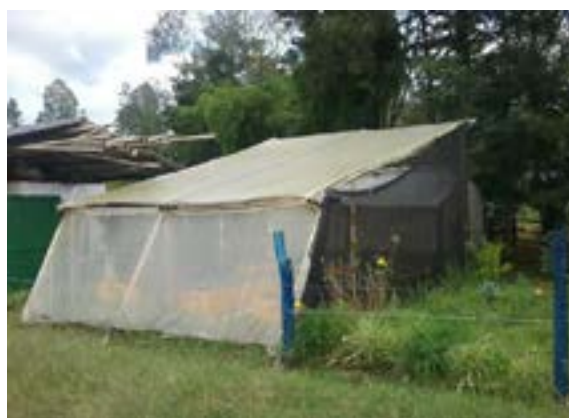
Ilustración 250. Bloque 50A.
Fuente: equipo diagnóstico.

El bloque correspondiente al germinador de la unidad de recursos naturales y tecnólogos ambientales, posee el área suficiente para realizar las prácticas. La materialidad con la que cuenta es una estructura en madera y bambú, una cubierta en plástico en general en buenas condiciones.

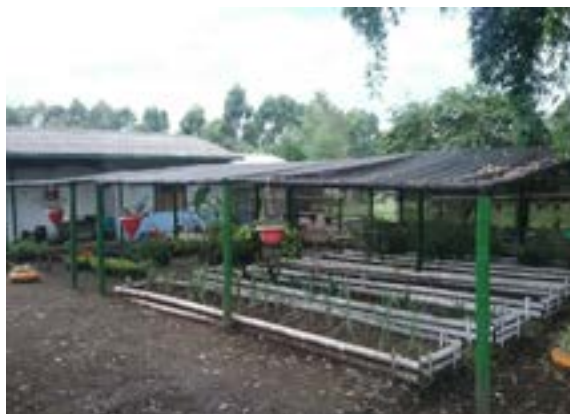
Ilustración 253. Bloque 51A.
Fuente: equipo diagnóstico.

El bloque correspondiente a protección de semilleros de recursos naturales y control ambiental, posee el área suficiente para realizar la práctica. La materialidad con la que cuenta es una estructura en bambú, una cubierta en poli sombra en general en buenas condiciones.

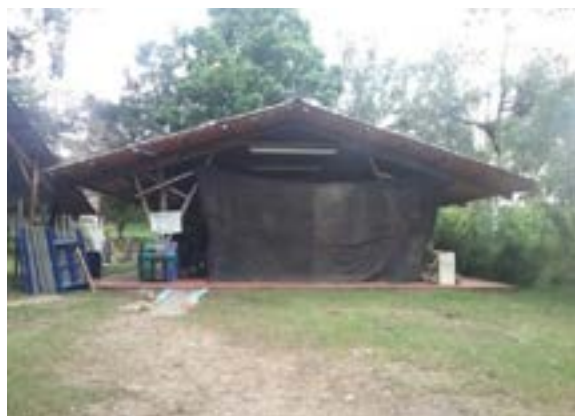
Ilustración 259. Bloque 53A.
Fuente. Equipo diagnóstico

Bloque de un nivel conformado por un ambiente de socialización, dos baños, dos bodegas y una circulación, la materialidad con la que cuenta es una estructura en guadua, muros (tendinosos) en láminas de concreto con ladrillo de 70cm de alto y cubierta teja fibrocemento, piso en concreto en mineral rojo pulido en regulares condiciones, se debe revisar las recomendaciones por parte de mantenimiento. Cuenta con condiciones adecuadas de confort básico, debido a que la iluminación y ventilación natural son suficientes. El espacio N° 1 ambiente de socialización se observa que no cumple con el área requerida debido a que el espacio tiene insumos agropecuarios que ocupan el espacio de dicho ambiente.

En la evaluación de materialidad se evidencia durante la visita realizada, materiales durables y en buen estado que permiten el adecuado desarrollo de las actividades de formación, sin embargo el piso presenta deterioro y requiere cambio del mismo.

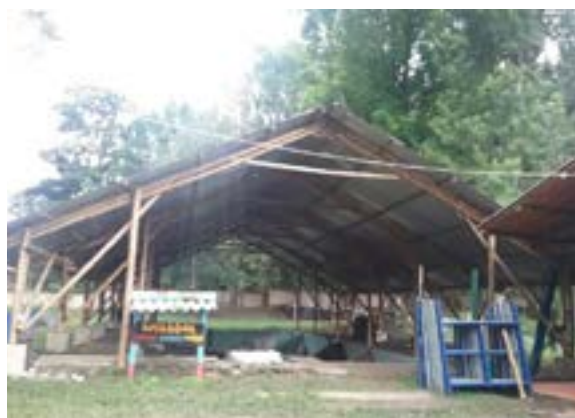
Ilustración 267. Bloque 54A.
Fuente. Equipo diagnóstico

Bloque de un nivel conformado por un espacio de compostaje. La materialidad con la que cuenta es una estructura de guadua, teja en zinc y piso en cemento en general en buenas condiciones.

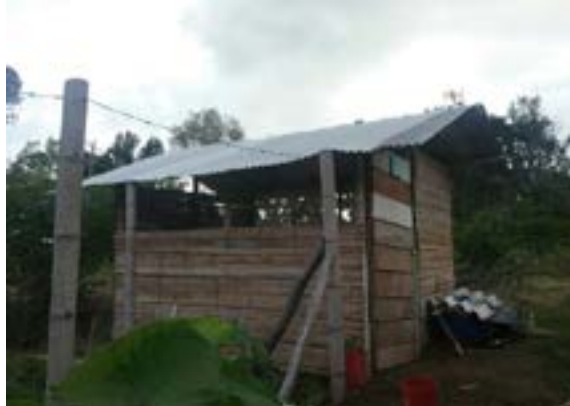
Ilustración 279. Bloque 58A.
Fuente: equipo diagnóstico.

Bloque de un nivel que consta de un depósito de mazorca, la materialidad con la que cuenta es una estructura en madera y un cerramiento en esterilla, la cubierta teja de zinc. en general presenta buenas condiciones para su uso.

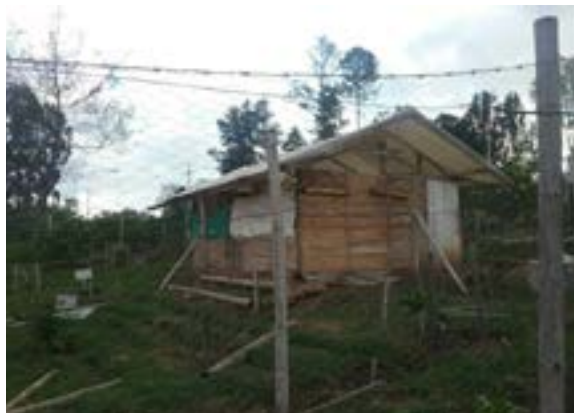
Ilustración 282. Bloque 59A.
Fuente: Equipo diagnóstico

Bloque de un nivel que consta de un espacio de formación, la materialidad con la que cuenta es una estructura en madera y un cerramiento en esterilla, la cubierta a dos aguas en plástico, en general presenta buenas condiciones para su uso.

En la evaluación de materialidad se evidencia durante la visita realizada, materiales en estado de deterioro y que no permiten el adecuado desarrollo de las actividades de formación, se recomienda revisar el plan de mantenimiento.

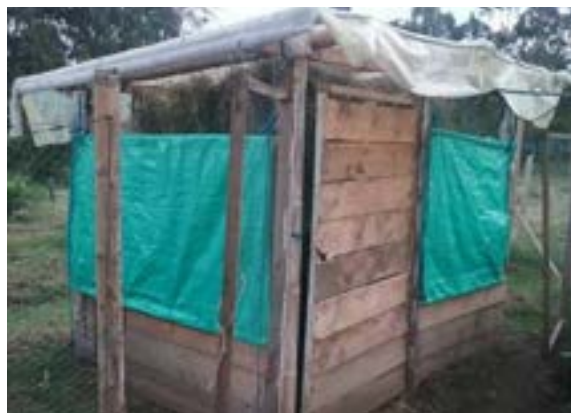
Ilustración 287. Bloque 60A.
Fuente: equipo diagnóstico.

Bloque de un nivel que consta de un depósito de insumos, la materialidad con la que cuenta estructura y muros en madera y una cubierta en plástico, en general presenta buenas condiciones para su uso.
