DIAGNÓSTICO I N T E G R A L

POPAYÁN / Vol. 2

Centro Industrial y centro agropecuario de Popayán

SERVICIO NACIONAL DE APRENDIZAJE - SENA

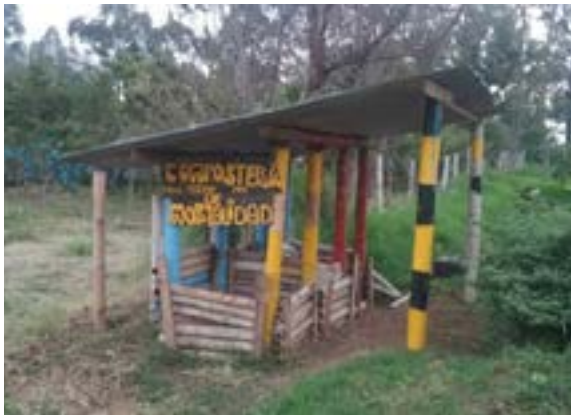
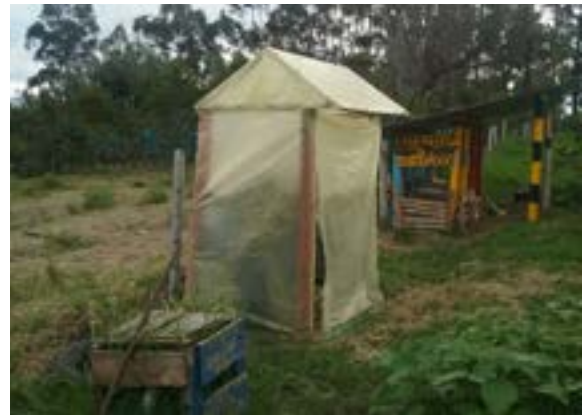
Bloque de un nivel que consta de un compost y un depósito, la materialidad con la que cuenta estructura en madera y una cubierta en zinc y plástico, en general presenta buenas condiciones para su uso.

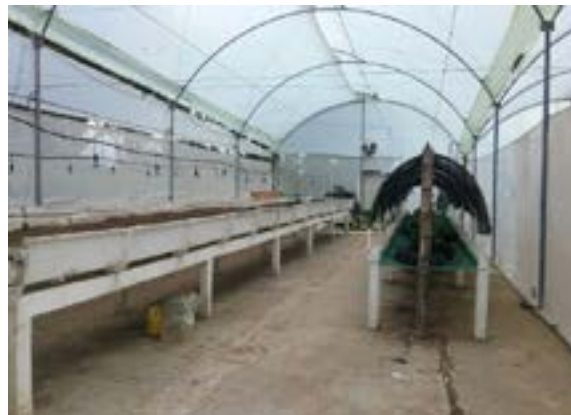
Ilustración 294. Bloque 62A.
Fuente: equipo diagnóstico.

El bloque correspondiente a los laboratorios biotecnológicos posee el área suficiente para realizar las prácticas de los aprendices. La materialidad con la que cuenta es una estructura metálica, una cubierta en plástico en general en buenas condiciones.

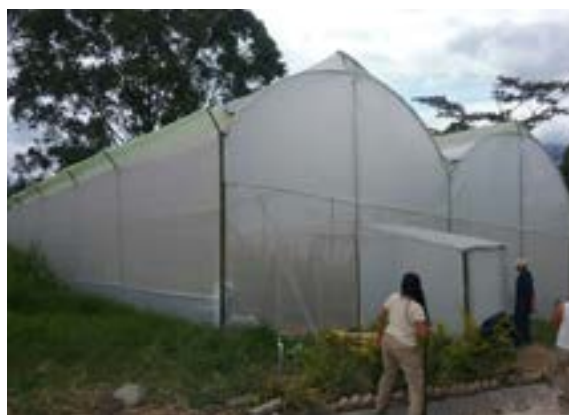
Ilustración 297. Bloque 63A.
Fuente: equipo diagnóstico.

El bloque correspondiente invernadero de tomate, posee el área suficiente para realizar las prácticas de los aprendices. La materialidad con la que cuenta es una estructura metálica, una cubierta en plástico en general en buenas condiciones.

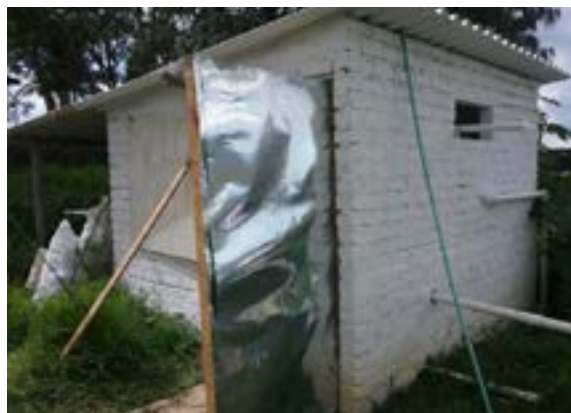
Ilustración 300. Bloque 64A.
Fuente: equipo diagnóstico.

Bloque construido en mampostería pintada y cubierta en teja y puerta en madera improvisada en regulares condiciones se debe revisar el plan de mantenimiento.

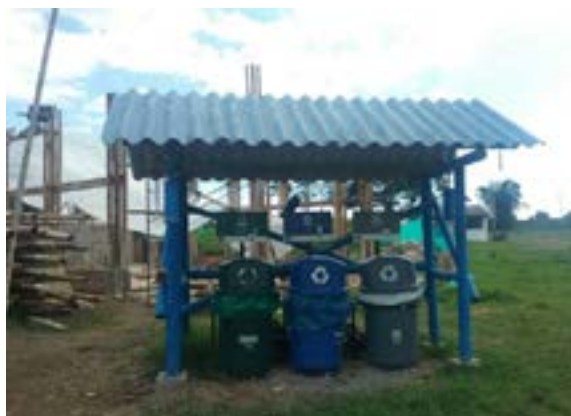
Ilustración 303. Bloque 65A.
Fuente: equipo diagnóstico.

Está conformado por shut de basura el cual tiene estructura en guadua pintada y cubierta a dos aguas pintada en teja que se encuentra en buen estado.

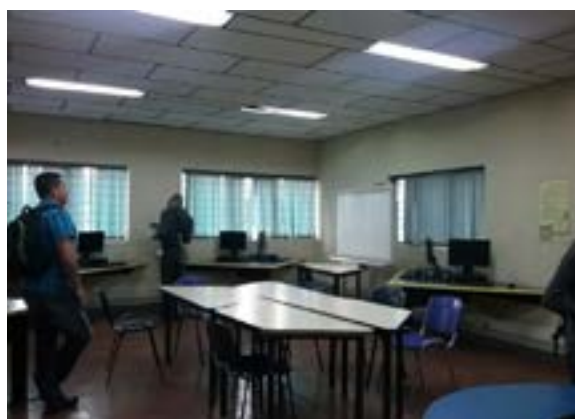
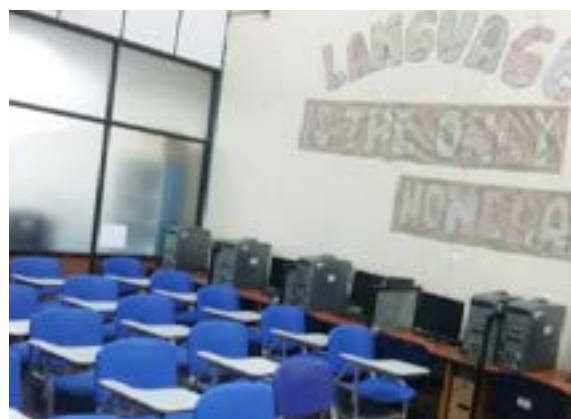
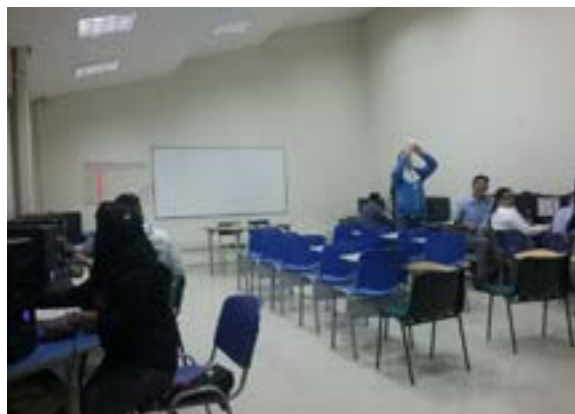
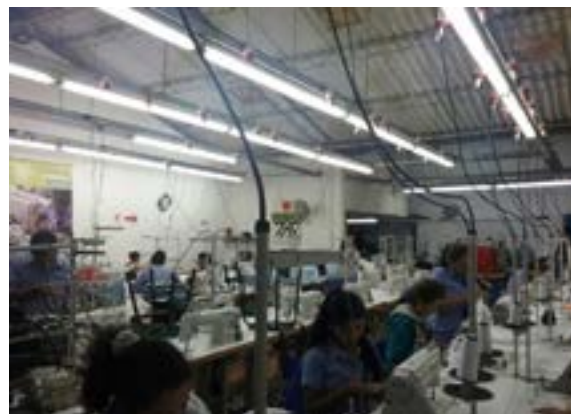
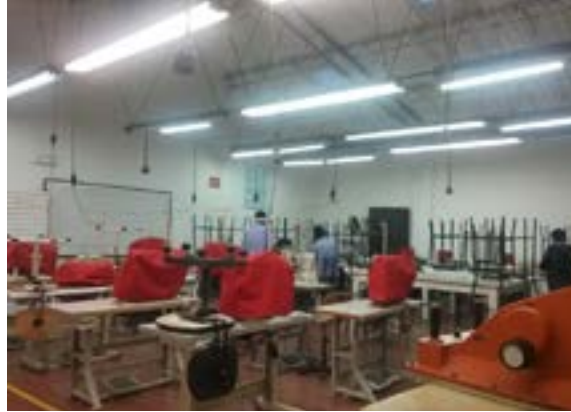
Los ambientes de formación se encuentran en buen estado en términos de materialidad, predominan pisos en baldosa, pintura sobre pañete en muros y techos sin ningún tipo de desgaste o daño aparente. Sin embargo el área de iluminación y ventilación natural de estos espacios no son suficientes y no cumplen con el área requerida y es por ello que la luz permanece prendida durante el día. Las dimensiones de cada ambiente se adecuan a las necesidades de cobertura del centro, a excepción del espacio N° 16 ambiente TIC y N° 47 talleres de marroquinería donde no cumplen con el área requerida. Los ambientes de formación tienen los equipos adecuados para la realización de las actividades.

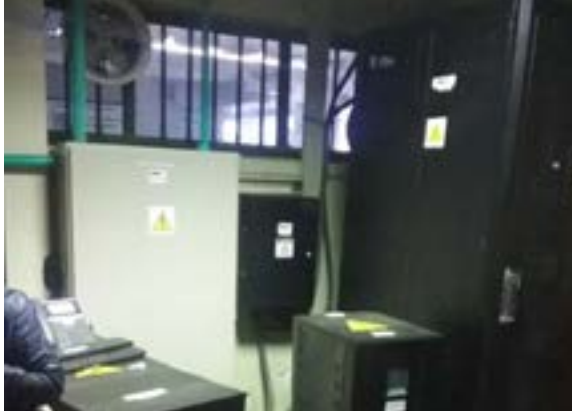
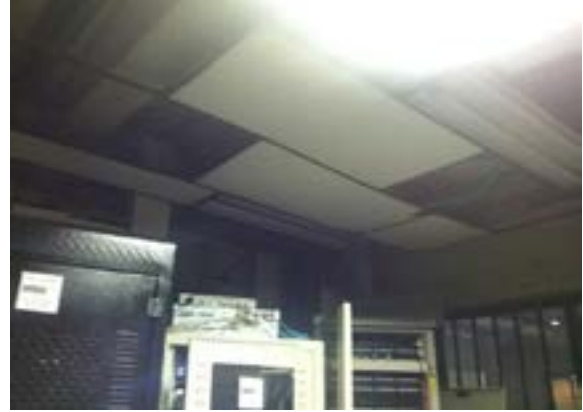
En el bloque se encuentra los archivos de los centros tanto industrial como del agropecuario, todo en condiciones de materialidad buenas sin embargo se encontró que estos espacios son utilizados como bodegas, con respecto a los baños administrativos se encontró que estos están en buenas condiciones debido a que se realizó remodelación con respecto a los baños de aprendices N° 28, 32 y 48 se evidenció que están en regulares condiciones en cuanto a su materialidad, al confort básico de estos espacios se considera que es insuficiente la ventilación y la iluminación natural en el espacio No. 44 Centro de cableado presenta condiciones regulares en cuanto a la materialidad del cielo raso.

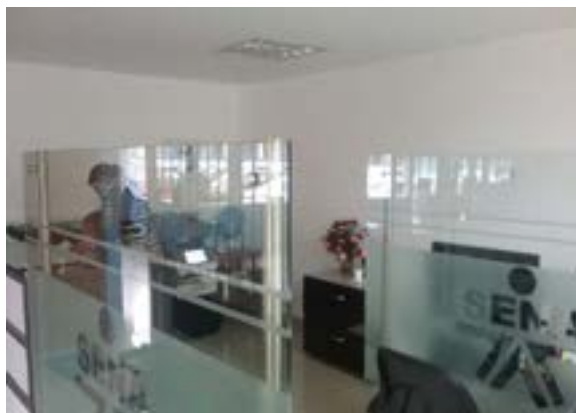
Ilustración 327. Espacio N° 8.
Fuente. Equipo diagnóstico

En el bloque se encontró que en los espacios N° 1, 2, 5, 8, 9 y 12 están recién remodelados por lo tanto están en buen estado tanto en materialidad como en su confort tanto en iluminación y ventilación natural. Los espacios 18, 19 y 21 están en buenas condiciones con respecto a la materialidad, sin embargo se evidencia que en su confort tanto la iluminación y ventilación natural es insuficientes. En los espacios N° 45 y N° 52 las oficinas están hacinadas de cajas que deberían ser destinadas a un depósito.

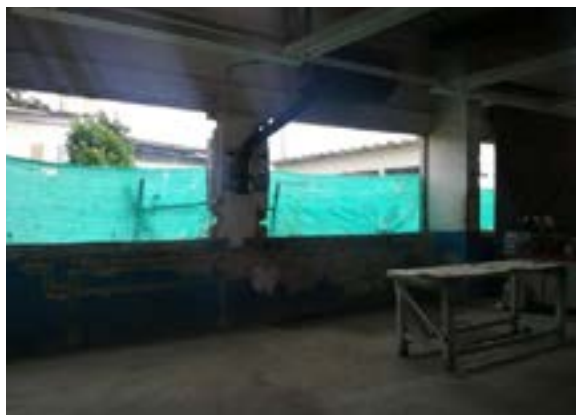
Ilustración 349. Espacio N° 55.
Fuente. Equipo diagnóstico

Los ambientes de formación se encuentran en buen estado en términos de materialidad, predominan pisos en baldosa, pintura sobre pañete en muros y techos sin ningún tipo de desgaste o daño aparente. Sin embargo en el espacio N° 55 taller mecánica se encuentra en remodelación y el piso se encuentra en regulares condiciones estando en uso este espacio y el N° 59 taller de carpintería el techo tiene daños considerables, se debe revisar las recomendaciones por parte de mantenimiento. En los espacios N° 17 producción de calzado, N° 24 ambiente TIC, N° 45 Ambiente de socialización, en los espacios N° 33,34,35,36 y 37 Laboratorio de grabación de audio digital se evidenció que está en obra algunos de estos espacios el cual cumple con el área requerida y está en buenas condiciones de materialidad, el N° 49 ambiente mecánica automotriz no cumplen con el área requerida, en general el área de iluminación y ventilación natural de estos espacios no son suficientes y no cumplen con el área requerida y los ambientes de formación tienen los equipos adecuados para la realización de las actividades.

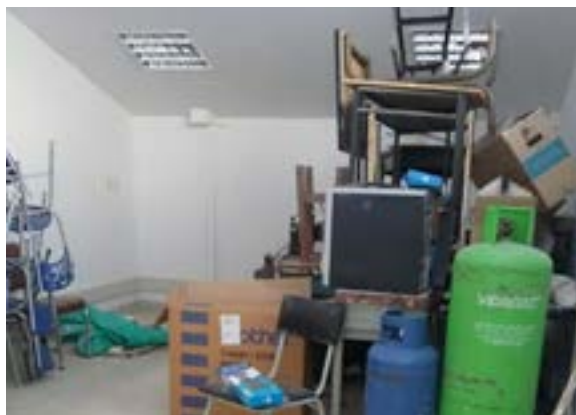
Ilustración 351. Espacio N° 40.
Fuente. Equipo diagnóstico

En el bloque se encuentra espacios que se encuentran en remodelación los espacios N° 40, 56, 58, las condiciones de materialidad son buenas sus pisos en baldosa están recién instalados, en el espacio N° 60 se evidenció deterioro en el cielo raso se debe revisar las recomendaciones por parte de mantenimiento.

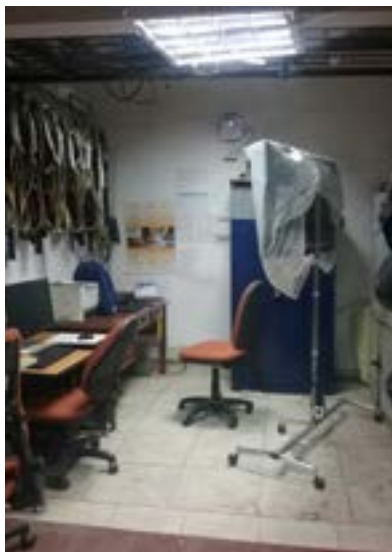
Ilustración 356. Espacio N° 29.
Fuente: equipo diagnóstico.

Se evidencia en los espacios administrativos daños considerables en el cielorraso, con respecto a la iluminación y ventilación natural es inexistente debido a que estos espacios se encuentran en medio de dos espacios de formación lo que hace necesaria la luz artificial cada vez que está en uso.

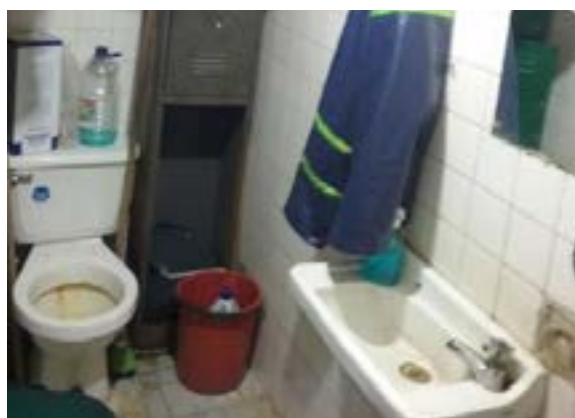
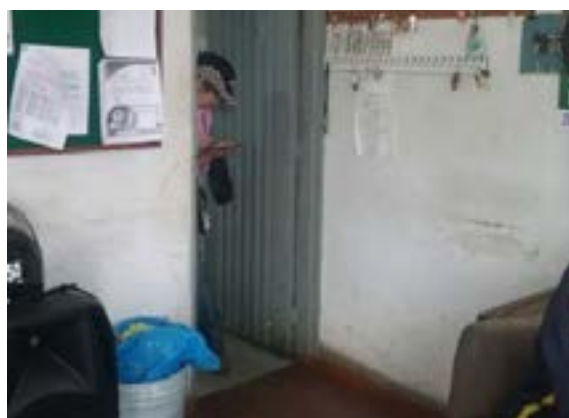
El bloque de un nivel correspondiente a la Portería de acceso está ubicado sobre la carrera 9, su materialidad muros pintados sobre pañete con ventanearía, cubierta losa en concreto reforzado, piso en baldosa en regulares condiciones. Se debe revisar las recomendaciones por parte de mantenimiento.

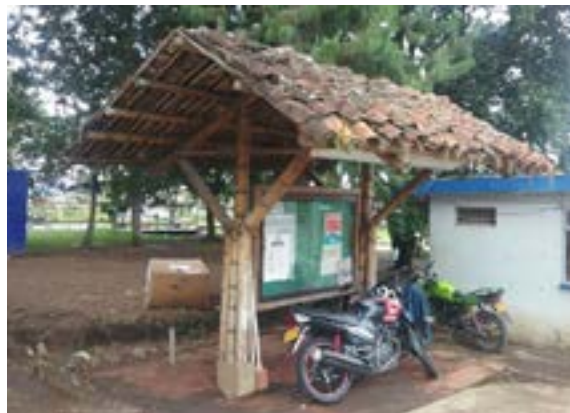
Ilustración 366. Bloque 104.
Fuente: equipo diagnóstico.

Bloque de un nivel conformado por un kiosco sin muros. La materialidad con la que cuenta es una estructura de guadua sobre base en baldosa, teja española en regulares condiciones. Se debe seguir con las recomendaciones por parte de mantenimiento.

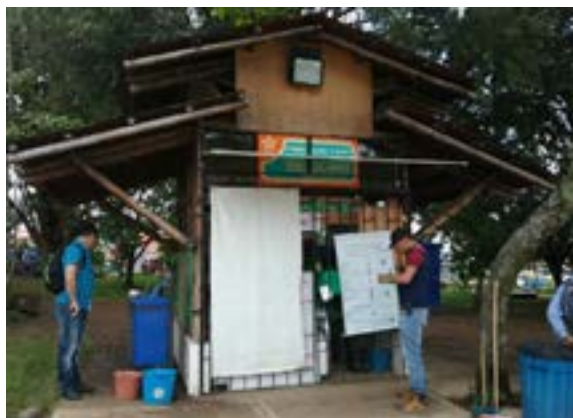
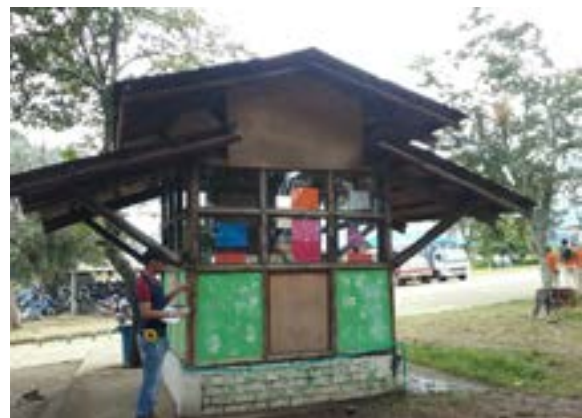
Ilustración 368. Bloque 105.
Fuente. Equipo diagnóstico

Bloque de un nivel conformado por un kiosco donde está una tienda de productos del centro de agricultura. La materialidad con la que cuenta es una estructura en guadua, muros (tendinosos) en láminas de concreto con ladrillo de 70cm de alto, cubierta en láminas de zinc, ventanas, en madera y piso en concreto, en general en buenas condiciones. En cuanto a su confort la iluminación y ventilación natural es suficiente.

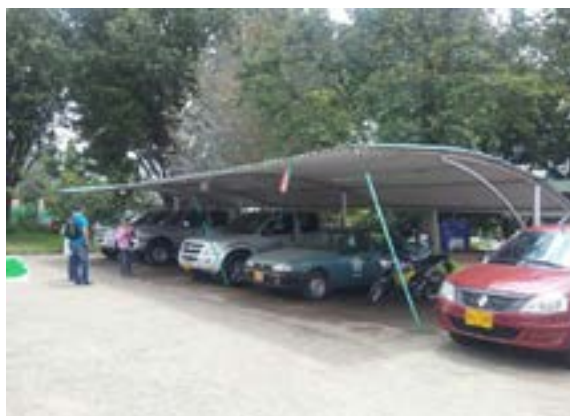
Ilustración 372. Bloque 106.
Fuente: equipo diagnóstico.

Bloque de un nivel que consta del parqueo de carros, la materialidad con la que cuenta es estructura en tubo galvanizado, cubierta teja termo acústica y piso en concreto en general en buenas condiciones.

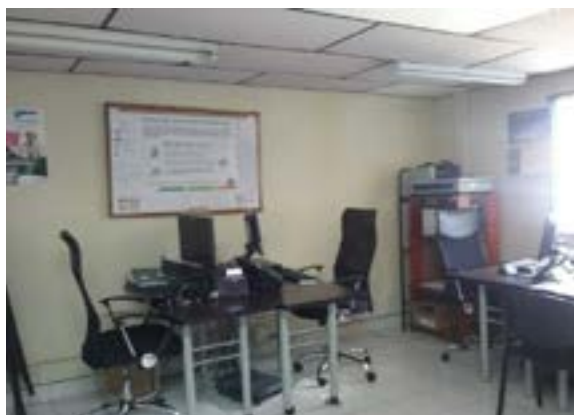
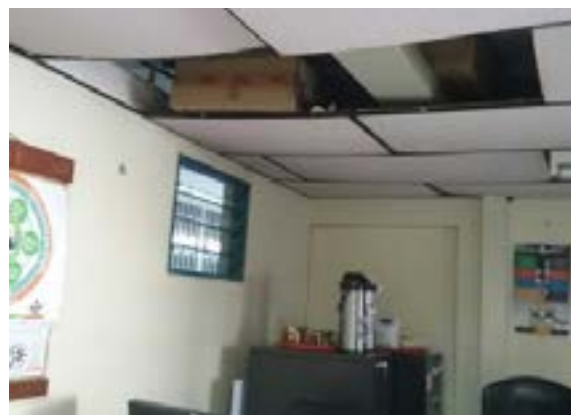
Ilustración 376. Espacio N° 1.
Fuente. Equipo diagnóstico

En el bloque se encontró que en los espacios N° 1, 5, 6 y 9 la materialidad con la que cuenta es pisos en baldosa, cielorraso en icopor, muros pintura sobre pañete en general en buenas condiciones a excepción del espacio N° 1 donde el cielorraso presenta daños parciales se debe seguir con las recomendaciones por parte de mantenimiento. En su confort tanto en iluminación y ventilación natural son suficientes.

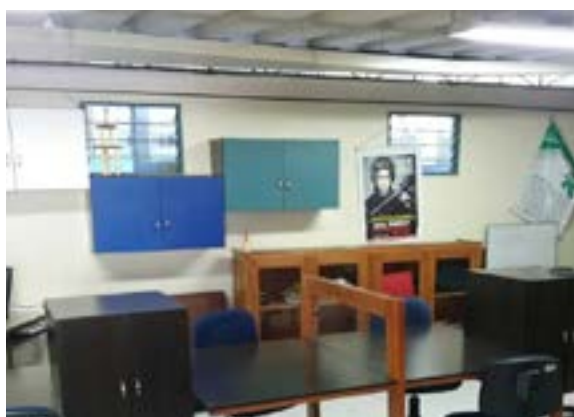
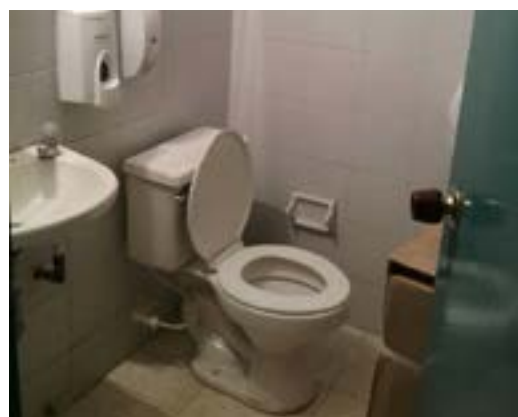
En el bloque se encuentra que los espacios generales la materialidad con la que cuenta es piso en baldosa, cubierta en asbesto cemento, muros pintura sobre pañete, en general en buenas condiciones los baños administrativos se encontró que estos están en buenas condiciones el confort básico de estos espacios se considera que la ventilación y la iluminación natural es suficiente para estos espacios.

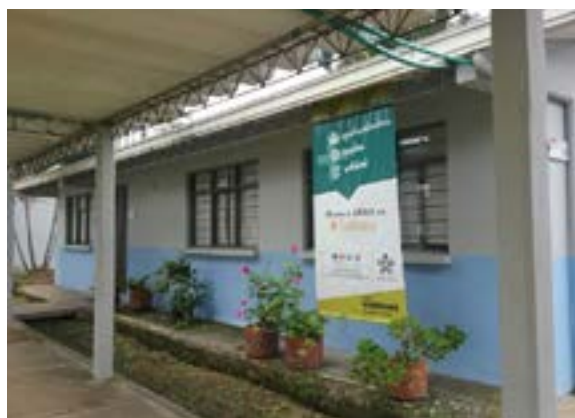
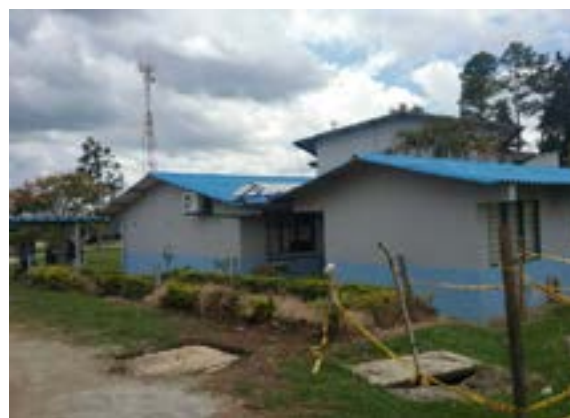
Ilustración 382. Bloque 108.
Fuente. Equipo diagnóstico

Bloque de un nivel que consta de un espacio de apoyo, cuatro espacios administrativos, dos espacios generales y la circulación. En el momento de la visita realizada en Abril de 2016 se observó que la materialidad de la fachada se encuentra en buenas condiciones.

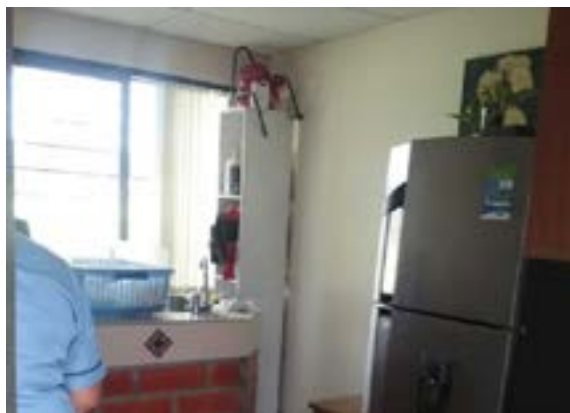
Ilustración 385. Espacio N° 6.
Fuente: equipo diagnóstico.

El bloque cuenta con un espacio de apoyo cocina donde se evidenció que la materialidad está en buenas condiciones y la iluminación y ventilación natural son suficientes.

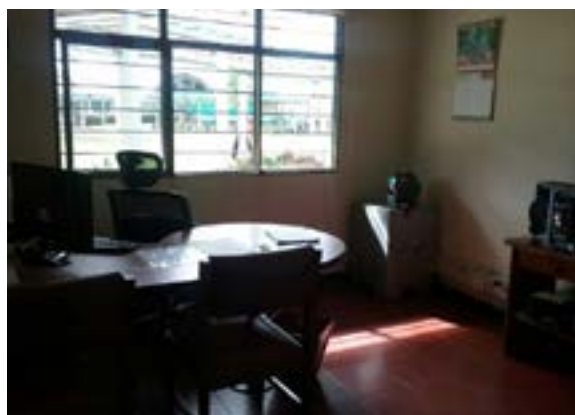
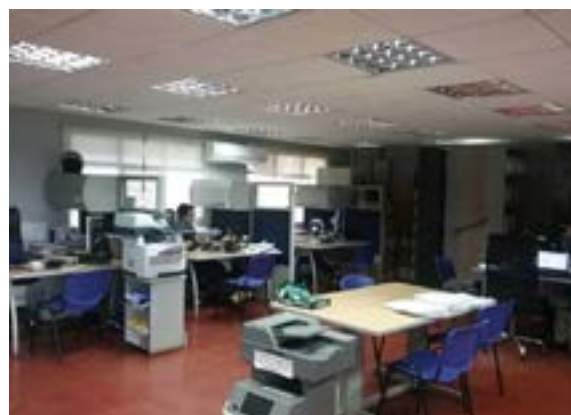
En el bloque se encontró que los espacios administrativos la materialidad con la que cuentan es piso en baldosa, muros en pintura sobre pañete, cielorraso en drywall en general están en buenas condiciones En cuanto a su confort la iluminación y ventilación natural son insuficientes debido a que la luz artificial permanecen prendidas durante el día.

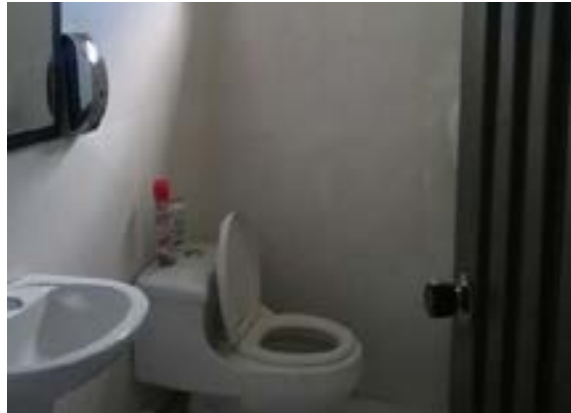
Ilustración 388. Espacio N° 2.
Fuente: equipo diagnóstico.

En cuanto a espacios generales se encontró que los baños están en buenas condiciones tanto en materialidad como en su confort.

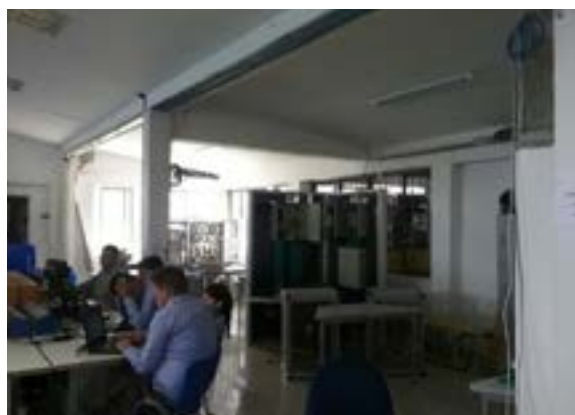
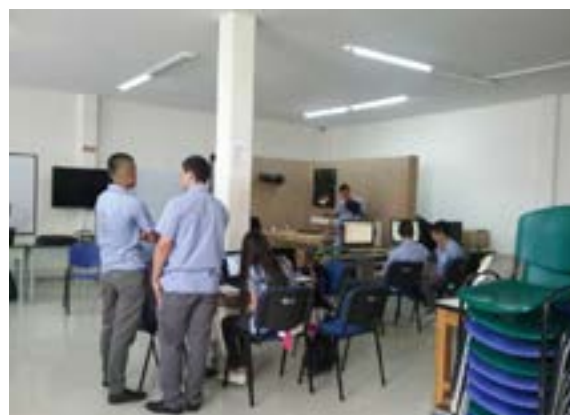
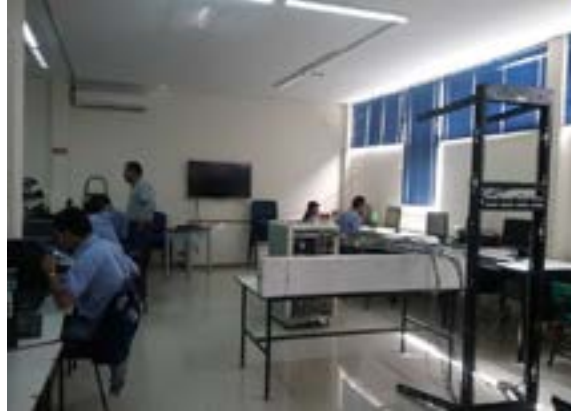
Los ambientes de formación se encuentran en buen estado en términos de materialidad, predominan pisos en baldosa, pintura sobre pañete en muros y techos sin ningún tipo de desgaste o daño aparente. Sin embargo el área de iluminación y ventilación natural de estos espacios no son suficientes y no cumplen con el área. Las dimensiones de cada ambiente se adecuan a las necesidades de cobertura del centro, los ambientes de formación tienen los equipos adecuados para la realización de las actividades.

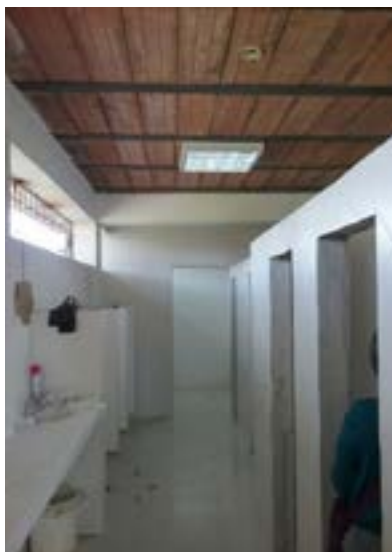
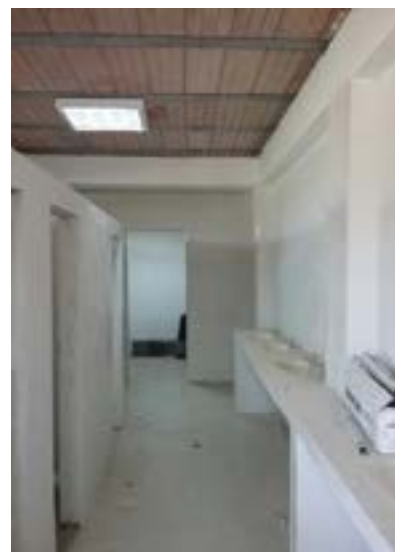
Ilustración 400. Espacio N° 18.
Fuente: equipo diagnóstico.

En el bloque se encuentra los cuartos técnicos, insumos, depósito del Almacén todo en condiciones de materialidad buenas sin embargo se encontró que en el espacio N° 3 se encontró que la materialidad de los muros y el cielorraso se encuentran en regulares condiciones, en los espacios de depósitos de insumos y materiales del almacén se encuentran en buenas condiciones para su uso, con respecto a los baños N° 18 y N° 19 no se encuentran en uso debido a que se están en remodelación.

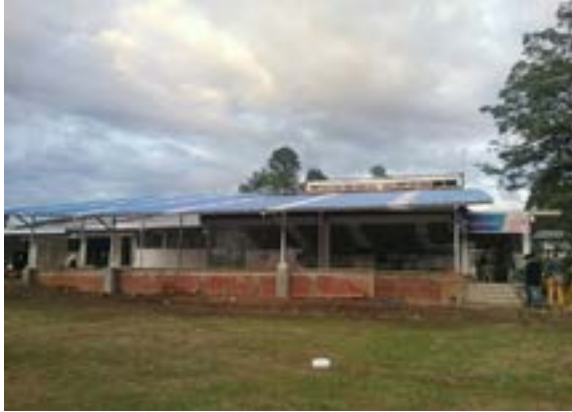
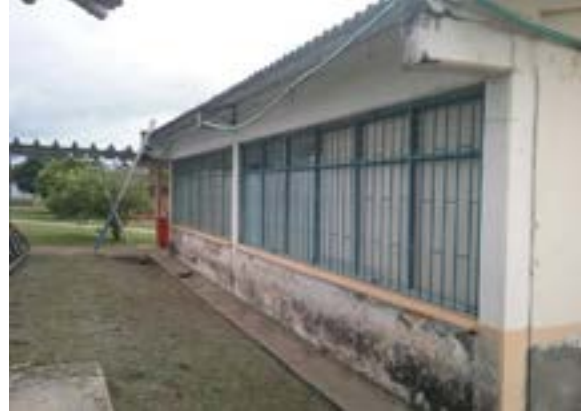
Ilustración 402. Bloque 110.
Fuente. Equipo diagnóstico

Bloque de dos niveles que consta de un ambientes de formación TIC, la biblioteca, una cafetería, una cocina, espacios administrativos, espacios generales como baños, depósitos, cuarto eléctrico, fotocopiadora, enfermería y circulaciones. Este bloque está presentando problemas de humedad lo que se evidencia en su fachada, se debe revisar las recomendaciones de mantenimiento.

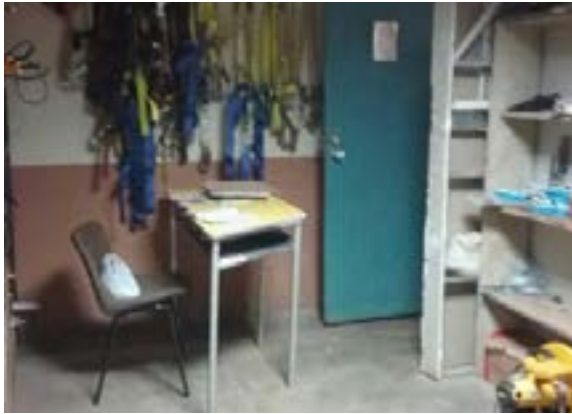
Ilustración 410 Espacio N° 32.
Fuente. Equipo diagnóstico

Los espacios administrativos la materialidad con la que cuentan es pisos en baldosa en su mayoría a excepción de espacio N° 32 oficina piso en concreto, muros pintados sobre pañete, cielo raso en drywall en general en buenas condiciones, el confort de estos espacios son insuficientes debido a que la mayoría el área de ventanas no son suficientes.

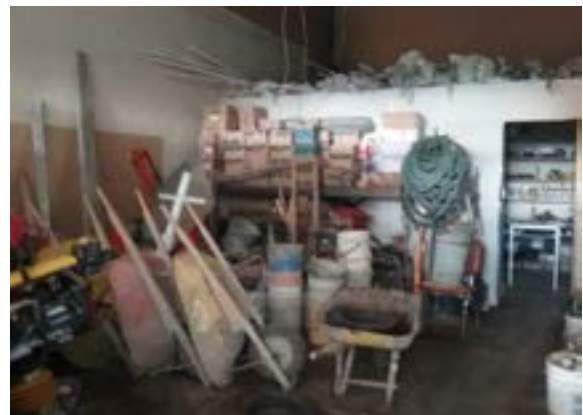
Ilustración 415 Espacio N° 31.
Fuente. Equipo diagnóstico

Los espacios generales cuentan con pisos en baldosa en su mayoría a excepción del espacio N° 31 depósito de materiales que es en concreto, muros pintados sobre pañete, cubierta en la terraza espacio N°1 se encontró que tiene teja fibroacústica y en su mayoría teja en fibrocemento en general la materialidad en buenas condiciones. Los baños de este bloque cuentan con muros y pisos en baldosa en general en buenas condiciones. En cuanto a confort los baños no cuentan con iluminación y ventilación natural debido a que se encuentran en medio de otros espacios.

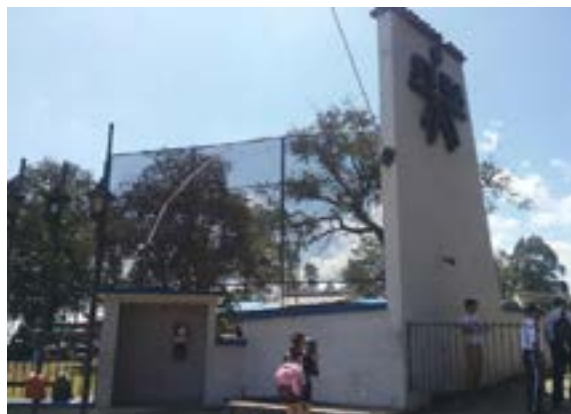
Ilustración 417 Bloque 111.
Fuente: equipo diagnóstico.

El bloque correspondiente a la Portería de acceso cabina de teléfono está ubicado sobre la carrera 9, su materialidad muros pintados sobre pañete, cubierta losa en concreto reforzada, piso en concreto en regulares condiciones. Se debe revisar las recomendaciones por parte de mantenimiento.

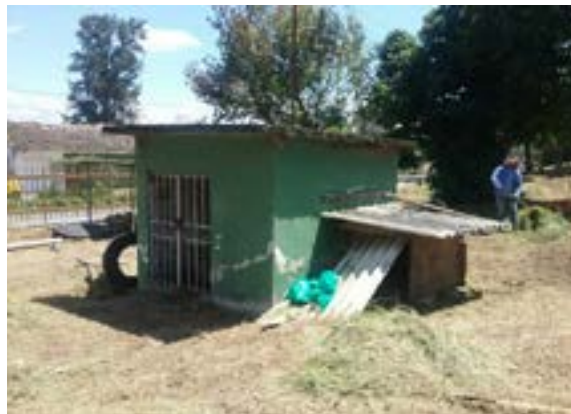
Ilustración 421. Bloque 113.
Fuente: equipo diagnóstico.

El bloque correspondiente al depósito del combustible, está ubicado sobre la carrera 9, su materialidad muros pintados sobre pañete, cubierta losa en concreto reforzada, piso en baldosa en regulares condiciones. Se debe revisar las recomendaciones por parte de mantenimiento.

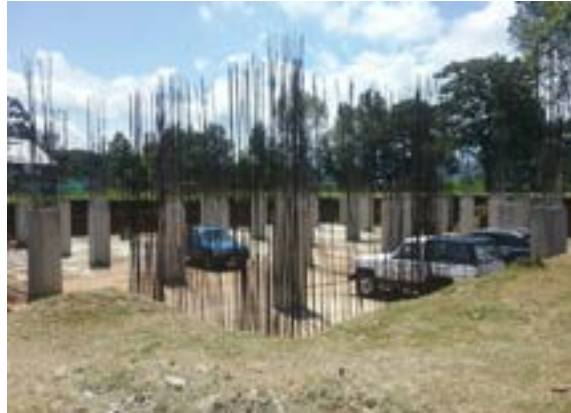
Ilustración 424. Bloque 115..
Fuente: equipo diagnóstico.

Bloque que consta de una estructura en pórticos sin terminar, se suspendió y está teniendo problemas de humedad se utiliza para parqueo de carros.

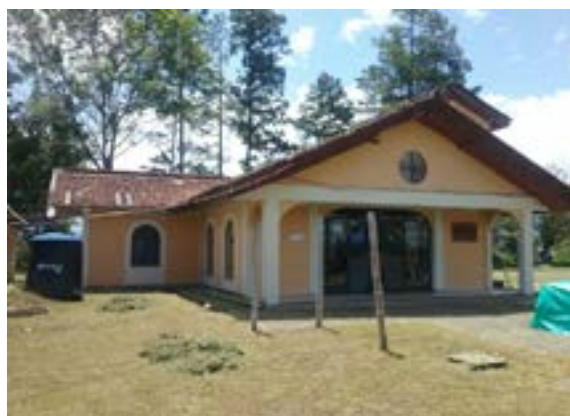
Ilustración 430. Bloque 117.
Fuente: equipo diagnóstico.

Bloque de un nivel que consta de una capilla, la materialidad de los muros es ladrillo repellido con pintura sobre pañete, cubierta en teja de fibrocemento con teja española sobre puesta en general en buenas condiciones a excepción de la teja española que está en regulares condiciones debido a que se está desprendiendo y cayendo lo que puede presentar riesgos.

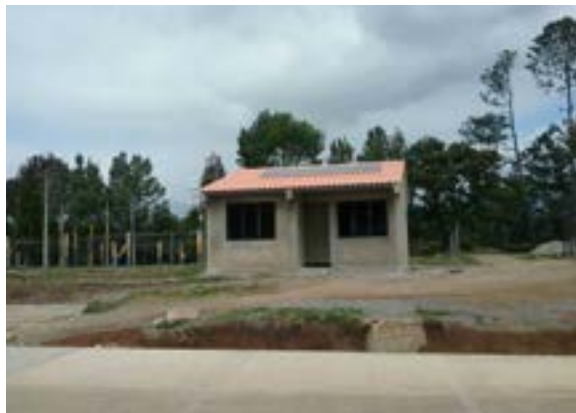
Ilustración 444. Bloque 121.
Fuente. Equipo diagnóstico

Bloque de prácticas de los aprendices donde encontramos espacios de una vivienda sala, comedor, cocina y alcoba. En este bloque se instalaron paneles solares sin funcionar que hace parte de las prácticas.

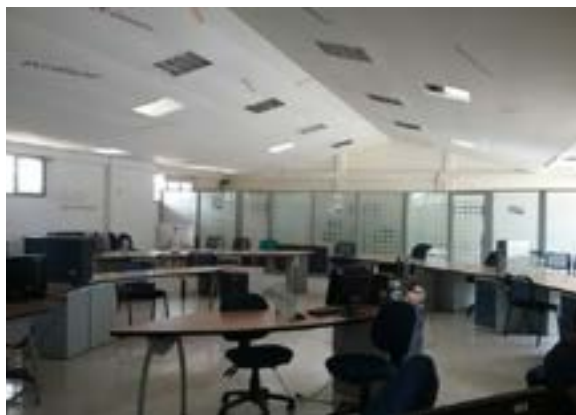
Ilustración 456. Espacio N° 21.
Fuente. Equipo diagnóstico

En la visita realizada se encontró que la materialidad en el espacio 21 presenta deterioro en cielo raso y el espacio y en el espacio 25 se encuentra en mal estado, el piso, las paredes y el cielo raso; sin embargo los demás espacios de formación encontrados se encuentran al 100% y están adecuados para su uso.

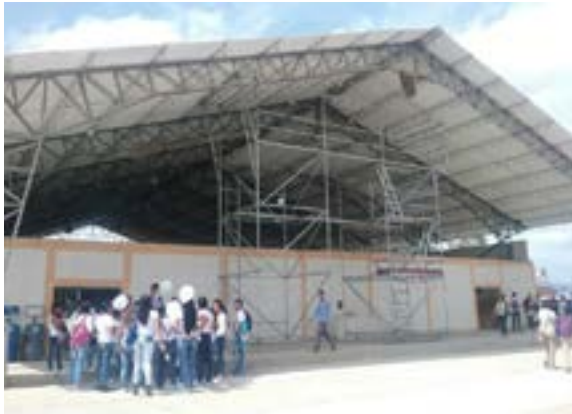
Ilustración 464. Bloque 123.
Fuente: Equipo diagnóstico

El bloque correspondiente al coliseo presenta daños parciales en la gradería, la estructura de la cubierta en cercha metálica está en buen estado. Este espacio posee las dimensiones adecuadas para cubrir las actividades recreo/deportivas del centro, está ubicado en un lugar central. En la parte posterior del coliseo se encontró unos espacios que están en obra.

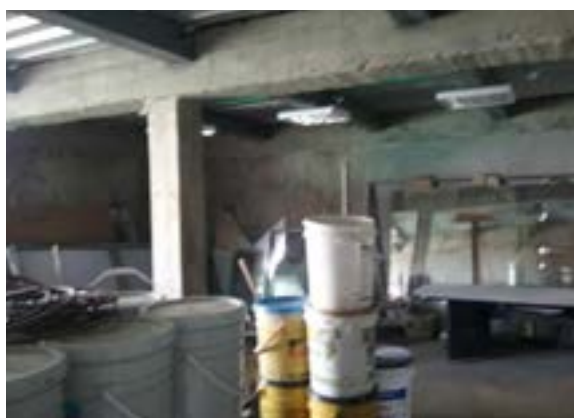
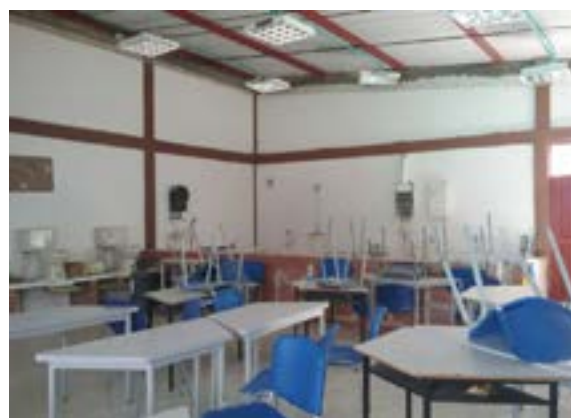
Los espacios de formación 13 y 22 – Ambientes de construcción presentan las mismas condiciones de materialidad, pisos en baldosa cerámica, acabado de muros en pintura sobre pañete, sin cielo raso con placa en Steel deck , todo en adecuadas condiciones para su uso. Sin embargo se evidencia deterioro menor en pisos por el uso constante, se recomienda realizar mantenimiento preventivo periódicamente. Los espacios 16 y 17 – Ambientes de construcción se encuentran en remodelación por lo tanto no hay acabado de piso, el acabado de muro es pintura sobre pañete y cielo raso en drywall, en regulares condiciones debido a que se encuentra en construcción. Dentro de estos espacios guardan los materiales para realizar las actividades relacionadas con el ambiente de construcción, presentando hacinamiento.

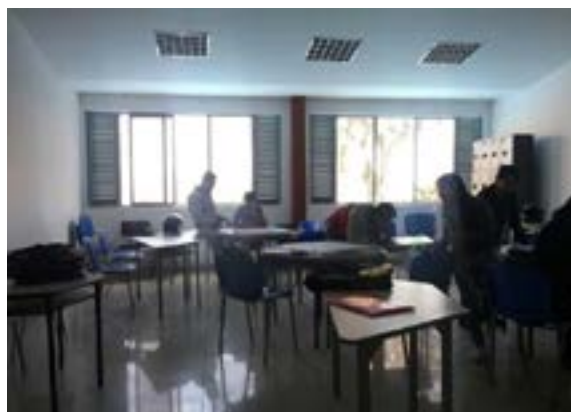
Ilustración 474. Espacio N° 3.
Fuente: equipo diagnóstico.

En el segundo piso se encuentran ambientes de socialización y de diseño gráfico y dibujo. En cuanto a materialidad cuentan con acabado de pisos en baldosa cerámica, acabado de muros en pañete y pintura y cielo raso en drywall, todos en adecuadas condiciones. Se recomienda realizar mantenimiento periódico para conservar las condiciones actuales. En cuanto al confort, cuentan con ventilación e iluminación natural suficientes para el desarrollo de las actividades propias de cada espacio.

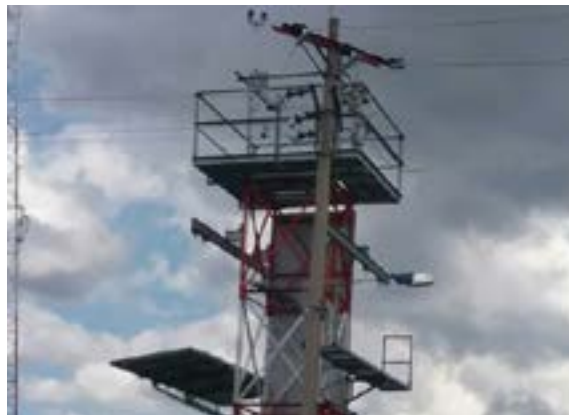
Ilustración 475. Bloque 125.
Fuente: equipo diagnóstico.

La Torre de Entrenamiento de trabajo seguro en alturas, no cuenta con cubierta lo que hace que los rayos de sol en las actividades de formación a desarrollar afecten de forma directa a los aprendices. Su materialidad está en buenas condiciones.

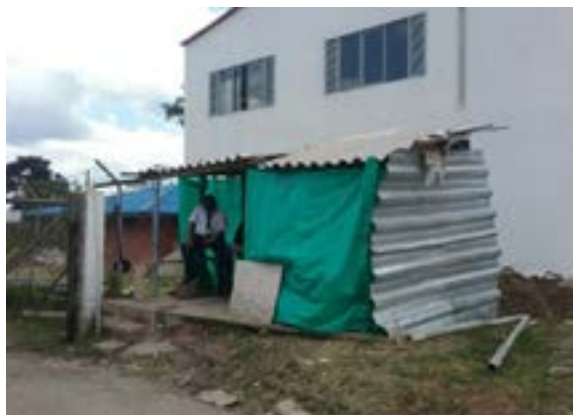
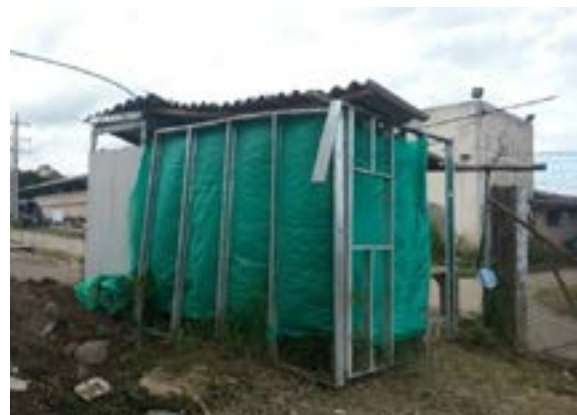
Bloque que corresponde a una portería que no está apto para este espacio debido a que los materiales no están con una estructura firme que pueda sostener la materialidad con la que cuenta.

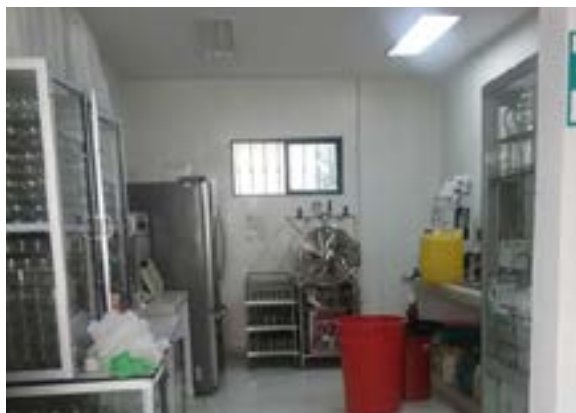
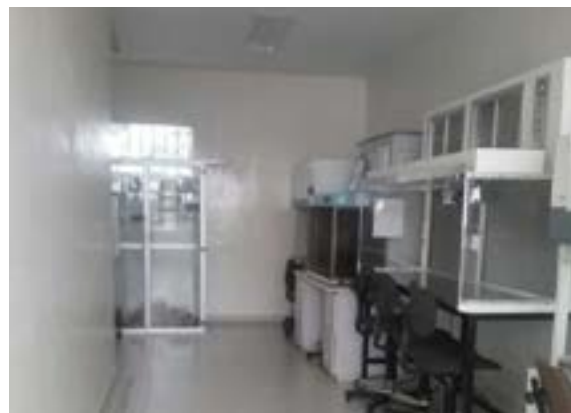
Los espacios de formación 6, 7, 9, 10, 11 y 12 presentan las mismas condiciones de materialidad, pisos en baldosa cerámica, acabado de muros en pintura sobre pañete, cielo raso en drywall, en adecuadas condiciones de materialidad. Los espacios de baños también presentan las mismas condiciones de materialidad entre ellos, pisos en baldosa cerámica así como los muros y cielo raso en drywall, en condiciones normales.

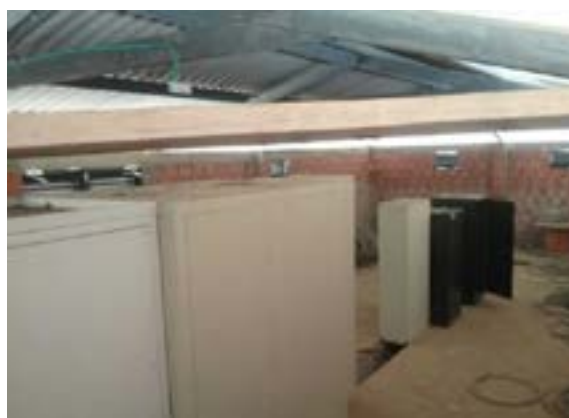
Ilustración 488. Espacio N° 1.
Fuente: equipo diagnóstico.

En cuanto a la materialidad en pisos presenta concreto sin acabado, muros en ladrillo a la vista, cubierta de fibrocemento sin cielo raso, en adecuadas condiciones para su uso. Se recomienda realizar mantenimiento periódico para conservar las condiciones actuales.

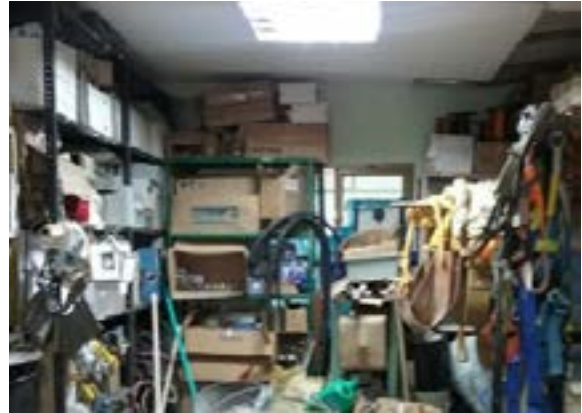
Ilustración 493. Espacio N° 6.
Fuente. Equipo diagnóstico

El espacio de formación N° 1 tecnología y electricidad industrial presenta piso en baldosa, acabado de muros en pintura sobre pañete, cubierta en teja de fibrocemento sobre cerchas metálicas, en adecuadas condiciones de materialidad. El espacio N° 6 depósitos del espacio de ambiente en cuanto a materialidad el piso es en baldosa, muros pintura sobre concreto, cielo raso en drywall se encuentra en regulares condiciones, se recomienda revisar las recomendaciones de equipo de mantenimiento. Las dimensiones del espacio de formación no se adecuan a las necesidades de cobertura del centro por lo tanto no cumplen con el área requerida, el área de iluminación y ventilación natural de estos espacios no son suficientes y no cumplen con el área requerida.

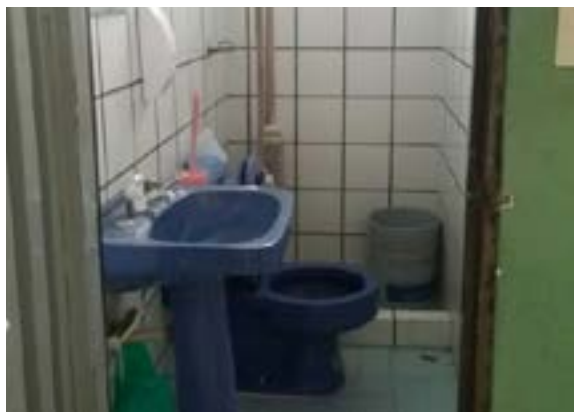
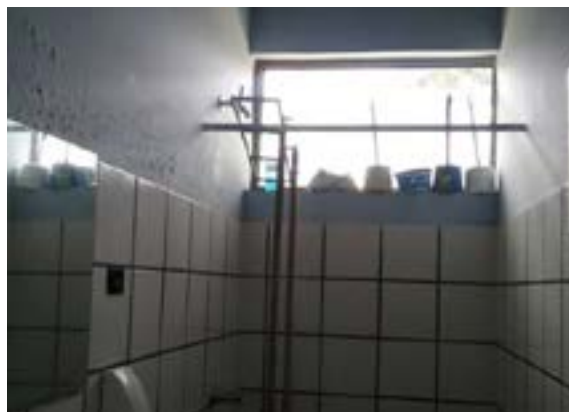
Ilustración 495. Espacio N° 5.
Fuente. Equipo diagnóstico

El espacio general N° 5 Baño la materialidad con la que cuenta es piso en baldosa, muros en baldosa en buenas condiciones, cielorraso en drywall en regulares condiciones se debe revisar las recomendaciones del equipo de mantenimiento. En cuanto a confort está en condiciones adecuadas, iluminación y ventilación suficiente.

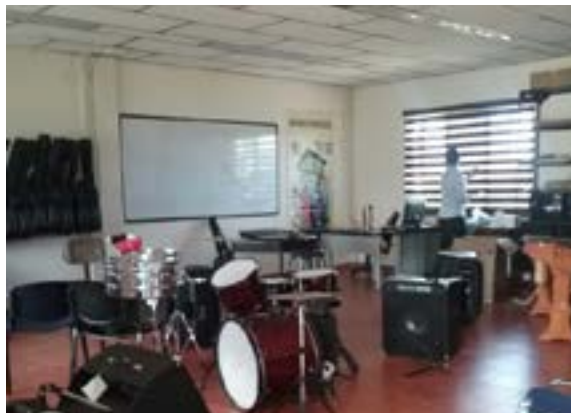
Ilustración 501. Espacio N° 1.
Fuente: equipo diagnóstico.

El espacio de formación N° 1 Ambiente de música centro agropecuario presenta piso en baldosa, acabado de muros en pintura sobre pañete, cielorraso en icopor en adecuadas condiciones de materialidad. Las dimensiones del espacio de formación se adecuan a las necesidades de cobertura del centro por lo tanto cumplen con el área requerida, el área de iluminación y ventilación natural de estos espacios no son suficientes y no cumplen con el área requerida.

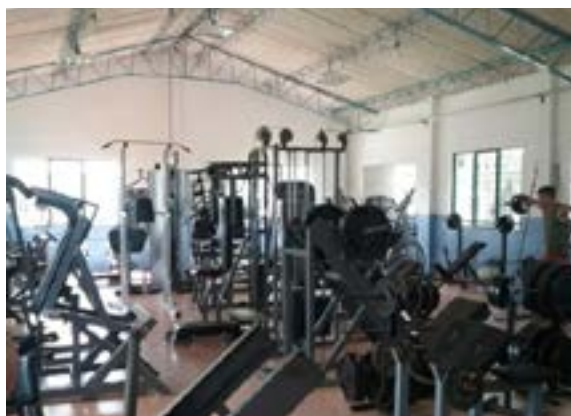
Ilustración 502. Espacio N° 4.
Fuente: equipo diagnóstico.

El gimnasio cuenta con piso en baldosa, muros pintura sobre pañete, teja en fibrocemento en general en buenas condiciones en cuanto a confort cuenta con iluminación y ventilación suficiente.

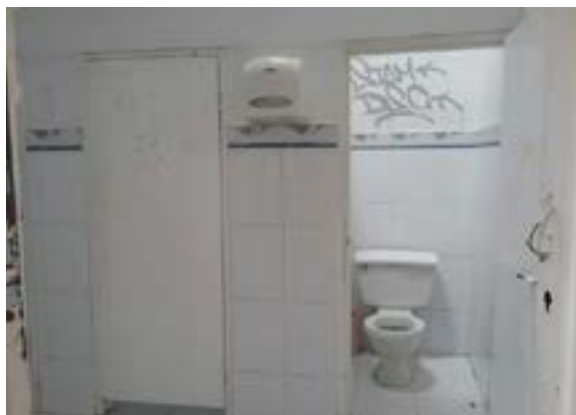
Ilustración 503. Espacio N° 2.
Fuente: Equipo diagnóstico

Los baños cuentan con piso en baldosa, muros en baldosa, cubierta en teja en fibrocemento en general en buenas condiciones, el baño N° 2 se observa que una de las puertas está en regulares condiciones, el baño N° 5 se encontró elementos que deben ser llevados a un lugar adecuado para esta.

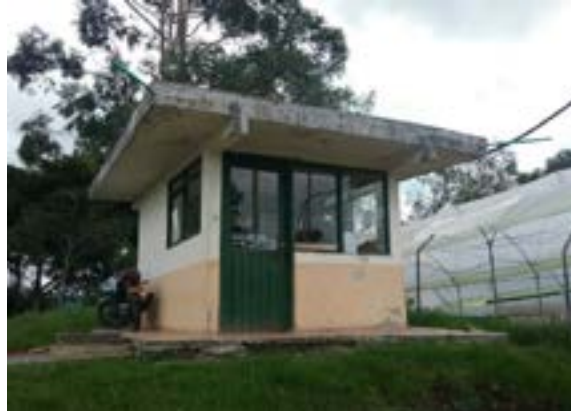
Ilustración 507. Bloque 131.
Fuente: equipo diagnóstico.

El bloque correspondiente al punto de control de acceso a la zona agropecuaria, su materialidad muros pintados sobre pañete con ventanearía, cubierta losa en concreto reforzado, piso en baldosa en regulares condiciones. Se debe revisar las recomendaciones por parte de mantenimiento.

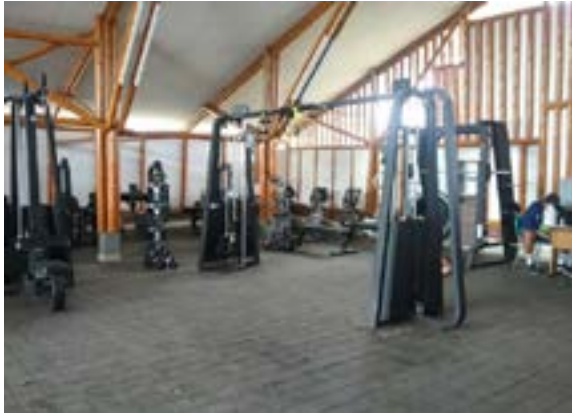
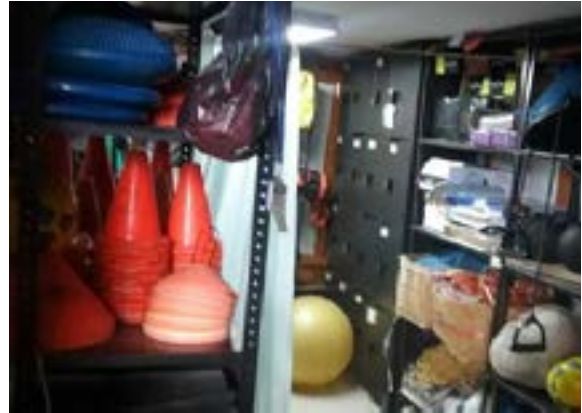
La materialidad con la que cuenta es una estructura en guadua, muros (tendinosos) en láminas de concreto con ladrillo de 70cm de alto, cubierta en asbesto cemento en general en buenas condiciones. El espacio N° 1 gimnasio en cuanto a su confort la iluminación y ventilación natural es suficiente.

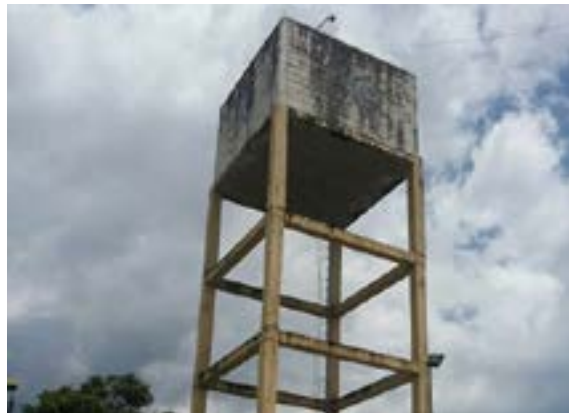
Bloque de dos niveles que consta de un tanque, la materialidad con la que cuenta es una estructura en concreto reforzado, muros pintura sobre pañete y la placa en concreto donde se ve que el agua está ocasionando problemas de humedad. Este bloque está pendiente en demolición por el mal estado en que se encuentra.

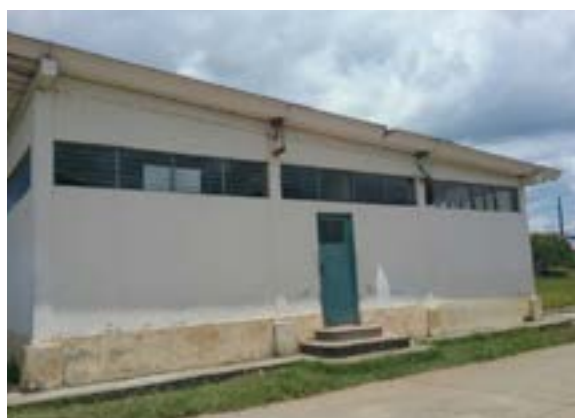
Ilustración 519. Bloque 136.
Fuente. Equipo diagnóstico

Bloque de un nivel que consta de cinco espacios de formación un ambiente de música, dos laboratorios de sustancias químicas y dos ambientes TIC. Se observa que en la fachada los muros tienen daños parciales. Se recomienda revisar las observaciones del equipo de mantenimiento.

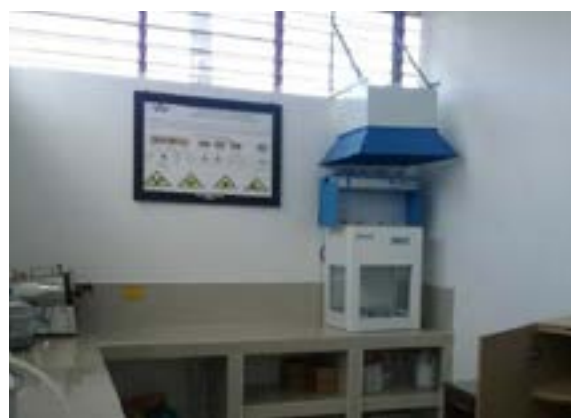
Ilustración 527. Espacio N° 5.
Fuente. Equipo diagnóstico

Los ambientes de formación N° 1,2, 3,4 y 5, predominan pisos en baldosa, pintura sobre pañete en muros y cielorraso en drywall a excepción del ambiente N° 1 que es teja en fibrocemento en general en buenas condiciones. En el ambiente de formación N° 1 ambiente de música la cubierta teja en fibrocemento se encontró que tiene problemas de humedad, se recomienda revisar las recomendaciones del equipo de mantenimiento. En cuanto a confort el área de iluminación y ventilación natural de estos espacios no son suficientes y no cumplen con el área requerida. Las dimensiones de cada ambiente se adecuan a las necesidades de cobertura del centro.

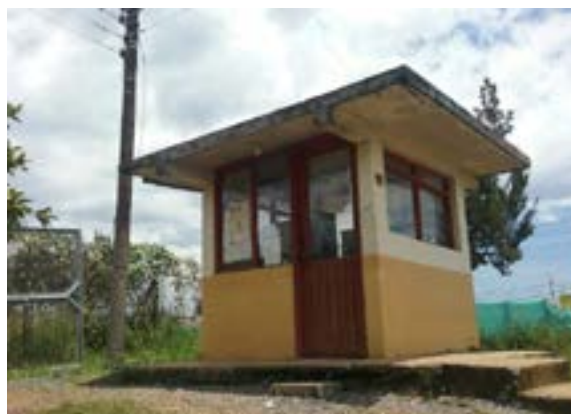
Ilustración 529. Bloque 137.
Fuente: equipo diagnóstico.

El bloque correspondiente a un punto de control de acceso a la zona agropecuaria, su materialidad muros pintados sobre pañete con ventanearía, cubierta losa en concreto reforzado, piso en baldosa en regulares condiciones. Se debe revisar las recomendaciones por parte de mantenimiento.
