DIAGNÓSTICO I N T E G R A L

POPAYÁN / Vol. 2

Centro Industrial y centro agropecuario de Popayán

SERVICIO NACIONAL DE APRENDIZAJE - SENA

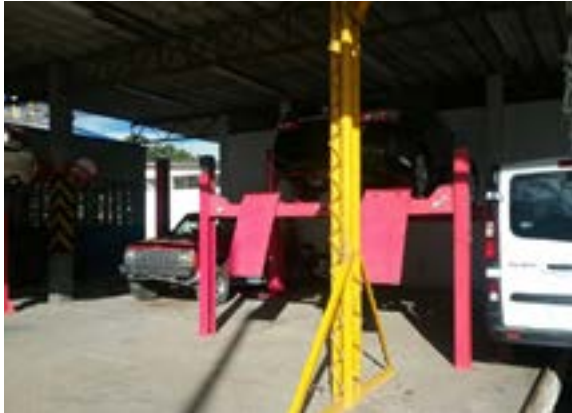
Ilustración 533. Espacio N° 4.
Fuente. Equipo diagnóstico

El espacio de formación es un taller de mecánica automotriz y un cárcamo, la materialidad es una estructura de cubierta de teja en fibrocemento sobre cerchas metálicas y piso en cemento en buen estado. En cuanto a confort cumple con el área requerida, tanto en iluminación y ventilación natural.

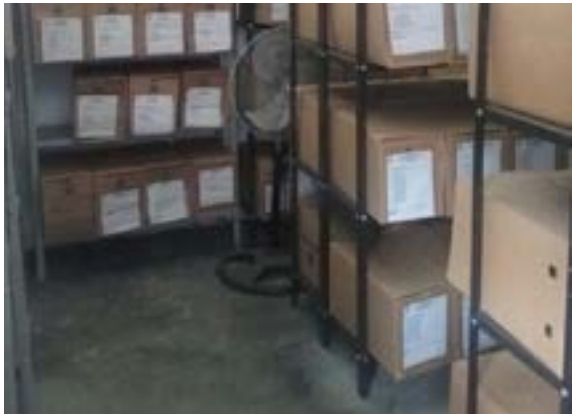
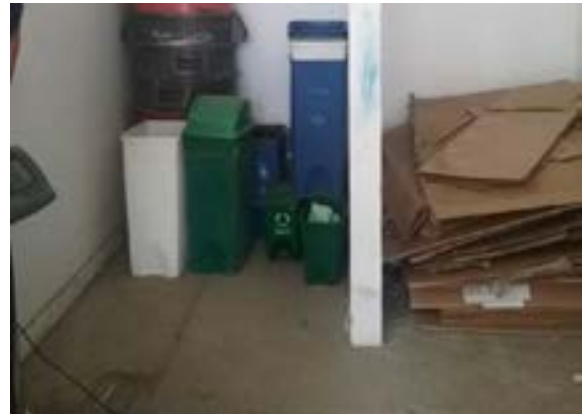
Los espacios generales N°1 el archivo, N°2 reciclaje y N° 3 shut de basuras en cuanto a su materialidad en general están en condiciones normales, la iluminación y ventilación natural está acorde al uso de estos espacios.
