### 5.7.26. Bloque 26

**Datos generales:** Con base en el levantamiento arquitectónico suministrado por la Dirección General – Grupo de Construcciones SENA, y actualizado en la visita de la Universidad Distrital en el mes de Abril.

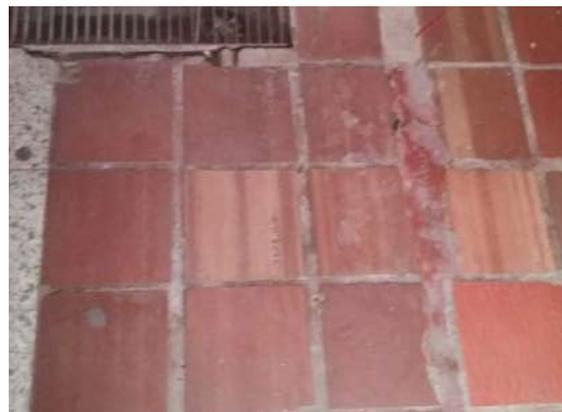
Las áreas en general presentan adecuadas condiciones para su funcionamiento, el estado de materialidad presenta daños considerables en el acabado de piso de áreas de circulaciones por su uso o falta de mantenimiento, además de daños en marquetería de puertas y ventanas, las condiciones de iluminación y ventilación dentro de los espacios permiten establecer las buenas condiciones de habitabilidad y confort.

Ilustración 332. Imagen estado de piso espacio 13.  
Fuente: Equipo diagnóstico

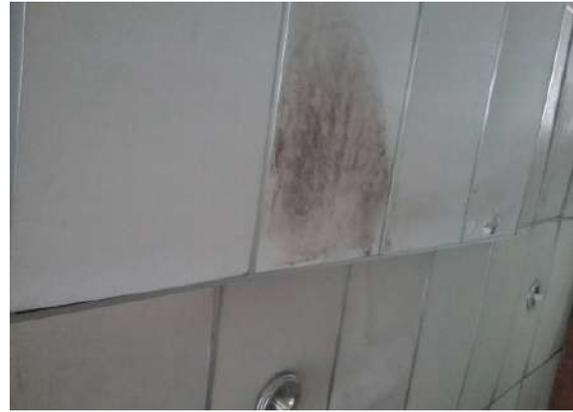
El espacio de formación evaluado se encuentra con daños considerables en pisos y cielo raso, con un 70%, se observa que la cubierta presenta filtraciones y pisos en mal estado. Las condiciones de cielo raso presenta deterioro y ausencia de materiales en el espacio 6.

Ilustración 340. Imagen interna espacio 1.  
Fuente: Equipo diagnóstico.

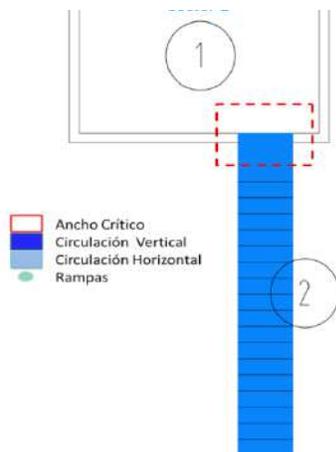
Ilustración 349. Análisis circulación bloque 28.  
Fuente equipo de diagnóstico.

De acuerdo con la carga de ocupación presente en el edificio, se analiza en los dos espacios donde se ubican oficinas en ambos espacios se determinó índices de 10, y el ancho requerido es de 0.90 y se puede concluir estas dimensiones de ancho crítico en el sector 2 donde se ubica la Oficina sennova no cuenta con el ancho de circulación indicado por la norma los demás aspectos evaluados y el otro espacio si cumplen lo estipulado en la NSR-10, con la distancia máxima de recorrido y con el número de salidas.

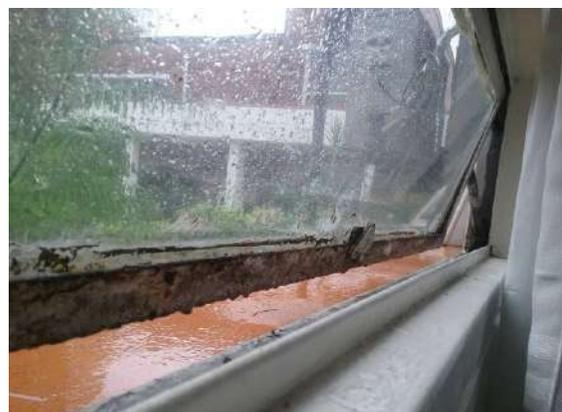
El estado de la materialidad presenta daños parciales en acabado de paredes y cielo raso dedido a la filtración de la cubierta y daños considerable en marquetería de ventanas. El área de iluminación y ventilación natural es deficiente en la mayoría de espacios, sobretodo en el sindicato y capellania sin embargó el edificio cuenta con extractores de aire, ventiladores y aire acondicionado para los espacios administrativos y de apoyo. La iluminación artificial es suficiente y funcional.

Ilustración 354. Imagen interna espacio 1.  
Fuente: Equipo diagnóstico.

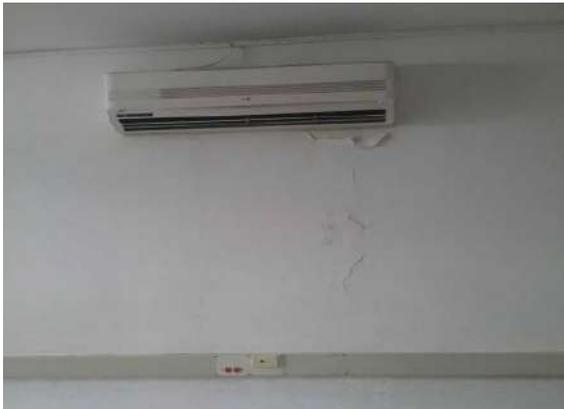
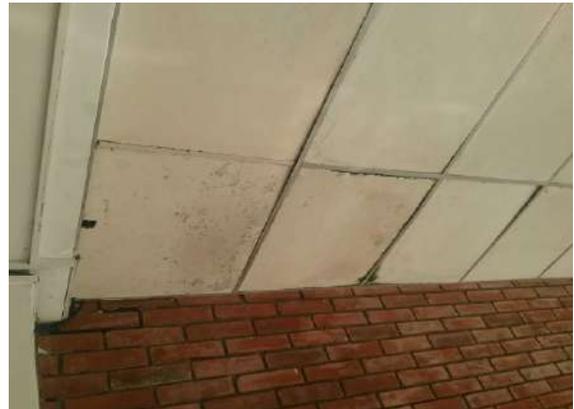
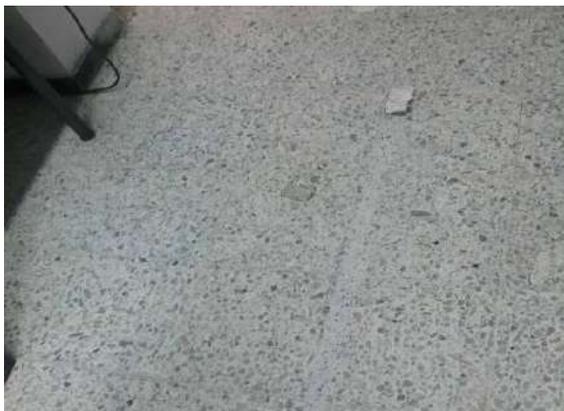
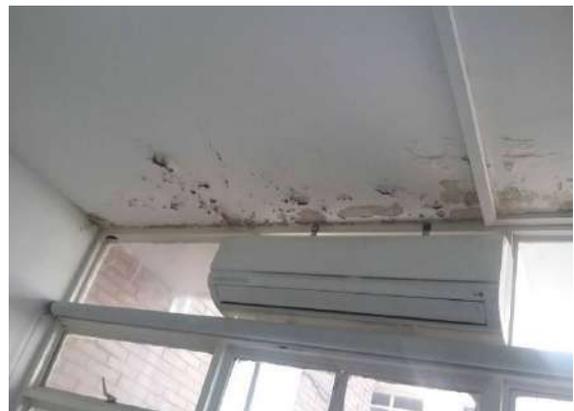
Las áreas administrativas presentes en este nivel son la oficina de emprendimiento, agencia pública de empleo, coordinación académica, sala de juntas los servicios generales corresponden a la sala de profesores, y áreas de baterías sanitarias al servicio de nivel, su espacios presentan deterioro en acabado de piso, corrosión en pintura de placa y muros debido a la humedad, deterioro en muebles en madera, además de humedad en cielo raso y desgaste en cinta antideslizante de rampa y escaleras. En general se observan deterioro en los acabados y su estado de conservación es regular en este nivel. Estos espacios cuentan con adecuadas condiciones de iluminación y ventilación natural cuentan con áreas efectivas en estos aspectos ambientales, sin embargo se emplean aires acondicionados como sistema de enfriamiento artificial, la iluminación artificial es suficiente y funcional.

Ilustración 359.imagen interna espacio 1.  
Fuente: Equipo diagnóstico.

Ilustración 360.imagen interna espacio 1.  
Fuente: Equipo diagnóstico.

Ilustración 361.imagen interna espacio 1.  
Fuente: Equipo diagnóstico.

Ilustración 362.imagen interna espacio 1.  
Fuente: Equipo diagnóstico.

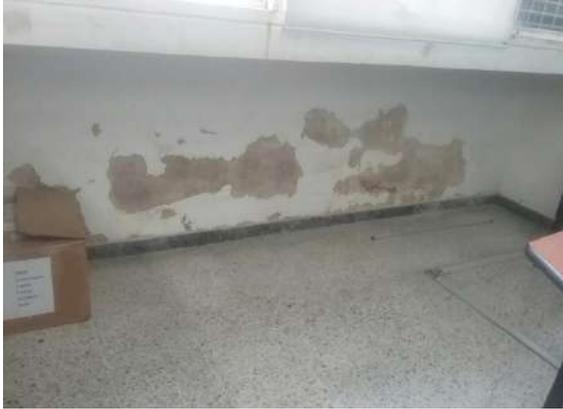
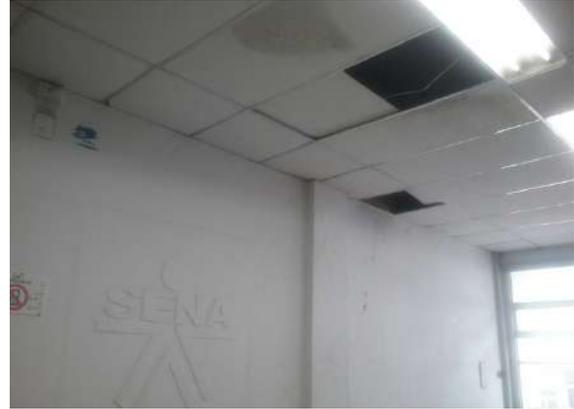
Las áreas de este nivel cumplen funciones administrativas y de apoyo, en él se encuentra la biblioteca del centro, este espacio cuenta con la adecuada distribución de mobiliario y estantería para libros, el espacio 7 se encontraba en adecuación, el estado de la materialidad presenta deterioro considerable en el de acabado de muros y cielo raso, además de fallencias en el sistema de enfriamiento. La habitabilidad y confort del nivel cumple con áreas funcionales y efectivas en estos aspectos, además posee aires acondicionados y lámparas fluorescentes funcionales y suficientes.

Ilustración 364. Imagen interna espacio 6.  
Fuente: Equipo diagnóstico

Ilustración 365. Imagen interna espacio 6.  
Fuente: Equipo diagnóstico

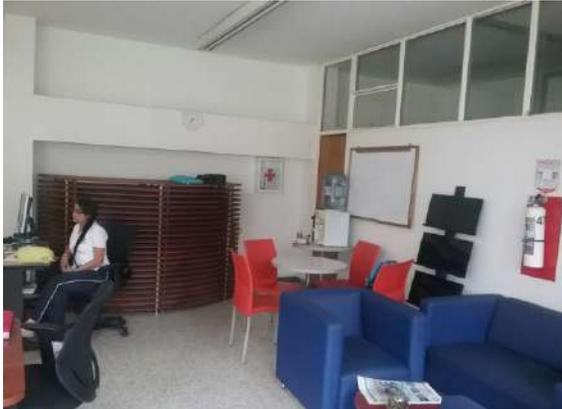
Ilustración 367. Imagen interna espacio 1. Nivel 3.  
Fuente: Equipo diagnóstico.

El nivel correspondiente a este edificio posee en su totalidad espacios administrativos, los cuales se encuentran subdivididos por módulos para oficina en vidrio, el estado de conservación de los materiales es regular, se observan deterioro en cielo raso y acabado de muros, las ventanas poseen cortinas controlando que la iluminación natural en estas áreas, aunque cuenta con aire acondicionado y lámparas fluorescentes.

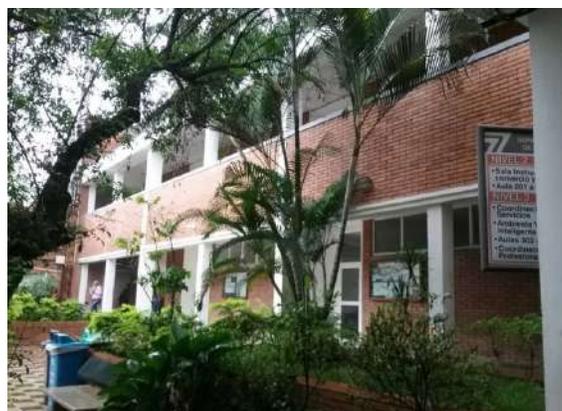
Ilustración 373. Fachada bloque 31.  
Fuente: Equipo diagnóstico.

Edificio constituido por dos niveles, está conformado por 24 espacios en los cuales se encuentran, ambientes de formación, áreas administrativas y áreas libres de circulación, la morfología de este bloque es de planta rectangular, constituido de una materialidad en pisos de tableta cerámica y granito púlido con escalones en las circulaciones internas, muros con acabado de pintura sobre pañete y ladrillo a la vista, cielo raso en lámina de yeso e icopor con soporte en perfilera de aluminio en espacios 1, 2, 3 y 4, cubierta a dos aguas con una altura promedio de 3m, con tejas de fibrocemento tipo canaleta, sin estructura de soporte con traga luz en la parte superior que permite una buena iluminación en los espacios del nivel 2, el estado de la materialidad posee conservación regular se evidencian daños considerables en acabado de muros, piso y ausencia de láminas en cielo raso, deterioro en gabinetes en madera del nivel 2.

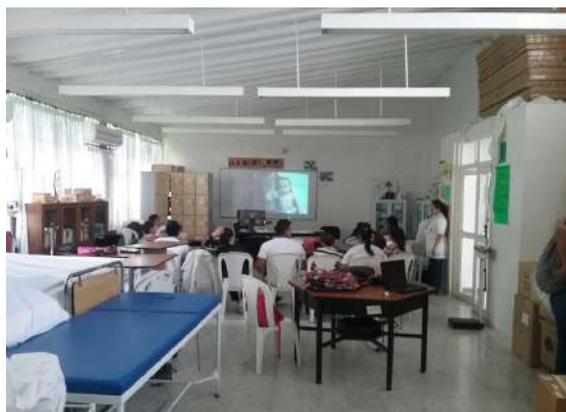
Ilustración 376. Imagen interna espacio 9.  
Fuente: Equipo diagnóstico.

El análisis de los materiales presenta deterioro considerable en acabado de pisos en los espacios 1, 12, 13, 16, 17 y 21, daños considerables en el acabado de paredes en los espacios 2, 4, 8, 12, 13, 16 y 17, requieren mantenimiento periódico, las ventanas y puertas se encuentran en buenas condiciones, el espacio 1 presenta deterior en el cielo raso debido a la humedad.

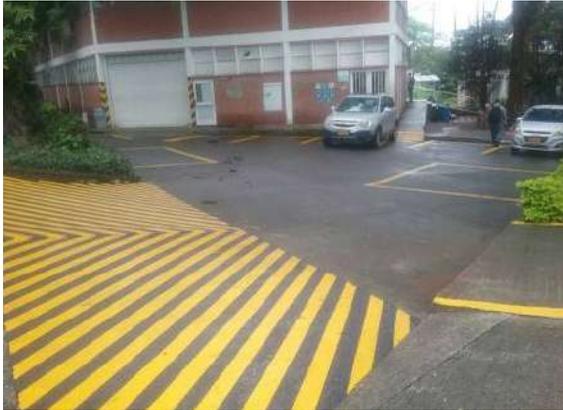
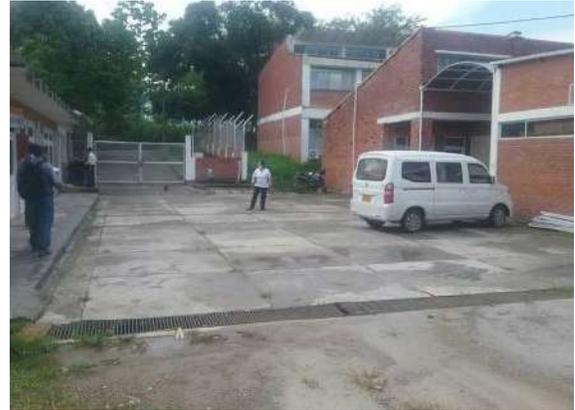
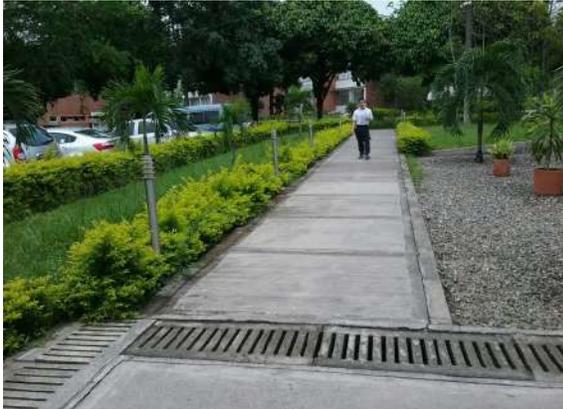
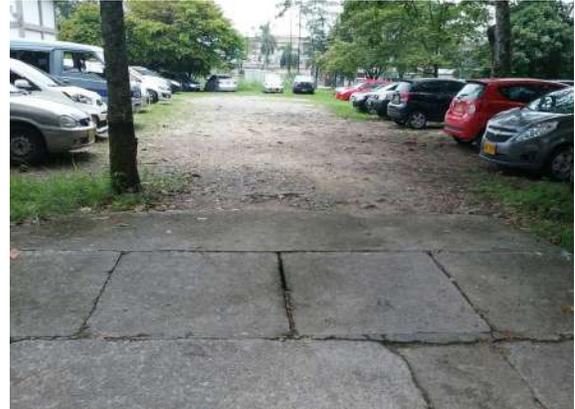
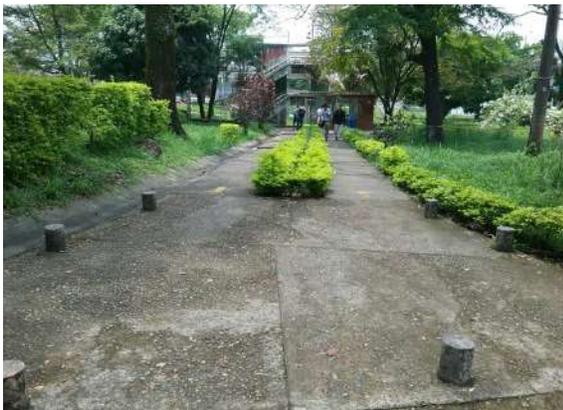
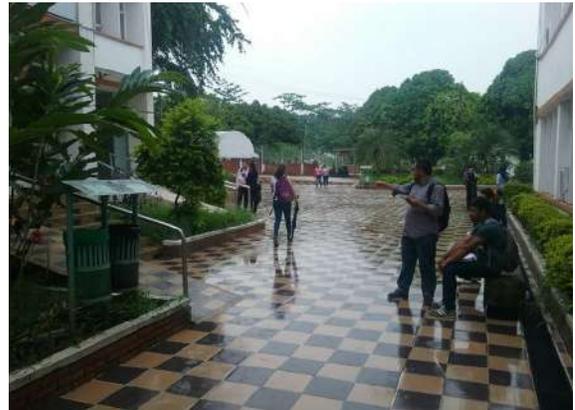
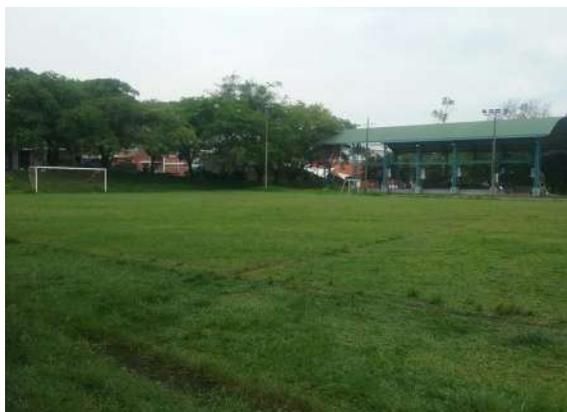
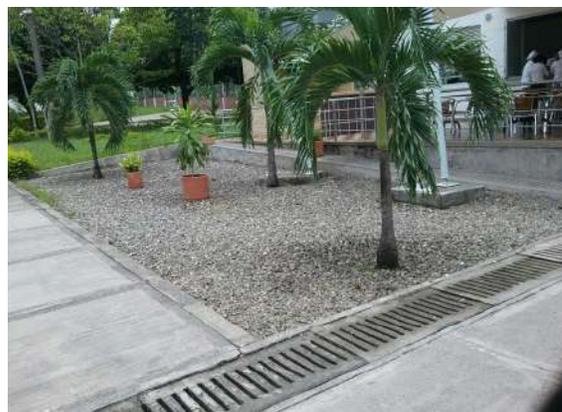
En el Centro se registran 36 espacios exteriores ubicados en la primera planta del centro. Estas áreas corresponden, áreas verdes canchas deportivas, el estado de la materialidad de estos espacios, en general requiere mantenimiento e intervención debido a que no cuenta con las condiciones de materialidad adecuadas para los usos propuestos y/o han sufrido deterioro generado por la exposición directa a condiciones medio ambientales Las zonas duras como el acceso principal, parqueaderos, circulación vehicular cuentan con adecuadas condiciones de materialidad y mantenimiento.

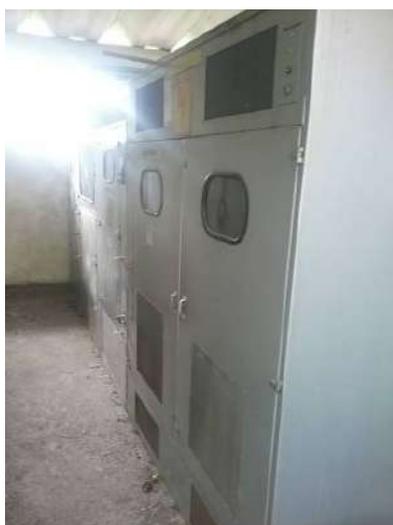
Ilustración 404 celda de transformador, edificio industria  
Fuente: Equipo de diagnostico

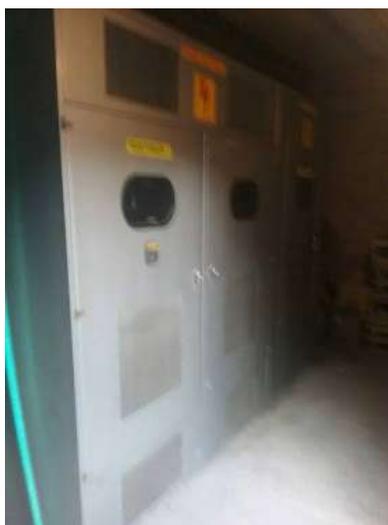
Ilustración 405 celdas de subestación soldadura  
Fuente: Equipo de diagnostico

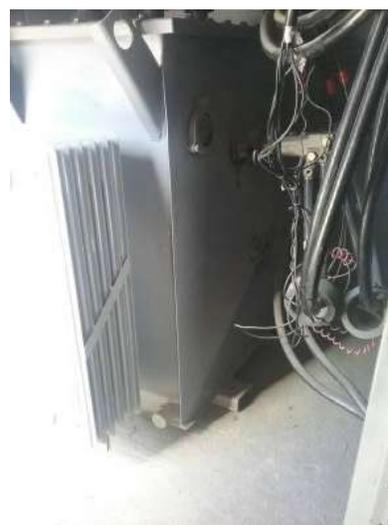
Ilustración 406 transformador subestación edificio administrativo  
Fuente: Equipo de diagnostico

Hay 3 subestaciones en el centro. La subestación del edificio administrativo es de tipo capsulada, tiene celda de protección, tiene celda para el transformador, celda de medida y tablero general con transferencia automática, el transformador de esta subestación es de 300KVA, sumergido en aceite. Subestación de industria cuenta con celda de protección, celda de medida, celda para el transformador y tablero general, hay un transformador de 225kva, la celda de protección tiene una falla en los seccionadores y no se puede seccionar. En la subestación de soldadura hay celda para el transformador y celda de protección. Todos los transformadores están refrigerados por aceite. La celda del transformador no cumple con la normativa y en la bóveda de las subestaciones hay materiales que pueden expandir una posible conflagración por falla en el transformador. Las bóvedas de las subestaciones no están construidas para soportar fuego durante 3 horas, no hay suficiente ventilación.

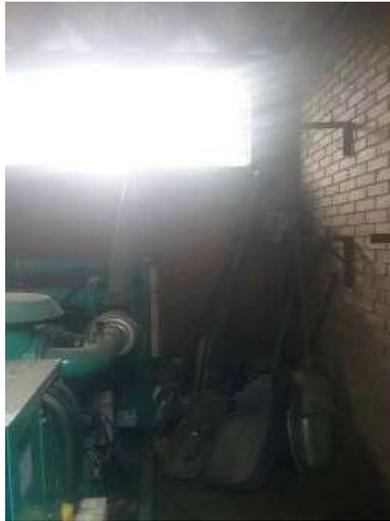
Cada subestación tiene un sistema de suplencia con transferencia automática. En la subestación del edificio administrativo hay una planta de motor diesel y generador trifásico de 300kva. En la subestación de industria hay una planta de motor diesel y generador trifásico de 135kva. Se ven en buen estado

Ilustración 407 planta eléctrica edificio  
industria  
Fuente: Equipo de diagnóstico

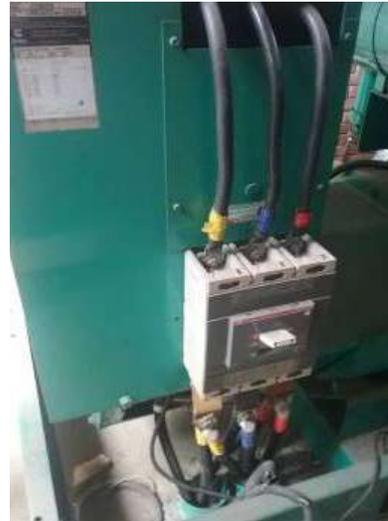
Ilustración 408 planta eléctrica edificio  
administrativo  
Fuente: Equipo de diagnóstico

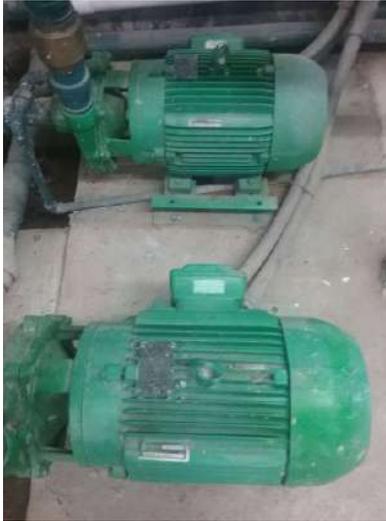
Cuenta con 2 bombas de agua de 2hp cada una. Se ven en buen estado. El tablero de las bombas de agua se encuentra en una bóveda subterránea al lado del tanque de agua. Este centro no cuenta con equipo de bombas contra incendios. Además, el edificio de gastronomía cuenta con 2 bombas de agua de 2HP cada una, el tablero de dichas bombas se encuentra muy desorganizado y no se encuentran marcados los circuitos de mando, los conductores de potencia no cumplen con el código de colores.

Ilustración 409 bombas de agua  
Fuente: Equipo de diagnóstico

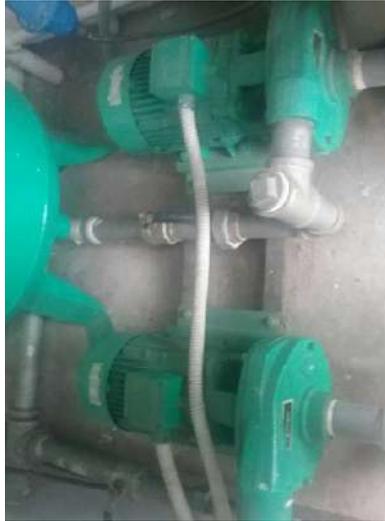
Ilustración 410 bombas de agua gastronomía  
Fuente: Equipo de diagnóstico

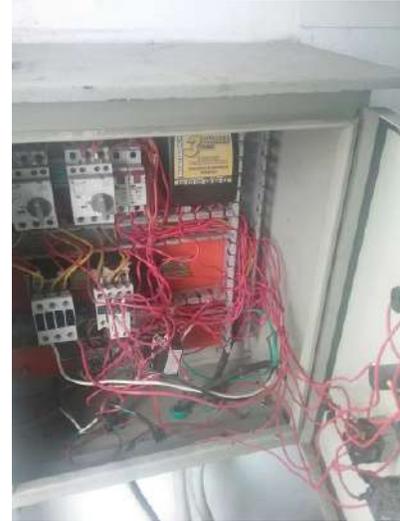
Ilustración 411 tablero de control gastronomía  
Fuente: Equipo de diagnóstico

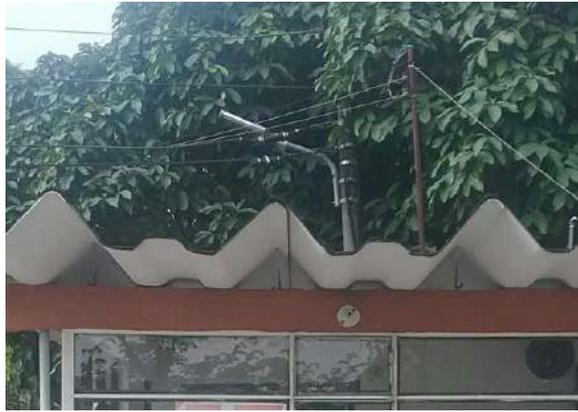
Las instalaciones eléctricas del bloque son para iluminación y tomacorrientes, se energiza por medio de una red aérea de baja tensión que se encuentra en buen estado. se encuentra un tablero de distribución monofásico sin espacio para circuitos adicionales, el tablero se ve en buen estado, no cuenta con la marcación mínima establecida en la sección 20.23.1.4 del RETIE.

Ilustración 412 acometida bloque 1  
Fuente: Equipo de diagnostico

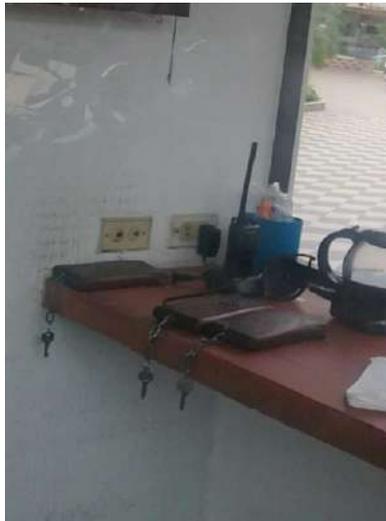
Los tomacorrientes del bloque son monofasicos, dichos tomacorrientes no tienen polo a tierra y no cuentan con la posición horizontal requerida en la seccion 20.10.2 literal F del RETIE.

Ilustración 413 tomacorriente  
Fuente: Equipo de diagnostico

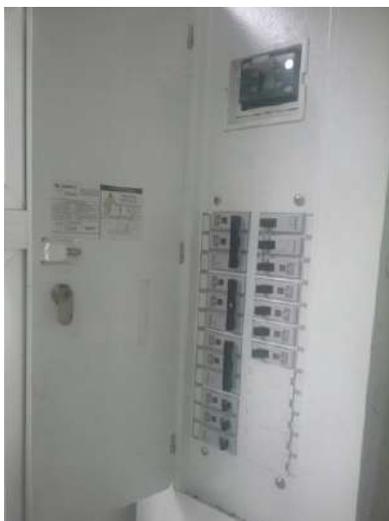
Las instalaciones eléctricas de este bloque fueron construidas recientemente, sin embargo algunos tableros se ven desorganizados, además se encuentran tableros que no tienen la información requerida en la sección 20.23.1.4 del RETIE. Para canalizar los conductores se utiliza tubería metálica tipo EMT, sin embargo dicha tubería no se encuentra marcada con franjas naranjas de 10cm a los extremos de la tubería para identificarla de otros usos, como lo marca la sección 20.6 literal a del RETIE. Se encuentran conductores saliendo de los tableros sin ningún tipo de canalización o utilizando canaleta plástica que se puede deteriorar fácilmente.

Ilustración 414 tablero sin rotulo.  
Fuente: Equipo de diagnostico

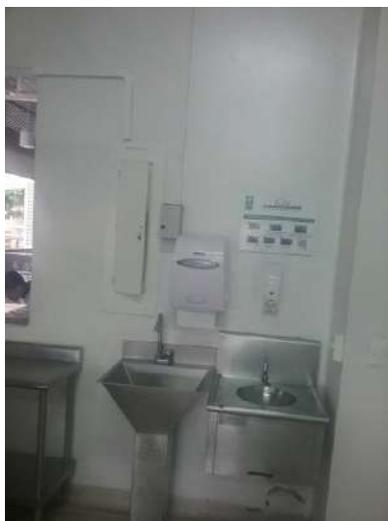
Ilustración 415 canaleta plástica.  
Fuente: Equipo de diagnostico

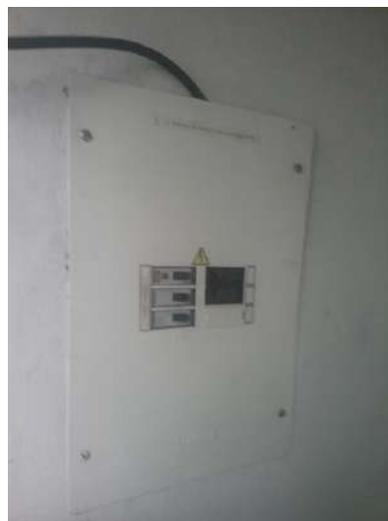
Ilustración 416 conductor sin canalización  
Fuente: Equipo de diagnostico

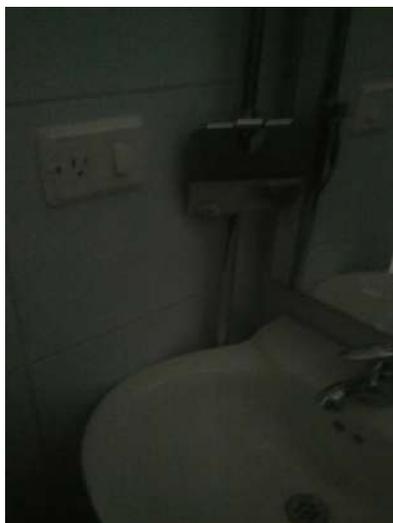
Los tomacorrientes del bloque son monofasicos trifilares, bifasicos y trifasicos tipo industrial, Se ven en buen estado, en algunos lugares cercanos de puntos hidraulicos se encuentran tomacorrientes sin ningun tipo de proteccion. Tomacorrientes instalados horizontalmente no cumplen con la posicion marcada en la seccion 20.10.2 literal F del RETIE.

Ilustración 417 tomacorriente en  
cuarto de baño  
Fuente: Equipo de diagnostico

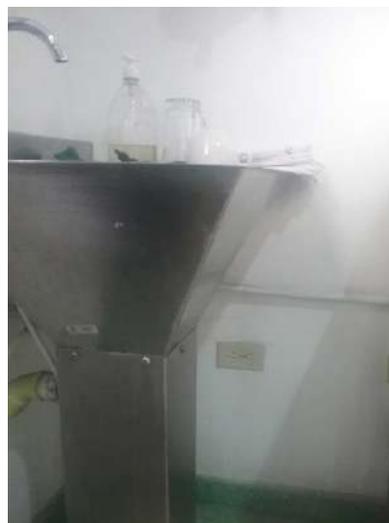
Ilustración 418 tomacorrientes cerca de  
lavaplatos  
Fuente: Equipo de diagnostico

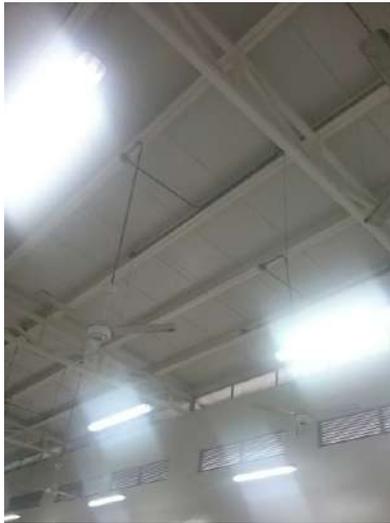
La iluminación interior del bloque es fluorescente, por un lado se encuentran luminarias de balastro y tubos fluorescentes tipo T8 que se encuentran en buen estado, por otro lado se encuentra iluminación de plafón y bombillo ahorrador. En los exteriores del bloque se encuentra iluminación fluorescente con la estructura de una lámpara de jardín, se ven en buen estado, no hay iluminación de emergencia.

Ilustración 419 iluminación fluorescente  
Fuente: Equipo de diagnóstico

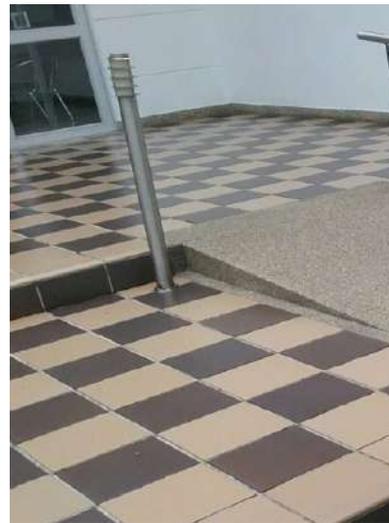
Ilustración 420 lámpara de jardín  
Fuente: Equipo de diagnóstico

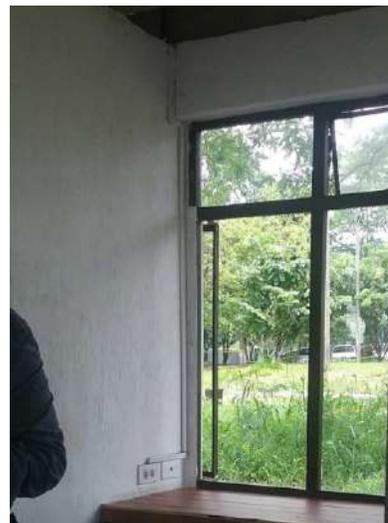
La configuración de las instalaciones eléctricas de este bloque es similar a las del bloque 1, se energiza por medio de una red aérea de baja tensión que se encuentra en buen estado; la red no tiene conductor de tierra. Se encuentra un tablero de distribución monofásico sin espacio para circuitos adicionales, el tablero se ve en buen estado, no cuenta con la marcación establecida en la sección 20.23.1.4 del RETIE. Se encuentra canaleta plástica expuesta a deformaciones o daños prematuros.

Ilustración 422 canaleta plástica  
Fuente: Equipo de diagnóstico

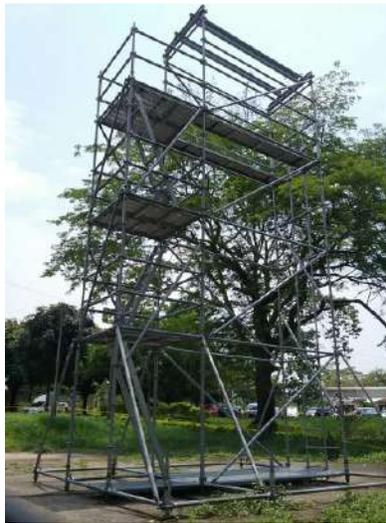
La estructura metalica no se encuentra conectada al sistema de puesta a tierra haciendo vulnerables a las personas a tensiones de paso o de contacto.

Ilustración 423 estructura metálica  
Fuente: Equipo de diagnostico

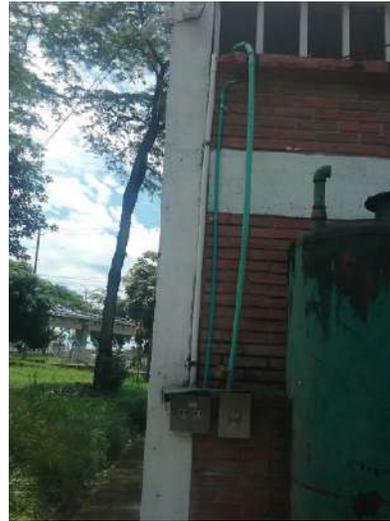
Por otro lado se encuentran circuitos canalizados con tubería PVC, tubería que está expuesta a daños físicos o deformaciones prematuras. En las afueras del bloque se encuentran tableros que no están diseñados para el tipo de ambiente en el que se encuentran instalados. Dentro de la subestación se encuentra un tablero general que fue instalado hace poco y cumple con los requerimientos normativos.

Ilustración 425 tablero y tubería PVC expuestos  
Fuente: Equipo de diagnóstico

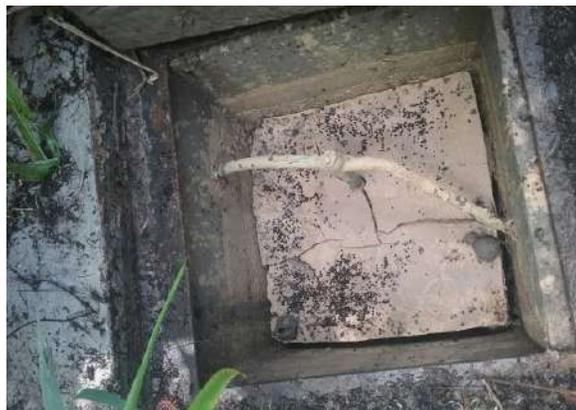
El bloque tiene un sistema de puesta a tierra, la varilla y conexión al conductor se ven en buen estado, el bloque no cuenta con protección contra descargas atmosféricas.

Ilustración 426 electrodo puesto a tierra  
Fuente: Equipo de diagnóstico

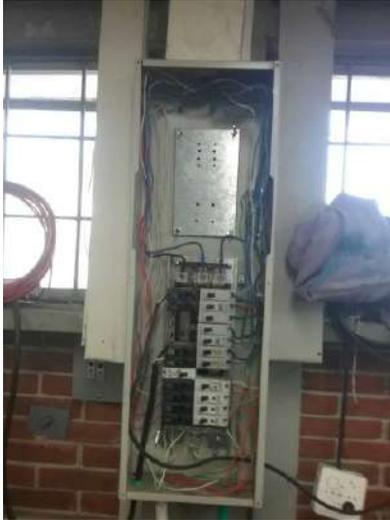
Los espacios dedicados a laboratorios y ambientes de formación de electricidad ubicados en parte del segundo piso del bloque fueron remodelados recientemente y según información de funcionarios del Sena, tiene certificado de conformidad RETIE, lo cual quiere decir que la instalación eléctrica es segura y cumple con los requerimientos normativos. Sin embargo no todas las instalaciones eléctricas del bloque están en esas condiciones, de hecho las instalaciones eléctricas de los espacios del primer piso y parte del segundo piso no cumplen con las normas actuales vigentes, se ven desorganizadas y se observa en algunos casos que los conductores que alimentan tableros de distribución no cuentan con el calibre suficiente, poniendo en riesgo los conductores y demás productos utilizados en dichas instalaciones. En los espacios donde no se remodelaron las instalaciones también se encuentran canalizaciones inapropiadas como tubería PVC y canaletas plásticas expuestas que se pueden deteriorar con facilidad, también hay conductores que no se encuentran canalizados, tableros sin barraje de tierra independiente, conductores sin código de colores, tableros no rotulados y sin símbolo de riesgo eléctrico. Se encuentran dos o más circuitos saliendo de la misma protección. circuitos con fallas eléctricas, y marcados de forma indebida e intimidante.

Ilustración 427 tablero de distribución  
Fuente: Equipo de diagnóstico

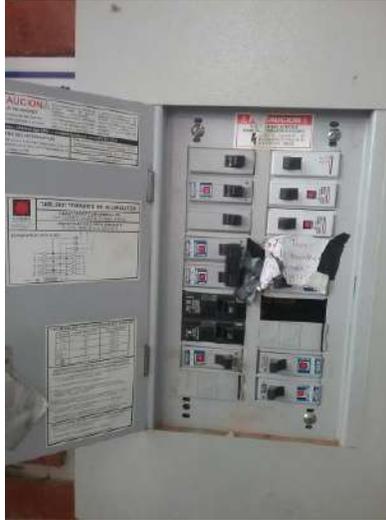
Ilustración 428 tablero de distribución  
Fuente: Equipo de diagnóstico

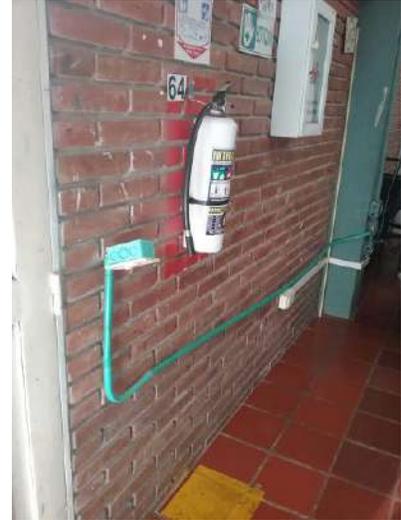
Ilustración 429 canaleta plástica y tubería PVC  
Fuente: Equipo de diagnóstico

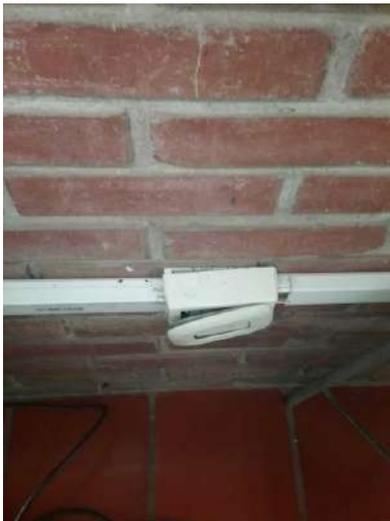
En el bloque se encuentran tomacorrientes monofásicas trifilares, bifásicas y trifásicas tipo industrial, algunas se ven suspendidas y soportadas por la canalización, otras se encuentran empotradas en la pared, las tomacorrientes en general se ven en buen estado. En los espacios de electricidad se encuentran, además de tomacorrientes de pared, tomacorrientes de seguridad aéreos, suspendidos de conductores flexibles desde el techo. Algunos tomacorrientes del bloque están desajustados o no tienen la tapa frontal, se encuentran derivaciones desde otros tomacorrientes que no llevan conductor de tierra, los tomacorrientes no cuentan con la posición horizontal que describe la sección 20.10.2 literal f del RETIE.

Ilustración 430 tomacorriente  
Fuente: Equipo de diagnóstico

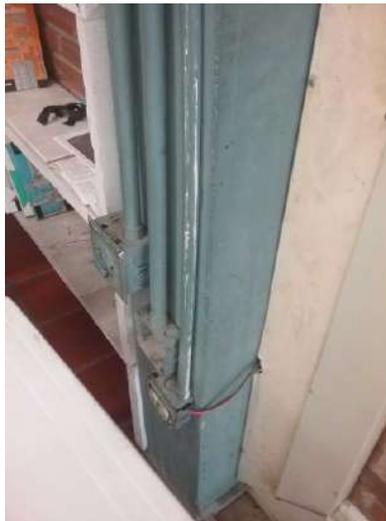
Ilustración 431 tomacorriente  
Fuente: Equipo de diagnóstico

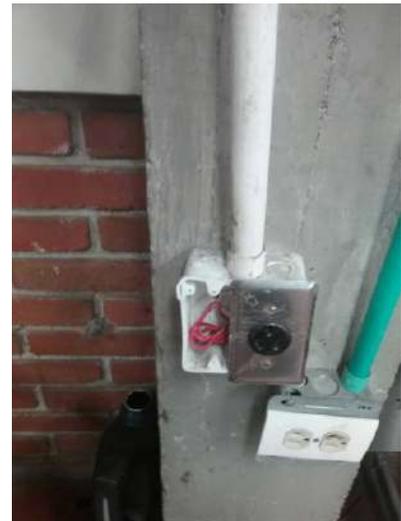
Ilustración 432 tomacorrientes monofásicos y trifásico  
Fuente: Equipo de diagnóstico

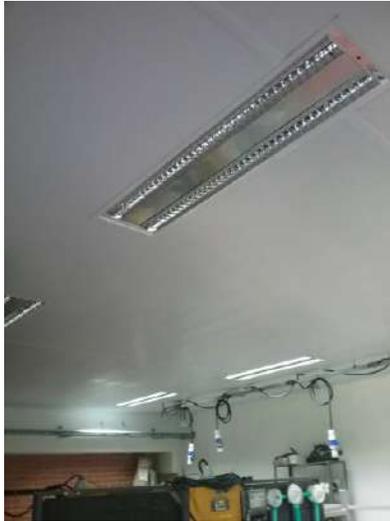
La iluminación del bloque es fluorescente, las luminarias son de balastro electrónico y tubos tipo T8, se ven en buen estado y funcionan correctamente.

Ilustración 433 iluminación fluorescente.  
Fuente: Equipo de diagnóstico

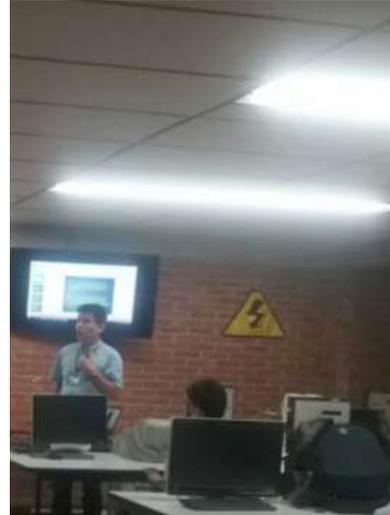
Ilustración 434 iluminación fluorescente  
Fuente: Equipo de diagnóstico

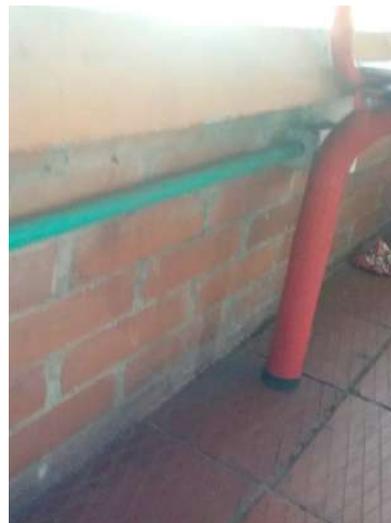
El bloque cuenta con un tablero de distribución bifásico que no tiene información de circuitos, diagrama unifilar y tampoco símbolo de riesgo eléctrico como lo requiere la sección 20.23.1.4 del RETIE. Se encuentra tubería PVC y canaletas plásticas instaladas en lugares donde se puede deteriorar fácilmente.

Ilustración 436 tubería PVC expuesta  
Fuente: Equipo de diagnóstico

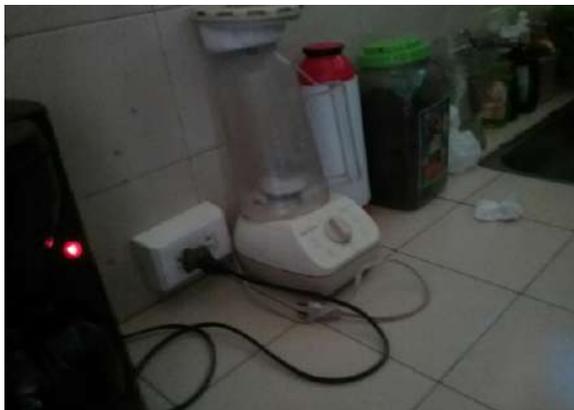
En el bloque se encuentran tomacorrientes monofasicos trifilares que no cumplen con la posicion descrita en la seccion 20.10.2 literal f del RETIE. Cerca de lavaplatos se encuentran tomacorrientes que no son tipo GFCI.

Ilustración 437 tomacorriente cerca de lavaplatos  
Fuente: Equipo de diagnostico

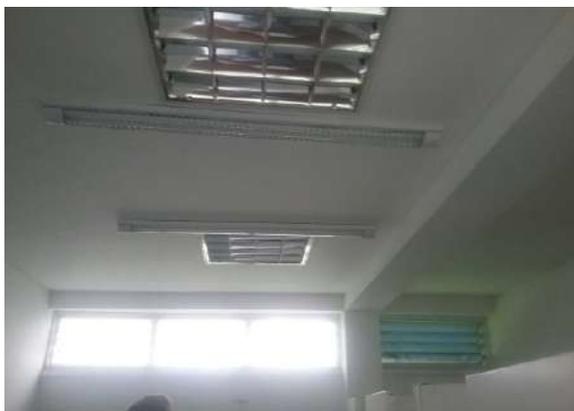
El bloque cuenta con iluminacion fluorescente, por un lado se encuentran luminarias de balastro electronico y tubos fluorescentes que se ven en buen estado, por otro lado se encuentran plafones con bombillos ahorradores que estan en buen estado. En los baños se ven suspendidos algunos puntos de iluminacion, se debe revisar si es necesario retirarlos del techo.

Ilustración 438 iluminación de baños.  
Fuente: Equipo de diagnostico

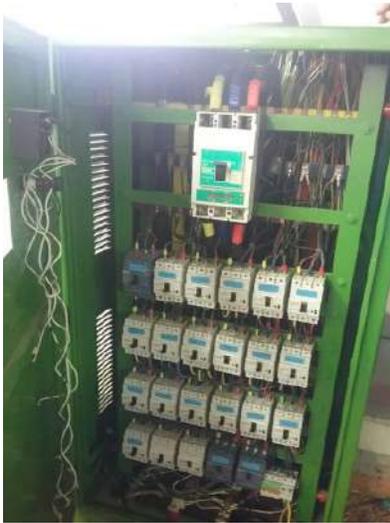
El bloque cuenta con varios tableros de distribución, se encuentra un tablero de gabinete metálico ajustado al piso tipo tablero general. En el interior no quedan espacios para circuitos adicionales, no tiene diagrama unifilar, cada totalizador tiene marcado el número de circuito que protege. La mayoría de conductores cumplen con código de colores. En el mismo espacio se encuentra un tablero de distribución trifásico ajustado a la pared, de 12 circuitos utilizado para iluminación que no tiene espacio para circuitos adicionales, tiene el cuadro para identificar los circuitos, no tiene símbolo de riesgo eléctrico, no tiene diagrama unifilar. En secretaria se encuentra otro tablero que no tiene totalizador, tampoco identificación de circuitos, diagrama unifilar y símbolo de riesgo eléctrico. En la oficina del instructor se encuentra un tablero que se ve en malas condiciones, no tiene tapa frontal y los conductores no cumplen con código de colores, no tiene barraje de tierra. En el bloque se encuentran conductores sin canalización o canalizados por medio de tubería PVC o canaletas plásticas que se pueden deteriorar fácilmente. En general los tableros se ven desorganizados y muchos no tienen espacio para circuitos adicionales.

Ilustración 439 tablero de distribución  
Fuente: Equipo de diagnóstico

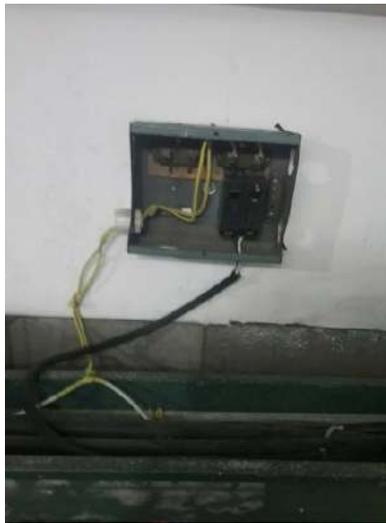
Ilustración 440 tablero sin tapa frontal  
Fuente: Equipo de diagnóstico

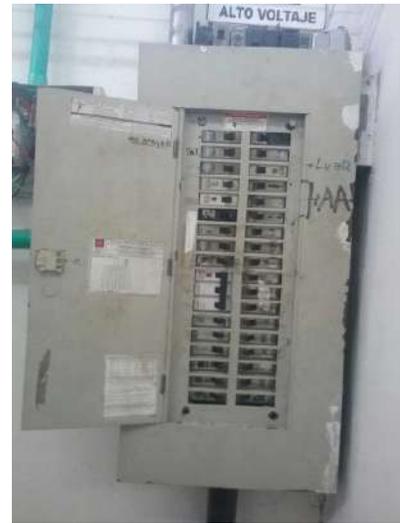
Ilustración 441 tablero sin espacios adicionales  
Fuente: Equipo de diagnóstico

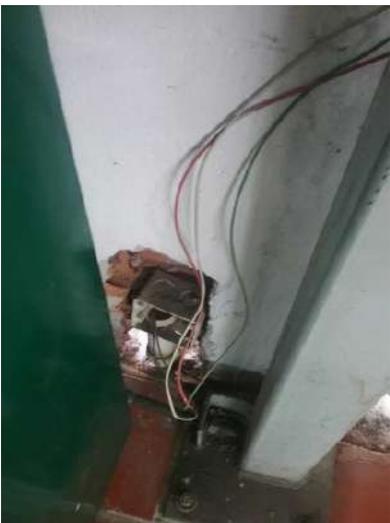
Ilustración 442 conductores no canalizados  
Fuente: Equipo de diagnóstico

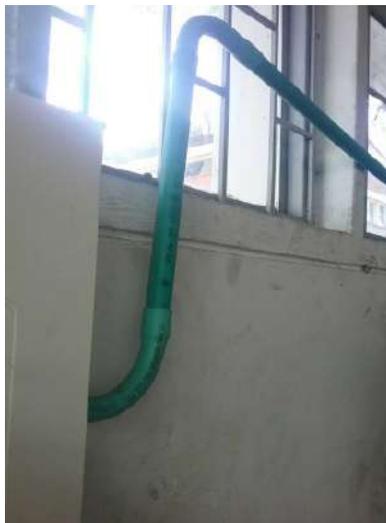
Ilustración 443 tubería PVC expuesta  
Fuente: Equipo de diagnóstico

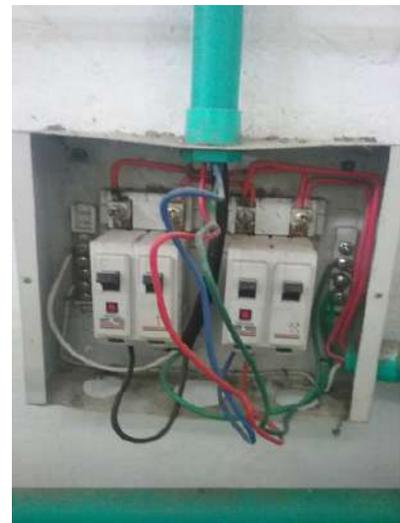
Ilustración 444 tablero desorganizado  
Fuente: Equipo de diagnóstico

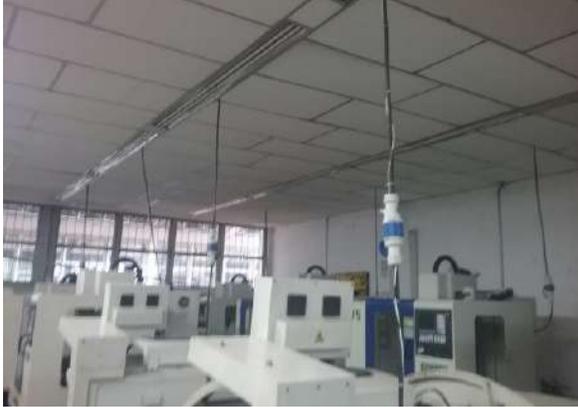
El bloque cuenta con tomacorrientes monofasicas trifilares, bifasicas y trifasicas industriales, ademas de tomacorrientes trifasicas de seguridad suspendidas desde el techo por medio de un conductor flexible; en general los tomacorrientes se ven en buen estado, en algunos puntos hace falta mantenimiento o cambio del producto. Se encuentran derivaciones hechas desde puntos de tomacorrientes trifasicos que no cuentan con criterios normativos en su construccion.

Ilustración 445 tomacorrientes de seguridad.  
Fuente: Equipo de diagnóstico

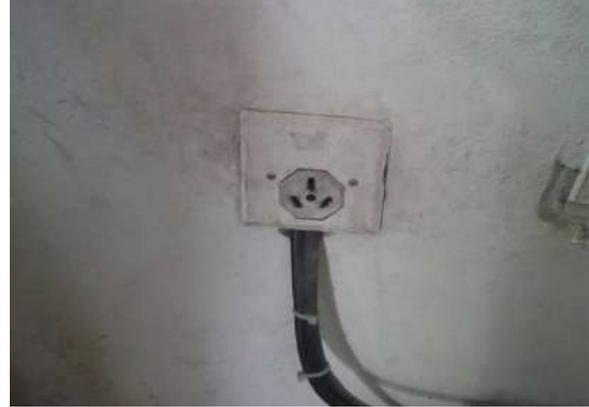
Ilustración 446 derivación desde tomacorriente  
Fuente: Equipo de diagnóstico

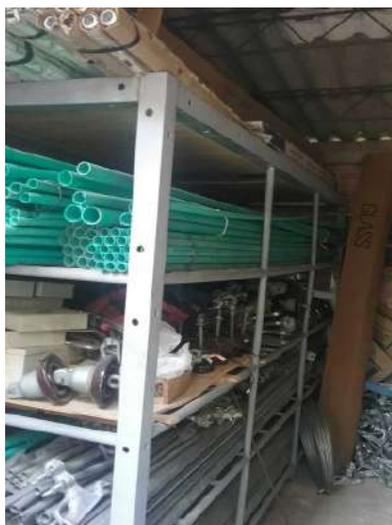
Por otro lado se encuentran circuitos canalizados con tubería PVC, tubería que esta expuesta a daños físicos o deformaciones prematuras. Ademas la subestacion esta siendo utilizada como bodega de algunos productos electricos que en caso de un incendio pueden propagar el fuego incumpliendo la seccion 450-48 de la NTC 2050. Tambien el bloque cuenta con un punto de iluminacion con plafon y bombillo incandescente que se ve en buen estado; en las afueras del bloque hay un compresor que se ve en buen estado.

Ilustración 450 depósito de materiales  
Fuente: Equipo de diagnostico

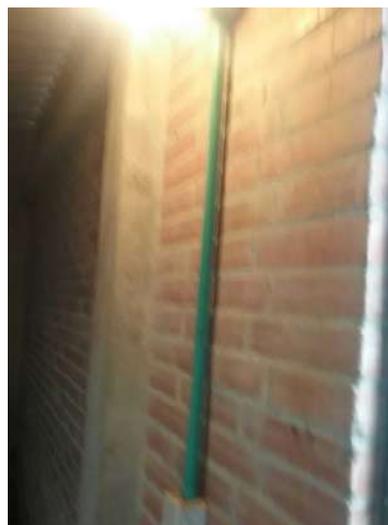
Ilustración 451 tubería PVC expuesta.  
Fuente: Equipo de diagnostico

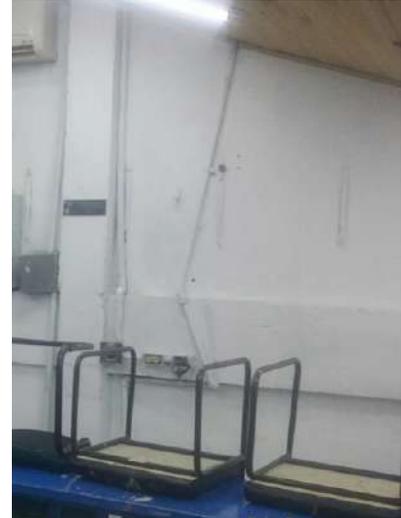
Se encuentra una instalación eléctrica robusta por el tipo y la cantidad de carga inductiva que tiene el bloque, algunos tableros se ven sobre saturados de circuitos y no tienen espacios para circuitos adicionales, también existe un banco de condensadores que se ve en buen estado. En general los conductores de las instalaciones eléctricas no cumplen con el código de colores establecido en la norma. Los tableros del bloque no cuentan con diagrama unifilar, algunos no cuentan con identificación de circuitos clara o no tienen símbolo de riesgo eléctrico. En algunos tramos de la canalización que se encuentra expuesta o a la vista, la tubería utilizada es en PVC, principalmente la que llega a puntos de fuerza ajustados a la pared y en las paredes exteriores del bloque, además la tubería PVC utilizada no es la adecuada para canalizar instalaciones eléctricas.

Ilustración 454 tubería PVC expuesta  
Fuente: Equipo de diagnóstico

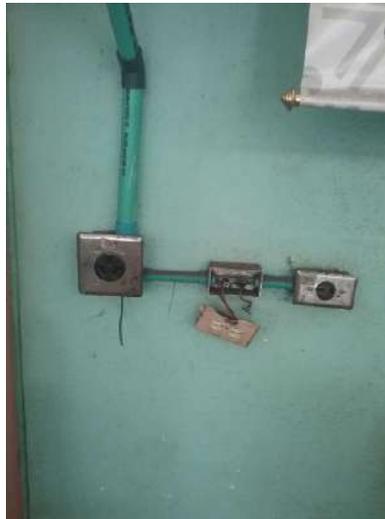
El ambiente de soldadura cuenta con varias estaciones de soldadura que están dotadas de un tomacorriente monofásico, uno trifásico industrial y uno trifásico de seguridad. En otros espacios del bloque se ven configuraciones de toma monofásica, bifásica y trifásica. En general los tomacorrientes monofásicos no cuentan con la posición establecida en la sección 20.10.2 literal f del RETIE, además algunos se encuentran sin tapa frontal.

Ilustración 456 tomacorriente en mal estado  
Fuente: Equipo de diagnóstico

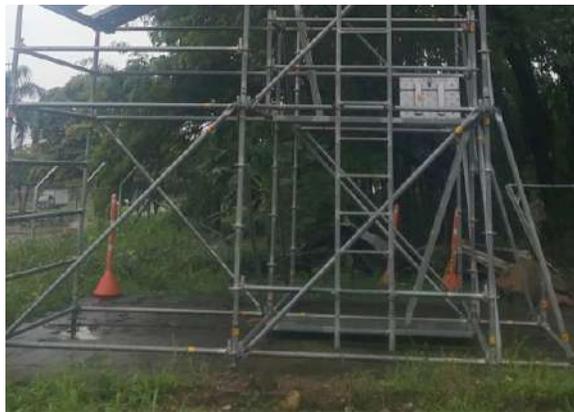
La estructura metálica no está conectada al sistema de puesta a tierra del centro produciendo un riesgo de tensiones de paso o de contacto que pueden causar problemas en la seguridad de las personas.

Ilustración 460 estructura metálica  
Fuente: Equipo de diagnóstico

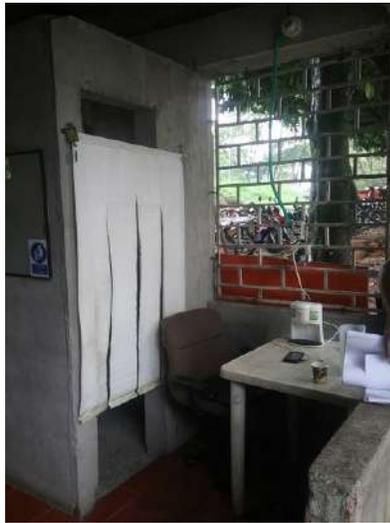
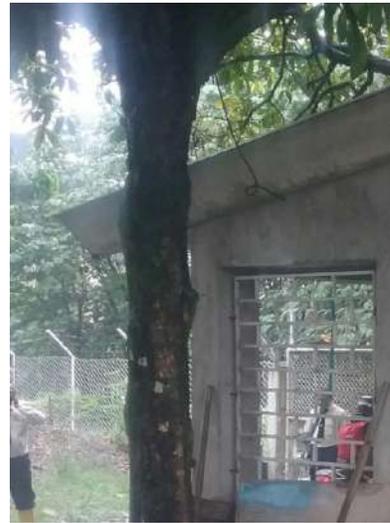
El bloque cuenta con un punto de iluminación y uno de tomacorriente, alimentados por un conductor encauchetado flexible, no cuenta con tablero de distribución. La canalización utilizada hasta el interruptor manual es en PVC tipo flexible y hay un punto de iluminación con plafón y bombillo incandescente. Parte del tomacorriente se ve sin tapa frontal.

Ilustración 461 instalación eléctrica del bloque  
Fuente: Equipo de diagnóstico

Ilustración 462 conductor alimentador  
Fuente: Equipo de diagnóstico

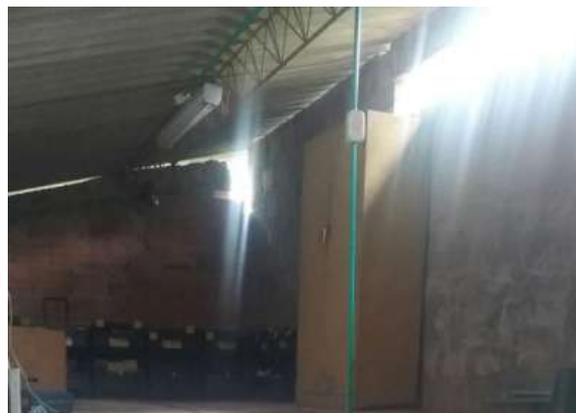
Las instalaciones de éste bloque se energizan por medio de una red monofásica aérea que llega a la fachada de la casa. El conductor utilizado no es antifraude, alimenta un tablero que se ve en buen estado aunque no cuenta con la marcación requerida en la norma. En general las instalaciones en el bloque se ven en buen estado; en el mezzanine las instalaciones eléctricas están canalizadas por medio de tubería PVC que está expuesta a daños físicos.

Ilustración 464 tubería PVC expuesta  
Fuente: Equipo de diagnóstico

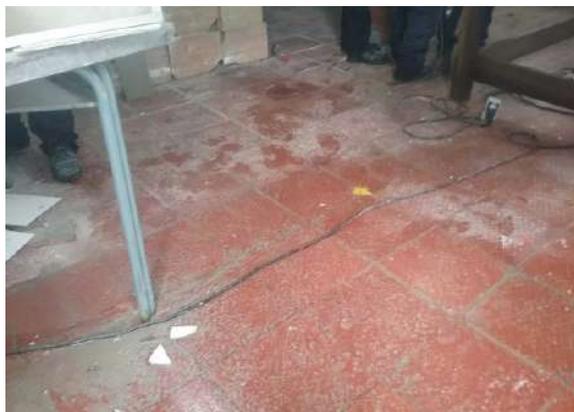
El bloque cuenta con pocos puntos de tomacorriente, se ven extensiones.

Ilustración 468 extensión  
Fuente: Equipo de diagnóstico

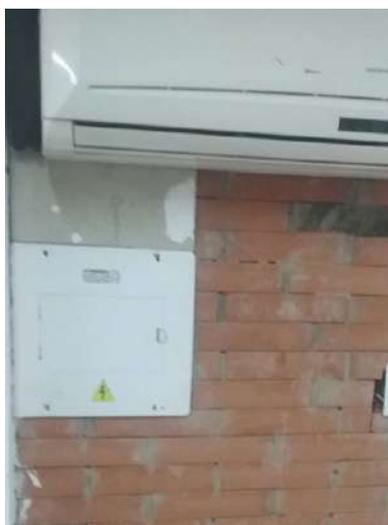
El espacio fue construido recientemente. La acometida al bloque es aerea y llega por medio de un conductor antifraude a un tablero de distribucion dentro del bloque, el tablero no tiene simbolo de riesgo electrico y tampoco identificacion de los circuitos.

Ilustración 470 tablero de distribución  
Fuente: Equipo de diagnostico

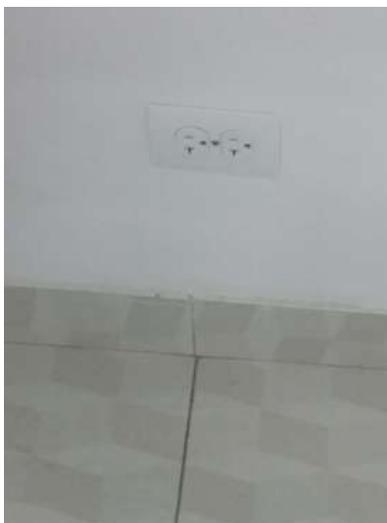
Los tomacorrientes del bloque son monofasicos trifilares que se ven en buen estado fisico, sin embargo no tienen la posición que deben tener los tomacorrientes instalados horizontalmente.

Ilustración 471 tomacorriente  
Fuente: Equipo de diagnostico

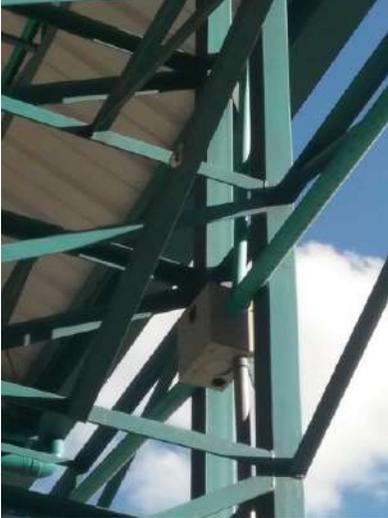
La instalación eléctrica del bloque es principalmente para iluminación y tomas, la acometida al bloque es subterránea y llega a un tablero trifásico con totalizador, el tablero no tiene espacio para circuitos adicionales, no tiene diagrama unifilar, no tiene identificados todos los circuitos. Se encuentra tubería metálica sin marcar y PVC.

Ilustración 473 tubería PVC expuesta  
Fuente: Equipo de diagnóstico
