### 5.7.26. Bloque 26

**Datos generales:** Con base en el levantamiento arquitectónico suministrado por la Dirección General – Grupo de Construcciones SENA, y actualizado en la visita de la Universidad Distrital en el mes de Abril.

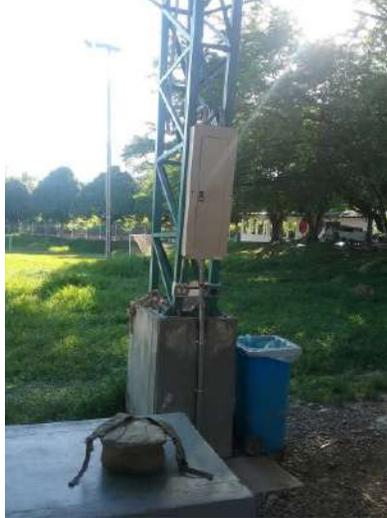
Ilustración 474 tubería EMT sin marcar  
Fuente: Equipo de diagnóstico

- Se encuentra tubería metálica sin marcar en franjas de color naranja.
- Se encuentra tubería PVC expuesta a daños físicos.
- Tablero sin información requerida en la norma (Diagrama unifilar, directorios claros y precisos).

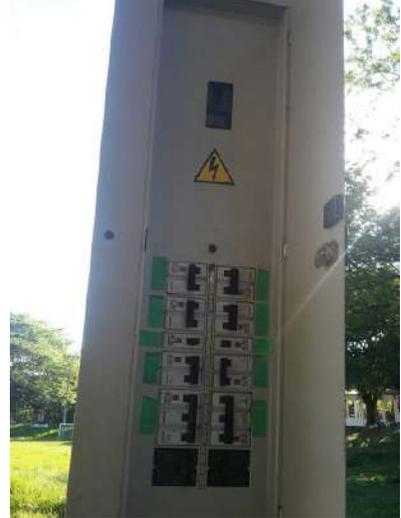
La instalación eléctrica del bloque es principalmente para iluminación y tomas, la acometida al bloque es subterránea y llega a un tablero trifásico con totalizador, el tablero no tiene espacio para circuitos adicionales, no tiene diagrama unifilar, no tiene identificados todos los circuitos. Se encuentra tubería metálica sin marcar y PVC.

Ilustración 475 tablero general  
Fuente: Equipo de diagnóstico

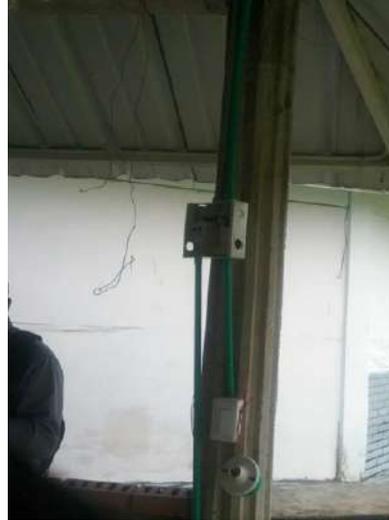
El bloque cuenta con un tablero monofásico que tiene un circuito de tomas. No tiene tapa y tampoco esta rotulado como lo requiere la norma. Se encuentra tubería PVC suspendida sobre el piso que esta demasiado expuesta a daños físicos.

Ilustración 479 tablero de distribución  
Fuente: Equipo de diagnostico

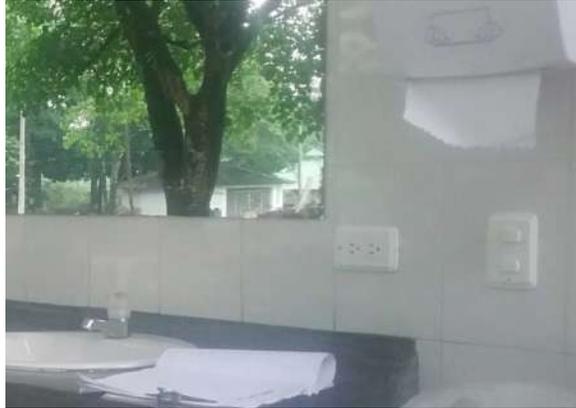
Se encuentran tomacorrientes cerca de lavamanos que no son tipo GFCI.

Ilustración 480 tomacorriente.  
Fuente: Equipo de diagnóstico

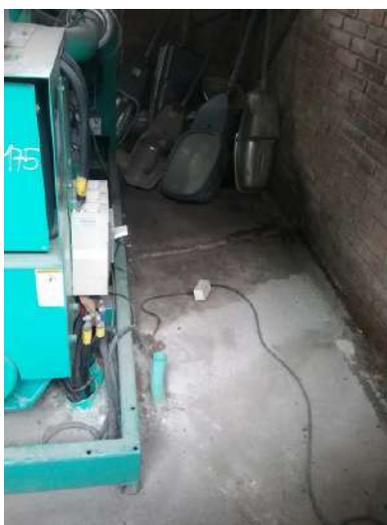
El bloque no tiene instalacion electrica propia. Se energiza por medio de una extension desde el bloque 19.

Ilustración 481 extensión.  
Fuente: Equipo de diagnostico

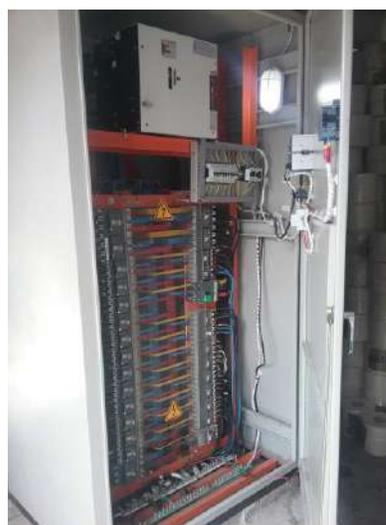
El bloque cuenta con un tablero general recién instalado, hace falta el diagrama unifilar y la marcación de circuitos. Se encuentra tubería PVC expuesta, los conductores de redes subterráneos no cumplen código de colores; se encuentra canaleta plástica.

Ilustración 484 tablero general  
Fuente: Equipo de diagnóstico

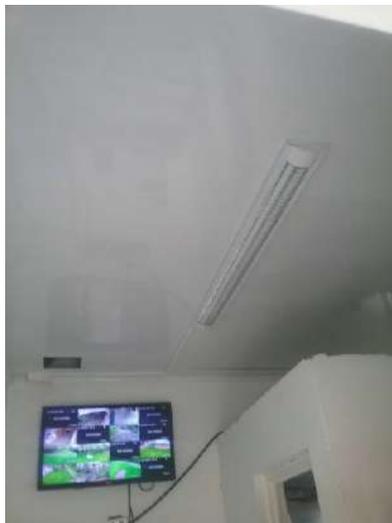
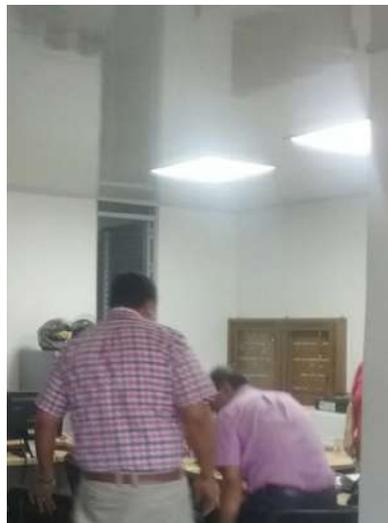
La iluminación de los espacios recién remodelados es con paneles LED, se ven en buen estado. Por otro lado, en los demás espacios se encuentra iluminación fluorescente que se ve en buen estado.

Ilustración 487 iluminación fluorescente  
Fuente: Equipo de diagnostico

Ilustración 488 iluminación LED  
Fuente: Equipo de diagnostico

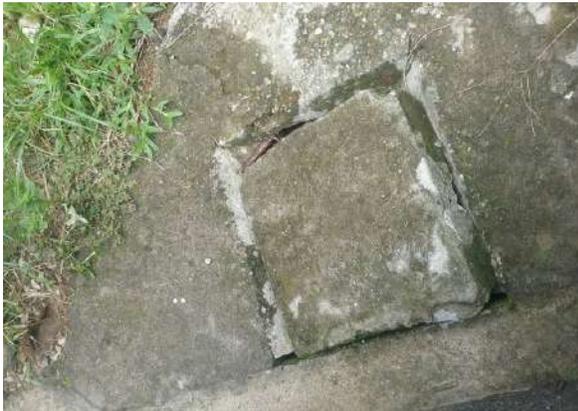
En este bloque se encuentra ubicado el electrodo de puesta a tierra, el cual se ve demasiado oxidado y la conexión con el conductor puesto a tierra no es la adecuada, la tapa de la caja de inspección del electrodo tampoco es apropiada. Se debe medir la resistencia de la puesta a tierra y debe cumplir con la requerida en la norma que es de  $10\Omega$  (ver tabla 15.4 “valores de referencia para resistencia de puesta a tierra”). No se encuentra protección contra descargas atmosféricas.

Ilustración 489 tapa caja de inspección  
Fuente: Equipo de diagnóstico

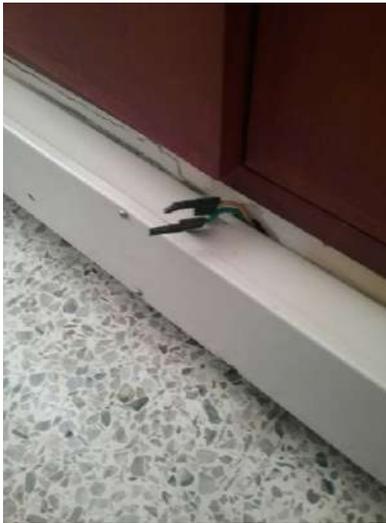
El bloque se energiza mediante acometida subterránea, los tableros de distribución trifásicos son viejos, no tienen barraje de tierra independiente, no tienen identificación de circuitos tampoco símbolo de riesgo eléctrico, no tienen espacio para circuitos adicionales. Los conductores no cumplen con código de colores. Se utiliza canaleta plástica liviana para canalizar derivaciones, las canalatas de este estilo no son de la mejor calidad, se encuentran conductores expuestos.

Ilustración 491 conductores expuestos.  
Fuente: Equipo de diagnóstico

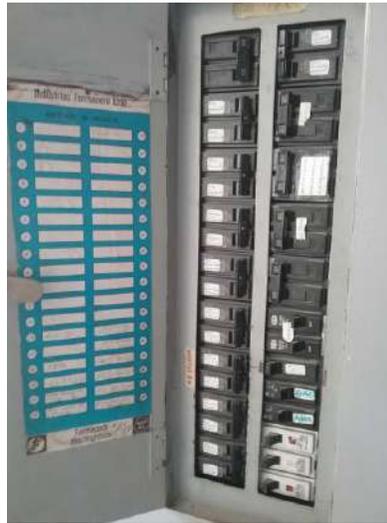
Ilustración 492 tablero de distribución  
Fuente: Equipo de diagnóstico

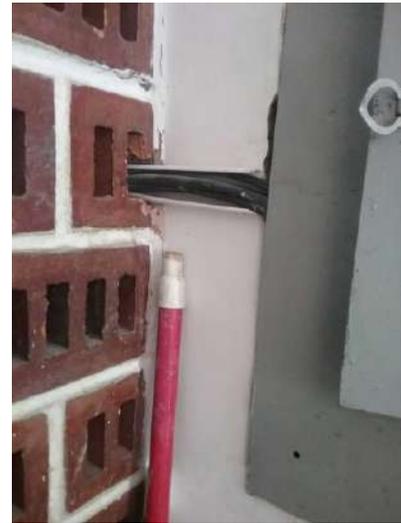
Ilustración 493 canaleta plástica.  
Fuente: Equipo de diagnóstico

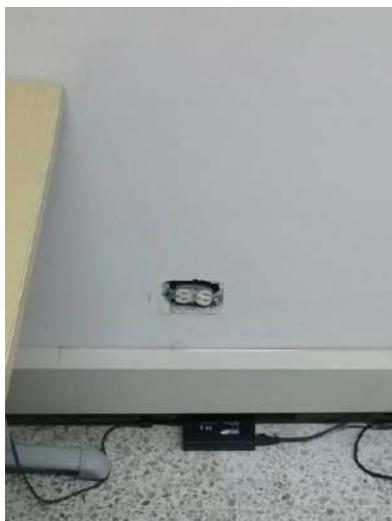
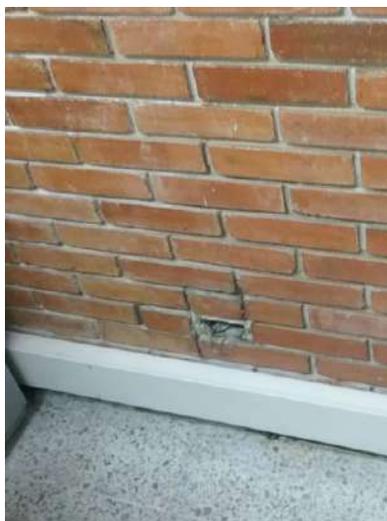
El bloque cuenta con red regulada y no regulada. La red no regulada cuenta con tomacorrientes monofásicos tripolares que se ven en buenas condiciones y funcionan correctamente, los tomacorrientes instalados horizontalmente no cuentan con la posición requerida en la sección 20.10.2 literal f del RETIE. Se encuentran puntos de tomacorrientes sin su respectiva toma física. Cerca de lavaplatos se encuentran puntos de fuerza que no son tipo GFCI. Hay tomacorrientes que no tienen la tapa frontal.

Ilustración 494 tomacorriente  
Fuente: Equipo de diagnóstico

Ilustración 495 punto de fuerza  
Fuente: Equipo de diagnóstico

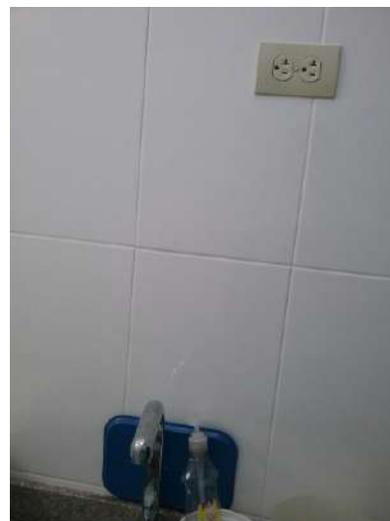
Ilustración 496 tomacorriente cerca de lavaplatos  
Fuente: Equipo de diagnóstico

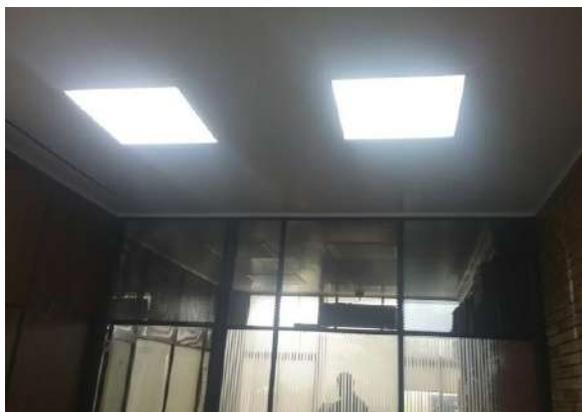
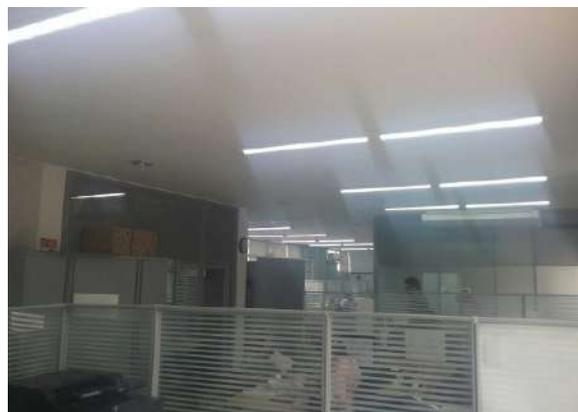
En los espacios del tercer piso la iluminación es con paneles LED que se ven en buen estado y funcionando correctamente. Por otro lado, los demás espacios se encuentran iluminados con luminarias de tubo fluorescente y balastro electrónico, evidencian buen estado. No hay iluminación de emergencia.

Ilustración 497 iluminación fluorescente  
Fuente: Equipo de diagnóstico

Ilustración 498 iluminación LED  
Fuente: Equipo de diagnóstico

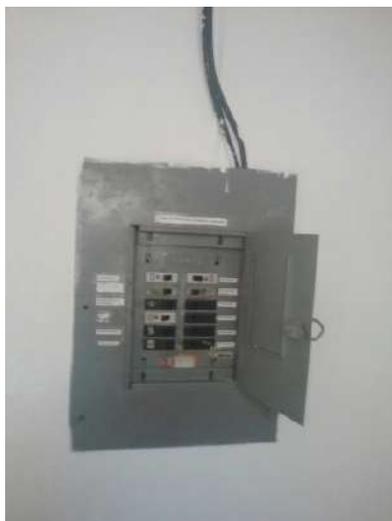
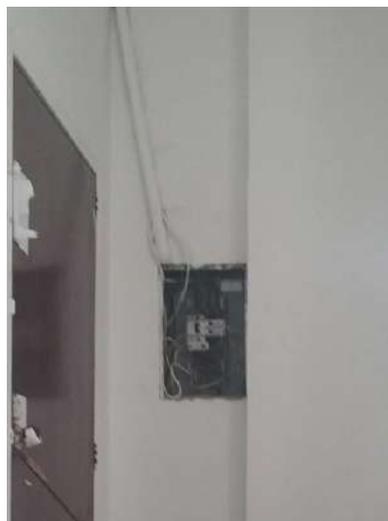
El bloque se energiza mediante acometida subterránea. Algunos tableros del bloque no cuentan con espacios adicionales y se ven viejos, se ven derivaciones realizadas desde los tableros donde los conductores no cuentan con la canalización apropiada. Otros tableros no tienen tapa. Los conductores no cumplen con código de colores.

Ilustración 499 tablero de distribución  
Fuente: Equipo de diagnóstico

Ilustración 500 tablero de distribución  
Fuente: Equipo de diagnóstico

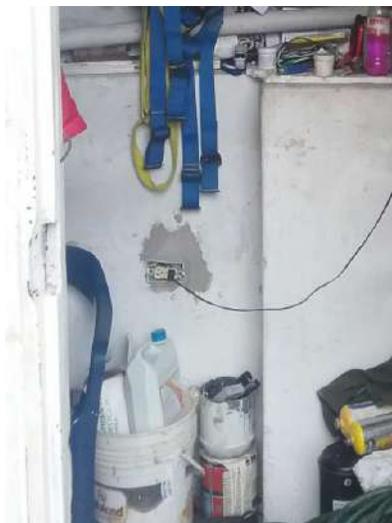
Los tomacorrientes del bloque son monofásicos en gran mayoría. Algunas derivaciones de tomacorrientes no cuentan con el cable indicado. En general se ven en buen estado, aunque se ven algunos tomacorrientes sin tapa frontal.

Ilustración 501 tomacorriente sin tapa  
Fuente: Equipo de diagnóstico

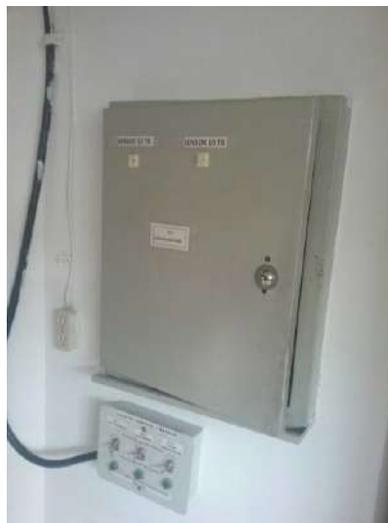
Ilustración 502 derivación tomacorriente  
Fuente: Equipo de diagnóstico

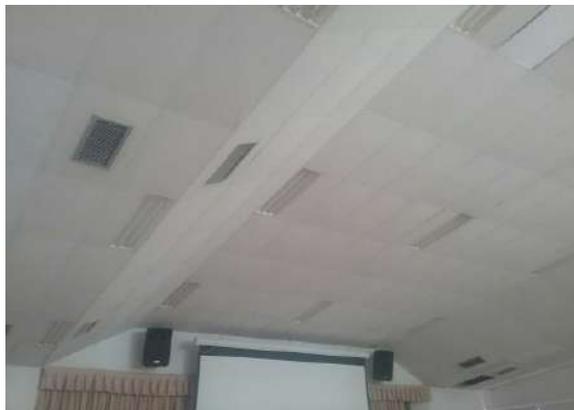
La iluminación del bloque en general es con tubo fluorescente y balastro electrónico. Se ven en buen estado, hace falta mantenimiento. En el segundo piso del auditorio se pintaron los orificios de los tomacorrientes dejándolos inservibles.

Ilustración 503 iluminación del auditorio.  
Fuente: Equipo de diagnóstico

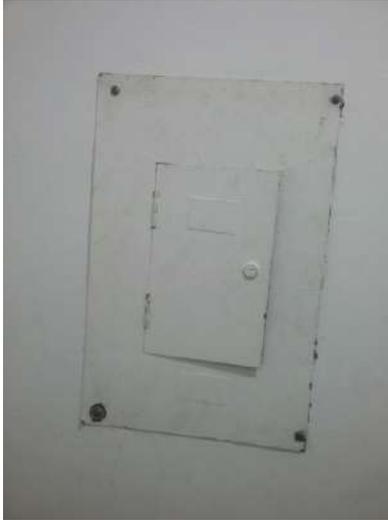
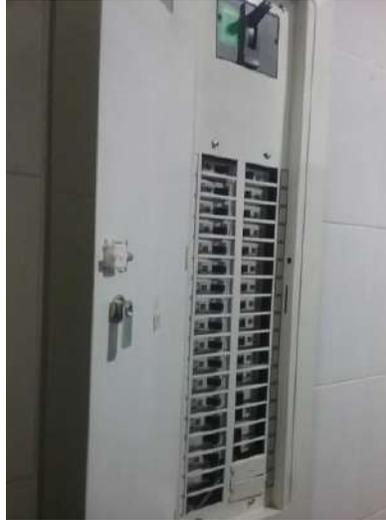
El bloque se alimenta por medio de acometida subterránea. Uno de los taberos se ve viejo y no tiene barraje de tierra, tampoco tiene totalizador. A ninguno de los tableros se les encontró información clara de los circuitos, no había diagrama unifilar y no tenía símbolo de riesgo eléctrico. Se encuentran derivaciones construidas sin criterios técnicos.

Ilustración 505 tablero de distribución  
Fuente: Equipo de diagnóstico

Ilustración 506 tablero de distribución  
Fuente: Equipo de diagnóstico

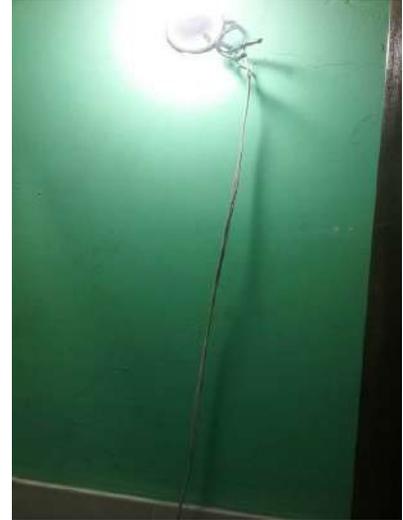
Ilustración 507 derivación  
Fuente: Equipo de diagnóstico

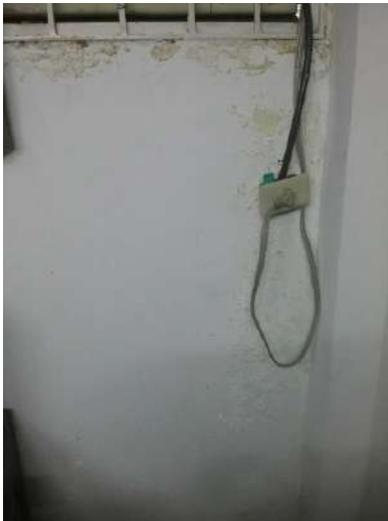
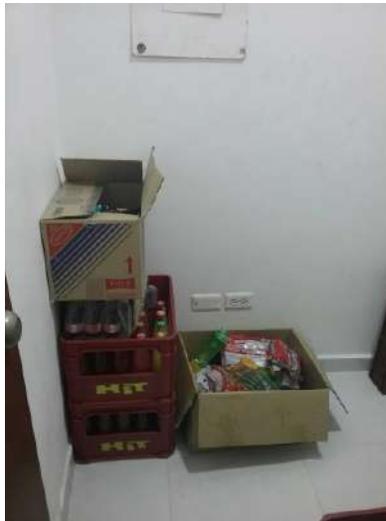
Los tomacorrientes de este bloque alimentan un carga alta, se debe revisar, por medio del estudio de calidad, si el dimensionamiento de los circuitos es el indicado. Los tomacorrientes se ven en buen estado, se ve un tomacorriente cerca de un lavaplatos que no es GFCI. Los tomacorrientes instalados horizontalmente no tienen la posición requerida normativamente.

Ilustración 508 tomacorriente  
Fuente: Equipo de diagnóstico

Ilustración 509 posición tomacorrientes  
Fuente: Equipo de diagnóstico

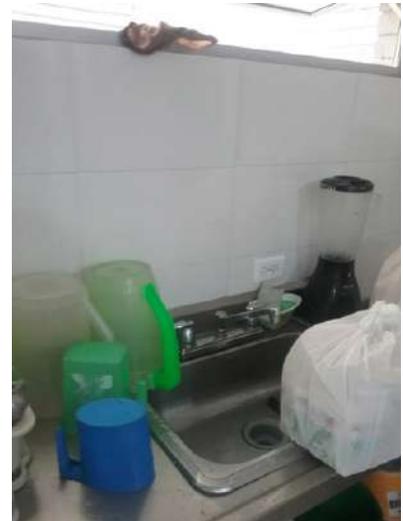
Ilustración 510 toma cerca de lavaplatos  
Fuente: Equipo de diagnóstico

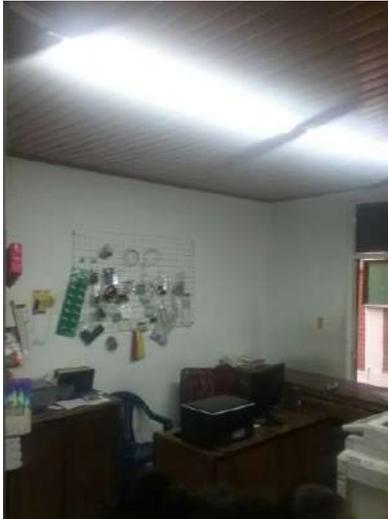
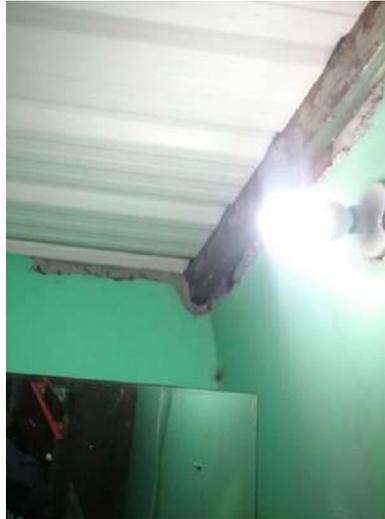
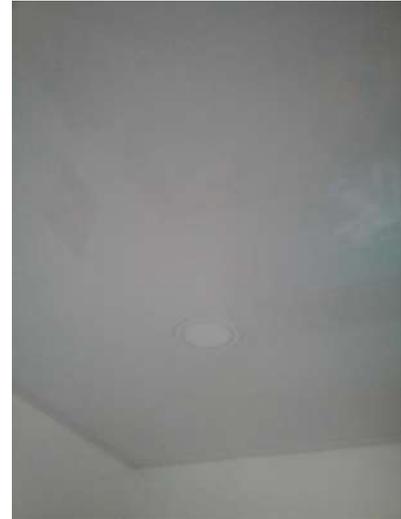
Algunos espacios cuentan con iluminación LED, las luminarias se ven en buen estado. Otros espacios están iluminados con lámparas fluorescentes que se ven en buen estado. Algunos puntos de iluminación tienen plafones con bombillo ahorrador. No hay iluminación de emergencia.

Ilustración 511 punto de iluminación LED.  
Fuente: Equipo de diagnóstico

Ilustración 512 punto con plafón  
Fuente: Equipo de diagnóstico

Ilustración 513 iluminación fluorescente  
Fuente: Equipo de diagnóstico

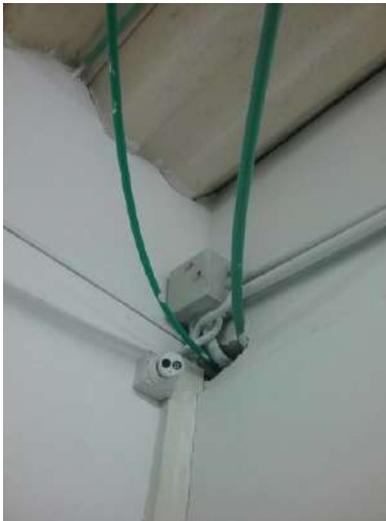
Se ven 2 tableros viejos que no tienen barraje de tierra. Algunos tableros estan marcados, pero la informacion es insuficiente, otros tableros no tienen la informacion requerida en la norma. Tambien se encuentra canaletas plasticas y tubería PVC expuesta y que se pueden dañar con facilidad.

Ilustración 514 tubería PVC expuesta.  
Fuente: Equipo de diagnostico

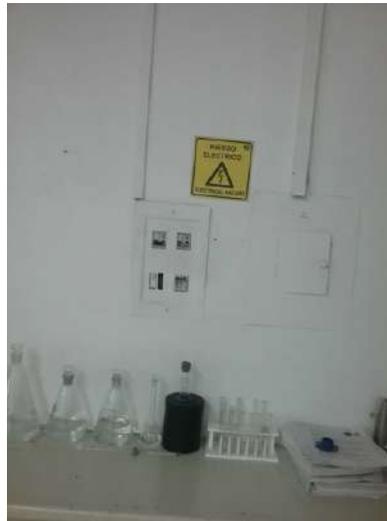
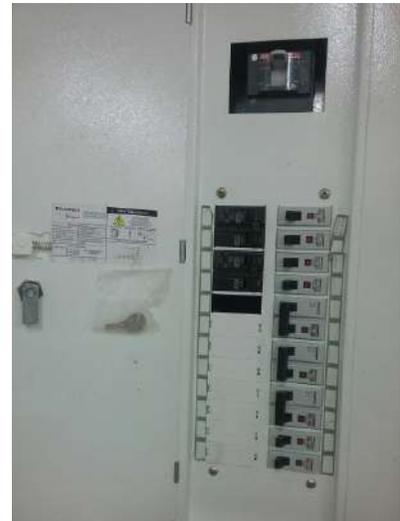
Ilustración 515 tableros viejos  
Fuente: Equipo de diagnostico

Ilustración 516 tablero de distribución  
Fuente: Equipo de diagnostico

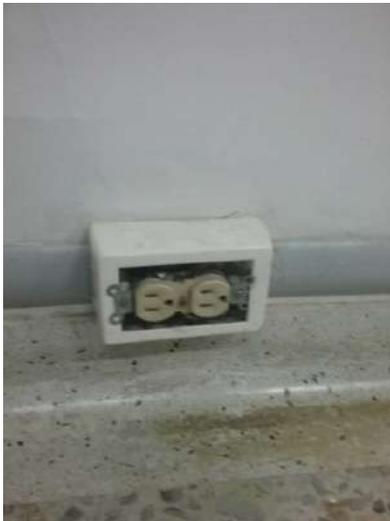
Los tomacorrientes del bloque son monofásicos y están empotrados en la pared, algunos cumplen con la posición requerida en la norma; Hay algunos sin la tapa frontal.

Ilustración 517 tomacorriente sin tapa  
Fuente: Equipo de diagnóstico

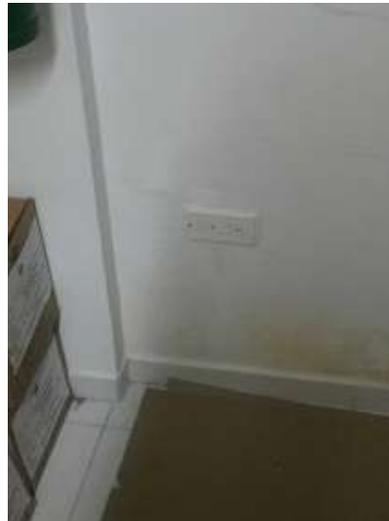
Ilustración 518 posición tomacorrientes incorrecto  
Fuente: Equipo de diagnóstico

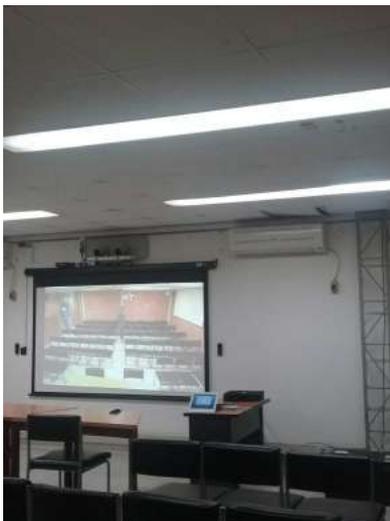
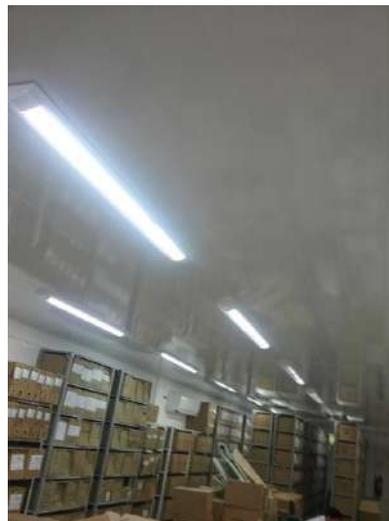
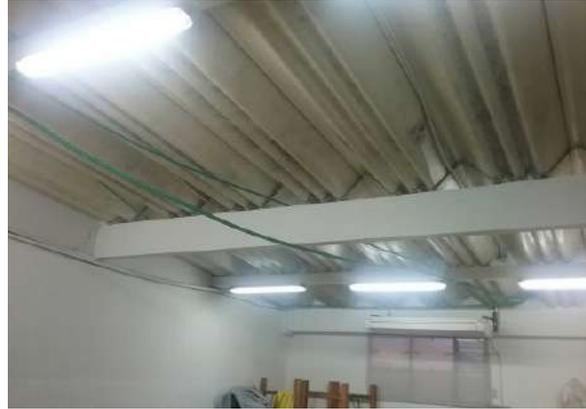
La iluminación del bloque está dada por luminarias de tubos fluorescentes y balastro electrónico que se ven en buen estado y funcionan correctamente. No hay iluminación de emergencia.

Ilustración 519 iluminación audiovisual  
Fuente: Equipo de diagnóstico

Ilustración 520 iluminación archivo  
Fuente: Equipo de diagnóstico

Ilustración 522 iluminación fluorescente  
Fuente: Equipo de diagnóstico

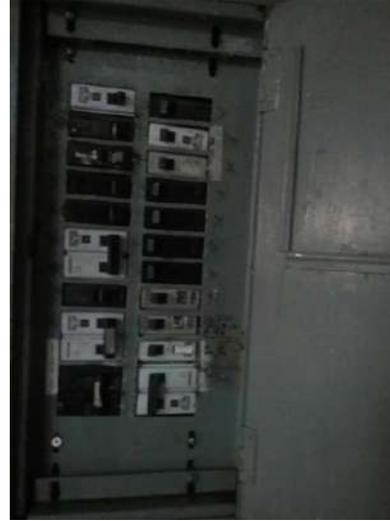
Hay tableros que se ven viejos y no tienen barraje de tierra, tampoco tienen totalizador. No tienen la identificación requerida en la norma. Se ven canaletas plásticas utilizadas para canalizar circuitos, esta canaleta suele deteriorarse con facilidad.

Ilustración 524 tablero viejo  
Fuente: Equipo de diagnóstico

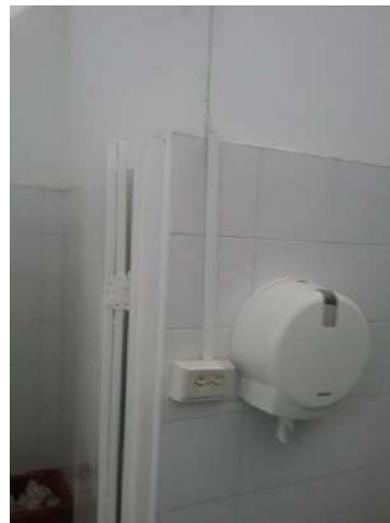
Los tomacorrientes del bloque se ven en buen estado aunque en algunos hace falta mantenimiento. En cuartos de baño se observan puntos de tomacorrientes que no son tipo GFCI.

Ilustración 526 Tomacorriente en cuarto de baño  
Fuente: Equipo de diagnóstico

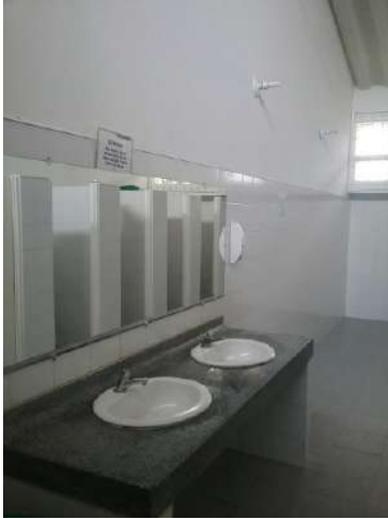
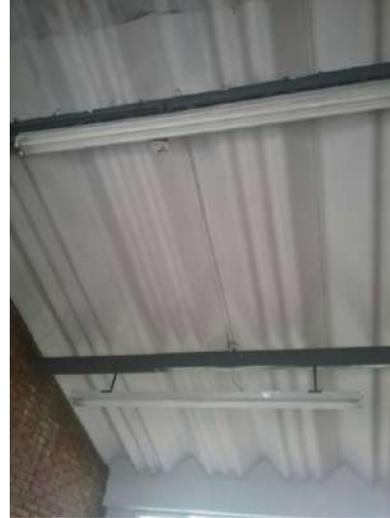
La iluminación del bloque es fluorescente, unos espacios tienen lámparas de tubo y balastro electrónico, otros espacios cuentan con plafón con bombillo ahorrador. En general los puntos de iluminación se ven en buen estado. No hay iluminación de emergencia.

Ilustración 527 puntos con plafón  
Fuente: Equipo de diagnóstico

Ilustración 528 iluminación fluorescente  
Fuente: Equipo de diagnóstico

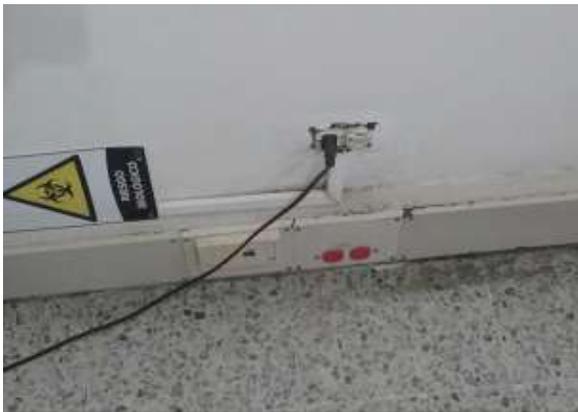
Se encuentran tomacorrientes monofasicos, algunos tomacorrientes no cuentan con polo a tierra. en otros hace falta la tapa frontal. No se encuentra la posicion correcta de los tomacorrientes.

Ilustración 529 tomacorriente sin tapa  
Fuente: Equipo de diagnostico

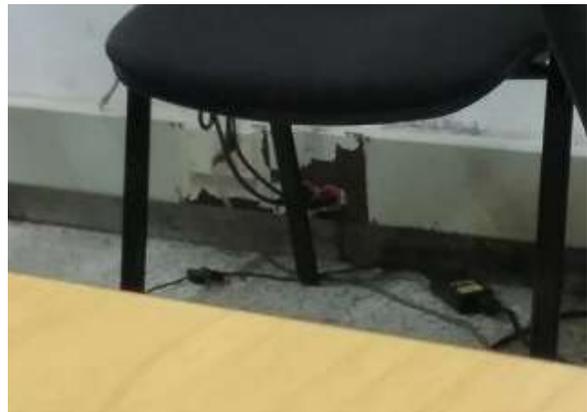
Ilustración 530 tomacorrientes  
Fuente: Equipo de diagnostico

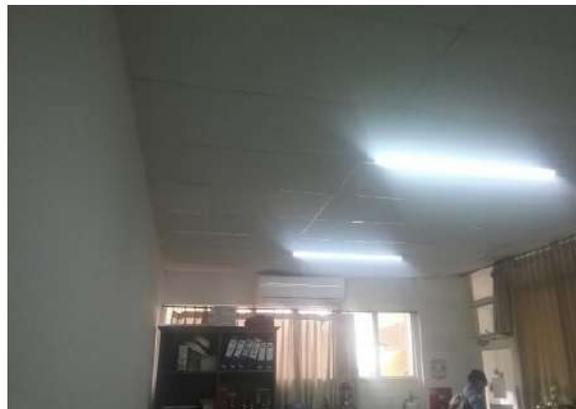
La iluminación del bloque por un lado esta dada por lamparas de tubos fluorescentes y balastro electronico que se ven en buen estado y funcionan correctamente. Por otro lado se ven puntos de iluminacion de plafon con bombillo ahorrador que se ven en buen estado y tambien funcionan correctamente. No hay iluminacion de emergencia.

Ilustración 531 iluminación fluorescente  
Fuente: Equipo de diagnostico

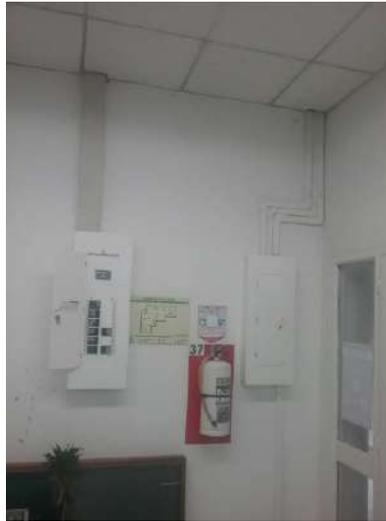
El bloque se alimenta por medio de acometida subterránea. Se encuentran tableros que no cuentan con espacios para circuitos adicionales, desde un tablero de distribución se alimentan otros tableros sobrecargando los circuitos, algunos tableros se ven viejos y no tienen barraje de tierra. Los tableros no cuentan con información completa de circuitos que controla, tampoco se observa diagrama unifilar. Hay canaletas plásticas expuestas a daños físicos. Los conductores no cumplen con código de colores. No se observa señalización de riesgo eléctrico en algunos tableros.

Ilustración 533 tableros sin símbolo.  
Fuente: Equipo de diagnóstico

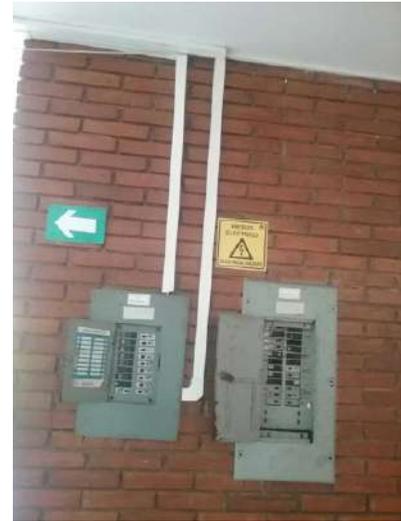
Ilustración 534 tableros de distribución.  
Fuente: Equipo de diagnóstico

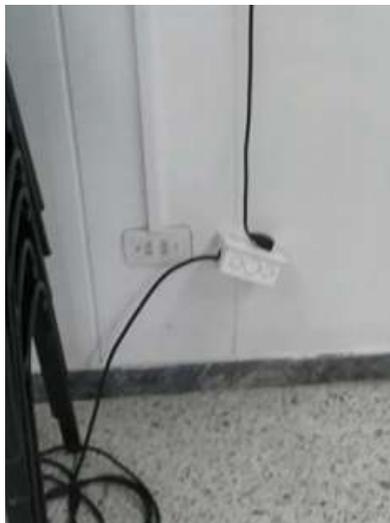
Los tomacorrientes del bloque son monofasicos en general, en algunos no tienen polo a tierra. Los tomacorrientes instalados horizontalmente no cuentan con la posicion requerida en la norma. Los tomacorrientes instalados en los cuartos de baño no son GFCI.

Ilustración 535 tomacorriente sin polo a tierra  
Fuente: Equipo de diagnóstico

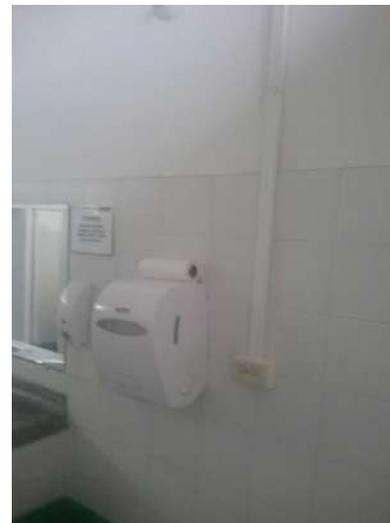
Ilustración 536 tomacorriente en cuarto de baño  
Fuente: Equipo de diagnóstico

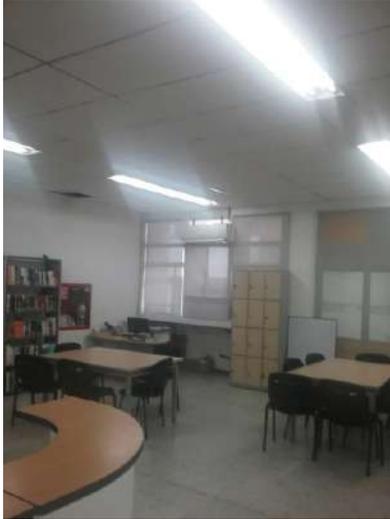
La iluminación del bloque es fluorescente, se encuentran lamparas de tubo y balastro electronico en unos espacios. En otros espacios se encuentran puntos de iluminación con plafón y bombillo ahorrador. En general las luminarias se encuentran en buen estado y la iluminación funciona correctamente. No hay iluminación de emergencia.

Ilustración 537 iluminación fluorescente  
Fuente: Equipo de diagnostico

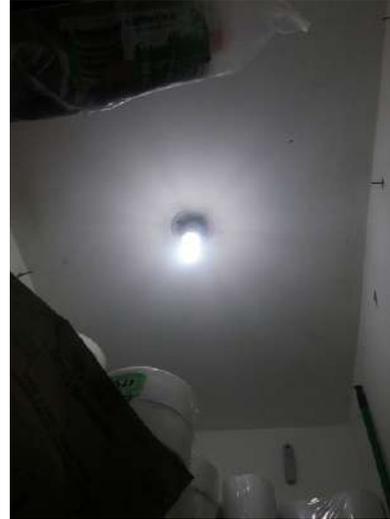
Ilustración 538 punto de iluminación con plafón  
Fuente: Equipo de diagnostico

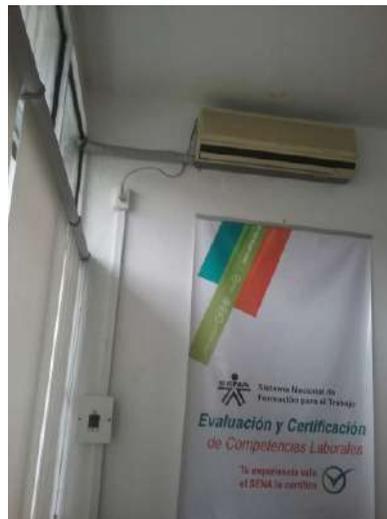
Se encuentra canaleta plastica expuesta a daños fisicos, tableros sin espacio para circuitos adicionales.

Ilustración 540 canaleta plástica expuesta  
Fuente: Equipo de diagnóstico

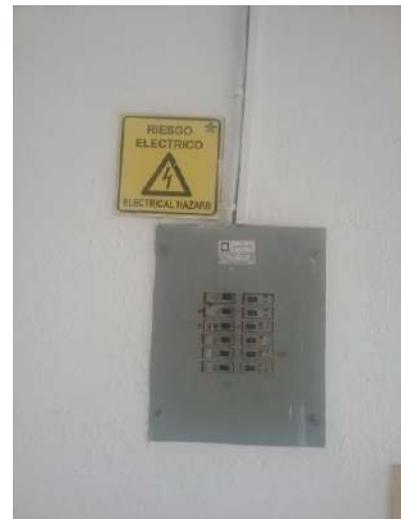
Ilustración 541 tablero de distribución  
Fuente: Equipo de diagnóstico

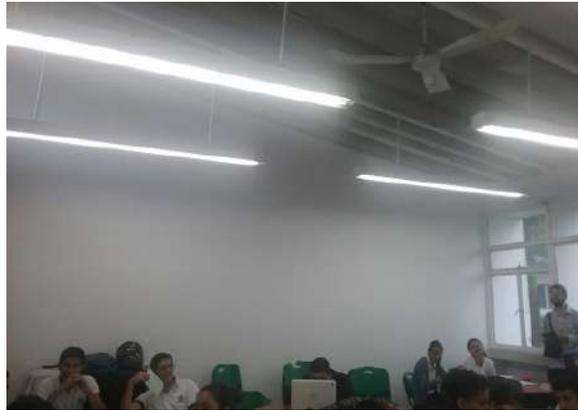
La iluminacion del bloque en general es fluorescente, las luminarias son de balastro y tubo, se encuentran en buen estado. no se encuentra iluminacion de emergencia instalada.

Ilustración 542 iluminación fluorescente  
Fuente: Equipo de diagnostico

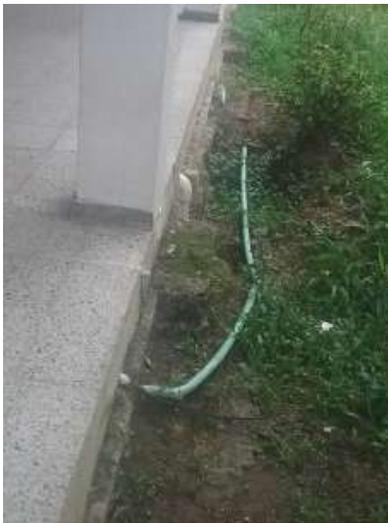
Los tableros del bloque se energizan desde otros tableros o mediante acometida subterránea. Los tableros del bloque no cuentan con espacios para circuitos adicionales. se encuentra tubería PVC expuesta en mal estado. Además hay tubería metálica que no está marcada con franjas naranjas como lo requiere la norma.

Ilustración 543 tubería PVC  
Fuente: Equipo de diagnóstico

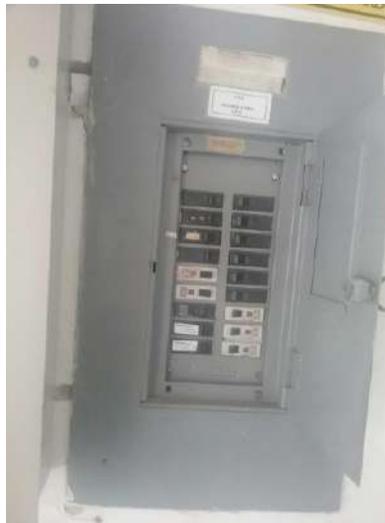
Ilustración 544 tablero de distribución  
Fuente: Equipo de diagnóstico

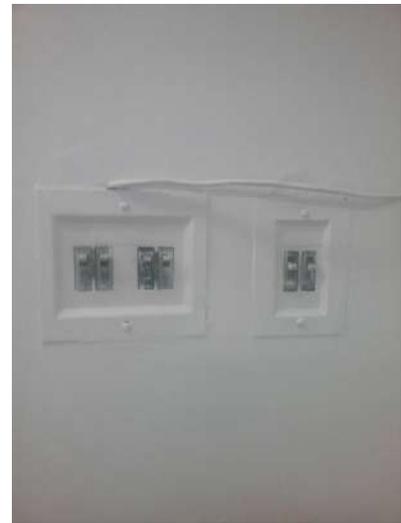
Ilustración 545 tableros sin espacios  
adicionales  
Fuente: Equipo de diagnóstico

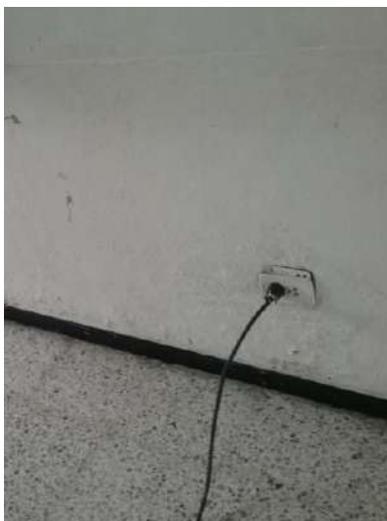
Los tomacorrientes del bloque en general son monofásicos y funcionan correctamente, hay algunos puntos donde hace falta mantenimiento. En cuartos de baño no se encuentran tomacorrientes tipo GFCI. Tomacorrientes con posición horizontal no cuentan con la posición descrita en la norma.

Ilustración 546 tomacorriente  
Fuente: Equipo de diagnóstico

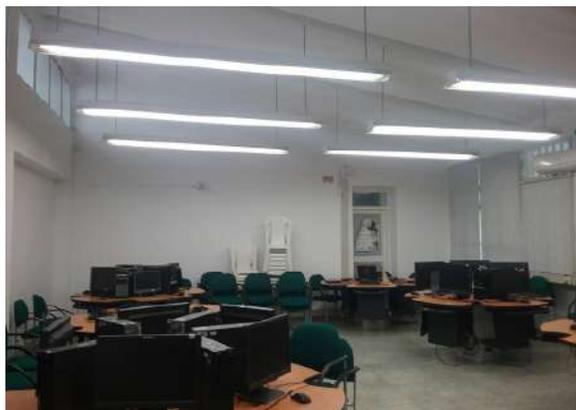
La iluminación del bloque es fluorescente, funciona correctamente y las luminarias se ven en buen estado; hace falta mantenimiento en algunos puntos de iluminación. No hay iluminación de emergencia.

Ilustración 547 iluminación fluorescente.  
Fuente: Equipo de diagnóstico

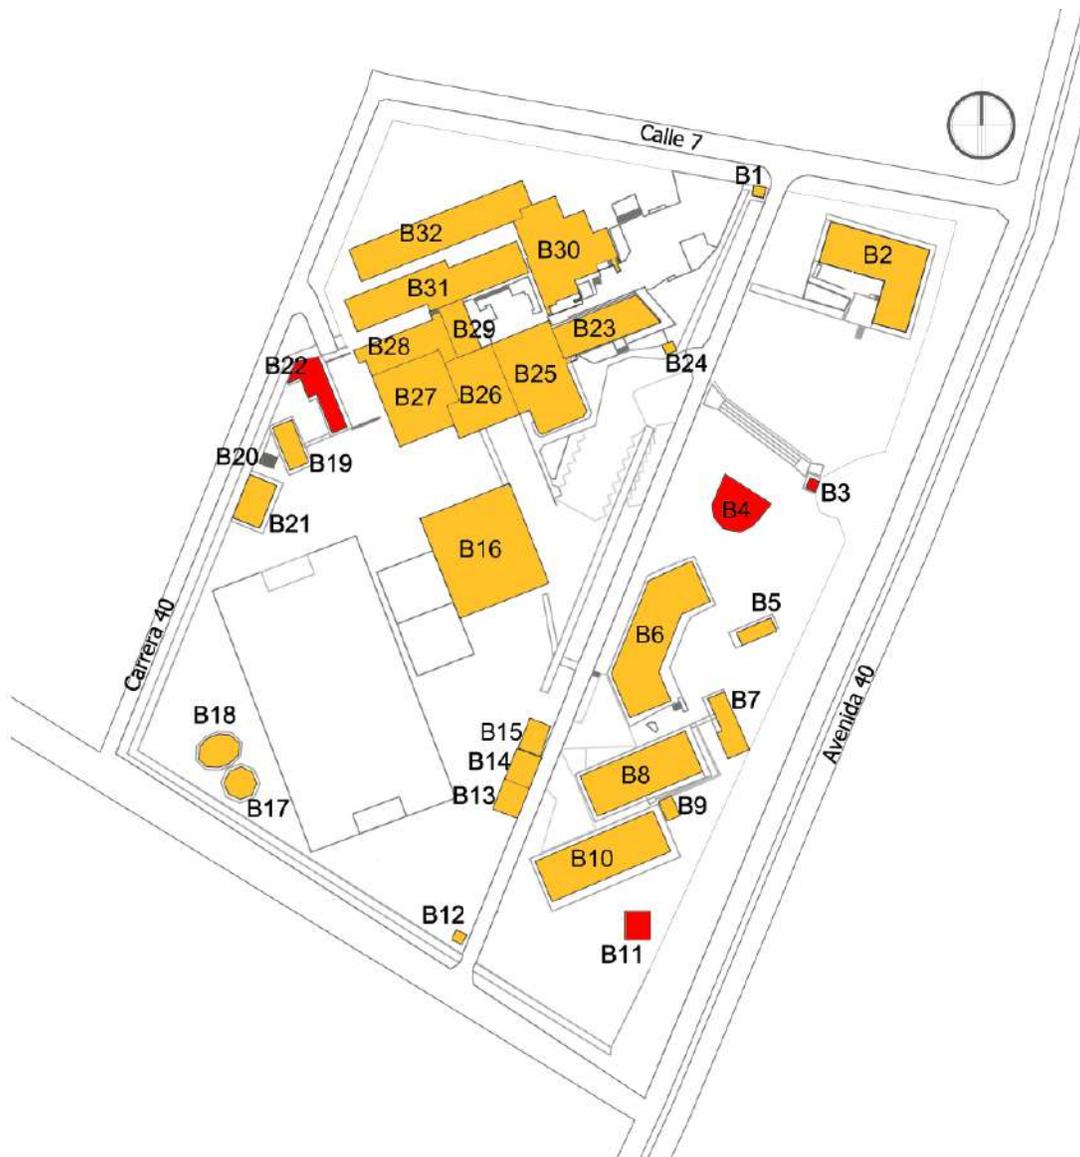
Los tableros de las instalaciones eléctricas de la zona del edificio administrativo se ven viejos y algunos no cuentan con barraje de tierra independiente. También se utiliza con frecuencia canaletas plásticas para canalizar las derivaciones requeridas. Se deben actualizar todos los productos utilizados en las instalaciones eléctricas a los requerimientos del RETIE, RETILAP y NTC 2050.

Ilustración 548 valoración eléctrica general.  
Fuente: Equipo de diagnóstico

- Realizar la remodelación de las instalaciones eléctricas de la sede porque que las actuales son muy viejas y han venido creciendo con el paso del tiempo sin ningún criterio técnico y en algunos lugares las instalaciones quedaron subdimensionadas para la capacidad de carga instalada. además, ampliar puntos de tomacorrientes en ambientes de formación en donde son insuficientes ya que esto perjudica el correcto desarrollo de las actividades de formación de los aprendices; de requerirse, debe cambiarse el conductor del circuito de tomas que se ha ampliado. Se recomienda cambiar los cables por conductores del tipo LSZH (baja emisión de humo, cero halógenos).

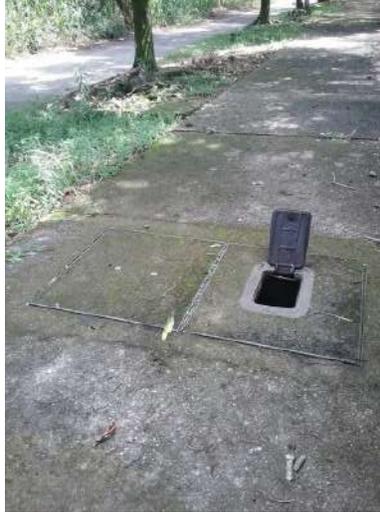
En la parte exterior del predio se encuentra localizada la acometida principal de suministro de agua potable. Esta presenta un estado físico bueno y funcionamiento correcto, y la caja del medidor se encuentra en buen estado pero presentan problemas de suciedad a causa del barro.

Ilustración 549.Caja de acometida. Espacio exterior.  
Fuente: Equipo de diagnóstico.

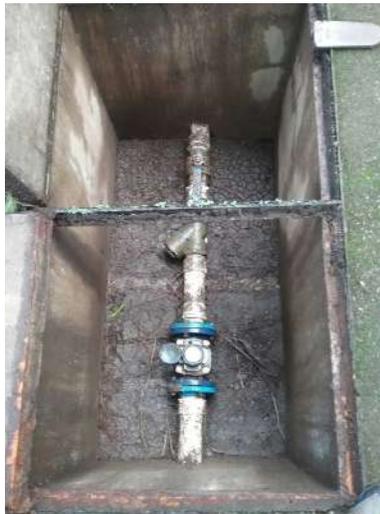
La acometida se encuentra en tubería pvcp de 2 y medidor de 2" que funciona correctamente, y la tapa se encuentra en hierro fundido y concreto.

Ilustración 550.Medidor acometida. Espacio exterior.  
Fuente: Equipo de diagnóstico.

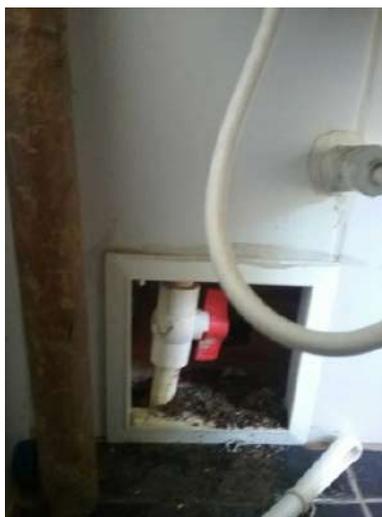
En este bloque encontramos válvulas de bola de ½" de cierre parcial las cuales presentan un estado físico bueno y funcionamiento correcto, sin embargo es necesario suministrar una caja nueva de 0,20x0,20 m porque la que está instalada se encuentra en mal estado.

Ilustración 551. Válvula de bola de 1/2". Espacio 1.  
Fuente: Equipo de diagnóstico.

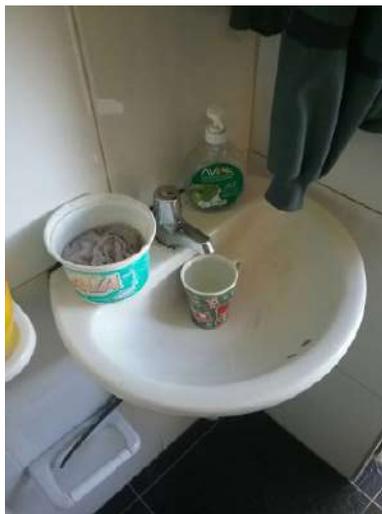
En este bloque encontramos lavamanos tipo llave este presenta un estado físico bueno y funcionamiento correcto, sin embargo es necesario cambiar los acoples que se encuentren en mal estado.

Ilustración 552. Lavamanos tipo llave. Espacio 1.  
Fuente: Equipo de diagnóstico.

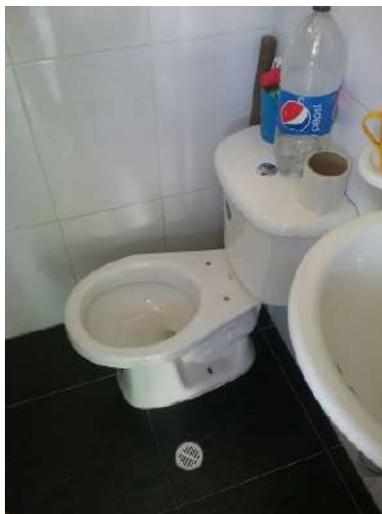
En este bloque encontramos 1 retrete tipo push, este presenta un estado físico bueno y funcionamiento correcto, sin embargo es necesario suministrar e instalar un biscocho porque no hay.

Ilustración 553. Retrete tipo push. Espacio 1.  
Fuente: Equipo de diagnóstico.

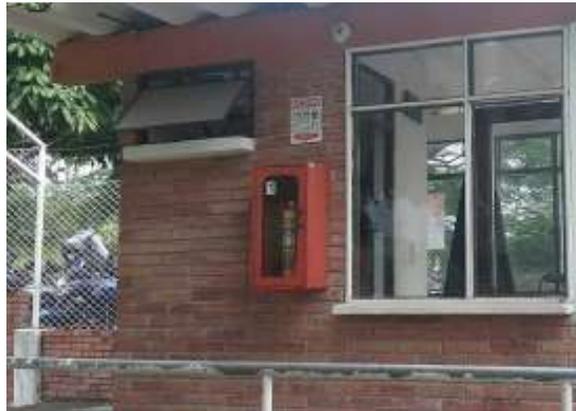
En este bloque encontramos extintores de gabinete multipropósito de 10 lbs el cual es necesario recargar cada año.

Ilustración 554. Extintor multipropósito en gabinete .Espacio exterior.  
Fuente: Equipo de diagnóstico.

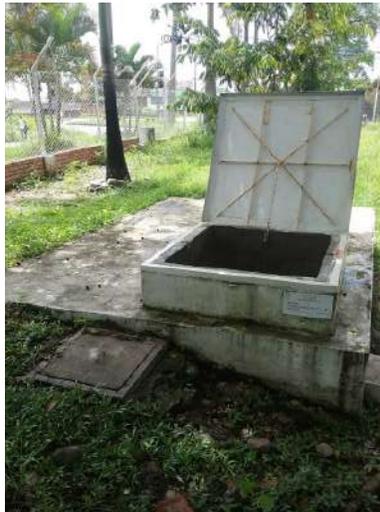
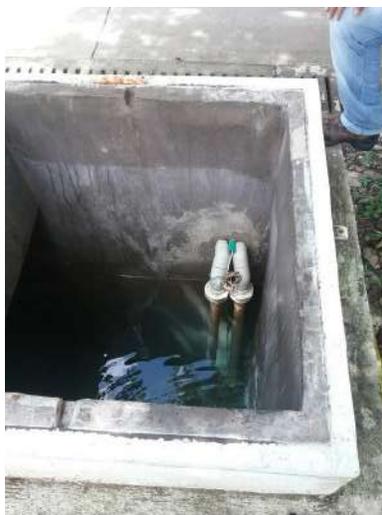
En este bloque se encuentra un tanque de almacenamiento de agua potable de 15 m<sup>3</sup> en concreto impermeabilizado el cual presenta un estado físico bueno y funcionamiento correcto, sin embargo es necesario realizar una prueba de estanqueidad al igual que limpieza y desinfección.

Ilustración 555. Tanque de almacenamiento. Espacio exterior.  
Fuente: Equipo de diagnóstico.

Ilustración 556. Tanque de almacenamiento. Espacio exterior.  
Fuente: Equipo de diagnóstico.

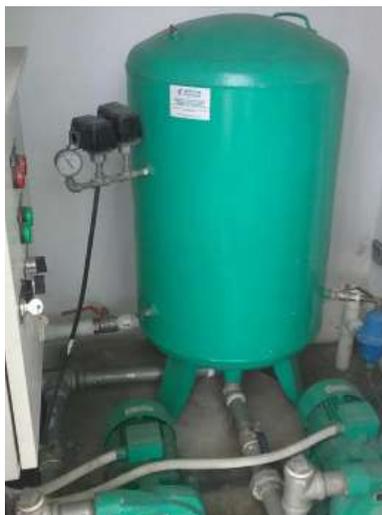
Ilustración 557. Electrobombas de 2 HP.  
Fuente: Equipo de diagnóstico.

En este bloque encontramos dos electrobombas de capacidad 2 HP las cuales presentan un estado físico bueno y funcionamiento correcto, sin embargo es necesario realizar mantenimiento preventivo cada 2 meses como medida de prevención

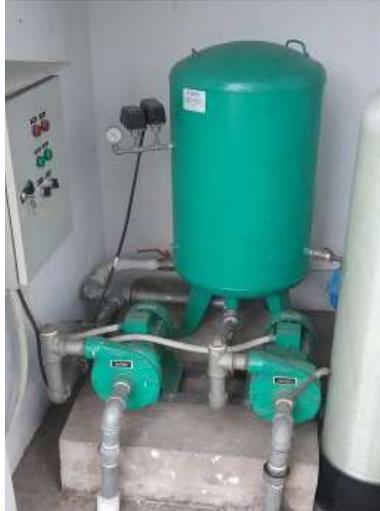
En este bloque encontramos un equipo hidroneumático con tanque hidroacumulador de 500 lts, el cual presenta un estado físico bueno y su funcionamiento es correcto, sin embargo es necesario realizar mantenimiento periódicamente cada 2 meses como medida de prevención.

Ilustración 558. Equipo de presión con Hidroacumulador de 500 lts. Espacio 33.  
Fuente: Equipo de diagnóstico.

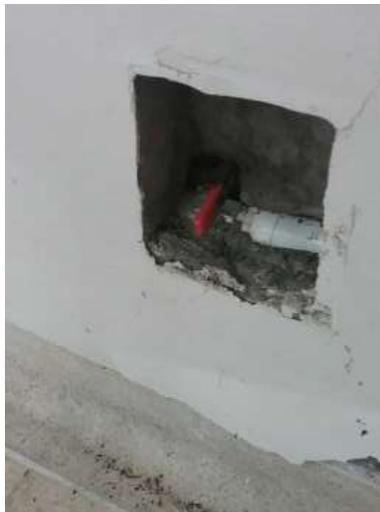
En este bloque encontramos válvulas de cierre parcial de bola de 1/2" en pvcp, esta presenta un estado físico bueno y funcionamiento correcto sin embargo es necesario la instalación de una caja plástica de 0,20x 0,20 como es lo debido.

Ilustración 559. Válvula de bola de 1/2". Espacio 14.  
Fuente: Equipo de diagnóstico.

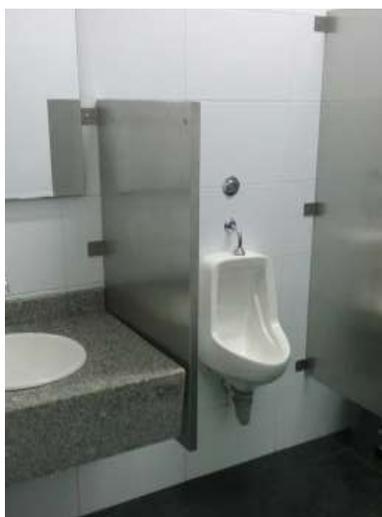
En este bloque encontramos lavamanos tipo push el cual presentan un estado físico bueno y un funcionamiento correcto, por información suministrada todos los aparatos se encuentran instalados recientemente.

Ilustración 561.Lavamanos tipo llave. Espacio 8.  
Fuente: Equipo de diagnóstico.

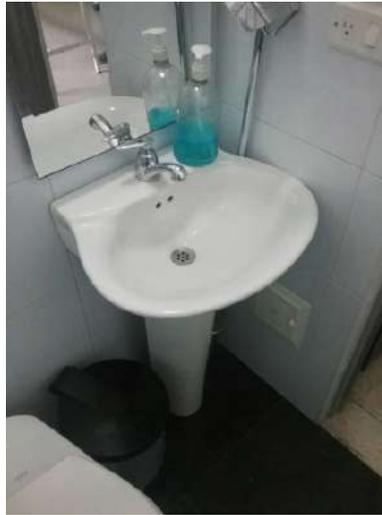
Ilustración 562.Lavamanos tipo llave. Espacio 2.  
Fuente: Equipo de diagnóstico.

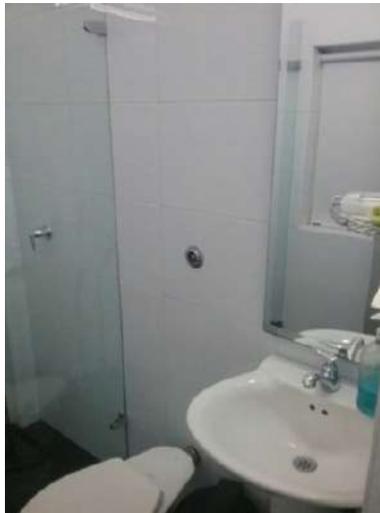
En este bloque encontramos retretes tipo push los cuales presentan un estado físico bueno y funcionamiento obstruido ya que el botón de descarga se encuentra en mal estado y es necesario remplazarlo.

Ilustración 563.Retrete tipo push .Espacio 2.  
Fuente: Equipo de diagnóstico.

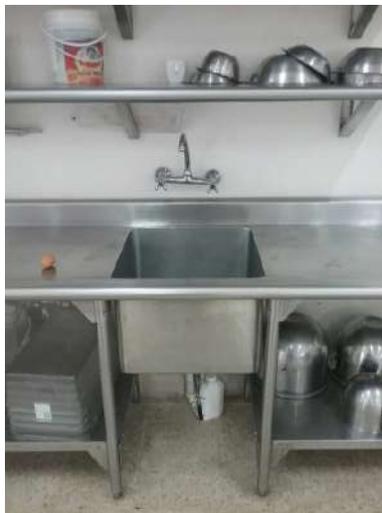
En este bloque encontramos lavaplatos en acero inoxidable los cuales presentan un estado físico bueno y funcionamiento correcto, sin embargo algunos lavaplatos de este espacio presentan problemas en la parte de desagües.

Ilustración 564. Lavaplatos en acero inoxidable. Espacio 14.  
Fuente: Equipo de diagnóstico.

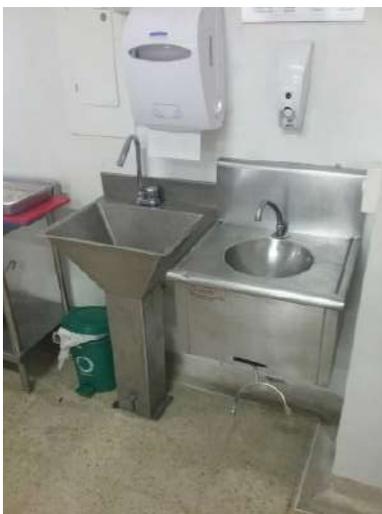
Ilustración 565. Lavaplatos tipo pedal. Espacio 14.  
Fuente: Equipo de diagnóstico.

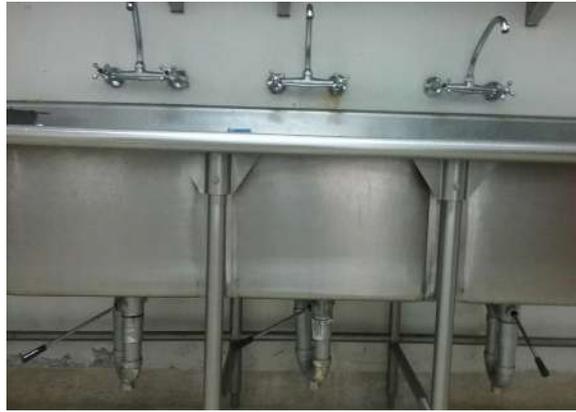
Ilustración 566. Lavaplatos en acero inoxidable. Espacio 15.  
Fuente: Equipo de diagnóstico.

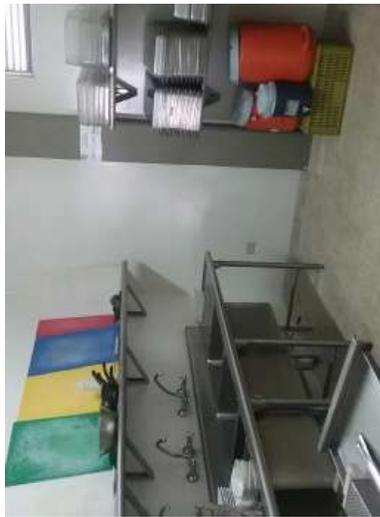
Ilustración 567. Sumidero. Espacio 10.  
Fuente: Equipo de diagnóstico
