### 5.7.26. Bloque 26

**Datos generales:** Con base en el levantamiento arquitectónico suministrado por la Dirección General – Grupo de Construcciones SENA, y actualizado en la visita de la Universidad Distrital en el mes de Abril.

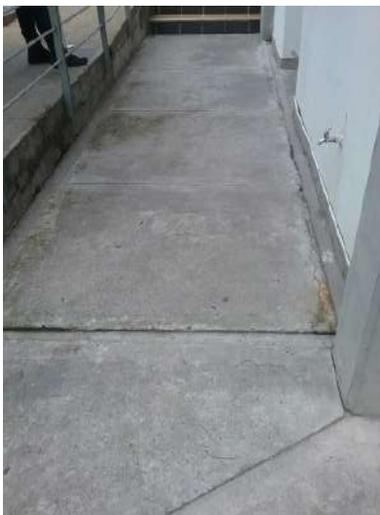
Se encontraron varios puntos hidráulicos de ½” en pvcp el cual presenta un estado físico bueno y funcionamiento correcto, sin embargo es necesario remplazar las llaves plásticas por llaves de manguera tipo pesada cromada.

Ilustración 568. Punto hidráulico. Espacio exterior.  
Fuente: Equipo de diagnóstico.

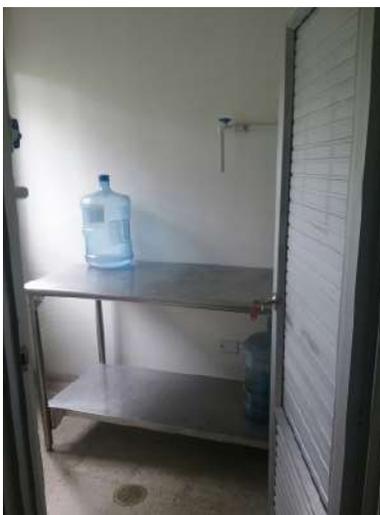
Ilustración 569. Punto hidráulico de 1/2".Espacio 12.  
Fuente: Equipo de diagnóstico.

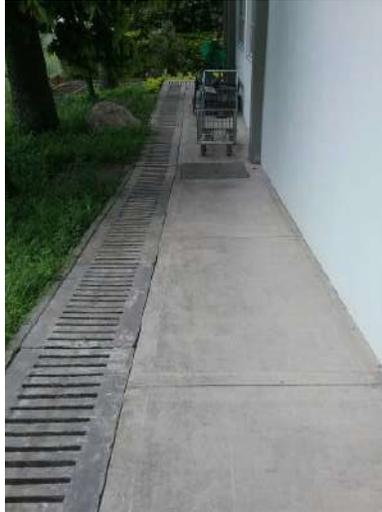
En este bloque encontramos un sistema de aguas lluvias que está conformado por canales de piso, canales de aguas lluvias y bajantes en pvc de 3", este sistema presenta un estado físico bueno y funcionamiento correcto sin embargo es necesario limpieza general al mismo para evitar futuros taponamientos.

Ilustración 570. Canaletas de piso. Espacio exterior.  
Fuente: Equipo de diagnóstico.

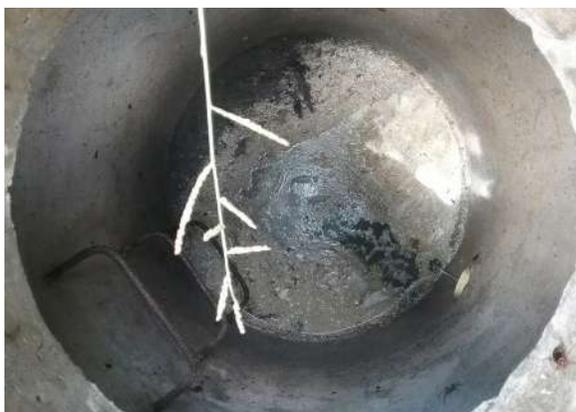
Ilustración 572. Pozo de inspección. Espacio exterior.  
Fuente: Equipo de diagnóstico.

En este bloque en la parte exterior encontramos pozos sépticos que presentan un estado físico bueno y funcionamiento correcto sin embargo es necesario realizar limpieza y mantenimiento periódicamente para evitar futuros problemas de funcionamiento y de malos olores.

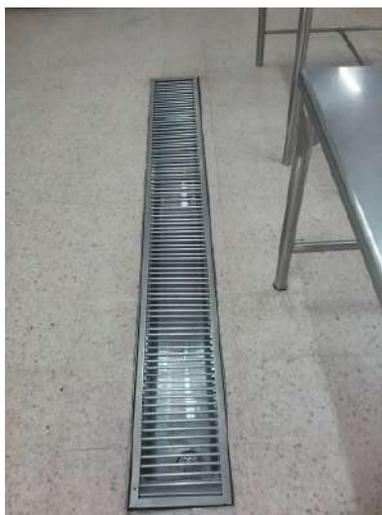
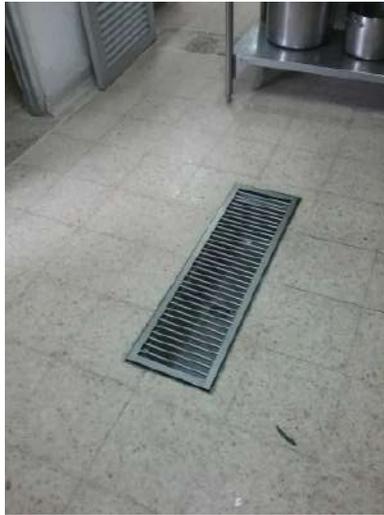
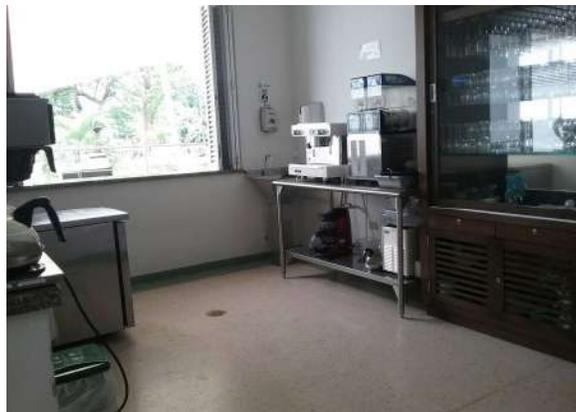
En este bloque encontramos sifón tipo sumidero el cual presentan un estado físico bueno y funcionamiento correcto, sin embargo es necesario realizar limpieza y sondeo para evitar problemas de taponamiento y de malos olores.

Ilustración 573. Sumideros .Espacio 14.  
Fuente: Equipo de diagnóstico.

Ilustración 574. Sumidero. Espacio 15.  
Fuente: Equipo de diagnóstico.

Ilustración 575. Rejillas de piso de 3". Espacio 17.  
Fuente: Equipo de diagnóstico.

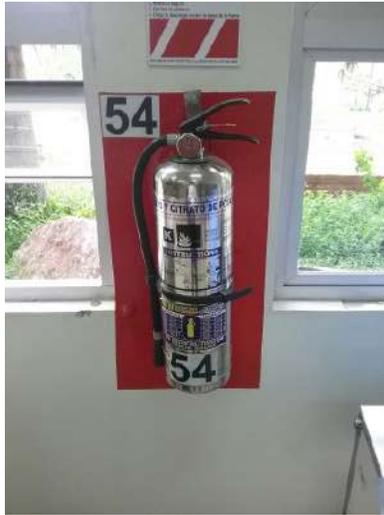
En este bloque encontramos extintores tipo k de 10 lbs.

Ilustración 576. Extintor clase k. Espacio 14.  
Fuente: Equipo de diagnóstico.

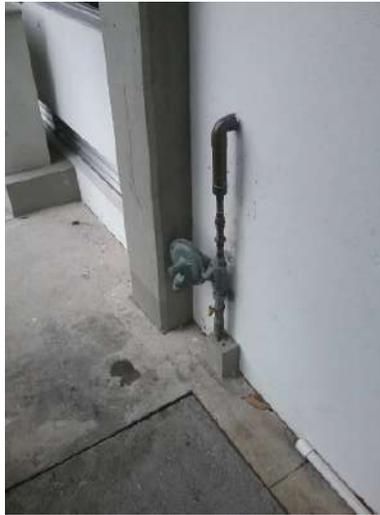
Ilustración 578. Acometida de gas. Espacio exterior.  
Fuente: Equipo de diagnóstico.

En este bloque encontramos que las redes internas y externas del bloque se encuentran en cobre de  $\frac{1}{2}$ " y 1" las cuales presentan un estado físico bueno y un funcionamiento correcto; sin embargo es necesario proteger la tubería que se encuentra expuesta a daños.

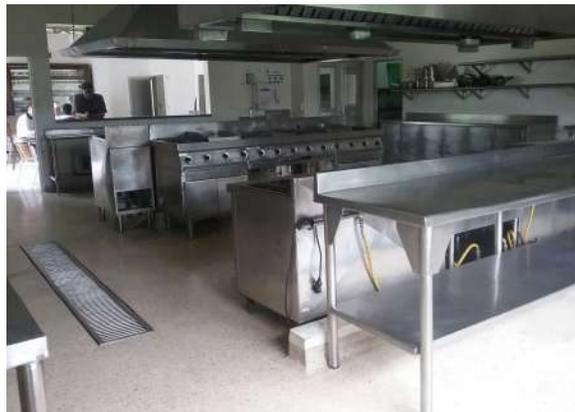
Ilustración 579. Redes de gas .Espacio 14.  
Fuente: Equipo de diagnóstico.

En este bloque las instalaciones de gas se con un estado físico bueno y funcionamiento correcto.

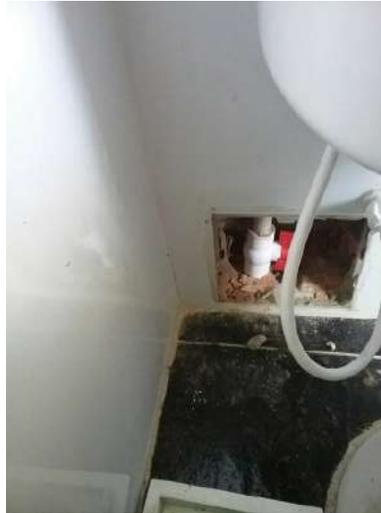
Ilustración 580. Válvula de bola 1/2".Espacio 1.  
Fuente: Equipo de diagnóstico.

En este bloque encontramos válvulas de bola de 1/2" de cierre parcial la cual presenta un estado físico bueno y funcionamiento correcto, sin embargo la caja plástica de 0.20x0.20 se encuentra suelta y es necesario instalarla correctamente.

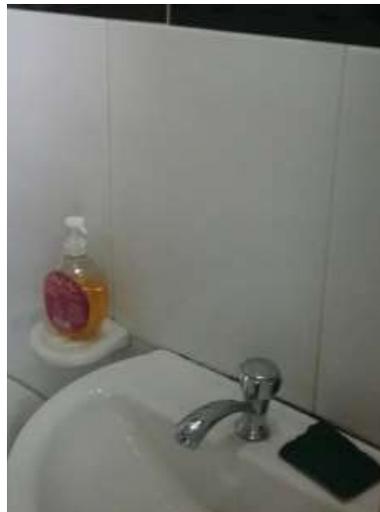
Ilustración 581.Lavamanos tipo llave .Espacio 1.  
Fuente: Equipo de diagnóstico.

En este bloque encontramos lavamanos tipo llave con estado físico bueno y funcionamiento correcto, sin embargo es necesario cambiar algunos acoples que se encuentran en mal estado.

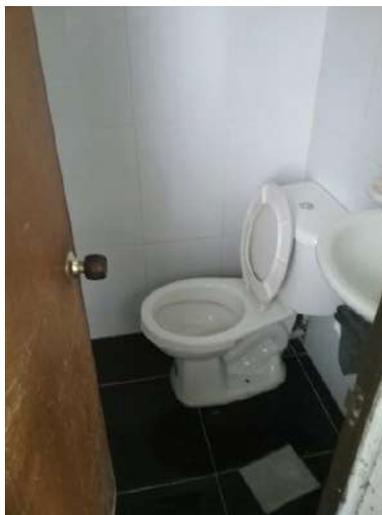
Ilustración 582. Retrete tipo push. Espacio 1.  
Fuente: Equipo de diagnóstico.

En este bloque encontramos retrete tipo push con estado físico bueno y funcionamiento correcto.

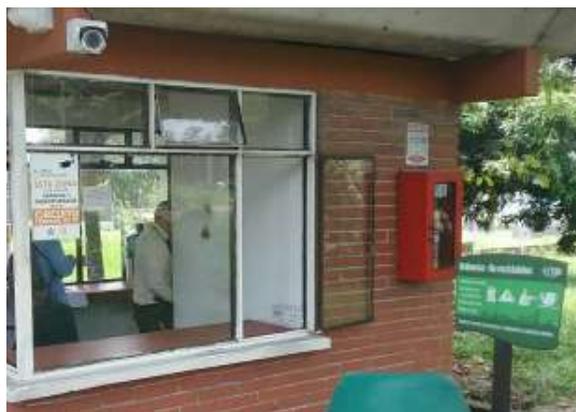
En este bloque encontramos 1 extintor de gabinete multipropósito de 10 lbs.

Ilustración 583. Extintor multipropósito de 10 lbs de gabinete. Espacio exterior.  
Fuente: Equipo de diagnóstico

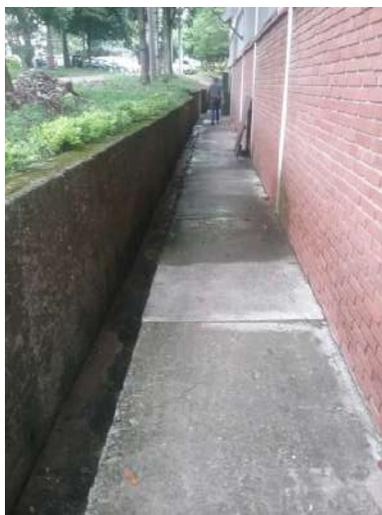
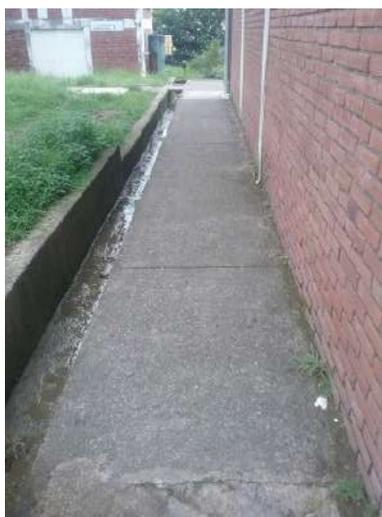
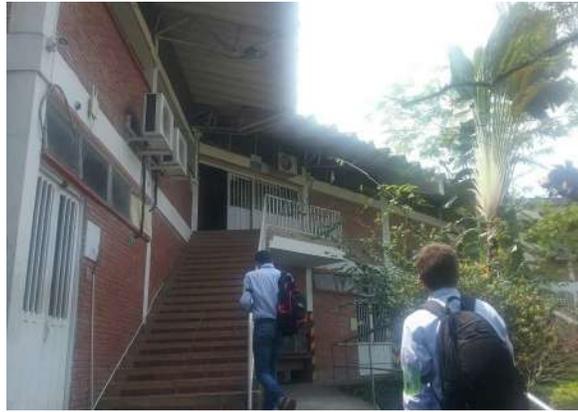
En este bloque encontramos canaletas de piso las cuales presentan un estado físico bueno y funcionamiento correcto, sin embargo se necesita suministrar rejillas metálicas de piso de 0,30 cm de ancho. En la parte de la cubierta no se encontró ningún sistema de recolección de aguas lluvias por lo tanto es necesario realizar un sistema que permita reutilizar el agua en otras actividades del centro.

Ilustración 584. Canaletas de piso .Espacio exterior.  
Fuente: Equipo de diagnóstico.

Ilustración 585. Canaletas de piso. Espacio exterior.  
Fuente: Equipo de diagnóstico.

Ilustración 586. Manejo de aguas lluvias. Espacio exterior.  
Fuente: Equipo de diagnóstico.

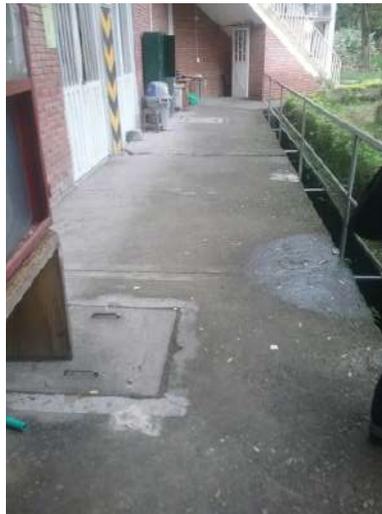
Ilustración 587. Cajas de inspección. Espacio exterior.  
Fuente: Equipo de diagnóstico.

En este bloque encontramos cajas de inspección de aguas negras las cuales presentan un estado físico bueno y funcionamiento correcto sin embargo es necesario realizar limpieza y sondeo a cada una de ellas para evitar problemas de taponamiento y de malos olores.

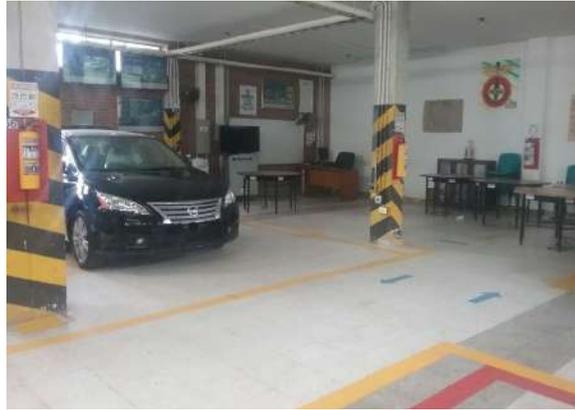
En este bloque se encontraron 5 extintores multipropósito de 10 lbs y 4 solkflam de 10 lbs.

Ilustración 588. Extintores multipropósito de 10 lbs. Espacio 17.  
Fuente: Equipo de diagnóstico.

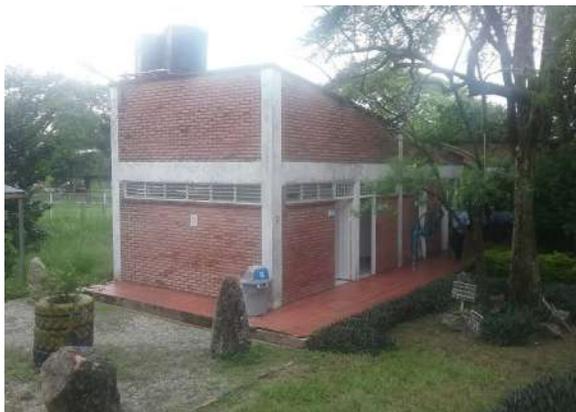
Ilustración 589. Tanques de plástico de 1000 lts. Espacio exterior.  
Fuente: Equipo de diagnóstico.

En este bloque encontramos 2 tanques de 1000 lts plásticos los cuales presentan un estado físico desgastado y funcionamiento correcto, se debe realizar lavado y desinfección de los tanques periódicamente cada 6 meses.

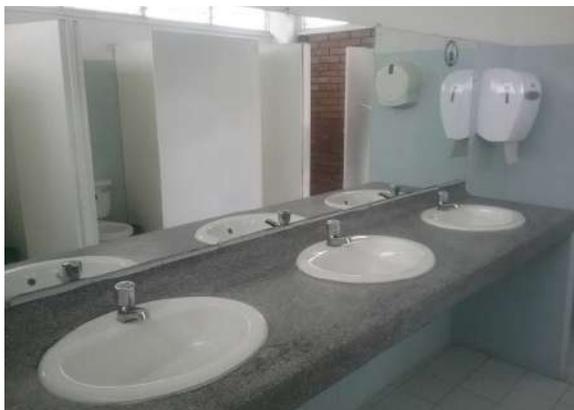
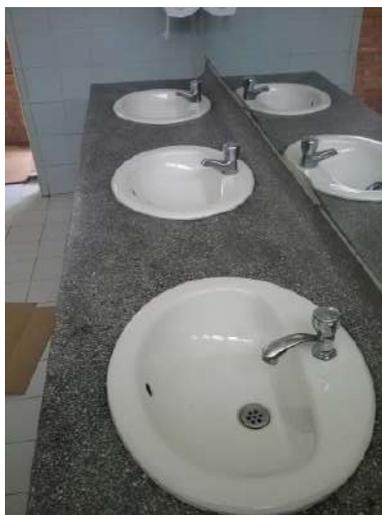
En este bloque encontramos lavamanos tipo push con estado físico bueno y funcionamiento correcto, sin embargo se debe cambiar algunos acoples que se encuentran en mal estado.

Ilustración 590. Lavamanos tipo push. Espacio 1.  
Fuente: Equipo de diagnóstico.

Ilustración 591. Lavamanos tipo push. Espacio 2.  
Fuente: Equipo de diagnóstico.

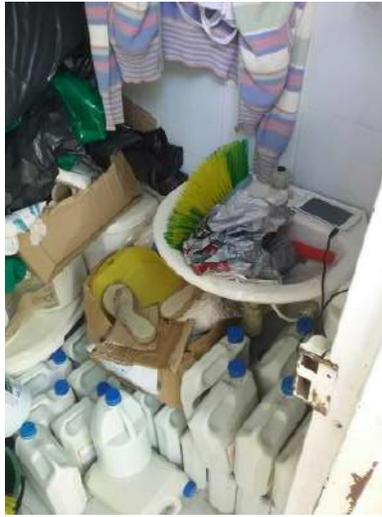
Ilustración 592. Lavamanos. Espacio 3.  
Fuente: Equipo de diagnóstico.

Se encontró que el espacio 3 que corresponde a un baño de instructores se está utilizando de una manera inadecuada ya que actualmente sirve de cuarto de almacenamiento, por lo tanto es necesario su adecuación y su debido mantenimiento a los aparatos que se encuentren en mal estado o necesiten una reparación mínima.

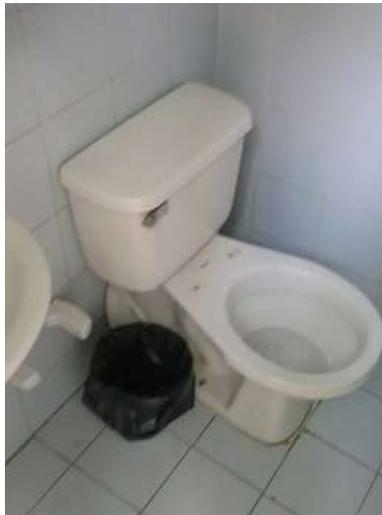
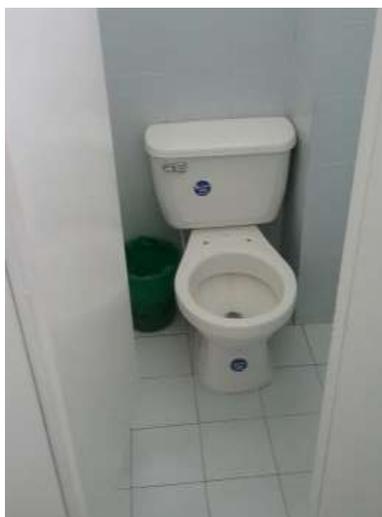
En este bloque encontramos retretes tipo tanque los cuales presentan un estado físico bueno y funcionamiento correcto, sin embargo es necesario suministrar algunos biscochos que no se encuentran y cambiar algunos acoples que se encuentran en mal estado.

Ilustración 593. Retrete tipo tanque. Espacio 4.  
Fuente: Equipo de diagnóstico.

Ilustración 594. Retretes tipo tanque. Espacio 1.  
Fuente: Equipo de diagnóstico.

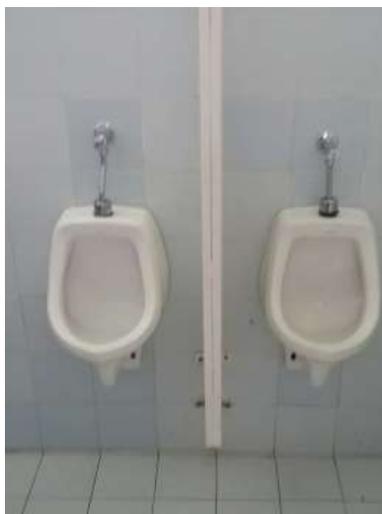
Ilustración 595. Orinales tipo push. Espacio 2.  
Fuente: Equipo de diagnóstico.

En este bloque encontramos orinales tipo push los cuales presentan un estado físico bueno y funcionamiento correcto.

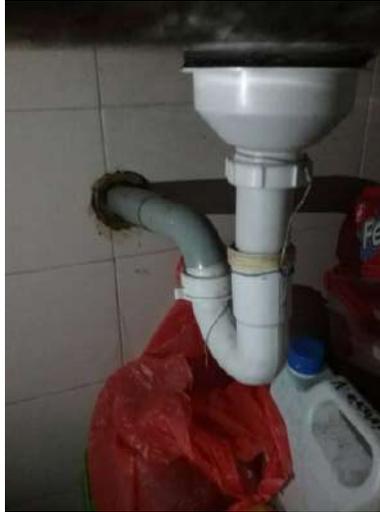
Ilustración 596. Desagüe lavaplatos. Espacio 6.  
Fuente: Equipo de diagnóstico

En este bloque encontramos que el lavaplatos de la cafetería presenta un estado físico malo y funcionamiento obstruido ya que la tubería de desagües presenta problemas de humedad porque la tubería es vieja, actualmente está sujeta por alambres, lo cual no es correcto.

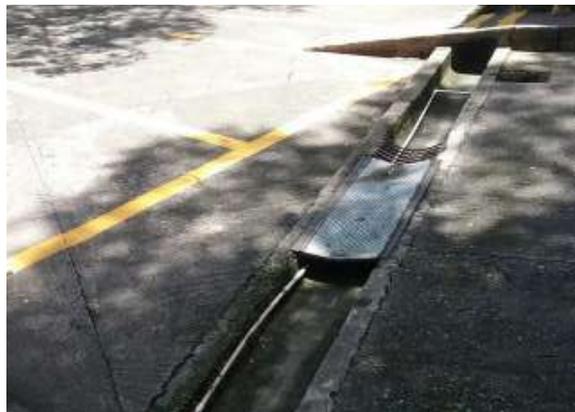
Ilustración 597. Tubería pvcp de 1/2".Espacio exterior.  
Fuente: Equipo de diagnóstico

En este bloque encontramos redes principales de agua en tubería pvcp de ½", estas presentan un estado físico bueno y funcionamiento correcto, sin embargo esta se encuentran expuestas a daños permanentes, es necesario protegerla o incrustarla en la placa de piso.

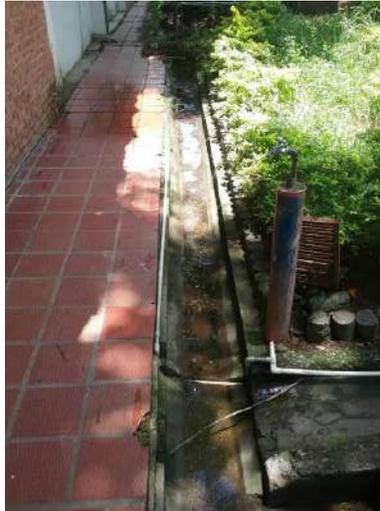
Ilustración 598. Punto de agua. Espacio exterior.  
Fuente: Equipo de diagnóstico

En este bloque encontramos puntos hidráulicos en pvcp de ½”, este presenta un estado físico bueno y funcionamiento correcto, sin embargo la tubería que alimenta este punto se encuentra desprotegida y mal ubicada por lo tanto es necesario protegerla, incrustarla o reubicarla.

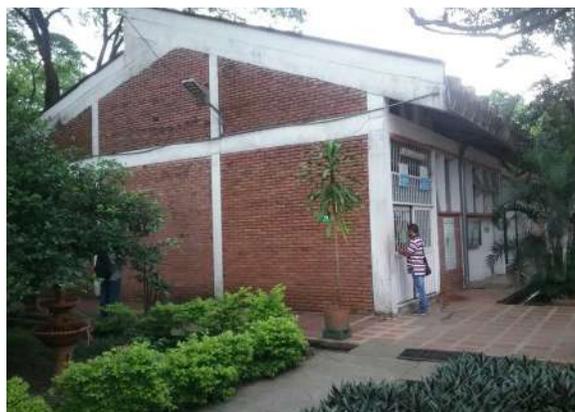
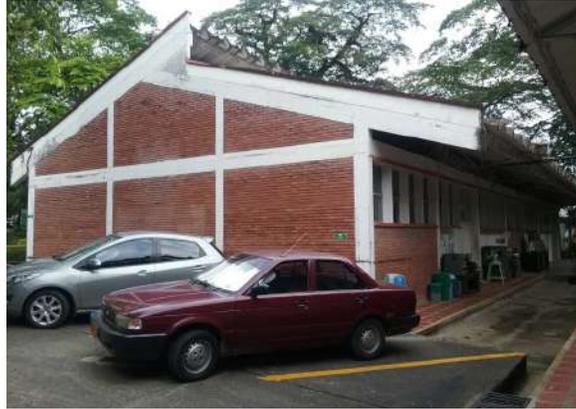
Este bloque no cuenta con ningún tipo de manejo de aguas lluvias, es necesario crear un sistema de canales de A. Lluvias, bajantes de 3” y canales de piso para poder recolectar el agua y volverla a usar para los cultivos y otros oficios.

Ilustración 599. Sumidero. Espacio exterior.  
Fuente: Equipo de diagnóstico

Ilustración 600. Manejo de aguas lluvias. Espacio exterior.  
Fuente: Equipo de diagnóstico

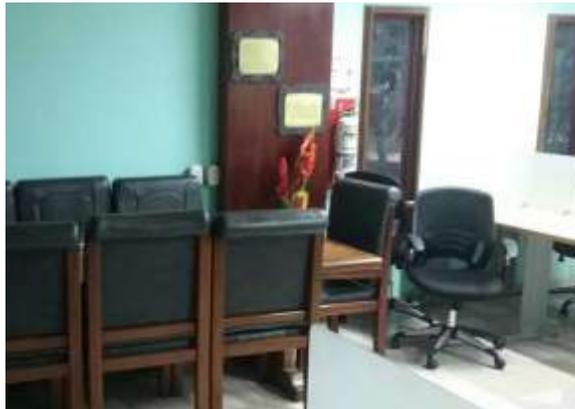
En este bloque se encontraron extintores solkflam de 10 lbs.

Ilustración 601. Extintor solkflam de 10 lbs. Espacio 1.  
Fuente: Equipo de diagnóstico

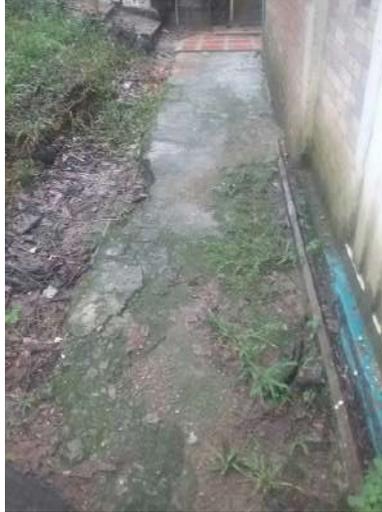
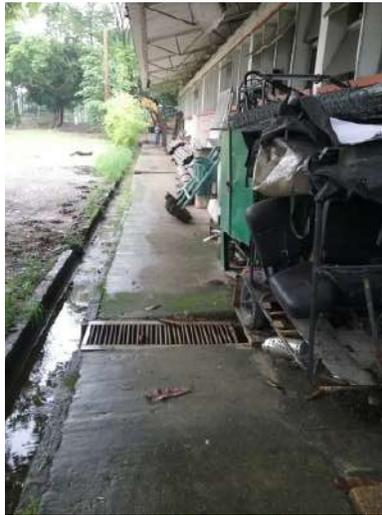
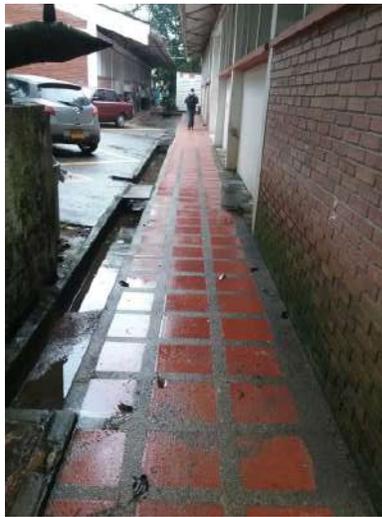
Este bloque no cuenta con un sistema de manejo de aguas lluvias lo cual sería lo adecuado. Hay canaletas que se encuentran en mal estado y es necesario realizarles mantenimiento para que su funcionamiento sea el adecuado y no presente problemas de inundación por su mal manejo.

Es necesario cambiar algunas rejillas de los sumideros ya que su estado físico es malo, porque presenta problemas de óxido y además están dobladas; en cuanto a su funcionamiento se debe realizar sondeo a toda la tubería al igual que el retiro de los sedimentos para evitar problemas de malos olores.

Ilustración 602. Canaletas. Espacio exterior.  
Fuente: Equipo de diagnóstico.

Ilustración 603. Sumidero .Espacio exterior.  
Fuente: Equipo de diagnóstico

Ilustración 604. Canaletas. Espacio exterior.  
Fuente: Equipo de diagnóstico.

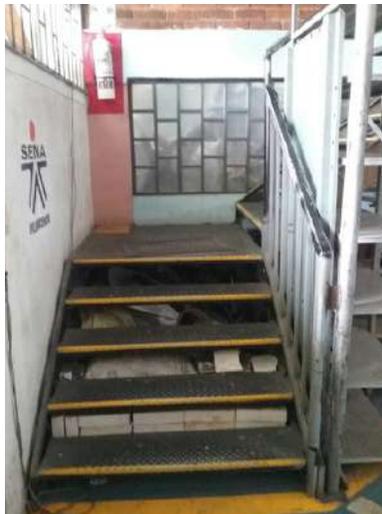
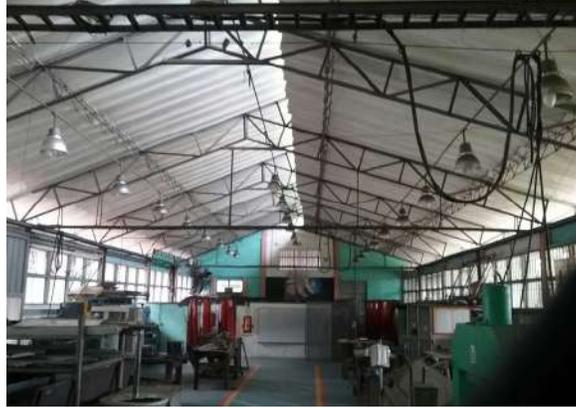
En este bloque encontramos extintores multipropósito de 10 lbs y solkflam de 10 los cuales son insuficientes para satisfacer cualquier emergencia, es necesario suplementar todos los espacios con extintores multipropósito de 20 lbs.

Este bloque no cuenta con sistema de protección contra incendio automático a base de agua, y lo requiere por el uso y la magnitud del bloque.

Ilustración 605. Extintor solkflam. Espacio 3.  
Fuente: Equipo de diagnóstico.

Ilustración 606. Extintores multipropósito de 10 lbs. Espacio 4.  
Fuente: Equipo de diagnóstico.

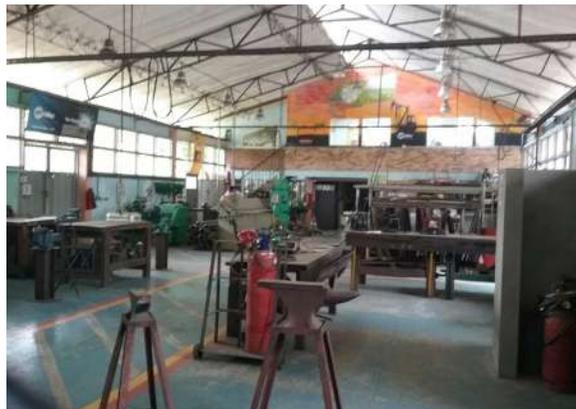
Ilustración 607. Cilindros de gas. Espacio 4.  
Fuente: Equipo de diagnóstico.

En este bloque encontramos cilindros de gas propano de capacidades de 10 a 20 lbs, las cuales no tienen la señalización adecuada.

- Se recomienda realizar mantenimientos preventivos de todas las instalaciones a gas, por medio de técnicos capacitados que inspeccionen la red en busca de cualquier posible daño.
- Se recomienda instalar las señales correspondientes, para los cilindros, registros y toda la red de gas.

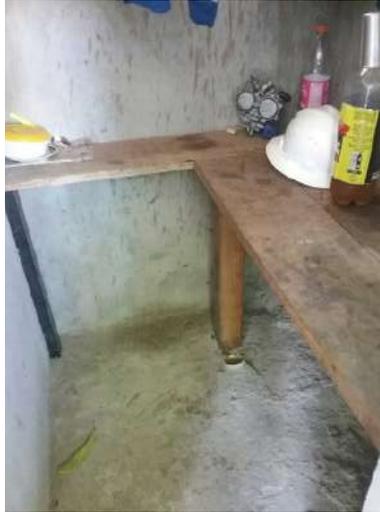
Ilustración 608. Redes. Espacio 1.  
Fuente: Equipo de diagnóstico.

Este bloque actualmente se encuentra en obra gris y no se observa ningún tipo de conexión hidráulica en el baño, las salidas de desagües ya se encuentran instaladas, no se encontró ningún tipo de aparato sanitario.

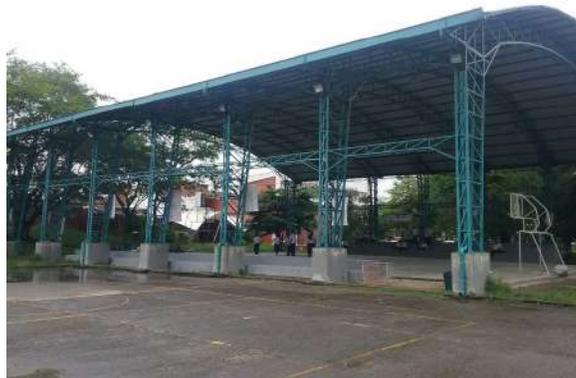
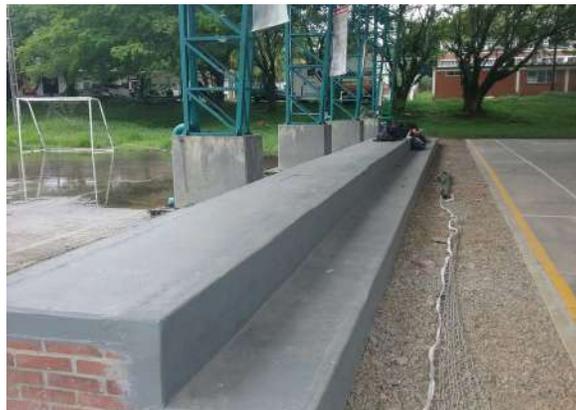
Este bloque cuenta con canaletas de A. Lluvias, bajantes en pvc de 3” y canaletas de piso las cuales conectan a la red combinada del centro para luego desembocar en la red de desagües domiciliaria.

Ilustración 609. Manejo de aguas lluvias. Espacio exterior.  
Fuente: Equipo de diagnóstico.

Ilustración 610. Manejo de aguas lluvias. Espacio exterior.  
Fuente: Equipo de diagnóstico.

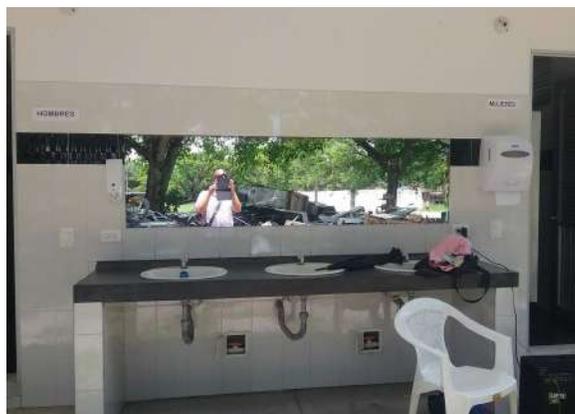
Ilustración 611. Lavamanos tipo llave. Espacio 6.  
Fuente: Equipo de diagnóstico.

En este bloque encontramos lavamanos tipo llave con estado físico bueno y funcionamiento correcto; por información del personal del centro los baños están instalados recientemente.

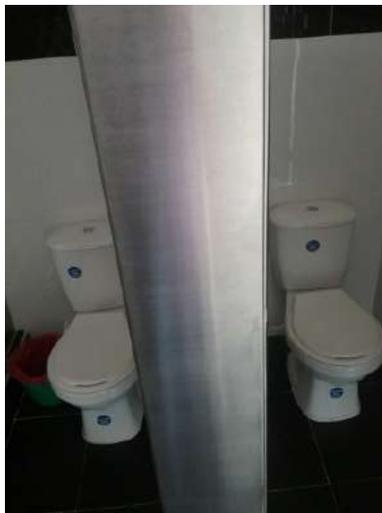
En este bloque encontramos retretes tipo push con estado físico bueno y funcionamiento correcto.

Ilustración 612. Retretes tipo push. Espacio 4.  
Fuente: Equipo de diagnóstico.

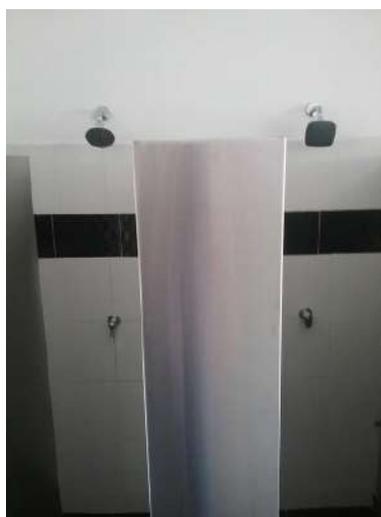
Ilustración 613. duchas. Espacio 4.  
Fuente: Equipo de diagnóstico.

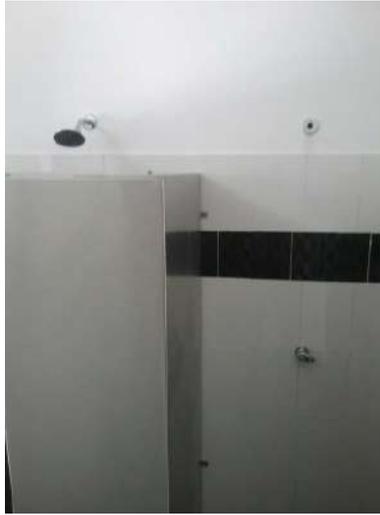
En este bloque encontramos duchas que presentan estado físico bueno y funcionamiento correcto, sin embargo en el espacio 5 es necesario realizar mantenimiento y reparación a una ducha en punto de suministro porque fue destroncado.

Ilustración 614.Duchas. Espacio 5.  
Fuente: Equipo de diagnóstico.

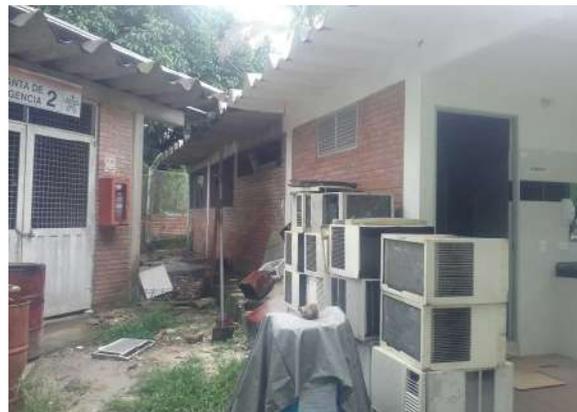
En este bloque no se encontró ningún tipo de manejo de aguas lluvias, lo cual sería lo ideal para la reutilización de aguas lluvias en cualquier actividad del centro. Por lo tanto es necesario diseñar e implementar un sistema en el cual contenga canales en cubierta y bajantes de 3" que vayan conectadas a un sistema de reutilización del agua lluvia.

Ilustración 615.Manejo de aguas lluvias. Espacio exterior.  
Fuente: Equipo de diagnóstico.

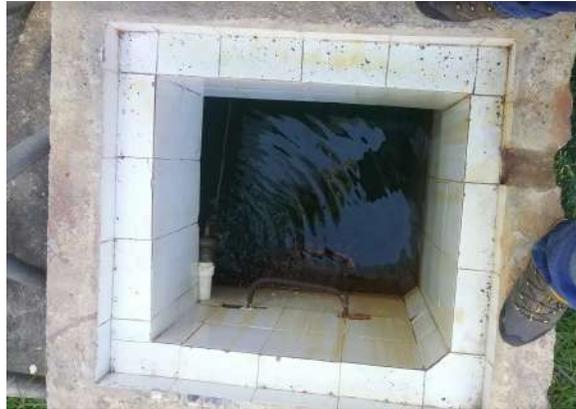
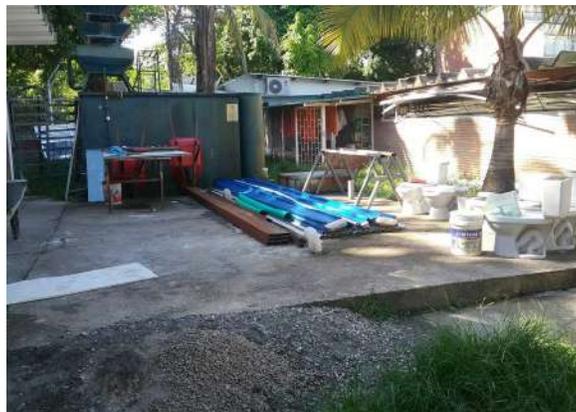
En este bloque se encuentra un tanque en concreto de 53m<sup>3</sup>, el cual presenta un estado físico bueno y funcionamiento correcto, sin embargo es necesario realizar lavado y desinfección del tanque al igual que una prueba de estanqueidad.

Ilustración 616. Tanque subterráneo. Espacio exterior.  
Fuente: Equipo de diagnóstico.

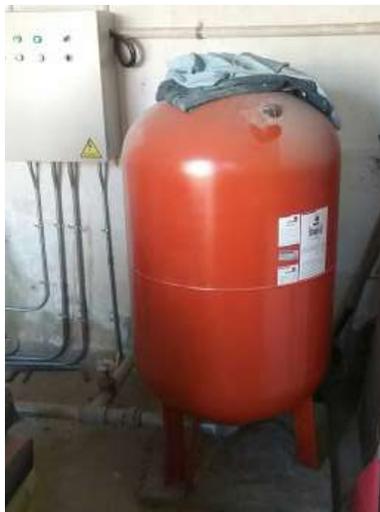
En este bloque encontramos 1 a hidroacumulador de 500 lts el cual presenta un estado físico bueno y funcionamiento correcto, sin embargo es necesario realizar pruebas de mantenimiento periódicamente como medida de prevención.

Ilustración 618. Hidroacumulador de 500 lts. Espacio 8.  
Fuente: Equipo de diagnóstico.

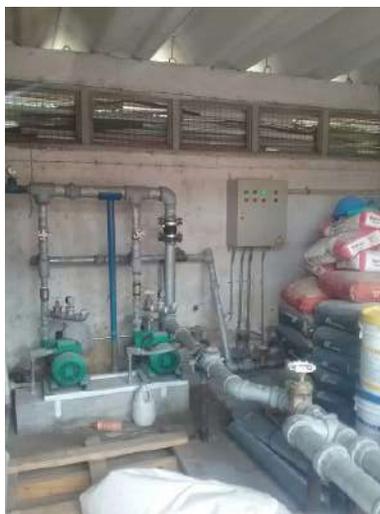
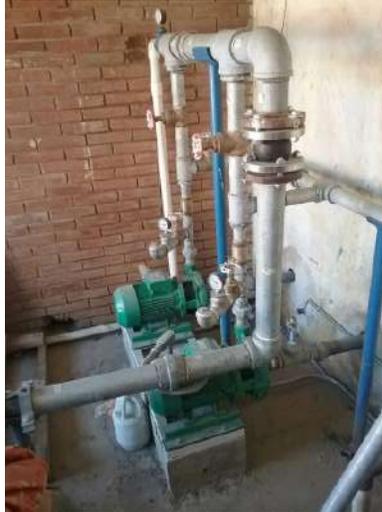
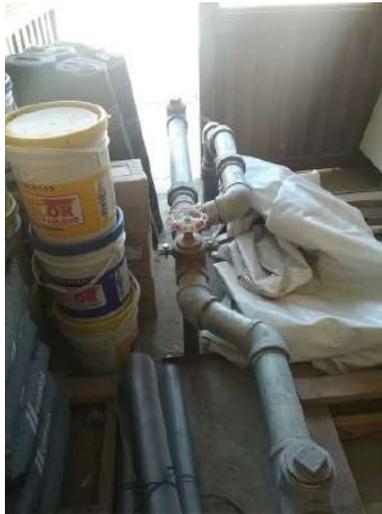
En este bloque encontramos la red de distribución c/incendio la cual presenta un estado físico bueno y funcionamiento correcto, sin embargo es necesario pintar toda la tubería de color rojo y realizar una adecuación pertinente para el cuarto ya que en estos momentos se encuentran apilados materiales de construcción y en cualquier momento puede ocurrir un accidente.

Ilustración 619. Equipo c/incendio. Espacio 8.  
Fuente: Equipo de diagnóstico.

- Se debe proteger toda la tubería que se encuentra desprotegida y está expuesta a daños.
- Se debe pintar toda la tubería de red contra incendio de color rojo.

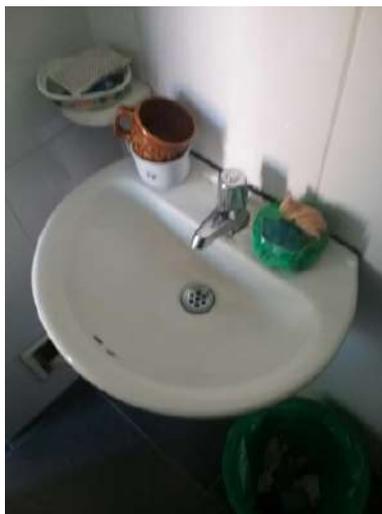
En este bloque encontramos lavamanos tipo llave el cual presenta un estado físico bueno y funcionamiento correcto, sin embargo es necesario cambiar algunos acoples que se encuentran en mal estado.

Ilustración 622. Lavamanos tipo llave. Espacio 1.  
Fuente: Equipo de diagnóstico.

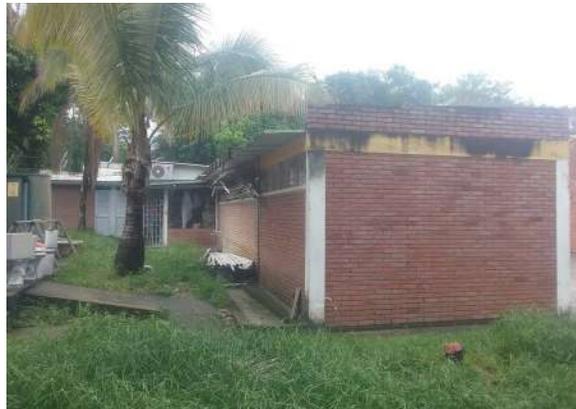
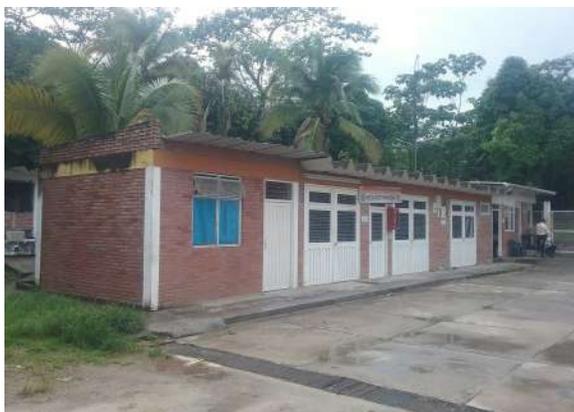
Este bloque no cuenta con ningún tipo de sistema de recolección de aguas lluvias, lo cual sería lo adecuado para poder utilizar el agua en los oficios del centro.

Ilustración 625. Manejo de aguas lluvias. Espacio exterior.  
Fuente: Equipo de diagnóstico.

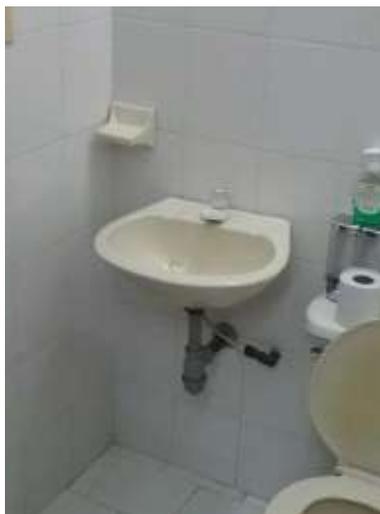
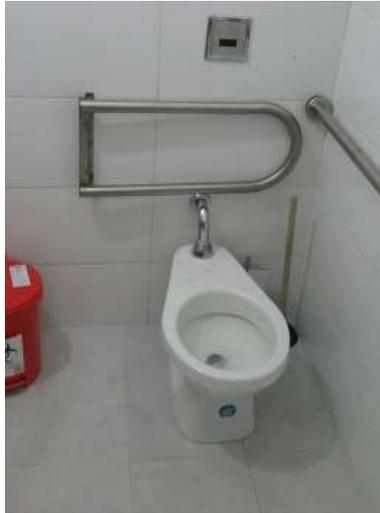
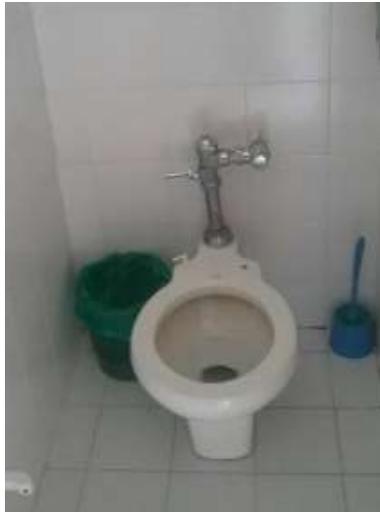
En este bloque se encontró retretes tipo tanque el cual presenta un estado físico deteriorado pero su funcionamiento es correcto, se requiere cambiar algunos acoples que se encuentran en mal estado, sin embargo algunos retretes no tienen biscocho.

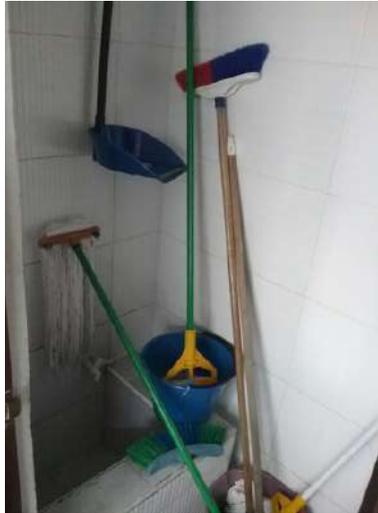
En este bloque encontramos lavatraperos con estado físico bueno y funcionamiento correcto, sin embargo es necesario reemplazar la llave plástica por una llave tipo manguera pesada cromada.

Ilustración 634. Lavatraperos. Espacio 35.  
Fuente: Equipo de diagnóstico.

- Se debe proteger la tubería que se encuentra expuesta a daños.
- Se deben remplazar las llaves de plástico de los puntos hidráulicos por llaves de manguera pesada cromada.

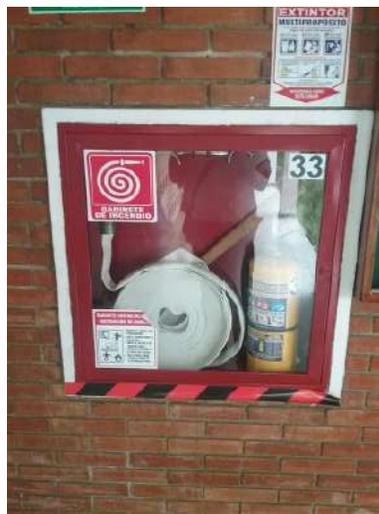
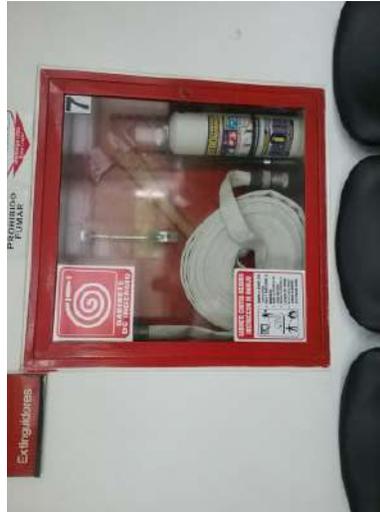
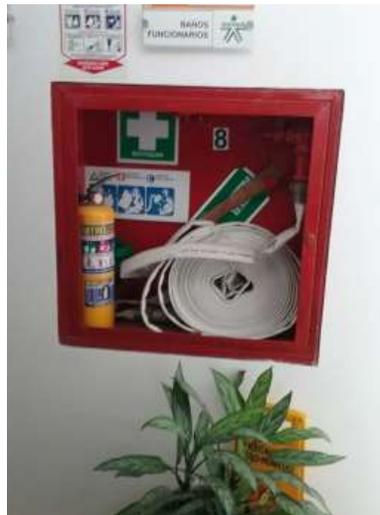
En este bloque encontramos gabinetes clase II, los cuales presentan un estado físico bueno y funcionamiento correcto, todos los accesorios de los gabinetes se encuentra completos sin embargo es necesario realizar prueba de flujo a los gabinetes para comprobar con exactitud su funcionamiento.

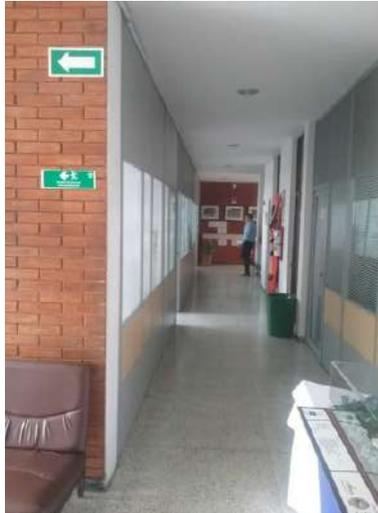
En este bloque se encontraron extintores multipropósito y solkflam de 10 lbs, los cuales son insuficientes en casos de presentarse alguna emergencia; es necesario suplementar todos los espacios con extintores multipropósito de 10lbs.

Ilustración 638. Extintor solkflam de 10 lbs. Espacio 40.  
Fuente: Equipo de diagnóstico.

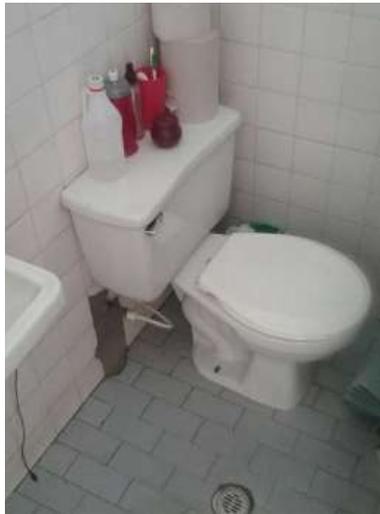
Este bloque cuenta con retretes tipo tanque el cual presenta un estado físico bueno y funcionamiento correcto, sin embargo se debe realizar cambio de acoples que se encuentren en mal estado.

Ilustración 639. Retrete tipo tanque. Espacio 1.  
Fuente: Equipo de diagnóstico.

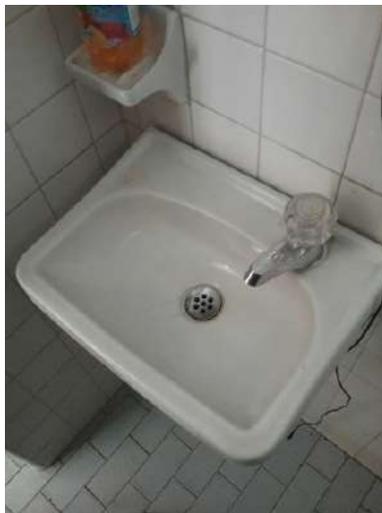
En este bloque encontramos lavamanos tipo llave con estado físico bueno y funcionamiento correcto, sin embargo es necesario cambiar los acoples que se encuentren en mal estado.

Ilustración 640. Lavamanos tipo llave. Espacio 1.  
Fuente: Equipo de diagnóstico.

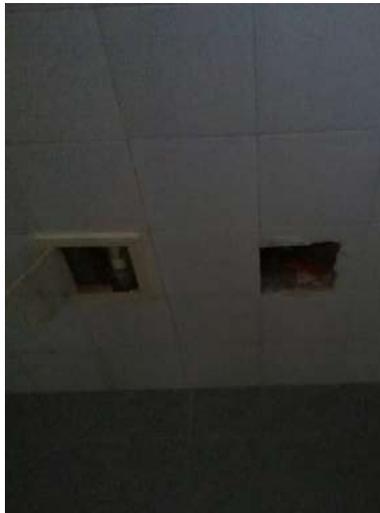
En este bloque encontramos que las instalaciones hidráulicas se encuentran en estado de abandono, estas presentan un estado físico bueno y funcionamiento correcto, sin embargo es necesario suministrar cajas plásticas de 0,20x0,20m como es lo debido.

Ilustración 642. Válvula de bola de 1/2".Espacio 14.  
Fuente: Equipo de diagnóstico.

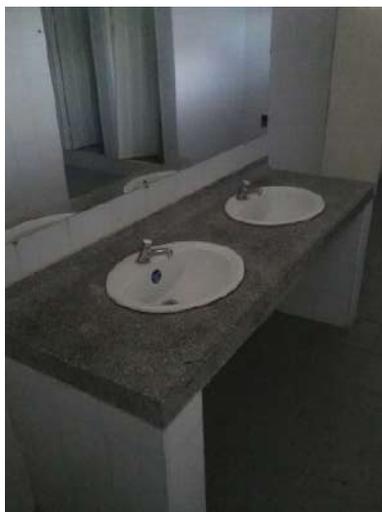
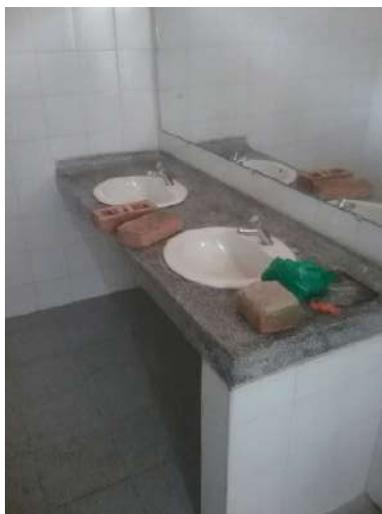
En este bloque encontramos lavamanos tipo push con estado físico bueno y funcionamiento correcto sin embargo es necesario realizar una prueba a todos los aparatos ya que este espacio se encuentra en estado de abandono y actualmente no se usa.

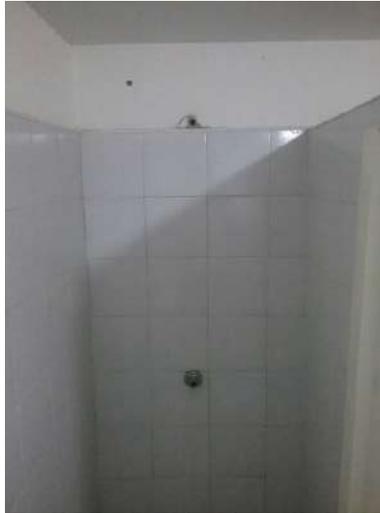
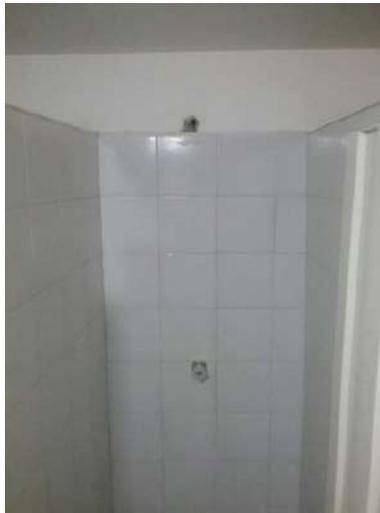
En este bloque encontramos que las duchas se encuentran con estado físico malo y funcionamiento obstruido, por lo tanto es necesario realizar reparación en los puntos de suministro al igual que instalar las perillas que se encuentren ausentes.

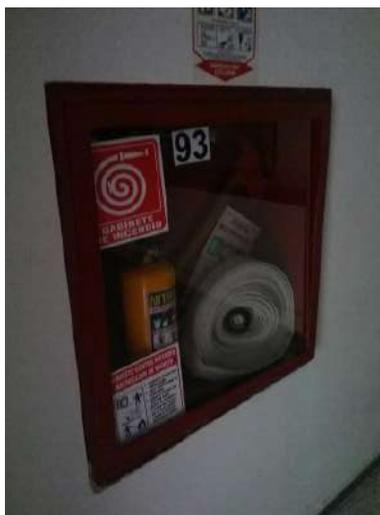
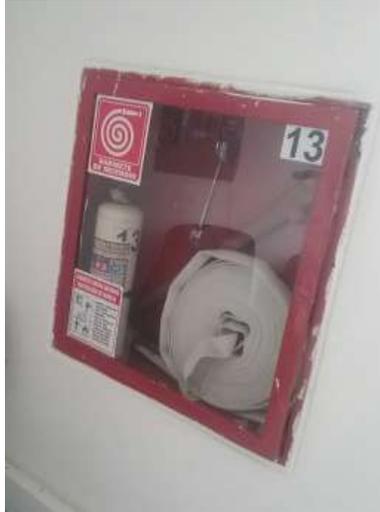
En este bloque encontramos gabinetes clase 1 el cual presenta estado físico bueno, sus accesorios y partes se encuentran completas, sin embargo es necesario realizar prueba de flujo a todos los gabinetes c/incendio de este bloque para evaluar con exactitud su funcionamiento.

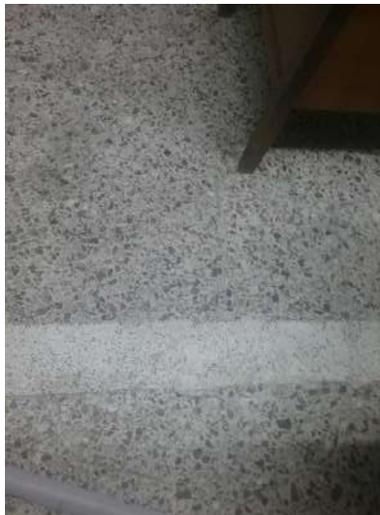
En este bloque encontramos que la red hidráulica presenta problemas de óxido, debido a esto la red falla y se presentan inundaciones frecuentemente.

Ilustración 650. Red hidráulica en HG. Espacio 6.  
Fuente: Equipo de diagnóstico.

En este bloque encontramos problemas de rupturas de red hidráulica y que por información suministrada toda la tubería es vieja y está en HG, por lo cual se debe cambiar toda la tubería a pvcp para no seguir teniendo problemas de inundaciones ni de daños en la red.

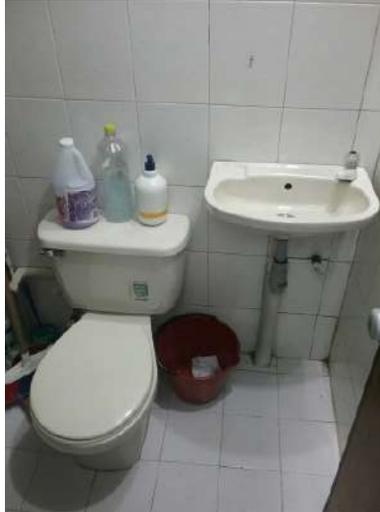
En este bloque encontramos aparatos sanitarios que presentan un estado físico bueno y funcionamiento correcto, sin embargo es necesario remplazar algunos acoples que se encuentran en mal estado.

Ilustración 651. Lavamanos -Retrete. Espacio 4.  
Fuente: Equipo de diagnóstico.

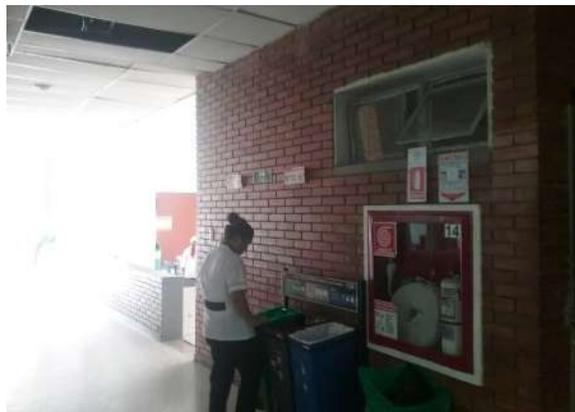
En este bloque encontramos gabinetes clase 1 los cuales presentan estado físico bueno, sus accesorios y partes se encuentran completas, sin embargo es necesario realizar prueba de flujo a todos los gabinetes c/incendio de este bloque para evaluar con exactitud su funcionamiento.

Ilustración 652. Gabinete clase 1.Espacio 12.  
Fuente: Equipo de diagnóstico.

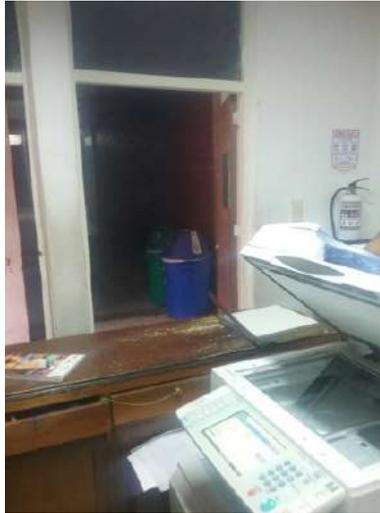
En este bloque encontramos extintores solkflam de 10 lbs los cuales son insuficientes para satisfacer cualquier emergencia, es necesario suplementar todos los espacios con extintores multipropósito de 10 lbs.

Ilustración 653. Extintor solkflam de 10 lbs. Espacio 6.  
Fuente: Equipo de diagnóstico.

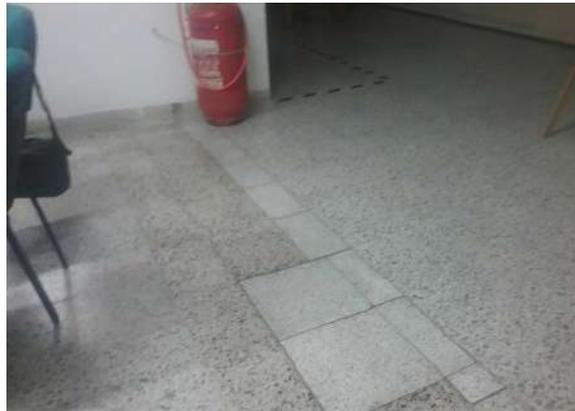
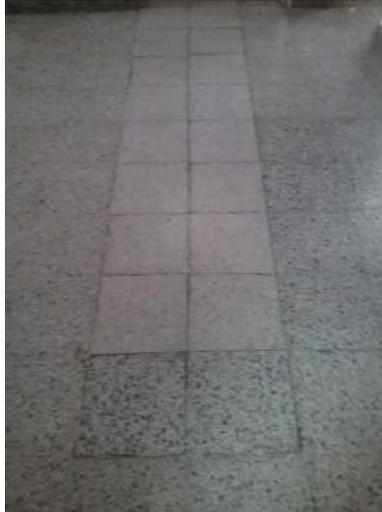
Ilustración 654. Red hidráulica. Espacio 1.  
Fuente: Equipo de diagnóstico.

Ilustración 655. Red hidráulica HG. Espacio 6.  
Fuente: Equipo de diagnóstico.

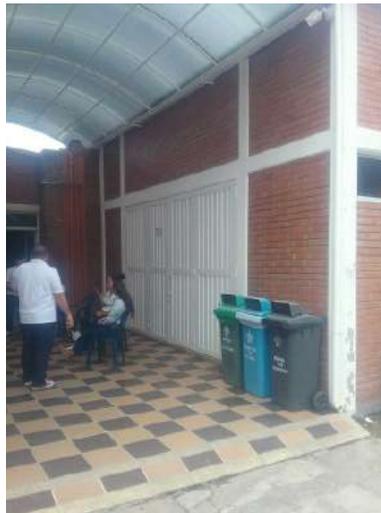
En este bloque encontramos canales de aguas lluvias y bajantes en pvc las cuales presentan un estado físico bueno y funcionamiento correcto, es necesario realizar limpieza y sondeo a todas las bajantes de aguas lluvias para evitar problemas de taponamiento por sedimentos.

Ilustración 656. Manejo de aguas lluvias. Espacio exterior.  
Fuente: Equipo de diagnóstico.

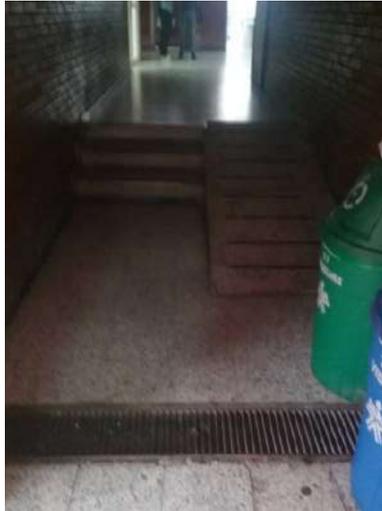
En este bloque encontramos sumideros con rejillas metálicas las cuales presentan un estado físico bueno y funcionamiento correcto sin embargo es necesario realizar limpieza y sondeo para evitar problemas de taponamiento y de malos olores.

Ilustración 657. Sumidero. Espacio 8.  
Fuente: Equipo de diagnóstico.

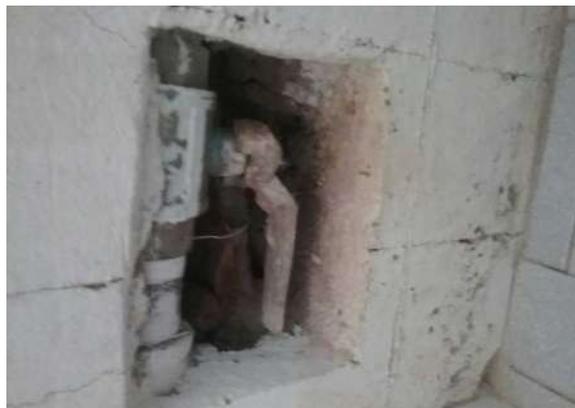
En este bloque encontramos 1 cilindro de gas que no se encuentra bien ubicado y tampoco cuenta con su respectiva señalización, es necesario reubicarlo ya que se encuentra expuesta a todos los aprendices del centro y pueden causar algún tipo de accidente grave.

Ilustración 658. Cilindro de gas propano .Espacio 1.  
Fuente: Equipo de diagnóstico.

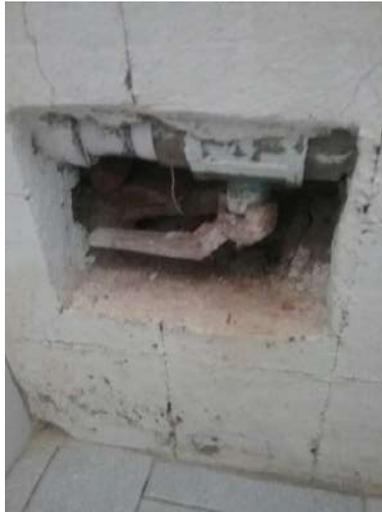
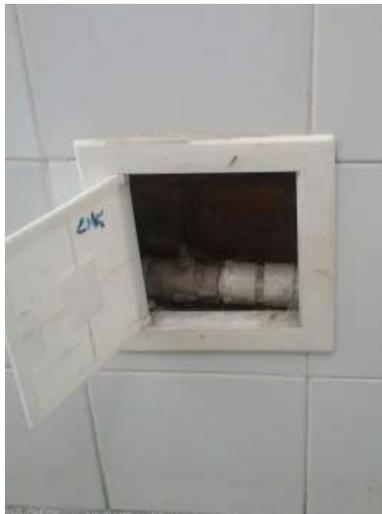
En este bloque se encontró que las válvulas de control de cierre parcial se encuentran en mal estado y oxidadas porque son viejas, es necesario remplazar toda la tubería de HG y todas las válvulas antiguas que presentan estado deteriorado para asegurar un óptimo funcionamiento.

Ilustración 659. Válvula de bola de 1/2".Espacio 8.  
Fuente: Equipo de diagnóstico.

Ilustración 660. Válvula de 1/2".Espacio 5.  
Fuente: Equipo de diagnóstico.
