### 5.7.26. Bloque 26

**Datos generales:** Con base en el levantamiento arquitectónico suministrado por la Dirección General – Grupo de Construcciones SENA, y actualizado en la visita de la Universidad Distrital en el mes de Abril.

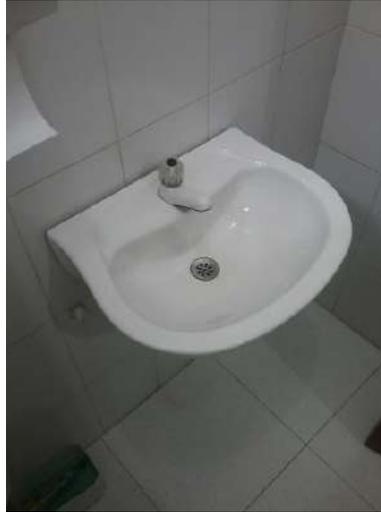
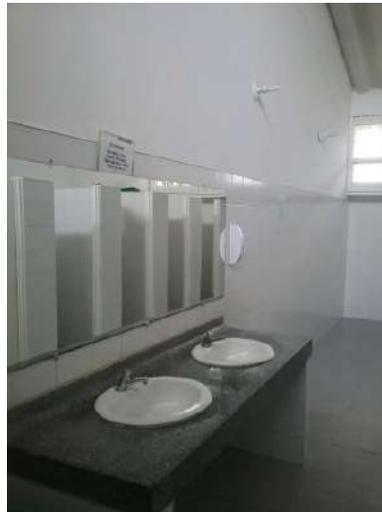
En este bloque encontramos lavamanos tipo llave la cual presenta un estado físico bueno y funcionamiento correcto sin embargo algunos acoples se encuentran en mal estado.

Ilustración 661. Lavamanos tipo llave. Espacio 8.  
Fuente: Equipo de diagnóstico.

Ilustración 662. Lavamanos tipo push. Espacio 5.  
Fuente: Equipo de diagnóstico.

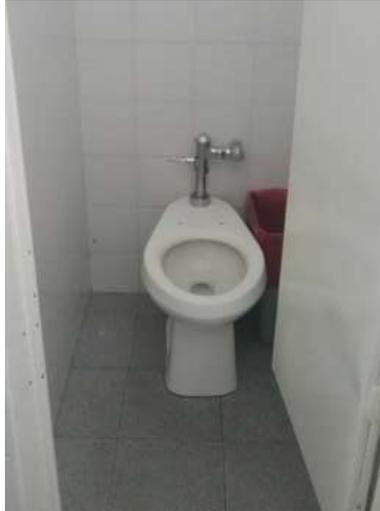
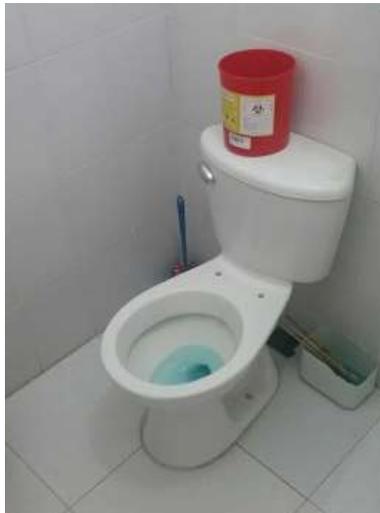
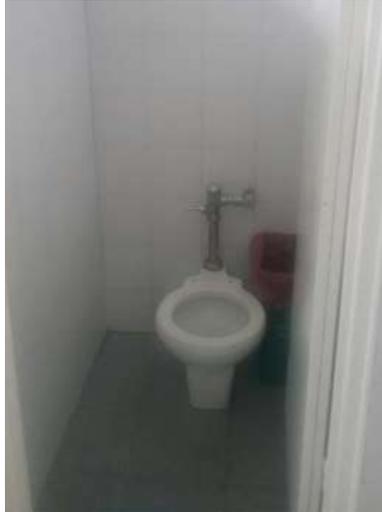
En este bloque encontramos retretes tipo fluxómetro y tipo tanque los cuales presentan estado físico bueno y funcionamiento correcto, sin embargo la mayoría de los retretes no tienen biscocho.

Ilustración 663. Retrete tipo fluxómetro. Espacio 5.  
Fuente: Equipo de diagnóstico.

Ilustración 664. Retretes tipo tanque. Espacio 8.  
Fuente: Equipo de diagnóstico.

Ilustración 665. Retrete tipo fluxómetro. Espacio 7.  
Fuente: Equipo de diagnóstico.

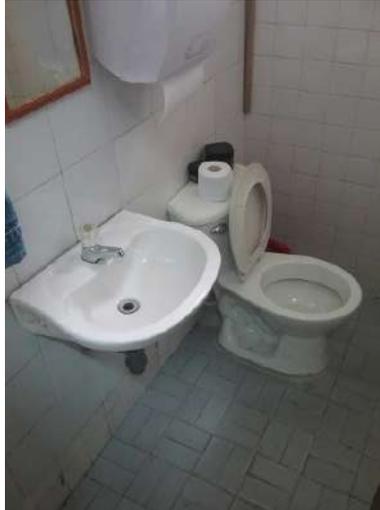
En este bloque encontramos lavamanos tipo llave los cuales presentan un estado físico bueno y funcionamiento correcto, sin embargo es necesario cambiar los acoples que se encuentran en mal estado.

Ilustración 667. Lavamanos -Retrete. Espacio 2.  
Fuente: Equipo de diagnóstico.

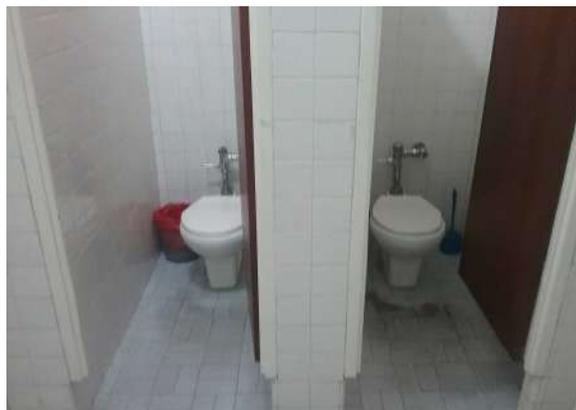
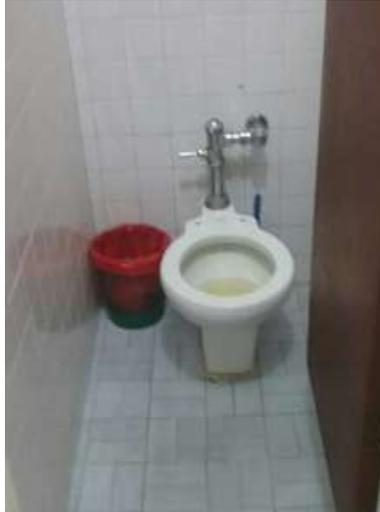
En este bloque encontramos retretes tipo fluxómetro los cuales presentan un estado físico bueno y funcionamiento correcto, sin embargo algunos retretes del bloque no cuentan con biscocho.

Ilustración 670. Retretes tipo fluxómetro. Espacio 11.  
Fuente: Equipo de diagnóstico.

Ilustración 671. Retrete tipo fluxómetro. Espacio 12.  
Fuente: Equipo de diagnóstico.

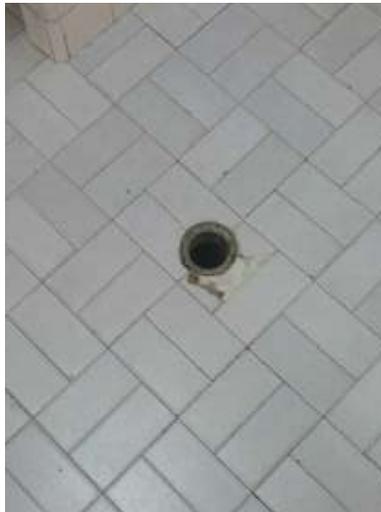
En este bloque encontramos que las salidas de desagües de 2" de los baños no tienen rejilla plástica de 2" lo cual sería lo adecuado para evitar así problemas de taponamiento y malos olores.

Ilustración 672. Desagüe de 2". Espacio 11.  
Fuente: Equipo de diagnóstico.

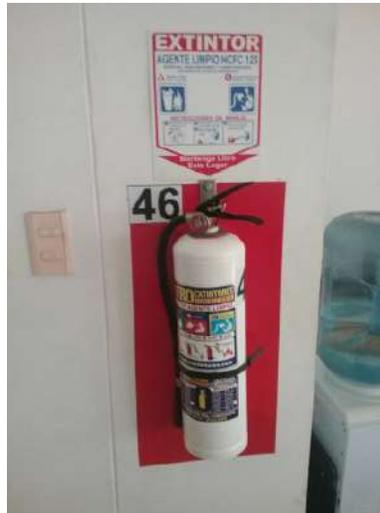
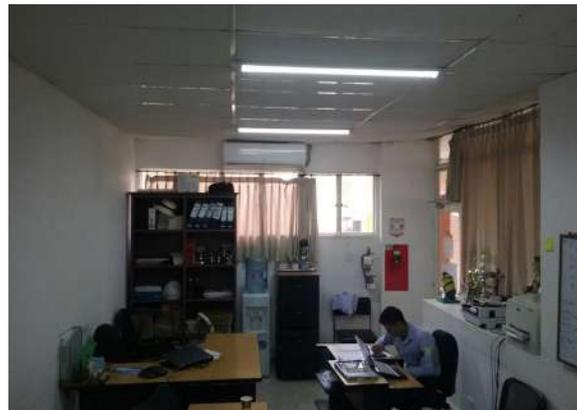
En este bloque encontramos extintores solkflam de 10 lbs los cuales son insuficientes para satisfacer cualquier necesidad o emergencia, es necesario suplementar todos los espacios con extintores multipropósito de 10 lbs.

Ilustración 673. Extintor solkflam. Espacio 12.  
Fuente: Equipo de diagnóstico.

Ilustración 674. Extintor solkflam der 10 lbs. Espacio 1.  
Fuente: Equipo de diagnóstico.

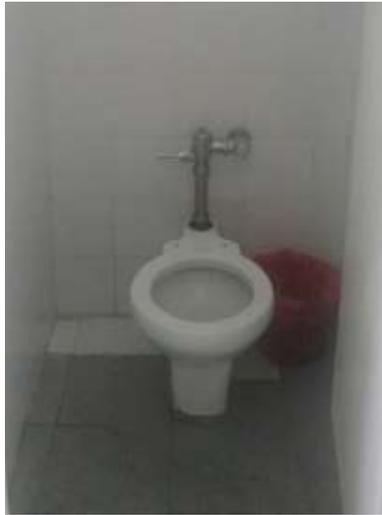
En este bloque encontramos retretes tipo fluxómetro los cuales presentan un estado físico bueno y funcionamiento correcto, sin embargo algunos retretes del bloque no cuentan con biscocho.

Ilustración 677. Retrete tipo fluxómetro. Espacio 6.  
Fuente: Equipo de diagnóstico.

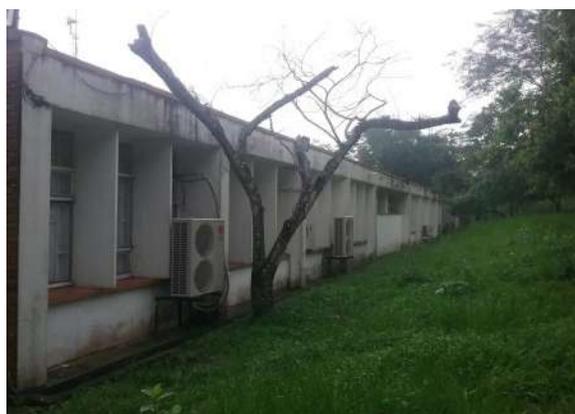
Este bloque cuenta canales de A. Lluvias y bajantes de 3" las cuales presentan un estado físico bueno y funcionamiento correcto sin embargo es necesario realizar limpieza y sondeo a todo el sistema de manejo de aguas para evitar futuros problemas de taponamiento.

Ilustración 679. Manejo de aguas lluvias. Espacio exterior.  
Fuente: Equipo de diagnóstico.

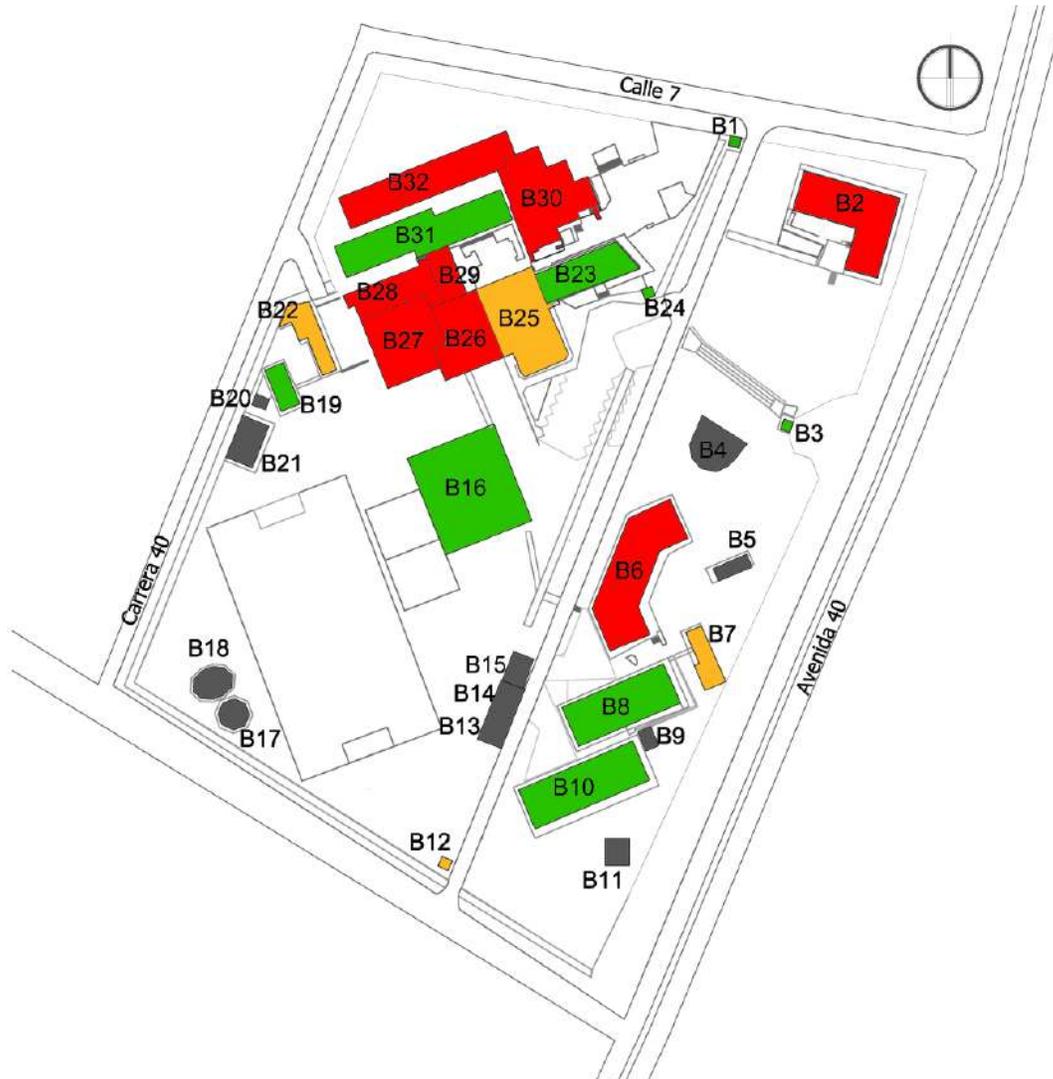
Ilustración 683. Plano de semáforo  
Fuente: Equipo de diagnóstico

- Los bloques 2, 6, 26, 27, 28, 29, 30 y 31 necesitan mantenimiento porque el estado de las redes es crítica, todas las canales de A. Lluvias se encuentran en mal estado y no cuenta con sistema de red c/incendio, además de esto se debe re diseñar la red hidráulica porque esta se encuentra expuesta a daños y están atravesadas en la mitad del patio.

- Los bloques 7, 12, 22 y 25 necesitan mantenimiento en sus redes hidrosanitarias, limpieza de tanques, mantenimiento a equipos de presión o simplemente presentan fallas en sus sistemas, pero son solucionables con intervenciones factibles por mantenimiento correctivo.
