DIAGNÓSTICO I N T E G R A L

VILLAVICENCIO

Dirección regional /
Centro de industria y servicios del Meta /
Escuela de gastronomía

SERVICIO NACIONAL DE APRENDIZAJE - SENA

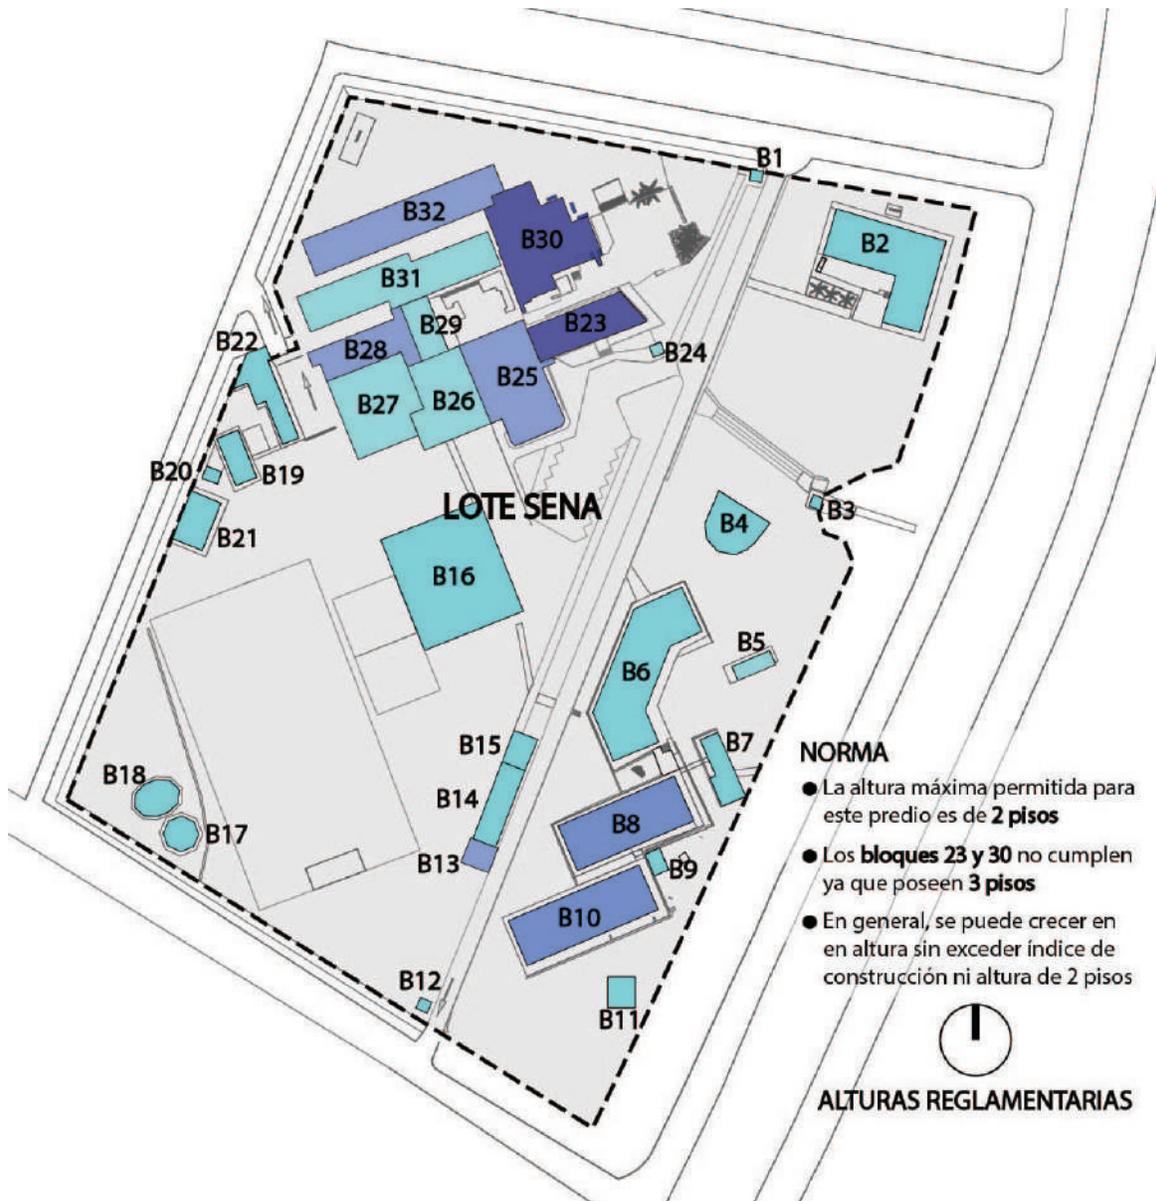
Ilustración 23. Altura de las edificaciones.
Fuente: elaboración propia

NORMATIVA	PREDIO	DIFERENCIA	OBSERVACIONES
Altura máxima	2 pisos	Bloques 23 y 30 poseen 3 pisos, en el resto las alturas oscilan entre 1 y 2 pisos	El predio incumple en los bloques 23 y 30 en altura, siendo estos de 3 pisos	El predio incumple por dos bloques en cuanto a alturas SUJETO A REVISIÓN DE LICENCIAS DE CONSTRUCCIÓN

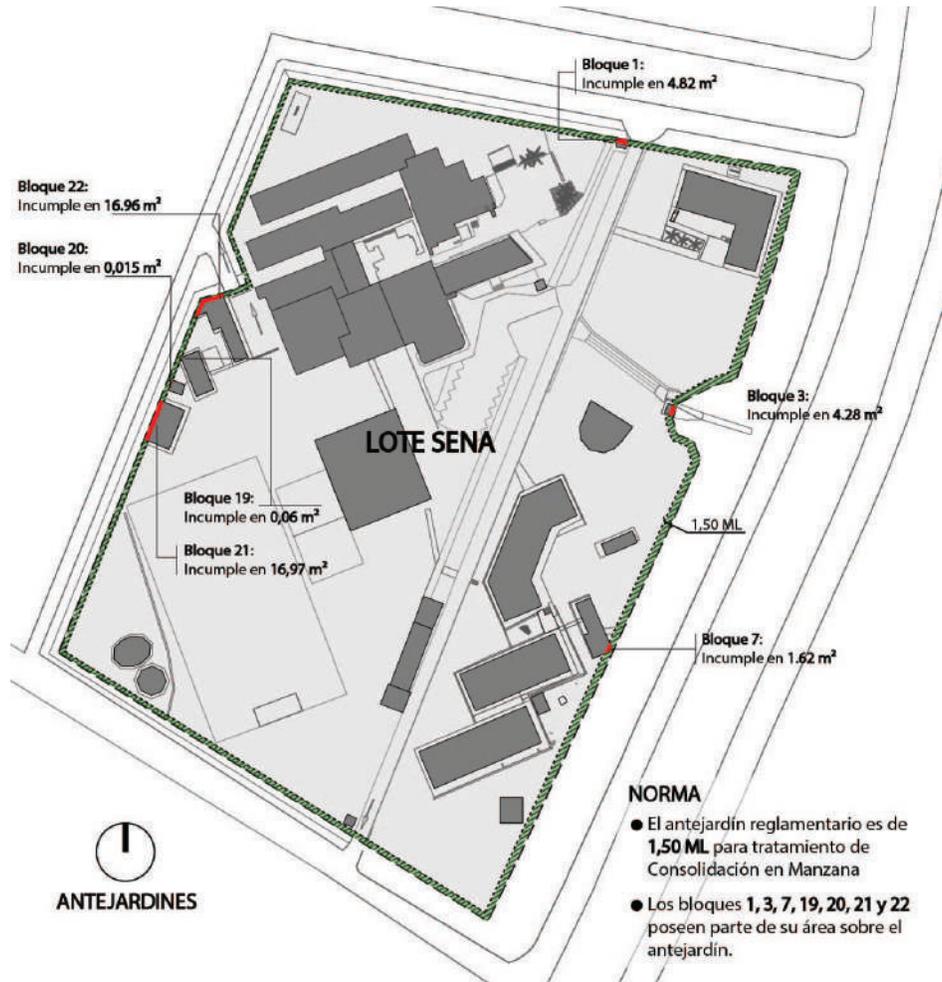
NORMATIVA	PREDIO	DIFERENCIA	OBSERVACIONES
Altura máxima	1,50 m	El predio no cuenta con antejardines como tal, sin embargo presenta áreas libres perimetrales en la mayoría del terreno que se constituyen como antejardines. No obstante, existen algunas construcciones en estas áreas que deberían destinarse al antejardín ocupando 27,91 m ² de estas porciones de terreno.	Los Bloques 1, 3, 7, 19, 20, 21, 22 se encuentran en el área del antejardín incumpliendo en un total de 27,91 m ² .	No cumple en antejardín en un área total de 27,91 m ² .
APLICACIÓN NORMA

- NORMA**
- El antejardín reglamentario es de 1,50 ML para tratamiento de Consolidación en Manzana
 - Los bloques 1, 3, 7, 19, 20, 21 y 22 poseen parte de su área sobre el antejardín.

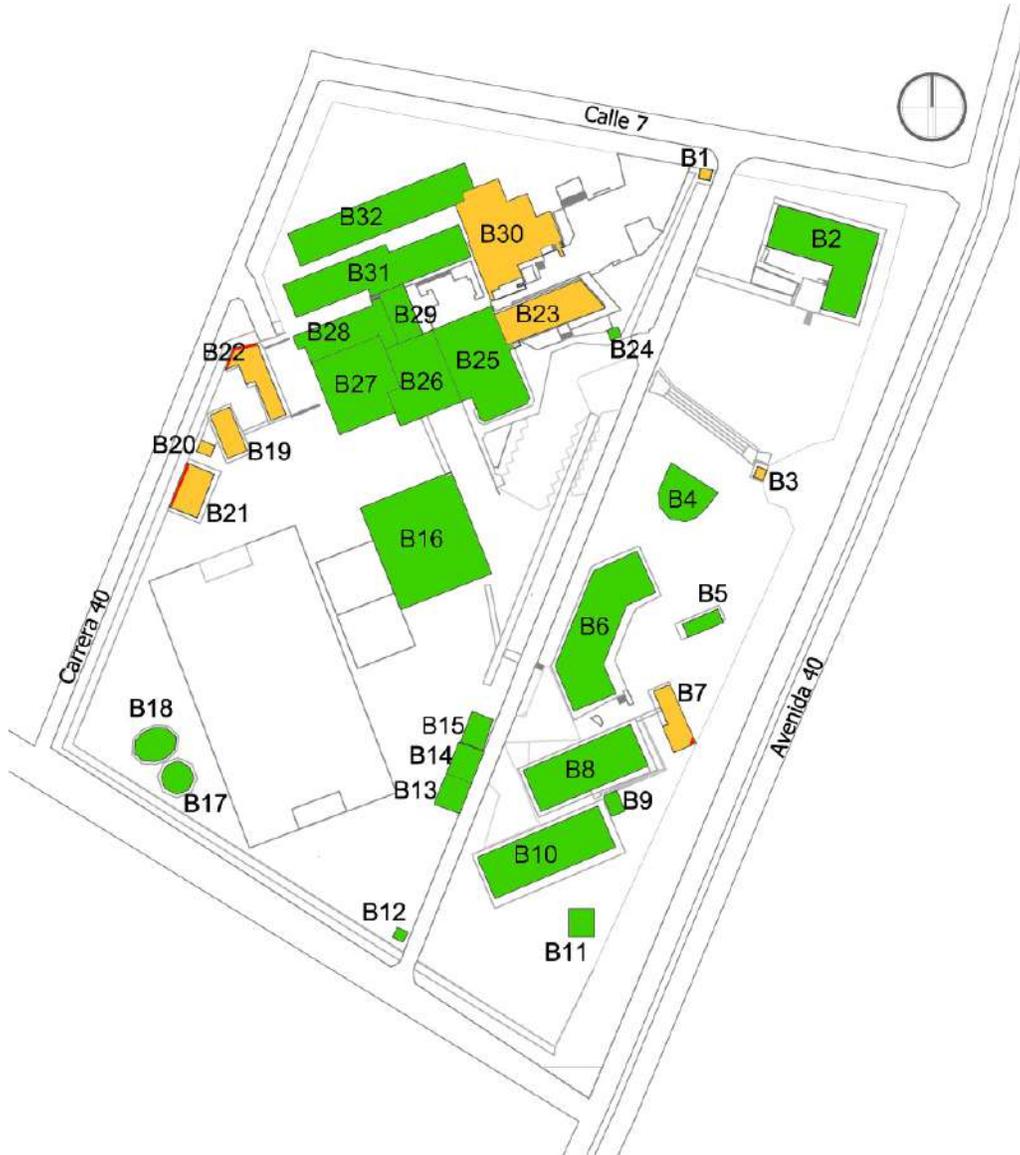
Ilustración 25. Esquema semáforo Sede SENA.
Fuente: Elaboración propia

CONVENCIÓN	ESTADO
	NO REQUIERE INTERVENCIÓN
	SUSCEPTIBLE DE ADECUACIÓN - Alturas - Afectación de área mínima por Antejardín
	PRESENTA CONDICIONES CRÍTICAS, REPLANTEAR - Afectación por Antejardín

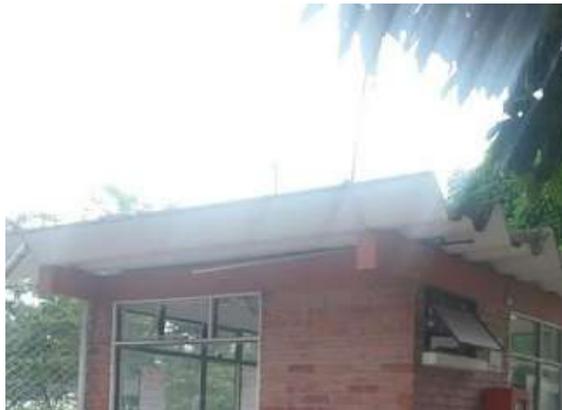
Ilustración 33 Cubierta Bloque 1
Fuente. Equipo de diagnóstico

La estructura de cubierta de la edificación es canaleta 90 autoportante de asbesto cemento la cual esta simplemente apoyada sobre las vigas corona de la estructura.

- Se recomienda reconstruir los andenes de la estructura ya que se evidencia deterioro y se debe dar protección a la cimentación de agentes externos y humedad.
- Las cubiertas de este bloque son en asbesto cemento por lo tanto no cumple con las condiciones de salubridad y se recomienda ser cambiadas.
- Se recomienda replantear el sistema estructural de resistencia sísmica del bloque .

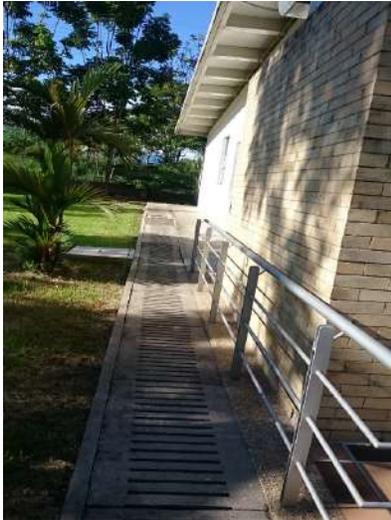
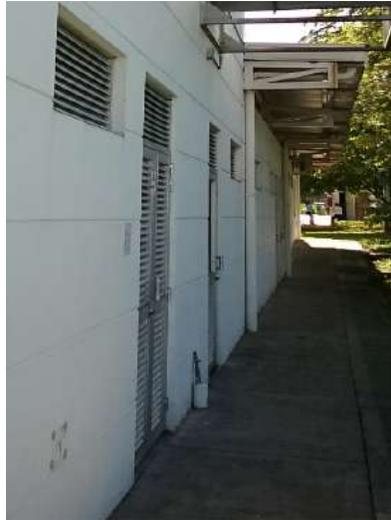
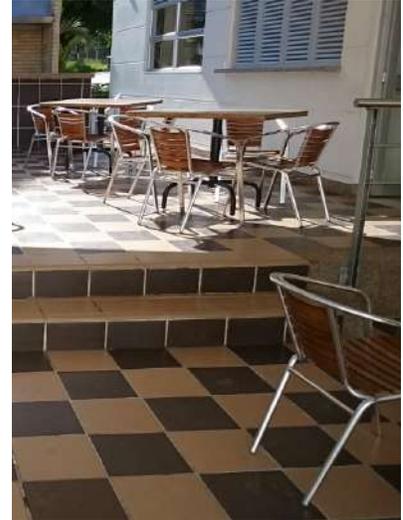
Ilustración 36. Andenes perimetrales Bloque 2
Fuente. Equipo de diagnóstico

Los andenes perimetrales de esta estructura se encuentran en buenas condiciones por lo que están cumpliendo con la protección de la cimentación de la edificación; además cuenta con rejillas a lo largo de todo el andén.

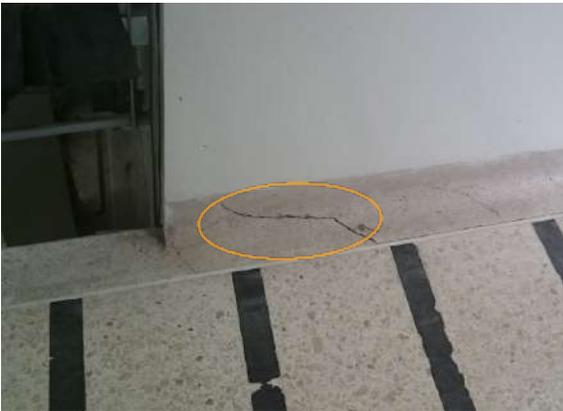
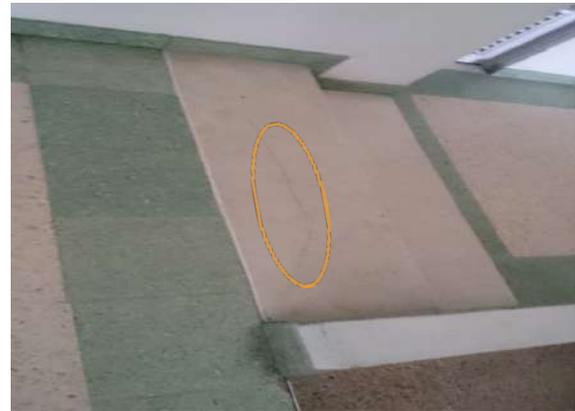
Ilustración 39. Evidencia fisuras en placa contraíso Bloque 2
Fuente. Equipo de diagnóstico

La placa de contrapiso tiene un acabado en granito por lo que no se logra identificar su verdadero estado, aunque aparentemente se ven ligeras fisuras y se debe verificar si es falla estructural o solo del acabado.

- La estructura se encuentra en buenas condiciones y fue construida posterior a la vigente norma sismoresistente del 2010.
- Se requiere un mantenimiento general de los pisos ya que se ven ligeras fisuras.
- Se recomienda realizar el mantenimiento periódico en la estructura.

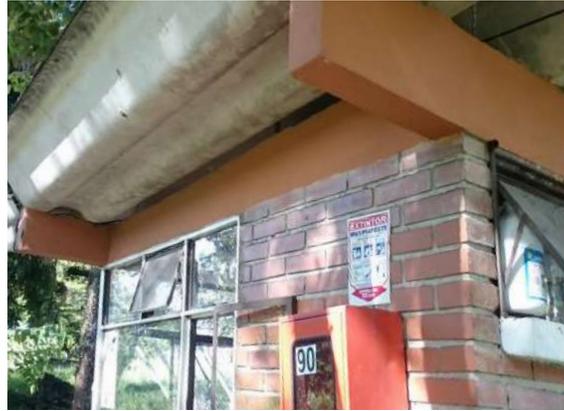
Ilustración 44. Cubierta Bloque 3
Fuente. Equipo de diagnóstico

La estructura de cubierta de la edificación es en canaleta 90 autoportante de asbesto cemento la cual esta simplemente apoyada sobre las vigas corona de la estructura.

- Se recomienda reconstruir los andenes de la estructura ya que se encuentran deteriorados y se debe dar protección a la cimentación de agentes externos y humedad.
- La teja de cubierta de este bloque es en asbesto cemento por lo tanto no cumple con las condiciones de salubridad y se recomienda su cambio.
- Se recomienda replantear el sistema estructural de resistencia sísmica del bloque .

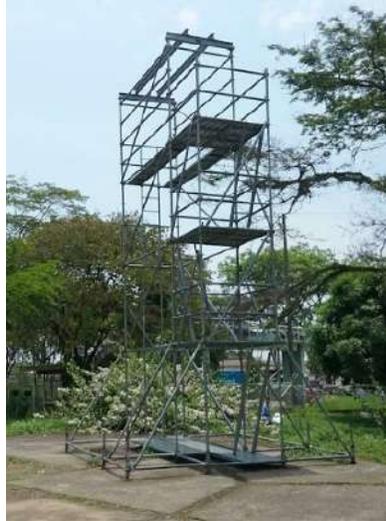
Ilustración 46. Estructura Bloque 4
Fuente. Equipo de diagnóstico

Aparentemente el sistema de andamios se encuentra en buenas condiciones en cuanto a los elementos y uniones pernadas y soldadas.

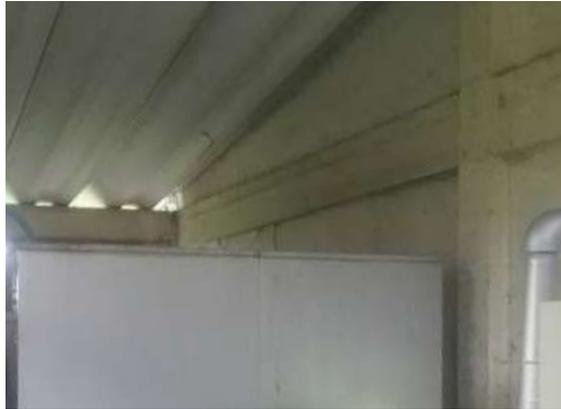
Ilustración 50. Cubierta Bloque 5
Fuente. Equipo de diagnóstico

La estructura de cubierta de este bloque es a una sola agua conformada por teja de asbesto cemento simplemente apoyada sobre la culata de la estructura.

- Estructura en condiciones favorables a la cual se debe realizar mantenimiento periódico para que sea funcional y no presente fallas tanto estructurales como no estructurales.
- Las tejas de cubierta de este bloque son en asbesto cemento por lo tanto no cumple con las condiciones de salubridad y se recomienda cambiarla.
- Se recomienda realizar el respectivo reforzamiento en la estructura, enfocado en la cubierta y en el confinamiento de los muros.

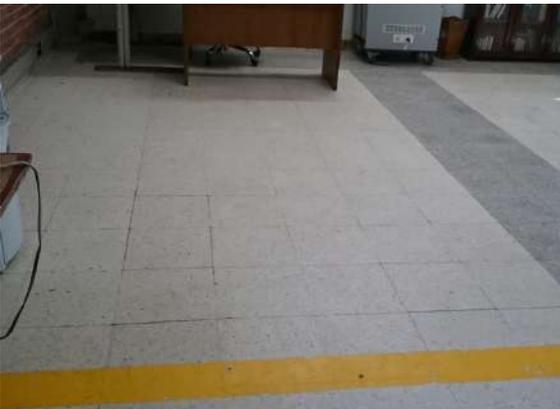
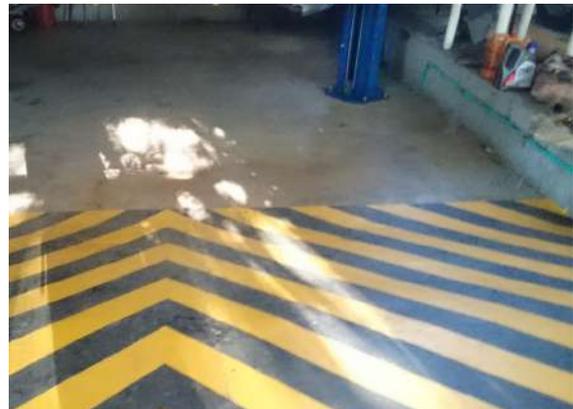
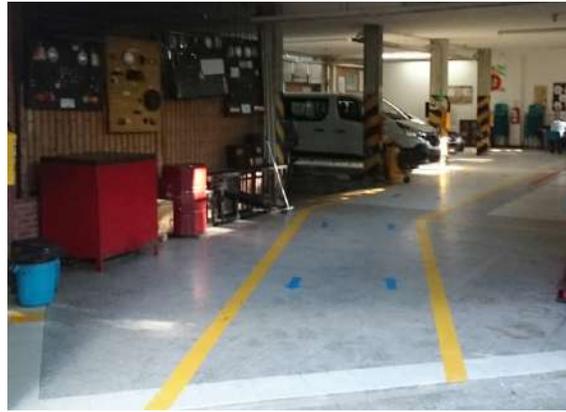
Ilustración 54. Placa de contrapiso Bloque 6
Fuente. Equipo de diagnóstico.

La placa de contrapiso aparentemente fue diseñada para soportar cargas altas por lo que no ha presentado fallas y no se evidencian fisuras dentro de esta.

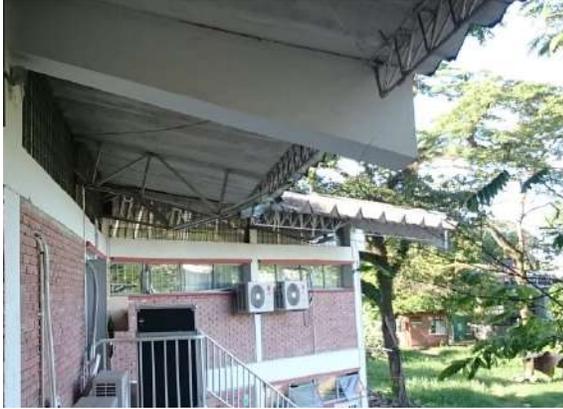
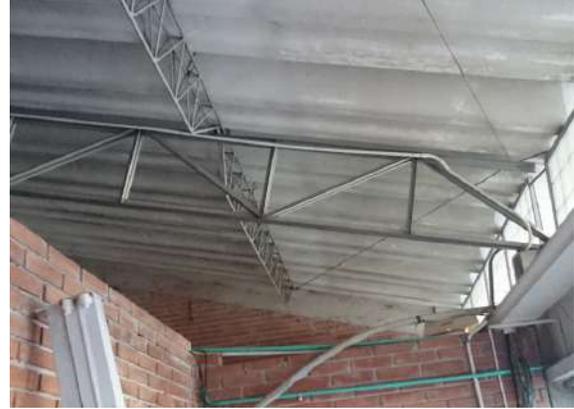
Ilustración 57. Cubierta Bloque 6
Fuente. Equipo de diagnóstico

La estructura de cubierta de este bloque se encuentra conformada por culatas y cerchas en perfiles metálicos tipo ángulo de 2"x2", correas tipo celosía con varilla lisa de ½" con separación entre sí de 1.30 metros. La teja de cubierta es en asbesto cemento.

- Las tejas de cubierta de este bloque son en asbesto cemento por lo tanto no cumple con las condiciones de salubridad y se recomienda su cambio.

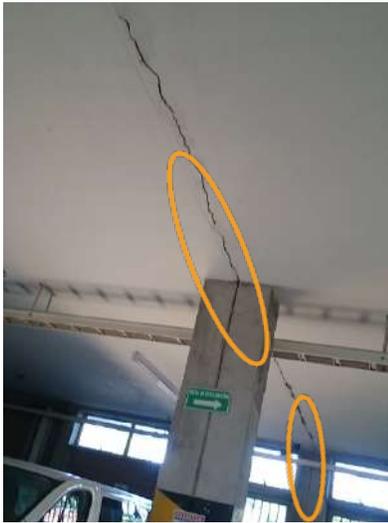
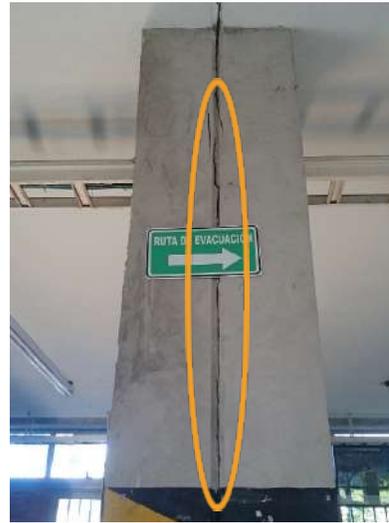
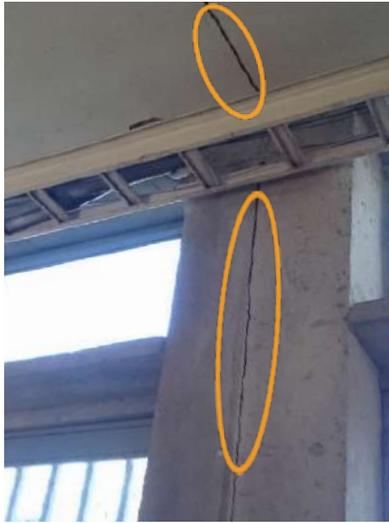
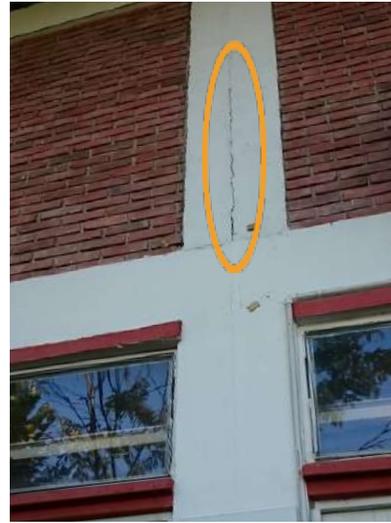
Ilustración 58. Fisura extendida Bloque 6
Fuente. Equipo de diagnóstico

- La estructura es funcional, pero con el error de no haberse hecho junta de construcción entre las dos estructuras se debe intervenir para dar solución a las fisuras que se evidencian.

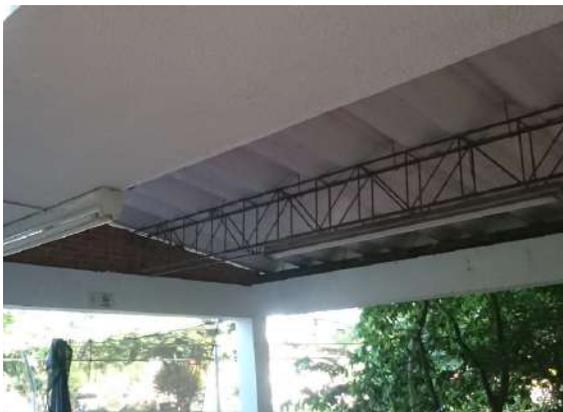
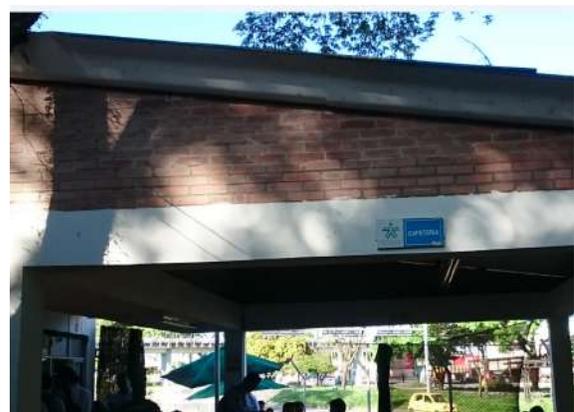
Ilustración 63. Cubierta Bloque 7
Fuente. Equipo de diagnóstico

La estructura de cubierta está compuesta por culatas y correas dobles tipo celosía en la cual se apoya la teja de cubierta en asbesto cemento.

- Se recomienda reconstruir los andenes de la estructura ya que evidencian deterioro y se debe dar protección a la cimentación de agentes externos y humedad.
- La teja de cubierta de este bloque es en asbesto cemento por lo tanto no cumple con las condiciones de salubridad y se recomienda su cambio.
- Se recomienda realizar el respectivo reforzamiento en la estructura, enfocado en el confinamiento de muros, recalce de columnas.

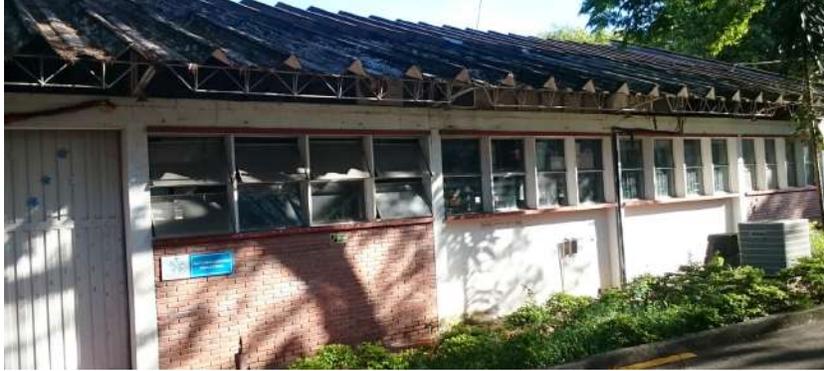
Ilustración 65. Estructura Bloque 8
Fuente. Equipo de diagnóstico

El sistema estructural con el que cuenta la edificación es pórticos en concreto el cual está conformado por columnas de 0.25mx0.30m con doble altura de 2.60 metros más 1.00 metros de culata, vigas de 0.20mx0.30m con luces de 3 a 5 metros.

En cuanto a la cimentación se cree que son zapatas aisladas con vigas de amarre a una profundidad de 1 metro.

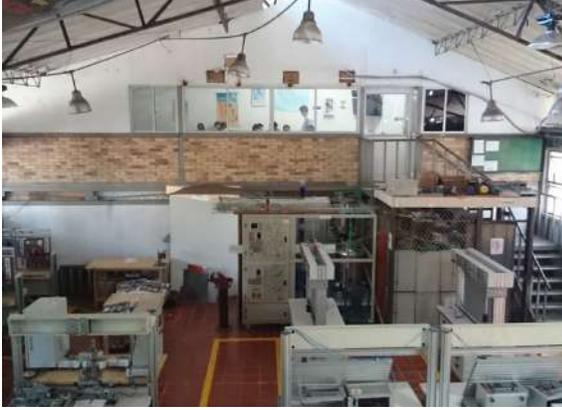
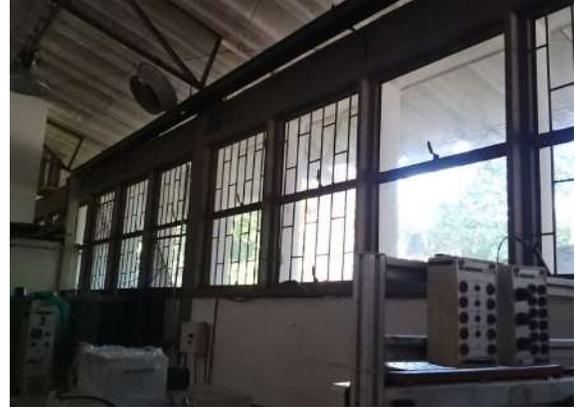
Ilustración 67. Interior Bloque 8
Fuente. Equipo de diagnóstico

La placa de contrapiso de este bloque aparentemente estuvo bien diseñada y construida ya que no evidencia fisuras, hundimientos o abombamientos. Actualmente se encuentra en buen estado.

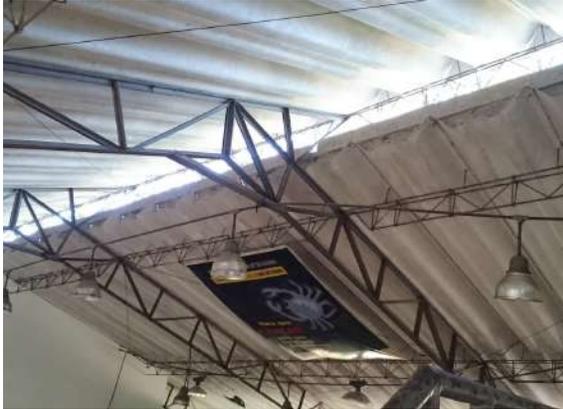
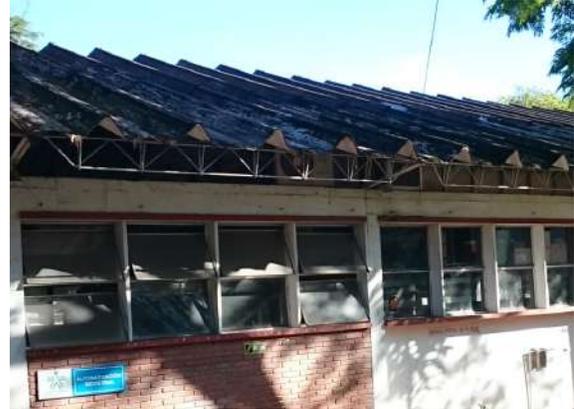
Ilustración 69. Cubierta Bloque 8
Fuente. Equipo de diagnóstico

La estructura de cubierta es a dos aguas conformada por cerchas en perfil metálico en ángulo 2" x 2" y correas tipo celosía de barras lisas de ½" con separación entre sí de 1.50 metros. La teja de cubierta es en asbesto cemento, por lo tanto no cumple con las condiciones de salubridad y se recomienda ser cambiada.

- Se recomienda construir andenes perimetrales como placa de contrapiso, para aislar la cimentación de la humedad y de agentes externos.
- La estructura funciona correctamente, sin embargo, se recomienda realizar mantenimiento general ya que no cuenta con la protección necesaria.
- Se recomienda realizar el respectivo reforzamiento en la estructura, enfocado en la cubierta.

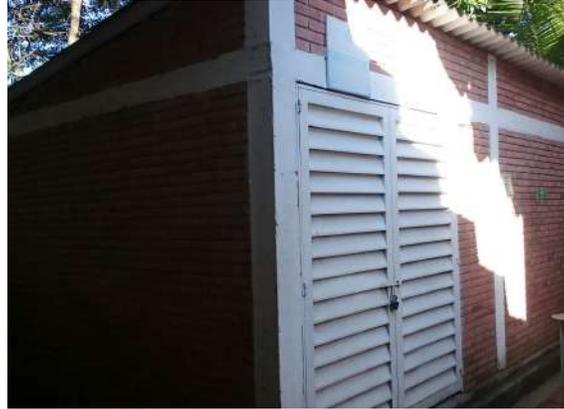
Ilustración 71. Estructura Bloque 9
Fuente. Equipo de diagnóstico

El sistema estructural con el que cuenta la edificación es pórticos en concreto, el cual está conformado por columnas de 0.20mx0.25m con doble altura de 2.50 metros más 0.50 metros a cubierta-culata a un agua, vigas de 0.20mx0.30m con luces de 3 a 5 metros. En cuanto a cimentación se cree que son vigas de amarre a una profundidad de 1 metro.

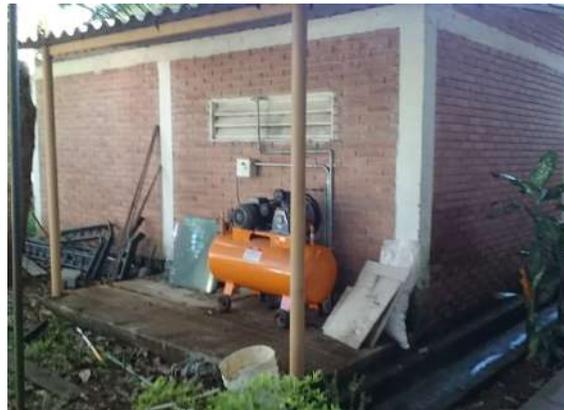
Ilustración 72. Cubierta Bloque 9
Fuente. Equipo de diagnóstico

La estructura de cubierta es a un agua, simplemente apoyada sobre la culata de la estructura en teja de asbesto cemento.

- Estructura en condiciones favorables a la cual se le debe realizar mantenimiento periódico para que sea funcional y no presente fallas tanto estructurales como no estructurales.
- Las tejas de cubierta de este bloque son en asbesto cemento por lo tanto no cumple con las condiciones de salubridad y se recomienda ser cambiadas.
- Se recomienda realizar el respectivo reforzamiento en la estructura, enfocado en el confinamiento de muros, parapetos y en la cubierta.

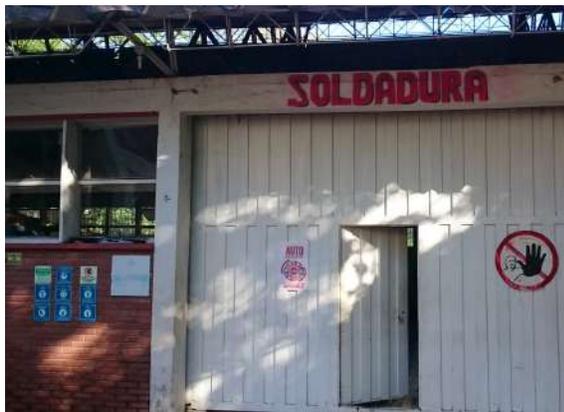
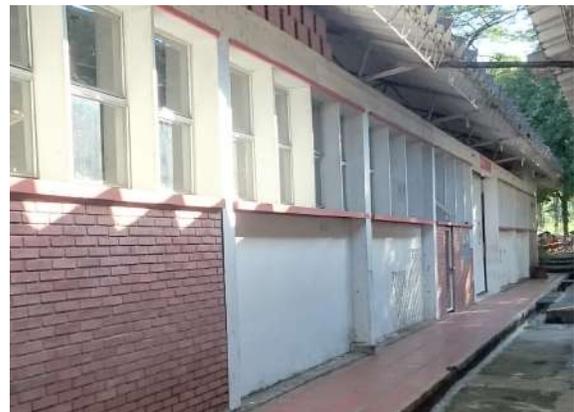
Ilustración 74. Estructura Bloque 10
Fuente. Equipo de diagnóstico

El sistema estructural con el que cuenta la edificación es pórticos en concreto el cual está conformado por columnas de 0.25mx0.30m con doble altura de 2.60 metros más 1.00 metro de culata, vigas de 0.20mx0.30m con luces de 3 a 5 metros. En cuanto a la cimentación se cree que son zapatas aisladas con vigas de amarre a una profundidad de 1 metro.

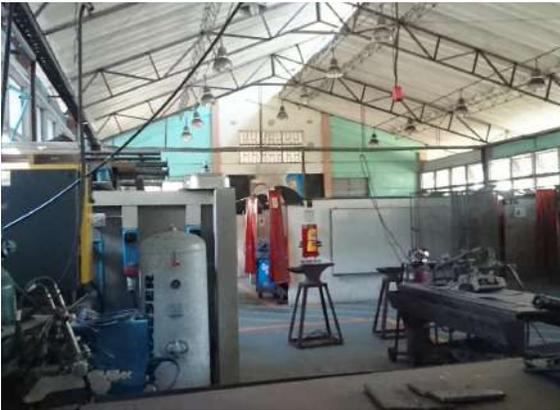
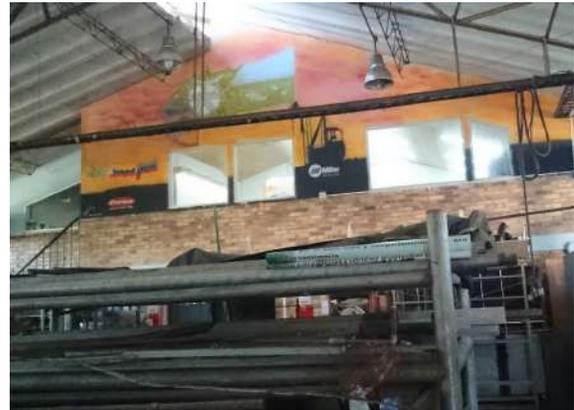
Ilustración 76. Interior Bloque 10
Fuente. Equipo de diagnóstico

La placa de contrapiso de este bloque aparentemente tiene buenos estándares de diseño y construcción ya que no evidencia fisuras, hundimientos o abombamientos. Actualmente se encuentra en buen estado

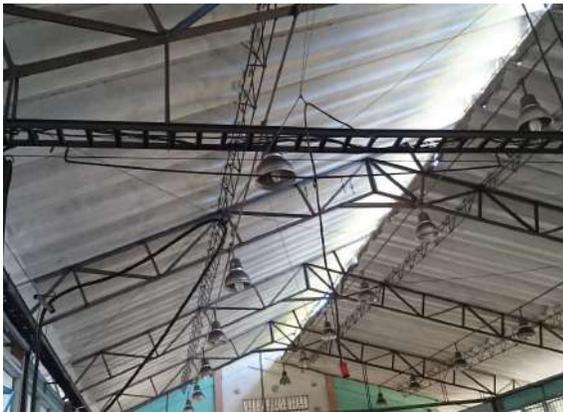
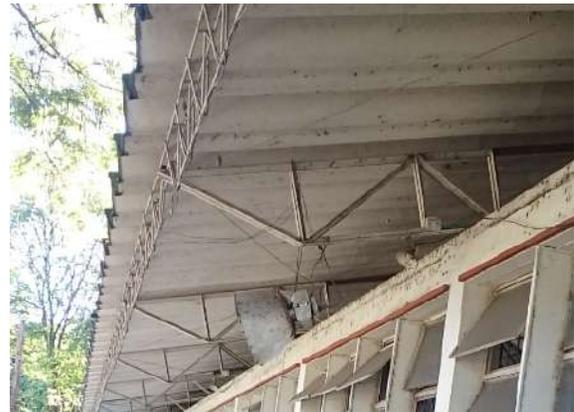
Ilustración 78. Cubierta Bloque 10
Fuente. Equipo de diagnóstico

La estructura de cubierta es a dos aguas conformada por cerchas en perfil metálico en ángulo 2"x2" y correas tipo celosía de barras lisas de ½" con separación entre sí de 1.50 metros. La teja de cubierta es en asbesto cemento.

- Se recomienda construir andenes perimetrales como andenes de contrapiso para aislar la cimentación de humedades y demás agentes externos.
- La estructura funciona correctamente, sin embargo, se recomienda realizar mantenimiento general ya que no cuenta con la protección necesaria.
- Las tejas de cubierta de este bloque son en asbesto cemento por lo tanto no cumple con las condiciones de salubridad.
- Se recomienda realizar el respectivo reforzamiento en la estructura, enfocado en la cubierta y en el confinamiento de los muros.

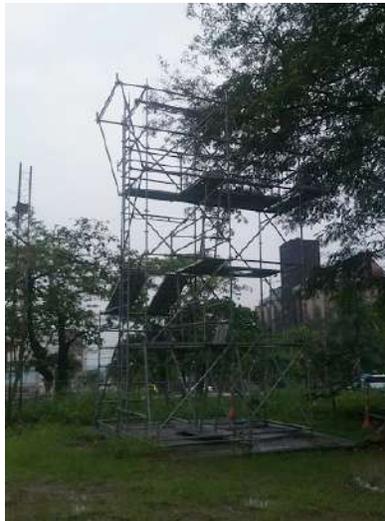
Ilustración 80. Estructura Bloque 11
Fuente. Equipo de diagnóstico

Aparentemente el sistema de andamios se encuentra en buenas condiciones en cuento a los elementos y uniones pernadas y soldadas.

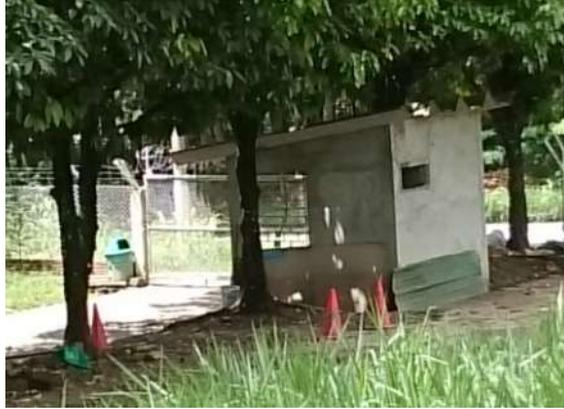
Ilustración 83. Estructura Bloque 12
Fuente. Equipo de diagnóstico

El sistema estructural de este bloque es en muros no confinados, de secciones en guadua no óptimas, ya que no tiene viga corona. Aparentemente la cimentación es en vigas de amarre.

- La estructura no está confinada por lo cual no cuenta con la resistencia ante eventos sísmicos y por ende no cumple con la NSR-10. Se recomienda demoler.
- Los muros de la estructura evidencian humedad avanzada por no contar con andenes perimetrales, causando mal aspecto a la edificación.

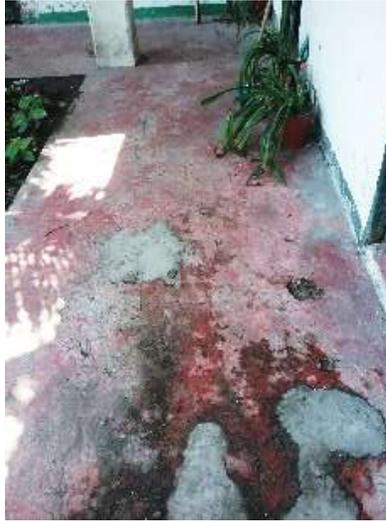
Ilustración 85. Andenes perimetrales Bloque 12
Fuente. Equipo de diagnóstico.

La placa de contrapiso es una sola con los andenes por lo que no hay protección a la cimentación y se evidencia el deterioro y la abrasión de agentes externos.

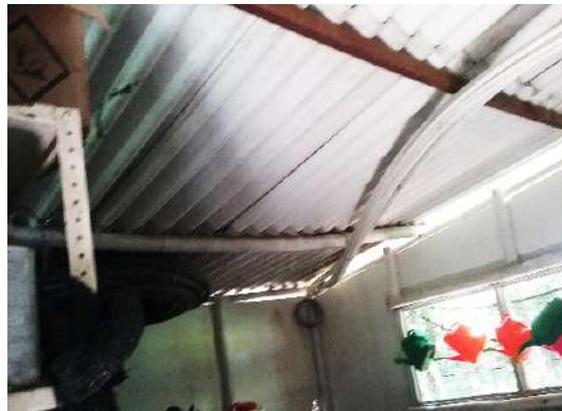
Ilustración 86. Cubierta Bloque 12
Fuente. Equipo de diagnóstico

La estructura de cubierta se evidencia que fue reemplazada hace poco en la cual construyeron secciones PHR203 tipo cajón en ambos sentidos y una cubierta en lámina galvanizada. Para la caseta exterior la cubierta es con vigas de guadua de sección aproximada de 0.10 metros y cubierta de zinc en mal estado.

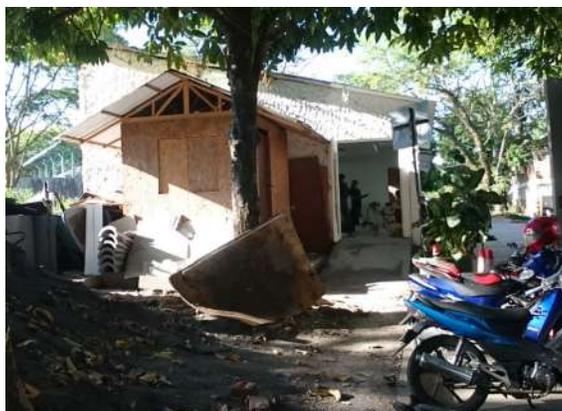
Ilustración 88. Estructura Bloque 13
Fuente. Equipo de diagnóstico

El bloque no cuenta con un sistema estructural, a simple vista se define una estructura en perfiles de madera rustica con muros en triplex. No tiene cimentación.

- La estructura no está confinada y no tiene un sistema estructural definido por lo cual no cuenta con la resistencia ante eventos sísmicos y por ende no cumple la NSR-10. Se recomienda demoler.

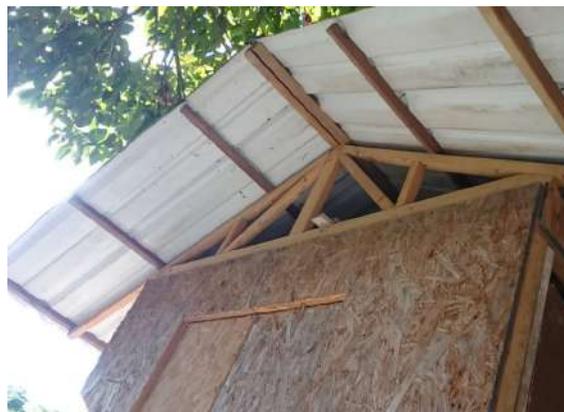
Ilustración 90. Cubierta Bloque 13
Fuente. Equipo de diagnóstico

La estructura de cubierta es a dos aguas apoyada en culatas y perfiles de madera los cuales se soportan la teja de cubierta en zinc, la cual está en regular estado.

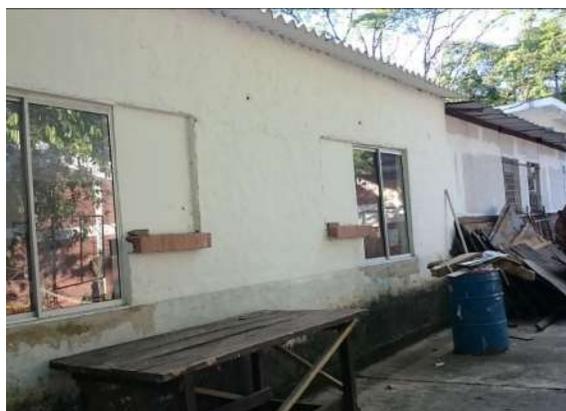
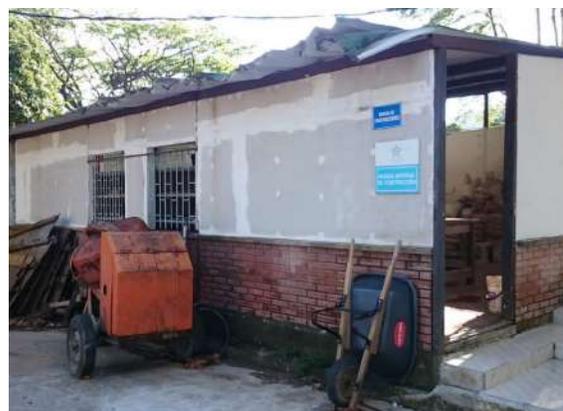
Ilustración 92. Estructura Bloque 14
Fuente. Equipo de diagnóstico

El bloque cuenta con un sistema estructural rustico, compuesto por perfiles de madera para confinar, un antepecho de 1 metro de alto y el resto de muro es en drywall. La cimentación parece ser superficial en vigas de amarre.

- La estructura no está confinada y no tiene sistema estructural por lo cual no cuenta con la resistencia ante eventos sísmicos y por ende no cumple con la NSR-10. Se recomienda demoler si el flujo de personas al bloque aumenta.

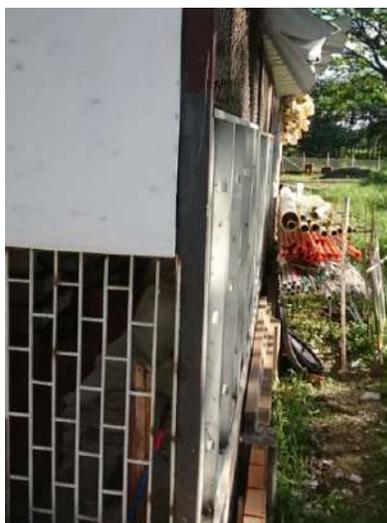
Ilustración 93. Andenes perimetrales Bloque 14
Fuente. Equipo de diagnóstico

El bloque no cuenta con andenes perimetrales sin embargo, la placa de contrapiso evidencia buenas condiciones.

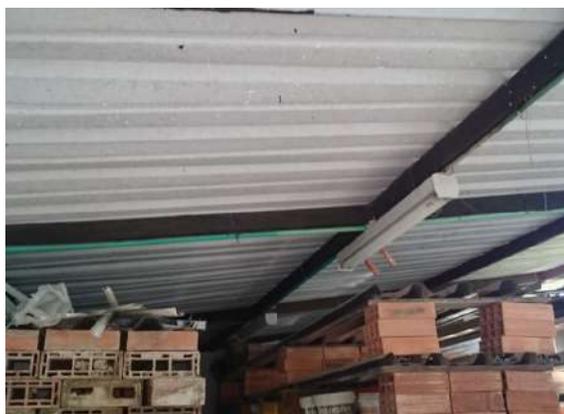
Ilustración 95. Cubierta Bloque 14
Fuente. Equipo de diagnóstico

La estructura de cubierta es a una sola agua, está compuesta por correas en ambos sentidos con perfiles metálicos rectangulares 2"x4" separados cada 3 metros en un sentido y cada 1.20 metros en el otro sentido. La teja de cubierta es en lámina de zinc.

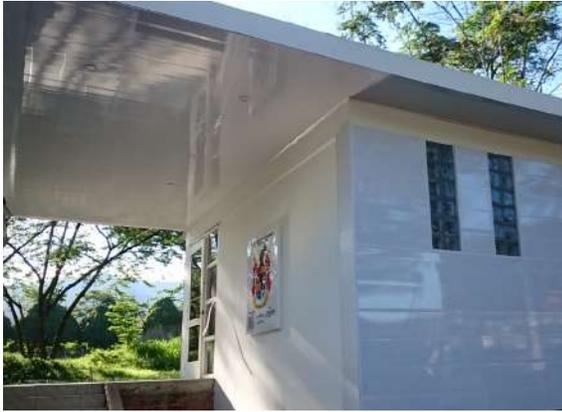
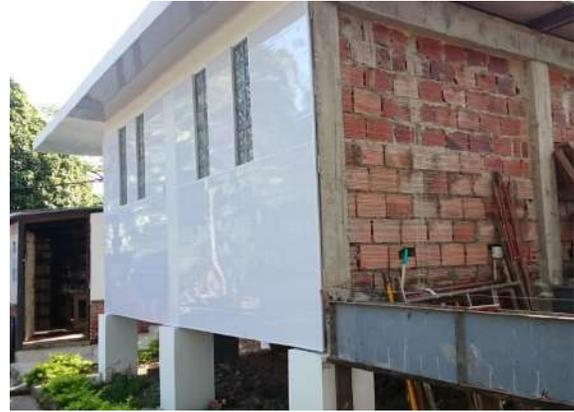
Ilustración 97. Estructura Bloque 15

El sistema estructural de este bloque es en pórticos suspendidos sobre una placa flotante de Steel deck, las columnas son de 0.20mx0.25m con altura de 2.30 metros y vigas descolgadas de 0.20x0.25m con luces de 2.60 metros en ambas direcciones. Los muros son en bloque #5 enchapado en PVC. La estructura está parcialmente construida ya que la mitad del bloque esta sin construir, solo con los perfiles metálicos de las vigas IPE250 a la vista para continuar la construcción.

- Este bloque cuenta con un sistema de construcción de cimentación rustico, pero la superestructura se encuentra en buenas condiciones. Se recomienda cambiar los pedestales a secciones de concreto reforzado.
- Se determina que es más factible su replanteamiento debido a que tiene problemas de columna corta en los pedestales de la cimentación; cabe mencionar que el valor de reforzamiento dado anteriormente es de \$650000 aproximadamente.
- Se recomienda replantear el sistema estructural de resistencia sísmica del bloque ya que esta cimentada inadecuadamente.

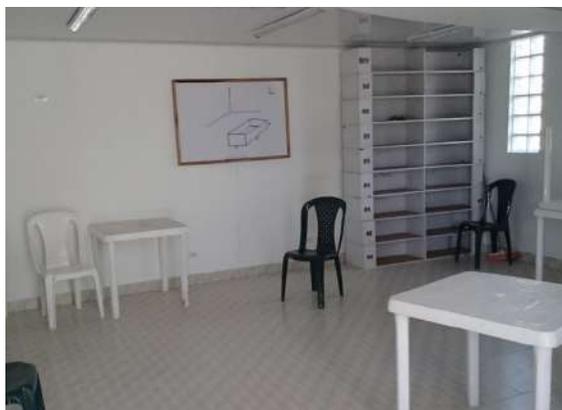
Ilustración 99. Interior Bloque 15
Fuente. Equipo de diagnóstico

Los pedestales en los que está apoyada la placa no son en concreto reforzado sino en bloque por lo que la estructura es susceptible a eventos sísmicos.

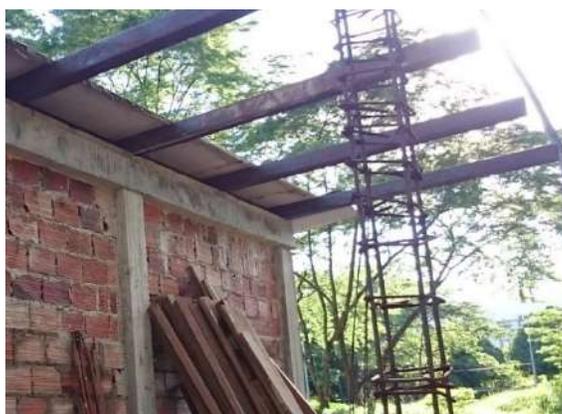
Ilustración 100. Cubierta Bloque 15
Fuente. Equipo de diagnóstico

La estructura de cubierta está compuesta por perfiles metálicos rectangulares simplemente apoyados sobre las vigas aéreas separados cada 0.90 metros. La teja de cubierta es en triplex.

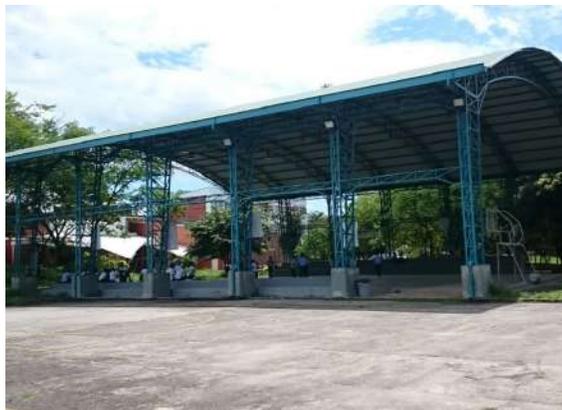
Ilustración 103. Estructura Bloque 16
Fuente. Equipo de diagnóstico

El sistema estructural de este bloque es estructura metálica, está se compone por columnas conformadas por secciones de perfil metálico en ángulo de 2"x2" logrando secciones de 0.20mx0.40m con altura de 6 metros las cuales están pernadas a unos pedestales en concreto de sección de 0.40mx0.50m con altura de 0.60 metros; a una altura de 3 metros se encuentran vigas riostras de la misma composición de las columnas con sección de 0.30mx0.30m y así mismo las viga corona a una altura de 6 metros.

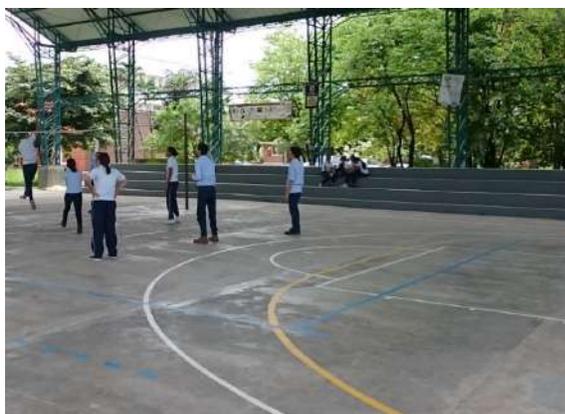
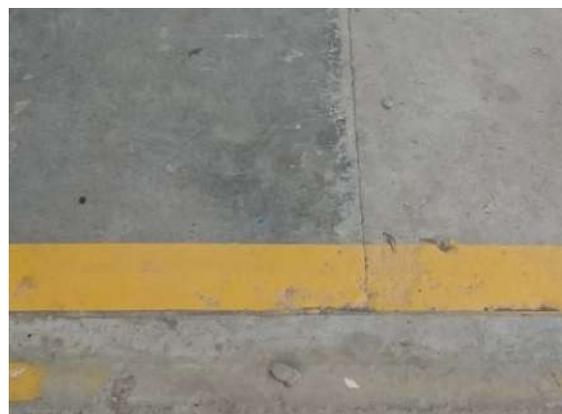
Ilustración 104. Placa de contrapiso Bloque 16
Fuente. Equipo de diagnóstico

La cimentación aparentemente se compone de zapatas aisladas y vigas de amarre con contrapesos hacia el centro de la estructura, la placa de contrapiso se encuentra en buen estado, sin embargo hay ausencia de andenes perimetrales en algunas partes y en otras evidencia deterioro, se cree que por diseño de compactación del suelo

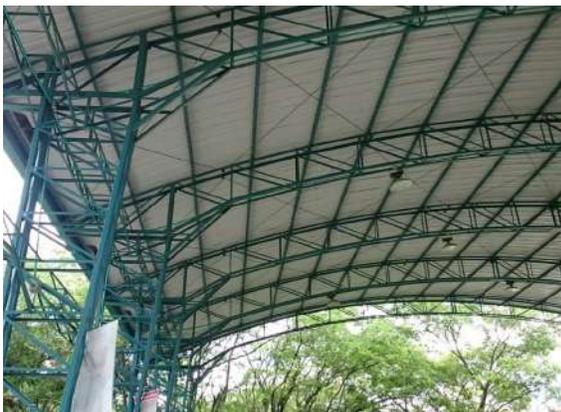
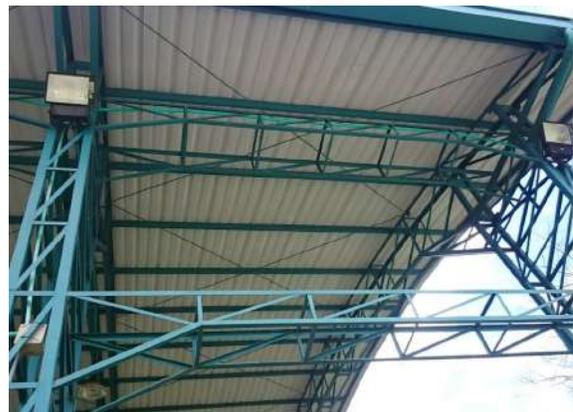
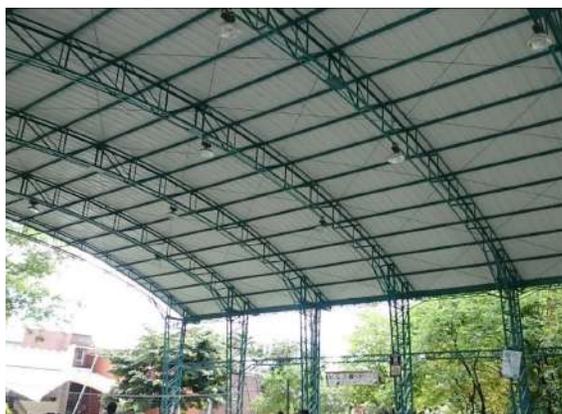
Ilustración 107. Cubierta Bloque 16
Fuente. Equipo de diagnóstico

La estructura de cubierta de este bloque está compuesta por cerchas dobles de la misma tipología de las columnas a 2 aguas con correas en perfil metálico rectangular de 2"x4" los cuales tiene una separación entre sí de 0.80 metros; cuenta con contravientos en barras lisas #5 y sus respectivos canales y bajantes para evacuación de aguas. La teja de cubierta se cree que es tipo sándwich.

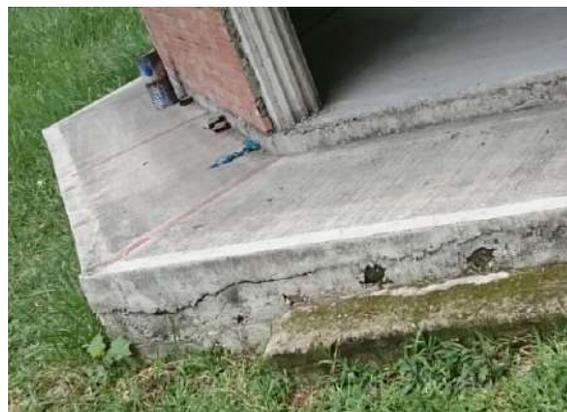
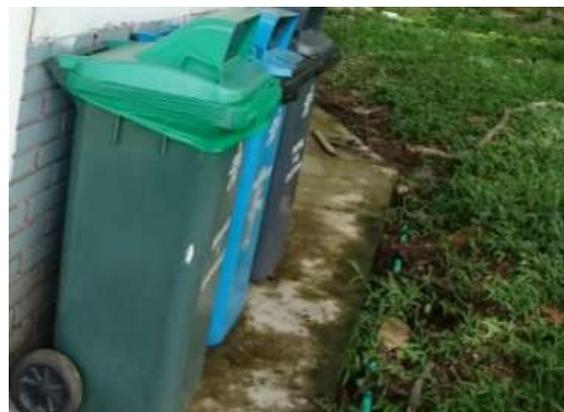
Ilustración 111. Andenes perimetrales Bloque 17
Fuente. Equipo de diagnóstico

La cimentación aparentemente es con vigas de amarre, la placa de contrapiso no evidencia sin fisuras longitudinales, sin embargo los andenes perimetrales presentan asentamientos diferenciales y fisuras ya que están separados de la estructura principal.

- Se recomienda construir de nuevo los andenes ya que presentan fisuras con asentamientos diferenciales y la estructura tiene humedades.

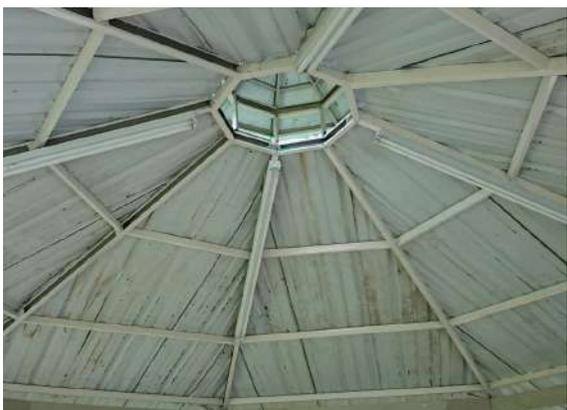
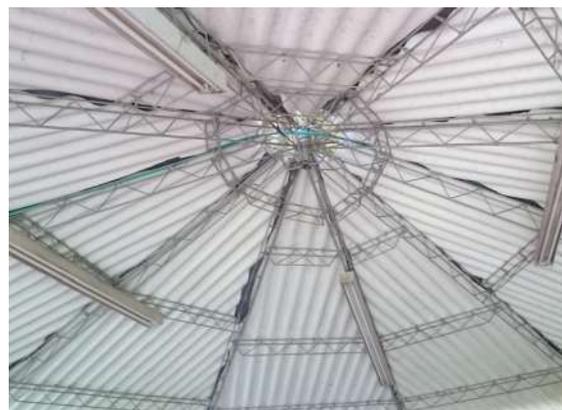
Ilustración 113. Cubierta Bloque 17 y 18
Fuente. Equipo de diagnóstico

La estructura de cubierta es a 4 aguas en ambos bloques pero la composición es distinta; para el bloque 17 es en perfiles metálicos rectangulares de 2"x4" y para el bloque 18 es en correas tipo celosía. La teja de cubierta es en arcilla.

- La teja de cubierta requiere mantenimiento ya que por la humedad se evidencian hongos dentro de ésta.
- Se recomienda realizar el respectivo reforzamiento en las estructuras, enfocado en el confinamiento de muros, recalce de columnas y la cubierta.

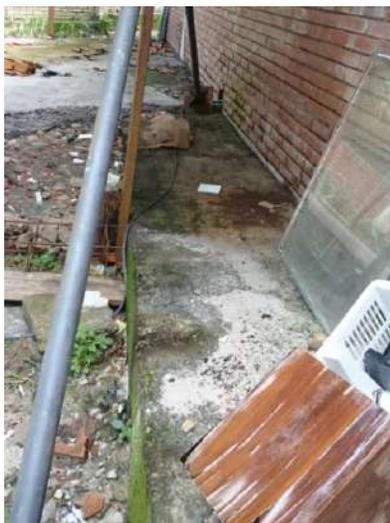
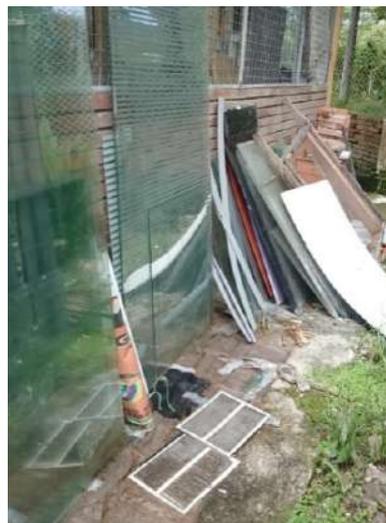
Ilustración 117. Andenes perimetrales Bloque 19
Fuente. Equipo de diagnóstico

No cuenta con andenes perimetrales por lo que la cimentación está expuesta a filtraciones y puede perder sus propiedades mecánicas y se pueden producir asentamientos diferenciales.

- La estructura se encuentra en buen estado.
- Se recomienda construir los andenes de la estructura ya que se debe dar protección a la cimentación de agentes externos y humedad.
- La cubierta de este bloque es en asbesto cemento por lo tanto no cumple con las condiciones de salubridad y se recomienda su cambio.
- Se recomienda realizar el respectivo reforzamiento en la estructura, enfocado en la cubierta y en el confinamiento de los muros.

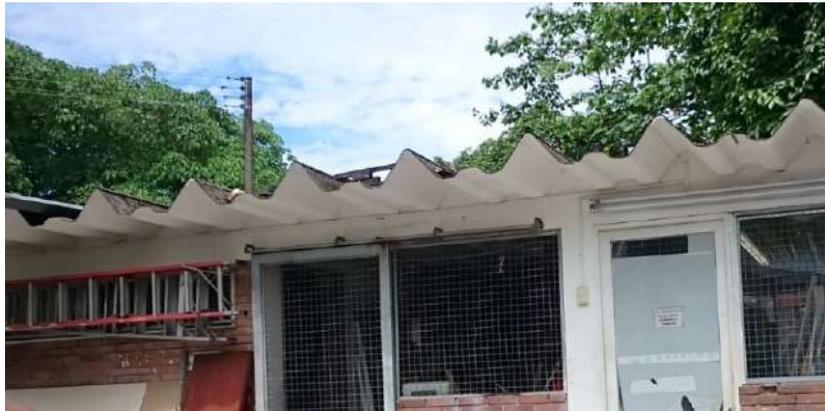
Ilustración 119. Cubierta Bloque 19
Fuente. Equipo de diagnóstico

La estructura de cubierta de la edificación es canaleta 90 autoportante de asbesto cemento la cual esta simplemente apoyada sobre las vigas corona de la estructura.

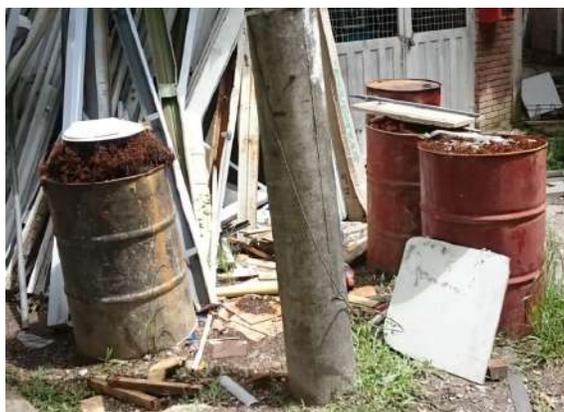
Ilustración 122. Andenes perimetrales Bloque 20
Fuente. Equipo de diagnóstico

La placa de contrapiso aparentemente se encuentra en buen estado por lo cual se cree que cuenta con dilataciones con separación adecuada, los andenes perimetrales se encuentran fisurados y aislados de la estructura.

- Se recomienda reconstruir los andenes de la estructura ya que están deteriorados y se debe dar protección a la cimentación de agentes externos y humedad.
- Las cubiertas de este bloque son en asbesto cemento por lo tanto no cumple con las condiciones de salubridad y se recomienda su cambio.
- Se recomienda realizar el respectivo reforzamiento en la estructura, enfocado en el aumento de sección en las columnas.
