DIAGNÓSTICO I N T E G R A L

VILLAVICENCIO

Dirección regional /
Centro de industria y servicios del Meta /
Escuela de gastronomía

SERVICIO NACIONAL DE APRENDIZAJE - SENA

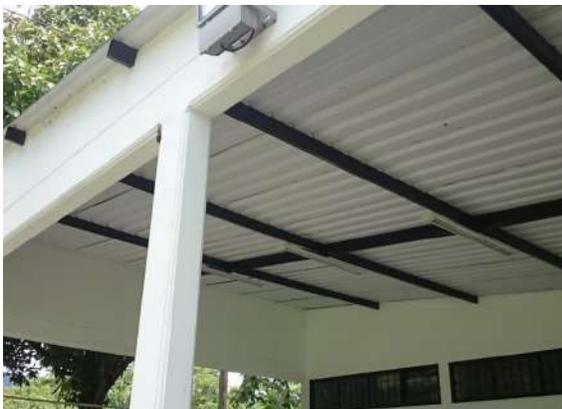
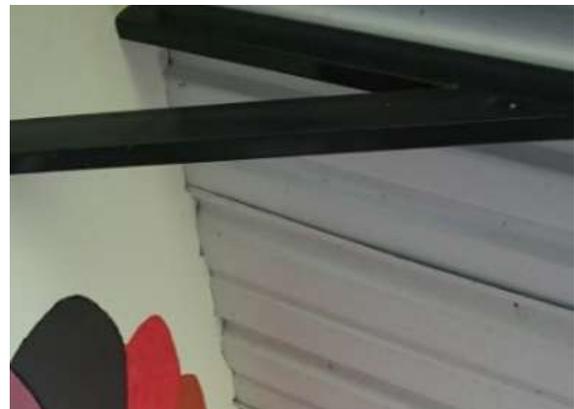
Ilustración 128. Cubierta Bloque 21
Fuente. Equipo de diagnóstico

La estructura de cubierta es a un agua, está compuesta por correas en ambos sentidos con perfiles metálicos rectangulares 2"x4" con separación de 3 metros en el sentido de la inclinación y en el otro sentido cada 1.20 metros. La teja de cubierta es en lámina de zinc.

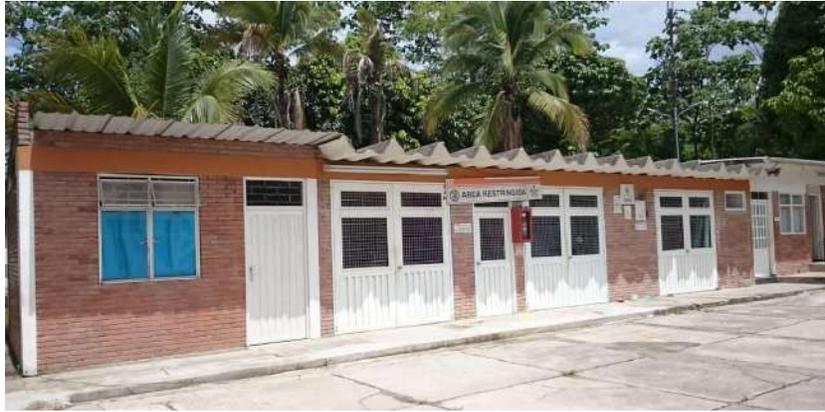
Ilustración 130. Estructura Bloque 22
Fuente. Equipo de diagnóstico

El bloque cuenta con un sistema estructural de muros confinados contando solamente con el amarre de viga corona.

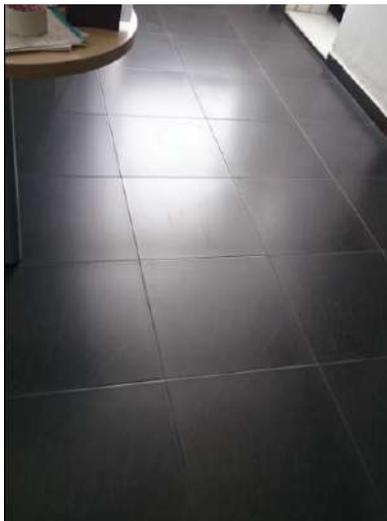
Ilustración 132. Pisos Bloque 22
Fuente. Equipo de diagnóstico

Los andenes perimetrales presentan muchas fallas como lo son grietas, humedades y asentamientos diferenciales. La placa de contrapiso aparentemente se encuentra en buenas condiciones.

- Los andenes perimetrales presentan grietas y humedades por lo que se recomienda reconstruir con buenos estándares y realizar mantenimiento frecuente.
- Se recomienda replantear el sistema estructural de resistencia sísmica del bloque .

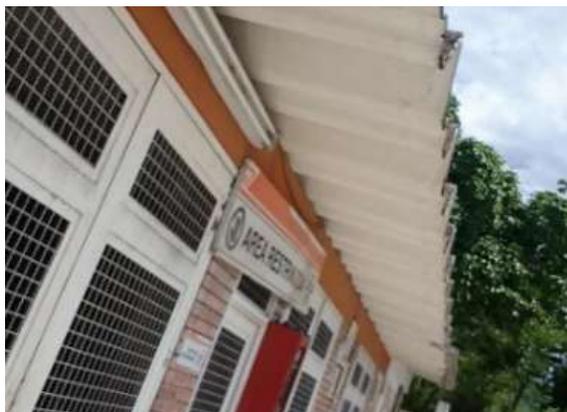
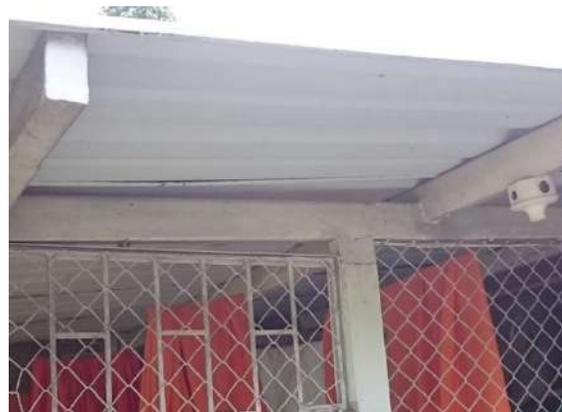
Ilustración 133. Cubierta Bloque 22
Fuente. Equipo de diagnóstico

La estructura de cubierta de la edificación es canaleta 90 autoportante de asbesto cemento la cual esta simplemente apoyada sobre la viga corona de la estructura. En el otro sentido está compuesta por perfiles metálicos rectangulares.

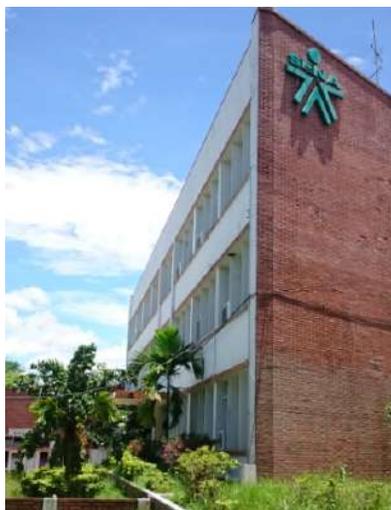
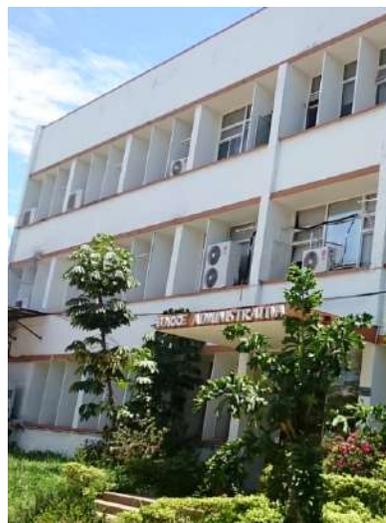
Ilustración 136. Estructura Bloque 23
Fuente. Equipo de diagnóstico

El sistema estructural de este bloque es pórticos en concreto de tres niveles con vigas descolgadas de 0.30mx0.35m cada 2.50 metros de alto en una dirección por la irregularidad de la edificación, y columnas de 0.25mx0.45m con luces de 3.50 metros, los entrepisos son de placa aligerada en una dirección con viguetas de 0.15mx0.30 cada 1.20 metros y losa de 0.07 metros.
