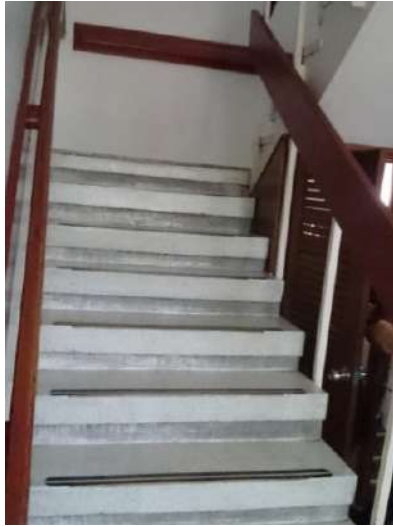
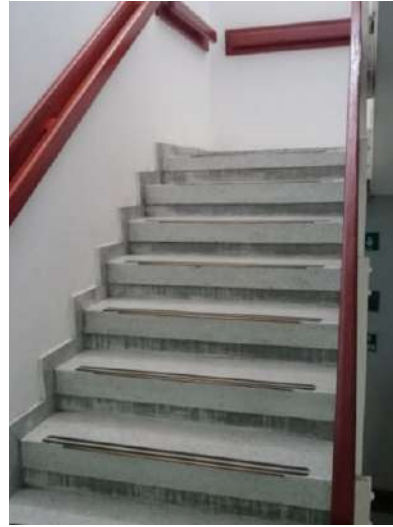
Ilustración 138. Escaleras Bloque 23
Fuente. Equipo de diagnóstico

Las escaleras de acceso a niveles superiores son hechas en concreto reforzado con un poco inferior a lo especificado a la huella y contrahuella de las mismas, además cuentan con un ancho de 1.20 metros.

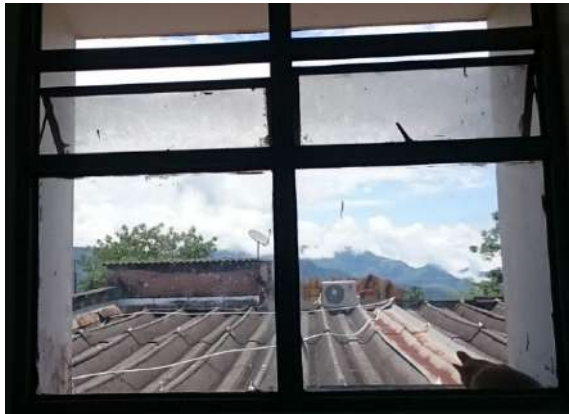
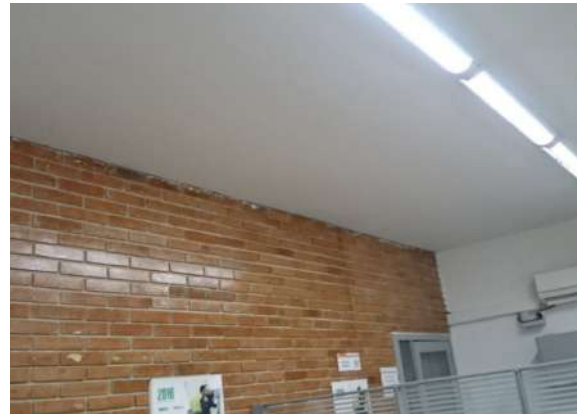
Ilustración 139. Cubierta y entrepisos Bloque 23
Fuente. Equipo de diagnóstico

La estructura de cubierta es a dos aguas conformada por cerchas en perfil metálico en ángulo 2"x2" y correas tipo celosía de barras lisas de 1/2" con separación entre sí de 1.50 metros. La teja de cubierta es en asbesto cemento.

- La estructura se encuentra en buen estado, se recomienda realizar mantenimiento periódico.

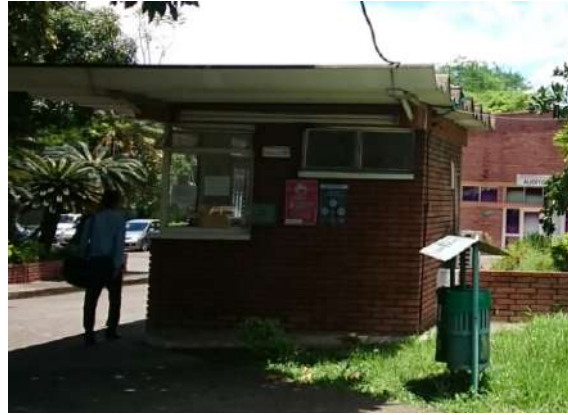
Ilustración 142. Estructura Bloque 24
Fuente. Equipo de diagnóstico

El sistema estructural de la edificación es pórticos de concreto, está es una estructura simple con columnas de 0.15mx0.25m de 2.40 metros de altas, vigas de 0.12mx0.20m con luces de 2.50m más 0.50m de volado, con la cubierta simplemente apoyada. La cimentación se cree que son vigas de amarre a poca profundidad.

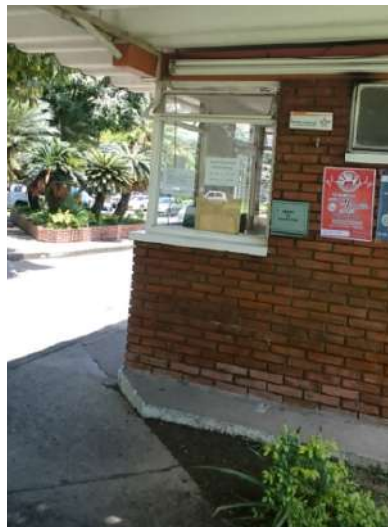
Ilustración 143. Andenes perimetrales Bloque 24
Fuente. Equipo de diagnóstico

- Los andenes perimetrales presentan fisuras y falta de mantenimiento, razón por lo cual los muros exteriores presentan filtraciones.
- Se recomienda realizar mantenimiento periódico de elementos no estructurales ya que en este caso el cielo raso presenta deterioro y se está cayendo.
- Las cubiertas de este bloque son en asbesto cemento por lo tanto no cumple con las condiciones de salubridad y se recomienda su cambio.
- Se recomienda el replanteamiento del bloque ya que el costo de reforzamiento de éste supera el valor de obra nueva por metro cuadrado para una estructura de este tipo.

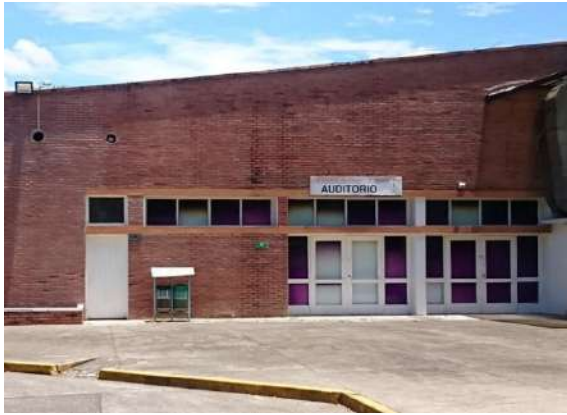
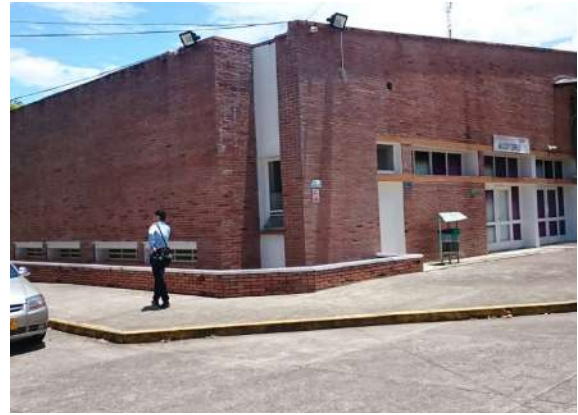
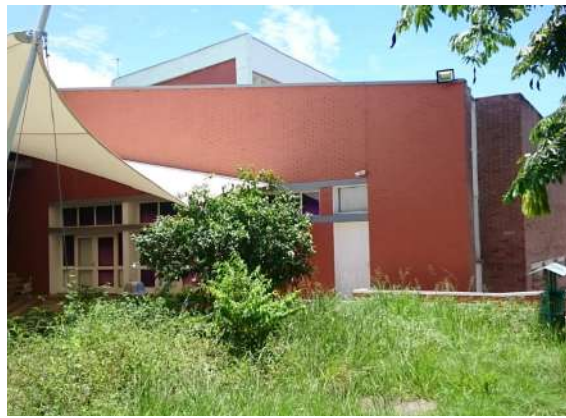
Ilustración 145. Estructura Bloque 25
Fuente. Equipo de diagnóstico

El sistema estructural con el que cuenta la edificación es pórticos en concreto, el cual se conforma por columnas de 0.30mx0.40m con doble altura de 2.60 metros más 1.00 metro de culata, vigas de 0.30mx0.40m con luces de 3 a 5 metros. En cuanto a la cimentación se cree que son zapatas aisladas con vigas de amarre a una profundidad de 1.20 metros.

- La estructura tiene buenas condiciones generales.
- Los andenes perimetrales son funcionales sin embargo se recomienda realizar mantenimiento ya que están presentando deterioro.
- Las cubiertas de este bloque son en asbesto cemento por lo tanto no cumple con las condiciones de salubridad y se recomienda ser cambiadas.
- Se recomienda realizar el mantenimiento periódico en la estructura.

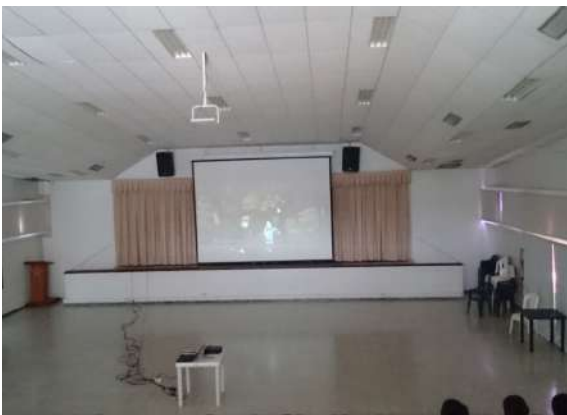
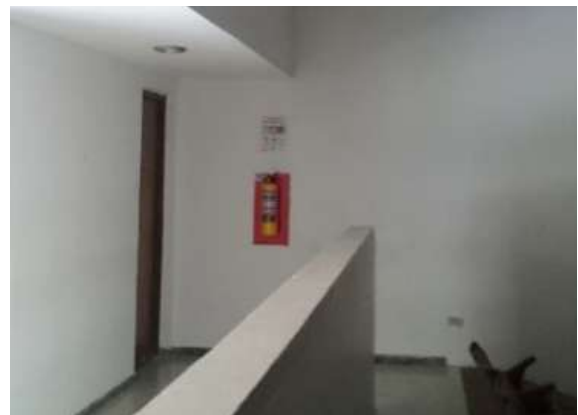
Ilustración 146. Interior Bloque 25
Fuente. Equipo de diagnóstico

La estructura de gradería está compuesta por vigas y placas de concreto, evidencia buen estado, sin fallas ni fisuras.

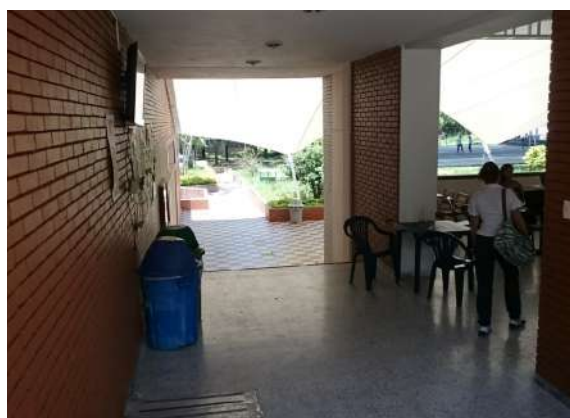
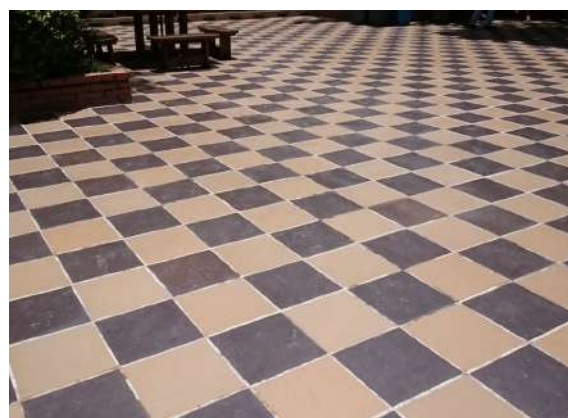
Ilustración 150. Placa de contrapiso Bloque 26
Fuente. Equipo de diagnóstico

Los andenes no están a lo largo de todo el perímetro y fueron reconstruidos hace pocos años sin embargo no se hace el mantenimiento adecuado ni periódico para que estos puedan aislar la estructura de agentes externos.

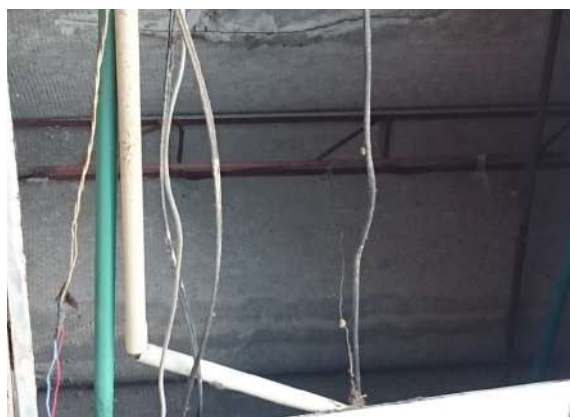
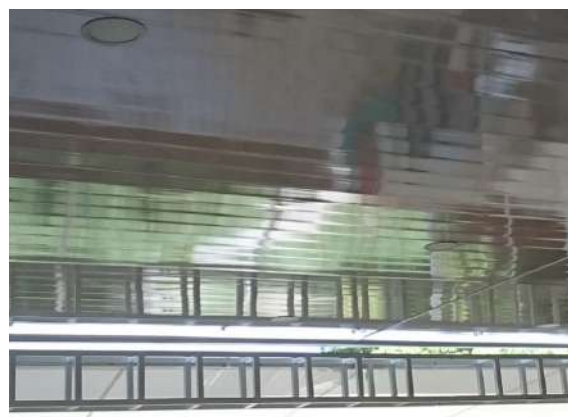
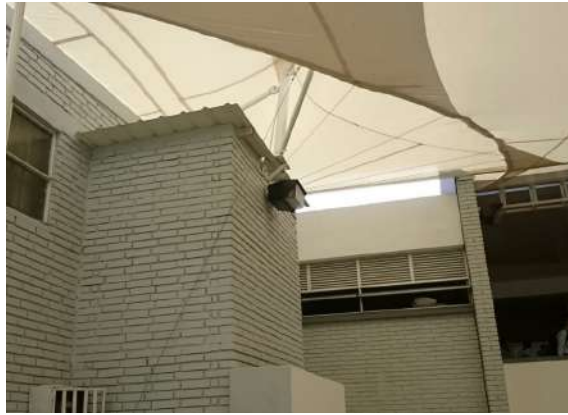
Ilustración 151. Cubierta Bloque 26
Fuente. Equipo de diagnóstico

La estructura de cubierta es a 4 aguas y está conformada por sección de guadua de aproximadamente 4" de diámetro la cual esta constituida por correas en ambos sentidos con separación de 0.50 metros; para soportar los voladizos que son de 2 metros se cuenta con apoyos en guadua articulados a los muros de fachada del segundo piso. La teja de cubierta es en lámina delgada.

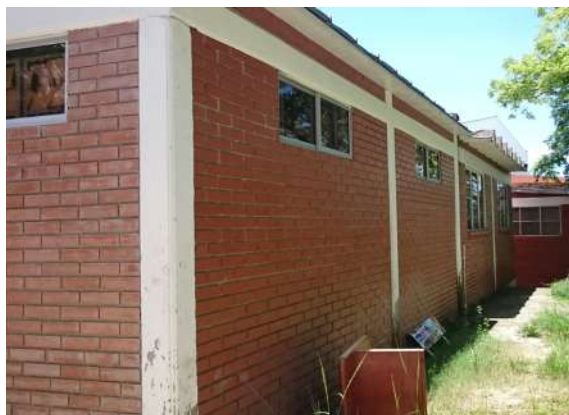
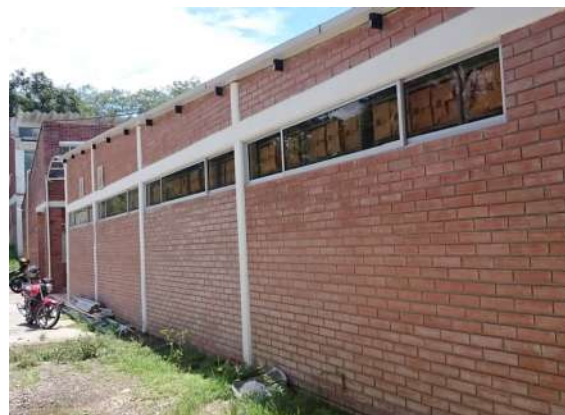
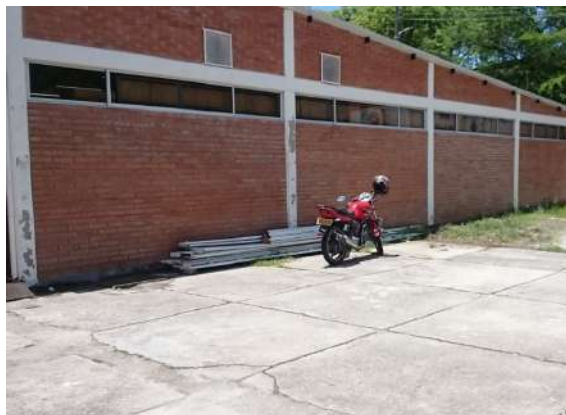
Ilustración 154. Estructura Bloque 27
Fuente. Equipo de diagnóstico

El sistema estructural con el que cuenta la edificación es pórticos en concreto conformado por columnas de 0.30mx0.40m con doble altura de 2.60 metros más 1.00 metros de culata, vigas de 0.30mx0.40m con luces de 3 a 5 metros. En cuanto a cimentación se cree que son zapatas aisladas con vigas de amarre a una profundidad de 1.20 metros.

- Exceptuando la edificación principal, las demás no cuentan con andenes perimetrales lo cual se ha prestado para filtraciones, humedades y daños no estructurales por causa de estos.
- La cubierta es en asbesto cemento por lo que por cuestión de salubridad debe ser reemplazada.
- Se recomienda realizar el respectivo reforzamiento en la estructura, enfocado en el confinamiento de muros.

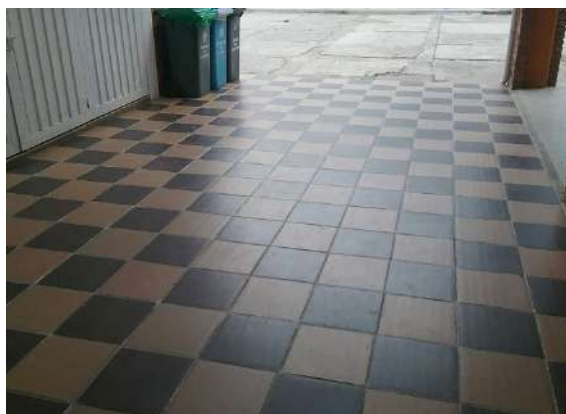
Ilustración 156. Placa de contrapiso Bloque 27
Fuente. Equipo de diagnóstico

Los andenes perimetrales están en estado aceptable ya que cuentan con sus respectivas cunetas y no presenta ningún tipo de filtración o humedad la estructura.

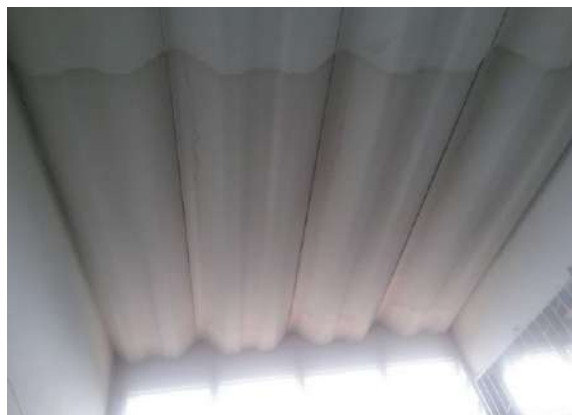
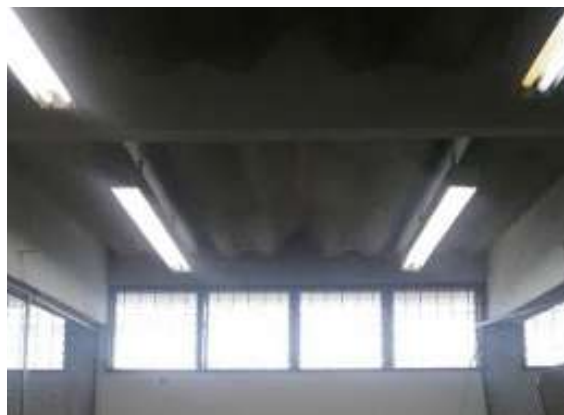
Ilustración 160. Cubierta Bloque 28
Fuente. Equipo de diagnóstico

La estructura de cubierta es a dos aguas conformada por cerchas en perfil metálico en ángulo 2"x2" y correas tipo celosía de barras lisas de 1/2" con separación entre sí de 1.50 metros. La teja de cubierta es canaleta 90 autoportante en asbesto cemento.

- La estructura no está confinada por lo cual no cuenta con la resistencia ante eventos sísmicos y por ende no cumple con la NSR-10. Se recomienda demoler.
- La cubierta es en asbesto cemento por lo que por cuestión de salubridad debe ser reemplazada.

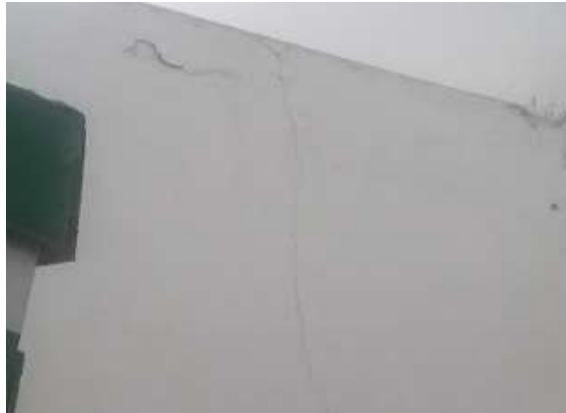
Ilustración 162. Fisuras muro no estructural Bloque 28
Fuente. Equipo de diagnóstico

- Se evidencia que la edificación fue construida sin ningún parámetro estructural, por tanto no tiene algunos elementos que debería tener como soportes metálicos para el voladizo de cubierta.
- Debido a que el bloque no cuenta con columnetas ni viguetas ni dilataciones, tiene varias fisuras en muros externos.

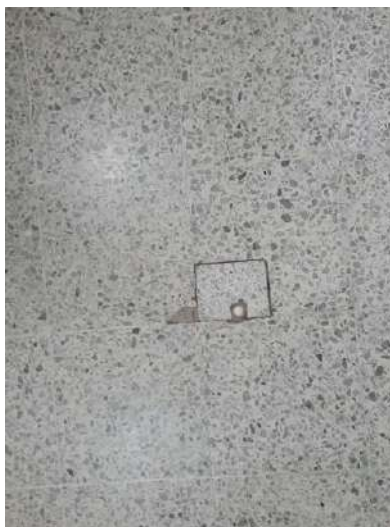
Ilustración 165. Pisos Bloque 29
Fuente. Equipo de diagnóstico

La placa de contrapiso se encuentra en buenas condiciones por lo que se cree que fue correctamente dilatada, no cuenta con andenes, pero si con cunetas que filtran el agua para evitar humedades en la estructura.

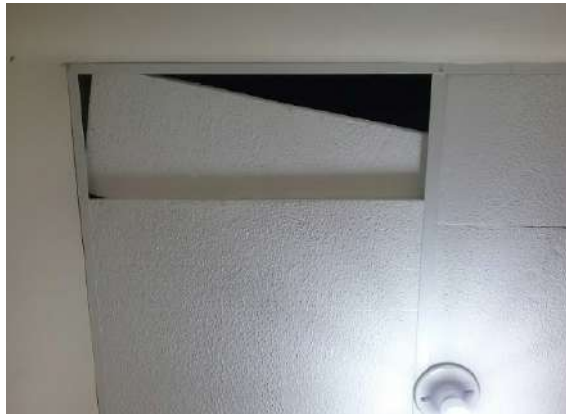
Ilustración 167. Cubierta Bloque 29
Fuente. Equipo de diagnóstico

La estructura de cubierta es a dos aguas conformada por cerchas en perfil metálico en ángulo 2"x2" y correas tipo celosía de barras lisas de 1/2" con separación entre sí de 1.50 metros. La teja de cubierta es canaleta 90 autoportante en asbesto cemento.

- La estructura se encuentra en buenas condiciones, se recomienda realizar mantenimiento periódicamente para extender su vida útil.
- Se presentan humedades en la caseta de logística por falta de mantenimiento de cuneta en esa sección.
- Se recomienda realizar el mantenimiento periódico en la estructura.

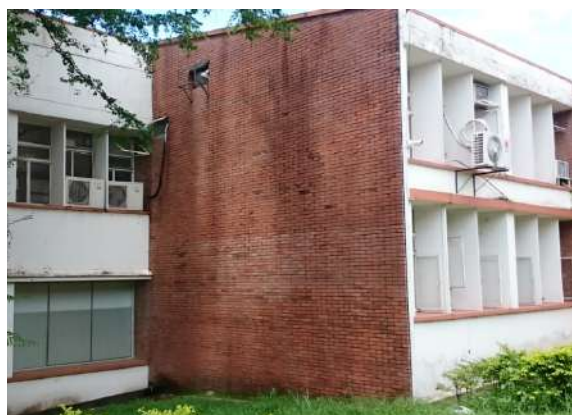
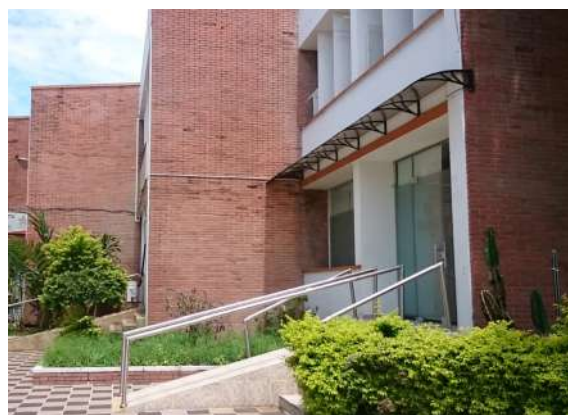
Ilustración 169. Estructura Bloque 30
Fuente. Equipo de diagnóstico

El sistema estructural con el que cuenta la edificación es pórticos en concreto de dos pisos conformados por columnas de 0.30mx0.40m con doble altura de 2.60 metros más 1.00 metro de culata, vigas de 0.30mx0.40m con luces de 3 a 5 metros. En cuanto a cimentación se cree que son zapatas aisladas con vigas de amarre a una profundidad de 1.20 metros.

- La estructura está en buenas condiciones sin embargo cuenta con mal diseño, presentando columna corta, por lo que ante eventos sísmicos las columnas pueden fallar por resistencia al corte.
- Se recomienda realizar el respectivo reforzamiento en la estructura, enfocado en la cubierta y en el confinamiento de los muros.

Para el bloque N° 5, N° 10, N° 19, N° 30, N° 31 Y N° 32, Se recomienda realizar el respectivo reforzamiento en la estructura, enfocado en la cubierta y en el confinamiento de los muros.

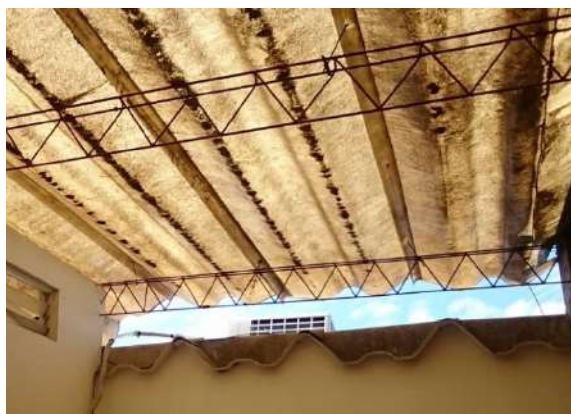
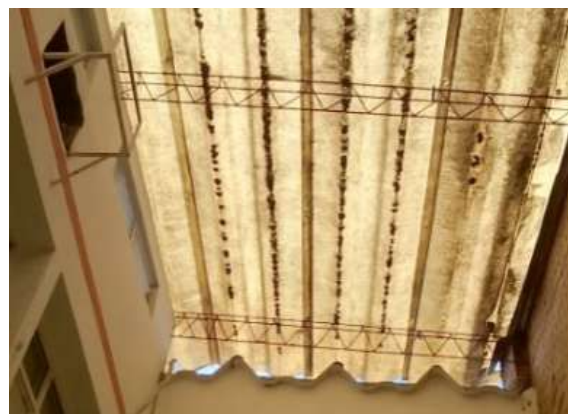
Ilustración 172. Cubierta Bloque 30
Fuente. Equipo de diagnóstico

La estructura de cubierta es a dos aguas conformada por cerchas en perfil metálico en ángulo 2" x 2" y correas tipo celosía de barras lisas de 1/2" con separación entre si de 1.50 metros. La teja de cubierta es canaleta 90 autoportante en asbesto cemento. En otro sector es policarbonato sostenida por culatas tipo celosía.

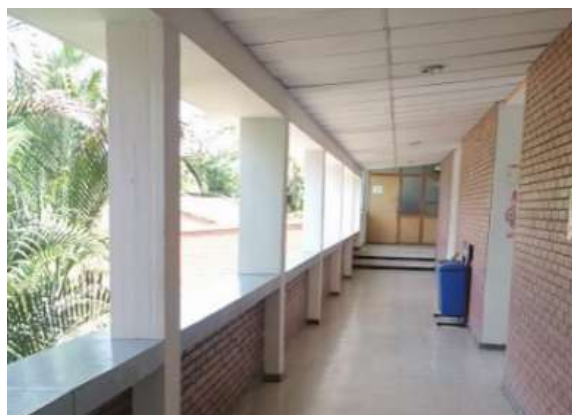
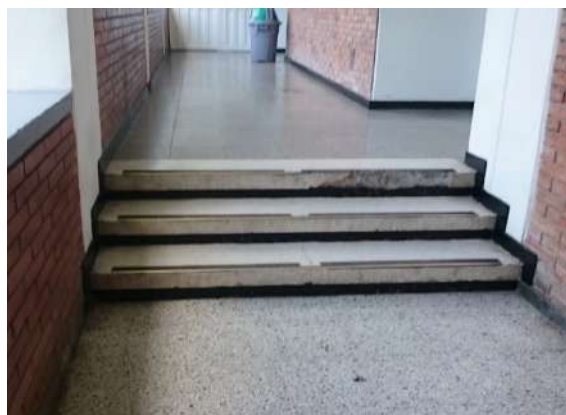
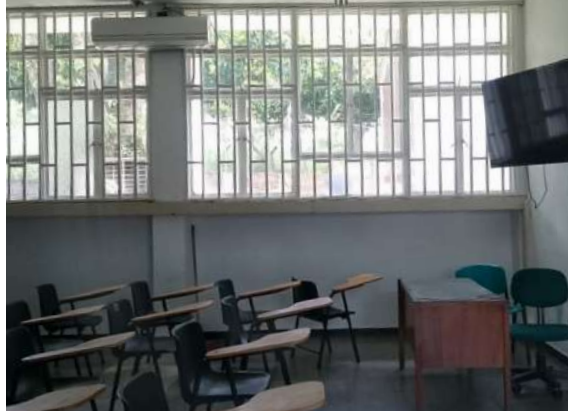
Ilustración 178. Interior Bloque 31 y 32
Fuente. Equipo de diagnóstico

Cuenta con andenes perimetrales que evidencian un estado aceptable ya que falta mantenimiento de los mismos, en cuanto a la placa de contrapiso no ha presentado ningún tipo de fisura o abombamiento por lo cual se cree que cuenta con juntas de dilatación y separación adecuada entre ellas.

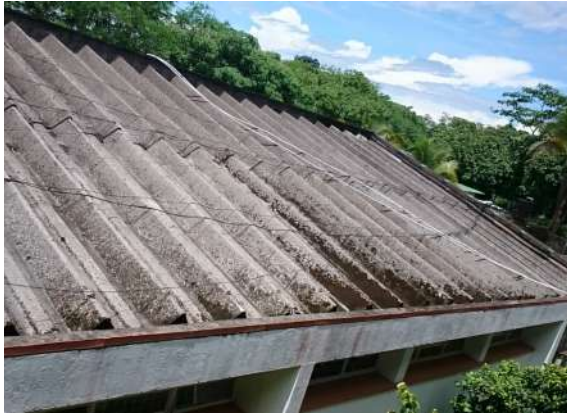
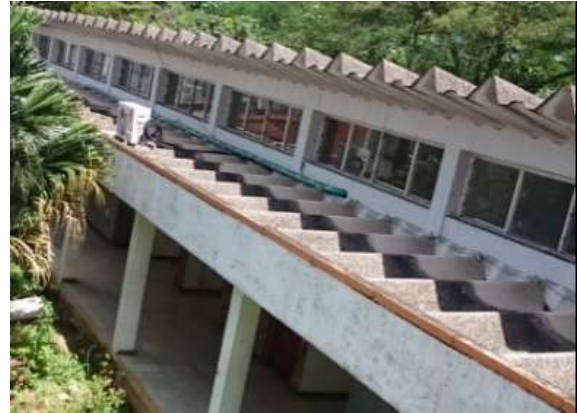
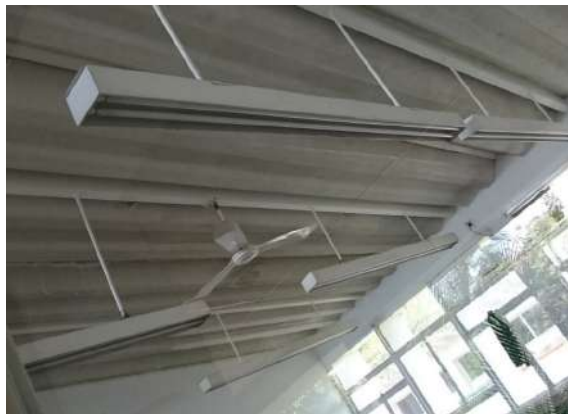
Ilustración 179. Cubierta Bloque 31 y 32
Fuente. Equipo de diagnóstico

La estructura de cubierta es a dos aguas conformada por cerchas en perfil metálico en ángulo 2"x2" y correas tipo celosía de barras lisas de 1/2" con separación entre sí de 1.50 metros. La teja de cubierta es canaleta 90 autoportante en asbesto cemento.

- La estructura evidencia buenas condiciones generales.
- Se recomienda realizar el respectivo reforzamiento en la estructura, enfocado en la cubierta y en el confinamiento de los muros.

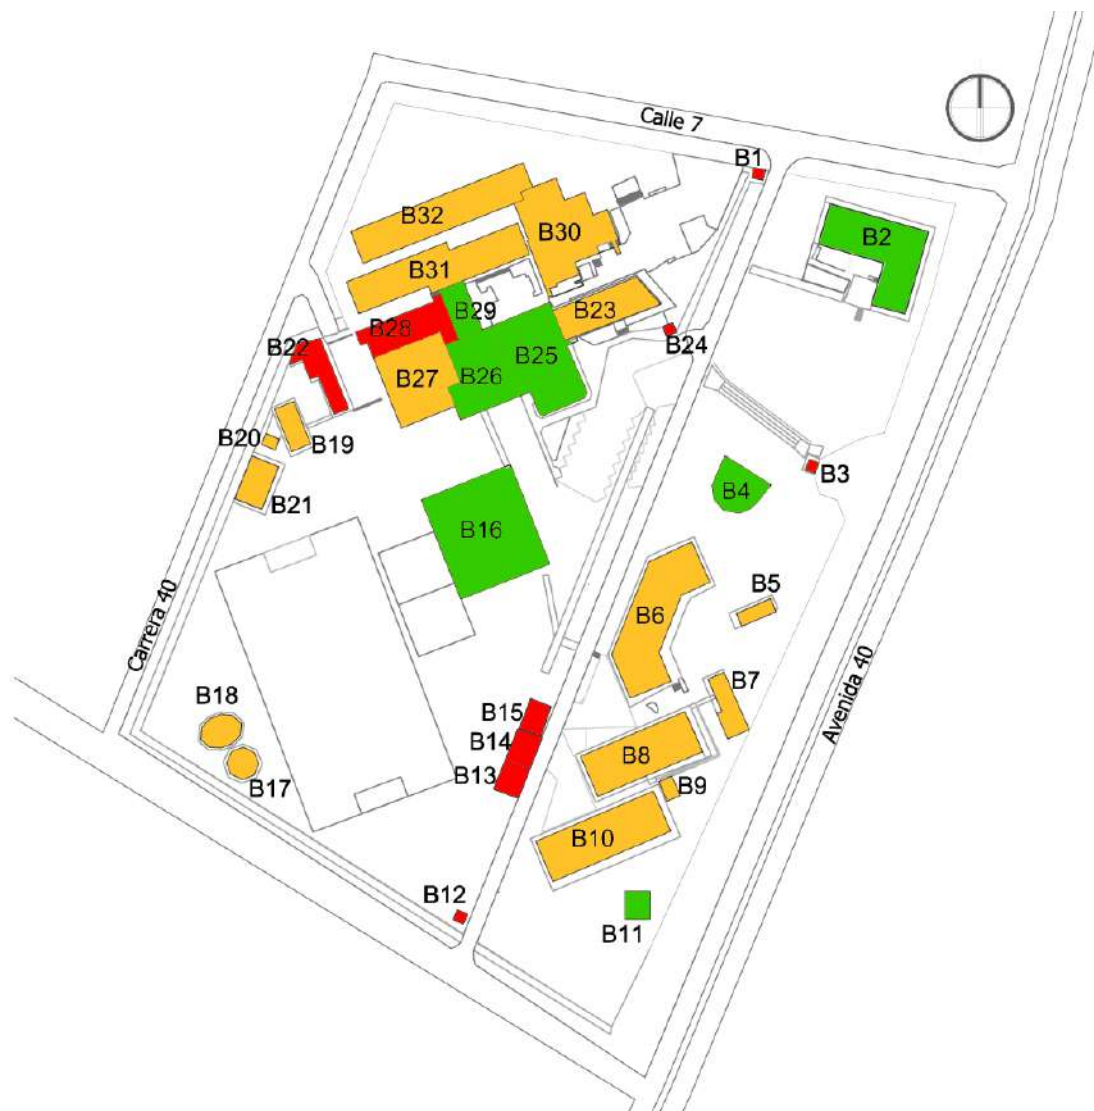
Ilustración 182 Valoración estructural sede La Granja Espinal
Fuente. Equipo de diagnóstico

Se recomienda replantear el sistema estructural de resistencia sísmica del bloque N°1, N° 3, N° 12, N° 22, N° 24, N° 28, debido a que técnica y económicamente no es viable la intervención del reforzamiento, por lo que es más factible su restitución.

Para el bloque N° 2, N° 4, N° 11, N° 16, N° 25, N° 26, N° 29, Se recomienda realizar el mantenimiento periódico en la estructura.

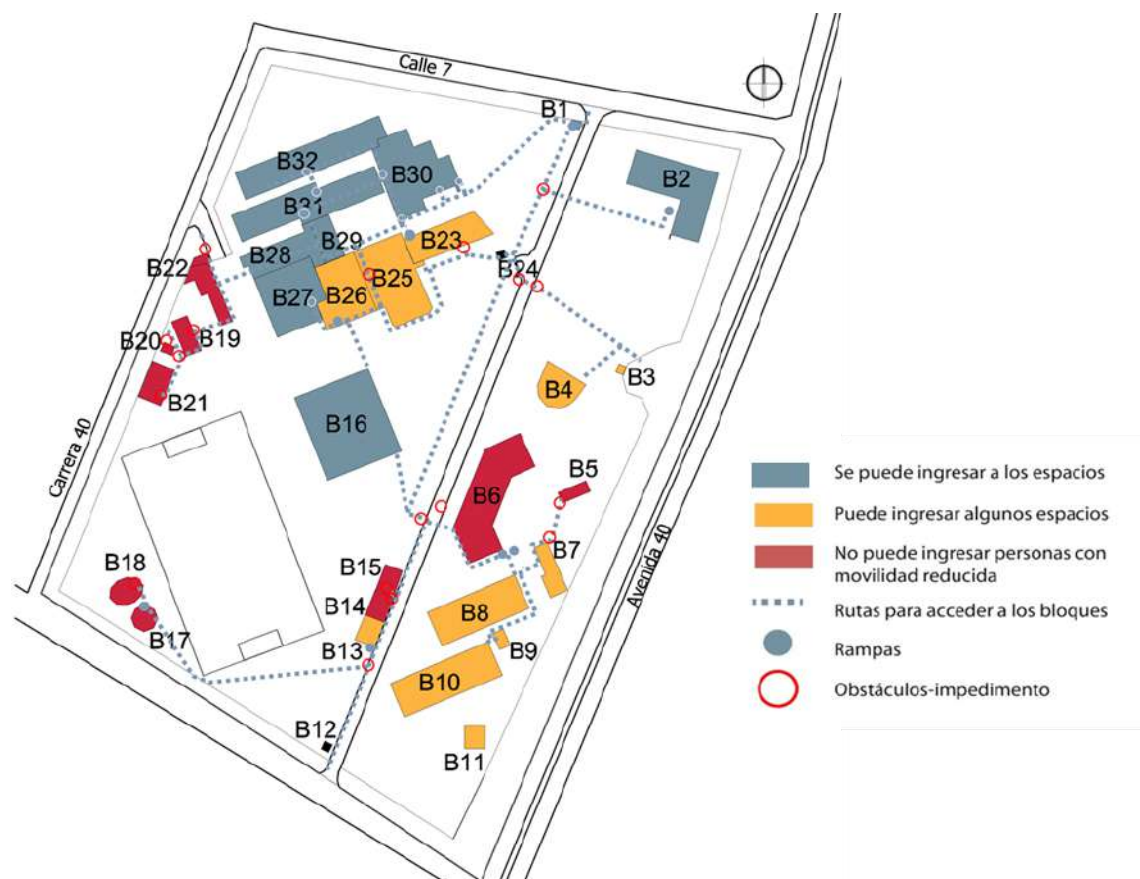
Ilustración 186 Análisis accesibilidad al centro
Fuente: Equipo de diagnóstico

El centro tiene cuatro accesos, de los cuales dos cuentan con rampa y anchos de puertas de entradas peatonales de 1.13m y 1,34m, en cambio los otros dos no tienen condiciones para un ingreso adecuado, ya que la entrada occidental no cuenta con rampa y su ancho de puerta es de 0.95m y la entrada sur no tiene andenes para el peatón teniendo que caminar por la vía vehicular.

De acuerdo al análisis de accesibilidad a todos los espacios del centro se determinó que este tiene un promedio de accesibilidad del 36,5%, muestra que se tiene accesibilidad para personas con movilidad reducida al 64% de las áreas de formación, el 50% de las áreas de apoyo y al 32% de áreas administrativas. El baño para personas con movilidad reducida que se encuentra en el edificio dos no cumple las condiciones de diseño apropiadas para una correcta accesibilidad.

Es de anotar que las rampas que se evidencian en varios de los edificios tienen una pendiente muy superior a la sugerida para una correcta circulación de personas con discapacidad, lo cual hace que sean eficientes sólo si se tiene el acompañamiento de otra persona presta a ayudarles a ingresar a dichos edificios. En el momento de la visita el centro se encontraba en proceso de adecuación de espacios para instalación de ascensores los cuales ampliarían en porcentaje de accesibilidad del centro.

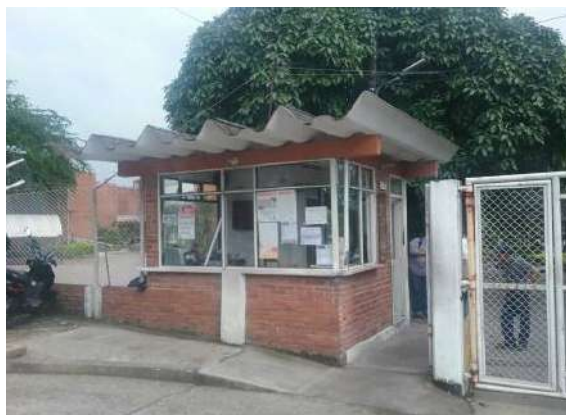
Ilustración 189. Fachada Bloque 1.
Fuente: Equipo de diagnóstico

El bloque número 1 es una construcción aislada en este bloque se desarrollan actividades de servicios generales, como vigilancia y control del acceso tanto peatonal como vehicular. Posee una altura promedio de 2.5 metros. Cuenta con una estructura en concreto armado y cerramientos en mampostería. Su cubierta se compone únicamente de teja de fibrocemento tipo canaleta sin estructura adicional de apoyo, los marcos de las ventanas son metálicos y presentan un deterioro considerable.

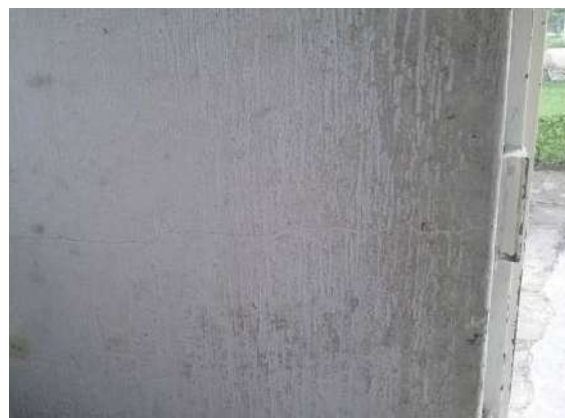
Ilustración 192 Estado de las paredes
Fuente: Equipo de Diagnóstico

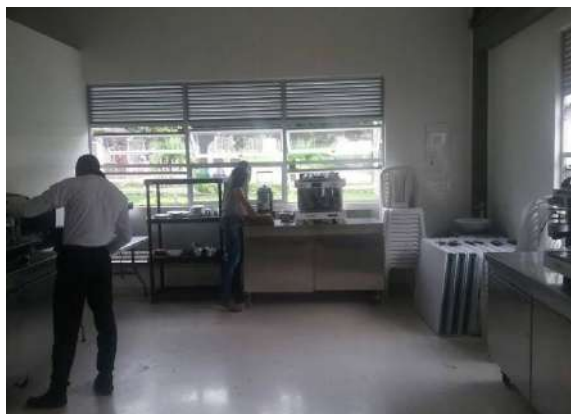
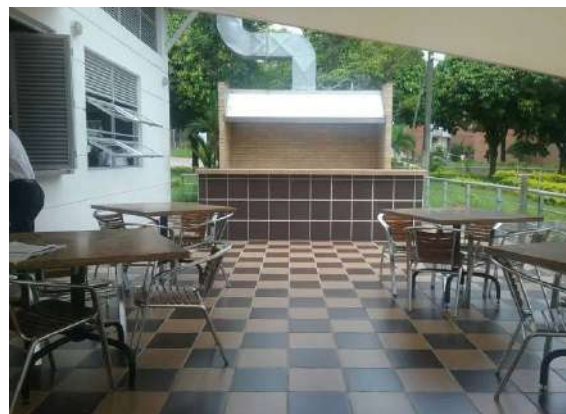
Teniendo en cuenta la tabla anterior se determina que los ambientes se encuentra en buenas condiciones de materialidad, se evidencian algunas fisuras en piso de las áreas correspondientes a circulación, desgaste de antideslizante de rampas por su uso lo cual demuestra que necesitan remplazo.

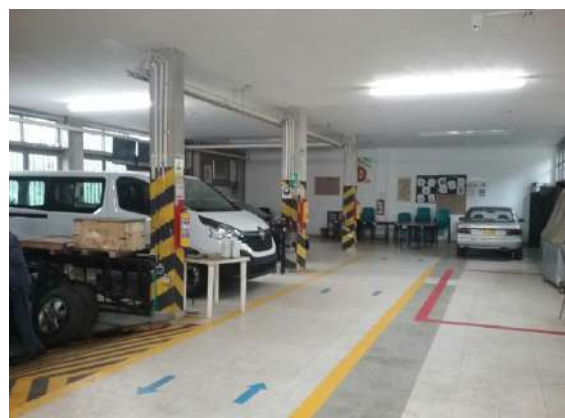
Ilustración 215. Imagen interna espacio 17.
Fuente: Equipo diagnóstico

Las áreas de formación ubicadas en el primer nivel son en construcción, laboratorio de auto trónica, laboratorio automotriz, además de áreas complementarias como cuarto de deportes, cuarto de equipos y herramientas para prácticas en alturas y depósito de materiales. El piso del espacio 17 está recubiertos por pintura epóxica para garantizar el acabado y demarcación visual de las áreas de formación y distribución de equipos .

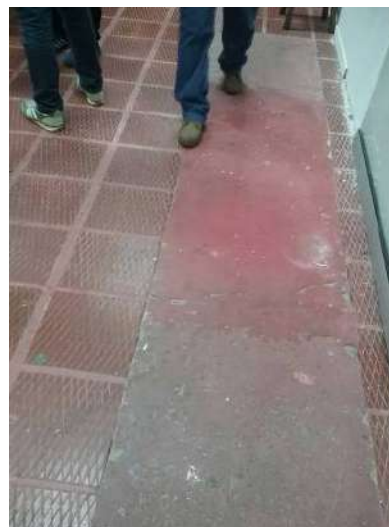
Ilustración 217 Imagen interna espacio 9.
Fuente: Equipo diagnóstico.

Los materiales de piso en los espacios 5 y 9 presentan deterioro por el uso, se evidencia ausencia de tabletas cerámica y punzonamientos, los acabados de pisos en los demás ambientes se encuentran en buenas condiciones de materialidad es acorde al uso.

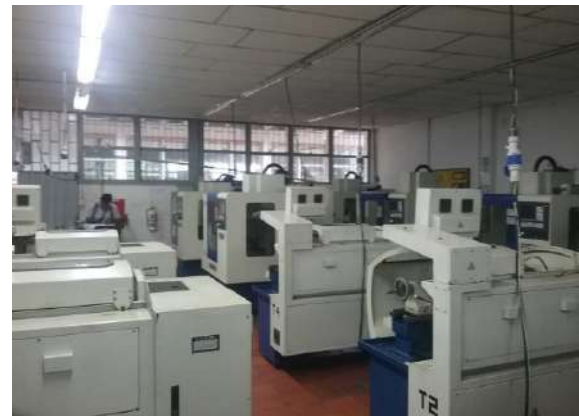
Ilustración 231. Imagen interna espacio 3.
Fuente: Equipo diagnóstico.

Luego de analizar los ambientes de formación presentes en este bloque y según la tabla anterior se determina que estos presentan daños parciales en marquetería de puertas y ventanas debido al uso o a la falta de mantenimiento. Algunos espacios que no cuentan con cielos rasos ni ventanas, para el análisis se les da una consideración de no aplica.

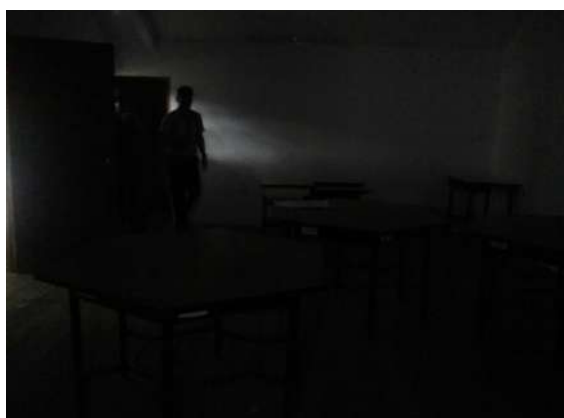
Ilustración 232. Imagen interna espacio 5.
Fuente: Equipo diagnóstico

Para el parámetro ambiental objeto de estudio en cada ambiente, el análisis arroja que los espacios 3, 4 y 8 cumplen lo requerido por las fichas estándar exceptuando el espacio 5, este posee un déficit del 80%.

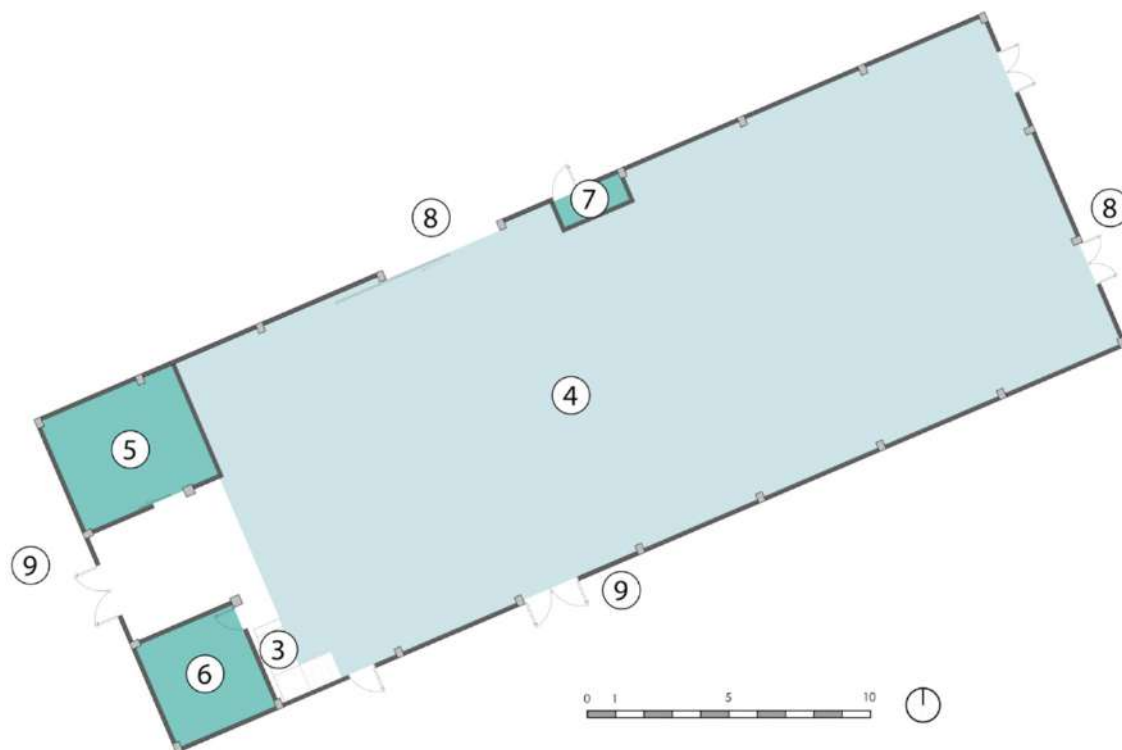
Ilustración 241 Planta bloque 10
Fuente: Equipo diagnóstico

La materialidad de este edificio es acorde a las actividades que allí se desarrollan, constituido por un sistema estructural (pórticos), mampostería en ladrillo prensado con acabado en pintura sobre pañete en muros internos y estuco en área de oficinas, pisos en baldosa cerámica en áreas de espacio 1 y 2, tableta de gres y concreto con acabado de pintura epóxica, posee cielo rasos en madera, puerta en madera y láminas metálicas y rejas, ventanas con marcos metálicos y aluminio, cubierta a dos con estructura de cubierta reticular de barras rectas (celosías), con tejas en fibrocemento tipo canaleta. El estado de la materialidad presenta daños parciales en pisos y marquetería de ventanas y puertas.

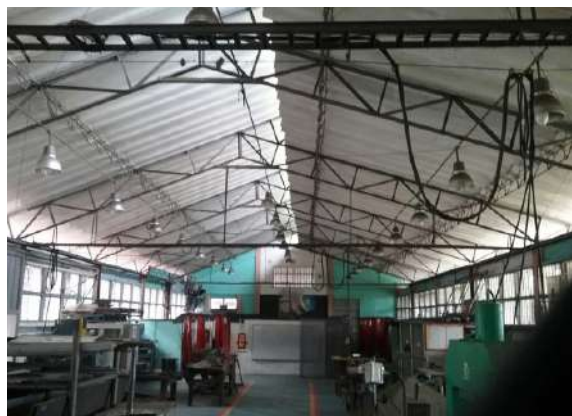
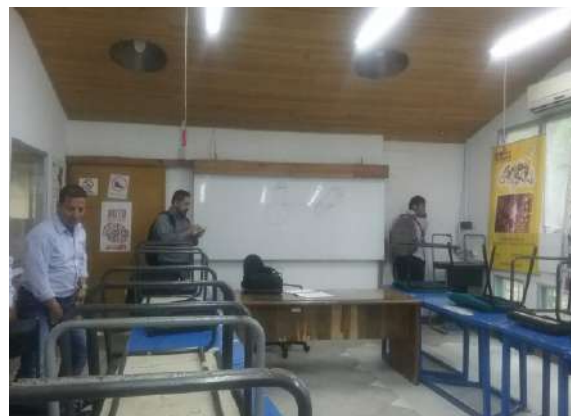
Ilustración 243. Imagen interna espacio 1.
Fuente: Equipo diagnóstico.

Los espacios de formación de este edificio poseen afectación parcial de pisos en el espacio 4, se evidencia un desgaste del acabado de pintura epóxica y la demarcación de las áreas de distribución de equipos, se observan además daños parciales en pisos de circulaciones.

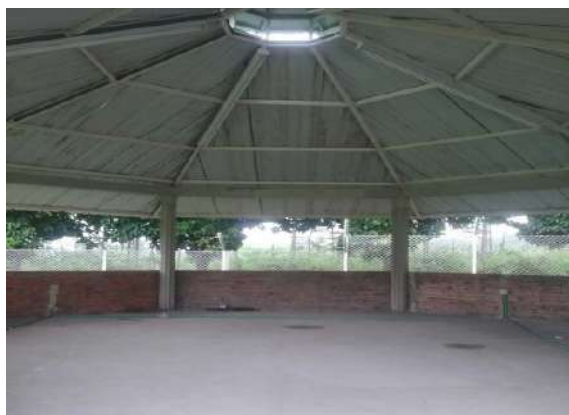
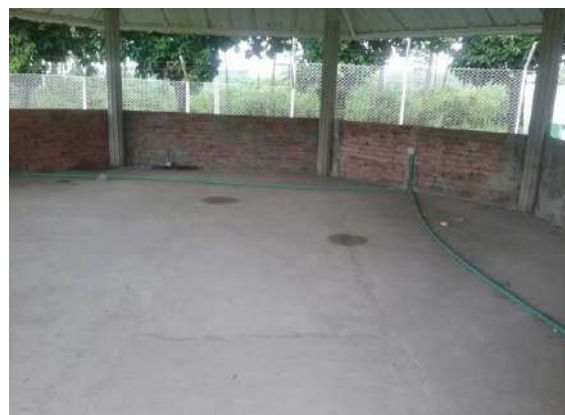
Ilustración 271. Imagen interna espacio 1.
Fuente: Equipo diagnóstico

El bloque correspondiente, al kiosco de formación posee una geometría circular compuesto por una materialidad de piso en concreto, estructura de columnas en concreto armado, cerramiento a media altura de ladrillo presado, cubierta termo acústica soportada con perfiles de madera. se evidencia deterioro de cubierta el cual produce filtraciones, las instalaciones eléctricas se encuentran expuestas en tuberías de PVC. Al poseer cerramientos a media altura brinda las condiciones deseadas de habitabilidad para el adecuado funcionamiento del edificio.

El estado de la materialidad de piso presenta daños parciales, los muros a media altura se encuentra en condiciones óptimas, el kiosco no posee puerta, ventanas ni cielo raso, para el análisis estos se les da una consideración de no aplican.

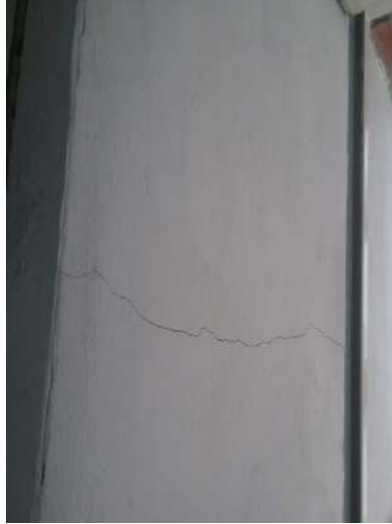
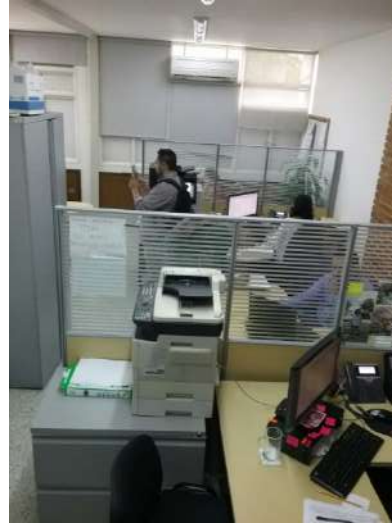
El nivel correspondiente se encuentra subdividido en 15 espacios en su mayoría áreas administrativas, baterías sanitarias, cocineta de apoyo, las distintas áreas comprendidas en este niveles poseen las condiciones favorables para el desarrollo de las actividades, cuentan en su mayoría con aires acondicionados como sistema de enfriamiento artificial, las falencias que presenta este nivel se evidencian en los acabados de piso y muros.

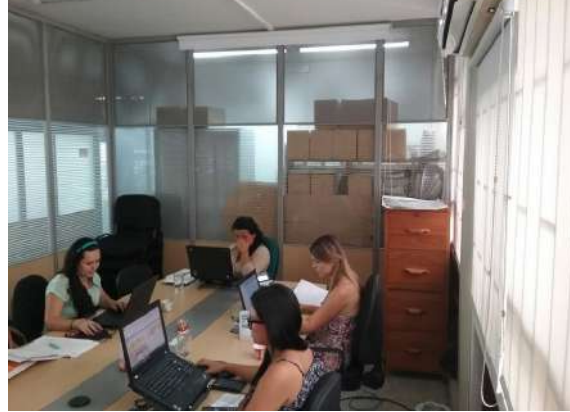
Ilustración 309 Imagen interna espacio 31.
Fuente: Equipo diagnóstico.

El análisis de espacios administrativos determina que los ambientes cuentan con la morfología requerida para dichos espacios, a excepción del espacio 31, el posee un déficit en la relación área / ocupación, se observa que en ese espacio se tienen dificultades para circular debido a la ubicación y tamaño del mobiliario teniendo en cuenta que para este análisis se estableció un área de 2.50 m² por para el adecuado desarrollo de las actividades de un puesto de trabajo

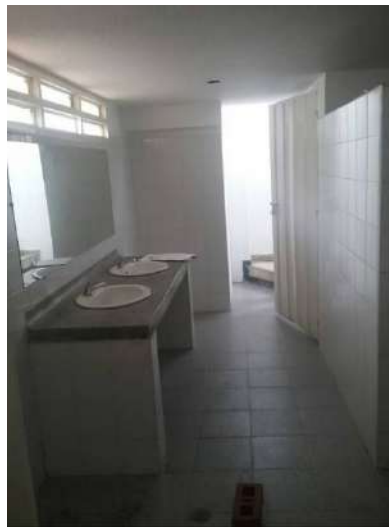
Este nivel corresponde al semisótano del edificio en cual se ubican baterías sanitarias y depositos de aseo, se percibe exceso de humedad y malos olores, algunos accesorios requiere mantenimiento.

Ilustración 319. Imagen interna espacio 14.
Fuente: Equipo diagnóstico

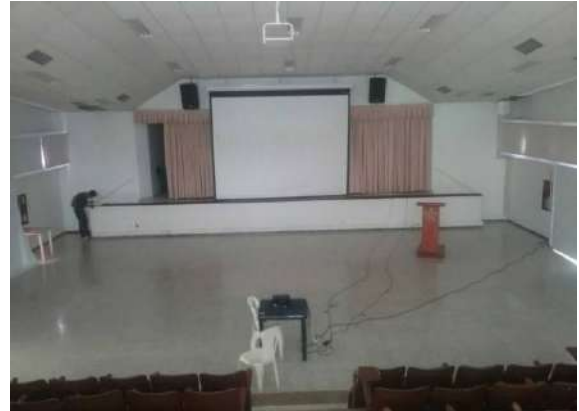
Ilustración 322. Imagen interna espacio 6.
Fuente: Equipo diagnóstico

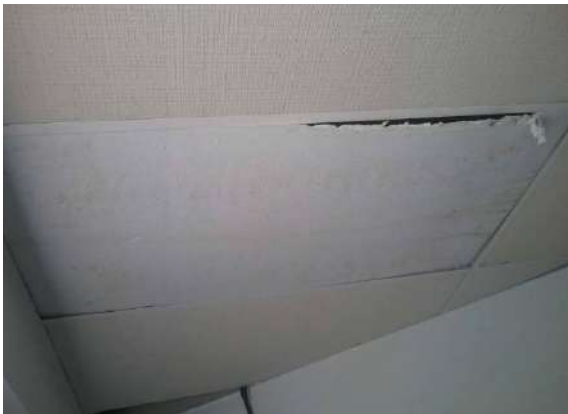
La materialidad del edificio cumple con el uso de las instalaciones, el estado de conservación de los materiales es buena aunque presenta daños parciales en acabado de muros, cielo raso y pisos en áreas de circulación externa, posee buena iluminación ventilación natural, parámetros importantes para el buen desarrollo al interior de los ambientes. El auditorio cuenta con sistema de aire acondicionado, sistema que presenta falencias en su funcionamiento. El acceso vertical de los niveles son escaleras tipo caracol con acabado de granito pulido sin antideslizante. El mobiliario presenta deterioro y requiere mantenimiento.

Ilustración 323. Imagen estado del cielos raso espacio 1.
Fuente: Equipo diagnóstico

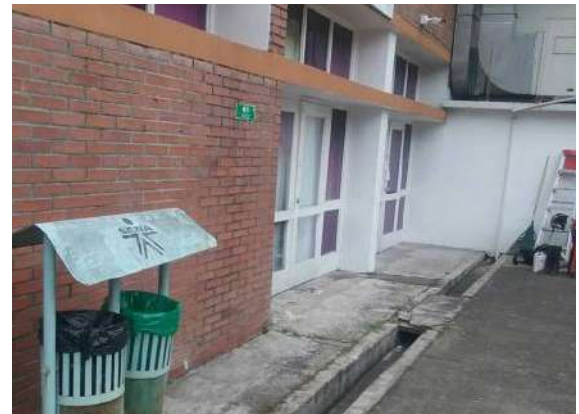
Ilustración 324 Imagen estado de circulación espacio 16.
Fuente: Equipo diagnóstico..
