## Bloque 15

### Descripción de la estructura

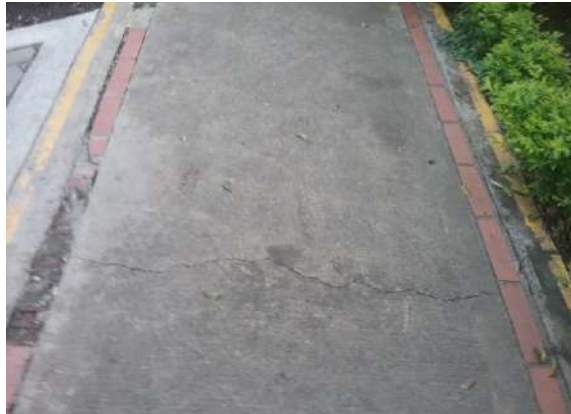
En la visita realizada, se visualiza que en el andén presenta fisuras.

Ilustración 162. Presencia de fisuras en andén  
Fuente. Equipo de diagnóstico

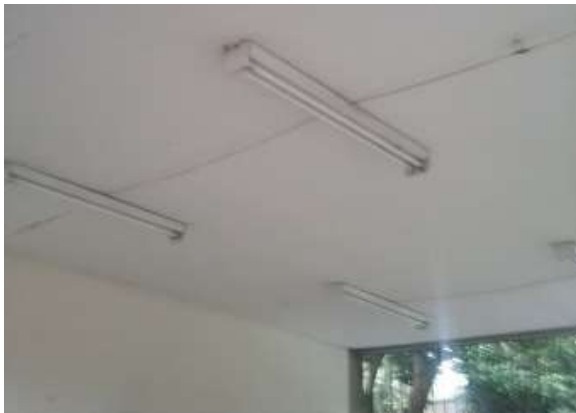
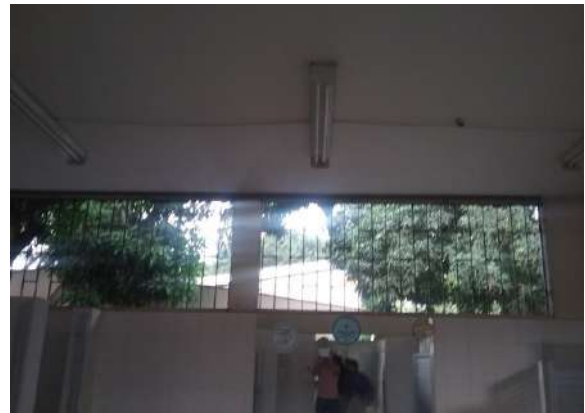
Presenta, en elementos no estructurales como en la perfilería de Drywall, un mal procedimiento constructivo, ya que se observa pandiado y con presencia de fisuras.

Ilustración 168. Mal instalación en perfilería de Drywall  
Fuente. Equipo de diagnóstico

- De acuerdo con visita, podemos decir que la estructura de manera visual, presenta un buen comportamiento estructural y continuidad en la estructura no se evidencia mal procedimiento constructivo.
- Se recomienda realizar mantenimiento en elementos no estructurales.
- No cumple con lo estipulado en NSR-10 capítulo J, ya que no cuenta con red contraincendios, Solo cuenta aspersores en los gabinetes.
- No se puede detectar el estado actual de la cubierta, ni de su estructura, por lo que se recomienda realizar su respectivo mantenimiento.
- En un costado lateral, se presenta un árbol inclinado, se recomienda monitoreo, para evitar el colapso de este sobre la estructura.
- se recomienda realizar el mantenimiento periódico en la estructura.

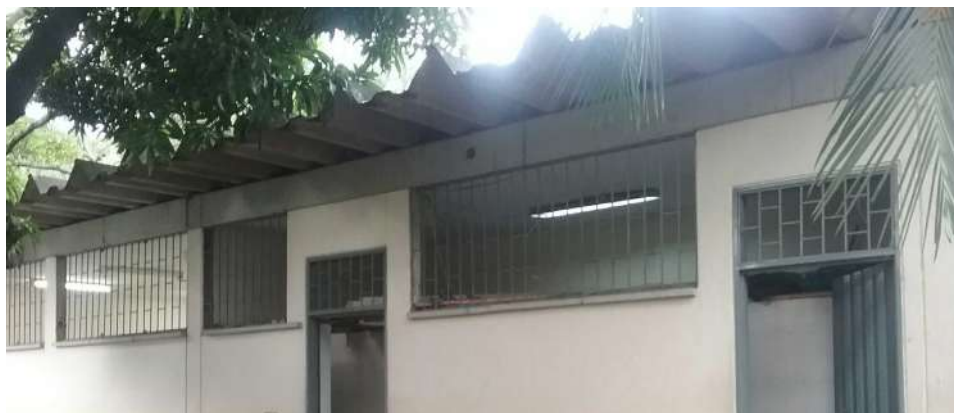
La cubierta presenta inclinación en teja asbesto cemento, con estructura en cerchas metálicas, no se puede determinar el estado actual de la teja ni el de la estructura. Esta se encuentra totalmente amarrada al sistema estructural.

Ilustración 169. Cubierta teja asbesto cemento  
Fuente. Equipo de diagnóstico

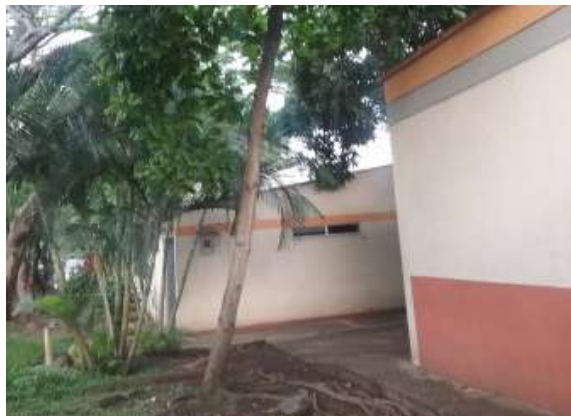
Ilustración 170. Árbol inclinado en costado lateral  
Fuente. Equipo de diagnóstico

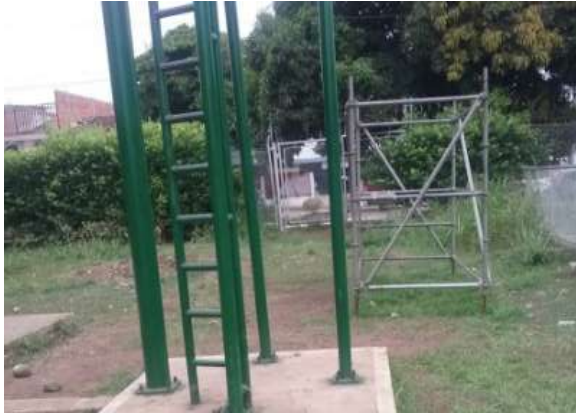
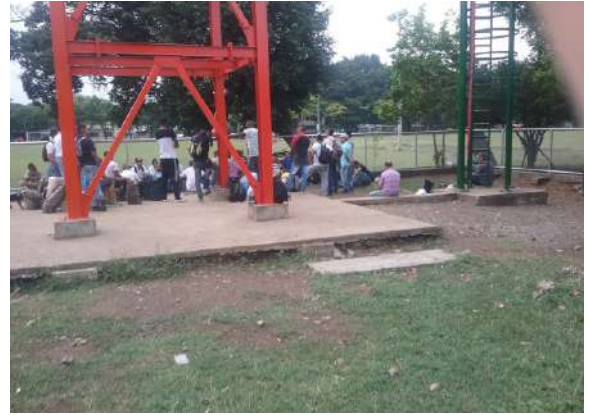
Este bloque es un andamio metálico tubular, el cual presenta buen estado, se encuentra debidamente empotrado en una placa de concreto, la cual no presenta ninguna clase de fisuras.

Ilustración 173. Andamio empotrado a placa de concreto

- La estructura, presenta un buen estado, se recomienda realizar su respectivo mantenimiento con pintura anticorrosiva.
- No presenta arboles inclinados, que presenten peligro para la estructura.
- se recomienda realizar el mantenimiento periódico en la estructura.

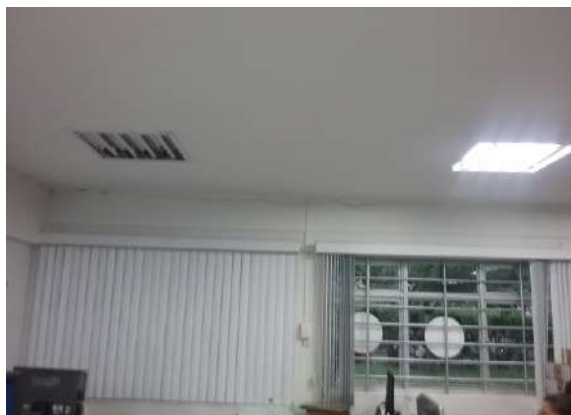
En la visita se detectaron, fisuras horizontales.

Ilustración 176. Evidencia Fisuras horizontales  
Fuente. Equipo de diagnóstico

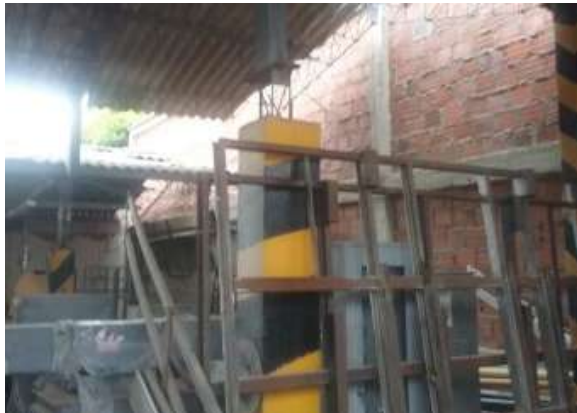
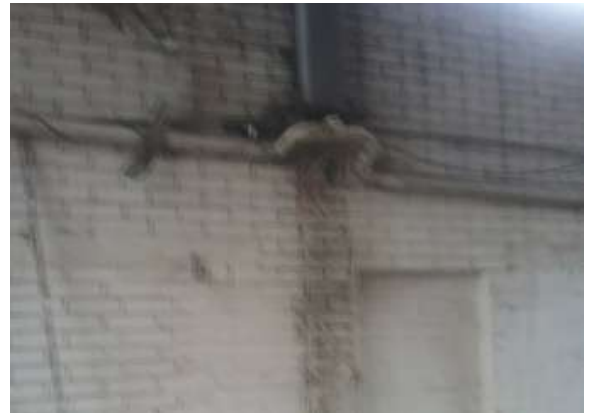
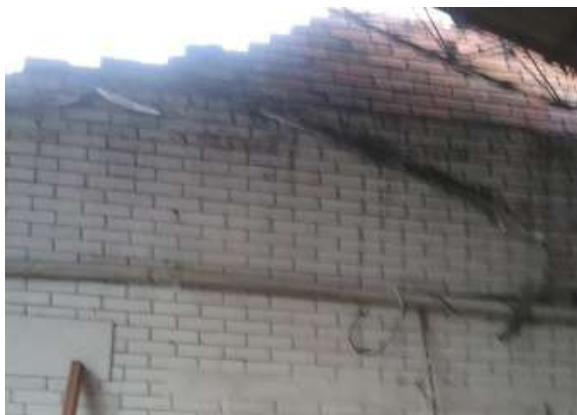
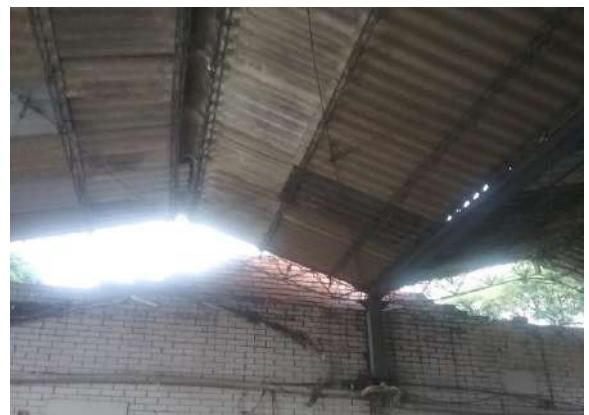
Ilustración 179. Estructura centro de mantenimiento  
Fuente. Equipo de diagnóstico

En la inspección, se encuentra que esta estructura no presenta un buen comportamiento ni gravitacional ni sísmico, lo que hace que la estructura este inestable y en riesgo de colapso, ya que las diferentes cargas no se encuentran bien distribuidas, haciendo que la estructura no cuente una continuidad estructural.

La cubierta presenta inclinación en teja de asbesto cemento con estructura de cerchas metálicas combinada con perfil metálico tipo "C", que presentan deflexión y signos de corrosión, además en la cubierta se observa dilataciones de las juntas, lo que hace que en épocas de lluvias halla filtración, exponiendo a los elementos estructurales.

- En la parte b. Centro de mantenimiento, se observa que la estructura presenta irregularidad en planta, y que no mantiene una continuidad estructural, haciendo que la estructura no funcione de manera estructural y sísmica. Es notorio la improvisación de construcción con diferentes técnicas. Se recomienda revisar de forma exhaustiva el diseño y la técnica de construcción con lo estipulado en la actual NSR-10. En la parte de la cubierta de asbesto cemento, se recomienda su respectivo mantenimiento y/o cambio, ya que presenta deterioro, haciendo que no cumpla con las normas de salubridad.

- No cumple con lo estipulado en NSR-10 capítulo J, ya que no cuenta con red contra incendios.
- Se recomienda realizar el reforzamiento respectivo, enfocado en el confinamiento de muros en el área de la bodega.

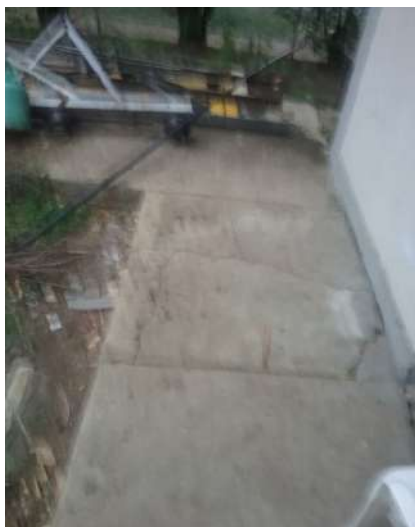
En la placa en la que se encuentra construida, evidencia fisuras. (Ver ilustración No. 183)

Ilustración 184. Evidencia fisuras en placa de concreto  
Fuente. Equipo de diagnóstico

- En general la estructura presenta un buen comportamiento estructural no evidencia signos de humedad ni fisuras.
- Se recomienda realizar monitoreo, ya que se evidencia fisuras en placa de concreto.
- Para la cubierta se recomienda, realizar su respectivo mantenimiento, para prevenir el deterioro.
- se recomienda realizar el mantenimiento periódico en la estructura.

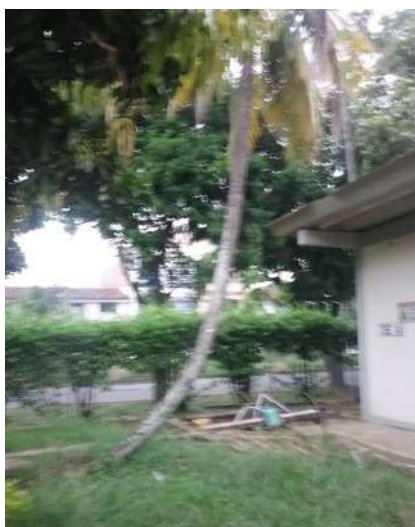
En un costado lateral, se presenta un árbol inclinado, se recomienda monitoreo, para evitar el colapso de este sobre la estructura.

Ilustración 185. Árbol inclinado  
Fuente. Equipo de diagnóstico

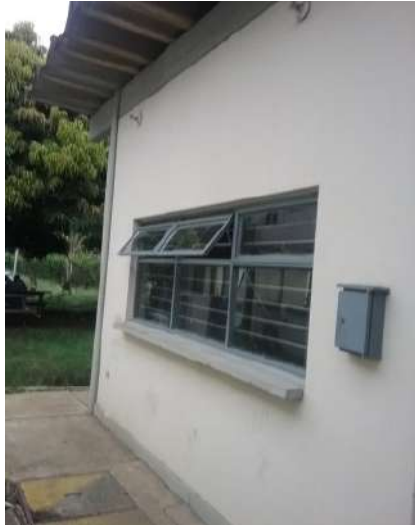
La cubierta, presenta inclinación en teja asbesto cemento, no se pudo ingresar para verificar el estado de la estructura metálica.

Ilustración 186. Cubierta teja asbesto cemento  
Fuente. Equipo de diagnóstico

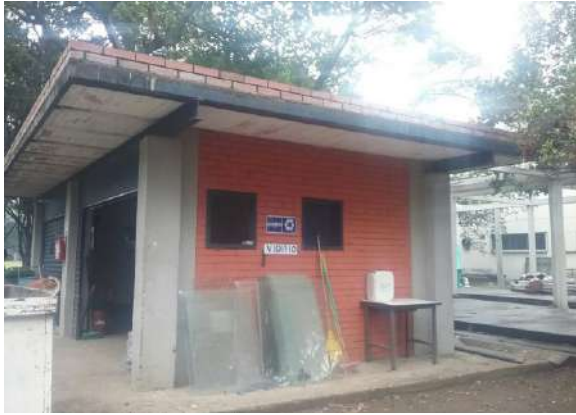
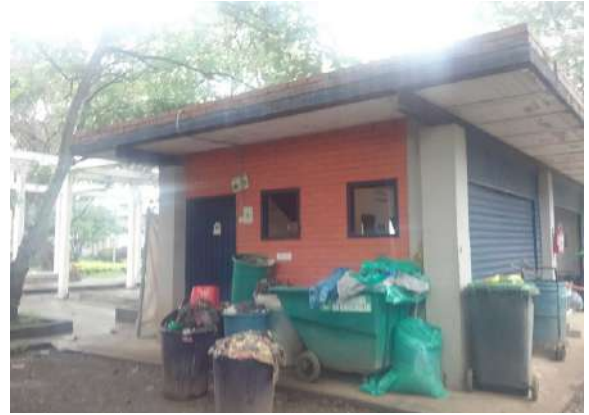
Ilustración 193. Estructura bloque 21  
Fuente. Equipo de diagnóstico

La estructura, de forma aparente presenta un buen comportamiento estructural, no se evidencia signos de humedad ni fisuras que afecten a los elementos estructurales.

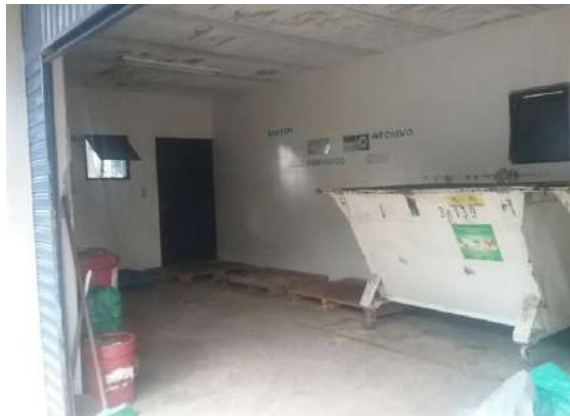
Ilustración 194. Estructura de cubierta bloque 21  
Fuente. Equipo de diagnóstico

La cubierta presenta inclinación en losa maciza con un espesor aproximado de 10 cm, con estructura en madera, esta se encuentra respectivamente amarrada al sistema estructural.

- De forma aparente la estructura, presenta un buen comportamiento estructural, no se evidencia signos de humedad ni fisuras, que afecten el funcionamiento estructural.
- En la estructura de la cubierta que es en madera, se recomienda realizar su respectivo mantenimiento.
- En la cubierta, no se puede determinar su estado actual, se recomienda realizar mantenimiento continuo, para evitar filtraciones.
- se recomienda realizar el mantenimiento periódico en la estructura.

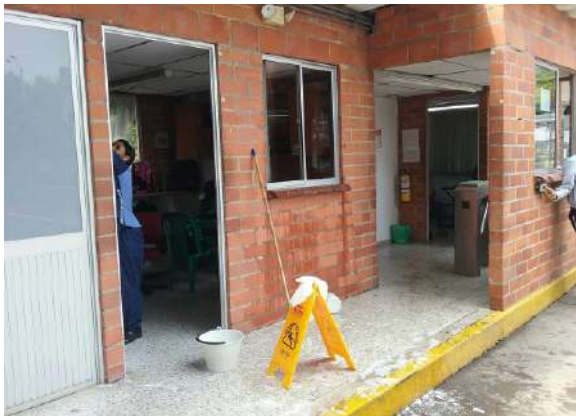
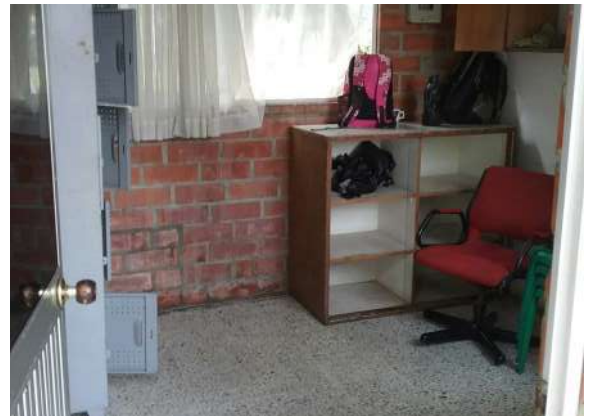
Ilustración 198. Estructura bloque 22  
Fuente. Equipo de diagnóstico

El sistema estructural que maneja el bloque 22 y 25, es mampostería confinada, esta presenta buen estado. El bloque No. 22, en el parqueadero de motos, maneja una estructura metálica de alma llena.

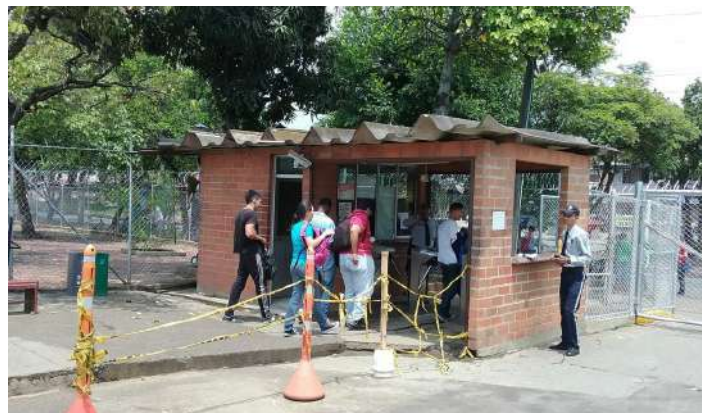
Ilustración 202. Cubierta bloque 25  
Fuente. Equipo de diagnóstico

La cubierta de los bloques No. 22 y 25, presenta inclinación en teja asbesto cemento, con estructura de cerchas metálicas. Están respectivamente amarradas al sistema estructural. La cubierta presenta deterioro en los dos bloques.

- De forma aparente las dos estructuras de los bloques No. 22 y 25, presenta un buen comportamiento estructural, no se evidencia signos de humedad ni fisuras que afecten el comportamiento estructural.
- En la cubierta los bloques No. 22 y 25, se recomienda realizar el respectivo mantenimiento, ya que se evidencia deterioro.
- Se recomienda realizar monitoreo, ya que se evidencia fisuras en pavimento en el bloque No. 25.
- Se recomienda realizar mantenimiento en elementos no estructurales.
- Para el bloque N° 22 se recomienda realizar el reforzamiento respectivo, enfocado en la cubierta (cortavientos).
- Para el bloque N° 25 se recomienda realizar el mantenimiento periódico en la estructura.

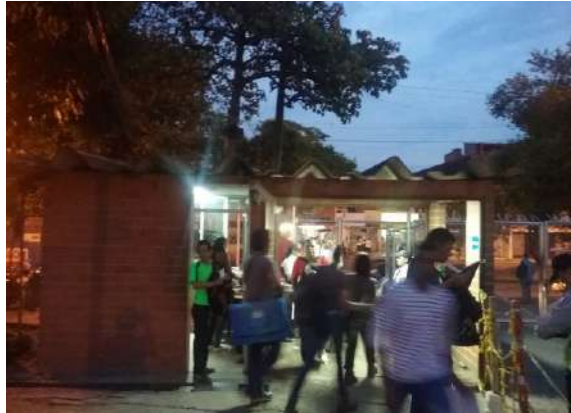
Ilustración 203. Evidencia de fisuras en bloque 25  
Fuente. Equipo de diagnóstico

El bloque No. 25 presenta fisuras en pavimento.

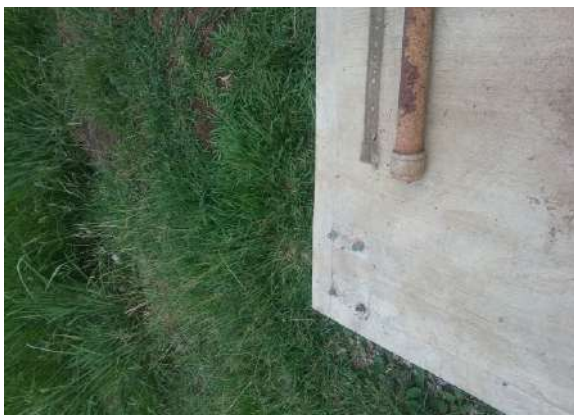
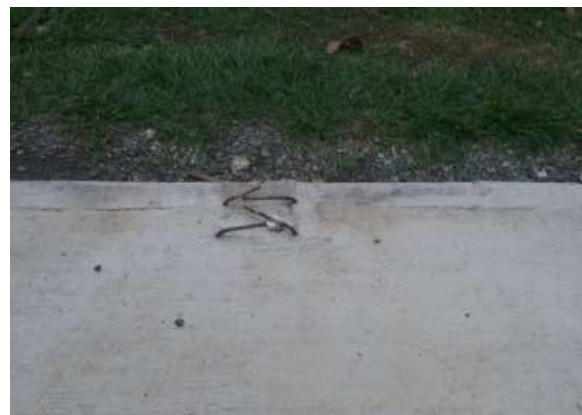
Ilustración 208. Evidencia de acero de refuerzo  
Fuente. Equipo de diagnóstico

La placa de concreto, cuenta con cuatro (4), pedestales de concreto reforzado, en los cuales las platinas y el acero de refuerzo, presentan signos de corrosión.

- Se desconoce el uso de la placa de concreto, esta no presenta fisuras pero si signos de humedad, lo que hace que el concreto presente porosidad y el acero de refuerzo de los pedestales y platinas signos de corrosión, lo que hace que pierda sus propiedades mecánicas. Se recomienda seguir con la construcción, ya que la placa se encuentra en presencia de factores externos.
- se recomienda realizar el mantenimiento periódico en la estructura, aunque se encuentre sin uso.

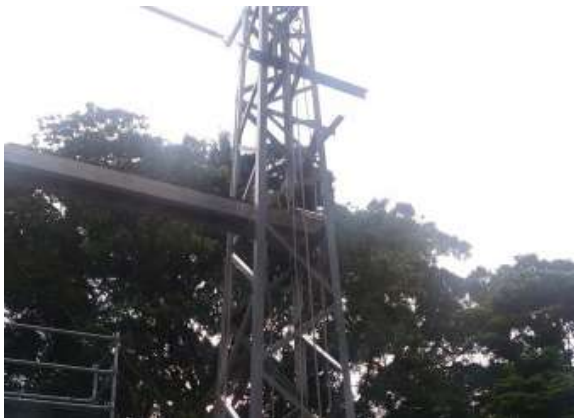
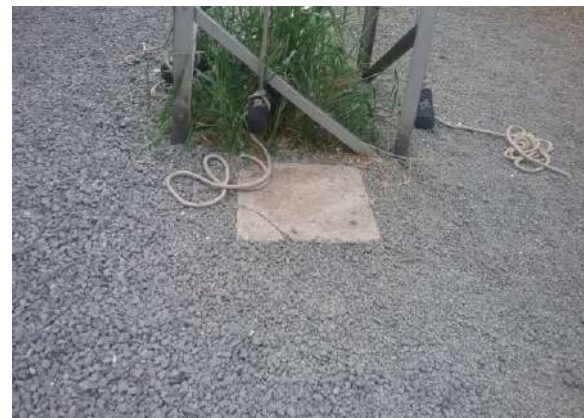
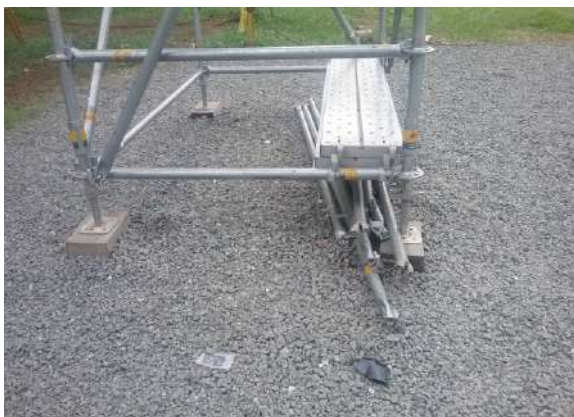
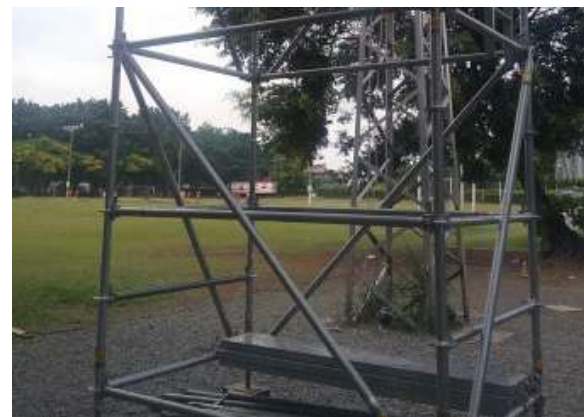
Ilustración 211. Estructura andamio tubular  
Fuente. Equipo de diagnóstico

Este bloque es un andamio metálico tubular, el cual presenta buen estado, no se encuentra debidamente empotrado, está ubicado sobre terreno natural.

En la visita se visualiza, que faltan partes por armar del andamio, y se ve una placa de concreto de dimensiones pequeñas que presenta fisura.

- La estructura, presenta un buen estado, se recomienda realizar su respectivo mantenimiento con pintura anti-corrosiva.
- No presenta arboles inclinados, que presenten peligro para la estructura.
- Se recomienda terminar de realizar su instalación, con las partes faltantes.
- se recomienda realizar el mantenimiento periódico en la estructura.

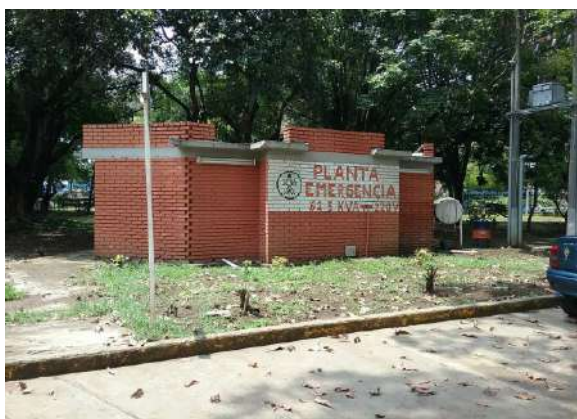
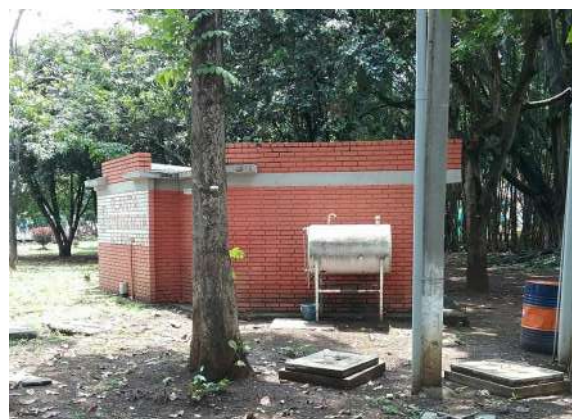
Ilustración 214. Estructura bloque 26  
Fuente. Equipo de diagnóstico

El sistema estructural de este bloque, es mampostería confinada. La cual de forma aparente presenta un buen comportamiento estructural.

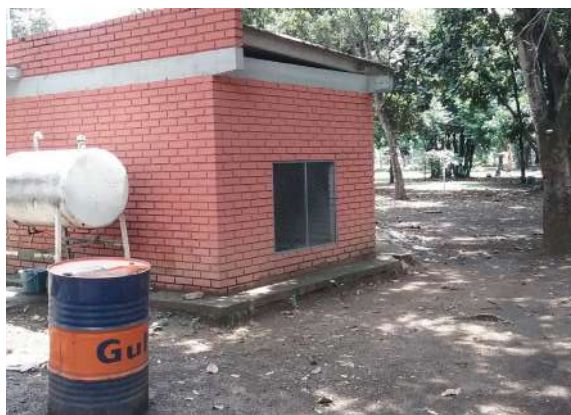
Ilustración 215. Cubierta losa maciza  
Fuente. Equipo de diagnóstico

La cubierta presenta inclinación en losa maciza. No se puede determinar el estado actual. Se evidencia una dilatación entre la viga de amarre y la cubierta.

- En general la estructura de forma aparente, presenta un buen comportamiento estructural, no presenta fisuras ni signos de humedad, que afecte a los elementos estructurales. Sin embargo se recomienda contar con monitoreo continuo.
- En la cubierta no se pudo determinar el estado actual, pero se visualiza una dilatación entre la continuidad de la estructura. Haciendo que esta no este amarrada al sistema estructural de forma completa. Se recomienda supervisión y revisar el diseño para que cumpla con el estipulado en la actual NSR-10. se recomienda realizar el mantenimiento periódico en la estructura.

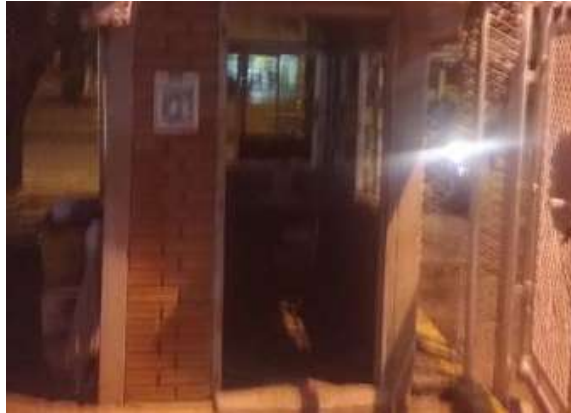
Ilustración 219. Estructura de cubierta  
Fuente. Equipo de diagnóstico

La cubierta, presenta inclinación en teja asbesto cemento, sobre puesta en losa maciza estilo cúpula. La cual está amarrada al sistema estructural. (Ver ilustración No.218 y 219).

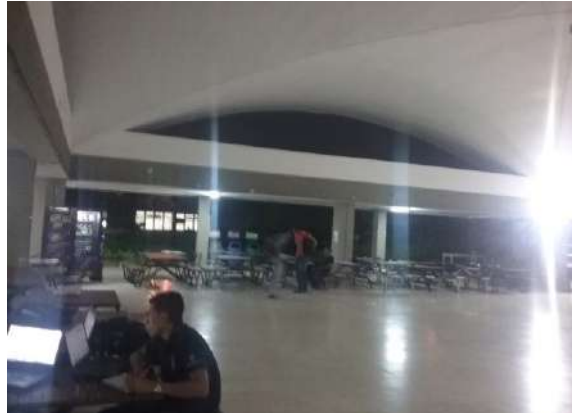
Ilustración 226. Estructura exterior 12  
Fuente. Equipo de diagnóstico

La estructura, presenta un buen comportamiento estructural. No presenta fisuras ni signos de humedad, que hagan que el comportamiento se vea afectado.

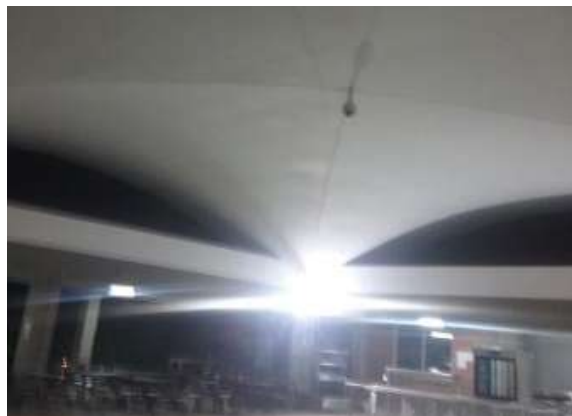
Ilustración 227. Estructura de cubierta  
Fuente. Equipo de diagnóstico

La cubierta presenta inclinación, en forma de cúpula en losa maciza, impermeabilizada aparentemente con emulsión asfáltica. Esta se encuentra respectivamente amarrada al sistema estructural.

- En general la estructura, presenta buen comportamiento estructural, cuenta con continuidad en la estructura y no presenta ninguna irregularidad en la planta, lo que hace que estructura funcione, de forma gravitacional y sísmica.
- No se puede detectar el estado actual de la cubierta, sin embargo se recomienda realizar su mantenimiento oportuno de impermeabilización, para evitar filtraciones.
- se recomienda realizar el mantenimiento periódico en la estructura.

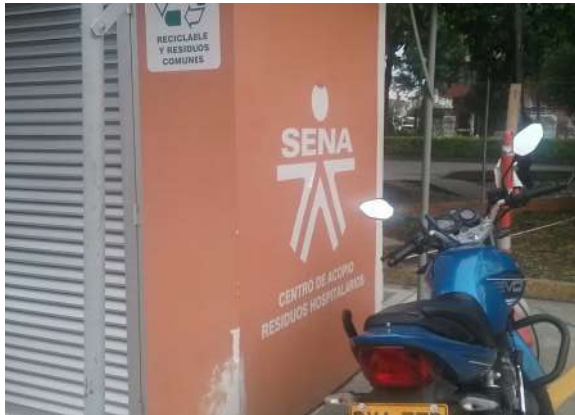
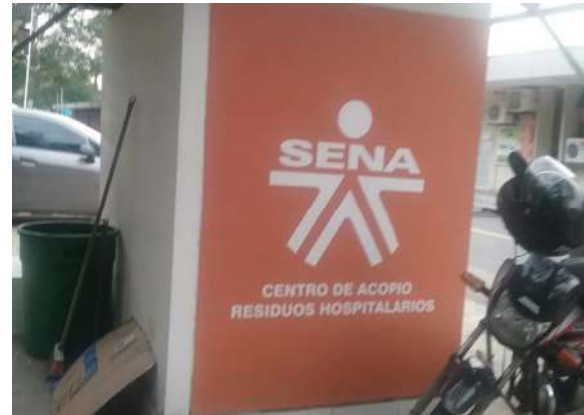
Ilustración 230. Estructura bloque 32  
Fuente. Equipo de diagnóstico

El sistema constructivo, de este bloque es pórtico en concreto, el cual se encuentra construido sobre una placa de concreto de un espesor de aproximadamente de 0,12 mts. La estructura presenta una buena técnica constructiva.

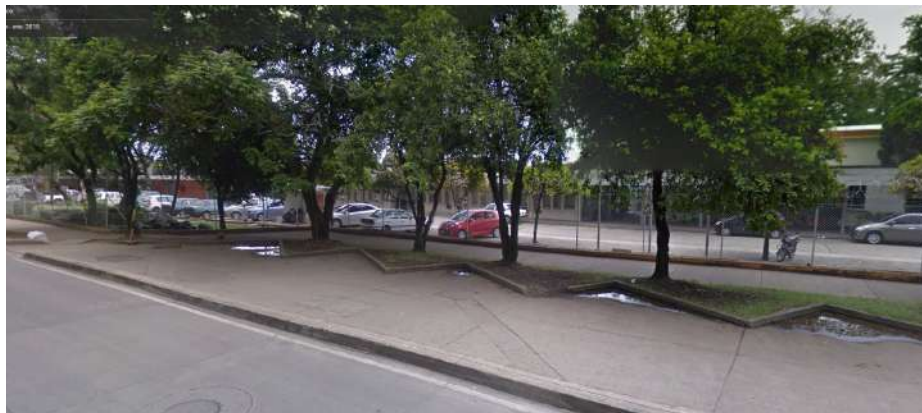
Ilustración 232. Panorámica de cerramiento  
Fuente. Equipo de diagnóstico

Este complejo, colinda con calles y carreras, cuenta con un cerramiento total de reja metálica con perfiles metálicos tubulares, el cual en todo su alrededor cuenta con buen estado. (Ver ilustración No. 231).

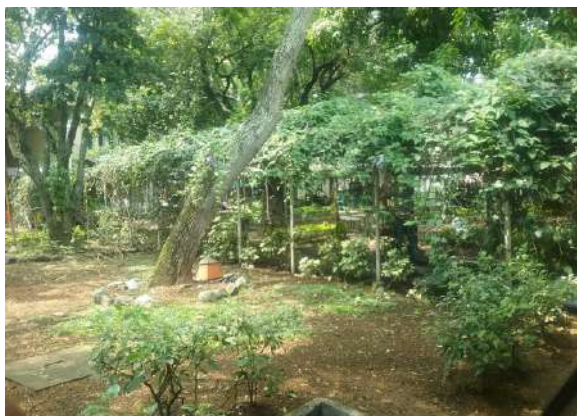
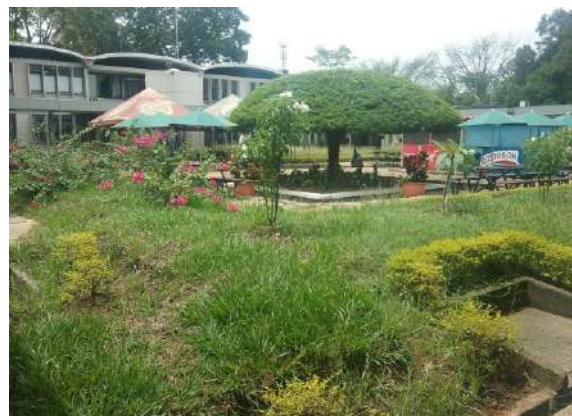
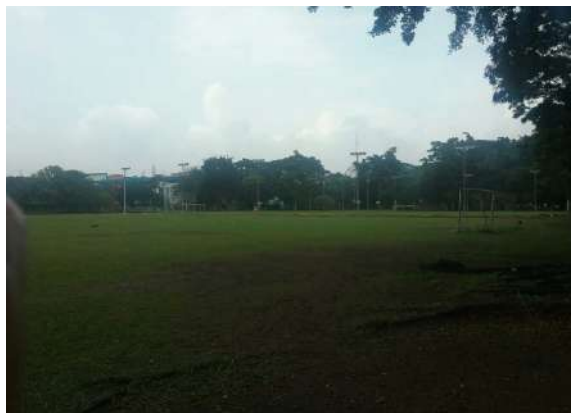
Ilustración 233. Amplias zonas verdes del Complejo Salomia  
Fuente. Equipo de diagnóstico

En general todo el complejo, cuenta con amplias zonas verdes, las cuales presentan buen estado. (Ver ilustración No. 232).

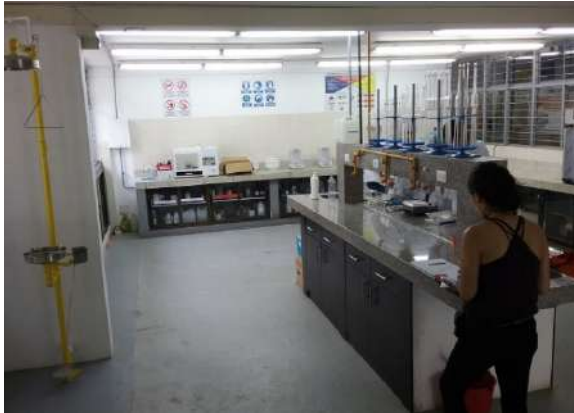
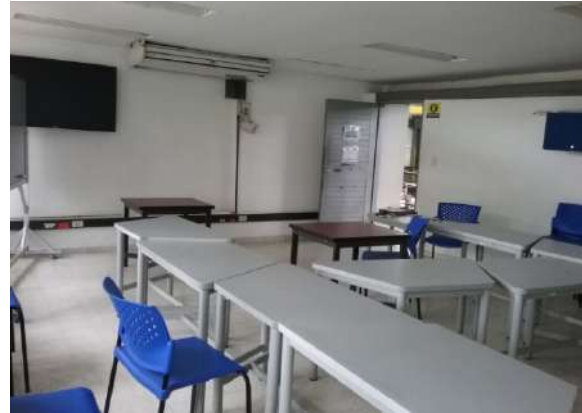
Ilustración 246. Espacio 14.  
Fuente. Equipo de diagnóstico

Ilustración 245. Espacio 29.  
Fuente. Equipo de diagnóstico

Los ambientes de formación evaluados en este bloque en su mayoría poseen buena iluminación y ventilación. Para el espacio No. 14 La iluminación natural es óptima al igual que la iluminación artificial siendo controlada para los procesos químicos que allí se llevan a cabo. El espacio No.29 es uno de los ambientes de socialización que se encuentran en segundo Nivel, Poseen buena iluminación natural siendo controlada por los cortasoles en concreto de la fachada, ayudando también por medio de los ventanales a una ventilación continua por estos espacios.

De acuerdo al análisis de materialidad los espacios en general presentan buenas condiciones de materialidad, con elementos durables y acordes al uso desarrollado en este espacio, sin embargo los espacios 29 y 30 correspondientes a ambientes de socialización presenta condiciones deficientes en cielos rasos.

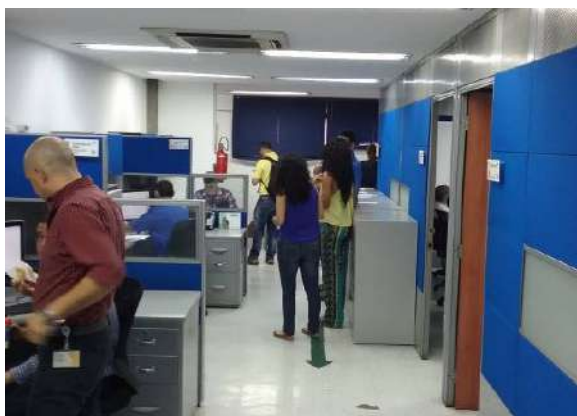
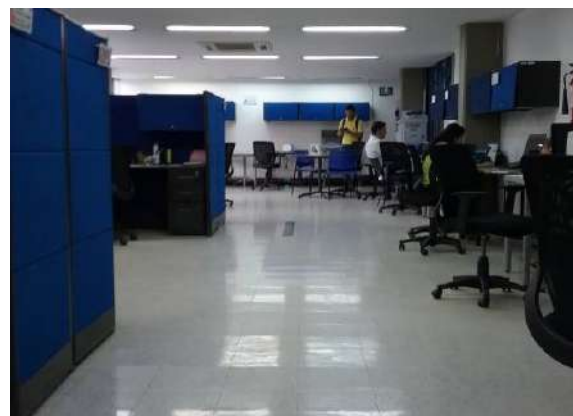
Ilustración 247. Espacio No.1  
Fuente. Equipo de diagnóstico

Ilustración 248. Espacio No.8  
Fuente. Equipo de diagnóstico

Los espacios correspondientes a la admisión del ASTIN se encuentran en buen estado en términos de materialidad, la iluminación natural es controlada por los cortasoles de la fachada similar a lo que se observó en los ambientes de socialización, sin embargo aquí se hace mayor uso de aire acondicionado por lo cual la ventilación natural es bloqueada para el funcionamiento de estos equipos. Para el caso de la iluminación Artificial hay algunos puntos de luz que presentan fallas y por la instalación de nuevos equipos se presenta saturación de conectores en varias de las tomas.

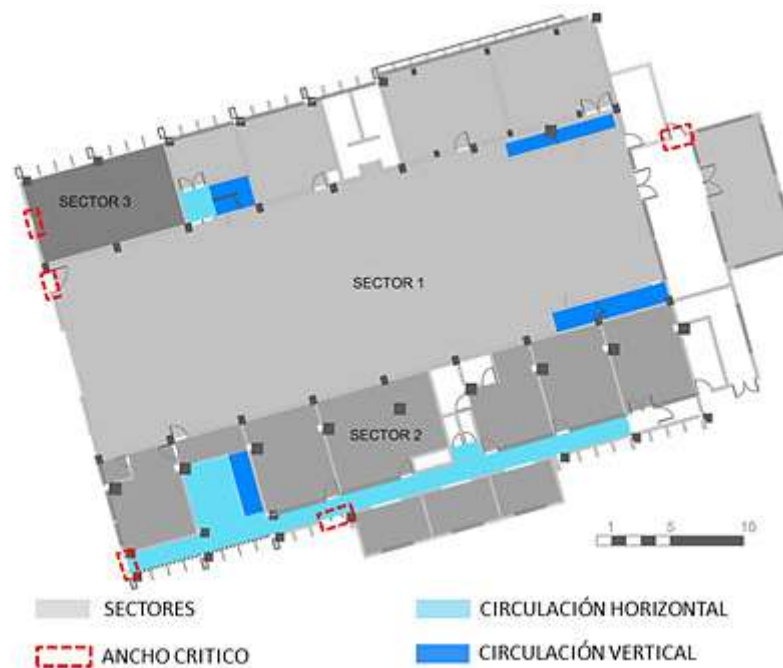
Ilustración 249. Planta piso 1, Bloque 1.  
Fuente: Equipo de diagnóstico.

Para la evaluación la circulación del bloques 1 piso 1, se dividió el bloque en tres sectores, el primero corresponde a los espacios 12, 15, 18, 19, 22 y 54 el ancho crítico existente es de 2.48 m, el ancho crítico requerido es de 5.49 m. en cuanto al número de salidas se requiere mínimo 2 salidas y el sector tiene dos, como conclusión el sector no cumple con el ancho mínimo requerido, en cuanto al número de salidas si cumple con la normativa mínima requerida. el segundo sector corresponde a los espacios 33,35,36,38,39, 43,46,47,40,41 y 42 el ancho crítico existente es de 2.59 m, el ancho crítico requerido es de 3.99 m. no cumple con el ancho mínimo requerido, en cuanto al número de salidas se requiere mínimo 2 salidas y el sector tiene 2, el sector cumple con la normativa mínima requerida. El tercer sector corresponde al espacio 14 el ancho crítico existente es de 1 m, el ancho crítico requerido es de 0.90 m. en cuanto al número de salidas se requiere mínimo 1 salida y el sector tiene 1, como conclusión el sector cumple con la normativa mínima requerida.

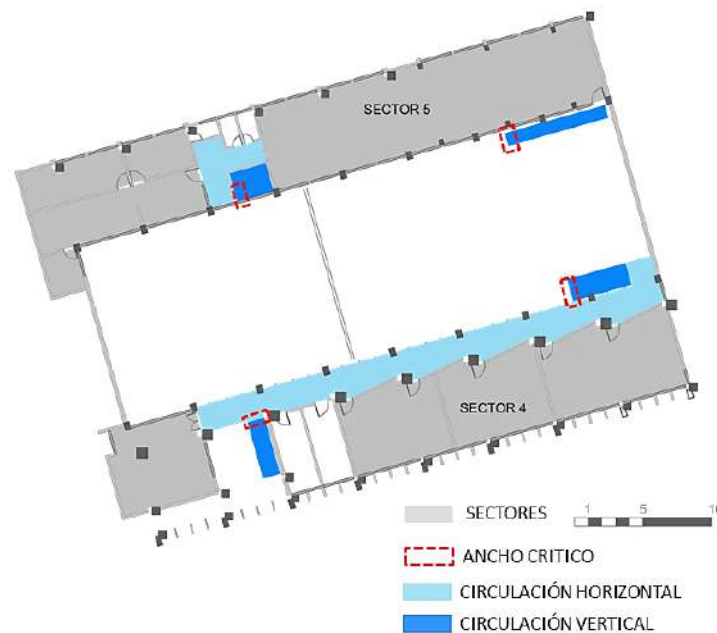
Ilustración 250. Planta piso 2, Bloque 1. Fuente: Equipo de diagnóstico.

Para la evaluación la circulación del bloques 1 piso 2, se dividió el bloque en dos sectores, que corresponde a los sectores cuatro y cinco del bloque, el cuarto corresponde a los espacios 12, 26,29, 30 y 31 el ancho crítico existente es de 3 m, el ancho crítico requerido es de 0.90 m. en cuanto al número de salidas se requiere mínimo 1 salida y el sector tiene dos, como conclusión el sector no cumple con la normativa mínima requerida. El segundo sector corresponde a los espacios 6,7,8,9, y 1 el ancho crítico existente es de 1.92 m, el ancho crítico requerido es de 0.90m., en cuanto al número de salidas se requiere mínimo 1 salida y el sector tiene 2, el sector cumple con la normativa mínima requerida.

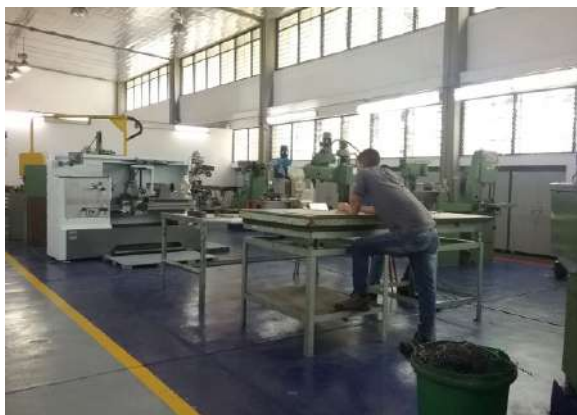
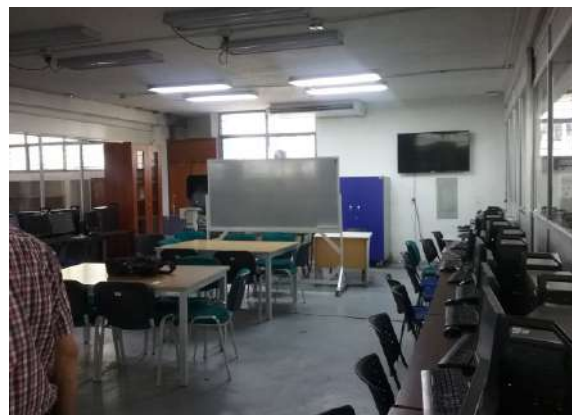
Los ambientes de formación se encuentran en buen estado en términos de materialidad, predominan pisos en concreto pulido y pintura epóxica, pintura sobre pañete en pisos y cielorraso en drywall, sin ningún tipo de desgaste o daño aparente. Sin embargo se identifican daños parciales en algunas puertas y ventanas. La mayoría de los ambientes de socialización tienen un déficit de iluminación y ventilación, al tener las ventanas selladas y bloqueadas por equipos usados en los talleres.

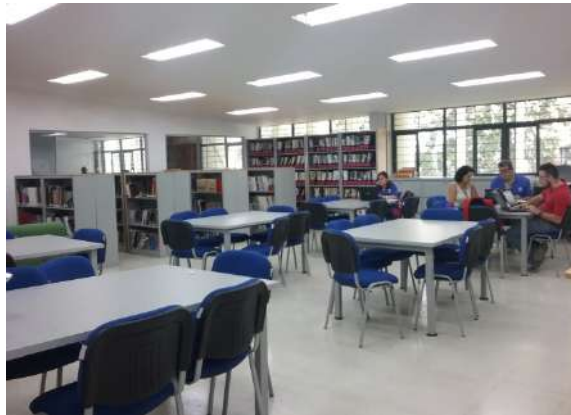
Ilustración 257. Espacio No.7  
Fuente: Equipo Diagnóstico

La Biblioteca que se encuentra en el segundo nivel se encuentra en buen estado en términos de materialidad predomina piso en baldosa cerámica, muros pintura sobre pañete y cielorraso en paneles de yeso, sin ningún tipo de desgaste o daño aparente. La iluminación y ventilación no son aprovechadas del todo, pese a tener ventanales sobre las fachadas laterales, la luz artificial permanece encendida durante el día y las ventanas están selladas debido a que usan el aire acondicionado.

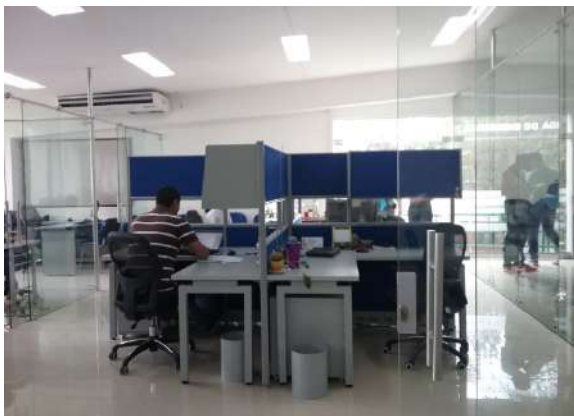
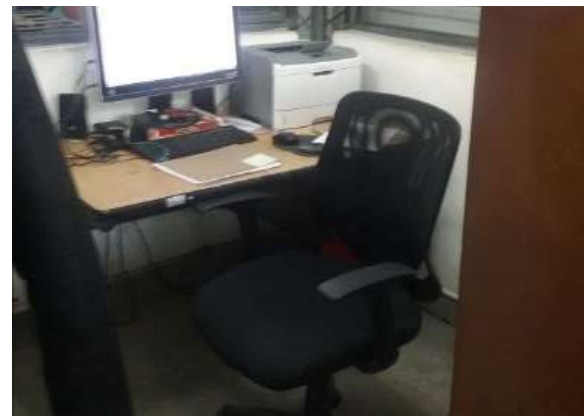
Los espacios Administrativos en cuanto a materialidad, en el segundo piso predominan pisos en baldosa cerámica, muros pañetados y pintados, cielorraso en paneles de yeso, en buenas condiciones, la iluminación y ventilación en el segundo nivel es suficiente, sin embargo el uso de la luz artificial es permanente durante el día y sus ventanas están selladas, es por ello que el aire acondicionado se usa durante el día. En el primer piso se encuentra la oficina del almacén que posee piso en concreto pulido, muros pañetados y pintados. La iluminación y ventilación natural es inexistente debido a que este espacio está entre una bodega y una Circulación.

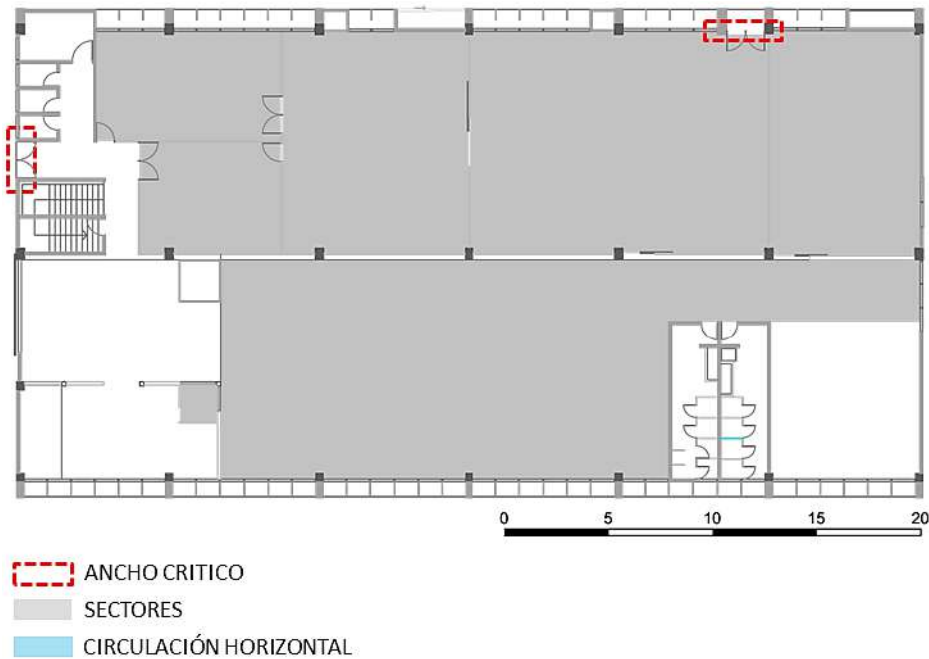
Ilustración 262. Planta piso 1, Bloque 2.  
Fuente: Equipo de diagnóstico.

Para la evaluación la circulación del bloque 2, se evaluó la circulación por piso, en el primer piso se evaluaron a los espacios 20, 24, 25, 26, 27, 28 y 38 el ancho crítico existente es de 2.57 m, el ancho crítico requerido es de 0.90 m. en cuanto al número de salidas se requiere mínimo 2 salidas y el sector tiene 2, como conclusión el sector cumple con la normativa mínima requerida.

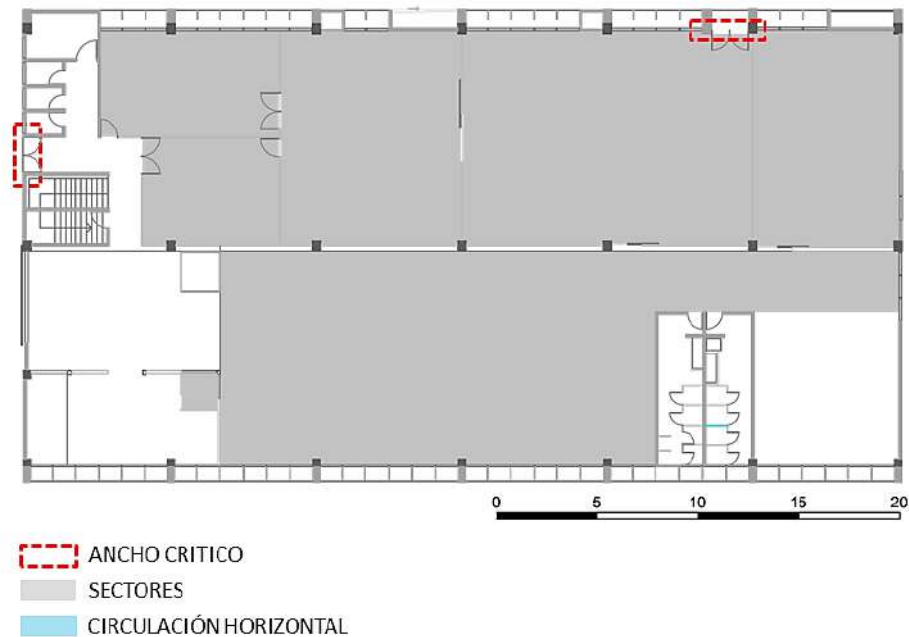
Ilustración 263. Planta piso 1, Bloque 2  
Fuente: Equipo de diagnóstico.

Para la evaluación la circulación del bloque 2, se evaluó la circulación por piso, en el segundo piso se evaluaron los espacios 1,2,3,4,5,6,7,9,14,15,16 y 39 el ancho crítico existente es de 2.97 m, el ancho crítico requerido es de 0.90 m. en cuanto al número de salidas se requiere mínimo 1 salida y el sector tiene tres, como conclusión el sector cumple con la normativa mínima requerida.

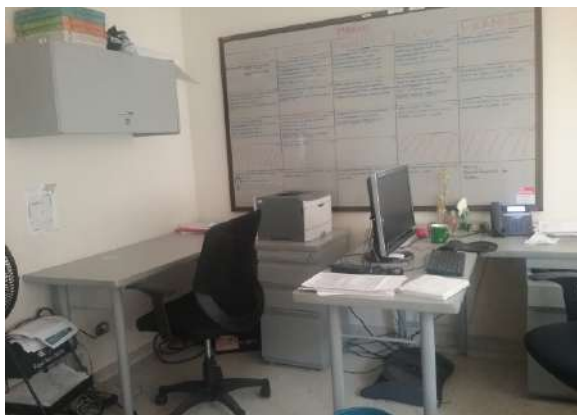
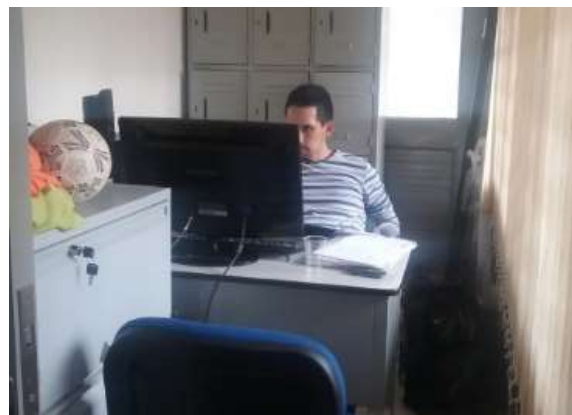
Los espacios Administrativos en cuanto a materialidad predominan pisos en baldosa, muros pañetados y pintados, cielorraso en drywall, en buenas condiciones, la iluminación es suficiente para cada uno de los espacios de permanencia, sin embargo, gracias al uso de aire acondicionado para el bloque, las ventanas se encuentran selladas y no permiten el paso de ventilación natural. En términos de confort las dimensiones de los espacios son muy reducidas y podrían interrumpir en varios casos las rutas de evacuación.

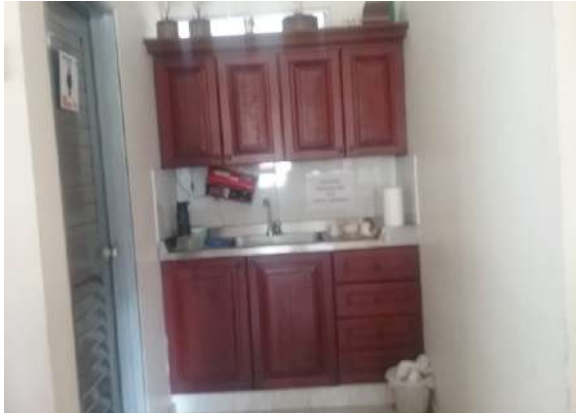
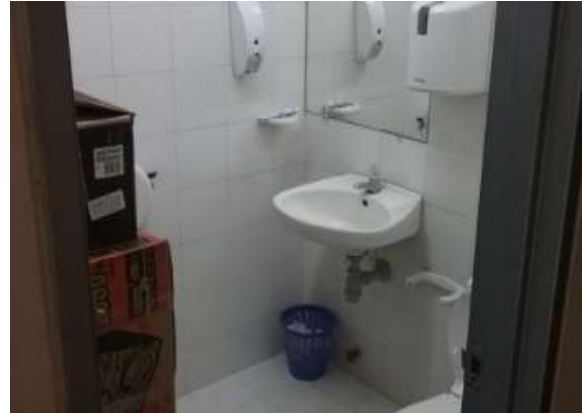
Los baños de este bloque se encuentran en buen estado en términos de materialidad, predominan pisos en baldosa, muros en baldosa cerámica, techo pañetado y pintado. En cuanto a confort los baños y cocineta cuentan con suficiente iluminación y ventilación natural.

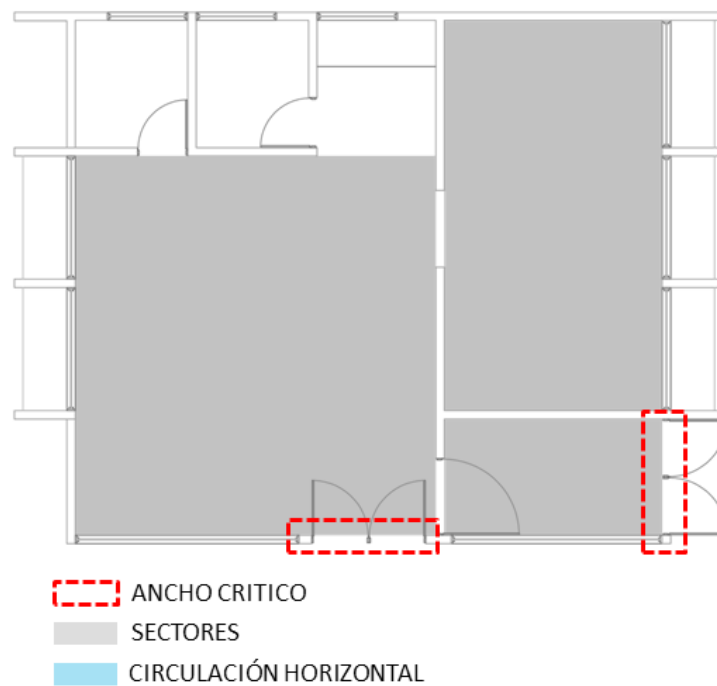
Ilustración 271. Planta piso 1, Bloque 3.  
Fuente: Equipo de diagnóstico.

Para la evaluación de la circulación del bloque 3, se tomó el ancho crítico como la sumatoria de las salidas al exterior del bloque, el ancho crítico es 3 m y la norma requiere 0.90m por lo que los espacios cumplen con la normativa, se requiere mínimo 1 salida y cuenta con 2, el sector cumple con él la normativa mínima requerida.

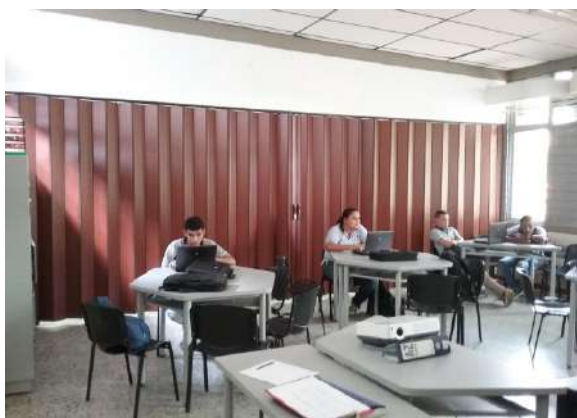
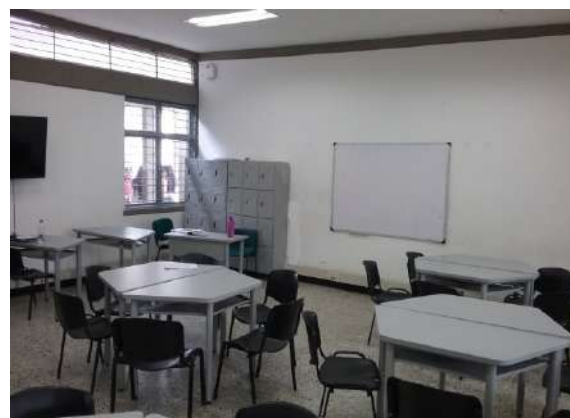
Los ambientes de socialización de este bloque se encuentran en buen estado de materialidad en pisos, paredes y techos, sin embargo hay algunos paneles de drywall en el cielo raso que poseen desgaste por su antigüedad. Cada uno de los ambientes poseen buena iluminación ya que las ventanas altas permiten el ingreso de la luz si afectar directamente las mesas de trabajo, además de esto, al no estar cerradas con vidrio permiten el flujo de aire al interior de los salones desde el corredor (espacio No.14) a las fachadas.

De acuerdo al análisis de materialidad los espacios en general presentan buenas condiciones, con elementos durables y acordes al uso desarrollado en este espacio, sin embargo los espacios No. 4 y 13 correspondientes a ambientes de socialización presenta condiciones deficientes en paredes y los espacios No. 1,7 y 8 presentan daños parciales en cielo raso.

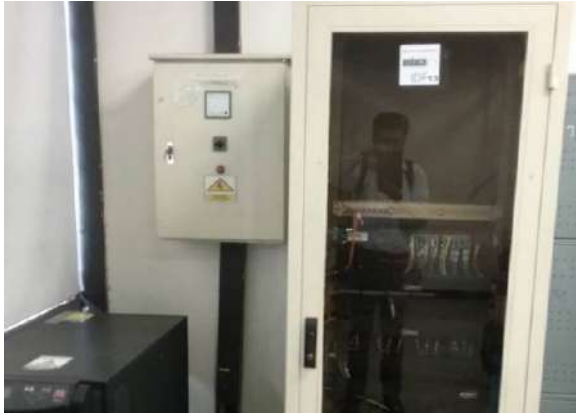
Ilustración 277. Espacio No.3.  
Fuente. Equipo de diagnóstico

Los espacios correspondientes a los Servicios Generales pertenecen a espacios de almacenamiento como se evidencia en el espacio No.11, construido como un baño pero ahora adaptado para bodega. Dentro de uno de los ambientes de formación, específicamente en el espacio No.3 se encuentra un equipo RAC que por efectos de seguridad, se recomienda aislar de los aprendices e instructores y dejarlo en un espacio independiente.
