## Bloque 15

### Descripción de la estructura

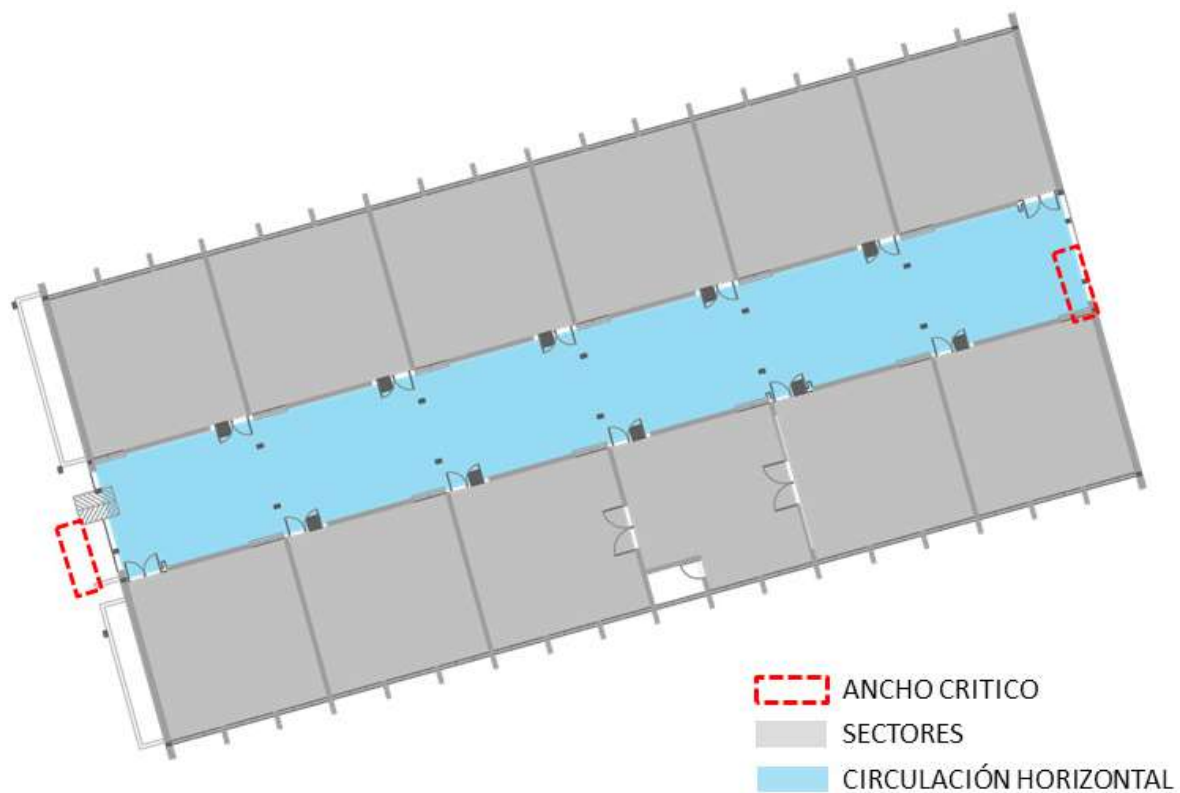
Ilustración 279. Planta piso 1, Bloque 4.  
Fuente: Equipo de diagnóstico.

Para la evaluación de la circulación del bloque 4, se tomó el ancho crítico como la sumatoria de las salidas al exterior del bloque, el ancho crítico es 3.57 m y la norma requiere 0.90m por lo que los espacios cumplen con la normativa, se requiere mínimo 2 salidas y cuenta con 2, el sector cumple con la normativa mínima requerida.

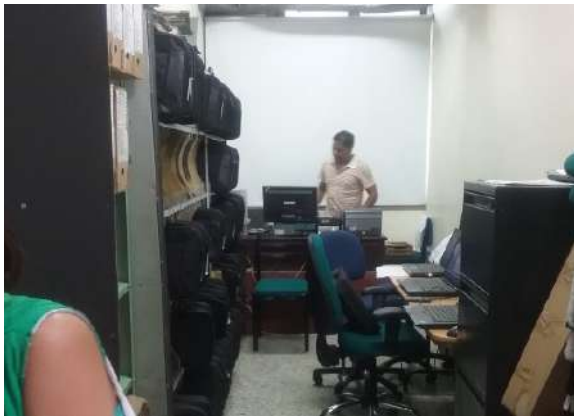
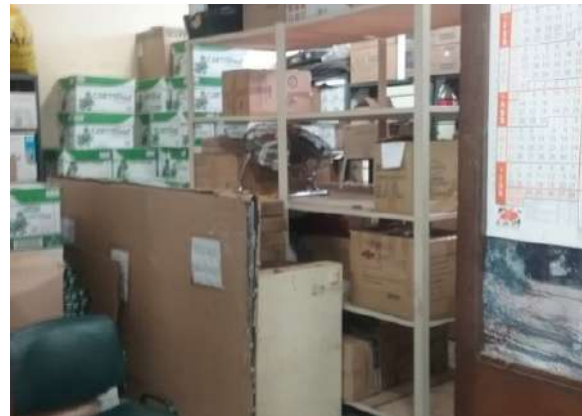
Los Servicios Generales del bloque constan del almacén de sistemas, almacén del centro, y un depósito. Se encuentran en buen estado en términos de materialidad, predominan pisos en tableta de granito pulido, muros pañetados y pintados y cielorraso en paneles de yeso. En cuanto a confort la iluminación es insuficiente en el espacio 13 el almacén del Centro esto se debe a que las repisas están llenas de insumos, en cuanto la ventilación es insuficiente debido a que sus ventanas están selladas y se hace uso de aire acondicionado.

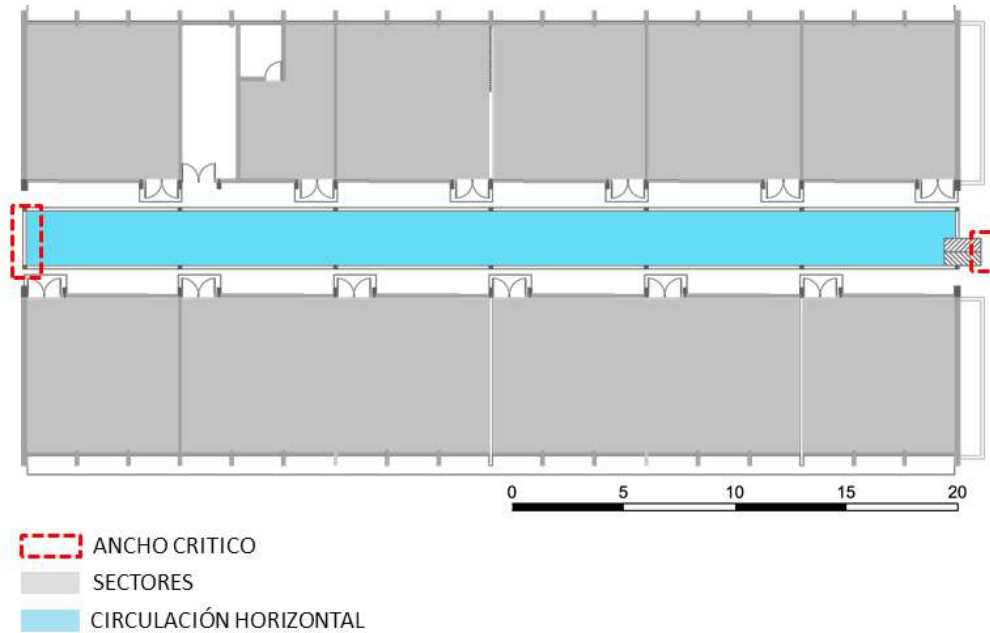
Ilustración 288. Planta piso 1, Bloque 5.  
Fuente: Equipo de diagnóstico.

Para la evaluación de la circulación del bloque 5, se tomó el ancho crítico como la sumatoria de las salidas al exterior del bloque, el ancho crítico es 3.67 m y la norma requiere 0.90m por lo que los espacios cumplen con la normativa, se requiere mínimo 2 salidas y cuenta con 2, el sector cumple con la normativa mínima requerida.

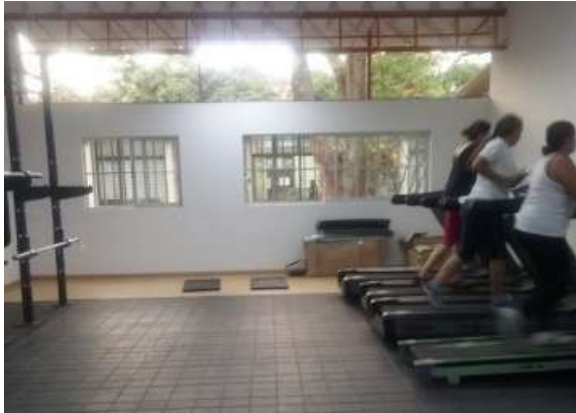
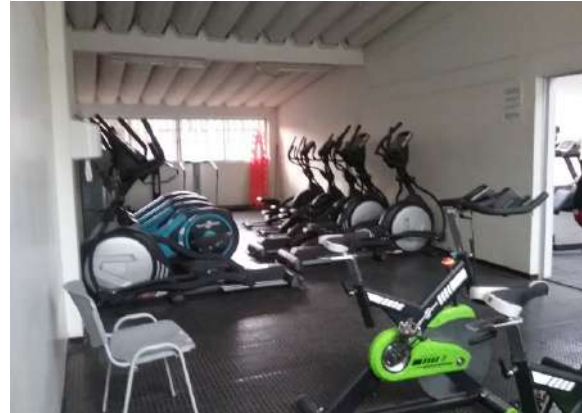
El Gimnasio se encuentra en buen estado en términos de materialidad, predomina piso en caucho, muros con pintura sobre pañete y sin cielorraso; no presentan ningún tipo de desgaste o daño aparente. La iluminación y ventilación son aprovechadas por las ventanas que tienen sobre las fachadas laterales, la luz artificial en el N° 6 permanece prendida durante el día.

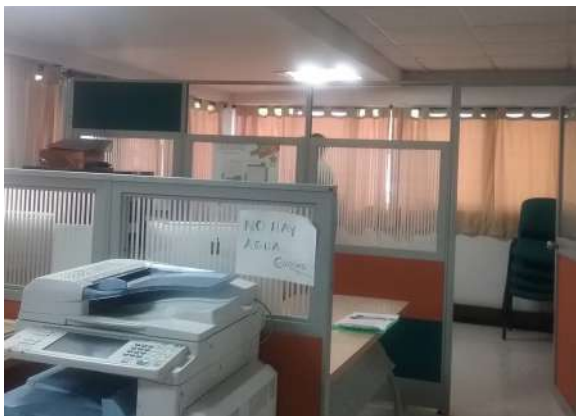
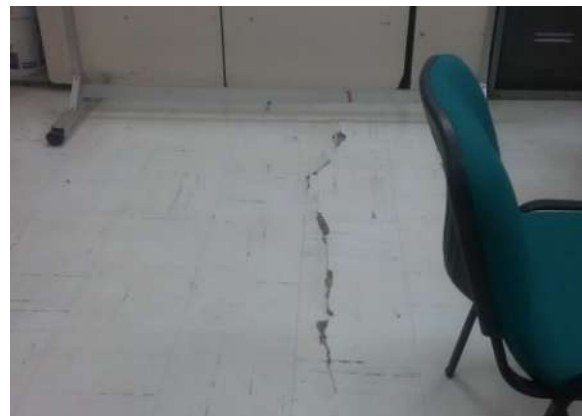
Los espacios Administrativos están conformados por dos oficinas. La oficina No 1 en cuanto a materialidad posee piso en baldosa, muros pañetados y pintados que se encuentran en buen estado, el cielorraso en icopor se identifica que está en condiciones regulares debido a la ausencia de algunas piezas, la iluminación y ventilación es suficiente, sin embargo el uso de la luz artificial es permanente durante el día. En la oficina N° 2 la materialidad se encuentra en regulares condiciones; pisos en vinilo con agrietamientos en varios puntos, muros pañetados y pintados con grietas y cielorraso en icopor donde faltan piezas, la iluminación es insuficiente y la ventilación natural es inexistente debido a que sólo tiene una ventana sellada.

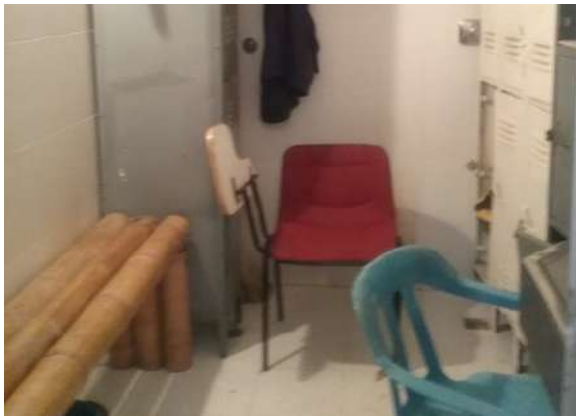
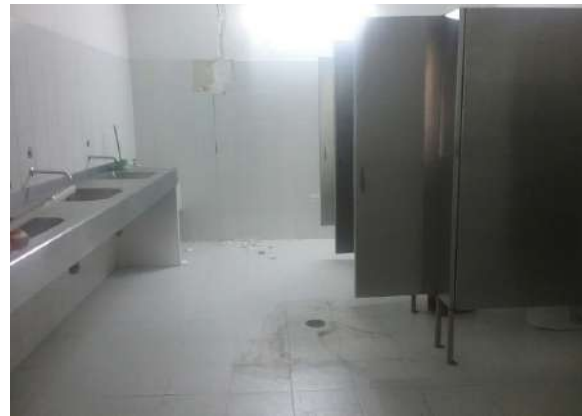
Los espacios que corresponden a Servicios Generales son la cocina, tres baños, un cuarto de servicio y una bomba de inyección. La materialidad presenta daños en lo que respecta a los baños, los muros en baldosa tienen grietas que puede ocasionar riesgo, es por ello que los baños 9 y 11 se encuentran sin uso. El espacio de la bomba de inyección se identifica que el piso está en condiciones regulares al faltar piezas de la baldosa. La cocina y el cuarto de servicio se encuentran en buen estado de materialidad en términos generales. El confort en los baños 9 y 11 es óptimo gracias a que tienen buena iluminación y ventilación. Para el espacio de la cocina, el baño N° 3, cuarto de servicio y bomba de inyección, la iluminación y ventilación natural es inexistente debido a que no tienen ventanas hacia el exterior.

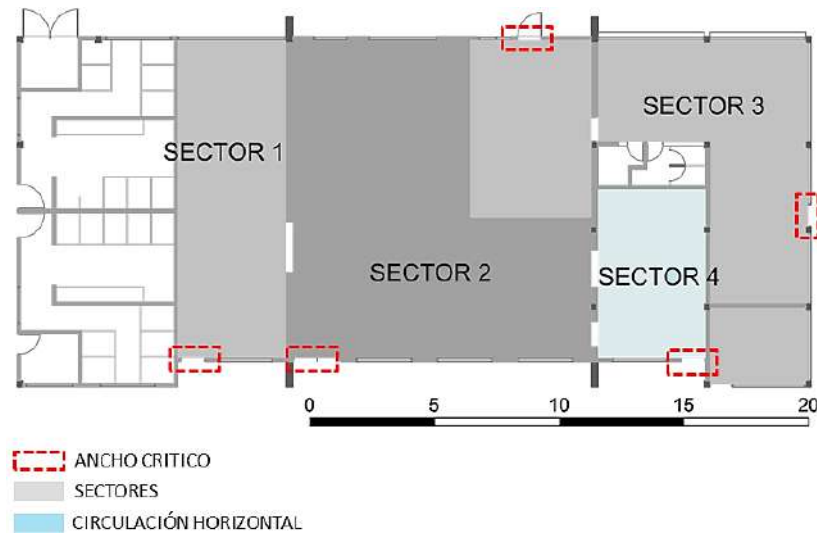
Ilustración 298. Planta piso 1, Bloque 6.  
Fuente: Equipo de diagnóstico.

Para la evaluación de la circulación del bloque 6, se dividió el bloque en cuatro sectores, el primero corresponde al espacio 7 el ancho crítico existente es de 1 m, el ancho crítico requerido es de 0.90 m. cumple con el ancho mínimo requerido, en cuanto al número de salidas se requiere mínimo 2 salidas y el sector tiene uno, el sector no cumple con la normativa mínima requerida. el segundo corresponde al espacio 6 el ancho crítico existente es de 1.97 m, el ancho crítico requerido es de 1.66 m. cumple con el ancho mínimo requerido, en cuanto al número de salidas se requiere mínimo 2 salidas y el sector tiene uno, el sector no cumple con la normativa mínima requerida. El tercer sector corresponde a los espacios 1, 2, y 12 el ancho crítico existente es de 1.93 m, el ancho crítico requerido es de 0.90m., cumple con el ancho mínimo requerido en cuanto al número de salidas se requiere mínimo 1 salida y el sector tiene 2, el sector cumple con la normativa mínima requerida. El cuarto sector corresponde al espacio 5 el ancho crítico existente es de 1m, el ancho crítico requerido es de 0.90m., cumple con el ancho mínimo requerido en cuanto al número de salidas se requiere mínimo 1 salida y el sector tiene 1, el sector cumple con la normativa mínima requerida.

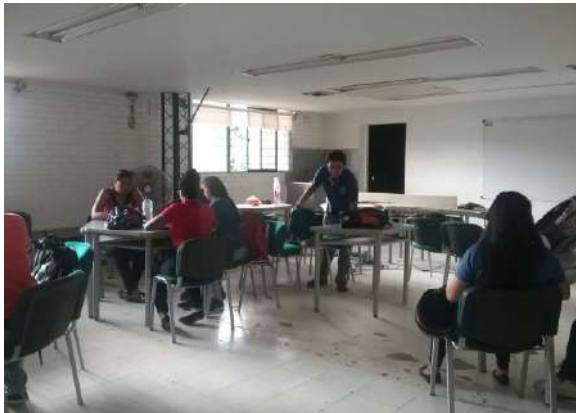
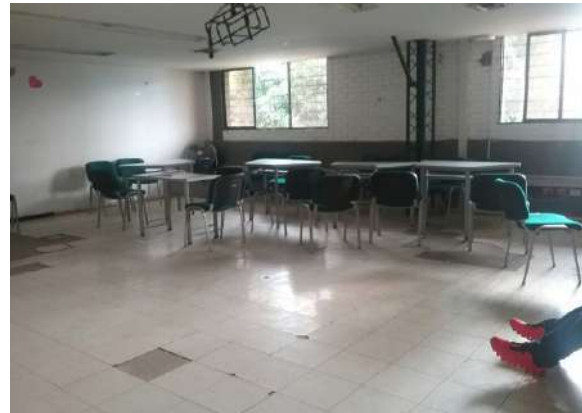
Los ambientes de formación no se encuentran en buen estado en términos de materialidad, predominan pisos en vinilo, pintura sobre pañete en pisos y techos con daños parciales o piezas faltantes. La iluminación y ventilación natural en los ambientes de socialización para clases teóricas no poseen un área suficiente ya que no se aprovecha la altura para generar ventanales con algún sistema de control de luz natural.

De acuerdo al análisis de materialidad los espacios en general no presentan buenas condiciones, ya que en la mayoría de espacios se evidencian daños parciales en pisos y cielo rasos con riesgo de caída, por lo cual se recomienda reemplazar pisos en los espacios No.15, 16,17 y 18.

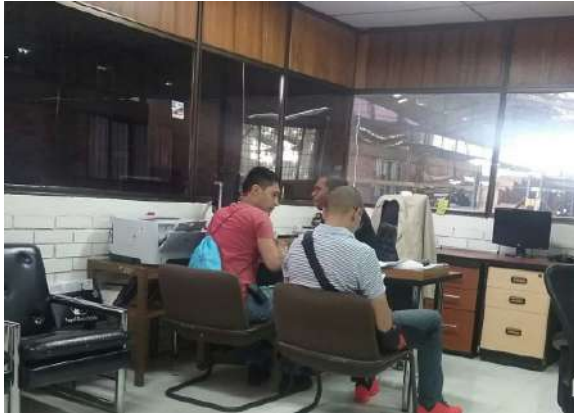
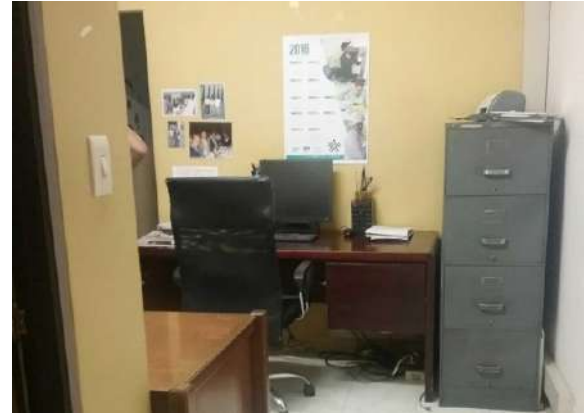
Los espacios Administrativos en cuanto a materialidad, predominan pisos en baldosa cerámica, muros pañetados y pintados, techo pañetados y pintados, en la oficina N° 1 cielorraso en sonocor sobre perfilera de aluminio, en buenas condiciones y sin piezas faltantes. La iluminación y ventilación es insuficiente debido a que la ventanera no da hacia el exterior o se encuentran selladas o bloqueadas por material de archivo.

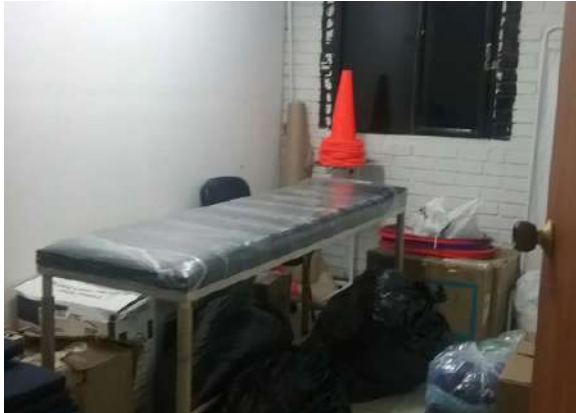
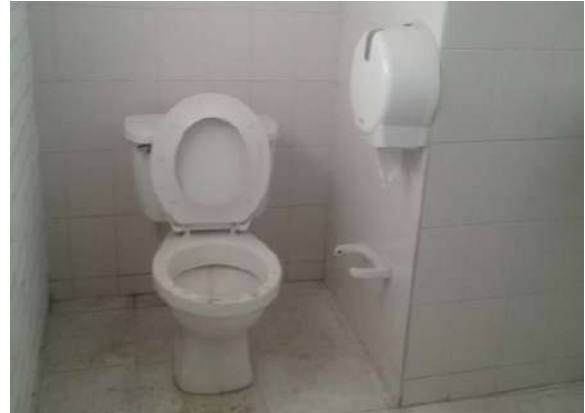
Los espacios que corresponden a Servicios Generales son espacios que se encuentran en remodelación; baños, depósitos, bodegas y el almacén de despacho regional se encuentra en buen estado en términos de materialidad, predominan pisos en vinilo, muros en ladrillo pintados y cielorraso en drywall. La iluminación y ventilación de estos espacios es insuficiente debido a que no cuentan con ventanería hacia el exterior. Los baños se encuentran en buen estado y la iluminación y ventilación son suficientes para su uso.

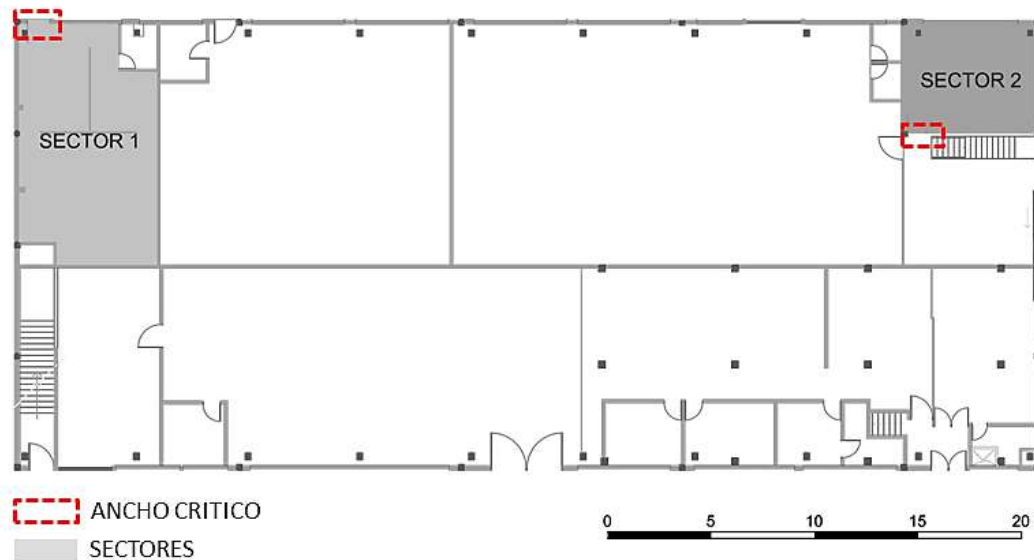
Ilustración 309.Planta piso 1, Bloque 7.  
Fuente: Equipo de diagnóstico.

Para la evaluación de la circulación del bloque 7, se dividió el bloque en tre sectores, el primero corresponde a los espacios 37, 38 y 40 el ancho crítico existente es de 1 m, el ancho crítico requerido es de 0.90 m. cumple con el ancho mínimo requerido, en cuanto al número de salidas se requiere mínimo 1 salida y el sector tiene 1, el sector cumple con la normativa mínima requerida. el segundo corresponde al espacio 35 el ancho crítico existente es de 0.90 m, el ancho crítico requerido es de .90 m. cumple con el ancho mínimo requerido, en cuanto al número de salidas se requiere mínimo 1 salida y el sector tiene 1, el sector no cumple con la normativa mínima requerida.

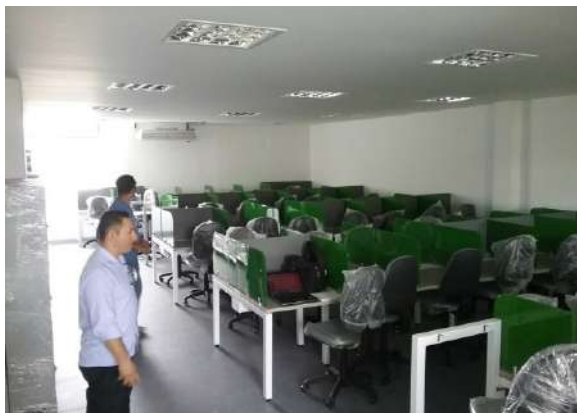
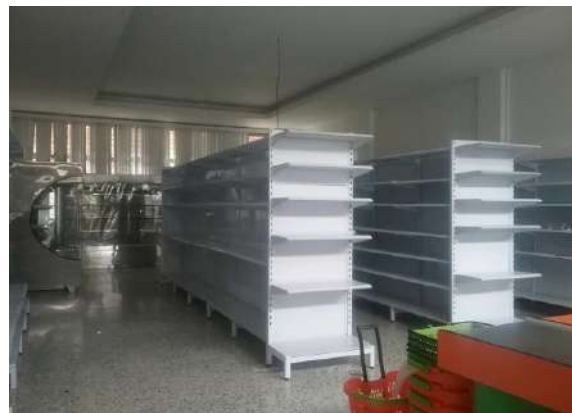
Ilustración 315. Espacio 2.  
Fuente. Equipo de diagnóstico

Los ambientes de formación se encuentran en buen estado en términos de materialidad, predominan pisos en baldosa cerámica, pintura sobre pañete en pisos y techos sin ningún tipo de desgaste o daño aparente. La iluminación en los ambientes de socialización para clases teóricas poseen un área que es suficiente ya que se aprovecha la altura para generar ventanales que al no tener ventanería permite el libre paso de aire por cada uno de los espacios. Las redes eléctricas en los ambientes de socialización no son suficientes y no todas son funcionales. Cabe resaltar que estos ambientes se remodelaron recientemente y para el día de la visita del equipo diagnóstico estaban listos para su entrega.

De acuerdo al análisis de materialidad los espacios en general presentan buenas condiciones de materialidad, con elementos durables y acordes al uso desarrollado en este espacio, sin embargo los espacios 4, 5 y 6 correspondientes a ambientes de socialización presenta condiciones deficientes en cielos rasos.

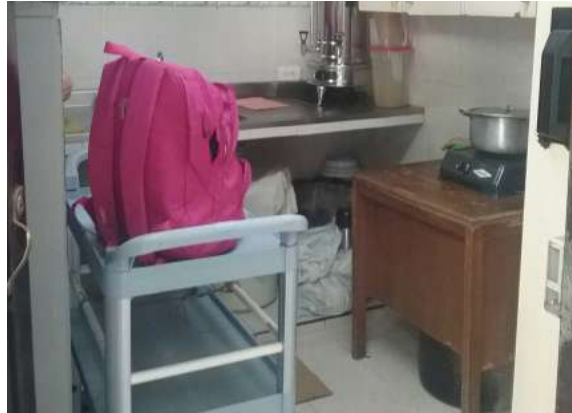
Ilustración 317. Espacio No.18  
Fuente: Equipo Diagnóstico

La cocina se encuentra en buen estado en términos de materialidad, predominan pisos y muros en baldosa cerámica y cielorraso en paneles de yeso. La iluminación y ventilación natural para este espacio no son suficientes ya que el área que posee para la ventana es mínima.

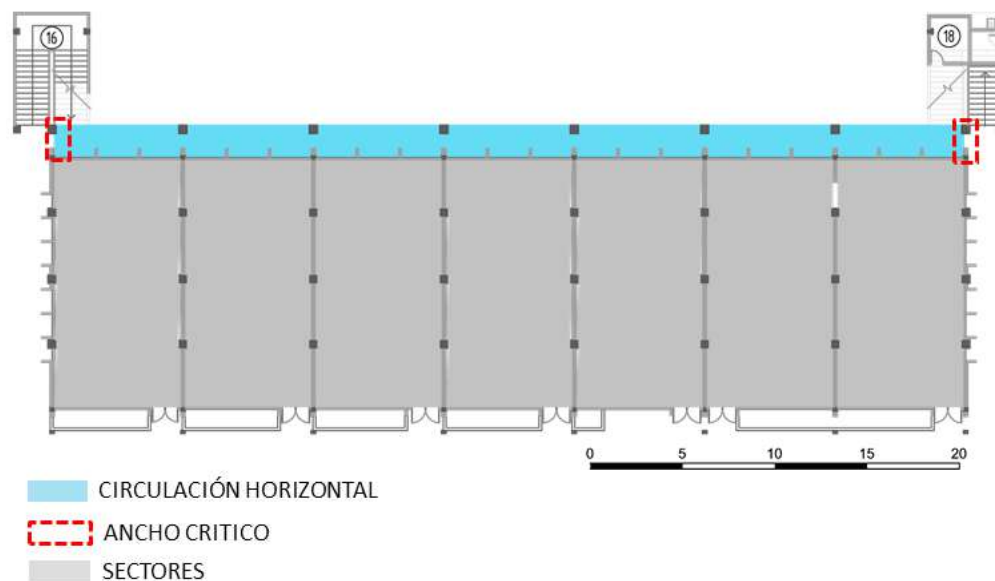
Ilustración 318.Planta piso 1, Bloque 8.  
Fuente: Equipo de diagnóstico.

Para la evaluación la circulación de los bloques 8, se dividió el bloque en dos sectores, el primero corresponde a los espacios 9, 10, 11, 12, 13, 14, y ,15 el ancho crítico existente es de 1.56 m, el ancho crítico requerido es de 0.90 m. en cuanto al número de salidas se requiere mínimo 2 salidas y el sector tiene 2, como conclusión el sector cumple con la normativa mínima requerida.

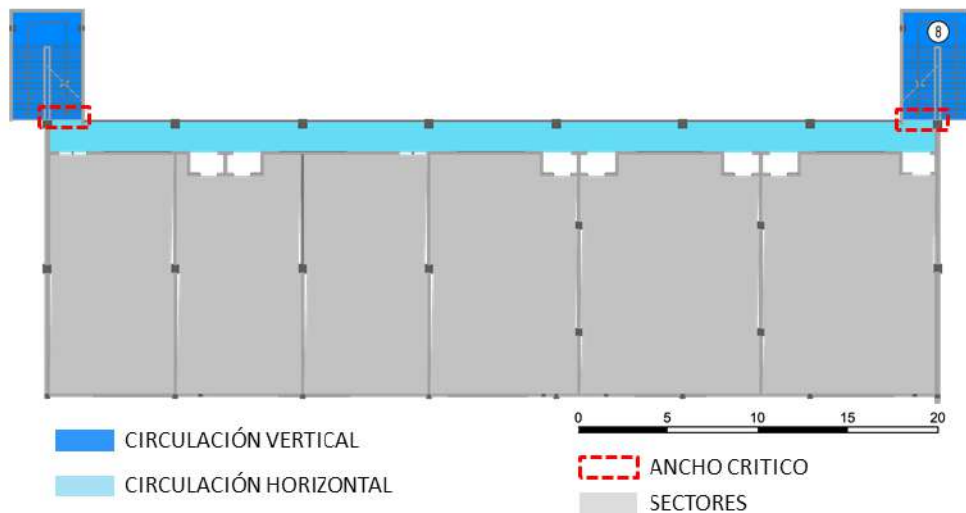
Ilustración 319. Planta piso 1, Bloque 8. Fuente: Equipo de diagnóstico.}

Para la evaluación la circulación de los bloques 8, se dividió el bloque en dos sectores, el segundo corresponde a los espacios 1, 2, 3, 4, 5 y ,6 el ancho crítico existente es de 3.5 m, el ancho crítico requerido es de 0.90 m. en cuanto al número de salidas se requiere mínimo 2 salidas y el sector tiene 2, como conclusión el sector cumple con la normativa mínima requerida.

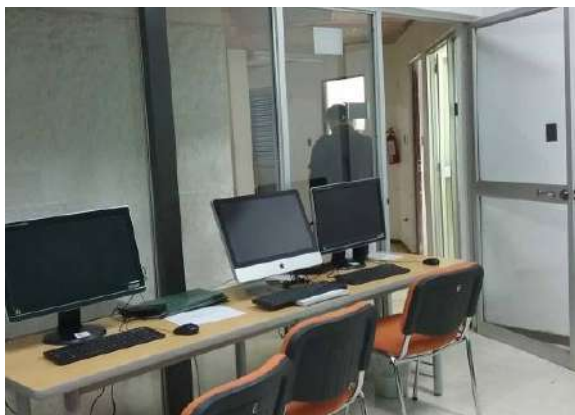
Ilustración 323. Espacio 24.  
Fuente. Equipo de diagnóstico

Los ambientes de socialización en términos de materialidad están en ótimas condiciones en pisos y paredes ya que no presentan daños parciales sin embargo hay algunos puntos del cielo raso que necesitan reemplazo por deterioro. La iluminación artificial también necesita reemplazo por deterioro muy seguramente por filtraciones desde la cubierta que han

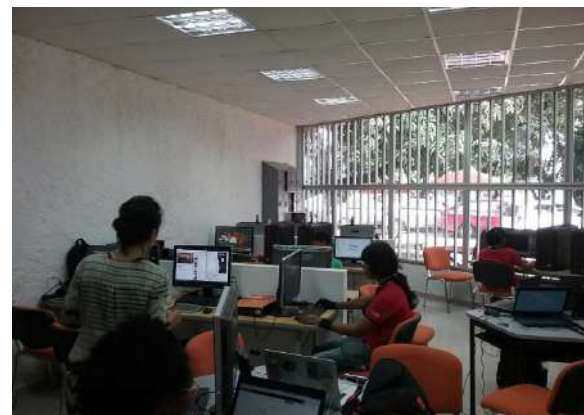
Ilustración 324. Espacio 12.  
Fuente. Equipo de diagnóstico

De acuerdo al análisis de materialidad los espacios que presentan daños considerables son los No.11 y 12. Para el primer caso, el cielo raso en sonocor presenta ruptura y desprendimiento en varios puntos generando riesgo para los aprendices y los equipos al ser un ambiente de socialización. El espacio No.12 posee daños considerables en paredes, puertas y cielo raso por lo cual se recomienda reemplazo para evitar cualquier tipo de riesgo.

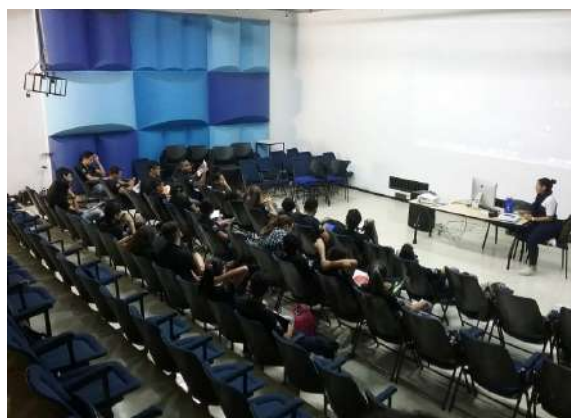
Ilustración 325. Espacio No.7  
Fuente: Equipo Diagnóstico

Como espacios de apoyo en este bloque se encuentra el espacio No.7 correspondiente al auditorio que posee un aforo aproximado de 100 personas, la materialidad se encuentra en buen estado sin presentar ningún tipo de daño o desgaste aparente. La iluminación en este espacio es únicamente artificial y manejada desde consola; Todas las redes utilizadas en el auditorio son suficientes y funcionales.

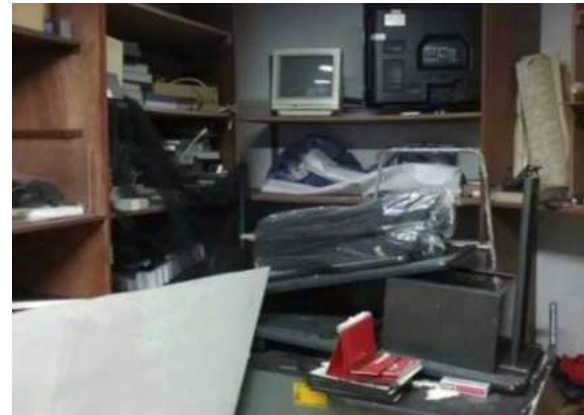
Ilustración 328. Espacio No.16  
Fuente. Equipo de diagnóstico

Los espacios No.16 y 19 corresponden a los espacios de Servicios Generales encontrados en el bloque, los cuales son utilizados como almacenes de equipos de uso audiovisual y cuartos con plantas de respaldo eléctrico. En ambos casos la iluminación y ventilación es insuficiente, por lo cual se hace necesario el uso de extractores e iluminación artificial durante todo el día. La materialidad de pisos y paredes presentan daños parciales al igual que el cielo raso que muestra signos de humedad y desgaste por antigüedad.

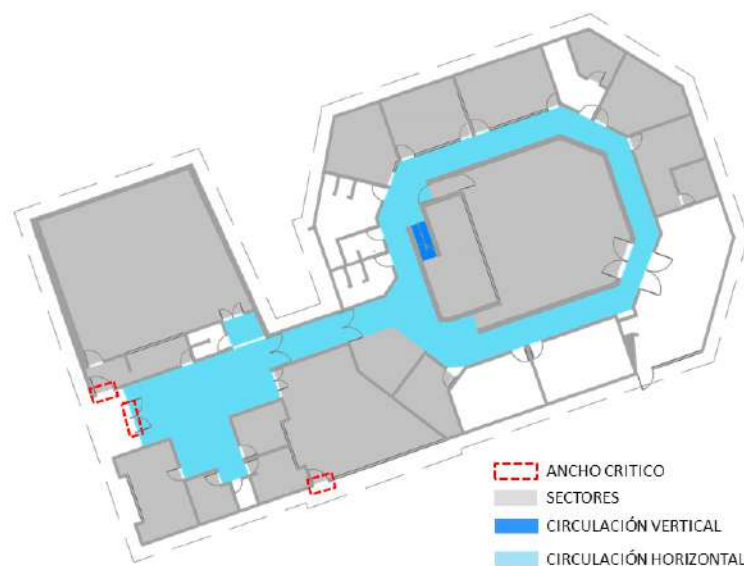
Ilustración 329. Planta piso 1, Bloque 9.  
Fuente: Equipo de diagnóstico.

Para la evaluación de la circulación del bloque 9, se tomó el ancho crítico como la sumatoria de las salidas al exterior del bloque, el ancho crítico es 4.2 m y la norma requiere 4.22 m por lo que los espacios no cumplen con el ancho mínimo requerido, se requiere mínimo 2 salidas y cuenta con 3, el sector cumple con la normativa mínima requerida.

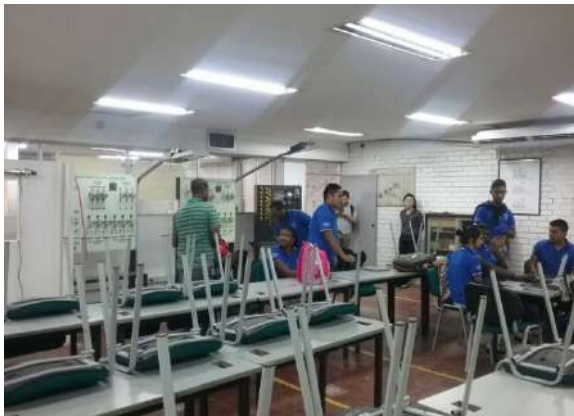
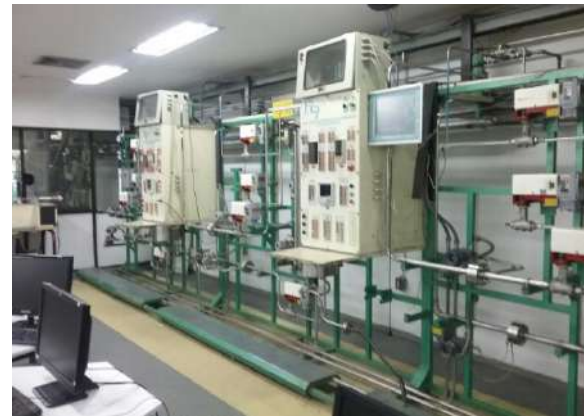
Ilustración 333. Espacio 10.  
Fuente. Equipo de diagnóstico

Los ambientes de formación relacionados con la Automatización industrial en términos de materialidad se encuentran en buen estado, sin embargo la iluminación y ventilación natural de los ambientes de socialización, como los de los espacios No.10 Luminotecnia y el Espacio No.36 correspondiente al Taller de mandos Electrohidráulicos, se encuentran completamente cerradas por los equipos en las paredes y con el drywall en la cubierta sin la posibilidad de aprovechar la ventilación cruzada que pueda brindar la cubierta en bóveda.

De acuerdo al análisis de materialidad los espacios en general presentan buenas condiciones de materialidad, con elementos durables y acordes al uso desarrollado en este espacio, sin embargo los espacios No. 7,9, 10, 12, 15, 40 y 51 presentan daños parciales en pisos y cielo raso. El caso con mayor índice de daños o desgaste es el Ambiente de Socialización correspondiente al espacio No. 3, el cual presenta daños en paredes, ventanas puerta y cielo raso.

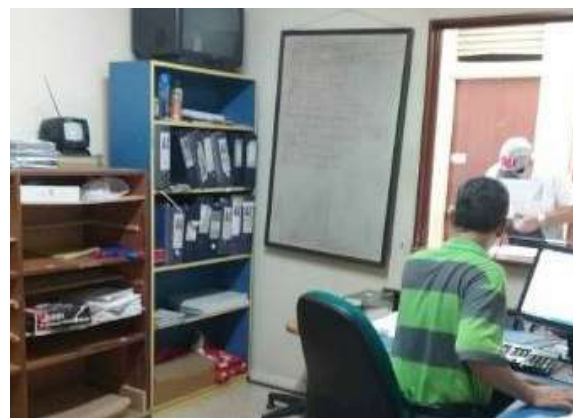
Ilustración 336. Espacio No.19  
Fuente. Equipo de diagnóstico

Los espacios Administrativos en cuanto a materialidad predominan pisos en baldosa, muros pañetados y pintados, cielorraso en paneles de yeso, condiciones regulares, ya que poseen filtraciones por posibles rupturas en la cubierta; la iluminación y ventilación natural es nula y es reemplazada por aire acondicionado en la mayoría de los espacios y luz artificial lo cual hace que su uso sea permanente durante el día. Los espacios están dedicados a los trabajadores del centro que coordinan el almacenaje y bodegas del bloque.

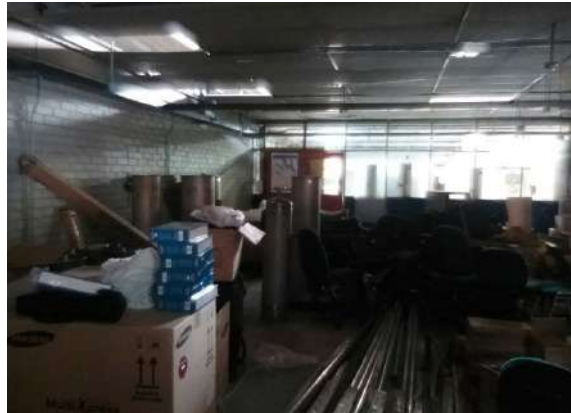
Ilustración 337. Espacio No.27  
Fuente: Equipo Diagnóstico

Como espacios de apoyo en este bloque se encuentran los No.26 y 27 los cuales son espacios destinados a ser ambientes de socialización pero por el momento se usan como espacios de almacenamiento con materiales de obras que se están llevando a cabo dentro del centro.

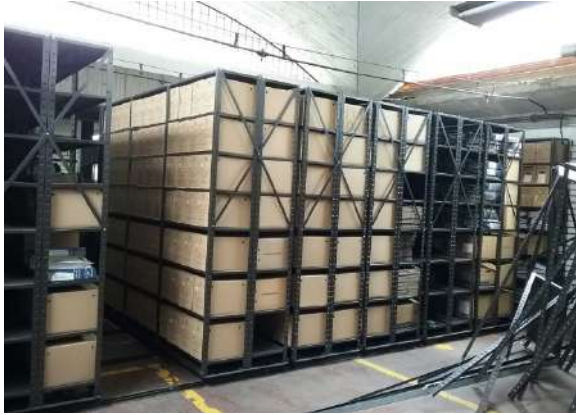
Ilustración 338. Espacio No.19  
Fuente. Equipo de diagnóstico

Los lugares dedicados al almacenaje de archivos del centro se encuentran en este bloque en los espacios No. 16 y 19, estando aislados de los ambientes de socialización y con el ingreso único a personal autorizado. La materialidad de pisos y paredes no presenta daño o desgaste aparente, sin embargo, la cubierta presenta agrietamiento en varios puntos por causa de la humedad. Las redes no son suficientes y las existentes no son funcionales en su totalidad.

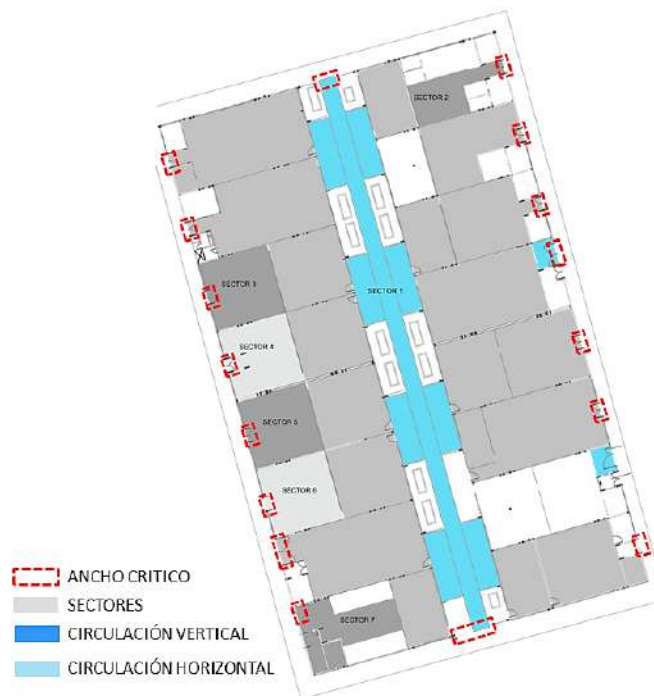
Ilustración 340. Planta piso 1, Bloque 10.  
Fuente: Equipo de diagnóstico.

Para la evaluación de la circulación del bloque 10, se dividió el bloque en siete sectores, el primero corresponde a los espacios 1,2,3,7,8,9,10,12,15,21,27,33,36,40,44,46,49,50,51 y 57, el ancho crítico existente es de 22.15 m, el ancho crítico requerido es de 2.02 m. cumple con el ancho mínimo requerido, en cuanto al número de salidas se requiere mínimo 2 salidas y el sector tiene 11, el sector cumple con la normativa mínima requerida. El segundo corresponde al espacio 21 el ancho crítico existente es de 1.85m, el ancho crítico requerido es de 0.90 m. cumple con el ancho mínimo requerido, en cuanto al número de salidas se requiere mínimo 1 salida y el sector tiene uno, el sector cumple con la normativa mínima requerida. El tercer sector corresponde al espacio 43 el ancho crítico existente es de 1.85m, el ancho crítico requerido es de 0.90 m. cumple con el ancho mínimo requerido, en cuanto al número de salidas se requiere mínimo 1 salida y el sector tiene uno, el sector cumple con la normativa mínima requerida. El cuarto sector corresponde al espacio 45 el ancho crítico existente es de 1.85m, el ancho crítico requerido es de 0.90 m. cumple con el ancho mínimo requerido, en cuanto al número de salidas se requiere mínimo 1 salida y el sector tiene uno, el sector cumple con la normativa mínima requerida. El quinto sector corresponde al espacio 48 el ancho crítico existente es de 1.85m, el ancho crítico requerido es de 0.90 m. cumple con el ancho mínimo requerido, en cuanto al número de salidas se requiere mínimo 1 salida y el sector tiene uno, el sector cumple con la normativa mínima requerida. El sexto sector corresponde al espacio 47 el ancho crítico existente es de 1.85m, el ancho crítico requerido es de 0.90 m. cumple con el ancho mínimo requerido, en cuanto al número de salidas se requiere mínimo 2 salidas y el sector tiene uno, el sector no cumple con la normativa mínima requerida. El séptimo sector corresponde al espacio 48 el ancho crítico existente es de 1.85m, el ancho crítico requerido es de 0.90 m. cumple con el ancho mínimo requerido, en cuanto al número de salidas se requiere mínimo 1 salida y el sector tiene uno, el sector no cumple con la normativa mínima requerida.

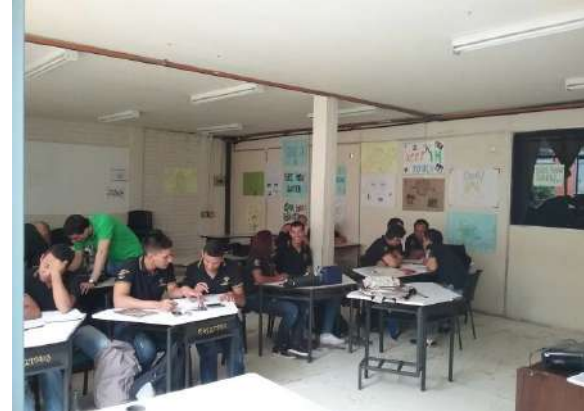
Ilustración 345. Espacio 1.  
Fuente. Equipo de diagnóstico

Los ambientes socialización encontrados en este bloque en su mayoría tienen déficit de iluminación y ventilación, a pesar de tener un área en la cubierta destinada a estos factores, no es suficiente ya que el estándar por aprendizaje en talleres como marroquinería o confecciones es más alto, exige un área mayor para grupos de trabajo, por ende mayor área de ventilación e iluminación como ocurre en el espacio No.31. Para el caso de los ambientes de socialización como el No.1 al no tener el mismo tipo de cubierta, se hace necesaria un área mayor de iluminación sobre fachada por lo que se hace evidente un déficit del mismo. Las redes tanto para talleres y ambientes de socialización no son suficientes y de las existentes no son todas funcionales.

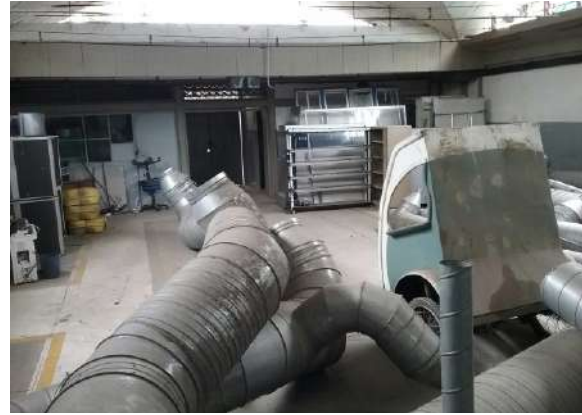
Ilustración 348. Espacio No.10  
Fuente. Equipo de diagnóstico

El archivo del centro ocupa la mayoría de los espacios de este bloque, en cuanto a materialidad no presentan ningún tipo de daño o desgaste aparente. La luz es controlada en dichos espacios para evitar el deterioro de los documentos. El espacio No 10 se utiliza como bodega de los equipos de mayor volumen dentro del centro no posee redes funcionales y la iluminación y ventilación son suficientes para este espacio.
