SERVICIO NACIONAL DE APRENDIZAJE - SENA

ANÁLISIS DE VULNERABILIDAD SÍSMICA Y REFORZAMIENTO DE LAS SEDES - SENA MOSQUERA

**Estudio Realizado por:
AMP Y P&D**

**Noviembre del año 2014
Bogotá, Colombia**

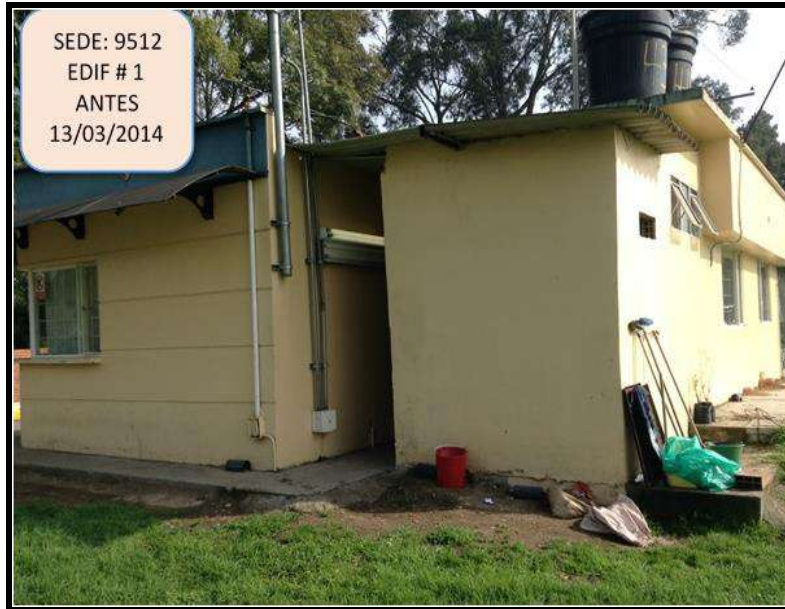
5.1.1 Edificación #1

SISTEMA PRINCIPAL ---->	MAM-SIMPLE
f´m ----->	1.80 MPa
f´c ----->	N/A
CV ----->	0.10 T/m ²
Ro ----->	1.111
E ----->	N/A
Ne_f ----->	N/A

EXPECTATIVA GENERAL DE DANO = LIGERO

IFL = 0.353

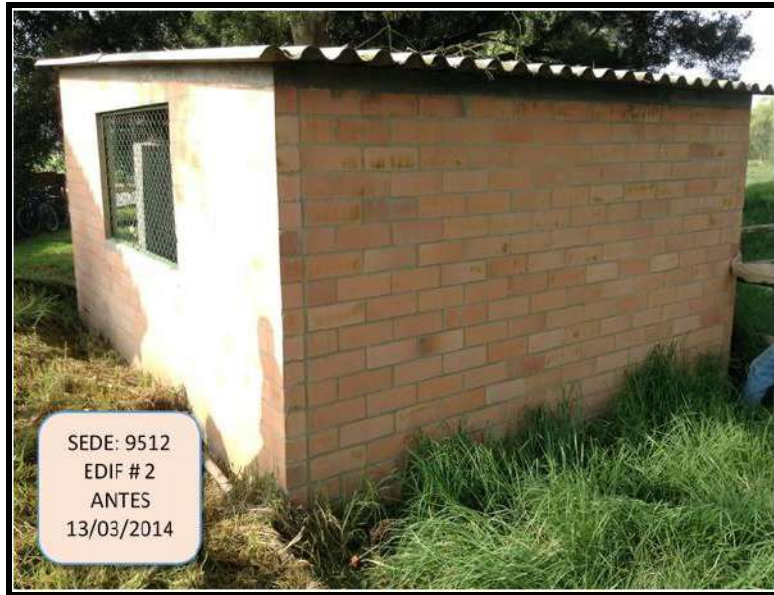
5.1.2 Edificación #2

SISTEMA PRINCIPAL ---->	MAM-SIMPLE
f´m ----->	1.80 MPa
f´c ----->	N/A
CV ----->	0.10 T/m ²
Ro ----->	1.00
E ----->	N/A
Ne_f ----->	N/A

EXPECTATIVA GENERAL DE DANO = LIGERO

ISE = 0.44
IFL = 0.172

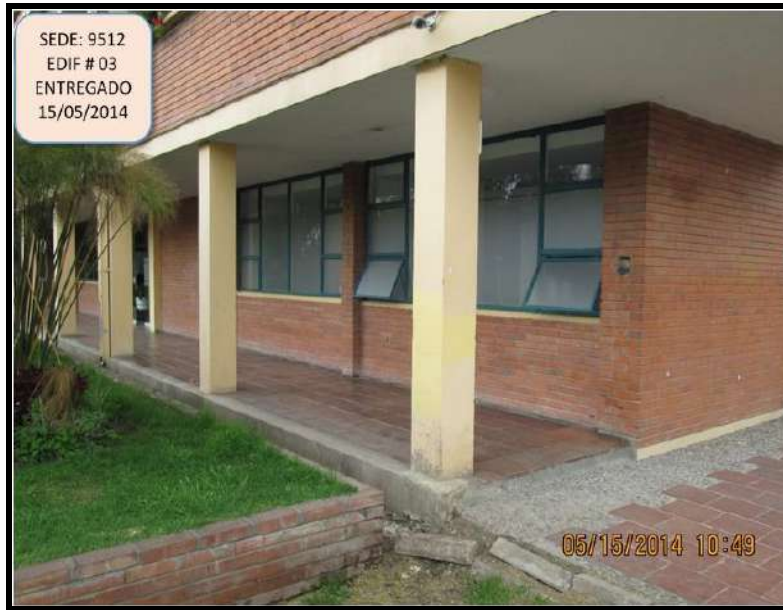
5.1.3 Edificación #3

SISTEMA PRINCIPAL ----->	CON-CONCRETO
f´m ----->	N/A
f´c ----->	21.0 Mpa
CV ----->	0.20 T/m ² /0.10 T/m ²
Ro ----->	1.875
E ----->	19700 Mpa
Ne_f ----->	175 kgf/cm ²

EXPECTATIVA GENERAL DE DANO = LIGERO

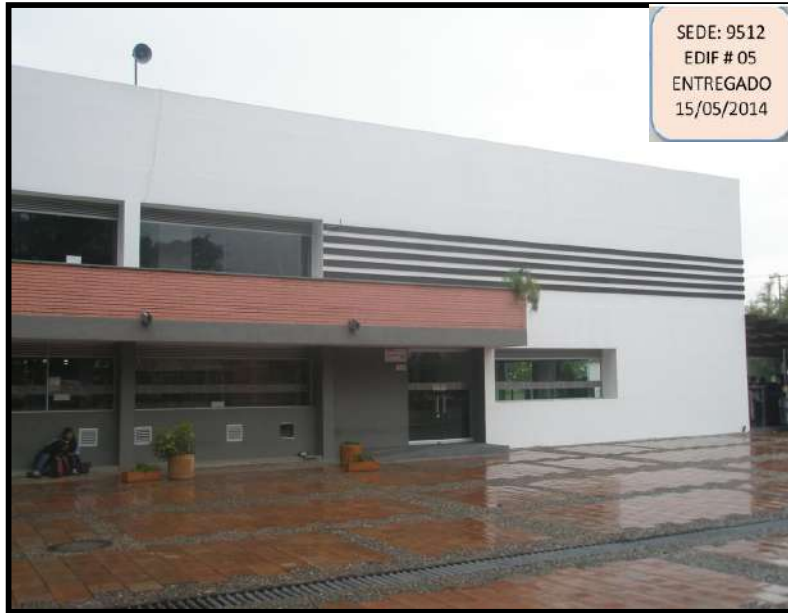
5.1.5 Edificación #5

SISTEMA PRINCIPAL ---->	CON-CONCRETO
f´m ----->	N/A
f´c ----->	21.0 Mpa
CV ----->	0.20t/m ² / 0.10 T/m ²
Ro ----->	1.563
E ----->	19700 Mpa
Ne_f ----->	175 Kg _f /cm ²

CALIFICACION VISUAL DE LA EDIFICACION --> BB
** BB = Estructura moderna, anterior a la Norma Sismorresistente de 1984;
con deficiencias notables debido a que su diseño y construcción no fue
realizado teniendo en cuenta los efectos sísmicos y no se consideraron
criterios sismorresistentes. No hay información ni planos suficientes y
probablemente ha sufrido modificaciones arquitectónicas y estructurales.

**** VULNERABILIDAD DE HASSAN Y SOZEN ****		
=====		
DIRECC. PERPENDICULAR FACHADA -- NIV.No.->	1	2
	-----	-----
LIGERO	MODERAD	
	-----	-----
DIRECC. PARALELA FACHADA ----- NIV.No.->	1	2
	-----	-----
LIGERO	MODERAD	
	-----	-----
EXPECTATIVA GENERAL DE DANO = MODERADO		
INDICES DE DESPLAZAMIENTO - DERIVAS EN % DE hpiso

ISE = 2.838
IFL = 0.702

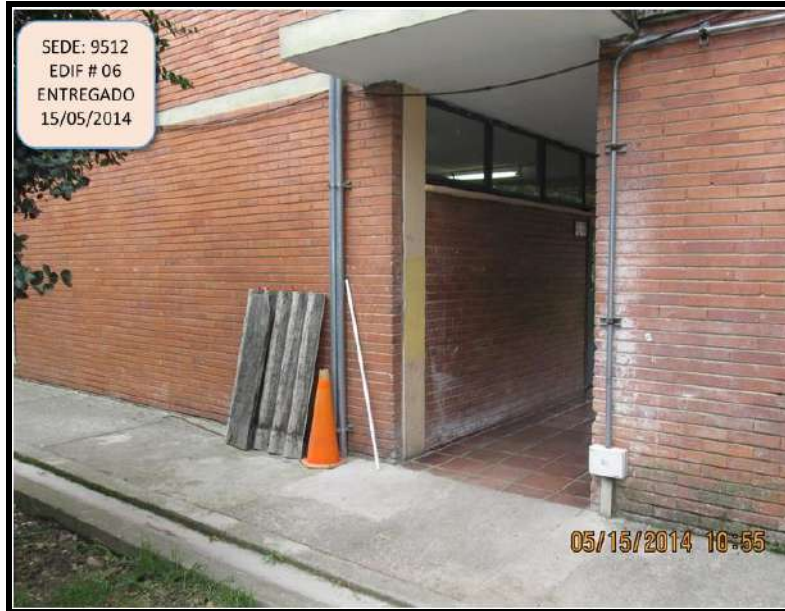
5.1.6 Edificación #6

SISTEMA PRINCIPAL	----->	CON-CONCRETO
f´m	----->	N/A
f´c	----->	21.0 Mpa
CV	----->	0.20t/m ² / 0.10 T/m ²
Ro	----->	1.563
E	----->	19700 Mpa
Nef	----->	175 Kgf/cm ²

CALIFICACION VISUAL DE LA EDIFICACION --> BB
** BB = Estructura moderna, anterior a la Norma Sismorresistente de 1984;
con deficiencias notables debido a que su diseño y construcción no fue realizado teniendo en cuenta los efectos sísmicos y no se consideraron criterios sismorresistentes. No hay información ni planos suficientes y probablemente ha sufrido modificaciones arquitectónicas y estructurales.

EXPECTATIVA GENERAL DE DANO = SEVERO

ISE = 5.48
IFL = 4.76

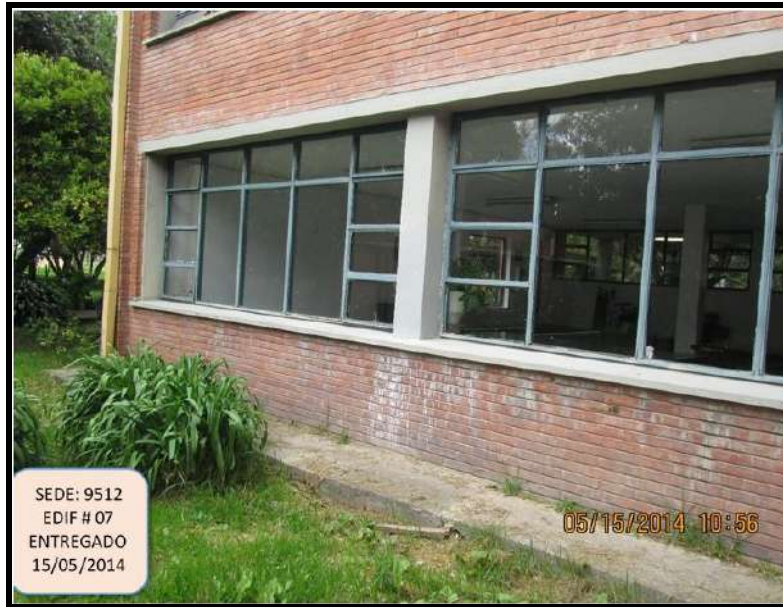
5.1.7 Edificación #7

SISTEMA PRINCIPAL ---->	CON-CONCRETO
f´m ----->	N/A
f´c ----->	21.0 Mpa
CV ----->	0.20 T/m ² /0.10 T/m ²
Ro ----->	2.083
E ----->	19700 Mpa
Ne_f ----->	175 Kg _f /cm ²

EXPECTATIVA GENERAL DE DANO = MODERADO

=====
ISE = 2.321
IFL = 1.279

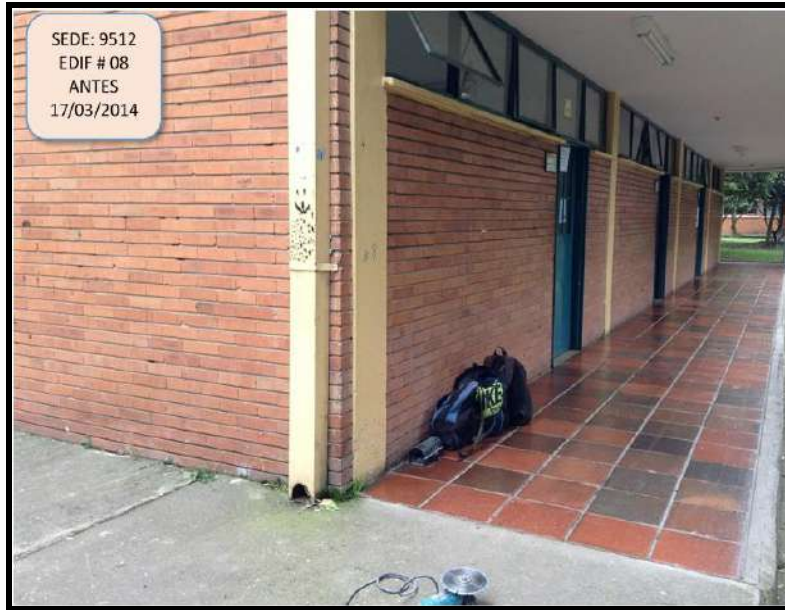
5.1.8 Edificación #8

SISTEMA PRINCIPAL ---->	CON-CONCRETO
f´m ----->	N/A
f´c ----->	21.0 Mpa
CV ----->	0.20T/m ² / 0.10 T/m ²
Ro ----->	1.736
E ----->	19700 Mpa
Ne_f ----->	175 Kg _f /cm ²

CALIFICACION VISUAL DE LA EDIFICACION --> BB
** BB = Estructura moderna, anterior a la Norma Sismorresistente de 1984;
con deficiencias notables debido a que su diseño y construcción no fue realizado teniendo en cuenta los efectos sísmicos y no se consideraron criterios sismorresistentes. No hay información ni planos suficientes y probablemente ha sufrido modificaciones arquitectónicas y estructurales.

EXPECTATIVA GENERAL DE DANO = SEVERO

ISE = 5.487
IFL = 2.301

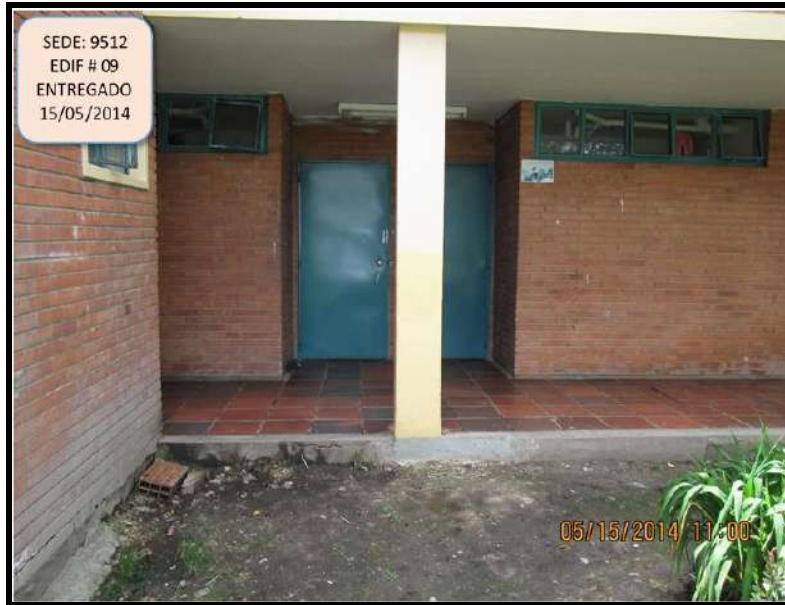
5.1.9 Edificación #9

SISTEMA PRINCIPAL ---->	CON-CONCRETO
f´m ----->	N/A
f´c ----->	21.0 Mpa
CV ----->	0.20T/m ² /0.10 T/m ²
Ro ----->	1.875
E ----->	19700 Mpa
Ne_f ----->	175 Kg _f /cm ²

IFL = 1.58

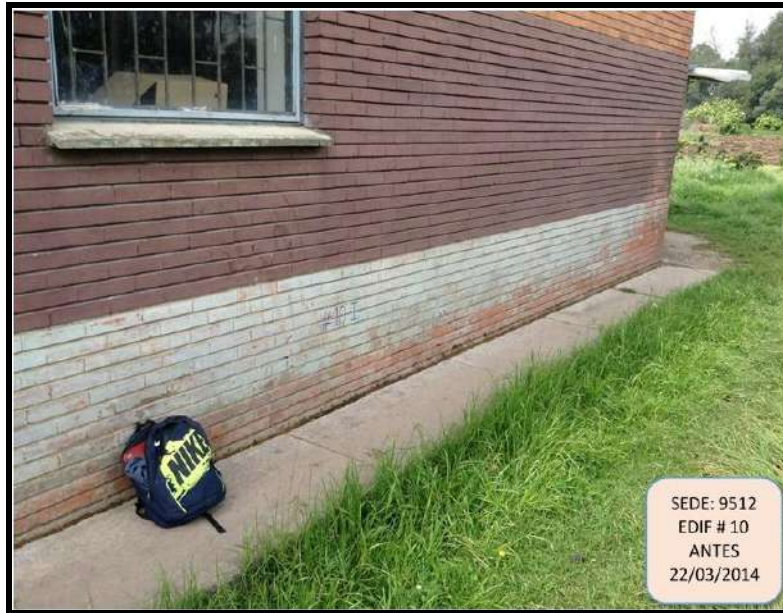
5.1.10 Edificación #10

SISTEMA PRINCIPAL ---->	CON-CONCRETO
f´m ----->	N/A
f´c ----->	21.0 Mpa
CV ----->	0.20T/m ² /0.10 T/m ²
Ro ----->	1.875
E ----->	19700 Mpa
Ne_f ----->	175 Kg _f /cm ²

IFL = 5.48

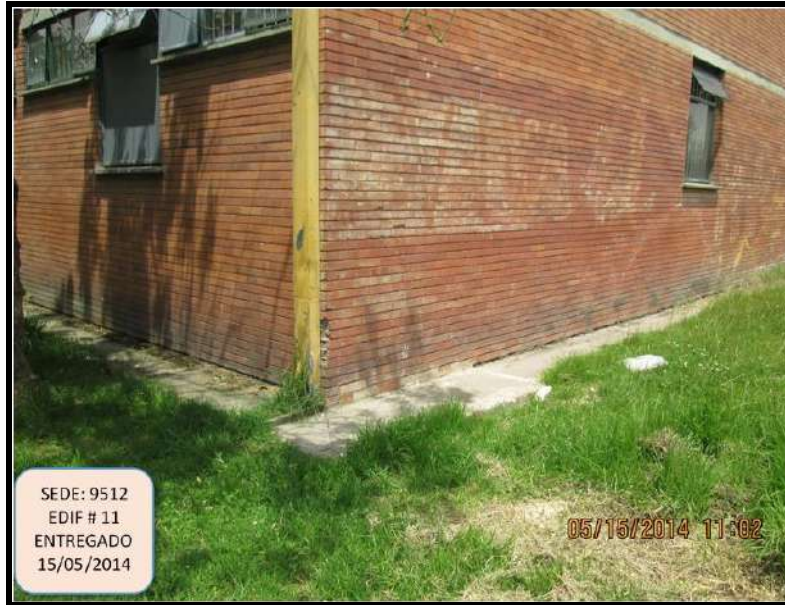
5.1.11 Edificación #11

SISTEMA PRINCIPAL ---->	CON-CONCRETO
f´m ----->	N/A
f´c ----->	21.0 Mpa
CV ----->	0.20 T/m ² /0.10 T/m ²
Ro ----->	1.875
E ----->	19700 Mpa
Ne_f ----->	175 Kg _f /cm ²

ISE = 3.19
IFL = 5.36

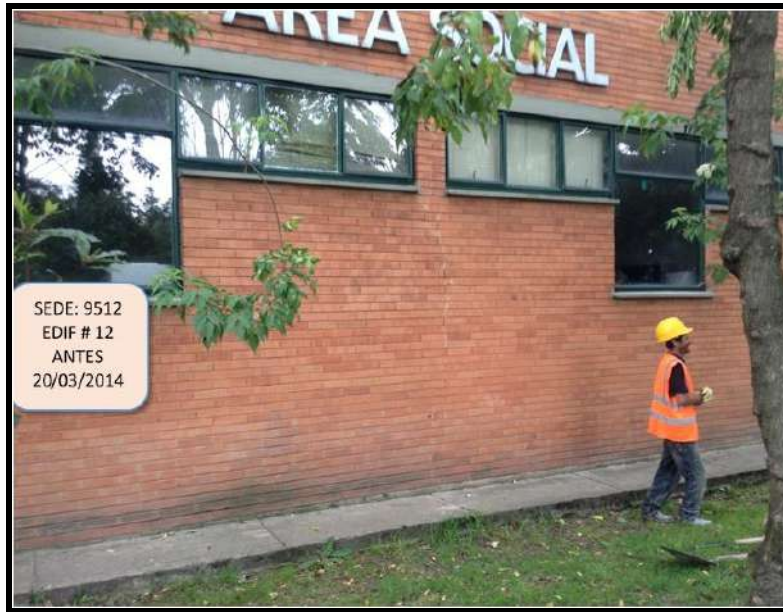
5.1.12 Edificación #12

SISTEMA PRINCIPAL ---->	CON-CONCRETO
f´m ----->	N/A
f´c ----->	21.0 Mpa
CV ----->	0.20T/m2/0.10 T/m ²
Ro ----->	1.875
E ----->	19700 Mpa
Ne_f ----->	175 Kg _f /cm ²

ISE = 3.289
IFL = 2.306

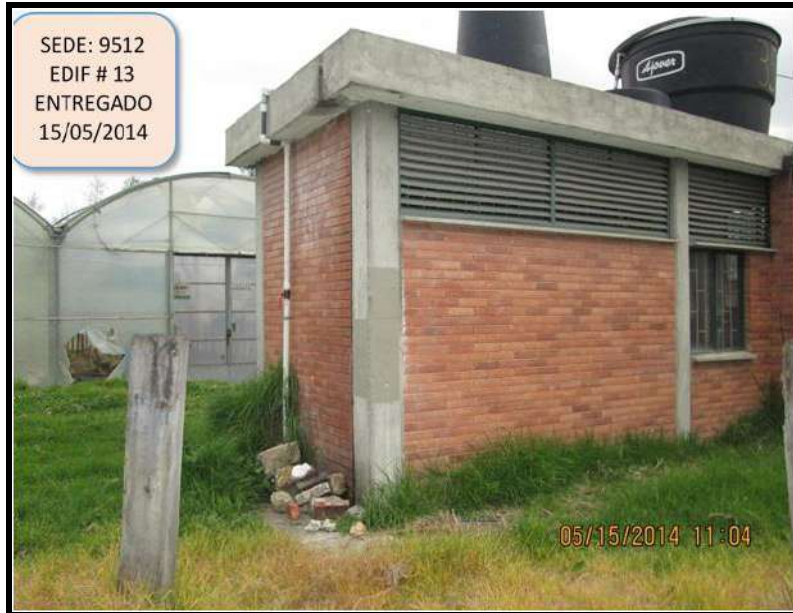
5.1.13 Edificación #13

SISTEMA PRINCIPAL ---->	CON-CONCRETO
f´m ----->	N/A
f´c ----->	21.0 Mpa
CV ----->	0.200 T/m ²
Ro ----->	1.50
E ----->	19700 Mpa
Ne_f ----->	175 Kg _f /cm ²

===== =
ISE = 0.62
IFL = 0.37

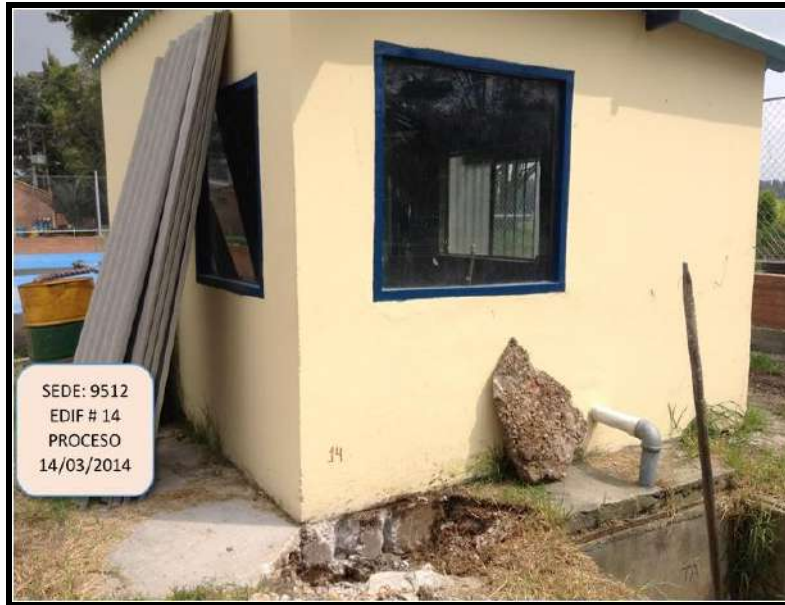
5.1.14 Edificación #14

SISTEMA PRINCIPAL ---->	MAM-SIMPLE
f´m ----->	1.80 MPa
f´c ----->	N/A
CV ----->	0.10 T/m ²
Ro ----->	1.00
E ----->	N/A
Ne_f ----->	N/A

IFL = 0.14

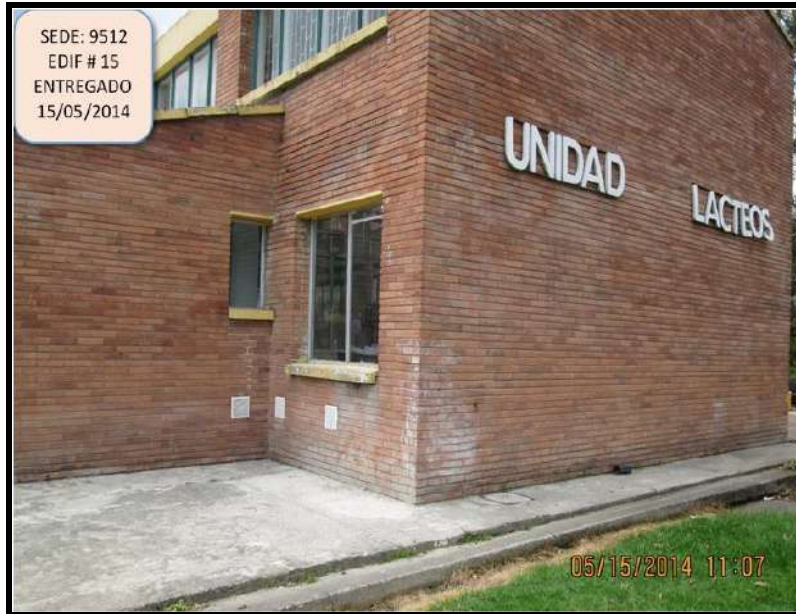
5.1.15 Edificación #15

SISTEMA PRINCIPAL ---->	CON-CONCRETO
f´m ----->	N/A
f´c ----->	21.0 Mpa
CV ----->	0.20T/m ² / 0.10 T/m ²
Ro ----->	2.083
E ----->	19700 Mpa
Ne_f ----->	175 kgf/cm ²

ISE = 2.528
IFL = 2.264

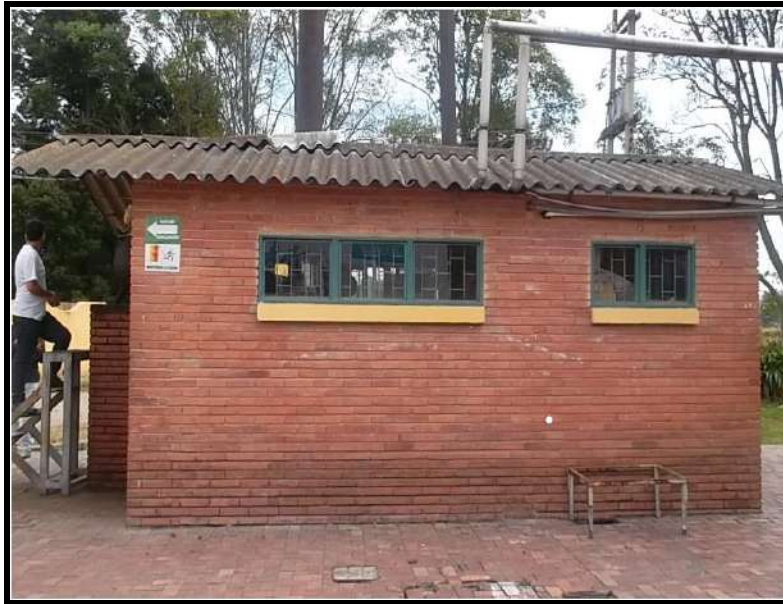
5.1.16 Edificación #16

SISTEMA PRINCIPAL ---->	MAM-SIMPLE
f´m ----->	1.80 MPa
f´c ----->	N/A
CV ----->	0.10 T/m ²
Ro ----->	1.00
E ----->	N/A
Ne_f ----->	N/A

ISE = 1.02
IFL = 0.33

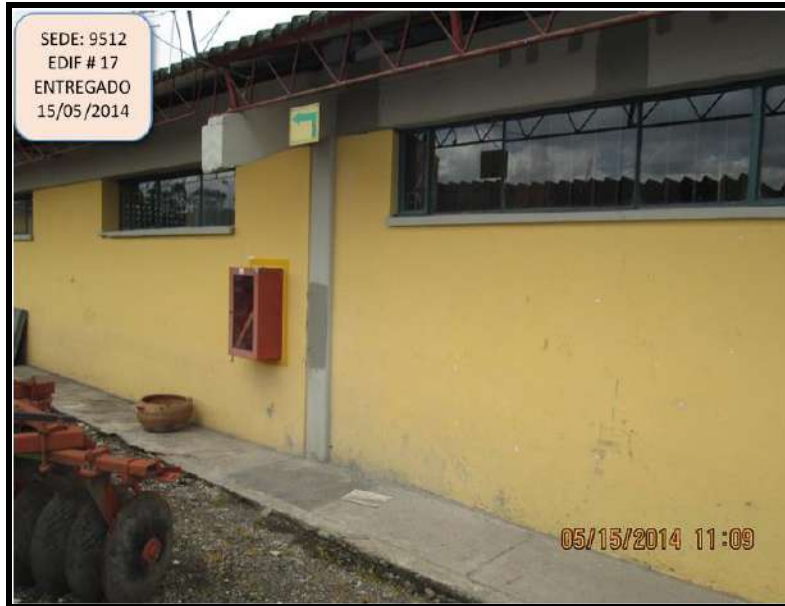
5.1.17 Edificación #17

SISTEMA PRINCIPAL ---->	CON-CONCRETO
f´m ----->	N/A
f´c ----->	21.0 Mpa
CV ----->	0.10 T/m ²
Ro ----->	1.50
E ----->	19700 Mpa
Ne_f ----->	175 Kg _f /cm ²

IFL = 1.15

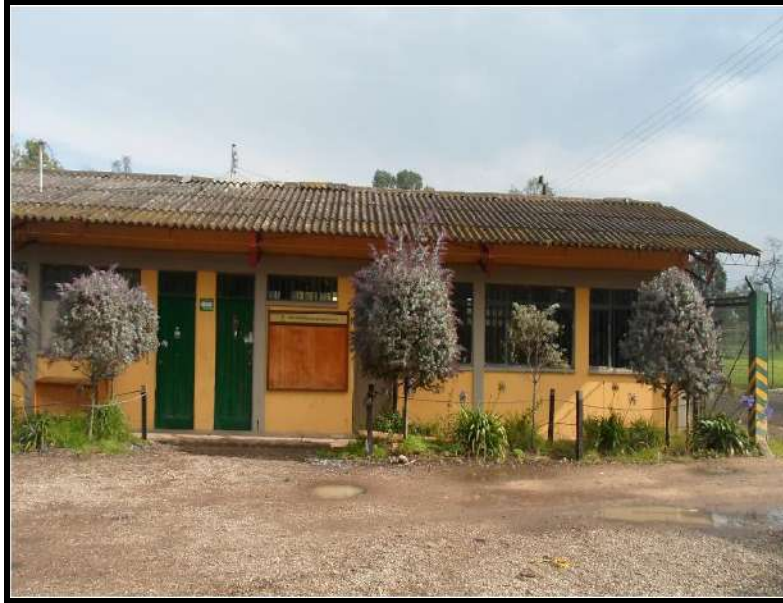
5.1.18 Edificación #18

SISTEMA PRINCIPAL ---->	CON-CONCRETO
f´m ----->	N/A
f´c ----->	21.0 Mpa
CV ----->	0.10 T/m ²
Ro ----->	1.50
E ----->	19700 Mpa
Ne_f ----->	175 Kg _f /cm ²

IFL = 0.22

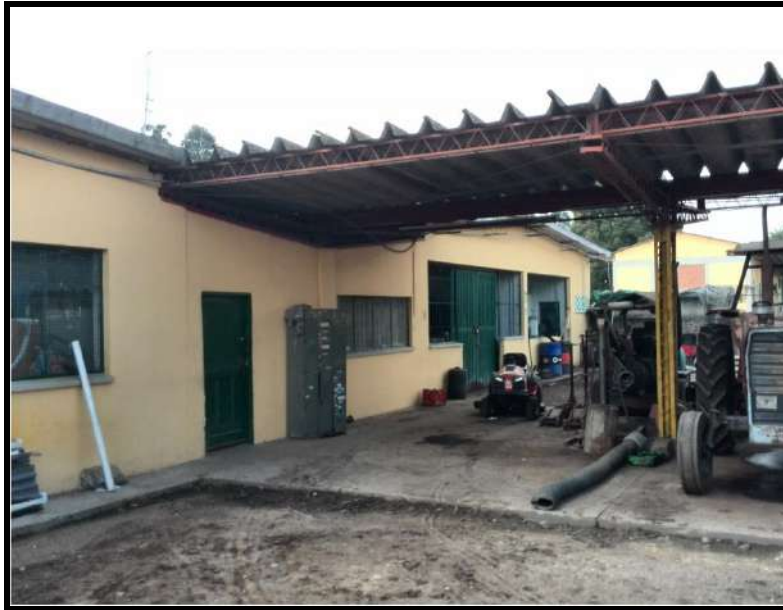
5.1.19 Edificación #19

SISTEMA PRINCIPAL ---->	CON-CONCRETO
f´m ----->	N/A
f´c ----->	21.0 Mpa
CV ----->	0.10 T/m ²
Ro ----->	2.50
E ----->	19700 Mpa
Ne_f ----->	175 Kg _f /cm ²

ISE = 0.27
IFL = 0.32

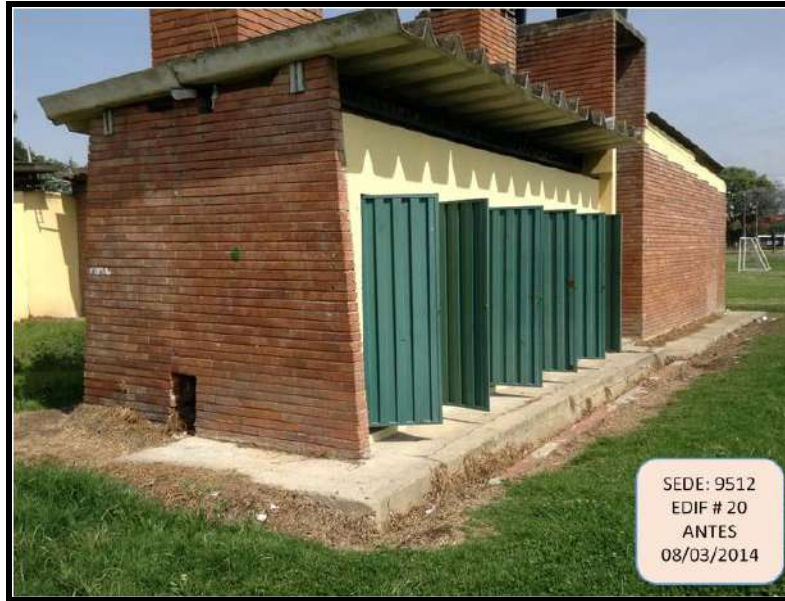
5.1.20 Edificación #20

SISTEMA PRINCIPAL ---->	MAM-SIMPLE
f´m ----->	1.80 MPa
f´c ----->	N/A
CV ----->	0.10 T/m ²
Ro ----->	1.00
E ----->	N/A
Ne f ----->	N/A

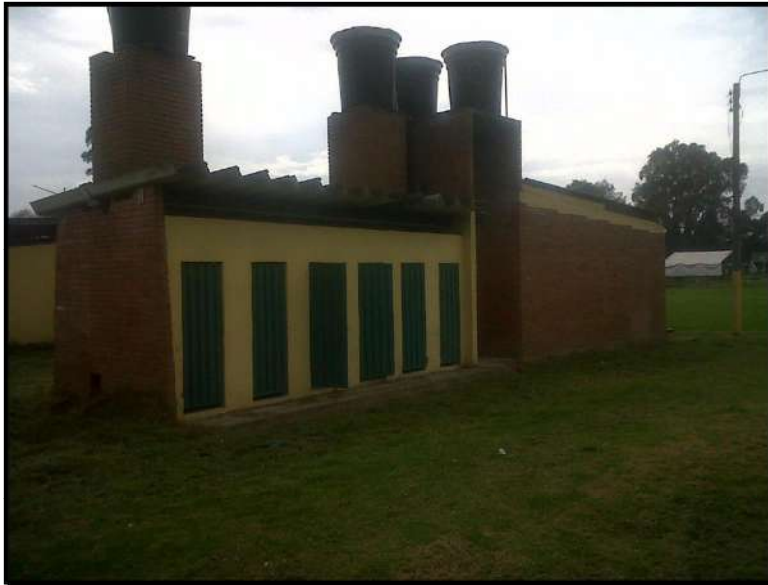
Cimentación - Estado actual

“ Cimentación basada en una placa 0.10m en concreto simple sin ningún tipo de refuerzo, en donde no alcanza a cubrir la base de la mampostería que es el sistema principal de cargas verticales, la placa se encuentra totalmente fisurada.

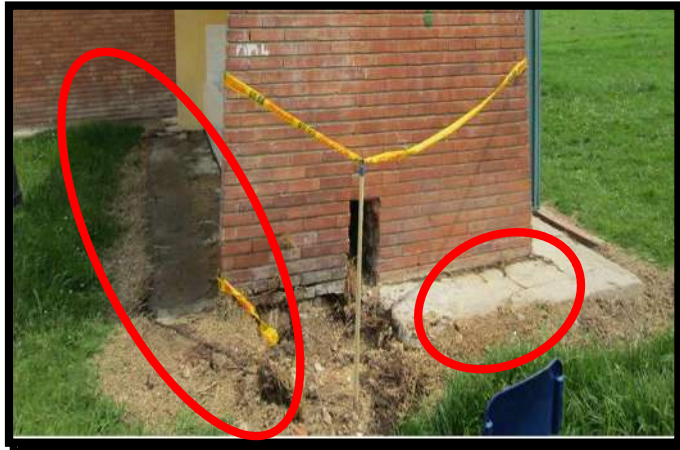
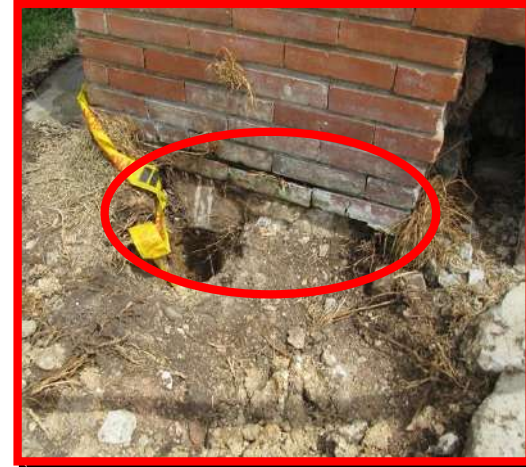
Muros - Estado actual

Mampostería simple. Los muros se encuentran en muy mal estado, debido a que se están desprendiendo algunos elementos por partes, hay muros de mas de 3.00m sin refuerzo ni estabilidad soportando tanques de mas de 1.000Lt., algunos están apoyados en unas tablas y no están amarrados de ninguna manera, siendo un riesgo en caso de un sismo.

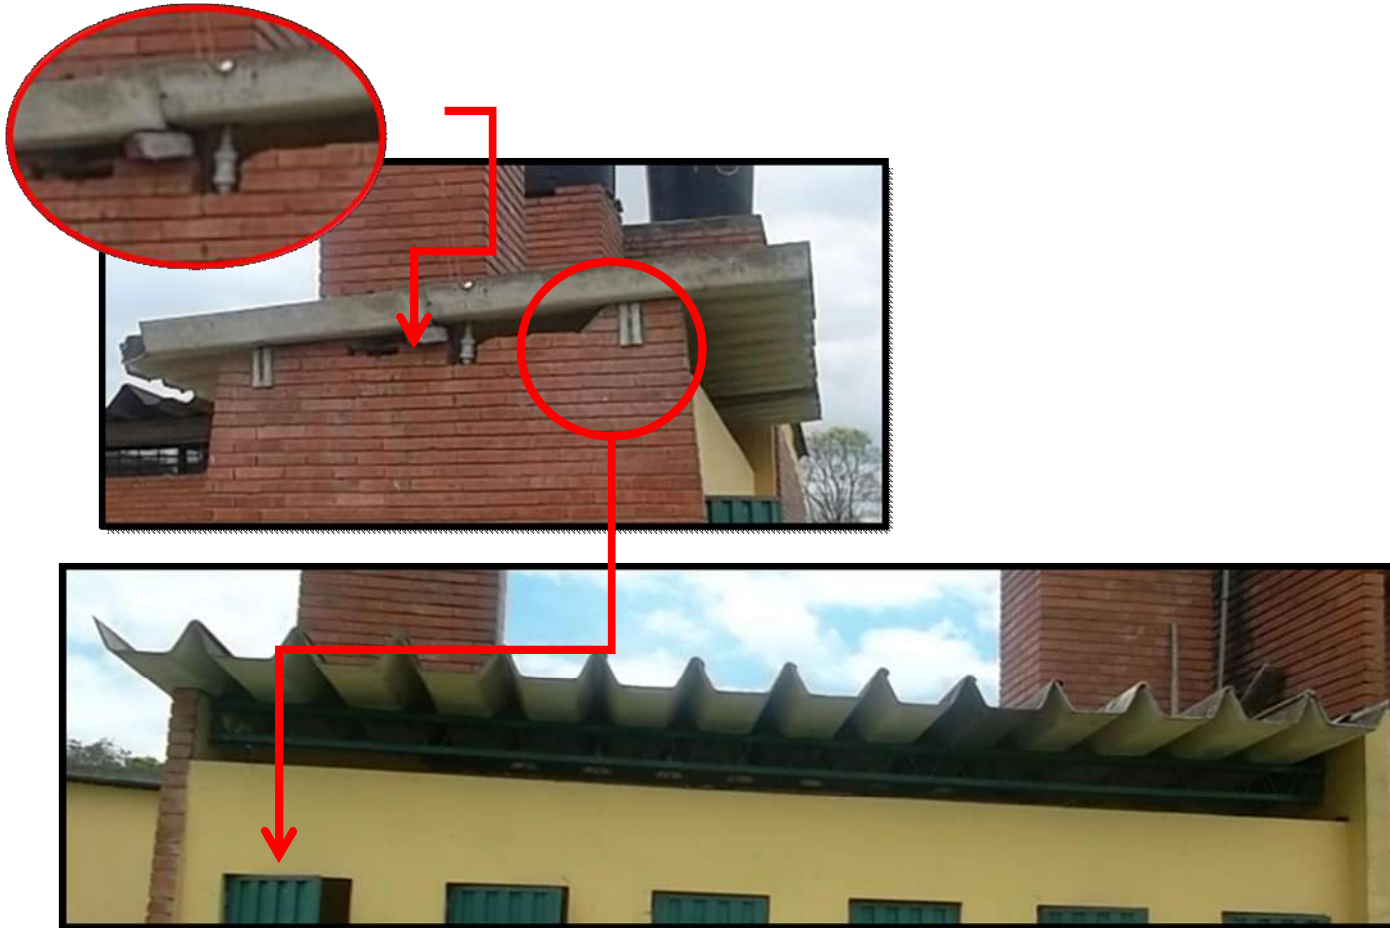
" Cubierta - Estado actual

Cubierta metálica con teja de asbesto cemento canaleta 90, muy mal apoyada debido a que las cercha no tienen estabilidad por el mal estado de los muros; utilizan elementos externos para sostener las tejas, y has zonas en que están apoyadas directamente en los muros. .

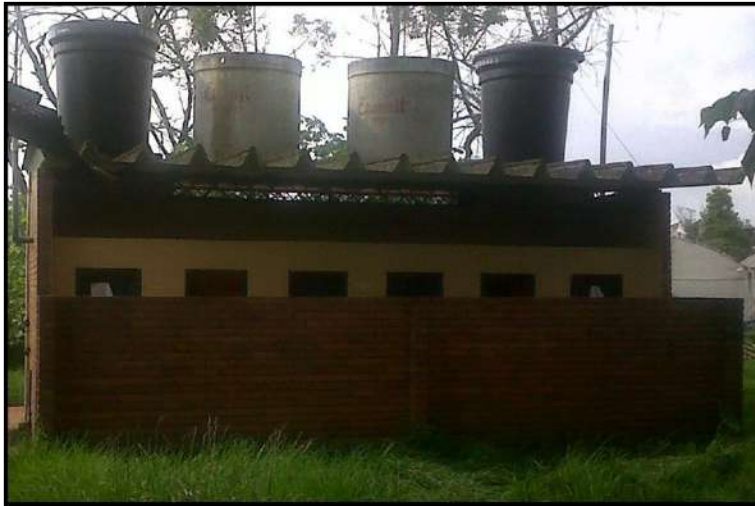
" Cimentación - Estado actual

Consiste en una placa en concreto simple, sin refuerzo, esta placa tiene un espesor de 0.10m. Hay zonas que no cuenta con una cimentación y algunos acabados se han desprendido de los muros.

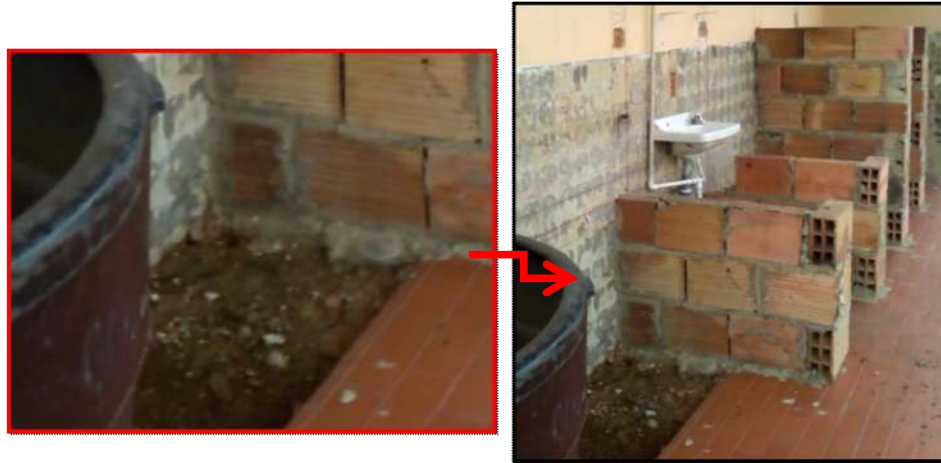
“ Muros - Estado actual

Mampostería simple, soportando tanques de mas de 1.000Lt., elementos fisurados y algunos a medio hacer, sin una base estable.

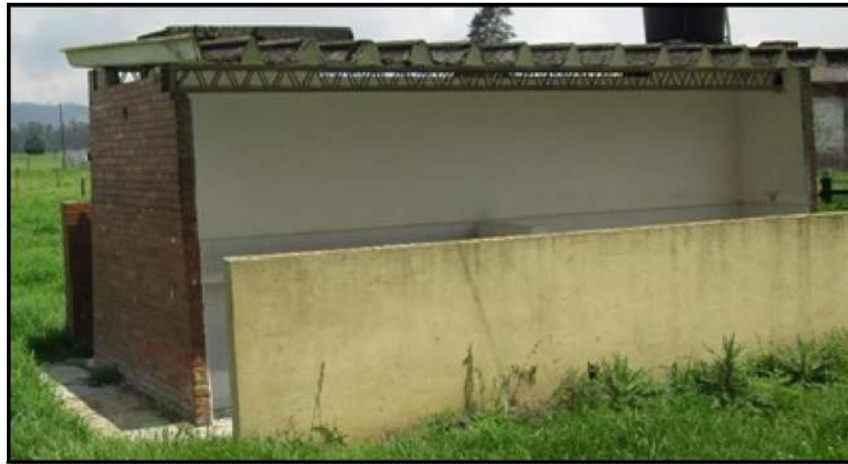
" Cimentación - Estado actual

Conta con una placa de concreto simple sin refuerzo de 0.10m de espesor, con un concreto ciclópeo de 0.17m de espesor a -0.60m. La placa se encuentra en muy mal estado fisurada y desprendida totalmente.

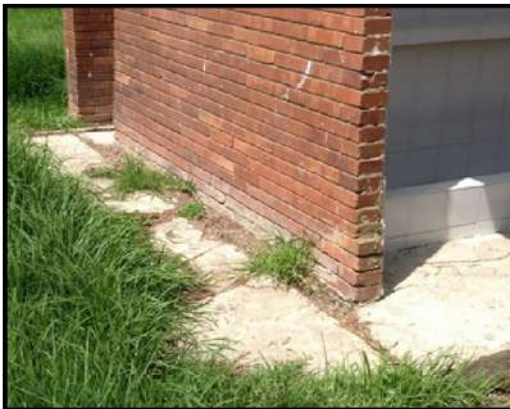
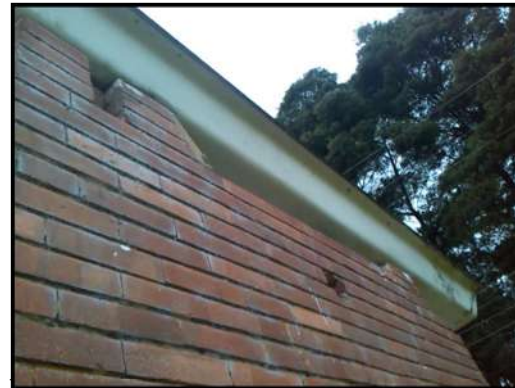
“ Muros - Estado actual

Muros en mal estado, en su base están algo desprendidos debido a la maleza y filtración de agua, en una zona esta soportando un tanque del cual se desconoce su capacidad.

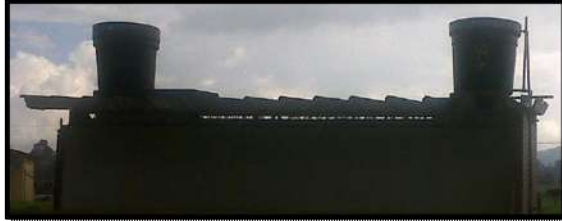
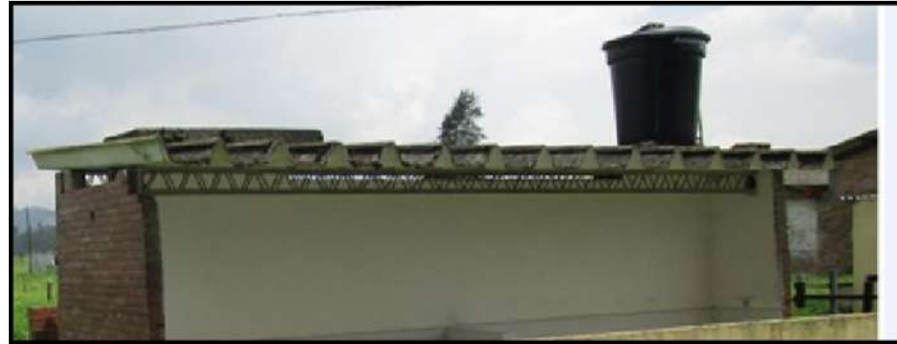
“ Cubierta - Estado actual

Cubierta metálica en celosía en taja de canaleta asbesto cemento. En la cubierta existían dos tanques, fue retirado uno si saber su razón, el que aun esta no cuenta con un amarre adecuado el cual es un riesgo en caso de un sismo.

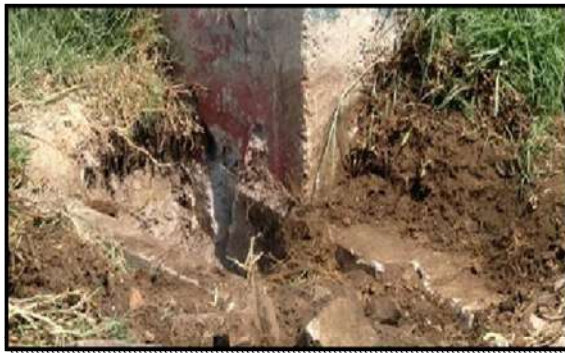
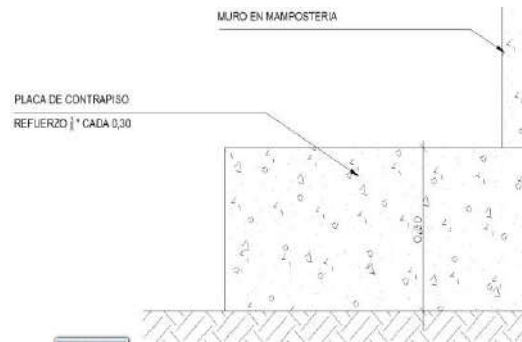
" Cimentación - Estado actual

Cuenta con una viga de cimentación sin ningún tipo de refuerzo.

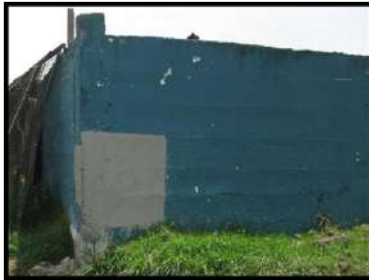
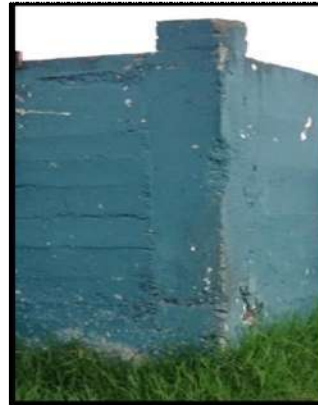
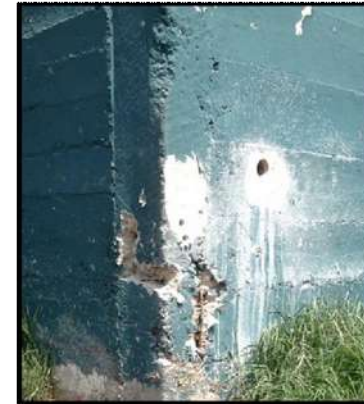
" Estructura - Estado actual

Columnas en muy mal estado, con un refuerzo de 4 varillas No. 2 (1/4"). Tiene hormigueo en muchas zonas por el mal vaciado del concreto y están desgastadas. Los muros están desplomados.
