DIAGNÓSTICO I N T E G R A L

MOSQUERA / Vol. 1

Centro No. 113

Centro de biotecnología agropecuaria

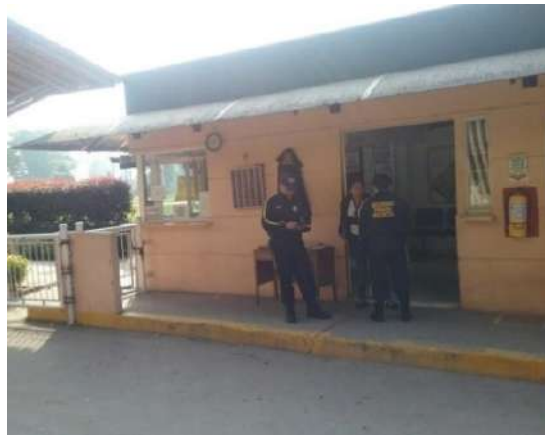
Ilustración 37. Estructura Bloque 2
Fuente. Equipo de diagnóstico

Esta estructura fue construida con un sistema de mampostería simple, ocupando un área aproximada de 102.66 m², este bloque por su edad de construcción ya presenta signos de deterioro y humedad en los muros fachada, la cubierta anclada al bloque 2 se cristalizó y en sectores ya presenta desprendimiento de secciones.

- La teja que se encuentra en la cubierta es de Asbesto cemento motivo por el cual no cumple con las ultimas especificaciones ambientales y de salubridad.
- Se recomienda la construcción de andenes para evitar la filtración a la placa de contra piso, en la parte posterior ya que el terreno natural está empatando con la placa de contra piso.
- La estructura no cuenta con sistema contra incendios, donde se manejan sustancias inflamables, por lo tanto, no cumple con lo estipulado en el título J de la NSR-10.
- Se recomienda replanteamiento de la estructura según la visita de campo, y el estado de los elementos que componen la estructura.

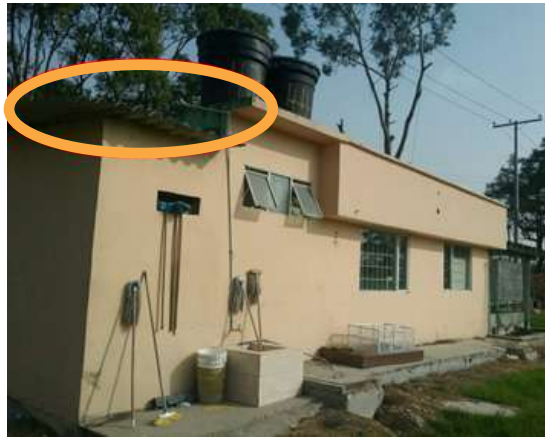
Ilustración 39. Cubierta Bloque 2
Fuente. Equipo de diagnóstico

Este bloque cuenta con una estructura de cubierta compuesta por teja de asbesto cemento, con cerchas y correas metálicas de alma llena o celosía, se alcanza a evidenciar deterioro en las tejas de la estructura.

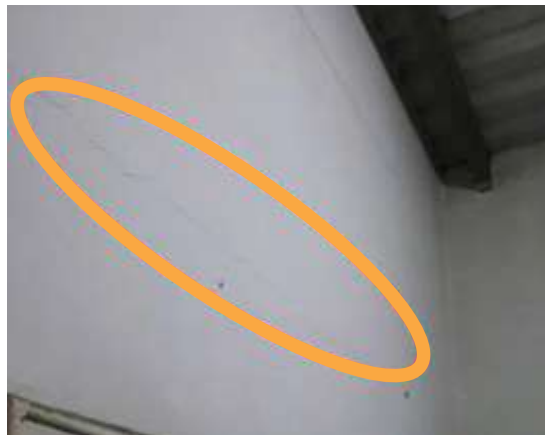
Ilustración 40. Bloque 2
Fuente. Equipo de diagnóstico

En los muros de la estructura se observa una flexibilidad tal como se presenta en la (Ilustración 40), esto es evidente en ambos costados, según por la información obtenida se ha resanado varias veces este elemento.

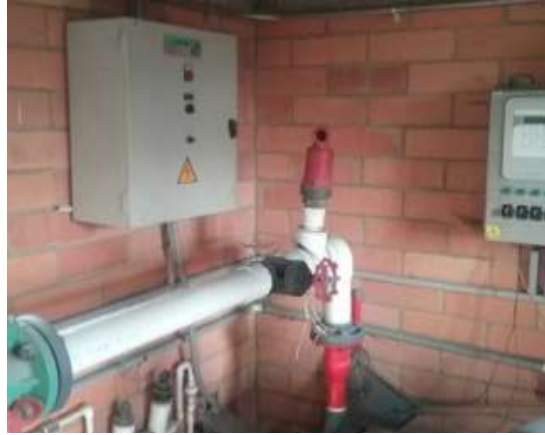
Ilustración 43. Bloque 1
Fuente. Equipo de diagnóstico

Esta estructura cuenta con un sistema constructivo de mampostería simple, su cimentación no se puede determinar, pero de acuerdo a la visita se observa que está construida sobre una placa de concreto con espesor aproximado de 0.25 m.

- La teja que se encuentra en la cubierta es de Asbesto cemento motivo por el cual no cumple con las últimas especificaciones ambientales y de salubridad.
- Se recomienda la construcción de andenes para evitar la filtración a la placa de contra piso.
- Se recomienda replantear la estructura, ya que, por estudio costo beneficio es más viable construir una nueva edificación que realizar un reforzamiento a la existente.

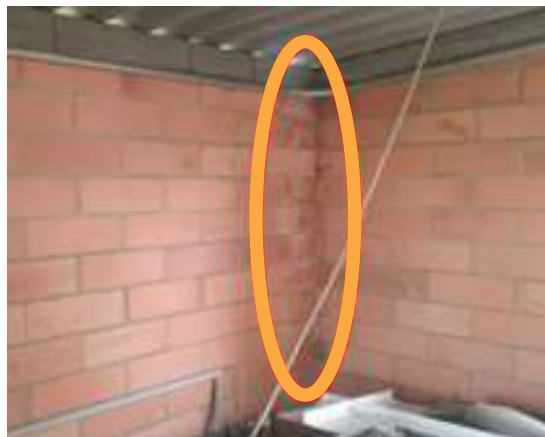
Ilustración 44. Bloque 1
Fuente. Equipo de diagnóstico

Cuenta con una estructura de cubierta inclinada de asbesto cemento con estructura de perfiles metálicos, al remate del muro en la cubierta se observa deterioro con presencia de signos de filtración los que hace visible las condiciones de humedad de la estructura, como se evidencia en la (Ilustración 44).

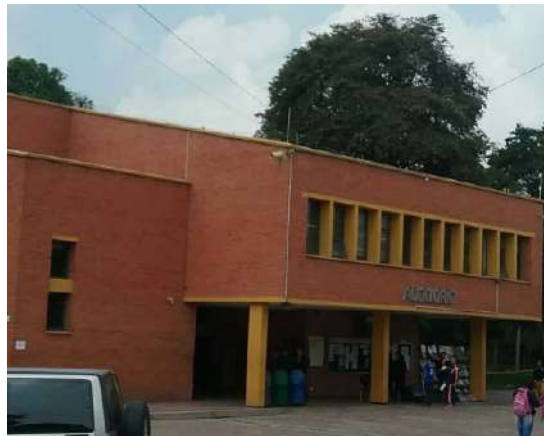
Ilustración 46. Estructura Bloque 3
Fuente. Equipo de diagnóstico

El sistema de esta estructura es de pórtico de concreto, cuenta con muros no estructurales como muros divisorios, con placas de entrepiso aligeradas en vigas de dos direcciones, en los andenes perimetrales a la estructura se evidencian fisuras por asentamientos diferenciales.

- Se recomienda realizar mantenimiento a la estructura, por la época de construcción.
- La estructura metálica de cubierta presenta signos de corrosión, por tal motivo, se recomienda realizar una inspección exhaustiva de la misma, en el momento de realizar el mantenimiento y descartar un daño grave debido a la corrosión.
- La estructura no cuenta con sistema contra incendios, donde se manejan sustancias inflamables, por lo tanto, no cumple con lo estipulado en el título J de la NSR-10.
- No se evidencian fisuras en los elementos no estructurales, lo que indica que las secciones de las vigas sobre las que se apoyan éstos elementos, son de una sección apropiada para no presentar grandes deflexiones.
- Se recomienda una intervención a la estructura por reforzamiento, ya que cuenta con las condiciones ideales para reforzar según la norma vigente NSR-10.

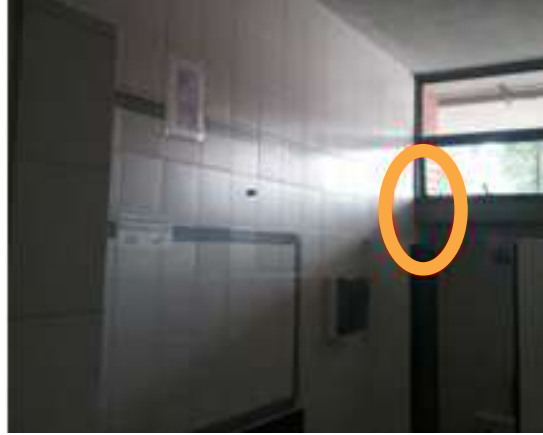
Ilustración 49. Bloque 3
Fuente. Equipo de diagnóstico

En los baños del auditorio de mujeres se observa un proceso de construcción mal realizado, ya que no se dilato el marco de la ventana en el baño de las mujeres, por tal motivo se presenta filtración por ese sector.

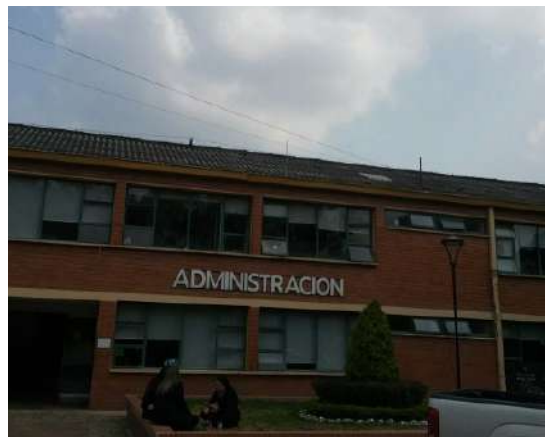
Ilustración 51. Estructura Bloque 4
Fuente. Equipo de diagnóstico

La placa de contra piso presenta abombamientos y grietas, en los andenes perimetrales a la estructura se evidencian fisuras por asentamientos diferenciales de igual forma que ocurre en el bloque 12, 5 y 11, aun así contando con zapatas aisladas tal como lo comentan en acompañamiento en la visita realizada.

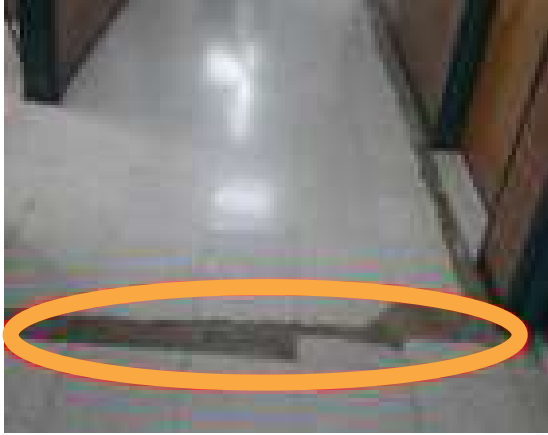
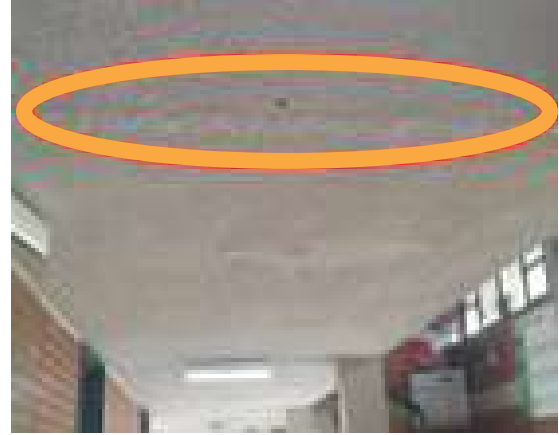
Ilustración 54. Bloque 4
Fuente. Equipo de diagnóstico

En la (Ilustración 54) se muestra el cambio de nivel de la estructura, tal como se mencionó anteriormente la presenta signos de asentamientos, este cambio de nivel repercutió en muros y elemento estructurales como vigas, muros divisorios y placa de entre piso. De esto no existe evidencia ya que se le realizó un mantenimiento a la estructura en la parte interna no hace más de 5 meses tal como comenta el trabajador de mantenimiento del establecimiento.

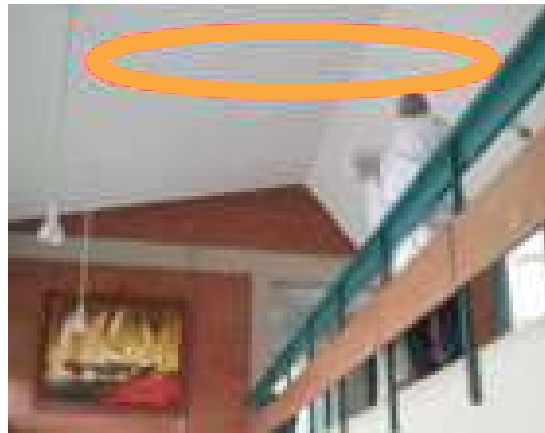
Ilustración 55. Bloque 4
Fuente. Equipo de diagnóstico

Como se han hecho remodelaciones y ampliaciones la estructura de cubierta cuenta con un falso techo en drywall, esta cuenta con una cercha rígida en celosía con correas metálicas de alma llena o celosía anclada a vigas y apoyada sobre las columnas con una teja de asbesto cemento y canaleta de la misma. Se alcanza a evidencia un sistema de amarre con tensores de la estructura de cubierta para darle más rigidez a esta.

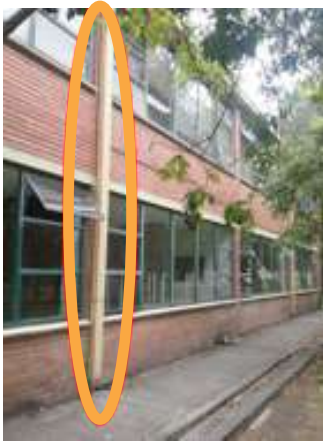
Ilustración 60. Bloque 5
Fuente. Equipo de diagnóstico

Estos bloques están rodeados de zonas comunes y pasillos, las bajantes de las cubiertas descargan a acanales que rodean la estructura tal como se presenta en la (Ilustración 60 y 61).

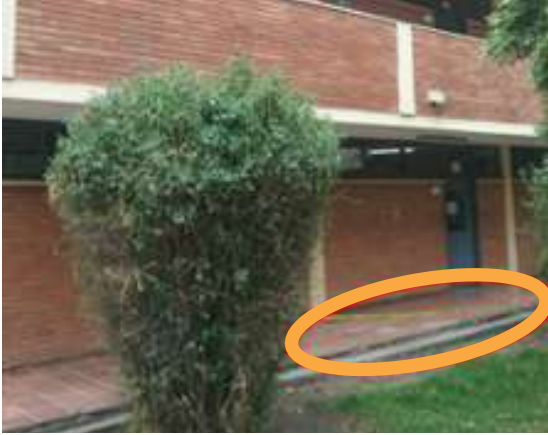
Ilustración 62. Bloque 5
Fuente. Equipo de diagnóstico

La placa de contra piso no presenta abombamientos ni grietas, no obstante, en los andenes perimetrales a la estructura se evidencian fisuras por asentamientos diferenciales en los bloques en mención.

- Realizar mantenimiento y control a la placa de contra piso para así evitar fallas futuras.
- La estructura metálica de cubierta presenta signos de corrosión, por tal motivo, se recomienda realizar una inspección exhaustiva de la misma, en el momento de realizar el mantenimiento y descartar un daño grave debido a la corrosión.

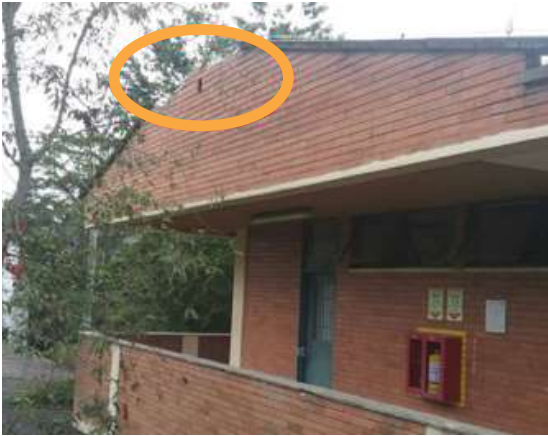
Ilustración 64. Bloque 5
Fuente. Equipo de diagnóstico

En estos bloques se presenta la pérdida de propiedades en las alfajas, puestas en los distintos sectores como en escaleras terminado, ventanales y demás de los bloques en mención, presentan desprendimientos fracturas y sobrepuestos. Alertando así el mantenimiento de estos elementos de forma inmediata para evitar así accidentes al personal en formación, docentes y visitantes.

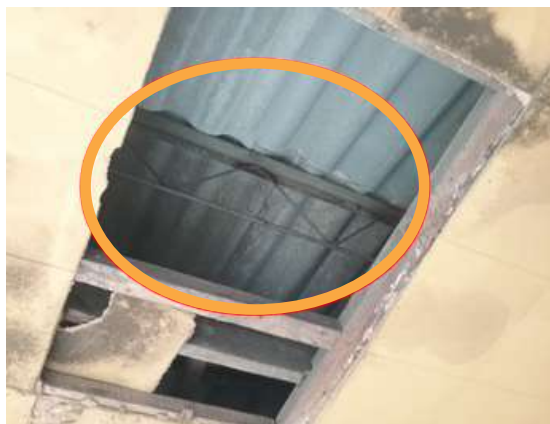
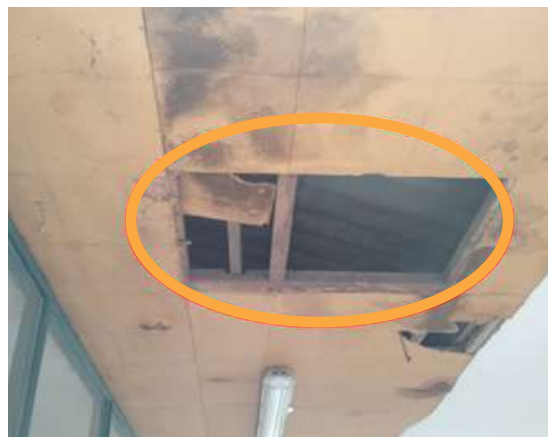
Ilustración 66. Bloque 5
Fuente. Equipo de diagnóstico

Tal como se presenta en la (Ilustración 66) la estructura de cubierta está compuesta por cercha metálica, correas en madera y teja de asbesto cemento, evidenciando así una deficiencia en esta estructura como se muestra en el falso techo con presencia de humedad en gran relevancia en exteriores y espacios internos.

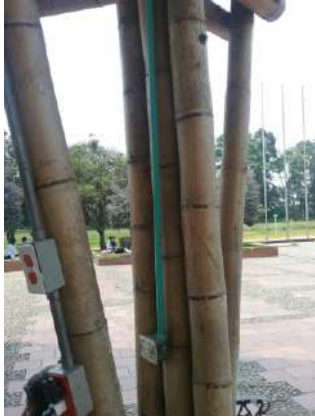
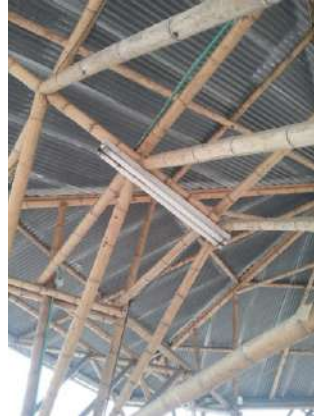
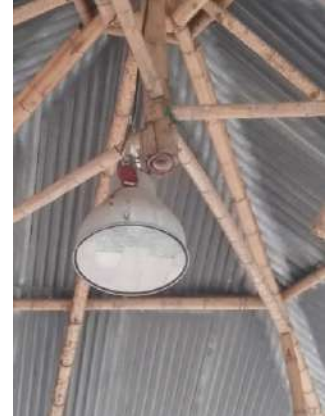
Ilustración 69. Bloque 6
Fuente. Equipo de diagnóstico

Los elementos de guadua ya presentan grietas, por falta de mantenimiento y la filtración de agua lluvia por el mal estado en el tejado.

- Se recomienda hacerle mantenimiento al sistema estructural en guadua, con base a capítulo G.11.6, de la norma NSR-10, ya que presenta humedad en algunos sectores agrietamiento en algunas secciones.
- Debido a que el sistema estructural está hecho en guadua y está presentando está presentando fisuras se recomienda que se realice un estudio de patología.
- Se recomienda replantear la estructura de guadua, por el estado en el que se encuentra los elementos del bloque.

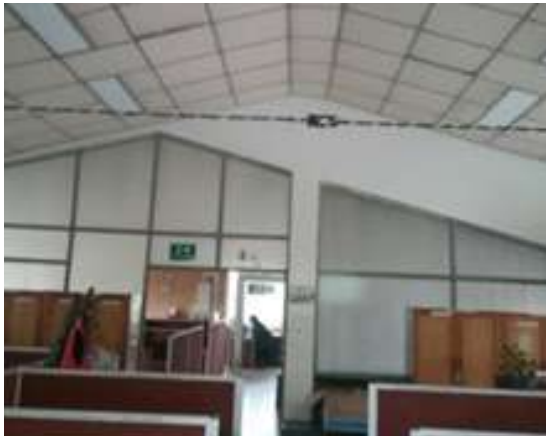
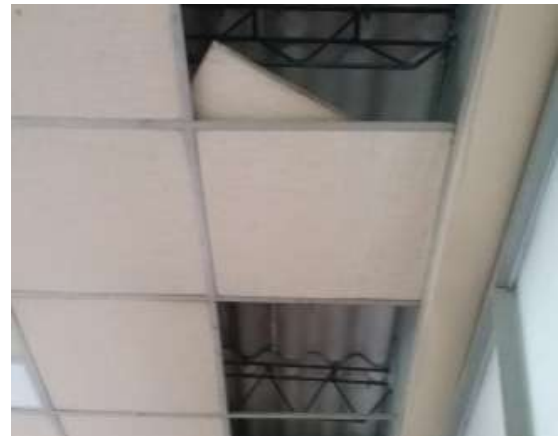
Ilustración 75. Bloque 8
Fuente. Equipo de diagnóstico

Como sistema estructural de cubierta cuenta con cercha y correa metálicas con de 3/8" y celosía, conformada con teja en asbesto cemento en dos aguas tal como se muestra en la (Ilustración 75).

- Se le debe realizar un mantenimiento a la estructura en los exteriores ya que presenta humedad en muros, alfajías y andenes perimetrales fisurados por asentamientos diferenciales.
- La teja que se encuentra en la cubierta es de Asbesto cemento motivo por el que no cumple con las últimas especificaciones ambientales y de salubridad exponiendo a afectaciones respiratorias de los usuarios de la estructura.
- La estructura no cuenta con sistema contra incendios, Aun cuando se manejan sustancias inflamables (cafetería), por lo tanto, no cumple con lo estipulado en el título J de la NSR-10.
- Se recomienda realizar el respectivo reforzamiento en la estructura.

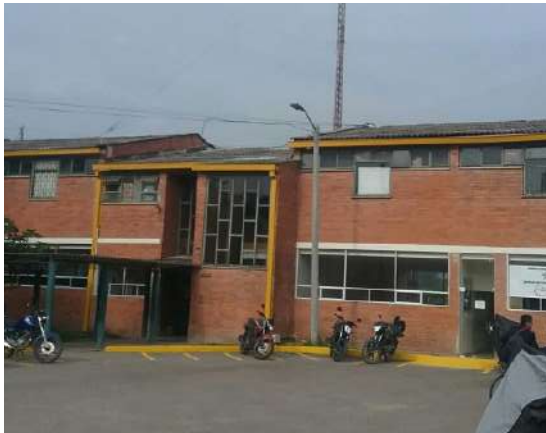
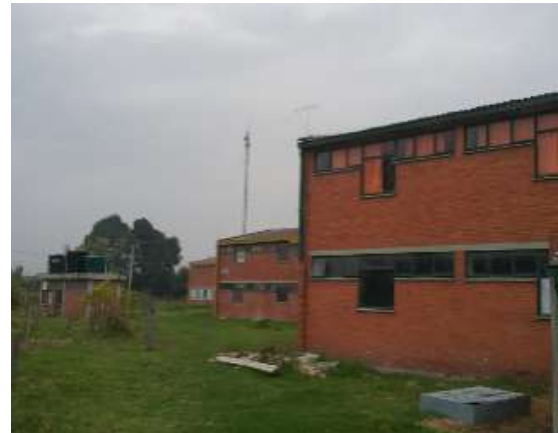
Ilustración 79. Estructura Bloque 9
Fuente. Equipo de diagnóstico

Los bloques tipo presentan las mismas fallas estructurales con diferencias mínimas como se evidencia en las siguientes Ilustraciones, fueron construidos con el mismo sistema de pórticos de concreto, con refuerzo liso en los elementos de vigas, columnas y con una cimentación de zapatas aisladas. Cada uno cuenta con su andén perimetral que presentan falla por asentamiento diferencial al igual que las placas de entepiso presentan fisuras y pandeo en algunos sectores, ya que los bloques fueron cambiando de uso con el pasar del tiempo.

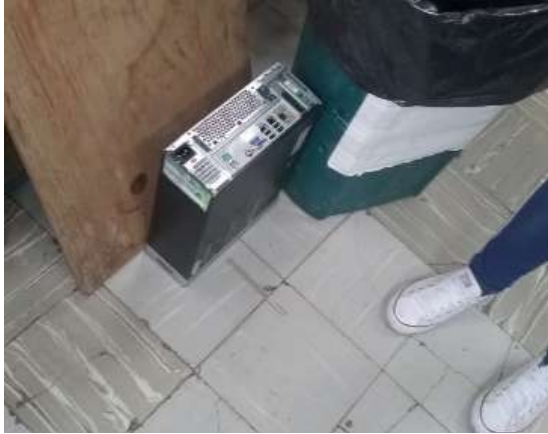
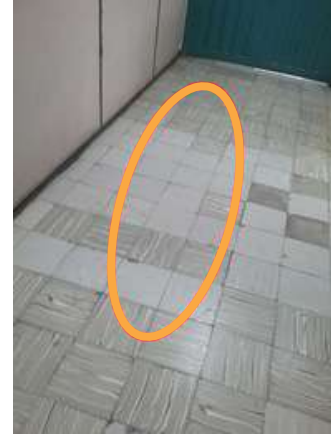
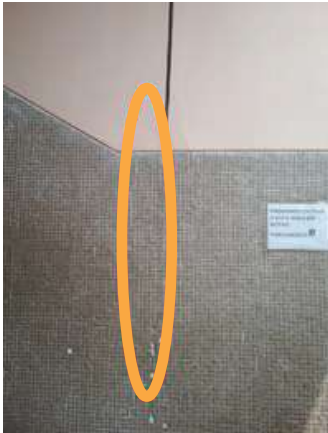
Ilustración 80. Bloque 9
Fuente. Equipo de diagnóstico

Tal como se presenta en la (Ilustración 80) se observa el deterioro de los elementos de esta estructura, notando fisuras aparentemente por excesos de carga, posiblemente en el cambio de uso de espacios de este bloque. Las placas de entrepiso presentan fisuras y cambio de nivel, por posible falla de las viguetas que la conforman.

- Se recomienda replantear la estructura ya que por estudio de costo beneficio es más viable construir una nueva edificación que realizar un reforzamiento a la existente
- Para el bloque 19 se recomienda realizar el respectivo reforzamiento en la estructura.

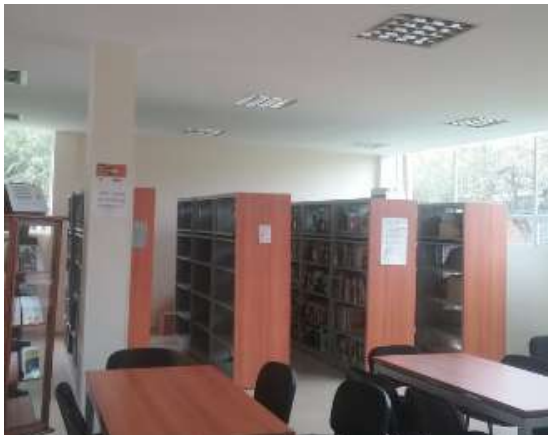
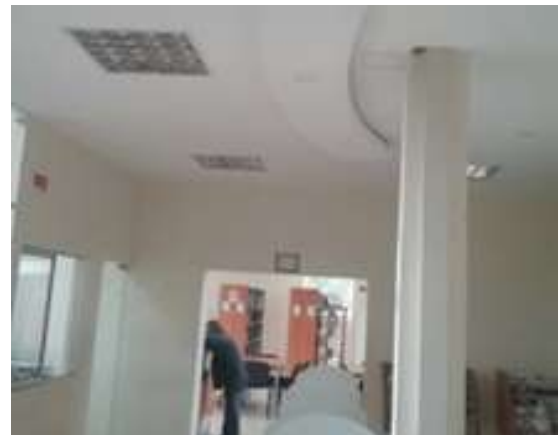
Ilustración 81. Bloque 9
Fuente. Equipo de diagnóstico

Como se comentó anteriormente se realizaron ampliaciones y reformas en la estructura según la necesidad del centro, en las siguientes imágenes se evidencian espacios totalmente nuevos con reforzamiento en columnas.

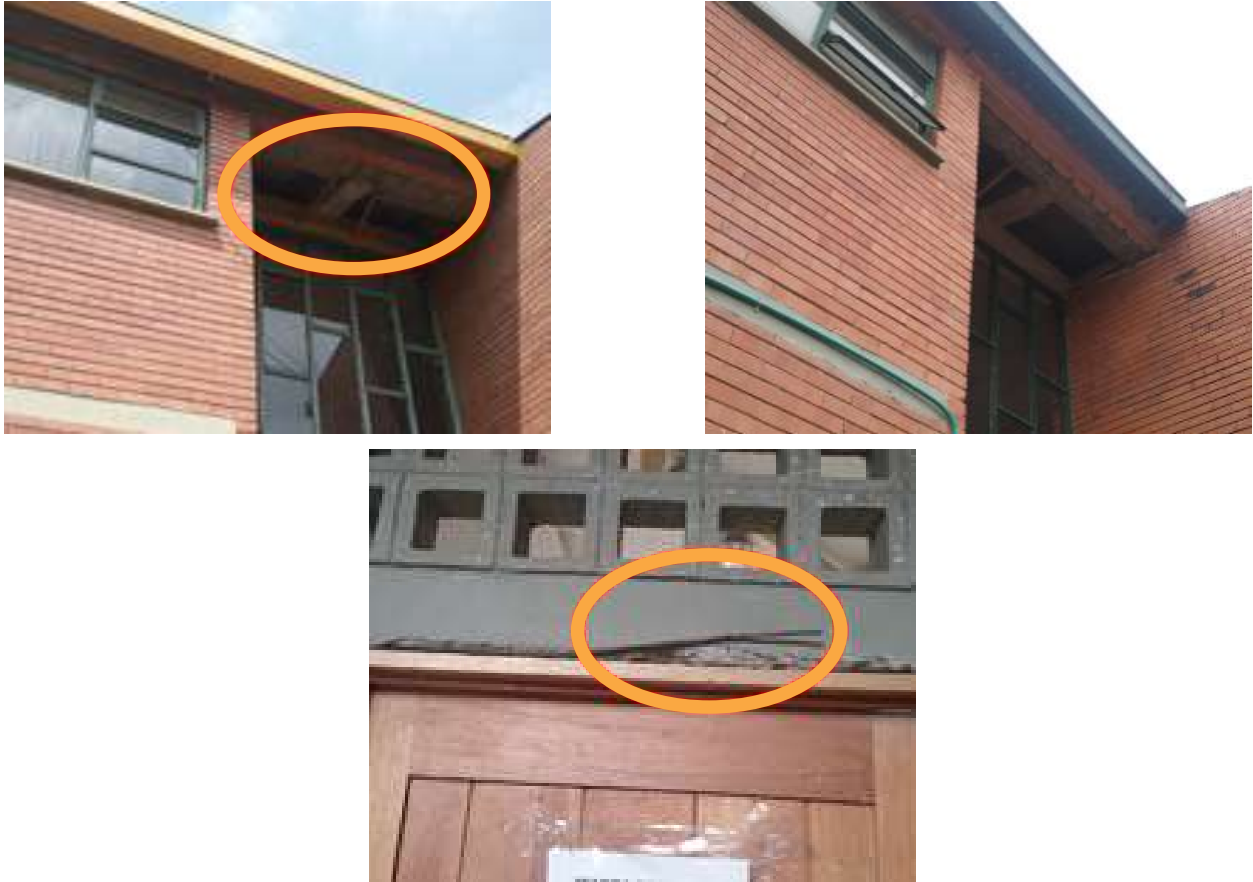
Ilustración 82. Bloque 32
Fuente. Equipo de diagnóstico

Según la visita de campo existen sectores que presenta desprendimiento del recubrimiento debido a la esposicion de humedad, se observa la presencia de refuerzo liso, como se muestra en la (Ilustración 82).

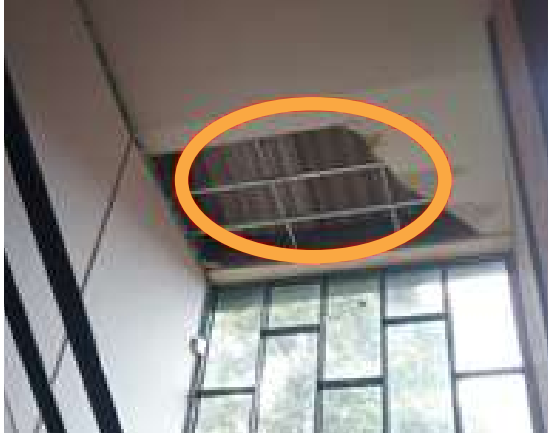
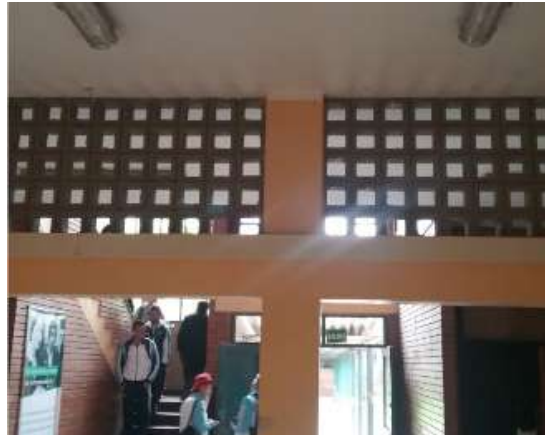
Ilustración 84. Bloque 32
Fuente. Equipo de diagnóstico

La estructura de cubierta compuesta por cercha y correas presenta fracturas, humedad y oxidación, soportando el tejado de asbesto cemento que también evidencia deterioro. También se pudo observar que en algunos lados fueron instaladas trabas en listones de madera para ayuda de refuerzo de la estructura de cubierta.

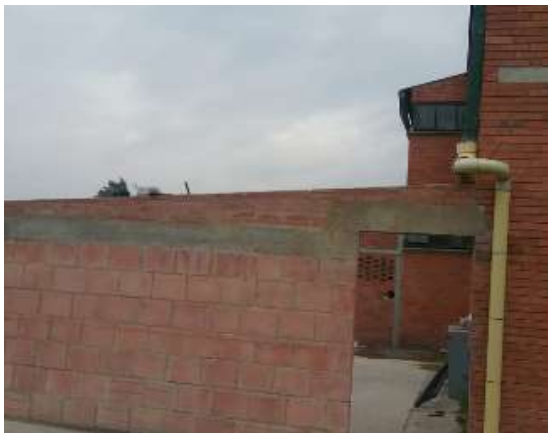
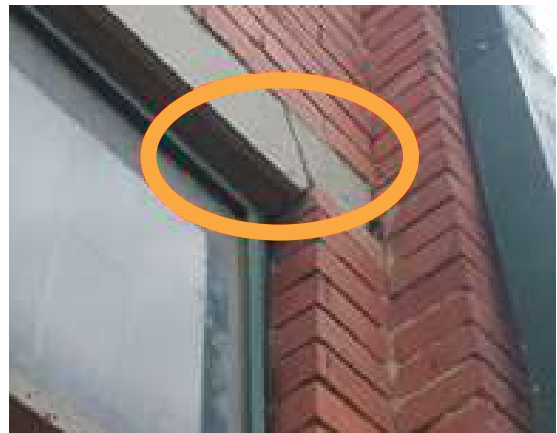
Ilustración 85. Elementos no E Bloque 19
Fuente. Equipo de diagnóstico

En el bloque 19 se presenta una ampliación, se requirió como colgadero de ropas; ya que en este bloque encontramos el dormitorio de los hombres, por otro lado en la (Ilustración 85), se muestran fracturas en elementos de vigas, columnas y muros que conforman la estructura, la repetición de la conformación de columna corta y fractura de falso techo en algunos sectores de los bloques.

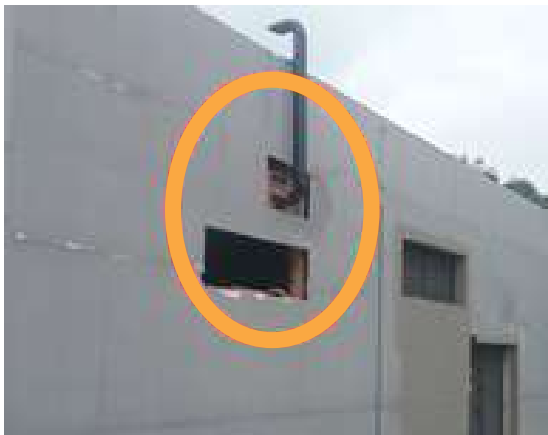
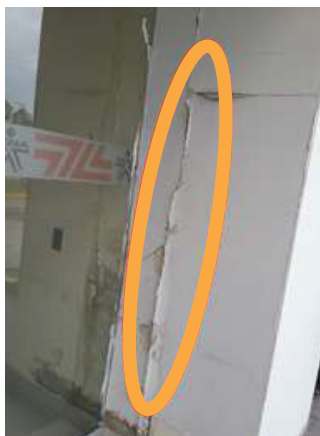
Ilustración 92. Bloque 12
Fuente. Equipo de diagnóstico

Como se comentó anteriormente se realizó un cerramiento en drywall en este bloque, Tal como se presenta en la (Ilustración 92); en la inspección realizada se evidencia la falla en paneles que cierran el bloque 12 de drywall, presenta humedad t desprendimiento en algunos puntos.

- Se evidencian signos de humedad en la fachada principal, lo cual deteriora la calidad del material constructivo debido a la exposición del drywall, consecuencia de la filtración de agua por la falta de mantenimiento de andenes perimetrales y dilatación de elementos.
- Se recomienda quitar el recubrimiento a la estructura en drywall, pues presenta signos de deterioro y afectación en cuanto a aspectos ambientales y de salubridad por la función del bloque.
- Se recomienda mantenimiento a la estructura en madera que esta alterna al bloque en mención.
- Se recomienda realizar el respectivo reforzamiento en la estructura. Enfocado en la cubierta.

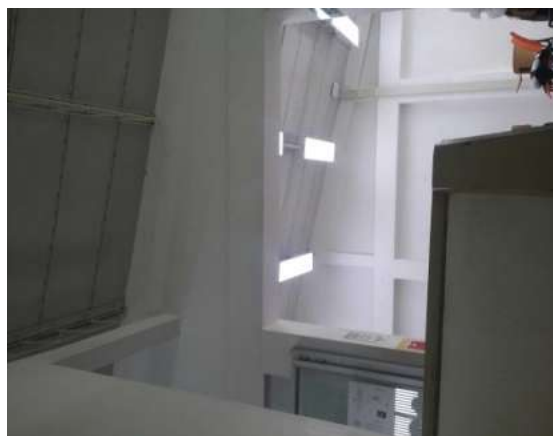
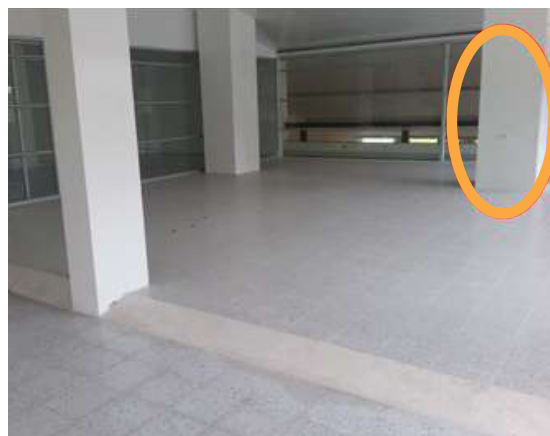
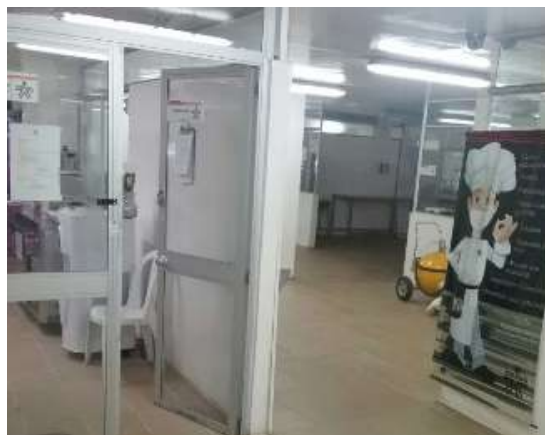
Ilustración 93. Bloque 12
Fuente. Equipo de diagnóstico

Como se presenta en la (Ilustración 93) foto 2, se observa una especie de columnas de gran magnitud; lo anterior para dar cumplimiento a las normas de salubridad en ambientes de cocina, para el paso de los extractores de olores de las cocinetas del primer piso.

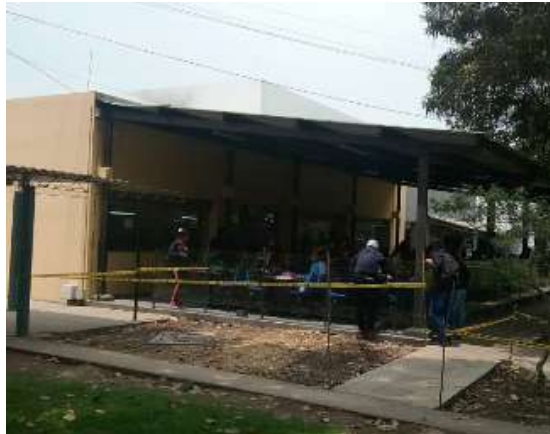
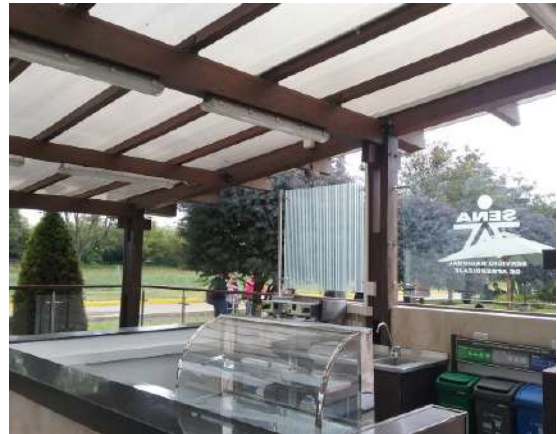
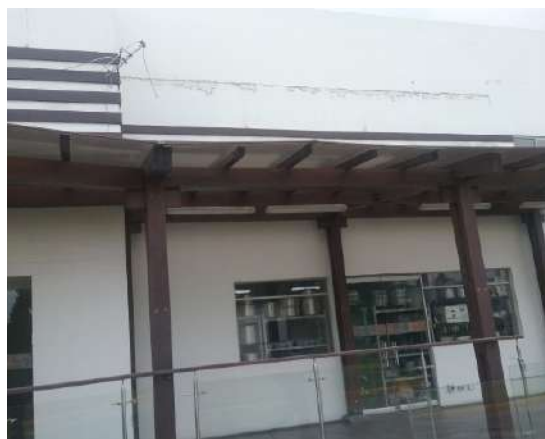
Ilustración 94. Bloque 12
Fuente. Equipo de diagnóstico

En el exterior a la estructura número 12 se observan estructuras sobrepuestas, tipo cubiertas tal como se presenta en la (Ilustración 94). Estas se anclaron al bloque para usarlos como espacio de restaurante, y ambiente de formación en cocteles.

Estas estructuras aparentemente están en buen estado ya que no se observa alguna deficiencia en los elementos que las componen.

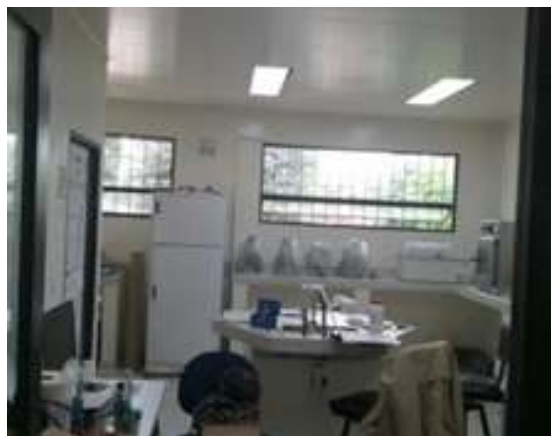
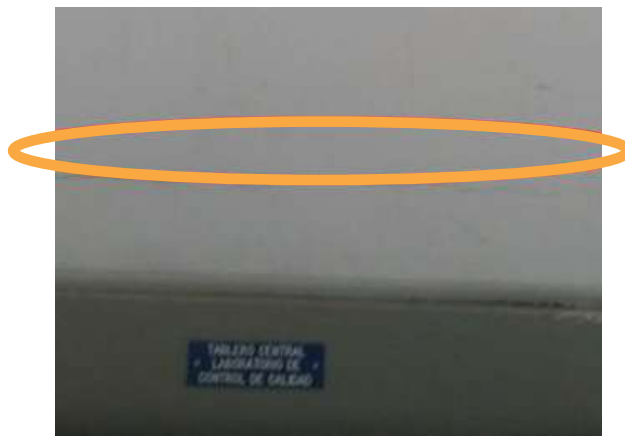
Ilustración 98. Bloque 13
Fuente. Equipo de diagnóstico

Tal como se presenta en la Ilustración 98 se evidencia el mantenimiento realizado a los espacios en este caso el de laboratorio; no obstante, se observan fisuras por aparentemente mal manejo de materiales en acabados.

- La teja con la que cuenta la cubierta no cumple con las especificaciones ambientales y de salubridad, el asbesto cemento pueden ser inhaladas por el personal causando alteraciones en su organismo.
- Se le debe realizar un mantenimiento en cuanto acabados realizados a la estructura, ya que según comenta se le realizo mejoras las cuales ya presentan fisuras.
- La estructura no cuenta con sistema contra incendios, donde se manejan sustancias inflamables, por lo tanto, no cumple con lo estipulado en el título J de la NSR-10.
- Se recomienda hacer un mantenimiento a la estructura puesto que en sectores del bloque se observa fisura de bajo nivel.
- Se recomienda un mantenimiento a la estructura de guadua alterna al bloque, para así evitar el deterioro y desgaste de los elementos que componen esta estructura de cubierta.

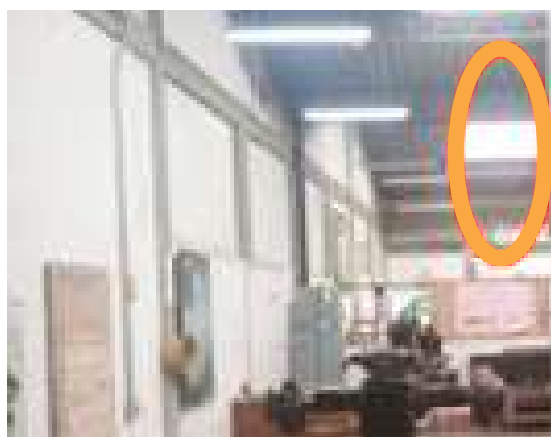
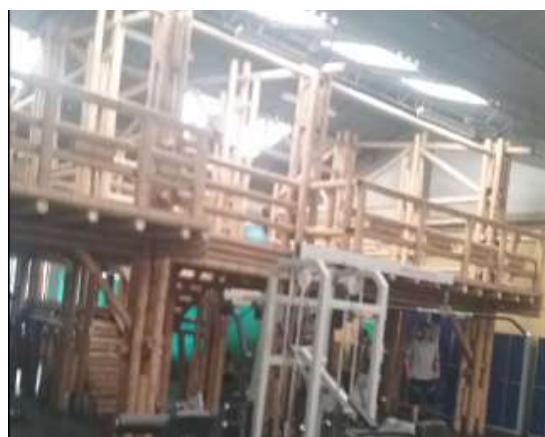
Ilustración 99. Bloque 13
Fuente. Equipo de diagnóstico

En este espacio se observa la estructura de cubierta compuesta por cercha, correas metálicas y tejas de asbesto cemento; estructura amarrada al sistema de pórtico de concreto, el espacio cuenta con tejas de policarbonato para darle claridad al lugar. Al igual que el gimnasio que cuenta con una estructura en guadua, que optimiza el poco espacio designado para este lugar.

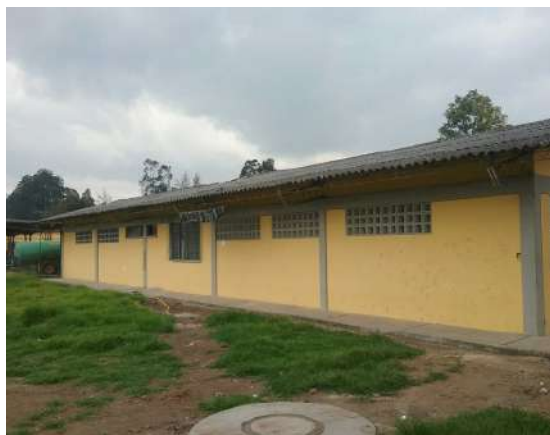
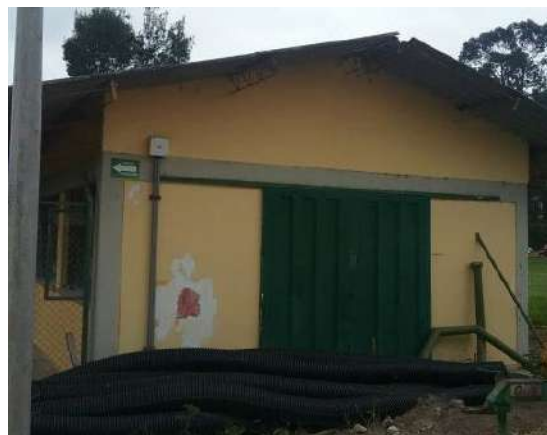
Ilustración 102. Bloque 14
Fuente. Equipo de diagnóstico

El bloque 14 está compuesto por una estructura de cubierta, con cerchas y correas metálicas de alma llena o celosía; con tejas de asbesto cemento; esta estructura está amarrada al sistema de pórtico de concreto tal como se muestra en la (Ilustración 102)

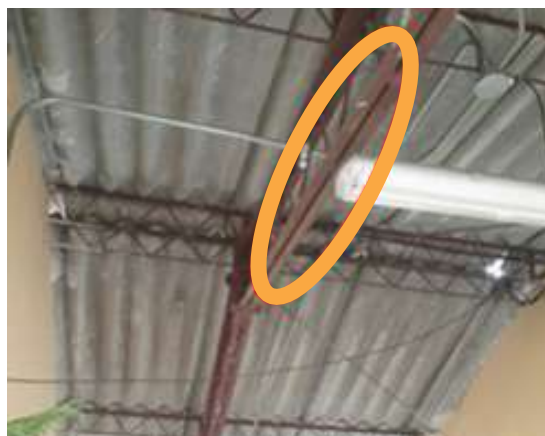
Ilustración 103. Bloque 14
Fuente. Equipo de diagnóstico

No se evidencia fisuras en elementos estructurales (Columnas, Muros). Pero si se observa un grado de oxidación en los elementos de cubierta como cerchas, y deterioro en las tejas de asbesto cemento.

- La teja que se encuentra en la cubierta es de Asbesto cemento motivo por el cual no cumple con las últimas especificaciones ambientales y de salubridad.
- La estructura metálica de cubierta presenta signos de corrosión, por tal motivo, se recomienda realizar una inspección exhaustiva de la misma en el momento de realizar el mantenimiento y descartar un daño grave debido a la corrosión.
- La estructura no cuenta con sistema contra incendios, por lo tanto no cumple con lo estipulado en el título J de la NSR-10.

- Se recomienda un mantenimiento a la estructura en cuanto a acabados ya que para el tipo de uso de este ya se presenta en deterioro los espacios.
- Se recomienda realizar el respectivo reforzamiento en la estructura, enfocado en la cubierta.

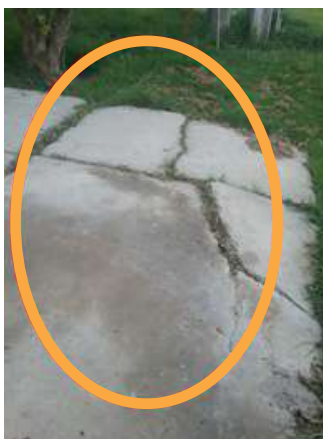
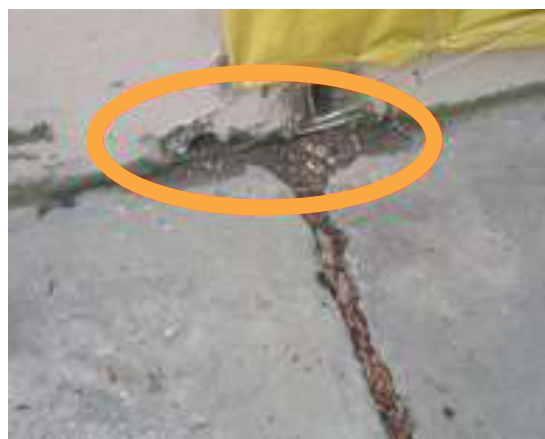
Ilustración 106. Bloque 15
Fuente. Equipo de diagnóstico

La placa de contra piso no presenta abombamientos ni grietas, no obstante en los andenes perimetrales a la estructura se evidencian fisuras por asentamientos diferenciales (Ver Ilustración 74).

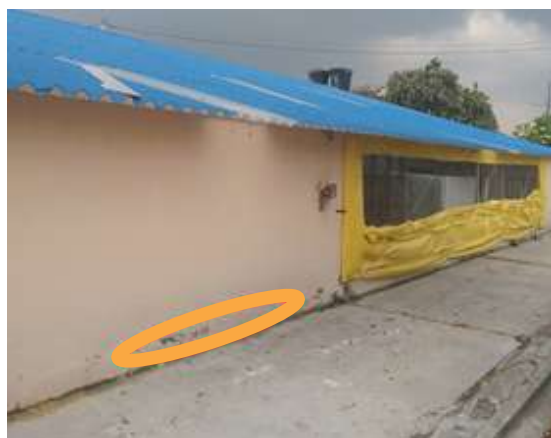
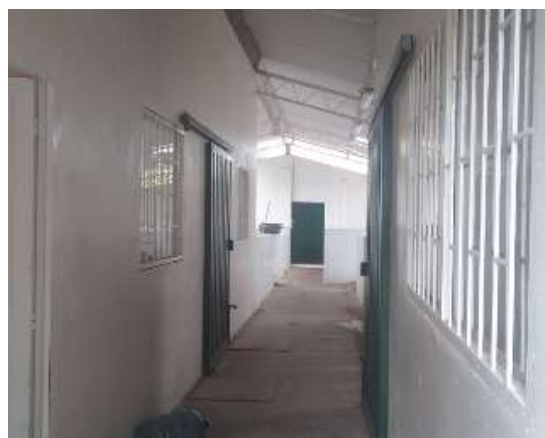
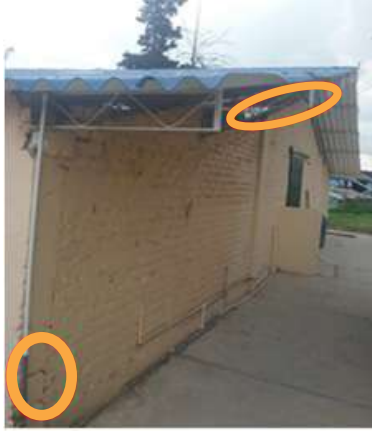
Ilustración 107. Bloque 15
Fuente. Equipo de diagnóstico

No se evidencia fisuras en elementos estructurales (Columnas, Muros). Pero si se presenta oxidación en los elementos de cubierta como cerchas, y deterioro en las tejas de asbesto cemento.

- La estructura metálica de cubierta presenta signos de corrosión, por tal motivo, se recomienda realizar una inspección exhaustiva de la misma en el momento de realizar el mantenimiento y descartar un daño grave debido a la corrosión.

- La estructura no cuenta con sistema contra incendios, por lo tanto no cumple con lo estipulado en el título J de la NSR-10.
- Se recomienda un mantenimiento a los muros de la estructura ya que presentan deterioro por el ambiente húmedo.

- Se recomienda realizar el respectivo reforzamiento en la estructura, enfocado en la cubierta

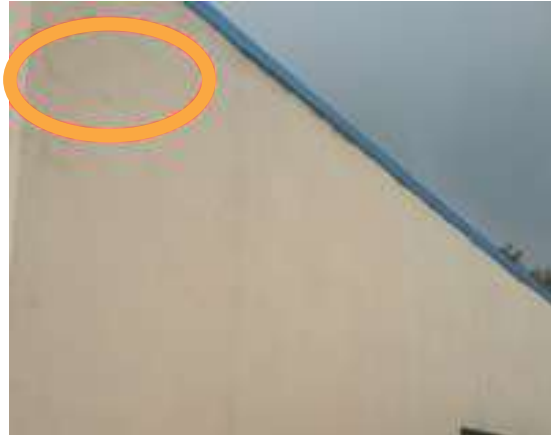
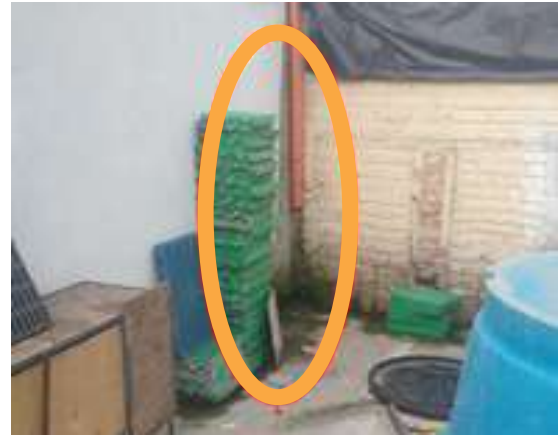
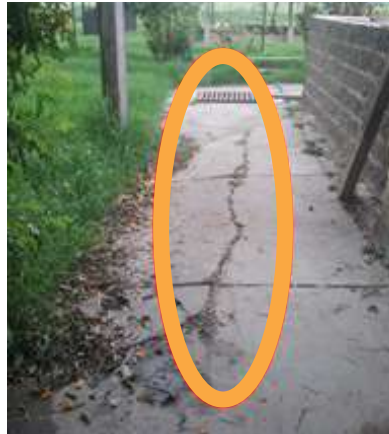
Ilustración 110. Bloque 16
Fuente. Equipo de diagnóstico

La placa de contra piso no presenta abombamientos ni grietas, no obstante en los andenes perimetrales a la estructura se evidencian fisuras por asentamientos diferenciales (Ver Ilustración 110); también se presentan fallas en los elementos no estructurales como muros, provenientes de la humedad a la que se encuentra expuesta la estructura, provocada por las bajantes artesanales.

- La estructura no cuenta con sistema contra incendios, por lo tanto no cumple con lo estipulado en el título J de la NSR-10.
- Se recomienda un mantenimiento a los muros de la estructura ya que presentan deterioro y fisuras por el ambiente húmedo.
- La estructura cuenta con un refuerzo liso en los elementos estructurales como columna y viga, lo cual lo hace no cumplir con la norma vigente NSR-10 título C.
- Se recomienda una intervención a los andenes perimetrales de la estructura, ya que como se mostró en las (Ilustración) sufrieron un fallo por asentamiento diferencia.
- Se recomienda replantear la estructura ya que por estudio de costo beneficio es más viable construir una nueva edificación que realizar un reforzamiento a la existente

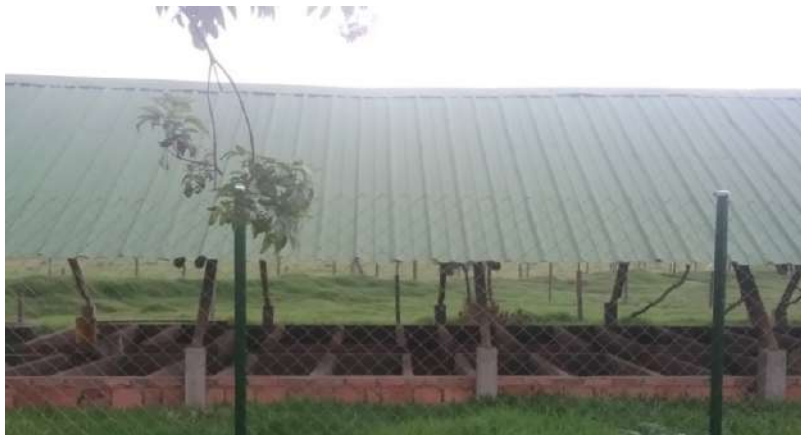
Ilustración 113. Estructura Bloque 17
Fuente. Equipo de diagnóstico

Las tejas termo acústica presentan un pandeo, por posible fallo en elemento de la guadua que la soportan.

- Se evidencia que las columnas de guadua están apoyadas directamente sobre los pedestales de concreto, se recomienda que este apoyado sobre un separador de metal u otro material impermeable, ya que el agua a futuro puede afectar la estructura.
- Se recomienda hacerle mantenimiento a la estructura de acuerdo a la NSR-10, TITULO G, capítulo G.11.6
- Se debe revisar el pandeo de las tejas sobre la estructura, aun así este el bloque en desuso.

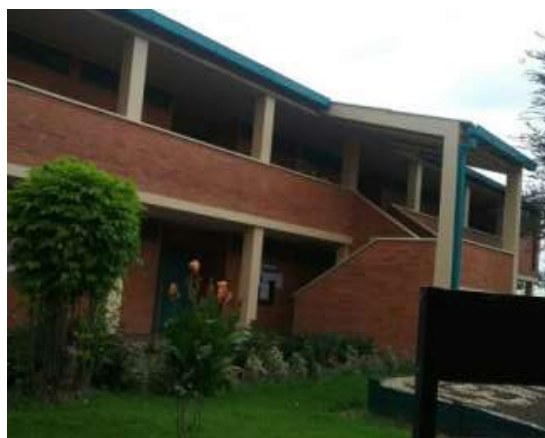
Ilustración 118. Estructura Bloque 20
Fuente. Equipo de diagnóstico

Las alfájas del bloque en mención presentan un deterioro notable, pues en la inspección visual se alcanza a observar fisuras, y partes sueltas tal como se muestra en la (Ilustración 118)

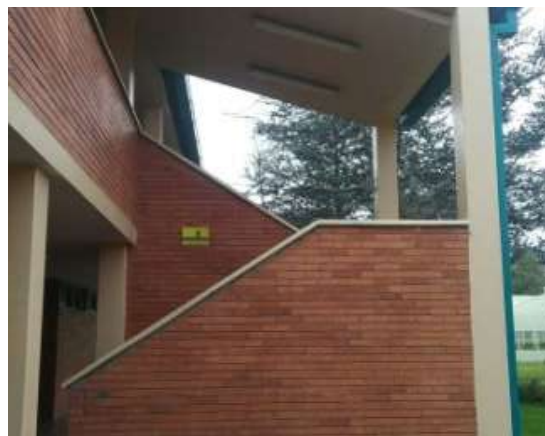
Ilustración 121. Bloque 20
Fuente. Equipo de diagnóstico

En la visita realizada, se observó que, en la planta del segundo piso, en el muro tipo diafragma, presenta una fuerte fisura de forma vertical, haciendo que la estructura, presente flexibilidad, alterando su comportamiento sísmico.

En el segundo piso los muros de antepecho o muros tipo diafragma presenta una fisura por aparentemente mucha flexibilidad en este elemento, o simplemente falla en la dilatación de elementos, se recomienda una supervisión y monitoreo a este elemento no estructural que puede acarrear accidentes al personal que habita tal bloque.

- En el segundo piso en mención, se recomienda supervisión y monitoreo, en cuanto a un proceso mal realizado en la dilatación de estos elementos.
- Se recomienda realizarle el andén al costado del exterior ya que en ese extremo no cuenta con andén perimetral de la estructura.
- La estructura no cuenta con sistema contra incendios, donde se manejan sustancias inflamables, por lo tanto, no cumple con lo estipulado en el título J de la NSR-10.
- La teja que se encuentra en la cubierta es de Asbesto cemento motivo por el cual no cumple con las últimas especificaciones ambientales y de salubridad.
- Se recomienda una intervención a la estructura por reforzamiento, ya que cuenta con las condiciones ideales para reforzar según la norma vigente NSR-10.

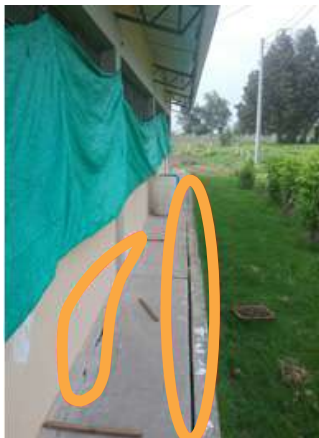
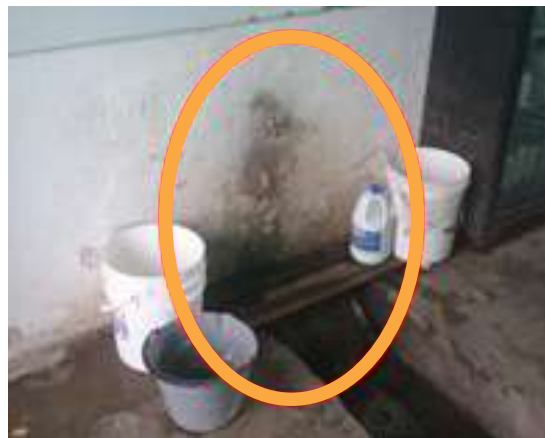
Ilustración 124. Bloque 21
Fuente. Equipo de diagnóstico

La placa de contra piso no presenta abombamientos ni grietas, no obstante en los andenes perimetrales a la estructura se evidencian fisuras por asentamientos diferenciales (Ver Ilustración 124); también se presentan fallas en los elementos no estructurales como muros, a causa de la humedad a la que está expuesta la estructura, provocada por los puntos hidráulicos en estas estructuras.

- Se recomienda una intervención a los andenes perimetrales de la estructura, ya que sufrieron un fallo por asentamiento diferencial, o un mal alistado de cemento en estos elementos.
- La estructura se encuentra en buen estado, mas sin embargo por la edad, se supone que el refuerzo empleado es liso y no cumple con la normativa sismo resistente vigente, lo cual implica en el caso de realizar un reforzamiento estructural una intervención más dispendiosa. (Tal como la estructura 16 y 17 donde se evidencio el refuerzo liso).
- Se recomienda realizar el respectivo reforzamiento en la estructura del bloque N° 21, enfocado en la cubierta

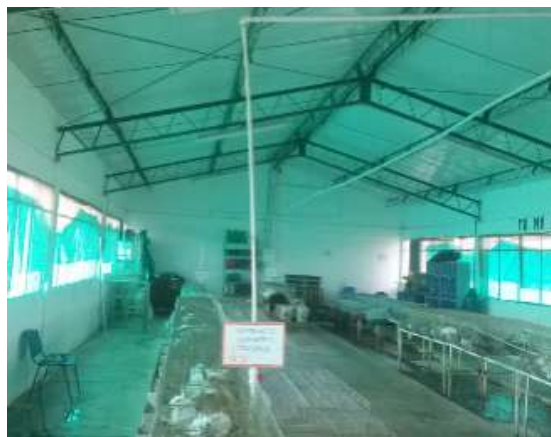
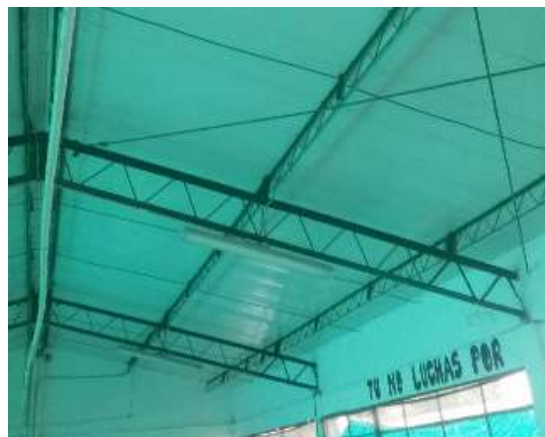
Ilustración 125. Bloque 21
Fuente. Equipo de diagnóstico

La estructura de cubierta fue remodelada hace poco, tal como comentó la persona a cargo de mantenimiento, se removió la estructura de cubierta antigua y se instaló una nueva en cercha celosía y teja termo acústica, tal como se presenta en la (Ilustración 125).

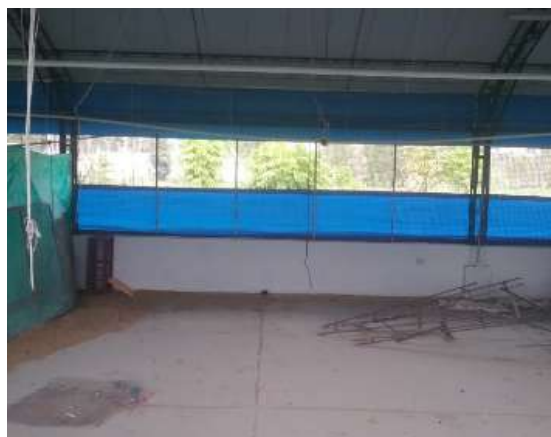
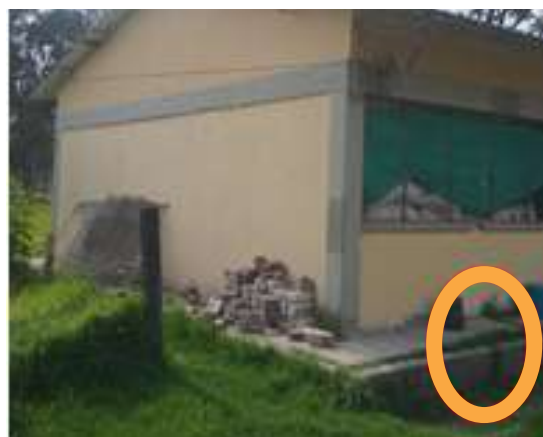
Ilustración 128. Bloque 22
Fuente. Equipo de diagnóstico

La placa de contra piso presenta fisuras por mal manejo en dilataciones en el proceso constructivo, también en los andenes perimetrales a la estructura se evidencian fisuras por asentamientos diferenciales.

- Se recomienda una intervención a los andenes perimetrales de la estructura, ya que sufrieron un fallo por asentamiento diferencial, o un mal alizado de cimiento en estos elementos.
- La estructura se encuentra en buen estado, mas sin embargo por la edad, se recomienda un mantenimiento regular a la estructura y revisión de oxidación en elementos metálicos.
- Se recomienda realizar el respectivo reforzamiento en la estructura, enfocado en la cubierta

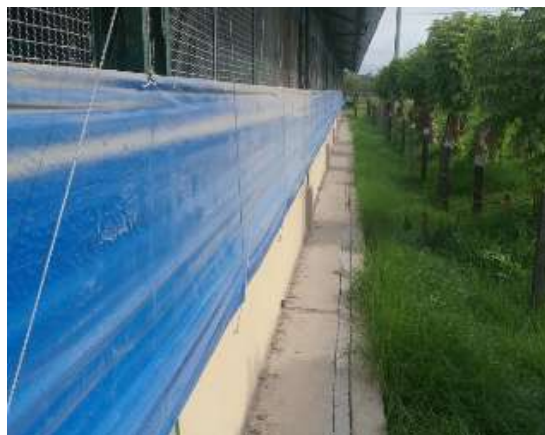
Ilustración 129. Bloque 22
Fuente. Equipo de diagnóstico

La estructura de cubierta se observa que fue remodelada hace poco, tal como comento la persona a cargo de mantenimiento, las tejas fueron cambiadas a teja termo acústica, tal como se presenta en la (Ilustración 129).

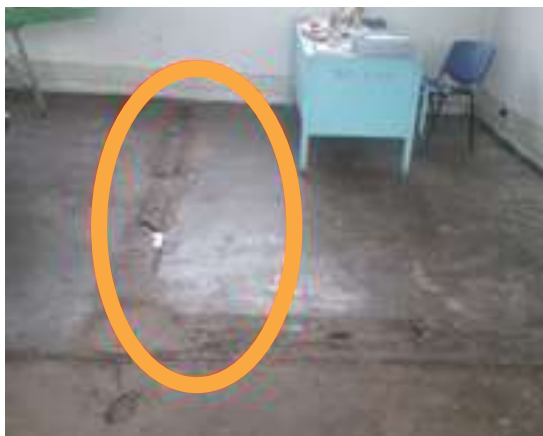
Ilustración 134. Bloque 24
Fuente. Equipo de diagnóstico

La placa de contra piso presenta abombamientos y cambios de nivel, también en los andenes perimetrales a la estructura se evidencian fisuras por asentamientos diferenciales; provenientes por la humedad a la que está expuesta la estructura o el tipo de uso.

- Las estructuras no cuentan con sistema contra incendios, por lo tanto no cumplen con lo estipulado en el título J de la NSR-10.
- Se recomienda una intervención a la placa de contra piso y los andenes perimetrales de la estructura.
- La estructura se encuentra en buen estado, mas sin embargo por la edad, se supone que el refuerzo empleado es liso y no cumple con la normativa sismo resistente vigente, lo cual implica en el caso de realizar un reforzamiento estructural una intervención más dispendiosa. (Tal como la estructura 16,17, 21 y 25 estructuras de la misma época donde se evidencio el refuerzo liso).
- Se recomienda una supervisión y monitoreo al cambio de estructura de cubierta en cuanto al amarre de la misma.
- Se recomienda realizar el respectivo reforzamiento en la estructura, enfocado en la cubierta
