DIAGNÓSTICO I N T E G R A L

MOSQUERA / Vol. 1

Centro No. 113

Centro de biotecnología agropecuaria

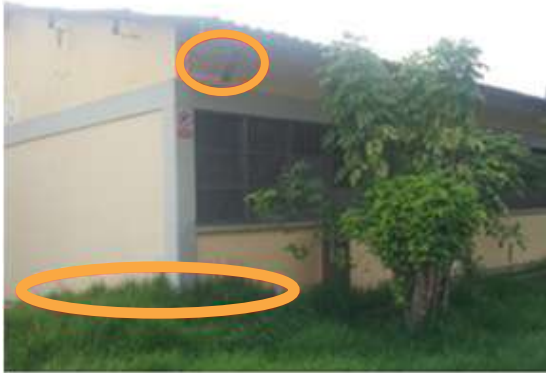
Ilustración 142. Bloque 28
Fuente. Equipo de diagnóstico.

En la cercha que se muestra en la Ilustración se alcanza a observar un grado de oxidación relevante a la estructura de cubierta, por lo tanto se recomienda revisar estos elementos y descartar debilitamiento en la cubierta.

- La estructura metálica de cubierta presenta signos de corrosión, por tal motivo, se recomienda realizar una inspección exhaustiva de la misma en el momento de realizar el mantenimiento y descartar un daño grave debido a la corrosión.

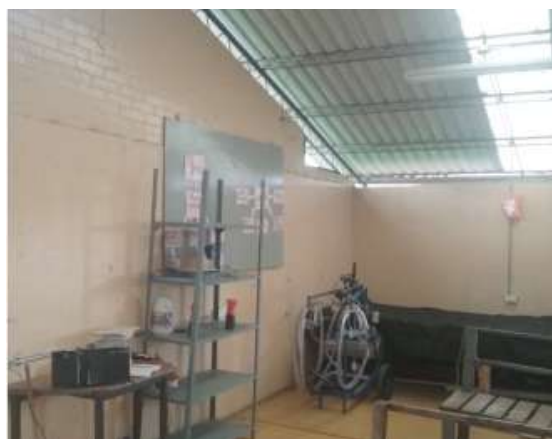
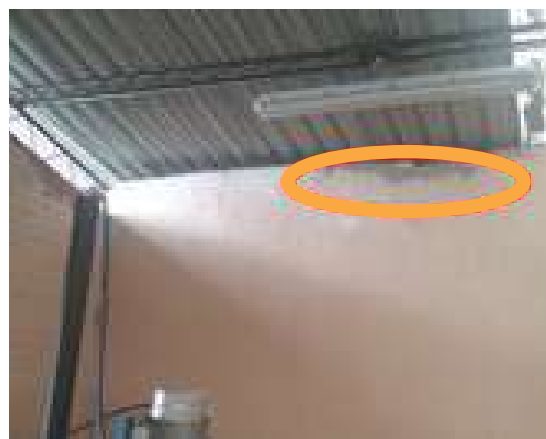
Ilustración 149. Bloque 29
Fuente. Equipo de diagnóstico

En el bloque se alcanzan a ver algunas fisuras en elementos no estructurales horizontales. No se observa en la visita de campo ninguna ocurrencia de eventos extraordinarios.

- Las estructuras no cuentan con sistema contra incendios, por lo tanto no cumplen con lo estipulado en el título J de la NSR-10.
- Se recomienda una intervención a la estructura por reforzamiento, ya que es necesario un confinamiento en los elementos de mampostería simple; en zona intermedia no cumple este tipo de estructura sin refuerzo con la norma vigente NSR-10.
- Se recomienda una supervisión y monitoreo al cambio de estructura de cubierta en cuanto al amarre de la misma.
- Se recomienda una revisión sísmica en cuanto a cargas laterales, por la falta de confinamiento y refuerzo en cuanto a elementos.
- Se recomienda realizar el respectivo reforzamiento en la estructura, enfocado en la cubierta

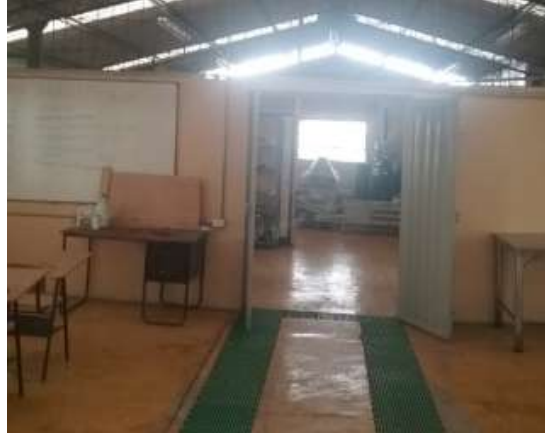
Ilustración 150. Bloque 29
Fuente. Equipo de diagnóstico

La estructura de cubierta se observa que fue remodelada hace poco, tal como los bloques de alrededor anteriormente mencionados, se levantó la estructura metálica y se cambió con la teja a termo acústica.

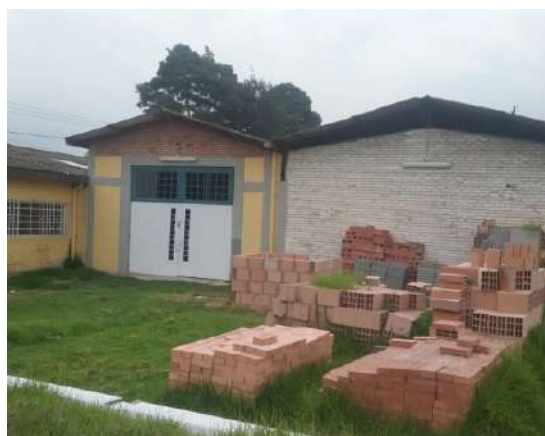
Ilustración 152. Estructura Bloque 30
Fuente. Equipo de diagnóstico

Cuenta con una estructura de cubierta a dos aguas en asbesto cemento, con elementos metálicos cercha, correas y canaleta metálica (en deterioro).

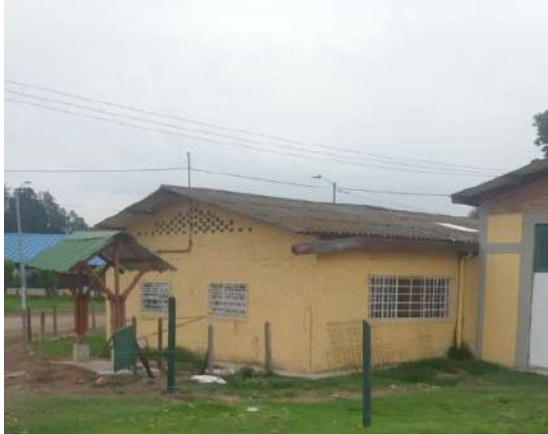
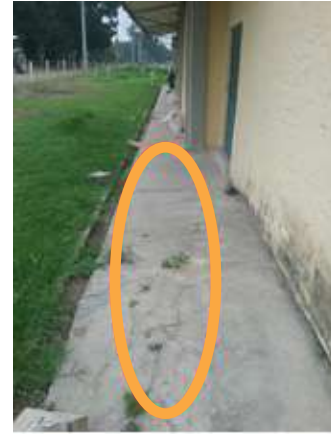
Ilustración 153. Bloque 30.A
Fuente. Equipo de diagnóstico

El bloque 30.A es un sistema de mampostería simple sin confinamiento, con fallas en muros que lo componen, los andenes perimetrales a la estructura se evidencian fisuras por asentamientos diferenciales.

La estructura en los bloques que lo componen cuenta con deficiencias notables, debido a que su diseño y construcción no fue realizado teniendo en cuenta los efectos sísmicos y no se consideraron criterios sismo resistente.

- Se recomienda una revisión sísmica en cuanto a cargas laterales, por la falta de confinamiento y refuerzo en cuanto a elementos, e incumplimiento de la norma NSR-10 según título E.
- Se recomienda realizar el respectivo reforzamiento en la estructura, enfocado en la cubierta

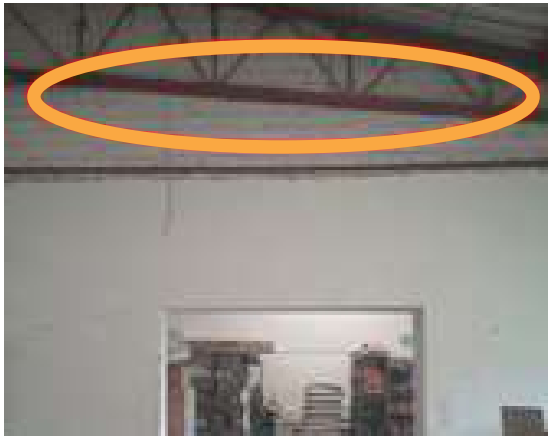
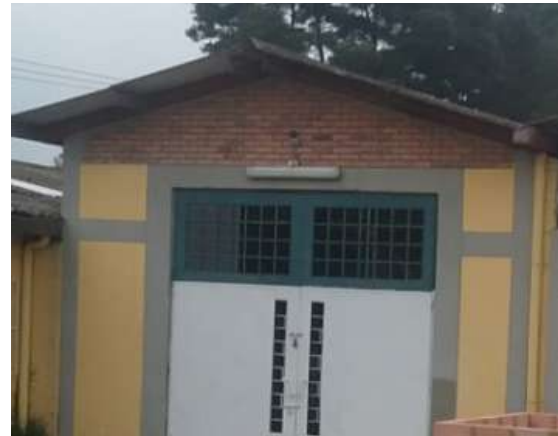
Ilustración 154. Bloque 30.B
Fuente. Equipo de diagnóstico

El bloque 30.B es el único que aparentemente cuenta con confinamiento en los bloques mencionados, se observa un pandeo en la culata de esta estructura, y mal funcionamiento en la estructura de cubierta; pues se evidencio cerchas con pandeo notable.

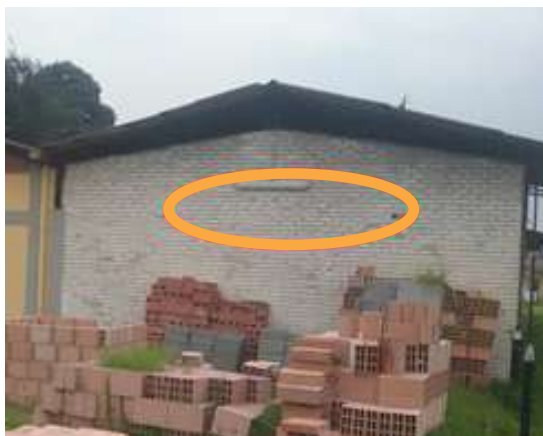
Ilustración 155. Bloque 30. C
Fuente. Equipo de diagnóstico

En el bloque 30.c se muestra fisuras en muros, por tal motivo es que esta estructura en este momento se encuentra desalojada para evitar accidentes al personal que frecuenta el sitio. En este bloque también se ve oxidación en los elementos metálicos que compone la estructura de cubierta, debido al abandono y no mantenimiento.

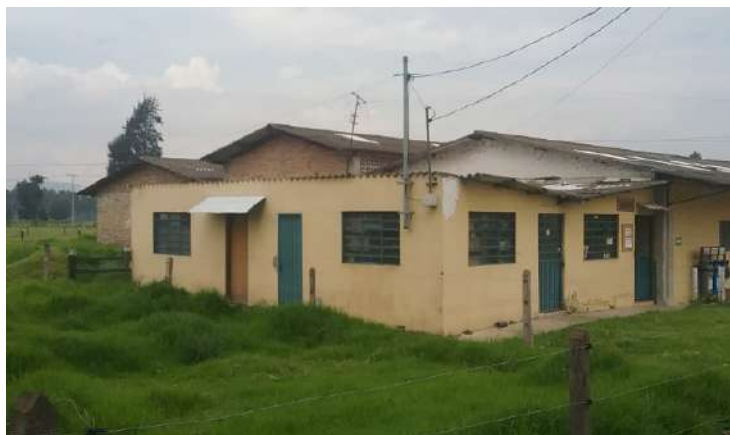
Ilustración 156. Bloque 30.D
Fuente. Equipo de diagnóstico

En el bloque 30.D lo usan como oficina de almacén, fue construido con un sistema de mampostería simple, sin dilataciones a los bloques continuos. Se puede decir que no fue construido con la norma vigente NSR-10.

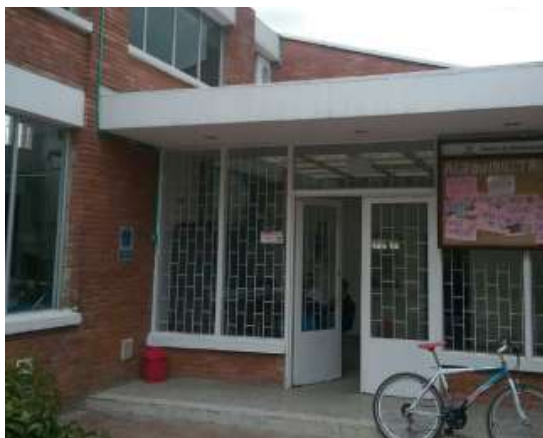
Ilustración 161. Bloque 33
Fuente. Equipo de diagnóstico

El sistema estructural de la edificación es pórticos en concreto de un nivel con doble altura por lo cual probablemente tiene irregularidad en altura y por su funcionamiento en 2 direcciones también irregularidad en planta. Sus columnas son de sección 0.30 m x 0.40 m con alturas de 3 y 5 metros con capitel para apoyo de cubierta, vigas de 0.25 m x 0.35 m con luces de entre 3 y 5 metros de distanciamiento. Su cimentación se cree que son zapatas aisladas por la dimensiones del bloque. Los andenes de ésta estructura presentan varias grietas consecuencia de asentamientos diferenciales y a la falta de Juntas de dilatación entre ellos.

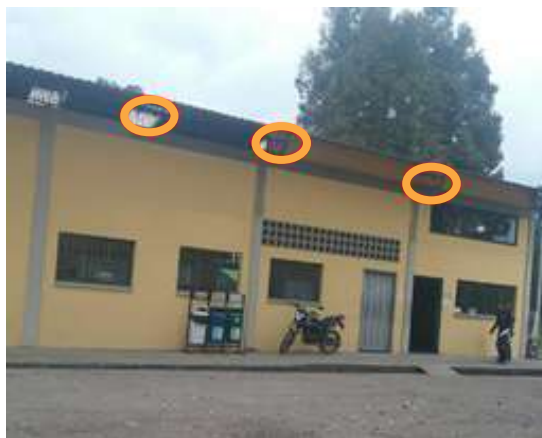
Ilustración 169. Bloque 36
Fuente. Equipo de diagnóstico

Los elementos de cercha de la estructura de cubierta, presentan signos de oxidación de gran importancia.

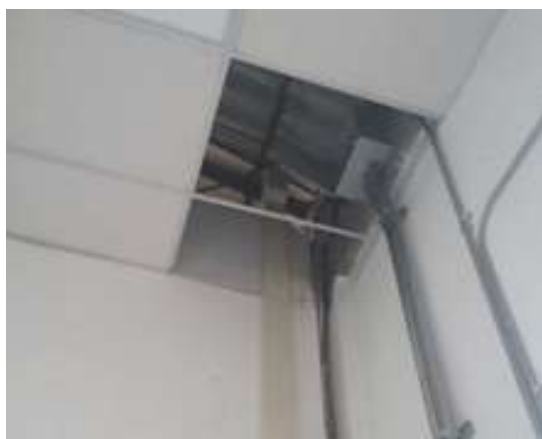
Ilustración 170. Bloque 36
Fuente. Equipo de diagnóstico

La estructura cuenta con un falso techo en buen estado sin algunos elementos, las tejas de asbesto cemento de la estructura presentan signos de deterioro.

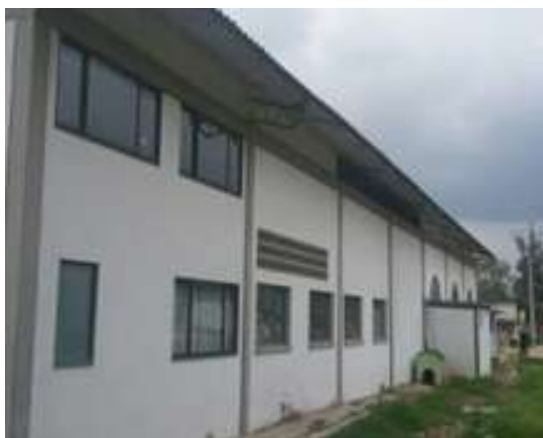
Ilustración 171. Bloque 36
Fuente. Equipo de diagnóstico

La placa de contra piso no presenta abombamientos ni grietas, pero en los andenes perimetrales a la estructura se evidencian fisuras por asentamientos diferenciales.

- Las estructuras no cuentan con sistema contra incendios, por lo tanto no cumplen con lo estipulado en el título J de la NSR-10.
- Se recomienda una intervención y/o mantenimiento a los andenes perimetrales de la estructura, para evitar alteraciones a los cimientos de la estructura.
- La teja que se encuentra en la cubierta es de Asbesto cemento motivo por el que no cumple con las últimas especificaciones ambientales y de salubridad.
- Se recomienda una intervención a la estructura por reforzamiento, ya que cuenta con las condiciones ideales para reforzar según la norma vigente NSR-10.

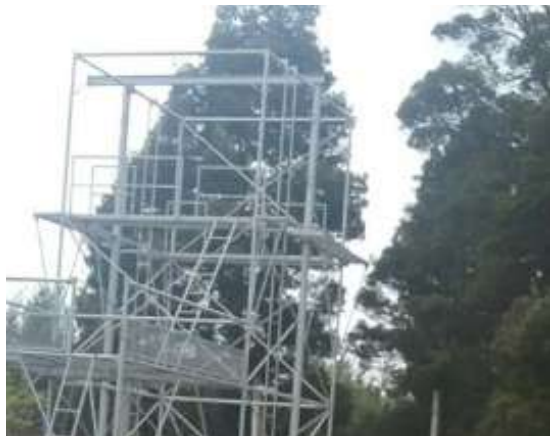
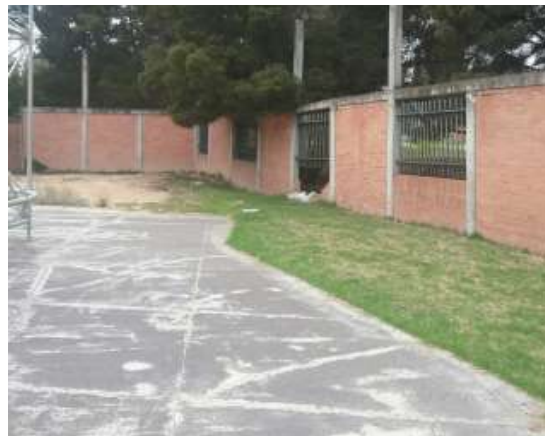
Ilustración 173. Estructura Bloque 37
Fuente. Equipo de diagnóstico

En este bloque se ubica la torre de alturas tipo andamio, para realizar prácticas del curso de alturas fijado a una placa de contrapiso de un área aproximada de 80 metros cuadrados, no es posible, aparentemente la placa es de un espesor de 0.20 m, presenta grietas y fisuras evidentes posiblemente por asentamiento diferencial. La estructura metálica cuenta con perfiles circulares y uniones rígidas en soldadura.

- El estado de la estructura es bueno, aunque, se recomienda reforzar el anclaje del andamio a la placa pues no se evidencian pernos de anclaje.
- Se recomienda realizar mantenimiento general y periódico en la edificación.

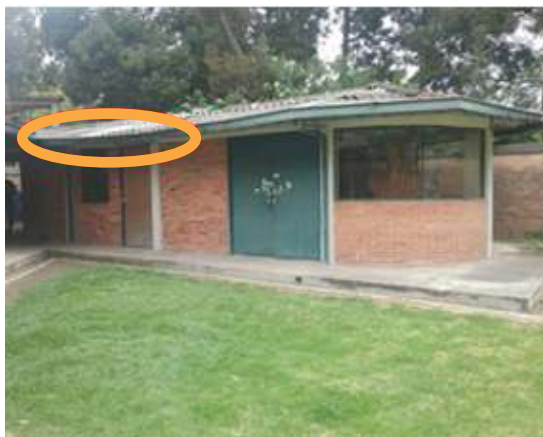
Ilustración 176. Bloque 38
Fuente. Equipo de diagnóstico

Los elementos de cercha y canaleta de la estructura de cubierta, presentan pandeo por desgaste de los elementos y signos de oxidación de gran importancia.

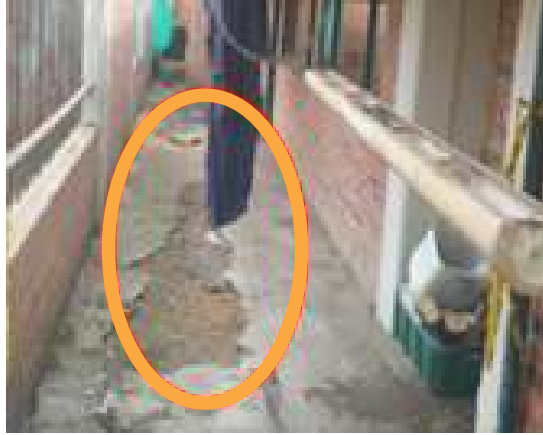
Ilustración 177. Bloque 38
Fuente. Equipo de diagnóstico

La placa de contrapiso presenta abombamientos y grietas, en los andenes perimetrales a la estructura se evidencian fisuras por asentamientos diferenciales.

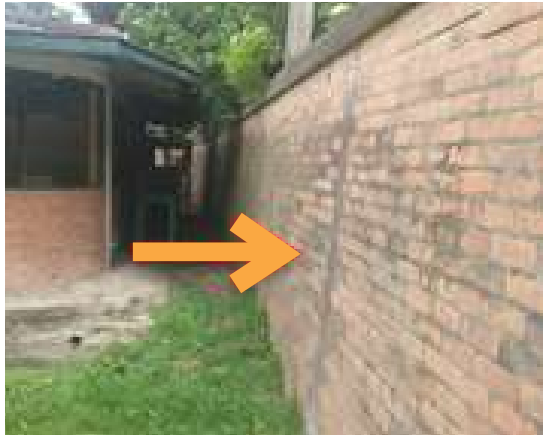
Ilustración 178. Bloque 38
Fuente. Equipo de diagnóstico

En el cerramiento de este espacio, se presenta un aparente fallo por el tipo de suelo en el sector y falla de confinamiento en esta estructura.

- Los índices de ISE e IFL no son congruentes con los resultados extraídos en campo, por el estado en el que se encuentra la estructura.
- Se recomienda el replanteamiento de la estructura por el peligro a la que está expuesta esta y el personal que habita el bloque.
- Se recomienda realizar el respectivo reforzamiento en la estructura, enfocado en la cubierta

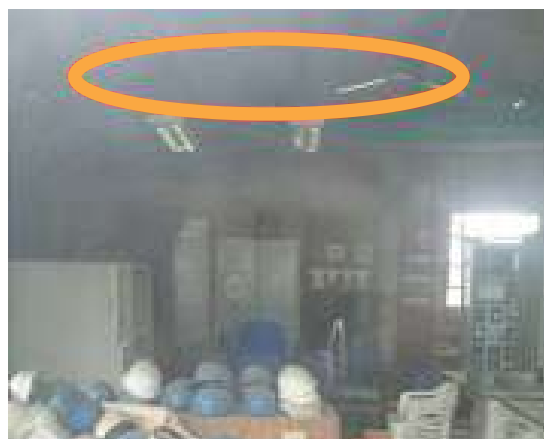
Ilustración 181. Bloque 39
Fuente. Equipo de diagnóstico

Los elementos de cercha y canaleta de la estructura de cubierta, presentan pandeo por desgaste de los elementos y signos de oxidación de gran importancia.

- Se recomienda una intervención y/o mantenimiento a los andenes perimetrales de la estructura, para evitar alteraciones a los cimientos de la estructura.
- Se recomienda mantenimiento a la estructura ya que en este momento se encuentra en abandono sin ningún uso.
- La estructura no cuenta con sistema contraincendios a pesar de que cuenta con aulas para cocina y restaurantes, donde se manejan sustancias inflamables, por lo tanto, no cumple con lo estipulado en el título J de la NSR-10.
- Se recomienda realizar el respectivo reforzamiento en la estructura, enfocado en la cubierta

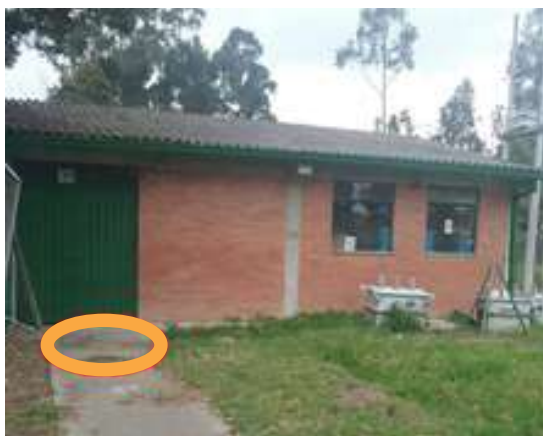
Ilustración 182. Bloque 39
Fuente. Equipo de diagnóstico

La placa de contrapiso no presenta abombamientos y grietas, no obstante, en los andenes perimetrales a la estructura se evidencian fisuras por asentamientos diferenciales.

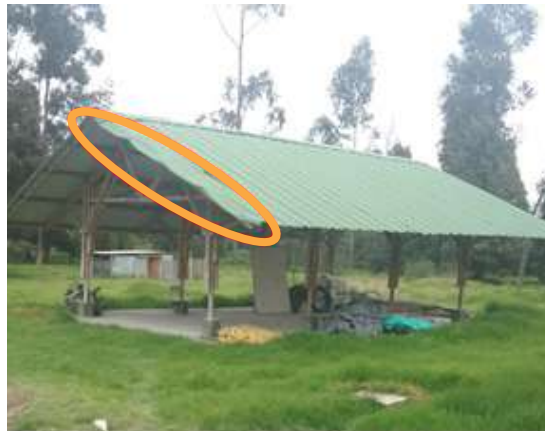
Ilustración 185. Bloque 40
Fuente. Equipo de diagnóstico

Tal como se presenta en la (Ilustración 185) se evidencia el aislamiento de las columnas de guadua soporte de la cubierta, evitando así el contacto con el agua para el deterioro de los elementos.

Se observa en la (Ilustración 185) deterioro en las tejas termo acústica que componen la estructura de cubierta.

- Se debe realizar un mantenimiento a la placa de contrapiso, en cuanto a las fisuras por posible mala dilatación.
- Se le debe realizar su mantenimiento preventivo a la estructura de guadua periódicamente, ya que presenta fisuras en algunos sectores donde empatan los elementos. Y se debe lacar e inmunizar secciones críticas.
- Se le debe hacer un mantenimiento y revisión a las tejas que componen la estructura, ya que están en deterioro como se presentó.

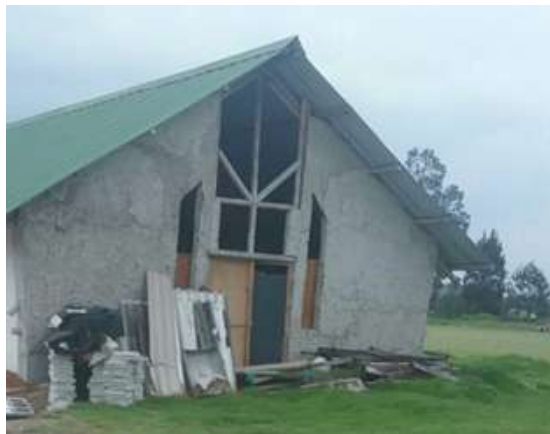
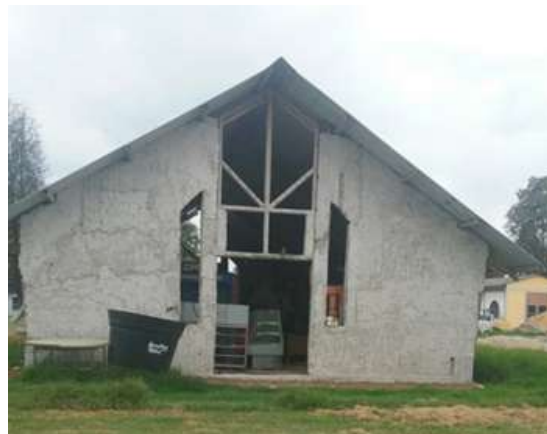
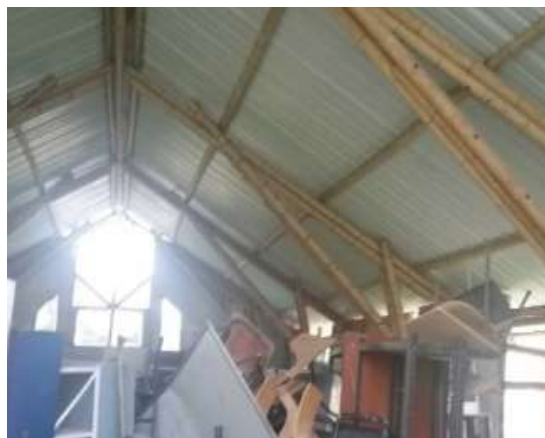
Ilustración 189. Bloque 41
Fuente. Equipo de diagnóstico

La estructura se encuentra en un estado de abandono, tal como comenta el personal de mantenimiento, el bloque en mención tiene como uso de cuarto de almacenamiento de objetos del centro que no le dan uso.

- Se evidencia el mal estado de la estructura por falta de mantenimiento a los elementos que la componen, se recomienda un mantenimiento a cada uno de los elementos.
- Se recomienda una evaluación de cargas laterales para revisar el estado de la estructura.
- Se recomienda un análisis de vulnerabilidad para verificar el estado de la estructura y los elementos que la componen.
- Se recomienda replanteamiento de la estructura.

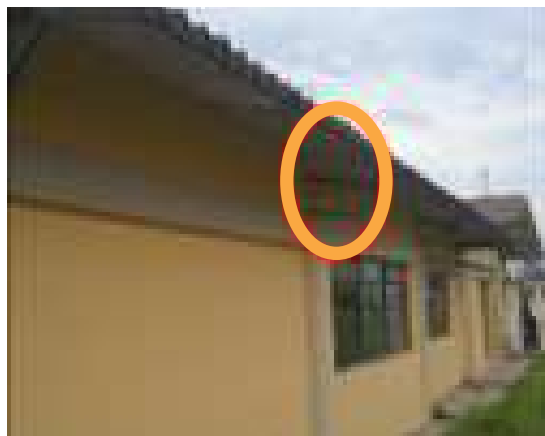
Ilustración 192. Bloque 42
Fuente. Equipo de diagnóstico

Los elementos de cercha de la estructura de cubierta, presentan signos de oxidación de gran importancia tal como se presenta en la (Ilustración 192), y las tejas de asbesto ya tienen un deterioro notable, pues en la parte interior según la visita se observaron goteras.

- Las estructuras no cuentan con sistema contra incendios, por lo tanto, no cumplen con lo estipulado en el título J de la NSR-10.
- Se recomienda una intervención y/o mantenimiento a los andenes perimetrales de la estructura, para evitar alteraciones a los cimientos de la estructura.
- La teja que se encuentra en la cubierta es de Asbesto cemento motivo por el que no cumple con las últimas especificaciones ambientales y de salubridad.
- Se recomienda replantear la estructura ya que por estudio de costo beneficio es más viable construir una nueva edificación que realizar un reforzamiento a la existente.

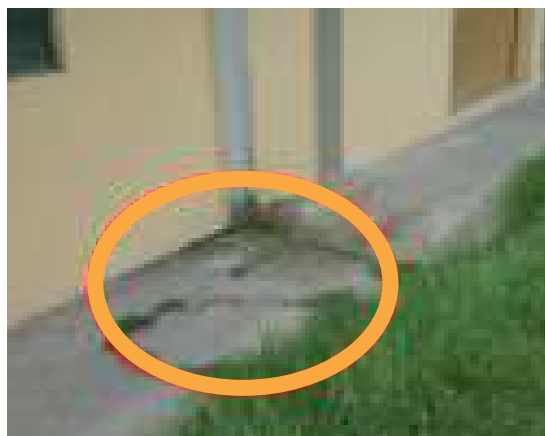
Ilustración 194. Bloque 42
Fuente. Equipo de diagnóstico

La placa de contra piso no presenta abombamientos ni grietas, pero en los andenes perimetrales a la estructura se evidencian fisuras por asentamientos diferenciales.

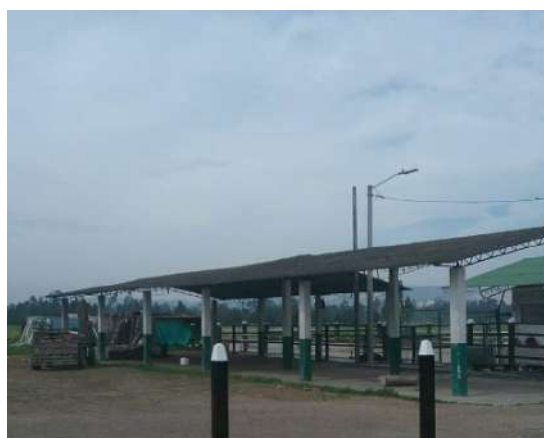
Ilustración 199. Estructura Bloque 44
Fuente. Equipo de diagnóstico

El único sistema estructural que conforma este espacio es columnas en péndulo invertido, con una cubierta metálica que reposa en ellas con cercha en celosía metálica en varilla lisa 3/8", (las cerchas están incrustadas a las columnas). Y la placa de contrapiso de este espacio presenta fisuras por la época y la exposición diaria con el ganado.

- Se recomienda un mantenimiento a la placa de contrapiso de la estructura pues presenta fisuras para el uso que tiene.
- Las tejas que componen esta estructura son en asbesto cemento motivo por el que no cumple con las ultimas especificaciones ambientales y de salubridad.
- La estructura metálica presenta signos de corrosión, por tal motivo, se recomienda realizar una inspección exhaustiva de la misma en el momento de realizar el mantenimiento y descartar un daño grave debido a la corrosión.
- Se recomienda realizar el respectivo reforzamiento en la estructura, enfocado en la cubierta

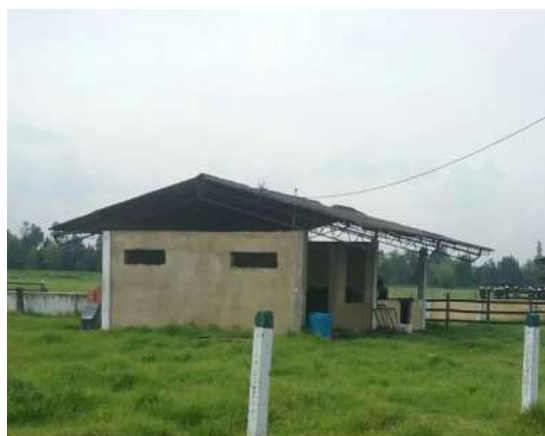
Ilustración 205. Estructura Bloque 47
Fuente. Equipo de diagnóstico

El único sistema estructural que conforma este espacio es columnas en péndulo invertido y después de la construcción se le levantaron muros de forma artesanal para el cerramiento del ganado, con una cubierta metálica que reposa en ellas con cercha en celosía metálica en varilla lisa 3/8", (las cerchas están incrustadas a las columnas) y tejas de asbesto cemento a dos aguas. La placa de contrapiso de este espacio presenta fisuras por la época y la exposición diaria con el ganado.

- Se recomienda un mantenimiento a la placa de contrapiso de la estructura pues presenta fisuras para el uso que tiene.
- Las tejas que componen esta estructura son en asbesto cemento motivo por el que no cumple con las ultimas especificaciones ambientales y de salubridad.
- La estructura metálica presenta signos de corrosión, por tal motivo, se recomienda realizar una inspección exhaustiva de la misma en el momento de realizar el mantenimiento y descartar un daño grave debido a la corrosión.
- Se recomienda realizar el respectivo reforzamiento en la estructura, enfocado en la cubierta

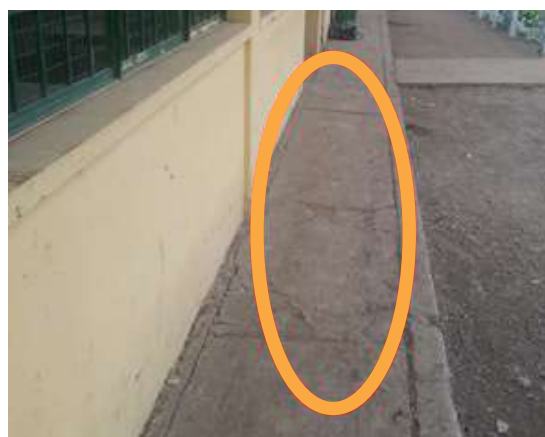
Ilustración 208. Bloque 48
Fuente. Equipo de diagnóstico

Tal como se muestra en la (Ilustración 208), en los andenes perimetrales se evidencia presencia de asentamiento diferencial, en el costado sur oriente de la estructura ya se ve un asentamiento de diferencial de la estructura con riesgo de colapso, por falta de amarre en el pórtico y por posible falla en cimientos.

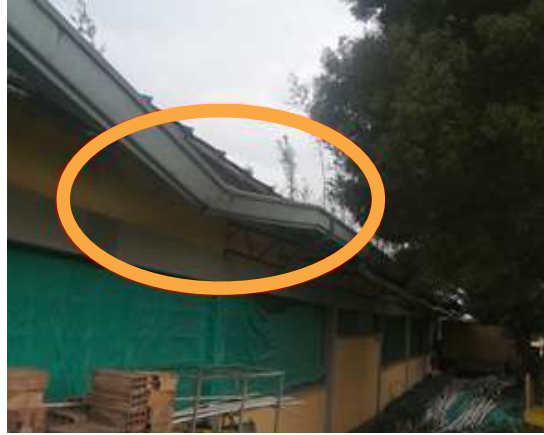
Ilustración 209. Bloque 48
Fuente. Equipo de diagnóstico

En la cercha que se muestra en la (Ilustración 209) se alcanza a observar un grado de oxidación relevante a la estructura de cubierta, y la canaleta de la misma esta desprendida, por lo tanto se recomienda revisar estos elementos y descartar debilitamiento en la cubierta.

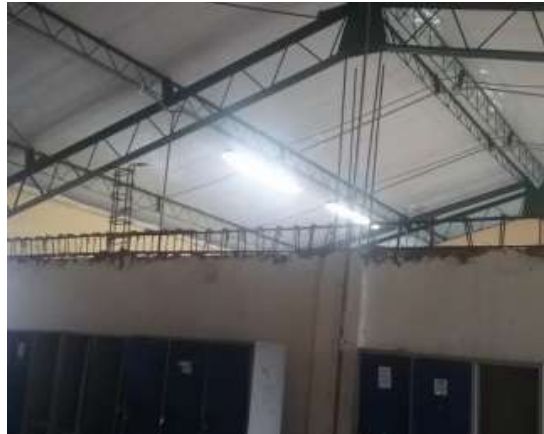
Ilustración 210. Bloque 48
Fuente. Equipo de diagnóstico

Se muestra en la (Ilustración 179), que se quiere hacer elementos como vigas y columnas para amarrar el pórtico en los dos sentidos.

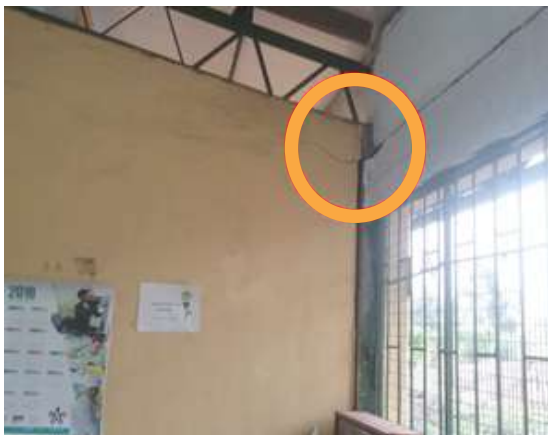
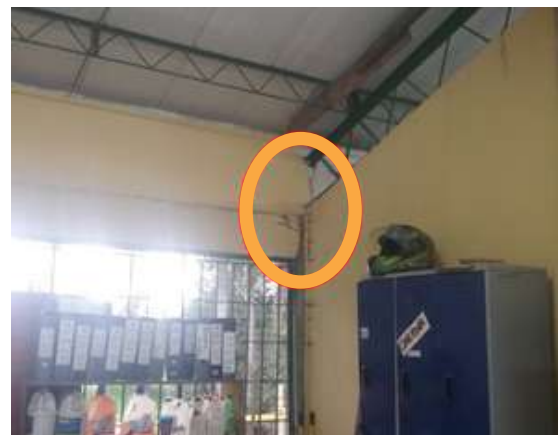
Ilustración 211. Bloque 48
Fuente. Equipo de diagnóstico

Debido al asentamiento de la estructura se observan fisuras en los elemento de muros divisorios.

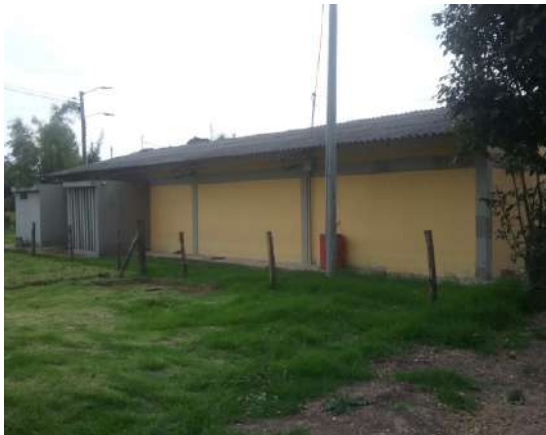
Ilustración 217. Bloque 51
Fuente. Equipo de diagnóstico

Los elementos de cercha de la estructura de cubierta, presentan signos de oxidación, las tejas de asbesto ya tiene un deterioro notable tal como se observan a continuación el los bloques tipo, las canaletas les hace falta mantenimiento ya que presenta capa natural como maleza.

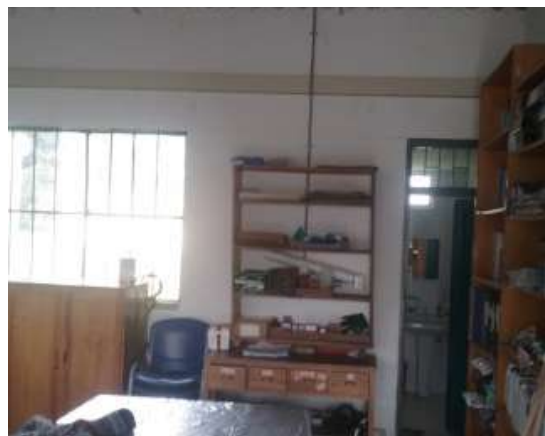
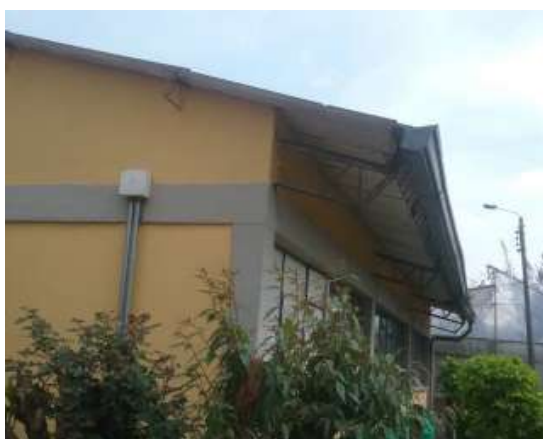
Ilustración 218. Bloque 52
Fuente. Equipo de diagnóstico

Las estructuras cuentan con su cubierta en dos aguas, con canaletas que descargan a los andenes perimetrales, en algunas partes estos elementos presentan desprendimientos.

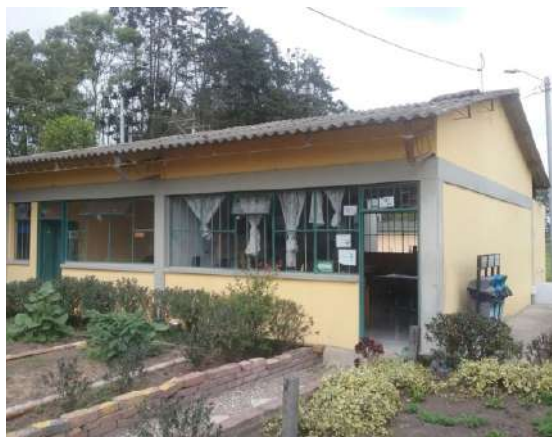
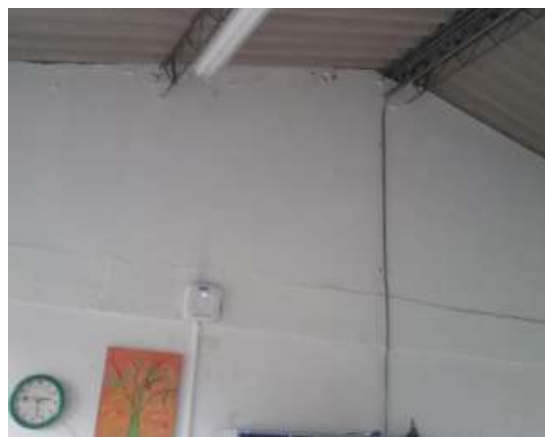
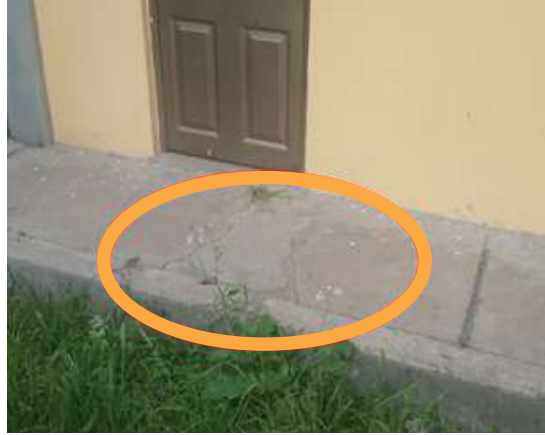
Ilustración 219. Bloque 53
Fuente. Equipo de diagnóstico

La placa de contra piso no presenta abombamientos ni grietas, pero en los andenes perimetrales a las estructura se evidencian fisuras por asentamientos diferenciales.

- Las estructuras no cuentan con sistema contra incendios, por lo tanto, no cumplen con lo estipulado en el título J de la NSR-10.
- Se recomienda una intervención y/o mantenimiento a los andenes perimetrales de la estructura, para evitar alteraciones a los cimientos de la estructura.
- La teja que se encuentra en la cubierta es de Asbesto cemento motivo por el que no cumple con las últimas especificaciones ambientales y de salubridad.
- Las estructuras no presentan riesgos mayores, pero se recomienda realizar mantenimiento periódico para evitar deterioro de la misma.
- Se recomienda hacer mantenimiento de elementos no estructurales ya que algunos presentan deterioro como las canaletas sueltas en zonas exteriores de las edificaciones.
- Se recomienda realizar el respectivo reforzamiento en la estructura, enfocado en la cubierta.

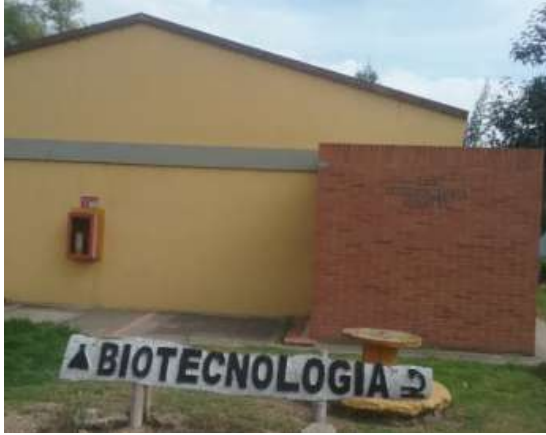
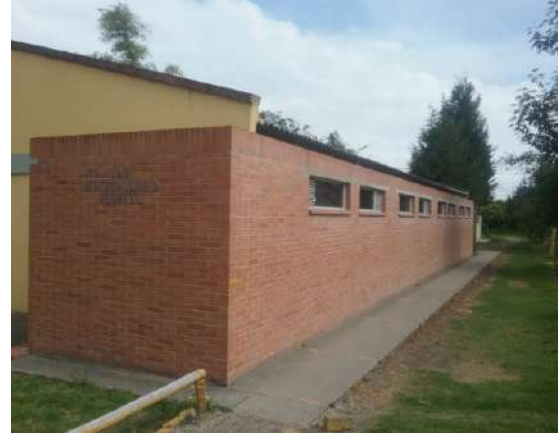
Ilustración 221. Estructura Bloque 54
Fuente. Equipo de diagnóstico

En la (Ilustración 221) como este es un bloque con uso de biotecnología vegetal, se le realizó un espacio de adición en mampostería simple, para uso de las máquinas usadas en este laboratorio, este sin ningún amarre al pórtico en mención.

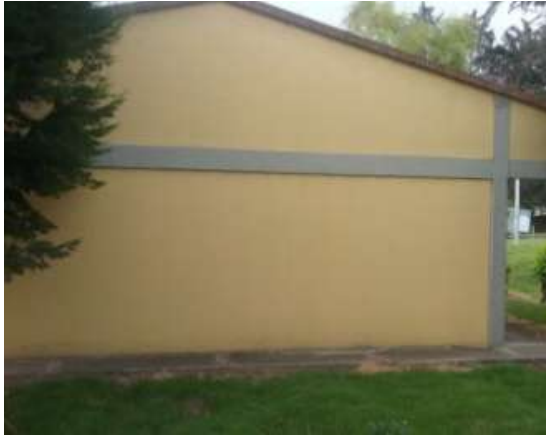
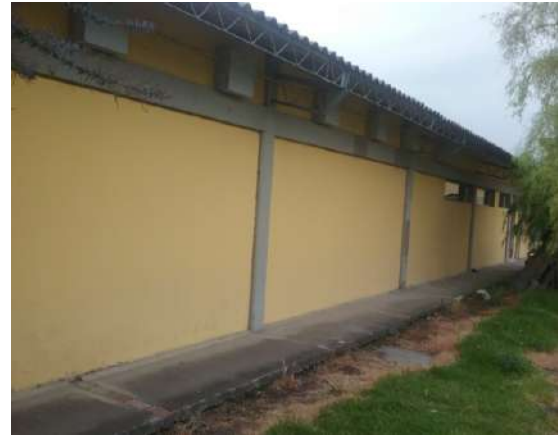
Ilustración 222. Bloque 54
Fuente. Equipo de diagnóstico

La placa de contrapiso aparentemente tiene buen estado por lo cual se cree que cuenta con dilataciones con separación adecuada, los andenes perimetrales se encuentran con fisuras leves.

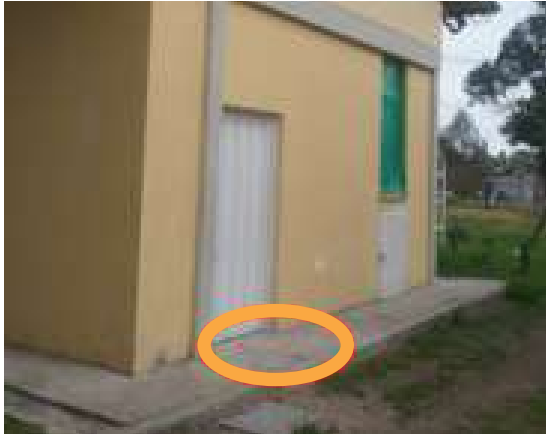
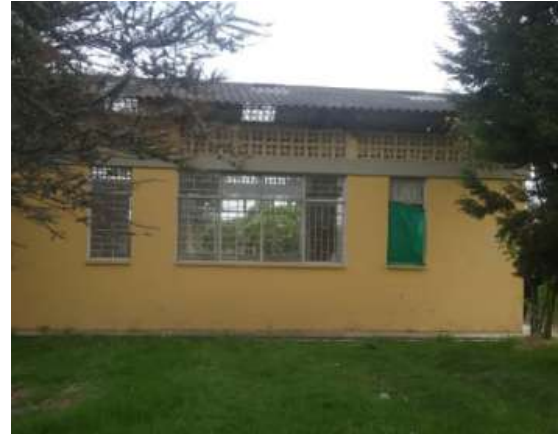
Ilustración 225. Bloque 55
Fuente. Equipo de diagnóstico

La placa de contrapiso aparentemente tiene buen estado por lo cual se cree que cuenta con dilataciones con separación adecuada, los andenes perimetrales presentan fisuras por aparente asentamiento diferencial.

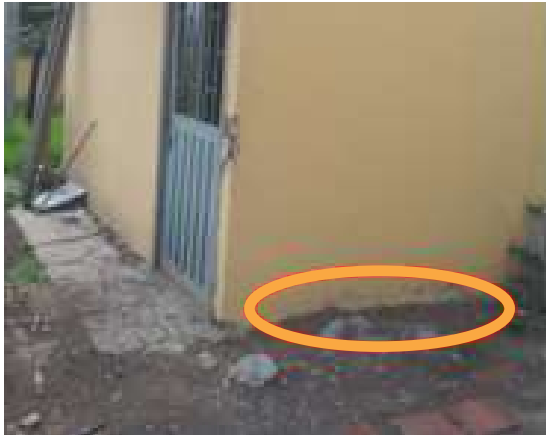
Ilustración 228. Bloque 56
Fuente. Equipo de diagnóstico

La placa de contrapiso presenta una fractura en su totalidad, este bloque en mampostería simple ya presenta desprendimiento de elementos tal como se evidencia en la (Ilustración 197), y en la parte inferior del muro que compone esta estructura ya se observan grietas resanadas.

- La teja que se encuentra en la cubierta es de Asbesto cemento motivo por el que no cumple con las últimas especificaciones ambientales y de salubridad.
- Se recomienda una supervisión e intervención inmediata a la estructura.
- Tal como recomienda el informe de vulnerabilidad sísmica por el Sena 2014. Se recomienda la intervención inmediata a la estructura pues presenta peligro para el personal que habita este bloque.
- Se recomienda replanteamiento de la estructura.

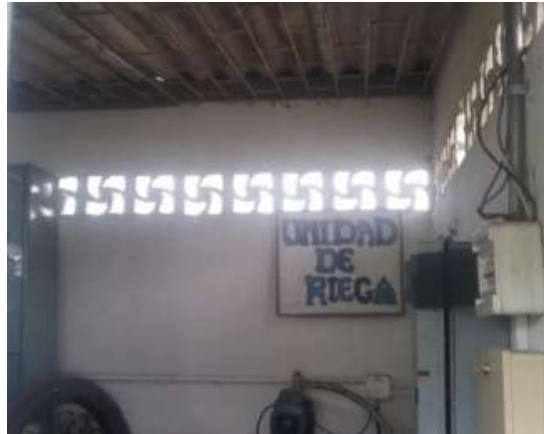
Ilustración 229. Bloque 56
Fuente. Equipo de diagnóstico

La estructura de cubierta que compone este bloque, es de perfiles metálicos para soportar la teja de asbesto cemento, que presenta un grado de deterioro notable.

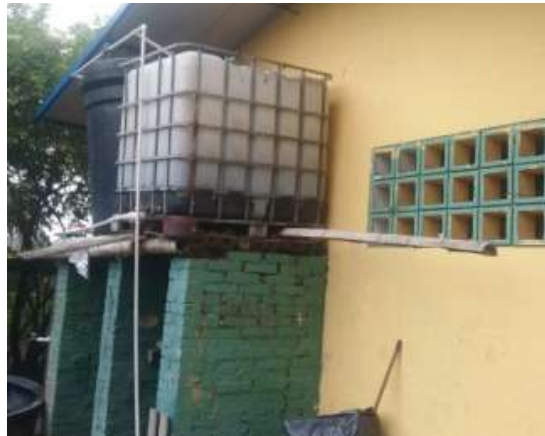
Ilustración 232. Bloque 57
Fuente. Equipo de diagnóstico

En la parte posterior le construyeron de forma artesanal tres muros para soportar 2 tanques que usan para riego a jardines, cabe resaltar que se recarga en el muro de la estructura (carga no contemplada en diseño inicial).

- La teja que se encuentra en la cubierta fue hace poco remodelada, se recomienda supervisión y monitoreo a la misma.
- Se recomienda una intervención a la estructura por reforzamiento, ya que es necesario un confinamiento en los elementos de mampostería simple; en zona de amenaza sísmica intermedia no cumple este tipo de estructura sin refuerzo con la norma vigente NSR-10.
- Evaluando los resultados del estudio de “ANÁLISIS DE VULNERABILIDAD SÍSMICA Y REFORZAMIENTO DE LAS SEDES – SENA MOSQUERA”, los ISE y los IFL (no son conformes con la visita de campo a este centro ya que presenta las anteriores fallas mencionadas).
- Se recomienda el replanteamiento de los muros artesanales en la parte posterior pues genera cargas laterales a los muros que componen a la estructura.
- Se recomienda realizar el respectivo reforzamiento en la estructura, enfocado en la cubierta.

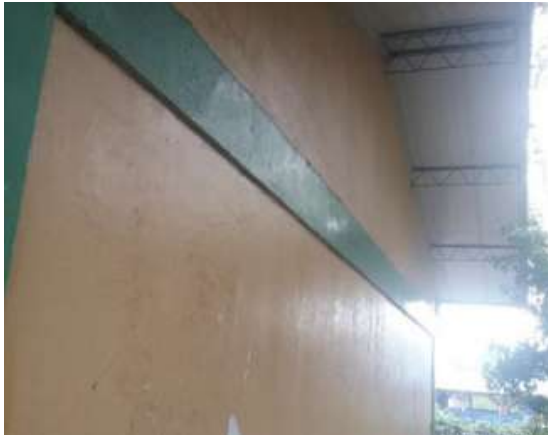
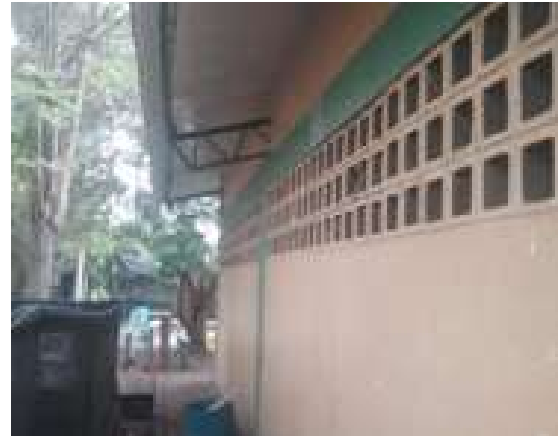
Ilustración 235. Bloque 58
Fuente. Equipo de diagnóstico

La placa de contrapiso aparentemente tiene buen estado por lo cual se cree que cuenta con dilataciones y separaciones adecuadas, en los andenes perimetrales se encuentran con fisuras leves, la estructura de cubierta se observa que fue recién cambiada.

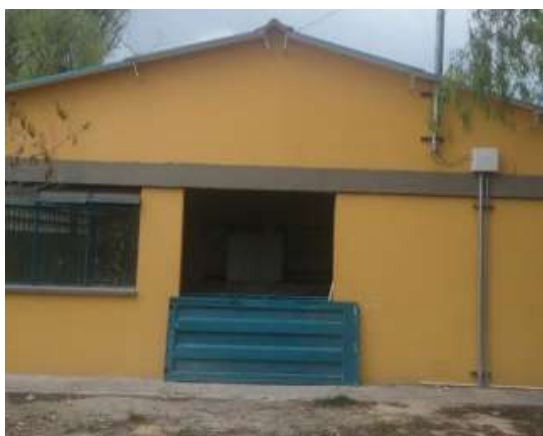
Ilustración 237. Estructura Bloque 59
Fuente. Equipo de diagnóstico

Esta estructura está diseñada con un sistema de pórticos de concreto con secciones aproximadas de 0.25 m x 0.25 m en viga y columna, la estructura de cubierta reposa en la culata del bloque tal como se observa en la Ilustración a continuación; la estructura está compuesta por cerchas metálicas con correas metálicas de alma llena o celosía y teja tipo síndu termo acústica recién cambiada; la cimentación no se puede evidenciar, pero por las dimensiones y diseño se puede suponer que son zapatas corridas en concreto ciclópeo.

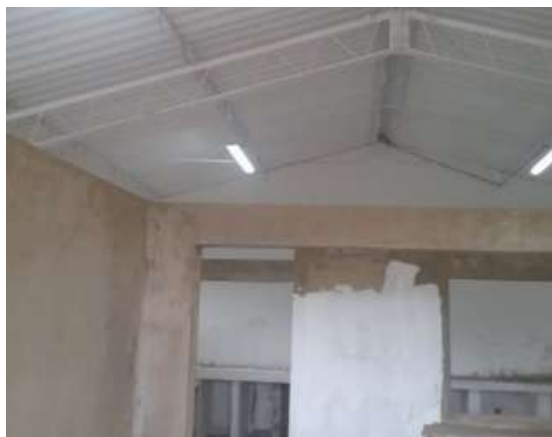
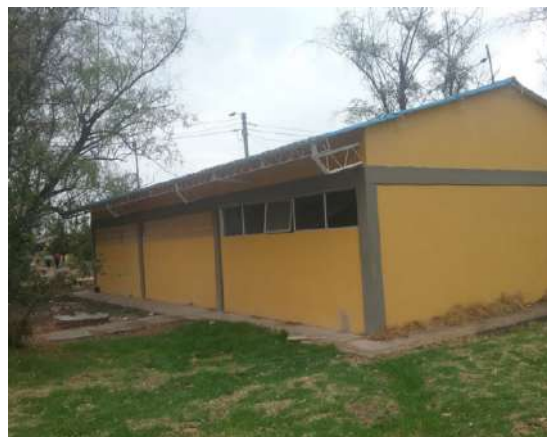
Ilustración 238. Bloque 59
Fuente. Equipo de diagnóstico

La placa de contrapiso aparentemente tiene buen estado por lo cual se cree que cuenta con dilataciones y separaciones adecuadas, en los andenes perimetrales se encuentran con fisuras leves y presencia de capa natural “maleza”, se le está realizando una remodelación a la estructura en la parte interna y exterior según comento el trabajador de mantenimiento del centro

- La estructura se encuentra en buen estado actualmente, se recomienda hacer mantenimiento a la remodelación que se le está realizando para ver cómo se comporta la estructura.
- Se recomienda realizar el respectivo reforzamiento en la estructura, enfocado en la cubierta

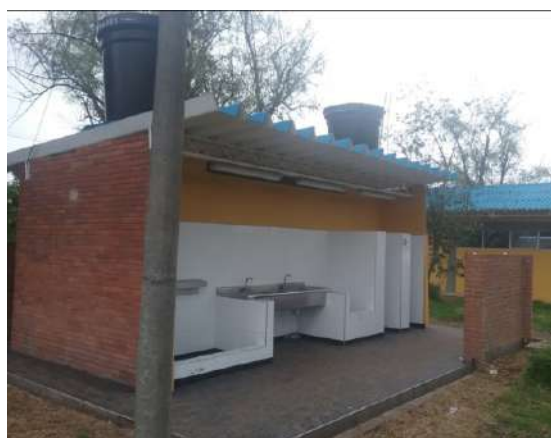
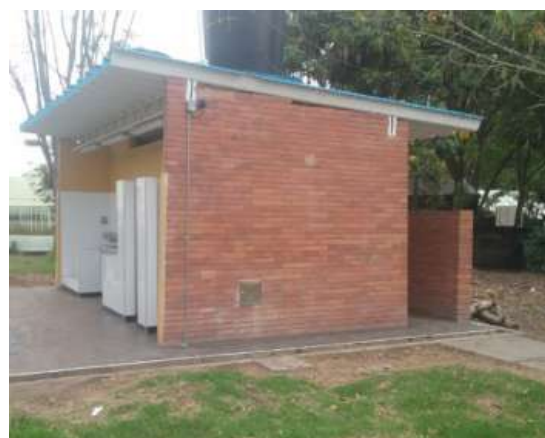
Ilustración 240. Estructura Bloque 60
Fuente. Equipo de diagnóstico

Cuenta con una estructura sobrepuesta soportada en cerchas metálicas, en teja canaleta 90 asbesto cemento.

- Se recomienda su mantenimiento periódico a esta estructura tal como se le acaba de realizar.
- Se recomienda una intervención a la estructura por reforzamiento, ya que es necesario un confinamiento en los elementos de mampostería simple; en zona de amenaza sísmica intermedia no cumple este tipo de estructura sin refuerzo con la norma vigente NSR-10.
- Se recomienda realizar el respectivo reforzamiento en la estructura, enfocado en la cubierta

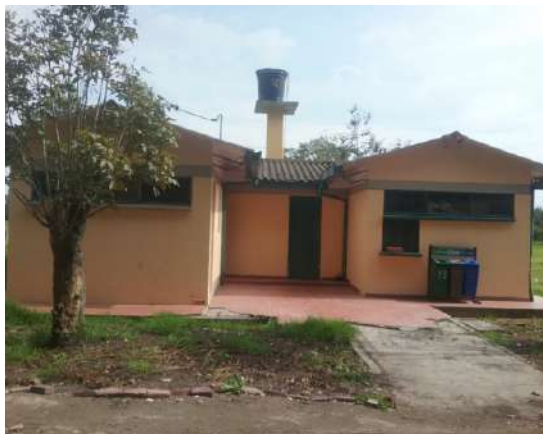
Ilustración 242. Estructura Bloque 61
Fuente. Equipo de diagnóstico

El bloque 61 está en abandono, tenía como uso de laboratorio, la estructura cuenta con una volumetría general uniforme en la altura, ubicado sobre un terreno plano y como base una placa de contrapiso de aproximadamente 0.30 m de cimentación, su sistema estructural es de mampostería simple y una cinta en concreto que va perimetralmente a una altura de más o menos 2.0 m.

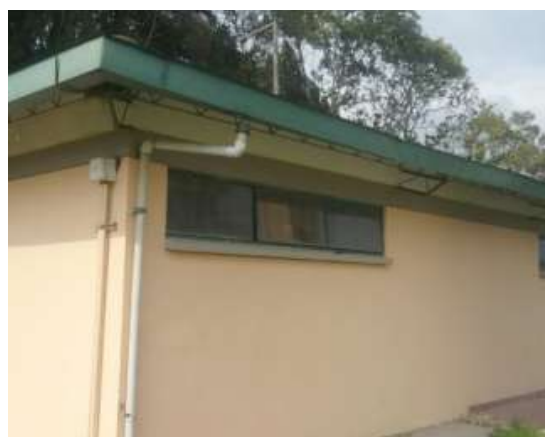
Ilustración 243. Bloque 61
Fuente. Equipo de diagnóstico

Cuenta con andenes perimetrales los cuales están en un estado aceptable, no obstante, presenta baldosas desprendidas ya que le falta mantenimiento de los mismos, en cuanto a la placa de contrapiso no ha presentado ningún tipo de fisura o abombamiento por lo cual se cree que cuenta con juntas de dilatación y separación adecuada entre ellas.

La estructura de cubierta que compone este bloque, es de perfiles metálicos para soportar la teja de asbesto cemento, que presenta un grado de deterioro notable.

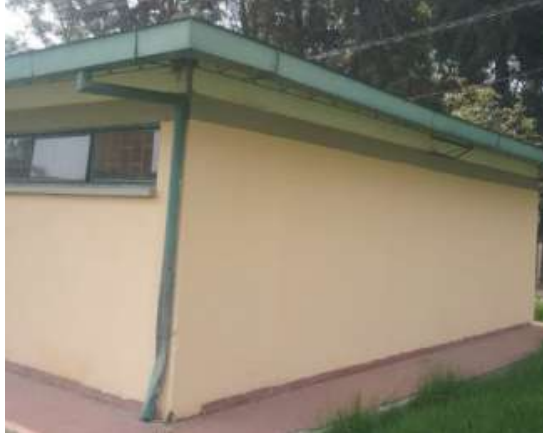
Ilustración 244. Bloque 61
Fuente. Equipo de diagnóstico

La estructura de cubierta cuenta con una cercha en celosía con barra de 3/8" y teja de asbesto cemento en dos aguas tal como se observa en las Ilustraciones; cuenta con canaletas en mal estado por falta de mantenimiento y uso de la estructura.

- La teja que se encuentra en la cubierta es de Asbesto cemento motivo por el que no cumple con las últimas especificaciones ambientales y de salubridad.
- Se recomienda una supervisión e intervención inmediata a la estructura, para así evitar el deterioro notable que ya presenta a la fecha.
- Se recomienda una intervención a la estructura por reforzamiento, ya que es necesario un confinamiento en los elementos de mampostería simple; en zona de amenaza sísmica intermedia no cumple este tipo de estructura sin refuerzo con la norma vigente NSR-10.
- La estructura no cuenta con sistema contra incendios, donde se manejan sustancias inflamables, por lo tanto, no cumple con lo estipulado en el título J de la NSR-10.
- Se recomienda realizar el respectivo reforzamiento en la estructura, enfocado en la cubierta.

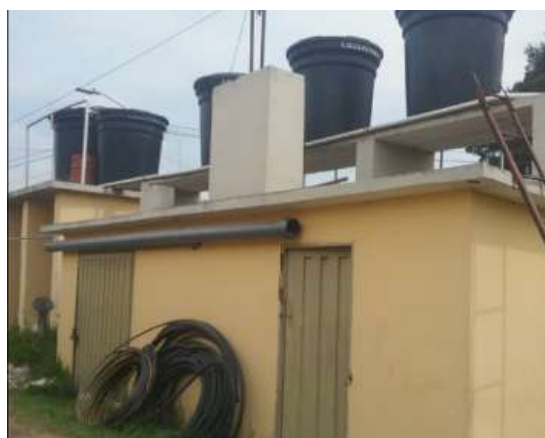
Ilustración 246. Estructura Bloque 62.A
Fuente. Equipo de diagnóstico

Cuenta con una placa de cubierta donde soporta los tanques aéreos para esta zona, no se logra observar elementos como viga o columna.

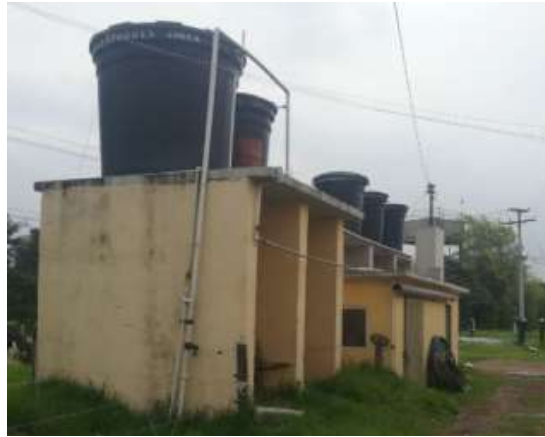
Ilustración 247. Estructura Bloque 62.B
Fuente. Equipo de diagnóstico

La estructura es compuesta por dos bloques, pues tal como se observa en la (Ilustración 247) hay una estructura en mampostería simple con su placa de cubierta que soporta dos tanques aéreos.

No se observan fisuras en estos elementos, pero se recomienda un reforzamiento, ya que por el volumen que soporta esta estructura requiera reforzamiento, no obstante, se alcanza a observar humedad en los muros por el uso a la que está expuesta la estructura.

- Se cree que el tanque aéreo de suministro esta con filtraciones ya que se presentan muchas humedades en muros en contacto.
- Se recomienda su mantenimiento a los elementos que componen la estructura en cuanto a los dos bloques en mención.
- Se recomienda una poda para observar el estado de la placa de la estructura, y así evitar filtración y debilitamiento a los cimientos de la misma.
- Se recomienda una intervención a la estructura por reforzamiento, ya que es necesario un confinamiento en los elementos de mampostería simple; en zona de amenaza sísmica intermedia no cumple este tipo de estructura sin refuerzo con la norma vigente NSR-10.

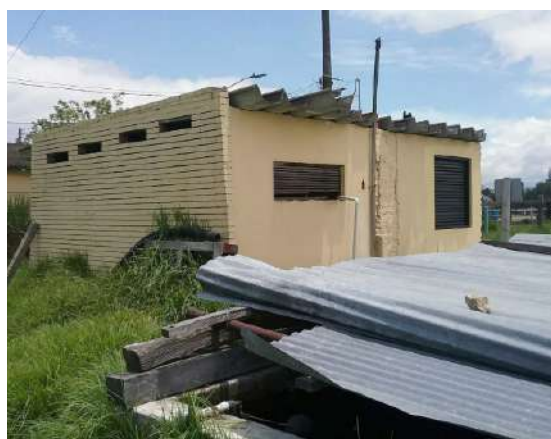
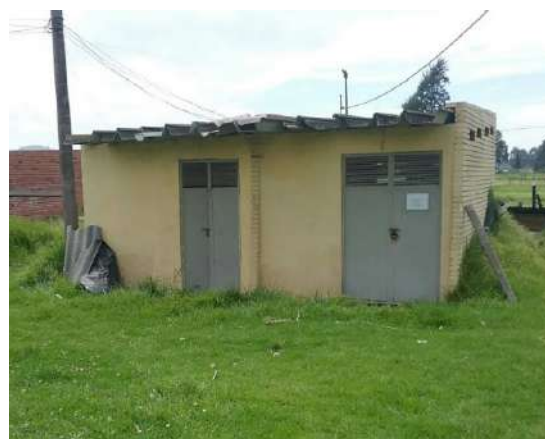
Ilustración 249. Estructura Bloque 63
Fuente. Equipo de diagnóstico

La estructura es compuesta por mampostería simple tal como se muestra en la Ilustración anterior, se evidencia el mal estado del mampuesto que lo compone, por otra parte se ve que cuenta con teja en canaleta 90, de asbesto cemento la cual no cumple con las normas de salubridad.

- La teja que se encuentra en la cubierta es de Asbesto cemento motivo por el que no cumple con las últimas especificaciones ambientales y de salubridad.
- Se recomienda una poda para observar el estado de la placa de la estructura, y así evitar filtración y debilitamiento a los cimientos de la misma; a la parte posterior del bloque en mención.
- Se recomienda una intervención a la estructura por reforzamiento, ya que es necesario un confinamiento en los elementos de mampostería simple; en zona de amenaza sísmica intermedia no cumple este tipo de estructura sin refuerzo con la norma vigente NSR-10.
