DIAGNÓSTICO I N T E G R A L

MOSQUERA / Vol. 1

Centro No. 113

Centro de biotecnología agropecuaria

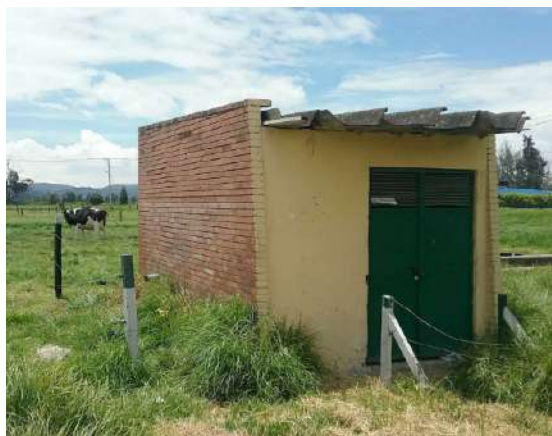
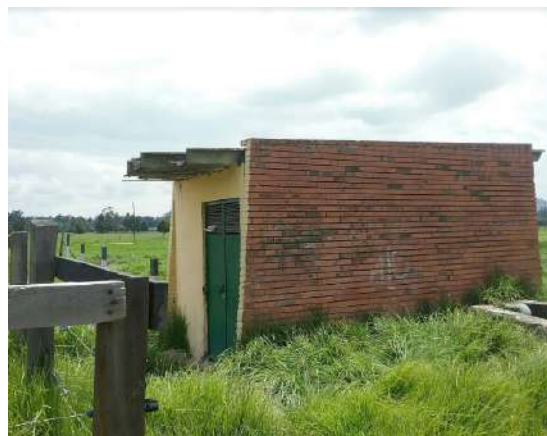
Ilustración 251. Estructura Bloque 64
Fuente. Equipo de diagnóstico

La estructura es compuesta por mampostería simple tal como se muestra en la Ilustración anterior, se evidencia el mal estado del mampuesto que lo compone, por otra parte se ve que cuenta con teja en canaleta 90, de asbesto cemento la cual no cumple con las normas de salubridad, tal como el bloque 63 presenta las mismas condiciones de deterioro y mismo sistema estructural.

- La teja que se encuentra en la cubierta es de Asbesto cemento motivo por el que no cumple con las últimas especificaciones ambientales y de salubridad.
- Se recomienda una poda para observar el estado de la placa de la estructura, y así evitar filtración y debilitamiento a los cimientos de la misma; a la parte posterior del bloque en mención.
- Se recomienda una intervención a la estructura por reforzamiento, ya que es necesario un confinamiento en los elementos de mampostería simple; en zona de amenaza sísmica intermedia no cumple este tipo de estructura sin refuerzo con la norma vigente NSR-10.
- Se recomienda el replanteamiento de la estructura.

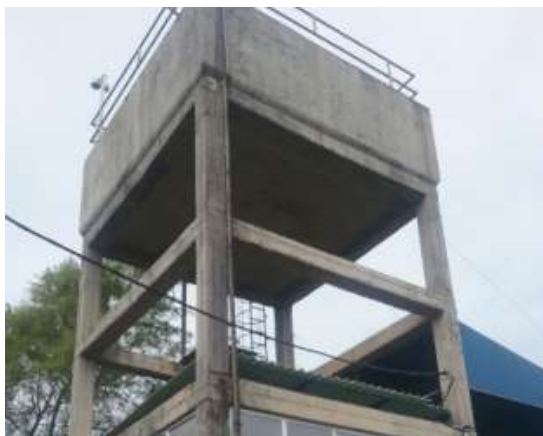
Ilustración 253. Estructura Bloque 65.A
Fuente. Equipo de diagnóstico

El tanque elevado está diseñado con un sistema de pórticos de concreto con secciones aproximadas de 35cmx35cm en viga y columna, la estructura remata con una placa que tapa el tanque y barandas para el mantenimiento del mismo.; la cimentación no se puede evidenciar, pero por las dimensiones y diseño se puede suponer que son zapatas aisladas en concreto reforzado.

A la estructura del tanque elevado se le construyo un cuarto de almacenamiento de maquinaria, sin dilatación, y tampoco un amarre entre estructuras como se debía.

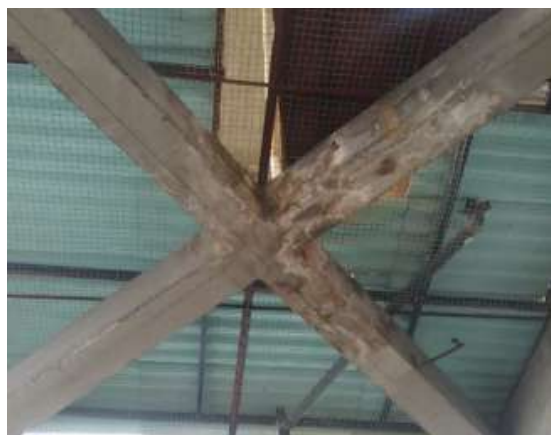
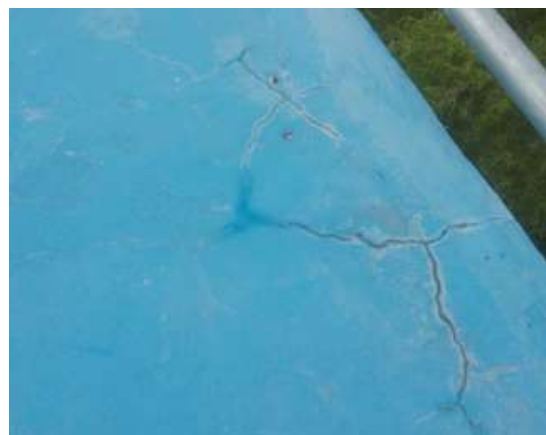
Ilustración 254. Estructura Bloque 65
Fuente. Equipo de diagnóstico

Los elementos que componen el sistema de pórtico presentan humedad producida aparentemente por las fisuras del tanque aéreo, y el uso de cloro como componente de limpieza de agua; que corroerá a los elementos de viga del sistema, se observa deterioro en las vigas de amarre de la estructura en el segundo nivel, en la placa que tiene como tapa del tanque aéreo también se observan fisuras de importancia, ya que el profesional a cargo frecuenta diariamente este sitio.

- Se recomienda una intervención de impermeabilización al tanque superficial para así evitar la fractura total del cerramiento.
- Al tanque aéreo se le debe realizar una intervención inmediata ya que el deterioro notable de los elementos, puede causar un fallo en la estructura.
- Se recomienda realizarle una recuperación al recubrimiento de las vigas del sistema pórtico del tanque elevado.
- Se recomienda realizar el respectivo reforzamiento en la estructura, enfocado en el recubrimiento y reparación de los elementos en concreto de la estructura.

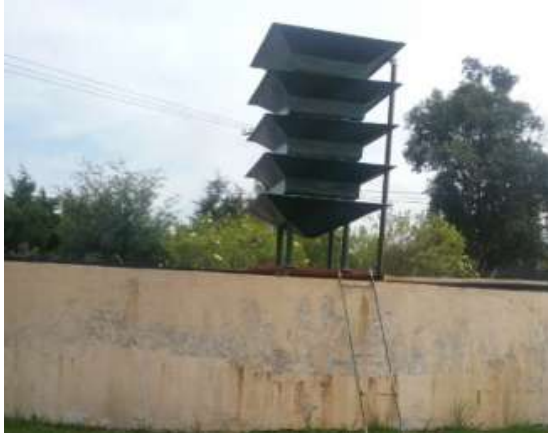
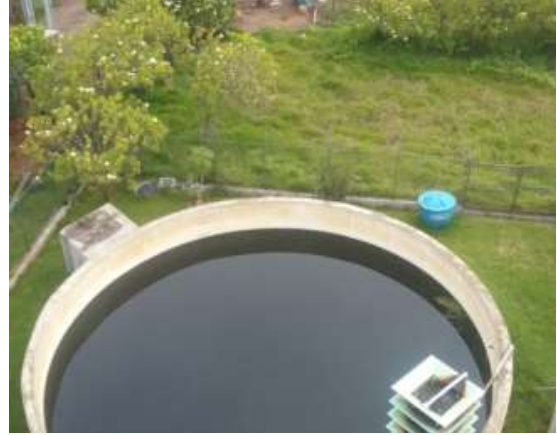
Ilustración 255. Bloque 65
Fuente. Equipo de diagnóstico

El tanque superficial tal como comentó el profesional a cargo del manejo de los tanques, presenta una fisura a la altura de 1.82 m del mismo, y presente humedad en todo el exterior

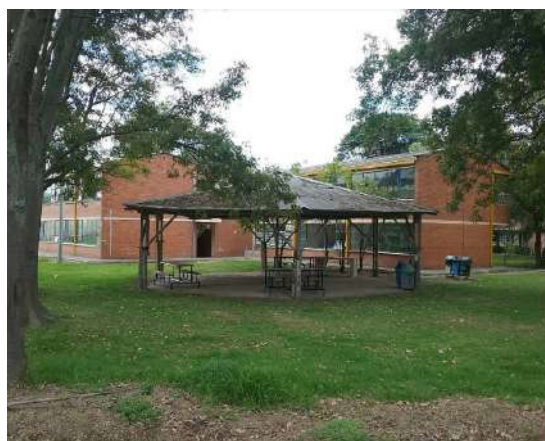
Ilustración 257 Estructura Bloque 66
Fuente. Equipo de diagnóstico

Bloque 66 está situado sobre un terreno con pendiente más o menos del 1%, tiene un sistema estructural general en guadua pearnada y soldada, sobre la placa de contrapiso que se muestra en la Ilustración, de un espesor aproximado de 0.15m.

Los elementos de guadua ya presentan grietas, por falta de mantenimiento y la filtración de agua lluvia por el mal estado en el tejado, que se compone por tejas en zinc.

- Se recomienda hacerle mantenimiento al sistema estructural en guadua, con base a capítulo G.11.6, de la norma NSR-10, ya que presenta humedad en algunos sectores agrietamiento en algunas secciones.
- Debido a que el sistema estructural está hecho en guadua y está presentando fisuras se recomienda que se realice un estudio de patología.
- Se recomienda realizar el respectivo reforzamiento y mantenimiento periódico en la estructura.

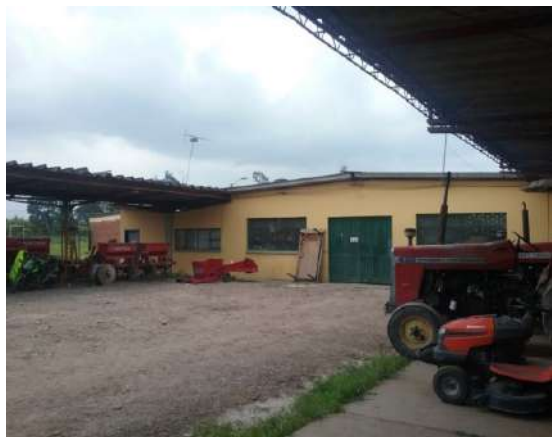
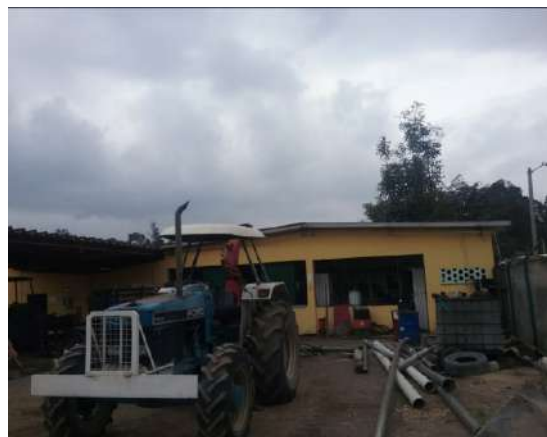
Ilustración 262. Estructura Bloque 68.A
Fuente. Equipo de diagnóstico

Cuenta con columnas de confinamiento de elementos, y una estructura de cubierta a dos aguas compuesta; esta cuenta con cerchas metálicas en celosía y correas, que son apoyadas en las columnas de confinamiento y en el remate del muro, tal como se presenta en las Ilustraciones a continuación.

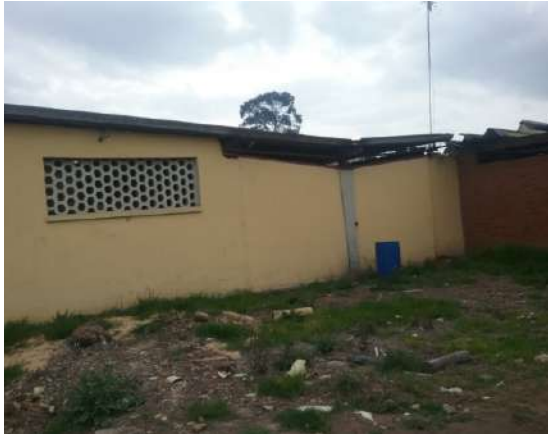
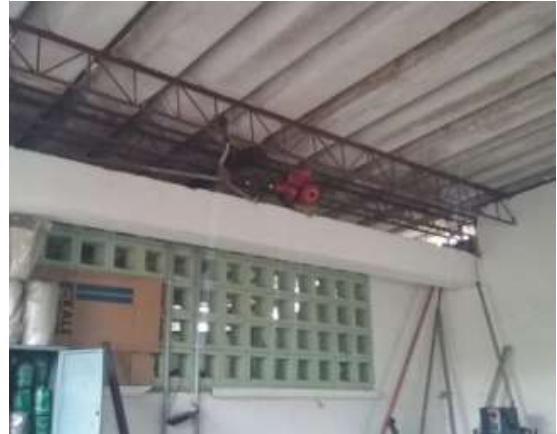
Ilustración 263. Estructura Bloque 68.A
Fuente. Equipo de diagnóstico

La teja que compone esta estructura es canaleta 90 en asbesto cemento, se observa que la estructura de cubierta está debidamente amarrada al sistema

- La estructura no cuenta con sistema contra incendios, donde se manejan sustancias inflamables, por lo tanto, no cumple con lo estipulado en el título J de la NSR-10.
- La teja que se encuentra en la cubierta es de Asbesto cemento motivo por el que no cumple con las últimas especificaciones ambientales y de salubridad.
- Se recomienda realizar el respectivo reforzamiento en la estructura, enfocado en la cubierta.

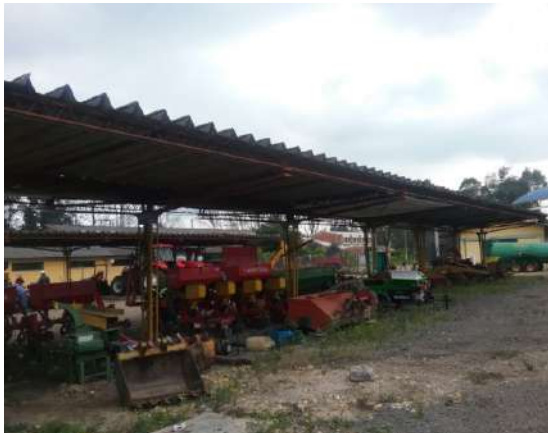
Ilustración 264. Estructura Bloque 68.B
Fuente. Equipo de diagnóstico.

La estructura la componen dos cubiertas a la parte exterior del bloque 68, son metálicas y son de uso de maquinaria pesada; estas estructuras metálicas de cubierta presentan un grado relevante de oxidación y abandono por falta de mantenimiento a los elementos.

- Se recomienda realizar un estudio de cargas laterales, para determinar el tipo de reforzamiento de estructura, a realizar con su debido confinamiento al sistema.
- Se recomienda su mantenimiento o replanteamiento de las estructuras de cubierta para la maquinaria del centro, ya que presente un deterioro notable en cuanto a oxidación y fallo de los elementos metálicos.
- Se recomienda una intervención a la estructura por reforzamiento, ya que es necesario un confinamiento en los elementos de mampostería simple; en zona de amenaza sísmica intermedia no cumple este tipo de estructura sin refuerzo con la norma vigente NSR-10.

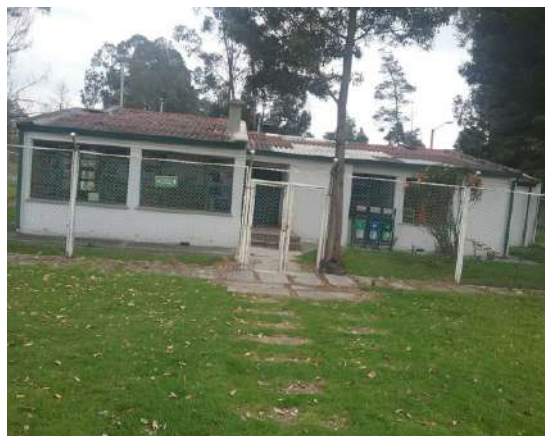
Ilustración 267. Estructura Bloque 69
Fuente. Equipo de diagnóstico

El bloque 69 está en abandono, tenía como uso casa fiscal del centro, la estructura cuenta con una volumetría general uniforme en la altura, ubicado sobre un terreno plano y como base una placa de contrapiso de aproximadamente 0.25 m de cimentación, su sistema estructural es de mampostería simple y una cinta en concreto que va perimetralmente a una altura de más o menos 2.10 m.

- Se recomienda una supervisión e intervención inmediata a la estructura, para así evitar el deterioro notable que ya presenta a la fecha.
- Se recomienda una intervención a la estructura por reforzamiento, ya que es necesario un confinamiento en los elementos de mampostería simple; en zona de amenaza sísmica intermedia no cumple este tipo de estructura sin refuerzo con la norma vigente NSR-10.

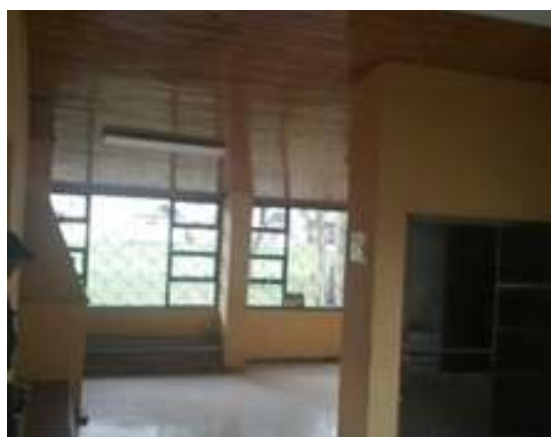
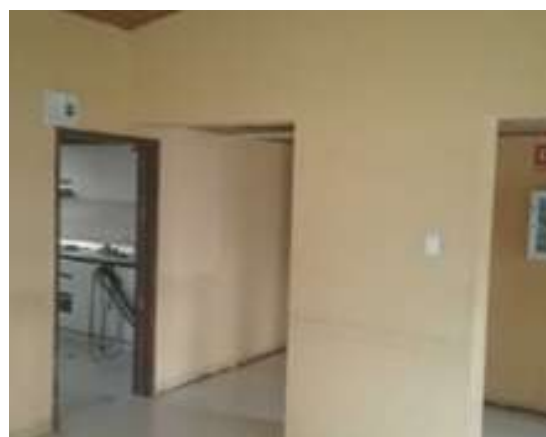
Ilustración 268. Bloque 69
Fuente. Equipo de diagnóstico

La estructura de cubierta que compone este bloque, es de perfiles metálicos para soportar la teja de asbesto cemento a aguas, presenta un grado de deterioro por el abandono y poco mantenimiento de la estructura, no se alcanza a evidenciar el amarre de la estructura de cubierta al sistema, ya que el falso techo lo impidió.

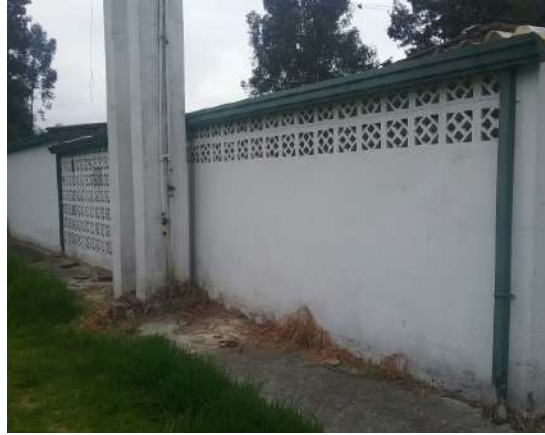
Ilustración 269. Bloque 69
Fuente. Equipo de diagnóstico

Cuenta con andenes perimetrales los cuales presentan fisuras por asentamiento diferencial, debido al abandono que se enfrenta esta estructura, ya se observa capa vegetal en el mismo, en cuanto a la placa de contrapiso no presenta ningún tipo de fisura o abombamiento por lo cual se cree que cuenta con juntas de dilatación y separación es adecuada entre ellas.

Las canaletas de la estructura en la parte exterior, en algunos costados ya presentan desprendimientos y fracturas en algunos sectores.

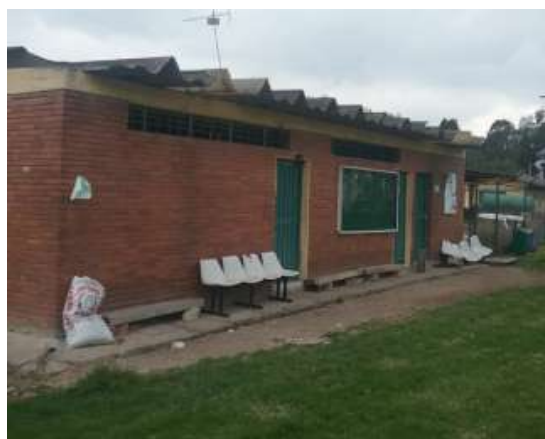
Ilustración 271. Estructura Bloque 70
Fuente. Equipo de diagnóstico

Cuenta con una cubierta canaleta 90 de asbesto cemento, con cercha metálica en celosía y reposa en la cinta de la estructura.

- Se recomienda su mantenimiento a los elementos que componen la estructura.
- Se recomienda una intervención a la estructura por reforzamiento, ya que es necesario un confinamiento en los elementos de mampostería simple; en zona de amenaza sísmica intermedia no cumple este tipo de estructura sin refuerzo con la norma vigente NSR-10.
- La teja que se encuentra en la cubierta es de Asbesto cemento motivo por el que no cumple con las últimas especificaciones ambientales y de salubridad.
- Se recomienda replanteamiento de la estructura.

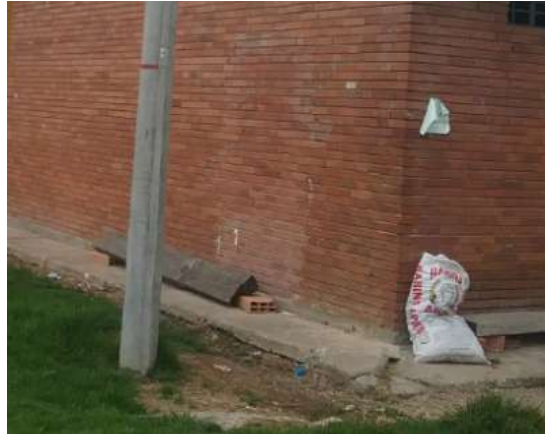
Ilustración 272. Estructura Bloque 70
Fuente. Equipo de diagnóstico

Se observan fisuras en los andenes perimetrales a la estructura por posible asentamiento diferencial; y un deterioro en los muros que componen el sistema del bloque en mención.

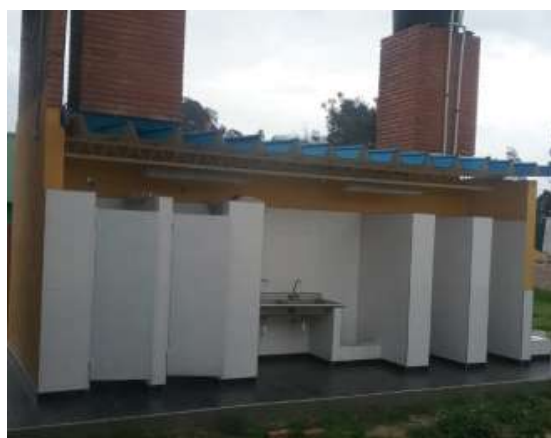
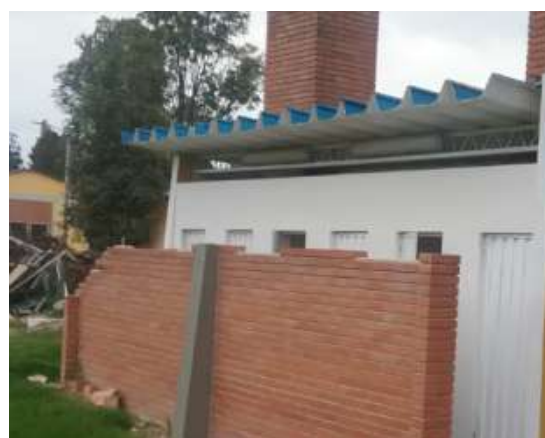
Ilustración 274. Estructura Bloque 71
Fuente. Equipo de diagnóstico

Cuenta con una estructura sobrepuesta soportada en cerchas metálicas, en teja canaleta 90 asbesto cemento, y una estructura en machones para soporte de los tanques aéreos de la parte posterior de la estructura tal como se muestra en la (Ilustración 274).

- Se recomienda su mantenimiento periódico a esta estructura tal como se le acaba de realizar.
- Se recomienda realizarle un confinamiento a la estructura para evitar fisuras en los elementos que componen al bloque.
- Se recomienda una intervención a los muros externos, que presentan desprendimientos en los elementos.
- Se recomienda realizar el respectivo reforzamiento en la estructura.

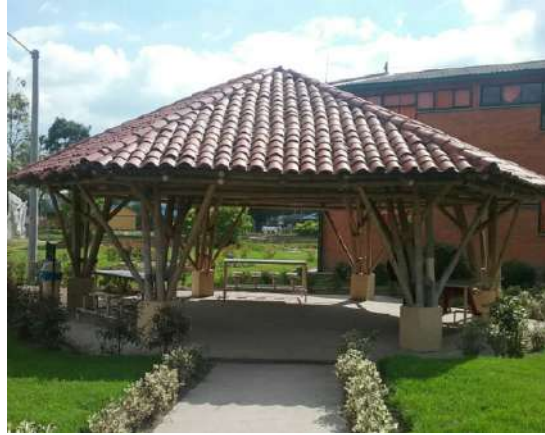
Ilustración 276. Estructura Bloque 72
Fuente. Equipo de diagnóstico

Los elementos de guadua ya presentan grietas, por falta de mantenimiento y la filtración de agua lluvia por el mal estado en el tejado.

- Se recomienda hacerle mantenimiento al sistema estructural en guadua, con base a capítulo G.11.6, de la norma NSR-10, ya que presenta humedad en algunos sectores agrietamiento en algunas secciones.
- Debido a que el sistema estructural está hecho en guadua y está presentando fisuras se recomienda que se realice un estudio de patología.

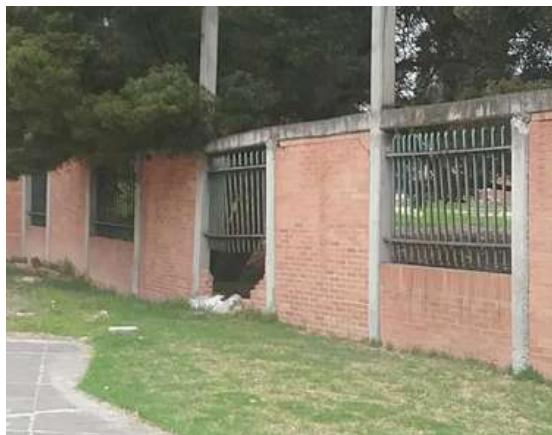
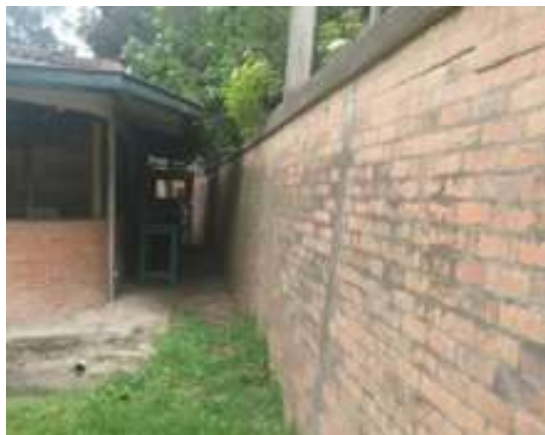
Ilustración 278. Bloque 38
Fuente. Equipo de diagnóstico

Cabe resaltar que el bloque 38 cuenta con un cerramiento con una falla de cimentación tal como se presenta en la (Ilustración)

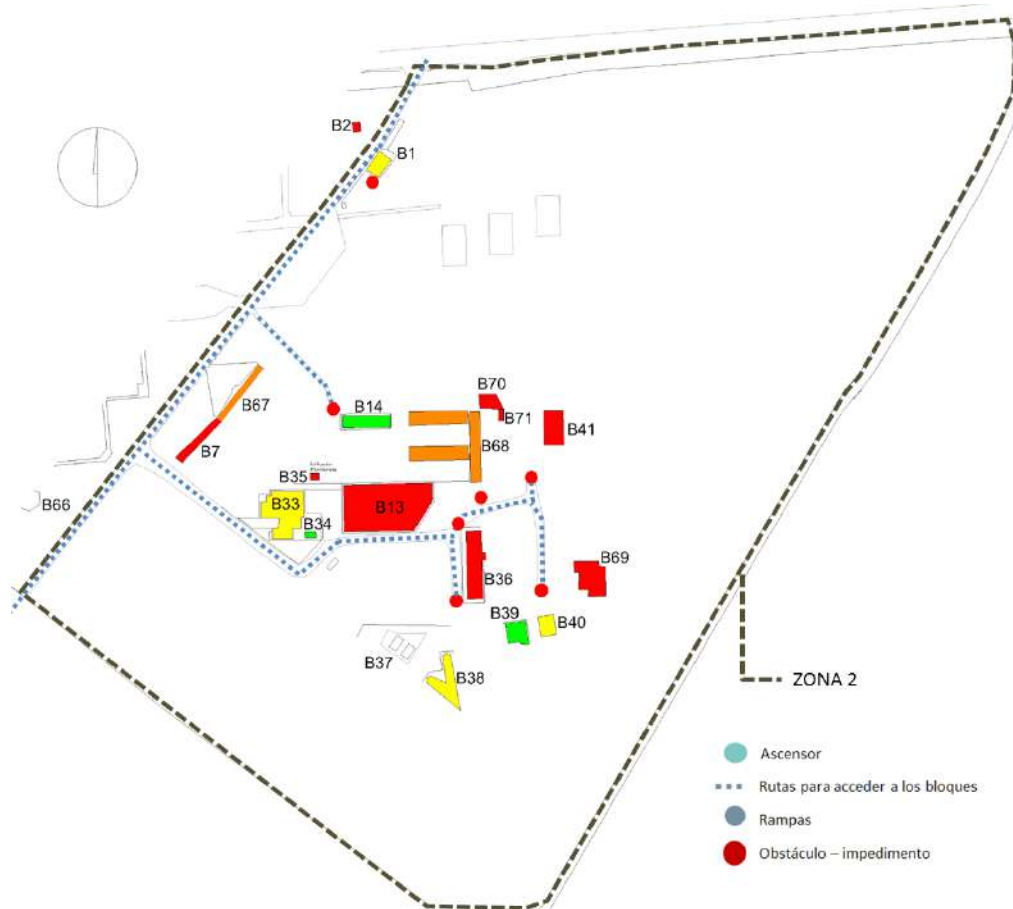
Ilustración 289 Análisis de accesibilidad zona 2
Fuente: Equipo de diagnóstico.

La zona 2 cuenta con bloques aislados dispuestos de forma dispersa, se evidencia que frente a los bloques de la zona 1 cuentan con peores condiciones de accesibilidad, especialmente evidenciable en la discontinuidad de los senderos y zonas duras, así como la inexistencia de senderos para los bloques (70, 71, 41, 7, 13, 69, 40, 39, 38 y 37); adicionalmente se observa que las dimensiones de los anchos útiles de puertas no permiten el acceso para personas en condiciones de movilidad reducida a ambientes del primer nivel. La sumatoria que la existencia de obstáculos y de problemas de dimensionamiento de puertas hace que las condiciones de accesibilidad a los bloques 7, 70, 71, 41, 35, 13, 36 y 69 sean críticas.

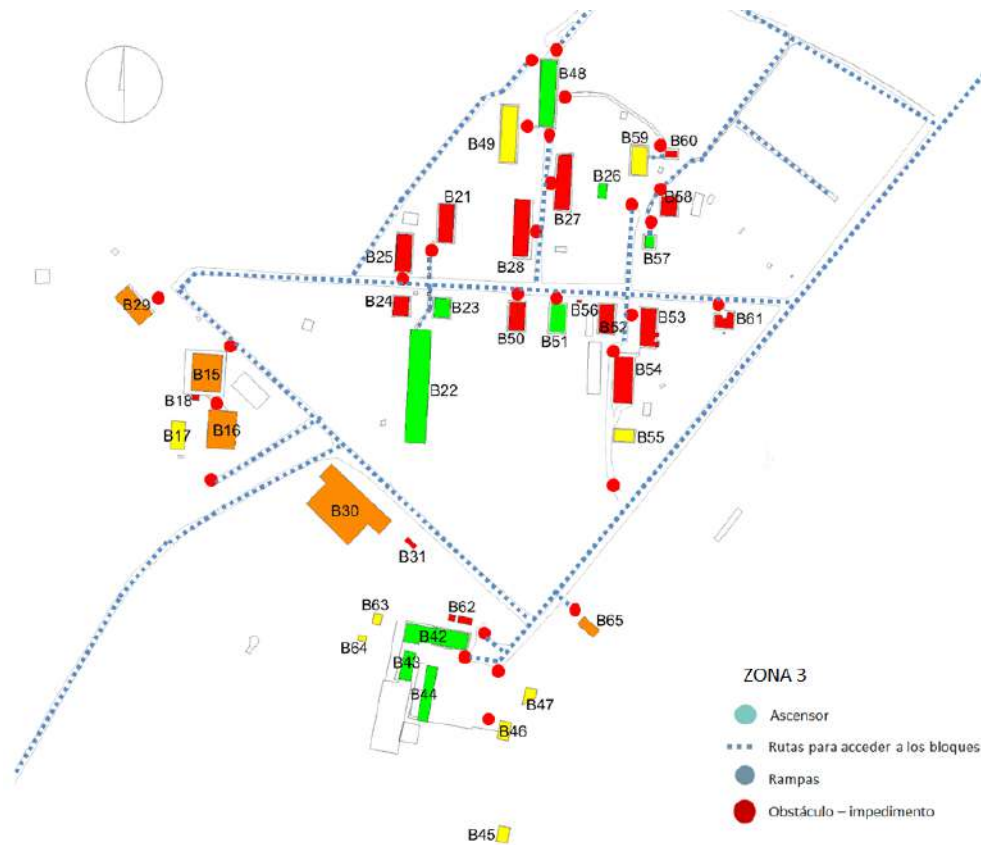
Ilustración 290 Análisis de accesibilidad zona 3.
Fuente: Equipo de diagnóstico.

La zona 3 corresponde a los bloques localizados en el área media y sur del centro, se implantan aislados y de forma dispersa, la zona cuenta con bloques evaluados con resultados heterogéneos, que se conectan a través de un sendero vehicular y varios de tipo peatonal pero que no llevan finalmente a la totalidad de los bloques, la falta de continuidad de estos implica obstáculos significativos para la accesibilidad, adicionalmente el acceso para algunos bloques cuenta con uno o dos escalones y las dimensiones del ancho útil de las puertas no permiten condiciones correctas para la accesibilidad de personas en condiciones de movilidad reducida.

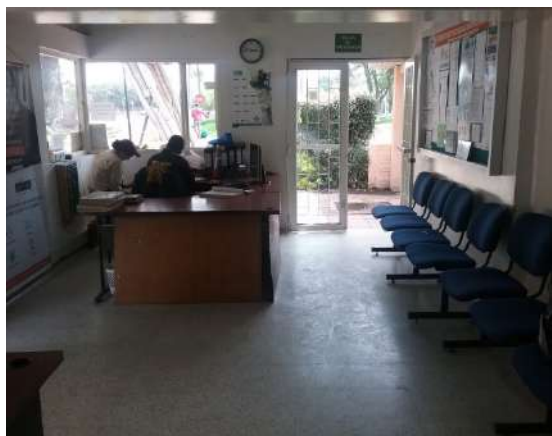
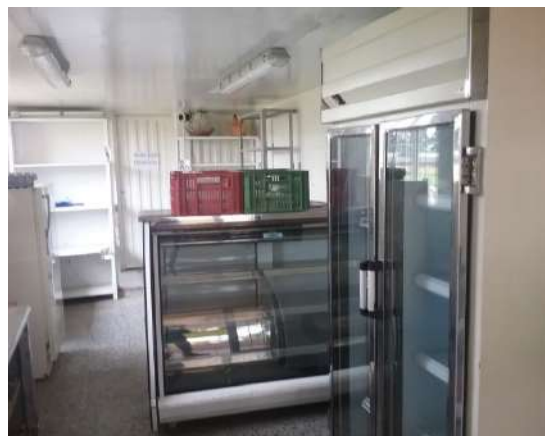
Ilustración 294. Espacios 1 y 3, bloque 1.
Fuente. Equipo de diagnóstico.

Los servicios generales que se encuentran en este bloque corresponden a la portería (1), la comercializadora de productos del centro (3) que son los dos espacios que reciben el ingreso del centro, no se evidencian alteraciones en el material, presentan deterioro menor sectorizado en todo su entorno

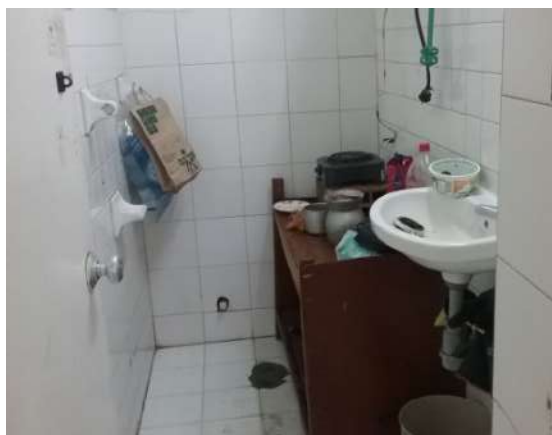
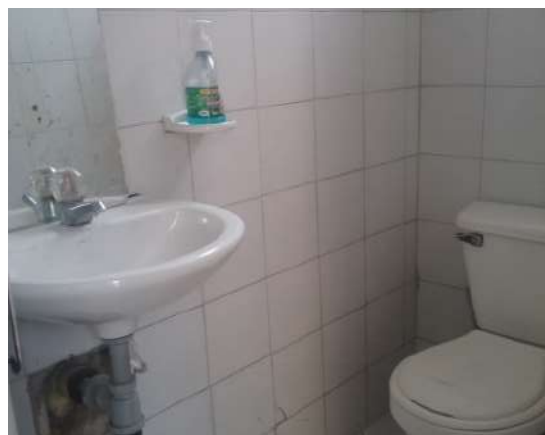
Ilustración 295. Espacios 2 y 6, bloque 1.
Fuente. Equipo de diagnóstico.

El espacio (2) corresponde a la cocineta al servicio del personal de vigilancia, es un espacio acondicionado ya que antes presentaba servicio de baño, las condiciones de materialidad de este espacio presentan daños en muros y pisos, y las redes hidráulicas requieren mantenimiento.

El espacio (6) corresponde al baño para el servicio del personal de vigilancia, las condiciones de materialidad del espacio evidencian daños principalmente en muros y pisos, los aparatos allí presentan funcionalidad.

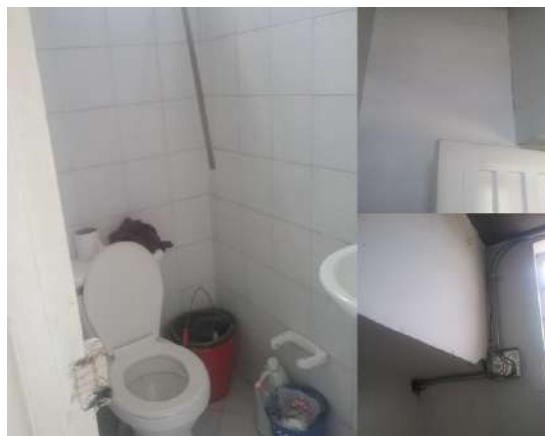
Ilustración 296. Espacio 4, bloque 1.
Fuente. Equipo de diagnóstico.

El baño (3) de uso de la comercializadora evidencia daños estructurales como se referencia en la ilustración anterior, presenta grietas a nivel de cielo al parecer sobre una viga que se encuentra ubicada justo sobre éste espacio.

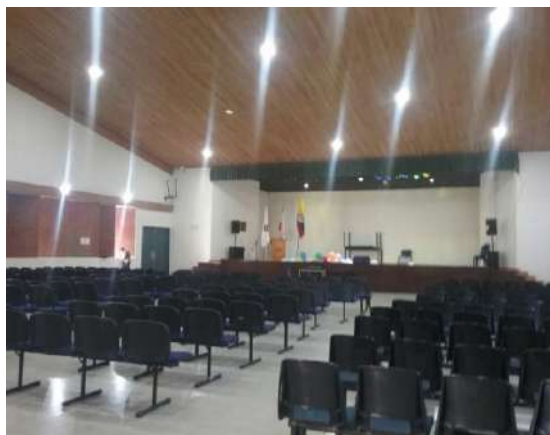
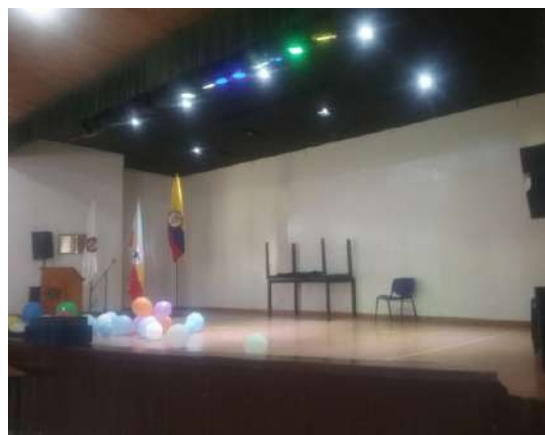
Ilustración 306. Espacios 1 y 2, bloque 3.
Fuente. Equipo de diagnóstico.

El auditorio (1) comprende el espacio con mayor porcentaje de área de todo el bloque, las condiciones de éste espacio son adecuadas, presenta daño menor en la parte del escenario que cuenta con piso en madera lamina donde se evidencia un daño menor principalmente en las escaleras, en los muros perimetrales del espacio se encuentra daño menor sectorizado.

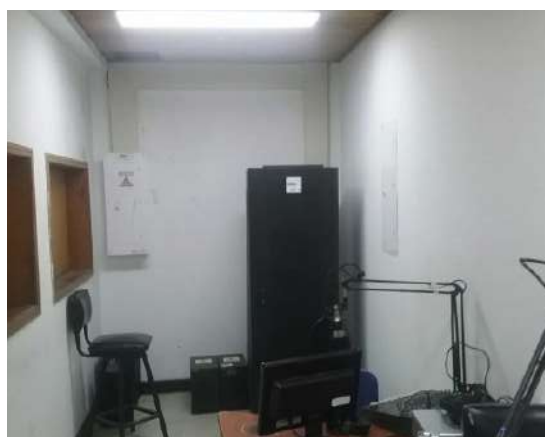
Ilustración 307. Espacio 8, bloque 3.
Fuente. Equipo de diagnóstico.

El espacio (8) corresponde a la emisora, ubicada en el segundo nivel de la edificación, presenta daños considerables por humedad en los cielos rasos de éste ambiente que presenta materialidad en madera; los muros del espacio presentan daños menores por uso y desgaste del material.

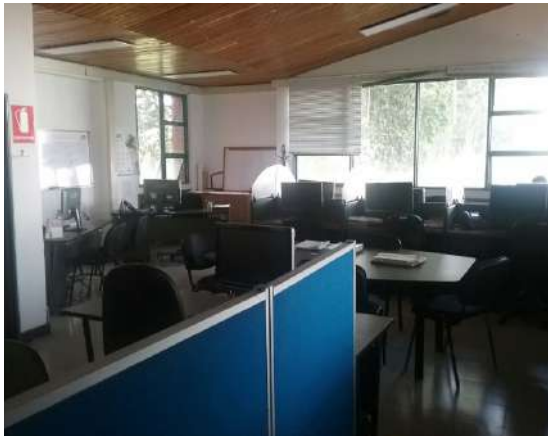
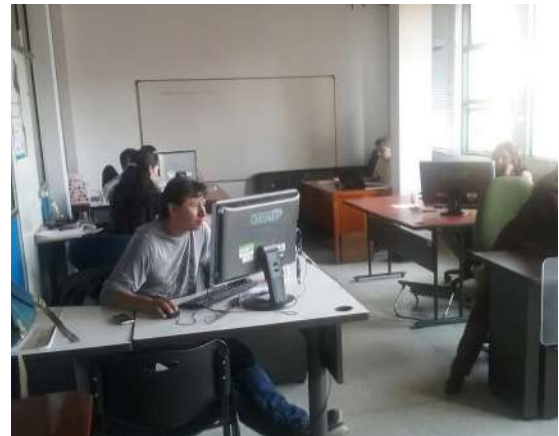
Ilustración 308. Espacios 20 y 21, bloque 3.
Fuente. Equipo de diagnóstico.

En este edificio funciona la oficina pública de empleo que corresponde al ambiente (20) y adyacente a ésta se encuentra la oficina de relaciones corporativas la organización del mobiliario cuenta con buen funcionamiento y se encuentran definidas las zonas de circulación al interior, la materialidad de estos dos espacios presentan condiciones normales en muros, pisos y cielos rasos; la ventanería presenta daños sectorizados.

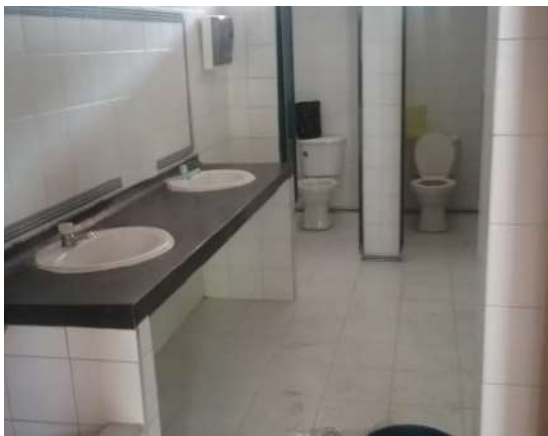
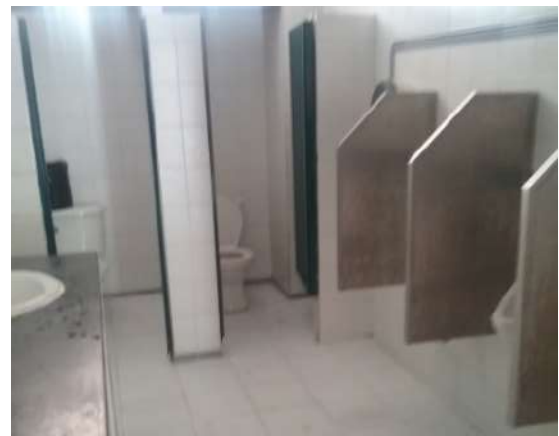
Ilustración 309. Espacios 8 y 9, bloque 3.
Fuente. Equipo de diagnóstico.

Los espacios de servicios generales en cuanto a las baterías de baños que componen todo el bloque se encuentran las unidades (8) y (9) que presentan daño menor en enchapes en áreas de piso y muros, los aparatos allí presentes requieren mantenimiento, por elementos faltantes como perilla en lavamanos que no se encuentran presentes para brindar un servicio funcional.

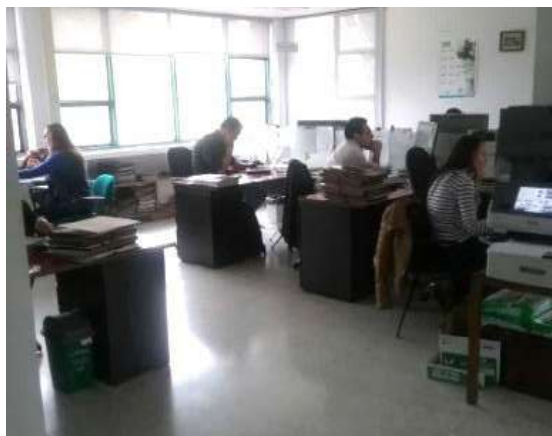
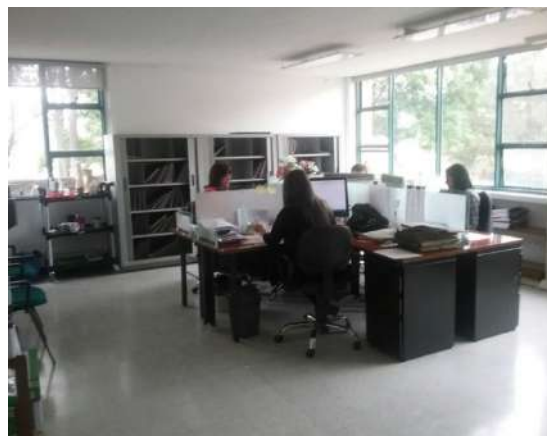
Ilustración 317. Espacio 2, bloque 4.
Fuente. Equipo de diagnóstico.

En este bloque se presenta la mayor cantidad de espacios administrativos reúne las áreas más importantes de este aspecto en su interior, en la ilustración siguiente se referencia el espacio (2) del bloque, que presenta uso de apoyo al área administrativa donde se reúnen varias dependencias, cuentan con una zona que presenta buena distribución y se definen áreas libres de tránsito al interior, los puestos encontrados presentan funcionalidad.

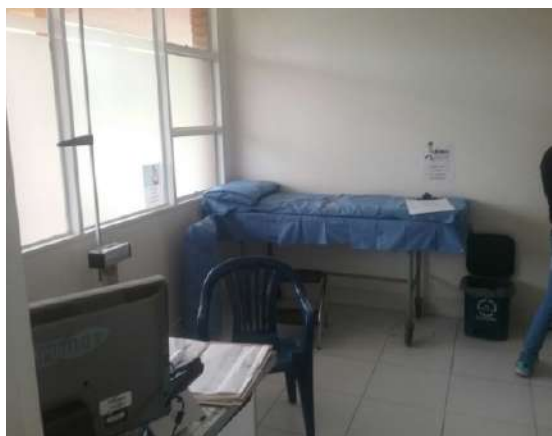
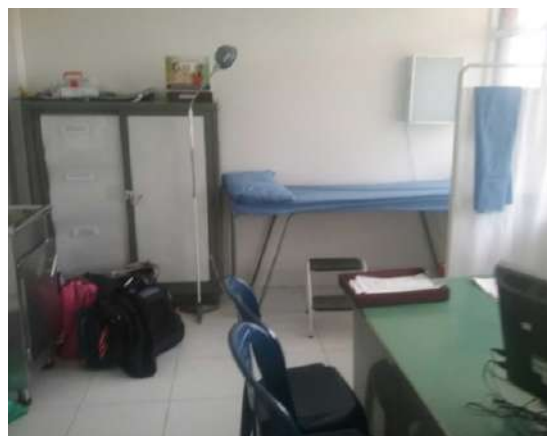
Ilustración 318. Espacios 31 y 32, bloque 4.
Fuente. Equipo de diagnóstico.

Se encuentran unos espacios enfocados al área de salud clasificados en áreas de apoyo debido a que no cumplen con carácter formativo, estos espacios al parecer prestan servicio a la comunidad de aprendices, en la ilustración siguiente se encuentran los espacios (31) y (32) correspondientes a espacios de servicio médico, que presentan funcionalidad, la materialidad de estos espacios no evidencian daños en ninguno de los elementos evaluados.

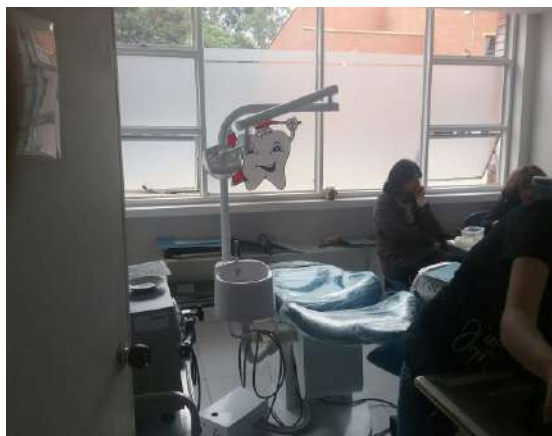
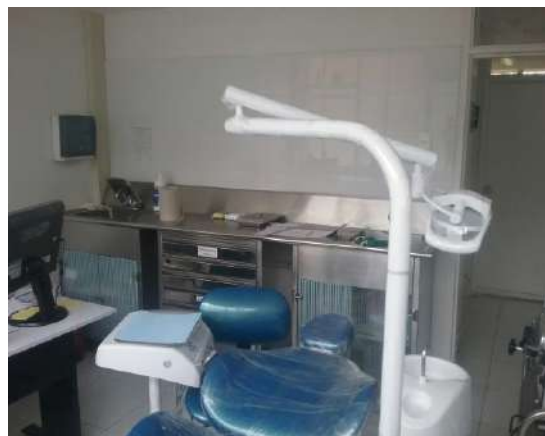
Ilustración 319. Espacio 34.
Fuente. Equipo de diagnóstico.

El espacio (34) corresponde al espacio de odontología, presenta un área casi igual a los dos espacios anteriores, pero debido a que cuenta con más elementos de trabajo visualmente y espacialmente el área de trabajo no parece acorde para el uso que se desarrolla allí.

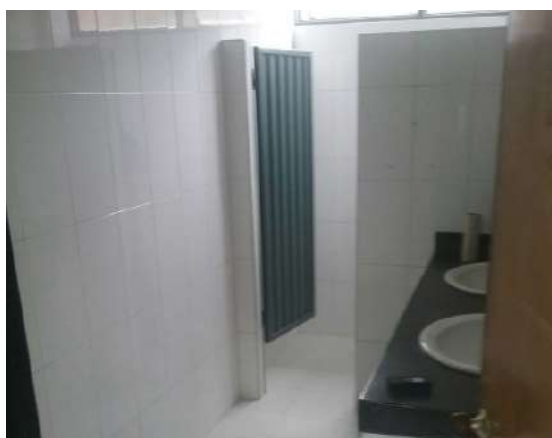
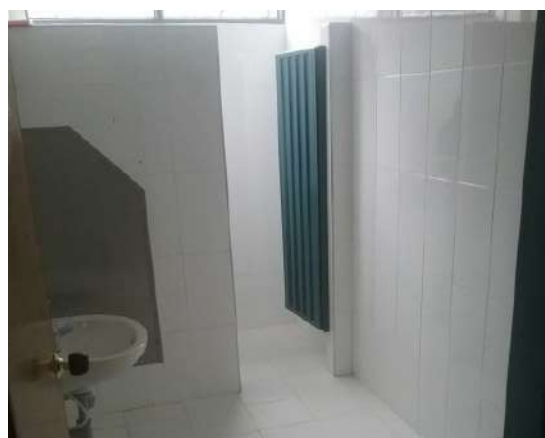
Ilustración 320. Espacios 24 y 25, bloque 4.
Fuente. Equipo de diagnóstico.

Los servicios generales del edificio principalmente son baterías sanitarias en la ilustración siguiente se muestran los espacios (24) y (25), ubicados en primer nivel que evidencian buenas condiciones de materialidad; los aparatos de estos dos espacios en especial los lavamanos requieren mantenimiento, en los elementos de grifería.

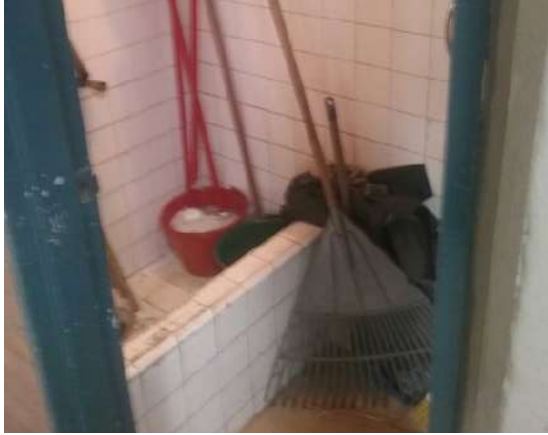
Ilustración 321. Espacio 23.
Fuente. Equipo de diagnóstico.

El espacio (23) presenta uso de cuarto de aseo, se encuentra un poceta para lavar traperos, los muros de este espacio presentan enchape cerámico que presenta daños parciales en su área, la grifería para el funcionamiento de la poceta evidencia daños menores.

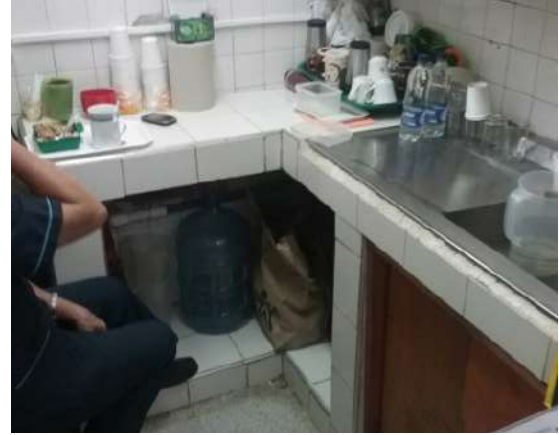
Ilustración 322. Espacio 18.
Fuente. Equipo de diagnóstico.

En el espacio (18), se encuentra la cocineta al servicio del área administrativa, presenta similitud en las condiciones de materialidad encontradas en el espacio (23), todos los muros de éste espacio presentan enchape cerámico con daño menor; los demás elementos como pisos y cielos rasos presentan condiciones normales.

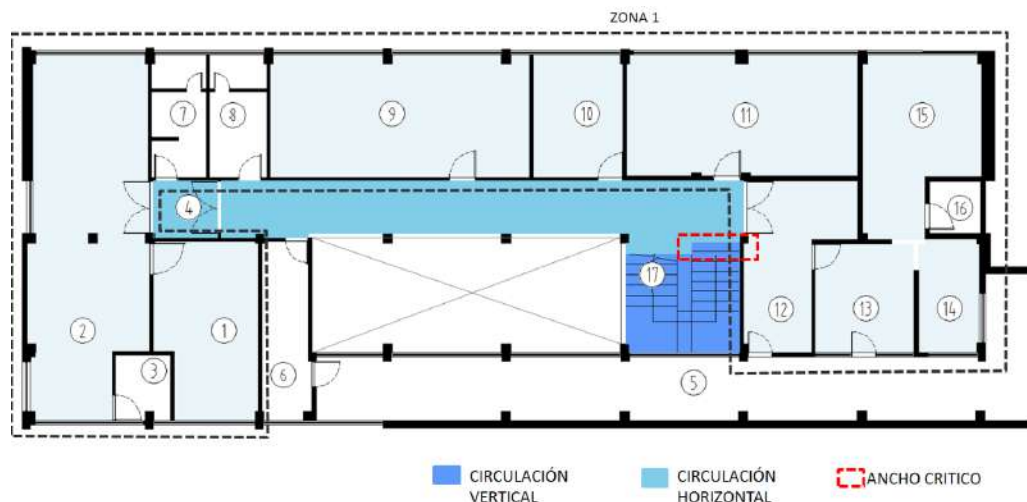
Ilustración 324 Análisis de circulación del bloque 4, nivel 2
Fuente: Equipo de diagnóstico.

En el segundo nivel los espacios de permanencia suman 164.54 m² de área neta, por lo cual requieren de una única salida de 0.90 ml, el ancho crítico evaluado para este nivel es el ancho útil de la escalera que es de 1.45 ml, por lo cual cumple con lo señalado por la norma.

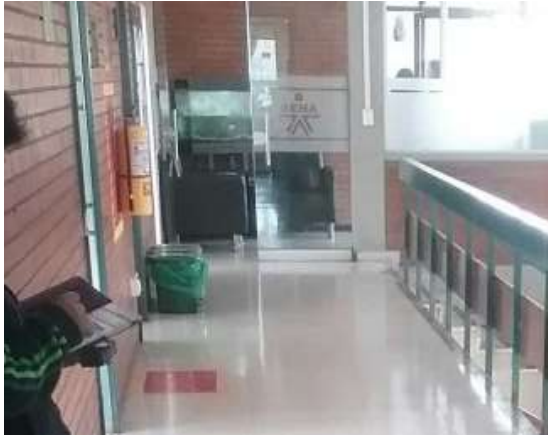
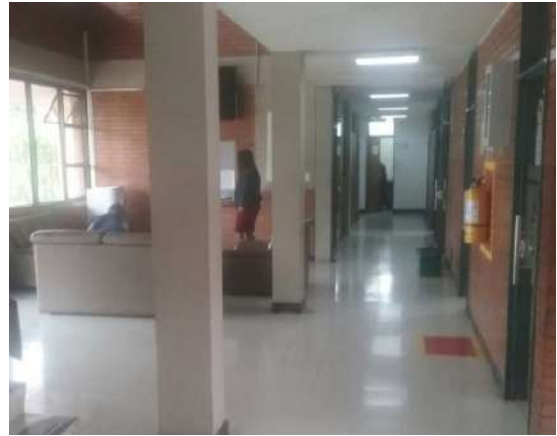
Ilustración 325. Elementos contraincendios, bloque 4.
Fuente. Equipo de diagnóstico.

Los extintores del bloque 4 se encuentran ubicados en los pasillos de circulación interiores a razón de uno por nivel, se evidencia la demarcación de su área, los equipos son de color amarillo multipropósito o ABC de polvo químico seco.
