DIAGNÓSTICO I N T E G R A L

MOSQUERA / Vol. 2

Centro No. 113

Centro de biotecnología agropecuaria

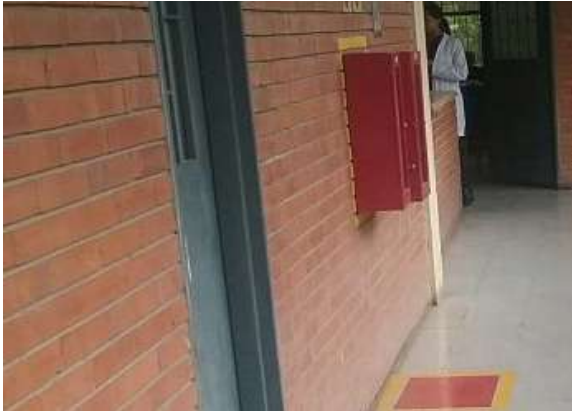
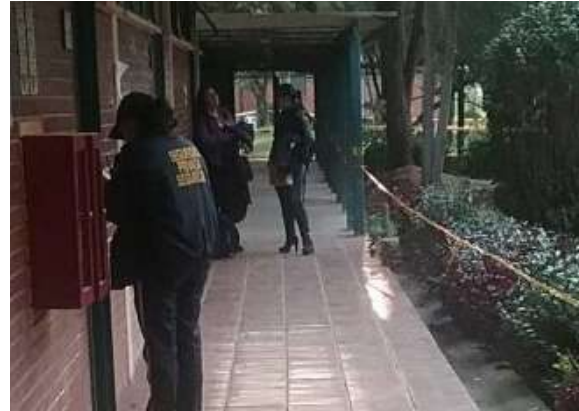
Ilustración 8. Elementos contraincendios, bloque 5.
Fuente. Equipo de diagnóstico.

Al igual que el bloque 4 cuenta con un extintor multipropósito por nivel, esta vez ubicado en la circulación exterior dispuesta perimetralmente en el primer nivel y en la circulación horizontal del segundo.

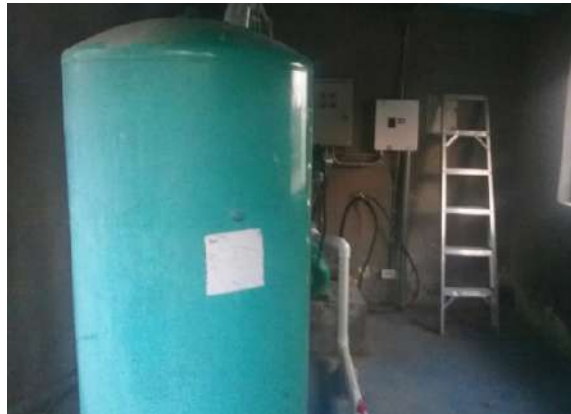
Ilustración 15. Espacio 1.
Fuente. Equipo de diagnóstico.

En este edificio se encuentra una construcción que corresponde al espacio (1) donde se encuentra el cuarto de bombas; los espacios (2) y (3) corresponde a la estructura de área de tanques que presenta materialidad en concreto reforzado, los tanques tienen en promedio una altura de 1,7 m.

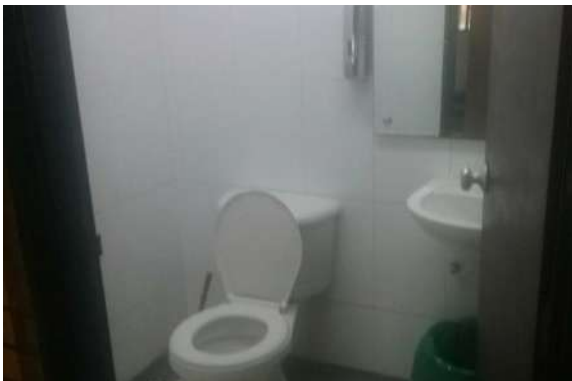
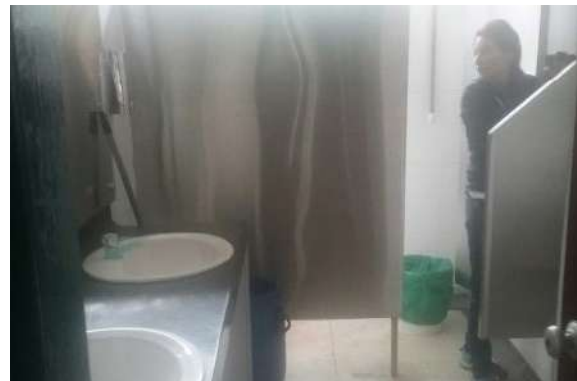
Ilustración 23. Espacios 5 y 6. Bloque 8.
Fuente. Equipo de diagnóstico.

Las unidades de baño del edificio corresponden a los espacios (5) y (6); en estos espacios se evidencia daño menor y los aparatos requieren mantenimiento.

En la ilustración se evidencian los daños parciales que se encuentran en área de cielos rasos la materialidad de estos elementos son en lámina de icopor; se evidencian elementos faltantes o en mal estado que requieren mantenimiento y remplazo de la pieza.

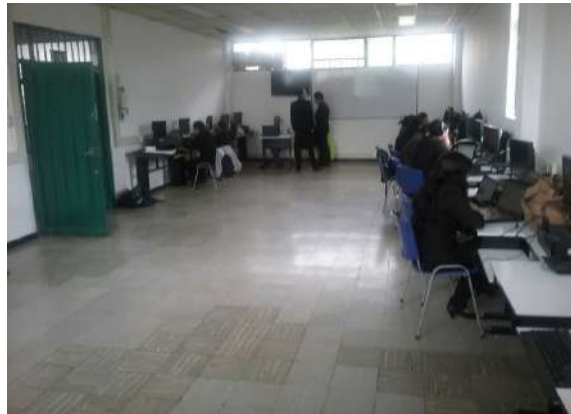
Ilustración 32. Espacio 13, bloque 9.
Fuente. Equipo de diagnóstico.

Los pisos del ambiente TIC (13) presentan daños considerables en área de pisos por tal motivo su calificación es de cero (0), ya que se evidencian diferente tipo de pisos que ya presentan desprendimiento en varias de sus piezas.

La ventanería de presenta oxido y daños considerables en la estructura que requieren mantenimiento o en el mejor caso remplazo de todos los marcos de ventanas.

Los cielos rasos de los dos ambientes evaluados, presentan daño parcial sectorizado por daño del material y piezas faltantes.

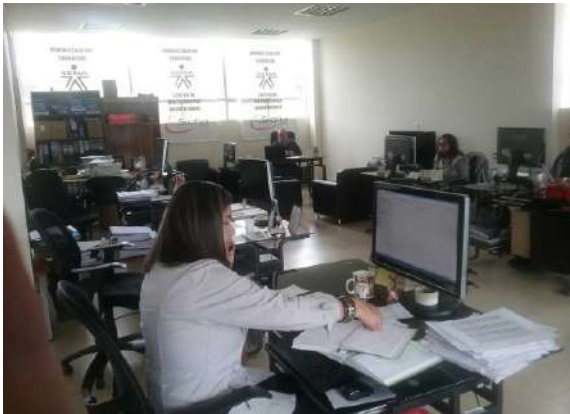
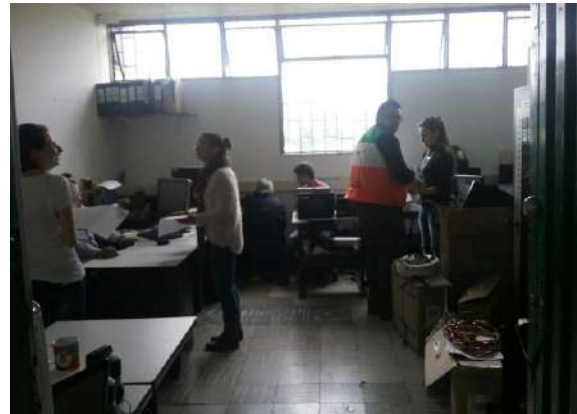
Ilustración 34. Espacios 9 y 23, bloque 9.
Fuente. Equipo de diagnóstico.

La materialidad de las zonas administrativas del segundo piso (14), (15), (22) y (23) presenta daños en áreas de piso y muros con daño sectorizado, la unión entre las baldosas de piso presenta dilataciones y se evidencian piezas sueltas, en cuanto a la espacialidad son ambientes que cuentan con puestos funcionales de trabajo y se encuentran definidas áreas de circulación al interior.

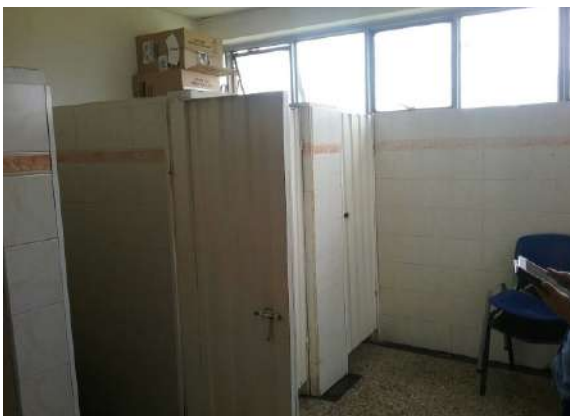
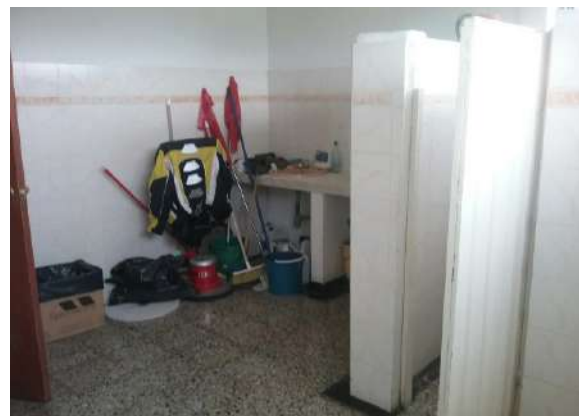
Ilustración 37. Espacios 24 y 25, bloque 9.
Fuente. Equipo de diagnóstico.

la ventanería de estos espacios presenta deterioro por corrosión.

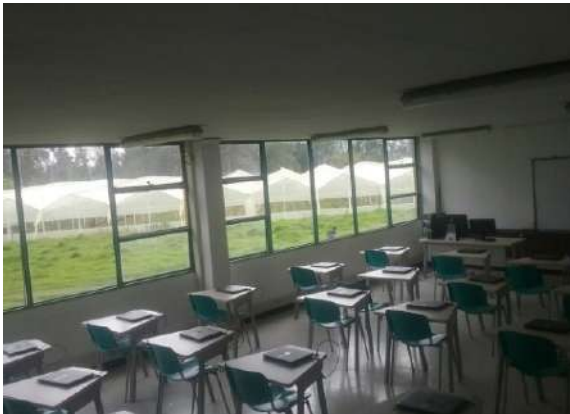
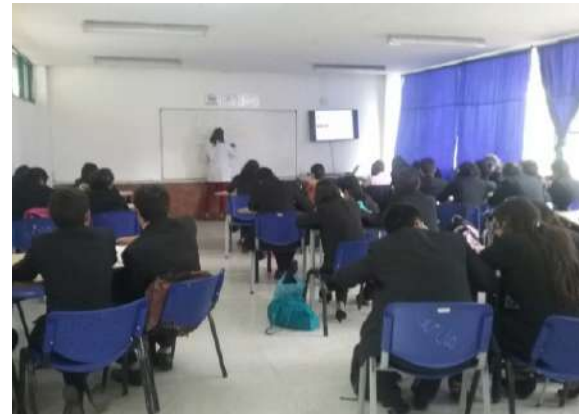
Ilustración 48. Espacios 1 y 5, bloque 11.
Fuente. Equipo de diagnóstico.

El estudio de la morfología de los espacios que corresponde a este bloque, muestra que en un alto porcentaje los espacios presentan áreas por debajo de la sugerida para éste tipo de formación, a excepción de los espacios (1), (2) y (5) que cuentan con un espacio mayor al área sugerida cumpliendo con la espacialidad adecuada para albergar la capacidad de aprendices y con el área mínima requerida.

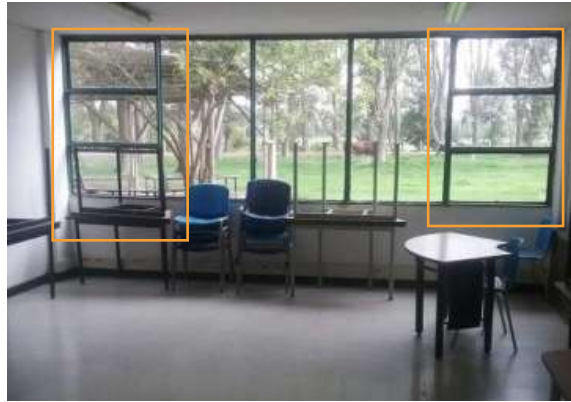
Ilustración 49. Espacio 16.
Fuente. Equipo de diagnóstico.

Éste aspecto de la evaluación evidencia que todos los ambientes de formación existentes al interior del bloque no cumplen con las áreas mínimas de ventilación presentando áreas de apertura por debajo de las que sugiere la evaluación, quedando todo el bloque en déficit para este aspecto evaluado por lo tanto no cumple.

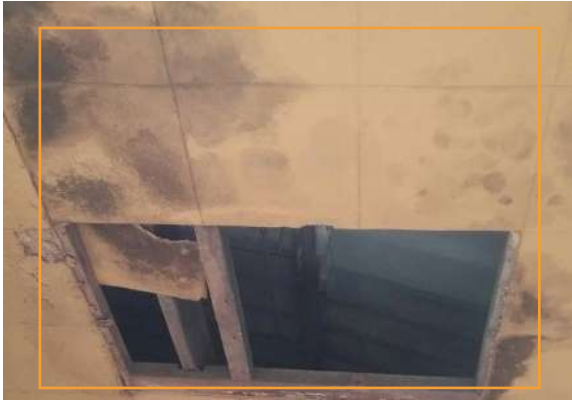
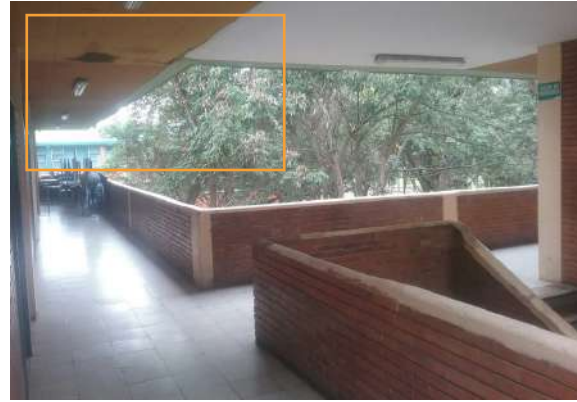
Ilustración 50. Circulación espacio 6, bloque 11.
Fuente. Equipo de diagnóstico.

Este bloque presenta una materialidad crítica en varios aspectos los cielos rasos presentan daños considerables evidenciables en áreas de corredores, depósitos y uno que otro ambiente siendo el aspecto más crítico de todo éste edificio, los pisos presentan daños parciales sectorizados por varios sectores de la edificación, la ventanería de todo el bloque evidencia daños por corrosión y gran parte de la estructura se encuentra con daños considerables que amerita remplazo de gran parte de los marcos de las ventanas.

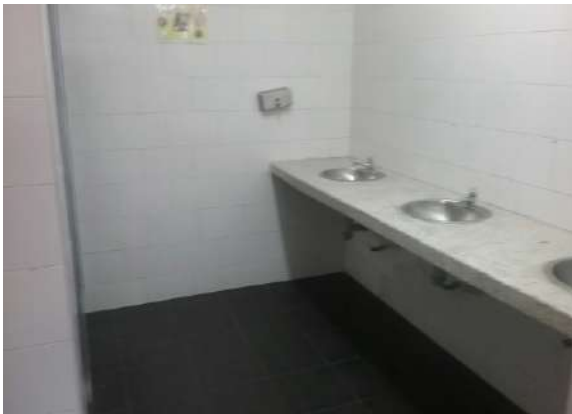
Ilustración 51. Espacio 13 y 14, bloque 11.
Fuente. Equipo de diagnóstico.

Los servicios generales de este bloque principalmente son baterías sanitarias que presentan daños parciales en varios de los criterios de evaluación como muros,

En estas áreas de baño se evidencia al interior gran cantidad de zancudos.

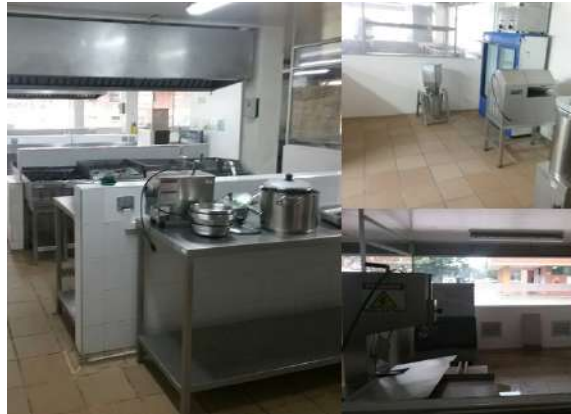
Ilustración 57. Espacios 22, 23, 24 y 25, bloque 12.
Fuente. Equipo de diagnostico.

La morfología de los espacios presentan déficit de área para los espacios (22, 23,24 y 25) que integrados forman la cocina principal del ambiente de gastronomía, cuenta con un espacio amplio y su área corresponde a 119.92, quedando por debajo del área sugerida para éste tipo de formación que según la evaluación debería ser de 175 m2 mínimo, por lo tanto no cumple en este aspecto presentando déficit del 31% sobre el área sugerida.

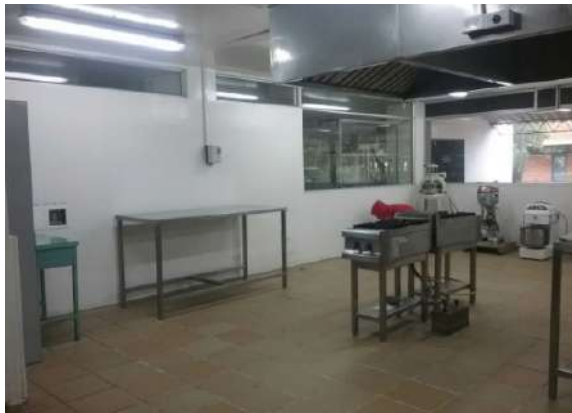
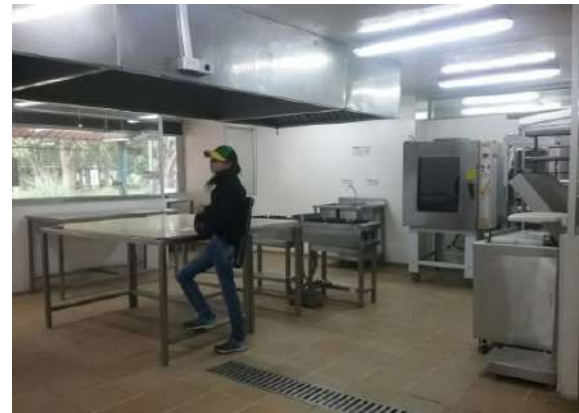
Ilustración 58. Espacios 26 y 27, bloque 12.
Fuente. Equipo de diagnóstico.

Para los ambientes (26 y 27) que corresponde a panadería y repostería, presenta las mismas características el área actual del espacio no cumple con el área sugerida y presenta un déficit menor al espacio anterior, pero de igual manera no cumple con los criterios exigidos en la evaluación, presenta un área actual de 63.2 m2 y se requieren mínimo 80 m2.

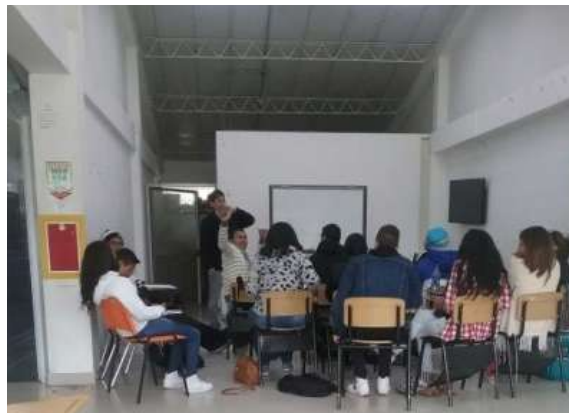
Ilustración 59. Espacio 36, bloque 12.
Fuente. Equipo de diagnóstico.

El espacio (36) ubicado en segundo nivel y referenciando en la ilustración previa, es un ambiente de socialización, cuenta con un área eficiente de iluminación de 5.1 m2, se sugiere para este ambiente un área mínima de 12.06 m2, presentando déficit, ya que la evaluación arroja que el espacio cumple con un 42% sobre el área sugerida.

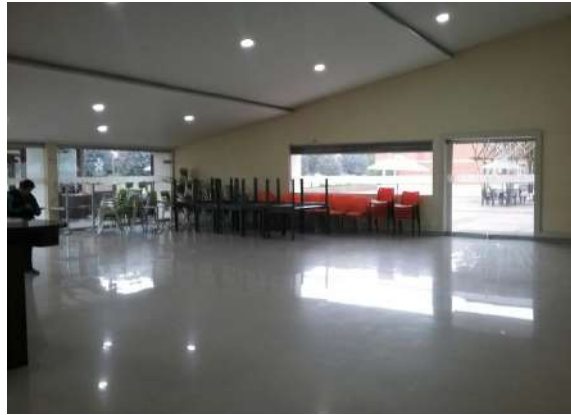
Ilustración 60. Espacio 21, bloque 12.
Fuente. Equipo de diagnóstico.

El espacio (21) de barismo, es el que presenta las condición más crítica en este aspecto de la evaluación, cuenta con un área actual de ventilación de 1,2 m², se sugiere para este espacio 22,43 m² arrojando un 5 % sobre ésta área sugerida, casi que la ventilación del espacio es inexistente, y por tal motivo no cumple con los estándares mínimos de ventilación para su funcionamiento.

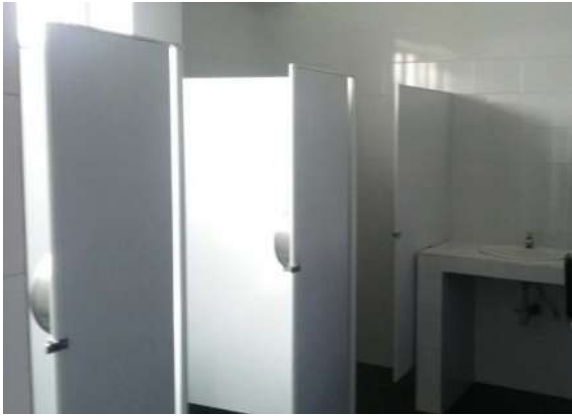
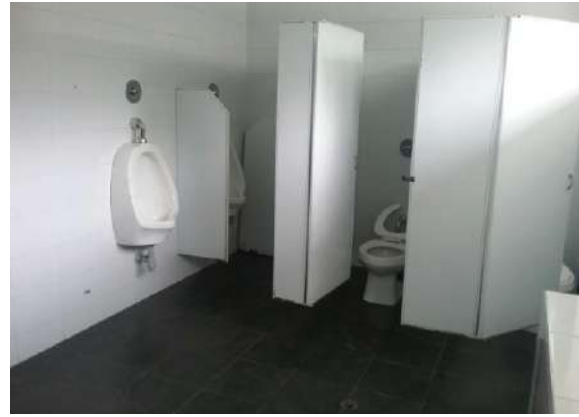
Ilustración 63. Espacios 32 y 34, bloque 12.
Fuente. Equipo de diagnóstico.

Existen baterías de baños en los dos pisos existentes de la edificación; según información suministrada los baños del segundo nivel presentan problemas de presión que generan problemas en los aparatos existentes, sin brindar un servicio adecuado, por lo demás la materialidad de las baterías sanitarias es adecuada en los demás aspectos de la evaluación.

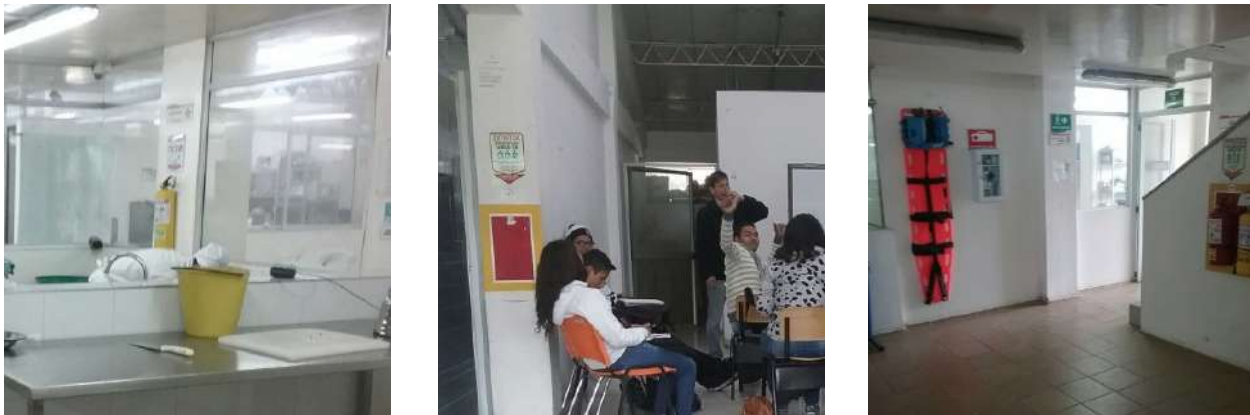
Ilustración 68. Elementos contraincendios, bloque 12.
Fuente: Equipo de diagnóstico.

El bloque 12 cuenta con varios extintores dispuestos en los diferentes espacios del bloque, son mayoritariamente de polvo químico seco clasificados en tipo BC y ABC o multipropósito, aun así se identificó durante la visita del equipo de diagnóstico que en algunos puntos señalados para la ubicación de estos equipos se carece de los mismos.

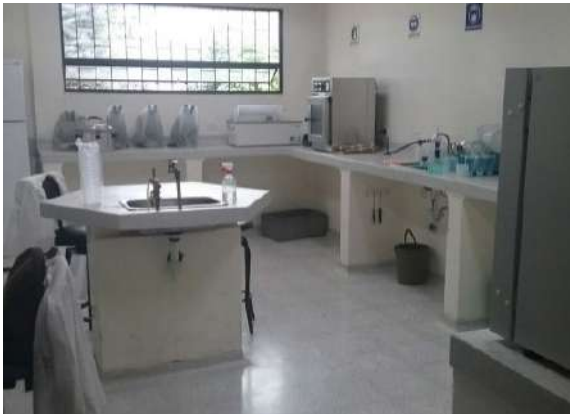
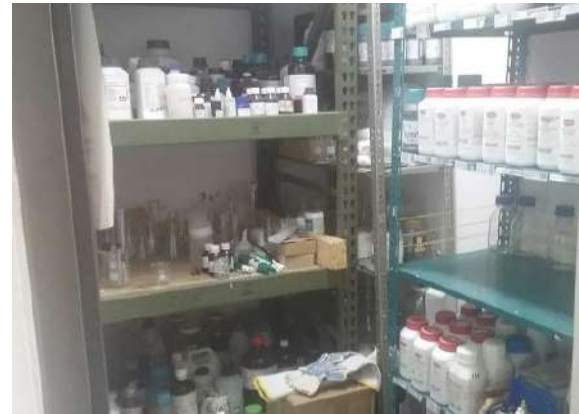
Ilustración 72. Espacios 8 y 9, bloque 13.
Fuente. Equipo de diagnóstico.

Los espacios correspondientes al laboratorio, (8,9 y 10) se unifican debido a que todos cumplen el mismo estándar y hacen parte de la mismo espacio de trabajo, el área sugerida para éste laboratorio según el estudio debería ser de 100 m², se encuentra un área existente de 39.08 m² presentando déficit de área y no cumple con la capacidad de aprendices para este tipo de formación.

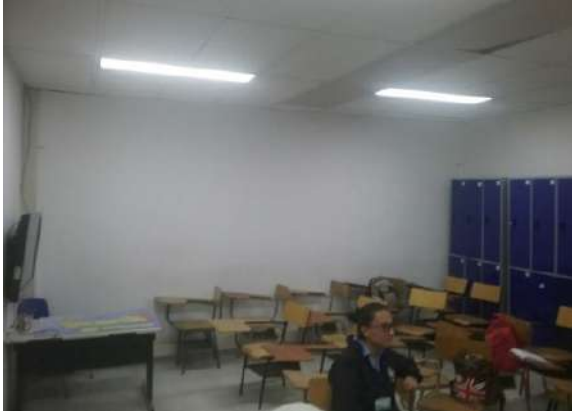
Ilustración 73. Espacio 7, bloque 13.
Fuente. Equipo de diagnóstico.

El espacio (7) corresponde a un ambiente de socialización que no presenta ni iluminación, ni ventilación natural, debido a esto el espacio presenta valores en cero (0), según el estudio realizado para este espacio se sugiere un área de 5.80 m² para una iluminación adecuada al interior al ser inexistente el espacio no cumple con las condiciones adecuadas de iluminación al interior.

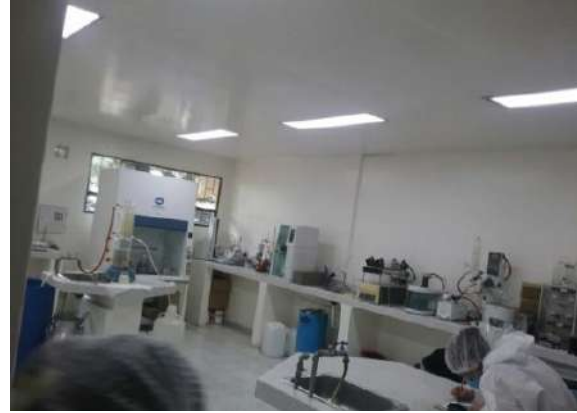
Ilustración 74. Espacio 11, bloque 13.
Fuente. Equipo de diagnóstico.

Referente al laboratorio del espacio (11) se encuentra una ventilación actual de 4.38 m² se sugiere un área de ventilación efectiva de no menos de 11.28 m² para generar una ventilación adecuada al interior, presentando déficit sobre este aspecto de la evaluación por lo tanto no cumple las condiciones mínimas de ventilación.

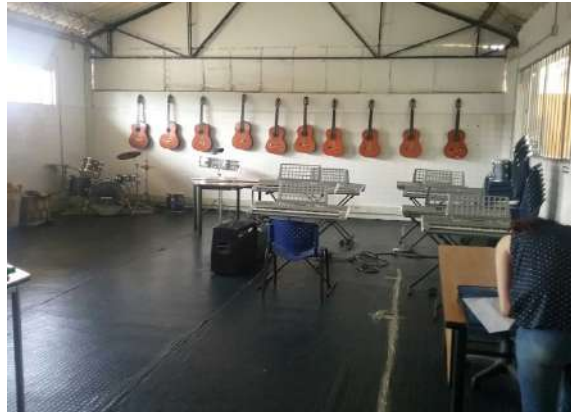
Ilustración 75. Espacio 21, bloque 13.
Fuente. Equipo de diagnóstico.

El ambiente de formación de música correspondiente a la espacio (21) exhibe daños parciales en sus áreas de pisos ; se encuentra sobre el piso de concreto una superficie plástica para aminorar los daños evidentes que presenta el piso del espacio, los muros perimetrales del ambiente exteriorizan daños parciales sectorizados a lo largo de su perímetro interno, se deduce que el espacio anteriormente presentaba uso de baterías sanitarias clausuradas para habilitar el espacio correspondiente a la taller de música.

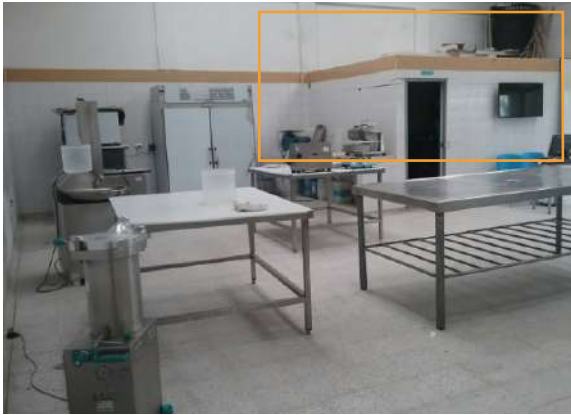
Ilustración 76. Espacios 1 y 2, bloque 13.
Fuente. Equipo de diagnóstico.

El espacio (1) procesamiento de cárnicos es un espacio amplio que evidencia problemas estructurales en la estructura correspondiente al espacio (2) que funciona de manera interna del primer espacio presenta grietas considerables en muros y parte de cielo raso como se referencia en la ilustración siguiente, en éste espacio se encuentra almacenamiento correspondiente a la unidad de cárnicos que desarrolla sus actividades

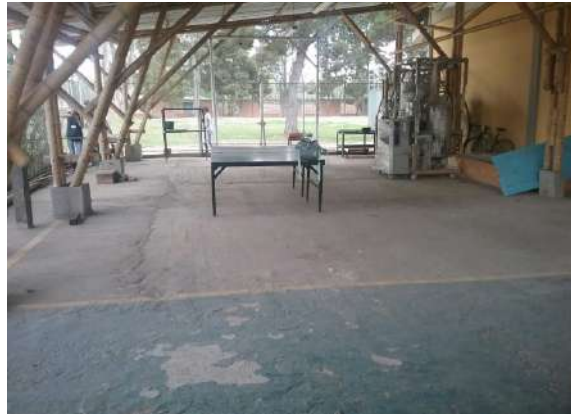
Ilustración 78. Espacio 20, bloque 13.
Fuente. Equipo de diagnóstico.

Adicional se encuentra adyacente al gimnasio una zona de esparcimiento para actividades extracurriculares que corresponde al espacio (20), la materialidad de piso en éste espacio presenta daños parciales en toda la superficie de piso, su estructura de cubierta en guadua evidencia condiciones normales en sus elementos.

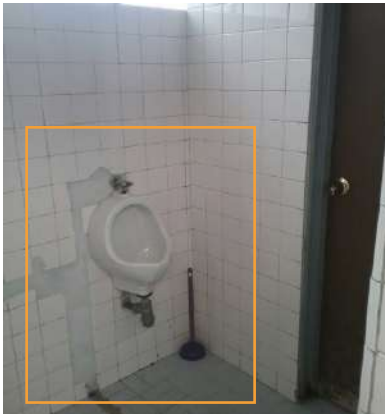
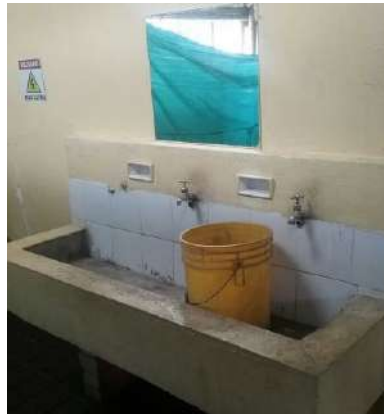
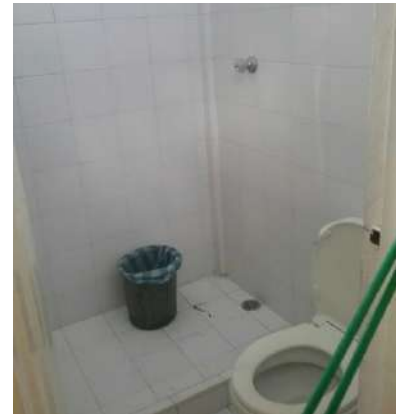
Ilustración 81. Espacios 16 y 18, bloque 13.
Fuente. Equipo de diagnóstico

Las demás áreas de baños presentan daños en materialidad de pisos y muros como se evidencia en la siguiente ilustración referente a los espacios (16 y 18).

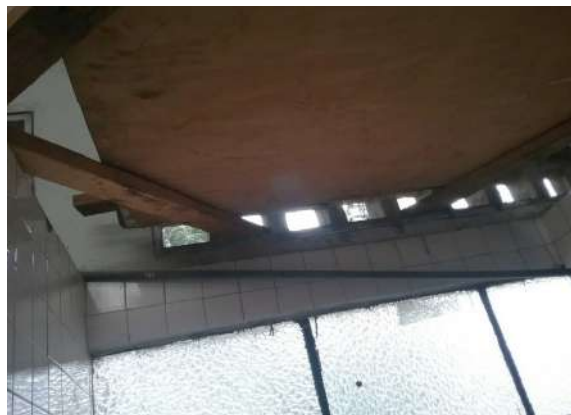
Ilustración 82. Cielo raso espacio 16, bloque 13.
Fuente. Equipo de diagnóstico.

El cielo raso existente en el espacio (16), corresponde a un tablón de madera soportado sobre cuatro vigas de madera, estos elementos pueden generar riesgo al interior.

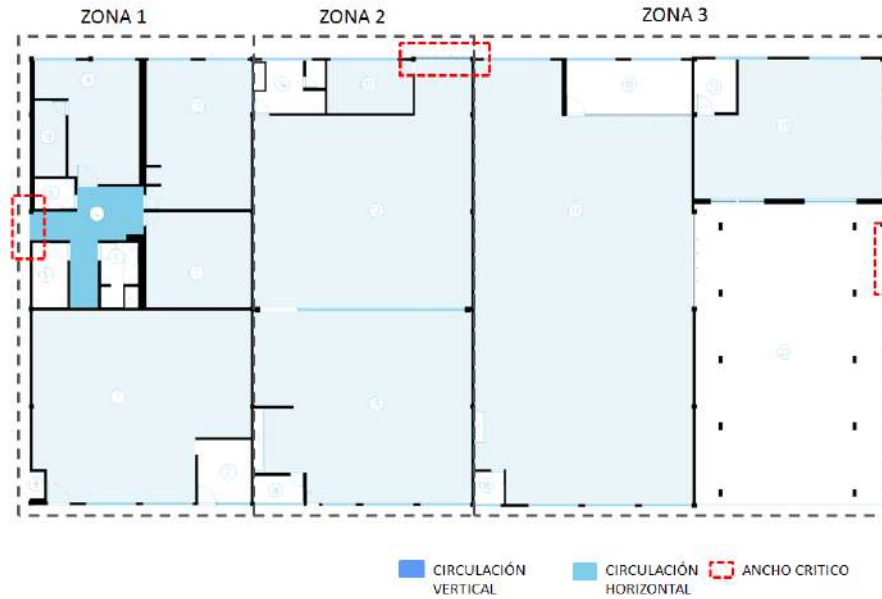
Ilustración 83 Análisis de circulación del bloque 13, nivel 1
Fuente: Equipo de diagnóstico.

En la zona 2 se tiene un área neta de 259.05 M2 con una única salida de 2.95 ml, por lo cual se cumple con los requerimientos expresados en el capítulo K Requisitos complementarios de la NSR-10 (AIS, 2010). En la zona 3 se encuentra ubicado el gimnasio, con un área neta de 326.19 m2 y una única salida de 3.20 ml, esta zona requiere según su uso y área dos salidas que sumen un ancho crítico de 4.66 ml por lo cual presenta un déficit en el número de salidas y el ancho útil de las mismas.

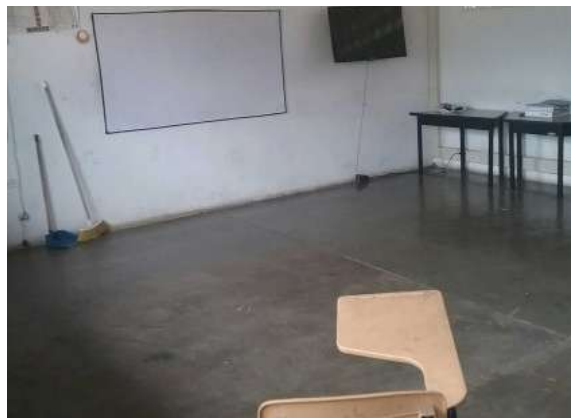
Ilustración 89. Espacio 5, bloque 14.
Fuente. Equipo de diagnóstico.

Con relación a éste criterio de la evaluación el espacio (1) presenta condiciones óptimas de iluminación, en el caso del ambiente de formación (5) el porcentaje indica una iluminación parcial al interior, se sugiere para este ambiente un área mínima requerida de 11.14 m², el espacio cuenta actualmente con una ventilación efectiva de 7.85, m² presenta déficit del 30 % sobre esta área sugerida y debido a esto no cumple.

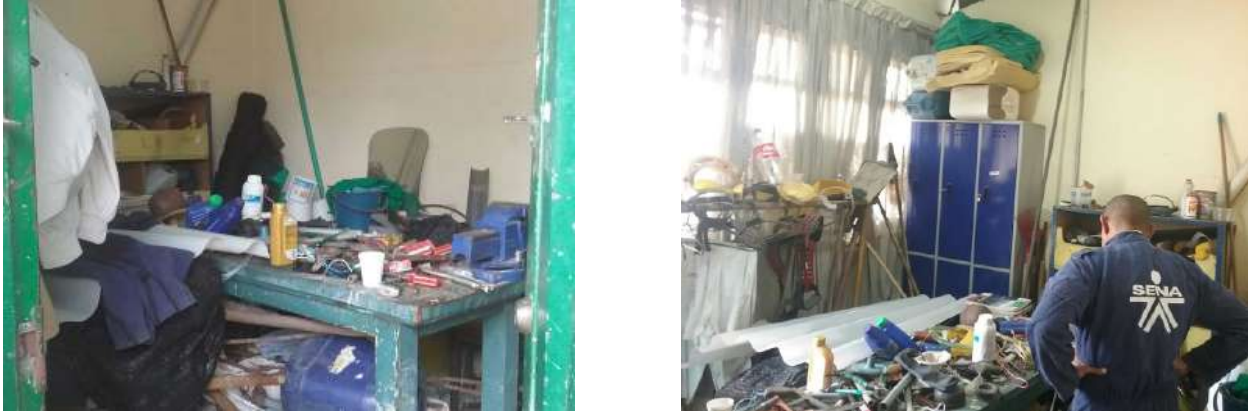
Ilustración 91. Espacio 2, bloque 14.
Fuente. Equipo de diagnóstico.

Los espacios del área de servicios generales comprenden varios espacios de depósito de trabajo y mantenimiento de guadañas existente en los espacios (2 y 4) que no presentan un orden definido al interior.

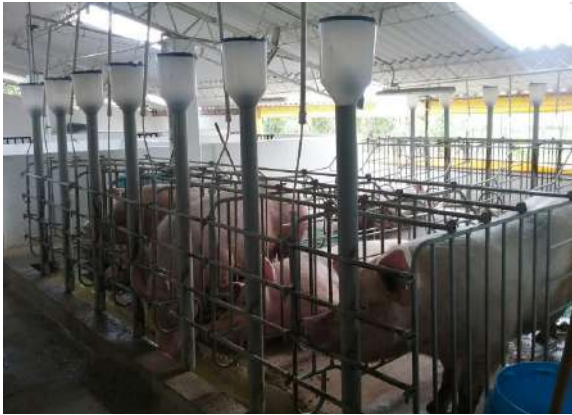
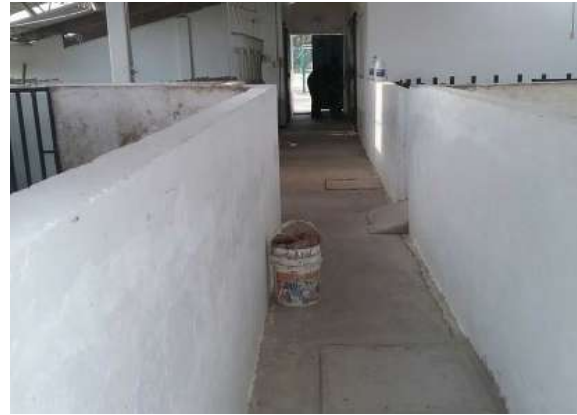
Ilustración 96. Espacio 5 y 9 internos unidad porcicultura.
Fuente. Equipo diagnóstico.

Los espacios de la unidad de porcicultura al tener relación todas las actividades al interior y tener el mismo estándar por aprendiz se integran en un solo espacio para evaluar una condición general de todo el bloque, esto arroja que actualmente la unidad de porcicultura en este bloque cuenta con 189.79 m² para el desarrollo de actividades de formación, se sugiere para estos ambientes de formación un área mínima de 125 m² al presentar mayor área a la sugerida indica que los espacios al interior cumplen con la cantidad de área para albergar una capacidad de 25 aprendices.

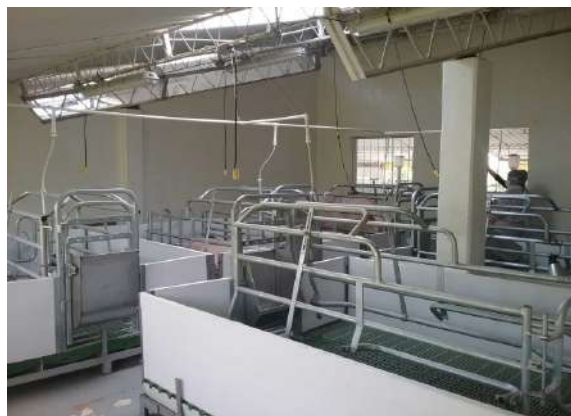
Ilustración 97. Espacio 4 Área de partos, bloque 15.
Fuente. Grupo de diagnóstico.

Las condiciones de iluminación en todos los espacios evaluados indican que el porcentaje al interior es mínimo y no cumple con las condiciones adecuadas de iluminación, este criterio de la evaluación no cumple debido a que el área mínima de iluminación debería estar por los 47.44 m² y se encuentra un área de 6.5 m² para ventilación actual presentando un déficit significativo.

El edificio cuenta con iluminación cenital que ayuda a captar mayor área de iluminación al interior de manera sectorizada.

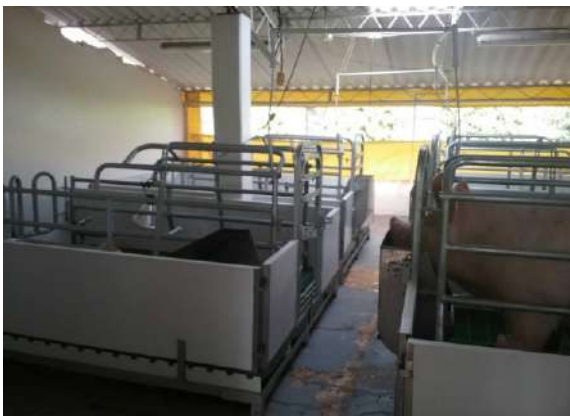
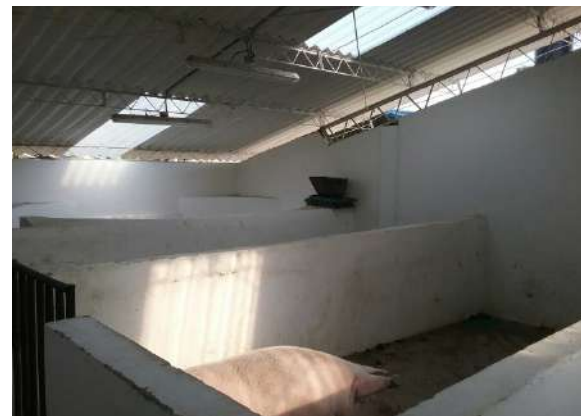
La materialidad actual del bloque según la evaluación es la indicada se evidencia daños de acabado de pintura en todos los antepechos que para las actividades que allí se desarrollan no comprenden riesgo y las actividades no se ven afectadas por esto.

Las puertas al interior de la unidad presentan daño significativo en lagunas de las unidades debido a esto la tabla previa indica valores de cero (0)

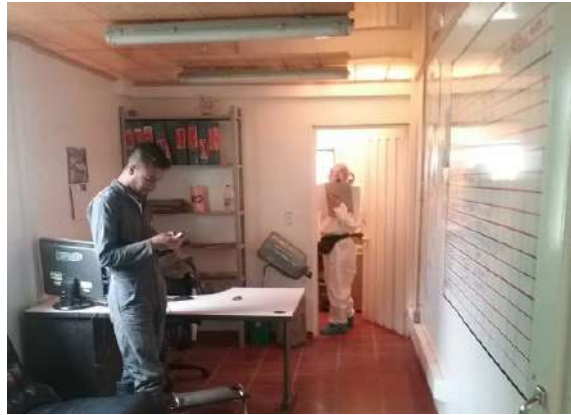
Ilustración 98. Espacio 1, bloque 15.
Fuente. Equipo de diagnóstico.

Existe una oficina de la unidad que funciona en el espacio (1) se encuentra un puesto de trabajo funcional, la materialidad del espacio no evidencia daños en los elementos evaluables al interior por lo tanto presenta condiciones de materialidad adecuadas, las redes eléctricas existentes presentan funcionalidad, y al interior del espacio se encuentran zonas de circulación definidas y funcionales.

La ventanería existente si evidencia daños parciales en su estructura por oxido.

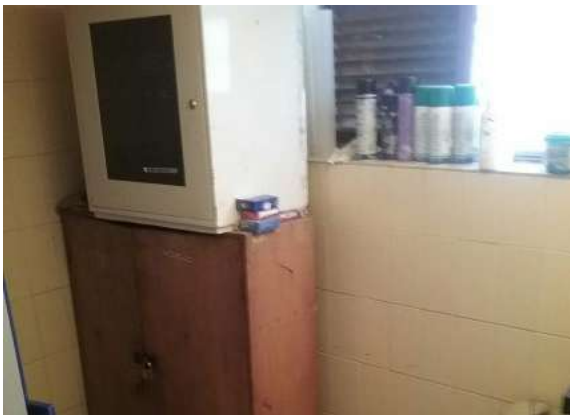
Ilustración 99. Espacios 2 y 3, bloque 15.
Fuente. Equipo de diagnóstico.

El espacio (2) corresponde a una zona de almacenamiento de la medicina veterinaria de la unidad que en su elemento de ventanería presenta daños considerables; el espacio (3) a la bodega de concentrados y elementos de uso constante dentro de la unidad, los dos espacios presentan buenas condiciones de materialidad como se referencia en la ilustración siguiente de cada uno de los espacios, el almacén cuenta con iluminación cenital, y circulaciones s definidas al interior para el desplazamiento de los insumos.

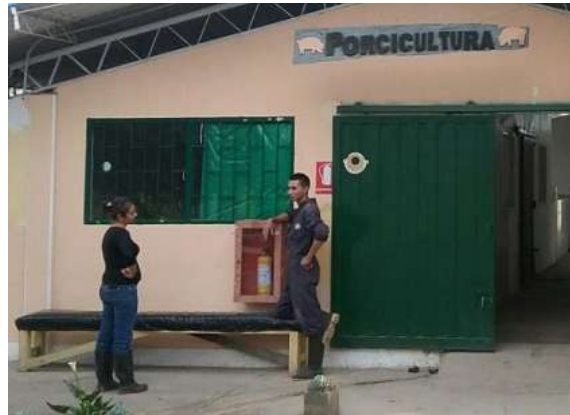
Ilustración 101. Elementos contraincendios, bloque 15.
Fuente. Equipo de diagnóstico.

Cuenta con un extintor ubicado en el exterior del bloque cerca al acceso principal del mismo. Es de color amarillo tipo ABC o multipropósito de polvo químico seco, no se evidencia demarcación vertical ni horizontal y la pintura del gabinete presenta deterioro.

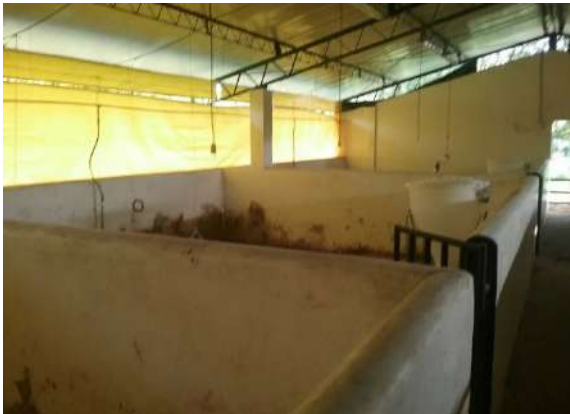
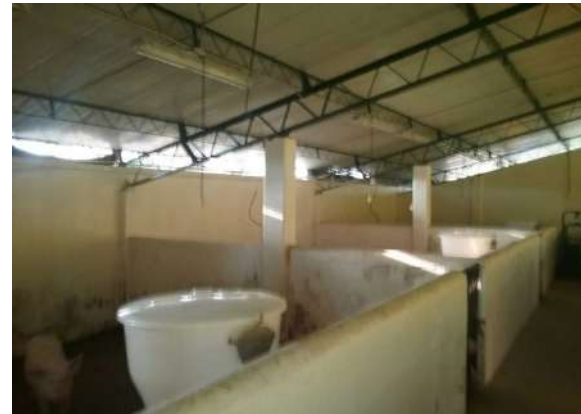
Ilustración 106. Espacios 6 y 7, bloque 16.
Fuente. Equipo de diagnóstico.

La iluminación actual del bloque cuenta con área efectiva de 10 m², la evaluación sugiere que para una adecuada iluminación al interior debería existir un área mínimo de 47.83 m² no existentes en la actualidad, debido a esto la calificación para iluminación natural presenta un déficit del 79% sobre el área sugerida.

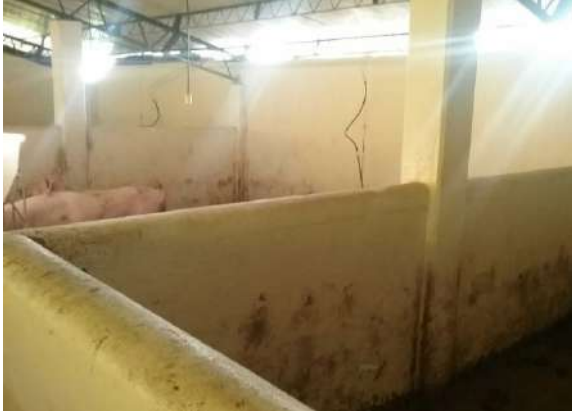
Ilustración 107. Espacios 6 y 7, bloque 16.
Fuente. Equipo de diagnóstico.

La materialidad actual del bloque según la evaluación es la indicada se evidencia daños de acabado de pintura en todos los antepechos que para las actividades que allí se desarrollan no comprenden riesgo y las actividades que allí se desarrollan no se ven afectadas ya que no comprometen la integridad de los habitantes del lugar.

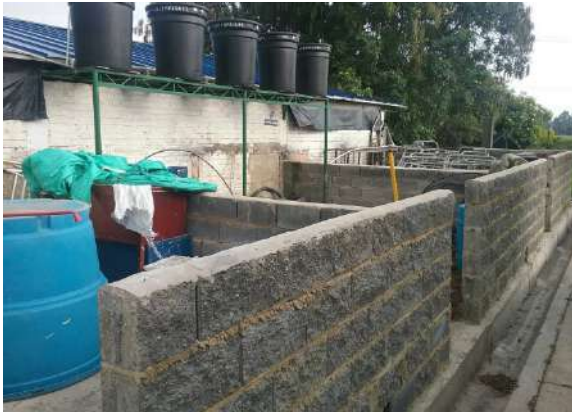
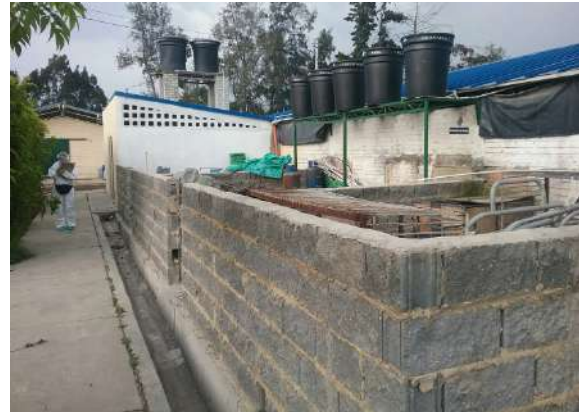
Ilustración 108. Espacio 4, bloque 16.
Fuente. Equipo de diagnóstico.

Se encuentran unos espacios en la parte externa correspondiente al espacio (4) del bloque que no presentan uso de formación en la actualidad, pero que su fin inicial si era apoyar los espacios de formación de la unidad, actualmente presenta uso de almacenamiento.

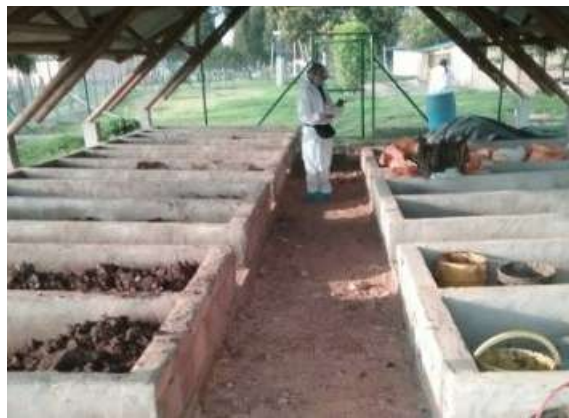
Ilustración 112. Espacio 1, bloque 17.
Fuente. Equipo de diagnóstico.

El compostero es un espacio para prácticas de formación pero al no prestar uso todo el tiempo se deja clasificado como un edificio de servicios generales, su composición general comprende unos pilares en concreto, donde se soporta la estructura de cubierta que presenta materialidad en guadua con teja metálica en condiciones normales, sin daños aparentes.

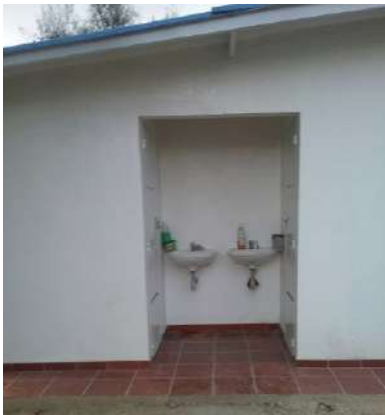
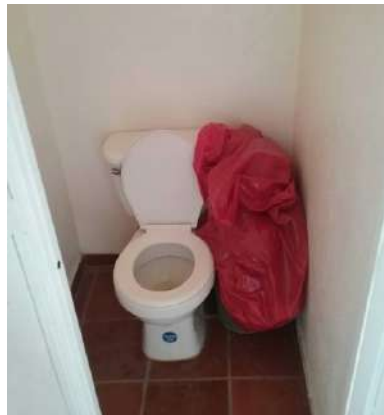
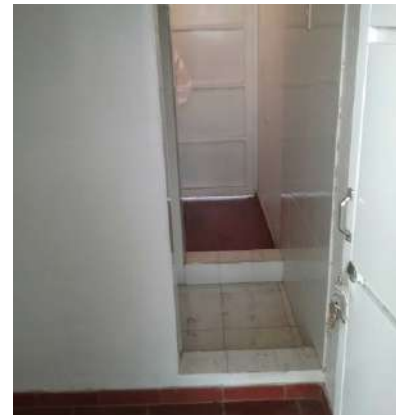
Ilustración 116. Espacios 5, 2 y 4. Bloque 18.
Fuente. Equipo de diagnóstico.

En la ilustración previa se referencian los espacios al interior del bloque, la materialidad de este edificio presenta condiciones normales en todos los aspectos contenidos en la evaluación.

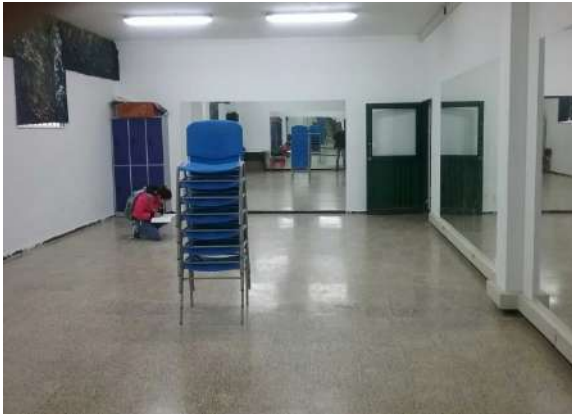
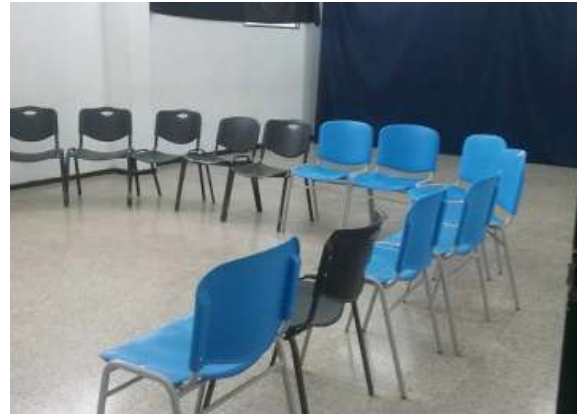
Ilustración 121. Espacios 2 y 5, bloque 19.
Fuente. Equipo de diagnóstico.

Se encuentran dos áreas de apoyo al interior del bloque que corresponden al espacio (2) salón de espejos, y al salón de jóvenes en acción (5), estos dos espacios presentan condiciones normales de materialidad, en los aspectos contenidos en la evaluación, su iluminación y ventilación es óptima y la parte de redes eléctricas evidencia funcionalidad.

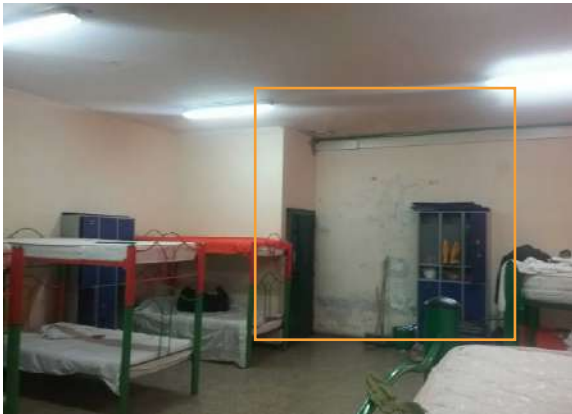
Ilustración 122. Espacios 1 y 6, bloque 19.
Fuente. Equipo de diagnóstico.

En este bloque se encuentran los dormitorios masculinos, de todo el centro, se encuentran salones amplios con capacidad aproximada de dieciséis (16) aprendices por dormitorio; se evidencian daños considerables en muros, como se enseña en la siguiente ilustración

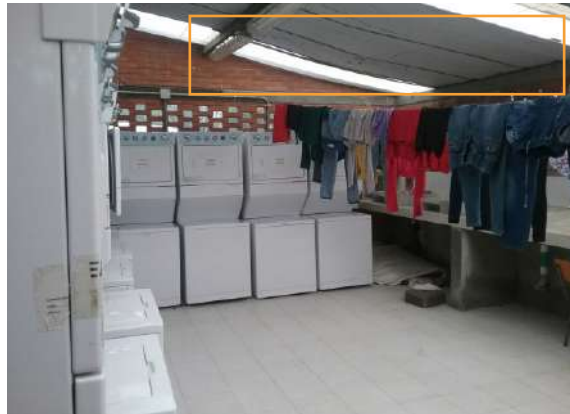
Ilustración 124. Espacio 8, bloque 19.
Fuente. Equipo de diagnóstico.

En el espacio (8) que corresponde al área de lavado, se encuentra que la teja de lámina metálica presenta deformación en su composición inicial; que al interior genera goteras por filtración.

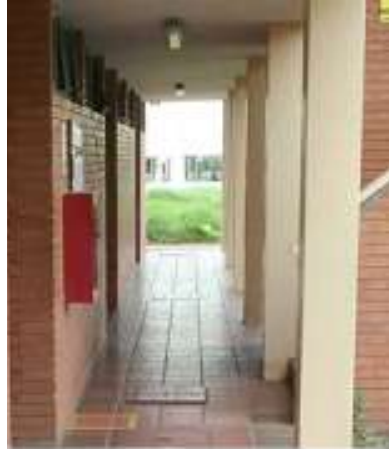
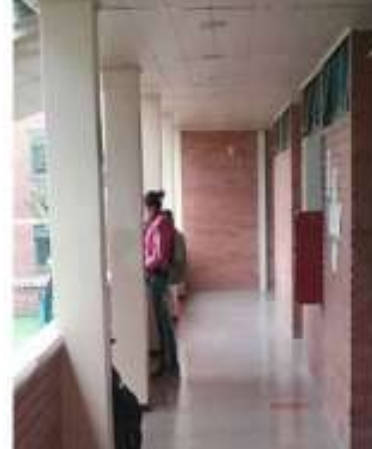
Ilustración 135. Elementos contraincendios bloque 20.
Fuente. Equipo de diagnóstico.

Durante la visita del equipo de diagnóstico se evidenció que el bloque cuenta con dos gabinetes para extintores correctamente demarcados en muro y piso, ubicados en la circulación lineal de cada nivel

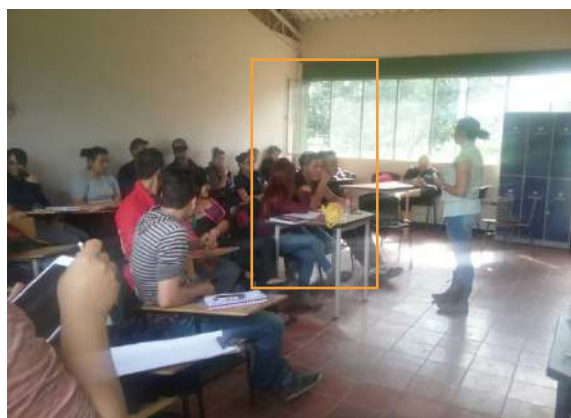
Ilustración 157. Espacio 2, bloque 25.
Fuente. Equipo de diagnóstico.

La materialidad para cada uno de los tres ambientes evidencia daños considerables sobre áreas de piso que comprometen el material, los muros del bloque presentan daño menor debido a desprendimiento del material de pintura, y los elementos de ventanería existentes también presentan deterioro debido a la corrosión existente en estas estructuras.

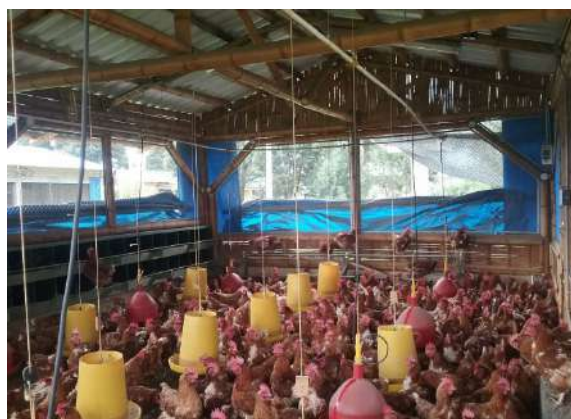
Ilustración 162. Espacio 1, bloque 26.
Fuente. Equipo de diagnóstico.

Los pisos del bloque presentan daños parciales en su área, los muros existentes presentan pañete con pintura con daño en su acabado que no implica riesgo al interior pero si requieren mantenimiento, al igual que la puerta de acceso al ambiente necesita ajustes por mantenimiento, por todo los demás aspectos evaluados se evidencia condiciones normales en sus elementos y materialidad.

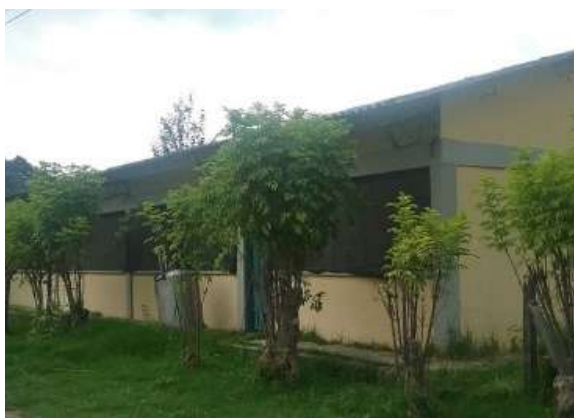
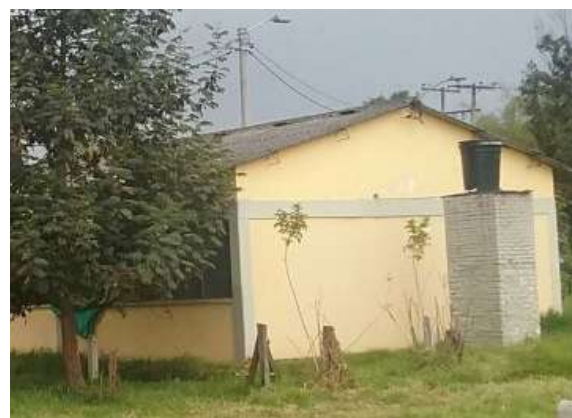
Ilustración 168. Bloque 28.
Fuente. Equipo de diagnóstico.

El edificio N° 28 presenta uso de depósito cuanto con un nivel de altura; según información recolectada en la visita de campo es una edificación abandonada.

La materialidad del bloque presenta daños parciales en muros y cubierta principalmente, los pisos presentan daño menor.

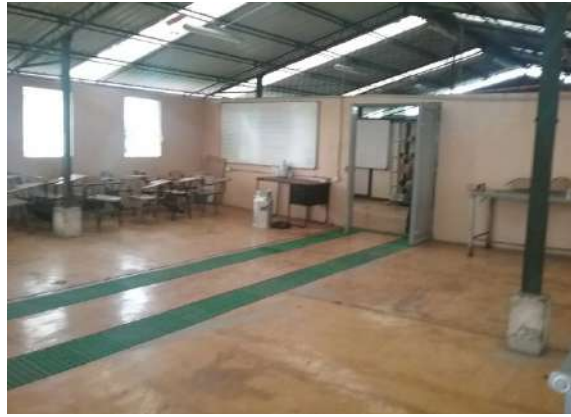
Ilustración 173. Espacio 2, bloque 29.
Fuente. Equipo de diagnóstico.

La iluminación captada a través de los elementos de ventanería presenta un área de 8 m², se evidencia capitación de luz cenital que ayuda a mejorar las condiciones de iluminación al interior, para este espacio se sugiere un área de iluminación de 26.99, sin cumplir presentando un déficit del 70% sobre el área sugerida.

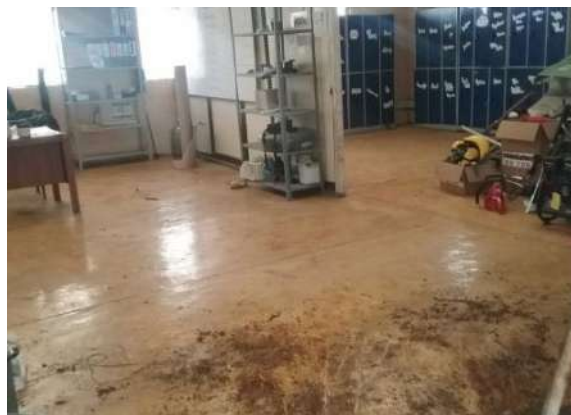
Ilustración 175. Espacio 1, bloque 29.
Fuente. Equipo de diagnóstico.

El espacio (1) está clasificado como la oficina de la unidad de caprinos se encuentra un puesto de trabajo que cuenta con funcionalidad y un área de vestier adyacente a esta , la ventanería de todo este bloque presenta daños considerables y hacen falta elementos como vidrios en la estructura de ventanas actualmente se encuentran plásticos .

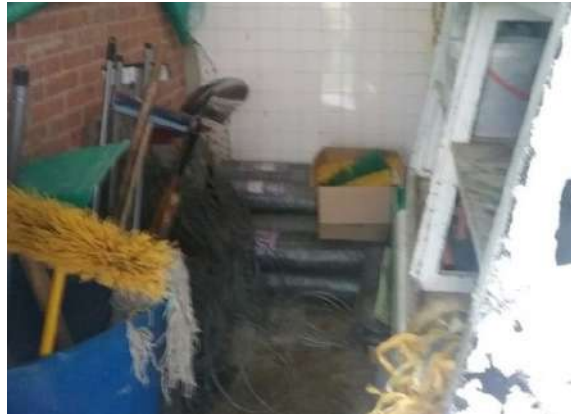
Ilustración 176. Espacio 3, bloque 29.
Fuente. Equipo de diagnóstico.

Se encuentra una bodega pequeña (3) que no alcanza a cumplir con la necesidad de espacio de almacenamiento de la unidad los elementos con los que cuenta se encuentran almacenados en el espacio (1) que cuenta con mayor área; adicional la materialidad existente de este espacio presenta daños en puertas muros y cielos rasos.

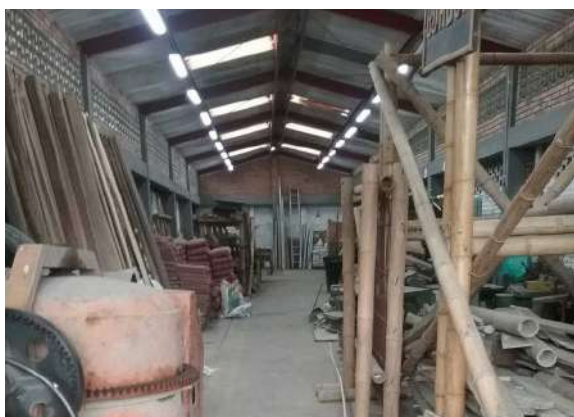
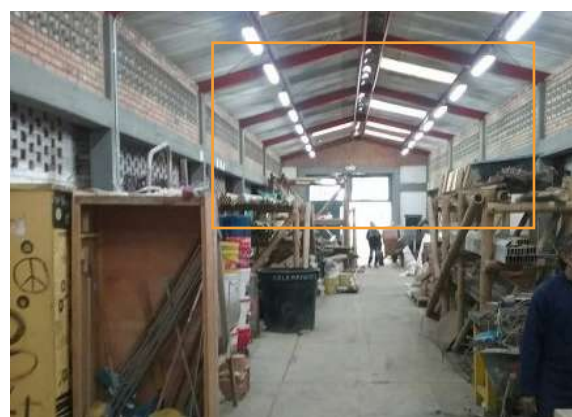
Ilustración 180. Espacio 9, bloque 30.
Fuente. Equipo de diagnóstico.

El ambiente de formación de construcción (9) no cuenta con ventanería en su espacio, la iluminación natural no corresponde a los valores esperados que para este caso debería ser de 45.97 m2, presentando en la actualidad 3.6 m2 resultando insuficiente para el tamaño que presenta esto lo compensa la luz cenital con la que cuenta este taller.
