DIAGNÓSTICO I N T E G R A L

MOSQUERA / Vol. 2

Centro No. 113

Centro de biotecnología agropecuaria

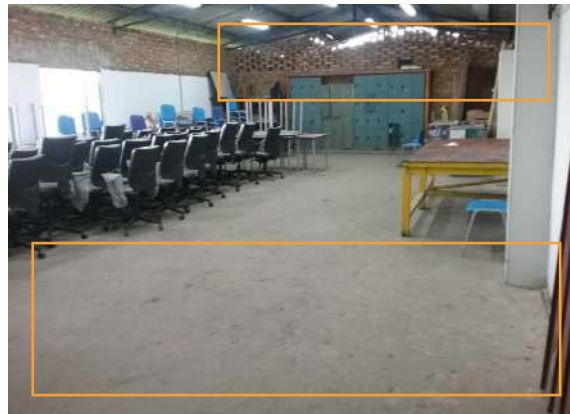
Ilustración 182. Espacio 10, bloque 30.
Fuente. Equipo de diagnóstico.

La materialidad de todo el bloque presenta daños considerables de manera sectorizada a lo largo del edificio, y el espacio (10) es uno de estos que presentan fallas en elementos el piso para un aula de socialización como ésta no es el más indicado

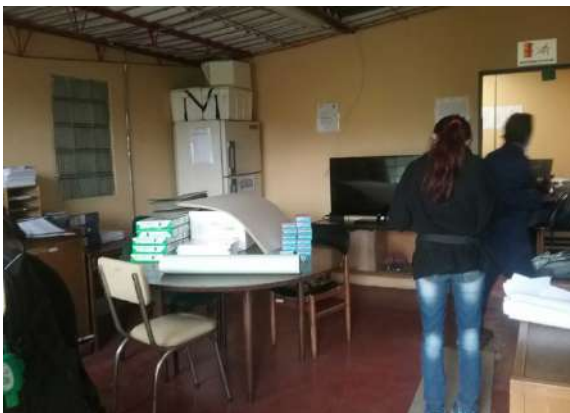
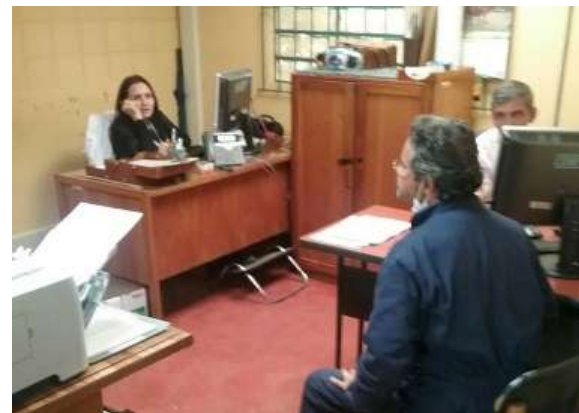
Ilustración 183. Espacios 1 y 2, bloque 30.
Fuente. Equipo de diagnóstico.

Correspondiente a los espacios (1) y (2) son las áreas administrativas del bloque correspondiente a la oficina del almacén (1) y un área de apoyo administrativo (2), estos espacios presentan condiciones normales en su materialidad, los pisos en concreto pintado y pulido no evidencia daño cuenta con tres puestos funcionales de trabajo.

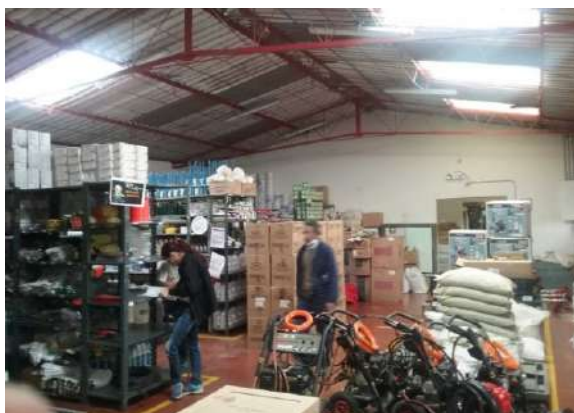
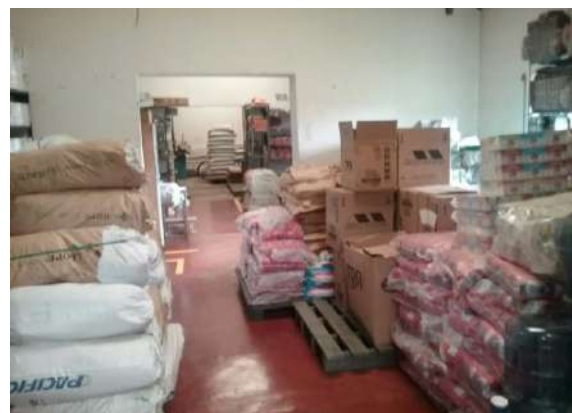
Ilustración 184. Espacios 3 y 4, bloque 30.
Fuente. Equipo de diagnóstico.

El almacén de todo el centro corresponde a los espacios (3, 4, 5, 6, 7 y 8) son unas áreas de almacenamiento, que presentan condiciones normales de materialidad en los aspectos contenidos en la evaluación, se encuentran definidas las circulaciones y presentan coherencia con el uso que allí se desarrolla.

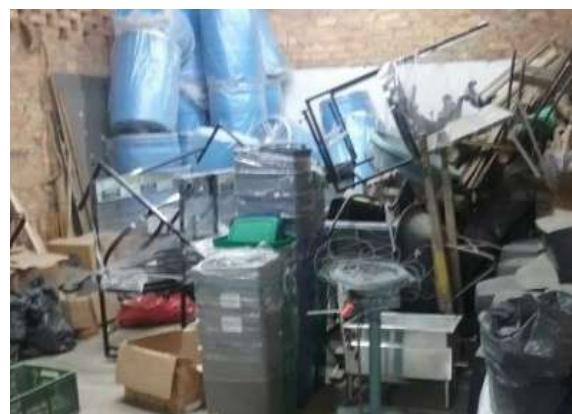
Ilustración 185. Espacios 16 y 13, bloque 30.
Fuente. Equipo de diagnóstico.

Se encuentran muros con deterioro significativo como los que presenta el espacio (16) y en los depósitos posteriores del bloque que corresponden a los espacios (12) y (13) se evidencian daños considerables en sus muros estructurales que evidencian fisuras.

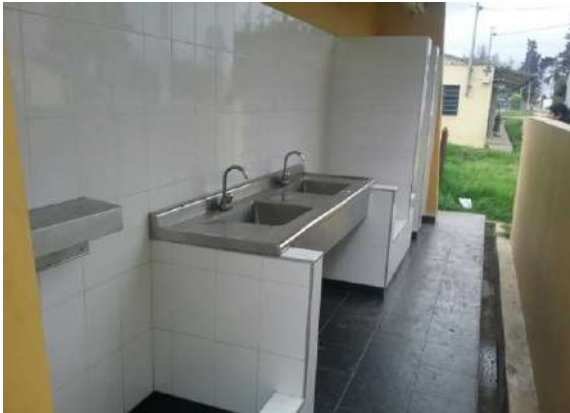
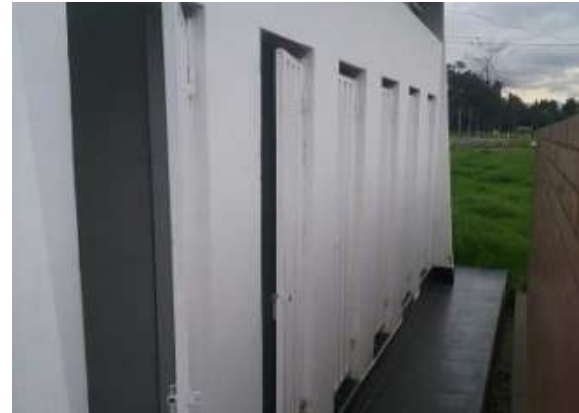
Ilustración 190. Espacios bloque 31.
Fuente. Equipo de diagnóstico.

Se encuentra una batería sanitaria que catalogada en servicios generales por el uso que presta esta edificación cuenta con todos sus elementos constructivos en condiciones normales sin alteración en su estructura y material, los aparatos allí presentes presentan funcionalidad pero alguno requieren mantenimiento.

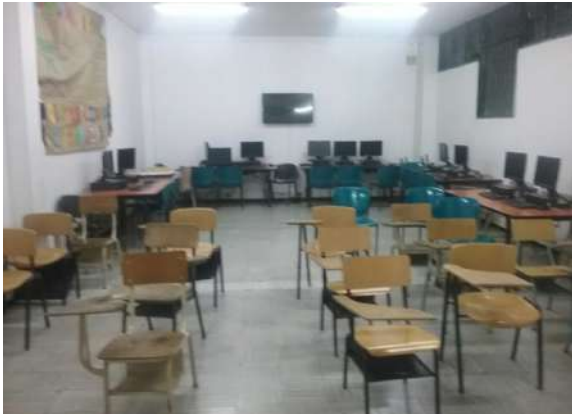
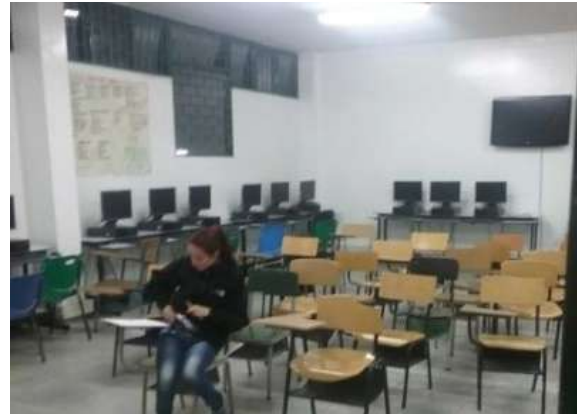
Ilustración 195. Espacio 12 y 11, bloque 32.
Fuente. Equipo de diagnóstico.

La iluminación existente en cada uno de los espacios evaluados en este bloque no presenta condiciones adecuadas para cada espacio se evidencia que la evaluación muestra que en general ninguno de los ambientes de formación cumplen con buenas condiciones de iluminación en su interior.

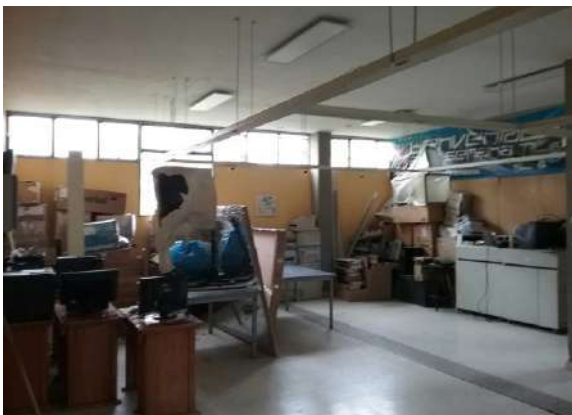
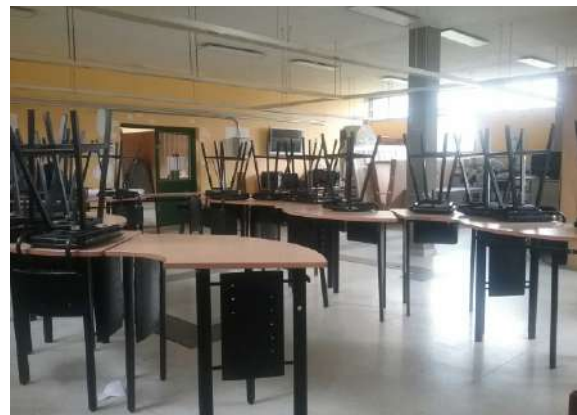
Ilustración 196. Espacio 14, bloque 32.
Fuente. Equipo de diagnóstico.

Ninguno de los espacios contenidos en la evaluación cumplen con una adecuada ventilación al interior todos presentan valores con déficit en el estudio contando con áreas menores a las esperadas debido a esto ninguno de los ambientes de formación cumple ya que no poseen una adecuada ventilación.

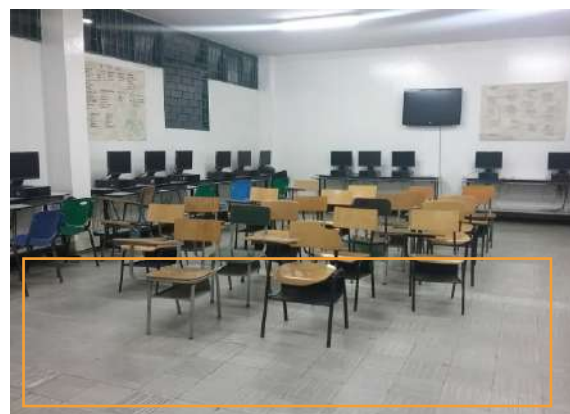
Ilustración 197. Espacio 5 y 11, bloque 32.
Fuente. Equipo de diagnóstico.

La materialidad de los ambientes de formación evidencia daños en gran parte de los muros de la mayoría de los ambientes evaluados; al igual que la ventanería existente que presenta daño por corrosión, los pisos presentan daño por uso y se evidencia que los pisos han sido reparados en varias oportunidades encontrando material mixto en su área.

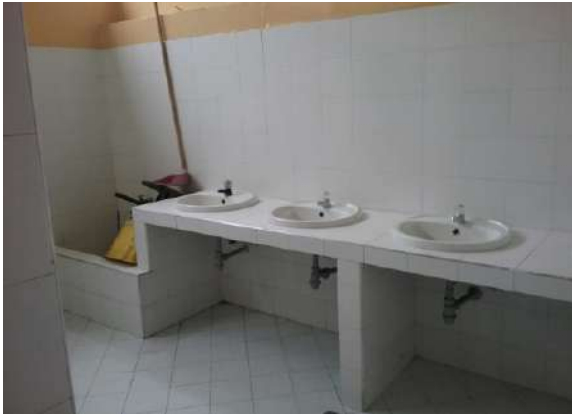
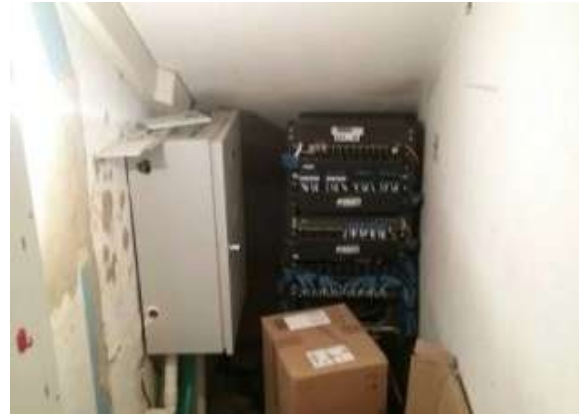
Ilustración 198. Espacios 16 y 17, bloque 32.
Fuente: Equipo de diagnóstico.

Los servicios generales de este bloque corresponden a baterías sanitarias y depósitos, la materialidad de estos espacios presentan condiciones normales en el caso de las zonas húmedas los aparatos presentan funcionalidad.

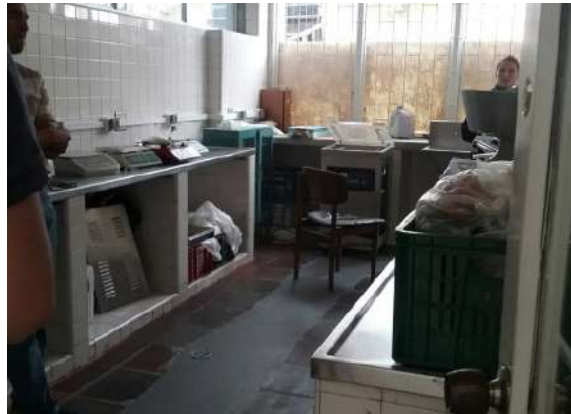
Ilustración 204. Espacio 5, bloque 33.
Fuente. Equipo de diagnóstico.

El espacio (5) correspondiente al laboratorio, presenta un área de 17.83 m² la evaluación sugiere para este tipo de formación un área mínima de 50 m² siendo un espacio bastante reducido, sin tener coherencia con su uso y la cantidad de área para un adecuado funcionamiento.

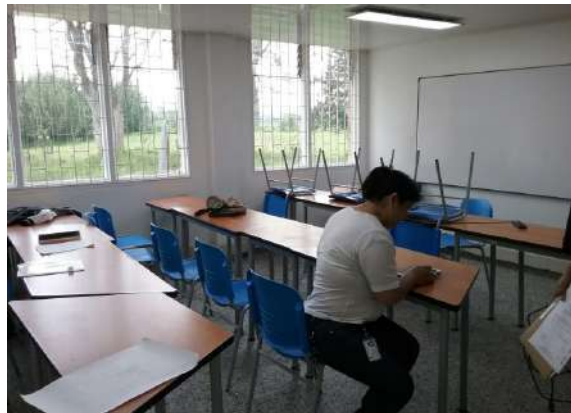
Ilustración 205. Espacio 7, bloque 33.
Fuente. Equipo de diagnóstico.

Con relación al espacio (7) es un ambiente de socialización que cuenta con un área actual de 26.85 m², el estudio indica para este tipo de ambientes un área mínima de 45 m², para una capacidad de 25 aprendices, al contar con menor área de la sugerida el ambiente presenta déficit de un 40 % sobre esta última debido a esto no cumple con las condiciones de morfología y tampoco cuenta con la capacidad indicada.

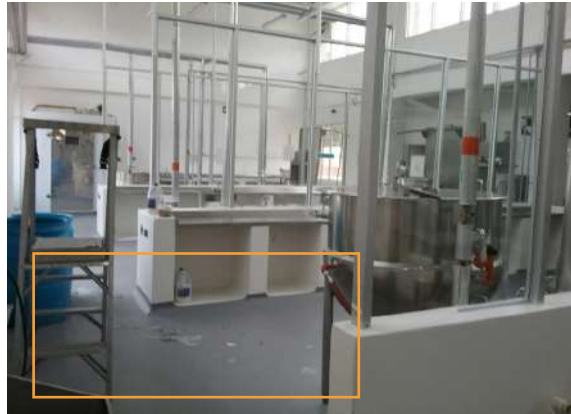
Ilustración 206. Espacio 8, bloque 33.
Fuente. Equipo de diagnóstico.

Se evidencia daños en varios de los elementos evaluados correspondiente a este ítem referenciados en la ilustración siguiente, encontrando pisos con daños menores sectorizados, materialidad de piso incompleta.

En el ambiente de producción se evidencia desprendimientos de la capa de pintura protectora de piso como se muestra en la imagen siguiente

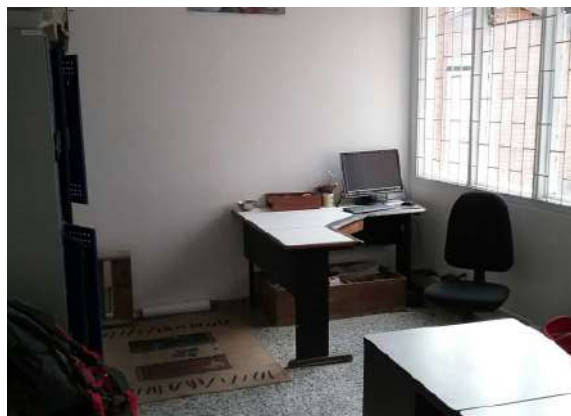
Ilustración 208. Espacio 4, bloque 33.
Fuente. Equipo de diagnóstico.

La unidad de lácteos cuenta con un área administrativa que corresponde al espacio (4) se encuentra dos puestos funcionales de trabajo, sus áreas de circulación están definidas y el espacio presenta un orden coherente con su espacio. Al igual que buena iluminación natural y artificial.

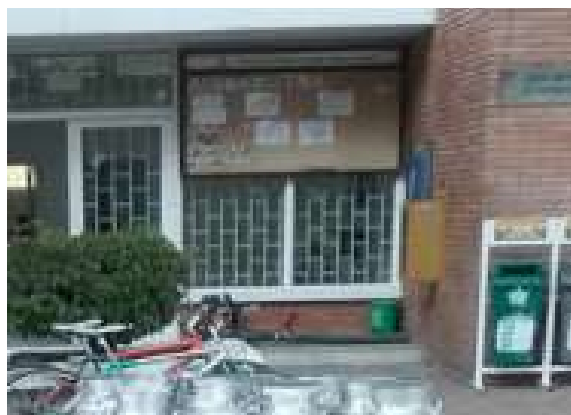
Ilustración 211. Elementos contraincendios, bloque 33.
Fuente. Equipo de diagnóstico.

Este bloque cuenta con un gabinete para extintor ubicado en el acceso principal del bloque, se evidencia que el gabinete no se encuentra correctamente demarcado.

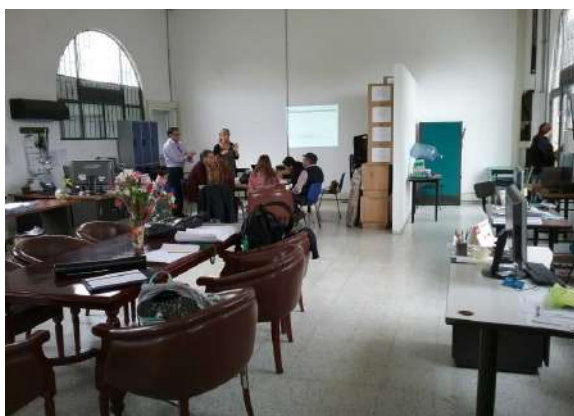
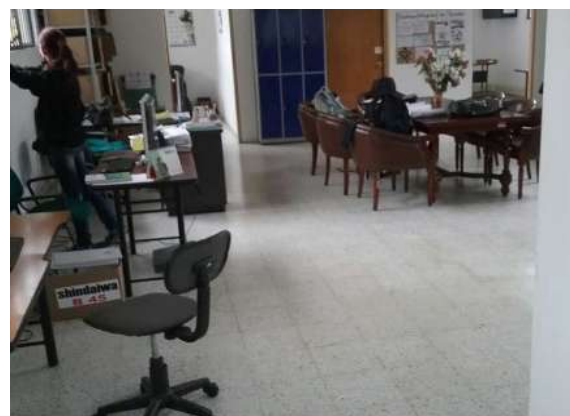
Ilustración 223. Espacio 1, bloque 36.
Fuente. Equipo de diagnóstico.

En el primer nivel se encuentra una zona administrativa que corresponde a la oficina de competencias laborales (1) que cuenta con una zona amplia donde se encuentran definidas las circulaciones adicional presenta funcionalidad en los puestos de trabajos funcionales al interior del espacio la materialidad de pisos es adecuada no se evidencia daño en su recorrido; los muros de estos espacios presentes en primer nivel evidencia condiciones normales en su acabado.

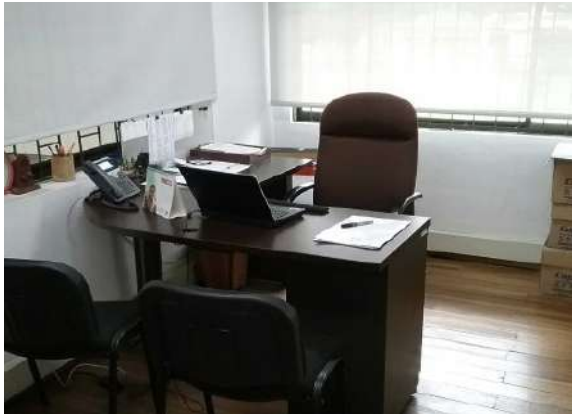
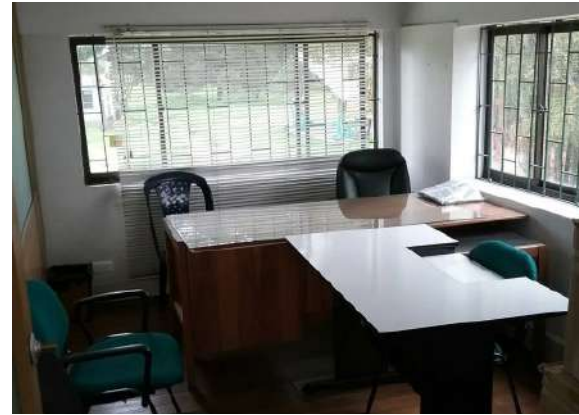
Ilustración 224. Espacios 11 y 12, bloque 36.
Fuente. Equipo de diagnóstico.

Los espacios administrativos del segundo nivel presentan materialidad de piso en madera que no presenta daños en su área, los cielos rasos de estos espacios evidencian daño menor sectorizado.

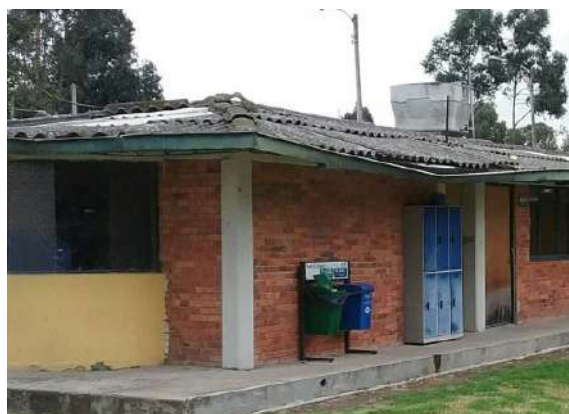
Ilustración 230. Bloque 38.
Fuente. Equipo de diagnóstico.

El edificio presenta daños considerables en su área de cubierta.

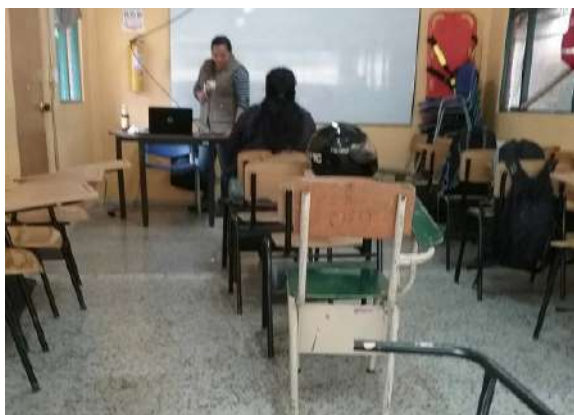
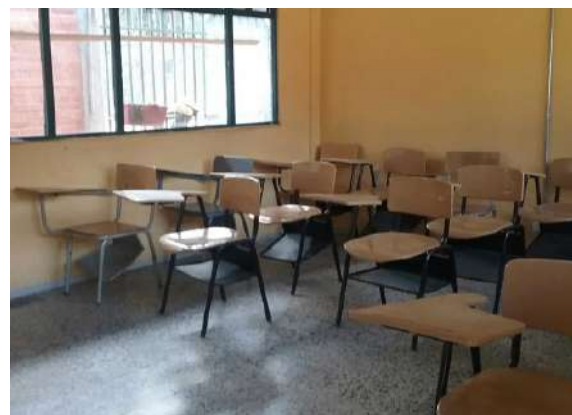
Ilustración 232. Espacios 1 y 4, bloque 38.
Fuente. Equipo de diagnóstico.

Los ambientes de socialización que funcionan allí prestan servicio al área de la parte de trabajo en alturas; para sus clases teóricas, en el ambiente (1) se encuentra un área de 33.72 m² al ser un ambiente de socialización requiere un área mínima de 45 m², para una capacidad de 25 aprendices, al ser menor su área actual contrastada con la otra se evidencia un déficit que equivale al 25% debido a esto su área no cumple, con el área indicada.

En el ambiente (4) se halla un área de 17.29 m², aún menor al espacio anterior en éste espacio se sugiere un área mínima de 45 m² generando un déficit amplio del 71% sobre ésta área sugerida.

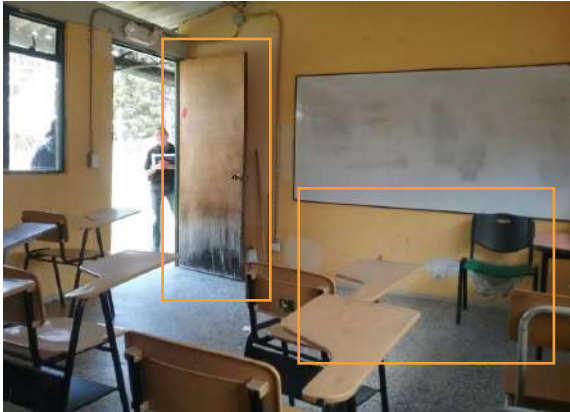
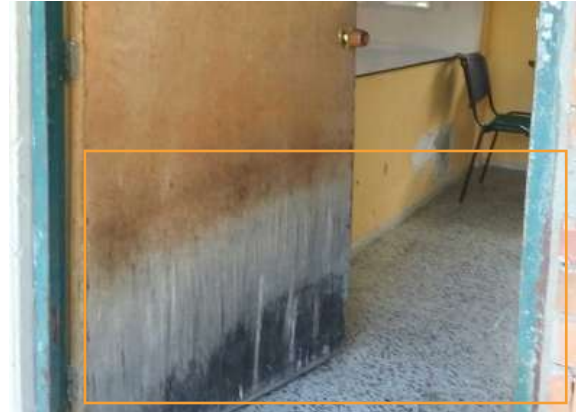
Ilustración 233. Condiciones elementos, bloque 38.
Fuente. Equipo de diagnóstico.

La materialidad de los espacios contenidos en ésta evaluación indica daños considerables sobre áreas de muro, y en elementos como puertas y ventanería que presentan condiciones críticas, debido a esto se hallan valores de cero (0) en tabla y se referencian en la ilustración siguiente.

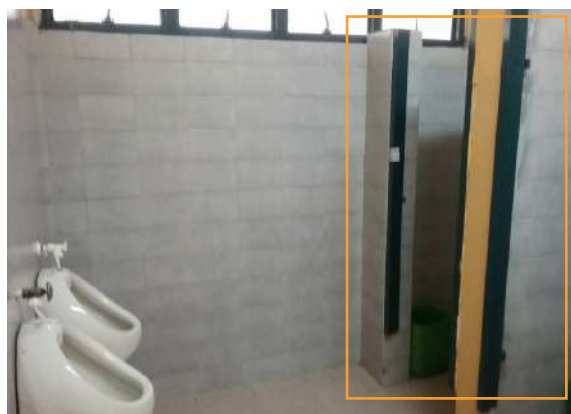
Ilustración 235. Espacio 5, bloque 38.
Fuente. Equipo de diagnóstico.

No se encuentran puertas funcionales al interior de una de las baterías sanitarias, correspondiente al espacio (5), como se referencia en la ilustración siguiente donde se evidencia la falta de éste elemento.

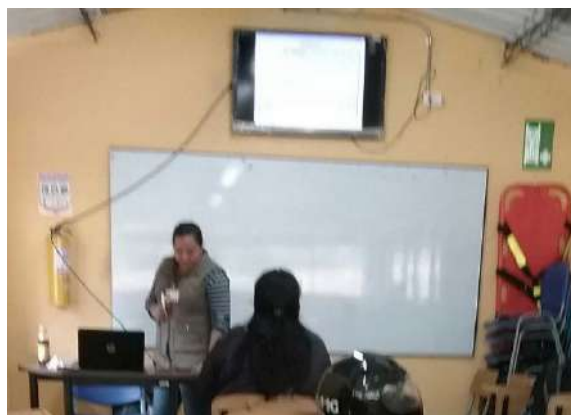
Ilustración 237. Elementos contraincendios, bloque 38.
Fuente. Equipo de diagnóstico.

El bloque cuenta con un extintor amarillo tipo ABC ubicado en uno de los ambientes de socialización

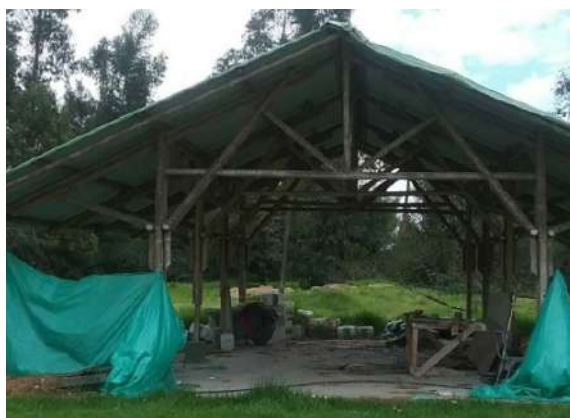
Ilustración 242. Bloque 40.
Fuente. Equipo de diagnóstico

El edificio N° 40 es una estructura en guadua, que no presenta uso en su interior, sus condiciones evidencian abandono, el bloque evidencia daños en su estructura y cubierta.

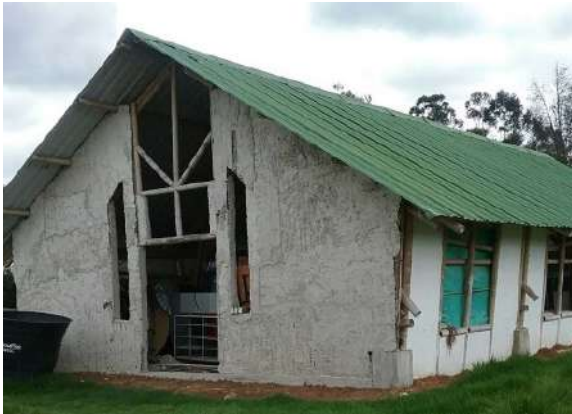
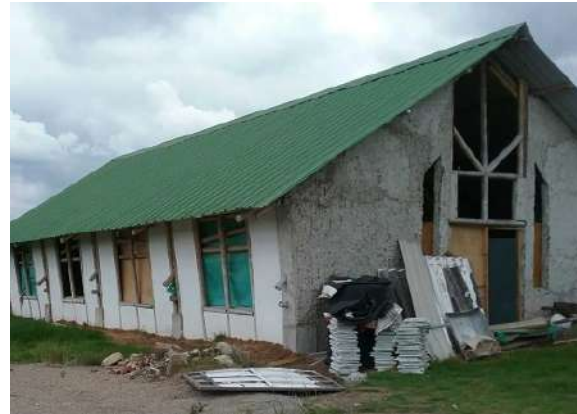
Ilustración 245. Bloque 41.
Fuente. Equipo de diagnóstico.

El edificio N° 41 corresponde a una estructura que presenta condiciones críticas y riesgo en su entorno inmediato, presenta uso de depósito en su interior de todo lo que es mobiliario para dar de baja.

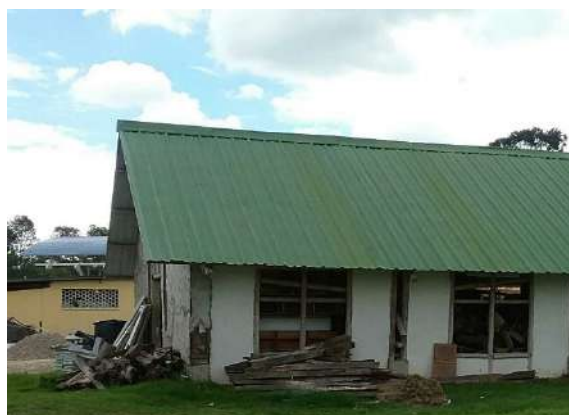
Ilustración 247. Estado actual bloque 41.
Fuente. Equipo de diagnóstico.

El uso principal de este edificio es el de almacenar los elementos de baja que van saliendo del centro, sus elementos estructurales evidencia daño significativo que comprometen su estructura.

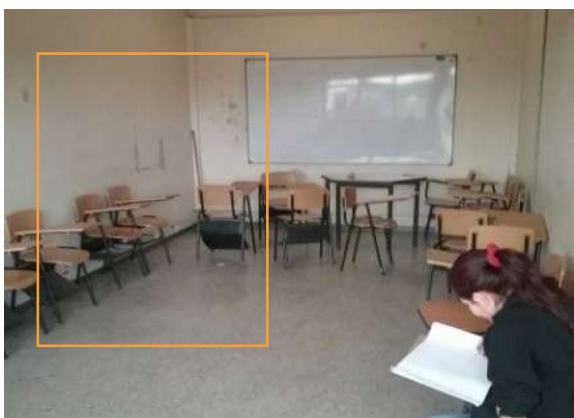
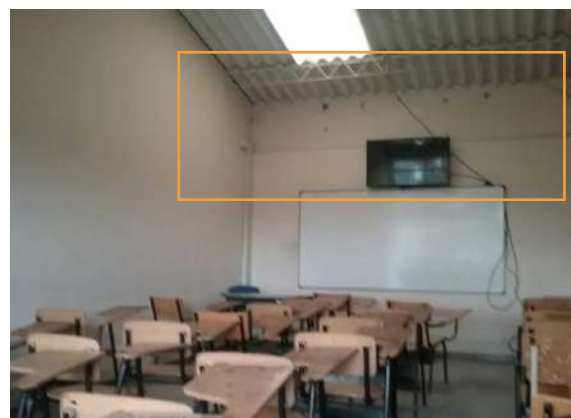
Ilustración 251. Espacios 3 y 4, bloque 42.
Fuente. Equipo de diagnóstico.

El edificio presenta daños menores en todos los aspectos contenidos en la evaluación a excepción de los pisos que presentan condiciones normales como se muestra en la siguiente ilustración.

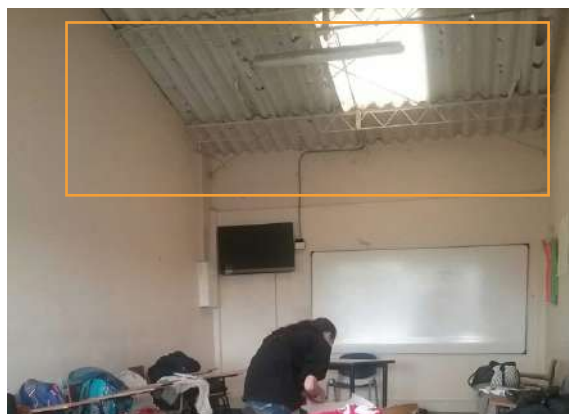
Ilustración 252. Espacio 2, bloque 42.
Fuente. Equipo de diagnóstico.

Los cielos rasos del edificio presentan materialidad en teja de asbesto cemento que presenta desprendimiento de pintura directamente sobre el área de trabajo del ambiente de formación como se muestra en la siguiente ilustración correspondiente al espacio (2).

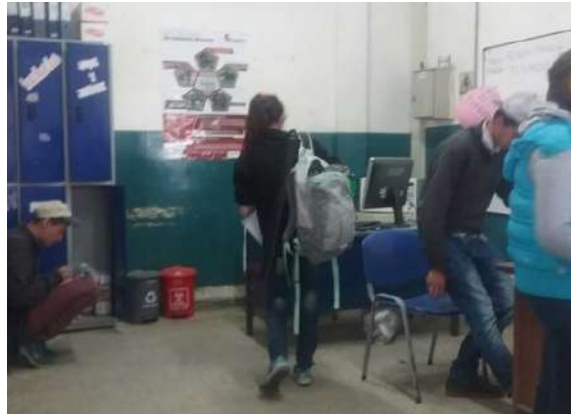
Ilustración 253. Espacio 8, bloque 42.
Fuente. Equipo de diagnóstico.

En el espacio (8) se encuentra la oficina de la unidad de ganadería, cuenta con dos puestos funcionales de trabajo y se encuentra una zona libre para transitar al interior del espacio; la materialidad existente presenta daños menores en áreas de muros y cubierta.

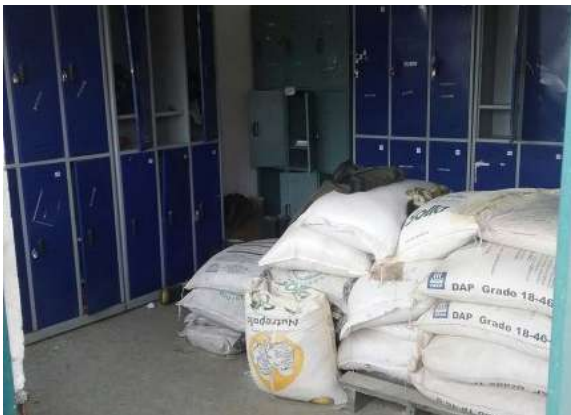
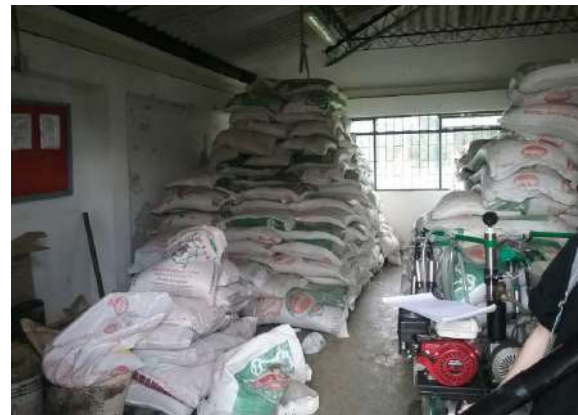
Ilustración 254. Espacios 5 y 7, bloque 42.
Fuente. Equipo de diagnóstico.

Existen unas zonas de almacenamiento pertenecientes a ésta categoría a continuación se referencian los ambientes (5) y (7) que cumplen con las condiciones normales de materialidad para las actividades que allí se encuentran.

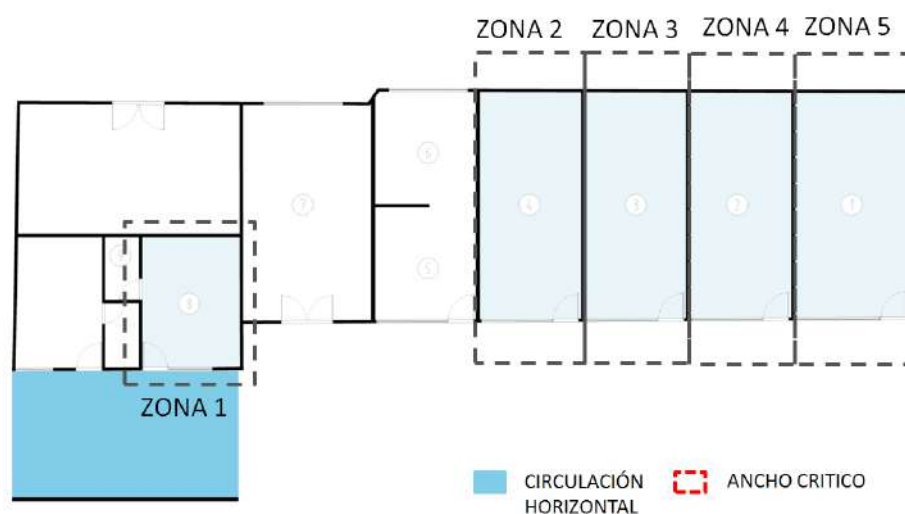
Ilustración 255 Análisis de circulación del bloque 42, nivel 1
Fuente: Equipo de diagnóstico.

Los sectores 2, 3, 4 y 5 corresponden a ambientes de socialización con áreas netas que van desde 32.74 m² a 36.55 m² y cuentan cada uno con una salida de 0.95 ml, por lo cual según la normativa vigente (capítulo K Requisitos complementarios de la NSR-10 (AIS, 2010)) los sectores cumplen con los requerimientos de distancia máxima, número de salidas y ancho de las mismas.

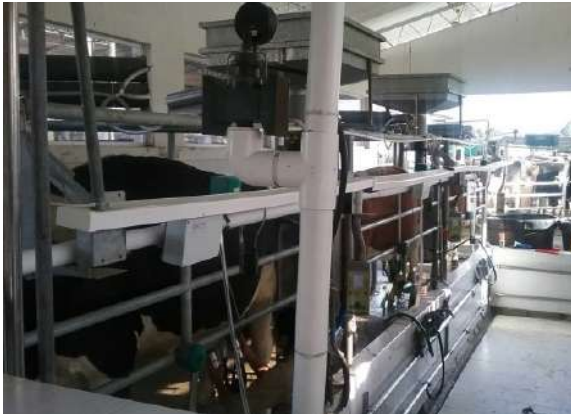
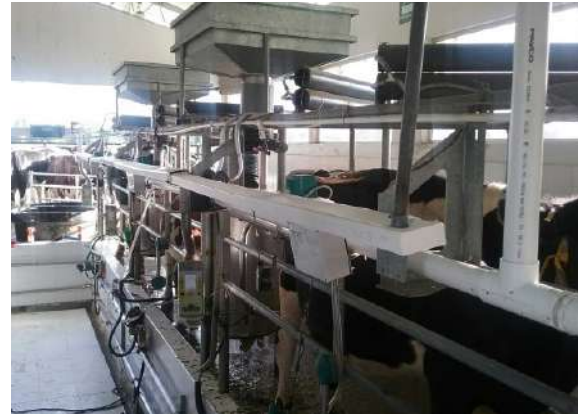
Ilustración 259. Espacio 3, bloque 43.
Fuente. Equipo de diagnóstico.

los espacios de la unidad de ganadería de este bloque son de actividades prácticas, funciona el área de ordeño correspondiente al espacio (3) y el espacio (1) que es donde se realiza todo el almacenamiento de leche resultado del ordeño, al unificar estos dos espacios se cuenta con un área de 80.49 m², para este ambiente se sugiere un área de 300 m² para su adecuado funcionamiento; al no contar con el área esperada presenta un déficit del 73 % sobre el área sugerida y no cumple con la cantidad de área ni capacidad para los 25 aprendices.

La materialidad del espacio presenta daños menores evidenciables en áreas de piso, muros y ventanas, no se encuentran puertas debido a que este espacio presenta una dinámica constante en su interior ya que las vacas transitan ingresan al área de ordeño y luego continúan su desplazamiento hacia otro corral

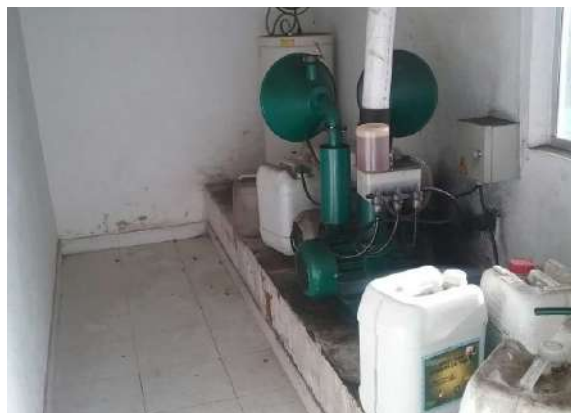
Ilustración 260. Espacio 2, bloque 43.
Fuente. Equipo de diagnóstico.

En el espacio (2) se encuentra el cuarto eléctrico y de funcionamiento de todo el funcionamiento de los aparatos de ordeño, que genera bastante ruido durante su funcionamiento; la materialidad es adecuada para las actividades que allí se desarrollan.

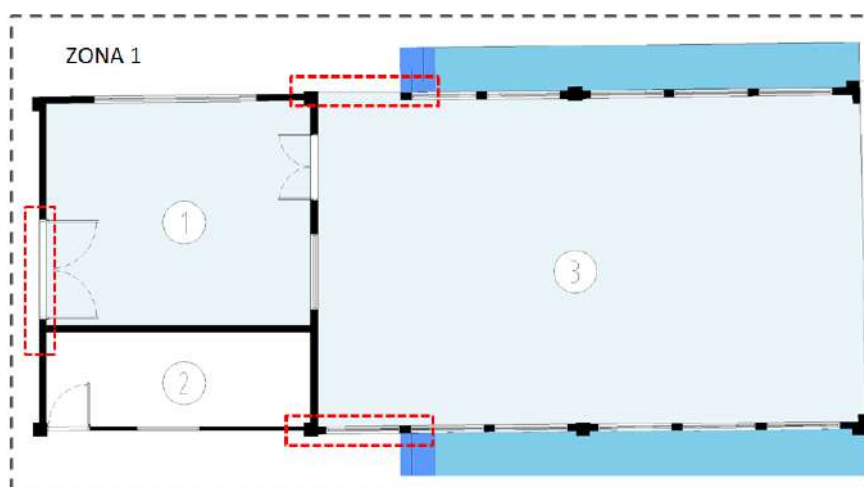
Ilustración 261 Análisis de circulación del bloque 43, nivel 1
Fuente: Equipo de diagnóstico.

Corresponde a la unidad productiva de ganadería, cuenta con dos ambientes especializados no industriales con un área neta de 80.50 m² y cuenta con 3 salidas que suman un ancho crítico de 4.70 ml, en el ancho crítico no se cuenta la apertura de uno de los costados del espacio 3 ya que este es para ingreso y salida de reses. Cumple con los requerimientos de la NSR-10 para este tipo de usos y área neta existente.

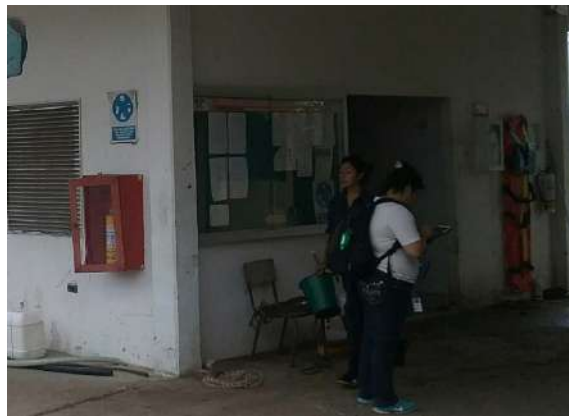
Ilustración 262. Elementos contraincendios, bloque 43.
Fuente: Equipo de diagnóstico.

Se observa un gabinete exterior con extintor amarillo multipropósito de polvo químico seco o tipo ABC. El gabinete presenta desgaste en sus acabados y desajustes, no cuenta con demarcaciones de muro y piso.

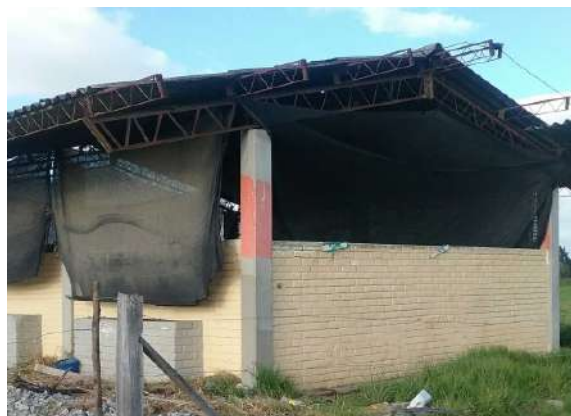
Ilustración 268. Bloque 45.
Fuente. Equipo de diagnóstico.

El edificio N° 45 corresponde a una construcción antigua con deterioro significativo en varios de sus elementos, su uso como tal está clasificado a servicio del área de servicios generales

La materialidad en general presenta daños considerables en los aspectos evaluados siendo crítica la parte de la cubierta que no cuenta con todas las unidades de teja necesarias,

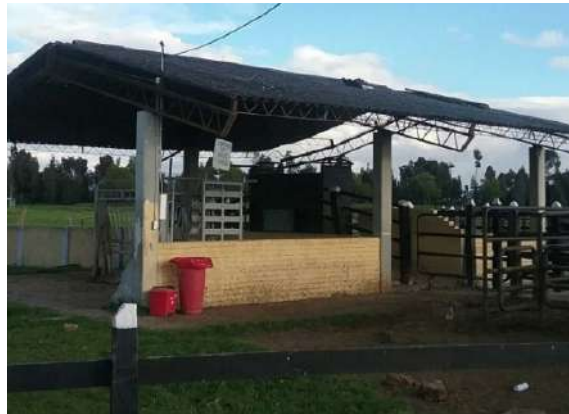
Ilustración 271. Bloque 46.
Fuente. Equipo de diagnóstico.

El espacio que se encuentra en este bloque, sirve a la unidad de ganadería, no presenta uso y sus elementos constructivos presentan condiciones de deterioro significativo en la mayoría de los elementos evaluados en la visita.

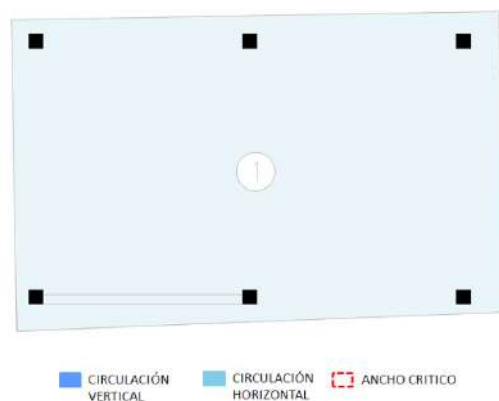
Ilustración 273 Análisis de circulación del bloque 46, nivel 1
Fuente: Equipo de diagnóstico.

El bloque No. 46 corresponde a un área de la unidad productiva de ganadería y es de planta libre, por lo cual no presenta un ancho crítico evaluable, cumpliendo evidentemente con los aspectos evaluados de circulación.

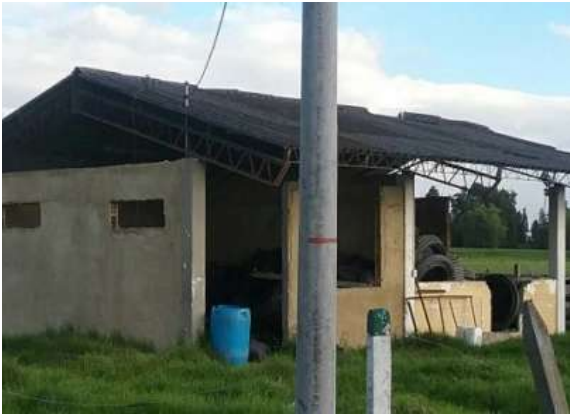
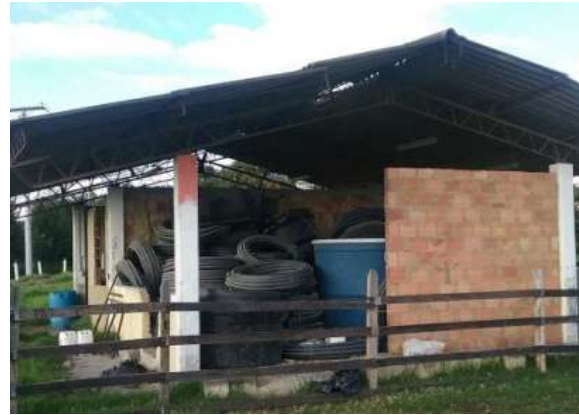
Ilustración 275, bloque 47.
Fuente. Equipo de diagnóstico.

El edificio N° 47, es una construcción de un solo nivel, se evidencia uso de servicios generales en su interior; existen condiciones de deterioro significativo principalmente en áreas de cubierta.

Los dos espacios con los que cuenta este edificio presentan uso de almacenamiento del área de servicios generales que prestan servicio a la unidad de ganadería. La materialidad del edificio presenta daños considerables espacialmente en área de cubierta; los muros presentan materialidad en bloque de ladrillo y otros con pañete pero sin ningún acabado a la vista.

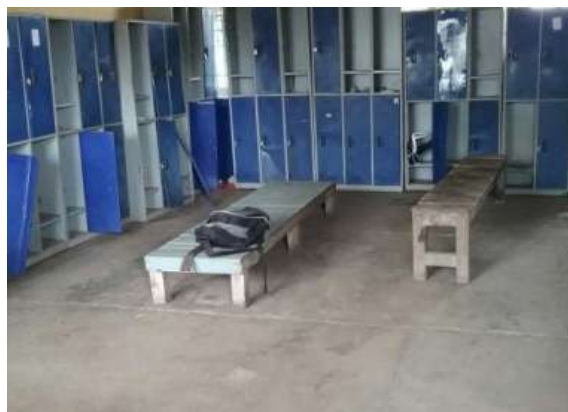
Ilustración 282. Espacio 2, bloque 48.
Fuente. Equipo de diagnóstico

El vestier existente y que corresponde al espacio (2), presenta materialidad de piso en concreto y sus muros perimetrales presentan daño menor, sus elementos de puerta y ventanería también presentan daño y requieren mantenimiento.

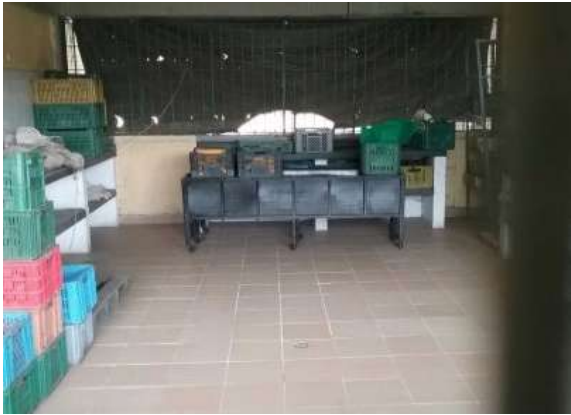
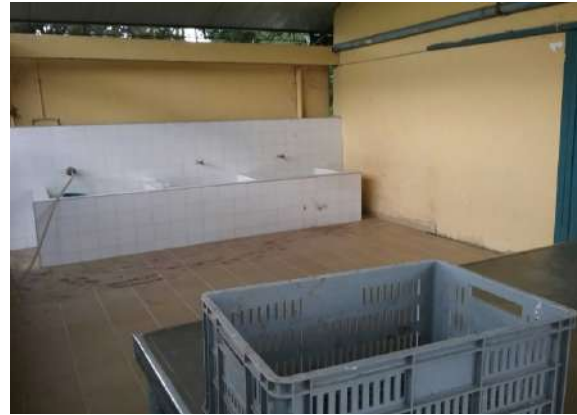
Ilustración 283. Espacios 1 y 8, bloque 48.
Fuente. Equipo de diagnóstico.

Existen dos espacios complementarios para organizar y clasificar el producto de la unidad que corresponden a los espacios (1) y (8), que presentan condiciones normales de materialidad de los aspectos evaluados, los aparatos hidráulicos cuentan con funcionalidad.

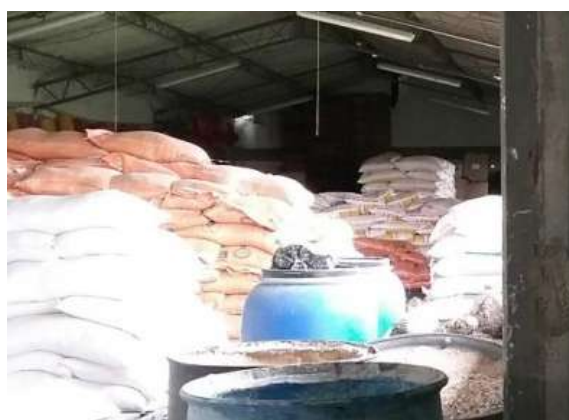
Ilustración 287. Espacio 1, bloque 49.
Fuente. Equipo de diagnóstico.

El espacio (1) bodega de almacenamiento, es un espacio amplio con pisos en concreto, cumple con las condiciones normales de materialidad para un funcionamiento como el existente allí.

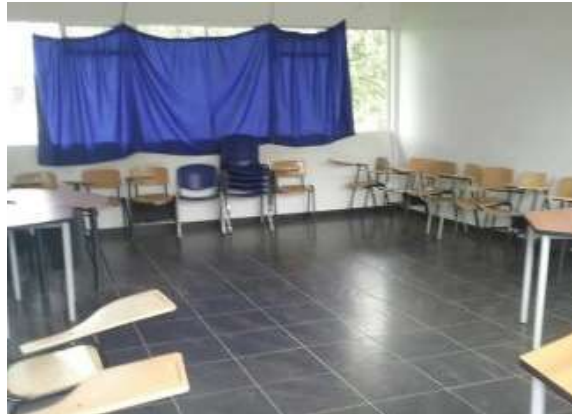
Ilustración 291. Espacio 2, bloque 50.
Fuente. Equipo de diagnóstico.

la morfología de los espacios existentes en este bloque (1), (2) y (3) cuentan con un área que ronda los 38 y 39 m², son ambientes de socialización que la evaluación sugiere para estos ambientes un área no menor a 45 m², para una capacidad de 25 aprendices por espacio, presentando déficit de área en los 3 casos correspondientes.

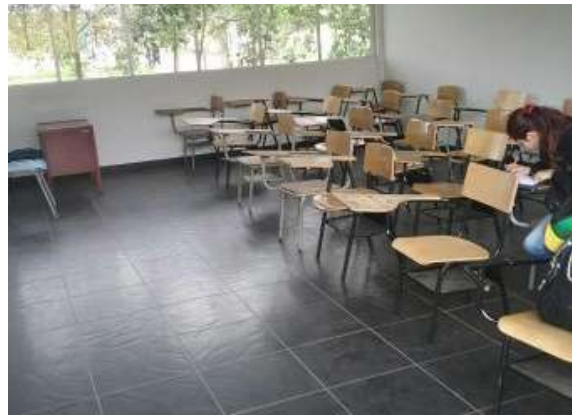
Ilustración 292. Espacio 1, bloque 50.
Fuente. Equipo de diagnóstico.

La iluminación encontrada en estos ambientes de formación indica una correcta área para captación de luz natural al interior generando y cumpliendo con una iluminación óptima para cada uno de los tres ambientes existentes.

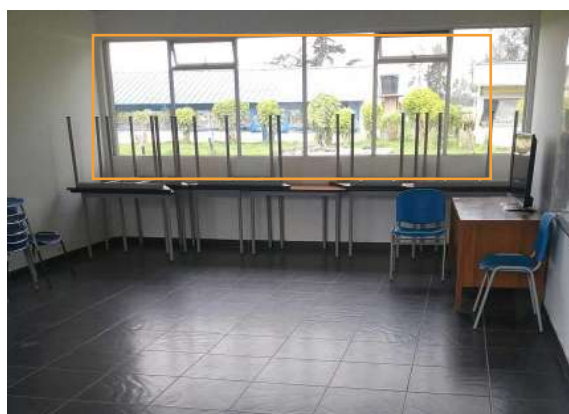
Ilustración 293. Espacio 3, bloque 50.
Fuente. Equipo de diagnóstico.

La ventilación presenta déficit del 79% en los tres ambientes evaluados sin cumplir con la cantidad de área para una adecuada ventilación, contando con un área actual de 1 m² para ello por espacio siendo insuficiente en los tres casos ya que la evaluación indica un área esperada de 4,7 m² para cada uno.

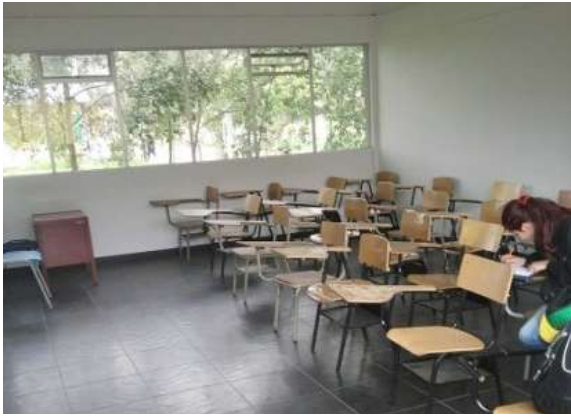
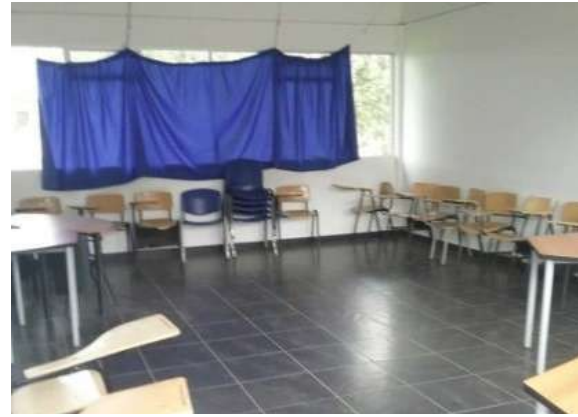
Ilustración 294. Espacio 1 y 2, bloque 50.
Fuente. Equipo de diagnóstico.

La materialidad del bloque evidencia condiciones normales y adecuadas en todos los aspectos evaluados no presenta daños en áreas de muros ni pisos, los cielos rasos están en igualdad de condiciones; los elementos adicionales de ventanería y carpintería metálica como puertas, cuentan con funcionalidad y su estructura no evidencia daños, ni requieren mantenimiento como se evidencia en la ilustración siguiente.

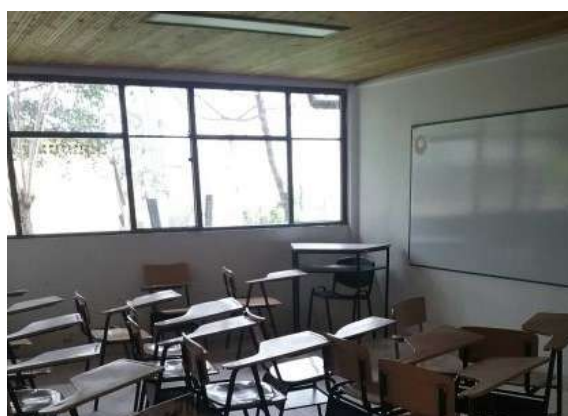
Ilustración 298. Espacio 1, bloque 51.
Fuente. Equipo de diagnóstico.

La materialidad en general cuenta con buenas condiciones, se evidencia daños en muros que presentan deterioro menor, debido al uso que requieren mantenimiento, por todo lo demás el espacio cumple con las condiciones normales para brindar servicio.

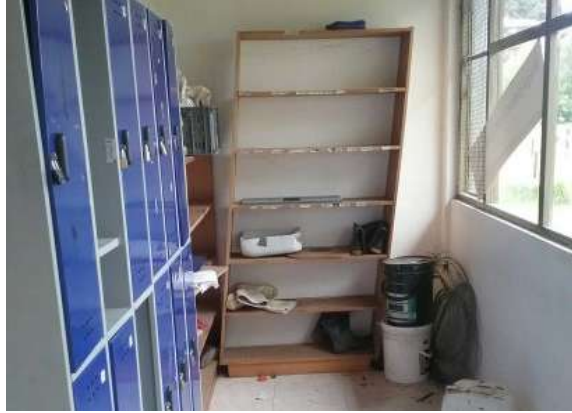
El espacio (2) es un área de vestier y almacenamiento de la unidad de biotecnología bovina, su materialidad responde a las condiciones necesarias y evidencia estado normal de materialidad en sus acabados y elementos evaluados.

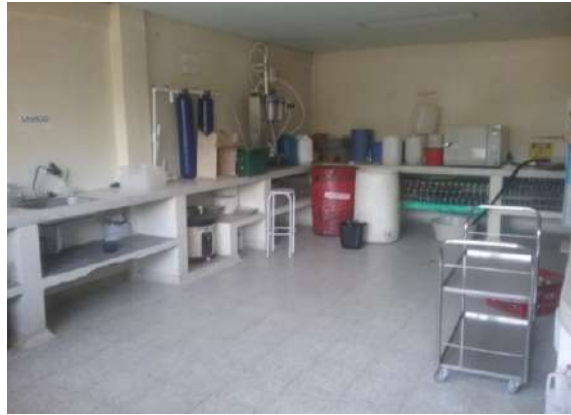
Ilustración 305. Espacio 1, bloque 53.
Fuente. Equipo de diagnóstico.

El laboratorio de biotecnología vegetal cuenta con un área de 35.3 m² se sugiere para este ambiente según la evaluación un área mínima de 45 m², presentando déficit sobre esta última área del 11%.

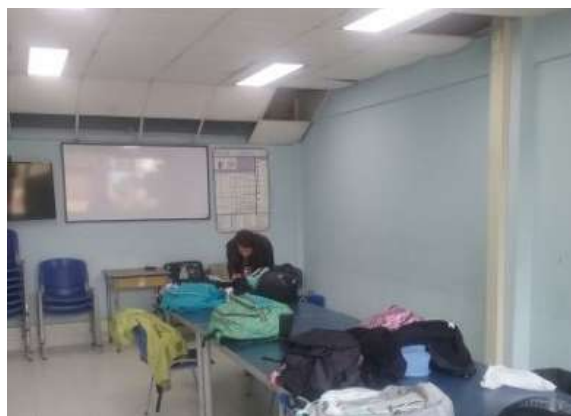
Ilustración 306. Espacio 4, bloque 53.
Fuente. Equipo de diagnóstico.

El ambiente de socialización correspondiente al espacio (4) cuenta con un porcentaje de iluminación natural insuficiente ya que solo posee una cara para captación de luz natural con un área de 2.2 m², se espera un área de iluminación para este espacio de 7,29 m², sin cumplir con el porcentaje indicado presentando déficit del 90% sobre el área esperada.

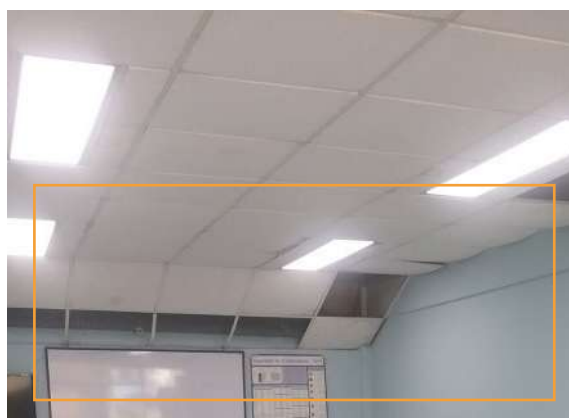
La materialidad más crítica de los dos ambientes existentes en este bloque se hayan en áreas de cielo raso como lo evidencian el espacio (4) y en ventanería al ser elementos de mucho tiempo presentan deterioro.

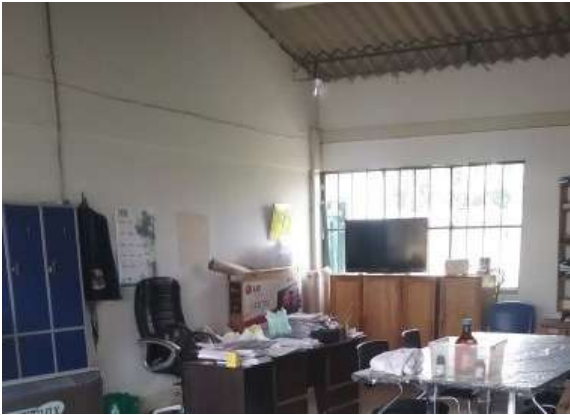
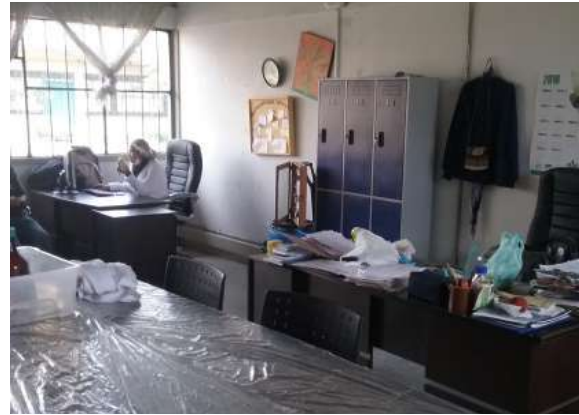
La oficina de la unidad de biotecnología que corresponde al espacio (5) del bloque, cuenta con una materialidad que evidencia daños parciales sobre muros y ventanería, se encuentra definidas zonas de circulación al interior que permiten transitar libremente al interior del espacio

El espacio (6) corresponde al baño de la oficina, los aparatos allí presentes evidencian funcionalidad y condiciones normales sobre área de pisos. Los muros al interior presentan daños considerables alcanzando cielos rasos, haciendo visible una falla en la estructura del bloque.

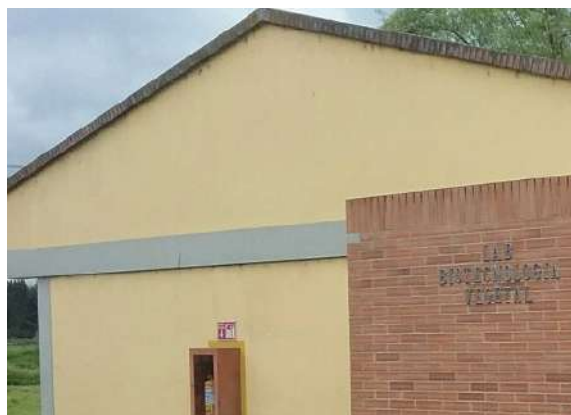
Ilustración 312. Elementos contraincendios, bloque 54.
Fuente. Equipo de diagnóstico.

El bloque cuenta con extintores tipo ABC o multipropósito, ubicados en las fachadas exteriores del bloque con demarcación de muro y piso, se evidencia desgaste en la materialidad de los gabinetes.

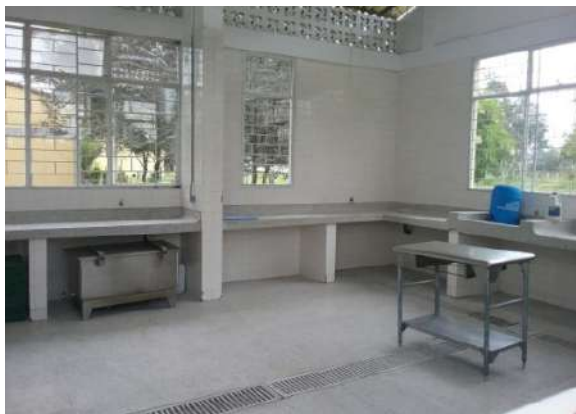
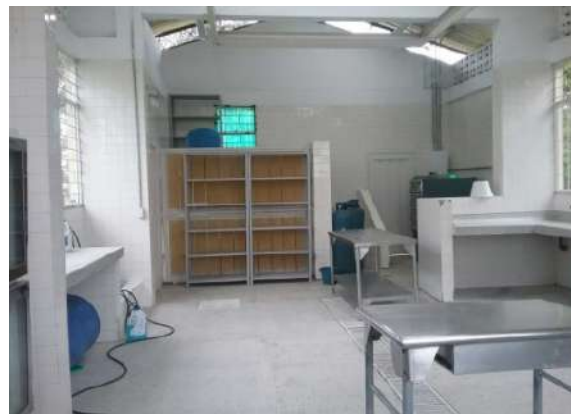
Ilustración 316. Espacio 1, bloque 55.
Fuente. Equipo de diagnóstico.

La materialidad al interior no evidencia malas condiciones se encuentra que faltan elementos como medias cañas en áreas de piso y necesarias si el espacio presenta uso ya que los filos de los muros en la parte baja presentan deterioro en esas zonas principalmente, faltan elementos de vidrios en marcos de ventanas.
