DIAGNÓSTICO I N T E G R A L

MOSQUERA / Vol. 2

Centro No. 113

Centro de biotecnología agropecuaria

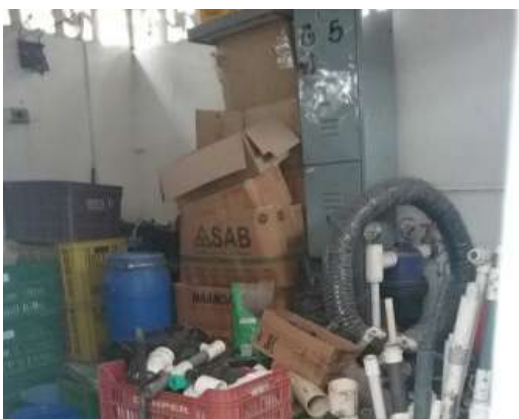
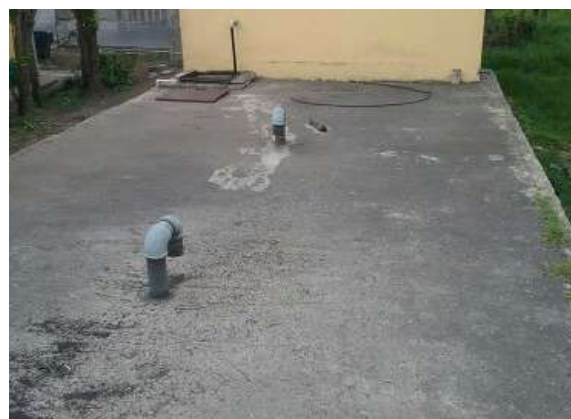
Ilustración 320. Espacios 1 y 2, bloque 56.
Fuente. Equipo de diagnóstico.

Se encuentra un depósito en el espacio (1) del bloque y al respaldo el espacio (2) que corresponde a la plataforma de los tanques de reserva de agua de la unidad de biotecnología la materialidad de estos espacios presenta daños menores que requieren mantenimiento.

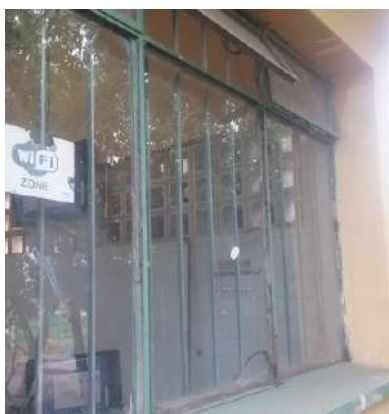
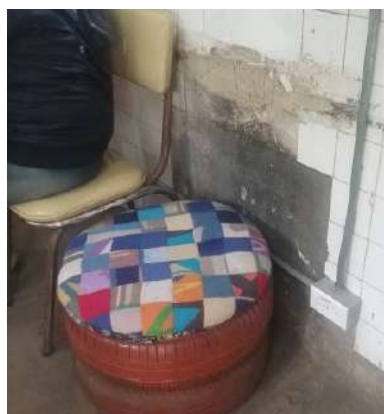
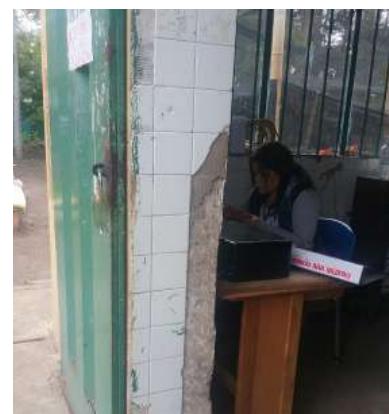
Ilustración 325. Estado actual, bloque 57.
Fuente. Equipo de diagnóstico.

La materialidad al interior del espacio (1) presenta condiciones críticas en sus elementos constructivos como se muestra en la ilustración siguiente, donde se exhibe las condiciones de materialidad existentes en esta oficina que también cuenta con uso de formación de manera necesaria debido a que la unidad no cuenta con ambientes de socialización suficientes.

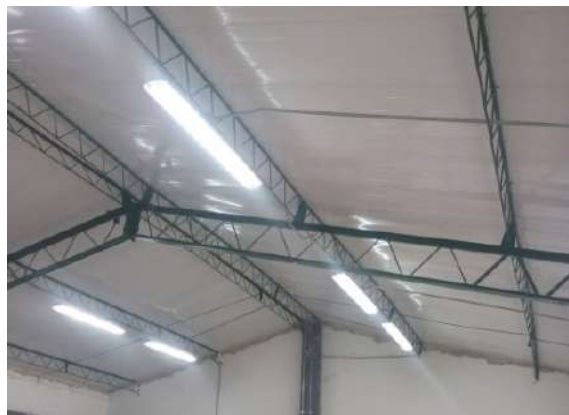
Ilustración 330. Cubiertas bloque 58.
Fuente. Equipo de diagnóstico.

La materialidad de este ambiente de formación exhibe áreas de pisos en concreto pulido que no evidencia daños de acabado, al igual que la cubierta que al parecer se cambió en su totalidad y cuenta con buenas condiciones; los muros evidencian daños parciales en su área y sus acabados y los elementos de ventanería y puertas presentan deterioro significativo en su estado.

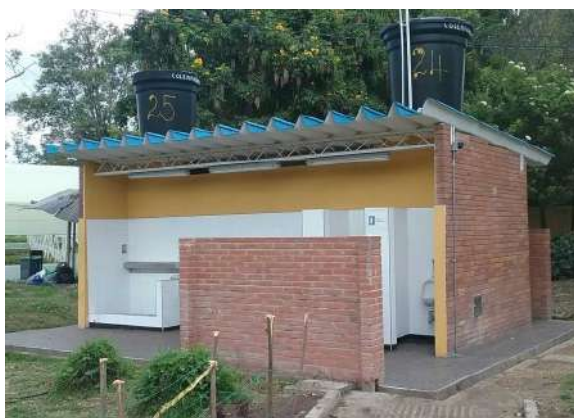
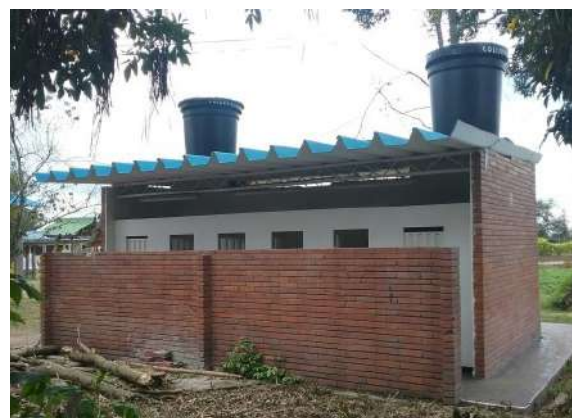
Ilustración 335. Bloque 60.
Fuente. Equipo de diagnóstico.

El edificio N° 60, es una edificación pequeña de un solo nivel que presenta baterías sanitarias en su interior que apoyan el área de servicios generales.

En esa construcción donde solo se encuentra servicio de batería sanitaria catalogada en servicios generales por el uso que presta esta edificación cuenta con todos sus elementos constructivos en condiciones normales sin alteración en su estructura y material, los aparatos allí presentes presentan funcionalidad pero algunos requieren mantenimiento.

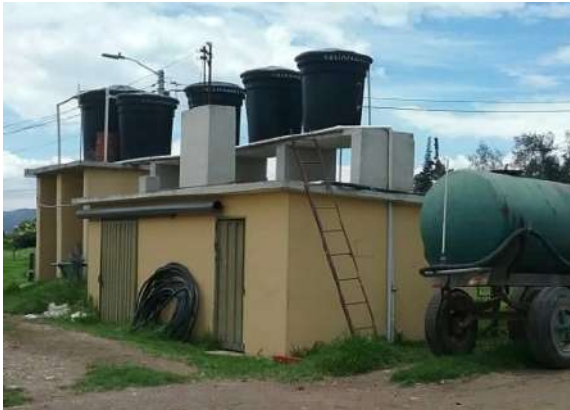
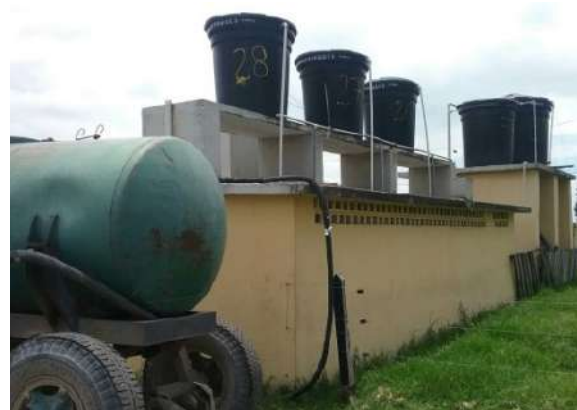
Ilustración 341. Bloque 62.
Fuente. Equipo de diagnóstico.

El edificio N° 62 presenta uso del área de servicios generales, es una edificación de un solo nivel, cuenta con una estructura para tanques elevados como se puede evidenciar en la ilustración anterior.

En este bloque se encuentra los tanques de agua de la unidad de ganadería, no se evidencia daño considerable en estas estructuras adicional a lo normal daño menor por acabado de pintura en sus muros principalmente, los elementos de puertas si evidencian daño mayor, los las áreas internas del bloque no cuentan con registro topográfico debido a que no se tuvo acceso.

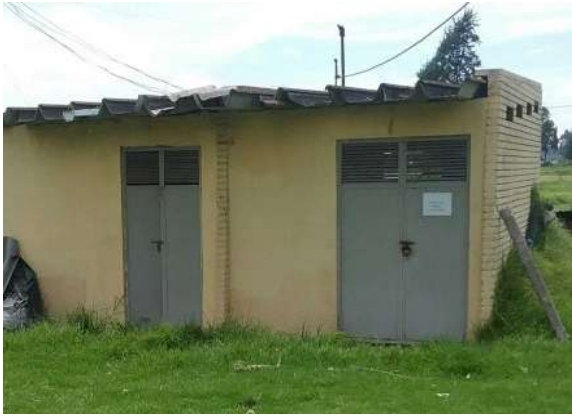
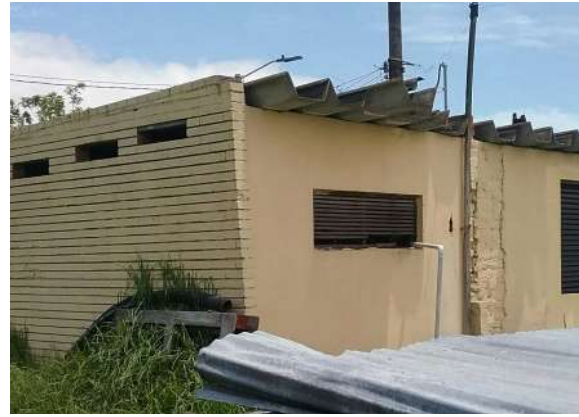
Ilustración 344. Bloque 63.
Fuente. Equipo de diagnóstico

El edificio N° 63 es una edificación pequeña que en su interior presenta funcionamiento de depósito correspondiente al área de servicios generales.

Se encuentran unos cuartos técnicos que apoyan la unidad de ganadería, esta construcción presenta daños menores en varios de sus elementos que requieren mantenimiento, como cubiertas y muros que presenta daño menor que no compromete la funcionalidad del edificio.

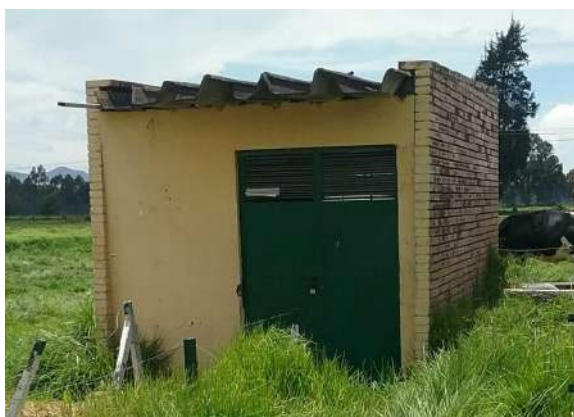
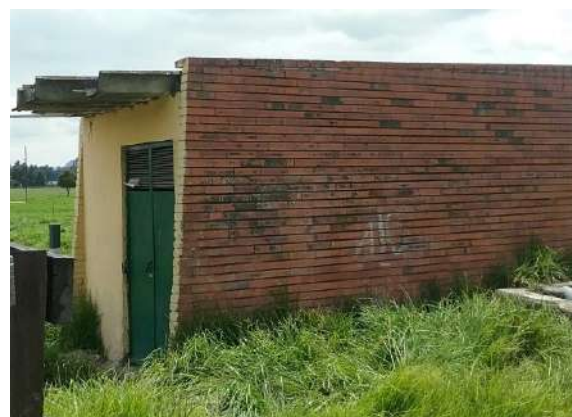
Ilustración 347. Bloque 64.
Fuente. Equipo de diagnóstico.

El espacio (1) de este edificio presenta uso de cuarto técnico perteneciente a los servicios generales de la unidad de ganadería, se evidencian daños en sus elementos constructivos y el acceso al bloque no está definido necesita mantenimiento en las áreas de césped del entorno inmediato para acceder al bloque.

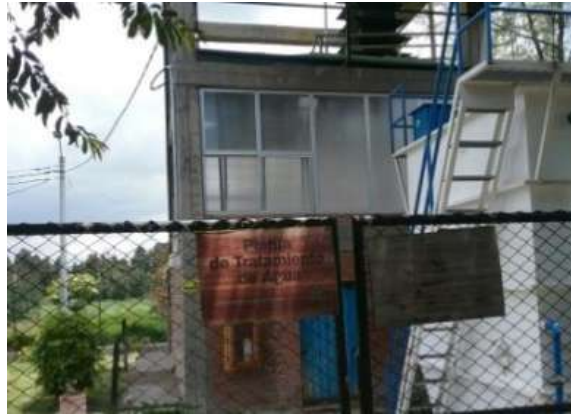
Ilustración 352. Estructura. Edificio 65.
Fuente. Equipo de diagnóstico.

El edificio N° 65 de la planta de tratamiento de agua del centro de Mosquera es una estructura en concreto armado con vigas de amarre, que presenta tres espacios en su interior con una altura de aproximadamente tres pisos cuenta con todos sus elementos constructivos en condiciones óptimas de materialidad, que requieren mantenimiento preventivo.

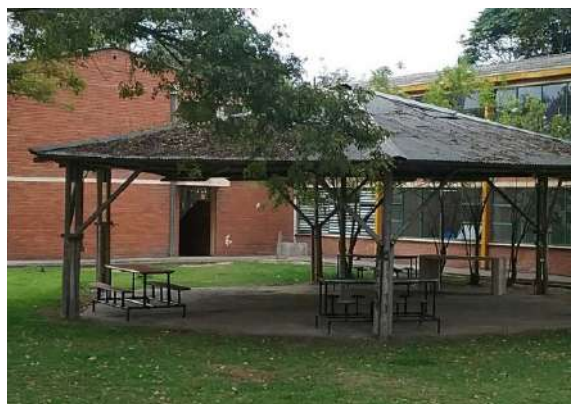
Ilustración 354. Bloque 66.
Fuente. Equipo de diagnóstico.

El edificio N° 66 corresponde a un kiosco en estructura en guadua, de apoyo del área de servicios generales.

Este kiosco presenta uso del área de apoyo, en su interior se desarrollan actividades de esparcimiento al servicio de los aprendices del centro, es una estructura que brinda un espacio confortable para horas adicionales a las de formación, la materialidad evidencia daños considerables en su estructura de materialidad de guadua y en su cubierta que presenta filtraciones al interior.

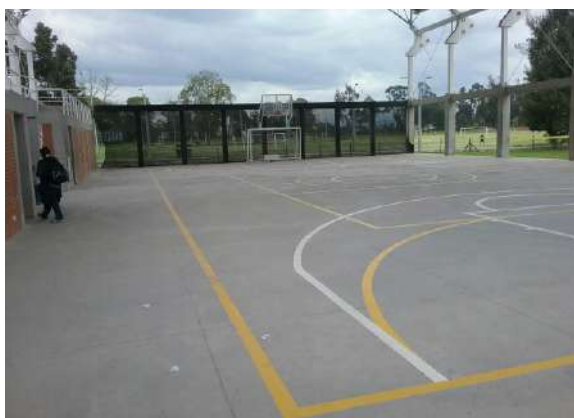
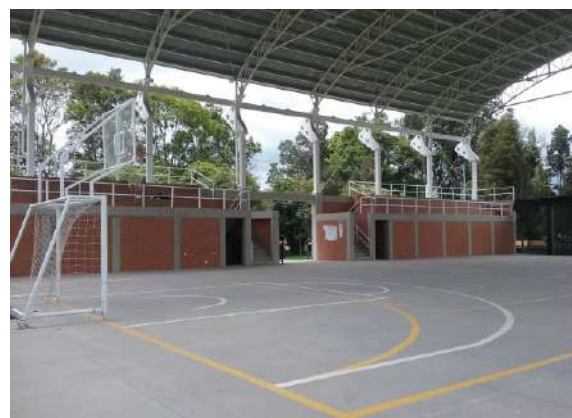
Ilustración 360. Espacio 3, bloque 67.
Fuente. Equipo de diagnóstico.

El polideportivo de todo el centro es este bloque que cuenta con su materialidad en perfectas condiciones debido a que es una de las construcciones más recientes de todo el centro debido a esto no evidencia problemas aún y sus condiciones no requieren ningún tipo de intervención como se muestra en la siguiente ilustración.

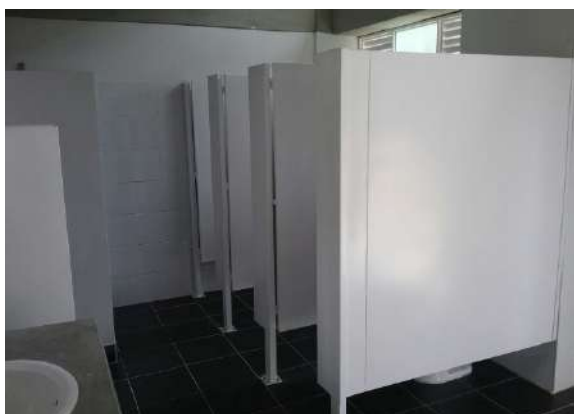
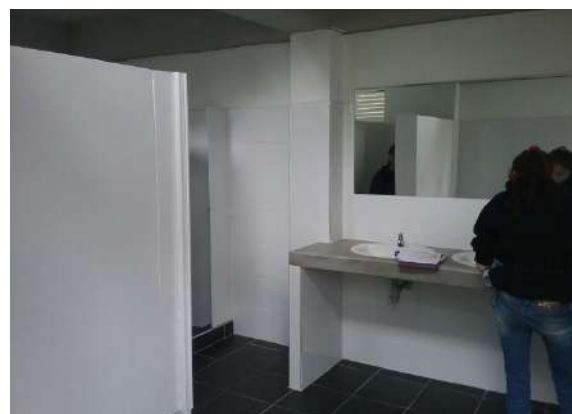
Ilustración 361. Espacios 1 y 2, bloque 67.
Fuente. Equipo de diagnóstico.

Al interior se encuentra áreas de almacenamiento y baterías sanitarias (1) y (2) en condiciones óptimas de materialidad y funcionamiento para el caso de las baterías sanitarias, los aparatos de estos espacios prestan servicio normal a la comunidad y no requieren mantenimiento como tal.

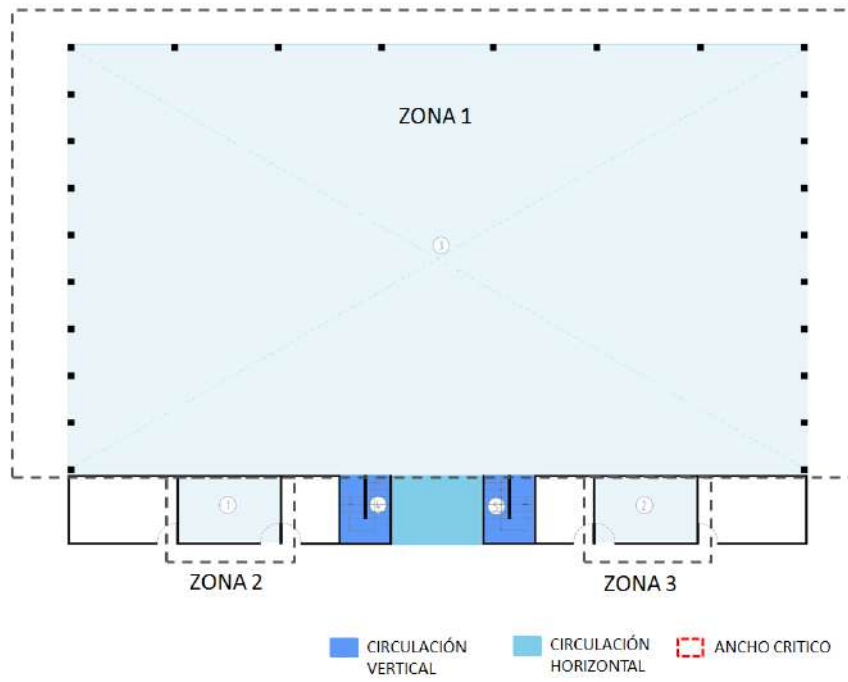
Ilustración 362 Análisis de circulación del bloque 67, nivel 1
Fuente: Equipo de diagnóstico.

El bloque 67 corresponde al polideportivo del centro, en el primer nivel se encuentra dividido en tres sectores, el primero corresponde a la cancha del polideportivo con un área neta 697.18 M2 con una única salida de 4.48 ml, por ende no cumple con los requerimientos de ancho útil y de número de salidas requerido por la norma, presentando un déficit de ancho útil de 5.48 ml. Los sectores 2 y 3 corresponden a oficinas y cuentan con un área neta de 14.47 m2 y con salidas directas a campo abierto de 0.83 ml, por lo cual presentan un déficit de 0.07 ml. En el segundo nivel se encuentran dos sectores con área neta de 26.27 M2 el ancho crítico de estos espacios corresponde al ancho útil de la escalera, el cual corresponde a 1.20 ml, cumpliendo con los requerimientos de norma.

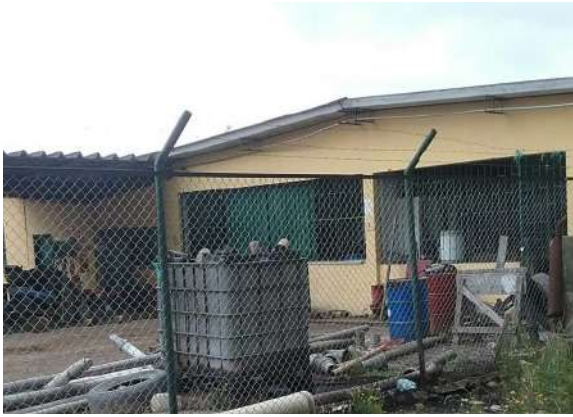
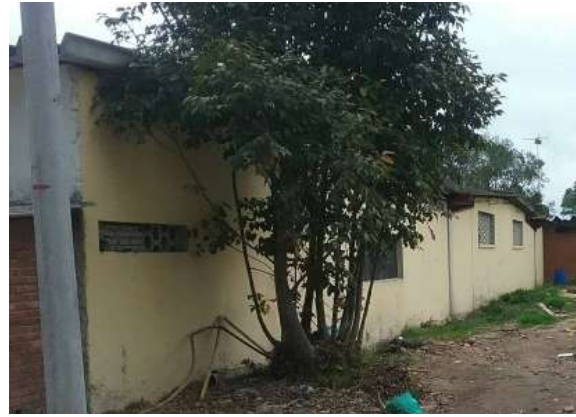
Ilustración 365. Bloque 68.
Fuente. Equipo de diagnóstico.

El edificio N° 68 corresponde a una edificación de un nivel de altura que presta servicio a la unidad de maquinaria agrícola.

La materialidad del bloque no es la indicada se evidencian daños principalmente en muros y pisos que presentando daños considerables, que requieren mantenimiento.

Los elementos de ventanería y puertas en algunos casos requieren remplazo por deterioro significativo de la pieza como tal

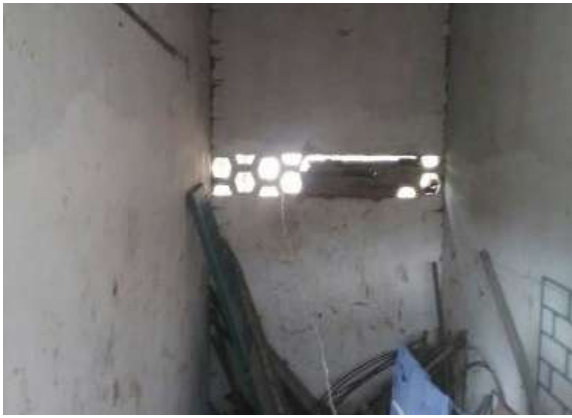
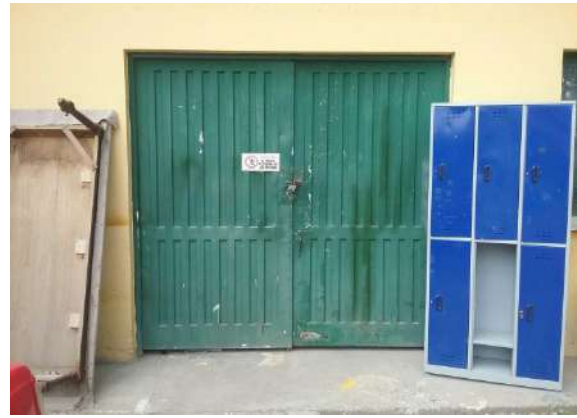
Ilustración 367. Espacios bloque 68.
Fuente: Equipo de diagnóstico.

Cuenta con unas áreas de almacenamiento que no presentan un orden coherente para facilitar las labores de almacenamiento, las condiciones de los espacios vistos y evaluados en muros y pisos evidencian daño en algunos de manera considerable.

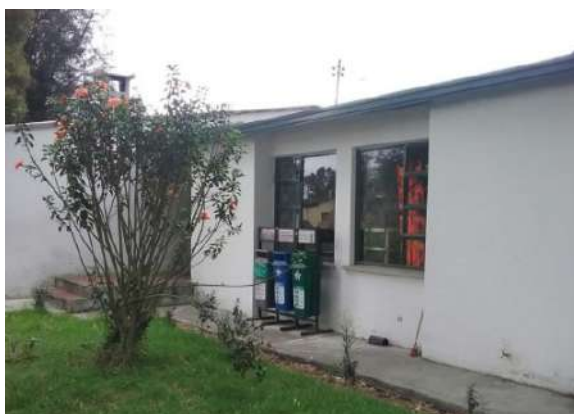
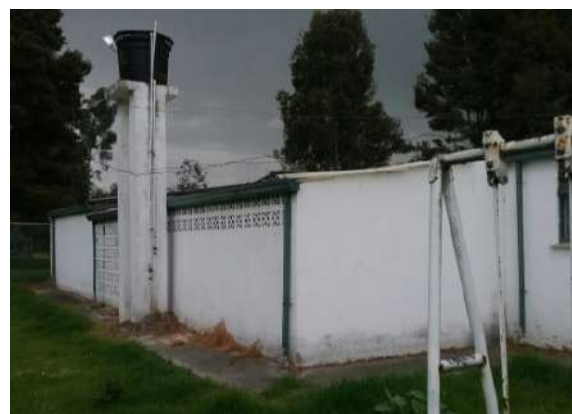
Ilustración 369. Bloque 69.
Fuente. Equipo de diagnóstico.

La materialidad existente en esta edificación presenta daños considerables en áreas de pisos y muros al igual que en unos cielos rasos; los elementos de ventanería y carpintería metálica, evidencia condiciones de daño significativo en algunas unidades.

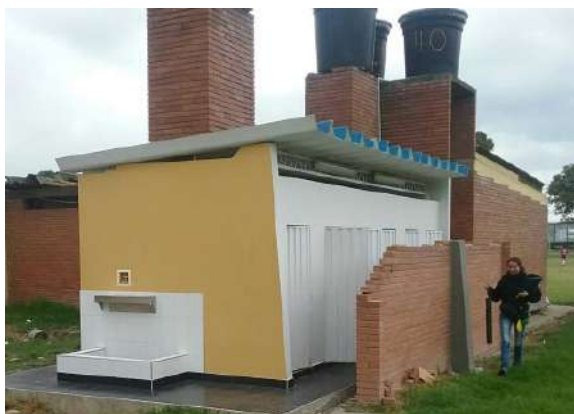
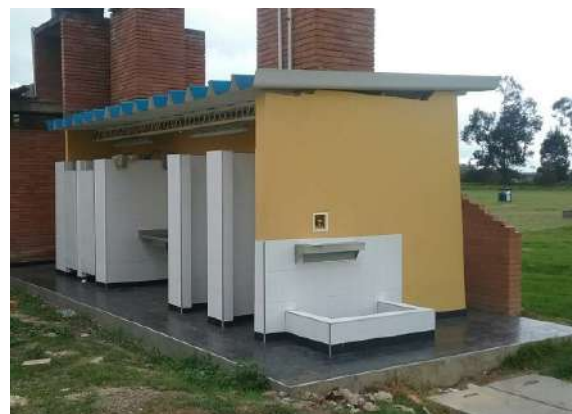
Ilustración 372. Bloque 70.
Fuente. Equipo de diagnóstico.

En esa construcción donde solo se encuentra servicio de batería sanitaria que catalogada en servicios generales por el uso que presta esta edificación cuenta con todos sus elementos constructivos en condiciones normales sin alteración en su estructura y material, los aparatos allí presentes presentan funcionalidad pero algunos requieren mantenimiento.

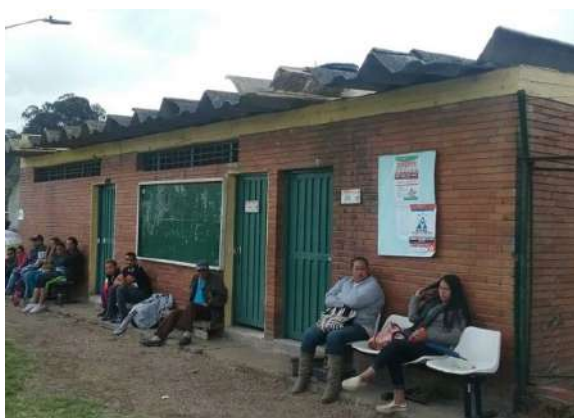
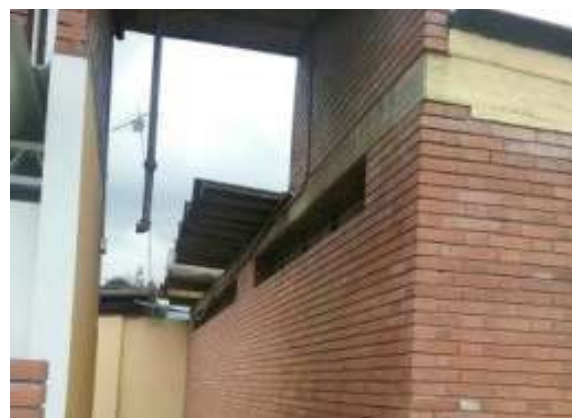
Ilustración 375. Bloque 71.
Fuente. Equipo de diagnóstico.

Se encuentran unas baterías sanitarias en este bloque, que prestan servicio a los elementos deportivos que funcionan aledaños al bloque, y presenta daños menores en su materialidad en áreas de muros y pisos principalmente que requieren mantenimiento. Los aparatos al interior también evidencian funcionalidad parcial en alguno de sus aparatos debido a que presentan deterioro.

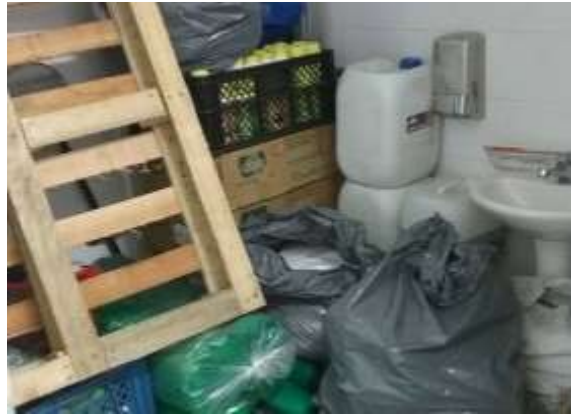
Durante la visita realizada por el equipo de diagnóstico se informó de la existencia de 1 solo baño pensado para personas en condición de discapacidad localizado en el espacio 18 del bloque 12, pero este se encuentra actualmente inhabilitado y funciona como área de almacenamiento.

Ilustración 380 bloque 12 espacio 18 batería sanitaria accesible
fuente: equipo diagnóstico
