DIAGNÓSTICO I N T E G R A L

MOSQUERA Vol. 3

Centro de biotecnología agropecuaria

SERVICIO NACIONAL DE APRENDIZAJE - SENA

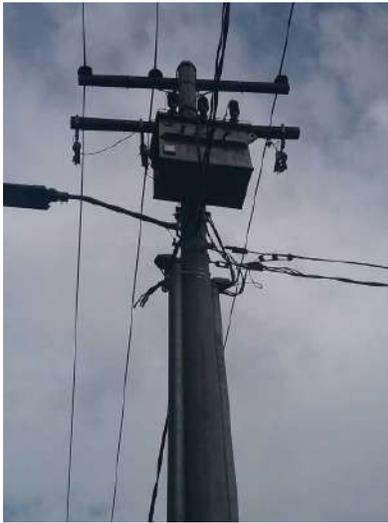
Las subestaciones son tipo aérea, 3 de ellas son de 75 KVA sumergidas en aceite tipo H y 6 de ellas tipo poste de 45 KVA, sistema trifásico aparentemente en buen estado, cumple norma y tiene la adecuada puesta a tierra. Los equipos de medida se encuentran dentro de un murete expuestos a la intemperie lo cual puede acortar la vida útil de los elementos hay instalados.

Ilustración 3. Subestación tipo H
Fuente: Equipo Diagnostico

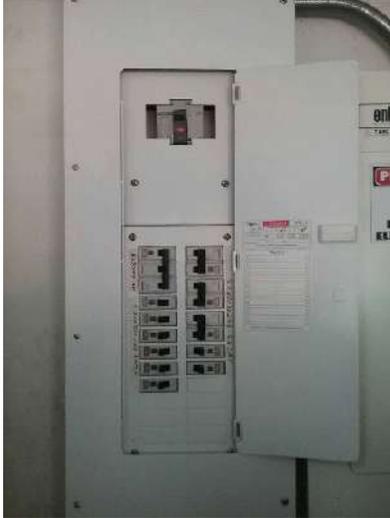
Este edificio cuenta con un tablero de distribución con 17 circuitos, no tienen directorios claros y precisos incumpliendo el CAPITULO 3 ARTICULO 20.23.1.4 ROTULADO E INSTRUCTIVOS (RETIE) de la norma "RETIE", hay cables a la vista.

Ilustración 6. Tablero de distribución portería
Fuente: Equipo Diagnostico

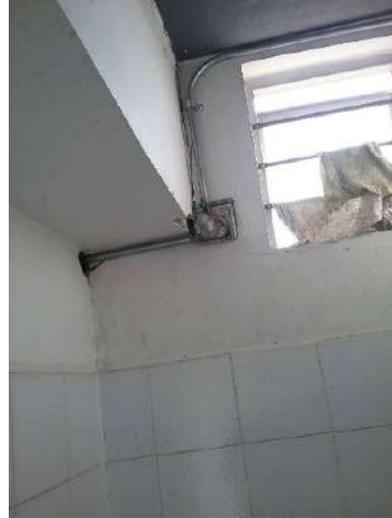
Ilustración 7. Cables a la vista baño
Fuente: Equipo Diagnostico

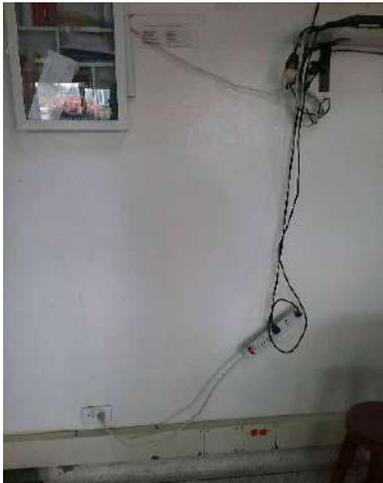
Ilustración 8. Extensión portería
Fuente: Equipo Diagnostico

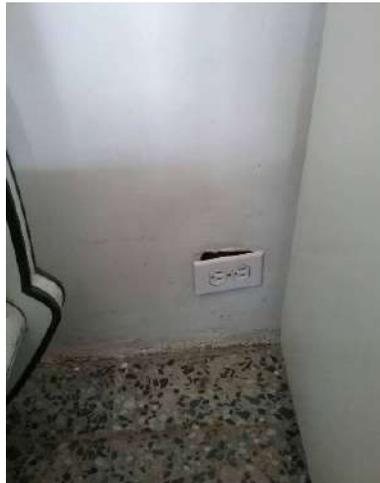
En los lugares húmedos donde debería haber tomacorrientes GFCI hay tomacorrientes normales y en algunos sitios de estas condiciones los tomacorrientes naranjas deben reemplazarse de acuerdo al CAPITULO 8 ARTICULO 27.4.2 MEDIDAS DE PROTECCIÓN CONTRA CONTACTO DIRECTO Y PROTECCIÓN BÁSICA del “RETIE”.

Ilustración 9. Tomacorriente venta de lácteos
Fuente: Equipo Diagnostico

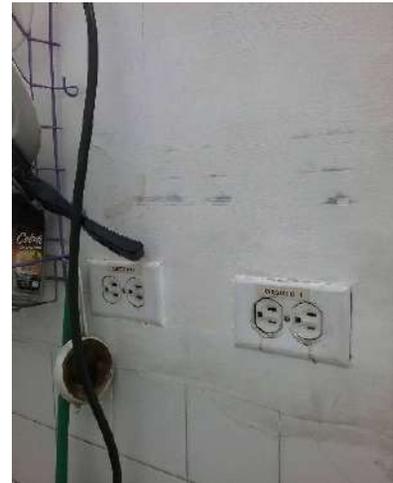
Ilustración 10. Tomacorrientes cocina
Fuente: Equipo Diagnostico

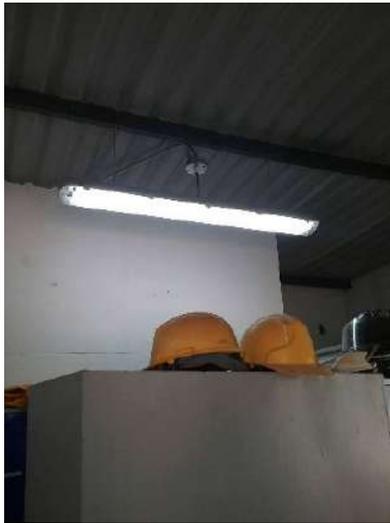
El bloque cuenta con luminarias T12, las salidas de iluminación no son las suficientes, debe determinarse con un estudio técnico profesional la migración a nuevas fuentes como led y cumpliendo los niveles de iluminación exigidos por el Reglamento Técnico de Iluminación y Alumbrado Público “RETILAP”. Según el CAPITULO 4, la TABLA 410.1 NIVELES DE ILUMINACIÓN O ILUMINANCIAS Y DISTRIBUCIÓN DE LUMINANCIAS. En este momento dichos niveles no son cumplidos. Los interruptores del bloque están sueltos.

Ilustración 11. Iluminación T12 cuarto de seguridad
Fuente: Equipo Diagnostico

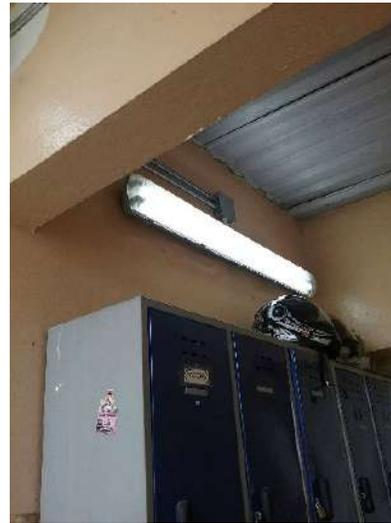
Ilustración 12. Iluminación T12 casilleros
Fuente: Equipo Diagnostico

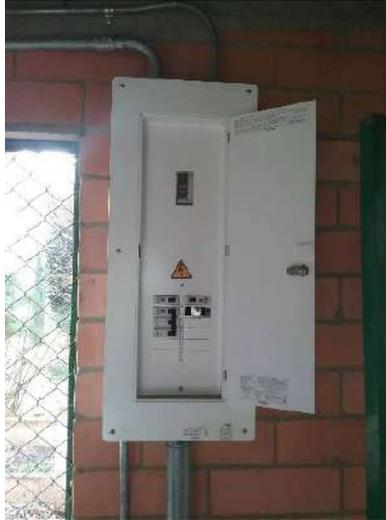
Este edificio cuenta con un tablero de distribución con 5 circuitos, no tienen las tapas de seguridad incumpliendo la SECCIÓN 373 ARTICULO 373.4 ABERTURAS NO UTILIZADAS de la norma “NTC 2050”, no tienen directorios claros y precisos incumpliendo el CAPITULO 3 ARTICULO 20.23.1.4 ROTULADO E INSTRUCTIVOS (RETIE).

Ilustración 13. Tablero de distribución cuarto de bombas
Fuente: Equipo Diagnostico

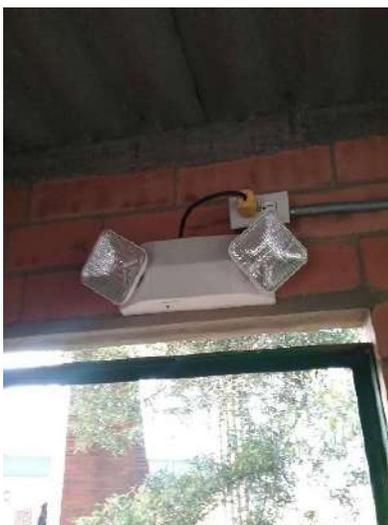
Cuenta con iluminación de emergencia y evacuación incumpliendo el CAPITULO 4 SECCIÓN 470.2 ALUMBRADO DE EMERGENCIA de la norma “RETILAP”.

Ilustración 14. Iluminación de emergencia cuarto de bombas
Fuente: Equipo Diagnostico

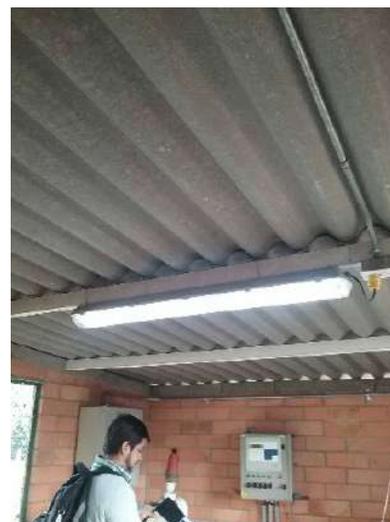
El bloque cuenta con luminarias T12, las salidas de iluminación son las suficientes, pero debe determinarse con un estudio técnico profesional la migración a nuevas fuentes como led y cumpliendo los niveles de iluminación exigidos por el Reglamento Técnico de Iluminación y Alumbrado Público “RETILAP”. Según el CAPITULO 4, la TABLA 410.1 NIVELES DE ILUMINACIÓN O ILUMINANCIAS Y DISTRIBUCIÓN DE LUMINANCIAS. En este momento dichos niveles no son cumplidos.

ilustración 15. Iluminación T12 cuarto de bombas
Fuente: Equipo Diagnostico

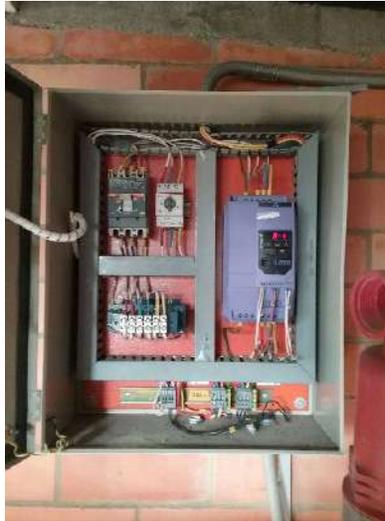
Cuenta con una bomba de 5.5 hp de fuerza la cual evidencia falta de mantenimiento, tiene su respectivo tablero de control el cual se encuentra en buen estado, hay cables a la vista los cuales generan riesgo eléctrico.

Ilustración 17. Tablero de control cuarto de bombas
Fuente: Equipo Diagnostico

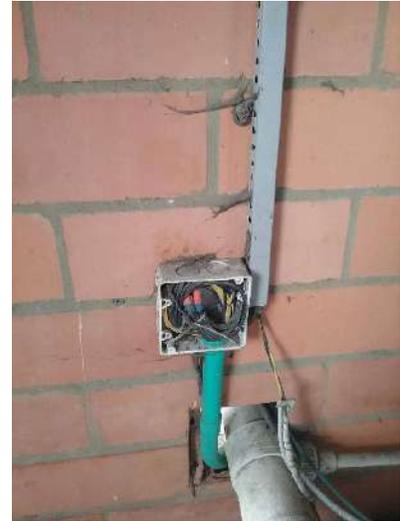
Ilustración 18. Cables a la vista cuarto de bombas
Fuente: Equipo Diagnostico

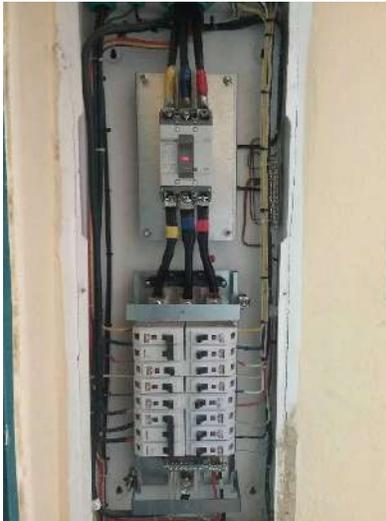
La mayoría de tableros no cumplen norma, ya que no tienen directorios claros y precisos incumpliendo el CAPITULO 3 ARTICULO 20.23.1.4 ROTULADO E INSTRUCTIVOS, (RETIE) hay varios tableros con el 100% de ocupación, el tablero de control del auditorio actualmente no cumple ninguna norma como el CAPITULO 6 ARTICULO 6.3 CÓDIGO DE COLORES DE CONDUCTORES de la norma "RETIE", no tiene la seguridad adecuada, hay cables a la vista los cuales están generando riesgo por contacto eléctrico.

Ilustración 19. Tablero de distribución baño
Fuente: Equipo Diagnóstico

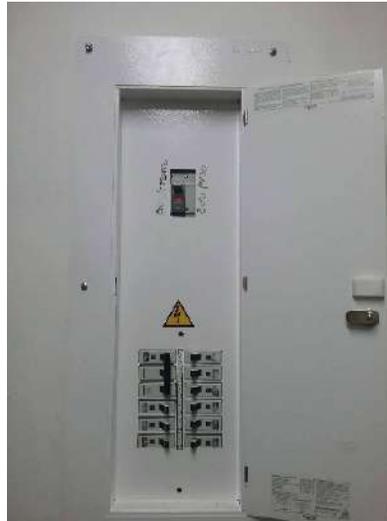
Ilustración 20. Tablero de distribución auditorio
Fuente: Equipo Diagnóstico

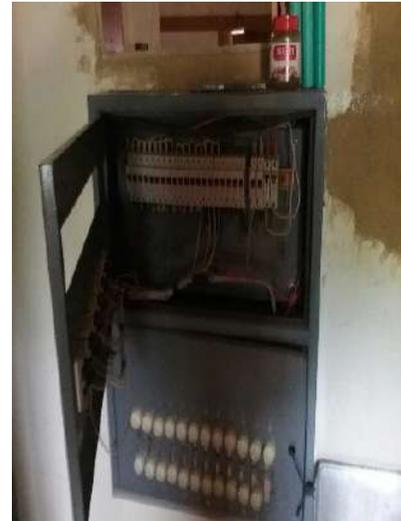
Ilustración 21. Tablero de control auditorio
Fuente: Equipo Diagnóstico

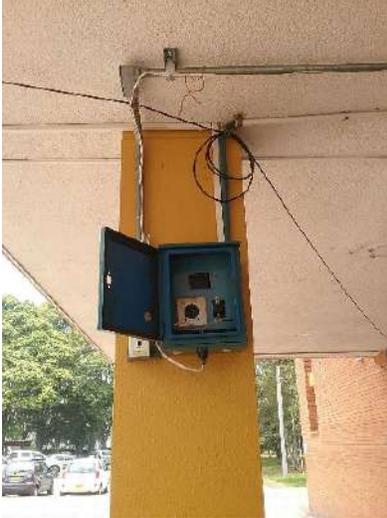
Tiene 2 tomacorrientes en la parte exterior dentro de una caja la cual no cumple ningún tipo de norma.

Ilustración 22. Tomacorriente 220 exterior
Fuente: Equipo Diagnostico

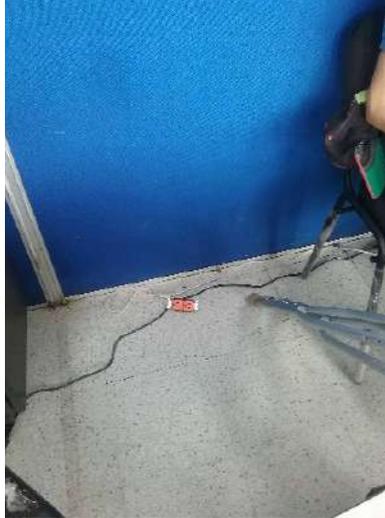
Ilustración 23. Extensión oficina
Fuente: Equipo Diagnostico

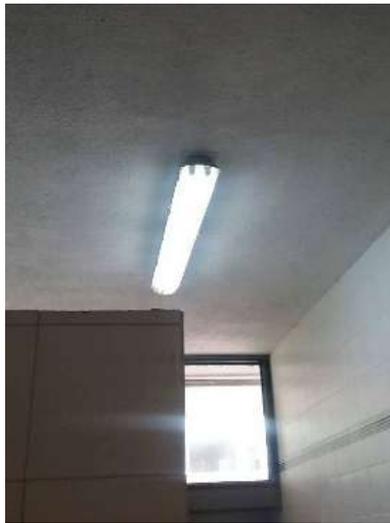
El bloque cuenta con luminarias T12 y luminarias LED interiores, las salidas de iluminación son las suficientes, debe determinarse con un estudio técnico profesional para seguir la migración a nuevas fuentes como led y cumpliendo los niveles de iluminación exigidos por el Reglamento Técnico de Iluminación y Alumbrado Público “RETILAP”. Según el CAPITULO 4, la TABLA 410.1 NIVELES DE ILUMINACIÓN O ILUMINANCIAS Y DISTRIBUCIÓN DE LUMINANCIAS. En este momento dichos niveles no son cumplidos.

Ilustración 25. Iluminación T12 baño
Fuente: Equipo Diagnostico

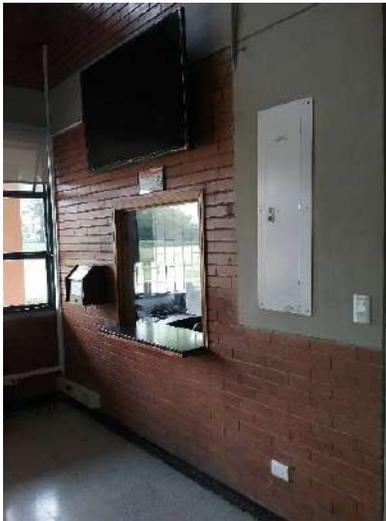
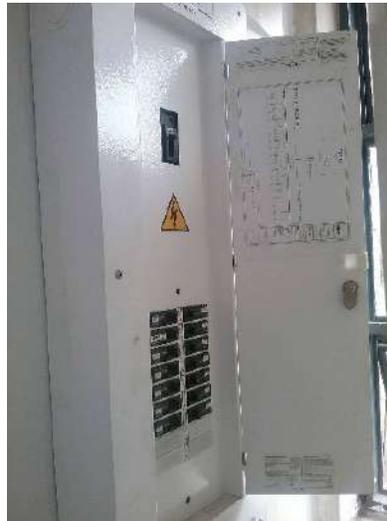
El edificio cuenta con 2 tableros de distribución de 22 y 14 circuitos respectivamente los cuales se encuentran en buen estado y actualmente cumplen norma.

Ilustración 27. Tablero de distribución recepción
Fuente: Equipo Diagnostico

Ilustración 28. Tablero de distribución cuarto enlace
Fuente: Equipo Diagnostico

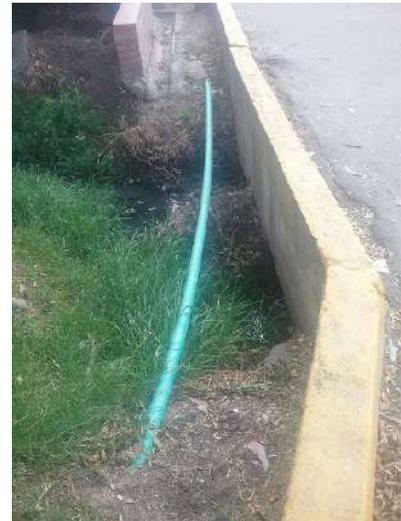
En la parte exterior del edificio hay tubería PVC con conductores eléctricos, la cual no tiene ningún tipo de protección generando riesgo de contacto eléctrico.

Ilustración 29. Tubería PVC expuesta exterior
Fuente: Equipo Diagnostico

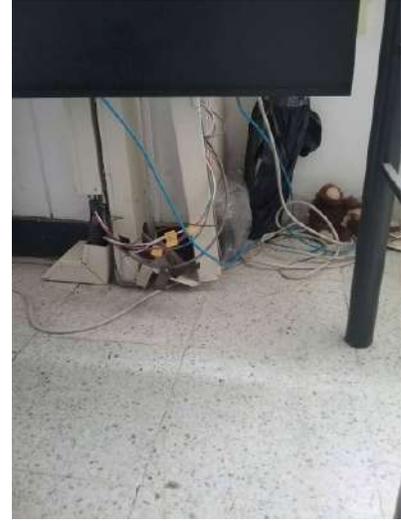
Hay canaleta metálica que no está asegurada y esta amarada con una cuerda, hay cables a la vista, el mecanismo del timbre no tiene ninguna protección.

Ilustración 32. Canaleta metálica oficinas
Fuente: Equipo Diagnostico

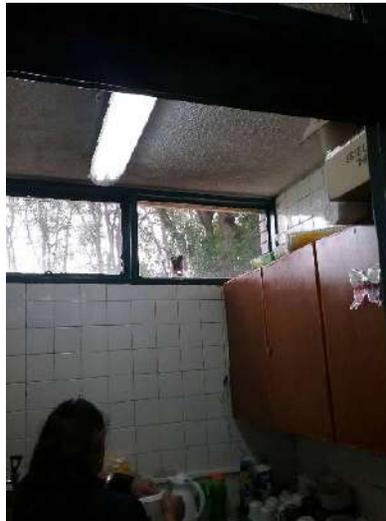
El bloque cuenta con luminarias T12, iluminación LED e iluminación incandescente, las salidas de iluminación son las suficientes, debe determinarse con un estudio técnico profesional para seguir la migración a nuevas fuentes como led y cumpliendo los niveles de iluminación exigidos por el Reglamento Técnico de Iluminación y Alumbrado Público “RETILAP”. Según el CAPITULO 4, la TABLA 410.1 NIVELES DE ILUMINACIÓN O ILUMINANCIAS Y DISTRIBUCIÓN DE LUMINANCIAS. En este momento dichos niveles no son cumplidos.

Ilustración 34. Iluminación T12 cocina
Fuente: Equipo de diagnostico

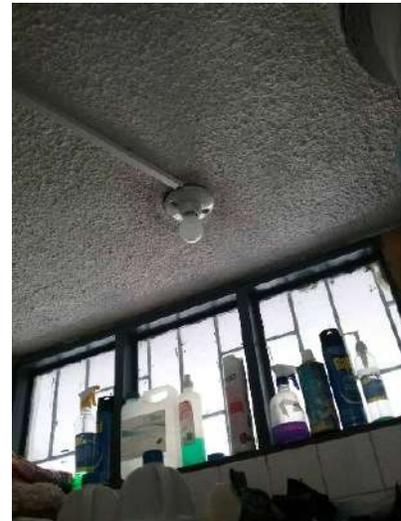
Ilustración 35. Iluminación incandescente cuarto aseo
Fuente: Equipo de diagnostico

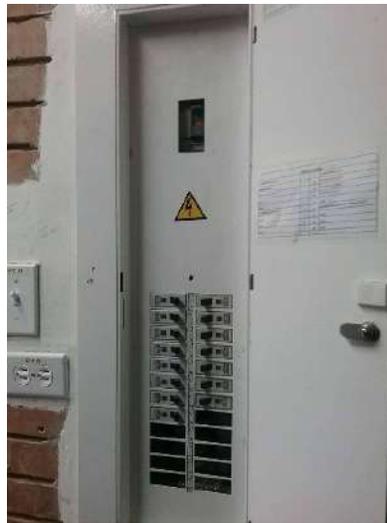
Cuenta con un tablero con 15 circuitos que no cumple norma debido a que no tienen las tapas de seguridad incumpliendo la SECCIÓN 373 ARTICULO 373.4 ABERTURAS NO UTILIZADAS de la norma “NTC 2050”, no tienen directorios claros y precisos incumpliendo el CAPITULO 3 ARTICULO 20.23.1.4 ROTULADO E INSTRUCTIVOS (RETIE) .

Ilustración 36. Tablero de distribución cuarto de mantenimiento
Fuente: Equipo Diagnostico

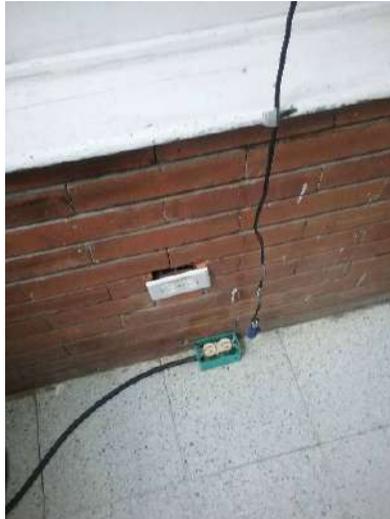
La mayoría de tomacorrientes están en buen estado sin embargo algunas necesitan cambio o mantenimiento, hay tomacorrientes sin tapa o la tapa suelta, hay cables a la vista, hay espacios donde no son suficientes y se hacen uso de multitomas y extensiones que generalmente son de mala calidad y no cumple el CAPITULO 3 ARTICULO 20.18 EXTENSIONES Y MULTITOMAS. Dicha práctica está prohibida por el Reglamento Técnico de Instalaciones Eléctricas “RETIE”.

Ilustración 37. Tomacorriente aulas
Fuente: Equipo Diagnostico....

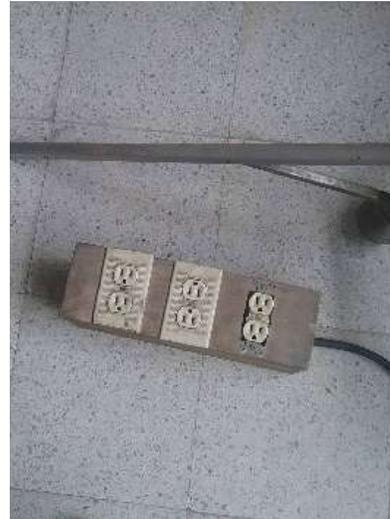
Ilustración 38. Extensión aulas
... Fuente: Equipo Diagnostico

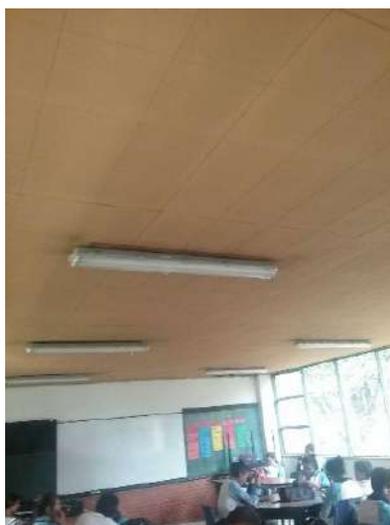
El bloque cuenta con luminarias T12 para las aulas e incandescente para los baños, las salidas de iluminación son las suficientes, debe determinarse con un estudio técnico profesional para seguir la migración a nuevas fuentes como led y cumpliendo los niveles de iluminación exigidos por el Reglamento Técnico de Iluminación y Alumbrado Público “RETILAP”. Según el CAPITULO 4, la TABLA 410.1 NIVELES DE ILUMINACIÓN O ILUMINANCIAS Y DISTRIBUCIÓN DE LUMINANCIAS. En este momento dichos niveles no son cumplidos.

Ilustración 39. Iluminación T12 aulas
Fuente: Equipo Diagnostico....

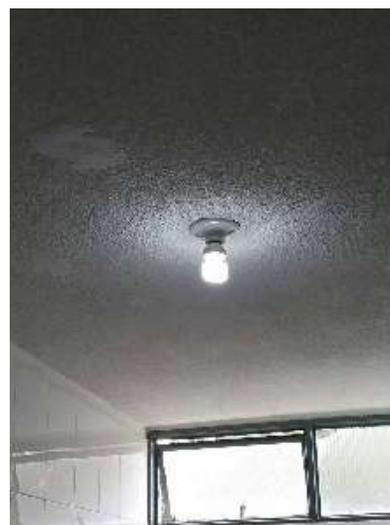
Ilustración 40. Iluminación incandescente baño
. Fuente: Equipo Diagnostico

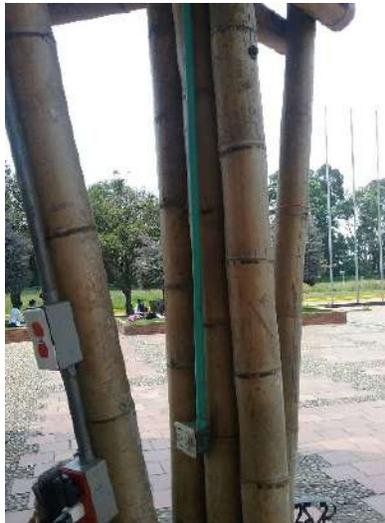
Los tomacorrientes están muy regular estado; necesitan cambio o mantenimiento, debido a que no tienen tapas o se encuentran dañados.

La tubería que se encuentra expuesta es en PVC lo cual no cumple con el CAPITULO 3 ARTICULO 20.6.1.2 REQUISITOS DE INSTALACIÓN LITERAL H. (RETIE)

Ilustración 41. Tomacorriente kiosco
Fuente: Equipo Diagnostico

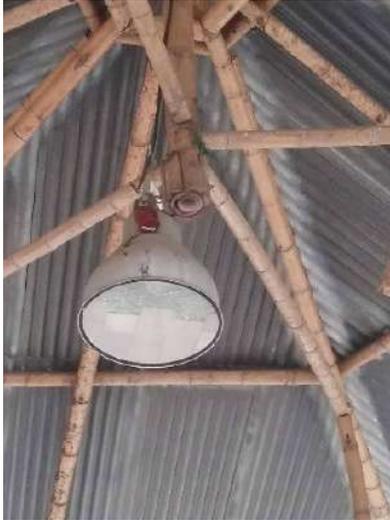
El bloque cuenta con luminarias T8 y halógenas, las salidas de iluminación no son las suficientes, debe determinarse con un estudio técnico profesional para seguir la migración a nuevas fuentes como led y cumpliendo los niveles de iluminación exigidos por el Reglamento Técnico de Iluminación y Alumbrado Público “RETILAP”. Según el CAPITULO 4, la TABLA 410.1 NIVELES DE ILUMINACIÓN O ILUMINANCIAS Y DISTRIBUCIÓN DE LUMINANCIAS. En este momento dichos niveles no son cumplidos.

Ilustración 42. Iluminación halógena kiosco
Fuente: Equipo Diagnostico.....

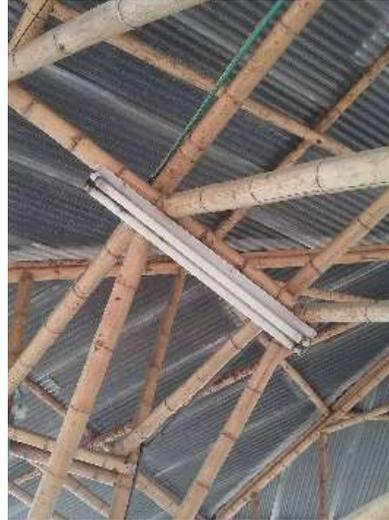
Ilustración 43. Iluminación T8 kiosco
... Fuente: Equipo Diagnostico

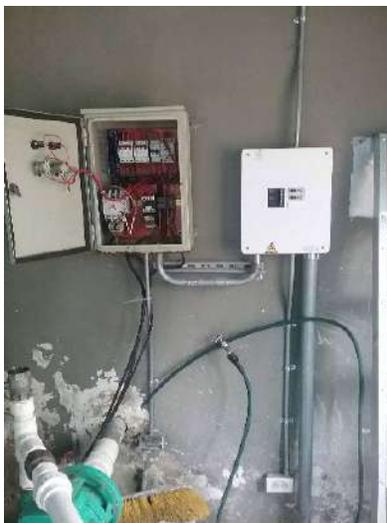
Cuenta con un tablero de distribución con 5 circuitos, no tienen directorios claros y precisos incumpliendo el CAPITULO 3 ARTICULO 20.23.1.4 ROTULADO E INSTRUCTIVOS (RETIE), el tablero de control de las bombas esta desorganizado y tiene empalmes con cinta los cuales puede generar puntos calientes.

La tubería EMT expuesta no está marcada con franjas color naranja incumpliendo la SECCIÓN 300 (300-24 IDENTIFICACIÓN DE TUBOS CONDUIT Y TUBERÍAS ELÉCTRICAS DE LA NTC 2050.

Ilustración 44. Tablero de distribución cuarto de bombas
Fuente: Equipo Diagnostico

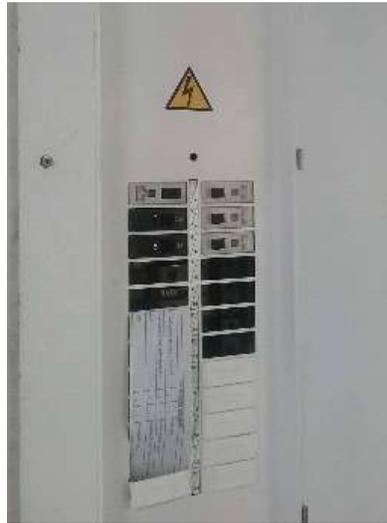
Cuenta con un tablero con 6 circuitos, no tienen las tapas de seguridad incumpliendo la SECCIÓN 373 ARTICULO 373.4 ABERTURAS NO UTILIZADAS, no tienen directorios claros y precisos incumpliendo el CAPITULO 3 ARTICULO 20.23.1.4 ROTULADO E INSTRUCTIVOS (RETIE)

Ilustración 45. Tablero de distribución estar funcionarios
Fuente: Equipo Diagnostico

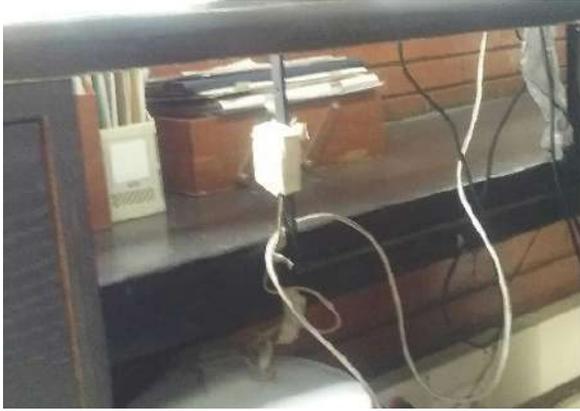
En los lugares húmedos donde debería haber tomacorrientes GFCI hay tomacorrientes normales y en algunos sitios de estas condiciones los tomacorrientes naranjas deben reemplazarse de acuerdo al CAPITULO 8 ARTICULO 27.4.2 MEDIDAS DE PROTECCIÓN CONTRA CONTACTO DIRECTO Y PROTECCIÓN BÁSICA del “RETIE”

Ilustración 46. Tomacorriente estar funcionarios
Fuente: Equipo Diagnostico

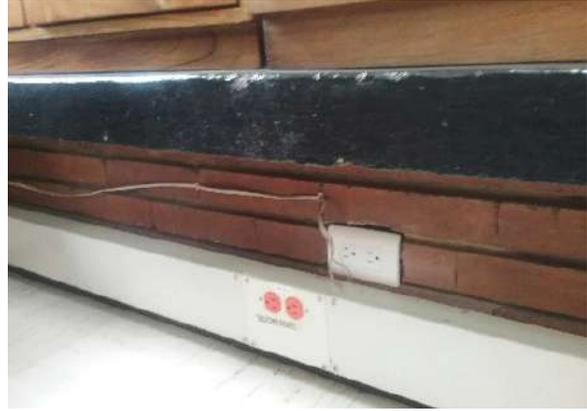
Ilustración 47. Tomacorriente salón de juegos
Fuente: Equipo Diagnostico

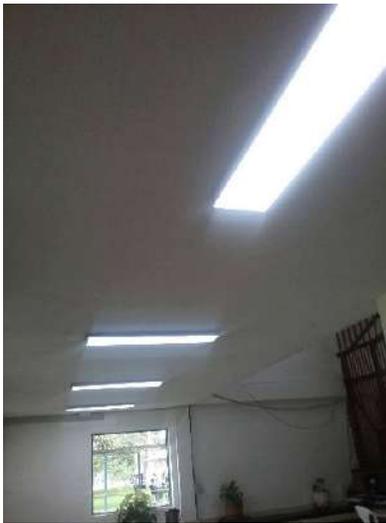
El bloque cuenta con luminarias T12, iluminación LED e iluminación incandescente; varias luminarias ya no funcionan o no están aseguradas y puede causar riesgo a las personas que transitan diariamente. Las salidas de iluminación son las suficientes, pero debe determinarse con un estudio técnico profesional para seguir la migración a nuevas fuentes como led y cumpliendo los niveles de iluminación exigidos por el Reglamento Técnico de Iluminación y Alumbrado Público “RETILAP”. Según el CAPITULO 4, la TABLA 410.1 NIVELES DE ILUMINACIÓN O ILUMINANCIAS Y DISTRIBUCIÓN DE LUMINANCIAS. En este momento dichos niveles no son cumplidos.

No cuenta con iluminación de emergencia ni evacuación incumpliendo el CAPITULO 4 SECCIÓN 470.2 ALUMBRADO DE EMERGENCIA de la norma “RETILAP”.

Ilustración 48. Iluminación LED pasillo
Fuente: Equipo Diagnostico

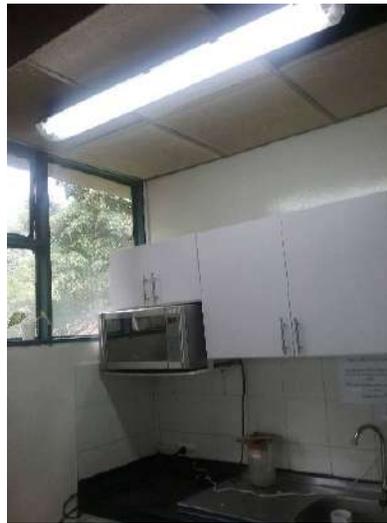
Ilustración 49. Iluminación T12 cocina
Fuente: Equipo Diagnostico

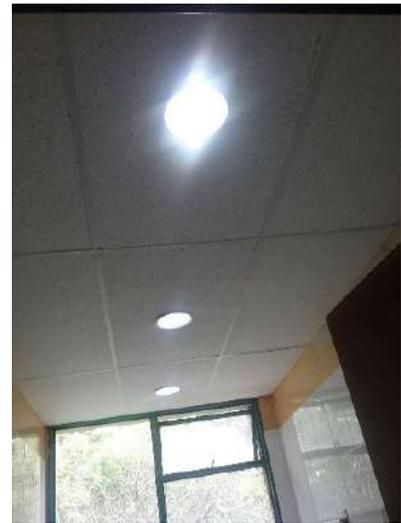
Ilustración 50. Iluminación incandescente pasillo
Fuente: Equipo Diagnostico

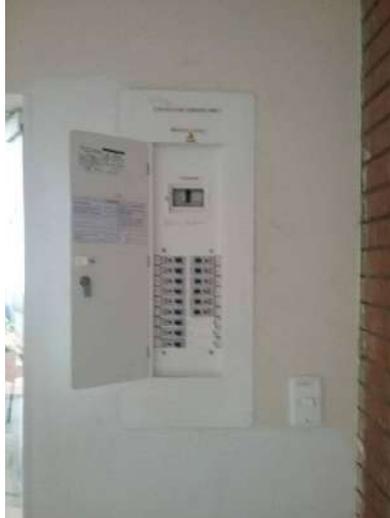
El edificio cuenta con un tablero de distribución con 15 circuitos el cual se encuentra en buen estado, lo único es que actualmente no tiene el diagrama unifilar.

Ilustración 51. Tablero de distribución biblioteca
Fuente: Equipo Diagnostico

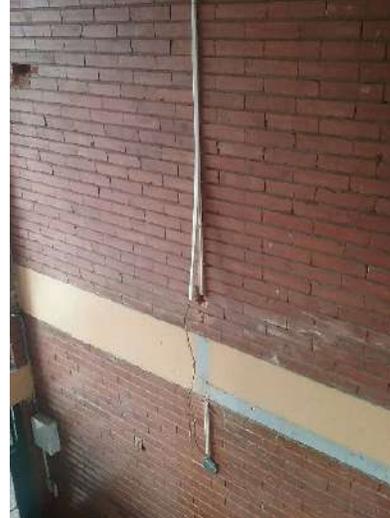
Hay canaleta plástica la cual está en mal estado tiene cables a la vista generando riesgo eléctrico por contacto

Ilustración 52. Canaleta plástica entrada
Fuente: Equipo Diagnostico

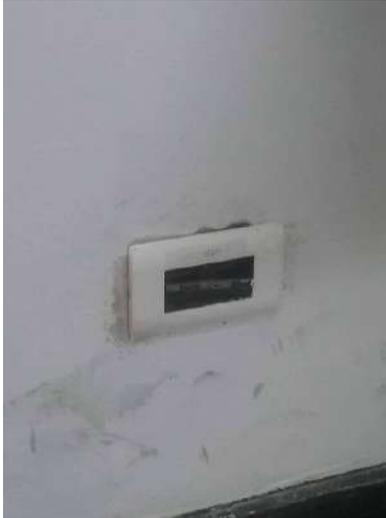
En los lugares húmedos donde debería haber tomacorrientes GFCI hay tomacorrientes normales y en algunos sitios de estas condiciones los tomacorrientes naranjas deben reemplazarse de acuerdo al CAPITULO 8 ARTICULO 27.4.2 MEDIDAS DE PROTECCIÓN CONTRA CONTACTO DIRECTO Y PROTECCIÓN BÁSICA del “RETIE”

Ilustración 53. Tomacorriente biblioteca
Fuente: Equipo Diagnostico....

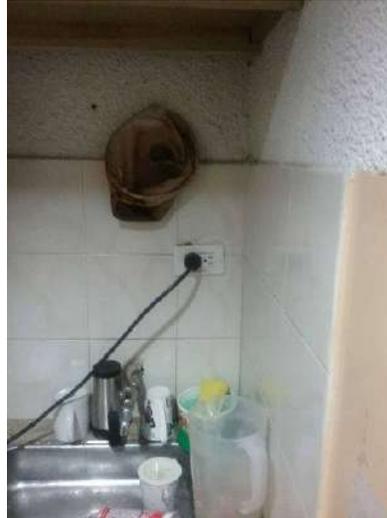
Ilustración 54. Tomacorriente cocina
..... Fuente: Equipo Diagnostico....

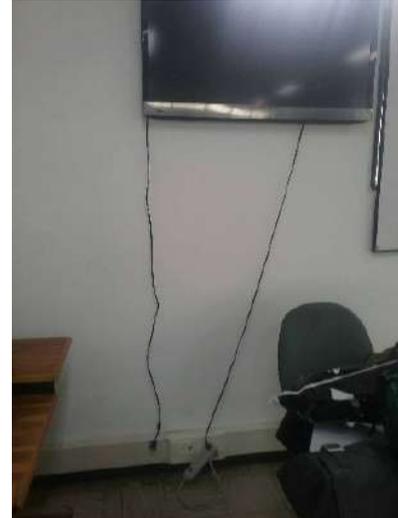
Ilustración 55. Extensión oficinas
..... Fuente: Equipo Diagnostico

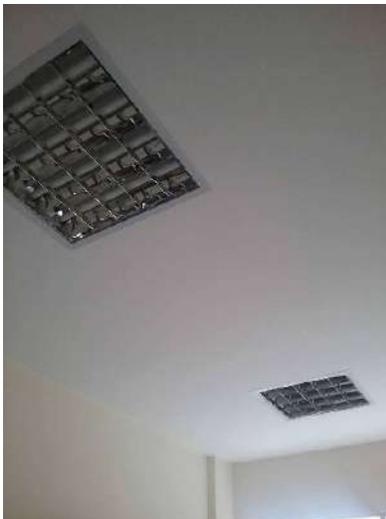
El bloque cuenta con luminarias T12 y T8, iluminación LED e iluminación incandescente; varias luminarias ya no funcionan. Las salidas de iluminación son las suficientes, pero debe determinarse con un estudio técnico profesional la migración a nuevas fuentes como led y cumpliendo los niveles de iluminación exigidos por el Reglamento Técnico de Iluminación y Alumbrado Público “RETILAP”. Según el CAPITULO 4, la TABLA 410.1 NIVELES DE ILUMINACIÓN O ILUMINANCIAS Y DISTRIBUCIÓN DE LUMINANCIAS. En este momento dichos niveles no son cumplidos.

No cuenta con iluminación de emergencia ni evacuación incumpliendo el CAPITULO 4 SECCIÓN 470.2 ALUMBRADO DE EMERGENCIA de la norma “RETILAP”.

Ilustración 56. Iluminación T8 biblioteca
Fuente: Equipo Diagnostico

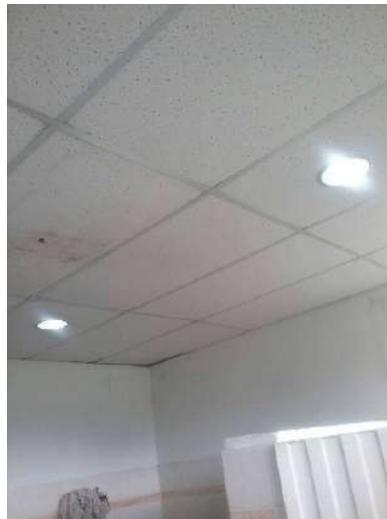
Ilustración 57. Iluminación incandescente baños
Fuente: Equipo Diagnostico

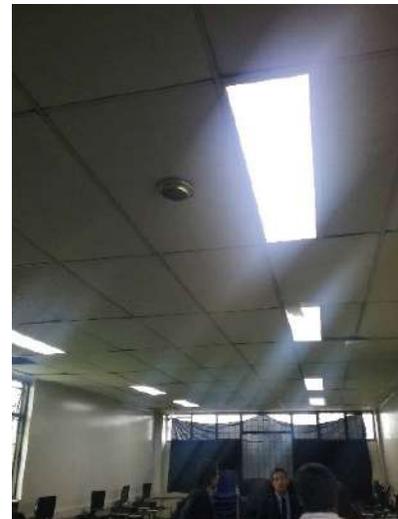
Ilustración 58. Iluminación LED sistemas
Fuente: Equipo Diagnostico

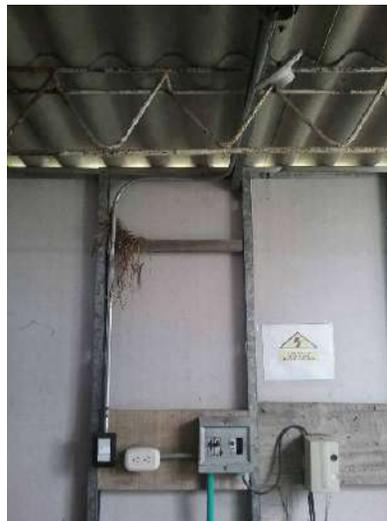
El edificio cuenta con un tablero de distribución con 3 circuitos, no tiene totalizador, no cumplen tanto sus circuitos como las acometidas el código de colores actual vigente incumpliendo el CAPITULO 6 ARTICULO 6.3 CÓDIGO DE COLORES DE CONDUCTORES. No están organizados adecuadamente, no tienen las tapas de seguridad incumpliendo la SECCIÓN 373 ARTICULO 373.4 ABERTURAS NO UTILIZADAS, no tienen directorios claros y precisos incumpliendo el CAPITULO 3 ARTICULO 20.23.1.4 ROTULADO E INSTRUCTIVOS (RETIE).

Parte de la tubería instalada expuesta es en PVC lo cual no cumple con el CAPITULO 3 ARTICULO 20.6.1.2 REQUISITOS DE INSTALACIÓN LITERAL H (RETIE) y la tubería EMT expuesta no está marcada con franjas color naranja incumpliendo la SECCIÓN 300 (300-24 IDENTIFICACIÓN DE TUBOS CONDUIT Y TUBERÍAS ELÉCTRICAS DE LA NTC 2050).

Ilustración 59. Tablero de distribución cuarto bomba
Fuente: Equipo Diagnostico

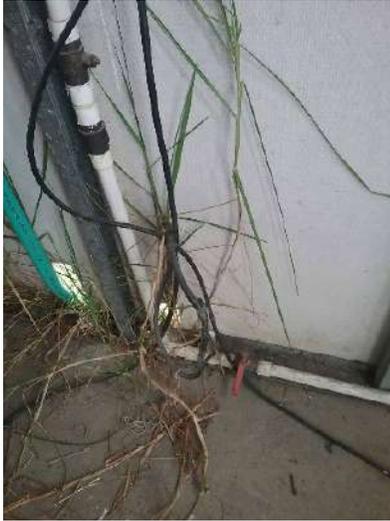
Los conductores de alimentación cuentan con un empalme no permitido debido que puede generar puntos caliente por recalentamiento de conductores.

Ilustración 60. Empalme cuarto de bombas-
Fuente: Equipo de diagnostico

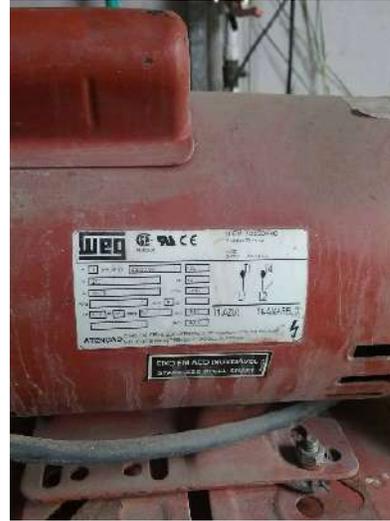
Cuenta con una bomba de 3 hp de fuerza la cual se ve en aparente buen estado, pero se sugiere mayor mantenimiento.

Ilustración 61. Placa de características cuarto
de bombas
Fuente: Equipo de diagnostico

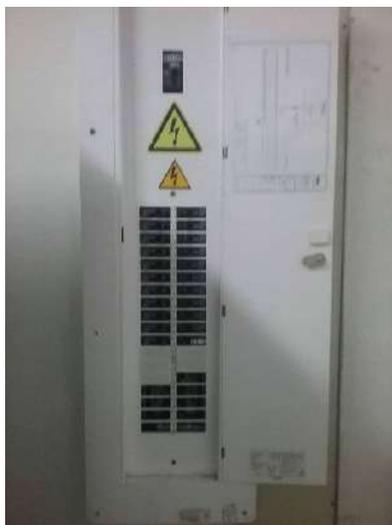
Cuenta con un tablero de distribución con 22 circuitos. No están organizados adecuadamente, no tienen las tapas de seguridad incumpliendo la SECCIÓN 373 ARTICULO 373.4 ABERTURAS NO UTILIZADAS, no tienen directorios claros y precisos incumpliendo el CAPITULO 3 ARTICULO 20.23.1.4 ROTULADO E INSTRUCTIVOS (RETIE).

Ilustración 62. Tablero de distribución aulas
Fuente: Equipo Diagnostico

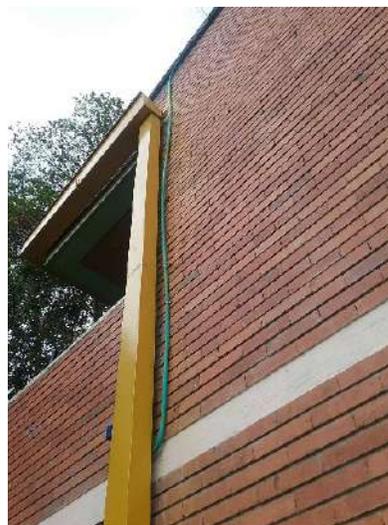
La tubería que se encuentra expuesta es en PVC lo cual no cumple con el CAPITULO 3 ARTICULO 20.6.1.2 REQUISITOS DE INSTALACIÓN LITERAL H (RETIE).

Ilustración 63. Tubería expuesta exterior
Fuente: Equipo Diagnostico

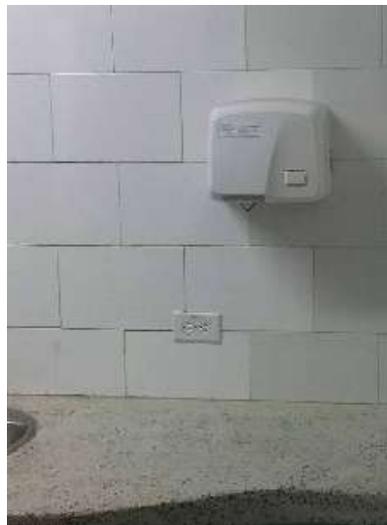
En los lugares húmedos donde debería haber tomacorrientes GFCI hay tomacorrientes normales y en algunos sitios de estas condiciones los tomacorrientes naranjas deben reemplazarse de acuerdo al CAPITULO 8 ARTICULO 27.4.2 MEDIDAS DE PROTECCIÓN CONTRA CONTACTO DIRECTO Y PROTECCIÓN BÁSICA del “RETIE”

Ilustración 64. Tomacorriente baño
Fuente: Equipo Diagnostico

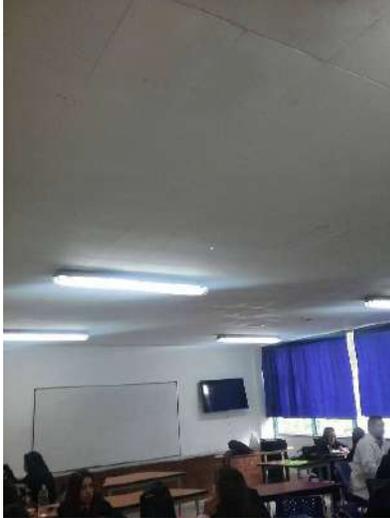
El bloque cuenta con luminarias T12, las salidas de iluminación son las suficientes, pero debe determinarse con un estudio técnico profesional la migración a nuevas fuentes como led y cumpliendo los niveles de iluminación exigidos por el Reglamento Técnico de Iluminación y Alumbrado Público “RETILAP”. Según el CAPITULO 4, la TABLA 410.1 NIVELES DE ILUMINACIÓN O ILUMINANCIAS Y DISTRIBUCIÓN DE LUMINANCIAS. En este momento dichos niveles no son cumplidos.

No cuenta con iluminación de emergencia ni evacuación incumpliendo el CAPITULO 4 SECCIÓN 470.2 ALUMBRADO DE EMERGENCIA de la norma “RETILAP”

Ilustración 65. Iluminación T12 aula
Fuente: Equipo Diagnostico

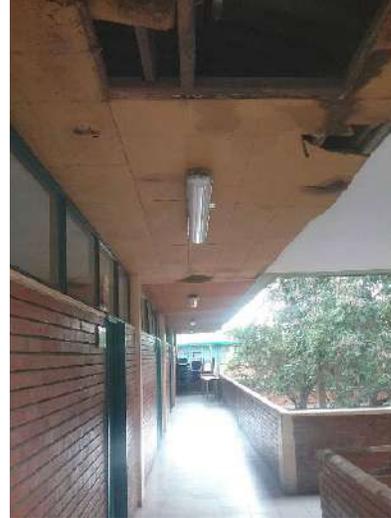
Ilustración 66. Iluminación T12 pasillo
Fuente: Equipo Diagnostico

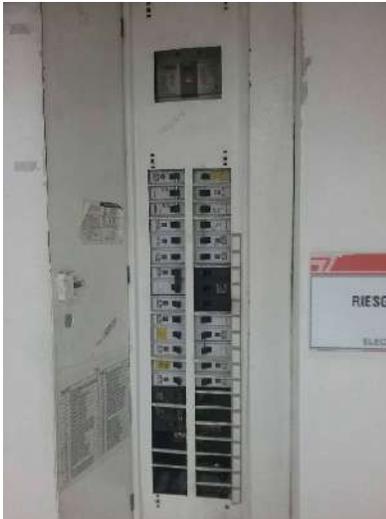
La mayoría de tableros no cumplen tanto sus circuitos como las acometidas el código de colores actual vigente incumpliendo el CAPITULO 6 ARTICULO 6.3 CÓDIGO DE COLORES DE CONDUCTORES. No están organizados adecuadamente, no tienen las tapas de seguridad incumpliendo la SECCIÓN 373 ARTICULO 373.4 ABERTURAS NO UTILIZADAS, no tienen directorios claros y precisos incumpliendo el CAPITULO 3 ARTICULO 20.23.1.4 ROTULADO E INSTRUCTIVOS (RETIE).

Ilustración 67. Tablero de distribución cocina
Fuente: Equipo Diagnostico

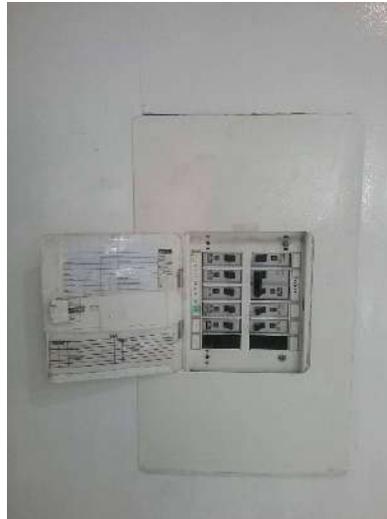
Ilustración 68. Tablero de distribución cafetería
Fuente: Equipo Diagnostico

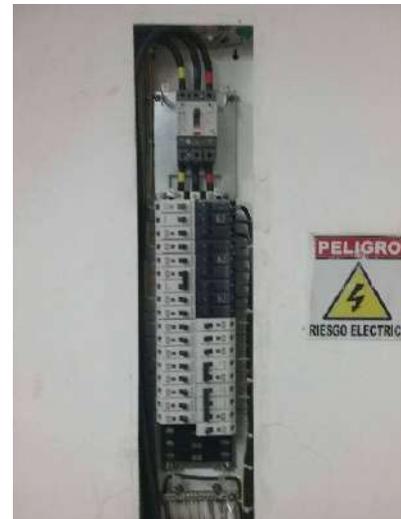
Ilustración 69. Tablero de distribución gastronomía
Fuente: Equipo Diagnostico

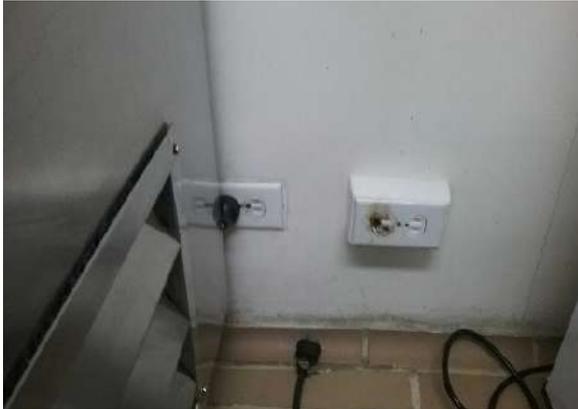
Ilustración 70. Tomacorriente almacén
Fuente: Equipo Diagnostico

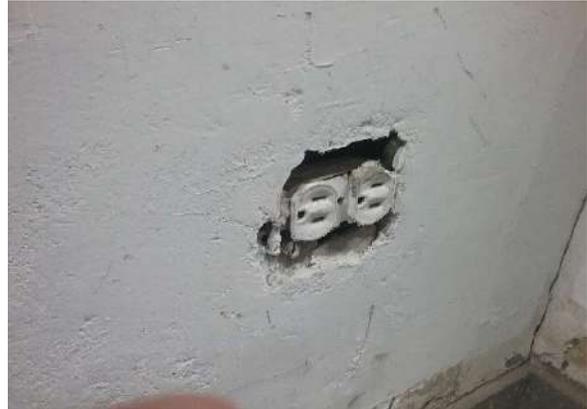
Ilustración 71. Tomacorriente subestación
Fuente: Equipo Diagnostico

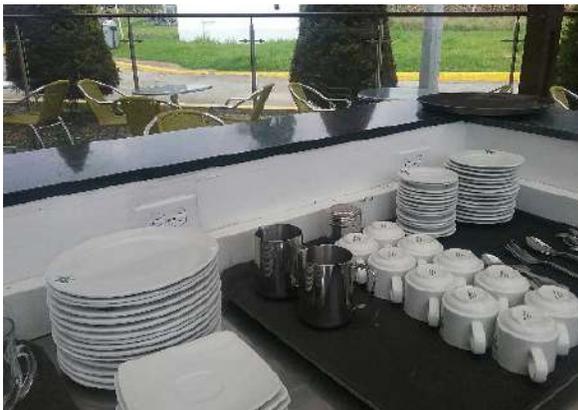
Ilustración 72. Tomacorrientes cocina
Fuente: Equipo Diagnostico

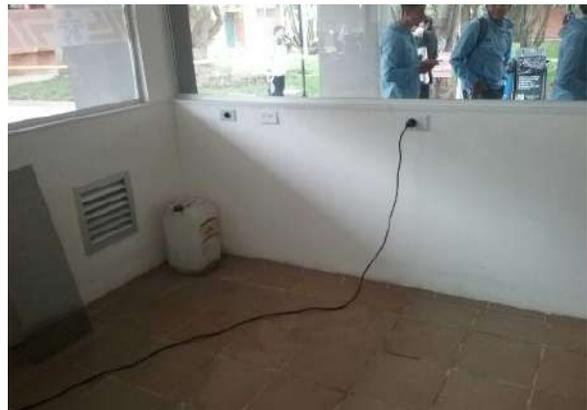
Ilustración 73. Extensión gastronomía
Fuente: Equipo Diagnostico

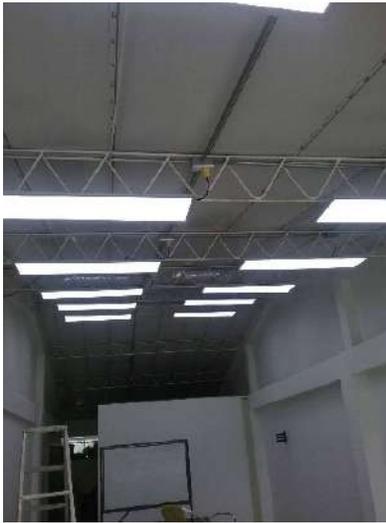
El bloque cuenta con luminarias T12 e iluminación LED, en la bodega o cuarto de la cafetería hay una luminaria la cual no tiene ninguna seguridad, también hay cables a la vista que generan riesgo, las salidas de iluminación son las suficientes, pero debe determinarse con un estudio técnico profesional seguir la migración a nuevas fuentes como led y cumpliendo los niveles de iluminación exigidos por el Reglamento Técnico de Iluminación y Alumbrado Público “RETILAP”. Según el CAPITULO 4, la TABLA 410.1 NIVELES DE ILUMINACIÓN O ILUMINANCIAS Y DISTRIBUCIÓN DE LUMINANCIAS. En este momento dichos niveles no son cumplidos.

No cuenta con iluminación de emergencia ni evacuación incumpliendo el CAPITULO 4 SECCIÓN 470.2 ALUMBRADO DE EMERGENCIA de la norma “RETILAP”

Ilustración 74. Iluminación LED aula
Fuente: Equipo Diagnóstico

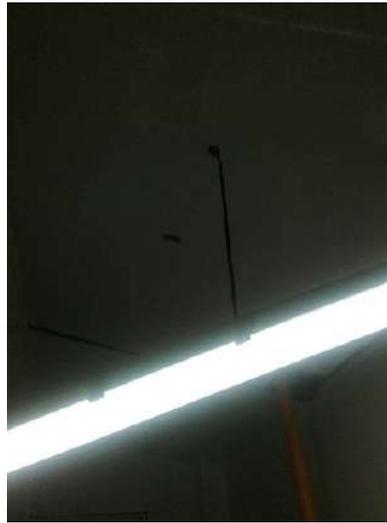
Ilustración 75. Iluminación T12 suelta bodega
Fuente: Equipo Diagnóstico

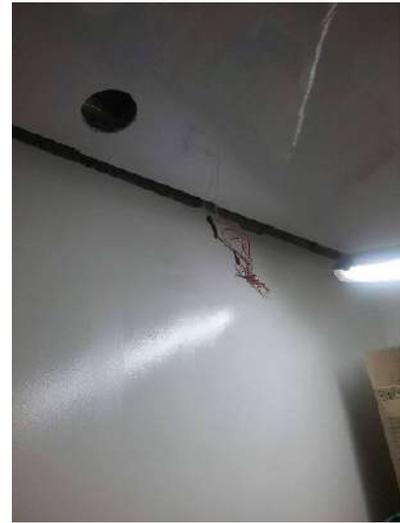
Ilustración 76. Cables a la vista bodega
Fuente: Equipo Diagnóstico

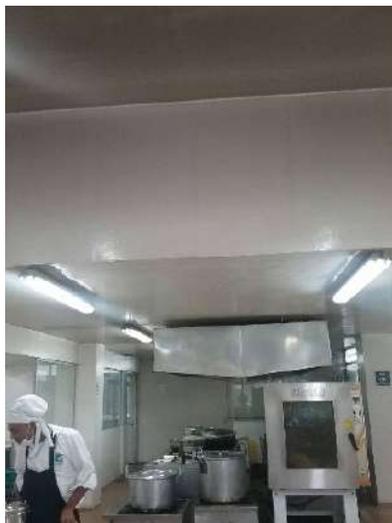
En la sección de gastronomía y la cocina cuenta con extractores tipo campana los cuales se encuentran en buen estado.

Ilustración 77. Extractor tipo campana gastronomía
Fuente: Equipo Diagnostico

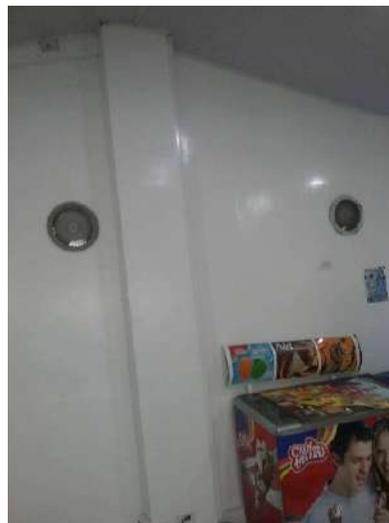
El edificio cuenta con extractores de pared ubicados en la sección de gastronomía, la cocina y la cafetería los cuales se encuentran en buen estado.

Ilustración 78. Extractor de pared cafetería.
Fuente: Equipo Diagnostico

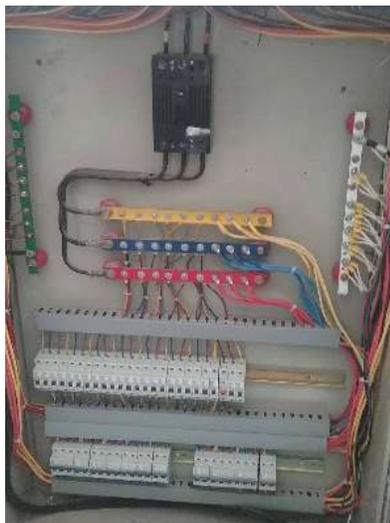
Este edificio en la parte del laboratorio cuenta con un Tablero General de Acometidas (TGA) para la parte del laboratorio el cual se encuentra en buen estado y actualmente cumple norma.

Ilustración 79. TGA laboratorio
Fuente: Equipo Diagnostico

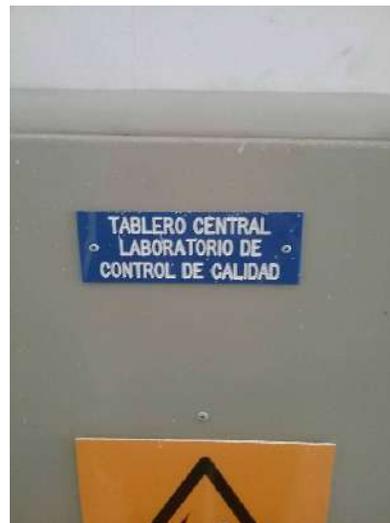
Ilustración 80. Placa TGA laboratorio
Fuente: Equipo Diagnostico

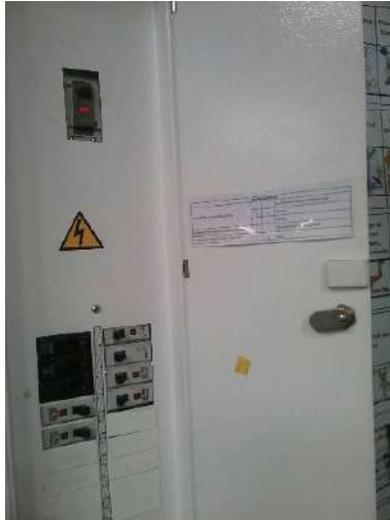
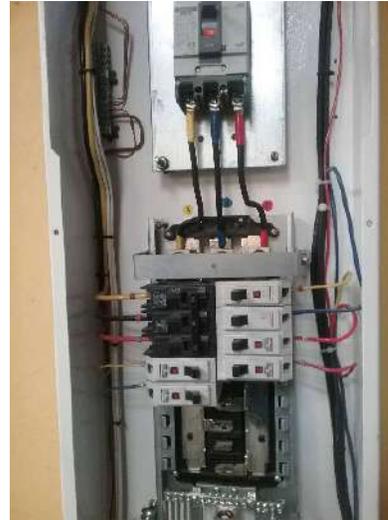
Los tableros de distribución del edificio se encuentran en buen estado, la tubería EMT expuesta no está marcada con franjas color naranja incumpliendo la SECCIÓN 300 (300-24 IDENTIFICACIÓN DE TUBOS CONDUIT Y TUBERÍAS ELÉCTRICAS DE LA NTC 2050.

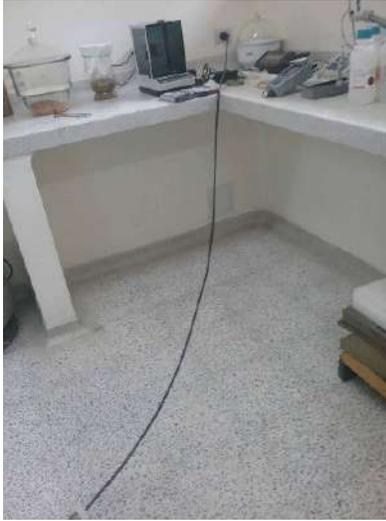
Ilustración 83. Extensión laboratorio
Fuente: Equipo Diagnostico

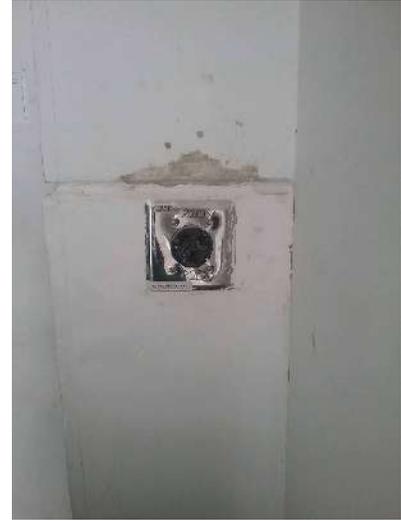
Hay una serie de tomacorriente de 220v, usados en el laboratorio las cuales se ven en aparente buen estado.

Ilustración 85. Tomacorriente 220v laborator
Fuente: Equipo Diagnostico

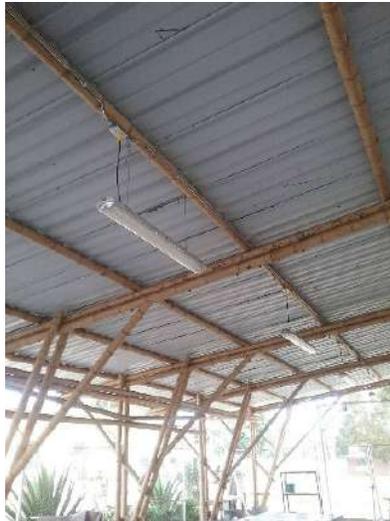
El bloque cuenta con luminarias T12 e iluminación LED, las salidas de iluminación son las suficientes, pero debe determinarse con un estudio técnico profesional seguir la migración a nuevas fuentes como led y cumpliendo los niveles de iluminación exigidos por el Reglamento Técnico de Iluminación y Alumbrado Público “RETILAP”. Según el CAPITULO 4, la TABLA 410.1 NIVELES DE ILUMINACIÓN O ILUMINANCIAS Y DISTRIBUCIÓN DE LUMINANCIAS. En este momento dichos niveles no son cumplidos.

Ilustración 86. Iluminación T12 exterior
Fuente: Equipo Diagnostico

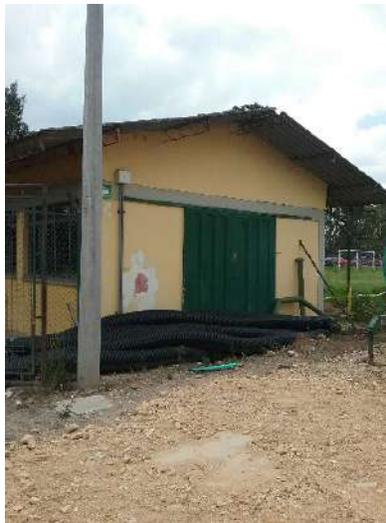
El edificio cuenta con un tablero de distribución el cual se encuentra en buen estado. La tubería EMT expuesta no está marcada con franjas color naranja incumpliendo la SECCIÓN 300 (300-24 IDENTIFICACIÓN DE TUBOS CONDUIT Y TUBERÍAS ELÉCTRICAS DE LA NTC 2050).

Ilustración 88. Tubería EMT exterior
Fuente: Equipo Diagnostico

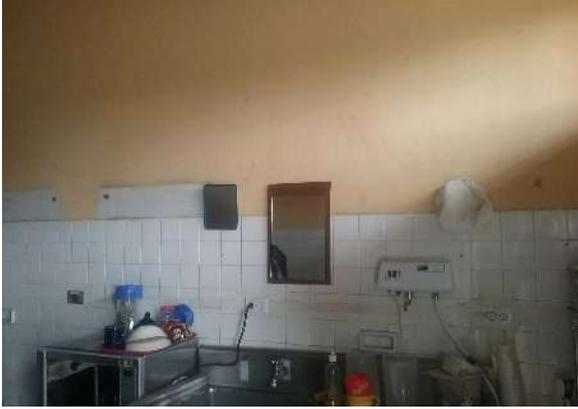
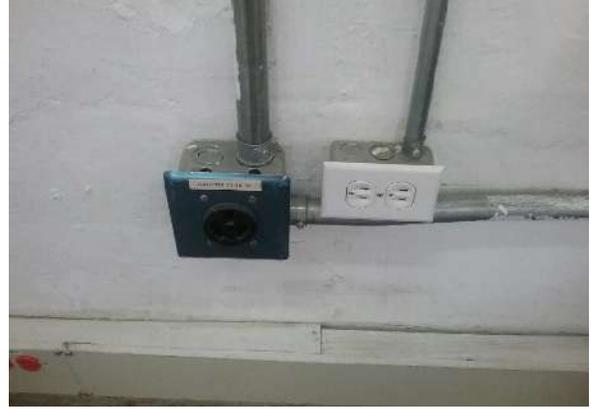
La mayoría de tomacorrientes están en buen estado sin embargo algunas necesitan cambio o mantenimiento, hay algunas tomacorrientes que no tiene protección a tierra, hay espacios donde no son suficientes y se hacen uso de multitomas y extensiones que generalmente son de mala calidad y no cumple el CAPITULO 3 ARTICULO 20.18 EXTENSIONES Y MULTITOMAS. Dicha práctica está prohibida por el Reglamento Técnico de Instalaciones Eléctricas “RETIE”.

En los lugares húmedos donde debería haber tomacorrientes GFCI hay tomacorrientes normales y en algunos sitios de estas condiciones los tomacorrientes naranjas deben reemplazarse de acuerdo al CAPITULO 8 ARTICULO 27.4.2 MEDIDAS DE PROTECCIÓN CONTRA CONTACTO DIRECTO Y PROTECCIÓN BÁSICA del “RETIE”

Ilustración 89. Tomacorrientes cuarto portería
Fuente: Equipo Diagnostico

Ilustración 90. Tomacorrientes aula
Fuente: Equipo Diagnostico

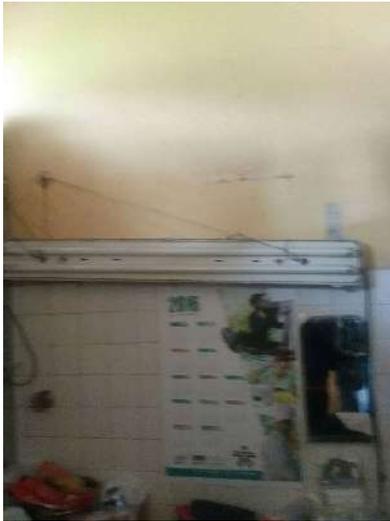
El bloque cuenta con luminarias T12, la luminaria del cuarto de los vigilantes no tiene protección, no está asegurada y está conectada por medio de una extensión, las salidas de iluminación son las suficientes, pero debe determinarse con un estudio técnico profesional la migración a nuevas fuentes como led y cumpliendo los niveles de iluminación exigidos por el Reglamento Técnico de Iluminación y Alumbrado Público “RETILAP”. Según el CAPITULO 4, la TABLA 410.1 NIVELES DE ILUMINACIÓN O ILUMINANCIAS Y DISTRIBUCIÓN DE LUMINANCIAS. En este momento dichos niveles no son cumplidos.

Ilustración 91. Iluminación T12 cuarto vigilancia
Fuente: Equipo Diagnostico
