DIAGNÓSTICO I N T E G R A L

MOSQUERA Vol. 3

Centro de biotecnología agropecuaria

SERVICIO NACIONAL DE APRENDIZAJE - SENA

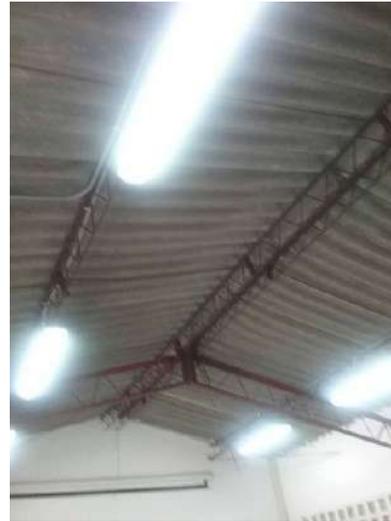
El bloque cuenta con luminarias T12, la luminaria del cuarto de los vigilantes no tiene protección, no está asegurada y está conectada por medio de una extensión, las salidas de iluminación son las suficientes, pero debe determinarse con un estudio técnico profesional la migración a nuevas fuentes como led y cumpliendo los niveles de iluminación exigidos por el Reglamento Técnico de Iluminación y Alumbrado Público “RETILAP”. Según el CAPITULO 4, la TABLA 410.1 NIVELES DE ILUMINACIÓN O ILUMINANCIAS Y DISTRIBUCIÓN DE LUMINANCIAS. En este momento dichos niveles no son cumplidos.

Ilustración 92. Iluminación T12 aula
Fuente: Equipo Diagnostico

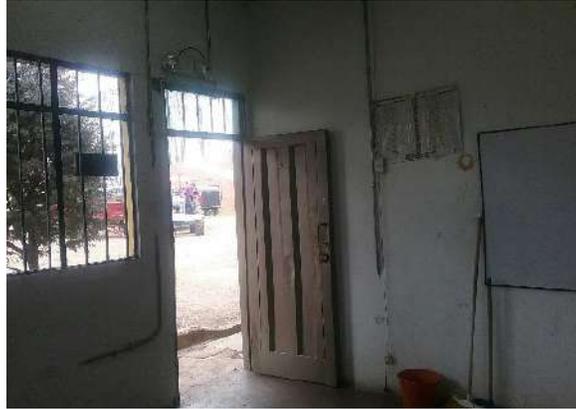
La iluminación de emergencia esta desconectada.

Ilustración 93. Iluminación de emergencia aula
Fuente: Equipo Diagnostico

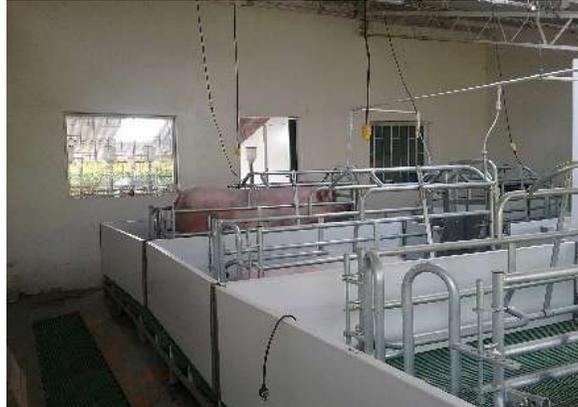
Los tomacorrientes de este edificio mayormente son tipo área las cuales se encuentran en buen estado. Hay espacios donde no son suficientes y se hacen uso de multitomas y extensiones que generalmente son de mala calidad y no cumple el CAPITULO 3 ARTICULO 20.18 EXTENSIONES Y MULTITOMAS. Dicha práctica está prohibida por el Reglamento Técnico de Instalaciones Eléctricas “RETIE”.

Ilustración 94. Tomacorrientes porcicultura
Fuente: Equipo Diagnostico

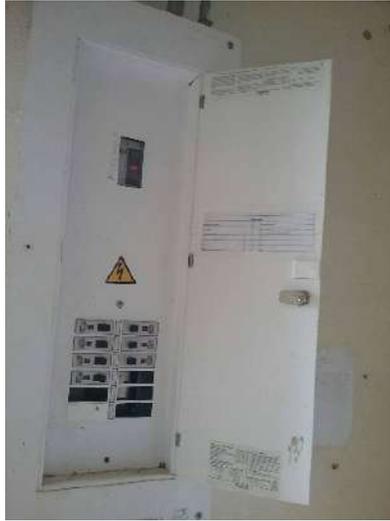
El edificio cuenta con un tablero con 7 circuito, no tienen las tapas de seguridad incumpliendo la SECCIÓN 373 ARTICULO 373.4 ABERTURAS NO UTILIZADAS, no tienen directorios claros y precisos incumpliendo el CAPITULO 3 ARTICULO 20.23.1.4 ROTULADO E INSTRUCTIVOS (RETIE).

Ilustración 97. Tablero de distribución porcino
Fuente: Equipo Diagnostico

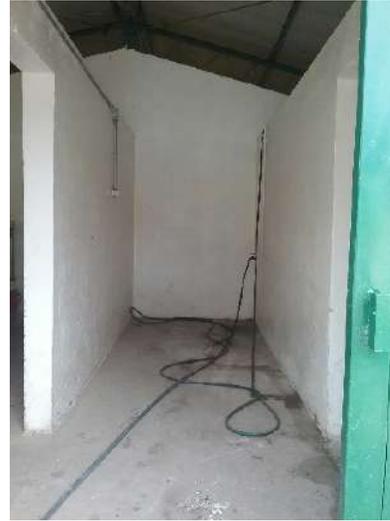
La tubería EMT expuesta no está marcada con franjas color naranja incumpliendo la SECCIÓN 300 (300-24 IDENTIFICACIÓN DE TUBOS CONDUIT Y TUBERÍAS ELÉCTRICAS DE LA NTC 2050.

Ilustración 98. Tubería EMT pasillo
Fuente: Equipo Diagnostico

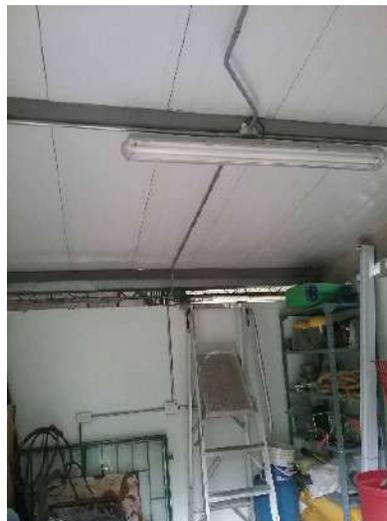
Los tomacorrientes de este edificio mayormente son tipo área las cuales se encuentran en buen estado. Hay espacios donde no son suficientes y se hacen uso de multitomas y extensiones que generalmente son de mala calidad y no cumple el CAPITULO 3 ARTICULO 20.18 EXTENSIONES Y MULTITOMAS. Dicha práctica está prohibida por el Reglamento Técnico de Instalaciones Eléctricas “RETI”.

Ilustración 99. Tomacorriente bodega
Fuente: Equipo Diagnostico

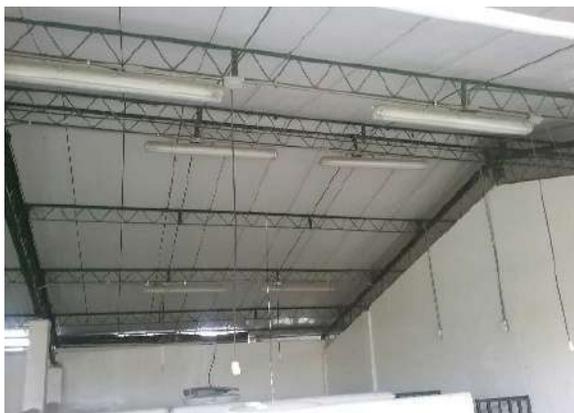
El bloque cuenta con luminarias T12, las salidas de iluminación son las suficientes, pero debe determinarse con un estudio técnico profesional la migración a nuevas fuentes como led y cumpliendo los niveles de iluminación exigidos por el Reglamento Técnico de Iluminación y Alumbrado Público “RETILAP”. Según el CAPITULO 4, la TABLA 410.1 NIVELES DE ILUMINACIÓN O ILUMINANCIAS Y DISTRIBUCIÓN DE LUMINANCIAS. En este momento dichos niveles no son cumplidos.

No cuenta con iluminación de emergencia ni evacuación incumpliendo el CAPITULO 4 SECCIÓN 470.2 ALUMBRADO DE EMERGENCIA de la norma “RETILAP”.

Ilustración 100. Iluminación T12 porcinos
Fuente: Equipo Diagnostico

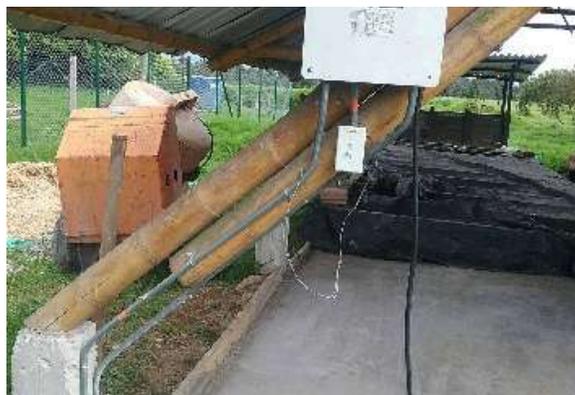
Cuenta con un tablero de distribución con 5 circuitos. No están organizados adecuadamente, no tienen las tapas de seguridad incumpliendo la SECCIÓN 373 ARTICULO 373.4 ABERTURAS NO UTILIZADAS, no tienen directorios claros y precisos incumpliendo el CAPITULO 3 ARTICULO 20.23.1.4 ROTULADO E INSTRUCTIVOS (RETIE)

Ilustración 101. Tablero de distribución compostaje
Fuente: Equipo Diagnostico

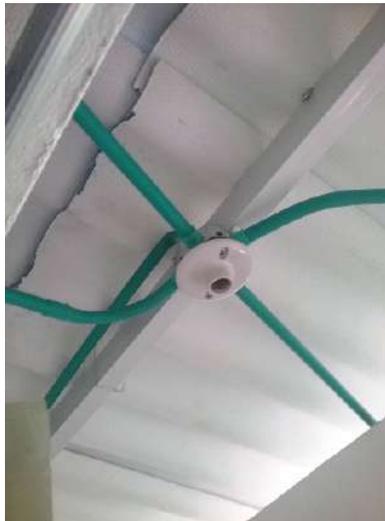
La tubería que se encuentra expuesta es en PVC lo cual no cumple con el CAPITULO 3 ARTICULO 20.6.1.2 REQUISITOS DE INSTALACIÓN LITERAL H. (RETIE)

Ilustración 102. Tubería PVC expuesta lavado
Fuente: Equipo Diagnostico

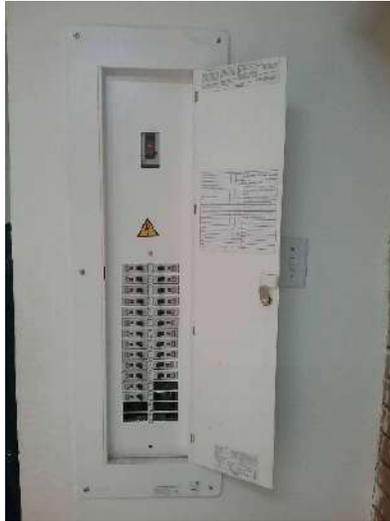
El edificio cuenta con un tablero de distribución con 25 circuitos. No están organizados adecuadamente, no tienen las tapas de seguridad incumpliendo la SECCIÓN 373 ARTICULO 373.4 ABERTURAS NO UTILIZADAS, no tienen directorios claros y precisos incumpliendo el CAPITULO 3 ARTICULO 20.23.1.4 ROTULADO E INSTRUCTIVOS (RETIE).

Ilustración 103. Tablero de distribución pasillo
Fuente: Equipo Diagnostico

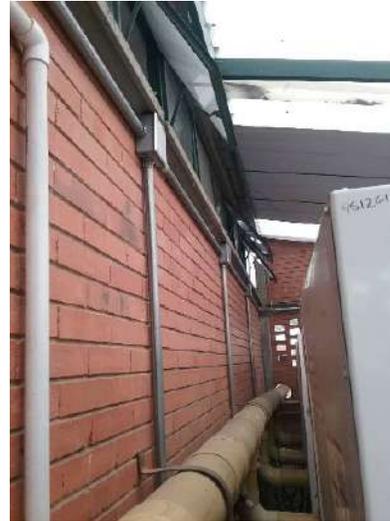
Parte de la tubería que se encuentra expuesta es en PVC lo cual no cumple con el CAPITULO 3 ARTICULO 20.6.1.2 REQUISITOS DE INSTALACIÓN LITERAL H (RETIE) y la tubería EMT expuesta no está marcada con franjas color naranja incumpliendo la SECCIÓN 300 (300-24 IDENTIFICACIÓN DE TUBOS CONDUITY Y TUBERÍAS ELÉCTRICAS DE LA NTC 2050.

Ilustración 104. Tubería EMT sin marcar
Fuente: Equipo Diagnostico

Cambiar la tubería PVC expuesta que se encuentra deteriorada, marcar la tubería EMT como lo indica la norma.

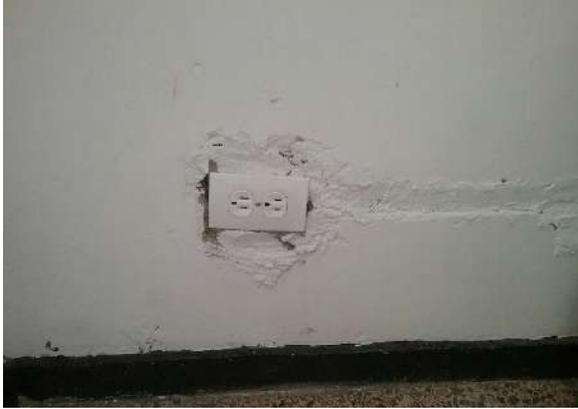
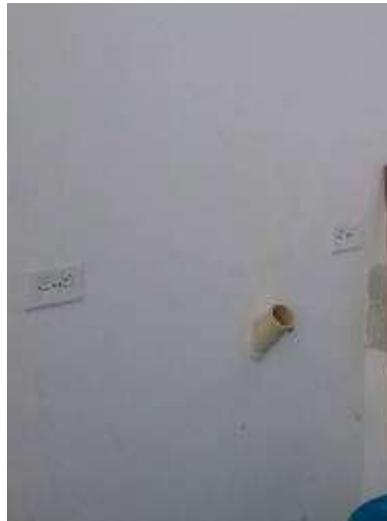
La mayoría de tomacorrientes están en buen estado sin embargo algunas necesitan cambio o mantenimiento, no están bien aseguradas, en la habitación hay tubería la cual por daños en la estructura tiene conductores a la vista, hay espacios donde no son suficientes y se hacen uso de multitomas y extensiones que generalmente son de mala calidad y no cumple el CAPITULO 3 ARTICULO 20.18 EXTENSIONES Y MULTITOMAS. Dicha práctica está prohibida por el Reglamento Técnico de Instalaciones Eléctricas “RETIE”.

En los lugares húmedos donde debería haber tomacorrientes GFCI hay tomacorrientes normales y en algunos sitios de estas condiciones los tomacorrientes naranjas deben reemplazarse de acuerdo al CAPITULO 8 ARTICULO 27.4.2 MEDIDAS DE PROTECCIÓN CONTRA CONTACTO DIRECTO Y PROTECCIÓN BÁSICA del “RETIE”

Ilustración 105. Tomacorriente alcoba
Fuente: Equipo Diagnostico

Ilustración 107. Tomacorrientes lavadero
Fuente: Equipo Diagnostico

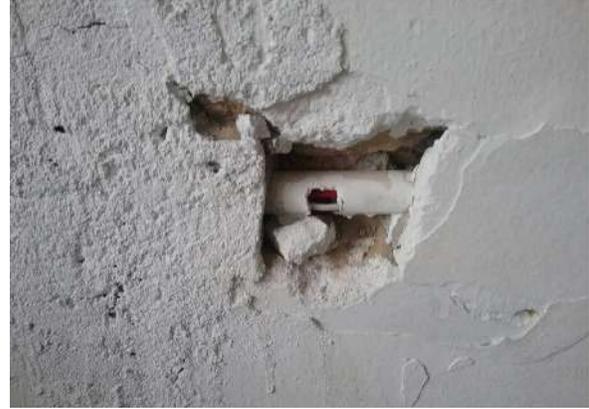
Ilustración 106. Tubería PVC expuesta alcoba
Fuente: Equipo Diagnostico

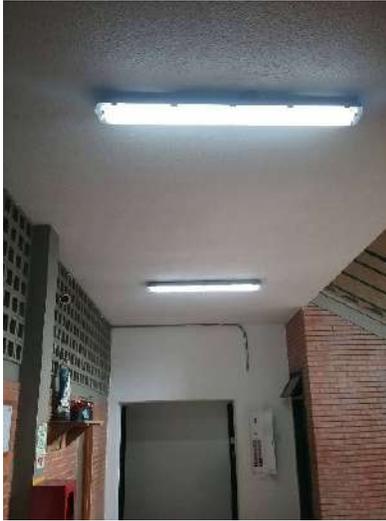
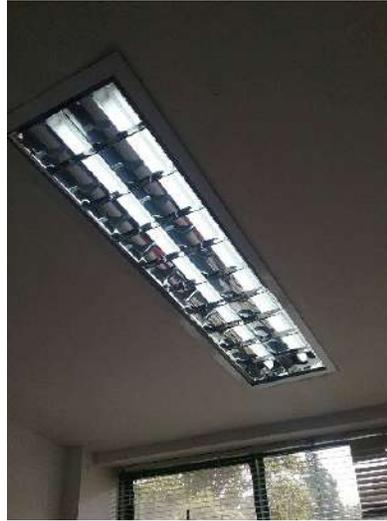
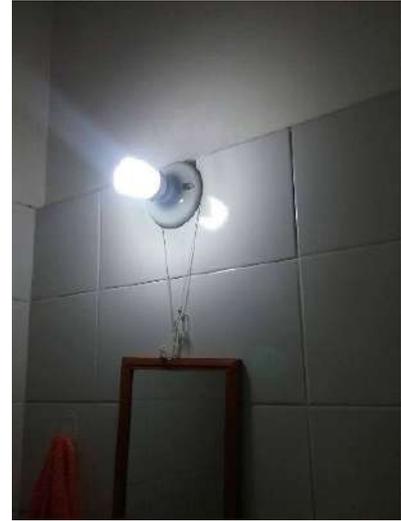
El bloque cuenta con luminarias T12 e iluminación incandescente en los baños, hay cables a la vista, las salidas de iluminación son las suficientes, pero debe determinarse con un estudio técnico profesional la migración a nuevas fuentes como led y cumpliendo los niveles de iluminación exigidos por el Reglamento Técnico de Iluminación y Alumbrado Público “RETILAP”. Según el CAPITULO 4, la TABLA 410.1 NIVELES DE ILUMINACIÓN O ILUMINANCIAS Y DISTRIBUCIÓN DE LUMINANCIAS. En este momento dichos niveles no son cumplidos.

No cuenta con iluminación de emergencia ni evacuación incumpliendo el CAPITULO 4 SECCIÓN 470.2 ALUMBRADO DE EMERGENCIA de la norma “RETILAP”

Ilustración 108. Iluminación T12 pasillo
Fuente: Equipo Diagnostico

Ilustración 109. Iluminación T8 alcoba
Fuente: Equipo Diagnostico

Ilustración 110. Iluminación incandescente baño
Fuente: Equipo Diagnostico

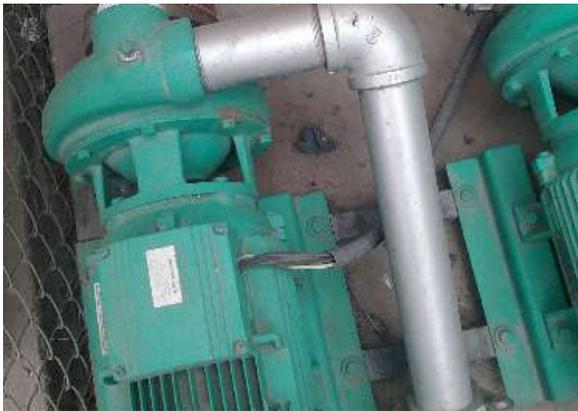
El edificio cuenta con 2 bombas de 5 hp de fuerza cada una, se encuentran en aparente buen estado, hay cables a la vista, pero según el personal del SENA ya no se utilizan.

Ilustración 111. Bomba dormitorios
Fuente: Equipo Diagnostico

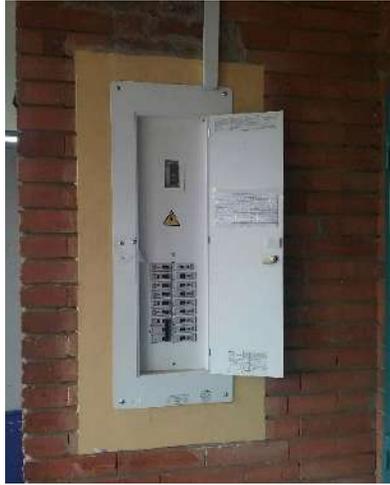
El edificio cuenta con un tablero de distribución en la parte exterior con 18 circuitos, no tienen directorios claros y precisos incumpliendo el CAPITULO 3 ARTICULO 20.23.1.4 ROTULADO E INSTRUCTIVOS (RETIE), el tablero está al 100% de ocupación.

Ilustración 113. Tablero de distribución exterior
Fuente: Equipo Diagnostico

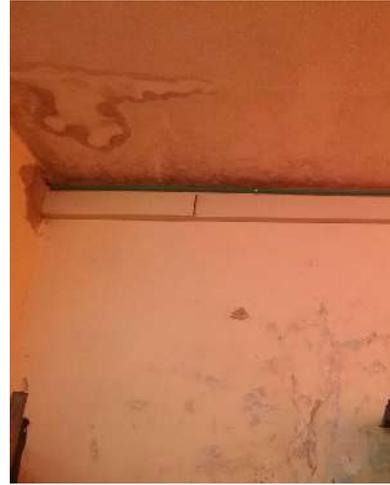
La tubería que se encuentra expuesta es en PVC lo cual no cumple con el CAPITULO 3 ARTICULO 20.6.1.2 REQUISITOS DE INSTALACIÓN LITERAL H (RETIE).

Ilustración 114. Tubería PVC deteriorada alcoba
Fuente: Equipo Diagnostico

Cambiar la tubería PVC que se encuentra deteriorada y canalizar los cables que estén expuestos.

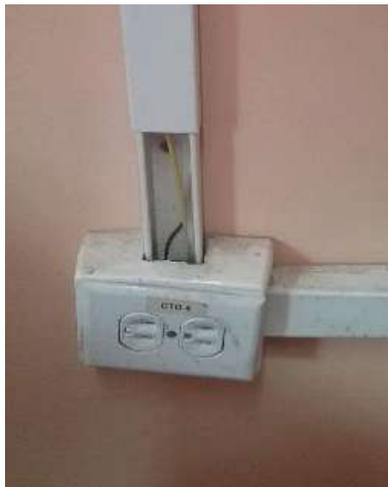
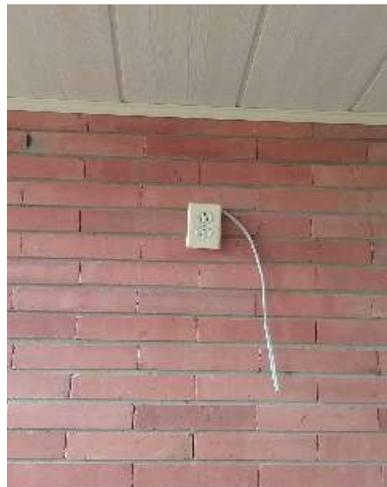
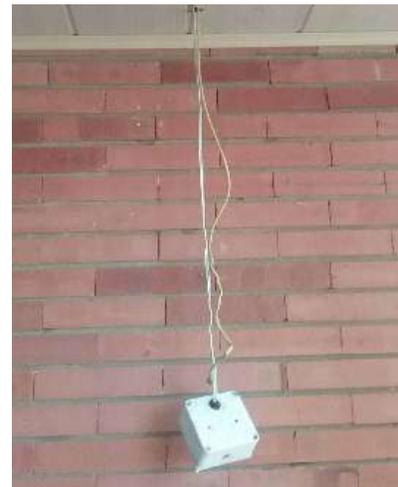
La mayoría de tomacorrientes están en buen estado sin embargo algunas necesitan cambio o mantenimiento, algunas no funcionan, están dañadas, tiene cables a la vista, no están bien instaladas, hay un tomacorriente que esta fuera de servicio, hay espacios donde no son suficientes y se hacen uso de multitomas y extensiones que generalmente son de mala calidad y no cumple el CAPITULO 3 ARTICULO 20.18 EXTENSIONES Y MULTITOMAS. Dicha práctica está prohibida por el Reglamento Técnico de Instalaciones Eléctricas “RETIE”.

En los lugares húmedos donde debería haber tomacorrientes GFCI hay tomacorrientes normales y en algunos sitios de estas condiciones los tomacorrientes naranjas deben reemplazarse de acuerdo al CAPITULO 8 ARTICULO 27.4.2 MEDIDAS DE PROTECCIÓN CONTRA CONTACTO DIRECTO Y PROTECCIÓN BÁSICA del “RETIE”

Ilustración 115. Tomacorriente alcoba
Fuente: Equipo de diagnostico

Ilustración 116. Tomacorriente fuera de servicio pasillo
Fuente: Equipo de diagnostico

Ilustración 117. Cables a la vista pasillo
Fuente: Equipo de diagnostico

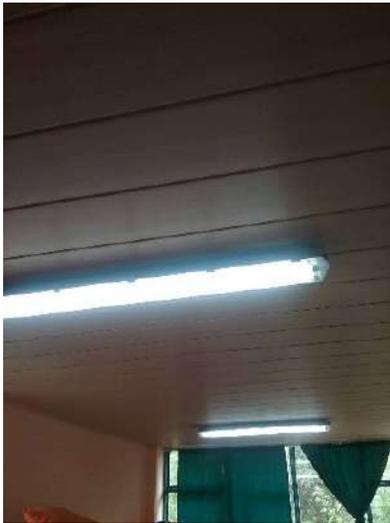
El bloque cuenta con luminarias T12 e iluminación incandescente en los baños, las salidas de iluminación son las suficientes, pero debe determinarse con un estudio técnico profesional la migración a nuevas fuentes como led y cumpliendo los niveles de iluminación exigidos por el Reglamento Técnico de Iluminación y Alumbrado Público “RETILAP”. Según el CAPITULO 4, la TABLA 410.1 NIVELES DE ILUMINACIÓN O ILUMINANCIAS Y DISTRIBUCIÓN DE LUMINANCIAS. En este momento dichos niveles no son cumplidos.

No cuenta con iluminación de emergencia ni evacuación incumpliendo el CAPITULO 4 SECCIÓN 470.2 ALUMBRADO DE EMERGENCIA de la norma “RETILAP”

Ilustración 118. Iluminación T12 alcoba
Fuente: Equipo Diagnostico

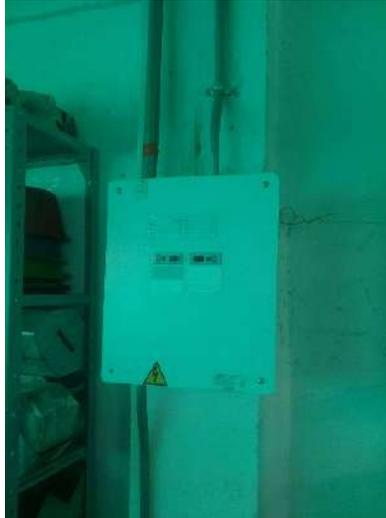
Ilustración 120. Tablero de distribución cunicultura
Fuente: Equipo Diagnostico

El edificio cuenta con un tablero de distribución con 2 circuitos, no tienen directorios claros y precisos incumpliendo el CAPITULO 3 ARTICULO 20.23.1.4 ROTULADO E INSTRUCTIVOS (RETIE) de la norma “RETIE”.

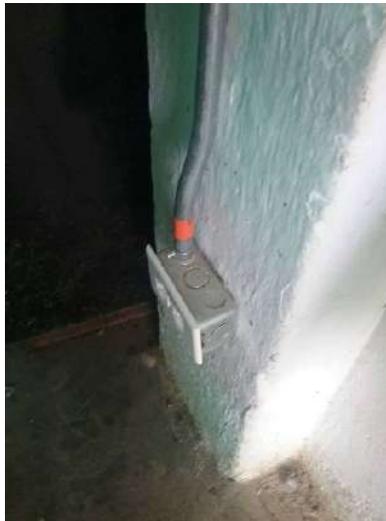
Ilustración 121. Tomacorriente cunicultura
Fuente: Equipo Diagnostico

Los tomacorrientes del edificio se encuentran en buen estado, algunas veces no son suficientes y se hacen uso de multitomas y extensiones que generalmente son de mala calidad y no cumple el CAPITULO 3 ARTICULO 20.18 EXTENSIONES Y MULTITOMAS. Dicha práctica está prohibida por el Reglamento Técnico de Instalaciones Eléctricas “RETIE”.

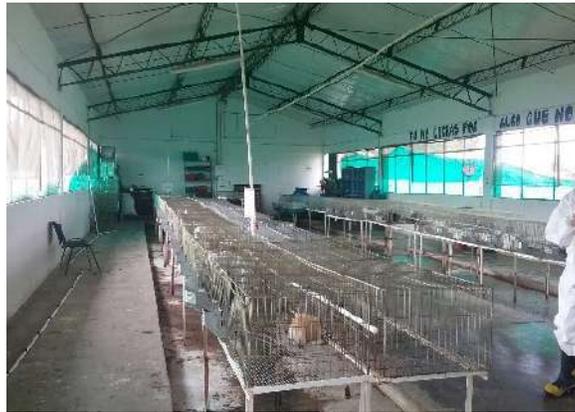
Ilustración 122. Iluminación T12 cunicultura
Fuente: Equipo Diagnostico

El bloque cuenta con luminarias T12, las salidas de iluminación son las suficientes, pero debe determinarse con un estudio técnico profesional la migración a nuevas fuentes como led y cumpliendo los niveles de iluminación exigidos por el Reglamento Técnico de Iluminación y Alumbrado Público “RETILAP”. Según el CAPITULO 4, la TABLA 410.1 NIVELES DE ILUMINACIÓN O ILUMINANCIAS Y DISTRIBUCIÓN DE LUMINANCIAS. En este momento dichos niveles no son cumplidos.

No cuenta con iluminación de emergencia ni evacuación incumpliendo el CAPITULO 4 SECCIÓN 470.2 ALUMBRADO DE EMERGENCIA de la norma “RETILAP”

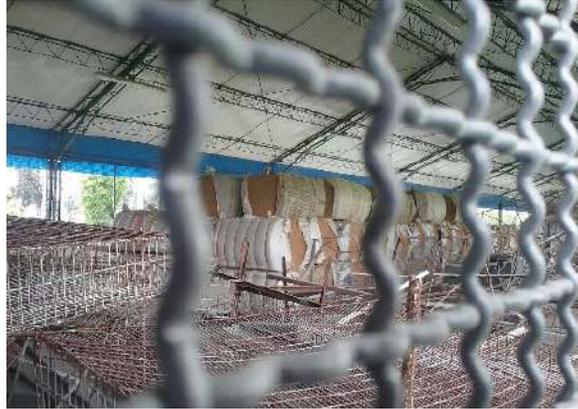
Ilustración 123. Iluminación galpón gallinas
Fuente: Equipo Diagnostico

El bloque cuenta con luminarias T12, las salidas de iluminación son las suficientes, pero debe determinarse con un estudio técnico profesional la migración a nuevas fuentes como led y cumpliendo los niveles de iluminación exigidos por el Reglamento Técnico de Iluminación y Alumbrado Público “RETILAP”. Según el CAPITULO 4, la TABLA 410.1 NIVELES DE ILUMINACIÓN O ILUMINANCIAS Y DISTRIBUCIÓN DE LUMINANCIAS. En este momento dichos niveles no son cumplidos.

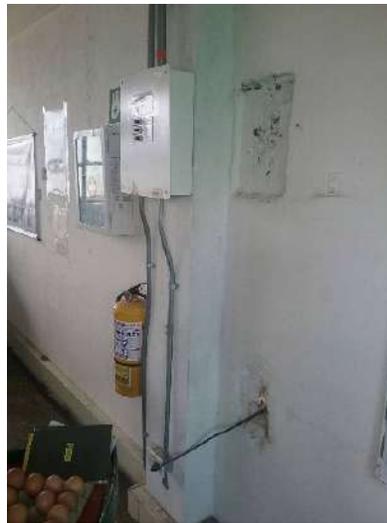
Ilustración 124. Tablero de distribución avicultura
Fuente: Equipo Diagnostico

El edificio cuenta con un tablero de distribución con 3 circuitos, no tienen directorios claros y precisos incumpliendo el CAPITULO 3 ARTICULO 20.23.1.4 ROTULADO E INSTRUCTIVOS (RETIE) de la norma “RETIE”.

Hay tubería EMT expuesta no está marcada con franjas color naranja incumpliendo la SECCIÓN 300 (300-24 IDENTIFICACIÓN DE TUBOS CONDUIT Y TUBERÍAS ELÉCTRICAS DE LA NTC 2050).

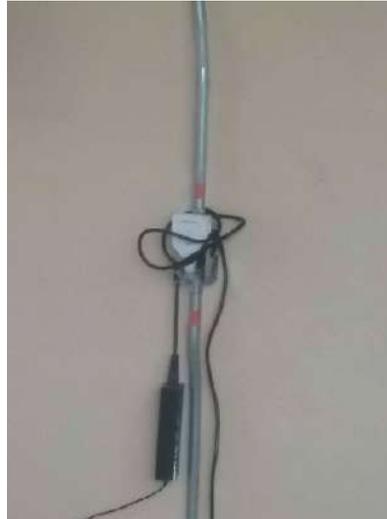
Ilustración 125. Tomacorriente aula
Fuente: Equipo Diagnostico

Los tomacorrientes del edificio se encuentran en buen estado, algunas veces no son suficientes y se hacen uso de multitomas y extensiones que generalmente son de mala calidad y no cumple el CAPITULO 3 ARTICULO 20.18 EXTENSIONES Y MULTITOMAS. Dicha práctica está prohibida por el Reglamento Técnico de Instalaciones Eléctricas “RETIÉ”.

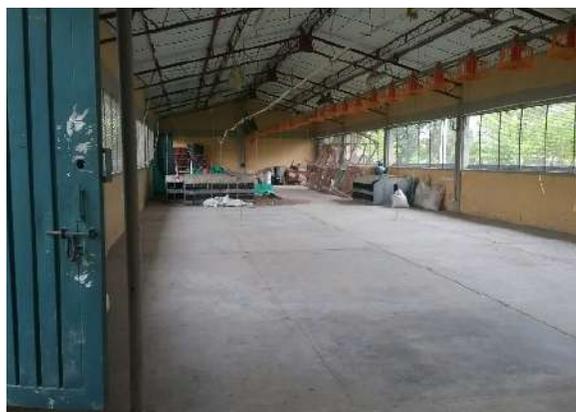
Ilustración 127. Iluminación T12 galpón
Fuente: Equipo Diagnostico

El bloque cuenta con luminarias T12, las salidas de iluminación son las suficientes, pero debe determinarse con un estudio técnico profesional la migración a nuevas fuentes como led y cumpliendo los niveles de iluminación exigidos por el Reglamento Técnico de Iluminación y Alumbrado Público “RETILAP”. Según el CAPITULO 4, la TABLA 410.1 NIVELES DE ILUMINACIÓN O ILUMINANCIAS Y DISTRIBUCIÓN DE LUMINANCIAS. En este momento dichos niveles no son cumplidos.

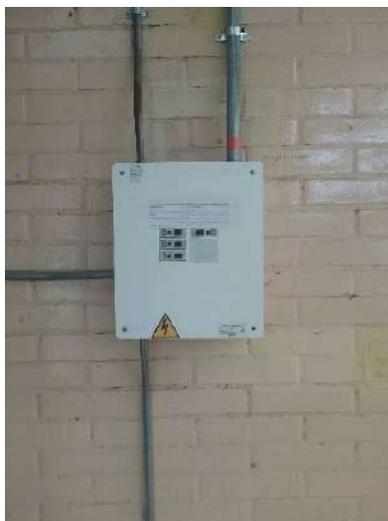
Ilustración 128. Tablero de distribución caprina
Fuente: Equipo Diagnostico

El edificio cuenta con un tablero de distribución con 4 circuitos, no tiene totalizador, no tienen directorios claros y precisos incumpliendo el CAPITULO 3 ARTICULO 20.23.1.4 ROTULADO E INSTRUCTIVOS (RETIE).

Hay tubería EMT expuesta que no está marcada con franjas color naranja incumpliendo la SECCIÓN 300 (300-24 IDENTIFICACIÓN DE TUBOS CONDUIT Y TUBERÍAS ELÉCTRICAS DE LA NTC 2050).

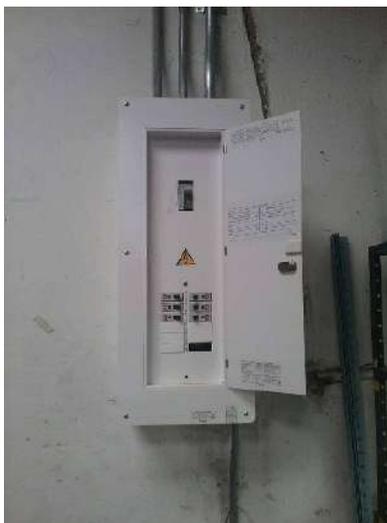
Ilustración 130. Tablero de distribución bodega
Fuente: Equipo Diagnostico

Los tableros de distribución se encuentran en buen estado, sin embargo no tienen las tapas de seguridad incumpliendo la SECCIÓN 373 ARTICULO 373.4 ABERTURAS NO UTILIZADAS, no tienen directorios claros y precisos incumpliendo el CAPITULO 3 ARTICULO 20.23.1.4 ROTULADO E INSTRUCTIVOS (RETIE).

La tubería EMT expuesta no está marcada con franjas color naranja incumpliendo la SECCIÓN 300 (300-24 IDENTIFICACIÓN DE TUBOS CONDUIT Y TUBERÍAS ELÉCTRICAS DE LA NTC 2050).

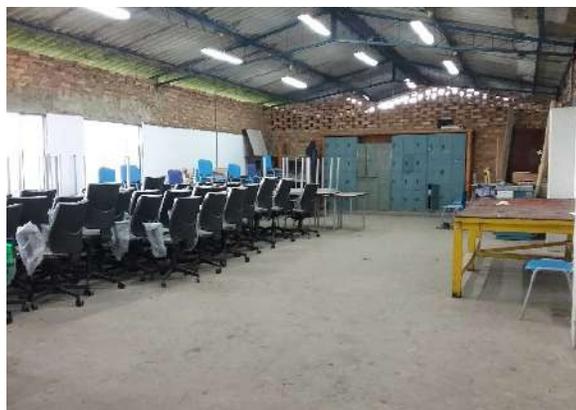
Ilustración 131. Iluminación T12 bodega
Fuente: Equipo Diagnostico

El bloque cuenta con luminarias T12, las salidas de iluminación son las suficientes, pero debe determinarse con un estudio técnico profesional la migración a nuevas fuentes como led y cumpliendo los niveles de iluminación exigidos por el Reglamento Técnico de Iluminación y Alumbrado Público “RETILAP”. Según el CAPITULO 4, la TABLA 410.1 NIVELES DE ILUMINACIÓN O ILUMINANCIAS Y DISTRIBUCIÓN DE LUMINANCIAS. Para verificar si dichos niveles no son cumplidos.

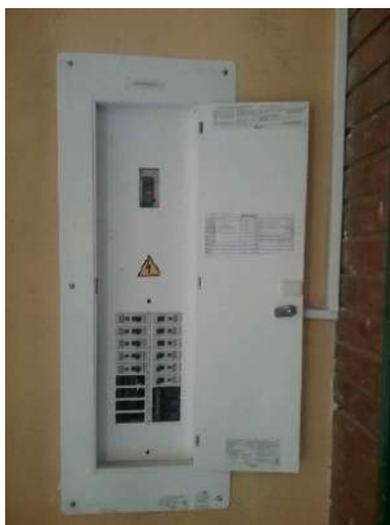
Ilustración 133. Tablero de distribución pasillo-
Fuente: Equipo de diagnóstico

En los exteriores hay tubería EMT expuesta no está marcada con franjas color naranja incumpliendo la SECCIÓN 300 (300-24 IDENTIFICACIÓN DE TUBOS CONDUIT Y TUBERÍAS ELÉCTRICAS DE LA NTC 2050).

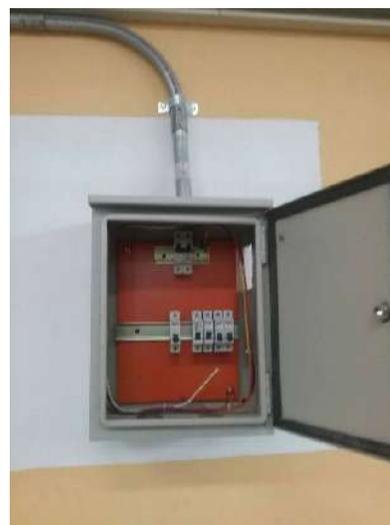
También hay un tablero de una transferencia el cual ya no está en funcionamiento.

Ilustración 134. Transferencia
fuera de servicio aula
Fuente: Equipo de diagnóstico

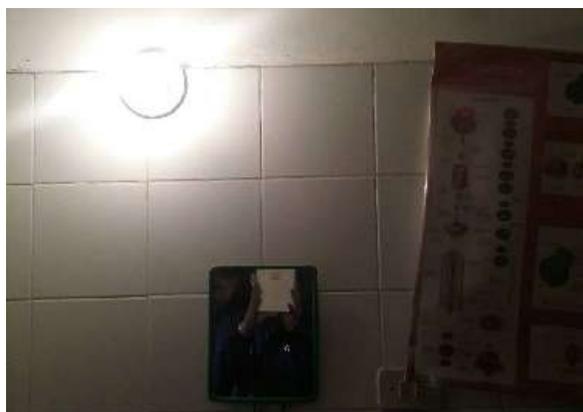
Ilustración 135. Tomacorriente baño
Fuente: Equipo Diagnostico

En los lugares húmedos donde debería haber tomacorrientes GFCI hay tomacorrientes normales y en algunos sitios de estas condiciones los tomacorrientes naranjas deben reemplazarse de acuerdo al CAPITULO 8 ARTICULO 27.4.2 MEDIDAS DE PROTECCIÓN CONTRA CONTACTO DIRECTO Y PROTECCIÓN BÁSICA del “RETIE”

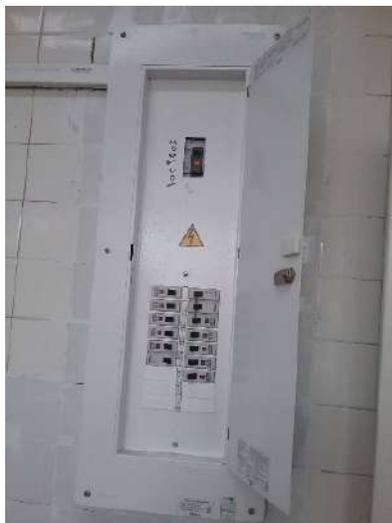
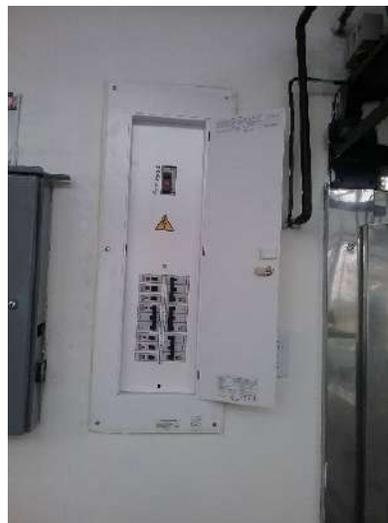
Este edificio cuenta con 2 tableros de distribución de los cuales 1 está al 100% de su capacidad, ninguno tiene directorios claros y precisos incumpliendo el CAPITULO 3 ARTICULO 20.23.1.4 ROTULADO E INSTRUCTIVOS (RETIE).

La tubería EMT expuesta en el exterior del edificio no está marcada con franjas color naranja incumpliendo la SECCIÓN 300 (300-24 IDENTIFICACIÓN DE TUBOS CONDUIT Y TUBERÍAS ELÉCTRICAS DE LA NTC 2050

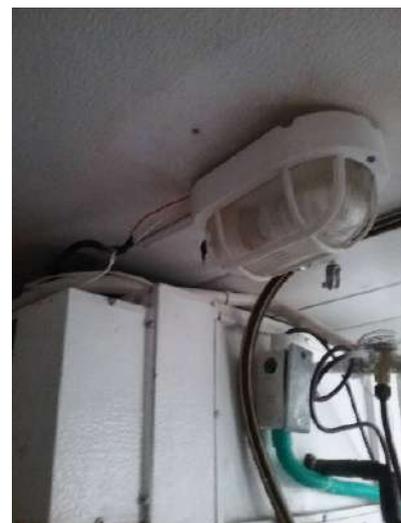
Ilustración 146. Iluminación incandescente cuarto frío
Fuente: Equipo de diagnóstico

El bloque cuenta con luminarias T12, luminarias LED interiores e incandescentes para los cuartos fríos y exteriores, en los cuartos fríos hay cables a la vista, las salidas de iluminación son las suficientes, pero debe determinarse con un estudio técnico profesional seguir la migración a nuevas fuentes como led y cumpliendo los niveles de iluminación exigidos por el Reglamento Técnico de Iluminación y Alumbrado Público “RETILAP”. Según el CAPITULO 4, la TABLA 410.1 NIVELES DE ILUMINACIÓN O ILUMINANCIAS Y DISTRIBUCIÓN DE LUMINANCIAS. En este momento dichos niveles no son cumplidos.

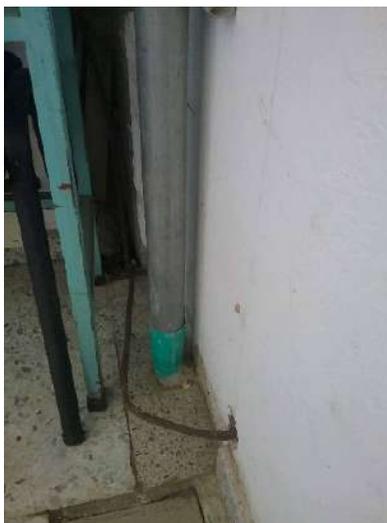
Ilustración 154. Puesta a tierra oficina
Fuente: Equipo Diagnostico

El edificio cuenta con 4 tableros de distribución los cuales se encuentran en buen estado, el tablero de la oficina principal tiene la puesta a tierra a la vista, esto genera riesgo eléctrico de contacto, en la bodega hay un tablero de control el cual no se está utilizando.

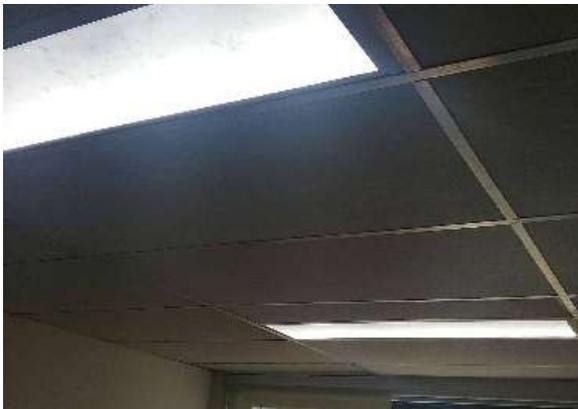
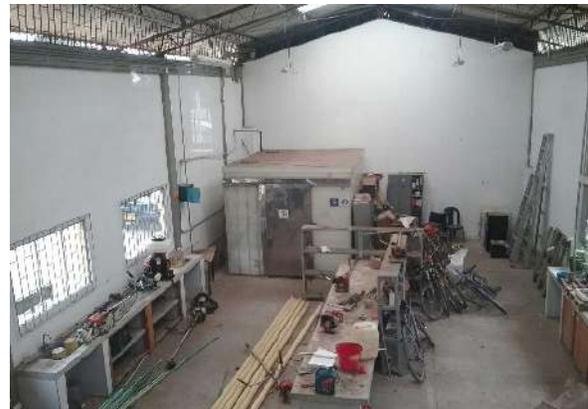
El bloque cuenta con luminarias T12, luminarias LED, las salidas de iluminación son las suficientes pero debe determinarse con un estudio técnico profesional seguir la migración a nuevas fuentes como led y cumpliendo los niveles de iluminación exigidos por el Reglamento Técnico de Iluminación y Alumbrado Público “RETILAP”. Según el CAPITULO 4, la TABLA 410.1 NIVELES DE ILUMINACIÓN O ILUMINANCIAS Y DISTRIBUCIÓN DE LUMINANCIAS. En este momento dichos niveles no son cumplidos.

No cuenta con iluminación de emergencia ni evacuación incumpliendo el CAPITULO 4 SECCIÓN 470.2 ALUMBRADO DE EMERGENCIA de la norma “RETILAP”

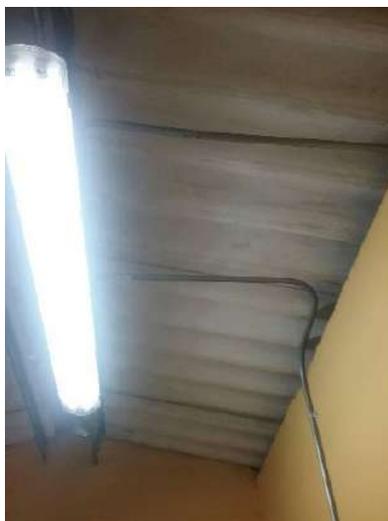
El edificio cuenta con 2 tableros de distribución los cuales se encuentran en buen estado, la tubería EMT expuesta no está marcada con franjas color naranja incumpliendo la SECCIÓN 300 (300-24 IDENTIFICACIÓN DE TUBOS CONDUIT Y TUBERÍAS ELÉCTRICAS DE LA NTC 2050).

Ilustración 160. Tubería EMT baño
Fuente: Equipo Diagnostico

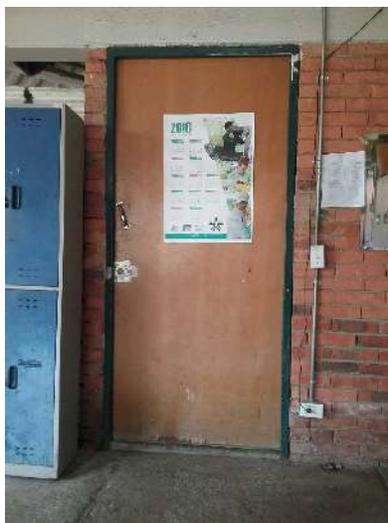
Los tomacorrientes del edificio se encuentran en buen estado, algunas veces no son suficientes y se hacen uso de multitomas y extensiones que generalmente son de mala calidad y no cumple el CAPITULO 3 ARTICULO 20.18 EXTENSIONES Y MULTITOMAS. Dicha práctica está prohibida por el Reglamento Técnico de Instalaciones Eléctricas “RETIE”.

Ilustración 161. Tomacorriente patio
Fuente: Equipo Diagnostico

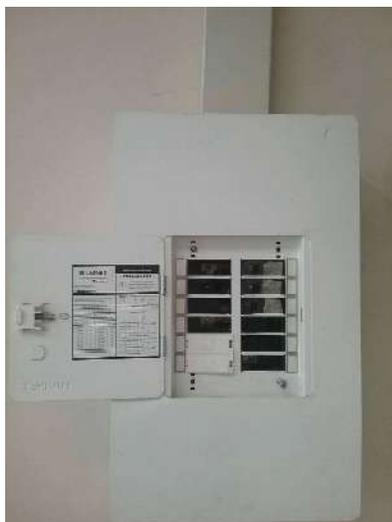
El edificio cuentan con 2 tableros de distribución con 3 y 8 circuitos respectivamente, no tienen las tapas de seguridad incumpliendo la SECCIÓN 373 ARTICULO 373.4 ABERTURAS NO UTILIZADAS, no tienen directorios claros y precisos incumpliendo el CAPITULO 3 ARTICULO 20.23.1.4 ROTULADO E INSTRUCTIVOS (RETIE).

Ilustración 164. Tablero de distribución pasillo
Fuente: Equipo Diagnostico

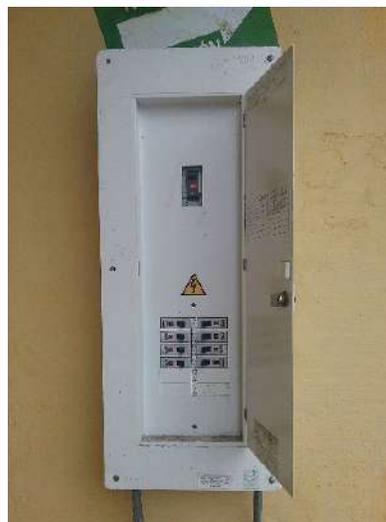
Ilustración 165. Tablero de distribución aula
Fuente: Equipo Diagnostico

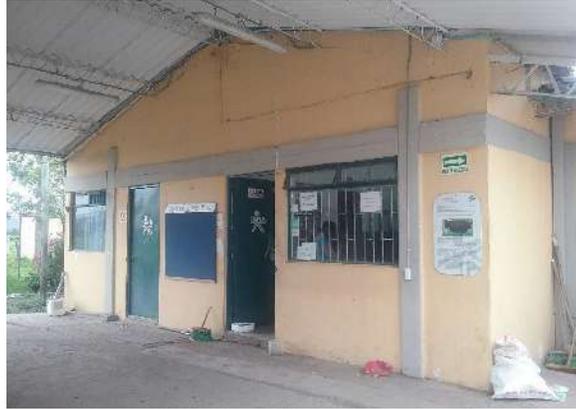
Parte de la tubería que se encuentra expuesta es en PVC lo cual no cumple con el CAPITULO 3 ARTICULO 20.6.1.2 REQUISITOS DE INSTALACIÓN LITERAL H (RETIE) y la tubería EMT expuesta no está marcada con franjas color naranja incumpliendo la SECCIÓN 300 (300-24 IDENTIFICACIÓN DE TUBOS CONDUITY TUBERÍAS ELÉCTRICAS DE LA NTC 2050).

Ilustración 166. Tubería PVC expuesta exterior
Fuente: Equipo Diagnostico

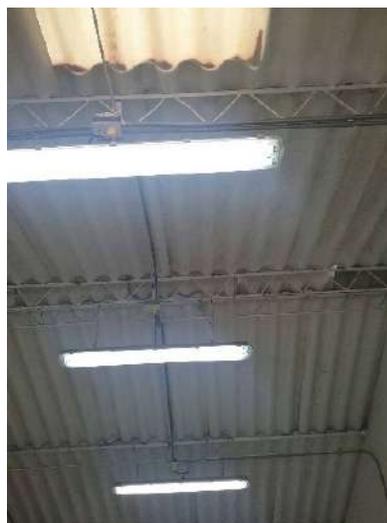
El bloque cuenta con luminarias T12, las salidas de iluminación son las suficientes, pero debe determinarse con un estudio técnico profesional la migración a nuevas fuentes como led y cumpliendo los niveles de iluminación exigidos por el Reglamento Técnico de Iluminación y Alumbrado Público “RETILAP”. Según el CAPITULO 4, la TABLA 410.1 NIVELES DE ILUMINACIÓN O ILUMINANCIAS Y DISTRIBUCIÓN DE LUMINANCIAS. En este momento dichos niveles no son cumplidos.

No cuenta con iluminación de emergencia ni evacuación incumpliendo el CAPITULO 4 SECCIÓN 470.2 ALUMBRADO DE EMERGENCIA de la norma “RETILAP”

Ilustración 167. Iluminación T12 aula
Fuente: Equipo Diagnostico

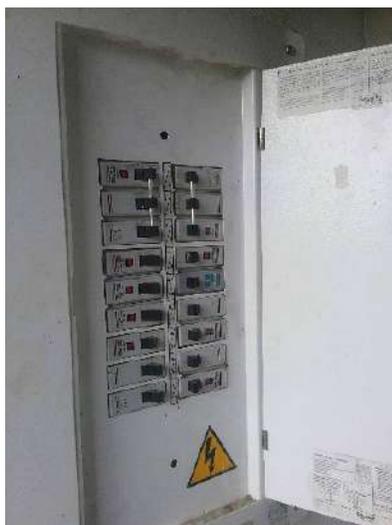
La tubería que se encuentra expuesta es en PVC lo cual no cumple con el CAPITULO 3 ARTICULO 20.6.1.2 REQUISITOS DE INSTALACIÓN LITERAL H (RETIE).

Ilustración 168. Tablero de distribución ordeño
Fuente: Equipo Diagnostico

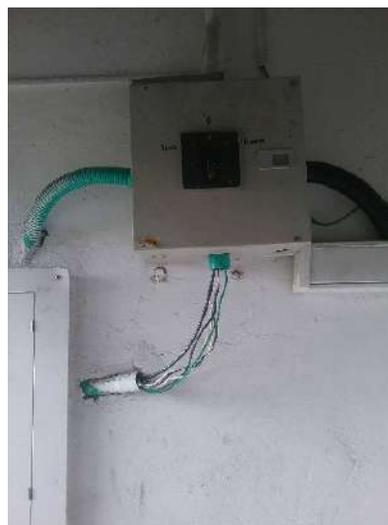
También cuenta con un tablero para la transferencia manual para la planta eléctrica, hay cables a la vista lo cual está generando riesgo eléctrico.

Ilustración 169. Transferencia manual ordeño
Fuente: Equipo Diagnostico

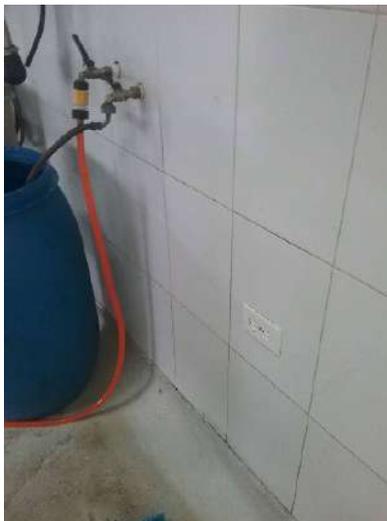
En los lugares húmedos donde debería haber tomacorrientes GFCI hay tomacorrientes normales y en algunos sitios de estas condiciones los tomacorrientes naranjas deben reemplazarse de acuerdo al CAPITULO 8 ARTICULO 27.4.2 MEDIDAS DE PROTECCIÓN CONTRA CONTACTO DIRECTO Y PROTECCIÓN BÁSICA del “RETIE”

Ilustración 170. Tomacorriente ordeño
Fuente: Equipo Diagnostico

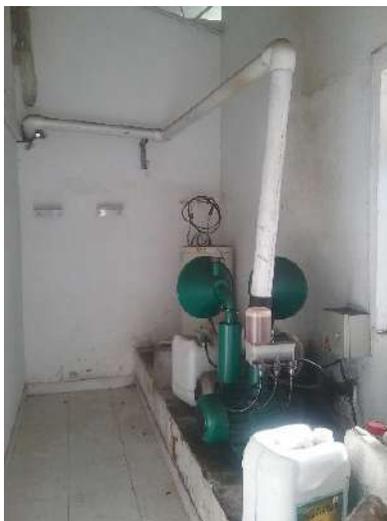
Cuenta con dos bombas de 5 hp de fuerza y 2 hp de fuerza respectivamente a las cuales evidencian la falta de mantenimiento.

Ilustración 171. Bombas de suministro ordeño
Fuente: Equipo Diagnostico

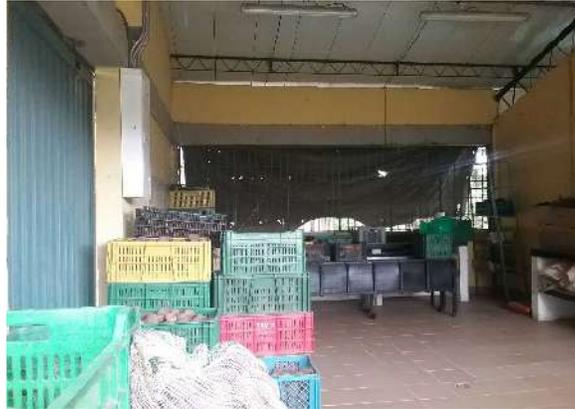
El bloque cuenta con luminarias T12, las salidas de iluminación son las suficientes, pero debe determinarse con un estudio técnico profesional la migración a nuevas fuentes como led y cumpliendo los niveles de iluminación exigidos por el Reglamento Técnico de Iluminación y Alumbrado Público “RETILAP”. Según el CAPITULO 4, la TABLA 410.1 NIVELES DE ILUMINACIÓN O ILUMINANCIAS Y DISTRIBUCIÓN DE LUMINANCIAS. En este momento dichos niveles no son cumplidos.

No cuenta con iluminación de emergencia ni evacuación incumpliendo el CAPITULO 4 SECCIÓN 470.2 ALUMBRADO DE EMERGENCIA de la norma “RETILAP”

Ilustración 176. Iluminación T12 bodega
Fuente: Equipo Diagnostico

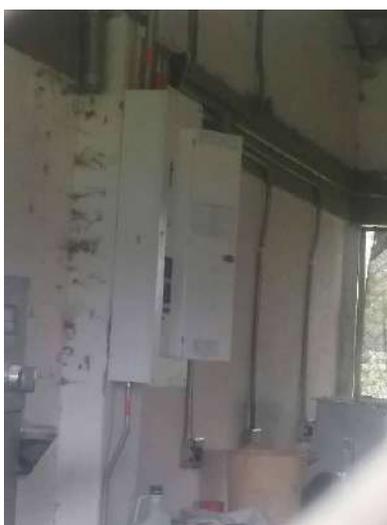
El edificio cuenta con un tablero de distribución con 16 circuitos que se encuentra en buen estado. Parte de la tubería EMT expuesta no está marcada con franjas color naranja incumpliendo la SECCIÓN 300 (300-24 IDENTIFICACIÓN DE TUBOS CONDUIT Y TUBERÍAS ELÉCTRICAS DE LA NTC 2050.

Ilustración 177. Tablero de distribución bodega
Fuente: Equipo Diagnostico

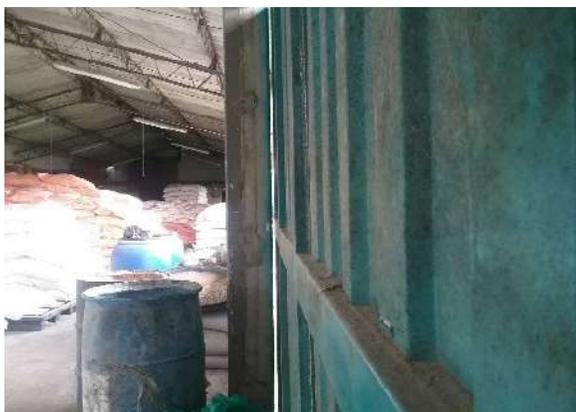
El bloque cuenta con luminarias T12, las salidas de iluminación son las suficientes, pero debe determinarse con un estudio técnico profesional la migración a nuevas fuentes como led y cumpliendo los niveles de iluminación exigidos por el Reglamento Técnico de Iluminación y Alumbrado Público “RETILAP”. Según el CAPITULO 4, la TABLA 410.1 NIVELES DE ILUMINACIÓN O ILUMINANCIAS Y DISTRIBUCIÓN DE LUMINANCIAS. En este momento dichos niveles no son cumplidos.

No cuenta con iluminación de emergencia ni evacuación incumpliendo el CAPITULO 4 SECCIÓN 470.2 ALUMBRADO DE EMERGENCIA de la norma “RETILAP”

Ilustración 178. Iluminación T12 bodega
Fuente: Equipo Diagnostico

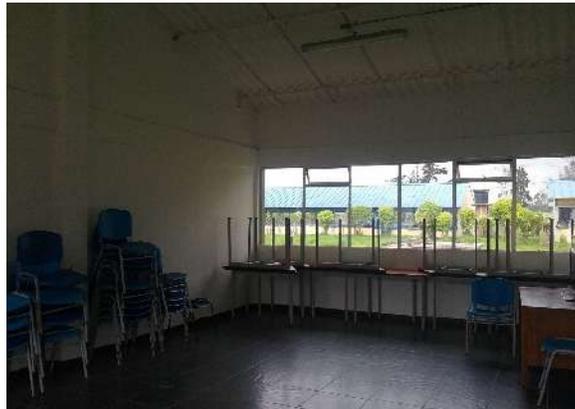
El bloque cuenta con luminarias T12, las salidas de iluminación son las suficientes, pero debe determinarse con un estudio técnico profesional la migración a nuevas fuentes como led y cumpliendo los niveles de iluminación exigidos por el Reglamento Técnico de Iluminación y Alumbrado Público “RETILAP”. Según el CAPITULO 4, la TABLA 410.1 NIVELES DE ILUMINACIÓN O ILUMINANCIAS Y DISTRIBUCIÓN DE LUMINANCIAS. En este momento dichos niveles no son cumplidos.

No cuenta con iluminación de emergencia ni evacuación incumpliendo el CAPITULO 4 SECCIÓN 470.2 ALUMBRADO DE EMERGENCIA de la norma “RETILAP”.

Ilustración 179. Iluminación T12 aula
Fuente: Equipo Diagnostico

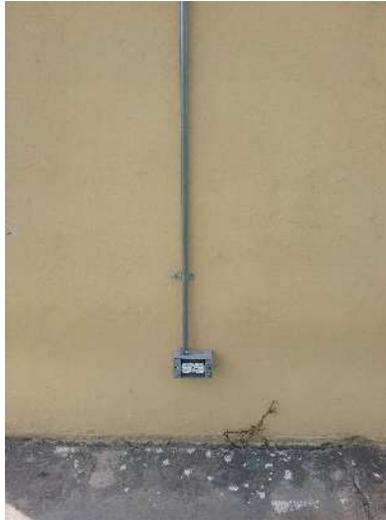
En los lugares húmedos donde debería haber tomacorrientes GFCI hay tomacorrientes normales y en algunos sitios de estas condiciones los tomacorrientes naranjas deben reemplazarse de acuerdo al CAPITULO 8 ARTICULO 27.4.2 MEDIDAS DE PROTECCIÓN CONTRA CONTACTO DIRECTO Y PROTECCIÓN BÁSICA del “RETIE”.

Ilustración 180. Tomacorriente exterior
Fuente: Equipo Diagnostico

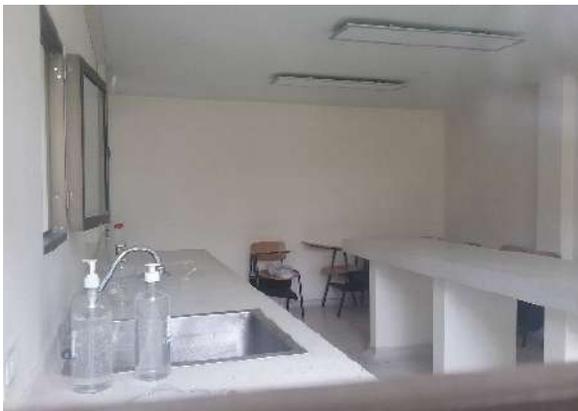
El bloque cuenta con luminarias LED, las salidas de iluminación son las suficientes, pero debe determinarse con un estudio técnico profesional la migración a nuevas fuentes como led y cumpliendo los niveles de iluminación exigidos por el Reglamento Técnico de Iluminación y Alumbrado Público “RETILAP”. Según el CAPITULO 4, la TABLA 410.1 NIVELES DE ILUMINACIÓN O ILUMINANCIAS Y DISTRIBUCIÓN DE LUMINANCIAS. En este momento dichos niveles no son cumplidos.

Ilustración 181. Iluminación LED laboratorio
Fuente: Equipo Diagnostico

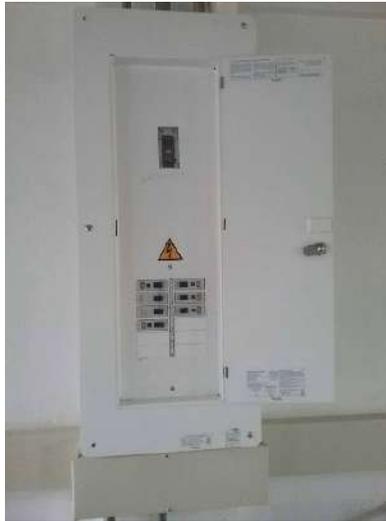
El edificio cuenta con un tablero de distribución con 7 circuitos, no tienen directorios claros y precisos incumpliendo el CAPITULO 3 ARTICULO 20.23.1.4 ROTULADO E INSTRUCTIVOS (RETIE) de la Norma “RETIE”.

La tubería EMT expuesta no está marcada con franjas color naranja incumpliendo la SECCIÓN 300 (300-24 IDENTIFICACIÓN DE TUBOS CONDUIT Y TUBERÍAS ELÉCTRICAS DE LA NTC 2050

Ilustración 183. Tablero de distribución laboratorio
Fuente: Equipo Diagnostico

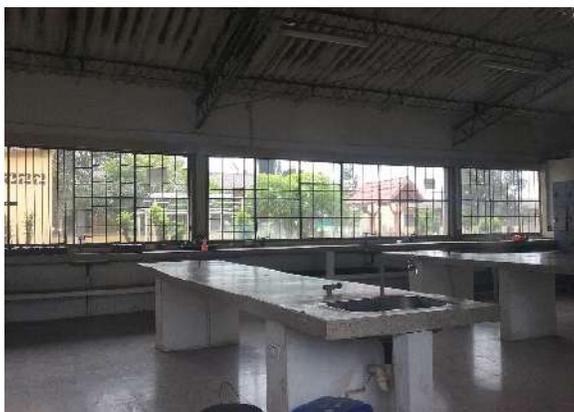
El bloque cuenta con luminarias T12, las salidas de iluminación son las suficientes, pero debe determinarse con un estudio técnico profesional la migración a nuevas fuentes como led y cumpliendo los niveles de iluminación exigidos por el Reglamento Técnico de Iluminación y Alumbrado Público “RETILAP”. Según el CAPITULO 4, la TABLA 410.1 NIVELES DE ILUMINACIÓN O ILUMINANCIAS Y DISTRIBUCIÓN DE LUMINANCIAS. En este momento dichos niveles no son cumplidos.

Ilustración 184. Iluminación T12 laboratorio
Fuente: Equipo Diagnostico

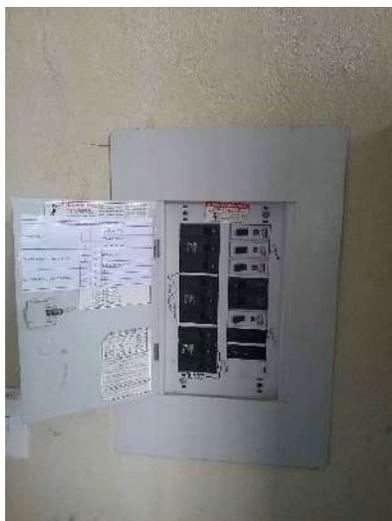
El edificio cuenta con 2 tablero de distribución 1 con 15 circuitos el cual no tiene totalizador y otro con 8 circuitos, no tienen las tapas de seguridad incumpliendo la SECCIÓN 373 ARTICULO 373.4 ABERTURAS NO UTILIZADAS, no tienen directorios claros y precisos incumpliendo el CAPITULO 3 ARTICULO 20.23.1.4 ROTULADO E INSTRUCTIVOS (RETIE) incumpliendo la norma “RETIE”.

La tubería EMT expuesta no está marcada con franjas color naranja incumpliendo la SECCIÓN 300 (300-24 IDENTIFICACIÓN DE TUBOS CONDUIT Y TUBERÍAS ELÉCTRICAS DE LA NTC 2050.

Ilustración 185. Tablero de distribución
cuarto de lavado
Fuente: Equipo de diagnóstico

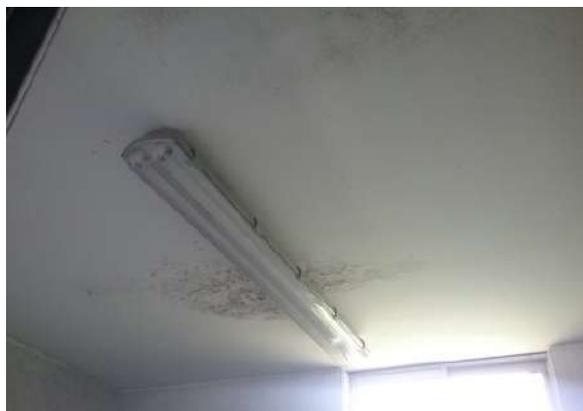
El bloque cuenta con luminarias T12 y luminarias LED, las salidas de iluminación son las suficientes, pero debe determinarse con un estudio técnico profesional seguir la migración a nuevas fuentes como led y cumpliendo los niveles de iluminación exigidos por el Reglamento Técnico de Iluminación y Alumbrado Público “RETILAP”. Según el CAPITULO 4, la TABLA 410.1 NIVELES DE ILUMINACIÓN O ILUMINANCIAS Y DISTRIBUCIÓN DE LUMINANCIAS. En este momento dichos niveles no son cumplidos.

Ilustración 187. Iluminación LED aula
Fuente: Equipo Diagnóstico

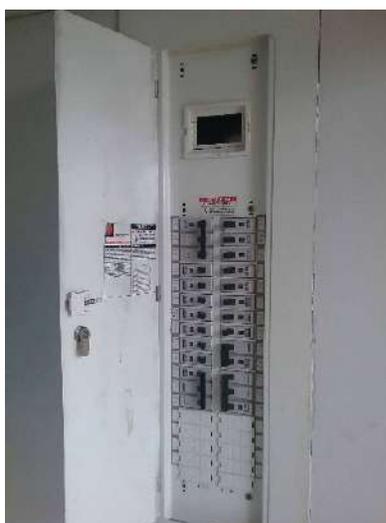
El edificio cuenta con un tablero de distribución con 26 circuitos el cual no tiene totalizador, no tiene directorios claros y precisos incumpliendo el CAPITULO 3 ARTICULO 20.23.1.4 ROTULADO E INSTRUCTIVOS (RETIE).

Ilustración 190. Tablero de distribución biotecnología
Fuente: Equipo Diagnostico

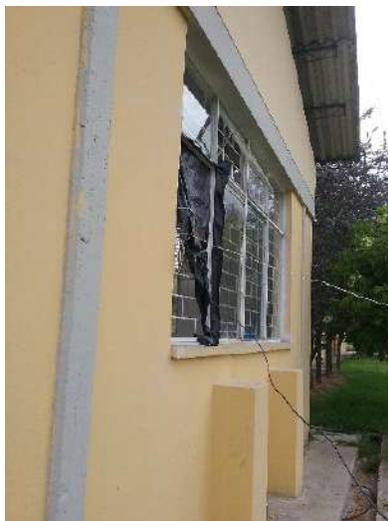
El edificio cuenta con un tablero de distribución el cual se encuentra en buen estado. Hay cables a la vista en el exterior que está generando riesgo eléctrico, la tubería EMT expuesta no está marcada con franjas color naranja incumpliendo la SECCIÓN 300 (300-24 IDENTIFICACIÓN DE TUBOS CONDUIT Y TUBERÍAS ELÉCTRICAS DE LA NTC 2050.

Ilustración 191. Cables a la vista exterior
Fuente: Equipo Diagnostico

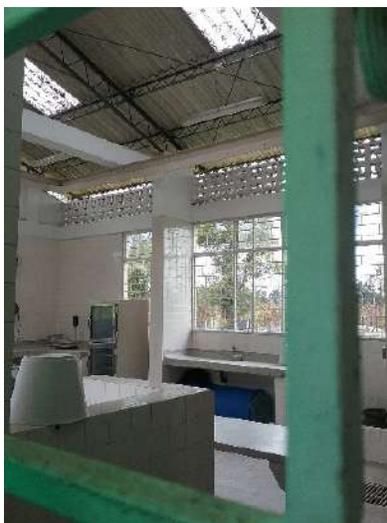
El bloque cuenta con luminarias T12, las salidas de iluminación son las suficientes, pero debe determinarse con un estudio técnico profesional la migración a nuevas fuentes como led y cumpliendo los niveles de iluminación exigidos por el Reglamento Técnico de Iluminación y Alumbrado Público “RETIAP”. Según el CAPITULO 4, la TABLA 410.1 NIVELES DE ILUMINACIÓN O ILUMINANCIAS Y DISTRIBUCIÓN DE LUMINANCIAS. En este momento dichos niveles no son cumplidos.

Ilustración 192. Iluminación T12 antiguo matadero
Fuente: Equipo Diagnostico

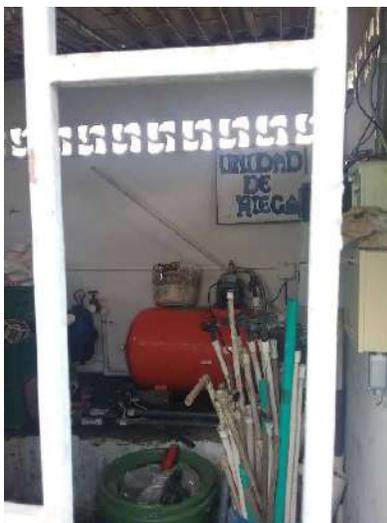
Cuenta con una bomba de suministro de 1hp de fuerza la cual se encuentran en mal estado debido a que ya no está en funcionamiento.

Ilustración 193. Bomba de suministro
Fuente: Equipo Diagnostico

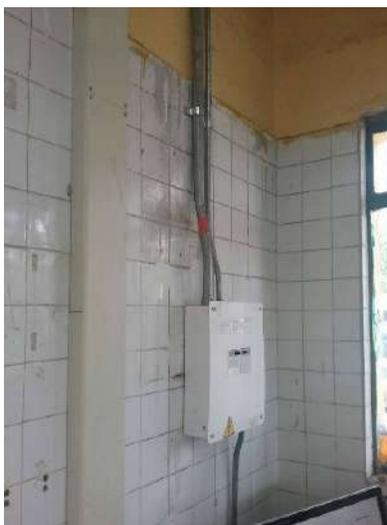
El edificio cuenta con un tablero de distribución con 2 circuitos. La tubería EMT expuesta no está marcada con franjas color naranja incumpliendo la SECCIÓN 300 (300-24 IDENTIFICACIÓN DE TUBOS CONDUIT Y TUBERÍAS ELÉCTRICAS DE LA NTC 2050).

Ilustración 194. Tablero de distribución
Fuente: Equipo Diagnostico

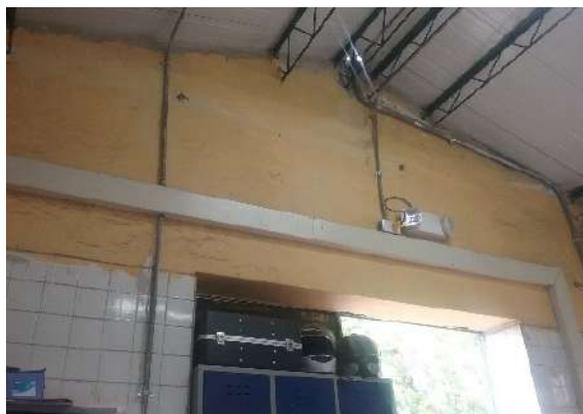
Ilustración 195. Iluminación de emergencia
Fuente: Equipo Diagnostico
