DIAGNÓSTICO I N T E G R A L

MOSQUERA Vol. 3

Centro de biotecnología agropecuaria

SERVICIO NACIONAL DE APRENDIZAJE - SENA

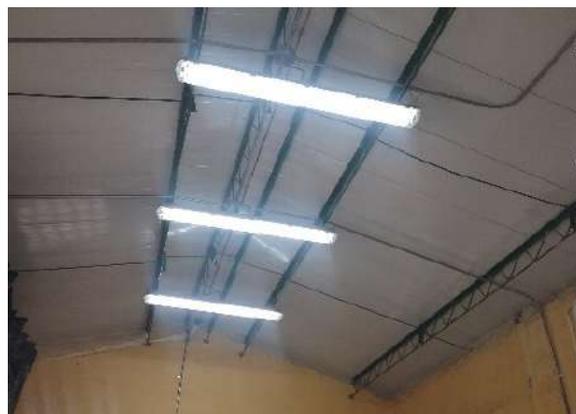
El bloque cuenta con luminarias T12, las salidas de iluminación son las suficientes, pero debe determinarse con un estudio técnico profesional la migración a nuevas fuentes como led y cumpliendo los niveles de iluminación exigidos por el Reglamento Técnico de Iluminación y Alumbrado Público “RETILAP”. Según el CAPITULO 4, la TABLA 410.1 NIVELES DE ILUMINACIÓN O ILUMINANCIAS Y DISTRIBUCIÓN DE LUMINANCIAS. En este momento dichos niveles no son cumplidos.

Ilustración 196. Iluminación T12
Fuente: Equipo Diagnostico

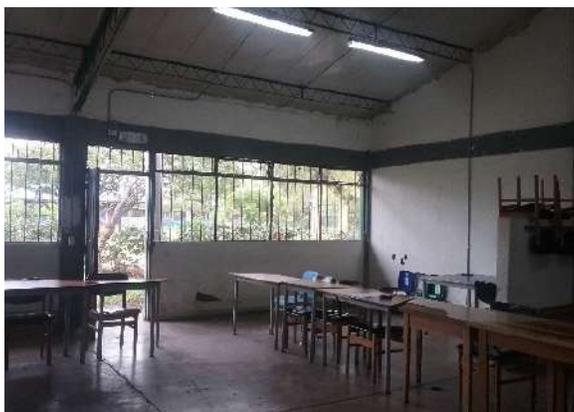
El bloque cuenta con luminarias T12, las salidas de iluminación son las suficientes, pero debe determinarse con un estudio técnico profesional la migración a nuevas fuentes como led y cumpliendo los niveles de iluminación exigidos por el Reglamento Técnico de Iluminación y Alumbrado Público “RETILAP”. Según el CAPITULO 4, la TABLA 410.1 NIVELES DE ILUMINACIÓN O ILUMINANCIAS Y DISTRIBUCIÓN DE LUMINANCIAS. En este momento dichos niveles no son cumplidos.

Ilustración 197. Iluminación aula
Fuente: Equipo Diagnostico

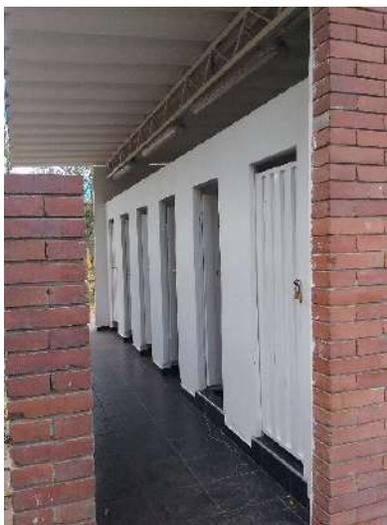
Este bloque solo cuenta con iluminación la cuales son T12, se encuentran en buen estado.

Ilustración 198. Iluminación T12 baños
Fuente: Equipo Diagnostico

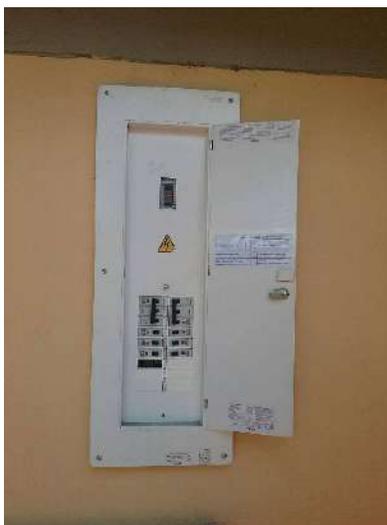
En el exterior del edificio está ubicado un tablero de distribución con 12 circuitos. No tienen las tapas de seguridad incumpliendo la SECCIÓN 373 ARTICULO 373.4 ABERTURAS NO UTILIZADAS, no tienen directorios claros y precisos incumpliendo el CAPITULO 3 ARTICULO 20.23.1.4 ROTULADO E INSTRUCTIVOS (RETIE).

Ilustración 199. Tablero de distribución exterior
Fuente: Equipo Diagnostico

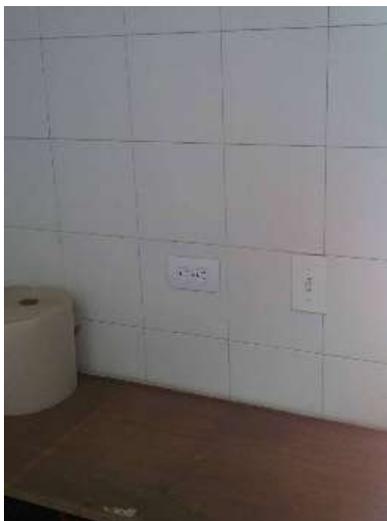
En el baño donde debería haber un tomacorriente GFCI hay un tomacorriente normal incumpliendo el CAPITULO 8 ARTICULO 27.4.2 MEDIDAS DE PROTECCIÓN CONTRA CONTACTO DIRECTO Y PROTECCIÓN BÁSICA del “RETIE”

Ilustración 200. Tomacorriente baño
Fuente: Equipo Diagnostico

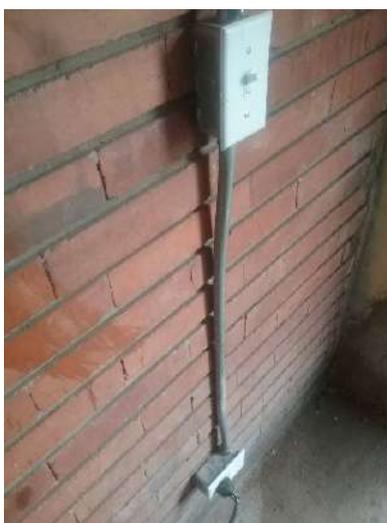
El edificio cuenta con un tablero de distribución el cual está en buen estado. La tubería EMT expuesta no está marcada con franjas color naranja incumpliendo la SECCIÓN 300 (300-24 IDENTIFICACIÓN DE TUBOS CONDUIT Y TUBERÍAS ELÉCTRICAS DE LA NTC 2050).

Ilustración 201. Tubería EMT planta eléctrica
Fuente: Equipo Diagnostico

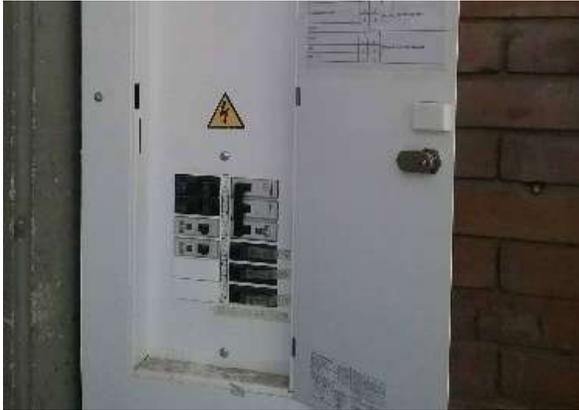
Parte de la tubería que se encuentra expuesta es en PVC lo cual no cumple con el CAPITULO 3 ARTICULO 20.6.1.2 REQUISITOS DE INSTALACIÓN LITERAL H (RETIE) y la tubería EMT expuesta no está marcada con franjas color naranja incumpliendo la SECCIÓN 300 (300-24 IDENTIFICACIÓN DE TUBOS CONDUITY TUBERÍAS ELÉCTRICAS DE LA NTC 2050.

Ilustración 203. Tablero de distribución cuarto bombas
Fuente: Equipo Diagnostico

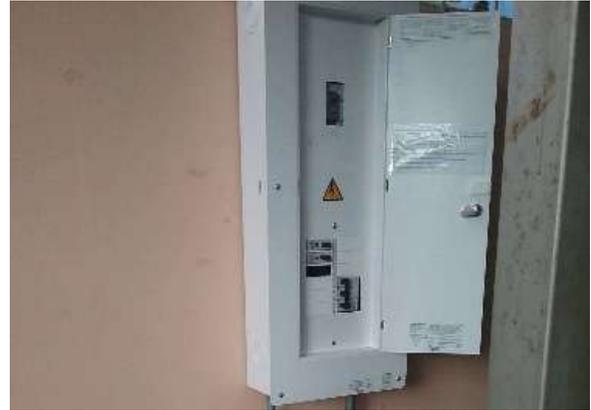
Ilustración 204, tablero de distribución cuarto mantenimiento
Fuente: Equipo Diagnostico

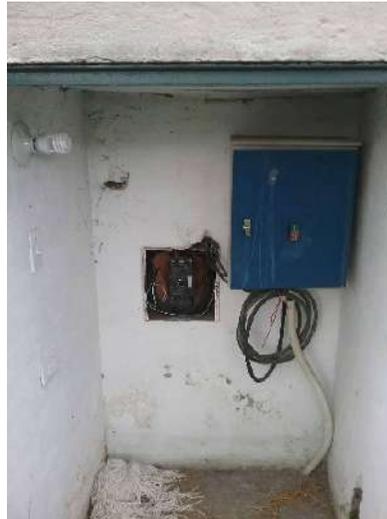
En la parte exterior del de este edificio hay un tablero de control el cual actualmente no cumple ninguna norma vigente.

Ilustración 205. Tablero de control exterior
Fuente: Equipo Diagnostico

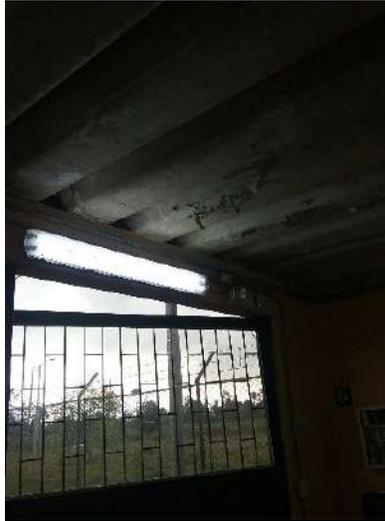
El bloque cuenta con luminarias T12, las salidas de iluminación son las suficientes, pero debe determinarse con un estudio técnico profesional la migración a nuevas fuentes como led y cumpliendo los niveles de iluminación exigidos por el Reglamento Técnico de Iluminación y Alumbrado Público “RETILAP”. Según el CAPITULO 4, la TABLA 410.1 NIVELES DE ILUMINACIÓN O ILUMINANCIAS Y DISTRIBUCIÓN DE LUMINANCIAS. En este momento dichos niveles no son cumplidos.

Ilustración 206. Iluminación cuarto mantenimiento
Fuente: Equipo Diagnostico

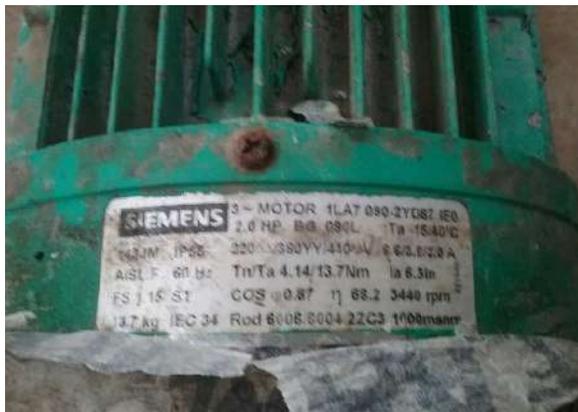
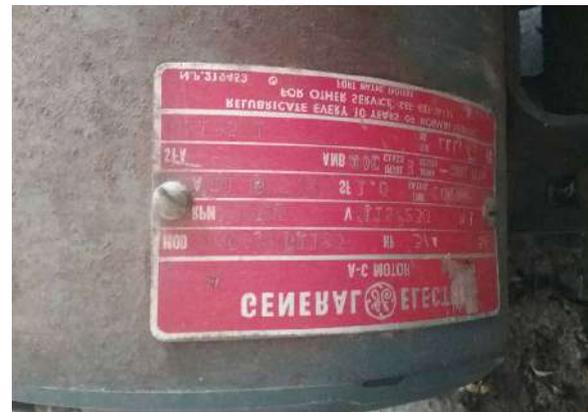
El edificio cuenta con 4 bombas de suministro 2 bombas son de $\frac{3}{4}$ hp de fuerza y las otras 2 son 2 hp de fuerza a las cuales se les evidencia la falta de mantenimiento.

Ilustración 207. Placa de características
Fuente: Equipo Diagnostico

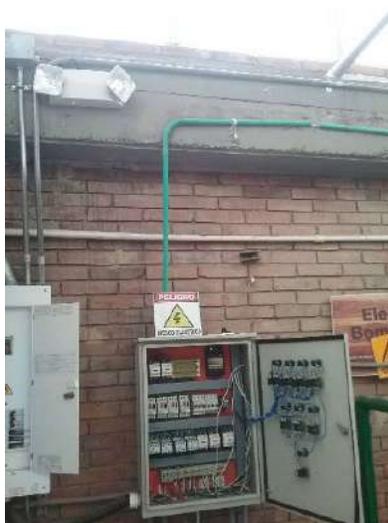
Cuentan con un tablero de control el cual se encuentra en buen estado.

Ilustración 209. Tablero de control bombas
Fuente: Equipo Diagnostico

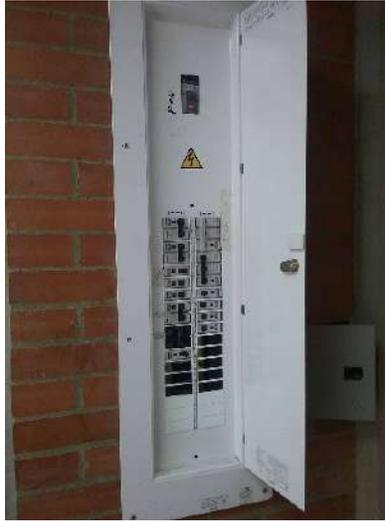
El edificio cuenta con un tablero de distribución con 22 circuitos, no tienen las tapas de seguridad incumpliendo la SECCIÓN 373 ARTICULO 373.4 ABERTURAS NO UTILIZADAS, no tienen directorios claros y precisos incumpliendo el CAPITULO 3 ARTICULO 20.23.1.4 ROTULADO E INSTRUCTIVOS (RETIE).

Ilustración 211. Tablero de distribución polideportivo
Fuente: Equipo Diagnostico

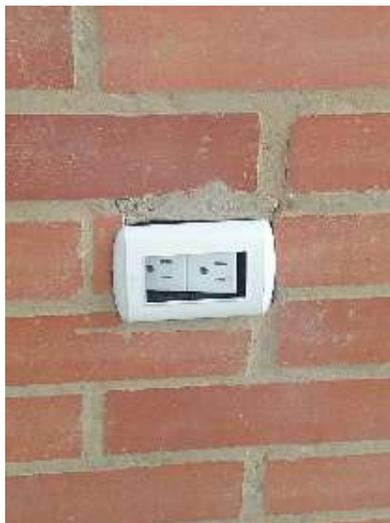
La mayoría de tomacorrientes están en buen estado sin embargo algunas necesitan cambio o mantenimiento, unos de los tomacorrientes del polideportivo está dañado, hay espacios donde no son suficientes y se hacen uso de multitomas y extensiones que generalmente son de mala calidad y no cumple el CAPITULO 3 ARTICULO 20.18 EXTENSIONES Y MULTITOMAS. Dicha práctica está prohibida por el Reglamento Técnico de Instalaciones Eléctricas “RETIE”.

Ilustración 212. Tomacorriente polideportivo
Fuente: Equipo Diagnostico

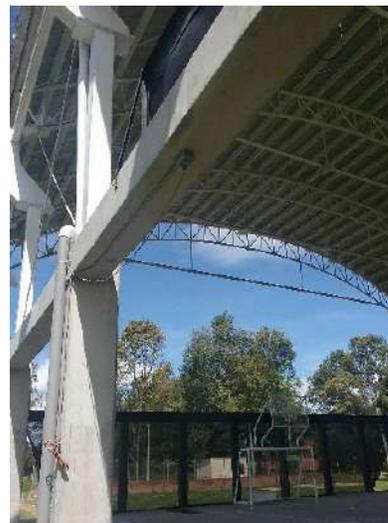
Ilustración 213. Extensión polideportiva
Fuente: Equipo Diagnostico

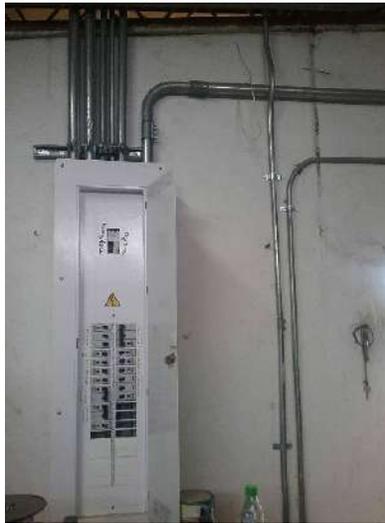
Este edificio cuenta con un tablero de distribución con 21 circuitos, no tienen las tapas de seguridad incumpliendo la SECCIÓN 373 ARTICULO 373.4 ABERTURAS NO UTILIZADAS, no tienen directorios claros y precisos incumpliendo el CAPITULO 3 ARTICULO 20.23.1.4 ROTULADO E INSTRUCTIVOS (RETIE).

La tubería EMT expuesta no está marcada con franjas color naranja incumpliendo la SECCIÓN 300 (300-24 IDENTIFICACIÓN DE TUBOS CONDUIT Y TUBERÍAS ELÉCTRICAS DE LA NTC 2050).

Ilustración 214. Tablero de distribución cuarto herramienta
Fuente: Equipo Diagnostico

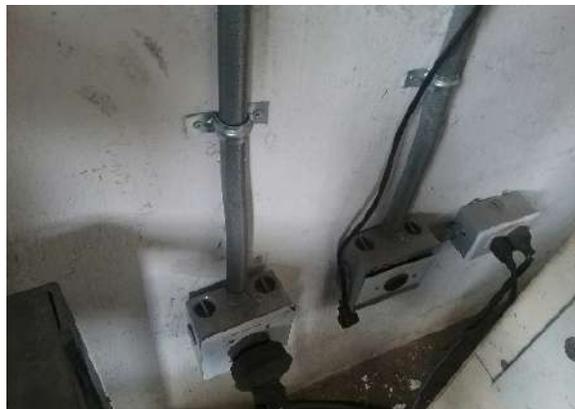
La mayoría de tomacorrientes están en buen estado, algunas veces no son suficientes y se hacen uso de multitomas y extensiones que generalmente son de mala calidad y no cumple el CAPITULO 3 ARTICULO 20.18 EXTENSIONES Y MULTITOMAS. Dicha práctica está prohibida por el Reglamento Técnico de Instalaciones Eléctricas “RETIE”.

Ilustración 215. Tomacorrientes cuarto herramienta
Fuente: Equipo Diagnostico

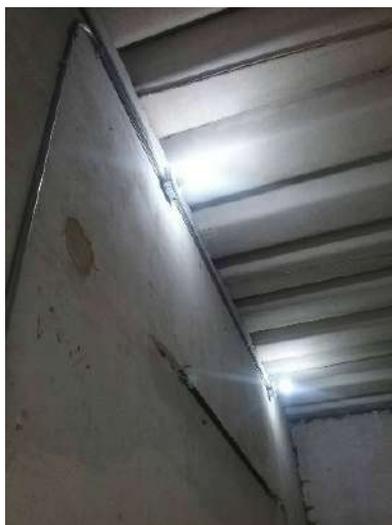
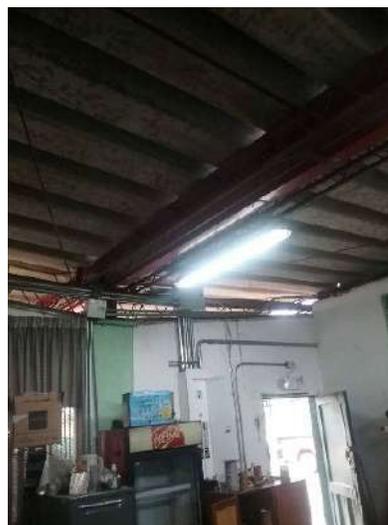
El bloque cuenta con luminarias T12 e incandescente, las salidas de iluminación son las suficientes, pero debe determinarse con un estudio técnico profesional para seguir la migración a nuevas fuentes como led y cumpliendo los niveles de iluminación exigidos por el Reglamento Técnico de Iluminación y Alumbrado Público “RETILAP”. Según el CAPITULO 4, la TABLA 410.1 NIVELES DE ILUMINACIÓN O ILUMINANCIAS Y DISTRIBUCIÓN DE LUMINANCIAS. En este momento dichos niveles no son cumplidos.

Ilustración 216. Iluminación incandescente herramienta
Fuente: Equipo Diagnostico

Ilustración 217. Iluminación T12 herramienta
Fuente: Equipo Diagnostico

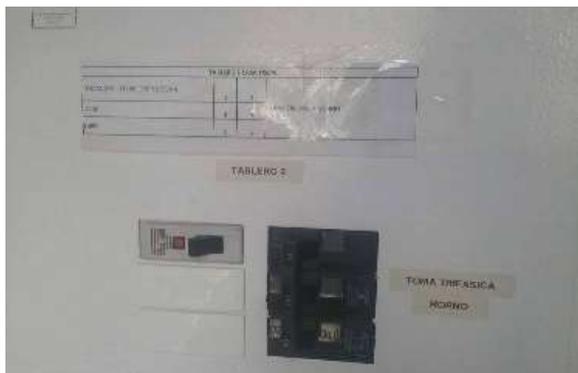
Este edificio cuenta con 2 tableros de distribución los cuales se encuentran en buen estado.

Ilustración 218. Tablero de distribución casa fiscal
Fuente: Equipo Diagnostico

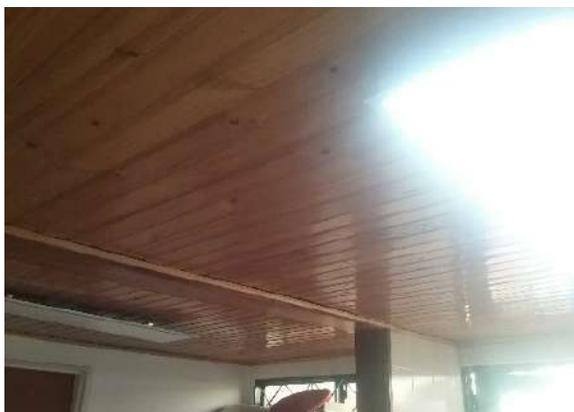
El bloque cuenta con luminarias T12 y LED, las salidas de iluminación son las suficientes, pero debe determinarse con un estudio técnico profesional para seguir la migración a nuevas fuentes como led y cumpliendo los niveles de iluminación exigidos por el Reglamento Técnico de Iluminación y Alumbrado Público “RETILAP”. Según el CAPITULO 4, la TABLA 410.1 NIVELES DE ILUMINACIÓN O ILUMINANCIAS Y DISTRIBUCIÓN DE LUMINANCIAS. En este momento dichos niveles no son cumplidos.

Ilustración 219. Iluminación casa fiscal
Fuente: Equipo Diagnostico

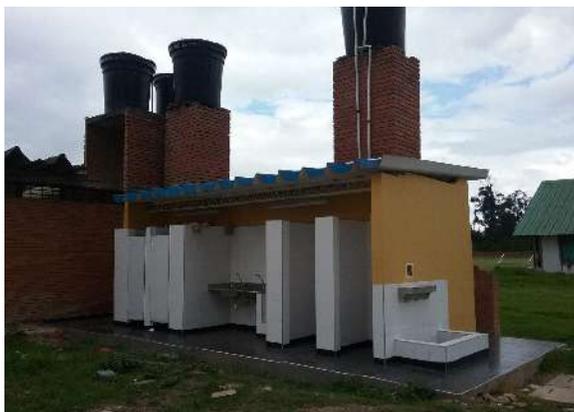
Este bloque solo cuenta con iluminación la cuales son T12, se encuentran en buen estado.

Ilustración 220. Iluminación baños
Fuente: Equipo Diagnostico

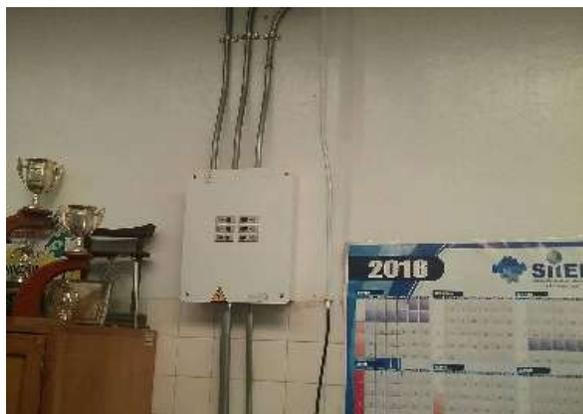
El edificio cuenta con un tablero de distribución con 6 circuitos, el tablero está al 100% de su capacidad, no tienen las tapas de seguridad incumpliendo la SECCIÓN 373 ARTICULO 373.4 ABERTURAS NO UTILIZADAS, no tienen directorios claros y precisos incumpliendo el CAPITULO 3 ARTICULO 20.23.1.4 ROTULADO E INSTRUCTIVOS (RETIE).

La tubería EMT expuesta no está marcada con franjas color naranja incumpliendo la SECCIÓN 300 ARTICULO 330.24 IDENTIFICACIÓN DE TUBOS CONDUIT Y TUBERÍAS ELÉCTRICAS, hay cables a la vista generando riesgo eléctrico

Ilustración 221. Tablero de distribución camerino
Fuente: Equipo Diagnostico

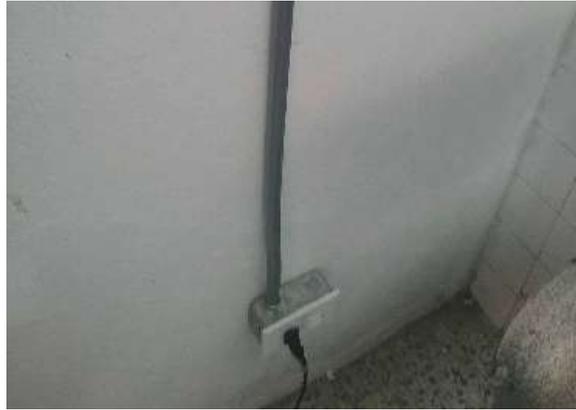
La mayoría de tomacorrientes están en buen estado, hay espacios donde no son suficientes y se hacen uso de multitomas y extensiones que generalmente son de mala calidad y no cumple el CAPITULO 3 ARTICULO 20.18 EXTENSIONES Y MULTITOMAS. Dicha práctica está prohibida por el Reglamento Técnico de Instalaciones Eléctricas “RETIÉ”.

Ilustración 223. Tomacorriente deportes
Fuente: Equipo Diagnostico

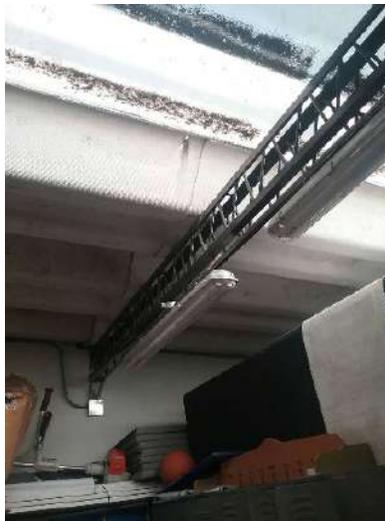
El bloque cuenta con luminarias T12, las salidas de iluminación son las suficientes, pero debe determinarse con un estudio técnico profesional para seguir la migración a nuevas fuentes como led y cumpliendo los niveles de iluminación exigidos por el Reglamento Técnico de Iluminación y Alumbrado Público “RETILAP”. Según el CAPITULO 4, la TABLA 410.1 NIVELES DE ILUMINACIÓN O ILUMINANCIAS Y DISTRIBUCIÓN DE LUMINANCIAS. En este momento dichos niveles no son cumplidos.

Ilustración 224. Iluminación T12 deportes
Fuente: Equipo Diagnostico

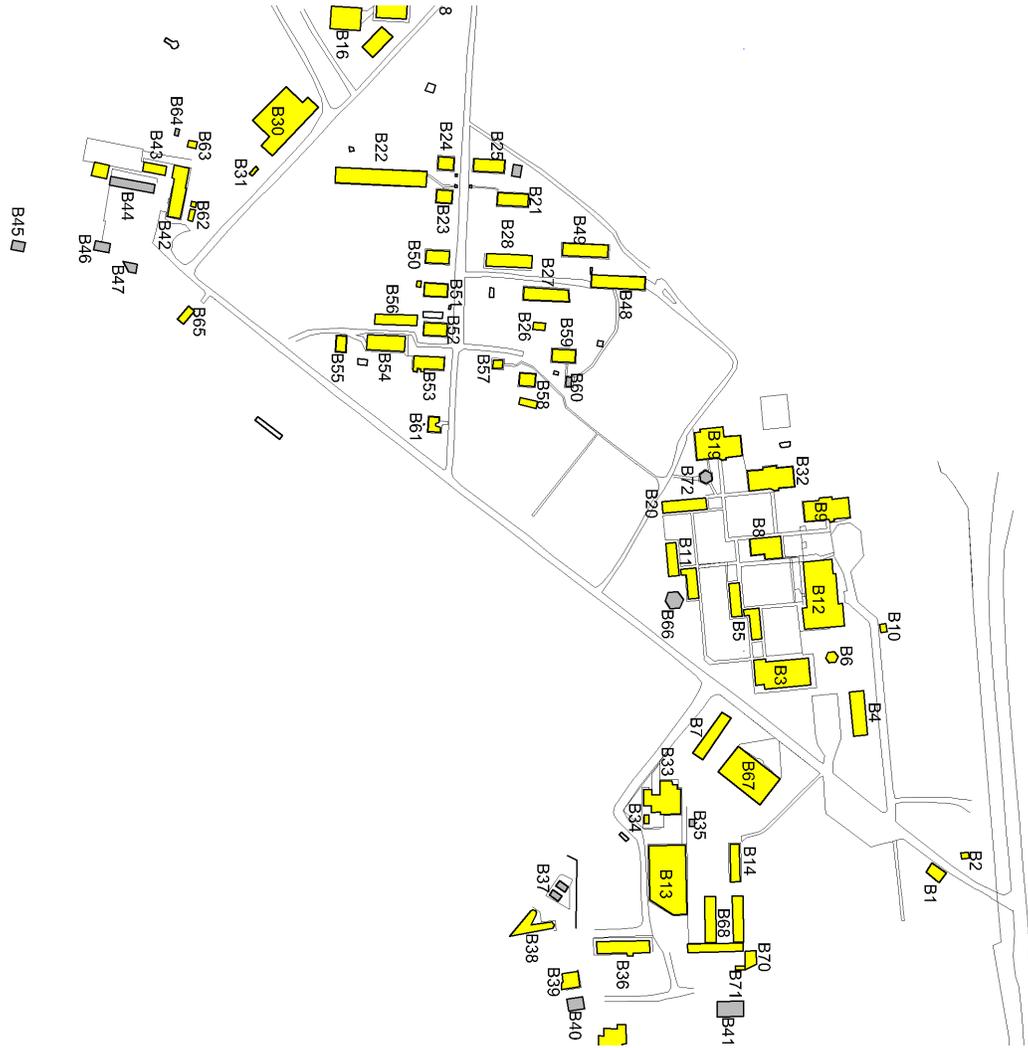
Ilustración 226. Semáforo general de la sede
Fuente: Equipo Diagnostico

En visita realizada se evidenció que cuenta con varias deficiencias en su infraestructura de instalaciones eléctricas. No cumple con la normativa actual vigente y tienen un índice de riesgo considerable. Los niveles de iluminación en los diferentes espacios no son los exigidos por el reglamento de iluminación RETILAP. Que una vez sea realizado el mantenimiento puesta a punto seguramente el riesgo eléctrico se mitigará y las instalaciones sean más seguras. Para cumplir a cabalidad con la normativa actual vigente se debe realizar una serie de estudios como los son la calidad de la energía para determinar las condiciones y el estado actual del sistema.

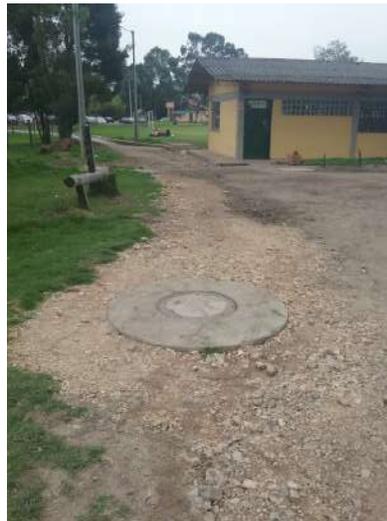
El centro no cuenta con una red independiente de aguas lluvias. Estas se encuentran combinadas con las aguas negras, y las redes están compuestas por canales y sumideros ubicados perimetralmente en el exterior, los cuales funcionan bien a pesar de que algunos no tienen rejilla y tienen hojas y sedimentos de los jardines aledaños. Los sumideros se conectan con tubería PVC. Las aguas lluvias de las cubiertas y patios descargan por medio de canales y bajantes a canaletas de piso, las cuales se encuentran en mal estado y estas se conectan con cajas y pozos de inspección que entregan a la PTAR.

Ilustración 228. Pozos de inspección
Fuente: Equipo de diagnóstico

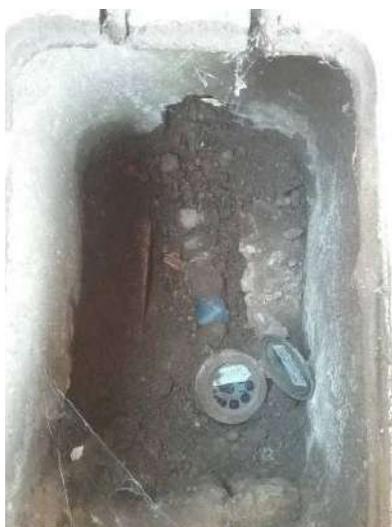
El medidor se encuentra en buen estado, cuenta con cajilla en concreto y tapa en HF, pero la cajilla se encuentran llena de sedimentos.

Ilustración 229. Medidor acueducto
Fuente: Equipo de diagnostico

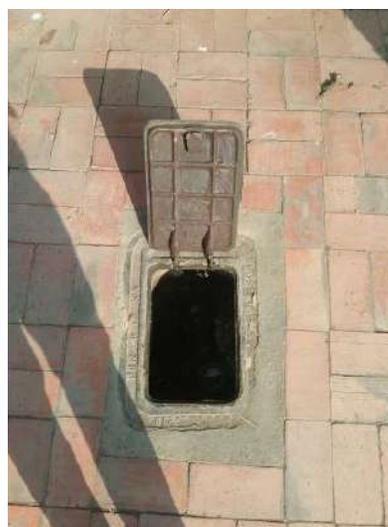
Ilustración 230. Medidor acueducto
Fuente: Equipo de diagnostico

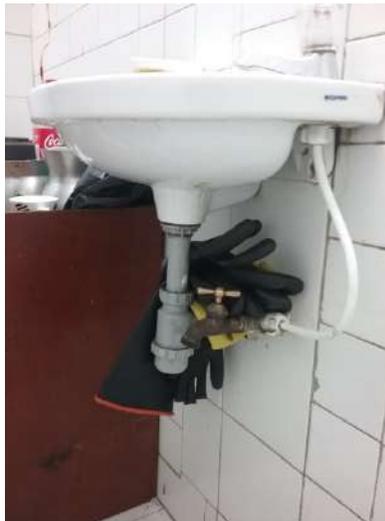
Los puntos hidráulicos para los aparatos sanitarios del baño, están en D= ½” como es lo requerido. Estos aparatos funcionan correctamente y pero no se encuentran en buen estado

Ilustración 232. Instalaciones hidráulicas Bloque 2.
Fuente: Equipo de diagnóstico

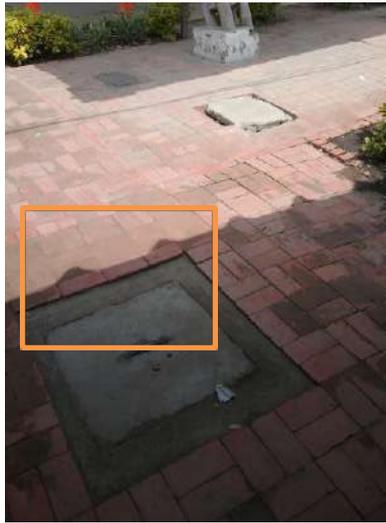
La red de Aguas Negras del bloque está enterrada y no es inspeccionable a simple vista. Entrega a caja de inspección, de allí entrega a red de aguas negras del centro que desagua a la red de alcantarillado dirigida hasta la PTAR.

Ilustración 233. Cajas de inspección de aguas negras
Fuente: Equipo de diagnóstico

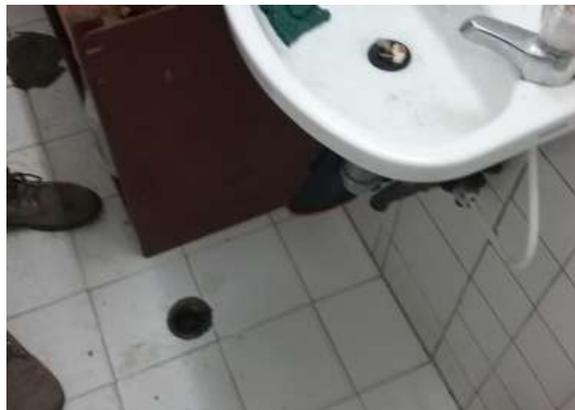
Las tuberías de las instalaciones sanitarias interiores no son inspeccionables. Existen áreas de baño utilizadas como cafetería.

Ilustración 234. Sifones tapados por malos olores Bloque 2
Fuente: Equipo de diagnóstico

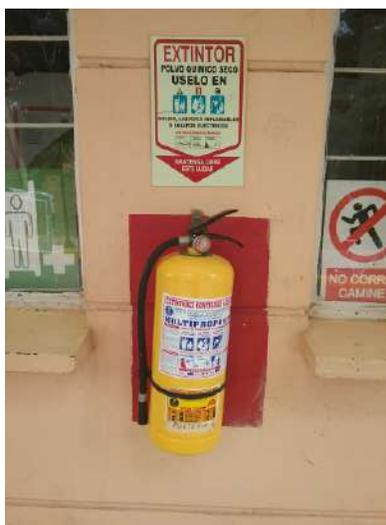
El bloque cuenta con extintores multipropósito de 20 Lb en el pasillo en buen estado.

Ilustración 235. Extintores en pasillos
Fuente: Equipo de diagnóstico

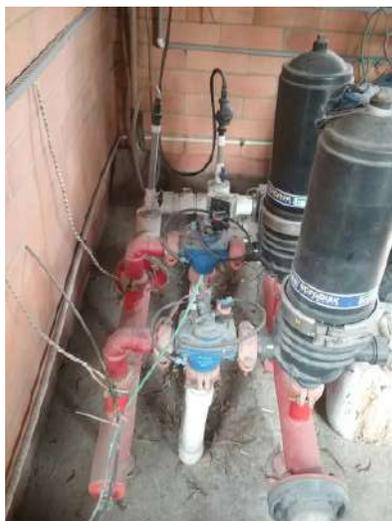
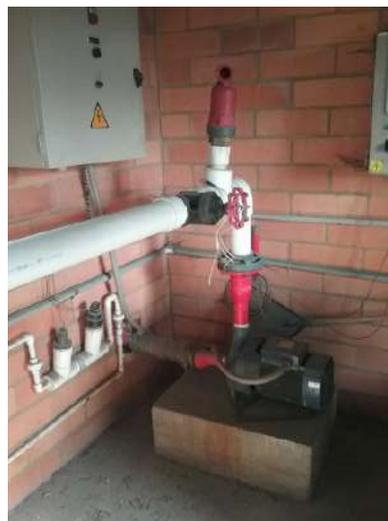
El bloque cuenta con un equipo de bombeo de 5.5 HP con filtro para riego

Ilustración 237. Equipo para riego Bloque 1
Fuente: Equipo de diagnóstico

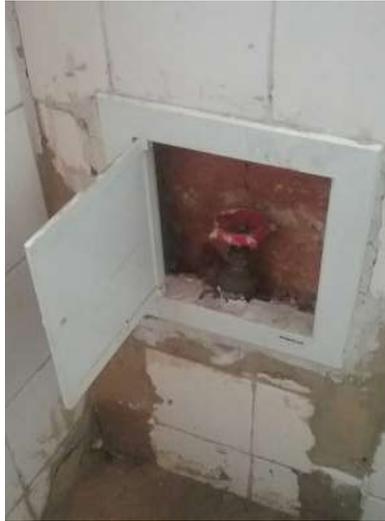
La red principal del bloque es de tubería PVCP de $\frac{1}{2}$ " de diámetro, se encuentra a la vista, se encontraron válvulas de control, y en caso de una reparación no es necesario cerrar la válvula principal del centro. No se detectaron problemas de fugas o daños en la tubería.

Ilustración 239. Válvulas de control Bloque 3
Fuente: Equipo de diagnóstico

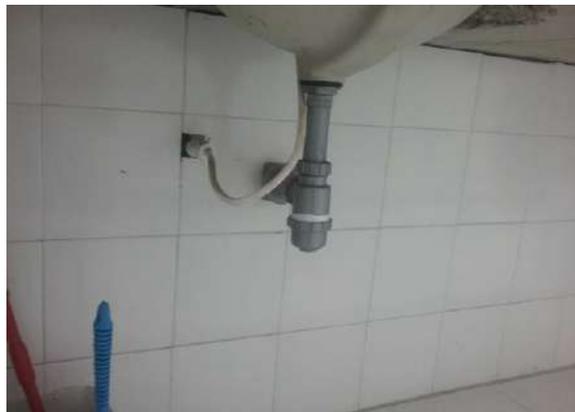
Los puntos hidráulicos para los aparatos sanitarios del baño, están en $D= \frac{1}{2}$ " como es lo requerido. Estos aparatos funcionan correctamente y no se detecta ninguna anomalía en su funcionamiento hidráulico. Las conexiones se hacen con acoples plásticos de $\frac{1}{2}$ " y se encuentran en buen estado.

Ilustración 240. Conexiones de puntos hidráulicos Bloque 3
Fuente: Equipo de diagnóstico

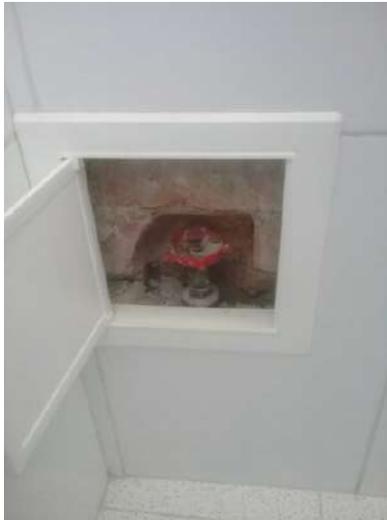
La red principal del bloque es de tubería PVC-P de ½" de diámetro, se encuentra incrustada en muros y placas, se encontraron válvulas de control por espacio en caso de una reparación no es necesario cerrar la válvula principal del centro.

No se detectaron problemas de fugas o daños en la tubería.

Ilustración 242. Válvula de control de espacios Bloque 4.
Fuente: Equipo de diagnóstico

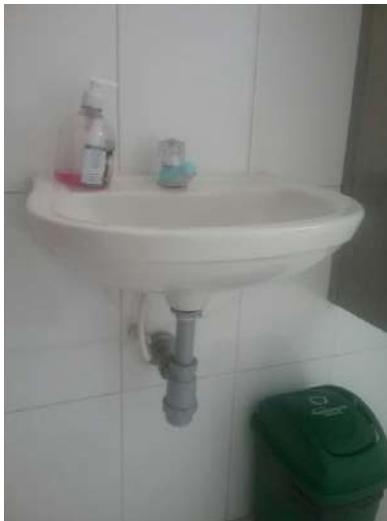
Los puntos hidráulicos para los aparatos sanitarios, están en $D= \frac{1}{2}$ " como es lo requerido. Estos aparatos funcionan correctamente y no se detecta ninguna anomalía en su funcionamiento hidráulico. Las conexiones se hacen con tubería incrustada en muro y acoples plásticos de $\frac{1}{2}$ ", se encuentran en buen estado.

Ilustración 243. Instalaciones hidráulicas Bloque 4.
Fuente: Equipo de diagnóstico

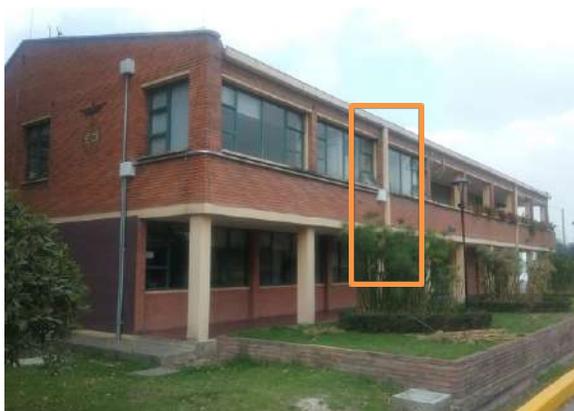
Las Aguas Lluvias del bloque se recogen en la cubierta a dos aguas por medio de canales y bajantes a la vista en 4" de allí entrega a los patios los cuales cuentan con sifones a cajas de inspección que entregan a red de aguas negras del centro.

Ilustración 244. Manejo de aguas lluvias Bloque 4
Fuente: Equipo de diagnóstico

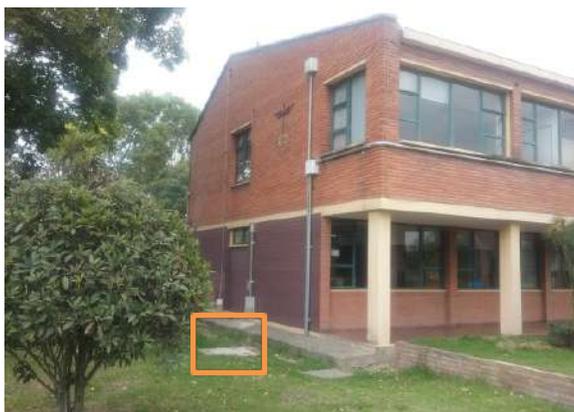
La red de Aguas Negras del bloque está enterrada y entrega a caja de inspección, de allí a la red general de aguas negras del centro.

Ilustración 245. Cajas de inspección aguas negras
Fuente: Equipo de diagnóstico

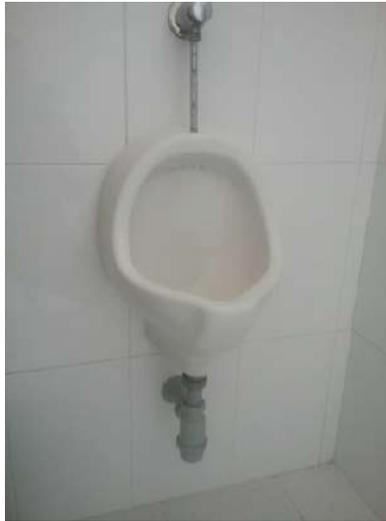
Las salidas sanitarias de los aparatos instalados en el baño se encuentran incrustadas en la placa de contra piso y muros, no presentan problema por insuficiencia.

Ilustración 246. Desagües de baños en buen estado
Fuente: Equipo de diagnóstico

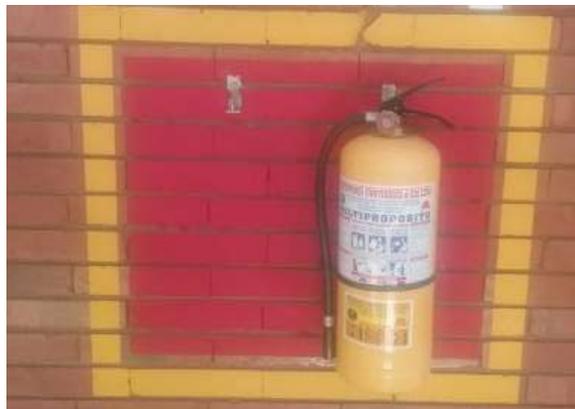
El bloque cuenta con extintores multipropósito de 20 Lb. en el pasillo y están en buen estado. Hacen falta extintores porque los soportes se encuentran averiados.

Ilustración 247. Extintores en oficina
Fuente: Equipo de diagnóstico

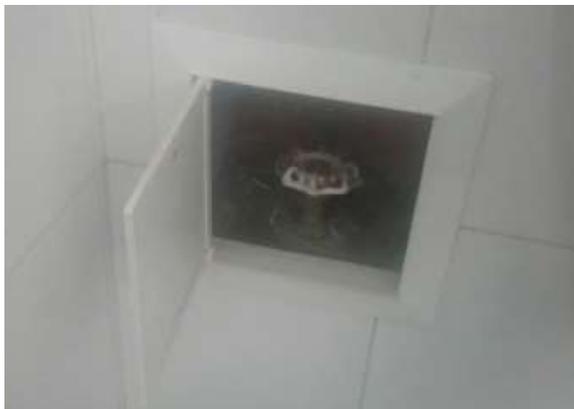
La red principal del bloque es de tubería PVC de $\frac{1}{2}$ " de diámetro, se encuentra incrustada en muros y placas, se encontraron válvulas de control por espacio en caso de una reparación no es necesario cerrar la válvula principal del centro. No se detectaron problemas de fugas o daños en la tubería.

Ilustración 249. Válvula de control de espacios Bloque 5.
Fuente: Equipo de diagnóstico

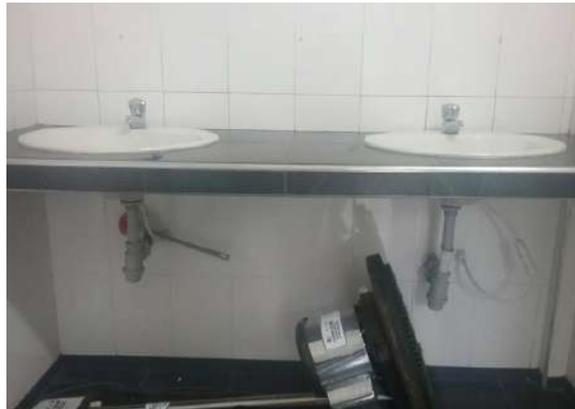
Los puntos hidráulicos para los aparatos sanitarios, están en $D= \frac{1}{2}$ " como es lo requerido. Estos aparatos funcionan correctamente y no se detecta ninguna anomalía en su funcionamiento hidráulico. Las conexiones se hacen con tubería incrustada en muro y acoples plásticos de $\frac{1}{2}$ ", se encuentran en buen estado.

Ilustración 250. Instalaciones hidráulicas Bloque 5.
Fuente: Equipo de diagnóstico

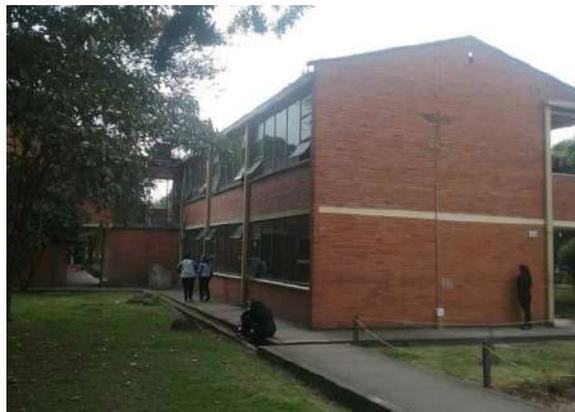
Las Aguas Lluvias del bloque se recogen en la cubierta a dos aguas por medio de canales y bajantes a la vista en 4" de allí entrega a los patios los cuales cuentan con canales en concreto que filtran el agua en jardines.

Ilustración 251. Manejo de aguas lluvias Bloque 5
Fuente: Equipo de diagnóstico

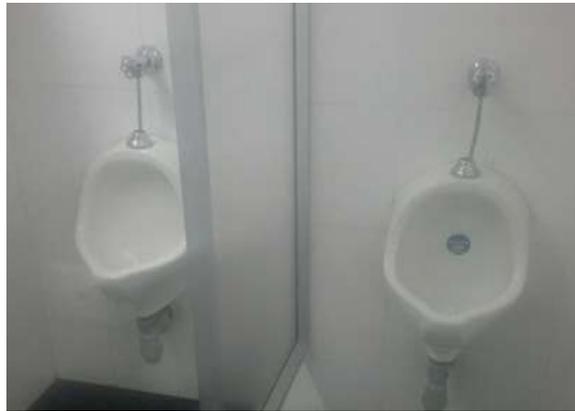
Las salidas sanitarias de los aparatos instalados en el baño se encuentran incrustadas en la placa de contra piso y muros, no presentan problema por insuficiencia.

Ilustración 252. Desagües de baños en buen estado
Fuente: Equipo de diagnóstico

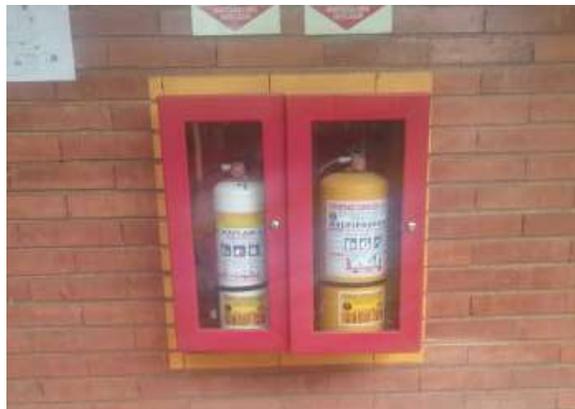
El bloque cuenta con extintores multipropósito y solkaflan de 20 Lbs en el pasillo y están en buen estado y vigentes.

Ilustración 253. Extintores en pasillos
Fuente: Equipo de diagnóstico

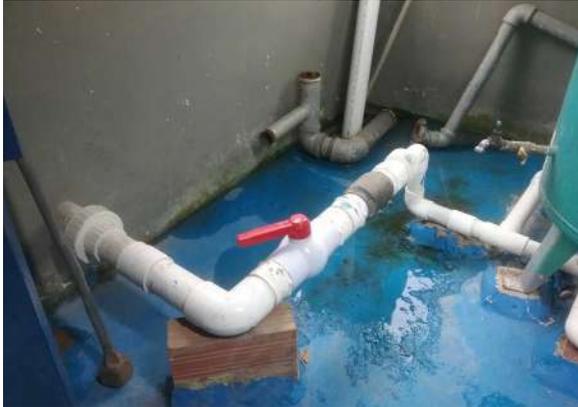
Sistema de presión con 2 bombas de 9 HP y tanque hidroacomulador en buen estado. Algunos accesorios se encuentran en mal estado.

Ilustración 256. Sistema de presión
Fuente: Equipo de diagnóstico

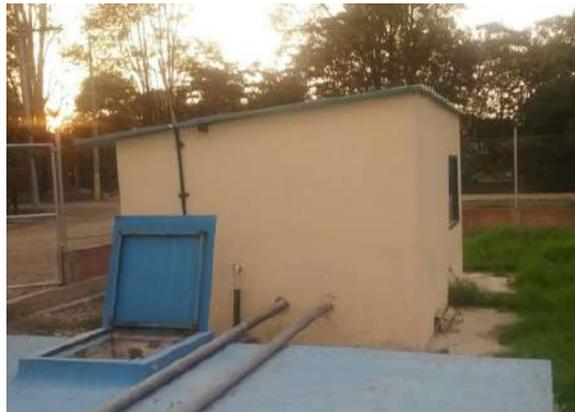
La cubierta del bloque es a un agua y descarga directamente al jardín.

Ilustración 257. Cubierta Bloque 7
Fuente: Equipo de diagnóstico

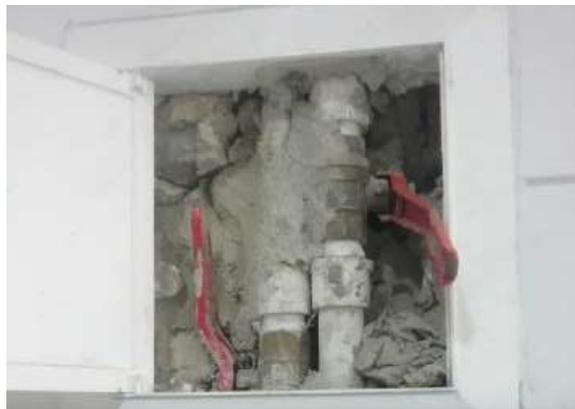
La red principal del bloque es de tubería PVCP de $\frac{1}{2}$ " de diámetro, se encuentra incrustada en muros y placas, se encontraron válvulas de control por espacio en caso de una reparación no es necesario cerrar la válvula principal del centro. No se detectaron problemas de fugas o daños en la tubería.

Ilustración 259. Válvula de control de espacios Bloque 8.
Fuente: Equipo de diagnóstico

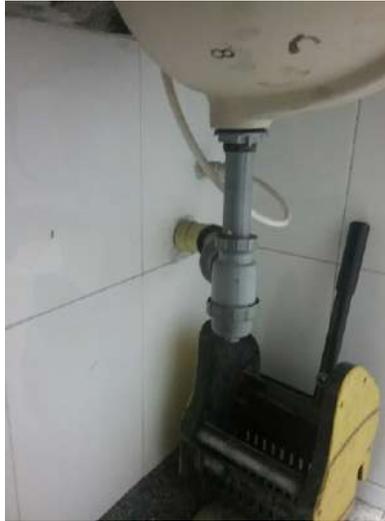
Los puntos hidráulicos para los aparatos sanitarios, están en $D= \frac{1}{2}$ " como es lo requerido. Estos aparatos funcionan correctamente y no se detecta ninguna anomalía en su funcionamiento hidráulico. Las conexiones se hacen con tubería incrustada en muro y acoples plásticos de $\frac{1}{2}$ ", se encuentran en buen estado.

Ilustración 260. Instalaciones hidráulicas Bloque 4.
Fuente: Equipo de diagnóstico

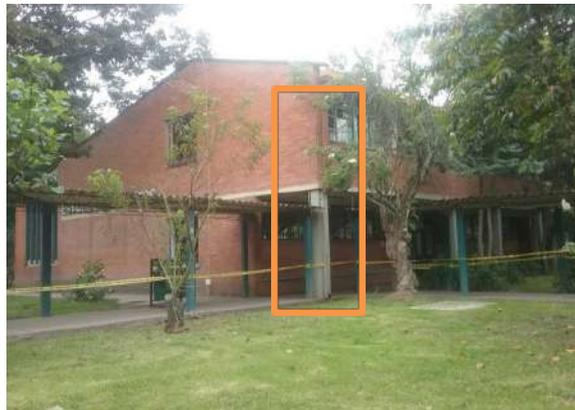
Las Aguas Lluvias del bloque se recogen en la cubierta a dos aguas por medio de canales y bajantes a la vista en 4" de allí entrega a jardines.

Ilustración 261. Manejo de aguas lluvias Bloque 8
Fuente: Equipo de diagnóstico

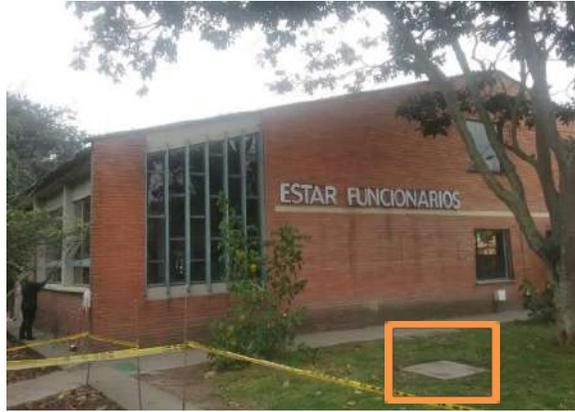
La red de Aguas Negras del bloque está enterrada y entrega a caja de inspección, De allí va a la red general de aguas negras del centro que entrega a la PTAR.

Ilustración 262. Cajas de inspección aguas negras
Fuente: Equipo de diagnóstico

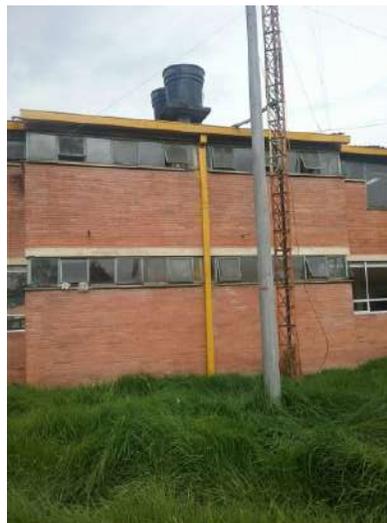
El Suministro de agua potable del bloque se hace por medio de 2 tanques elevados de 1000 lt.

Ilustración 265. Tanques elevados de almacenamiento
Fuente: Equipo de diagnóstico

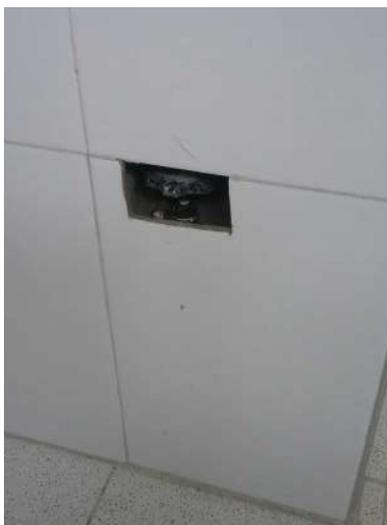
La red principal del bloque es de tubería PVCP de ½" de diámetro, y se encuentra incrustada en muros y placas. No se encontraron válvulas de control en todos los espacio y las existentes se encuentran en mal estado, en caso de una reparación es necesario cerrar la válvula principal del centro. No se detectaron problemas de fugas o daños en la tubería.

Ilustración 266. Válvula de control Bloque 9.
Fuente: Equipo de diagnóstico

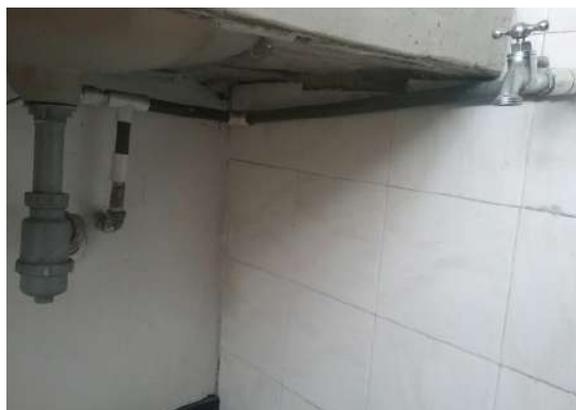
Las instalaciones hidráulicas son en tubería PVCP se encuentran incrustadas en los muros y pisos por lo tanto no son inspeccionables a simple vista. Existen puntos derivados, con tubería expuesta.

Ilustración 267. Tubería expuesta
Fuente: Equipo de diagnóstico

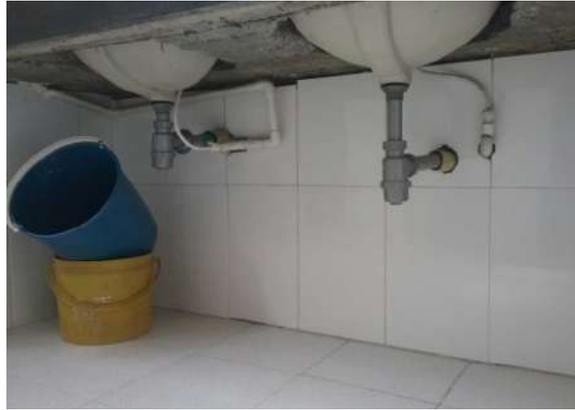
Los puntos hidráulicos para los aparatos sanitarios, están en $D= \frac{1}{2}$ " como es lo requerido. Estos aparatos funcionan correctamente y no se detecta ninguna anomalía en su funcionamiento hidráulico. Las conexiones se hacen con tubería incrustada en muro y acoples plásticos de $\frac{1}{2}$ ", se encuentran en buen estado.

Ilustración 268. Instalaciones hidráulicas Bloque 9.
Fuente: Equipo de diagnóstico

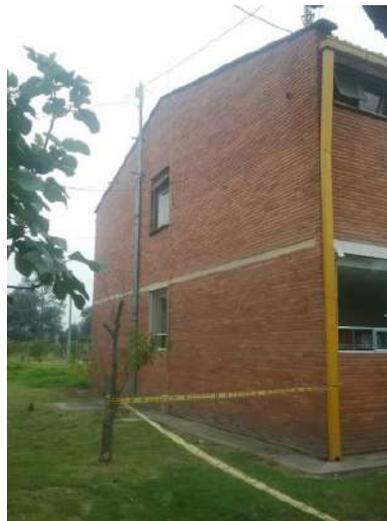
Las Aguas Lluvias del bloque se recogen en la cubierta a dos aguas por medio de canales y bajantes a la vista en 4" de allí entrega a los jardines.

Ilustración 269. Manejo de aguas lluvias Bloque 9
Fuente: Equipo de diagnóstico

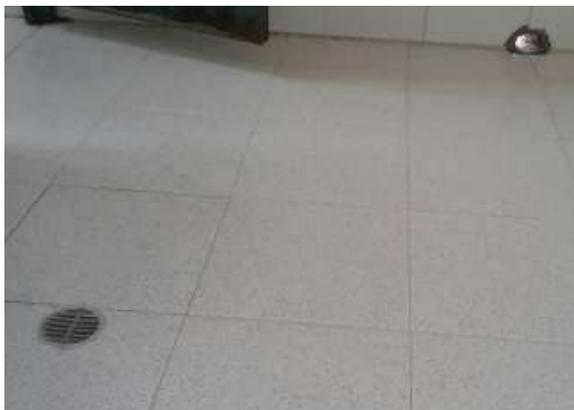
Las tuberías de las instalaciones sanitarias interiores no son inspeccionables. Estas están tapadas por el piso y los aparatos sanitarios desaguan normalmente. Se presenta taponamiento en sifones de piso y se adecuó un sifón en la pared hacia el exterior.

Ilustración 270. Sifones tapados Bloque 9
Fuente: Equipo de diagnóstico

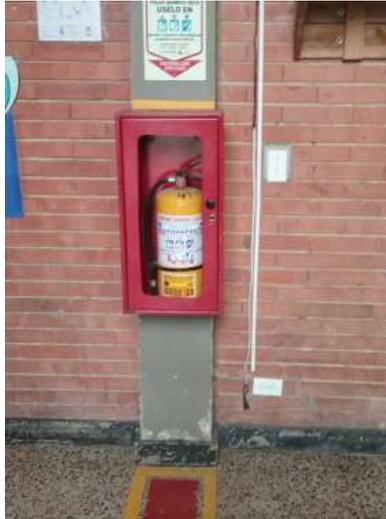
El bloque cuenta con extintores multipropósito de 20 Lb. en el pasillo y están en buen estado.

Ilustración 272. Extintores en pasillos bloque 9
Fuente: Equipo de diagnóstico

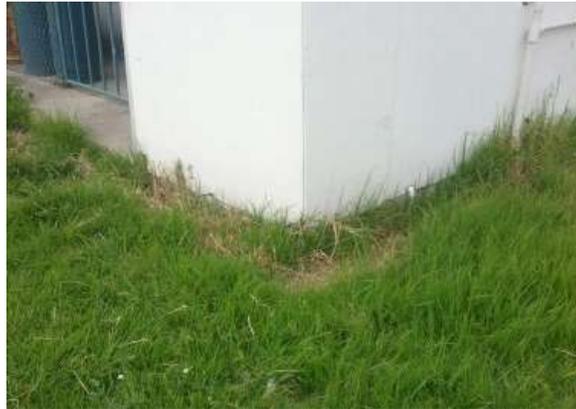
Un tanque en concreto de 90 m³ de capacidad en buen estado, para solventar las necesidades de algunos bloques. Se encuentra en buen estado.

Ilustración 274. Tanque de almacenamiento Bloque 10
Fuente: Equipo de diagnóstico

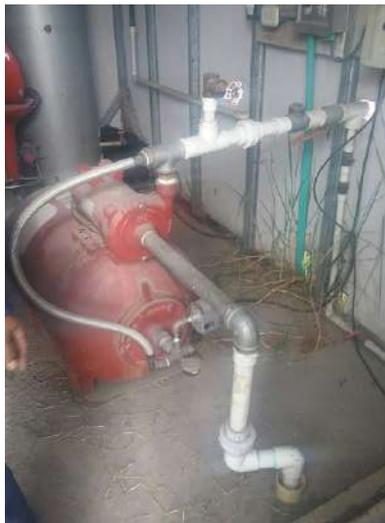
Sistema de presión con 1 bomba de 3 HP y tanque hidroacumulador de 100 Lts en buen estado. Algunos accesorios se encuentran en mal estado.

Ilustración 275. Sistema de presión
Fuente: Equipo de diagnóstico

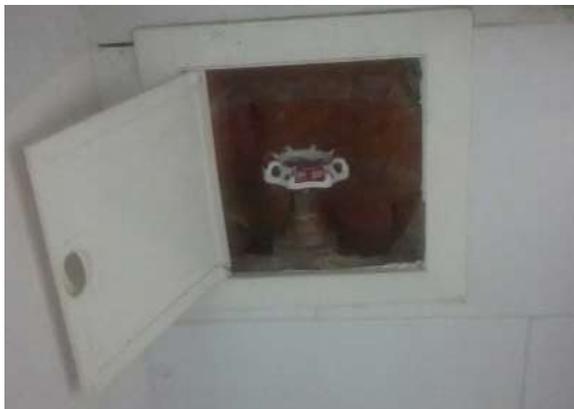
La red principal del bloque es de tubería PVCP de ½" de diámetro, se encuentra incrustada en muros y placas, se encontraron válvulas de control por espacio en caso de una reparación no es necesario cerrar la válvula principal del centro. No se detectaron problemas de fugas o daños en la tubería.

Ilustración 277. Válvula de control de espacios Bloque 11.
Fuente: Equipo de diagnóstico

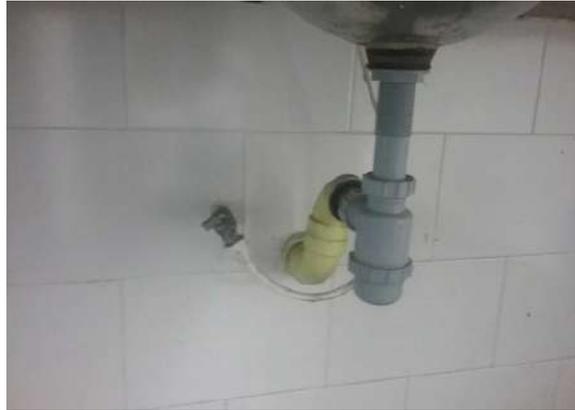
Los puntos hidráulicos para los aparatos sanitarios, están en $D= \frac{1}{2}$ " como es lo requerido. Estos aparatos funcionan correctamente y no se detecta ninguna anomalía en su funcionamiento hidráulico. Las conexiones se hacen con tubería incrustada en muro y acoples plásticos de $\frac{1}{2}$ ", se encuentran en buen estado.

Ilustración 278. Instalaciones hidráulicas Bloque 11.
Fuente: Equipo de diagnóstico

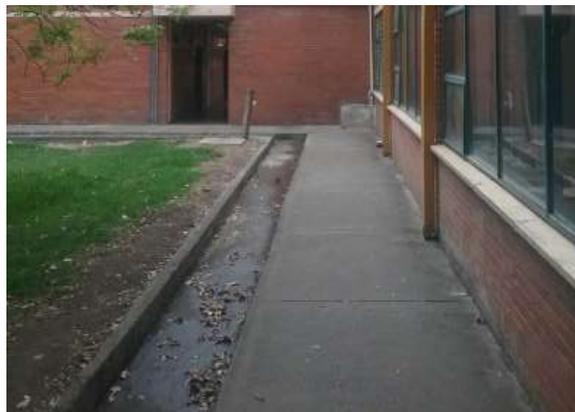
Las Aguas Lluvias del bloque se recogen en la cubierta a dos aguas por medio de canales y bajantes a la vista en 4" de allí entrega a los patios los cuales cuentan con canales en concreto que filtran el agua en jardines.

Ilustración 279. Manejo de aguas lluvias Bloque 11
Fuente: Equipo de diagnóstico

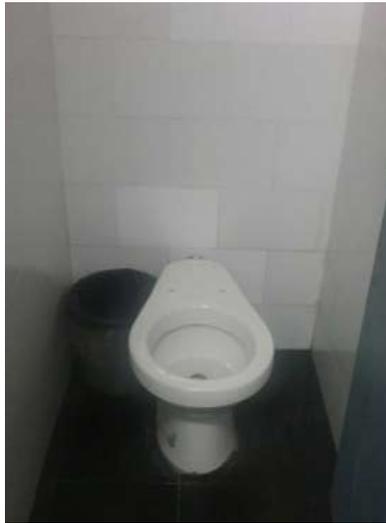
Las tuberías de las instalaciones sanitarias interiores no son inspeccionables. Estas están tapadas por el piso y los aparatos sanitarios desaguan normalmente.

Ilustración 280. Instalaciones sanitarias
Fuente: Equipo de diagnóstico

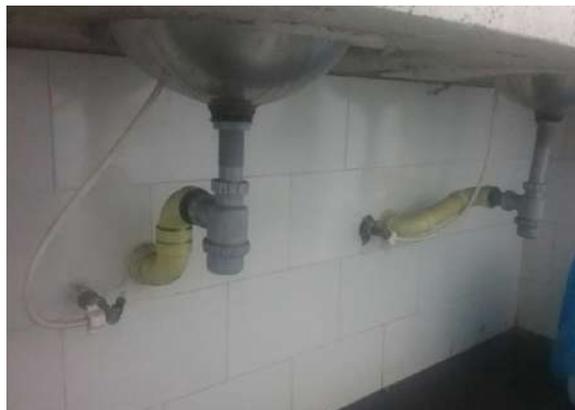
Las salidas sanitarias de los aparatos instalados en el baño se encuentran incrustadas en la placa de contra piso y muros, no presentan problema por insuficiencia.

Ilustración 281. Desagües de baños en buen estado
Fuente: Equipo de diagnóstico

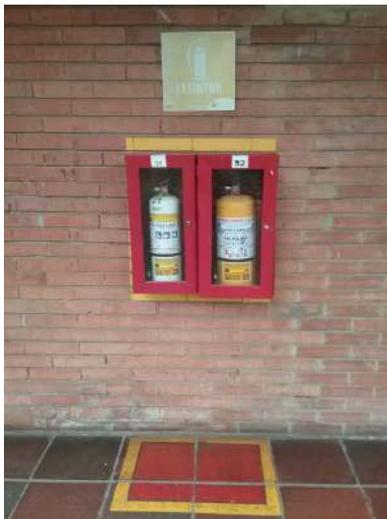
El bloque cuenta con extintores multipropósito y solkaflan de 20 Lb. en el pasillo y están en buen estado.

Ilustración 282. Extintores en pasillos
Fuente: Equipo de diagnóstico

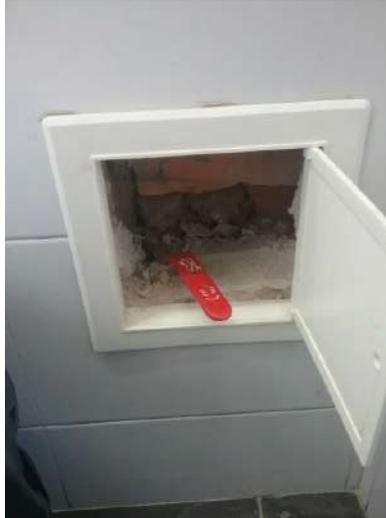
La red principal del bloque es de tubería PVC-P de ½" de diámetro, se encuentra incrustada en muros y placas. Se encontraron válvulas de control por espacio en caso de una reparación no es necesario cerrar la válvula principal del centro. No se detectaron problemas de fugas o daños en la tubería.

Ilustración 284. Válvulas de control Bloque 12
Fuente: Equipo de diagnóstico
