DIAGNÓSTICO I N T E G R A L

MOSQUERA Vol. 3

Centro de biotecnología agropecuaria

SERVICIO NACIONAL DE APRENDIZAJE - SENA

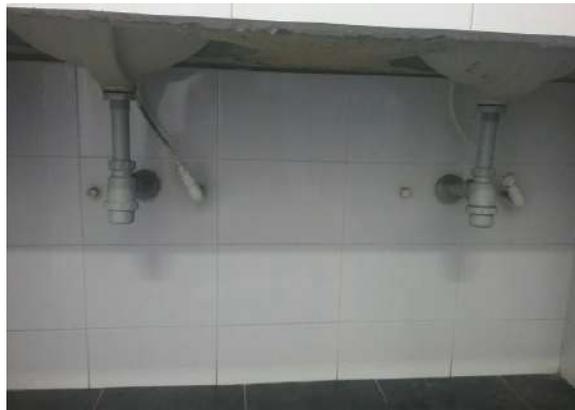
Los puntos hidráulicos para los aparatos sanitarios del baño, están en $D= \frac{1}{2}$ " como es lo requerido. Estos aparatos funcionan correctamente y no se detecta ninguna anomalía en su funcionamiento hidráulico. Las conexiones se hacen con acoples plásticos de $\frac{1}{2}$ " y se encuentran en buen estado.

Ilustración 285. Instalaciones hidráulicas Bloque 12.
Fuente: Equipo de diagnóstico

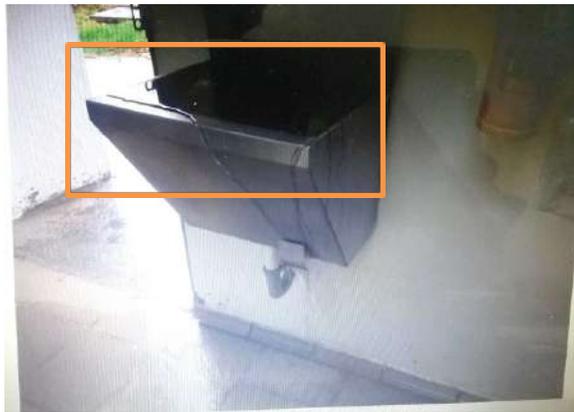
La red de Aguas Negras del bloque está enterrada y entrega a caja de inspección las cuales están conectadas con las aguas lluvias y se rebosan por medio de los sifones internos cuando se presentan fuertes lluvias. De allí descarga a la red de aguas negras del centro que entrega a la PTAR.

Ilustración 286. Sifones rebosados por aguas lluvias Bloque 12.
Fuente: Equipo de diagnóstico

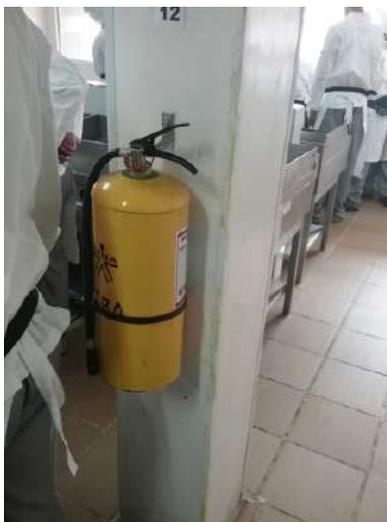
El bloque cuenta con extintores multipropósito y de gas carbónico de 30 Lb. en el pasillo y están en buen estado. No son suficientes para los espacios.

Ilustración 288. Extintores
Fuente: Equipo de diagnóstico

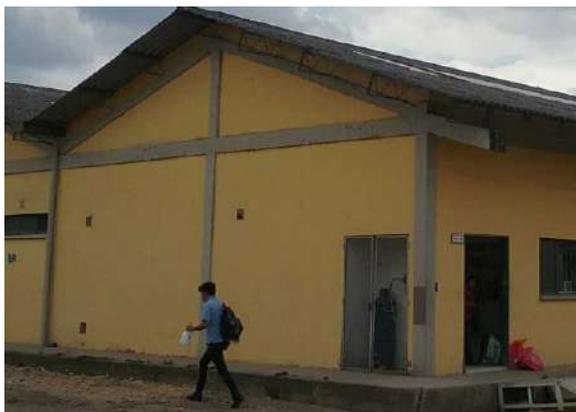
Las Aguas Lluvias del bloque se recogen en la cubierta por medio de canales y bajantes en 4", en otros puntos descarga directamente sobre canaletas en concreto situadas en el exterior las cuales entregan a red de aguas negras del centro.

Ilustración 290. Aguas Lluvias Bloque 13
Fuente: Equipo de diagnóstico

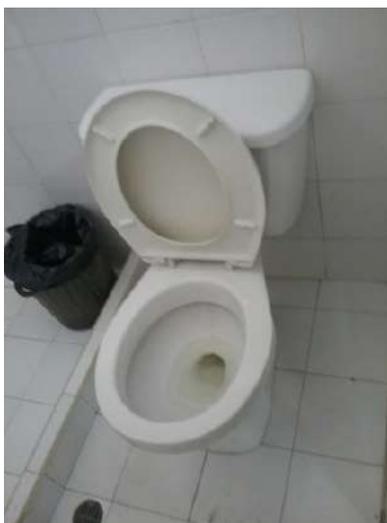
Las tuberías de las instalaciones sanitarias interiores no son inspeccionables. Estas están tapadas por el piso y los aparatos sanitarios desaguan normalmente.

Ilustración 291. Desagües baños Bloque 13
Fuente: Equipo de diagnóstico

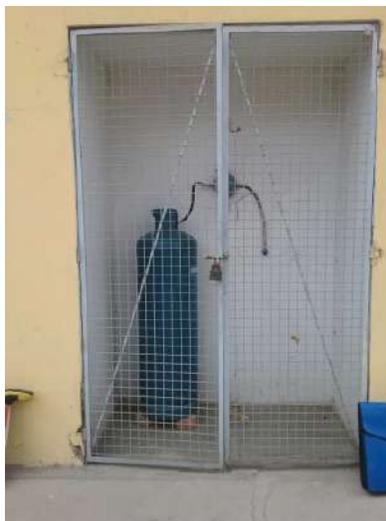
El bloque posee red de gas propano con válvulas de control por punto de gas.

Ilustración 293. Gas propano Bloque 13.
Fuente: Equipo de diagnóstico

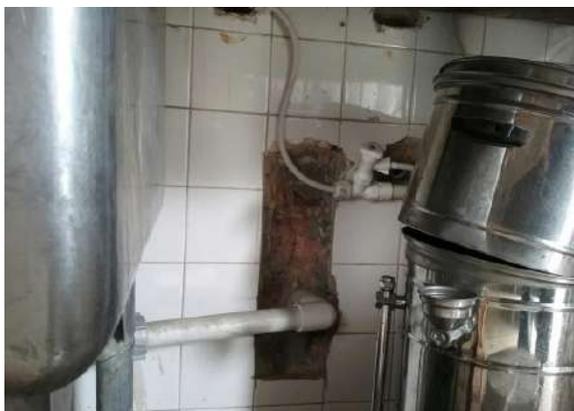
La red principal del bloque es de tubería PVCP de $\frac{1}{2}$ " de diámetro, en algunos espacios no se encuentra incrustada en muros, no se encontraron válvulas de control por espacio en caso de una reparación es necesario cerrar la válvula principal del centro. No se detectaron problemas de fugas o daños en la tubería.

Ilustración 295. Válvula de control de espacios Bloque 14.
Fuente: Equipo de diagnóstico

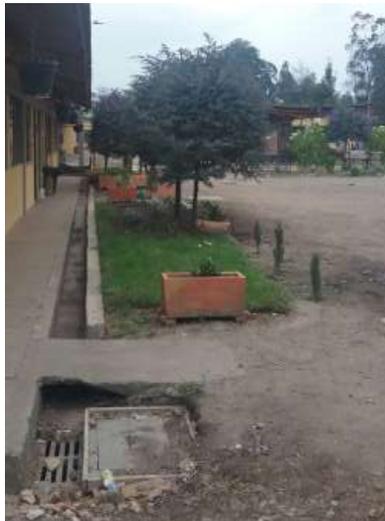
Las Aguas Lluvias del bloque se recogen en la cubierta a dos aguas y descarga sobre canaletas en concreto de allí descarga a cajas de inspección de aguas negras.

Ilustración 296. Manejo de aguas lluvias Bloque 14
Fuente: Equipo de diagnóstico

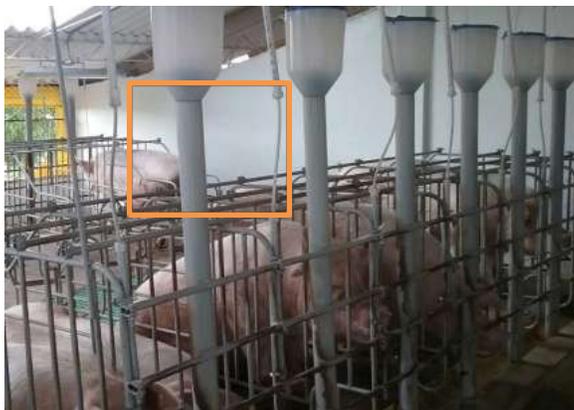
Los puntos hidráulicos están en $D= \frac{1}{2}$ " como es lo requerido. Los bebederos funcionan correctamente y no se detecta ninguna anomalía en su funcionamiento hidráulico. Las conexiones se hacen con acoples plásticos de $\frac{1}{2}$ ", se encuentran en buen estado.

Ilustración 299. Conexiones hidráulicas Bloque 15
Fuente: Equipo de diagnóstico

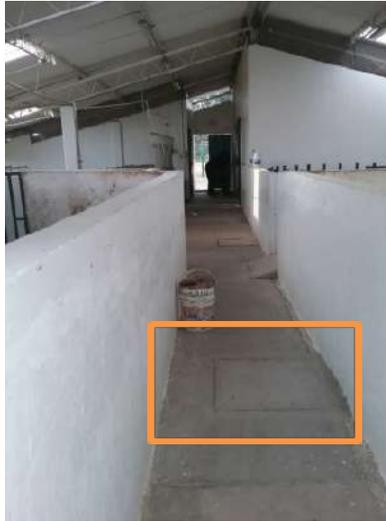
La red de Aguas Negras del bloque está enterrada y entrega a caja de inspección en los pasillos internos, de allí descarga a red de aguas negras del centro.

Ilustración 301. Cajas de inspección Bloque 15
Fuente: Equipo de diagnóstico

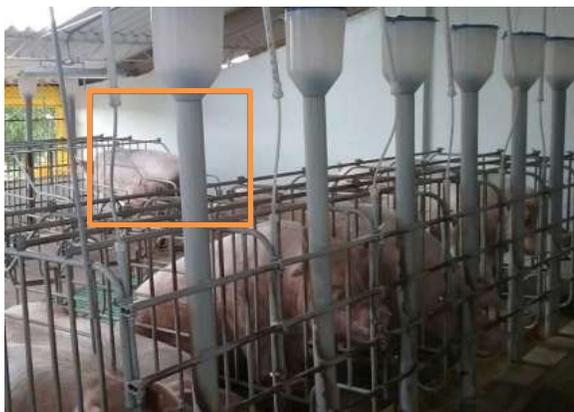
Los puntos hidráulicos están en $D= \frac{1}{2}$ " como es lo requerido. Los bebederos funcionan correctamente y no se detecta ninguna anomalía en su funcionamiento hidráulico. Las conexiones se hacen con acoples plásticos de $\frac{1}{2}$ ", se encuentran en buen estado.

Ilustración 304. Conexiones hidráulicas Bloque 15
Fuente: Equipo de diagnóstico

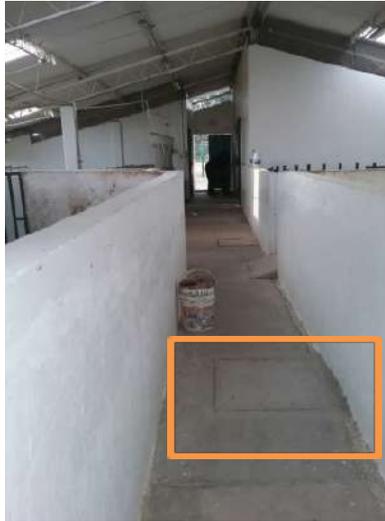
La red de Aguas Negras del bloque está enterrada y entrega a caja de inspección en los pasillos internos, de allí descarga a red de aguas negras del centro.

Ilustración 306. Cajas de inspección Bloque 15
Fuente: Equipo de diagnóstico

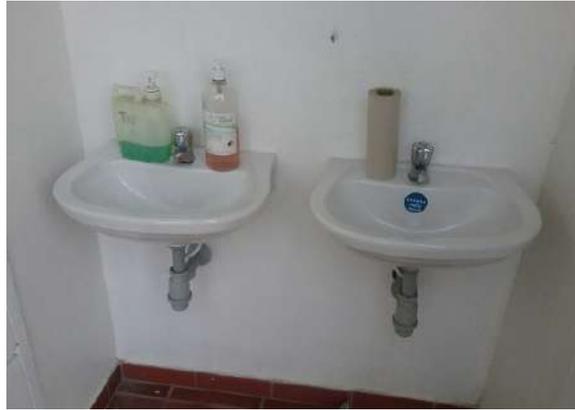
Los puntos hidráulicos para los aparatos sanitarios, están en $D= \frac{1}{2}$ " como es lo requerido. Estos aparatos funcionan correctamente y no se detecta ninguna anomalía en su funcionamiento hidráulico. Las conexiones se hacen con tubería incrustada en muro y acoples plásticos de $\frac{1}{2}$ ", se encuentran en buen estado.

Ilustración 309. Instalaciones hidráulicas Bloque 18
Fuente: Equipo de diagnóstico

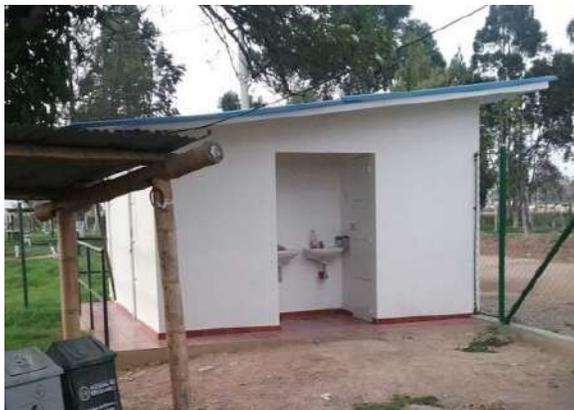
La red de Aguas Negras del bloque está enterrada y entrega a caja de inspección, De allí va a la red de aguas negras del centro.

Ilustración 311. Caja de inspección Bloque 18
Fuente: Equipo de diagnóstico

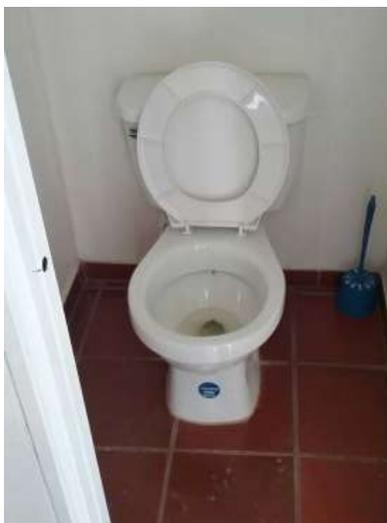
Las tuberías de las instalaciones sanitarias interiores no son inspeccionables. Estas están tapadas por el piso y los aparatos sanitarios desaguan normalmente.

Ilustración 312. Aparato sanitario Bloque 18
Fuente: Equipo de diagnóstico

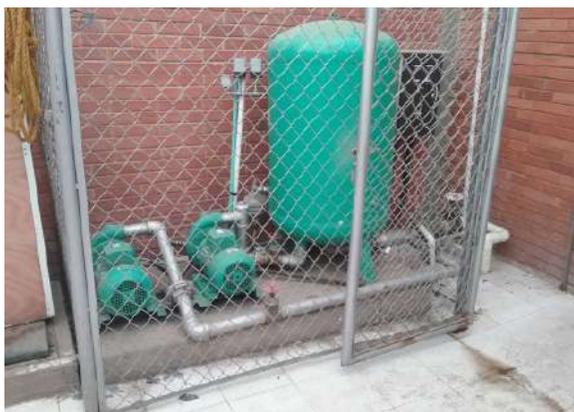
El Suministro de agua potable del bloque se hace directamente de tanque de almacenamiento subterráneo en concreto ubicado en zona de lavandería con dos bombas hidroneumáticas de 5 HP, las cuales están en buen estado.

Ilustración 314. Almacenamiento agua potable. Bloque 19
Fuente: Equipo de diagnóstico

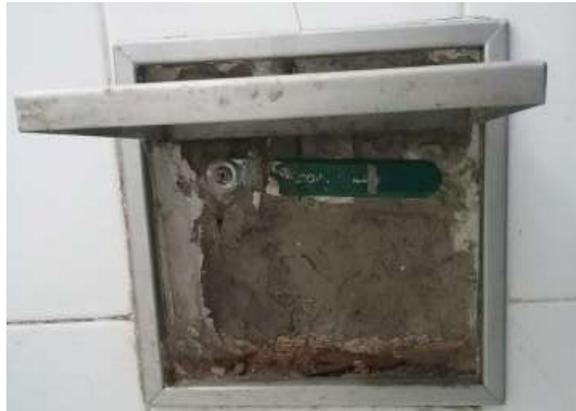
La red principal del bloque es de tubería PVCP de $\frac{1}{2}$ " de diámetro, se encuentra incrustada en muros y placas, se encontraron válvulas de control por espacio en caso de una reparación no es necesario cerrar la válvula principal del centro. No se detectaron problemas de fugas o daños en la tubería.

Ilustración 315. Válvula de control de espacios Bloque 19.
Fuente: Equipo de diagnóstico

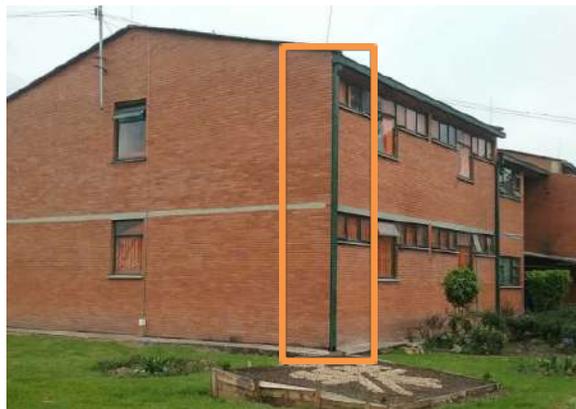
Las Aguas Lluvias del bloque se recogen en la cubierta a dos aguas por medio de canales y bajantes a la vista en 4" de allí entrega a los jardines en contorno.

Ilustración 316. Manejo de aguas lluvias Bloque 19
Fuente: Equipo de diagnóstico

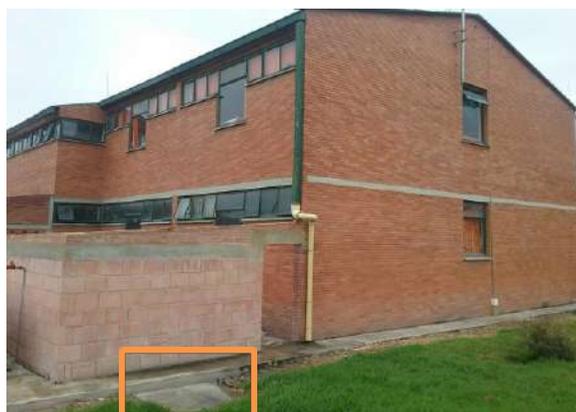
La red de Aguas Negras del bloque está enterrada y entrega a caja de inspección, de allí a red de aguas negras del centro.

Ilustración 317. Cajas de inspección aguas negras
Fuente: Equipo de diagnóstico

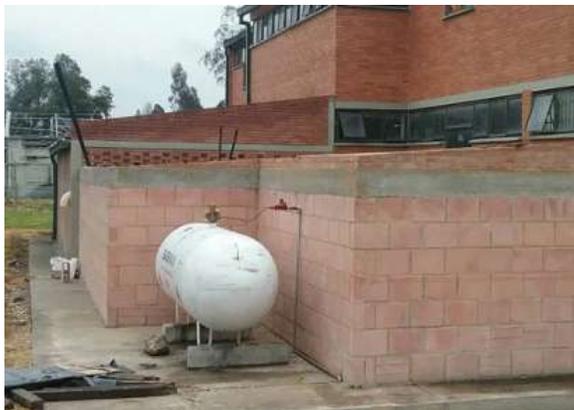
El bloque cuenta con red de gas propano para el área de lavandería. El cilindro de gas no cuenta con nicho para su protección y aislamientos requeridos según las normas de seguridad de Mínimas.

Ilustración 319. Gas propano Bloque 19
Fuente: Equipo de diagnóstico

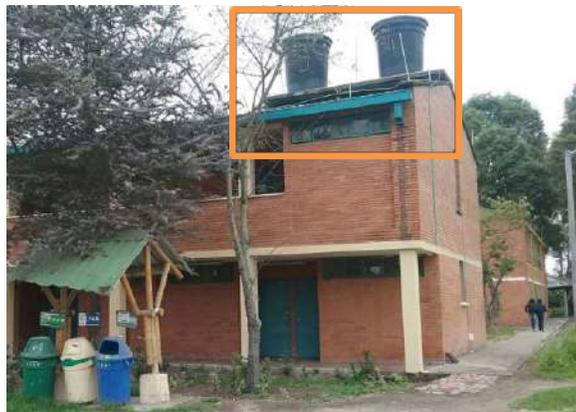
El Suministro de agua potable del bloque se hace directamente de 4 tanques plásticos de almacenamiento elevados.

Ilustración 321. Almacenamiento agua potable. Bloque 20
Fuente: Equipo de diagnóstico

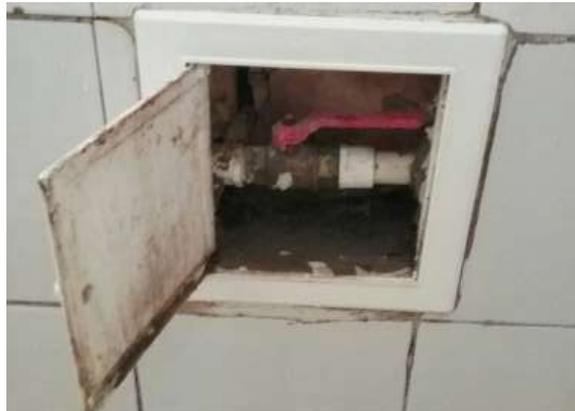
La red principal del bloque es de tubería PVCP de $\frac{1}{2}$ " de diámetro, se encuentra incrustada en muros y placas, se encontraron válvulas de control por espacio en caso de una reparación no es necesario cerrar la válvula principal del centro. No se detectaron problemas de fugas o daños en la tubería.

Ilustración 322. Válvula de control de espacios Bloque 20
Fuente: Equipo de diagnóstico

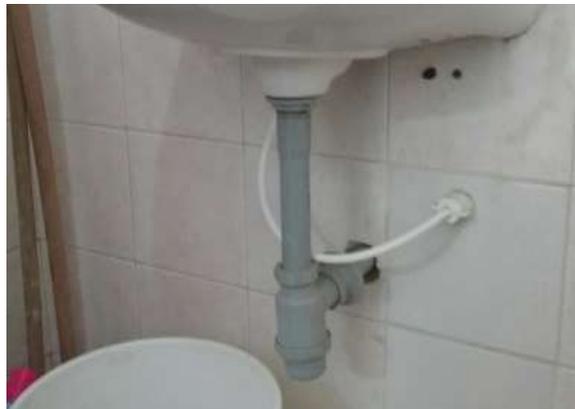
Los puntos hidráulicos para los aparatos sanitarios, están en $D= \frac{1}{2}$ " como es lo requerido. Estos aparatos funcionan correctamente y no se detecta ninguna anomalía en su funcionamiento hidráulico. Las conexiones se hacen con tubería incrustada en muro y acoples plásticos de $\frac{1}{2}$ ", se encuentran en buen estado.

Ilustración 323. Conexiones hidráulicas Bloque 20
Fuente: Equipo de diagnóstico

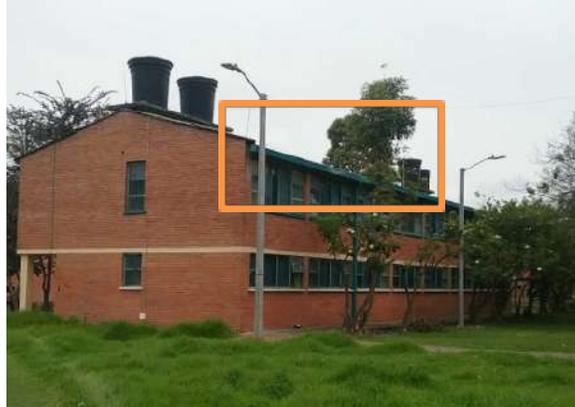
Las Aguas Lluvias del bloque se recogen en la cubierta a dos aguas por medio de canales y bajantes a la vista en 4" de allí entrega a los jardines en contorno.

Ilustración 324. Manejo de aguas lluvias Bloque 20
Fuente: Equipo de diagnóstico

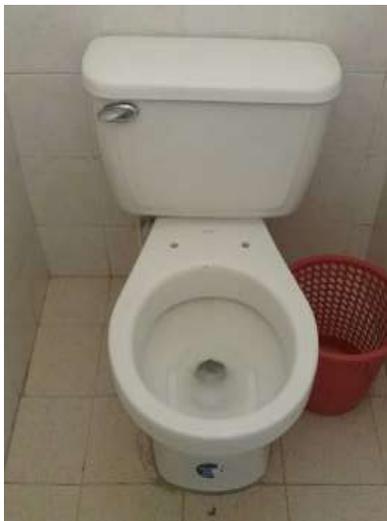
Las salidas sanitarias de los aparatos instalados en el baño se encuentran incrustadas en la placa de contra piso y muros, no presentan problema por insuficiencia.

Ilustración 325. Salidas sanitarias en buen estado
Fuente: Equipo de diagnóstico

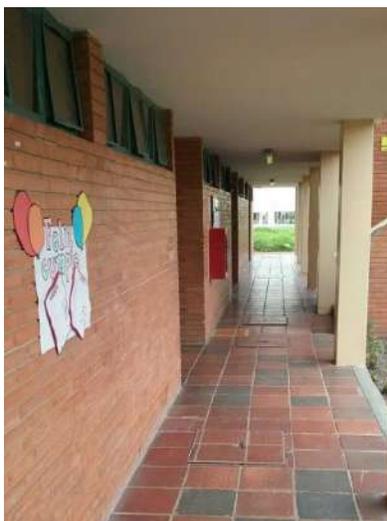
El bloque cuenta con extintores multipropósito en los pasillos.

Ilustración 326. Extintores en pasillos Bloque 20
Fuente: Equipo de diagnóstico

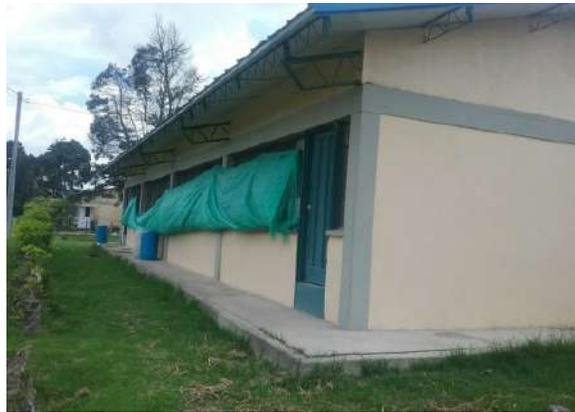
Las Aguas Lluvias del bloque se recogen en la cubierta a dos aguas y descarga sobre jardines.

Ilustración 329. Manejo de aguas lluvias Bloque 21
Fuente: Equipo de diagnóstico

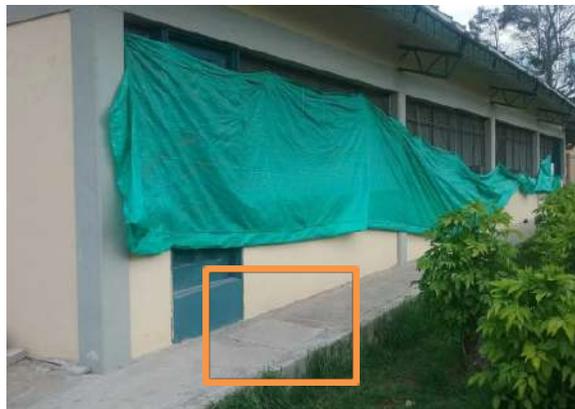
La red de Aguas Negras del bloque está enterrada y entrega a caja de inspección, de allí descarga a red de aguas negras del centro.

Ilustración 330. Cajas de inspección Bloque 21
Fuente: Equipo de diagnóstico

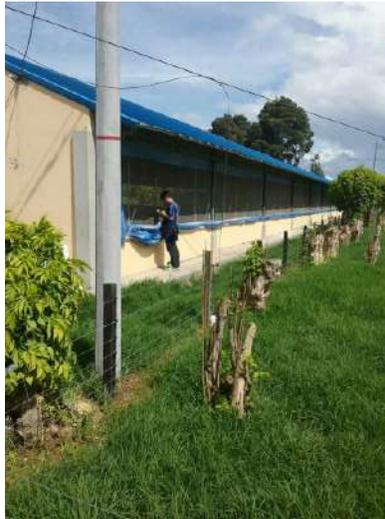
Las Aguas Lluvias del bloque se recogen en la cubierta a dos aguas y descarga sobre jardines.

Ilustración 333. Manejo de aguas lluvias Bloque 22
Fuente: Equipo de diagnóstico

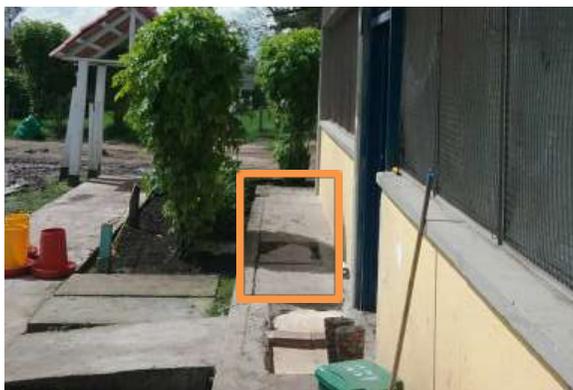
La red de Aguas Negras del bloque está enterrada y entrega a caja de inspección, de allí descarga a red de aguas negras del centro.

Ilustración 335. Cajas de inspección Bloque 23
Fuente: Equipo de diagnóstico

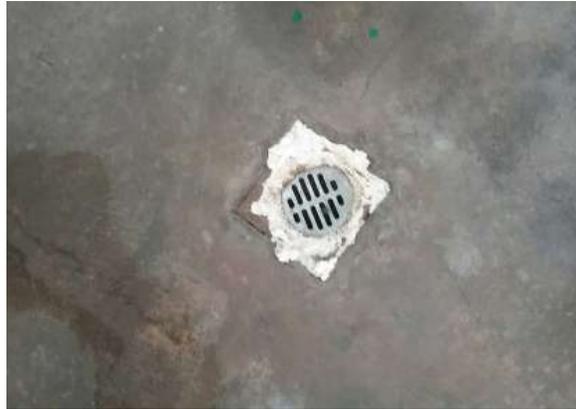
Las salidas sanitarias se encuentran incrustadas en la placa del piso, no presentan problema por insuficiencia.

Ilustración 336. Sifones en buen estado Bloque 23
Fuente: Equipo de diagnóstico

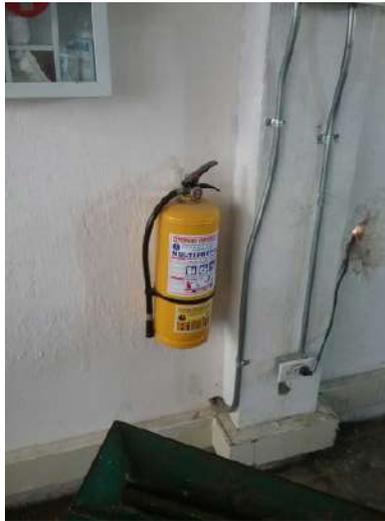
El bloque cuenta con extintores multipropósito en buen estado pero no cuentan con su debida señalización.

Ilustración 337. Extintor multipropósito Bloque 23
Fuente: Equipo de diagnóstico

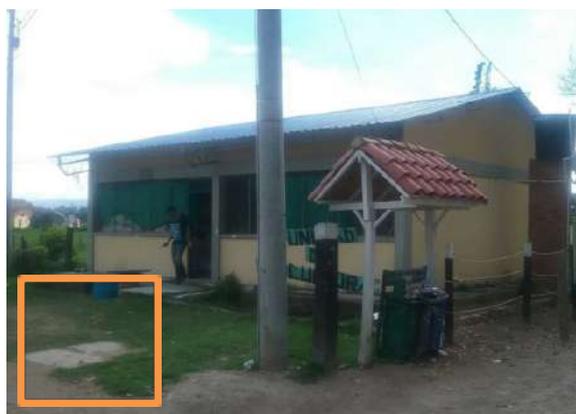
La red de Aguas Negras del bloque está enterrada y entrega a caja de inspección, de allí descarga a red de aguas negras del centro.

Ilustración 339. Cajas de inspección Bloque 24
Fuente: Equipo de diagnóstico

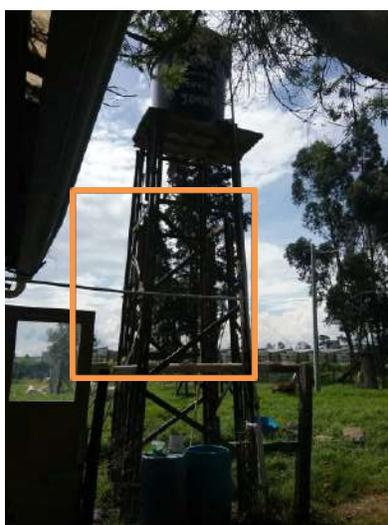
El bloque no cuenta con red hidráulica en su interior el subministro se realiza por medio de una llave derivada directamente de tanque elevado.

Ilustración 345. Subministro agua Bloque 29
Fuente: Equipo de diagnóstico

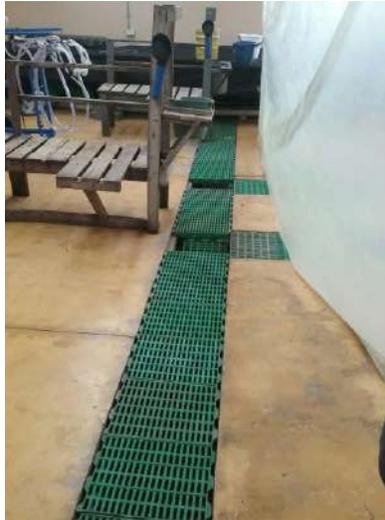
La red de Aguas Negras del bloque está enterrada y entrega a caja de inspección, de allí a red de aguas negras del centro.

Ilustración 346. Desagües internos Bloque 29
Fuente: Equipo de diagnóstico

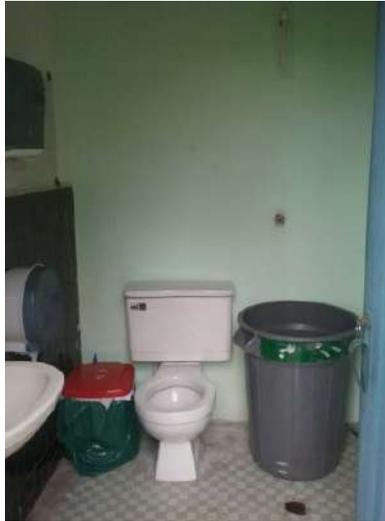
Las instalaciones hidráulicas son en tubería PVCP se encuentran incrustadas en los muros y pisos por lo tanto no son inspeccionables a simple vista.

Ilustración 348. Instalaciones interiores Bloque 30
Fuente: Equipo de diagnóstico

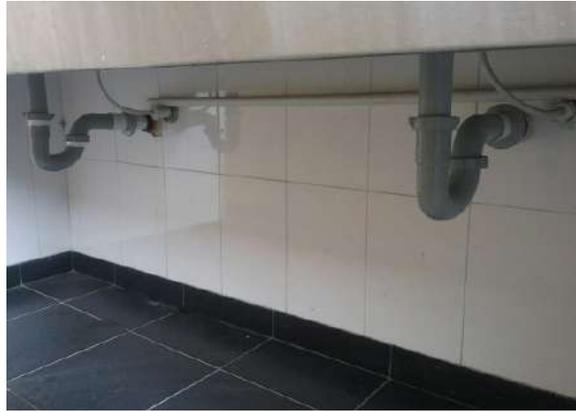
Las instalaciones hidráulicas son en tubería PVCP se encuentran incrustadas en los muros y pisos por lo tanto no son inspeccionables a simple vista. Existen puntos derivados, con tubería expuesta.

Ilustración 351. Tubería expuesta
Fuente: Equipo de diagnóstico

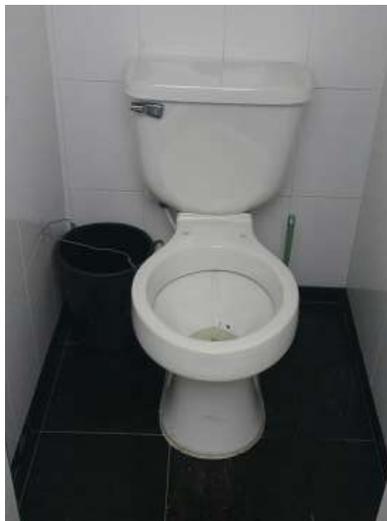
Las tuberías de las instalaciones sanitarias interiores no son inspeccionables. Estas están tapadas por el piso y los aparatos sanitarios desaguan normalmente.

Ilustración 352. Aparatos sanitarios Bloque 31
Fuente: Equipo de diagnóstico

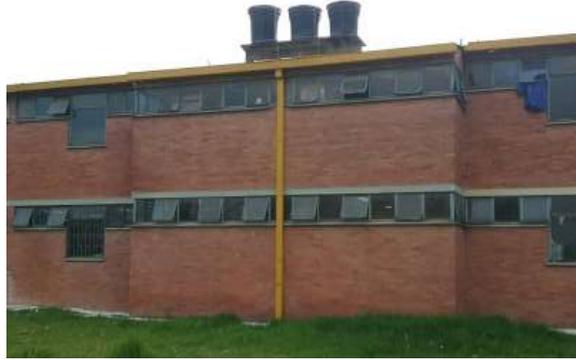
El Suministro de agua potable del bloque se hace por medio de 3 tanques elevados de 1000 lt.

Ilustración 354. Tanques elevados de almacenamiento
Fuente: Equipo de diagnóstico

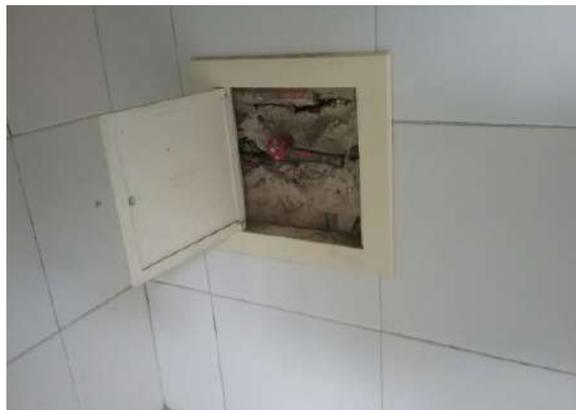
La red principal del bloque es de tubería PVCP de 1/2" de diámetro, se encuentra incrustada en muros y placas, se encontraron válvulas de control en todos los espacios, en caso de una reparación no es necesario cerrar la válvula principal del centro. No se detectaron problemas de fugas o daños en la tubería.

Ilustración 355. Válvula de control Bloque 32
Fuente: Equipo de diagnóstico

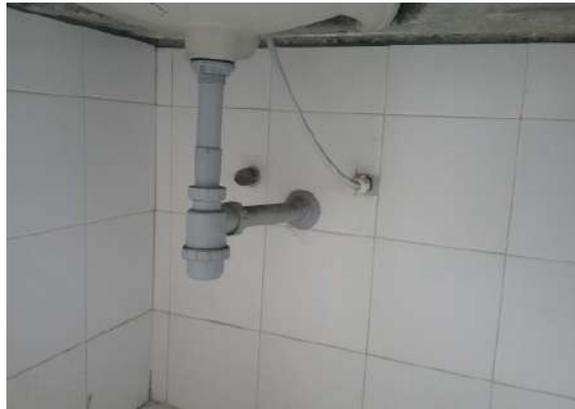
Los puntos hidráulicos para los aparatos sanitarios, están en $D= \frac{1}{2}$ " como es lo requerido. Estos aparatos funcionan correctamente y no se detecta ninguna anomalía en su funcionamiento hidráulico. Las conexiones se hacen con tubería incrustada en muro y acoples plásticos de $\frac{1}{2}$ ", se encuentran en buen estado.

Ilustración 356. Instalaciones hidráulicas Bloque 32
Fuente: Equipo de diagnóstico

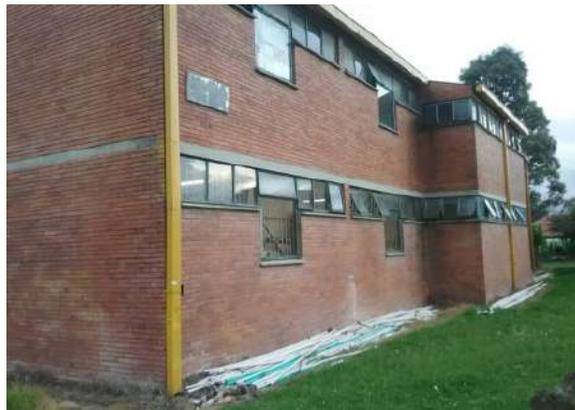
Las Aguas Lluvias del bloque se recogen en la cubierta a dos aguas por medio de canales y bajantes a la vista en 4" de allí descargan a los jardines.

Ilustración 357. Manejo de aguas lluvias Bloque 32
Fuente: Equipo de diagnóstico

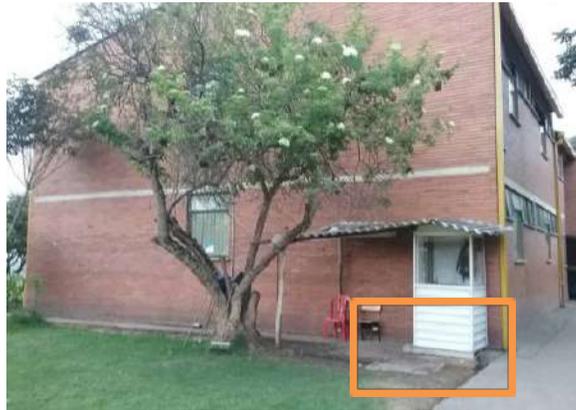
La red de Aguas Negras del bloque está enterrada y entrega a caja de inspección, de allí a red de aguas negras del centro.
Desagües interiores de Aguas Negras en el Baño

Las tuberías de las instalaciones sanitarias interiores no son inspeccionables. Estas están tapadas por el piso y los aparatos sanitarios desaguan normalmente.

Ilustración 358. Cajas de inspección Bloque 32
Fuente: Equipo de diagnóstico

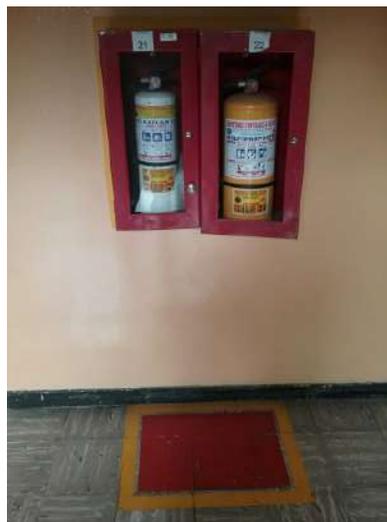
El bloque cuenta con extintores multipropósito y solkaflan de 20 Lb. en el pasillo, están en buen estado pero no son suficientes.

Ilustración 359. Extintores en pasillos bloque 32
Fuente: Equipo de diagnóstico

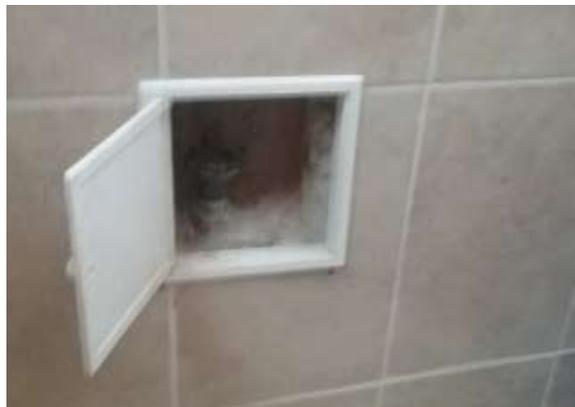
La red principal del bloque es de tubería PVC de $\frac{1}{2}$ " de diámetro, se encuentra incrustada en muros y placas, se encontraron válvulas de control en todos los espacio, en caso de una reparación no es necesario cerrar la válvula principal del centro. No se detectaron problemas de fugas o daños en la tubería.

Ilustración 361. Válvula de control Bloque 33
Fuente: Equipo de diagnóstico

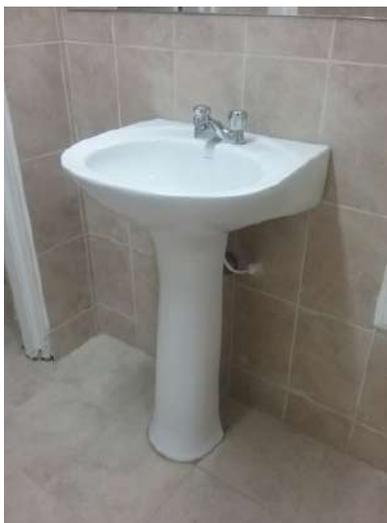
Los puntos hidráulicos para los aparatos sanitarios, están en $D= \frac{1}{2}$ " como es lo requerido. Estos aparatos funcionan correctamente y no se detecta ninguna anomalía en su funcionamiento hidráulico. Las conexiones se hacen con tubería incrustada en muro y acoples plásticos de $\frac{1}{2}$ ", se encuentran en buen estado.

Ilustración 362. Instalaciones hidráulicas Bloque 33
Fuente: Equipo de diagnóstico

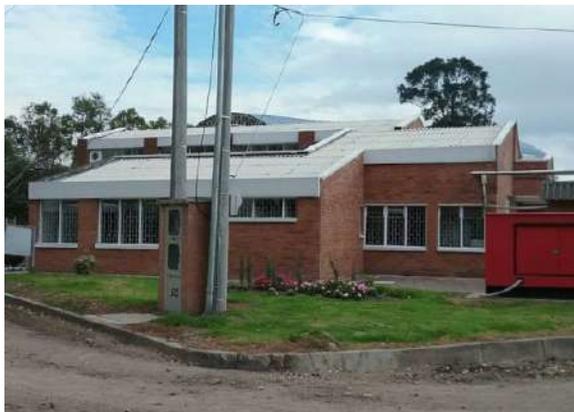
Las Aguas Lluvias del bloque se recogen en la cubierta a dos aguas por medio de canales y bajantes incrustadas en muros en 4" de allí descargan a cajas de inspección que conectan con aguas negras del centro.

Ilustración 363. Manejo de aguas lluvias Bloque 33
Fuente: Equipo de diagnóstico

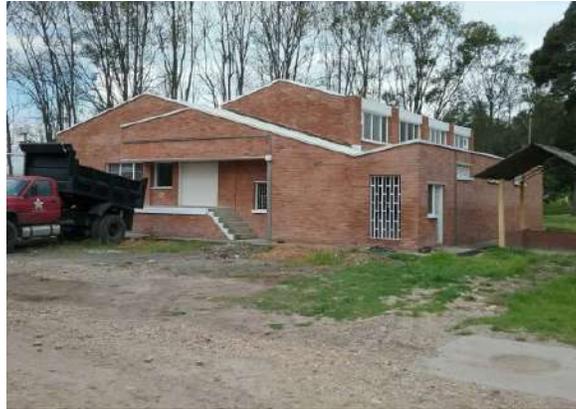
La red de Aguas Negras del bloque está enterrada y entrega a caja de inspección, de allí a red de aguas negras del centro.

Ilustración 364. Pozos de inspección
Fuente: Equipo de diagnóstico

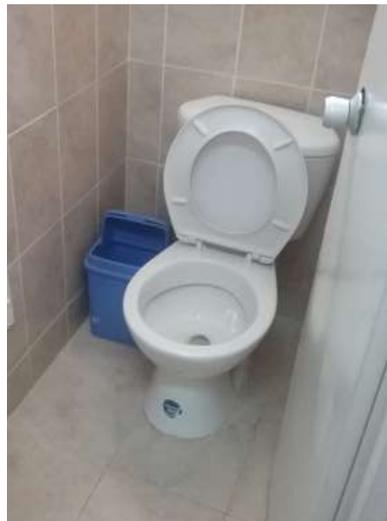
Las tuberías de las instalaciones sanitarias interiores no son inspeccionables. Estas están tapadas por el piso y los aparatos sanitarios desaguan normalmente.

Ilustración 365. Aparatos sanitarios Bloque 33
Fuente: Equipo de diagnóstico

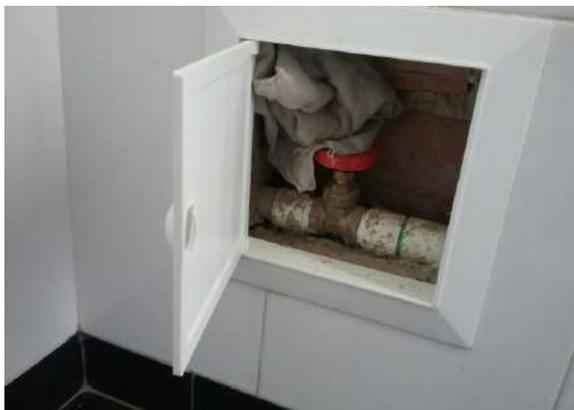
La red principal del bloque es de tubería PVC-P de $\frac{1}{2}$ " de diámetro, se encuentra incrustada en muros y placas, se encontraron válvulas de control por espacio en caso de una reparación no es necesario cerrar la válvula principal del centro. No se detectaron problemas de fugas o daños en la tubería.

Ilustración 369. Válvulas de control Bloque 36
Fuente: Equipo de diagnóstico

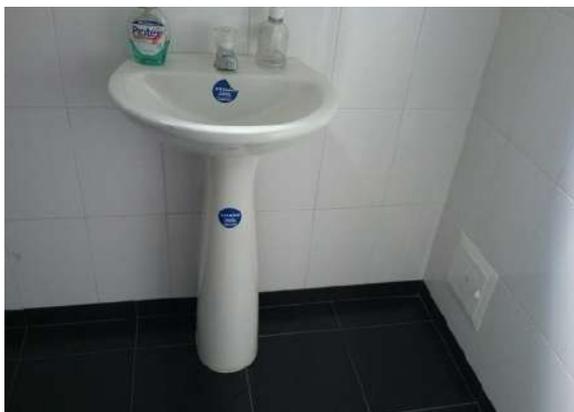
Los puntos hidráulicos para los aparatos sanitarios, están en $D = \frac{1}{2}$ " como es lo requerido. Estos aparatos funcionan correctamente y no se detecta ninguna anomalía en su funcionamiento hidráulico. Las conexiones se hacen con tubería incrustada en muro y acoples plásticos de $\frac{1}{2}$ ", se encuentran en buen estado.

Ilustración 370. Puntos hidráulicos en buen estado Bloque 36
Fuente: Equipo de diagnóstico

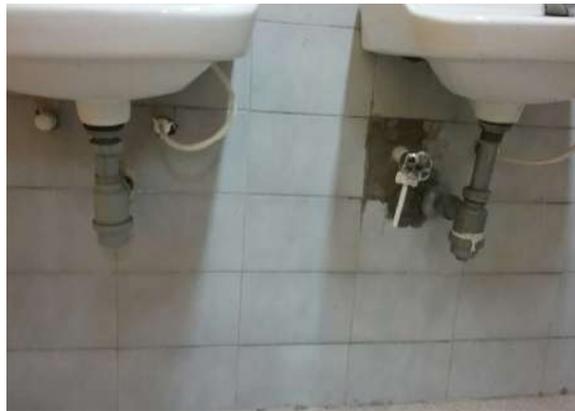
Los puntos hidráulicos para los aparatos sanitarios, están en D= ½" como es lo requerido. Estos aparatos funcionan correctamente y no se detecta ninguna anomalía en su funcionamiento hidráulico. Las conexiones se hacen con acoples plásticos de ½", se encuentran en buen estado.

Ilustración 373. Conexiones Hidráulicas Bloque 38
Fuente: Equipo de diagnóstico

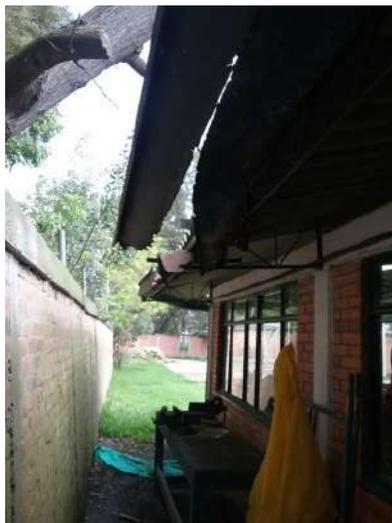
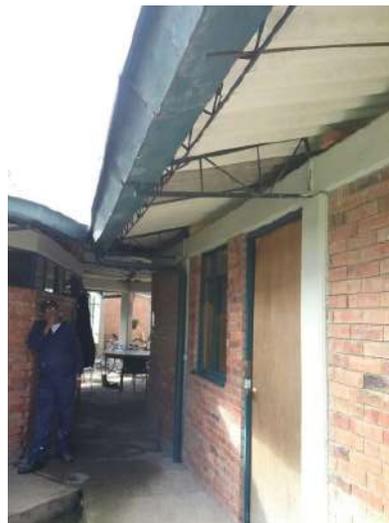
Las Aguas Lluvias del bloque se recogen en la cubierta a dos aguas por medio de canales y bajantes a la vista en 4" en mal estado de allí descargan a cajas de inspección que conectan con aguas negras del centro.

Ilustración 374. Manejo de aguas lluvias Bloque 38
Fuente: Equipo de diagnóstico

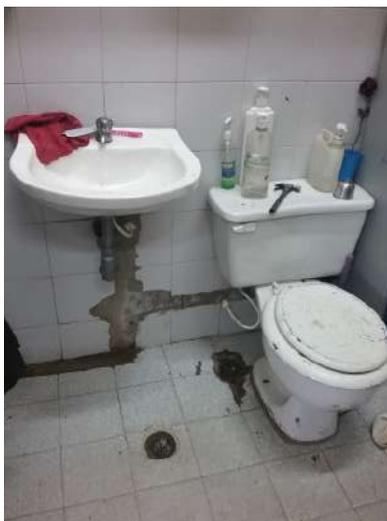
Los puntos hidráulicos para los aparatos sanitarios, están en $D= \frac{1}{2}$ " como es lo requerido. Estos aparatos están defectuosos pero no se detecta ninguna anomalía en su funcionamiento hidráulico. Las conexiones se hacen con tubería incrustada en muro y acoples plásticos de $\frac{1}{2}$ ", se encuentran en regular estado.

Ilustración 379. Instalaciones hidráulicas Bloque 42
Fuente: Equipo de diagnóstico

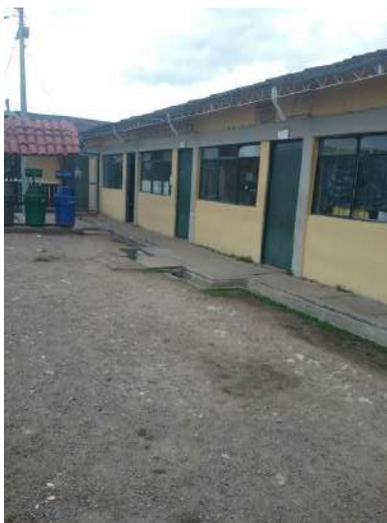
Las Aguas Lluvias del bloque se recogen en la cubierta a dos aguas de allí descargan a canaletas en concreto en el piso que están conectadas a cajas de inspección que descargan a las aguas negras del centro.

Ilustración 380. Manejo de aguas lluvias Bloque 42
Fuente: Equipo de diagnóstico

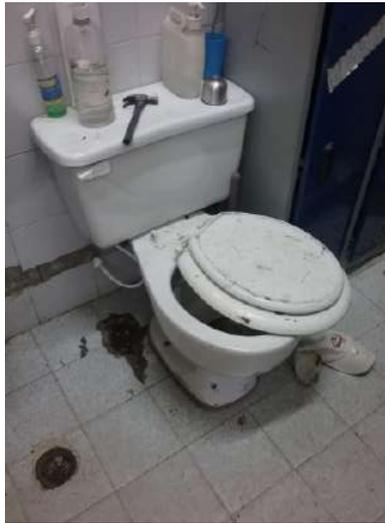
Las tuberías de las instalaciones sanitarias interiores no son inspeccionables. Estas están tapadas por el piso y los sifones de piso se encuentran tapados.

Ilustración 381. Sifón tapado Bloque 42
Fuente: Equipo de diagnóstico

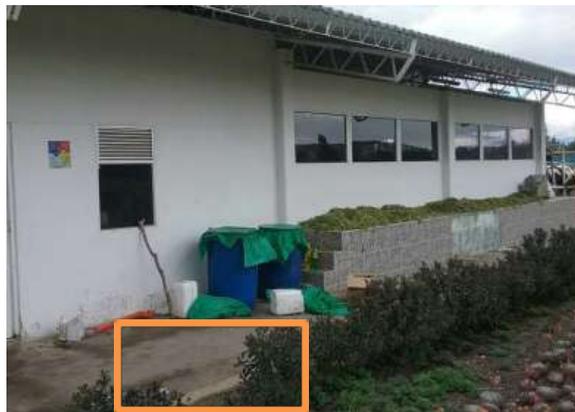
Las Aguas Lluvias del bloque se recogen en la cubierta a dos aguas de allí descargan directamente a los patios en contorno los cuales se conectan por medio de canales en concreto a cajas de inspección que descargan a aguas negras del centro.

Ilustración 383. Manejo de aguas lluvias bloque 43
Fuente: Equipo de diagnóstico

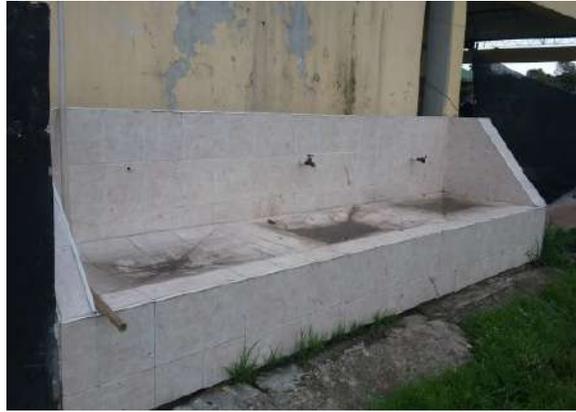
Los puntos hidráulicos para los aparatos sanitarios, están en $D= \frac{1}{2}$ " como es lo requerido. Estos aparatos no funcionan correctamente y se detecta anomalías en su funcionamiento hidráulico se encuentran en regular estado.

Ilustración 389. Conexiones Hidráulicas Bloque 48
Fuente: Equipo de diagnóstico

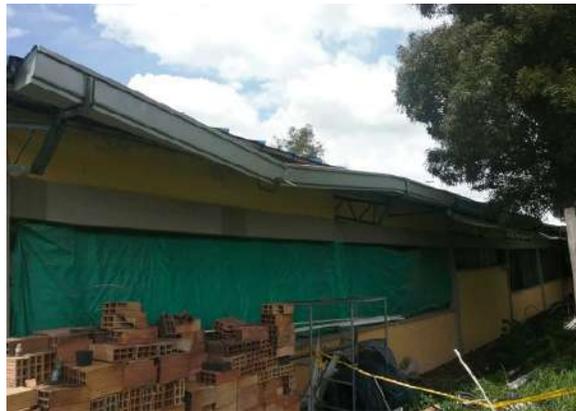
Las Aguas Lluvias del bloque se recogen en la cubierta a dos aguas por medio de canales y bajantes a la vista en 4" en mal estado de allí descargan a cajas de inspección que conectan con aguas negras del centro.

Ilustración 390. Manejo de aguas Lluvias Bloque 48
Fuente: Equipo de diagnóstico

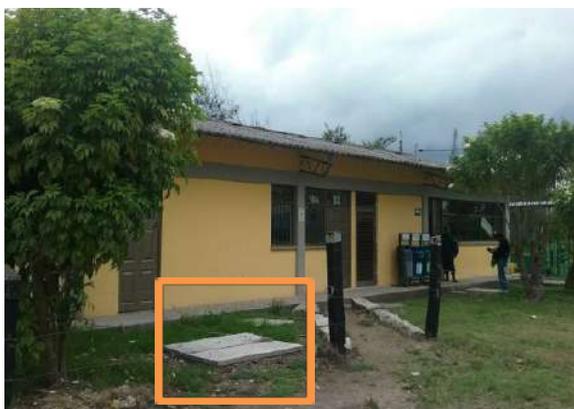
La red de Aguas Negras del bloque está enterrada y entrega a caja de inspección, de allí descarga a red de aguas negras del centro. No presentan problema por insuficiencia.

Ilustración 394. Cajas de inspección Bloque 51
Fuente: Equipo de diagnóstico

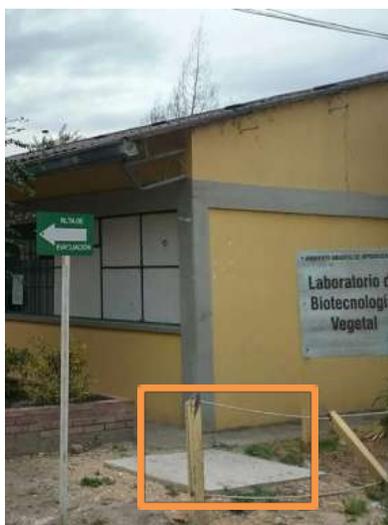
La red de Aguas Negras del bloque está enterrada y entrega a caja de inspección, de allí descarga a red de aguas negras del centro. No presentan problema por insuficiencia.

Ilustración 396. Cajas de inspección Bloque 52
Fuente: Equipo de diagnóstico

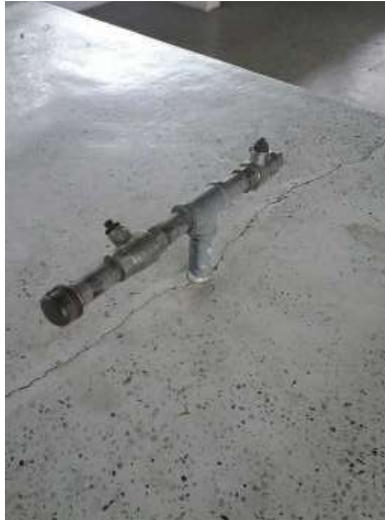
El bloque cuenta con red de gas la cual se encuentra suspendida.

Ilustración 397. Red de gas suspendida Bloque 53
Fuente: Equipo de diagnóstico

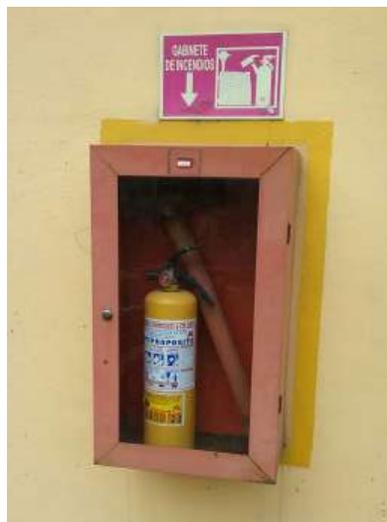
El bloque cuenta con extintores multipropósito en el exterior pero no son suficientes.

Ilustración 402. Extintores en exterior Bloque 54
Fuente: Equipo de diagnóstico

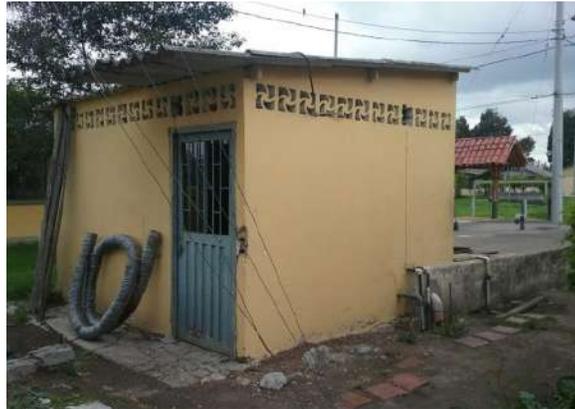
El bloque es de un solo nivel en donde funciona el cuarto de bombas y un tanque de almacenamiento en concreto los cuales están en mal estado y no se encuentran en funcionamiento.

Ilustración 404. Tanque de almacenamiento Bloque 56
Fuente: Equipo de diagnóstico

Un tanque en concreto de 88 m³ de capacidad en mal estado. Presenta fallas en los flotadores de llenado.

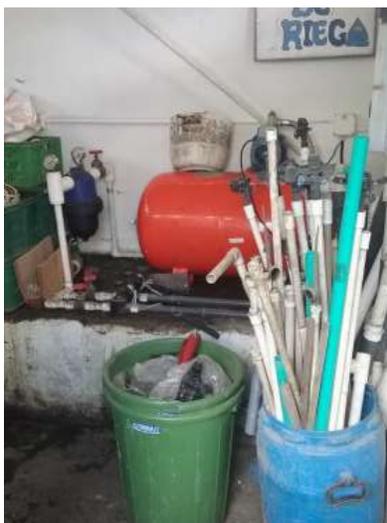
Sistema de presión con 1 bamba y tanque hidroacumulador, no está en funcionamiento. Algunos accesorios se encuentran en mal estado.

Ilustración 405. Sistema de presión Bloque 56
Fuente: Equipo de diagnóstico

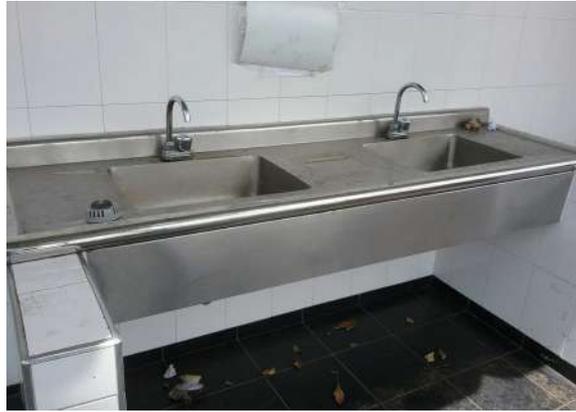
Las instalaciones hidráulicas son en tubería PVCP se encuentran incrustadas en los muros y pisos por lo tanto no son inspeccionables a simple vista. Existen puntos derivados, con tubería expuesta.

Ilustración 412. Instalaciones en baños
Fuente: Equipo de diagnóstico

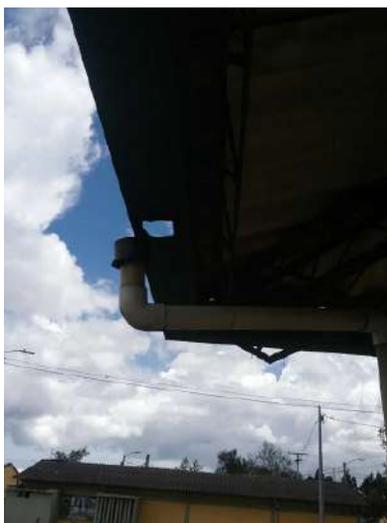
Las Aguas Lluvias del bloque se recogen en la cubierta a 4 aguas por medio de canales y bajantes en mal estado de allí a cajas de inspección que descargan a red de alcantarillado del centro.

Ilustración 415. Canales y bajantes en mal estado Bloque 61
Fuente: Equipo de diagnóstico

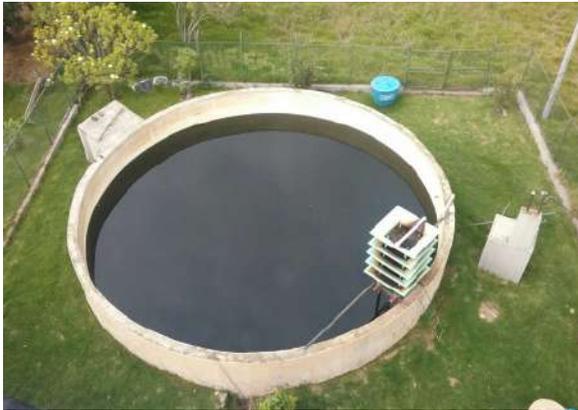
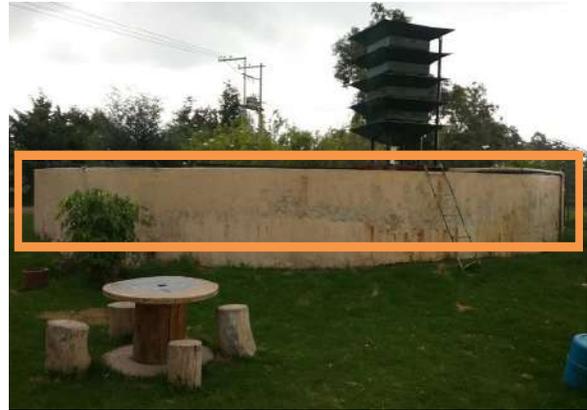
Un tanque en bloque y ladrillo con pañete 12 mt de diámetro por 2.17 de altura (245 m³) de capacidad en mal estado presenta una fisura en todo su contorno por lo tal no se puede llenar en su totalidad, contiene agua extraída de pozo natural profundo para ser tratada para solventar las necesidades de los animales en algunos bloques.

Ilustración 421. Tanque de almacenamiento Bloque 65
Fuente: Equipo de diagnóstico

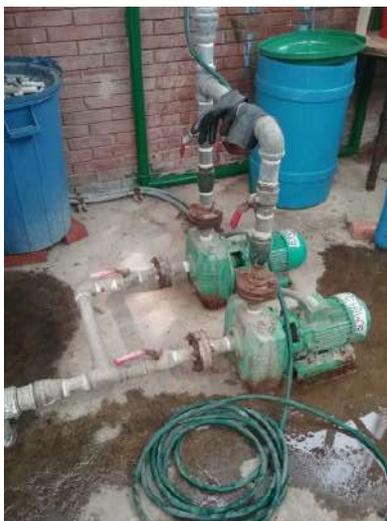
Sistema de presión con 4 bombas centrífugas de 2 HP en mal estado. Algunos accesorios se encuentran en mal estado.

Ilustración 423. Sistema de presión
Fuente: Equipo de diagnóstico

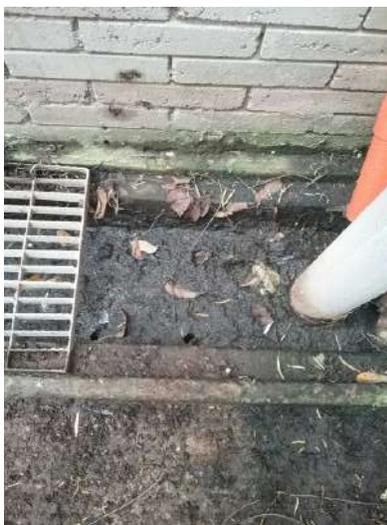
El bloque cuenta con canaletas de piso en concreto las cuales se encuentran tapadas y en mal estado.

Ilustración 424. Canaletas de piso Bloque 65
Fuente: Equipo de diagnóstico

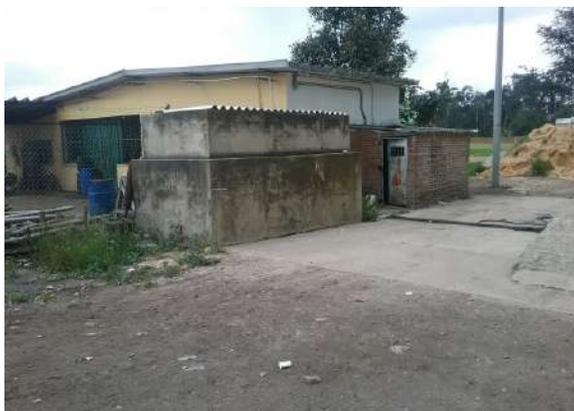
Se encontró un tanque superficial con capacidad de 23 M3. Se encuentra en malas condiciones, funciona de manera correcta. La tapa del tanque son unas tejas PVC que permiten que se ensucie el agua al interior del tanque.

Ilustración 430. Almacenamiento agua para lavado herramientas Bloque 68
Fuente: Equipo de diagnóstico

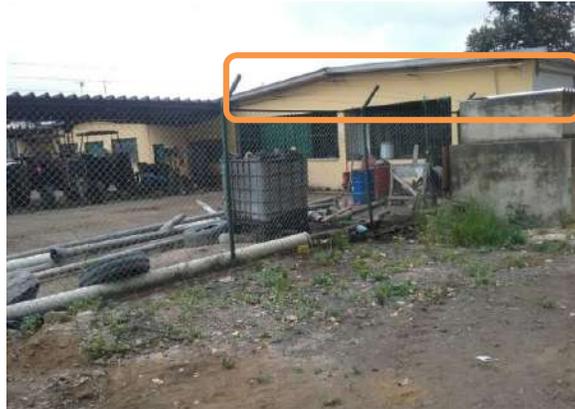
La red principal de este bloque está en tubería PVCP de diámetro 1/2" a la vista. No se encontró problemas de baja presión, la tubería PVCP de 1/2" se encuentra deformada y podría presentar daños futuros.

Ilustración 431. Tubería expuesta Bloque 68
Fuente: Equipo de diagnóstico

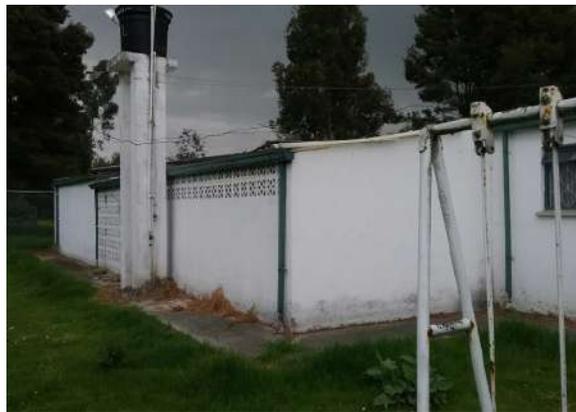
Las Aguas Lluvias del bloque se recogen en la cubierta a 2 aguas por medio de canales y bajantes en mal estado las cuales descargan sobre jardines en contorno.

Ilustración 433. Canales y bajantes en mal estado Bloque 69
Fuente: Equipo de diagnóstico

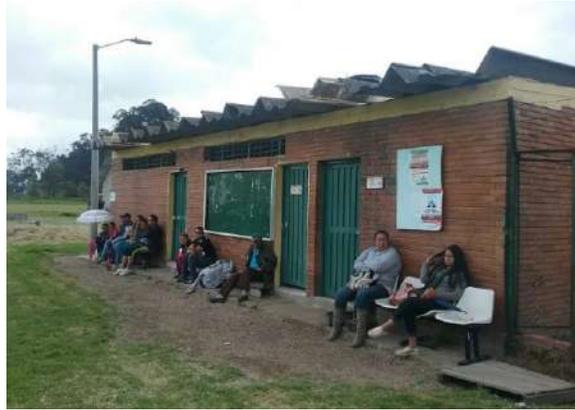
Ilustración 435. Canales y bajantes en mal estado Bloque 70
Fuente: Equipo de diagnóstico
