DIAGNÓSTICO I N T E G R A L

MOSQUERA Vol. 3

Centro de biotecnología agropecuaria

SERVICIO NACIONAL DE APRENDIZAJE - SENA

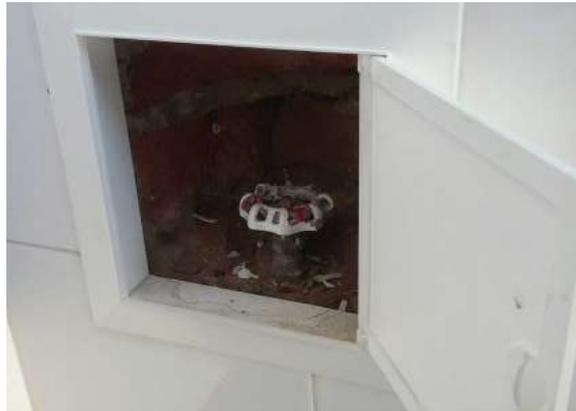
La red principal del bloque es de tubería PVCP de $\frac{1}{2}$ " de diámetro, se encuentra incrustada en muros y placas, se encontraron válvulas de control en todos los espacio, en caso de una reparación no es necesario cerrar la válvula principal del centro. No se detectaron problemas de fugas o daños en la tubería.

Ilustración 437. Válvula de control Bloque 70
Fuente: Equipo de diagnóstico

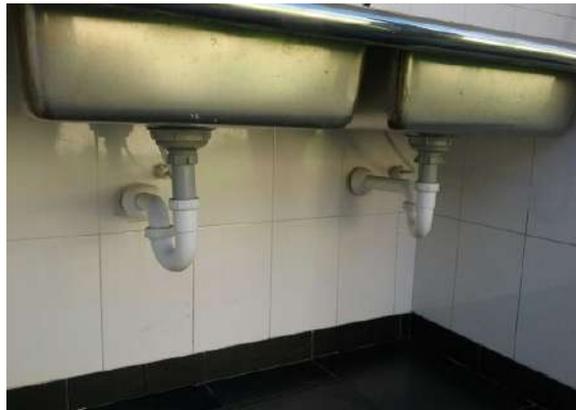
Las instalaciones hidráulicas son en tubería PVCP se encuentran incrustadas en los muros y pisos por lo tanto no son inspeccionables a simple vista. Existen puntos derivados, con tubería expuesta.

Ilustración 438. Instalaciones en baños
Fuente: Equipo de diagnóstico

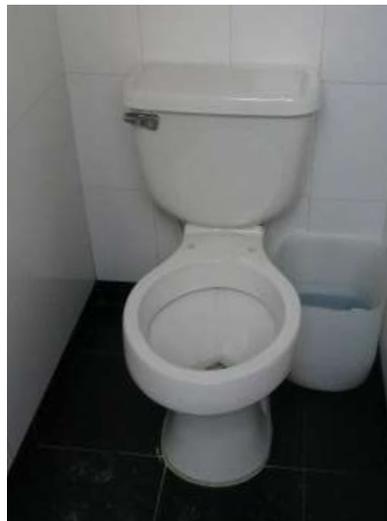
Las tuberías de las instalaciones sanitarias interiores no son inspeccionables. Estas están tapadas por el piso y los aparatos sanitarios desaguan normalmente.

Ilustración 439. Aparatos sanitarios Bloque 70
Fuente: Equipo de diagnóstico
