DIAGNÓSTICO I N T E G R A L

LA SALADA / Vol. 1

Centro de los recursos renovables naturales La Salada

SERVICIO NACIONAL DE APRENDIZAJE - SENA

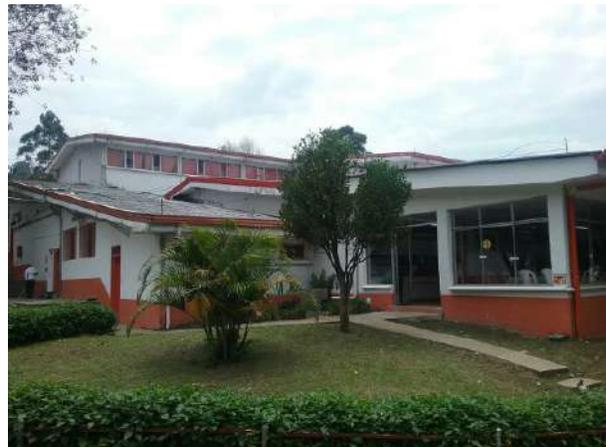
Existe en el predio del SENA un Bien de Interés Cultural del ámbito municipal declarado según constata el PBOT Acuerdo N° 014 de 2010 en el Artículo 169 y en el anexo/plano C_Patrimonio_Ca_0101. Sin embargo, tal y como se advierte en las fotografías de los dos bloques en el recuadro inferior, el plano mencionado (ver ilustración 23) se refiere al bloque equivocado. La ilustración 21 evidencia que las cualidades arquitectónicas de este edificio referido no merecen de una declaratoria patrimonial. En cambio, ilustración 20 del bloque señalado en el mapa esquina inferior izquierda (ilustración 22) si mantiene cualidades arquitectónicas de la época colonial, haciendo referencia a una tipología de casa finca cafetera tradicional, la cual tiene características que deben ser conservadas. Por tal razón, asumimos que es ésta casa finca la que en realidad tiene la declaratoria patrimonial municipal y que en la elaboración del plano del PBOT hubo un error, además de que el PBOT hace referencia a este bien inmueble con el nombre de Casa Finca La Salada.

Ilustración 21. Fotografía del edificio que según el plano del PBOT C_Patrimonio_Ca_0101 es patrimonio
Fuente: Equipo Diagnóstico..

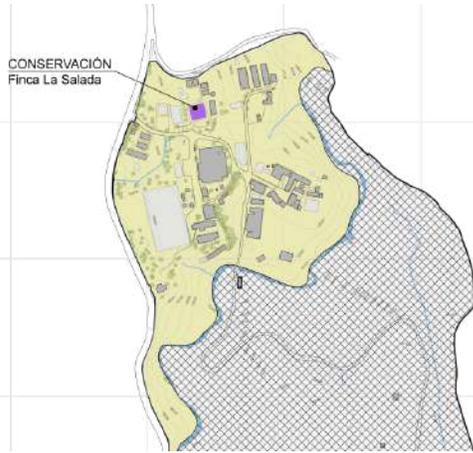
Ilustración 22. Identificación real del Bien Patrimonial según características del edificio.
Fuente: Equipo de diagnóstico.

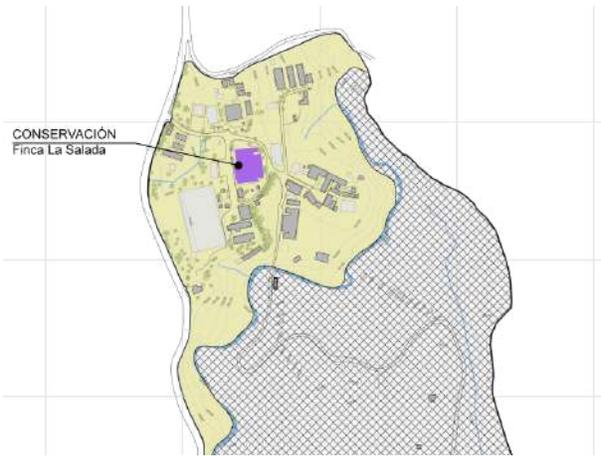
Ilustración 23. Identificación errada del bien patrimonial.
Fuente: Equipo de diagnóstico con base al plano C_Patrimonio_Ca_0101 del PBOT.

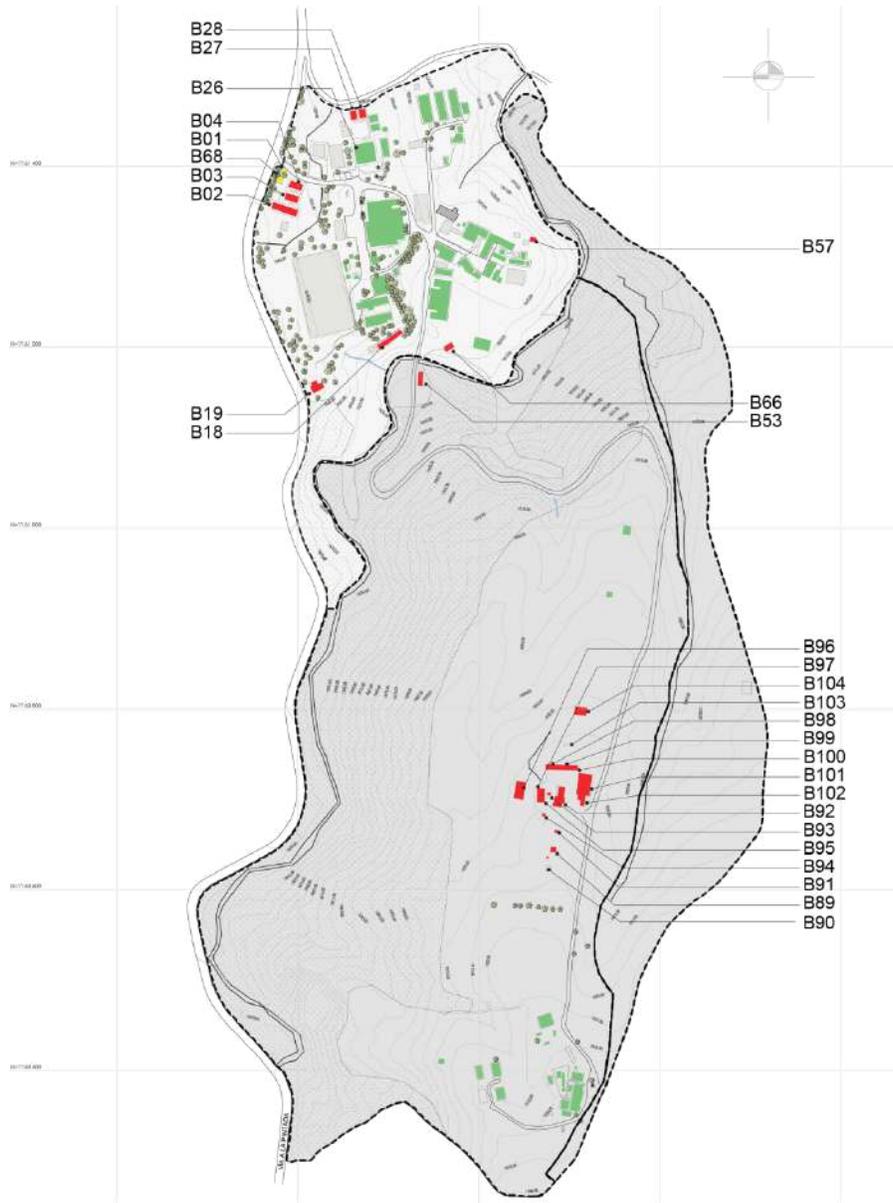
Valoración cumplimiento norma del sector	
	Edificaciones que cumplen. En el suelo rural solo se aplicó afectaciones no se hizo evaluación normativa
	Edificaciones que no cumplen por estar en zona de reserva vial
	Edificaciones que no cumplen con aislamientos por afectación fluvial y reserva vial
	Edificación temporales que no requieren cumplimiento de norma
	Suelo de expansión
	Suelo rural

Ilustración 38. Valoración cumplimiento de la norma del sector.
Fuente: Levantamiento topográfico realizado por la Universidad Distrital.

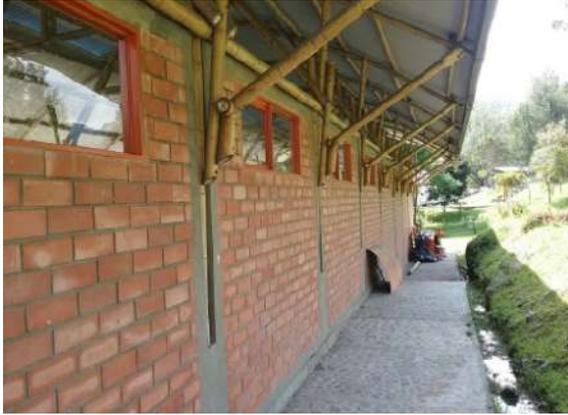
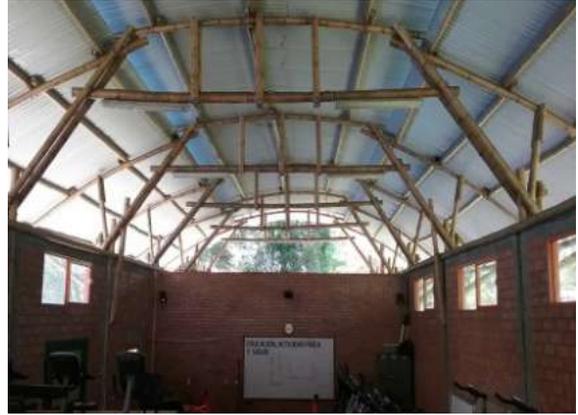
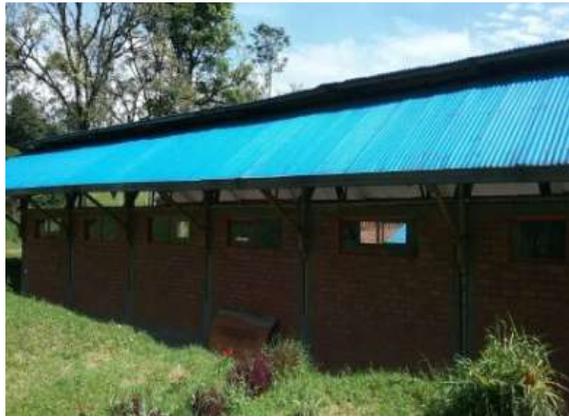
Ilustración 45. Bloque 2
Fuente. Equipo de Diagnóstico

Los bloques 2, 3 y 4 se encuentra sobre un terreno plano, con un cimiento corrido en concreto ciclópeo y un sistema de pórticos individuales encerrando mampostería que a su vez está soportando la estructura de la cubierta en guadua, la uniones de estas se encuentran pernadas y de cubierta teja de zinc, Se puede deducir que las estructuras están en buenas condiciones.

- El sistema estructural se encuentra en buen estado.
- Debido a que el sistema estructural está hecho en guadua y está presentando manchas se recomienda que se realice un estudio de patología.

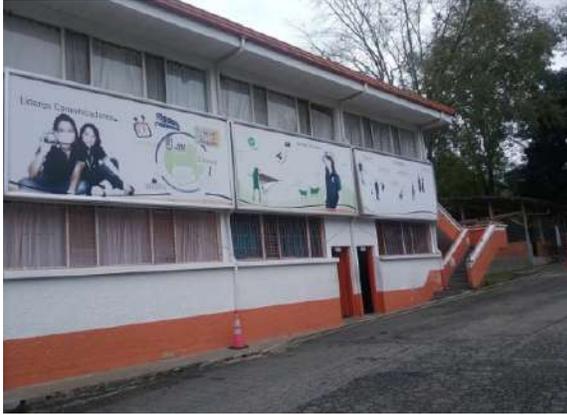
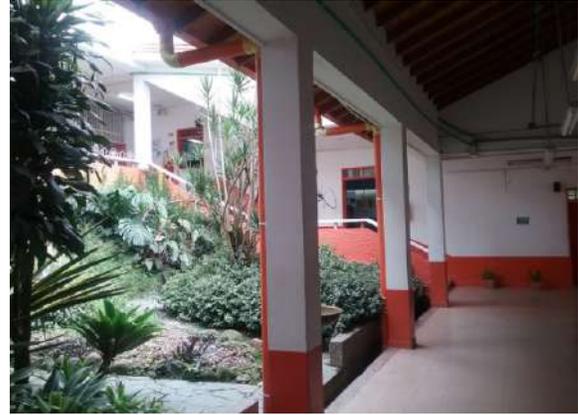
Ilustración 50. Sistema estructural bloque 5
Fuente. Equipo de Diagnóstico

Este bloque se encuentra ubicado sobre un terreno con una pendiente entre el 3% y 19%, su año de construcción fue en 1974, no se puede observar que tipo de cimentación profunda ni superficial tiene, cuenta con varios estructuras independientes a porticadas con vigas de columna a columna en ambas direcciones con elementos interconectados más flexibles que ha sufrido remodelaciones lo que se quiere decir es que son estructuras conexas unas de las otras.

Las lluvias que allí se generan son constantes, debido a esto, el suelo acumula agua, lo que hace que la cimentación y los muros en contacto con el suelo, estén expuestos permanentemente, a efectos de humedad. Los materiales de la cimentación y de los muros, por su naturaleza porosa, por momentos absorbe y por momentos evapora el agua, haciendo que la variación en el contenido de humedad, someta a los materiales expansiones y contracciones generando en ellos hinchamientos.

- Como se ha presentado fisuras entre elementos no estructurales y el sistema estructural se recomienda hacerle unas juntas de dilatación.
- La teja que se encuentra en la cubierta es de Asbesto cemento motivo por el que no cumple con las últimas especificaciones ambientales y de salubridad.
- Se recomienda hacer un adecuado mantenimiento para detener humedades que allí se presenta para que no siga afectando la calidad de los materiales para esto se puede mejorar el sistema de desagüe.

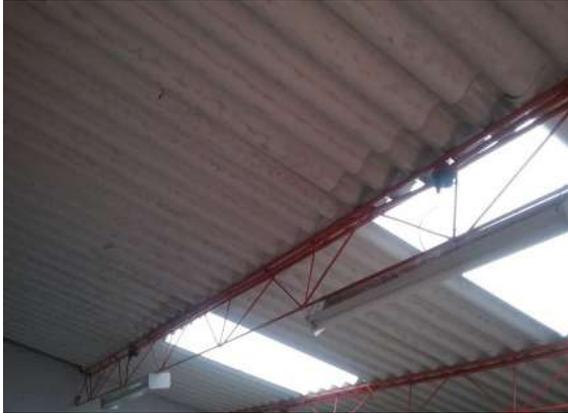
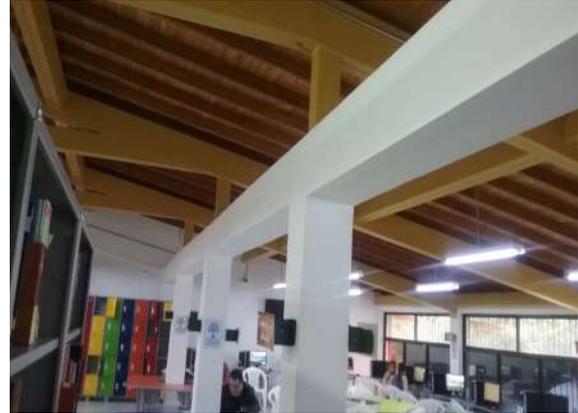
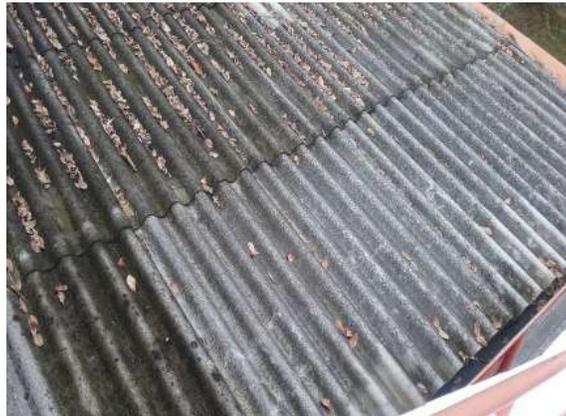
Ilustración 54. Sistema estructural de cubierta
Fuente. Equipo de Diagnóstico

Como se han hecho remodelaciones y ampliaciones, tienen dos tipos de cercha en cubierta, cada estructura con teja diferente, la primera, se debe a una cercha rígida en celosía, con correas metálicas de alma llena apoyadas sobre cerchas en celosía, bien ancladas a las vigas de concreto del nivel de cubierta, y estas últimas apoyadas sobre las columnas, sobre esta estructura una tejas de barro y canaletas de asbesto cemento, y la segunda tipología de cubierta, consiste en un cercha metálica más liviana, en un estado de deterioro medio, con algunas soldaduras sueltas, y presencia de corrosión, sobre esta estructura teja de asbesto cemento en regular estado.

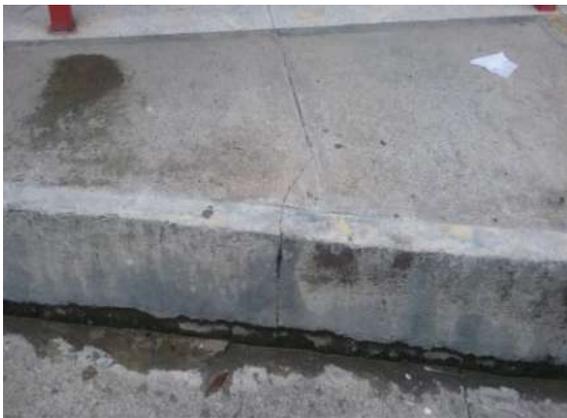
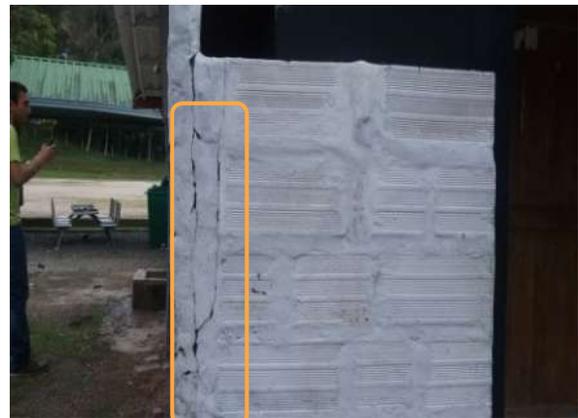
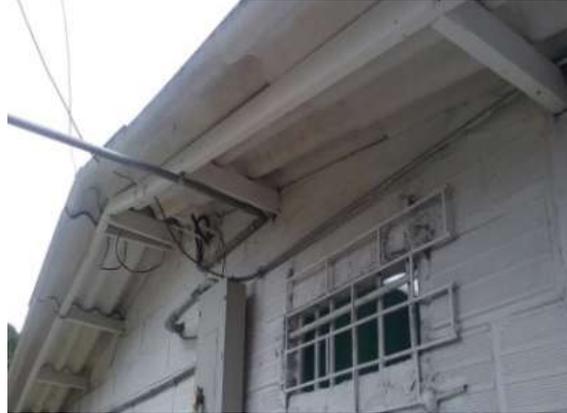
Ilustración 56. Bloque 6
Fuente. Equipo de Diagnóstico

Este bloque se encuentra ubicado en un terreno con una pendiente aproximada del 1% con un área construida de 55.25 m², se evidencia fisuras en andenes y en muros, en la base cuenta con una losa de cimentación aproximadamente con 40 cm de espesor y un sistema estructural de muros de carga en bloque con altura de 1.98 m sin ningún elemento de refuerzo.

En cuanto a la cubierta está a dos aguas compuesto por un sistema de elementos en madera amarrado al sistema estructural con teja en asbesto cemento en regulares condiciones.

- Para reforzar la estructura, habría necesidad de retirar la cubierta, replantear los muros, construir nuevas vigas de amarre con refuerzo en cimentación, reconstruir muros y hacer vigas en cubierta; Esta solución lleva prácticamente replantear la totalidad de los elementos que componen la edificación.

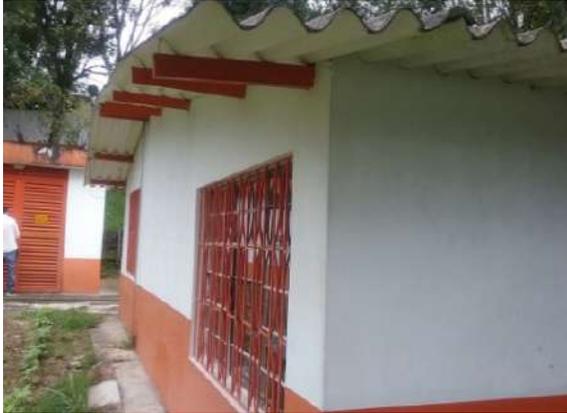
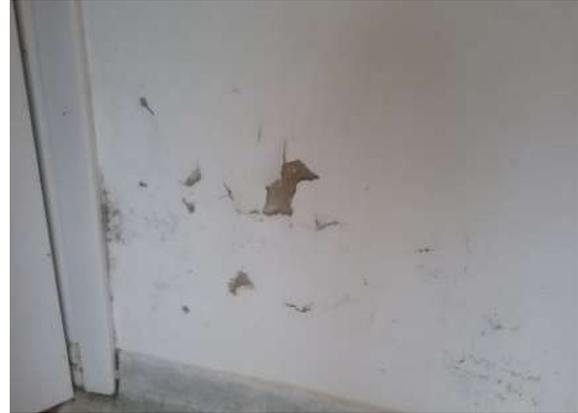
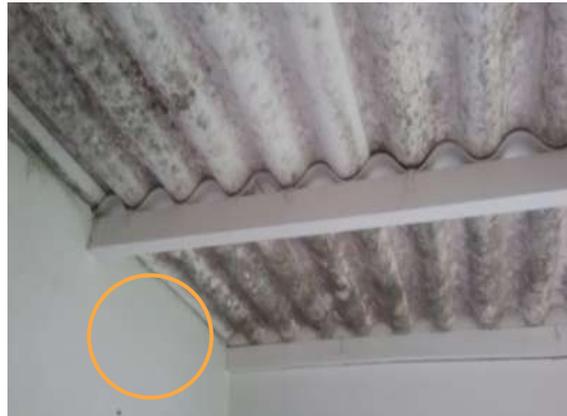
Ilustración 58. Estado del bloque 7
Fuente. Equipo de Diagnóstico

Estructura construida en el año de 1989 con un área de 37,63 m², una pendiente aproximada del 12% y una altura de 2,14 m, el sistema principal superficial es una losa de cimentación donde no se puede determinar su espesor.

Tiene un sistema estructural en muros de carga de arcilla sin ningún elemento de refuerzo y una estructura en cubierta de entramados artesanales de madera compuesta con teja de asbesto cemento, en los muros se evidencia humedad.

- De acuerdo a que el bloque está ubicado dentro de una zona de amenaza sísmica alta Se recomienda se recomienda replantear el sistema estructural de resistencia sísmica ya que el sistema estructural es muy vulnerable ante un sismo y su sistema constructivo es de muros de carga que se está afectado la calidad de los materiales gracias a la humedad que allí se presenta.

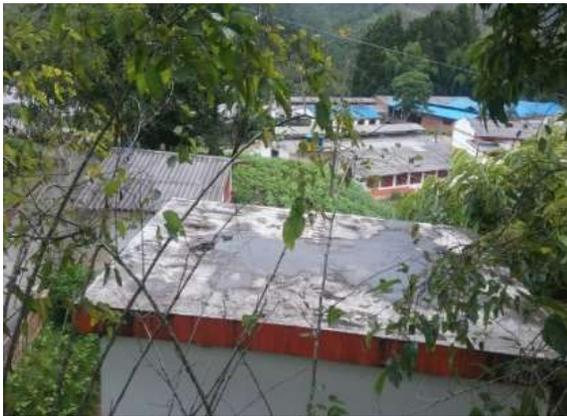
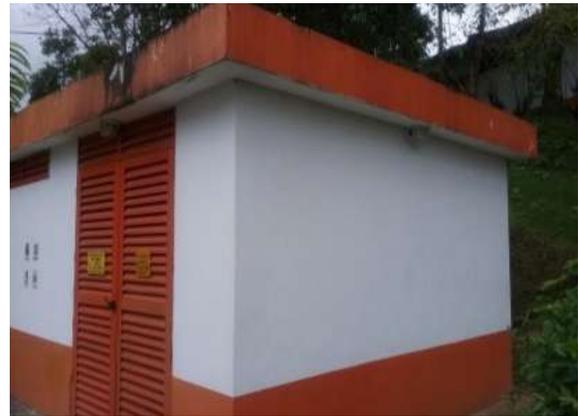
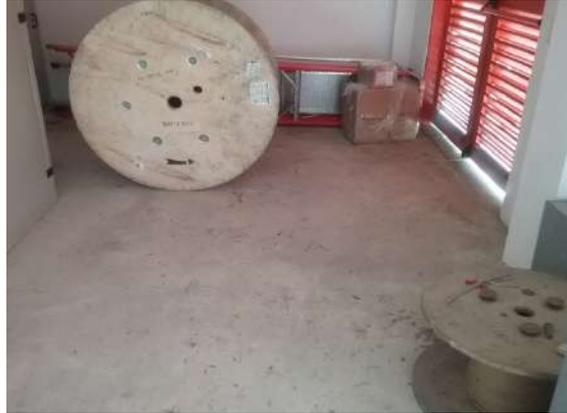
Ilustración 60. Bloque 8
Fuente. Equipo de Diagnóstico

Este bloque fue construido en el año del 2009, situado en un terreno con pendiente aproximada del 1% y una altura de 2,6 m, respecto a la cimentación no se puede determinar, tiene un sistema estructural a porticado de 0,35m x 0,35m en concreto con vigas de columna a columna en una sola dirección y una cubierta compuesta por una losa aligerada con torta en ambos lados (inferior y superior), tampoco se evidencia un sistema de desagüe permitiendo que la humedad afecte los materiales.

- Debido a que este bloque no cuenta con un sistema de desagüe, se recomienda construir uno, ya que a futuro la humedad que allí se presenta puede ser un factor negativo para la calidad de los materiales.
- Se recomienda realizar mantenimiento e impermeabilizar la placa de cubierta.

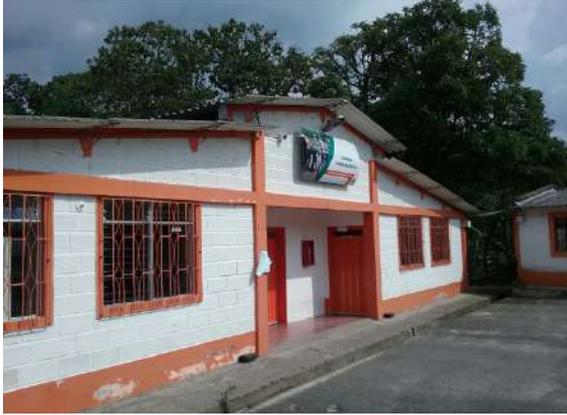
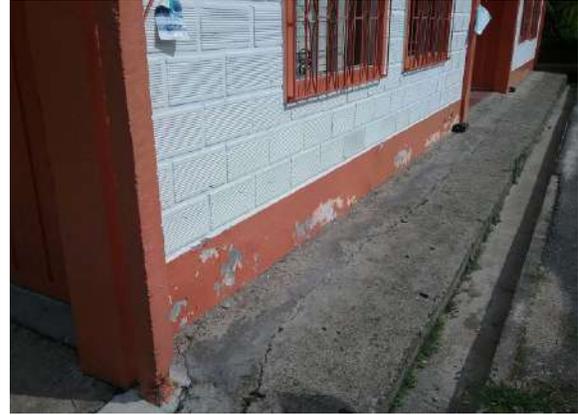
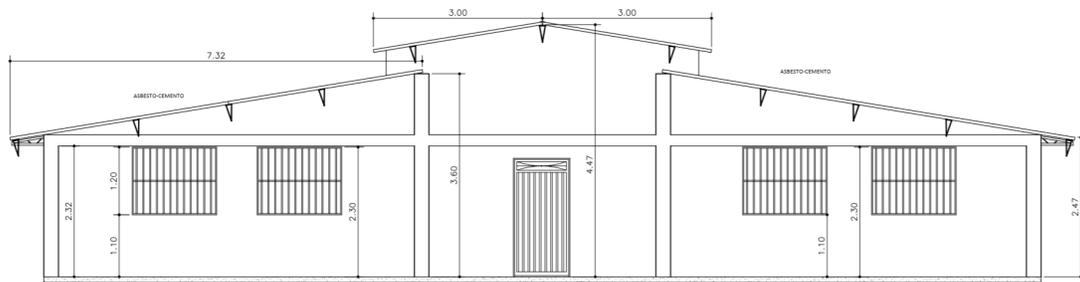
Ilustración 62. Bloque 9
Fuente. Estudios de vulnerabilidad fase 2, Sena

Se encuentra en un terreno plano, donde su época de construcción fue alrededor del año de 1976, se evidencia grandes grietas en andenes, este bloque cuenta con una volumetría general uniforme en la altura conformada con un sistema estructural en pórticos de concreto de 0.26m x 0.26m donde no se puede identificar qué tipo de cimentación tiene.

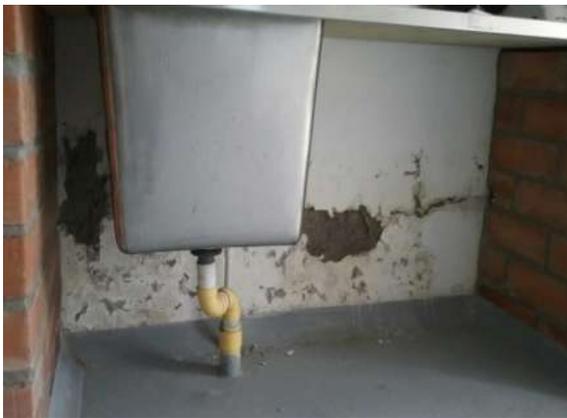
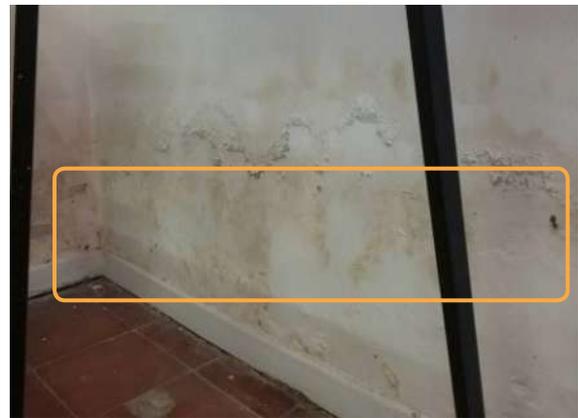
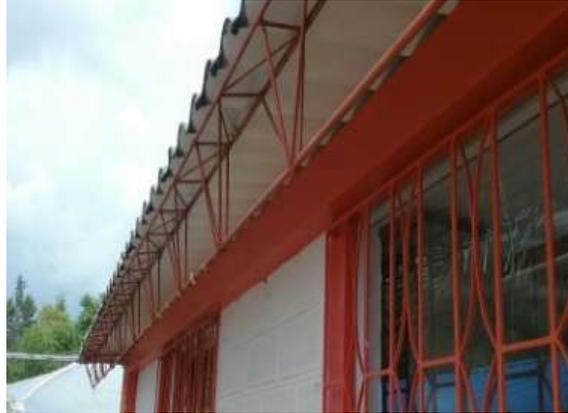
Cuenta con muros divisorios no estructurales afectada por humedad al igual que la fachada, con respecto a la estructura de la cubierta tiene cerchas metálicas electro soldada con varilla lisa de 3/8" amarrado al sistema estructural y una teja de asbesto cemento.

Ilustración 63. Humedad crítica en muros de mampostería
Fuente. Equipo de Diagnóstico

- La teja que se encuentra en la cubierta es de Asbesto cemento motivo por el que no cumple con las últimas especificaciones ambientales y de salubridad.
- En este bloque se hallan lavamanos presentando en muros humedad, debido a esto es recomendable inspeccionar el lugar por donde pasa tuberías de desagüe para hacerle su debido mantenimiento.

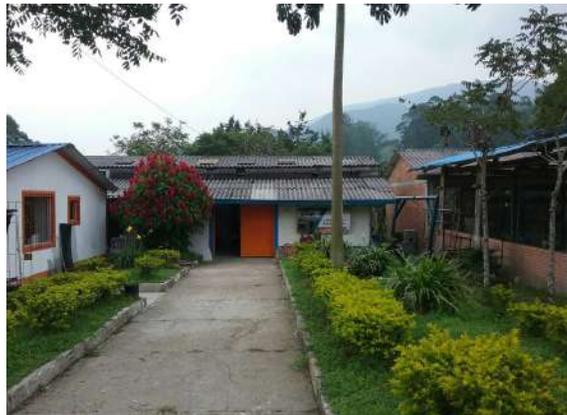
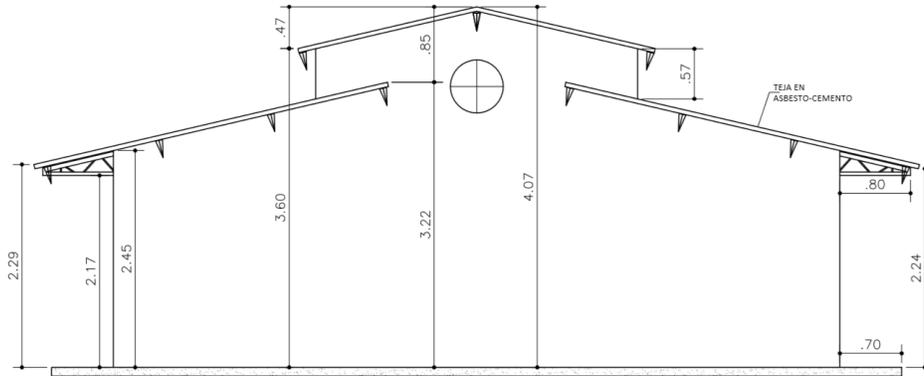
Ilustración 65. Fachada y fachada lateral
Fuente. Equipo de Diagnóstico y Estudios de vulnerabilidad fase 2, Sena

Se encuentra en un terreno plano, cuenta con solo 1 piso, no se puede ver que cimentación superficial tiene, con respecto al sistema estructural está constituido por muros simples con elementos de confinamiento y volumetría general uniforme en la altura.

- Para reforzar la estructura, habría necesidad de retirar la cubierta, replantear los muros, construir nuevas vigas de amarre con refuerzo en cimentación, reconstruir muros y hacer vigas en cubierta; Esta solución lleva prácticamente a replantear la totalidad de los elementos que componen la edificación.

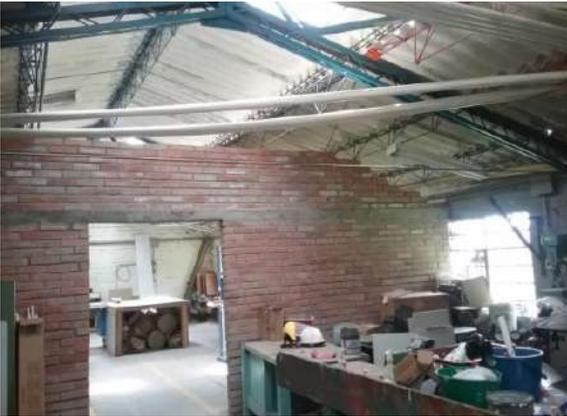
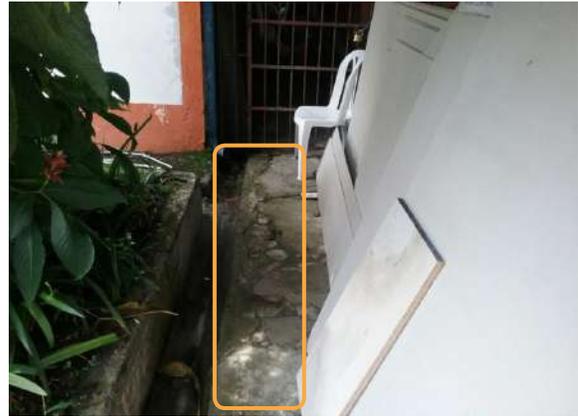
Con respecto a elementos no estructurales (muros divisorios y fachada), la constituye muros simples donde no se presenta fisuras verticales, pero en el andén perimetral se evidencia fisuras.

Ilustración 66. Muro divisorio y andén
Fuente. Equipo de Diagnóstico

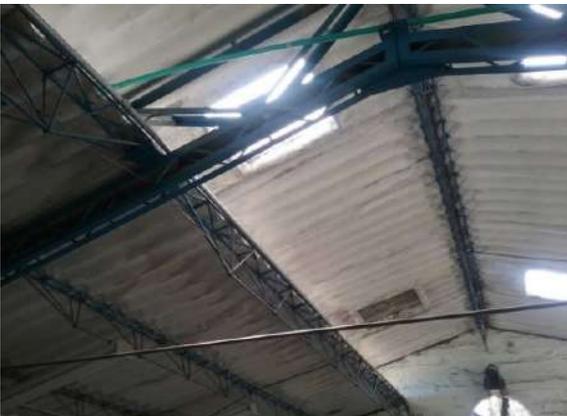
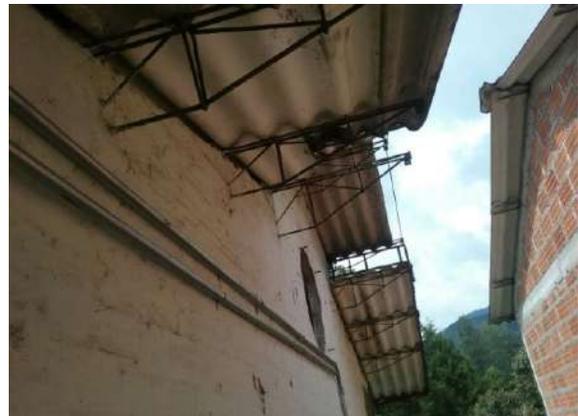
Ilustración 67. Sistema estructural de cubierta
Fuente. Equipo de Diagnóstico

El sistema estructura en la cubierta estas constituidas por dos tipos de cerchas unas que va en dirección longitudinales con varilla lisa de 3/8" y unas que van trasversales un poco más rígidas apoyadas sobre las columnas en concreto con ángulos calibre 2" y varilla lisa de 1/2" sobre esta estructura lleva una teja de teja de asbesto cemento, constituida también por lucernarios.

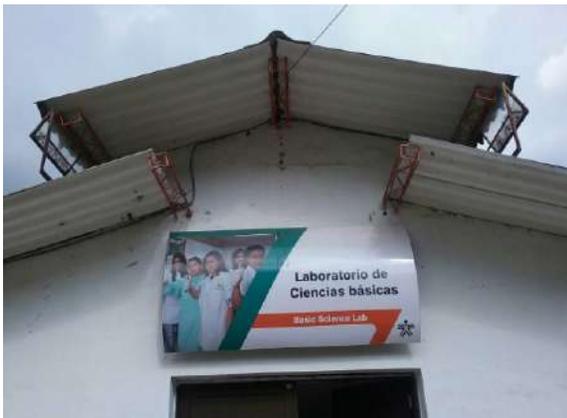
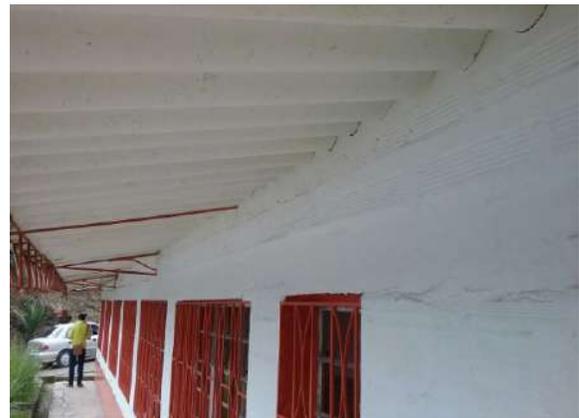
Ilustración 69. Sistema estructural bloque 11
Fuente: Equipo de Diagnóstico

Bloque con volumetría uniforme en la altura, ubicado sobre un terreno plano, no se puede determinar sobre qué tipo de cimentación está apoyado, el sistema estructural consiste en muros de mampostería simple con machones.

Los muros de carga presentan fisuras verticales, debido a que una parte del bloque tuvo asentamiento. El sistema estructural de la cubierta está constituida por dos tipos de cerchas, unas que va en dirección longitudinales con varilla lisa de 3/8" y otras que van transversalmente, de mayor rigidez, apoyadas sobre una cinta de concreto que va perimetral, este último tipo de cerchas están constituidas por ángulos de 1-1/2" y varilla lisa de 1/2", sobre el conjunto de cerchas se encuentra teja de asbesto cemento.

- Ya que en los muros se presenta fisuras, y el sistema estructural son muros de carga, la mampostería simple no es el sistema estructural más apropiado para una construcción en zona de amenaza sísmica alta, lo más recomendable es replantear el sistema estructural del bloque.

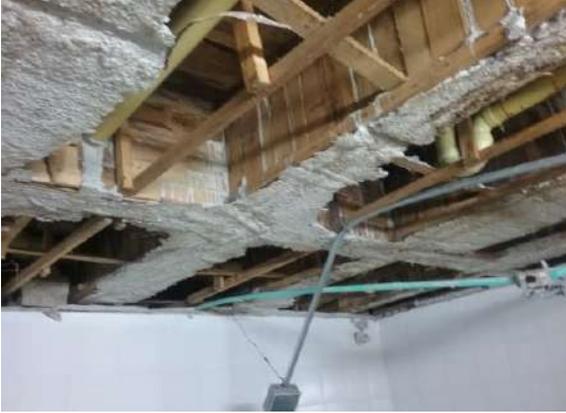
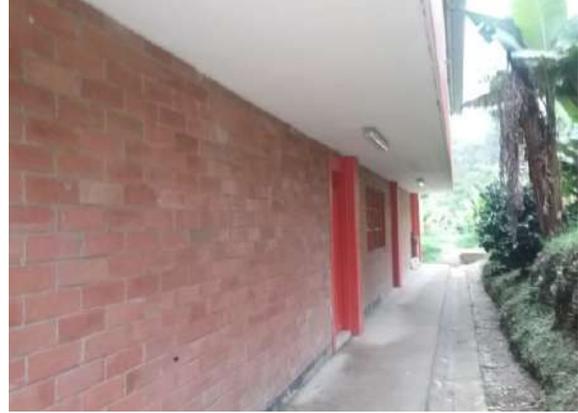
Ilustración 73. Sistema estructural bloque 12
Fuente. Equipo de Diagnóstico

Cuenta con una losa de entre piso aligerada con casetón en guadua con un espesor aproximado de 30cm de espesor, se evidencio que en la zona de lavandería se desprendió torta inferior de la placa.

- Ya que en zona de lavandería se derrumbó la torta inferior de la placa de entre piso se recomienda volver a construir.
- en cubierta del primer piso cuenta con teja de barro, se recomienda quitar e instalar la misma teja que se tiene el segundo piso que es termo acústica.
- Ya que la teja termo acústica del segundo piso cuenta con manchas de humedad se recomienda hacerle mantenimiento.

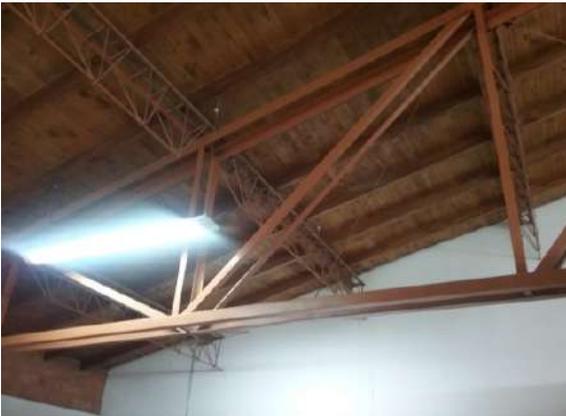
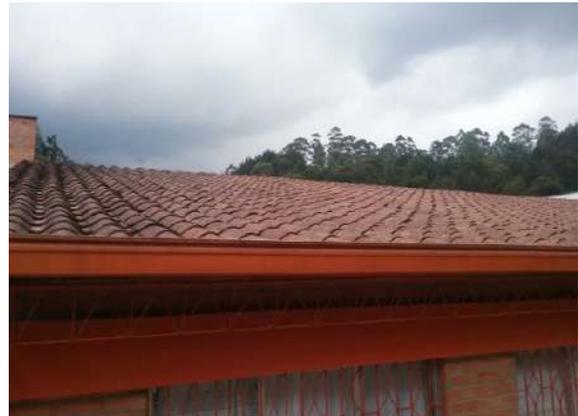
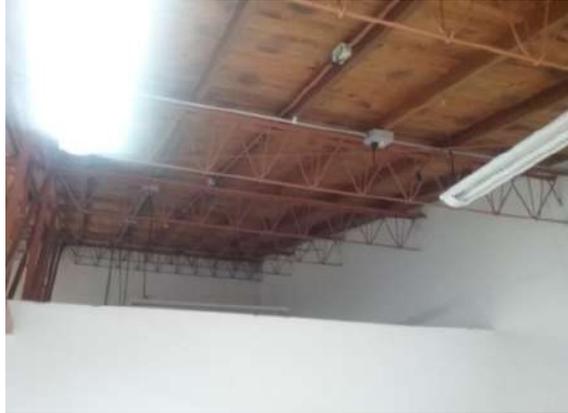
Ilustración 75. Cubierta del primer piso, bloque 12
Fuente. Equipo de Diagnóstico

En la estructura de la cubierta se cuenta que es un sistema combinado, en el primer piso tiene una estructura en cercha metálicas livianas con teja en barro y en el segundo piso cuenta con una estructura metálica en alma llena rígida “celosía” compuesta por teja termo acústica que en su totalidad presenta manchas debido a humedad.

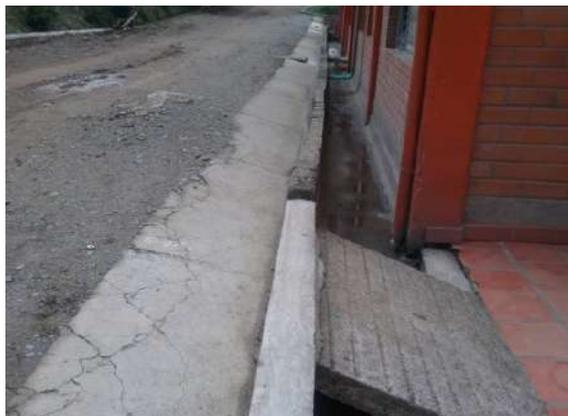
Ilustración 77. Zona exterior bloque 12
Fuente. Equipo de Diagnóstico

Respecto a la zona exterior costado de la vía principal “en anden” se evidencia fisuras.

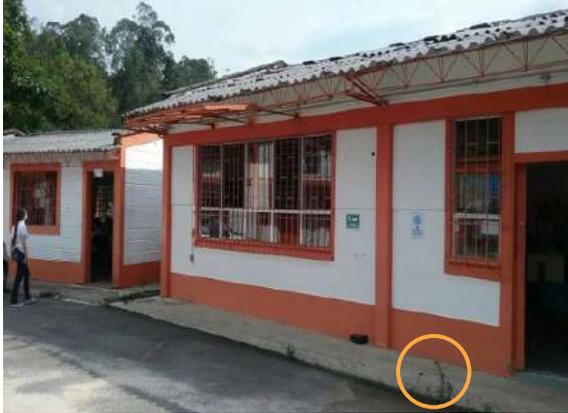
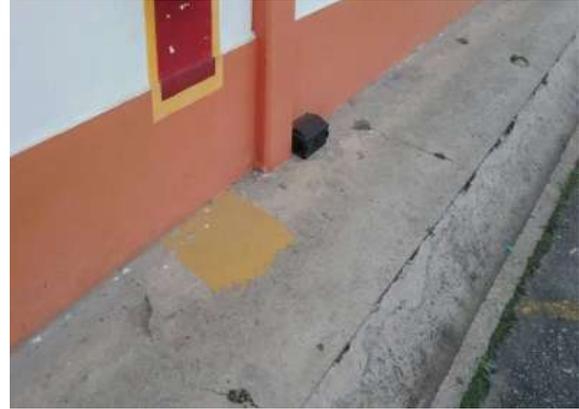
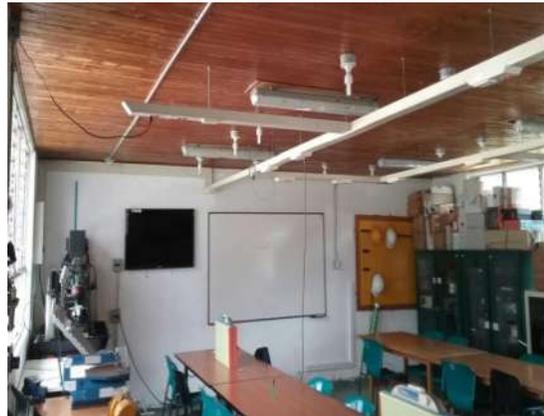
Ilustración 79. Sistema estructural Bloque 13
Fuente. Equipo de Diagnóstico

Bloque situado sobre un terreno con una pendiente aproximado del 2% construido en el año de 1974, no se observa que sistema principal de la cimentación superficial tiene, encontrando fisuras sobre el andén perimetral pero eso se debe que el suelo en el que se encuentra son arcillas, cuenta con un sistema estructural de pórticos de concreto 0.26m x 0.26m y muros no estructurales en mampostería. En la cubierta la constituye una cercha metálica con varilla lisa de 3/8" y teja en asbesto cemento.

- Se evidencia que en la fachada el agua está afectando el revoque, se recomienda hacer su debido mantenimiento, donde una posible solución es construir un bolado a costados laterales en la cubierta.
- La teja que se encuentra en la cubierta es de Asbesto cemento motivo por el que no cumple con las últimas especificaciones ambientales y de salubridad.

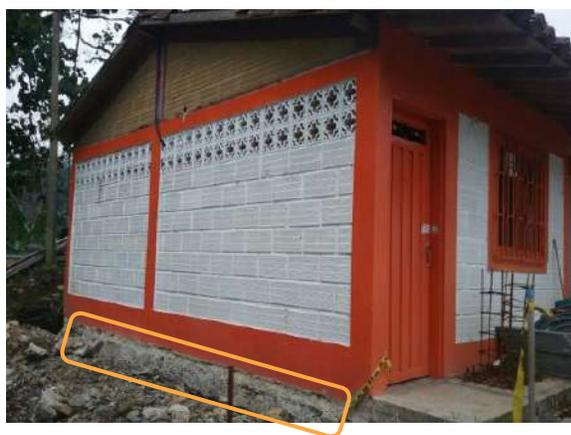
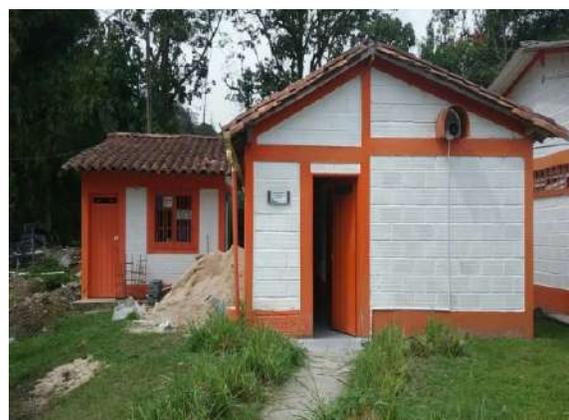
Ilustración 81. Bloque 14-A y B
Fuente: Equipo de Diagnóstico

Son dos bloques separados situados sobre un terreno plano con una losa de cimentación con espesor más o menos de 26 cm, el bloque 14 A tiene un área de construcción menor que el bloque 14 B y tienen el mismo sistema estructural de muros confinados construido sobre una viga perimetral.

Con respecto a cubierta tiene una cercha artesanal en madera compuesta con teja en barro y canaletas de desagüe metálicas.

- La estructura no cuenta con andenes perimetrales, lo que puede llevar a los problemas de aguas a la cimentación.

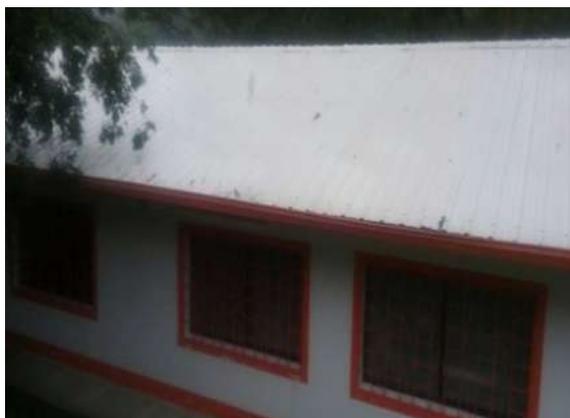
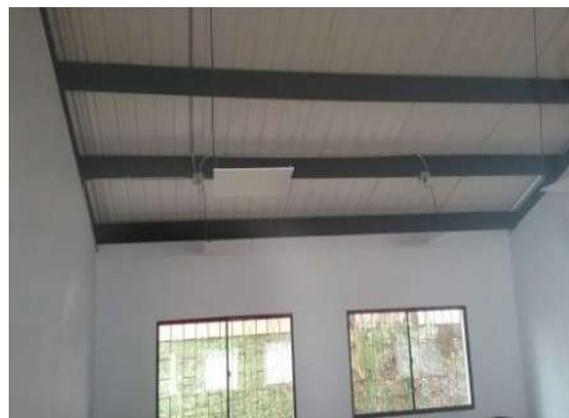
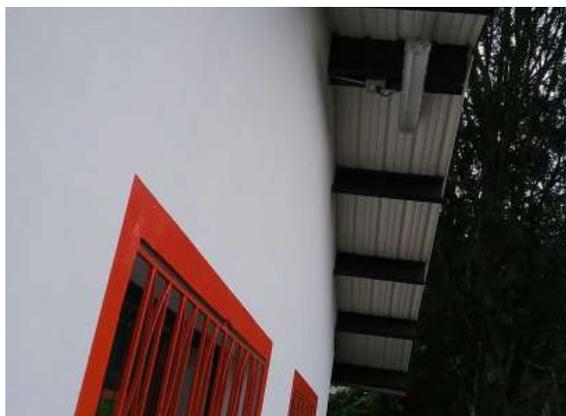
Ilustración 83. Sistema estructural bloque 15
Fuente. Equipo de Diagnóstico

Este bloque está situado sobre un terreno con pendiente aproximada del 6% donde no es posible determinar que cimentación superficial tiene, con respecto al sistema estructural lo constituye muros simples y una cubierta metálica con teja termo acústica lo que se concluye que no existen amarres a una estructura.

- No se evidencia fisuras ni asentamientos lo que se concluye que esta puesta sobre una buena cimentación.
- Se recomienda hacerle mantenimiento a tejas y canaletas debido a que se acumula demasiada hoja que cae de los árboles que se encuentran a su alrededor.

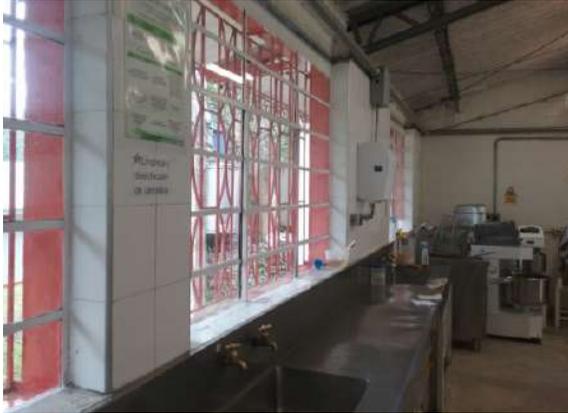
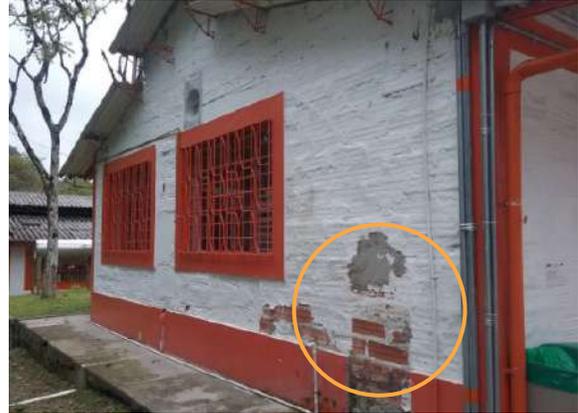
Ilustración 85. Sistema estructural bloque 16
Fuente. Equipo de Diagnóstico

Bloque con volumetría general uniforme en la altura, ubicado sobre un terreno plano y como base una losa de cimentación, evidenciando asentamientos, fisuras en muros y en el andén perimetral, su sistema estructural son muros de mampostería simple conformada con machones y una cinta en concreto que va perimetralmente a una altura de más o menos 1.84m.

- De acuerdo a que el bloque está ubicado dentro de una zona de amenaza sísmica alta, presentando asentamientos y fisuras en los muros lo que genera gran vulnerabilidad ante un sismo por tal razón lo más recomendable es replantear el sistema estructural.

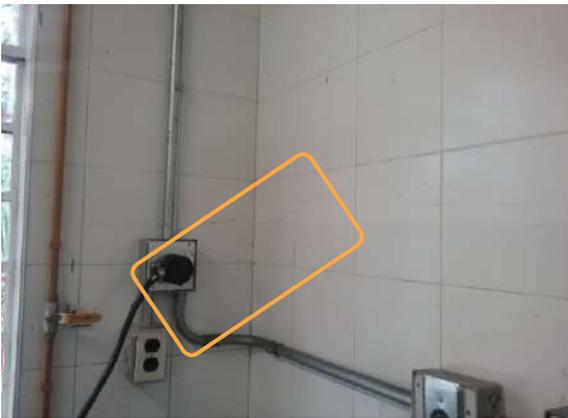
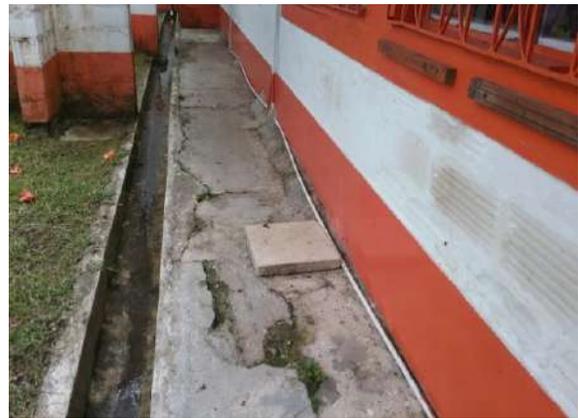
Ilustración 86. Fisura en muros y andén
Fuente. Equipo de Diagnóstico

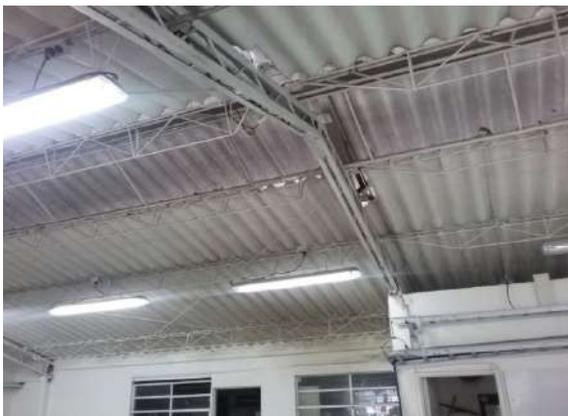
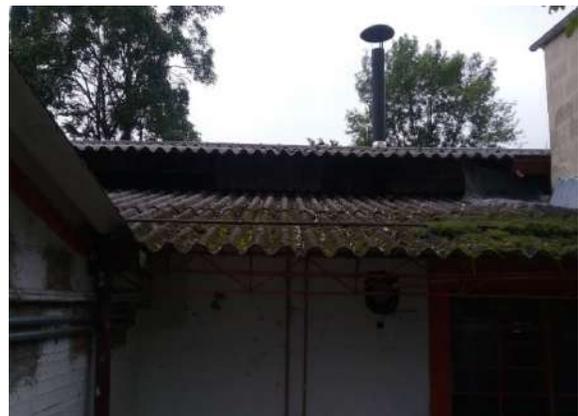
La cubierta cuenta con cerchas metálicas sin estar amarradas al sistema estructural y teja en asbesto cemento en mal estado.

Ilustración 87. Sistema estructural de cubierta y teja
Fuente. Equipo de Diagnóstico

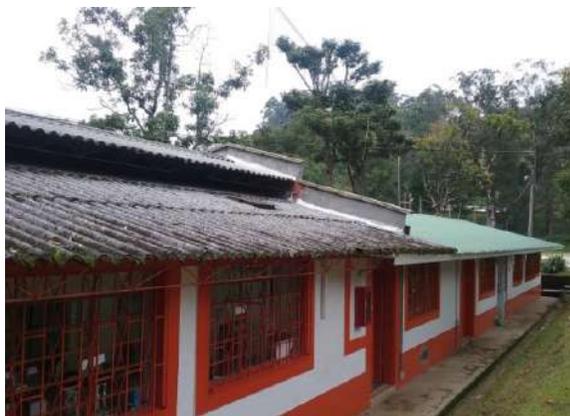
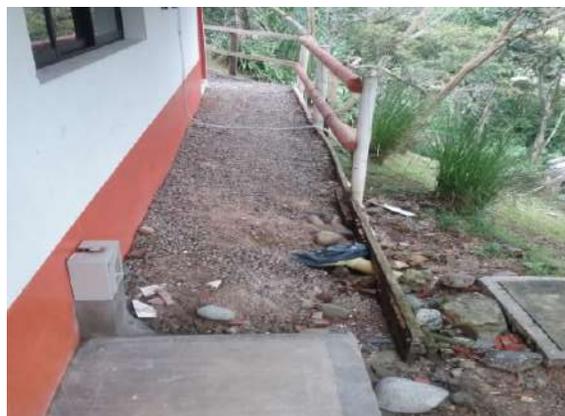
Ilustración 89. Sistema estructural bloque 17
Fuente. Equipo de Diagnóstico

Bloque con volumetría general uniforme en la altura, ubicado sobre un terreno con pendiente aproximada del 10% y situado a un costado de una ladera, no se puede identificar qué sistema principal de cimentación está apoyada, su sistema estructural son muros de mampostería simple; Parte del andén perimetral se evidencia fisuras, esto posiblemente se debe a que el suelo es demasiado arcilloso.

- Ya que en el sistema estructural no se evidencia ningún problema, se recomienda seguir con la remodelación con la que se ejecutó en la mitad del bloque.
- Se recomienda hacerle mantenimiento al cielo raso.
- Se recomienda rehabilitar parte del andén que está afectado por fisuras.

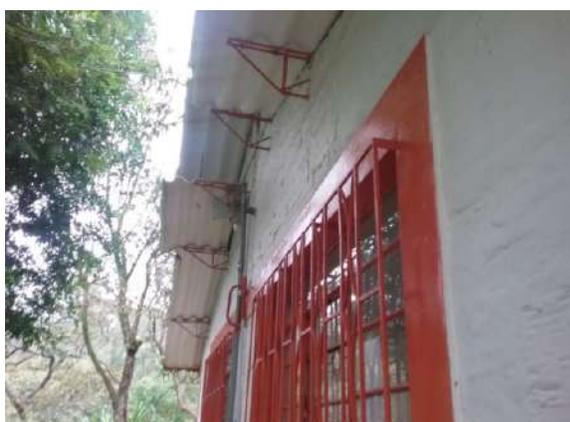
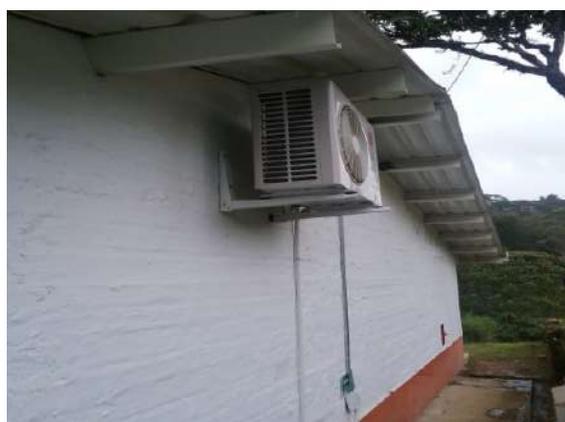
Ilustración 90. Diferentes sistemas estructurales
Fuente. Equipo de Diagnóstico

Luego de que se remodelara la mitad del bloque se evidencia la presencia de dos tipos de cubiertas, la primera estructura son cerchas metálicas electro soldada con varilla lisa de 3/8" que no se encuentra amarrada al sistema estructural y teja de asbesto cemento y una segunda estructura conformada por perfiles en c conformada con teja termo acústica.

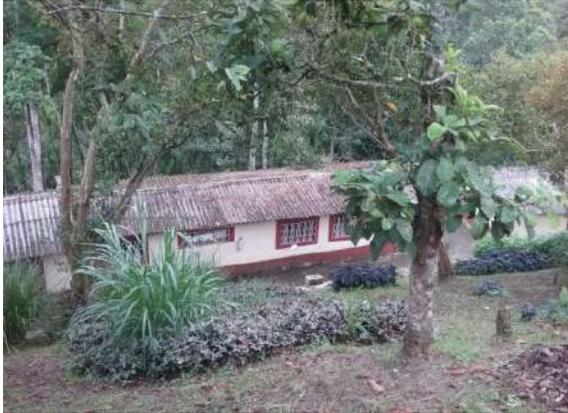
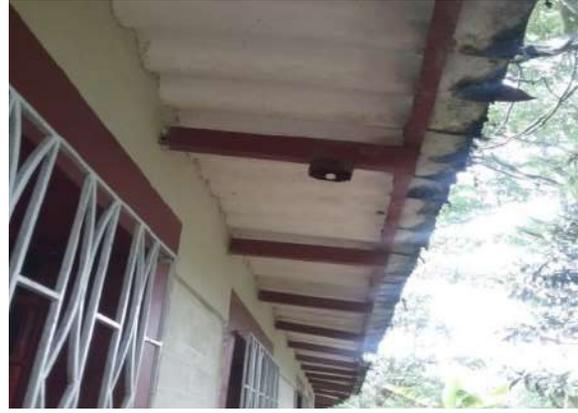
Compuesto por cerchas o entramados artesanales de madera donde no tiene elementos de amarre a la estructura y teja de asbesto cemento en mal estado.

Ilustración 93. Sistema estructural de cubierta y teja
Fuente. Equipo de Diagnóstico

- Se recomienda replantear el sistema estructural de resistencia sísmica ya que sistema estructural es muy vulnerable ante un sismo y la calidad de la construcción es mala, No hay una cimentación competente a la cual anclar un posible sistema de reforzamiento.

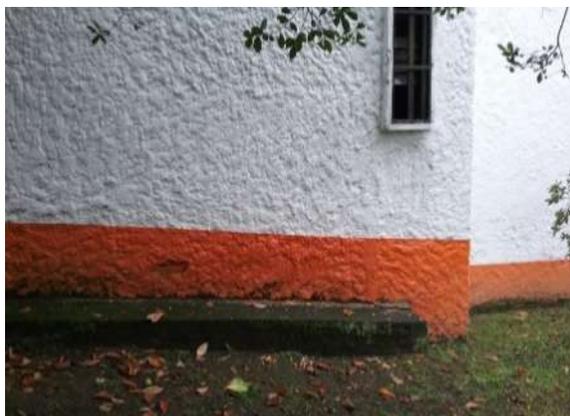
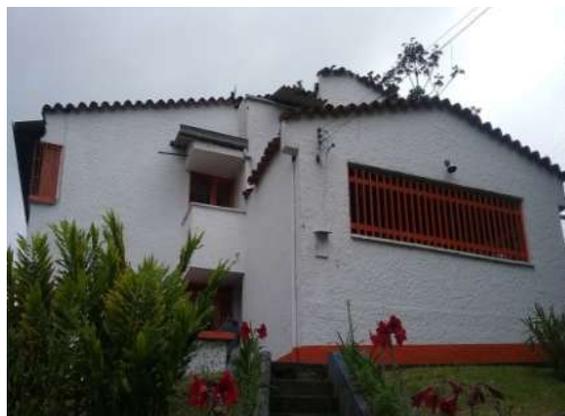
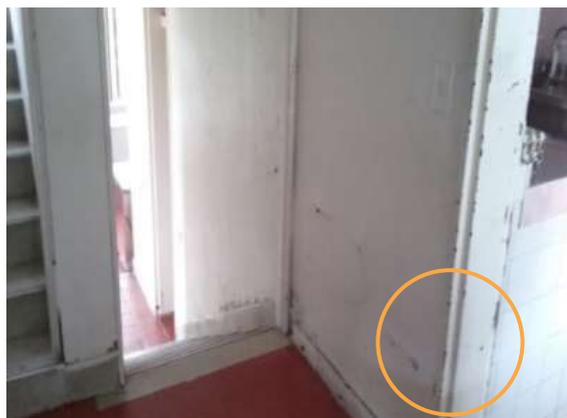
Ilustración 95. Sistema estructural bloque 19
Fuente. Equipo de Diagnóstico

Bloque situado en un terreno con una pendiente aproximada del 8%, no se puede identificar qué sistema de cimentación superficial tiene, presenta en placa de contrapiso y andenes asentamientos y fisuras.

Su sistema estructural principal, la conforma muros de carga, en éstos se presenta humedad y fisuras, sobre los muros de carga se apoya una losa aligerada de entrepiso, cuyo espesor no se pudo tantear, en la inspección visual realizada.

- Se recomienda replantear el sistema estructural ya que sistema estructural es muy vulnerable ante un sismo de gran magnitud, y la calidad de la construcción es mala, presentando fisuras y asentamientos, lo cual se agrava por la no presencia de una cimentación competente, a la cual anclar un posible sistema de reforzamiento.

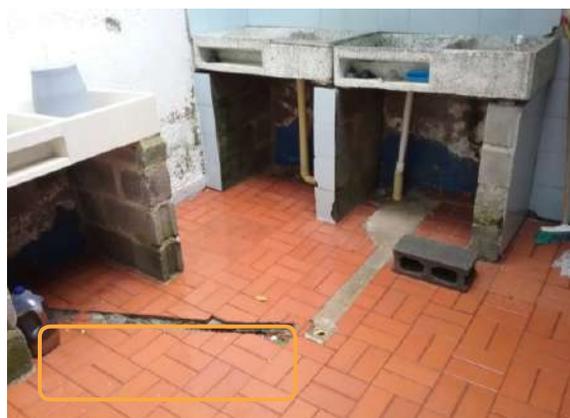
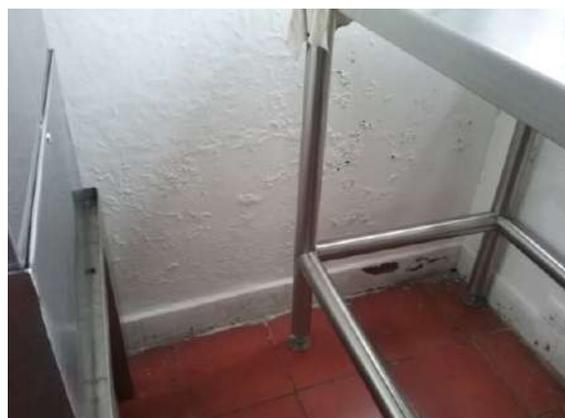
Ilustración 96. Falencias dentro del bloque
Fuente. Equipo de Diagnóstico

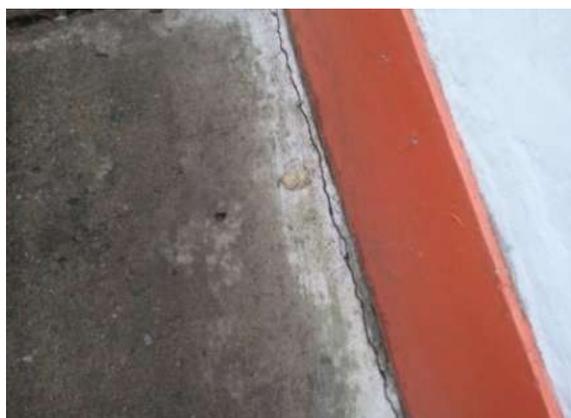
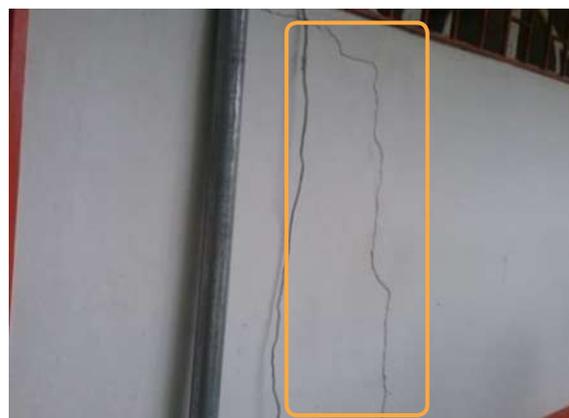
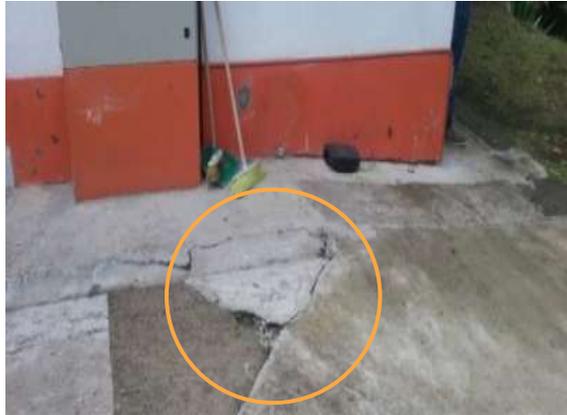
Bloque situado sobre un terreno con una pendiente del 5% construido en el año de 1974, no se observa que sistema principal de la cimentación superficial tiene, encontrando asentamiento y fisuras sobre el andén perimetral, cuenta con un sistema estructural de muros de carga en bloque de arcilla sin ningún elemento de refuerzo y presentando fisuras en sus muros.

Ilustración 99. Fisuras en andén y en muros
Fuente. Equipo de Diagnóstico

- Se recomienda se recomienda replantear el sistema estructural ya que sistema estructural es muy vulnerable ante un sismo y la calidad de la construcción es mala presentando fisuras y asentamientos lo que se presenta es que no hay una cimentación competente a la cual anclar un posible sistema de reforzamiento.
