DIAGNÓSTICO I N T E G R A L

LA SALADA / Vol. 1

Centro de los recursos renovables naturales La Salada

SERVICIO NACIONAL DE APRENDIZAJE - SENA

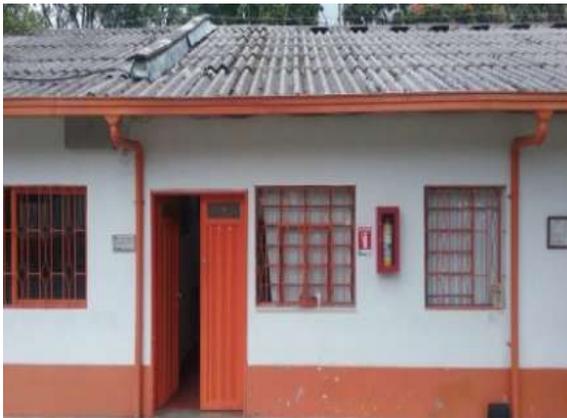
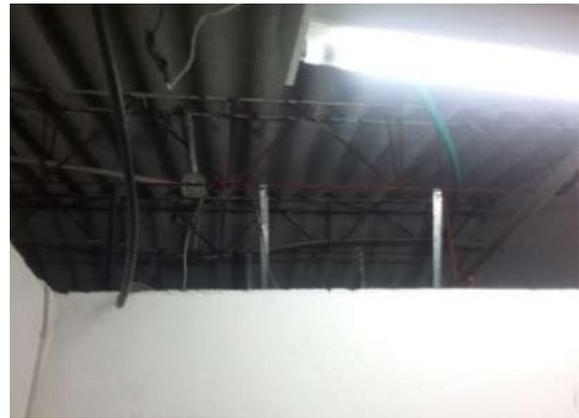
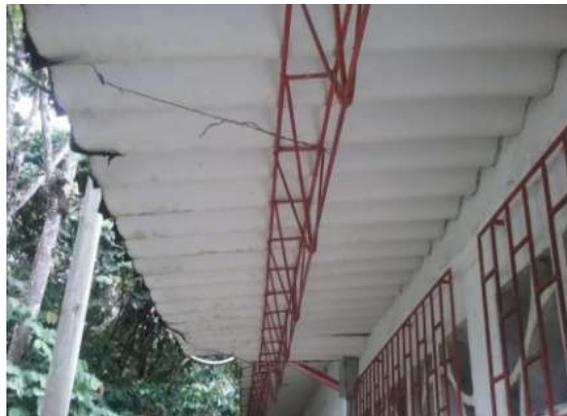
Ilustración 100. Estructura de cubierta y teja
Fuente. Equipo de Diagnóstico

El sistema estructural de la cubierta cuenta con cerchas metálicas con varilla lisa de 3/8" que no se encuentra amarrada al sistema estructural y teja de asbesto cemento inclinada a dos aguas.

- Se recomienda se recomienda replantear el sistema estructural ya que sistema estructural es muy vulnerable ante un sismo y la calidad de la construcción es mala presentando fisuras y asentamientos lo que se presenta es que no hay una cimentación competente a la cual anclar un posible sistema de reforzamiento.

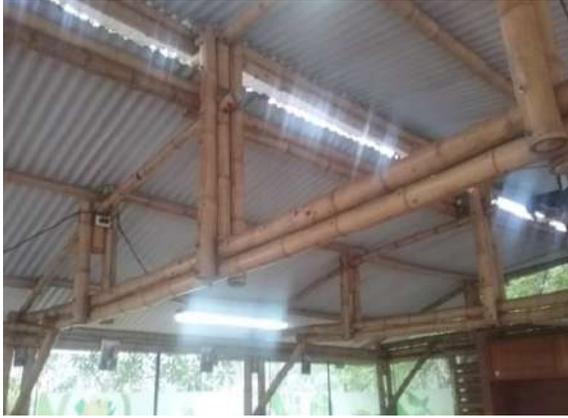
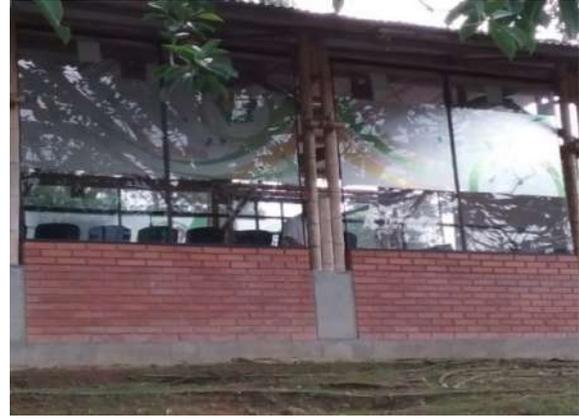
Ilustración 103. Sistema estructural de cubierta.
Fuente. Equipo de Diagnóstico

Todo su sistema estructural es en guadua (columnas, vigas y cubierta) con columnas armadas conformadas con 3 piezas individuales separadas entre sí, ensambladas en los extremos con pernos, dándole mayor agarre a la cubierta por medio de una guaya que está ejerciendo fuerza de tensión desde una pieza que está situada en las columnas hasta los extremos de las viguetas de la cubierta, conformada con mampostería no estructural a una altura del piso no mayor de 0,90m sin que se presente ningún tipo de problema y una teja en zinc.

- Se evidencia que las columnas de guadua están apoyadas directamente sobre los pedestales de concreto, se recomienda que este apoyado sobre un separador de metal u otro material impermeable, ya que el agua a futuro puede afectar la estructura.
- Se recomienda hacerle mantenimiento a la estructura de acuerdo a la NSR-10, TITULO G, capítulo G.11.6

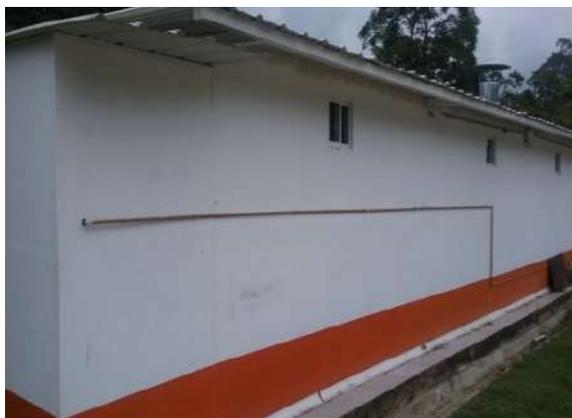
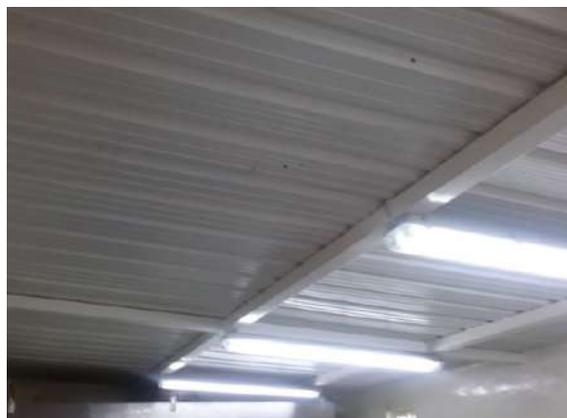
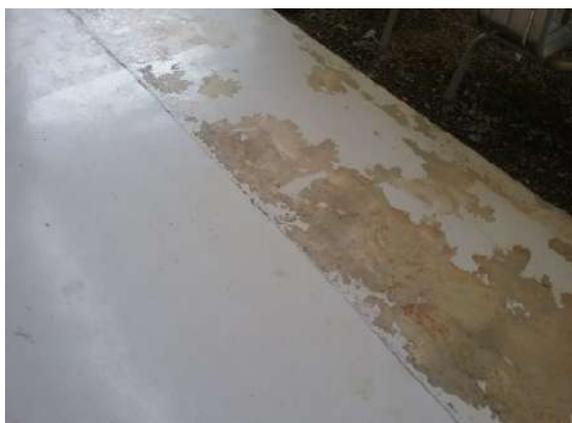
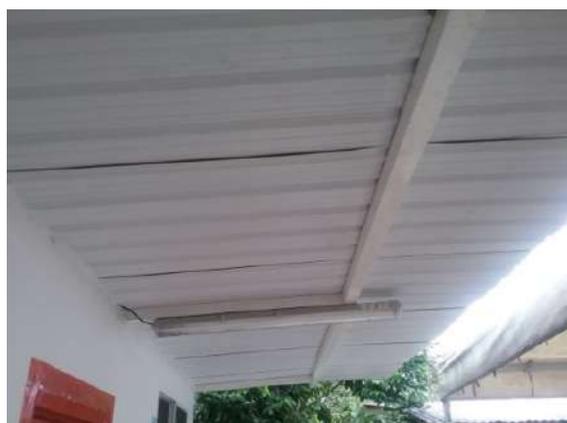
Ilustración 105. Bloque 22
Fuente. Equipo de Diagnóstico

Bloque situado sobre un terreno plano sobre una losa de cimentación de 25 cm de espesor, tiene un sistema estructural liviano en superboard en buenas condiciones y una estructura metálica (perfiles metálicos) en la cubierta con teja termo acústica.

- Se recomienda hacerle mantenimiento a la placa de contra piso (impermeabilización).
- Estructura en buenas condiciones, prácticamente nueva.
- Se recomienda hacer mantenimiento a sistema estructural metálico de la cubierta.
-

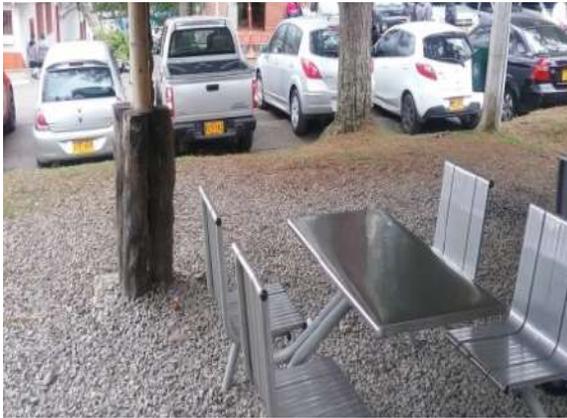
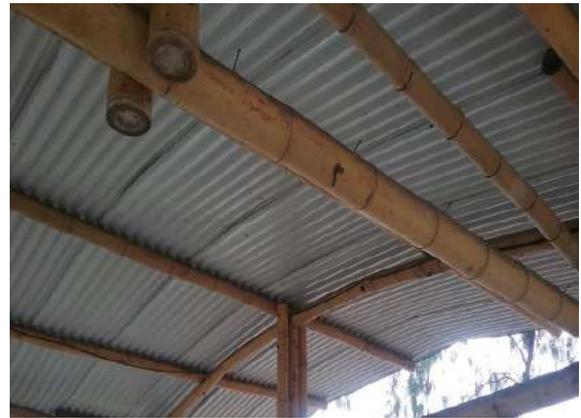
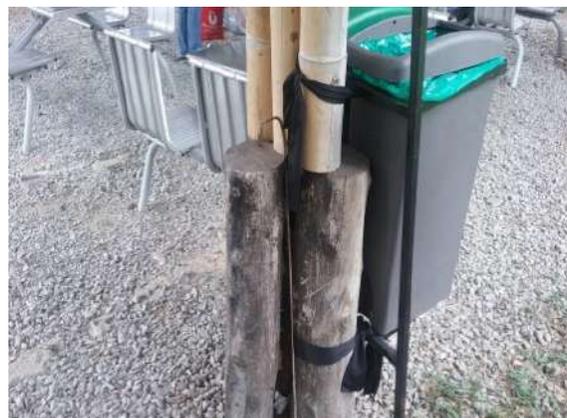
Ilustración 107. Bloque 23
Fuente. Equipo de Diagnóstico

Situado sobre un terreno con pendiente más o menos del 12%, tiene un sistema estructural general en guadua perrada, apoyada sobre troncos y una teja en zinc.

- Se recomienda hacerle una cimentación que esté de acuerdo con las pautas estructurales y según las características de resistencia del suelo.
- Se recomienda hacer mantenimiento a la estructura de acuerdo a la NSR-10, TITULO G, capítulo G.11.6.

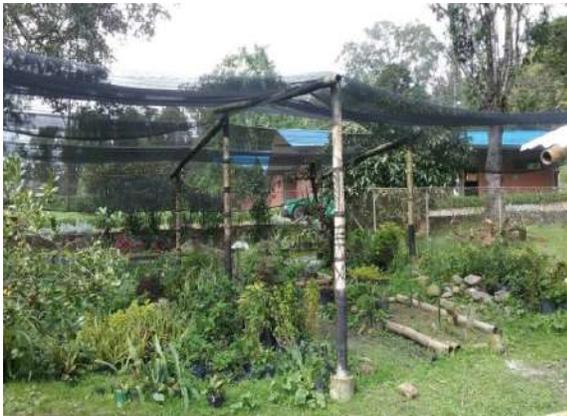
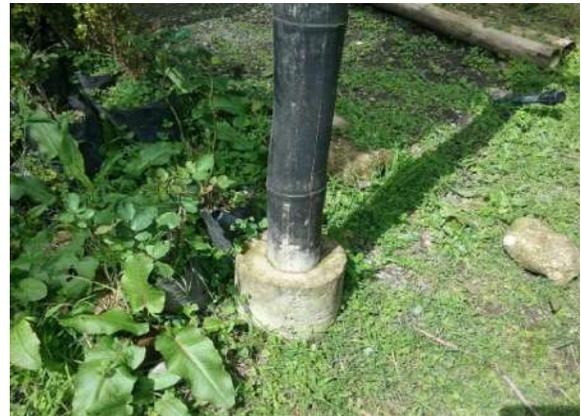
Ilustración 111. Bloque 25
Fuente. Equipo de Diagnóstico

En este espacio se encuentra un invernadero al aire libre, compuesta por una “estructura” en guadua vieja y fisurada sobre puesta en cilindros de concreto y una poli sombra como cubierta.

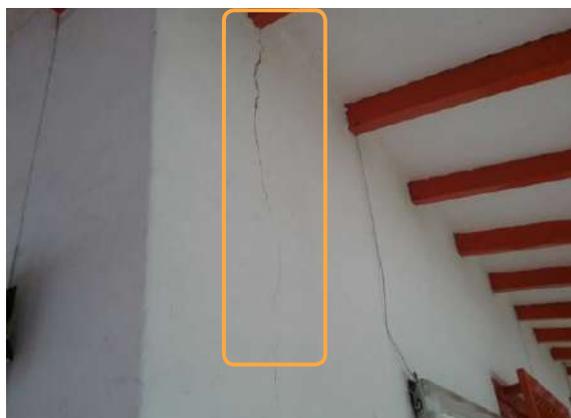
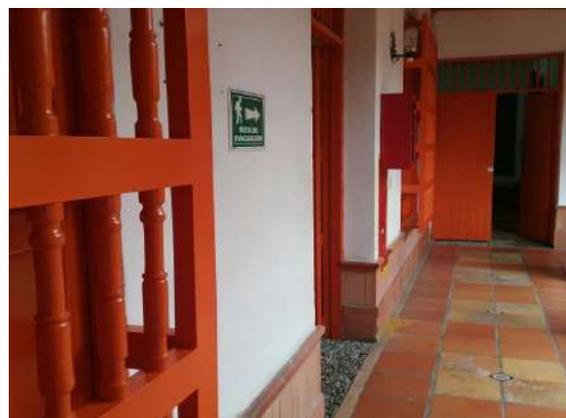
Ilustración 113. Sistema estructural
Fuente: Equipo de Diagnóstico

Bloque situado sobre una pendiente aproximada del 10%, no se tiene un año específico de construcción pero debido a los materiales que lo conforman se puede suponer que es antiguo, tampoco se puede identificar sobre qué sistema de cimentación está apoyada, su sistema estructural son muros de mampostería simples con ventanerías amplias y rectangulares en madera, los muros presentan fisuras generadas desde la parte del entramado en madera.

En sus corredores cuentan con pórticos de madera apoyados sobre pedestales en concreto con sección cuadrada y dimensiones aproximadas de 0,30m x 0,30m, donde algunos presentan condiciones desfavorables.

- Ya que este bloque se encuentra dentro de una zona de amenaza sísmica alta, se recomienda hacer un estudio de vulnerabilidad debido que es preocupante las fisuras que en los muros se presentan.
- Debido a que el sistema estructural de la cubierta y los pórticos que se encuentran en los corredores son en madera, algunas columnas se están deteriorando, se recomienda hacer su debido mantenimiento respecto a la norma NSR-10, TITULO G, capítulo G.11.6 — mantenimiento.
- Se recomienda hacer mantenimiento a baldosa que se encuentra en corredores y pedestales que se encuentran apoyando a columnas en madera en mal estado.

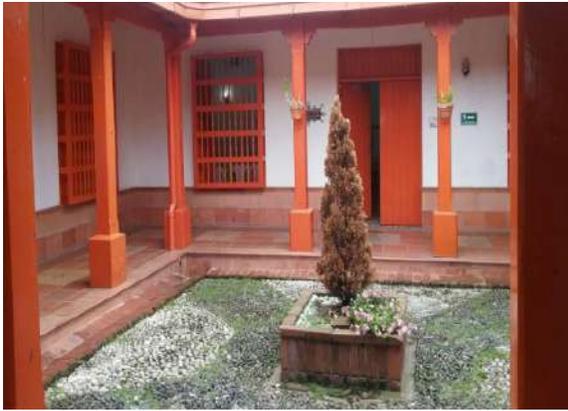
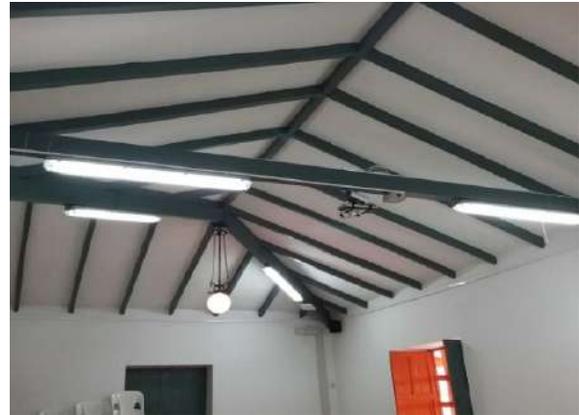
Ilustración 114. Sistema estructural de cubierta y teja
Fuente. Equipo de Diagnóstico

El sistema estructural de la cubierta está compuesto por un entramado artesanal en madera apoyada directamente sobre los muros sin ningún tipo de amarre y a sus extremos apoyados sobre pórticos de madera (viga de madera) y teja en barro.

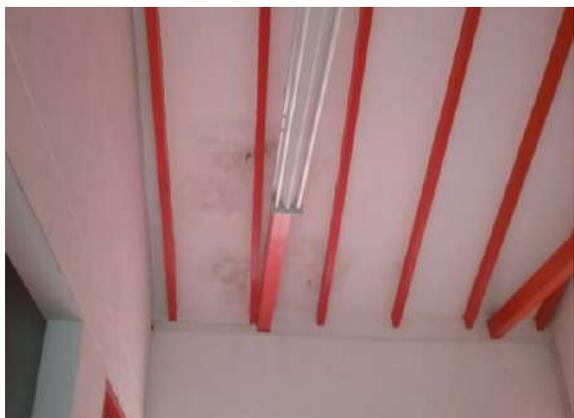
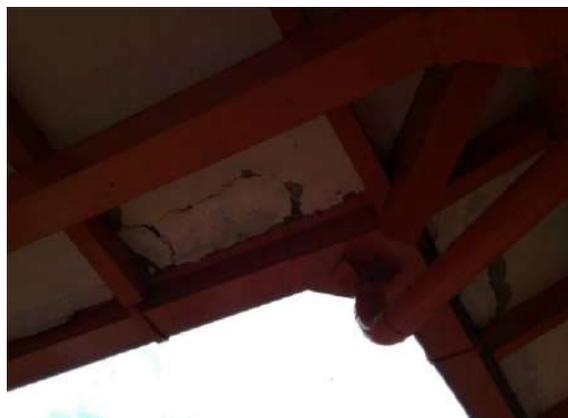
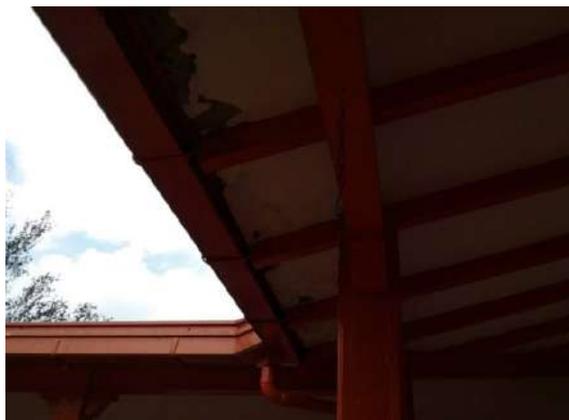
- Se evidencia humedad y posibles elementos no estructurales en la cubierta que se pueden desprender, se recomienda hacer su debido mantenimiento.

Ilustración 116. Cubierta en mal estado
Fuente. Equipo de Diagnóstico

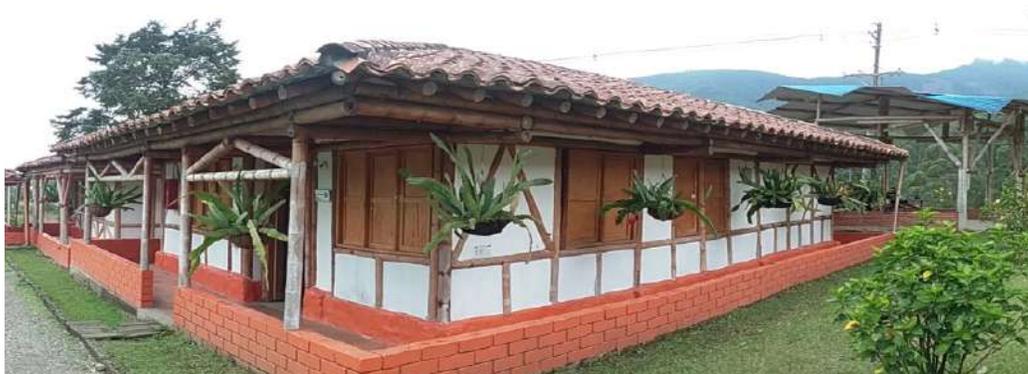
Ilustración 118. Bloques general
Fuente: Equipo de Diagnóstico

Tienen un sistema estructural general en guadua, constituidos por muros en esterilla de guadua y malla recubierta por un pañete en mortero y un terminado con pintura blanca.

El sistema estructura de la cubierta está compuesta por guadua observando que la mayoría de los miembros y elementos estructurales no están anclados, por lo que se deduce que no es garantía que la resistencia y rigidez cumplan.

- Se recomienda hacer mantenimiento a la estructura de acuerdo a la NSR-10, TITULO G, capítulo G.11.6 y posterior se debe anclar todos sus elementos mediante pernos.

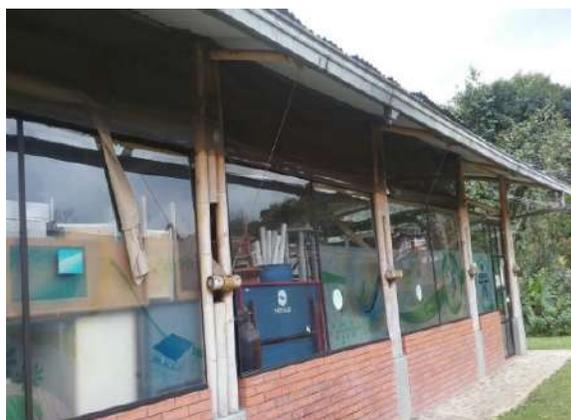
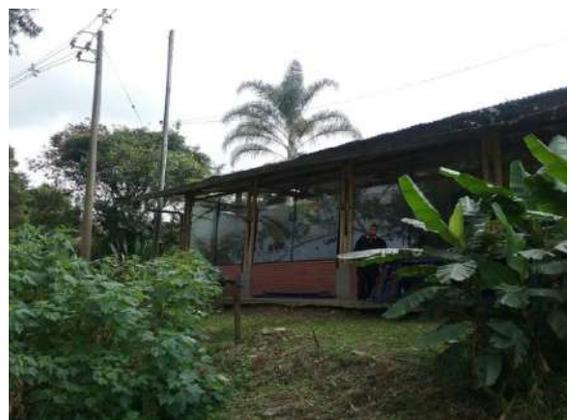
Ilustración 125. Bloque 31
Fuente. Equipo de Diagnóstico

Está situada sobre un terreno con una pendiente aproximada del 12%, con un posible sistema de cimentación superficial de losa en concreto, donde no se puede determinar como tal su espesor, sobre esta se encuentra pedestales en concreto de 0,35m x 0,35m y separados unos de otros a una distancia de 1,75m a sus costados “laterales” y a 2,40m en la parte frontal y trasera y una altura de 0,67m.

- Se evidencia que las columnas de guadua están apoyadas directamente sobre los pedestales de concreto, se recomienda que este apoyado sobre un separador de metal u otro material impermeable, ya que el agua a futuro puede afectar la estructura.
- Se recomienda hacerle un estudio de suelo y vulnerabilidad ya que cerca de la ladera el suelo está presentando socavación.
- Se recomienda hacer mantenimiento a la estructura de acuerdo a la NSR-10, TITULO G, capítulo G.11.6

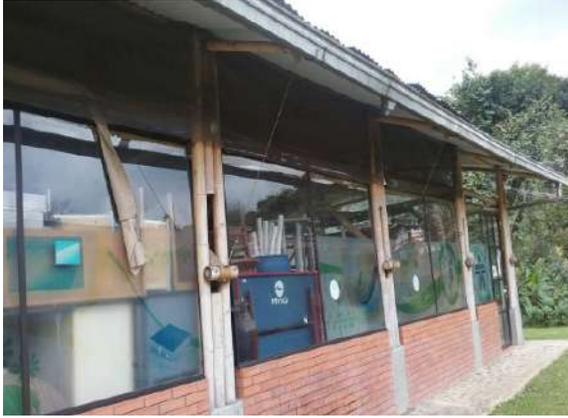
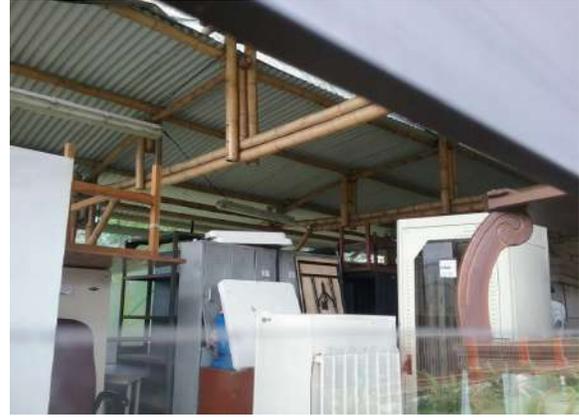
Ilustración 126. Sistema estructural de cubierta y teja
Fuente. Equipo de Diagnóstico

Todo su sistema estructural es en guadua (columnas, vigas y cubierta), se observa que están ensambladas con pernos, conformada con mampostería no estructural a una altura del piso de 0,90m sin que se presente ningún tipo de problema, dándole mayor agarre a la cubierta por medio de una guaya que está ejerciendo fuerza de tensión desde una pieza que está situada en las columnas hasta los extremos de las viguetas de la cubierta compuesta por una teja de zinc.

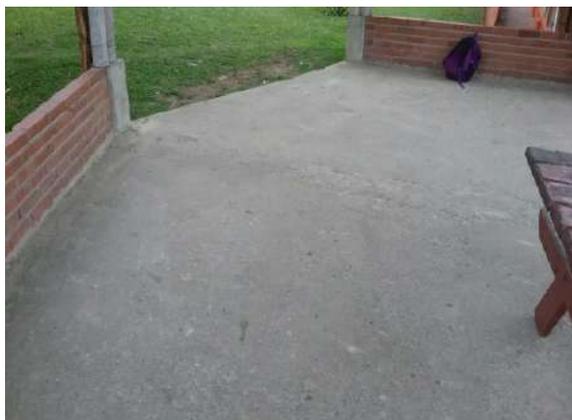
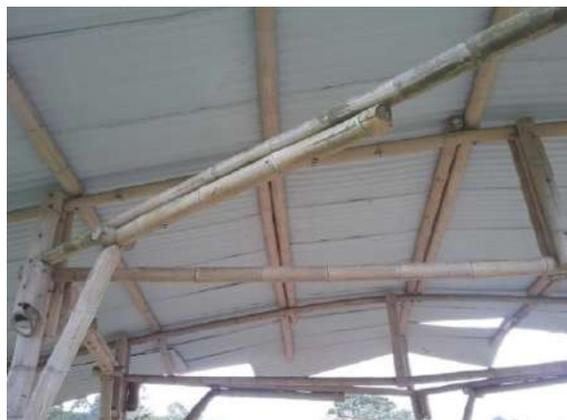
Ilustración 128. Cimentación y cubierta
Fuente. Equipo de Diagnóstico

Situado sobre un terreno con aproximado del 4%, esta sobre un alosa de cimentación en buen estado, tiene un sistema estructural general en guadua que se ve en malas condiciones (se ve que la guadua esta fisurada y muy antigua), apoyada sobre pedestales en concreto 12,5cm x 12,5cm y una teja en zinc con una mala instalación.

- Debido a que la estructura se encuentra en mal estado (fisurada y sin ningún tipo de protección contra humedad, bichos y hongos) no se recomienda hacerle mantenimiento ya que no cumple con las especificaciones de acuerdo a la NSR-10, TITULO G. donde también la teja está en mal estado, lo más recomendable es replantear y generar uno nueva.

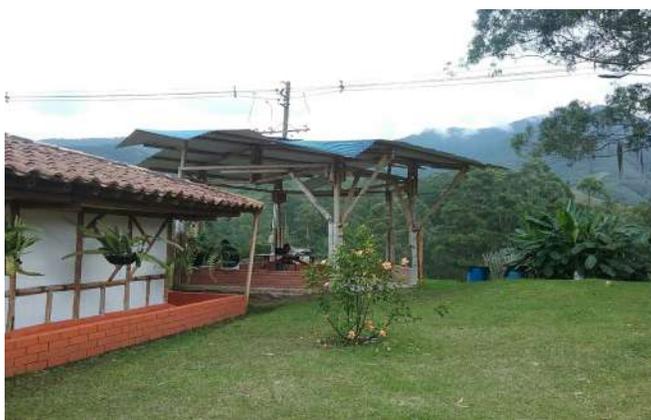
Ilustración 129. Bloque en mal estado
Fuente. Equipo de Diagnóstico

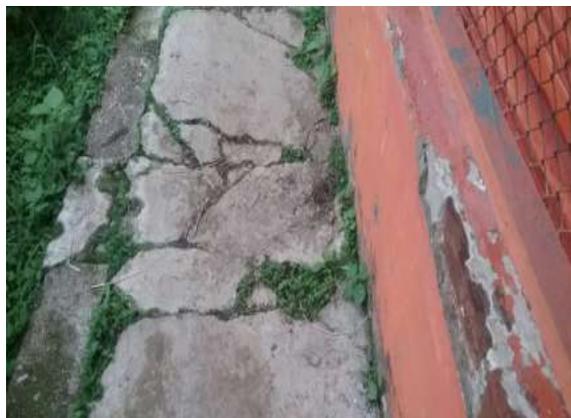
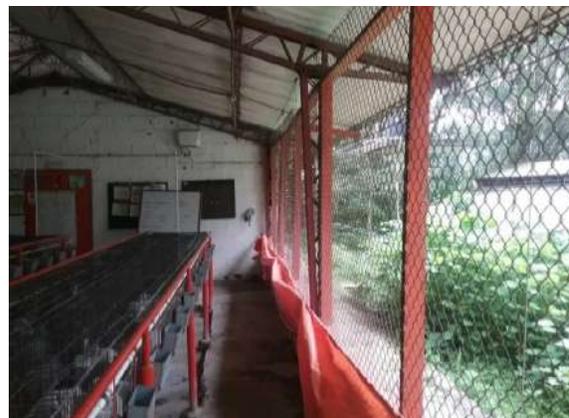
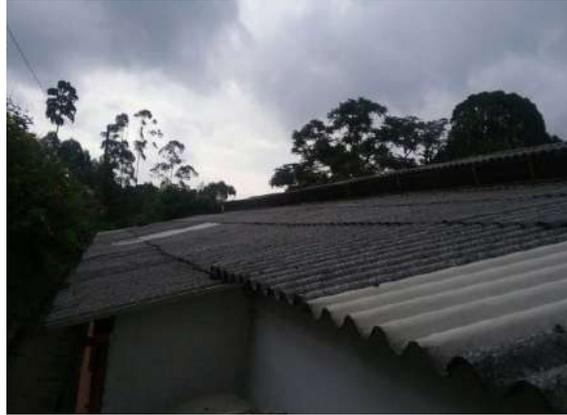
Ilustración 133. Bloque 34
Fuente. Equipo de Diagnóstico

El bloque 34 presenta un sistema estructural muros de mampostería simple a sus laterales y a sus costados está encerrado con marcos de madera y una malla y el bloque 35 tiene en general un sistema estructural en muros de mampostería simple.

Presentan cubiertas metálicas que son cerchas electro soldadas con varilla lisa de 3/8" y celosía, estas no se encuentran amarradas al sistema estructural y tienen teja de asbesto cemento en malas condiciones.

- Se recomienda replantear el sistema estructural ya que el sistema estructural es muy vulnerable ante un sismo y la calidad de la construcción es mala presentando fisuras y asentamientos lo que se presenta es que no hay una cimentación competente a la cual anclar un posible sistema de reforzamiento.

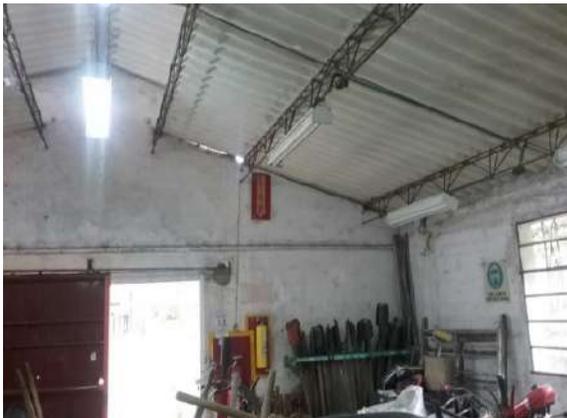
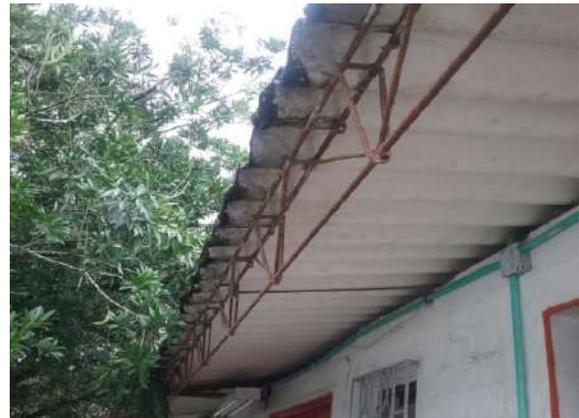
Ilustración 135. Sistema estructural bloque 35
Fuente. Equipo de Diagnóstico

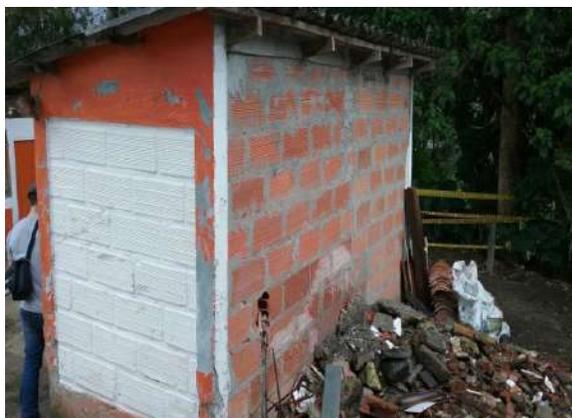
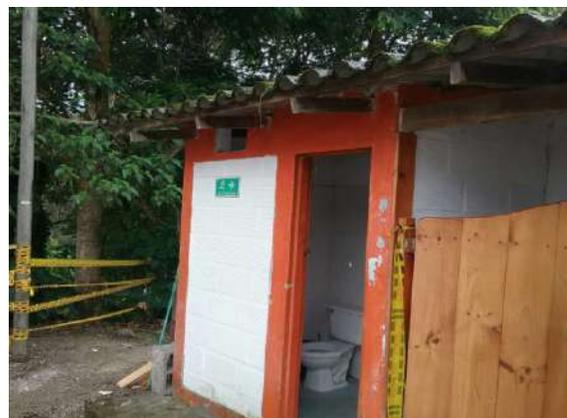
Ilustración 140. Bloque 37
Fuente. Equipo de Diagnóstico

Su uso general son baños, encontrándose sobre un terreno plano, con peligro de caída de árboles, no se sabe sobre qué sistema superficial de cimentación está soportada pero está constituida por un sistema estructural de muros confinados en malas condiciones, los materiales de construcción están muy afectados por agentes del intemperie, cuenta con una cubierta de entramados artesanales de madera y teja de asbesto cemento.

- De acuerdo a que el bloque está ubicado dentro de una zona de amenaza sísmica alta, una zona de peligro de caída de árboles y que los materiales están en mal estado por factores de la intemperie, lo más recomendable es se recomienda replantear el sistema estructural de resistencia sísmica.

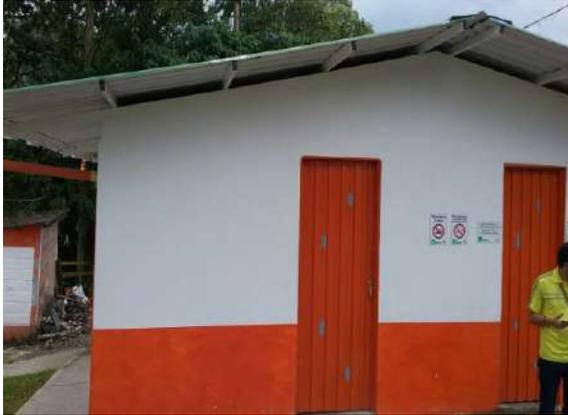
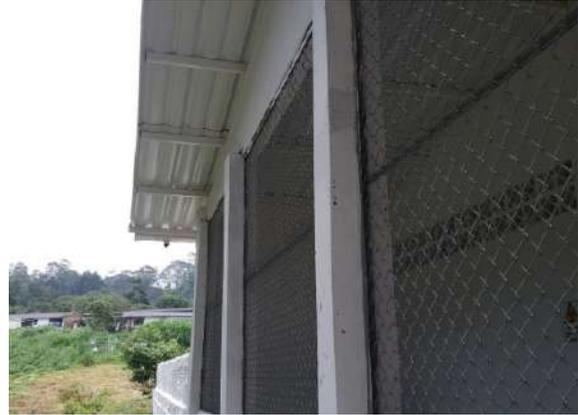
Ilustración 142. Sistema estructural bloque 38
Fuente. Equipo de Diagnóstico

Bloque prácticamente nuevo situado sobre un terreno con pendiente más o menos del 8%, no se puede determinar sobre que cimentación esta puesta, su sistema estructural son muros simples con un cerramiento en la parte de atrás conformada por una malla galvanizada amarrada a unas columnas de concreto.

Tiene un sistema de entramados en perfiles metálicos que están sobre puestas en la estructura y en la parte de atrás sobre una solera metálica y teja en pvc.

- Para reforzar la estructura, habría necesidad de retirar la cubierta, demoler los muros, construir nuevas vigas de amarre con refuerzo en cimentación, reconstruir muros y hacer vigas en cubierta; Esta solución lleva prácticamente a replantear la totalidad de los elementos que componen la edificación.

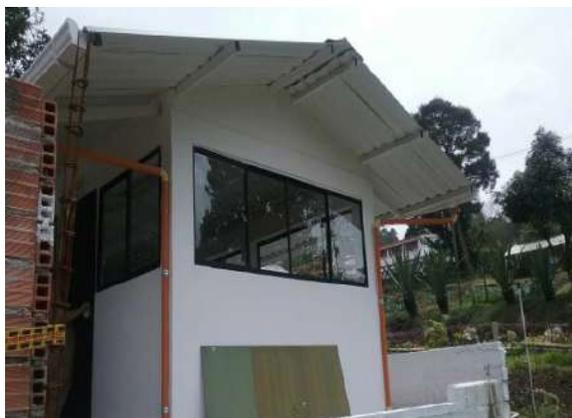
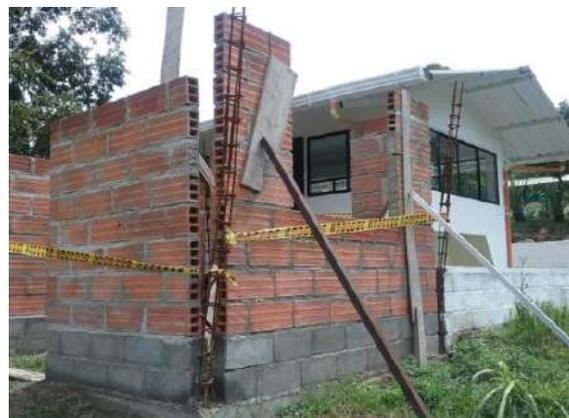
Ilustración 144. Bloque 39, exterior
Fuente. Equipo de Diagnóstico

Bloque prácticamente nuevo construido por aprendices, situado sobre un terreno con pendiente aproximado del 6%, no se puede determinar sobre que cimentación esta puesta pero he interiormente se están presentando fisuras en el piso y exteriormente se visualiza fisuras en anden perimetral, su sistema estructural son muros confinados, con un sistema de entramados en perfiles metálicos y teja en pvc.

- Para que no se presenten fisuras en el andén perimetral, se recomienda hacer dilataciones.
- La estructura aún sigue en proceso de construcción y ampliación dirigida por los instructores y ejecutada por los estudiantes, no obstante es importante resaltar que las nuevas estructuras se deben realizar de forma planeada, además de independizar su funcionamiento y no anexarlas de forma deliberada a las estructuras existentes.

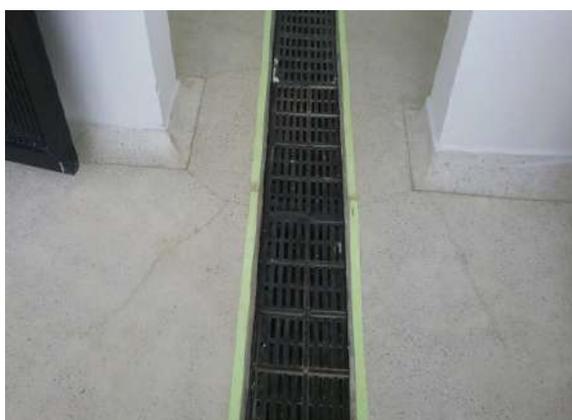
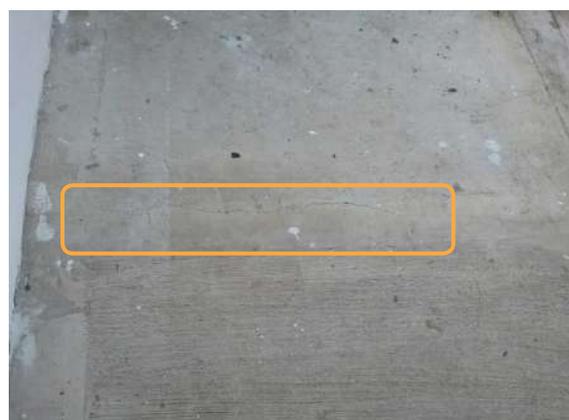
Ilustración 145. Fisuras, bloque 39
Fuente. Equipo de Diagnóstico

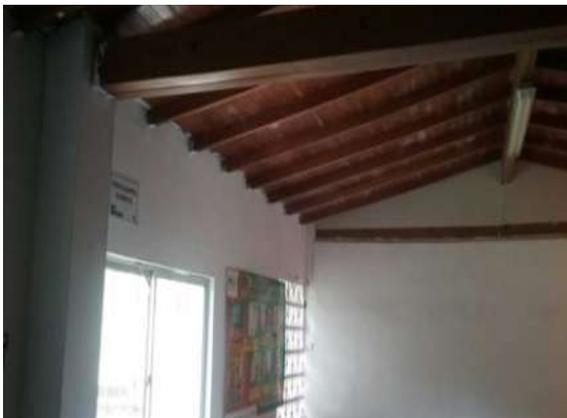
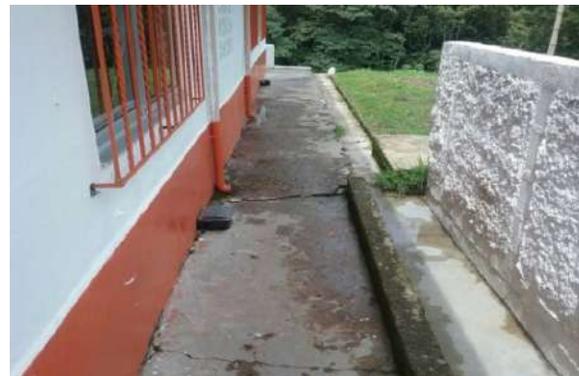
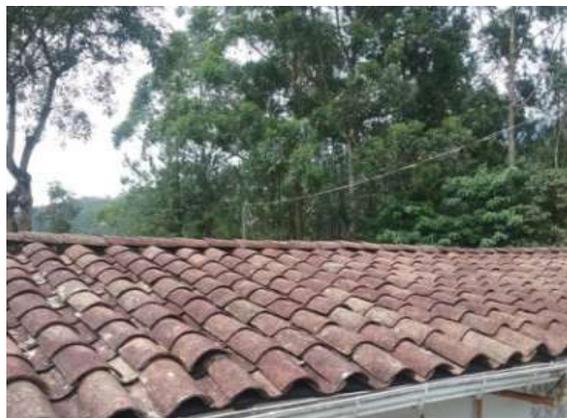
Ilustración 147. Sistema estructural general bloque 40
Fuente. Equipo de Diagnóstico

En cuanto a la cimentación, no es posible determinar exactamente su tipo, la placa de contrapiso no presenta abombamientos ni grietas, no obstante en el andén perimetral a la estructura se evidencian fisuras por asentamientos diferenciales.

El sistema estructural general del bloque está conformado por pórticos en concreto sin que se presente fisuras en muros de mampostería, con respecto a la cubierta está conformada por entramados de madera en buenas condiciones y teja de barro.

- Ya que este bloque es antiguo, es recomendado hacer un mantenimiento general.
- Se recomienda rehabilitar el andén perimetral, ya que se encuentra en malas condiciones (fisurado).
- No se evidencio fisuras en su sistema estructural, lo que se puede decir que se está comportando adecuadamente a pesar de que se encuentra en una zona de amenaza sísmica alta.

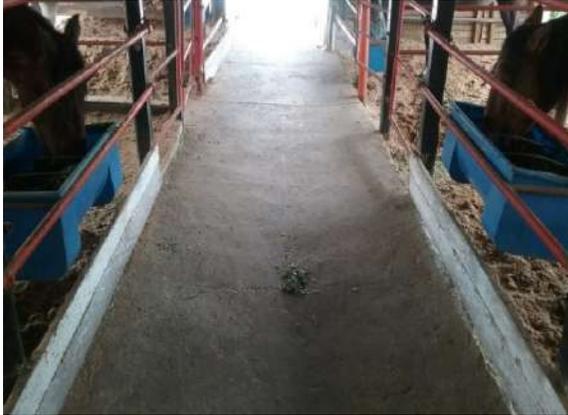
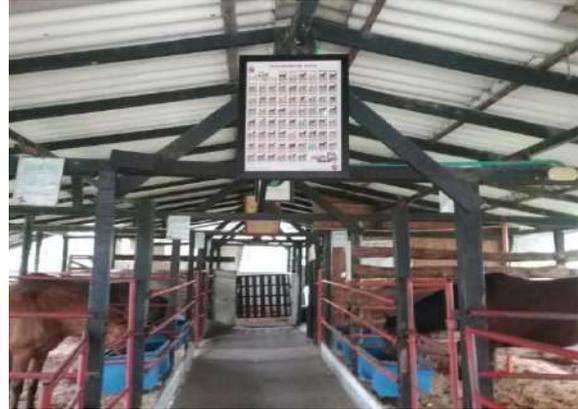
Ilustración 149. Localización bloque 41
Fuente. Equipo de Diagnóstico

Este bloque se encuentra ubicado sobre un terreno plano, la ocupación de este es la formación de producción equina, conformado con un sistema estructural de entramados de madera y teja de asbesto cemento donde se cuenta en su corredor principal con una placa de cimentación en regulares condiciones.

- Se recomienda colocarles uniones metálicas a los entramados para darle mayor rigidez.
- Se recomienda hacerle mantenimiento al sistema estructural, con base a capítulo g.11.6, de la norma SNR-10.
- Se está construyendo para ampliar espacios en este bloque, pero se observa que materiales ni el método constructivo cumplen para darles un funcionamiento (postes están en contacto con el suelo, el entramado de la cubierta en malas condiciones), se recomienda replantear el sistema estructural y volver a construir, empleando un método constructivo adecuado y con materiales que sea de buena calidad.

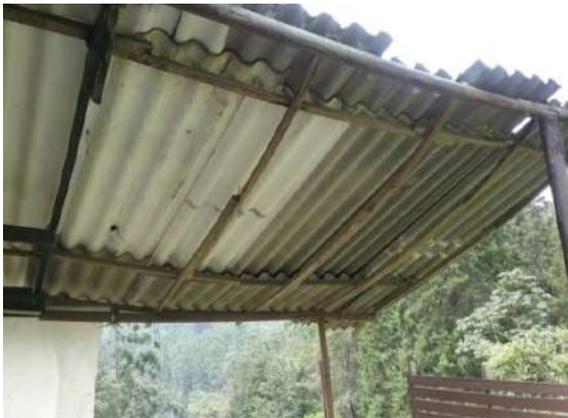
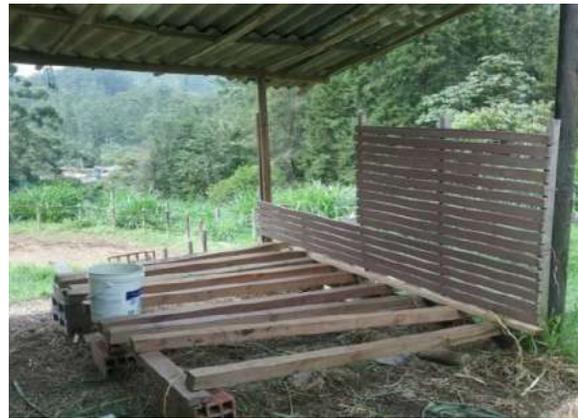
Ilustración 150. Ampliación, malas condiciones
Fuente. Equipo de Diagnóstico

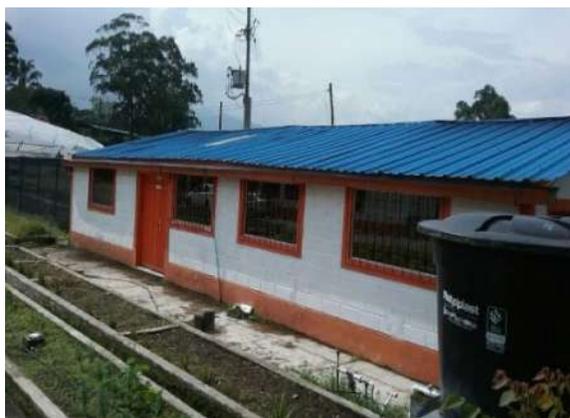
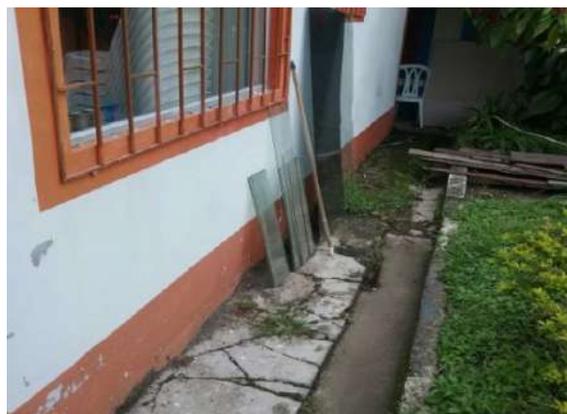
Ilustración 152. Bloque 42, exterior
Fuente: Equipo de Diagnóstico

Este bloque se encuentra ubicado en un terreno con una pendiente aproximada del 1%. En cuanto a la cimentación, no es posible determinar exactamente su tipo. La placa de contra piso no presenta abombamientos ni grietas, no obstante la estructura del andén perimetral se evidencian fisuras por asentamientos y un sistema estructural mampostería simple sin ningún elemento de refuerzo ni que este amarrado al sistema estructural.

Cuenta con muros divisorios no estructurales afectada por fisuras, el sistema estructura de la cubierta está compuesta por cerchas metálicas electro soldada con varilla lisa de 3/8" que no se encuentra amarrado al sistema estructural y teja termo acústica.

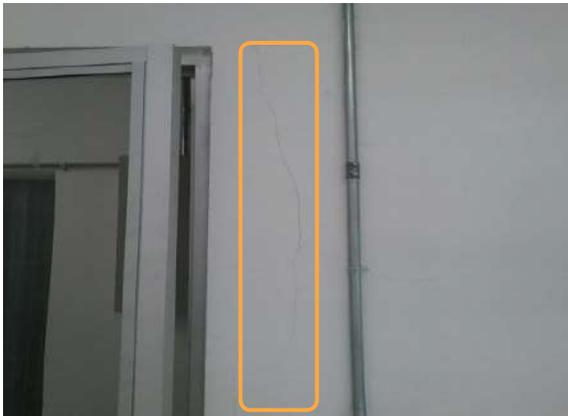
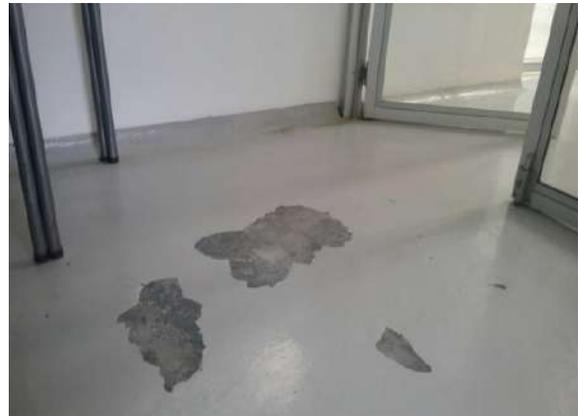
Ilustración 154. Fisuras en muros
Fuente. Equipo de Diagnóstico

- Dada que se presenta fisuras en los muros y tiene un sistema estructural de muros simples, lo más recomendable es hacer un estudio de vulnerabilidad debido a que es muy preocupante.
- Realizar mantenimiento a la estructura metálica con pinturas anticorrosivas.
- Se recomienda realizar mantenimiento (teja termo acústica) e impermeabilizar la placa de contra piso.

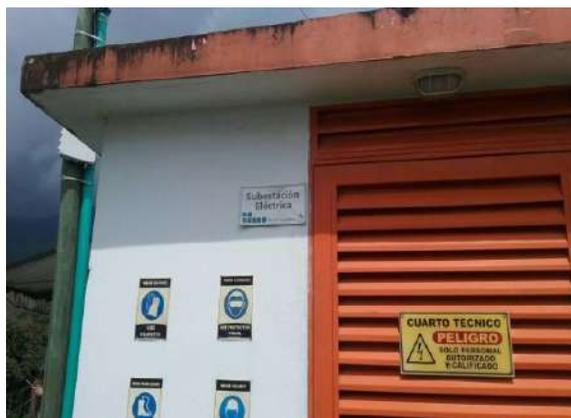
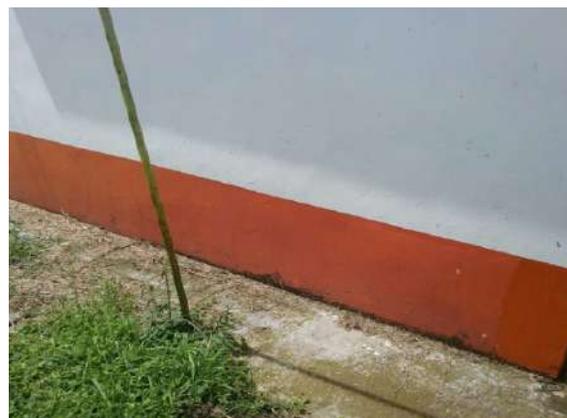
Ilustración 156. Exterior, bloque 43
Fuente: Equipo de Diagnóstico

- No se evidencio fisuras (verticales ni horizontales), se puede deducir que a pesar del tiempo en que fue construido el sistema estructura se está comportando adecuadamente, sin embargo se puede proponer que se haga un sistema de desagüe ya que el agua puede perjudicar la calidad de los materiales.

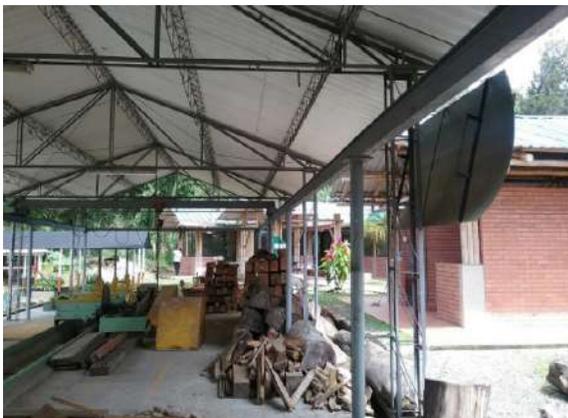
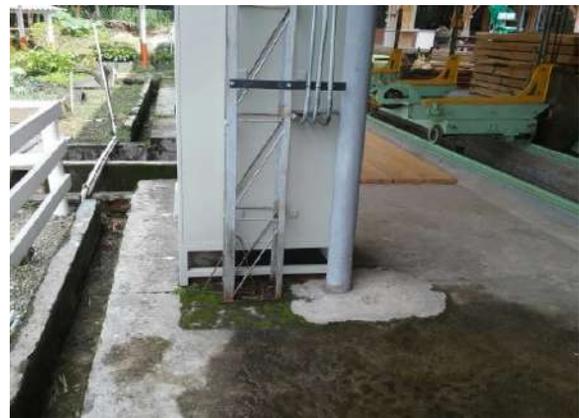
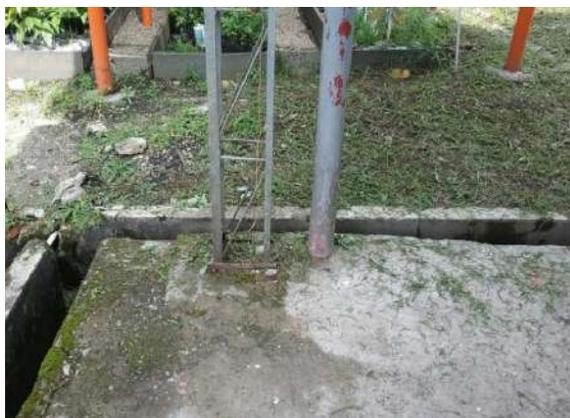
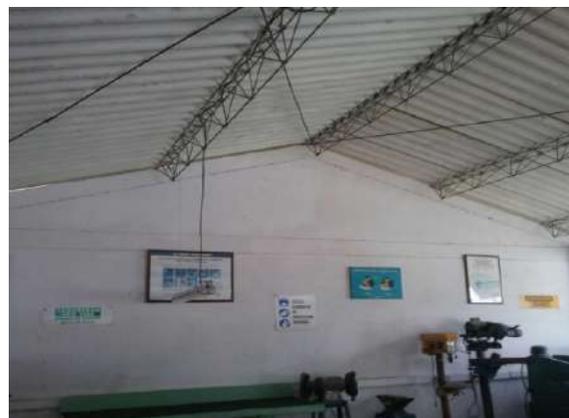
Ilustración 158. Sistema estructural bloque 44
Fuente. Equipo de Diagnóstico

El único sistema estructural que conforma este espacio es una cubierta metálica con vigas en celosía y cercha metálica en varilla lisa 3/8", (las columnas están incrustadas a la placa de contra piso), se puede observar que las cerchas están apoyadas sobre una viga descolgada.

- La teja que se encuentra en la cubierta es de Asbesto cemento, la cual no se recomienda su uso.
- La estructura metálica presenta signos de corrosión, por tal motivo, se recomienda realizar una inspección exhaustiva de la misma en el momento de realizar el mantenimiento y descartar un daño grave debido a la corrosión.

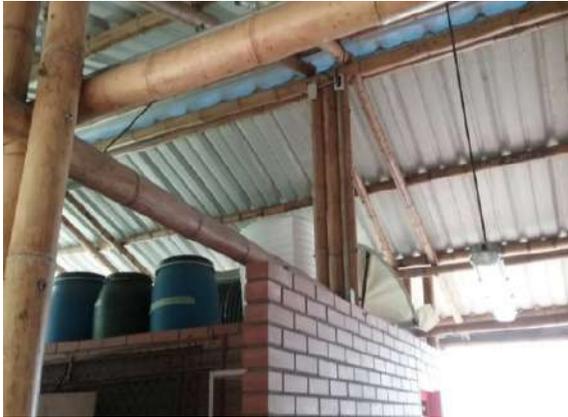
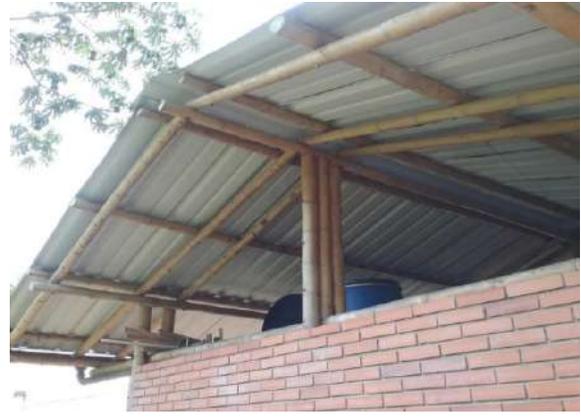
Ilustración 160. Bloque 45
Fuente. Equipo de Diagnóstico

Bloque situado sobre un terreno plano, allí está en funcionamiento baños, no se puede identificar qué tipo de cimentación está apoyada, su sistema estructural son muros de mampostería simples a una altura aproximada de 2,15m y sobre esta se apoya la estructura de la cubierta en guadua con teja termo acústica.

- Se recomienda hacer mantenimiento a la cubierta, ya que se están presentando manchas de humedad.
- Se recomienda hacerle mantenimiento a la estructura de acuerdo a la NSR-10, TITULO G, capitulo G.11.6

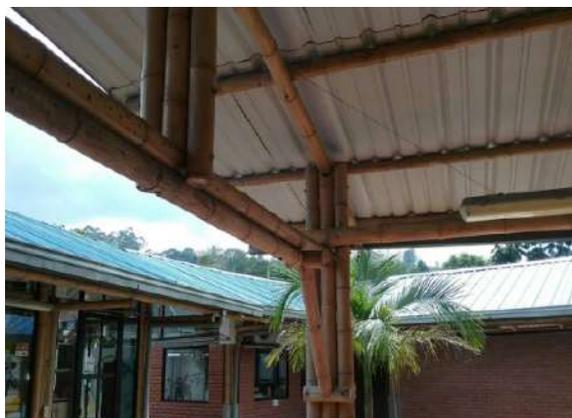
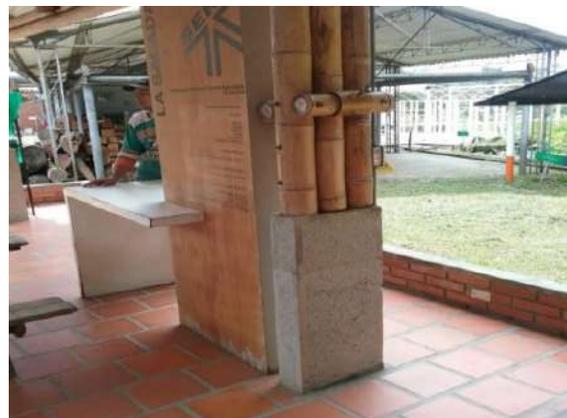
Ilustración 162. Estructura, bloque 46
Fuente. Equipo de Diagnóstico

Situado sobre un terreno plano, tiene un sistema estructural general en guadua perñada, apoyada sobre pedestales en concreto con dimensiones 15cmx8cm y una teja termo acústica la placa de contra piso no presenta ningún tipo de problema.

- Se recomienda hacer mantenimiento al sistema estructural de la cubierta, ya que se están presentando manchas de humedad.
- Se recomienda hacerle mantenimiento a la estructura de acuerdo a la NSR-10, TITULO G, capítulo G.11.6
- Se evidencia que las columnas de guadua están apoyadas directamente sobre los pedestales de concreto, se recomienda que este apoyado sobre un separador de metal u otro material impermeable, ya que el agua a futuro puede afectar la estructura.

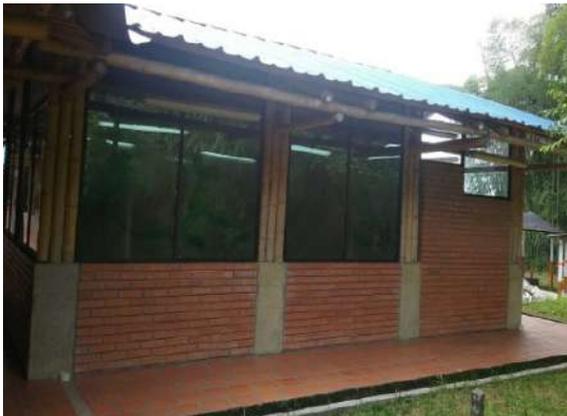
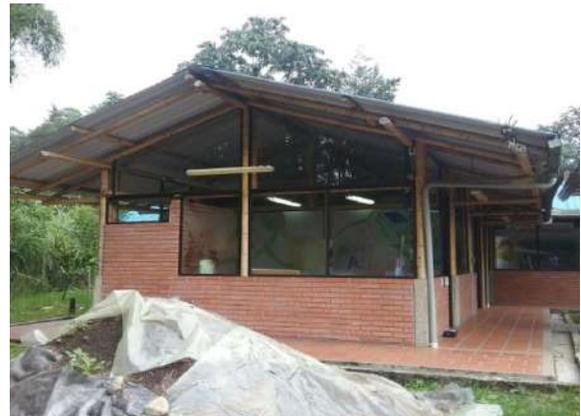
Ilustración 164. Sistema estructural bloque 47
Fuente. Equipo de Diagnóstico

Este bloque se encuentra ubicado sobre un terreno plano, no se puede determinar qué tipo de cimentación está apoyada, tiene un sistema estructural de pedestales en concreto individuales con dimensiones de 0,35m x 0,20m encerrando mampostería no estructural con ventanearía en aluminio, estos pedestales están soportando la estructura de la cubierta en guadua, la uniones de estas se encuentran perñadas, conformadas con teja termo acústica, Se puede deducir que las estructuras están en buenas condiciones.

- Se evidencia que las columnas de guadua están apoyadas directamente sobre los pedestales de concreto, se recomienda que este apoyado sobre un separador de metal u otro material impermeable, ya que el agua a futuro puede afectar la estructura.
- Se recomienda hacer mantenimiento a elementos no estructurales.

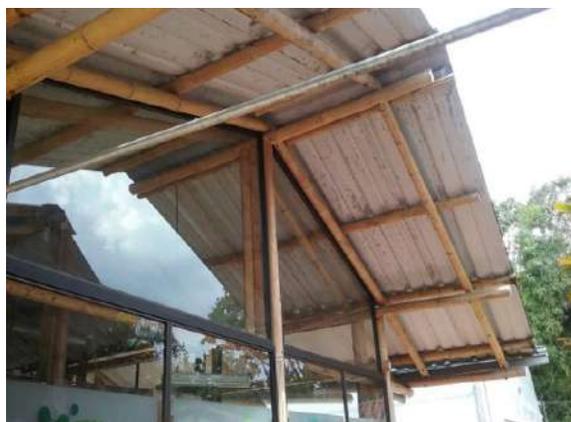
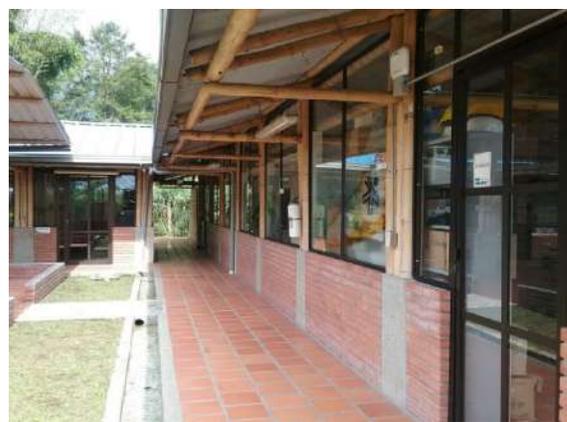
Ilustración 166. Sistema estructural Bloque 48
Fuente. Equipo de Diagnóstico

Este bloque se encuentra ubicado sobre un terreno plano, no se puede determinar qué tipo de cimentación tiene, como sistema estructural cuenta con pedestales en concreto individuales con dimensiones de 0,35m x 0,20m encerrando mampostería a una altura parcial de 2.17 m, estos pedestales están soportando la estructura de la cubierta en guadua, la uniones de estas se encuentran pernaadas, conformadas con teja termo acústica, Se puede deducir que las estructuras están en buenas condiciones.

- Se recomienda hacer mantenimiento a la cubierta, ya que se están presentando manchas de humedad.
- Se recomienda hacerle mantenimiento a la estructura en guadua de acuerdo a la NSR-10, TITULO G, capítulo G.11.6
- Se evidencia que las columnas de guadua están apoyadas directamente sobre los pedestales de concreto, se recomienda que este apoyado sobre un separador de metal u otro material impermeable, ya que el agua a futuro puede afectar la estructura.

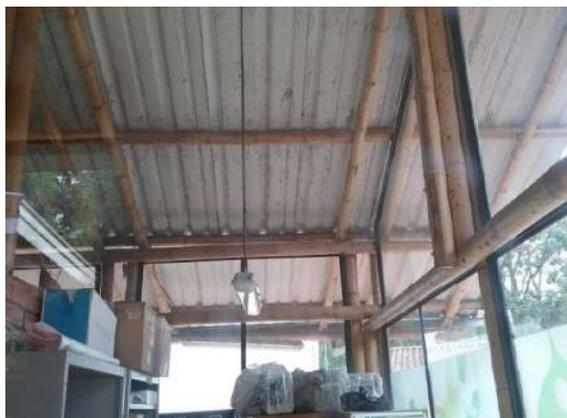
Ilustración 167. Humedad en teja (presencia de manchas)
Fuente. Equipo de Diagnóstico

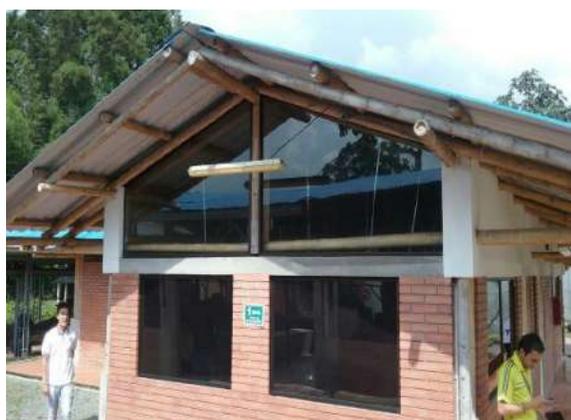
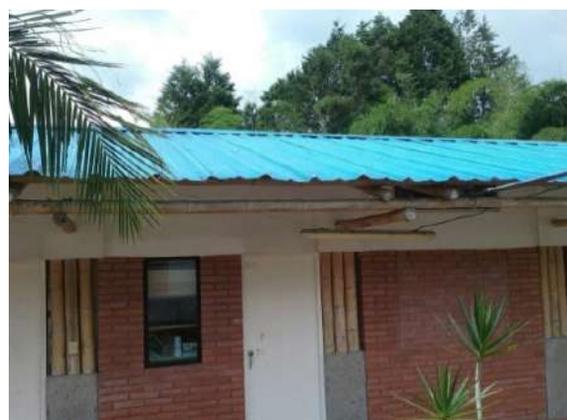
Ilustración 169. Exterior, Bloque 49
Fuente. Equipo de Diagnóstico

Cuenta con elementos no estructurales en fachada (superboard) que están fisuradas.

- Se recomienda hacer mantenimiento a la cubierta, ya que se están presentando manchas de humedad.
- Se recomienda hacerle mantenimiento a la estructura en guadua de acuerdo a la NSR-10, TITULO G, capítulo G.11.6
- Se evidencia que las columnas de guadua están apoyadas directamente sobre los pedestales de concreto, se recomienda que este apoyado sobre un separador de metal u otro material impermeable, ya que el agua a futuro puede afectar la estructura.
- Se recomienda hacer mantenimiento a elementos no estructurales.
