DIAGNÓSTICO I N T E G R A L

LA SALADA / Vol. 1

Centro de los recursos renovables naturales La Salada

SERVICIO NACIONAL DE APRENDIZAJE - SENA

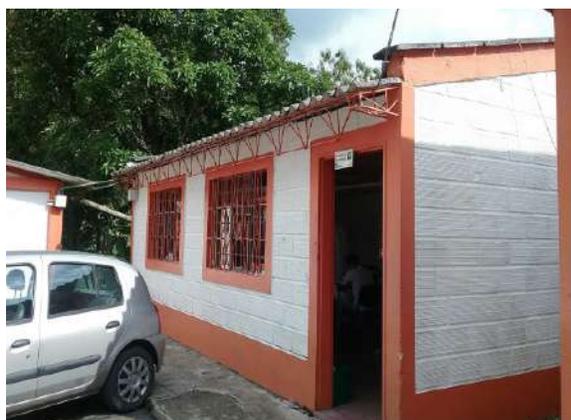
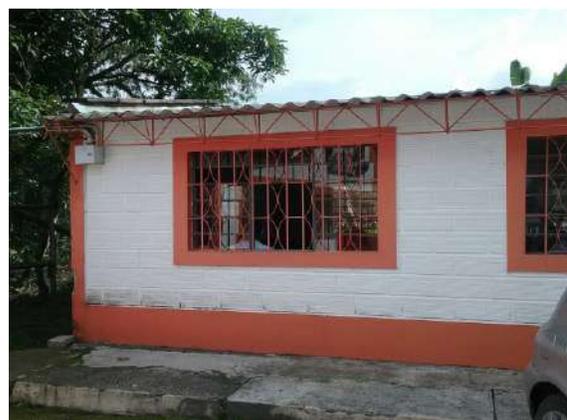
Ilustración 172. Sistema estructural bloque 50
Fuente: Equipo de Diagnóstico

Bloque situado sobre un terreno con una pendiente aproximada del 2%, no se identifica sobre qué sistema de cimentación está apoyada, se evidencia fisuras sobre el andén perimetral pero se supone que se debe a que el suelo en el que se encuentra son arcillas, cuenta con un sistema estructural mampostería simple. En la cubierta la constituye una cercha metálica con varilla lisa de 3/8" y teja en asbesto cemento.

- La teja que se encuentra en la cubierta es de Asbesto cemento motivo por el que no cumple con las últimas especificaciones ambientales y de salubridad.
- No se presenta fisuras en el sistema estructural, debido a esto se puede concluir que se está comportando adecuadamente.

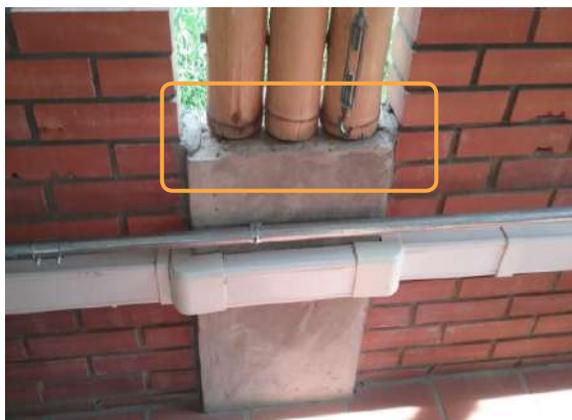
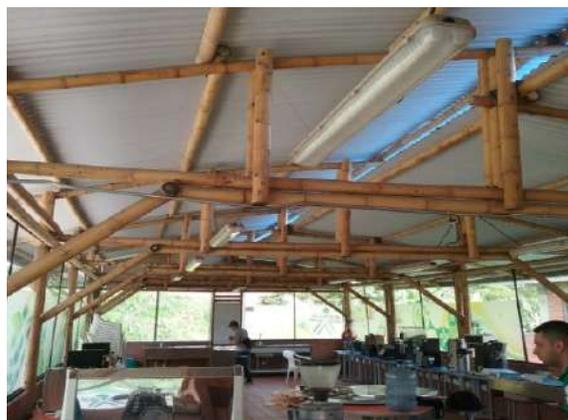
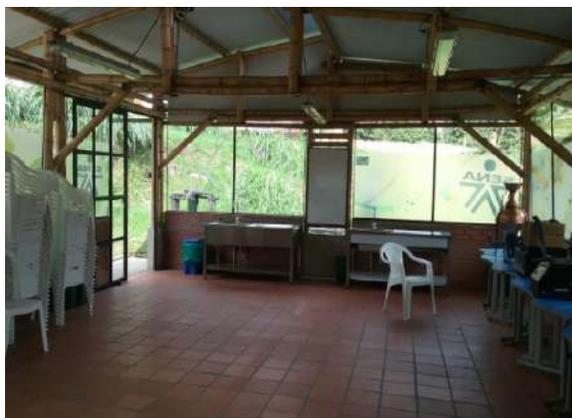
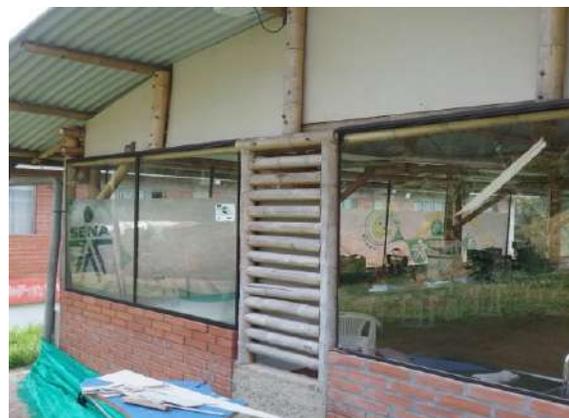
Ilustración 174. Bloque 51
Fuente. Equipo de Diagnóstico

Se encuentra ubicado sobre un terreno plano, no se puede determinar qué tipo de cimentación está apoyada, como sistema estructural cuenta con pedestales en concreto individuales con altura en general de 50 cm encerrando elementos no estructurales; mampostería a una altura de 65 cm y ventanearía en aluminio, los pedestales están soportando la estructura de la cubierta en guadua donde sus uniones se encuentran muy bien pernadas, conformadas con teja en zinc. Se puede deducir que las estructuras están en buenas condiciones.

- Se recomienda hacerle mantenimiento a la estructura en guadua de acuerdo a la NSR-10, TITULO G, capítulo G.11.6.
- Se evidencia que las columnas de guadua están apoyadas directamente sobre los pedestales de concreto, se recomienda que este apoyado sobre un separador de metal u otro material impermeable, ya que el agua a futuro puede afectar la estructura.

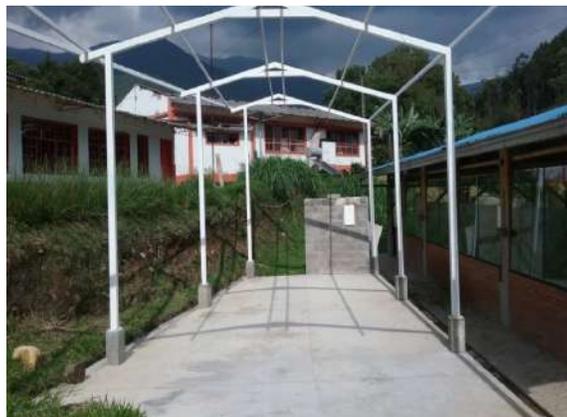
Ilustración 176. Bloque 52
Fuente. Equipo de Diagnóstico

Se encuentra en un terreno con una pendiente aproximada de 5%, cuenta con una losa de cimentación en concreto, en el borde de la placa se encuentran seis (6) pedestales en concreto con sección cuadrada y dimensiones de 35cm x 35cm apoyándose una estructura metálica pernada.

- Este espacio cuenta con una cubierta metálica que está a la intemperie, se recomienda aplicarle una pintura anticorrosiva con el fin de que el óxido no la deteriore.
- Se recomienda hacerle dilataciones a la placa de contra piso.

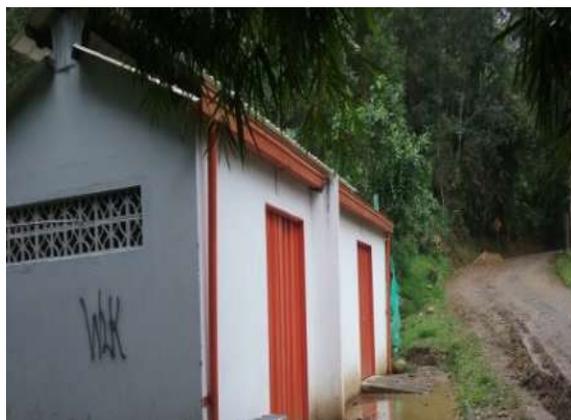
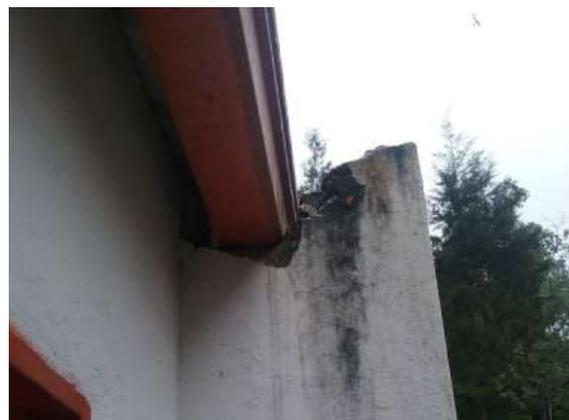
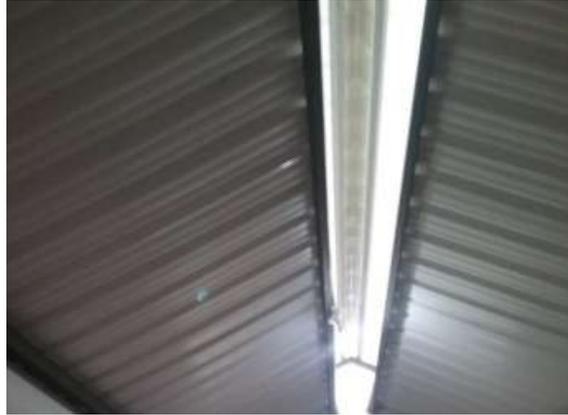
Ilustración 178. Sistema estructural bloque 53
Fuente. Equipo de Diagnóstico

Tiene un sistema estructural de mampostería simple, situado sobre una placa maciza de concreto como cimentación, su cubierta está conformada por dos marcos con perfiles metálicos con teja termo acústica y como sistema de desagüe canaleta metálica apoyada sobre unos machones.

- Se recomienda hacer mantenimiento en fachada y hacer limpieza en canaletas.
- Se debe mejorar apoyo donde se encuentra la canaleta.

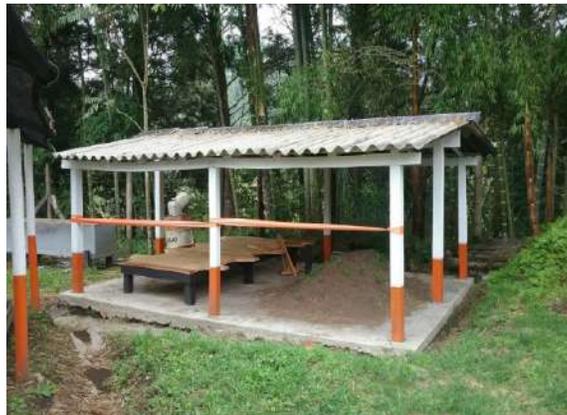
Ilustración 186. Bloque 57
Fuente: Equipo de Diagnóstico

Se encuentra sobre un terreno plano, tiene una placa de cimentación fundida en sitio el cual se observa que al momento de fundir no le dieron un buen proceso de vibración, su principal sistema estructural son pórticos en madera empotrados directamente en la placa, con una teja de asbesto cemento a dos aguas.

- Se recomienda hacer mantenimiento como tal en la estructural.
- Es recomendable intervenir en la placa de contra piso ya que a futuro puede verse afectada por agentes del intemperie.

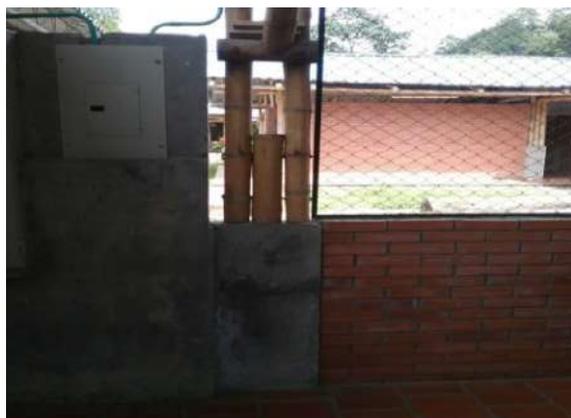
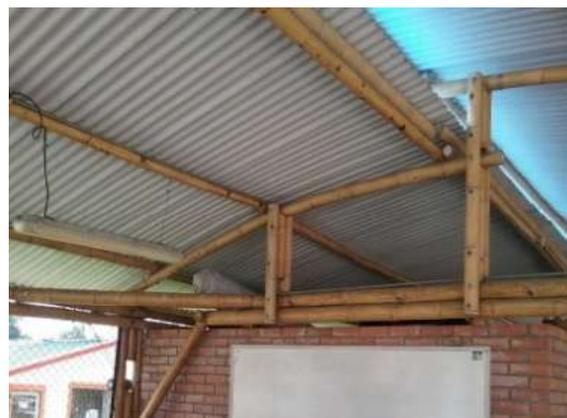
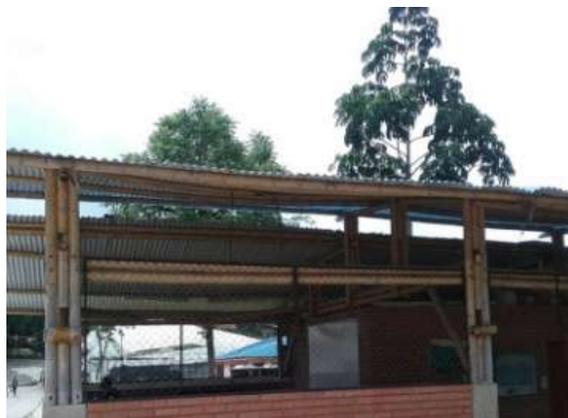
Ilustración 188. Sistema estructural bloque 58
Fuente. Equipo de Diagnóstico

Se encuentra sobre un terreno con una pendiente aproximada del 10%, a simple vista no se puede identificar con qué sistema de cimentación cuenta, el sistema estructural consiste en un sistema de pórticos individuales, como separación de espacios mampostería no estructural, la cual da soporte a la estructura de cubierta en guadua, la uniones de estas se encuentran pernadas, Se puede deducir, de la inspección visual que la estructuras están en buenas condiciones.

- Se recomienda hacerle mantenimiento a la estructura de acuerdo a la NSR-10, TITULO G, capítulo G.11.6
- Se evidencia que las columnas de guadua están apoyadas directamente sobre los pedestales de concreto, se recomienda que este apoyado sobre un separador de metal u otro material impermeable, ya que el agua a futuro puede afectar la estructura.

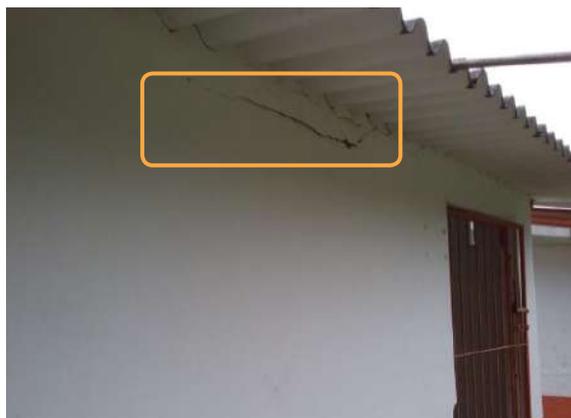
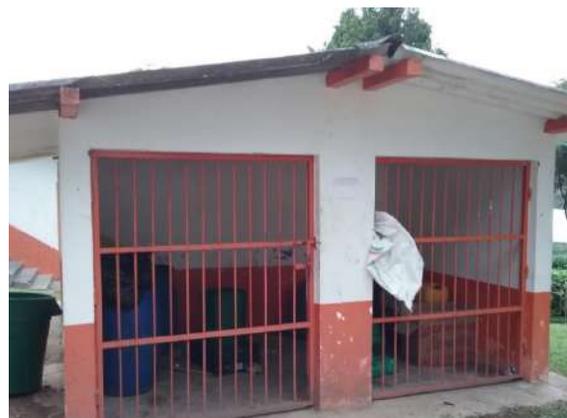
Ubicado sobre un terreno con pendiente aproximada del 3%, construido en el año de 1979 y un área construida de 27.59 m², se encuentra sobre una losa de cimentación y su sistema estructural son muros de carga sin ningún tipo de refuerzo, cuenta con entramado artesanales de madera (madera rolliza) y teja de asbesto cemento donde se evidencia fisuras entre la teja y el muro.

Ilustración 198. Fisura y bloque general
Fuente: Equipo de Diagnóstico

- Para reforzar la estructura, habría necesidad de retirar la cubierta, demoler los muros, construir nuevas vigas de amarre con refuerzo en cimentación, reconstruir muros y hacer vigas en cubierta; Esta solución lleva prácticamente a replantear la totalidad de los elementos que componen la edificación.

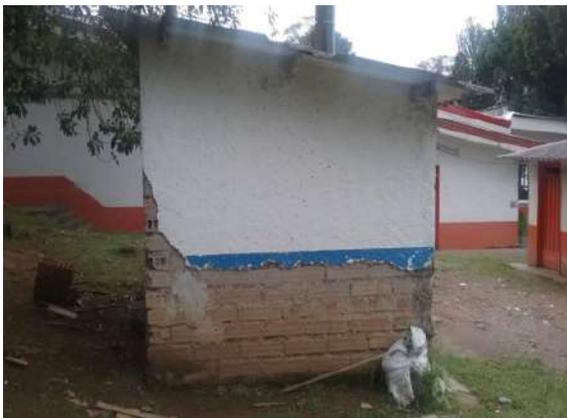
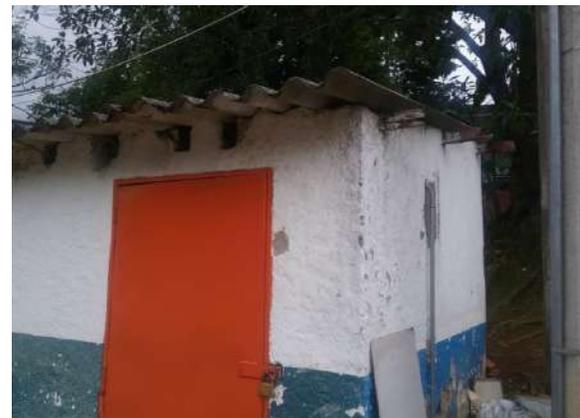
Ilustración 200. Localización bloque 64
Fuente: Equipo de Diagnóstico

Está en un terreno con una pendiente aproximada del 3%, tiene una losa de concreto como sistema de cimentación presentando grietas generadas por asentamientos diferenciales, el sistema estructural está conformado por muros de carga sin ningún elemento de refuerzo y una estructura en cubierta de entramados artesanales de madera en mal estado, compuesta con teja de asbesto cemento, en los muros se evidencia humedad en el que se puede decir que calidad de la construcción y estado actual es mala.

- De acuerdo a que el bloque está ubicado dentro de una zona de amenaza sísmica alta Se recomienda replantear el sistema estructural ya que el sistema estructural es muy vulnerable ante un sismo y su sistema constructivo es de muros de carga donde allí se presenta mala calidad de materiales.

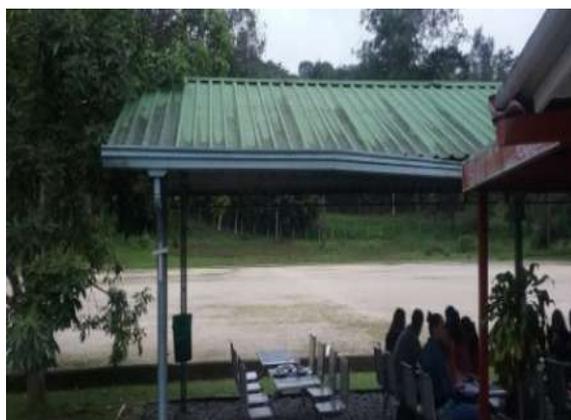
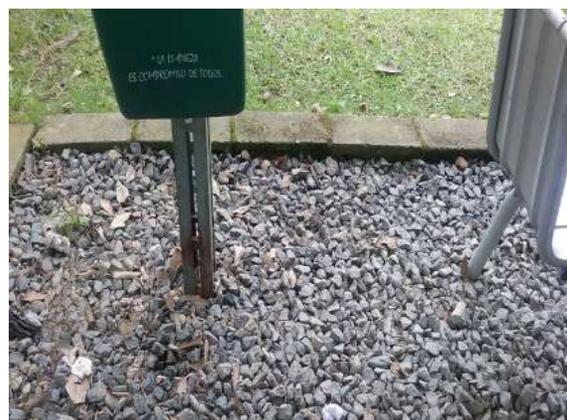
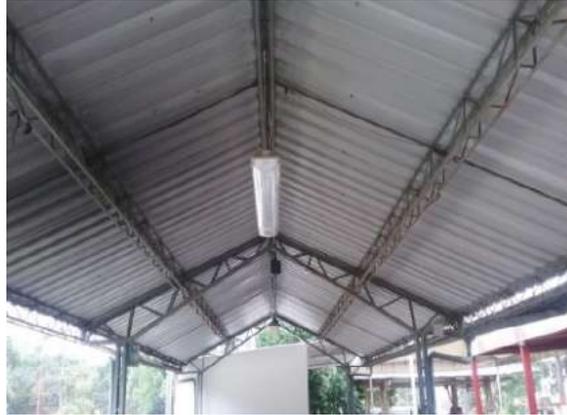
Ilustración 202. Bloque 65
Fuente. Equipo de Diagnóstico

Situado sobre un terreno plano, tiene un sistema estructural general metálico, la cubierta está compuesta por cerchas y vigas en celosía, las columnas de esta estructura están empotradas directamente sobre el suelo presentando oxido conformada con una teja termo acústica en regulares condiciones.

- Ya que su sistema estructural en general es metálico y agentes del intemperie está afectado la calidad del material (oxido), se recomienda pintar (pintura anticorrosiva).
- Se recomienda hacer mantenimiento a la teja, ya que está en regulares condiciones.

65	estructura en celosía	sin estudio	regular	Si	Rigidizar elementos verticales, colocación de contravientos, reforzar estructura de cubierta y cambiar teja. Intervenir placa de contrapiso.
66	pórticos en concreto	sin estudio	buena	Si	Amarre de elementos verticales, reforzamiento cimentación.
67	muros simple	sin estudio	buena	No	mantenimiento en general
68	estructura en guadua	sin estudio	regular	No	Mantenimiento guadua
69	muros confinados	con estudio	buena	No	Se recomienda el replantear el sistema estructural, pésima configuración estructural de cubierta y deficiencias en placa de entepiso y cimentación.
70	estructura en madera (uso propio de granja)	sin estudio	mala	No	Se recomienda replantear el sistema estructural.
71	muros simples	sin estudio	mala	si	reforzar los muros de mampostería ya existen y simplemente es necesario agregar elementos de confinamiento que le brinden ductilidad y resistencia al sistema

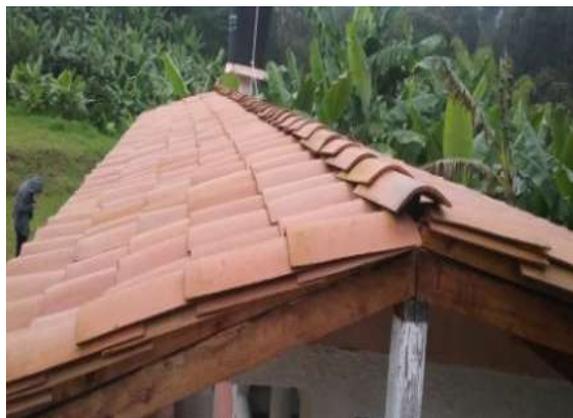
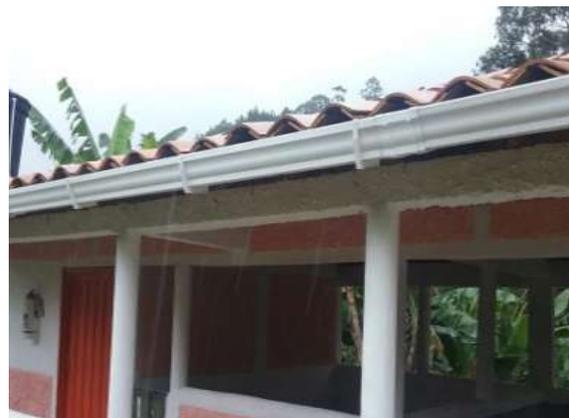
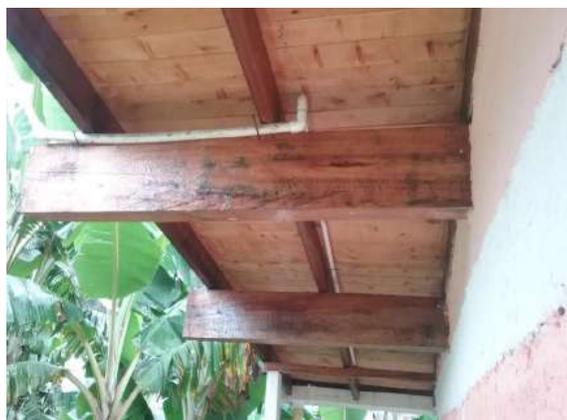
Ilustración 204. Bloque 66
Fuente. Equipo de Diagnóstico

Bloque construido por aprendices (estructura nueva) se encuentra dentro de la ronda de una quebrada con un alto flujo de agua y se encuentra sobre un terreno con pendiente aproximada de 3%, como tal no se puede identificar sobre que cimentación se está apoyada, tiene un sistema estructural de pórticos en concreto con sección cuadrada y dimensiones aproximadas 0,40m x 0,40m, su sistema estructural de la cubierta es un entramado en madera soportando una teja de barro.

Se evidencia que la estructura de la cubierta esta soportada sobre una viga de amarre perimetral que de tal manera es soportada por una serie de “columnas” que arrancan desde el muro.

- Se recomienda revisar el amarre de todos los elementos verticales que se encuentran apoyados sobre los muros y verificar si es capaz de soportar el peso de la estructura de la cubierta, ya que estructuralmente no cumple con la NSR-10.

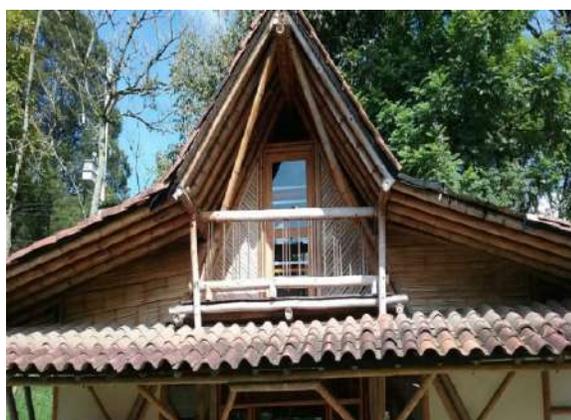
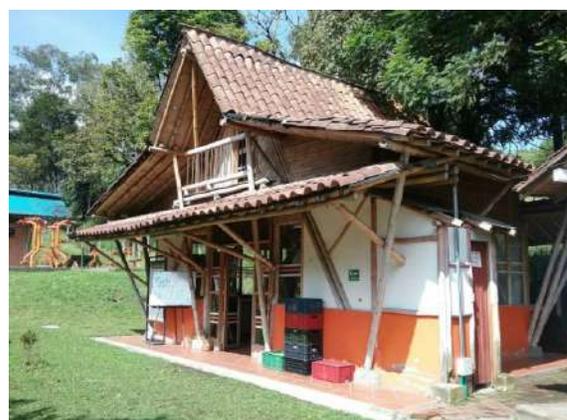
Ilustración 208. Exterior, bloque 68
Fuente: Equipo de Diagnóstico

Ubicado sobre un terreno con pendiente aproximada del 2%, este bloque cuenta con un mezzanine, no se puede determinar sobre qué tipo de cimentación está apoyada, pero la placa de contrapiso no presenta ningún problema, el sistema estructural general está en guadua al igual que el mezzanine, constituida por muros en esterilla de guadua y malla recubierta por un pañete en mortero y un terminado con pintura.

Tiene una cubierta en guadua donde sus apoyos están empotrados en dados de concreto y amarrado al sistema estructural, donde su teja es en barro en buenas condiciones.

- Se recomienda hacer mantenimiento a la cubierta, ya que presenta obstrucción de hojas de árboles cercanos.
- Se recomienda hacerle mantenimiento al sistema estructural en guadua, con base a capítulo g.11.6, de la norma SNR-10, ya que se ve en regulares condiciones (deteriorada y fisurada).
- Se recomienda cambiar piso del mezzanine, es demasiado antiguo e inestable.

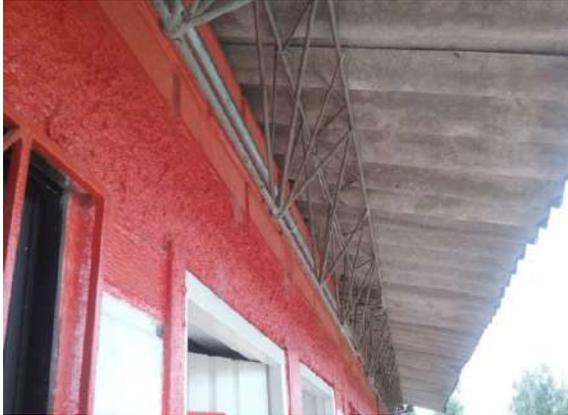
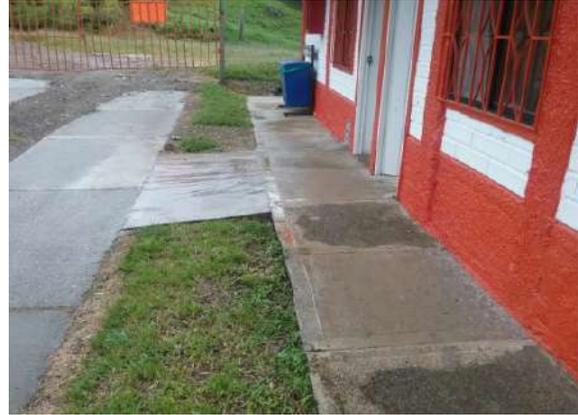
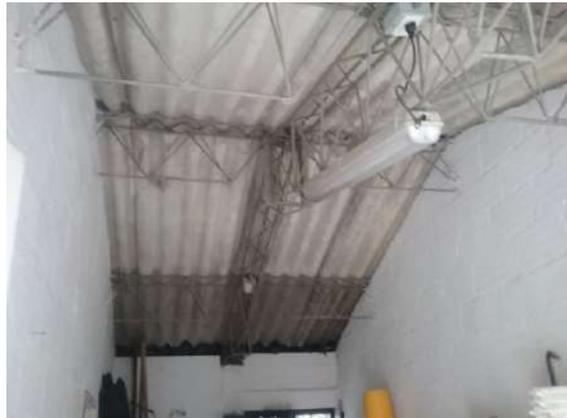
Como sistema estructural de cubierta cuenta con cercha metálicas con varilla lisa de 3/8" y celosía, conformada con teja en asbesto cemento.

Ilustración 212. Sistema estructural y cubierta
Fuente. Equipo de diagnóstico

- La teja que se encuentra en la cubierta es de Asbesto cemento motivo por el que no cumple con las ultimas especificaciones ambientales y de salubridad.
- La calidad de la construcción de la estructura es buena.

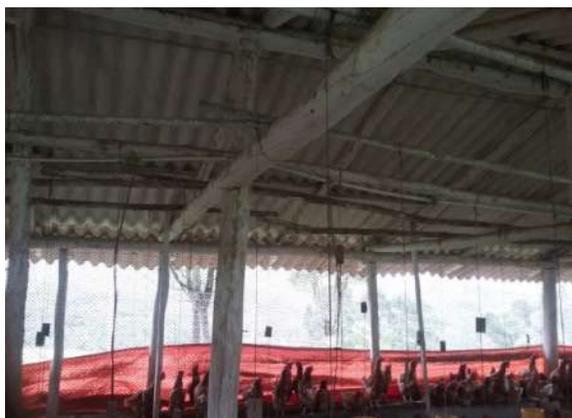
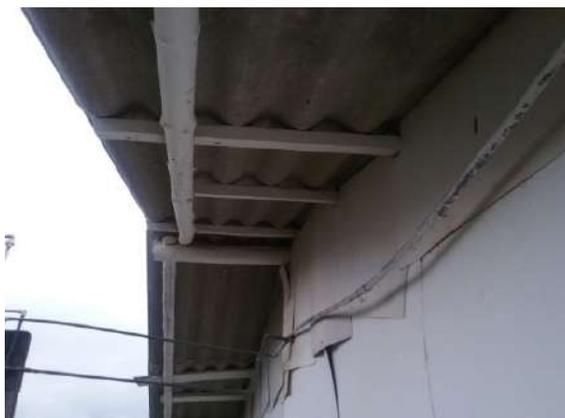
Respecto al sistema estructural de la cubierta se compone por un sistema de entramados livianos en malas condiciones soportando una teja en asbesto cemento.

Ilustración 215. Sistema estructural de cubierta
Fuente. Equipo de Diagnóstico

- Este bloque en general se encuentra en muy malas condiciones, se recomienda replantear toda la estructura y proponer generar una nueva construcción.

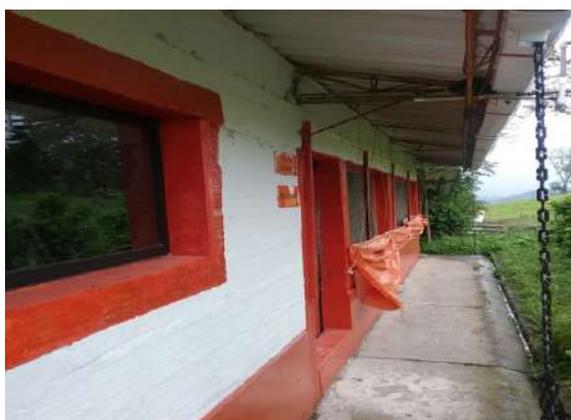
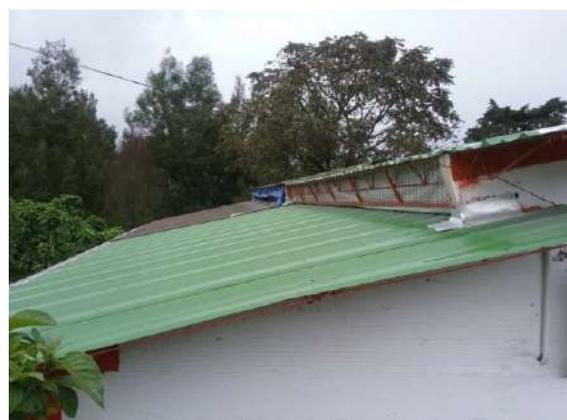
Ilustración 217. Sistema estructural y teja
Fuente. Equipo de Diagnóstico

- Debido a que este bloque se encuentra en una zona de amenaza sísmica alta y su sistema estructural es mampostería simple sin ningún tipo de refuerzo, y el reforzamiento de esta mampostería implicaría casi la demolición total del bloque, se recomienda su restitución.

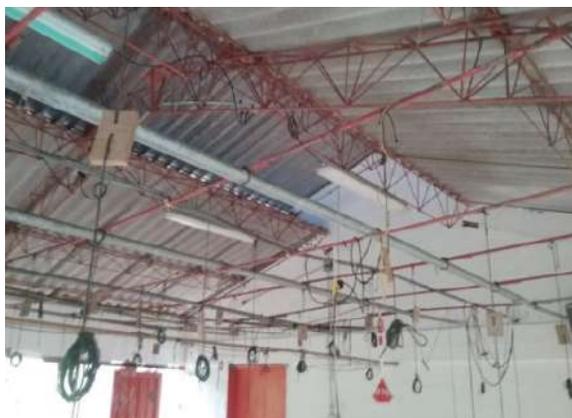
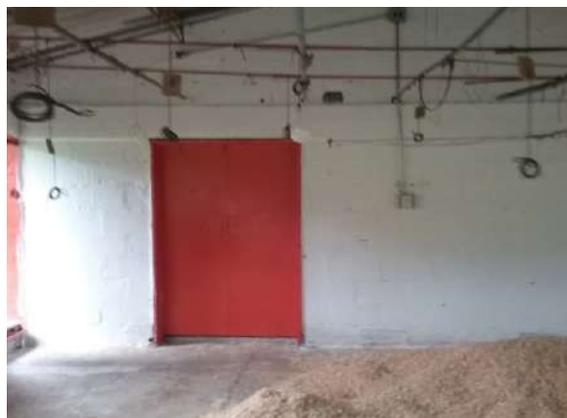
Ilustración 218. Espacio, sin mejoras (original)
Fuente. Equipo de Diagnóstico

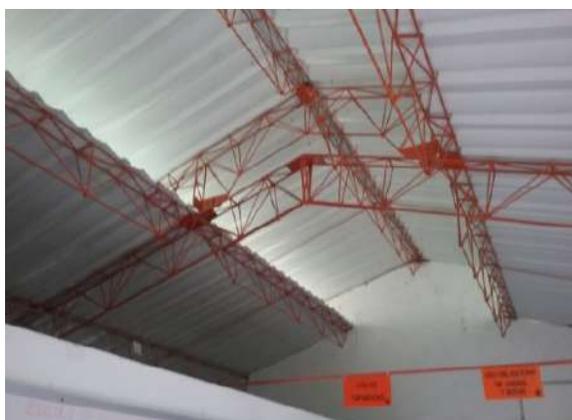
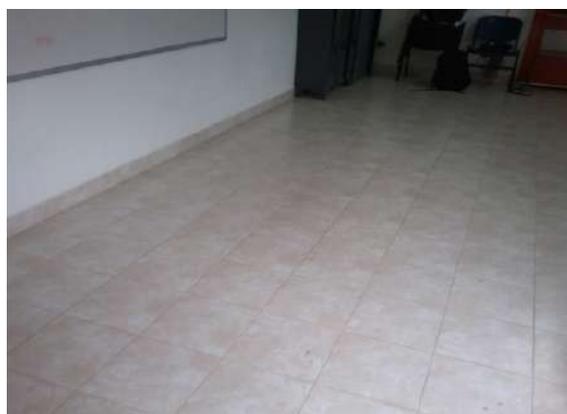
Este bloque cuenta con dos espacios definidos arquitectónicamente, el primer espacio tiene un uso para la formación de producción avícola, en este ambiente se realizó mejoras encausadas al mantenimiento del sistema estructural de la cubierta (cercha metálica y celosía), y colocación de baldosa; El segundo espacio funciona como bodega, teniendo un sistema estructural constituido por cerchas metálicas y celosía, y cubierta con teja de asbesto cemento.

Ilustración 219. Espacio, con mejoras
Fuente. Equipo de Diagnóstico

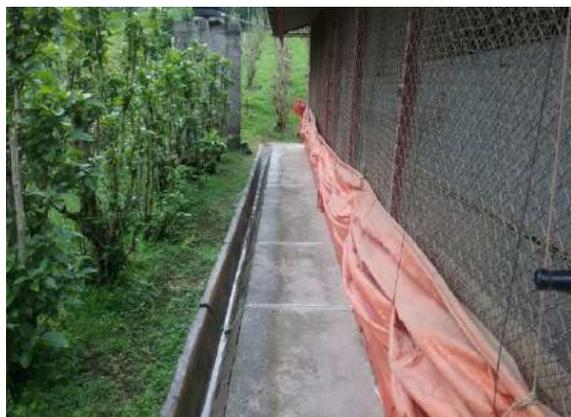
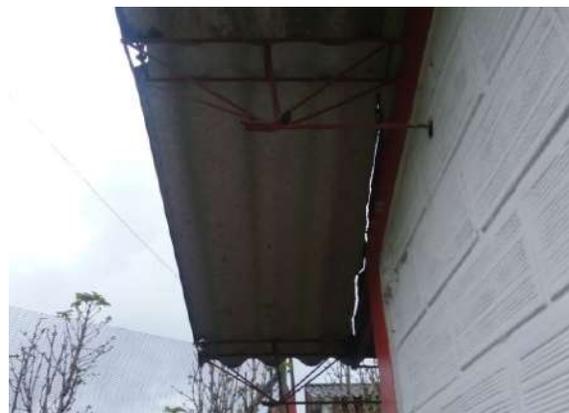
En este espacio se encuentra un galpón, situado sobre un terreno con pendiente aproximada del 7%, no se identifica como tal que sistema de cimentación tiene, como “sistema estructural” está conformada por un entonado de madera rolliza en malas condiciones (elementos de madera fisurada y antigua) y unos muros laterales en mampostería simple, cuenta con un cerramiento con una malla de plástico.

Respecto al sistema estructural de la cubierta se compone por cerchas metálicas y celosía con una teja en asbesto cemento en muy malas condiciones.

Ilustración 221. Cerramiento y cubierta
Fuente: Equipo de Diagnóstico

- Para reforzar la estructura, habría necesidad de retirar la cubierta, demoler los muros, construir nuevas vigas de amarre con refuerzo en cimentación, reconstruir muros y hacer vigas en cubierta; Esta solución lleva prácticamente a la demolición total de los elementos que componen la edificación.

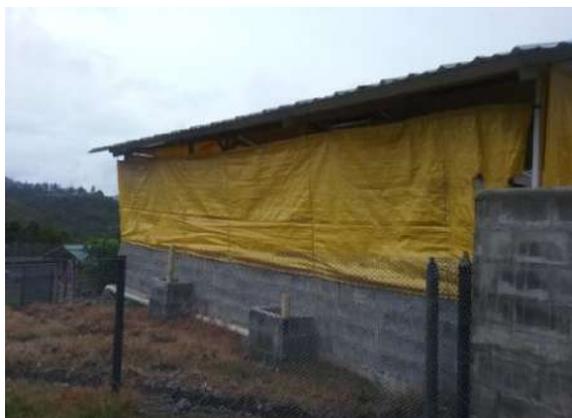
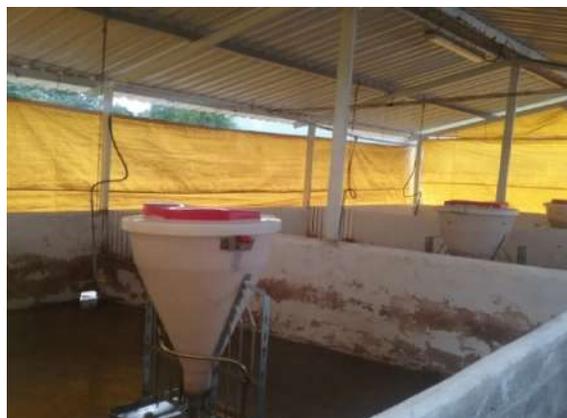
Ilustración 225. Cerramiento y estructura
Fuente. Equipo de Diagnóstico

- La estructura metálica presenta manchas de oxidación, lo más recomendable es pintar (pintura anticorrosiva).
- Se recomienda hacer mantenimiento en los muros no estructurales, donde esta soportada la estructura metálica, se debe pañetar.

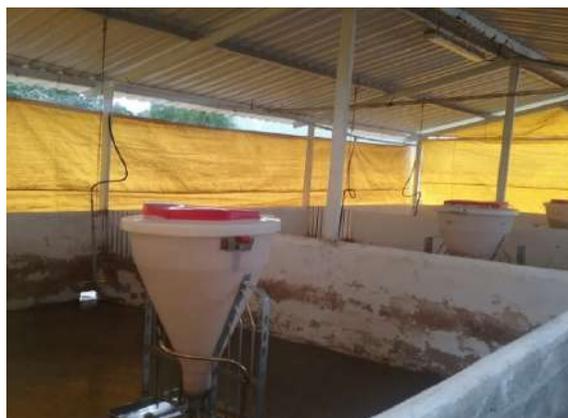
Ilustración 226. Muros no estructurales
Fuente. Equipo de Diagnóstico

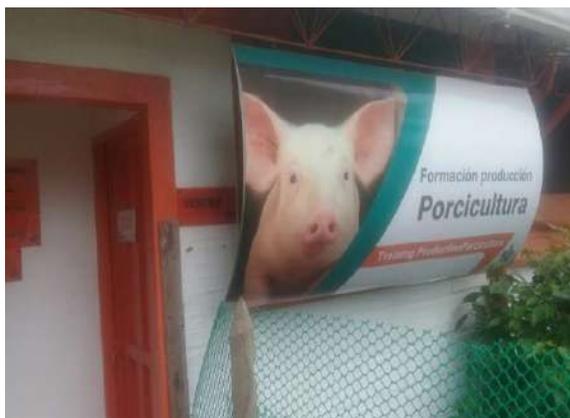
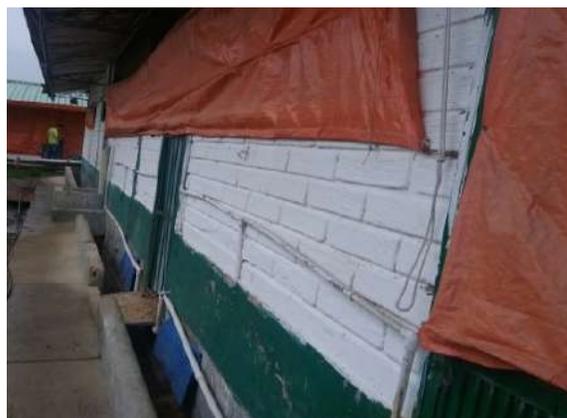
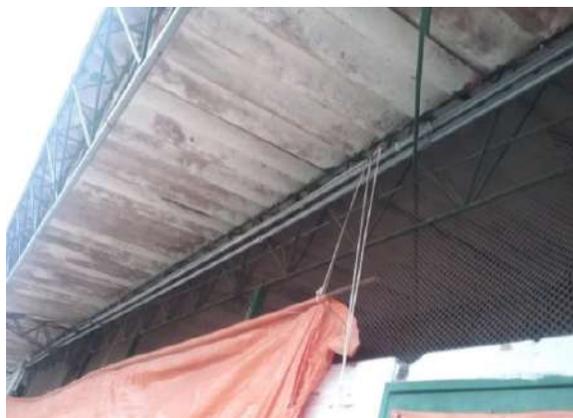
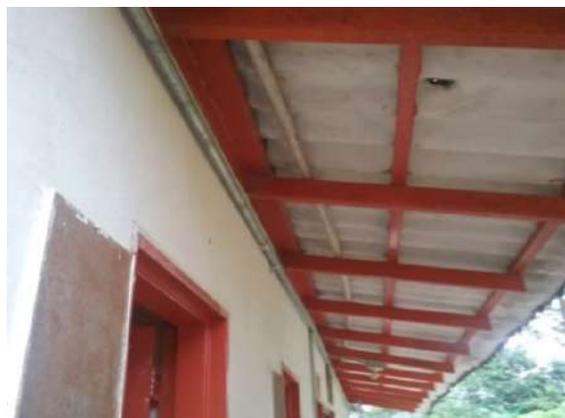
En este bloque se brinda la formación de producción de porcicultura, situado sobre un terreno con pendiente de aproximada del 1%, donde no se sabe sobre que cimentación superficial se encuentra apoyada, como sistema estructural lo conforma muros de mampostería simple y muros divisorios en mampostería no estructural, tiene dos tipo de sistema estructural de cubierta; la primera estructura cuenta con cerchas metálicas electro soldadas y una segunda estructura con un entramado liviano de madera apoyado sobre los muros estructurales conformada ambas en teja asbesto cemento.

Ilustración 230. Sistema estructural y cubiertas
Fuente. Equipo de Diagnóstico

- Debido a que este bloque se encuentra en una zona de amenaza sísmica alta y su sistema estructural es mampostería simple sin ningún tipo de refuerzo, donde no se recomienda reforzar la estructura ya que para esto habría la necesidad de retirar la cubierta, demoler los muros, construir nuevas vigas de amarre con refuerzo en cimentación, reconstruir muros y hacer vigas en cubierta; Esta solución lleva prácticamente a la demolición total de los elementos que componen la edificación, lo más recomendado es replantear el sistema estructural.

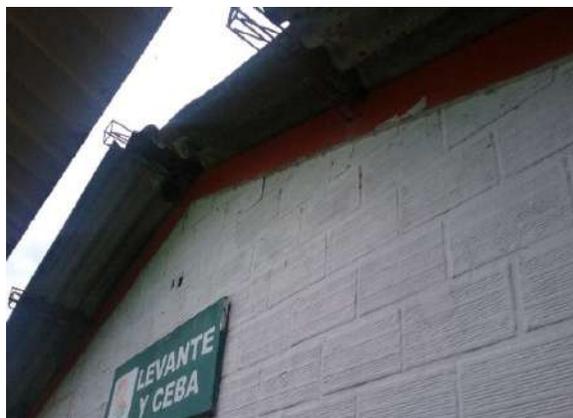
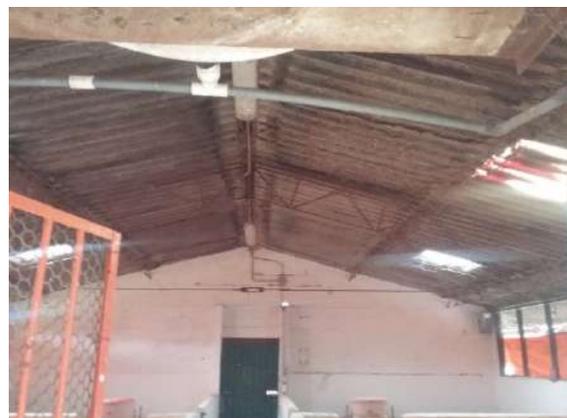
Situada sobre un terreno con pendiente aproximada del 2%, con una altura total de 4.01 m, tiene zapatas corridas en concreto ciclópeo como cimentación superficial, como sistema estructural lo conforma muros de mampostería simple y una cercha metálica con columnas en celosía con una teja en asbesto cemento en regulares condiciones.

Ilustración 233. Cubierta, sistema estructural
Fuente. Equipo de Diagnóstico

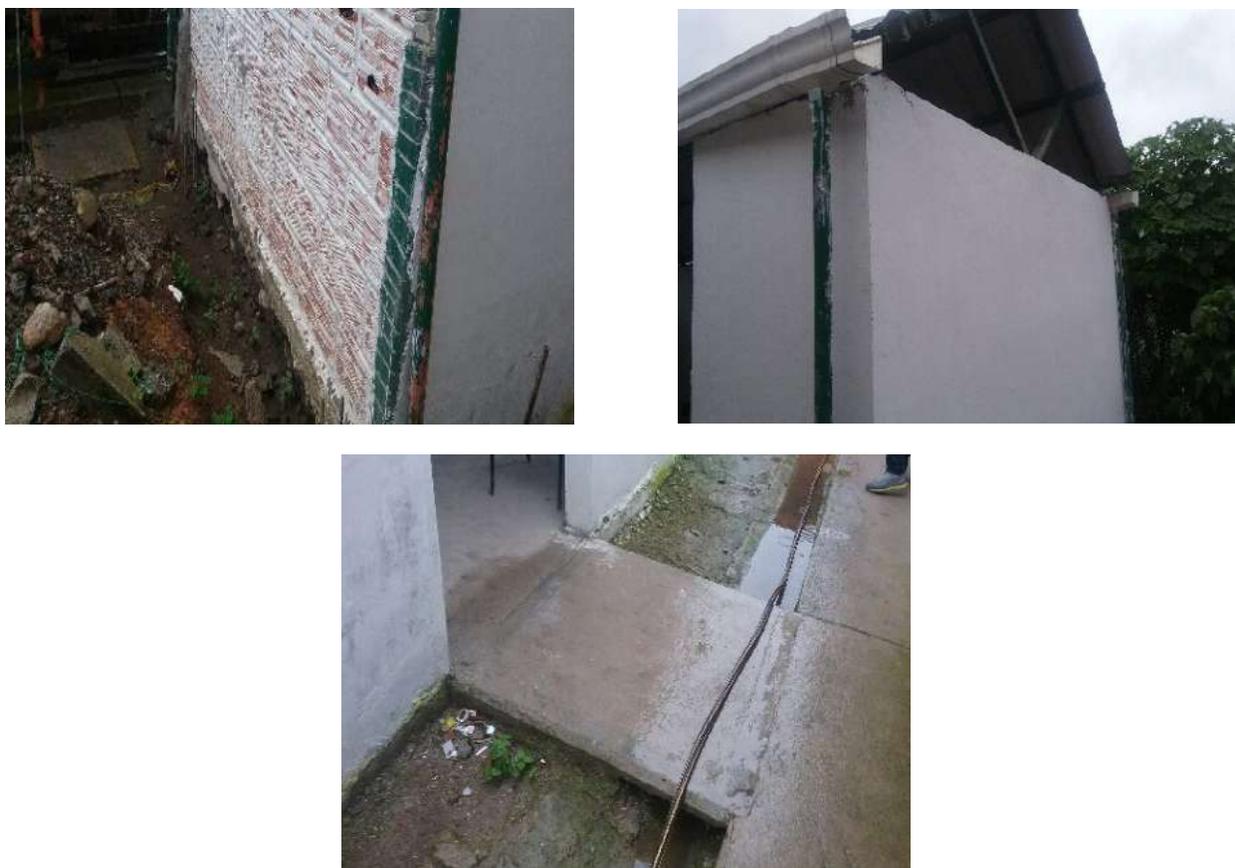
Ilustración 235 bloque 78.
Fuente. Equipo de Diagnóstico

Su principal sistema estructural son muros de carga soportando la estructura de la cubierta metálica, esta se encuentra empotrada con una teja termo acústica en regulares condiciones.

- La estructura no cuenta con andenes perimetrales, lo que puede llevar a los problemas de aguas a la cimentación.
- Estructura en malas condiciones, se recomienda replantear el sistema estructural.

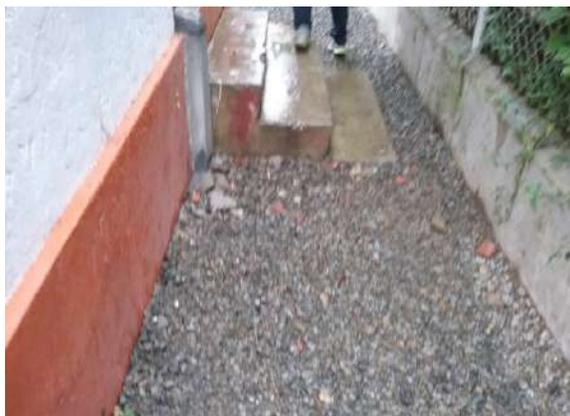
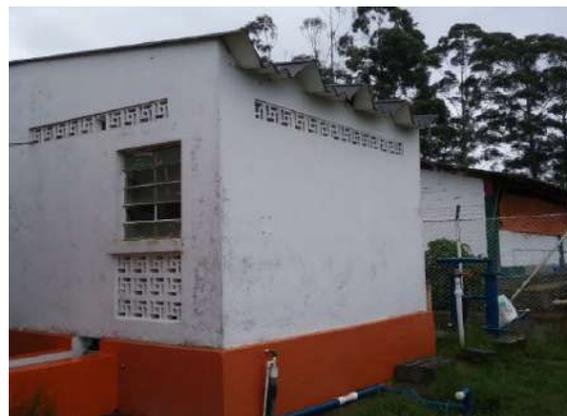
Ilustración 239. Bloque 80
Fuente. Equipo de Diagnóstico

Ambos bloques se encuentran situados sobre un terreno plano, el bloque 80, la placa de contrapiso no presenta abombamientos ni grietas, no obstante en los andenes perimetrales a la estructura se evidencian fisuras por asentamientos diferenciales y el 82, no cuenta con un andén.

El sistema estructural de ambos bloques es de mampostería simple sin ningún elemento de refuerzo y canaleta de asbesto cemento apoyada sobre muros de mampostería en regulares condiciones.

- El sistema estructural es muy vulnerable ante un sismo y para esto es recomendable reforzar pero para esto no hay una cimentación competente a la cual anclar un posible sistema de reforzamiento; se deben replantear el sistema estructural y adecuar mejor la cimentación para proporcionar una buena construcción.

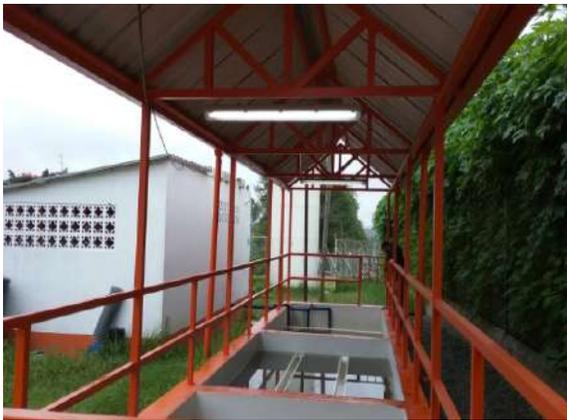
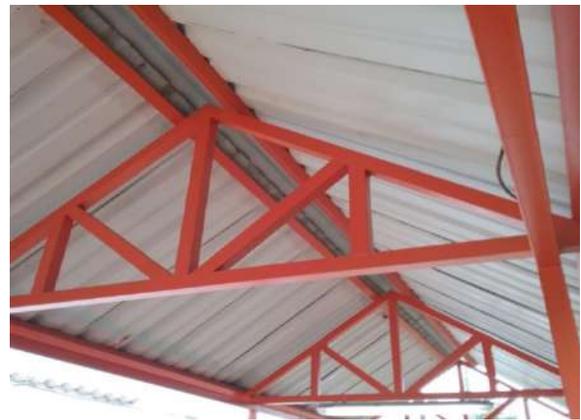
El uso general de este espacio son piscinas de filtración situado sobre un terreno plano, los tanques no presentan ningún tipo de problema, lo que se puede decir que están en buenas condiciones, respecto al sistema estructural de la cubierta está conformada por una estructura metálica pernada y empotrada con una teja termo acústica.

Ilustración 242. Piscinas y cubierta
Fuente. Equipo de Diagnóstico

- Estructura en buenas condiciones no presenta fisuras y la estructura de la cubierta no presenta afectaciones con respecto a agentes de la intemperie.

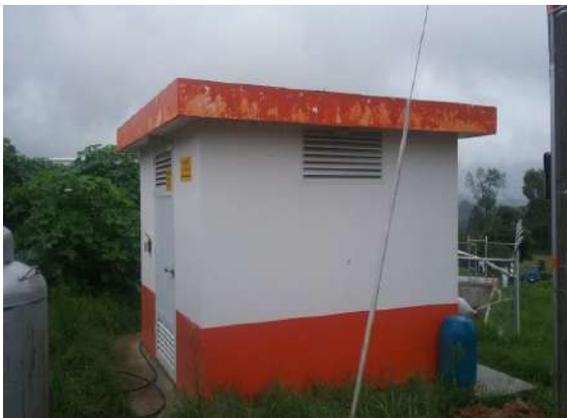
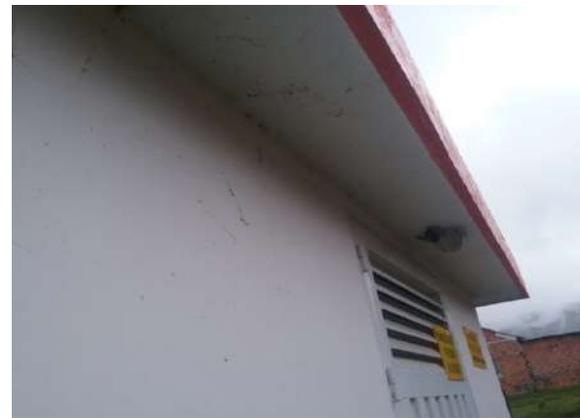
Ilustración 246. Bloque 15
Fuente. Equipo de Diagnóstico

En este bloque opera la subestación eléctrica, situado en un terreno con pendiente aproximada del 2% y una altura de 2,5 m, esta sobre una losa de cimentación con un espesor más o menos de 12cm, tiene un sistema estructural de muros de carga presentando fisuras, a pesar de que es un bloque muy pequeño se puede suponer que en la cubierta tiene una placa aligerada con torta inferior.

- Se recomienda hacer un estudio de vulnerabilidad, de acuerdo a que se encuentra en una zona de amenaza sísmica alta.
- Debido a que este bloque no cuenta con un sistema de desagüe, se recomienda construir uno, ya que a futuro la humedad que allí se presenta puede ser un factor negativo para la calidad de los materiales.

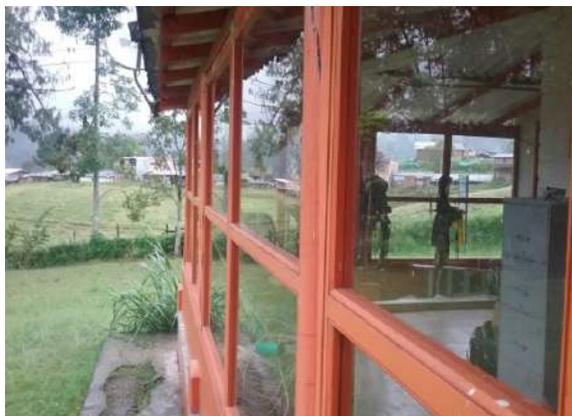
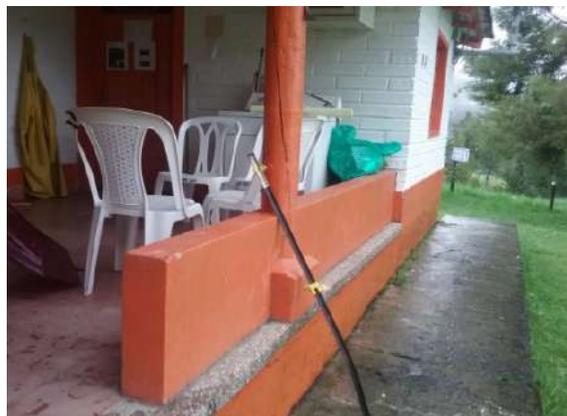
Cuenta con muros de mampostería simple como sistema estructural, en la parte exterior cuenta con columnas en madera empotradas por unos pedestales en concreto con sección cuadrada con dimensiones aproximadas de 0,35m x 0,35m, encerrando una parte por ventanearía en madera y muros a media altura.

Ilustración 249. Cerramiento exterior
Fuente. Equipo de Diagnóstico

- Se recomienda cambiar andén que está en malas condiciones.
- Ya que el sistema estructural no presenta fisura miento pero se encuentra en una zona de amenaza sísmica alta es recomendable proporcionar columnetas de confinamiento con viga sobre sus muros, para cambiar a sistema confiando.
- La teja que se encuentra en la cubierta es de asbesto cemento motivo por el que no cumple con las últimas especificaciones ambientales y de salubridad.
- Se recomienda hacer mantenimiento a la estructura de la cubierta y también se recomienda el cambio del cielo raso.

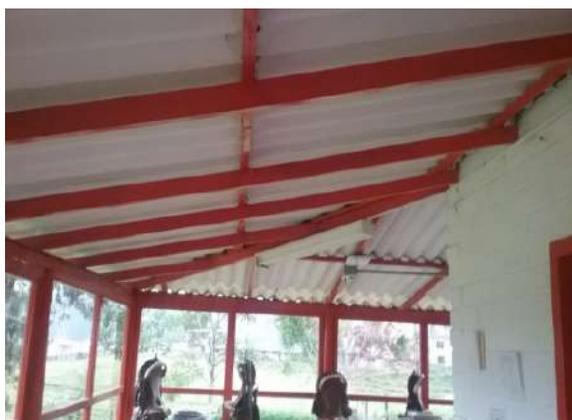
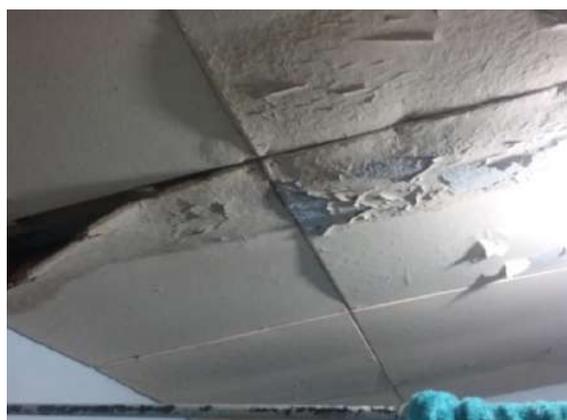
La cubierta está conformada por un sistema estructural liviano de entramados en madera cepillada donde no se encuentra amarrada al sistema estructural, soportando una teja en asbesto cemento y un cielo falso en pésimas condiciones.

Ilustración 250. Sistema estructural de cubierta y cielo raso
Fuente. Equipo de Diagnóstico

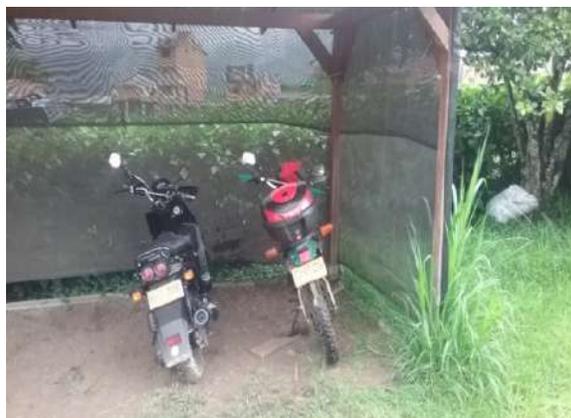
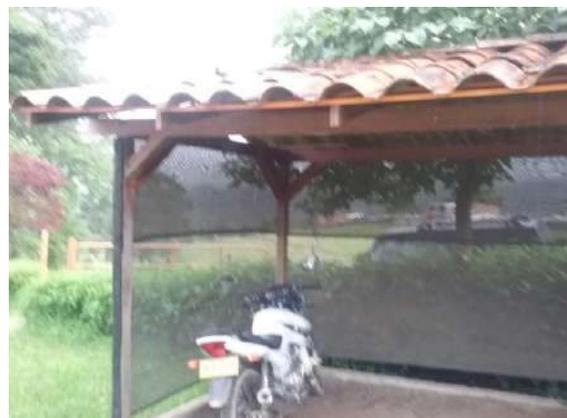
Este espacio es utilizado para parqueo de motos, cuenta con un bordillo en U en concreto y unos pequeños pedestales en concreto donde se encuentran empotradas las columnas que soporta a la cubierta (todo el sistema está en madera) y una teja en barro.

Ilustración 252. Estructura y cubierta
Fuente. Equipo de Diagnóstico

- Se recomienda hacerle mantenimiento a la estructura en madera.

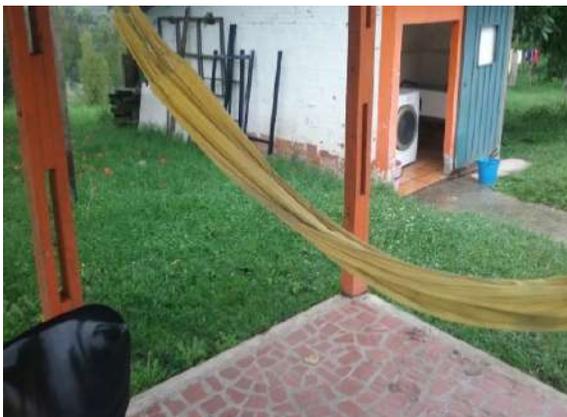
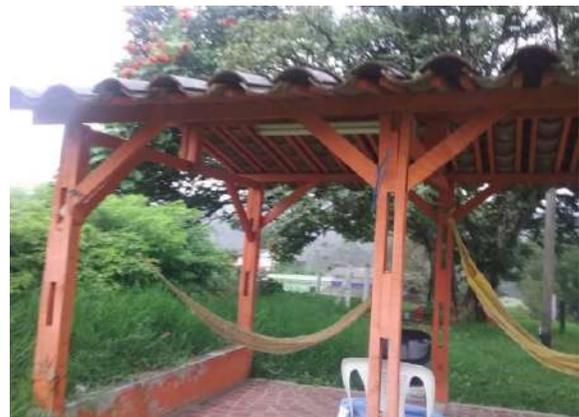
Se encuentra en un terreno plano, cuenta con una losa de cimentación con un espesor aproximado de 14cm donde no se presentan fisuras, la cubierta está conformada por un sistema estructural liviano de entramados en madera cepillada soportada por columnas espaciadas en madera que se encuentran empotradas a la cimentación en buenas condiciones soportando una teja en barro.

Ilustración 254. Losa de cimentación y estructura
Fuente. Equipo de Diagnóstico

- La placa de cimentación como la estructura en madera se encuentra en buenas condiciones.
- Se recomienda hacer mantenimiento a estructura de madera y a teja.

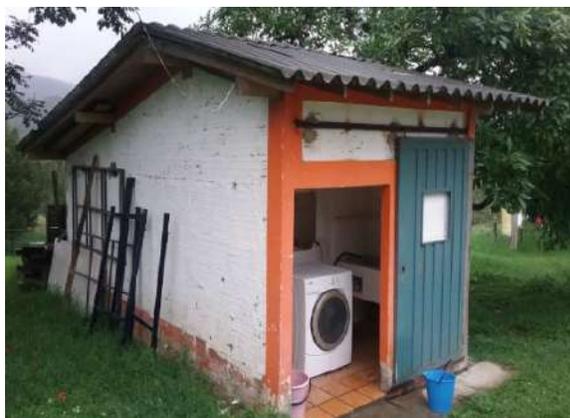
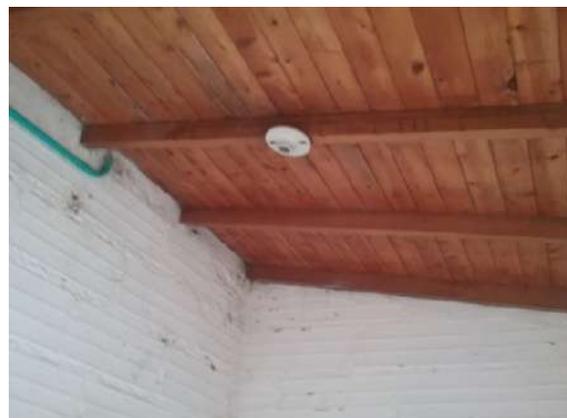
Situado sobre un terreno plano, su uso general es una lavandería, no se identifica sobre qué tipo de cimentación está apoyada, tiene un sistema estructural de muros confinados sin presencia de fisuras, cuenta con un entramado liviano en madera artesanal soportando una teja en asbesto cemento.

Ilustración 256. Sistema estructural y cubierta
Fuente. Equipo de Diagnóstico

- Se recomienda hacerle mantenimiento al sistema estructural (pañetar)
- La teja que se encuentra en la cubierta es de asbesto cemento motivo por el que no cumple con las últimas especificaciones ambientales y de salubridad.
- La estructura no cuenta con andenes perimetrales, lo que puede llevar a los problemas de aguas a la cimentación.

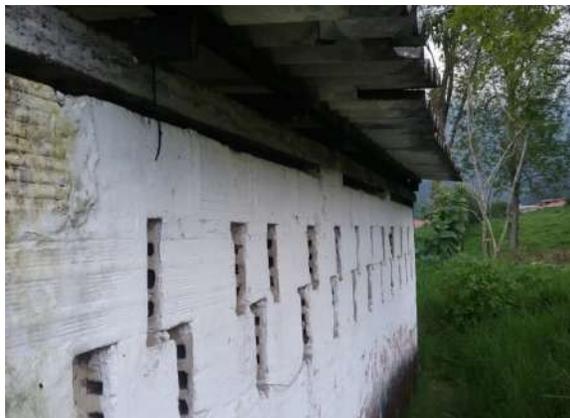
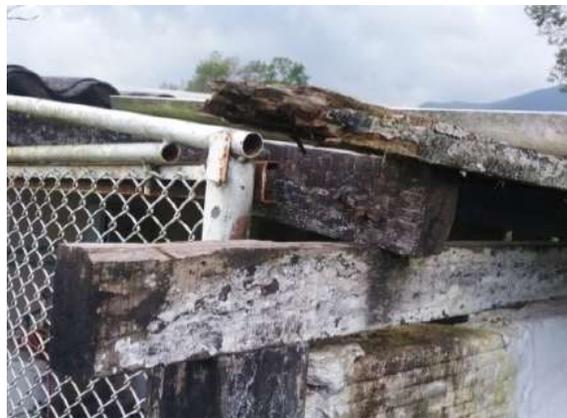
Ubicado sobre un terreno con pendiente aproximada de un 2%, no se puede identificar qué sistema de cimentación tiene, su sistema estructural son muros de mampostería simple en malas condiciones, el sistema estructural de la cubierta es un entramado liviano de madera artesanal soportando una teja de asbesto cemento.

Ilustración 258. Sistema estructural del bloque y de la cubierta
Fuente: Equipo de Diagnóstico

- Este bloque está en muy malas condiciones, se recomienda replantear el sistema estructural.
