DIAGNÓSTICO I N T E G R A L

LA SALADA / Vol. 1

Centro de los recursos renovables naturales La Salada

SERVICIO NACIONAL DE APRENDIZAJE - SENA

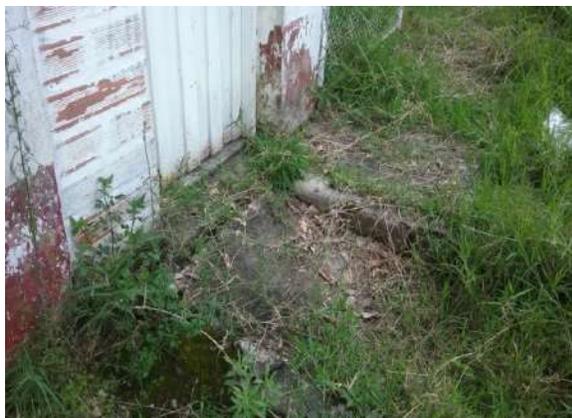
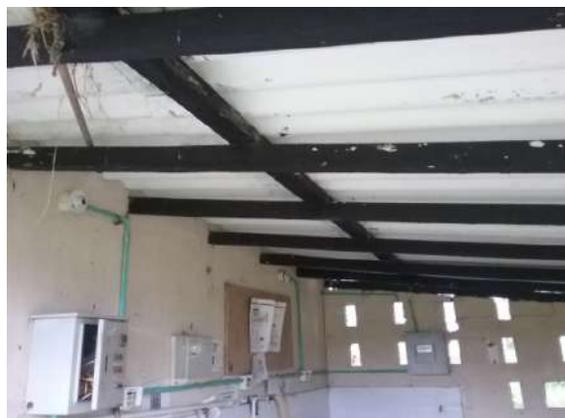
Ilustración 259. Exterior e interior
Fuente. Equipo de Diagnóstico

- Este bloque está en muy malas condiciones, se recomienda replantear el sistema estructural.

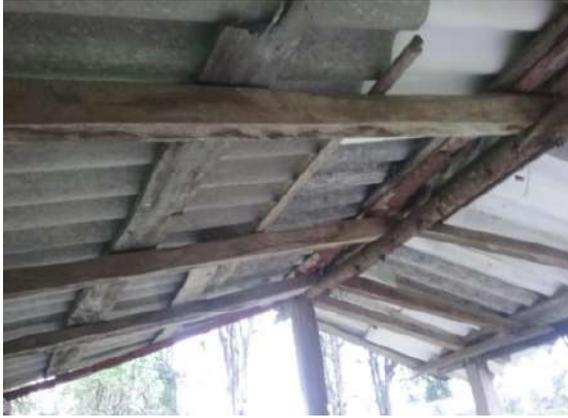
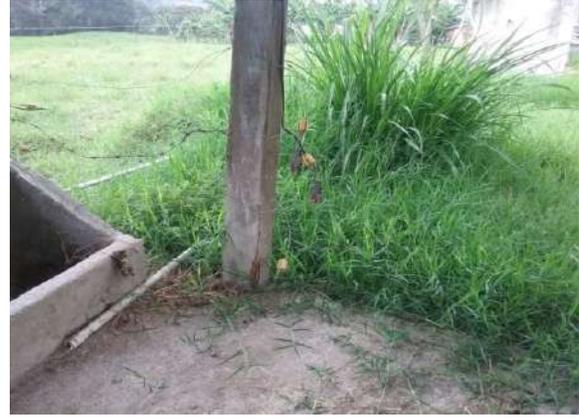
El uso general de este espacio es almacenamiento de material, ubicado sobre un terreno aproximado de 3% y sobre una losa de cimentación en concreto, tiene un sistema estructural de cubierta en madera artesanal (poste - viga); sus postes se encuentran empotrados directamente en la placa soportando una teja de asbesto cemento.

Ilustración 261. Sistema estructural de la cubierta
Fuente. Equipo de Diagnóstico

- La losa de cimentación no presenta comportamientos deficientes, sin embargo, el sistema estructural de la cubierta se encuentra realmente deteriorada, se recomienda cambiar al igual que su teja.

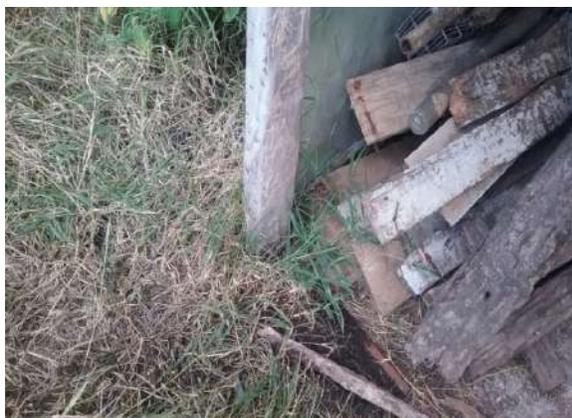
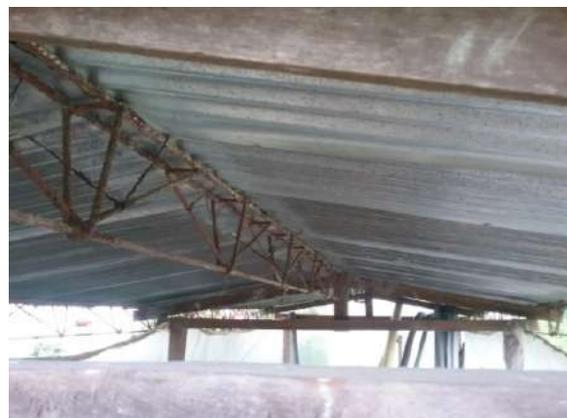
Situado sobre un terreno plano evidenciando una placa de concreto como sistema de cimentación, como sistema estructural lo conforma postes en madera empotrados directamente sobre el suelo y un cerramiento en plástico, respecto a la cubierta tiene una cercha en madera apoyada sobre los postes y una cercha metálica en pésimas condiciones (oxidada) y una teja en zinc.

Ilustración 263. Poste y sistema estructural
Fuente. Equipo de Diagnóstico

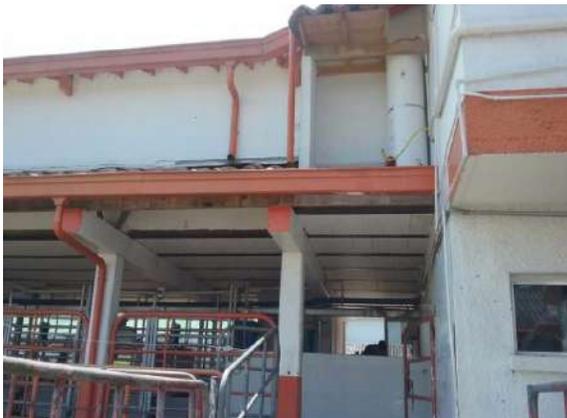
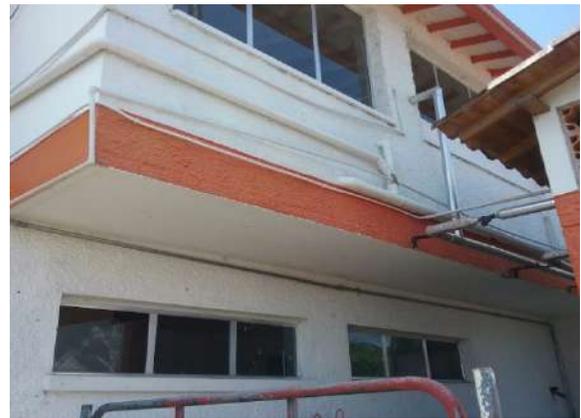
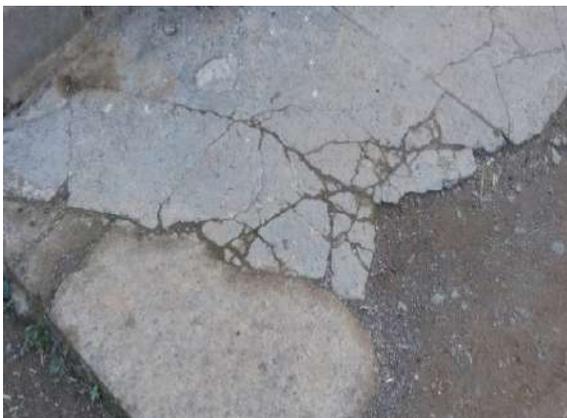
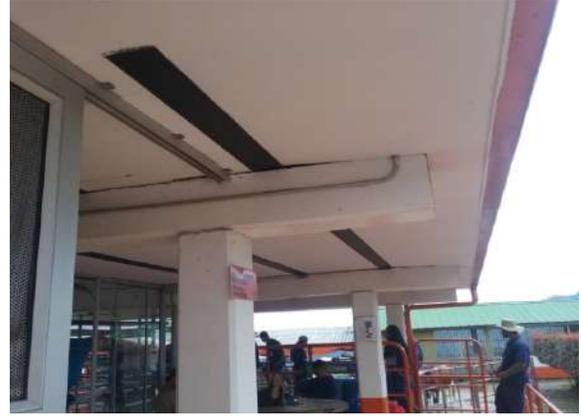
Situado sobre un terreno plano, el año en el que pudo ser construido lo comprende entre los años de 1960 – 1984, no es posible determinar exactamente su tipo, pero se puede suponer por las dimensiones de los pórticos, el año de construcción y el tipo de suelo que está compuesta por algún tipo de zapatas (corridas /yo aisladas), la losa de contra piso no presenta comportamientos deficientes, pero si se evidencia que parte del andén perimetral se encuentra fisurada a causa de asentamientos diferenciales.

Ilustración 267. Sistema estructural, andén y entrecapso Fuente. Equipo de Diagnóstico

- Se recomienda rehabilitar el andén perimetral, esto con el fin de que el agua no se filtre y afecte la cimentación.
- La estructura se encuentra en buen estado, mas sin embargo por la edad, se supone que el refuerzo empleado es liso y no cumple con la normativa sismo resistente vigente, lo cual implica en el caso de realizar un reforzamiento estructural una intervención más dispendiosa.
- Se recomienda hacer mantenimiento a elementos estructurales y no estructurales (pintura).

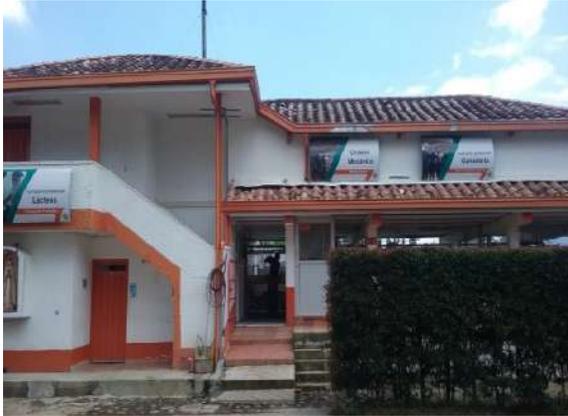
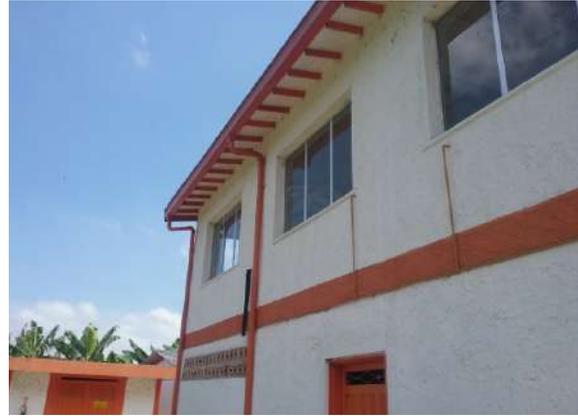
El sistema estructural de la cubierta cuenta con Cerchas o entramados de madera de buena ejecución (madera cepillada, empalmes con platinas); correas, listón y teja de barro.

Ilustración 268. Sistema estructural de cubierta y teja
Fuente. Equipo de Diagnóstico

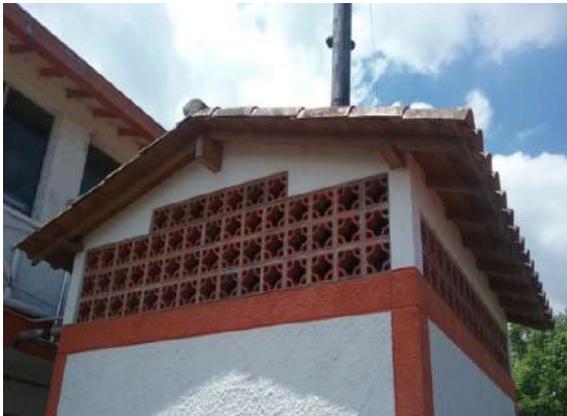
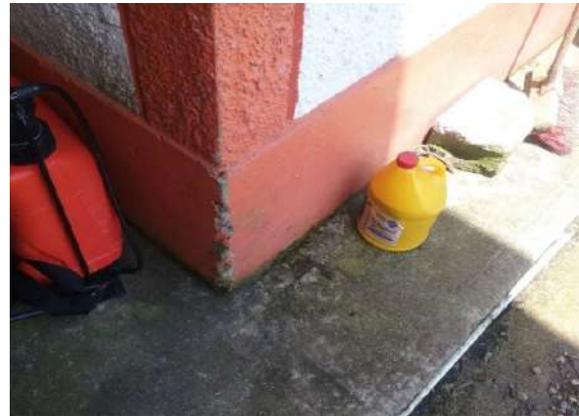
Ubicado sobre un terreno plano, tiene una placa de cimentación con un espesor aproximada de 15cm sobre un relleno que se ha ido socavando, tiene un sistema estructural de muros de confinamientos y una estructura liviana de entramados de madera como cubierta en buenas condiciones conformada por una teja de barro.

Ilustración 270. Sistema estructural y cimentación
Fuente. Equipo de Diagnóstico

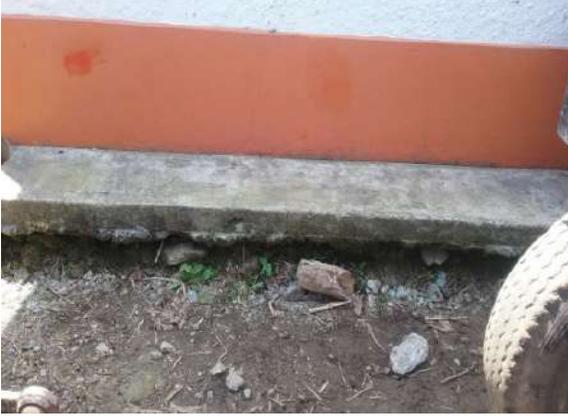
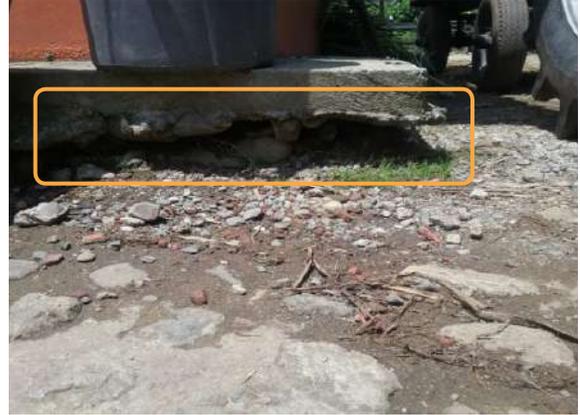
Como tal la el sistema estructural no presenta ningún tipo de problemas (fisuras ni humedad), pero como esta sobre un relleno y está presentando socavación, lo más recomendable es replantear el sistema estructural, volver a construir no sobre un relleno si no sobre un terreno que este ya adecuadamente.

Ilustración 271. Socavación en relleno
Fuente. Equipo de Diagnóstico

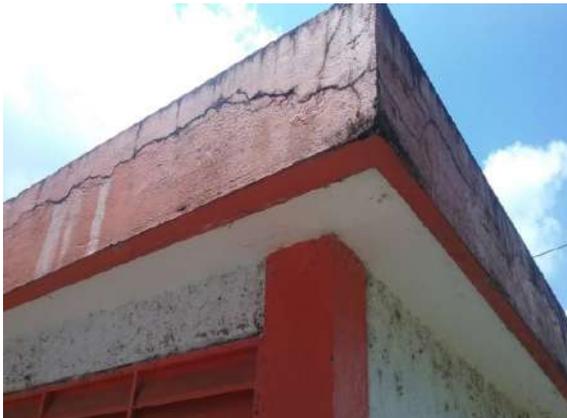
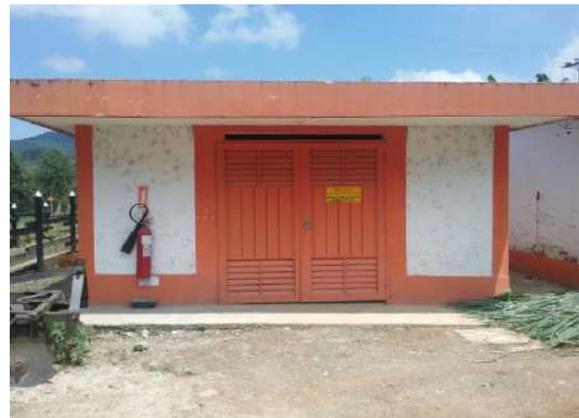
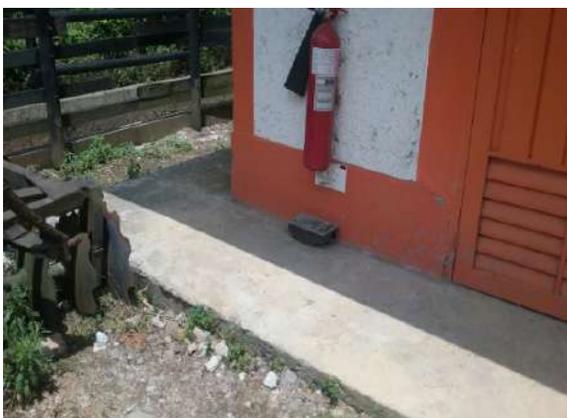
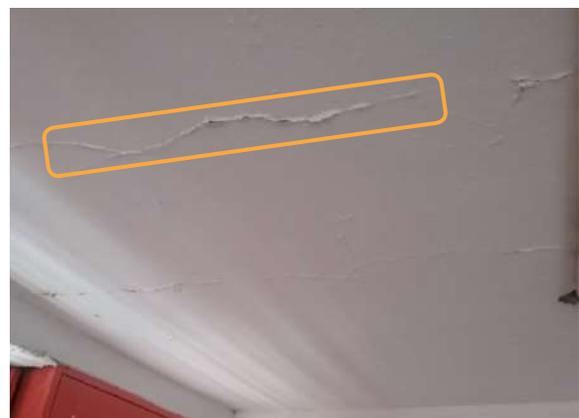
Ilustración 273. Localización general
Fuente: Equipo de Diagnóstico

- La losa que esta como cubierta, está muy afectada debido a filtración de agua produciendo fisuras interna y externamente, Se recomienda intervenir y rehabilitar.
- Debido a que el bloque no cuenta como tal con un sistema de desagüe, el agua se está filtrando por los muros produciendo humedad y afectando la calidad de los materiales, se recomienda colocar un sistema de desagüe.
- Se debe colocar una viga de amarre, para reforzar la estructura.

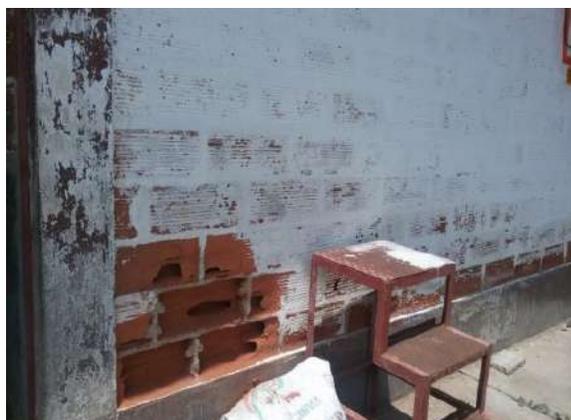
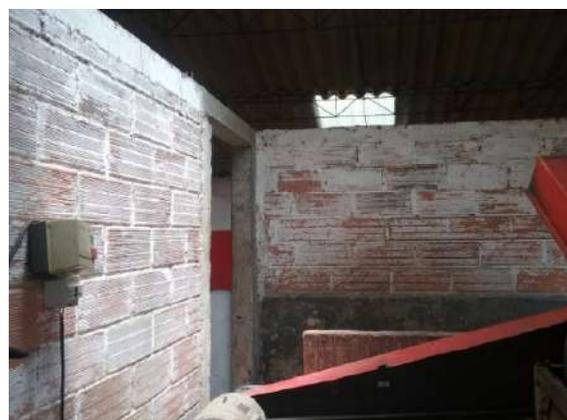
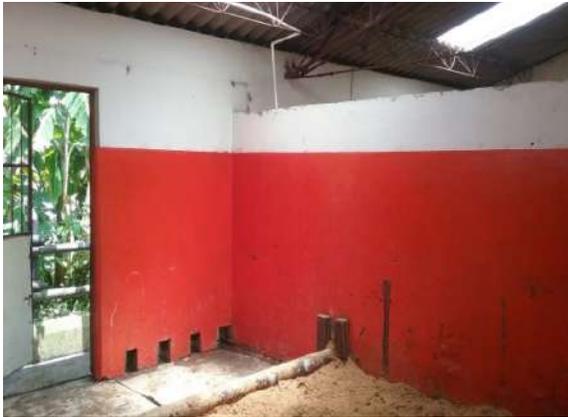
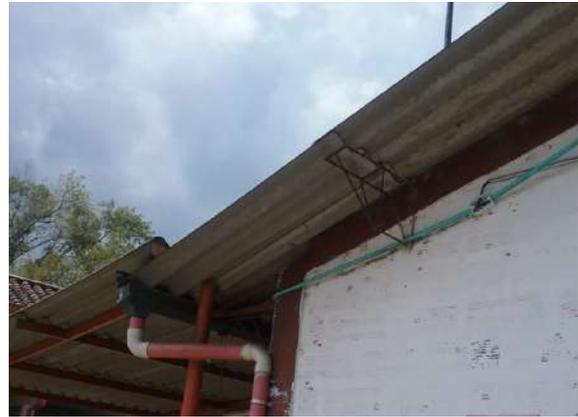
Situado sobre un terreno plano, donde su año de construcción está entre los años de 1960-1984, tiene una altura total de 3,70m, no se puede identificar qué tipo de cimentación superficial cuenta, su sistema estructura son muros de mampostería simple con elementos estructurales de confinamiento (columnetas y vigas descolgadas) y cuenta internamente con muros divisorios no estructurales de altura parcial.

Ilustración 275. Sistema estructural y elementos de confinamiento
Fuente. Equipo de Diagnóstico

- Para reforzar la estructura, habría necesidad de retirar la cubierta, demoler los muros, construir nuevas vigas de amarre con refuerzo en cimentación, reconstruir muros y hacer vigas en cubierta; Esta solución lleva prácticamente a la demolición total de los elementos que componen la edificación.

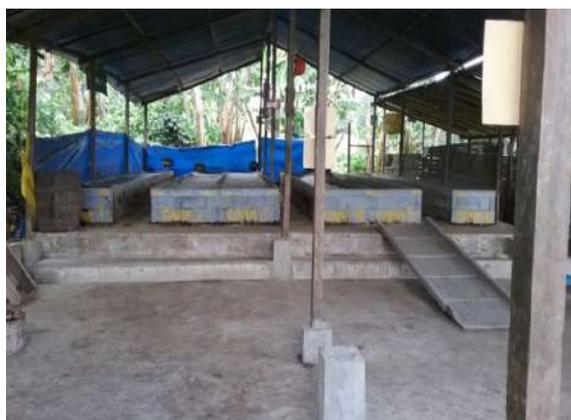
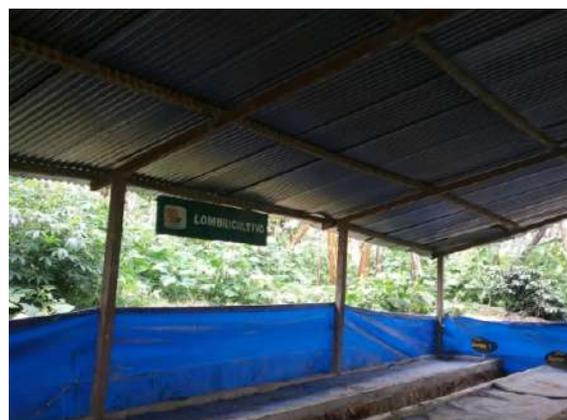
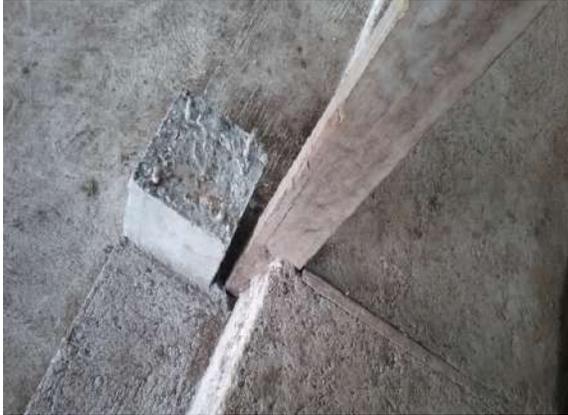
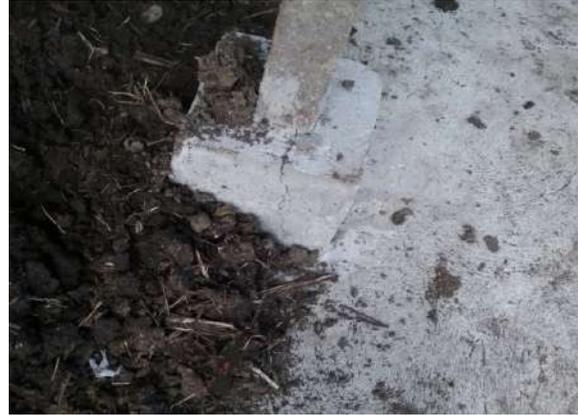
Espacio dedicado a lombricultivo, ubicado sobre un terreno con pendiente aproximada del 3%, tiene como cimentación una placa en concreto con dos niveles (altura aproximada entre nivel 0,50m), presentando en nivel superior 6 camas en bloque de concreto, el sistema estructural de la cubierta está conformado por sistema de poste-viga donde sus postes están empotrados unos directamente en placa y otros por pedestales en concreto con sección cuadrada (0,30m x 0,30m), evidenciando fisuras y soportando una teja en zinc.

Ilustración 278. Sistema estructural bloque 96
Fuente. Equipo de Diagnóstico

- La estructura aún sigue en proceso de construcción ejecutándose por los aprendices y no cuenta con la técnica adecuada para seguir realizando el proceso.

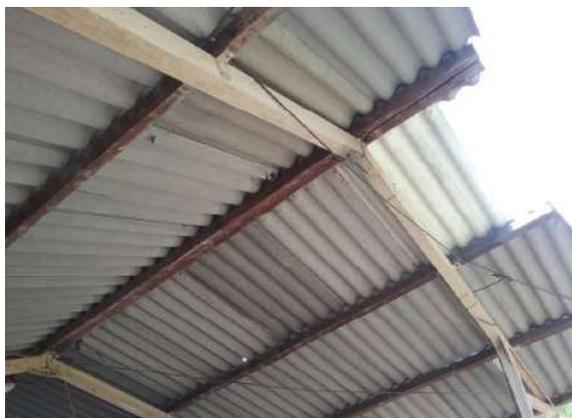
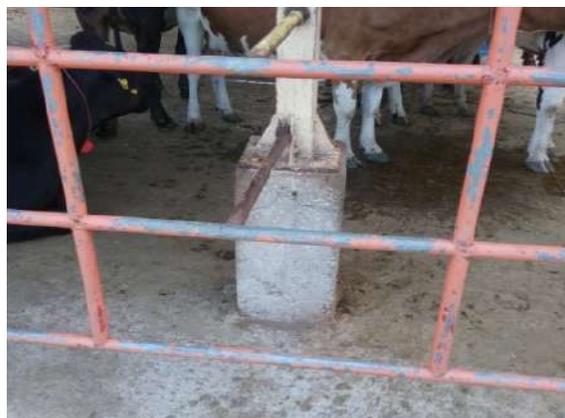
En este espacio funciona un corral, esta sobre un terreno plano con una losa en concreto como sistema de cimentación, tiene un sistema estructural en celosía con correas metálicas con presencia de oxidación, esta estructura está apoyada y pernada sobre pedestales en concreto con sección cuadrada y dimensiones aproximadas de 0,30m x 0,30m y como elementos no estructural una baranda perimetral soldadas a columnas metálicas (celosía).

Ilustración 280. Baranda y sistema estructural
Fuente. Equipo de Diagnóstico

- Se recomienda hacer mantenimiento general en estructura metálica (incluyendo barandas) ya que el 80% está en presencia de óxido.
- La teja que se encuentra en la cubierta es de asbesto cemento, se recomienda pintar.

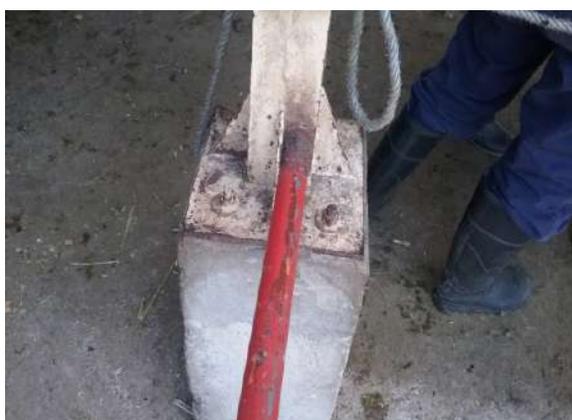
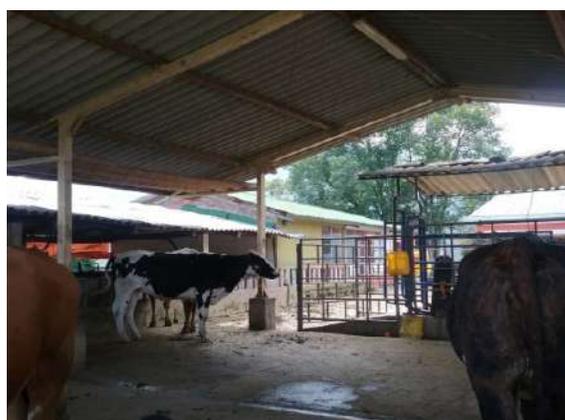
Ilustración 281. Estructura pernada y cimentación
Fuente. Equipo de Diagnóstico

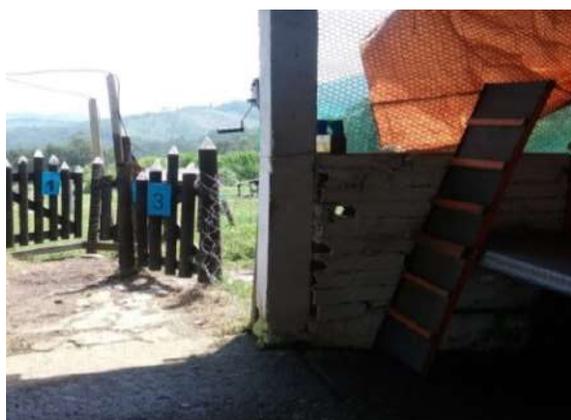
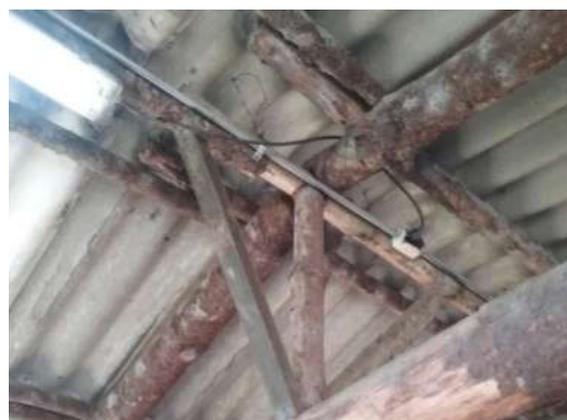
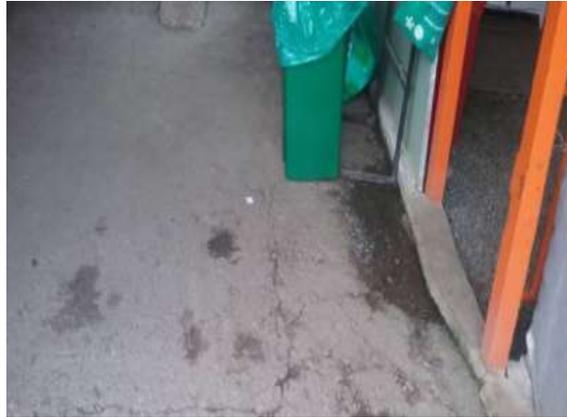
Su funcionamiento es un aprisco, ubicado sobre un terreno con pendiente aproximada del 2%, tiene como cimentación (pavimento en concreto) en malas condiciones, tiene unas columnetas en concreto que soportan la estructura de la cubierta (en madera que está en malas condiciones); sin un adecuado amarre al sistema estructural soportando una teja en asbesto cemento.

Como elementos no estructurales se evidencia un cerramiento en muros de mampostería de altura media en malas condiciones.

Ilustración 285. columnetas, cubierta y cimentación
Fuente. Equipo de Diagnóstico

- Se recomienda replantear el sistema estructural y adecuar bien el terreno para luego ejecutar una buena construcción.

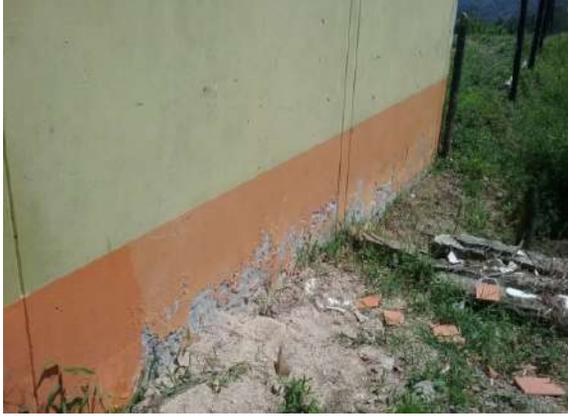
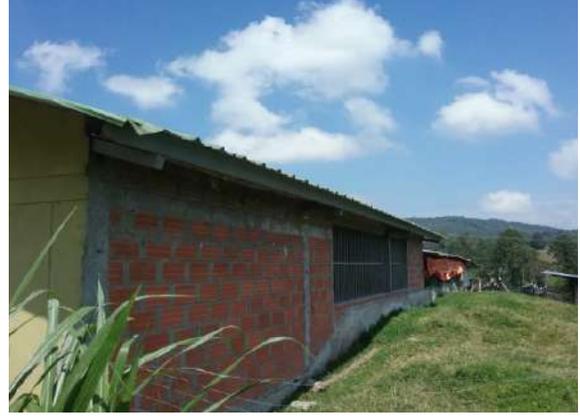
Parte de la fachada no está pañetada y la que esta se encuentra con un acabado presentando problemas de humedad afectando la calidad de los materiales sin tener un andén perimetral que pueda contrarrestar afectaciones a la cimentación por el agua.

Ilustración 287. Vista desde exterior
Fuente. Equipo de Diagnóstico

- Se recomienda hacer mantenimiento a la estructura de la cubierta (pintura ante corrosiva).
- La estructura no presenta fisuras, sin embargo es necesario pañetar parte que hace falta y subsanar humedades.
- La teja presenta manchas, se recomienda hacer mantenimiento.
- Se recomienda hacer andén perimetral.

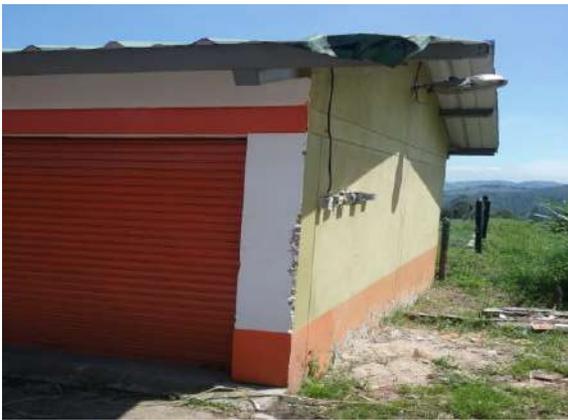
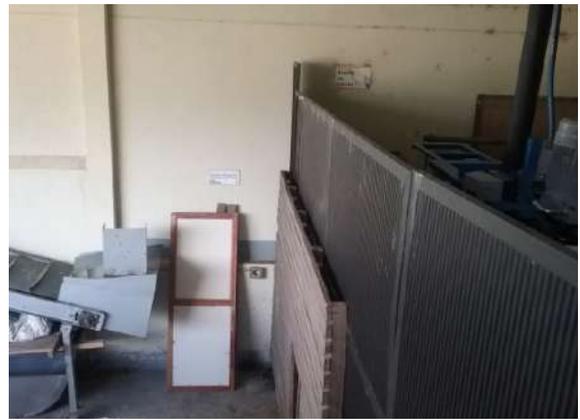
Se encuentra ubicada sobre un terreno con pendiente aproximada del 4%, donde no se puede identificar sobre qué tipo de cimentación está apoyada, tiene 117.52 m² de área construida contando con solo 1 piso y una altura total de 3,75m, su principal sistema estructural son pórticos en concreto con vigas de columna a columna en ambas direcciones.

Ilustración 288. Sistema estructural
Fuente. Equipo de Diagnóstico

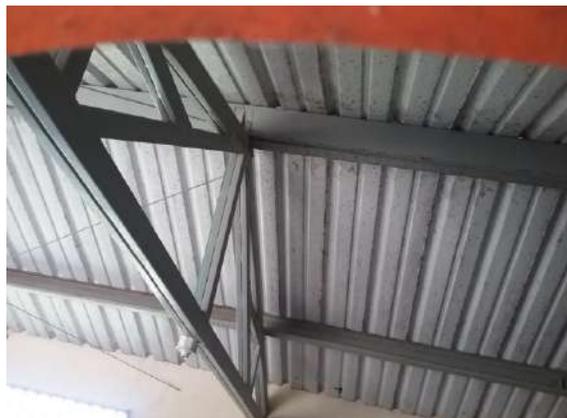
Cuenta con un sistema estructural con correas metálicas y vigas de celosía a dos aguas apoyadas directamente en columnas de concreto soportando una teja termo acústica.

Ilustración 289. Sistema estructural de cubierta y teja
Fuente. Equipo de Diagnóstico

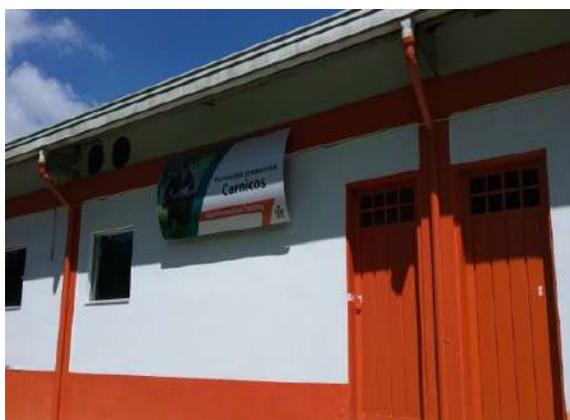
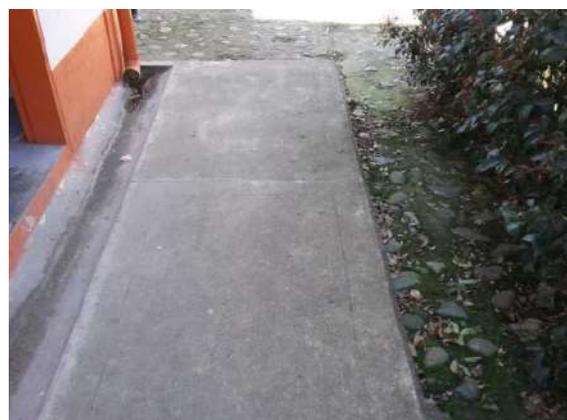
El uso de este bloque es la formación de alimentación de cárnicos, cuenta con 392.90 m² de área construida, contando con solo 1 piso, como sistema principal de cimentación superficial está conformada por zapatas aisladas de concreto y una placa de contra piso que no se evidencia un comportamiento deficiente, conformado por un andén perimetral en buenas condiciones.

Ilustración 294. Sistema estructural y andén
Fuente. Equipo de Diagnóstico

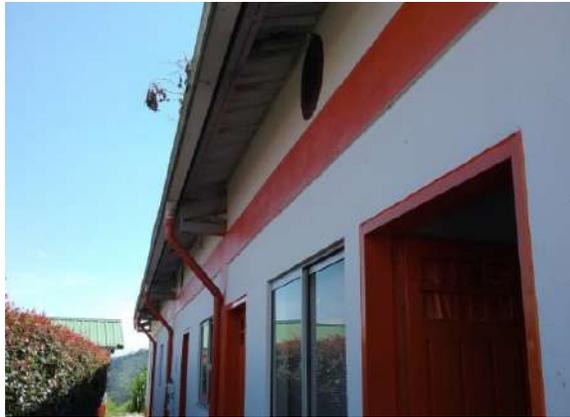
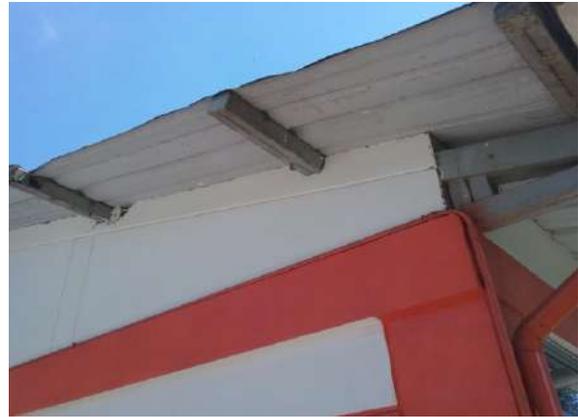
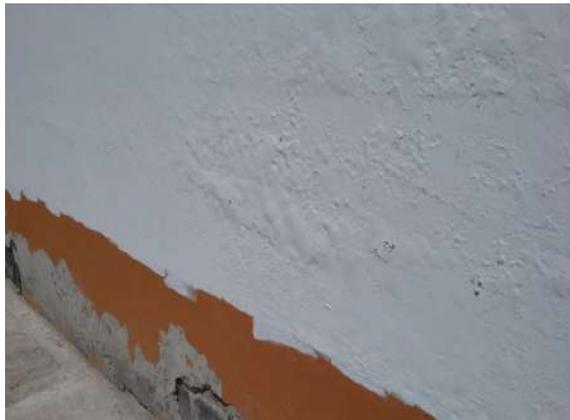
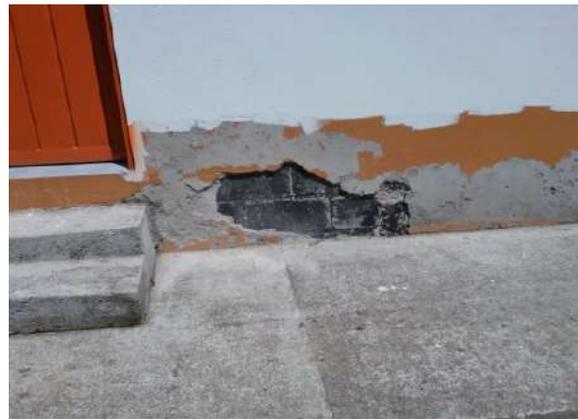
El principal sistema estructural que conforma el bloque son pórticos en concreto con sección cuadrada y dimensiones aproximadas de 0,25m x 0,25m, con vigas de columna a columna en ambas direcciones, en muros no estructurales de la fachada se evidencia humedades, desprendimiento de pañete y pintura esto probablemente se debe al paso constante de agua que allí se presenta pero no se evidencia la presencia de fisuras.

Ilustración 295. Sistema estructural y fallencias del muro de fachada
Fuente. Equipo de Diagnóstico

- Se recomienda intervenir en el problema que tiene la fachada, respecto al desprendimiento de pañete y a humedad.

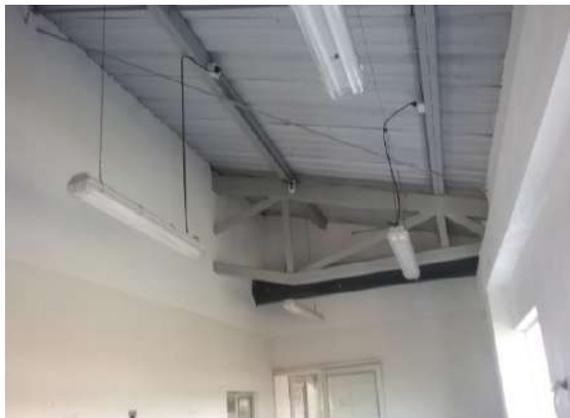
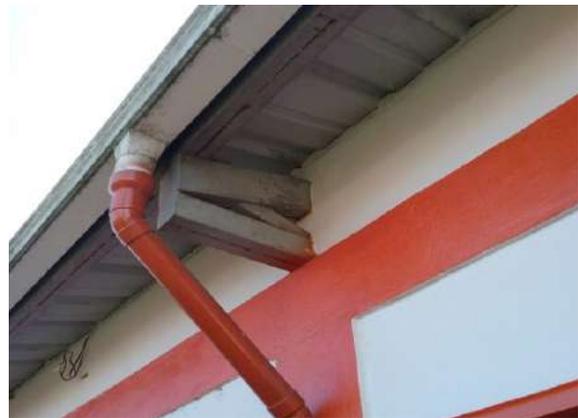
Cuenta con un sistema estructural con correas metálicas y vigas en celosía apoyadas directamente en viga de concreto sobre columna soportando una teja termo acústica.

Ilustración 296. Sistema estructural cubierta
Fuente. Equipo de Diagnóstico

- Se recomienda hacer mantenimiento a la estructura de la cubierta (pintura ante corrosiva).
- Es recomendable hacer mantenimiento a teja y cambiar piezas en mal estado.
- Se recomienda hacer mantenimiento con respecto a pintura de la placa de contra piso, se encuentra desgastada.
- La calidad de la construcción de la estructura es buena.

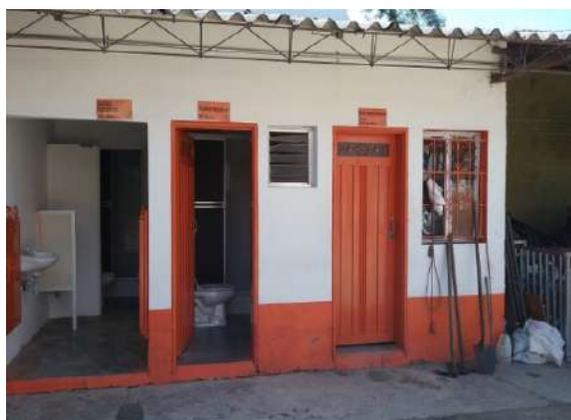
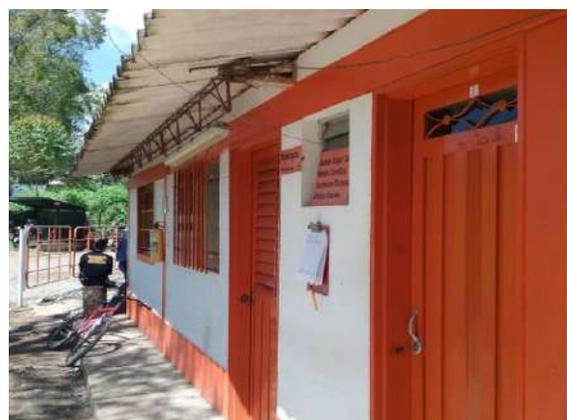
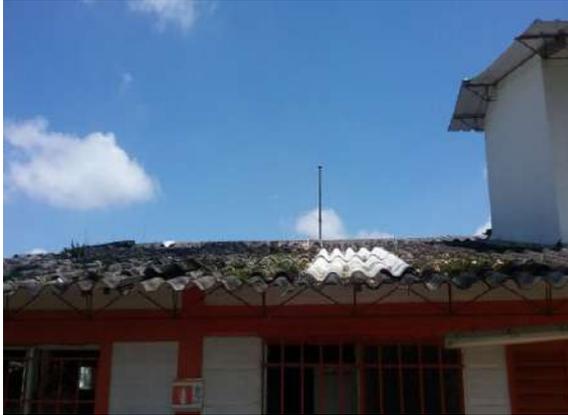
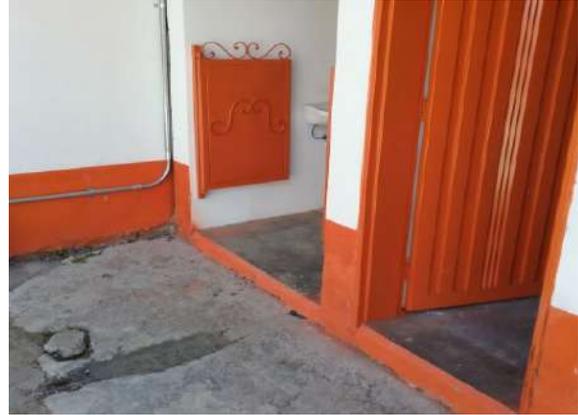
El uso de este bloque se destina a baños, herramentero y bodega, ubicado sobre una pendiente aproximada del 1%, no se puede identificar sobre que cimentación superficial está apoyada, con respecto al sistema estructural se evidencia dos tipos, la primera es de muros de mampostería simple sin ningún tipo de refuerzo y una segunda estructura compuesta por muros confinados, el sistema estructural de la cubierta es igual para estas dos bloques, conformada por una cercha metálica en varilla lisa 3/8” y vigas en celosía con una teja en asbesto cemento.

Ilustración 298. Sistema estructural combinado
Fuente. Equipo de Diagnóstico

- La teja que se encuentra en la cubierta es de Asbesto cemento motivo por el que no cumple con las ultimas especificaciones ambientales y de salubridad.
- El sistema estructural que esta con muros de mampostería simple, se recomienda proporcionar columnetas de confinamiento con viga sobre sus muros, para cambiar a sistema confiado, debido a que se encuentra en una zona con amenaza sísmica alta.
- La estructura cuenta con andenes perimetrales a medias, lo que puede llevar a problemas de aguas a la cimentación.
- Se recomienda hacer mantenimiento a la estructura de la cubierta.

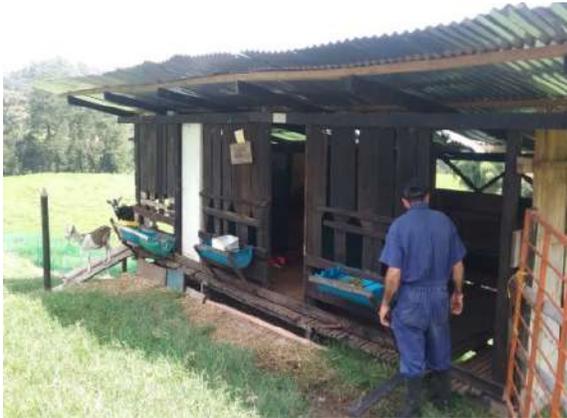
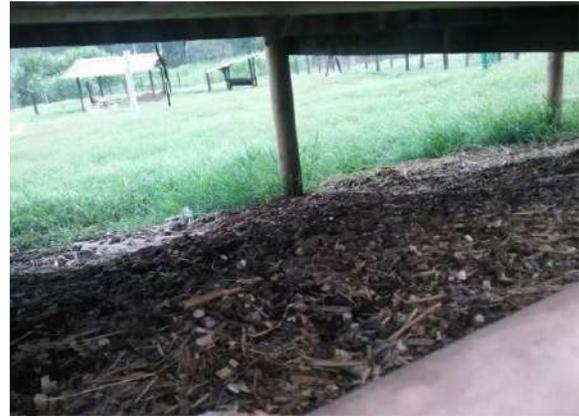
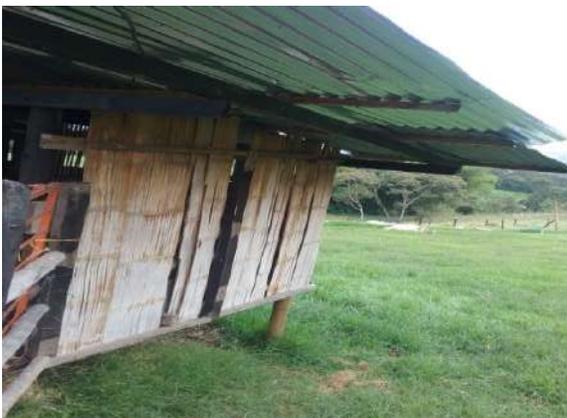
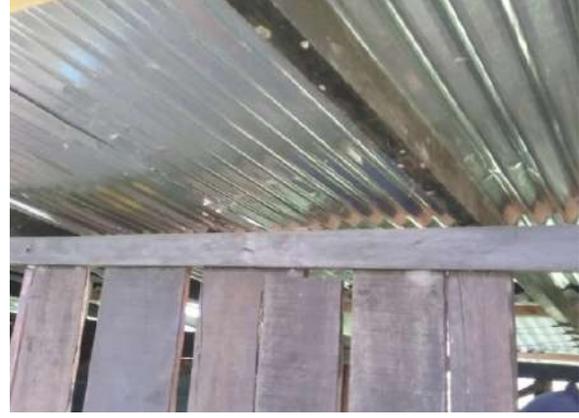
En este espacio se evidencia la presencia de un aprisco construido por aprendices, situado sobre un terreno con pendiente aproximada del 10%, la estructura tiene una elevación no mayor de 0,60m apoyados sobre postes de guadua que están empotrados directamente en el suelo donde su piso es en madera, su sistema estructural está compuesta por madera (rolliza y cepillada) que no cumple parámetros de acuerdo a la NSR-10, título G; al igual que el sistema de cubierta, tiene un cerramiento en madera y esterilla de guadua y teja en zinc.

Ilustración 300. Sistema estructural general del bloque 103
Fuente: Equipo de Diagnóstico

- De acuerdo que este bloque no cumple con ningunas de las especificaciones de la NSR-10, lo más recomendable es replantear el sistema estructural y construir una nueva con materiales de buena calidad.

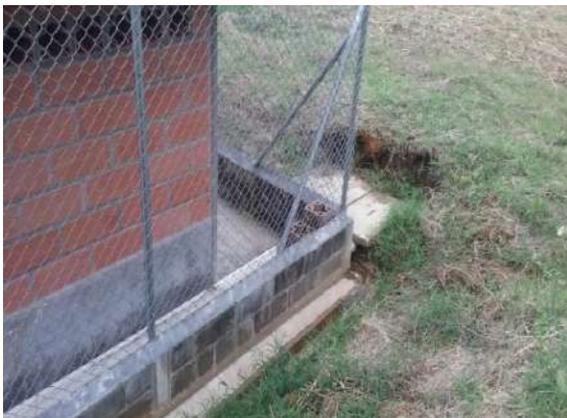
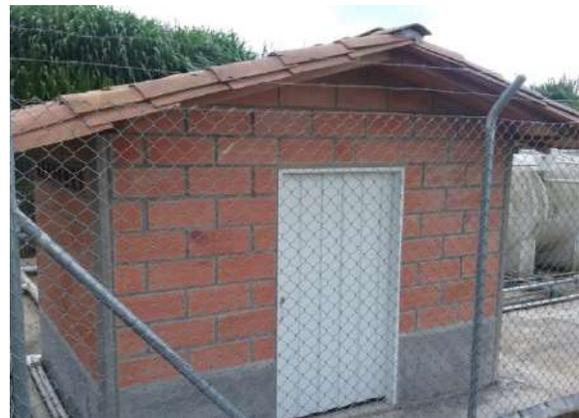
Cuenta con un cerramiento en bloque prensado a una altura de aproximadamente 46cm desde la placa de contra piso y sobre este un cerramiento en malla eslabonada, donde parales de 2" se encuentran empotrados en dados de concreto con sección cuadrada 15cmx15cm.

Dentro de este cerramiento se cuenta con una construcción en muros de mampostería de carga con columnetas sin presentar ningún problema, apoyando un entramado de madera sin ningún tipo de amarre a un sistema estructural y teja de barro.

Ilustración 302. Cerramiento y bloque
Fuente: Equipo de Diagnóstico

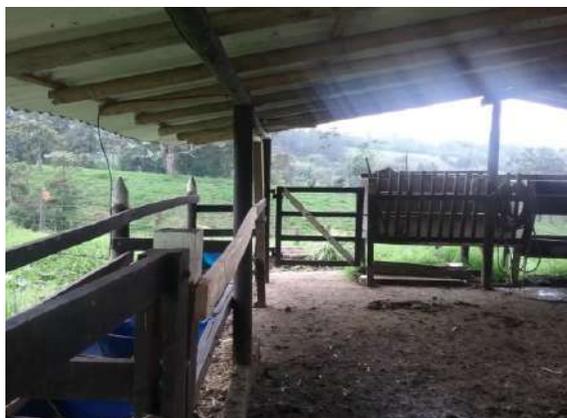
En este espacio se encuentra un corral de ganadería, ubicado sobre un terreno con pendiente aproximada del 2% evidenciando una losa de concreto sin que se presente comportamientos deficientes, el sistema estructural de cubierta está conformado por sistema de poste-viga donde sus postes están empotrados directamente en la placa, el sistema estructural de la cubierta está conformada por un entramado en guadua amarrados con alambre a unos perfiles q funcionan como correas, soportando una teja de asbesto cemento contando con un cerramiento en madera en regulares condiciones.

Ilustración 305. Sistema estructural general bloque 105
Fuente. Equipo de Diagnóstico

- Se recomienda cambiar el sistema estructural de la cubierta (entramados en guadua), ya que estos no se encuentran debidamente amarrada.
- La teja que se encuentra en la cubierta es de asbesto cemento, se recomienda pintar
- Se recomienda hacer mantenimiento a toda la estructura que se encuentren en madera.

Para el bloque 105 se recomienda reforzar y realizar el mantenimiento de la estructura. Chequear elementos de madera en cubierta, y sustituir los elementos que se encuentren deteriorados.

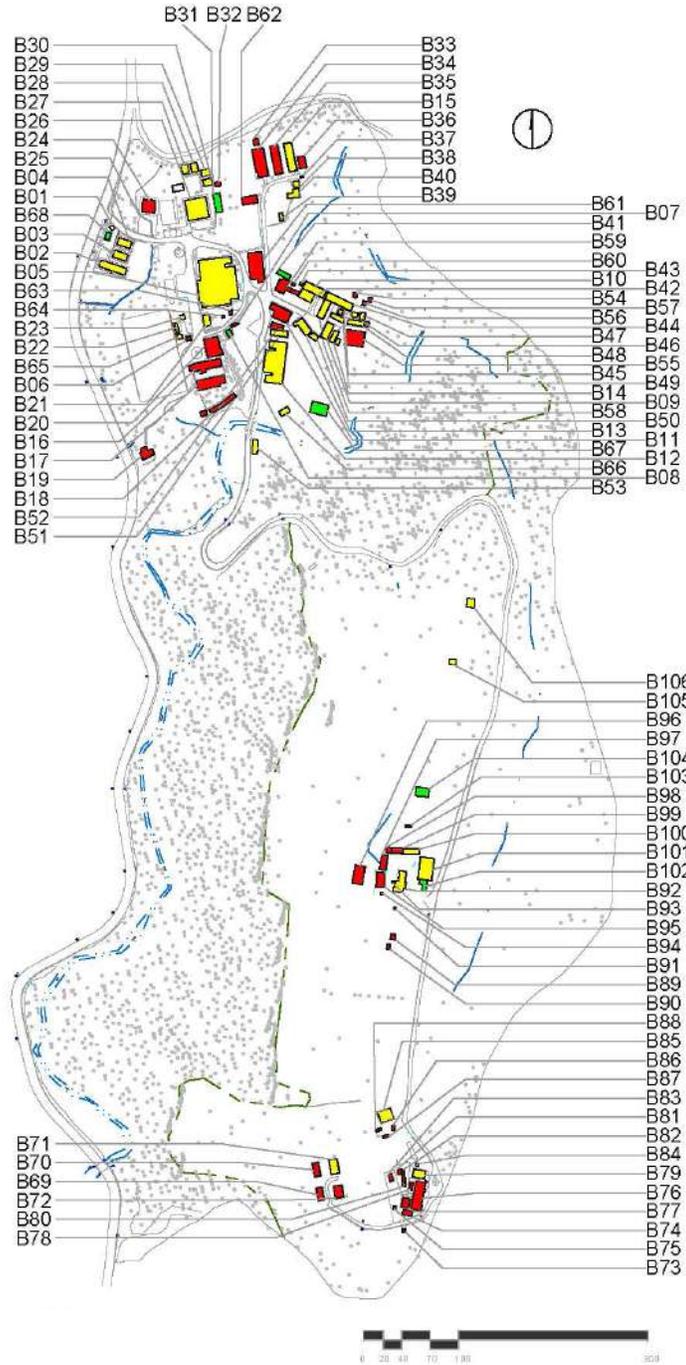
Ilustración 308. Semáforo primera parte
Fuente. Equipo de Diagnóstico

CONVENCIÓN	
	No requiere intervención
	Suceptible a modificación
	Presenta condiciones críticas
	En obra
	Riesgo de colapso
