DIAGNÓSTICO I N T E G R A L

LA SALADA / Vol. 4

Centro de los recursos renovables naturales La Salada

SERVICIO NACIONAL DE APRENDIZAJE - SENA

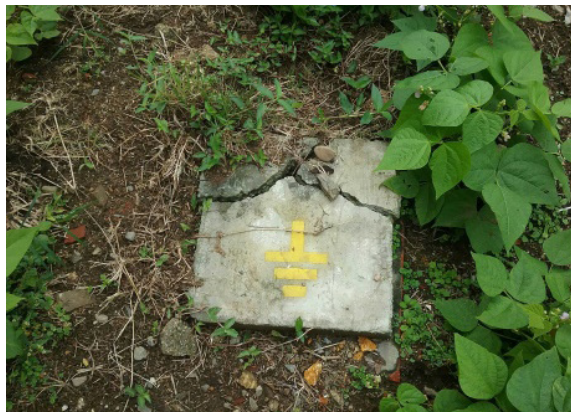
Ilustración 12. Caja de inspección puesta a tierra.
Fuente: Equipo Diagnóstico

La malla de puesta a tierra está compuesta por varias varillas y se encuentra en aparente buen estado físico y eléctrico. Es recomendable revisar que todo equipo metálico, este puesto a tierra y crear o evaluar una malla con los procedimientos que acepta la ingeniería actualmente sección 250 NTC 2050 (puesta a tierra).

No se cuenta con medidas de protección contra rayos y no se tienen estudios análisis de riesgo como lo indica la NTC 4552-2 (protección contra descargas eléctricas atmosféricas).

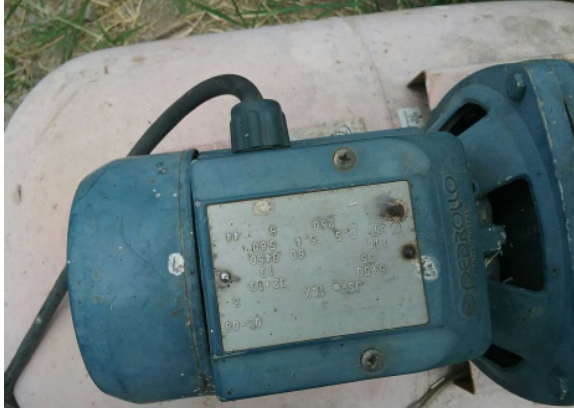
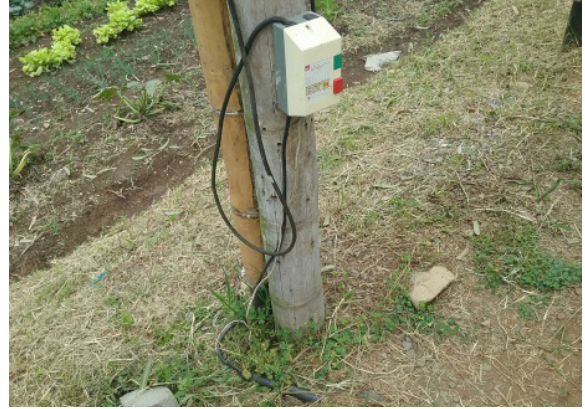
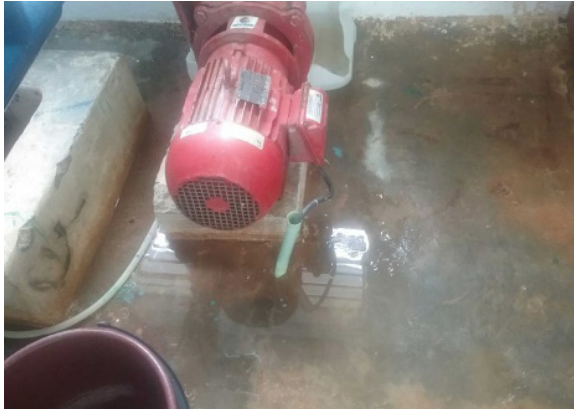
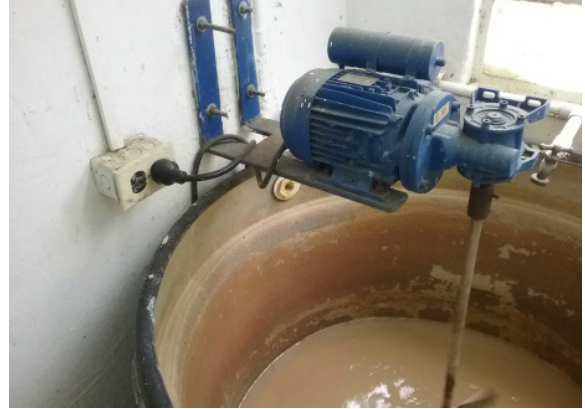
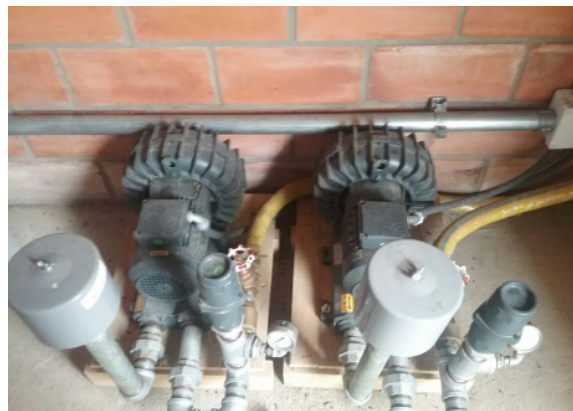
Se encuentra en aparente buen estado se recomienda el mantenimiento preventivo de las máquinas por personas idóneas

y cumpliendo con las normas de seguridad vigentes, en cuento a los tableros ubicados en esta zona se debe utilizar tubería EMT o coraza flexible y reemplazar los empalmes por conductores continuos.

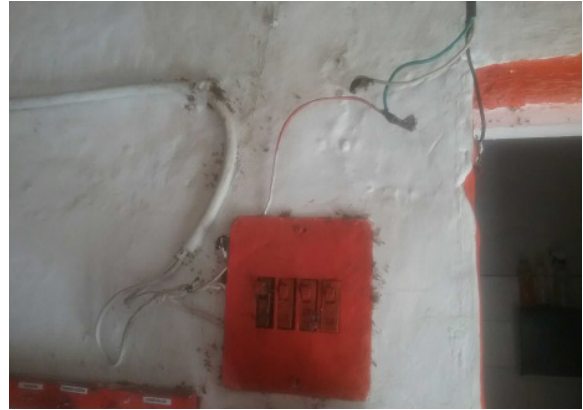
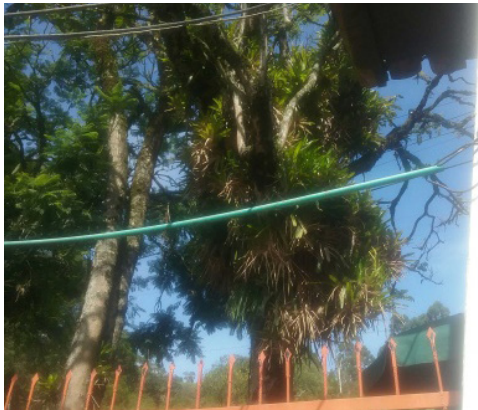
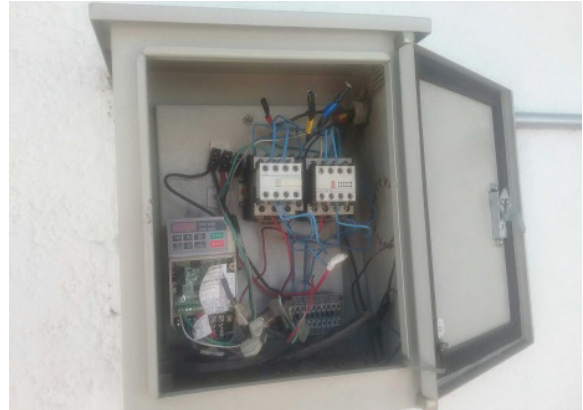
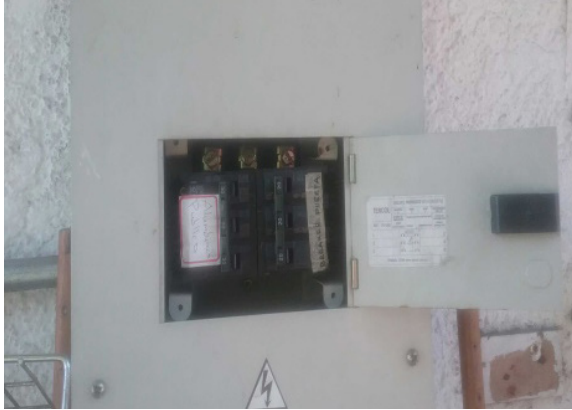
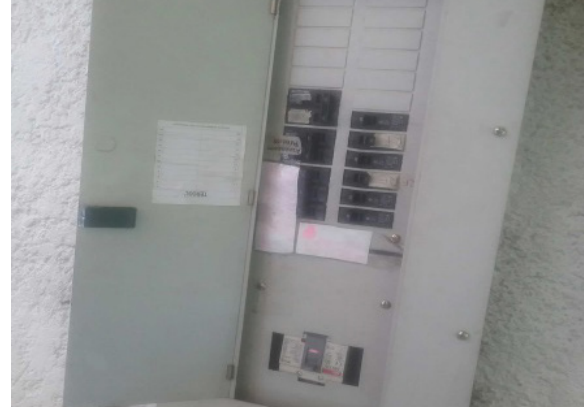
Los tableros se encuentran en mal estado, no cumplen marcación de circuitos, código de colores y diagramas unifilares según RETIE artículo 6 (Cap. 20.23.1), se encuentran a su nivel máximo de ocupación, mala utilización de los breakers aumentando el riesgo de accidentalidad, falta organización y marcación de circuitos, en cuanto a la tubería EMT se encuentra sin franjas anaranjadas incumpliendo la NTC 3458, empalmes expuestos a la vista aumentando el riesgo de electrocución, obstrucción en algunos tableros impidiendo el fácil acceso a los mismos en caso de algún evento de emergencia.

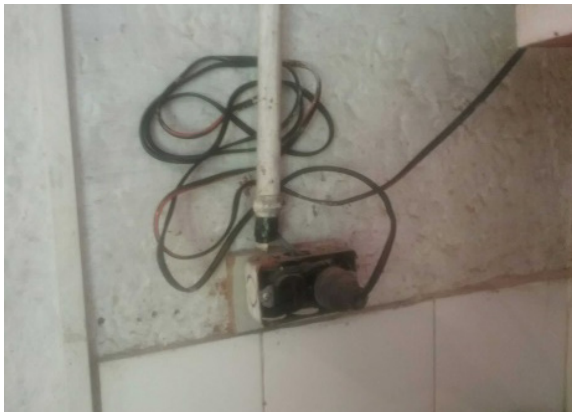
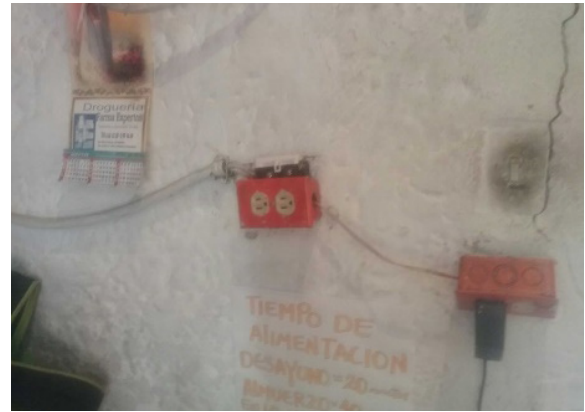
Los tomacorrientes normales se encuentran en aparente buen estado eléctrico más no físico ya que se encuentran sin tapas de protección aumentando el riesgo de electrocución, en las zonas húmedas como lo son baños cocinetas y laboratorios carecen de tomas GFCI 110V 220V exigidas en la norma NTC 2050 artículo 210-8, utilización del color naranja en los tomacorrientes sin que una UPS y UTR la respalde.

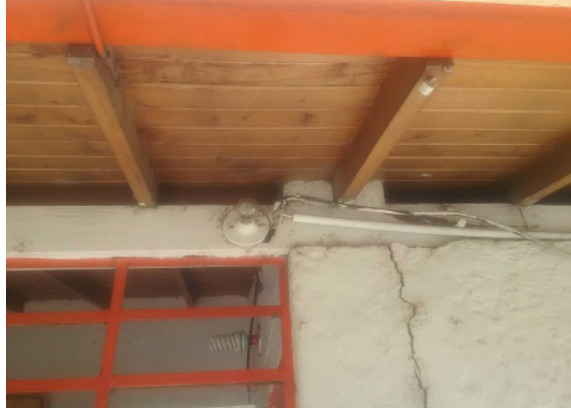
Ilustración 26. Portería
Fuente: Equipo Diagnóstico

Las salidas de iluminación son las suficientes empleando tecnología fluorescente e incandescente pero debe determinarse con un estudio técnico, profesional si está cumpliendo los niveles de iluminación exigidos por el “RETILAP” (Cap. 4 sección 410.1), no cuenta con iluminación de emergencia en las rutas de evacuación, exigida por el “RETILAP” (Cap. 4 sección 470.2).

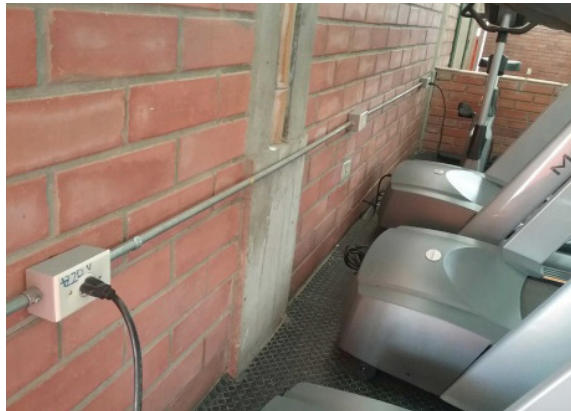
Ilustración 27. Tomacorrientes.
Fuente: Equipo Diagnóstico.

Los tomacorrientes normales 110V – 220V se encuentran en aparente buen estado eléctrico y físico.

Se encuentra tubería emt sin marcar en franjas de color anaranjado como se exige en RETIE artículo 20°. REQUERIMIENTOS PARA LOS PRODUCTOS (20.6 CANALIZACIONES).

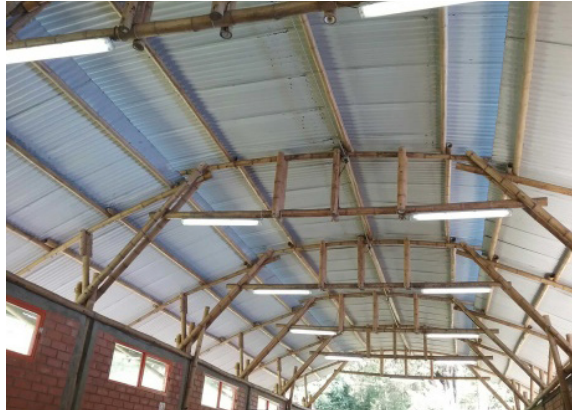
Ilustración 28. Iluminación
Fuente: Equipo Diagnóstico

Las salidas de iluminación son las suficientes empleando tecnología fluorescente, pero debe determinarse con un estudio técnico, profesional si está cumpliendo los niveles de iluminación exigidos por el “RETILAP (Cap. 4 sección 410.1)”, no cuenta con iluminación de emergencia.

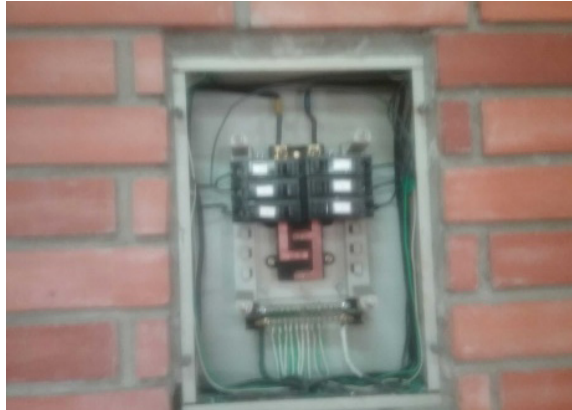
Ilustración 29. Tablero
Fuente: Equipo Diagnóstico

Se encuentra un tablero, empotrado. El tablero de distribución no cumplen sus circuitos el código de colores actual vigente para conductores aislados exigido en RETIE artículo 6 “SIMBOLOGÍA Y SEÑALIZACIÓN” (6.3 CÓDIGO DE COLORES PARA CONDUCTORES), no tiene la correcta marcación de circuitos ni el diagrama unifilar como lo exige el RETIE ARTÍCULO 20º. REQUERIMIENTOS PARA LOS PRODUCTOS (20.23.1.4 Rotulado e instructivos). Se encuentra abierto con partes energizadas expuestas, lo cual no es permitido por RETIE artículo 27º. REQUISITOS GENERALES PARA LAS INSTALACIONES DE USO FINAL (27.4.1 Medidas de protección contra contacto directo o protección básica).

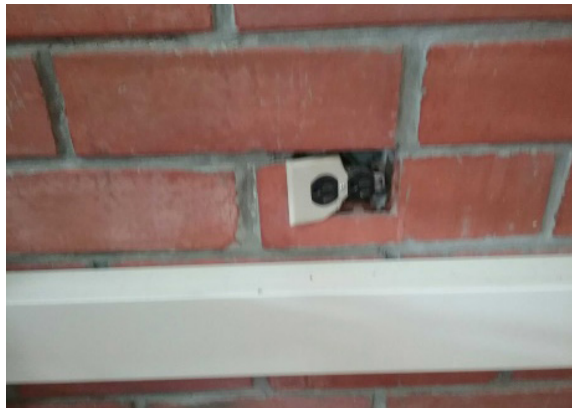
Ilustración 30. Tomacorriente.
Fuente: Equipo Diagnóstico

Los tomacorrientes normales se encuentran en aparente buen estado eléctrico y en mal estado físico, dejando expuestas partes energizadas y aumentando el riesgo de accidente por contacto directo.

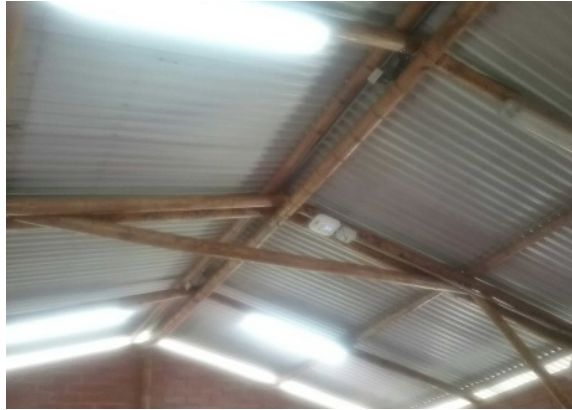
Ilustración 31. Iluminación
Fuente: Equipo Diagnóstico

Las salidas de iluminación son las suficientes empleando tecnología fluorescente, pero debe determinarse con un estudio técnico, profesional si está cumpliendo los niveles de iluminación exigidos por el “RETLAP (Cap. 4 sección 410.1)”.

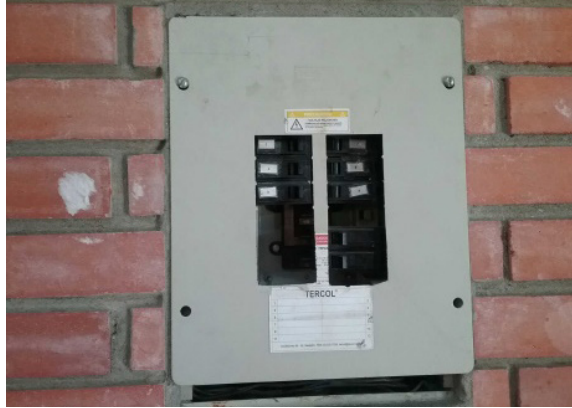
Ilustración 32. Tablero
Fuente: Equipo Diagnóstico

Se encuentran instalados tableros empotrados, se encuentran en mal estado, no cumplen sus circuitos el código de colores actual vigente para conductores aislados exigido en RETIE artículo 6 “SIMBOLOGÍA Y SEÑALIZACIÓN” (6.3 CÓDIGO DE COLORES PARA CONDUCTORES), no tiene la correcta marcación de circuitos ni el diagrama unifilar como lo exige el RETIE ARTÍCULO 20°. REQUERIMIENTOS PARA LOS PRODUCTOS (20.23.1.4 Rotulado e instructivos).

En cuanto a la tubería EMT se encuentra sin franjas anaranjadas incumpliendo la NTC 3458, empalmes expuestos a la vista aumentando el riesgo de accidente por contacto directo, obstrucción en algunos tableros impidiendo el fácil acceso a los mismos en caso de algún evento de accidente.

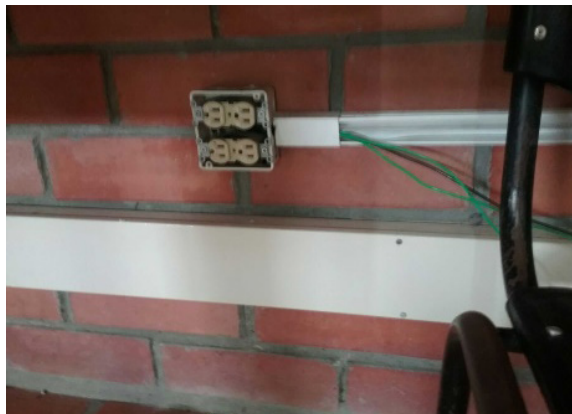
Ilustración 33. Tomacorriente.
Fuente: Equipo Diagnóstico

Los tomacorrientes normales se encuentran en aparente buen estado eléctrico y en mal estado físico, dejando expuesto partes energizadas y aumentando el riesgo de electrocución.

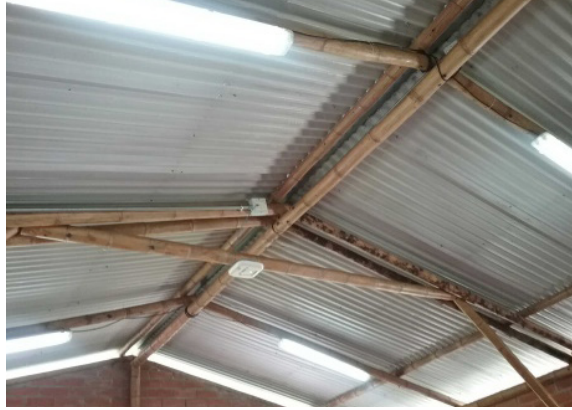
Las salidas de iluminación son las suficientes empleando tecnología fluorescente pero debe determinarse con un estudio técnico, profesional si está cumpliendo los niveles de iluminación exigidos por el “RETILAP” (Cap. 4 sección 410.1), tubos o balastos dañados.

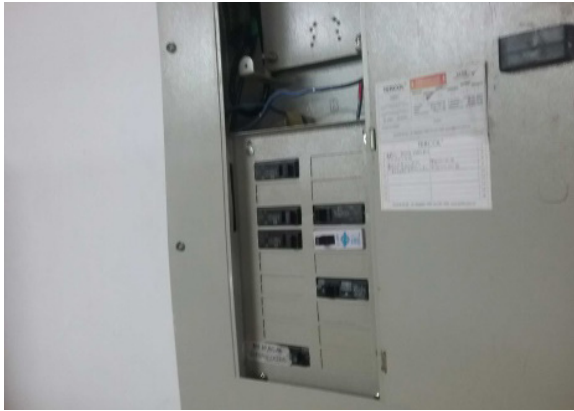
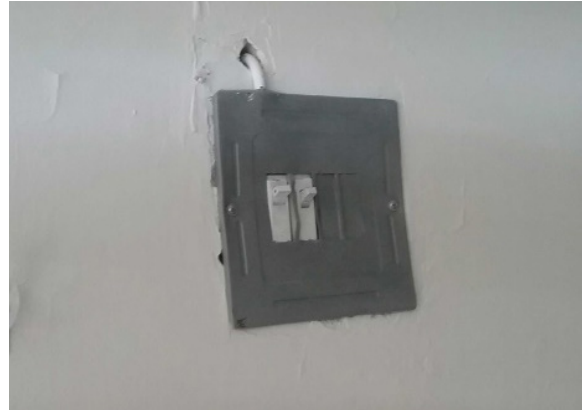
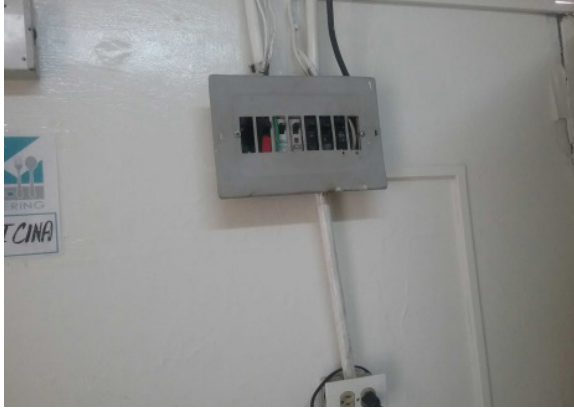
Los tableros se encuentran en mal estado, no cumplen sus circuitos el código de colores actual vigente para conductores aislados exigido en RETIE artículo 6 “SIMBOLOGÍA Y SEÑALIZACIÓN” (6.3 CÓDIGO DE COLORES PARA CONDUCTORES), algunos no tienen la correcta marcación de circuitos ni el diagrama unifilar de la instalación como lo exige el RETIE ARTÍCULO 20º. REQUERIMIENTOS PARA LOS PRODUCTOS (20.23.1.4 Rotulado e instructivos), se

encuentran a su nivel máximo de ocupación, mala utilización de los breakers aumentando el riesgo de accidentalidad, falta organización y marcación de circuitos, en cuanto a la tubería EMT se encuentra sin franjas anaranjado.

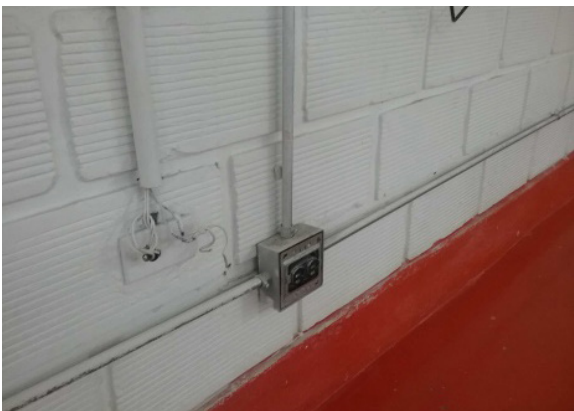
Ilustración 39. Conductores expuestos
Fuente: Equipo Diagnóstico

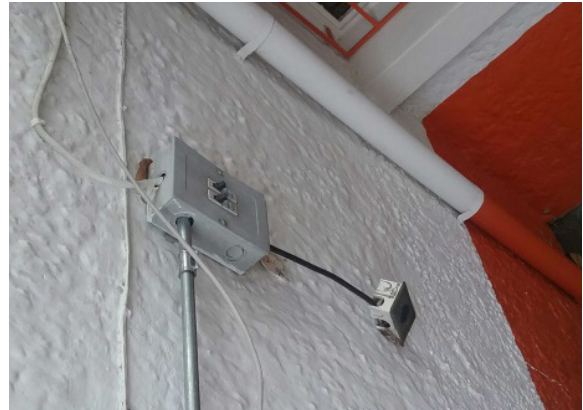
Ilustración 45. Conductores expuestos
Fuente: Equipo Diagnóstico

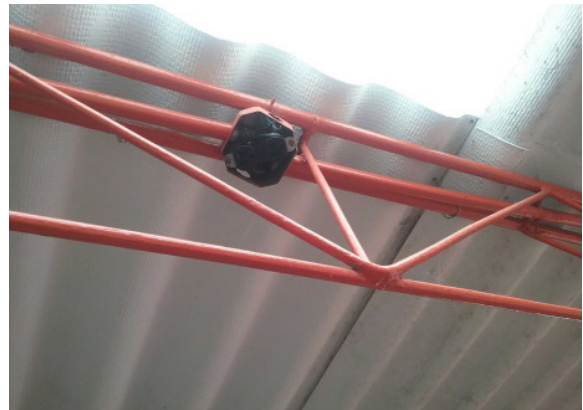
Ilustración 50. Conductores expuestos
Fuente: Equipo Diagnóstico

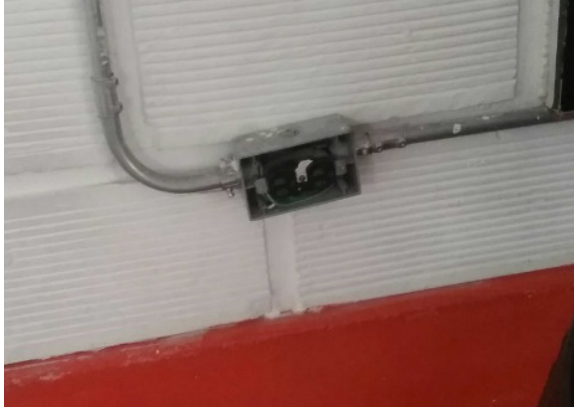
Ilustración 51. Conductores expuestos
Fuente: Equipo Diagnóstico

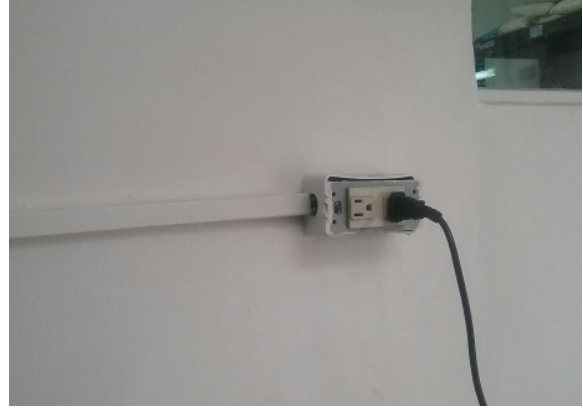
Ilustración 52. Toma corriente
Fuente: Equipo Diagnóstico

Los tomacorrientes normales se encuentran en aparente buen estado eléctrico más no físico ya que se encuentran sin tapas de protección aumentando el riesgo de electrocución, en las zonas húmedas como lo son baños cocinetas y laboratorios carecen de tomas GFCI 110V 220V exigidas en la norma NTC 2050 artículo 210-8.

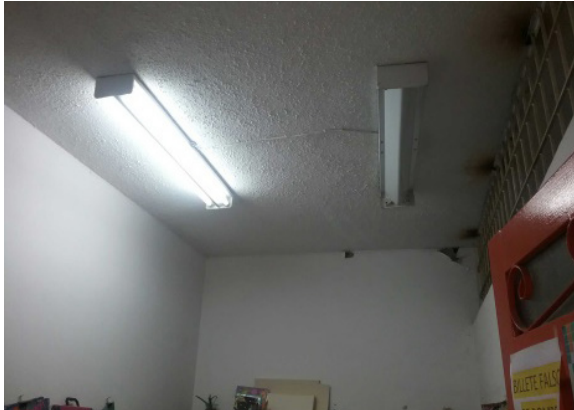
Ilustración 58. Iluminación
Fuente: Equipo Diagnóstico

Las salidas de iluminación son las suficientes empleando tecnología fluorescente, pero debe determinarse con un estudio técnico, profesional si está cumpliendo los niveles de iluminación exigidos por el “RETILAP (Cap. 4 sección 410.1)”, algunos tubos o balastos no funcionan se encuentran en mal estado.

Utilización de materiales inadecuados para sujetar elementos eléctricos.

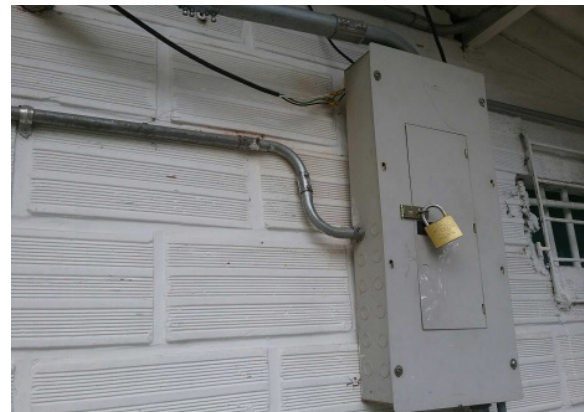
Ilustración 64. Cafetería
Fuente: Equipo Diagnóstico

Este bloque no es propiedad del SENA.

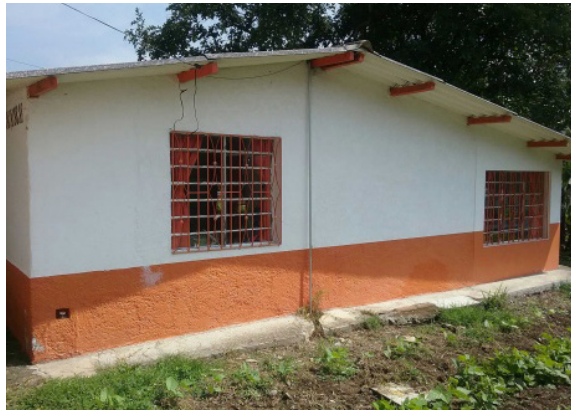
Ilustración 65. Bloque 7
Fuente: Equipo Diagnóstico

No se localiza tablero de distribución, la acometida se debe cambiar por conductor encauchetado.

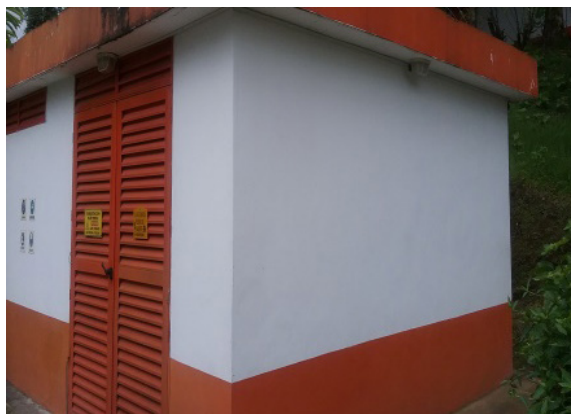
Ilustración 67. Subestación
Fuente: Equipo Diagnóstico

Los tableros se encuentran en mal estado, no cumplen marcación de circuitos, código de colores y diagramas unifilares según RETIE artículo 6 (Cap. 20.23.1), se encuentran a su nivel máximo de ocupación, no se utiliza acrílico protector para el barraje energizado y símbolo de riesgo eléctrico, falta organización y marcación de circuitos, en cuanto a la tubería EMT se encuentra sin franjas anaranjadas incumpliendo la NTC 3458, empalmes expuestos a la vista aumentando el riesgo de electrocución, obstrucción en algunos tableros impidiendo el fácil acceso a los mismos en caso de algún evento de accidente.

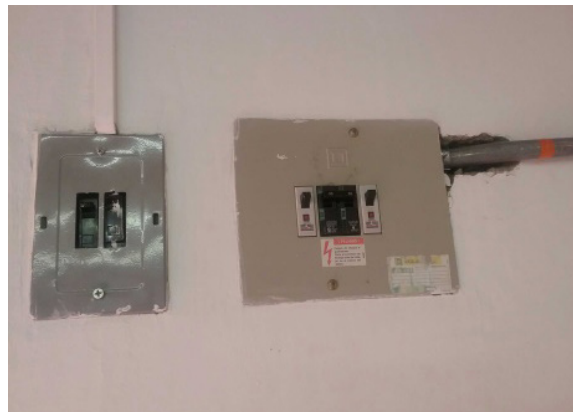
Ilustración 68. Bloque 9
Fuente: Equipo Diagnóstico

Los tableros se encuentran en mal estado, no cumplen sus circuitos el código de colores actual vigente para conductores aislados exigido en RETIE artículo 6 “SIMBOLOGÍA Y SEÑALIZACIÓN” (6.3 CÓDIGO DE COLORES PARA CONDUCTORES), no tienen la correcta marcación de circuitos ni el diagrama unifilar de la instalación como lo exige el RETIE ARTÍCULO 20°. REQUERIMIENTOS PARA LOS PRODUCTOS (20.23.1.4 Rotulado e instructivos). Algunos con espacios libres descubiertos lo cual no es permitido por NTC 2050 SECCIÓN 373. ARMARIOS, CAJAS DE CORTE Y TABLEROS DE MEDIDORES ENCHUFABLES (373-4. Aberturas no utilizadas).

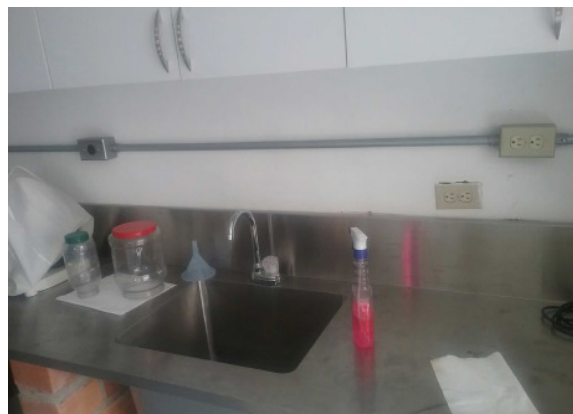
Ilustración 69. Tomacorrientes
Fuente: Equipo Diagnóstico

Los tomacorrientes normales se encuentran en aparente buen estado eléctrico más no físico ya que se encuentran sin tapas de protección aumentando el riesgo de electrocución, en las zonas húmedas como lo son baños cocinetas y laboratorios carecen de tomas GFCI 110V 220V exigidas en la norma NTC 2050 artículo 210-8.

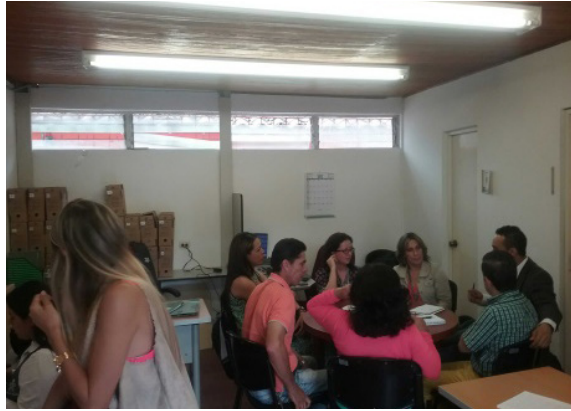
Ilustración 70. Iluminación
Fuente: Equipo Diagnóstico

Las salidas de iluminación son las suficientes empleando tecnología fluorescente pero debe determinarse con un estudio técnico, profesional si está cumpliendo los niveles de iluminación exigidos por el “RETILAP” (Cap. 4 sección 410.1 – 470.2).

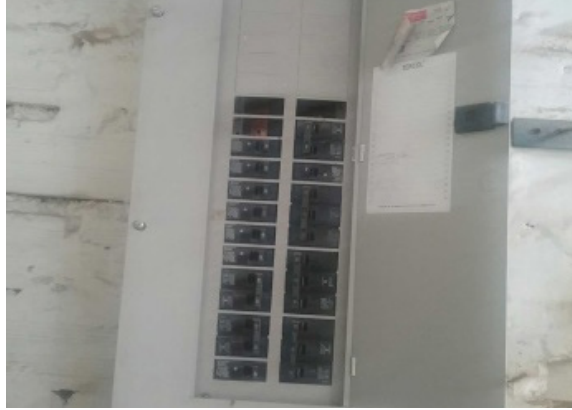
Ilustración 72. Bloque 10
Fuente: Equipo Diagnóstico

Los tableros de distribución no cumplen sus circuitos el código de colores actual vigente para conductores aislados exigido en RETIE artículo 6 “SIMBOLOGÍA Y SEÑALIZACIÓN” (6.3 CÓDIGO DE COLORES PARA CONDUCTORES), no tiene la correcta marcación de circuitos ni el diagrama unifilar de la instalación como lo exige el RETIE ARTÍCULO 20º. REQUERIMIENTOS PARA LOS PRODUCTOS (20.23.1.4 Rotulado e instructivos).

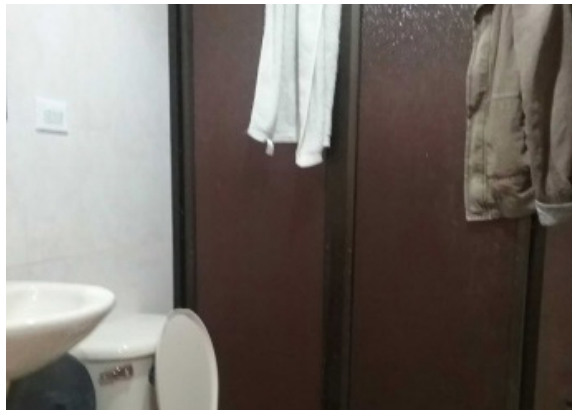
Ilustración 73. Tomacorriente.
Fuente: Equipo Diagnóstico

Los tomacorrientes normales se encuentran en aparente buen estado eléctrico más no físico ya que se encuentran sin tapas de protección aumentando el riesgo de electrocución, en las zonas húmedas como lo son baños cocinetas y laboratorios carecen de tomas GFCI 110V 220V exigidas en la norma NTC 2050 artículo 210-8.

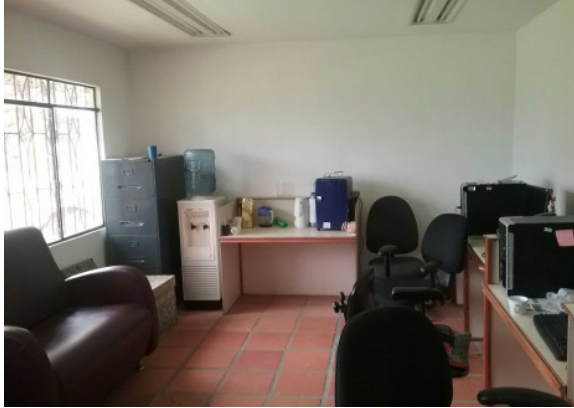
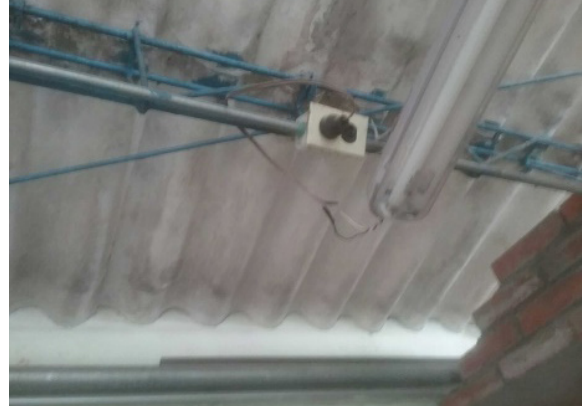
Las salidas de iluminación son las suficientes empleando tecnología fluorescente pero debe determinarse con un estudio técnico, profesional si está cumpliendo los niveles de iluminación exigidos por el “RETILAP” (Cap. 4 sección 410.1 – 470.2).

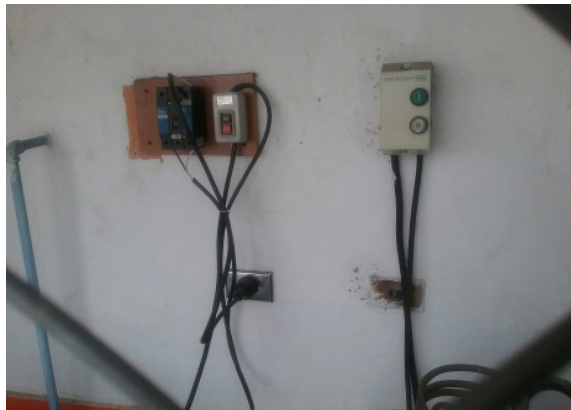
Ilustración 77. Control
Fuente: Equipo Diagnóstico

Cuenta con un breaker trifásico sin protección alguna, conexiones mal implementadas con conductores eléctricos expuestos.

- Se debe instalar un tablero eléctrico, para que desde allí se distribuyan los circuitos que requiera el bloque.
- Las instalaciones deben construirse de tal manera que las partes energizadas peligrosas, no deben ser accesibles a personas no calificadas y las partes energizadas accesibles no deben ser peligrosas, tanto en operación normal como en caso de falla.

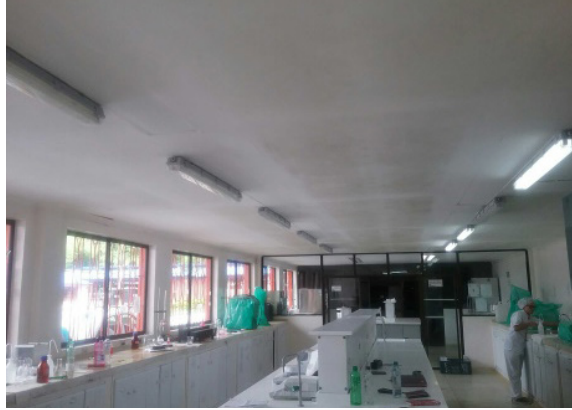
Ilustración 78. Iluminación
Fuente: Equipo Diagnóstico

Las salidas de iluminación son las suficientes empleando tecnología fluorescente pero debe determinarse con un estudio técnico, profesional si está cumpliendo los niveles de iluminación exigidos por el “RETILAP” (Cap. 4 sección 410.1 – 470.2), Tubos y balastos se encuentran dañados es evidente la falta de mantenimiento.

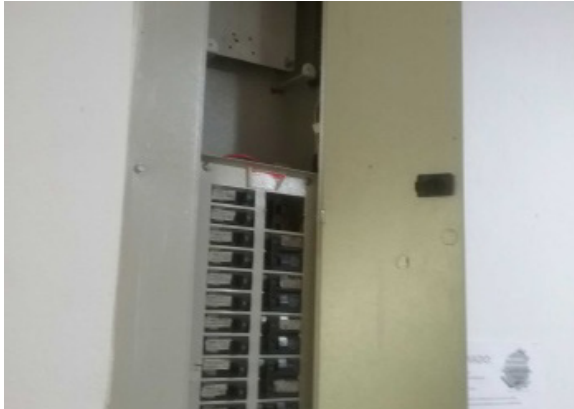
Ilustración 80. Tablero
Fuente: Equipo Diagnóstico

Se encuentran gabinetes metálicos, empotrados. Los tableros de distribución no cumplen sus circuitos el código de colores actual vigente para conductores aislados exigido en RETIE artículo 6 “SIMBOLOGÍA Y SEÑALIZACIÓN” (6.3

CÓDIGO DE COLORES PARA CONDUCTORES), no tienen la correcta marcación de circuitos y el diagrama unifilar de la instalación como lo exige el RETIE ARTÍCULO 20°. REQUERIMIENTOS PARA LOS PRODUCTOS (20.23.1.4 Rotulado e instructivos).

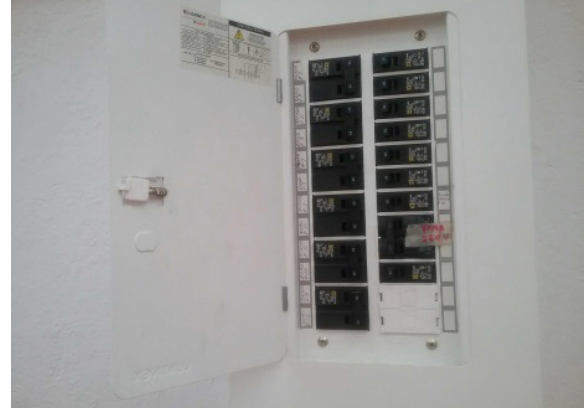
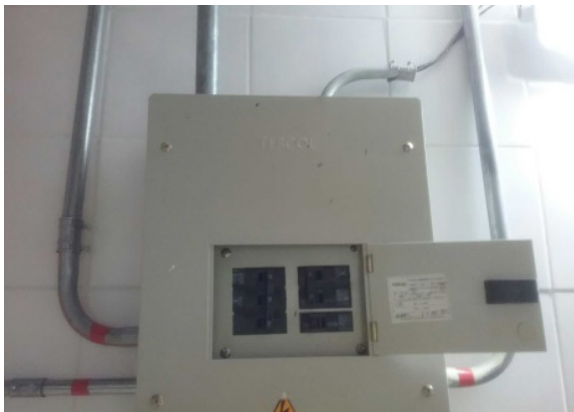
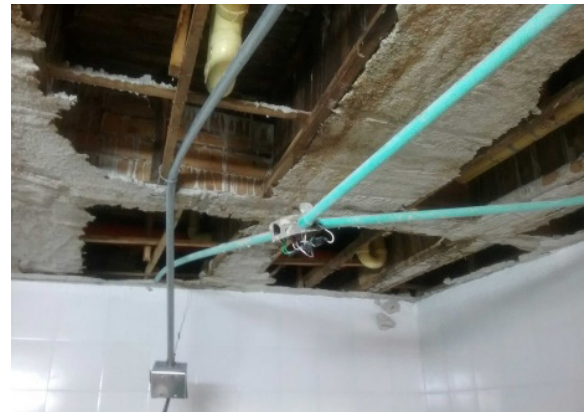
Ilustración 81. Tablero
Fuente: Equipo Diagnóstico

Ilustración 82. Tablero
Fuente: Equipo Diagnóstico

Ilustración 83. Tablero
Fuente: Equipo Diagnóstico

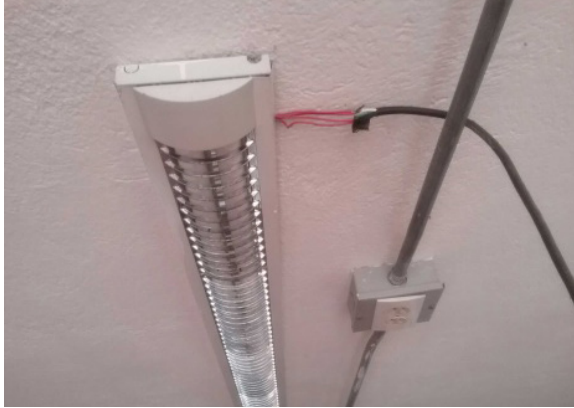
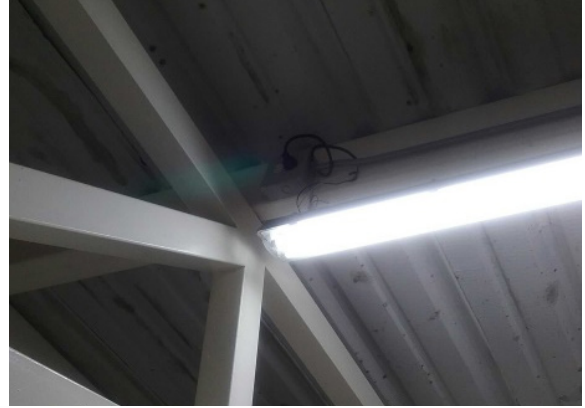
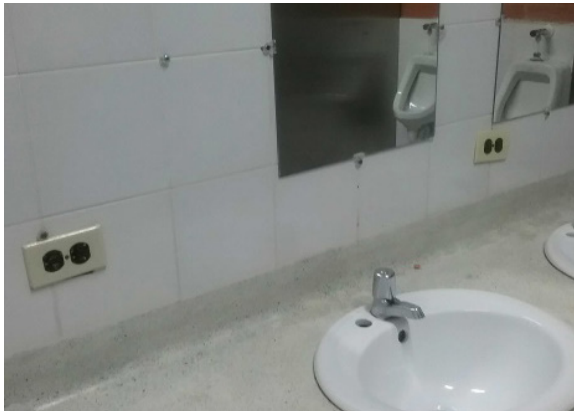
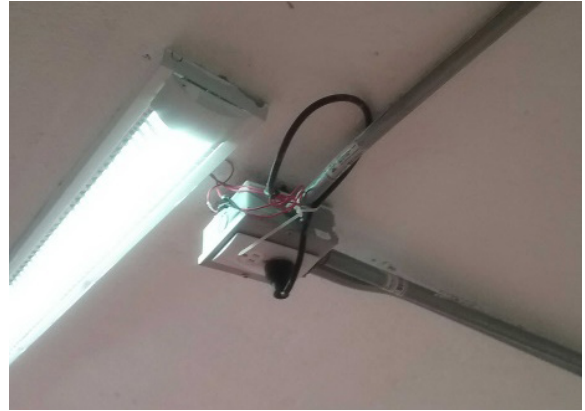
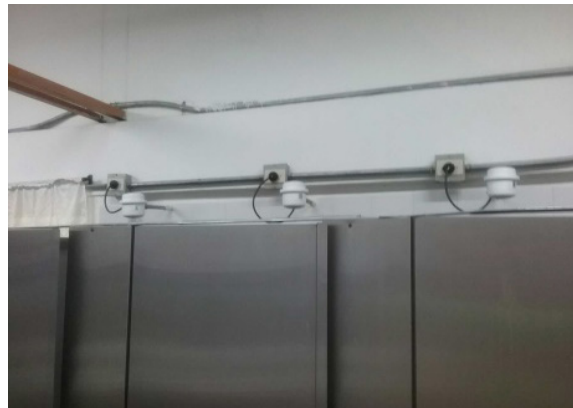
Los tomacorrientes normales se encuentran en aparente buen estado eléctrico y físico. Hay instalados tomacorrientes normales en las áreas donde la instalación genera mayor vulnerabilidad de la persona al paso de la corriente, como lugares húmedos (Adyacente a lavamanos).

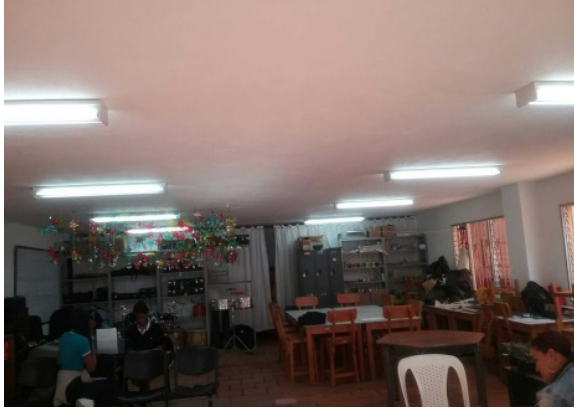
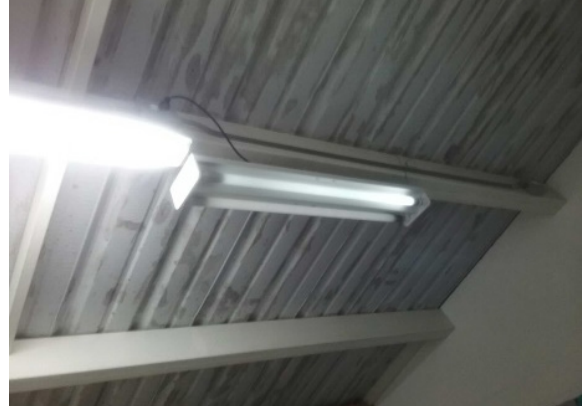
Las salidas de iluminación son las suficientes empleando tecnología fluorescente, pero debe determinarse con un estudio técnico, profesional si esta cumpliendo los niveles de iluminación exigidos por el “RETILAP (Cap. 4 sección 410.1)”, algunos tubos o balastos no funcionan se encuentran en mal estado.

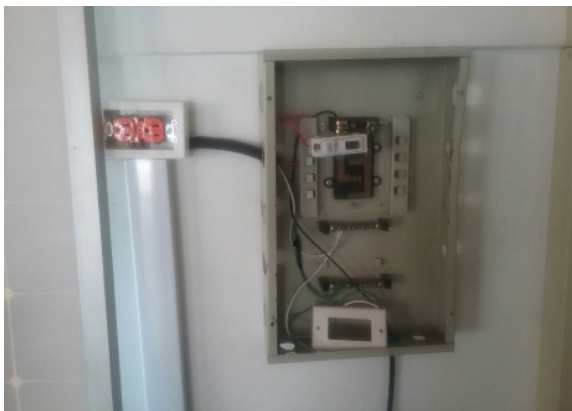
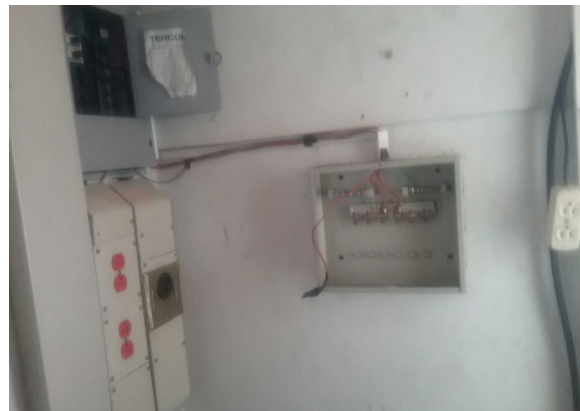
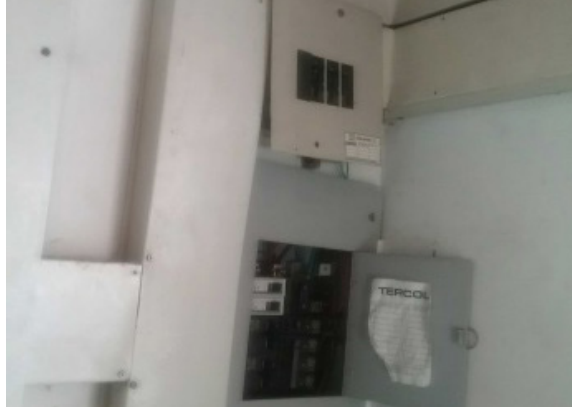
Los tableros se encuentran en mal estado, los tableros de distribución no cumplen sus circuitos el código de colores actual vigente para conductores aislados exigido en RETIE artículo 6 “SIMBOLOGÍA Y SEÑALIZACIÓN” (6.3 CÓDIGO DE COLORES PARA CONDUCTORES), no tiene la correcta marcación de circuitos ni el diagrama unifilar como lo exige el RETIE ARTÍCULO 20°. REQUERIMIENTOS PARA LOS PRODUCTOS (20.23.1.4 Rotulado e instructivos). Se encuentran abiertos con partes energizadas expuestas, lo cual no es permitido por RETIE artículo 27°. REQUISITOS GENERALES PARA LAS INSTALACIONES DE USO FINAL (27.4.1 Medidas de protección contra contacto directo o protección básica). En cuanto a la tubería EMT se encuentra sin franjas anaranjadas incumpliendo la NTC 3458, empalmes expuestos a la vista aumentando el riesgo de electrocución, obstrucción en algunos tableros impidiendo el fácil acceso a los mismos en caso de algún evento de accidente.

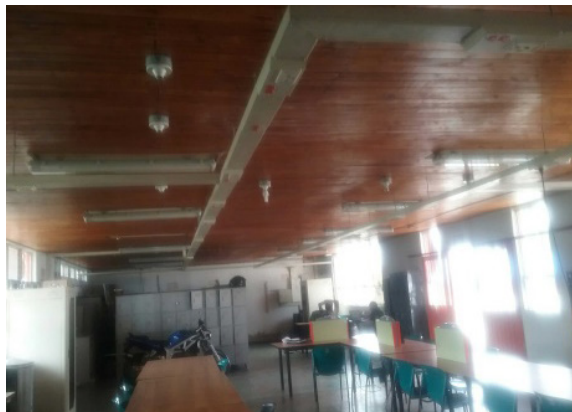
Ilustración 94. Iluminación
Fuente: Equipo Diagnóstico

Las salidas de iluminación son las suficientes empleando tecnología fluorescente pero debe determinarse con un estudio técnico, profesional si está cumpliendo los niveles de iluminación exigidos por el “RETILAP” (Cap. 4 sección 410.1).

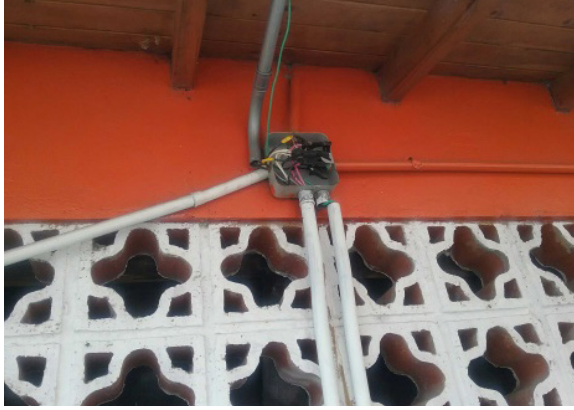
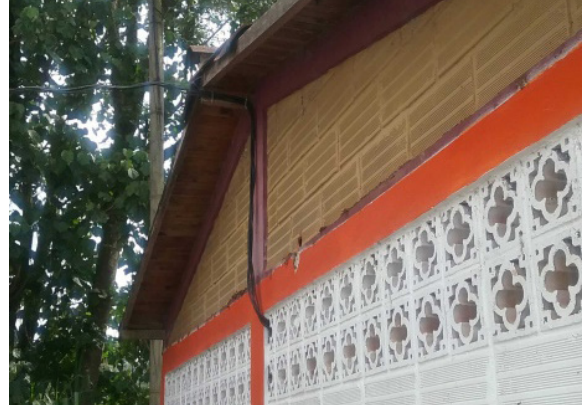
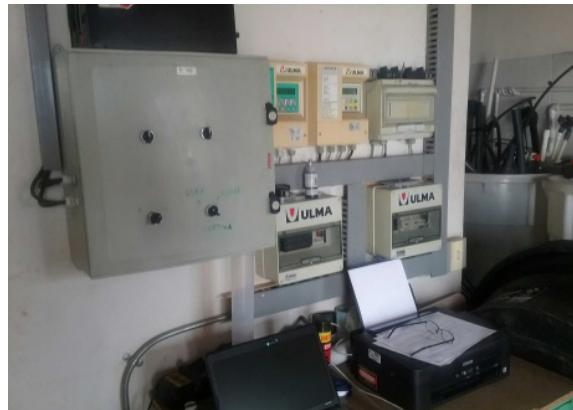
La tubería EMT se encuentra sin franjas anaranjadas incumpliendo la NTC 3458, empalmes expuestos a la vista aumentando el riesgo de electrocución.

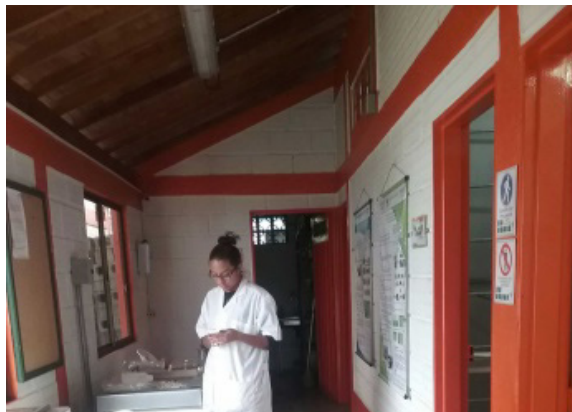
Ilustración 100. Iluminación
Fuente: Equipo Diagnóstico

Las salidas de iluminación son las suficientes empleando tecnología fluorescente pero debe determinarse con un estudio técnico, profesional si está cumpliendo los niveles de iluminación exigidos por el “RETILAP” (Cap. 4 sección 410.1).

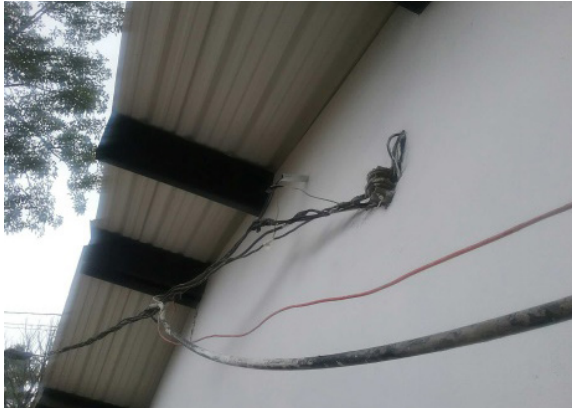
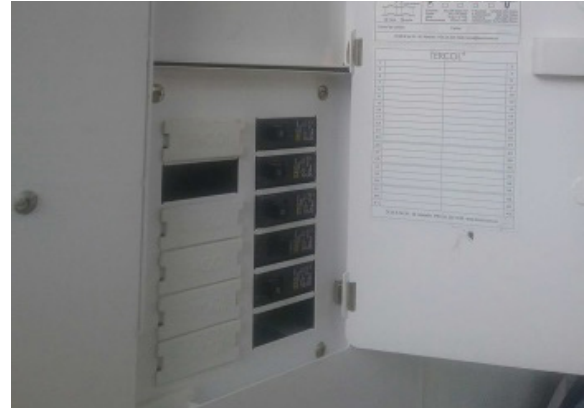
El tablero de distribución no cumplen sus circuitos el código de colores actual vigente para conductores aislados exigido en RETIE artículo 6 “SIMBOLOGÍA Y SEÑALIZACIÓN” (6.3 CÓDIGO DE COLORES PARA CONDUCTORES), no tiene la correcta marcación de circuitos ni el diagrama unifilar como lo exige el RETIE ARTÍCULO 20°. REQUERIMIENTOS PARA LOS PRODUCTOS (20.23.1.4 Rotulado e instructivos).

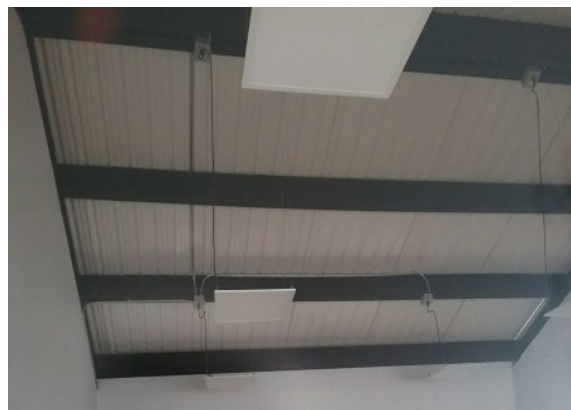
Las salidas de iluminación son las suficientes empleando tecnología LED, se encuentran en aparente buen estado físico y eléctrico.

Ilustración 103. Iluminación LED
Fuente: Equipo Diagnóstico

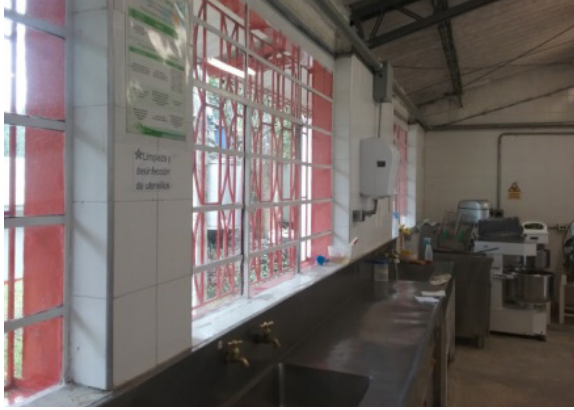
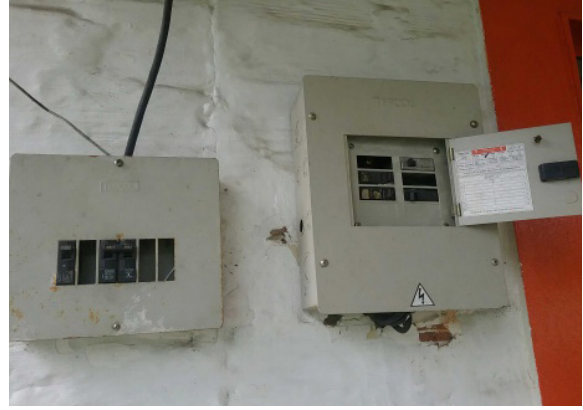
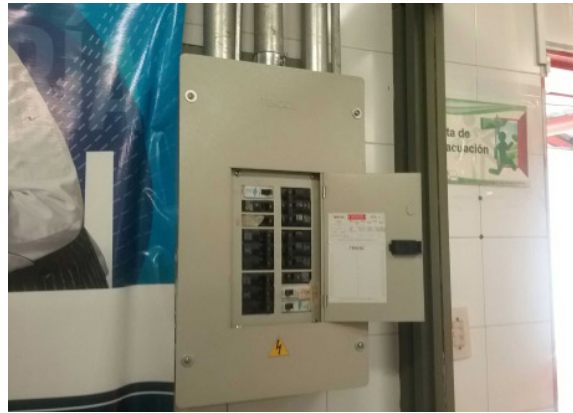
Los tableros se encuentran en mal estado, no cumplen sus circuitos el código de colores actual vigente para conductores aislados exigido en RETIE artículo 6 “SIMBOLOGÍA Y SEÑALIZACIÓN” (6.3 CÓDIGO DE COLORES PARA CONDUCTORES), no tiene la correcta marcación de circuitos ni el diagrama unifilar como lo exige el RETIE ARTÍCULO 20º. REQUERIMIENTOS PARA LOS PRODUCTOS (20.23.1.4 Rotulado e instructivos).

Se encuentran conductores eléctricos expuestos, lo cual no es permitido por RETIE artículo 27º. REQUISITOS GENERALES PARA LAS INSTALACIONES DE USO FINAL (27.4.1 Medidas de protección contra contacto directo o protección básica), en cuanto a la tubería EMT se encuentra sin franjas anaranjadas incumpliendo la NTC 3458.

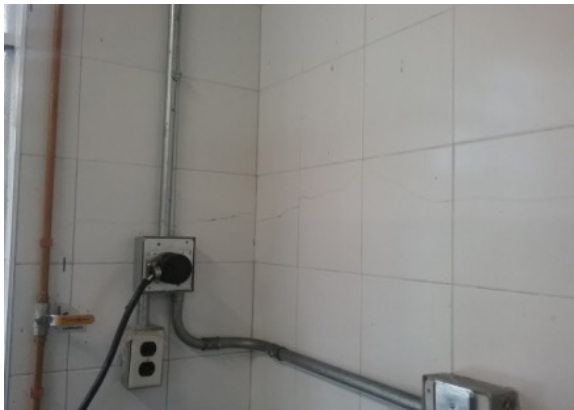
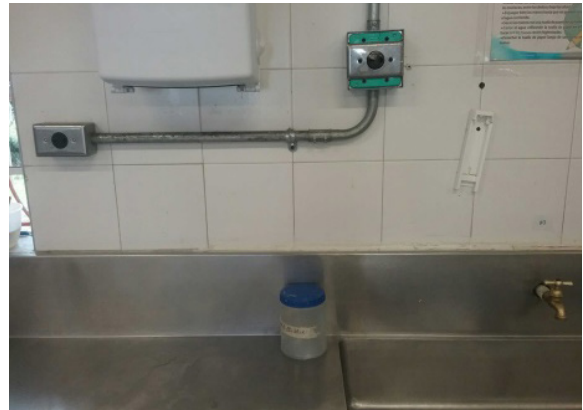
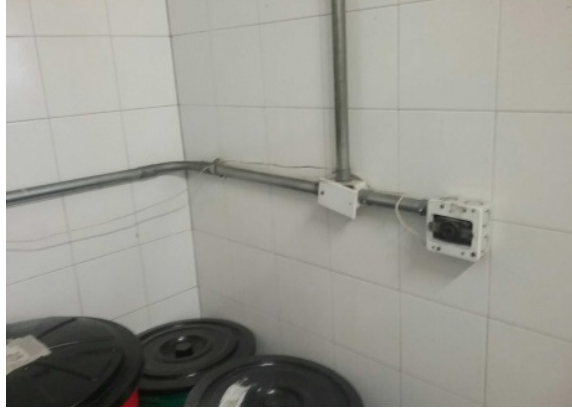
Los tomacorrientes normales se encuentran en aparente buen estado eléctrico y en mal estado físico, los tomacorrientes en zonas húmedas no son GFCI a 220V ó 110V aumentando el riesgo de electrocución en dichas zonas, exigidas en la NTC 2050 (Artículo 210 - 8).

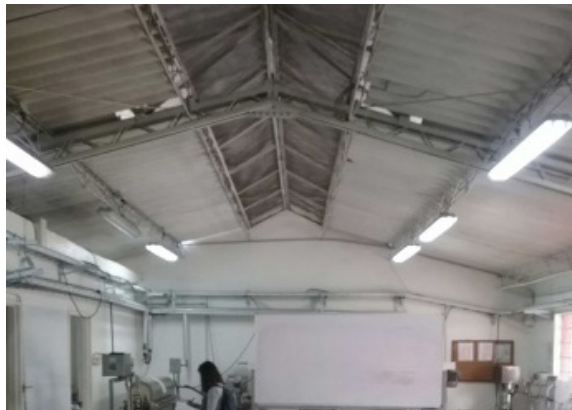
Ilustración 110. Iluminación
Fuente: Equipo Diagnóstico

Las salidas de iluminación son las suficientes empleando tecnología fluorescente pero debe determinarse con un estudio técnico, profesional si están cumpliendo los niveles de iluminación exigidos por el “RETILAP” (Cap. 4 sección 410.1), tubos o balastos dañados.

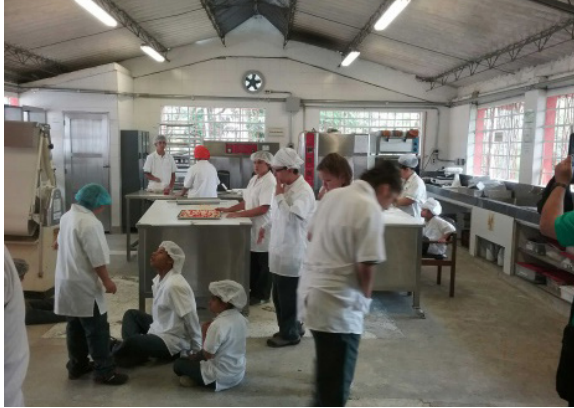
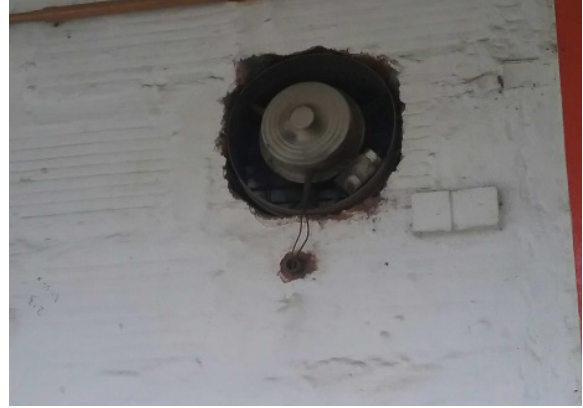
Los extractores de olores funcionan adecuadamente en aparente buen estado físico y eléctrico.

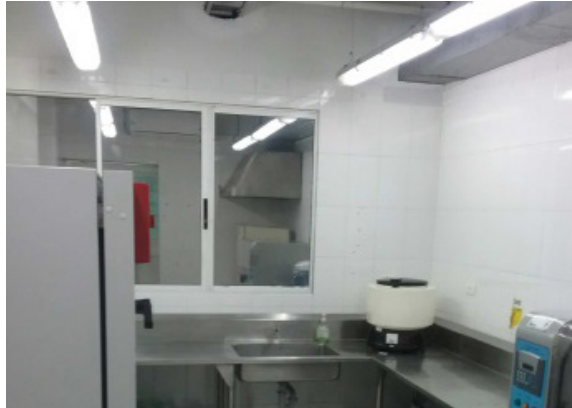
Ilustración 113. Toma corriente
Fuente: Equipo Diagnóstico

Los tomacorrientes normales se encuentran en aparente buen estado eléctrico, los tomacorrientes en zonas húmedas no son GFCI a 220V o 110V aumentando el riesgo de electrocución en dichas zonas, exigidas en la NTC 2050 (Artículo 210 - 8).

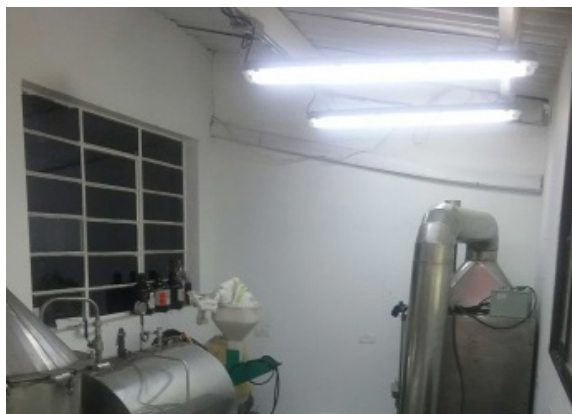
Ilustración 114. Iluminación
Fuente: Equipo Diagnóstico

Las salidas de iluminación son las suficientes empleando tecnología fluorescente pero debe determinarse con un estudio técnico, profesional si está cumpliendo los niveles de iluminación exigidos por el “RETILAP” (Cap. 4 sección 410.1).
