DIAGNÓSTICO I N T E G R A L

LA SALADA / Vol. 4

Centro de los recursos renovables naturales La Salada

SERVICIO NACIONAL DE APRENDIZAJE - SENA

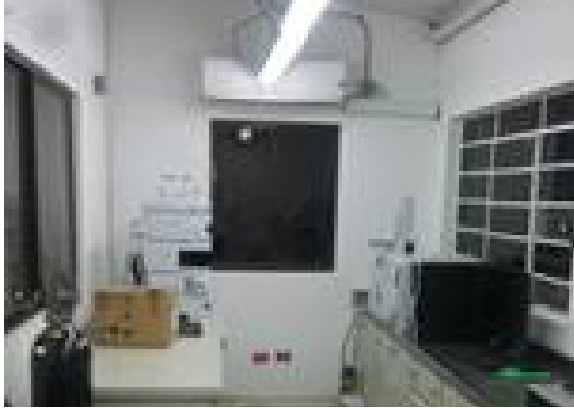
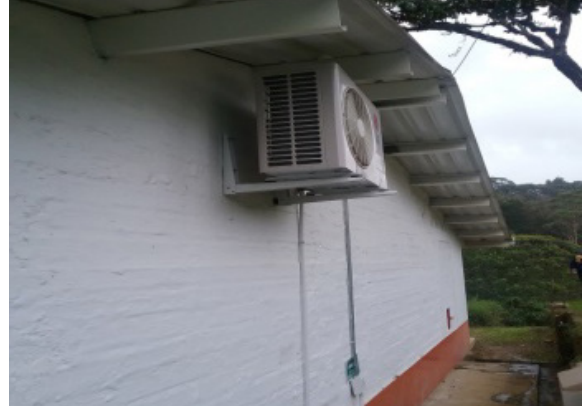
El aire acondicionado funciona en aparente buen estado físico, eléctrico y cumpliendo las normas.

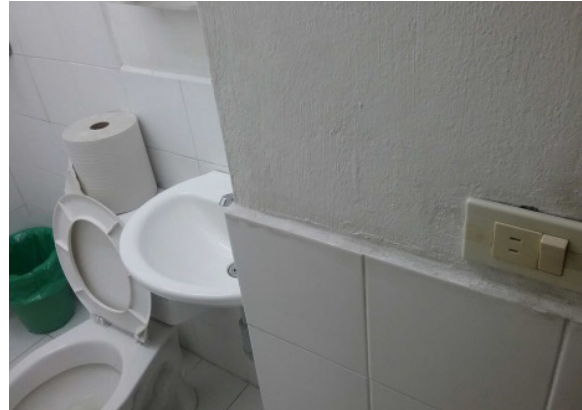
Ilustración 119. Baños.
Fuente: Equipo Diagnóstico

Los tomacorrientes normales se encuentran en aparente buen estado eléctrico y físico, los tomacorrientes en zonas húmedas no son GFCI a 220V o 110V aumentando el riesgo de electrocución en dichas zonas, exigidas en la NTC 2050 (Artículo 210 - 8), se encuentra tubería pvc expuesta a daños físicos y luz solar directa lo cual no es permitido por RETIE artículo 20°. REQUERIMIENTOS PARA LOS PRODUCTOS (20.6.1.2 Requisitos de instalación).

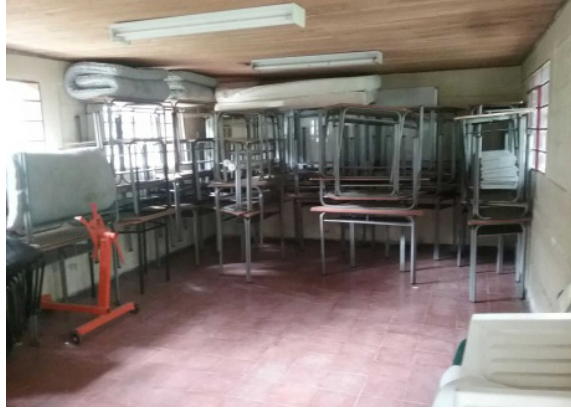
Ilustración 120. Iluminación
Fuente: Equipo Diagnóstico

Las salidas de iluminación son las suficientes empleando tecnología fluorescente pero debe determinarse con un estudio técnico, profesional si está cumpliendo los niveles de iluminación exigidos por el “RETILAP” (Cap. 4 sección 410.1), tubos o balastos dañados.

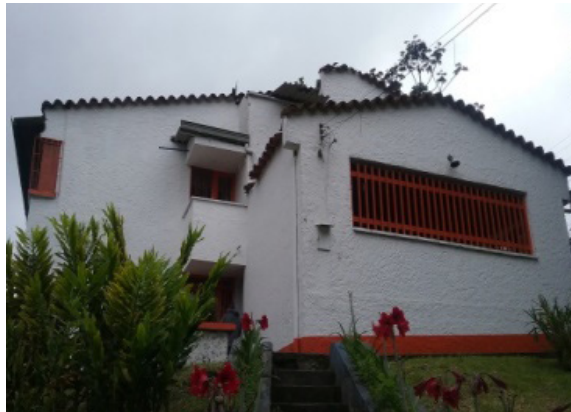
Ilustración 121. Bloque 19
Fuente: Equipo Diagnóstico

No se localiza tablero eléctrico, en cuanto a la acometida debe ser con conductor encauchetado.

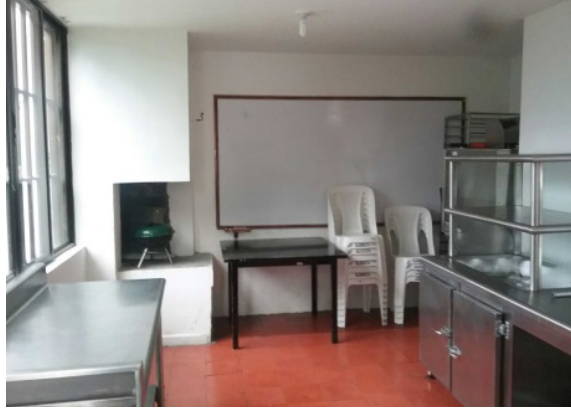
Ilustración 122. Iluminación
Fuente: Equipo Diagnóstico

Las salidas de iluminación son las suficientes empleando tecnología fluorescente pero debe determinarse con un estudio técnico, profesional si está cumpliendo los niveles de iluminación exigidos por el “RETILAP” (Cap. 4 sección 410.1).

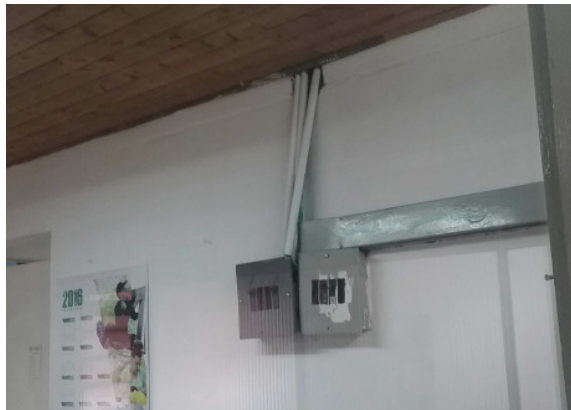
Ilustración 123. Tablero
Fuente: Equipo Diagnóstico

Los tableros de distribución no cumplen sus circuitos el código de colores actual vigente para conductores aislados exigido en RETIE artículo 6 “SIMBOLOGÍA Y SEÑALIZACIÓN” (6.3 CÓDIGO DE COLORES PARA CONDUCTORES), no tiene la correcta marcación de circuitos ni el diagrama unifilar como lo exige el RETIE ARTÍCULO 20°. REQUERIMIENTOS PARA LOS PRODUCTOS (20.23.1.4 Rotulado e instructivos).

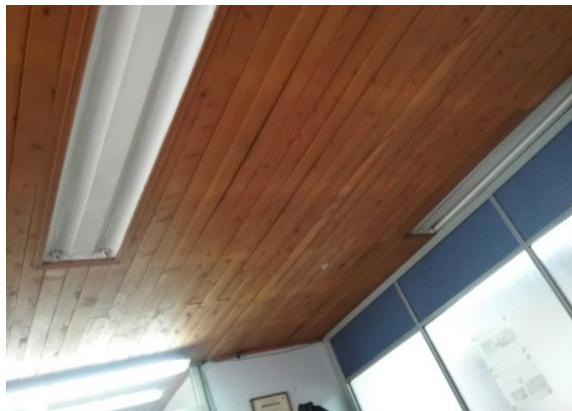
Las salidas de iluminación son las suficientes empleando tecnología fluorescente pero debe determinarse con un estudio técnico, profesional si está cumpliendo los niveles de iluminación exigidos por el “RETILAP” (Cap. 4 sección 410.1).

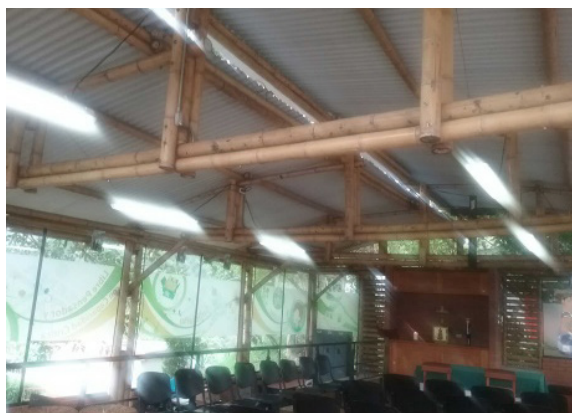
Las salidas de iluminación son las suficientes empleando tecnología fluorescente pero debe determinarse con un estudio técnico, profesional si está cumpliendo los niveles de iluminación exigidos por el “RETILAP” (Cap. 4 sección 410.1).

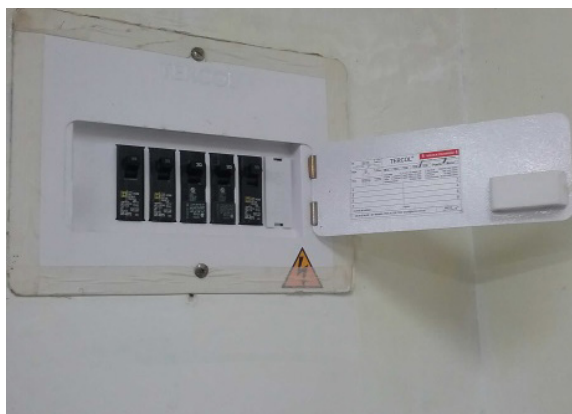
Los tableros de distribución no cumplen sus circuitos el código de colores actual vigente para conductores aislados exigido en RETIE artículo 6 “SIMBOLOGÍA Y SEÑALIZACIÓN” (6.3 CÓDIGO DE COLORES PARA CONDUCTORES), no tiene la correcta marcación de circuitos ni el diagrama unifilar como lo exige el RETIE ARTÍCULO 20°. REQUERIMIENTOS PARA LOS PRODUCTOS (20.23.1.4 Rotulado e instructivos).

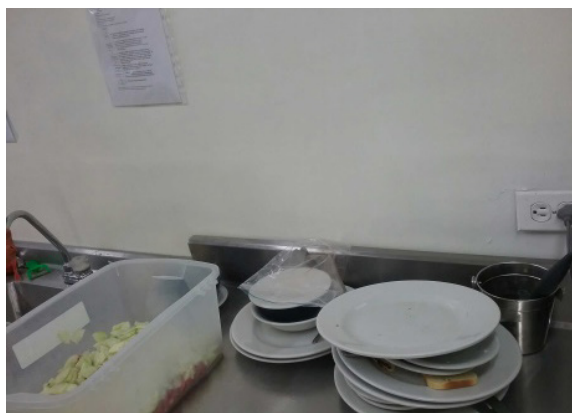
Los tomacorrientes normales se encuentran en aparente buen estado eléctrico y físico, los tomacorrientes en zonas húmedas no son GFCI a 220V o 110V aumentando el riesgo de electrocución en dichas zonas, exigidas en la NTC 2050 (Artículo 210 – 8).

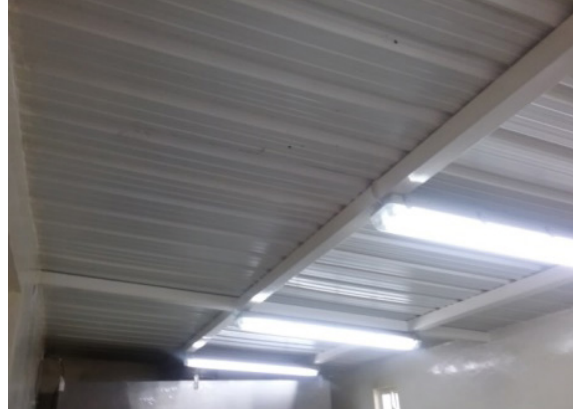
Las salidas de iluminación son las suficientes utilizando tecnología fluorescente se encuentran en aparente buen estado físico y eléctrico, pero debe determinarse con un estudio técnico, profesional si está cumpliendo los niveles de iluminación exigidos por el “RETILAP” (Cap. 4 sección 410.1).

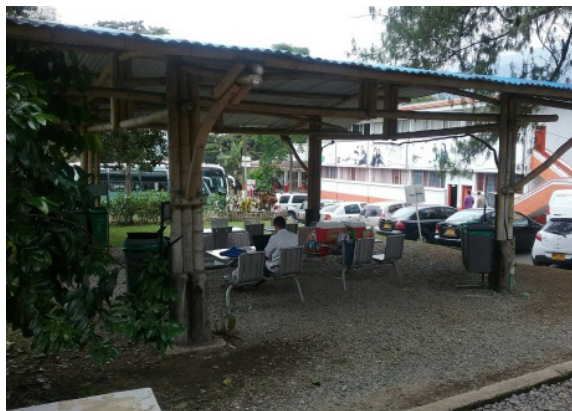
No se localiza tablero de distribución.

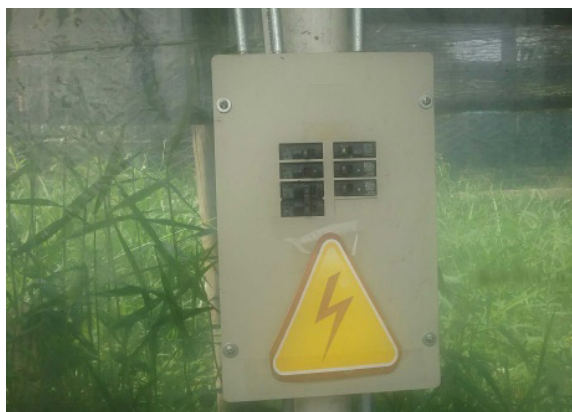
El tablero de distribución no cuenta con diagrama unifilar de la instalación como se exige en RETIE artículo 20°. REQUERIMIENTOS PARA LOS PRODUCTOS (20.23.1.4 Rotulado e instructivos). Los conductores eléctricos no cumplen el código de colores actual vigente para conductores aislados exigido en RETIE artículo 6 “SIMBOLOGÍA Y SEÑALIZACIÓN” (6.3 CÓDIGO DE COLORES PARA CONDUCTORES).

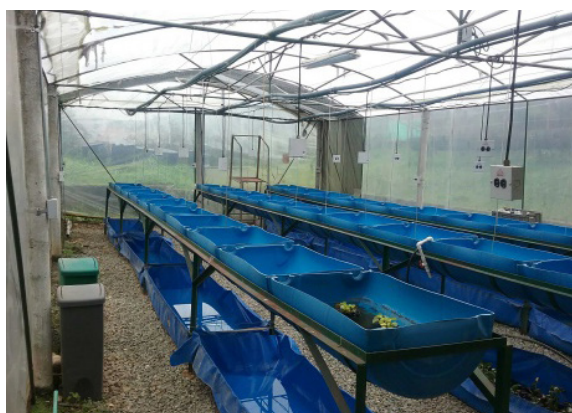
Los tomacorrientes normales se encuentran en aparente buen estado eléctrico y en mal estado físico, los tomacorrientes en zonas húmedas no son GFCI a 220V ó 110V aumentando el riesgo de electrocución en dichas zonas, exigidas en la NTC 2050 (Artículo 210 – 8).

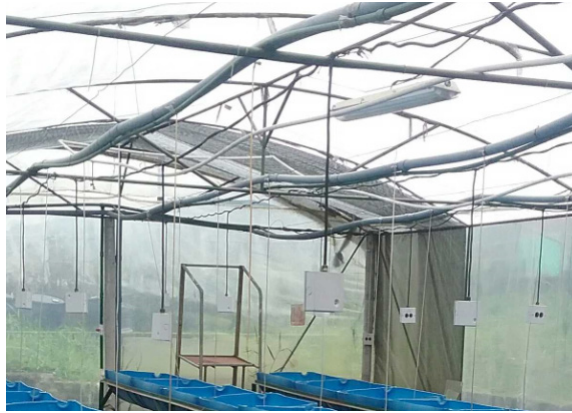
Las salidas de iluminación son las suficientes utilizando tecnología fluorescente se encuentran en aparente buen estado físico y eléctrico, pero debe determinarse con un estudio técnico, profesional si está cumpliendo los niveles de iluminación exigidos por el “RETILAP” (Cap. 4 sección 410.1).

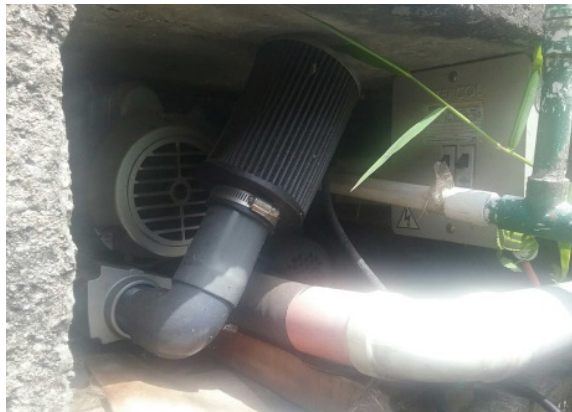
Cuenta con un sistema de bombeo, se encuentra ubicado en parte con difícil acceso. En Parente buen estado, buen funcionamiento.

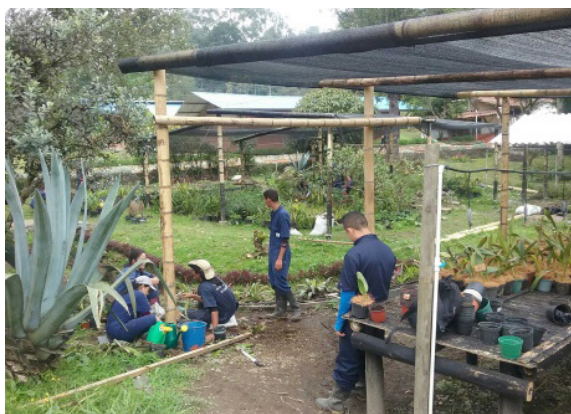
No aplica diagnóstico, no hay instalación eléctrica.

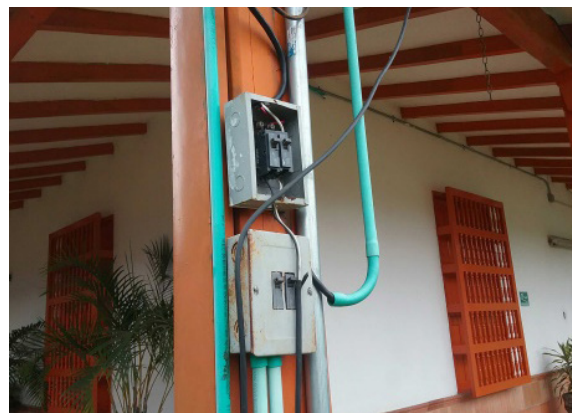
En el exterior del bloque se encuentran dos tableros de distribución no tienen la correcta marcación de circuitos ni el diagrama unifilar de la instalación como lo exige el RETIE artículo 20°. REQUERIMIENTOS PARA LOS PRODUCTOS (20.23.1.4 Rotulado e instructivos), no se especifica el tipo de ambiente para el que fueron diseñados en caso de ser especiales (corrosivo, intemperie o áreas explosivas) como se especifica en RETIE artículo 20°. REQUERIMIENTOS PARA LOS PRODUCTOS (20.23.1.4 Rotulado e instructivos). Se encuentran conductores eléctricos expuestos.

Existe tubería pvc expuesta a daños físicos y condiciones ambientales que favorecen su deterioro lo cual no es permitido por RETIE artículo 20°. REQUERIMIENTOS PARA LOS PRODUCTOS (20.6.1.2 Requisitos de instalación).

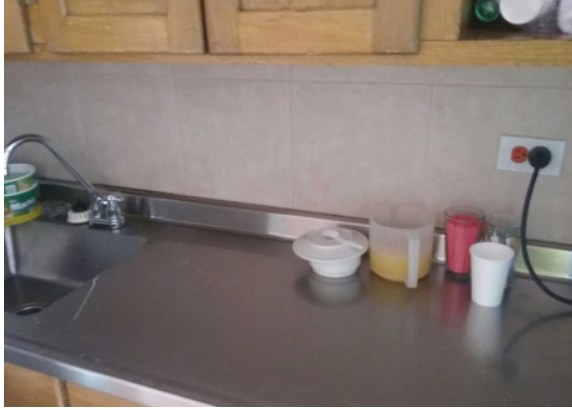
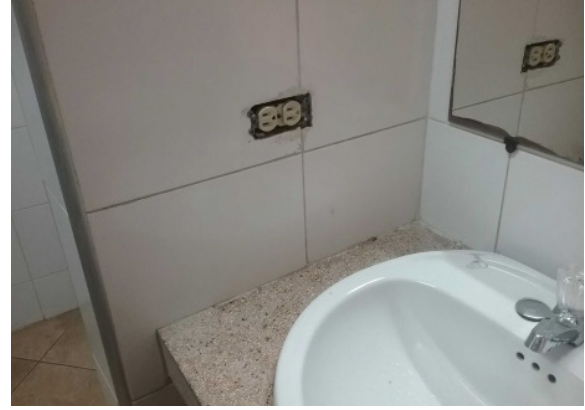
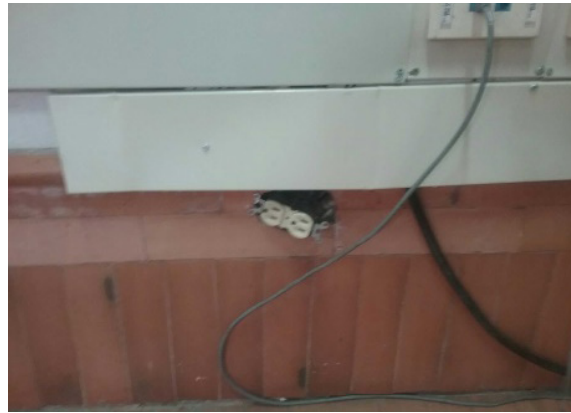
Los tomacorrientes normales se encuentran en aparente buen estado eléctrico y en mal estado físico, los tomacorrientes en zonas húmedas no son GFCI a 220V ó 110V aumentando el riesgo de electrocución en dichas zonas, exigidas en la NTC 2050 (Artículo 210 – 8).

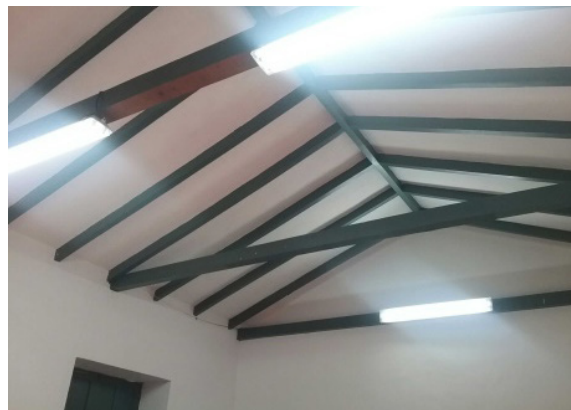
Las salidas de iluminación son las suficientes utilizando tecnología fluorescente se encuentran en aparente buen estado físico y eléctrico, pero debe determinarse con un estudio técnico, profesional y cumpliendo los niveles de iluminación exigidos por el “RETILAP” (Cap. 4 sección 410.1 y 470.2).

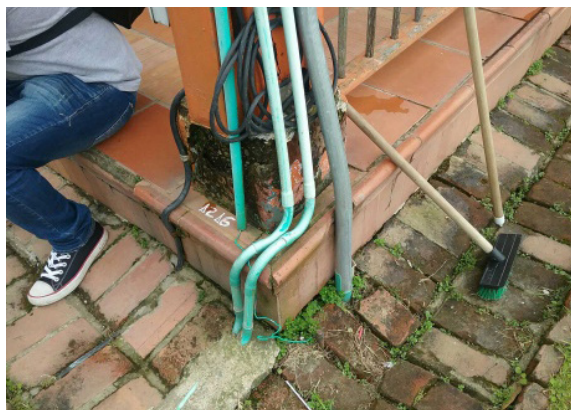
El bloque 26 se encuentra conectado a la malla de puesta a tierra, se encuentra sin una caja de inspección que albergue el electrodo de puesta a tierra, no cuenta con sistema de apantallamiento.

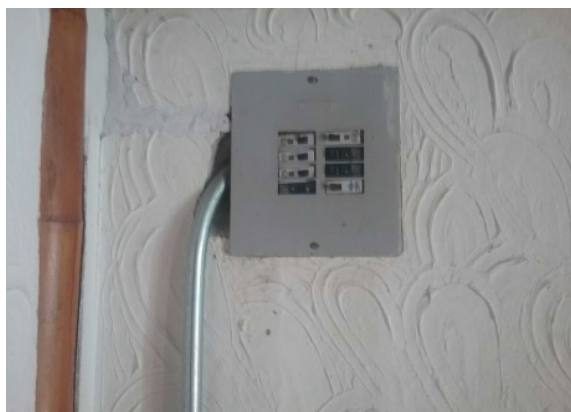
Los tableros de distribución no cumplen sus circuitos el código de colores actual vigente para conductores aislados exigido en RETIE artículo 6 “SIMBOLOGÍA Y SEÑALIZACIÓN” (6.3 CÓDIGO DE COLORES PARA CONDUCTORES), no tienen la correcta marcación de circuitos ni el diagrama unifilar como lo exige el RETIE ARTÍCULO 20°. REQUERIMIENTOS PARA LOS PRODUCTOS (20.23.1.4 Rotulado e instructivos), en cuanto a la tubería EMT se encuentra sin franjas anaranjadas incumpliendo la NTC 3458.

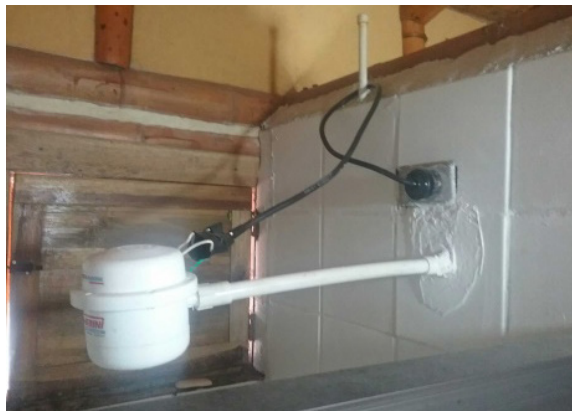
Los tomacorrientes normales se encuentran en aparente buen estado eléctrico y en mal estado físico, los tomacorrientes en zonas húmedas no son GFCI a 220V o 110V aumentando el riesgo de electrocución en dichas zonas, exigidas en la NTC 2050 (Artículo 210 – 8).

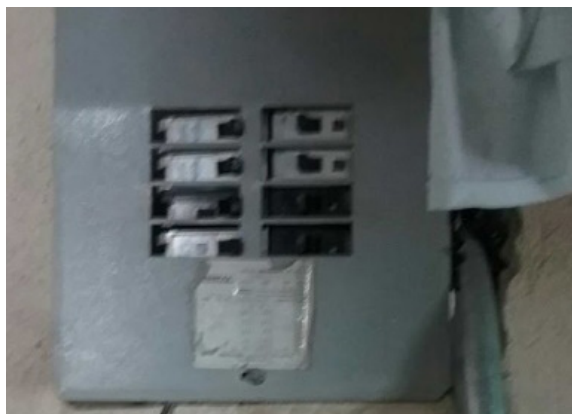
El tablero del bloque 28 se utilizan todos los espacios de los breakers y su funcionamiento es el adecuado, no cumplen sus circuitos el código de colores actual vigente para conductores aislados exigido en RETIE artículo 6 “SIMBOLOGÍA Y SEÑALIZACIÓN” (6.3 CÓDIGO DE COLORES PARA CONDUCTORES), no tienen la correcta marcación de circuitos ni el diagrama unifilar como lo exige el RETIE ARTÍCULO 20°. REQUERIMIENTOS PARA LOS PRODUCTOS (20.23.1.4 Rotulado e instructivos).

Se encuentra tubería emt sin marcarse en franjas de color naranja de al menos 10 cm de anchas para distinguir las de otros usos como se exige en RETIE artículo 20°. REQUERIMIENTOS PARA LOS PRODUCTOS (20.6 CANALIZACIONES).

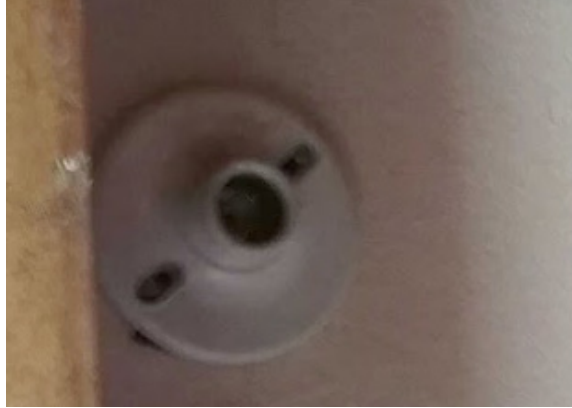
Las salidas de iluminación del bloque estas constituidas por bombillos ahorradores, se encuentran en buen estado como lo indica el personal de mantenimiento, debe determinarse un estudio técnico profesional si cumple con los niveles de iluminación en áreas generales como lo exige el RETILAP en el capítulo 4 “diseños y cálculos de iluminación en la Sección 410.1.

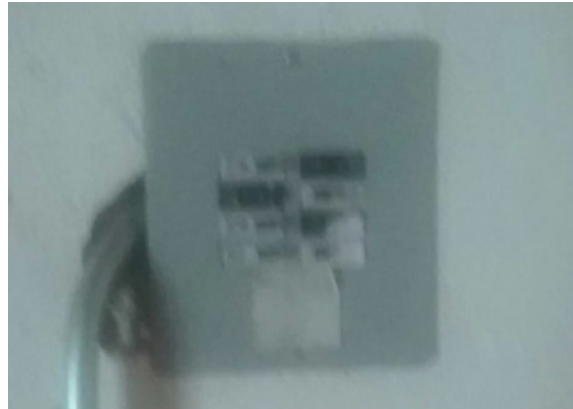
El tablero del bloque 29 se utilizan todos los espacios de los breakers y su funcionamiento es el adecuado, no presenta recalentamiento ni activación de protecciones, no cumplen sus circuitos el código de colores actual vigente para conductores aislados exigido en RETIE artículo 6 “SIMBOLOGÍA Y SEÑALIZACIÓN” (6.3 CÓDIGO DE COLORES PARA CONDUCTORES), algunos no tienen la correcta marcación de circuitos ni el diagrama unifilar de la instalación como lo exige el RETIE ARTÍCULO 20º. REQUERIMIENTOS PARA LOS PRODUCTOS (20.23.1.4 Rotulado e instructivos).

Se utiliza tubería EMT, esta se encuentra sin señalización como lo indica la NTC 3458 identificación de tubería.

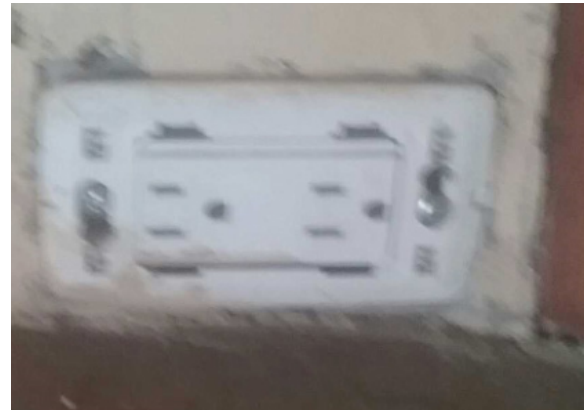
El funcionamiento de las salidas monofásicas es el adecuado, se evidencia que en las zonas húmedas de este bloque no se utiliza el tomacorriente GFCI (ground fault circuit interrupter) como lo indica la NTC 2050. Artículo 210-8 “Protección de las personas mediante interruptores de circuito por falla a tierra”.

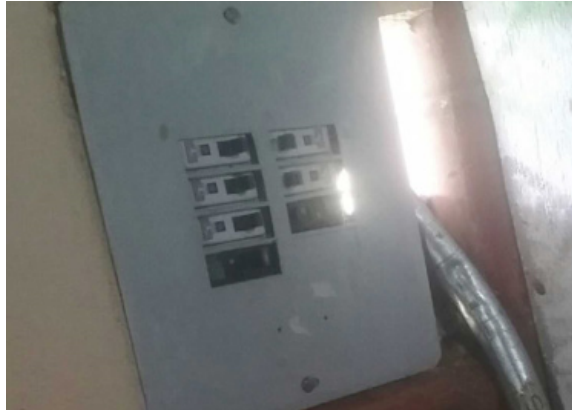
El tablero de distribución no cumplen sus circuitos el código de colores actual vigente para conductores aislados exigido en RETIE artículo 6 “SIMBOLOGÍA Y SEÑALIZACIÓN” (6.3 CÓDIGO DE COLORES PARA CONDUCTORES), algunos no tienen la correcta marcación de circuitos ni el diagrama unifilar de la instalación como lo exige el RETIE ARTÍCULO 20°. REQUERIMIENTOS PARA LOS PRODUCTOS (20.23.1.4 Rotulado e instructivos). En la acometida se utiliza tubería EMT, esta se encuentra sin señalización como lo indica la NTC 3458 identificación de tubería.

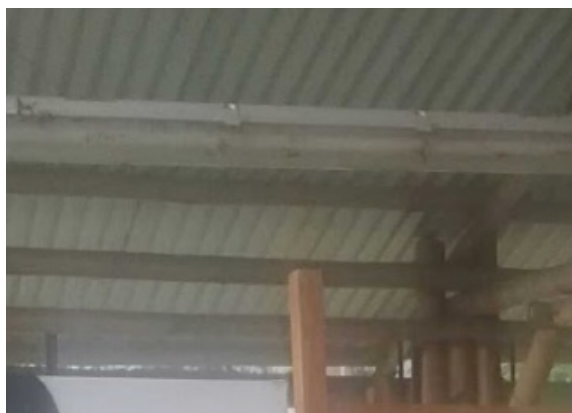
Las salidas de iluminación del bloque donde funciona un ambiente de enseñanza, pero está siendo utilizado como una bodega, son las suficientes, estas constituidas por lámparas T8, se encuentran en buen estado, pero debe determinarse con un estudio técnico profesional si cumple con los niveles de iluminación como lo exige el RETILAP en el capítulo 4 “diseños y cálculos de iluminación en la Sección 410.1.

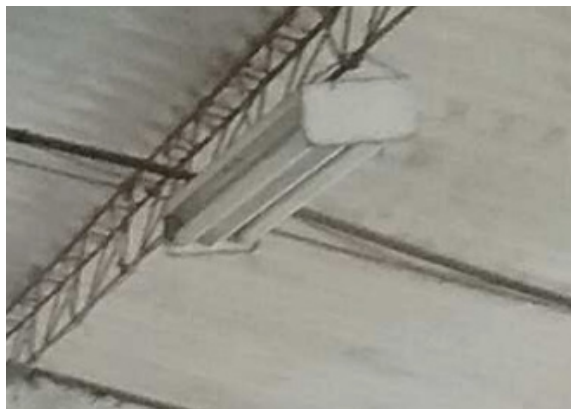
Las salidas de iluminación del bloque 34 donde funciona cunicultura, son las suficientes, estas constituidas por lámparas fluorescente, se encuentran en buen estado, pero debe determinarse con un estudio técnico profesional si cumple con los niveles de iluminación en áreas generales, como lo exige el RETILAP en el capítulo 4 “diseños y cálculos de iluminación en la Sección 410.1.

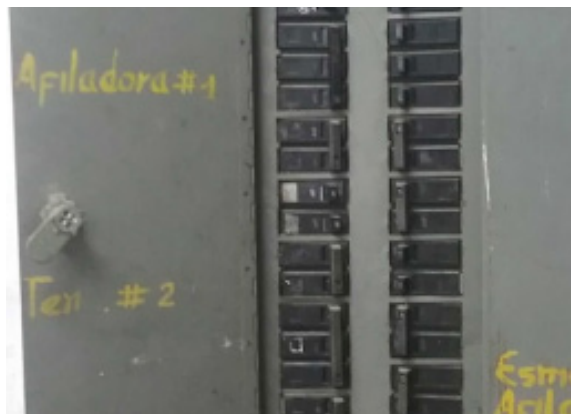
Los tableros de distribución no cumplen sus circuitos el código de colores actual vigente para conductores aislados exigido en RETIE artículo 6 “SIMBOLOGÍA Y SEÑALIZACIÓN” (6.3 CÓDIGO DE COLORES PARA CONDUCTORES), no tiene la correcta marcación de circuitos ni el diagrama unifilar como lo exige el RETIE ARTÍCULO 20°. REQUERIMIENTOS PARA LOS PRODUCTOS (20.23.1.4 Rotulado e instructivos).

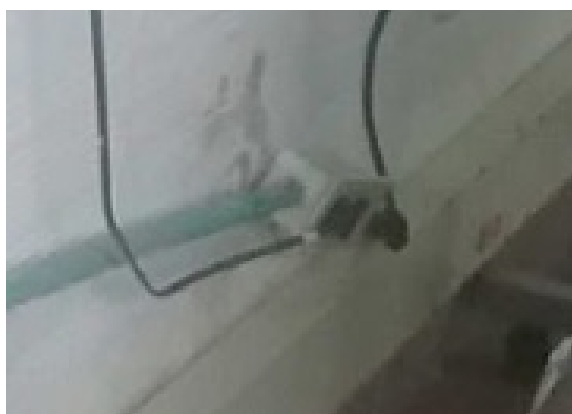
El funcionamiento de las salidas monofásicas es el adecuado, hay salidas que se encuentran en mal estado, las tapas que se encuentren rotas deben ser cambiadas, en caso extremo las que no tengan la tapa de seguridad se les debe realizar el cambio inmediato para evitar riesgo eléctrico por contacto, la acometida de las tomacorrientes esta constituida por tubería PVC esta debe ser cambiada por tubería EMT como lo indica el RETIE en el capítulo 3 Artículo 20.6.1.2 requisitos de instalación.

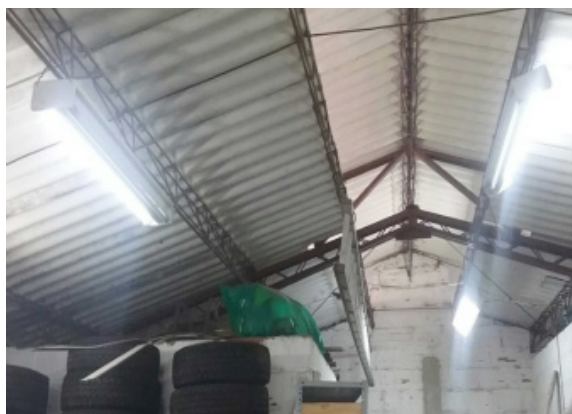
Las salidas de iluminación del bloque 35 donde funciona el almacén de herramientas son las suficientes, estas constituidas por lámparas T8, se encuentran en buen, pero debe determinarse con un estudio técnico profesional si cumple con los niveles de iluminación en almacenes y bodegas como lo exige el RETILAP en el capítulo 4 “diseños y cálculos de iluminación en la Sección 410.1.

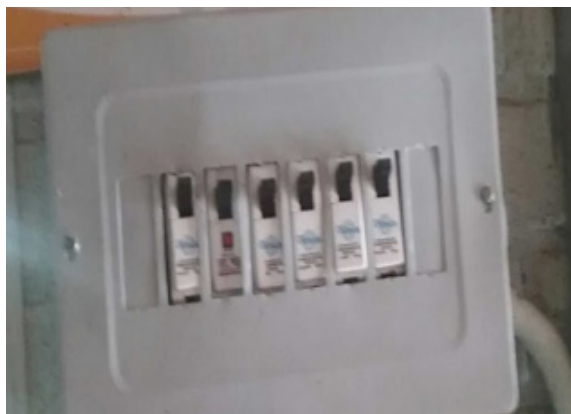
El tablero de distribución no cumplen sus circuitos el código de colores actual vigente para conductores aislados exigido en RETIE artículo 6 “SIMBOLOGÍA Y SEÑALIZACIÓN” (6.3 CÓDIGO DE COLORES PARA CONDUCTORES), no tiene la correcta marcación de circuitos ni el diagrama unifilar como lo exige el RETIE ARTÍCULO 20°. REQUERIMIENTOS PARA LOS PRODUCTOS (20.23.1.4 Rotulado e instructivos), la acometida de este tablero es del tipo PVC se recomienda el cambio de tubería EMT como lo indica en RETIE en el capítulo 3 Artículo 20.6.1.2 requisitos de instalación.

Ilustración 161. Tablero bloque 36.
Fuente: equipo diagnóstico

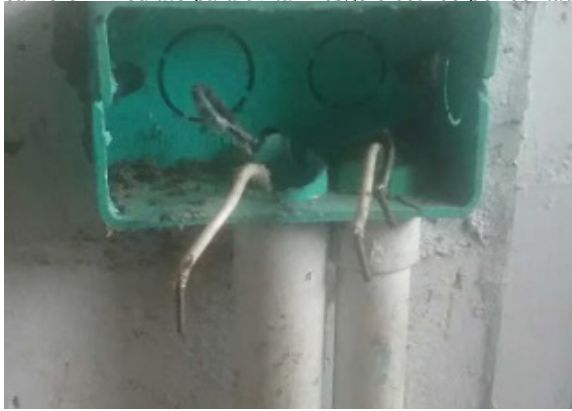
El funcionamiento de las salidas monofásicas es el adecuado, hay salidas que se encuentran en mal estado, las tapas que se encuentren rotas deben ser cambiadas, en caso extremo las que no tengan la tapa de seguridad se les debe realizar el

cambio inmediato para evitar riesgo eléctrico por contacto.

Ilustración 162. Tomacorriente bloque 36.
Fuente: equipo diagnóstico

Ilustración 163. Tomacorriente bloque 36.
Fuente: equipo diagnóstico

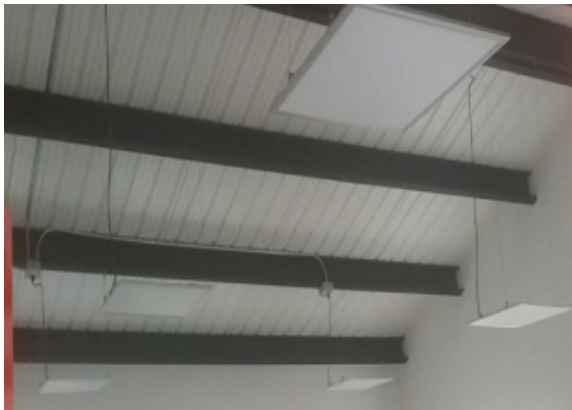
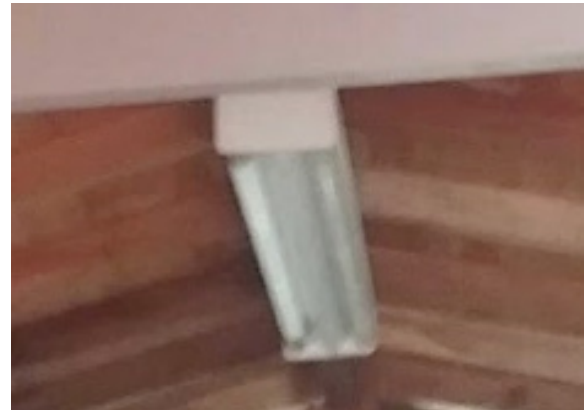
Las salidas de iluminación del ambiente de formación son las suficientes, estas constituidas por lámparas fluorescentes y paneles tipo LED, se encuentran en buen estado como se ve en la ilustración 257 y 258, pero debe determinarse con un estudio técnico profesional si cumple con los niveles de iluminación como lo exige el RETILAP en el capítulo 4 “diseños y cálculos de iluminación en la Sección 410.1.

Ilustración 164. Paneles tipo LED.
Fuente: equipo diagnóstico

Ilustración 165. Lámpara fluorescente.
Fuente: equipo diagnóstico

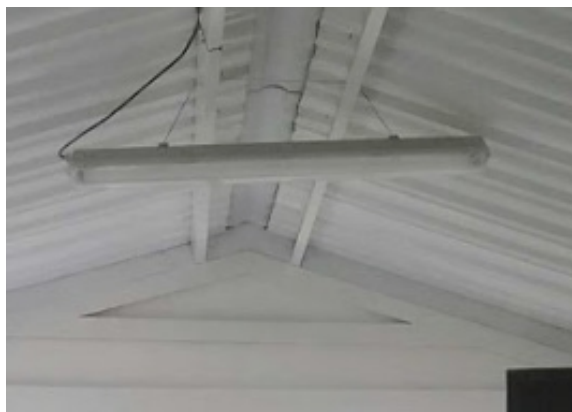
Las salidas de iluminación de la Zona de post cosecha son las suficientes, estas constituidas por lámparas T8, se encuentran en buen estado, pero debe determinarse con un estudio técnico profesional si cumple con los niveles de iluminación en áreas generales, como lo exige el RETILAP en el capítulo 4 “diseños y cálculos de iluminación en la Sección 410.1. Se combina la iluminación artificial con la natural, esto por mdeo de ventanas.

Ilustración 169. Luminaria bloque 39.

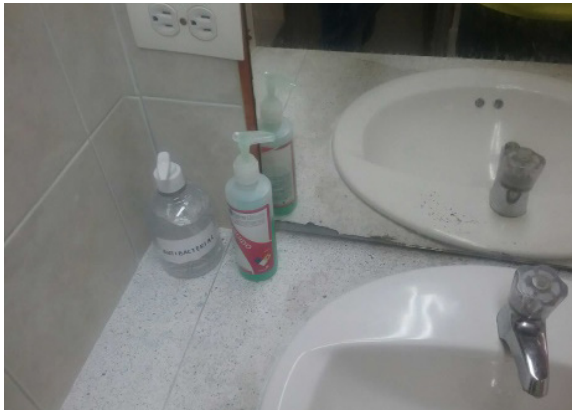
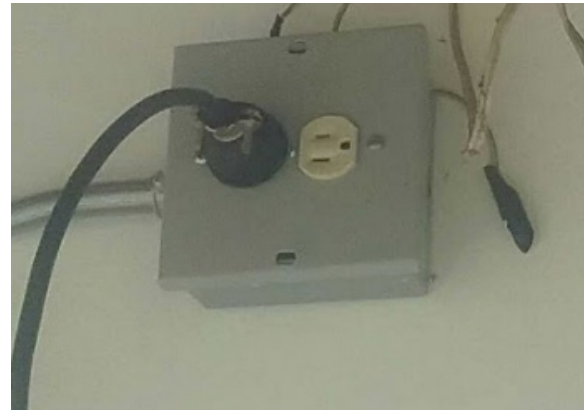
Ilustración 170. Tomacorriente bloque 40.
Fuente: equipo diagnóstico

Ilustración 171. Tomacorriente baños bloque 40.
Fuente: equipo diagnóstico

El funcionamiento de las salidas monofásicas es el adecuado. Hay instalados tomacorrientes normales en las áreas donde la instalación genera mayor vulnerabilidad de la persona al paso de la corriente, como lugares húmedos (Baños).

Se encuentran conductores eléctricos expuesto.

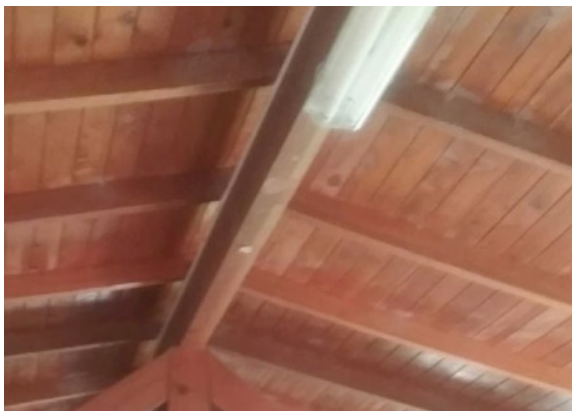
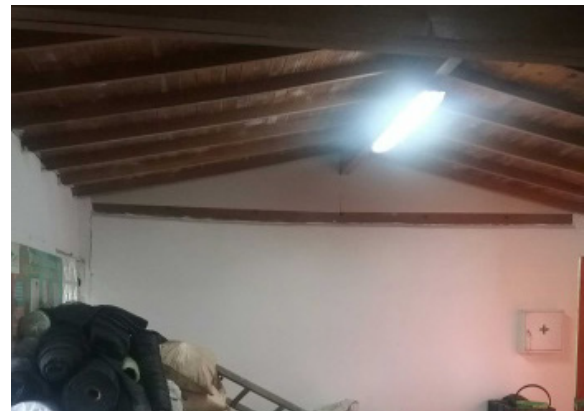
Ilustración 172. Iluminación bloque 40.
Fuente: equipo diagnóstico.

Ilustración 173. Iluminación bloque 40.
Fuente: equipo diagnóstico.

Las salidas de iluminación, estas constituidas por lámparas T8, se encuentran en buen estado, buen funcionamiento, pero debe determinarse con un estudio técnico profesional si cumple con los niveles de iluminación como lo exige el RETILAP en el capítulo 4 “diseños y cálculos de iluminación” en la Sección 410.1.

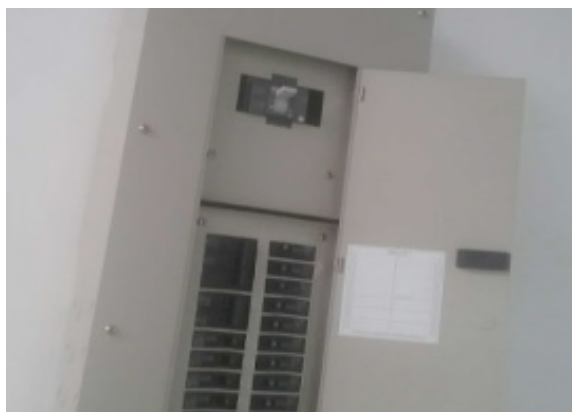
El tablero de distribución no cumplen sus circuitos el código de colores actual vigente para conductores aislados exigido en RETIE artículo 6 “SIMBOLOGÍA Y SEÑALIZACIÓN” (6.3 CÓDIGO DE COLORES PARA CONDUCTORES), algunos no tienen la correcta marcación de circuitos ni el diagrama unifilar de la instalación como lo exige el RETIE ARTÍCULO 20°. REQUERIMIENTOS PARA LOS PRODUCTOS (20.23.1.4 Rotulado e instructivos).

Ilustración 177. Tablero bloque 41.
Fuente: equipo diagnóstico

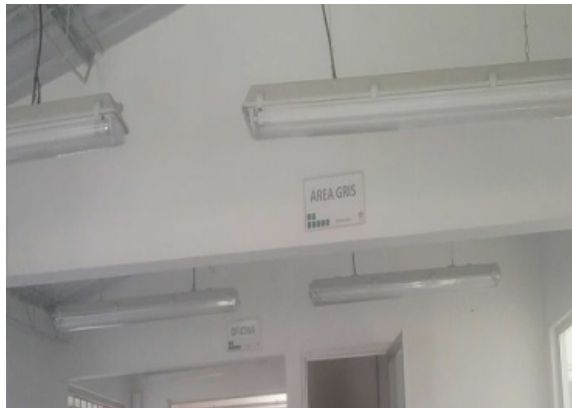
Las salidas de iluminación del bloque 42 son las suficientes, estas constituidas por lámparas T8, se encuentran en buen estado, buen funcionamiento, pero debe determinarse con un estudio técnico profesional si cumple con los niveles de iluminación como lo exige el RETILAP en el capítulo 4 “diseños y cálculos de iluminación en la Sección 410.1.

Ilustración 179. Lámparas bloque 42.
Fuente: equipo diagnóstico

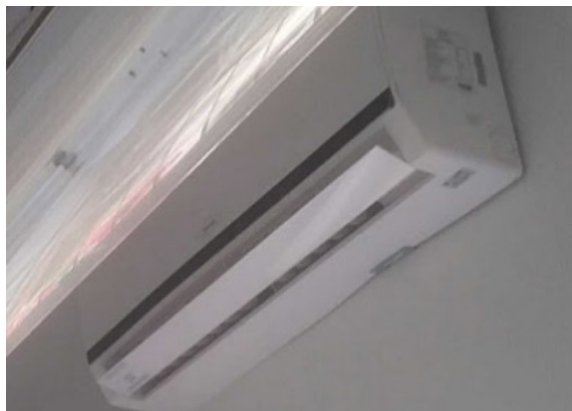
Aire acondicionado consta de manejadora y condensadora suministran el aire acondicionado de su respectivo cuarto técnico, al parecer funciona bien, se encuentran en buen estado. Se sugiere realizar mantenimiento mensual.

Ilustración 180, miniSplit bloque 42.
Fuente: equipo diagnóstico

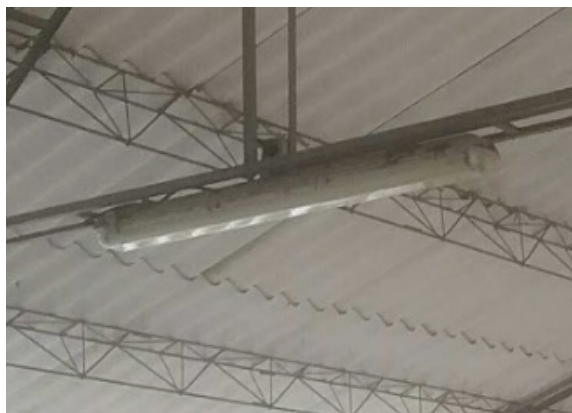
Las salidas de iluminación del bloque 43 donde funciona el taller de madera son las suficientes, estas constituidas por lámparas T8, se encuentran en buen estado, pero debe determinarse con un estudio técnico profesional si cumple con los niveles de iluminación como lo exige el RETILAP en el capítulo 4 “diseños y cálculos de iluminación” en la Sección 410.1.

Ilustración 184. Luminarias bloque 44.
Fuente: equipo diagnóstico

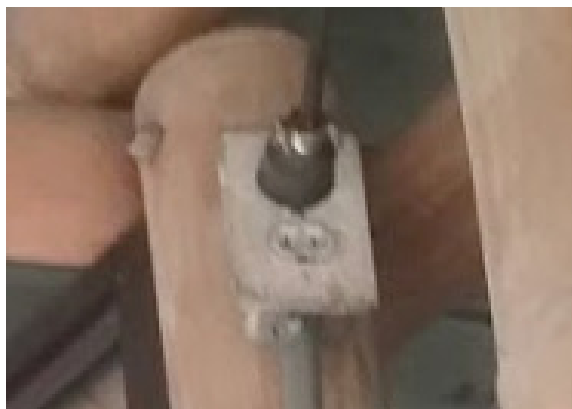
Los tomacorrientes están en aparente buen estado, buen funcionamiento.

Se encuentra tubería emt la cual no está marcada en franjas de color naranja de al menos 10 cm de anchas para distinguirlas de otros usos como se exige en RETIE artículo 20°. REQUERIMIENTOS PARA LOS PRODUCTOS (20.6 CANALIZACIONES).

Ilustración 186. Tomacorriente bloque 45.
Fuente: equipo diagnóstico

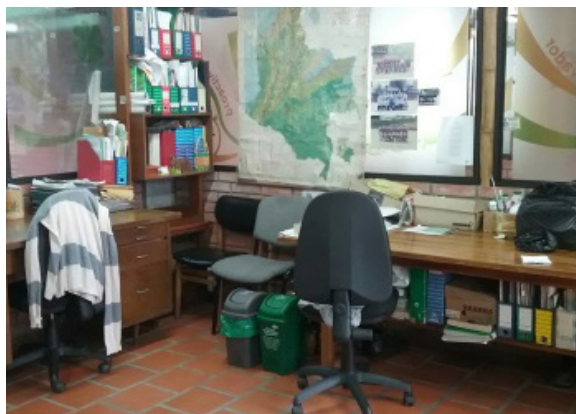
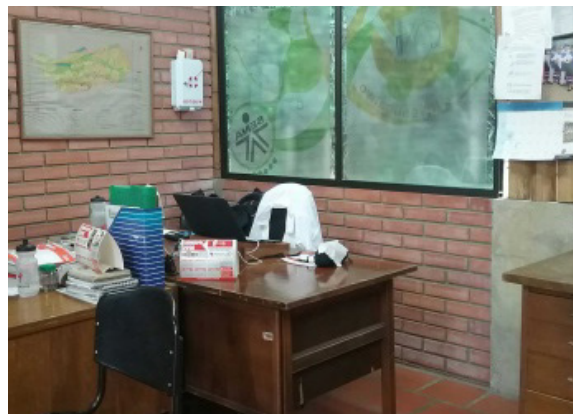
Las salidas de iluminación de esta oficina son las suficientes, estas constituidas por lámparas T8, pero debe determinarse con un estudio técnico profesional si cumple con los niveles de iluminación como lo exige el RETILAP en el capítulo 4 “diseños y cálculos de iluminación en la Sección 410.1.

Ilustración 191. Iluminación.
Fuente: equipo diagnóstico.

Ilustración 192. Iluminación.
Fuente: equipo diagnóstico.

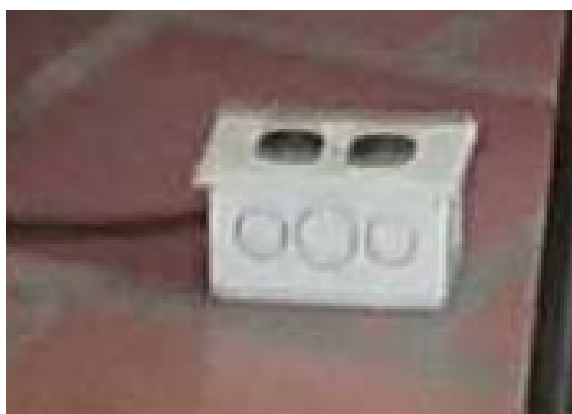
Se encuentran instalados tomacorrientes monofásicos (110V), se encuentran en aparato buen estado, buen funcionamiento.

Hacen uso de extensiones y multitomas que generalmente son de mala calidad y que no cumplen con las especificaciones dadas en el RETIE artículo 20 REQUERIMIENTOS PARA LOS PRODUCTOS (20.18 EXTENSIONES Y MULTITOMAS) ya que el cable flexible usado en la extensión o multitomas no está marcado en sobrerrelieve, bajorrelieve o tinta indeleble permanente, con al menos la siguiente información: número de conductores, calibre del conductor, tipo de aislamiento y máxima corriente permanente permitida.

Ilustración 193. Tomacorriente bloque 48.
Fuente: equipo diagnóstico

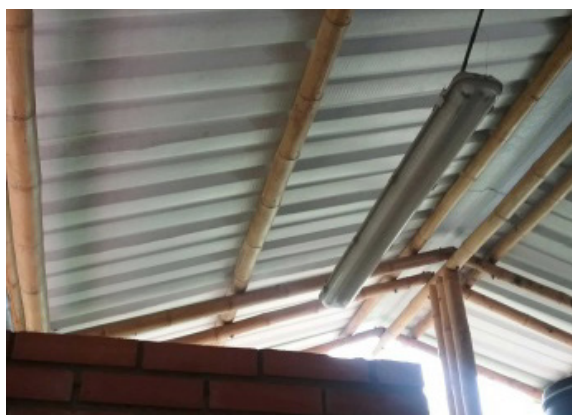
Las salidas de iluminación del bloque 48, estas constituidas por lámparas fluorescentes, se encuentran en buen estado, pero debe determinarse con un estudio técnico profesional si cumple con los niveles de iluminación como lo exige el RETILAP en el capítulo 4 “diseños y cálculos de iluminación” en la Sección 410.1.

Ilustración 194. Luminaria bloque 48.
Fuente: equipo diagnóstico

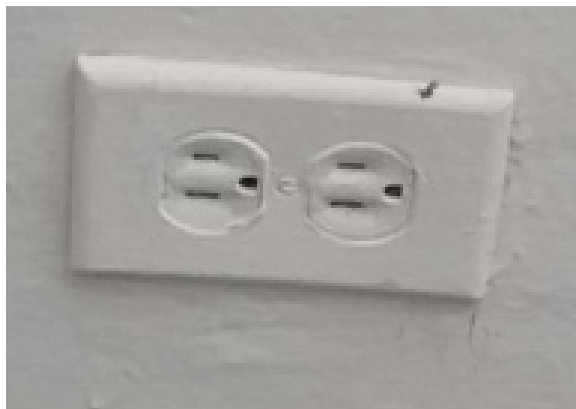
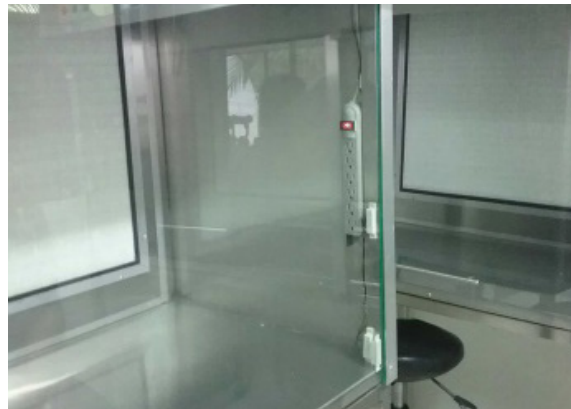
El funcionamiento de las salidas monofásicas es el adecuado, hacen uso de extensiones y multitomas que generalmente son de mala calidad y que no cumplen con las especificaciones dadas en el RETIE artículo 20 REQUERIMIENTOS PARA LOS PRODUCTOS (20.18 EXTENSIONES Y MULTITOMAS) ya que el cable flexible usado en la extensión o multitomas no está marcado en sobrerrelieve, bajorrelieve o tinta indeleble permanente, con al menos la siguiente información: número de conductores, calibre del conductor, tipo de aislamiento y máxima corriente permanente permitida.

Ilustración 195. Tomacorriente bloque 19
Fuente: equipo diagnóstico.

Ilustración 196 Multitoma.
Fuente: equipo diagnóstico.

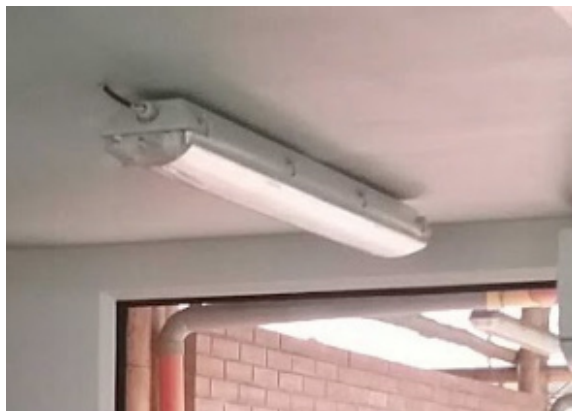
Las salidas de iluminación del bloque 49, son las suficientes, estas constituidas por lámparas fluorescentes, se encuentran en buen estado, buen funcionamiento. Pero debe determinarse con un estudio técnico profesional si cumple con los niveles de iluminación como lo exige el RETILAP en el capítulo 4 “diseños y cálculos de iluminación” en la Sección 410.1.

Ilustración 197. Luminaria tipo T8.
Fuente: equipo diagnóstico

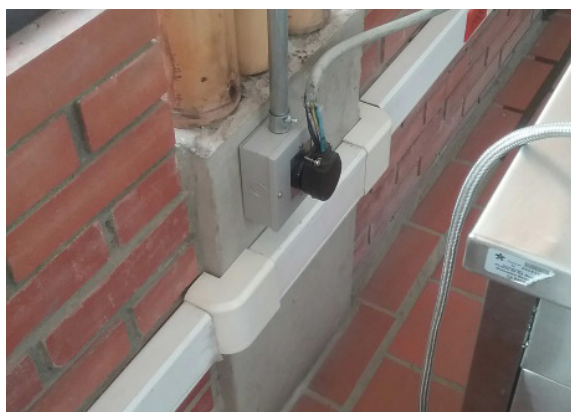
El funcionamiento de las salidas para tomacorriente es el adecuado, se encuentran en aparente buen estado físico y eléctrico. Se encuentra tubería emt sin marcar en franjas de color naranja de al menos 10 cm de anchas para distinguirlas de otros usos.

Ilustración 200. Tomacorriente.
Fuente: equipo diagnóstico

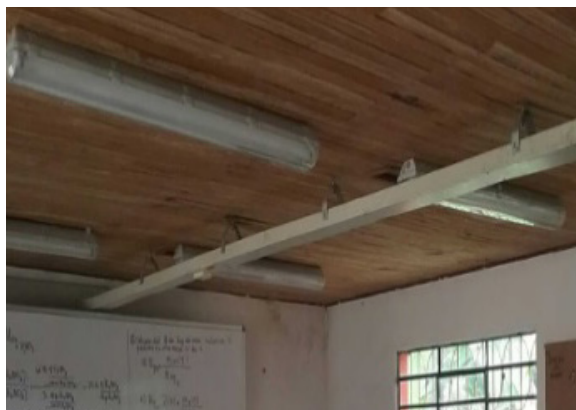
Las salidas de iluminación del bloque 50 son las suficientes, estas constituidas por lámparas fluorescentes, se encuentran en buen estado, buen funcionamiento, pero debe determinarse con un estudio técnico profesional si cumple con los niveles de iluminación en áreas generales como lo exige el RETILAP en el capítulo 4 “diseños y cálculos de iluminación” en la Sección 410.1.

Ilustración 201. Iluminación.
Fuente: equipo diagnóstico.

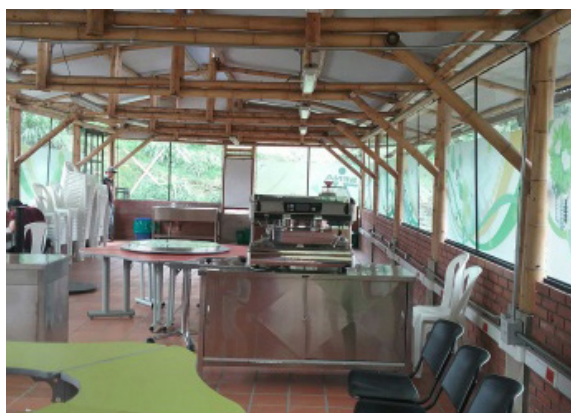
Se encuentran instalados tomacorrientes monofásicos (110V), en aparente buen estado, buen funcionamiento. Se encuentra tubería emt sin marcar en franjas de color naranja de al menos 10 cm de anchas para distinguirlas de otros usos.

Ilustración 203. Tomacorrientes.
Fuente: equipo diagnóstico

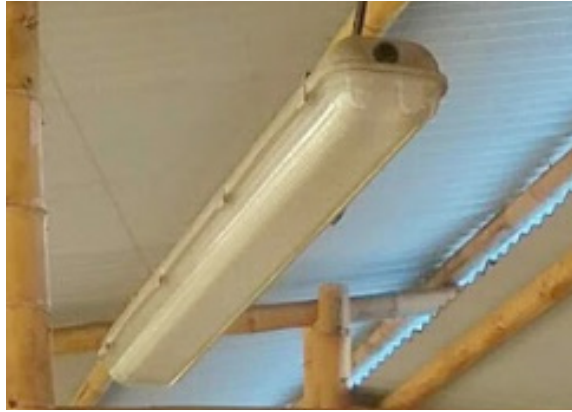
Las salidas de iluminación del bloque 51, están constituidas por lámparas fluorescentes, se encuentran en buen, pero debe determinarse con un estudio técnico profesional si cumple con los niveles de iluminación como lo exige el RETILAP en el capítulo 4 “diseños y cálculos de iluminación” en la Sección 410.1.

Ilustración 204. Luminaria T8.
Fuente: equipo diagnóstico

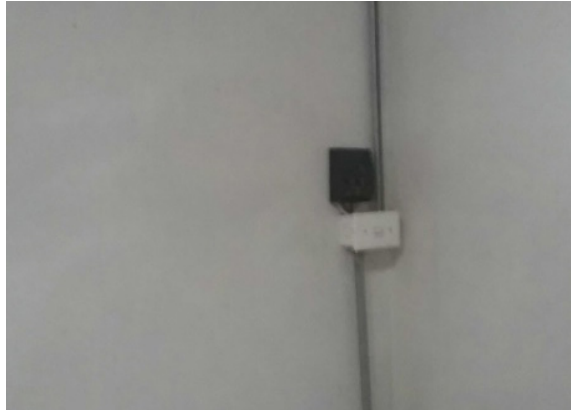
No cuneta con tablero secundario, se encuentra tubería emt la cual no está marcada en franjas de color naranja de al menos 10 cm de anchas para distinguirlas de otros usos.

Ilustración 206. Tubería EMT sin marcar.
Fuente: equipo diagnóstico

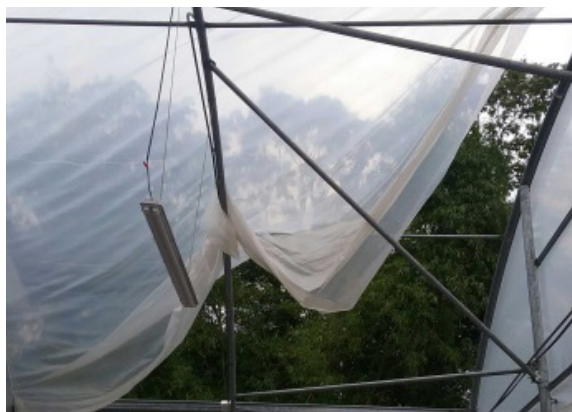
Se combina iluminación natural con la artificial la cual esta constituida por lámparas fluorescentes, se encuentran en buen estado, pero debe determinarse con un estudio técnico profesional si cumple con los niveles de iluminación como lo exige el RETILAP en el capítulo 4 “diseños y cálculos de iluminación en la Sección 410.1.

Ilustración 211 Luminaria.
Fuente: equipo diagnóstico.

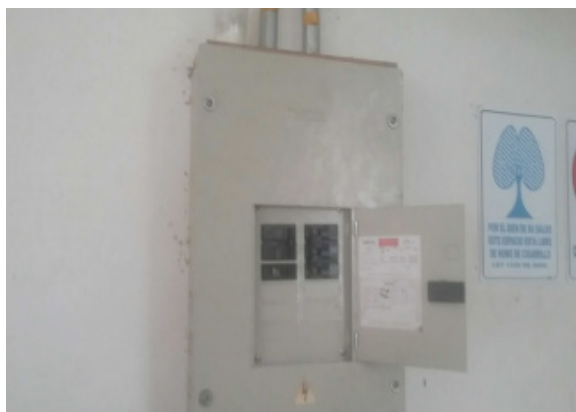
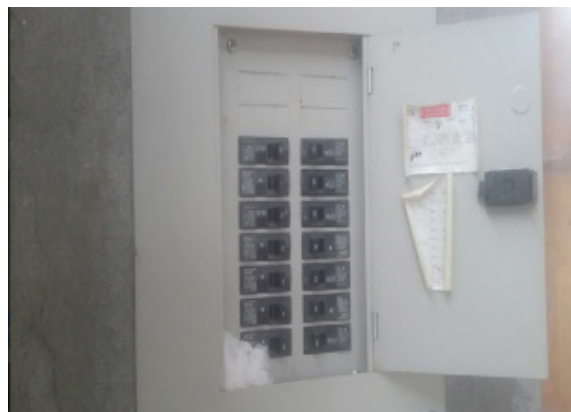
Los tableros de distribución no cumplen sus circuitos el código de colores actual vigente para conductores aislados exigido en RETIE artículo 6 “SIMBOLOGÍA Y SEÑALIZACIÓN” (6.3 CÓDIGO DE COLORES PARA CONDUCTORES), no tienen la correcta marcación de circuitos ni el diagrama unifilar como lo exige el RETIE ARTÍCULO 20°. REQUERIMIENTOS PARA LOS PRODUCTOS (20.23.1.4 Rotulado e instructivos).

Ilustración 214 Tablero de distribución.
Fuente: equipo diagnóstico.

Ilustración 215 Tablero de distribución.
Fuente: equipo diagnóstico.

- Todo tablero debe tener su respectivo diagrama unifilar actualizado.
- Deben determinarse los requerimientos de iluminación en caso de falla en las instalaciones de alumbrado normal o del suministro de energía, lo cual se establece en RETILAP sección 470 ALUMBRADO DE EMERGENCIA (470.3 CARACTERÍSTICAS DE LA INSTALACIÓN DEL ALUMBRADO DE EMERGENCIA) ya que las instalaciones requieren de alumbrado de emergencia en recorridos de las rutas de evacuación, desde los orígenes de la evacuación hasta el espacio exterior seguro, siempre que estos sean cerrados con muy bajos aportes de iluminación natural o se requieran en horas de la noche.

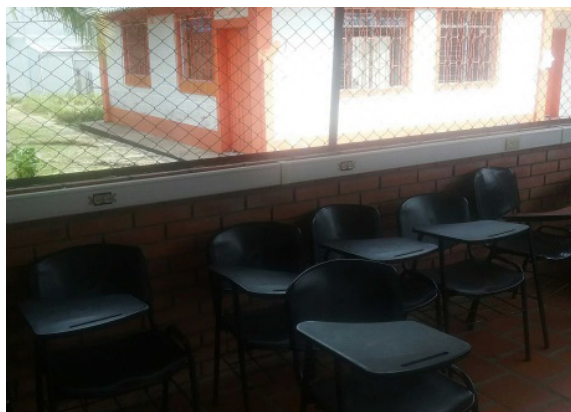
En el bloque se encuentran instalados tomacorrientes monofásicos, estos están sin tapa de protección.

Ilustración 216. Tomacorrientes sin tapa
Fuente: equipo diagnóstico.

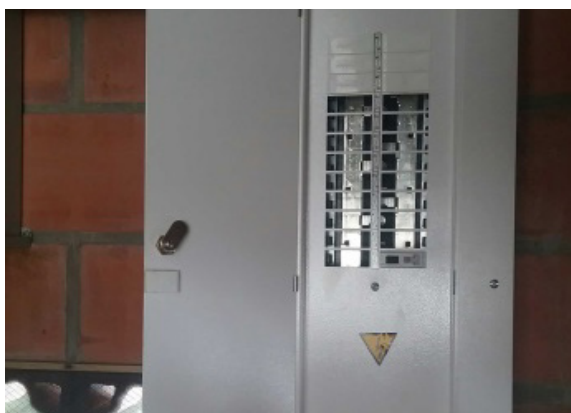
El tablero de distribución no cumplen sus circuitos el código de colores actual vigente para conductores aislados exigido en RETIE artículo 6 “SIMBOLOGÍA Y SEÑALIZACIÓN” (6.3 CÓDIGO DE COLORES PARA CONDUCTORES), no tiene la correcta marcación de circuitos ni el diagrama unifilar de la instalación como lo exige el RETIE ARTÍCULO 20°. REQUERIMIENTOS PARA LOS PRODUCTOS (20.23.1.4 Rotulado e instructivos).

Ilustración 229 Tablero de distribución.
Fuente: equipo diagnóstico.

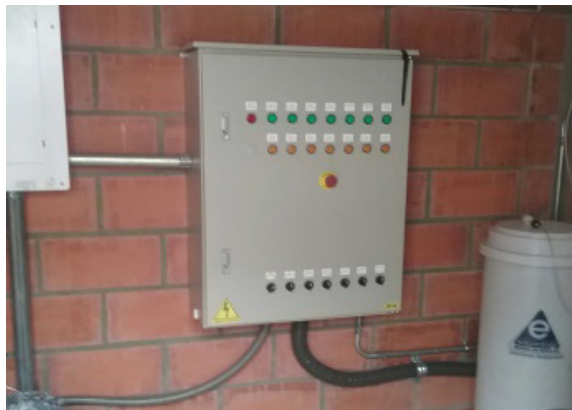
Se encuentra tubería emt sin marcar en franjas de color naranja de al menos 10 cm de anchas para distinguir las de otros usos como se exige en RETIE artículo 20°. REQUERIMIENTOS PARA LOS PRODUCTOS (20.6 CANALIZACIONES).

Ilustración 230. Tablero de control de bombas (Tubería emt sin marcar).
Fuente: equipo diagnóstico.
