DIAGNÓSTICO I N T E G R A L

LA SALADA / Vol. 4

Centro de los recursos renovables naturales La Salada

SERVICIO NACIONAL DE APRENDIZAJE - SENA

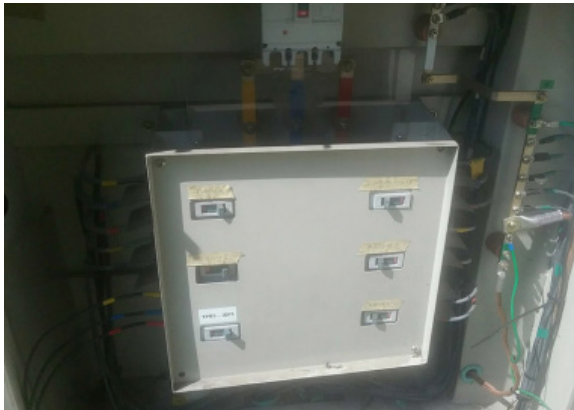
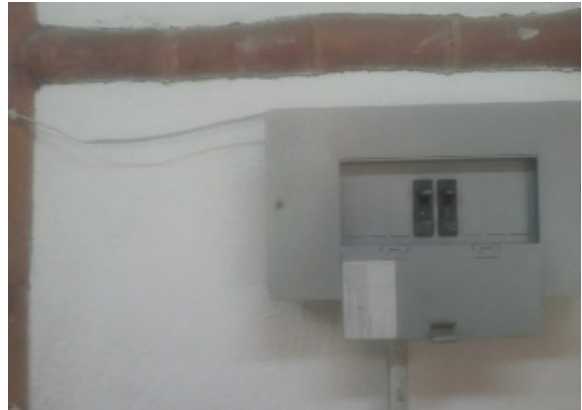
Se encuentra un tablero de distribución, no cumplen sus circuitos el código de colores actual vigente para conductores aislados exigido en RETIE artículo 6 “SIMBOLOGÍA Y SEÑALIZACIÓN” (6.3 CÓDIGO DE COLORES PARA CONDUCTORES),

Tanto el TGA como el tablero de distribución no tienen el diagrama unifilar de la instalación como lo exige el RETIE ARTÍCULO 20°. REQUERIMIENTOS PARA LOS PRODUCTOS (20.23.1.4 Rotulado e instructivos).

Ilustración 231. TGA.
Fuente: equipo diagnóstico

Ilustración 232. Tablero de distribución.
Fuente: equipo diagnóstico

- Grado de protección o tipo de encerramiento.
 - Diagrama unifilar original del tablero.
 - El tipo de ambiente para el que fue diseñado en caso de ser especial (corrosivo, intemperie o áreas explosivas).

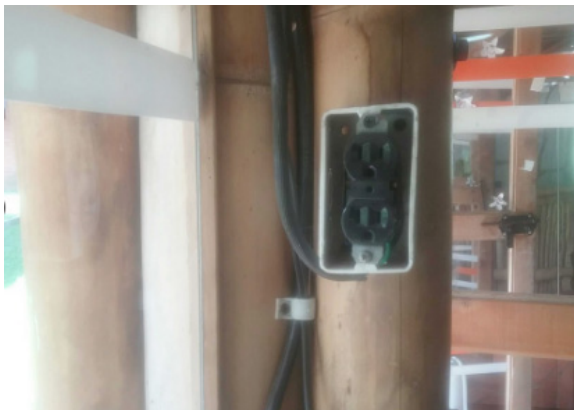
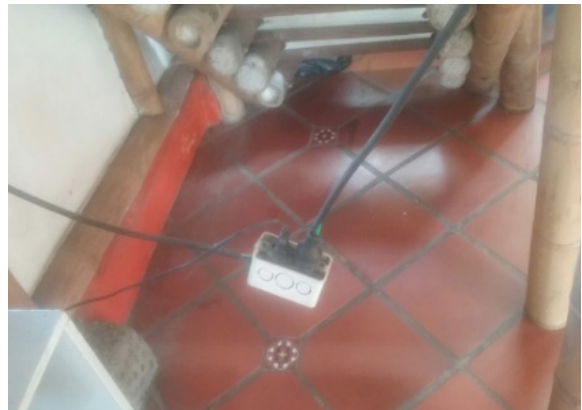
Se encuentran tomacorrientes monofásicos (110V), algunos de estos sin tapa de protección. La alimentación de algunos tomacorrientes está dada por conductores eléctricos los cuales están expuestos.

Ilustración 233. Tomacorriente suelto
Fuente: equipo diagnóstico

Ilustración 234. Tomacorriente suelto
Fuente: equipo diagnóstico

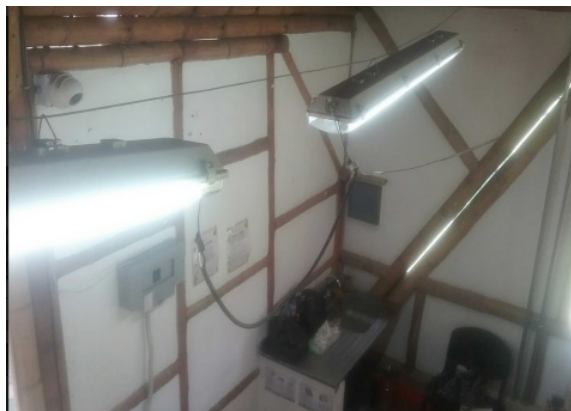
Compuesta por tubos fluorescentes en aparente buen estado, buen funcionamiento. Se encuentran conductores eléctricos expuestos.

Ilustración 235. Iluminación fluorescente
Fuente: equipo diagnóstico

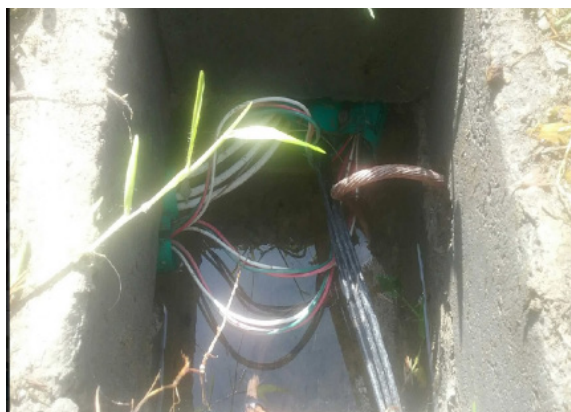
No se cuenta con medidas de protección contra rayos y no se tienen estudios análisis de riesgo como lo indica la NTC 4552 (protección contra descargas eléctricas atmosféricas).

Ilustración 236. Puesta a tierra
Fuente: equipo diagnóstico

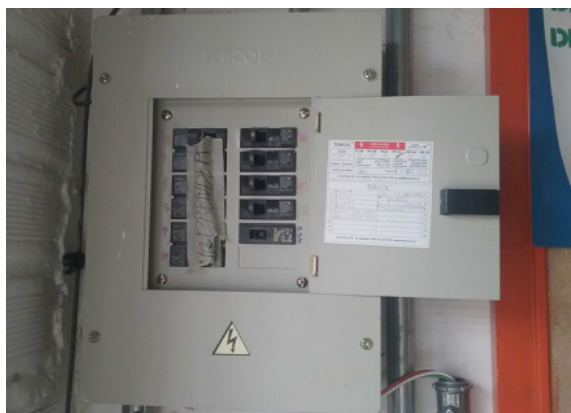
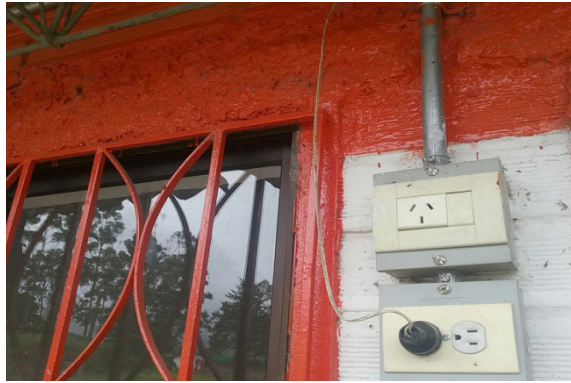
El tablero de distribución no cumplen sus circuitos el código de colores actual vigente para conductores aislados exigido en RETIE artículo 6 “SIMBOLOGÍA Y SEÑALIZACIÓN” (6.3 CÓDIGO DE COLORES PARA CONDUCTORES), no tiene la correcta marcación de circuitos ni el diagrama unifilar como lo exige el RETIE ARTÍCULO 20°. REQUERIMIENTOS PARA LOS PRODUCTOS (20.23.1.4 Rotulado e instructivos). Se encuentran conductores eléctricos expuestos que sobresalen de un ducto emt.

Ilustración 237. Tomacorrientes normales en la intemperie
Fuente: equipo diagnóstico

En el bloque se encuentran con tomacorrientes monofásicos. Hay instalados tomacorrientes normales en las áreas donde la instalación genera mayor vulnerabilidad de la persona al paso de la corriente, como lugares húmedos (Exterior).

Ilustración 238. Tomacorrientes normales en la intemperie
Fuente: equipo diagnóstico

- Grado de protección o tipo de encerramiento.
 - Diagrama unifilar original del tablero.
 - El tipo de ambiente para el que fue diseñado en caso de ser especial (corrosivo, intemperie o áreas explosivas).

- Deben determinarse los requerimientos de iluminación en caso de falla en las instalaciones de alumbrado normal o del suministro de energía, lo cual se establece en RETILAP sección 470 ALUMBRADO DE EMERGENCIA (470.3 CARACTERÍSTICAS DE LA INSTALACIÓN DEL ALUMBRADO DE EMERGENCIA) ya que las instalaciones requieren de alumbrado de emergencia en recorridos de las rutas de evacuación, desde los orígenes de la evacuación hasta el espacio exterior seguro, siempre que estos sean cerrados con muy bajos aportes de iluminación natural o se requieran en horas de la noche.
- En lugares húmedos, se deben cambiar tomacorrientes normales y utilizar interruptores diferenciales de alta sensibilidad como tomacorrientes tipo GFCI (ground fault circuit interrupter) certificadas para tal uso.

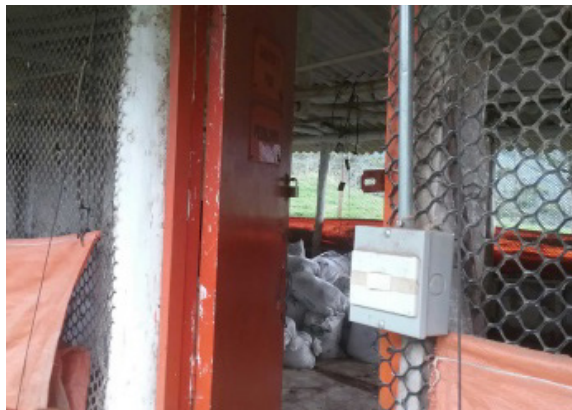
Ilustración 241 Tubería emt sin marcar.
Fuente: equipo diagnóstico.

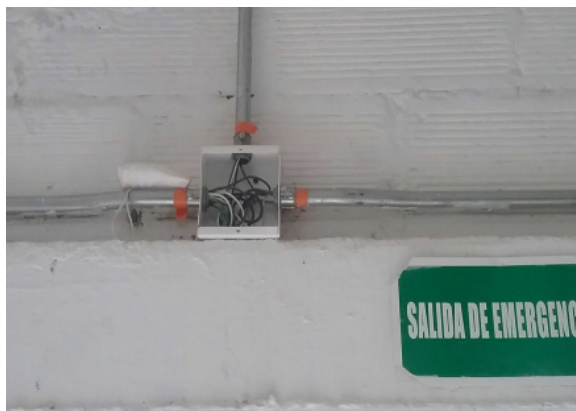
El tablero de distribución no cuenta con diagrama unifilar de la instalación como se exige en RETIE artículo 20°. REQUERIMIENTOS PARA LOS PRODUCTOS (20.23.1.4 Rotulado e instructivos). Los conductores eléctricos no cumplen el código de colores actual vigente para conductores aislados exigido en RETIE artículo 6 “SIMBOLOGÍA Y SEÑALIZACIÓN” (6.3 CÓDIGO DE COLORES PARA CONDUCTORES). Se encuentran cajas de paso sin tapa de protección.

Ilustración 242. Tablero sin diagrama unifilar
Fuente: equipo diagnóstico

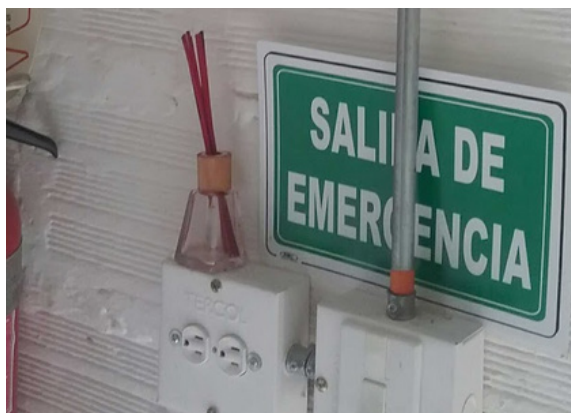
Se encuentran instalados tomacorrientes monofásicos en cajas metálicas, marca TERCOL de 10x10. En aparente buen estado buen funcionamiento.

Ilustración 244. Tomacorriente.
Fuente: equipo diagnóstico

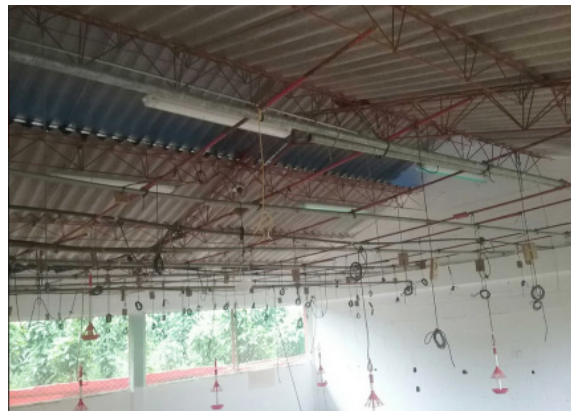
Los espacios utilizados para el área avicultura tienen iluminación fluorescente el interruptor se encuentra en malas condiciones, se encuentra tubería pvc expuesta a daños físicos lo cual no es permitido por RETIE artículo 20°. REQUERIMIENTOS PARA LOS PRODUCTOS (20.6.1.2 Requisitos de instalación).

Ilustración 246. Iluminación
Fuente: equipo diagnóstico

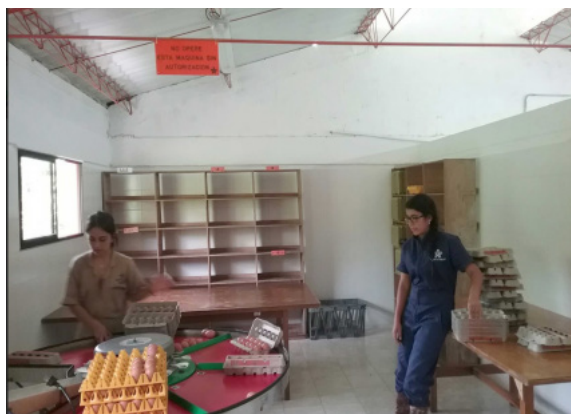
El espacio de avicultura maneja una máquina para seleccionar los huevos, el voltaje que maneja es de 110 V. Se encuentra en aparente buen estado, buen funcionamiento.

Ilustración 247. Seleccionador de huevos
Fuente: equipo diagnóstico

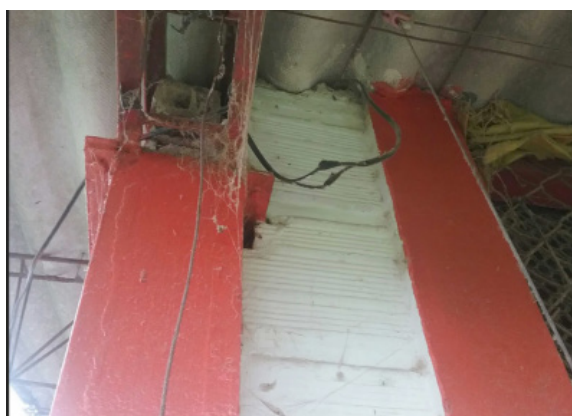
El bloque 72 es avicultura, tiene una instalación antigua sin tablero eléctrico.

Ilustración 248. Instalación antigua.
Fuente: equipo diagnóstico

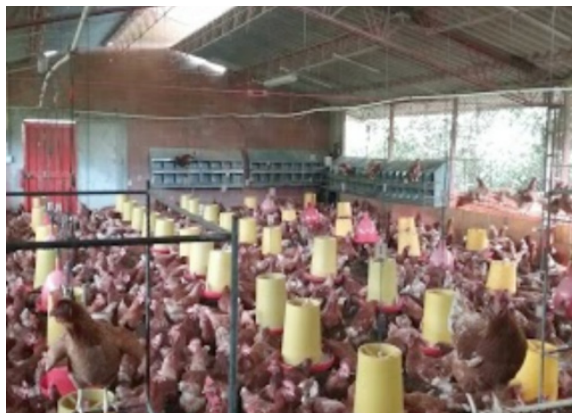
La iluminación está compuesta por tubos fluorescentes, se encuentran en aparente buen estado, buen funcionamiento.

Ilustración 249. Iluminación tipo fluorescente
Fuente: equipo diagnóstico

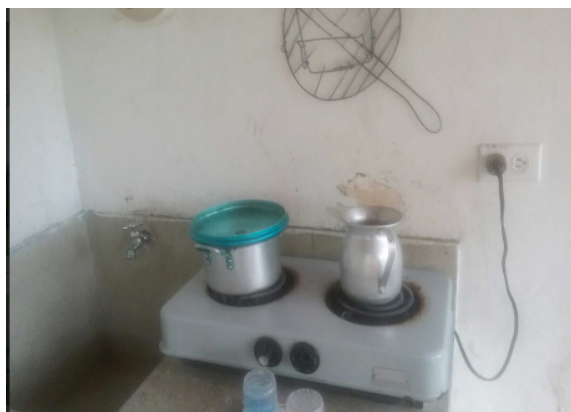
Hay instalados tomacorrientes normales en las áreas donde la instalación genera mayor vulnerabilidad de la persona al paso de la corriente, como lugares húmedos (Adyacente a lavadero).

Ilustración 251. Tomacorriente normal en la zona húmeda
Fuente: equipo diagnóstico

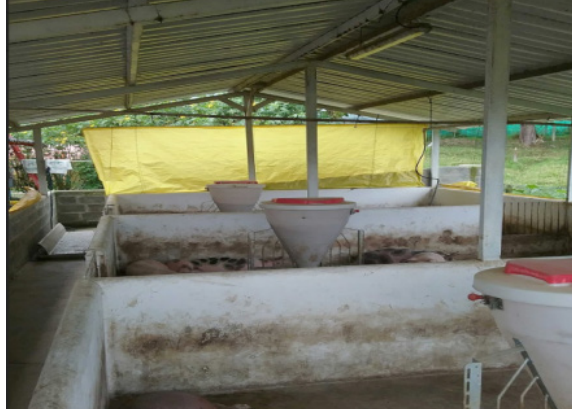
El sistema de iluminación del bloque 74, se encuentra en buen estado y es tipo tubo fluorescente .

Ilustración 252. Iluminación.
Fuente: equipo diagnóstico

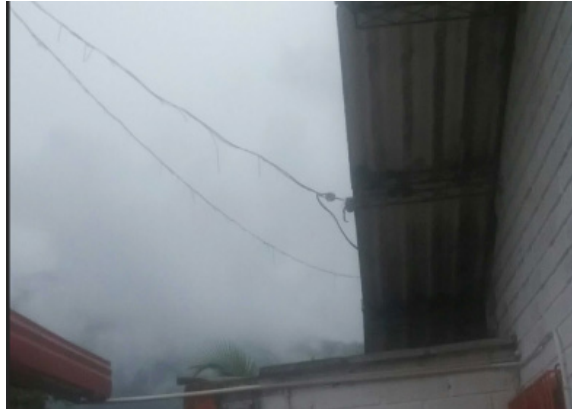
La acometida del bloque está dada en conductores eléctricos que no están diseñados para la intemperie.

Ilustración 254. Acometida.
Fuente: equipo diagnóstico.

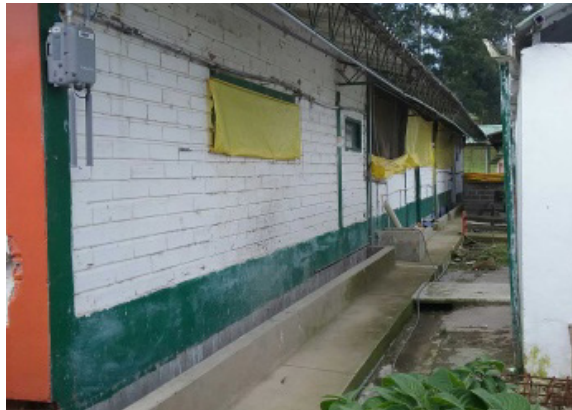
Se encuentra tubería sin marcar en franjas de color naranja de al menos 10 cm de anchas para distinguirlas de otros usos como se exige en RETIE artículo 20°. REQUERIMIENTOS PARA LOS PRODUCTOS (20.6 CANALIZACIONES).

Ilustración 255 Tubería emt sin marcar.
Fuente: equipo diagnóstico.

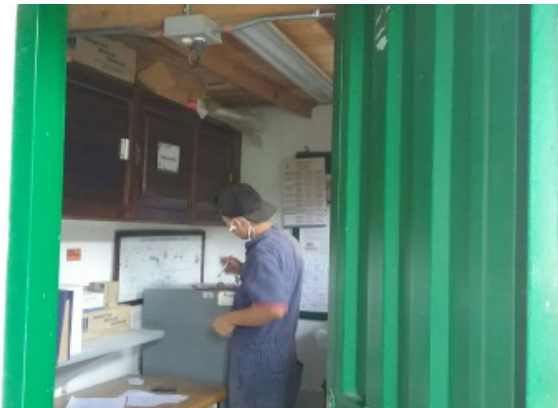
Se encuentran instalados tomacorrientes monofásicos, en aparente buen estado, buen funcionamiento.

Ilustración 256 tomacorriente (Techo).
Fuente: equipo diagnóstico.

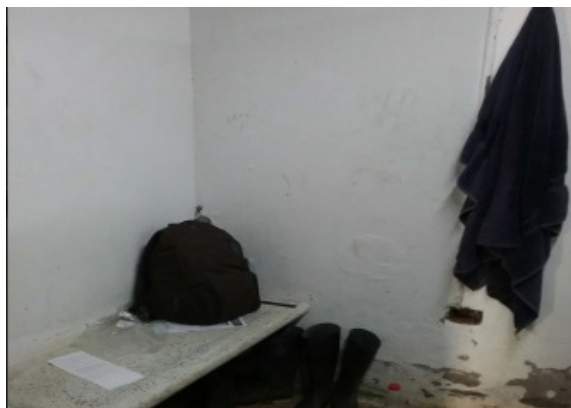
En algunos espacios no se encuentra instalado el aparato.

Ilustración 257.caja sin instalación
Fuente: equipo diagnóstico

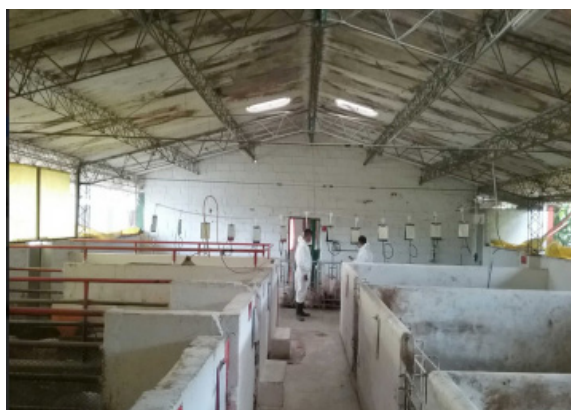
El bloque presenta iluminación de tipo fluorescente y se encuentra en buen estado, buen funcionamiento.

Ilustración 258. Iluminación tipo tubo fluorescente
Fuente: equipo diagnóstico

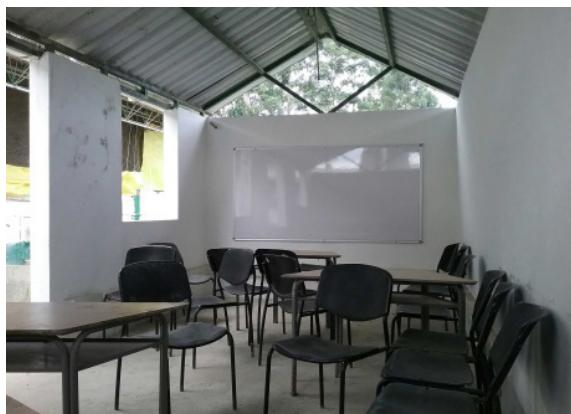
El sistema de iluminación del bloque 78 es de tipo fluorescente y se encuentra en buen estado, buen funcionamiento, se combina la iluminación artificial con la natural.

Ilustración 259 Iluminación 78.
Fuente: equipo diagnóstico

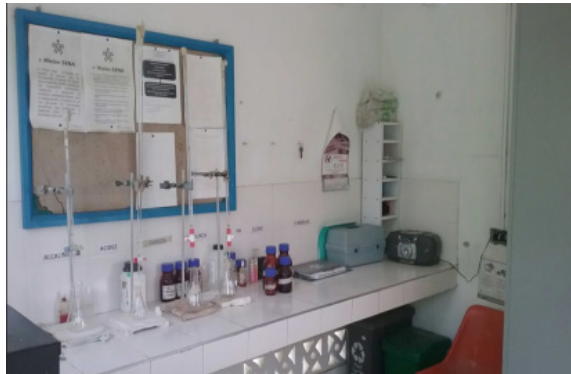
El sistema de salidas de tomacorrientes del bloque 80 es monofásico, el tomacorriente no tiene tapa de protección.

Ilustración 262 Tomacorriente.
Fuente: equipo diagnóstico

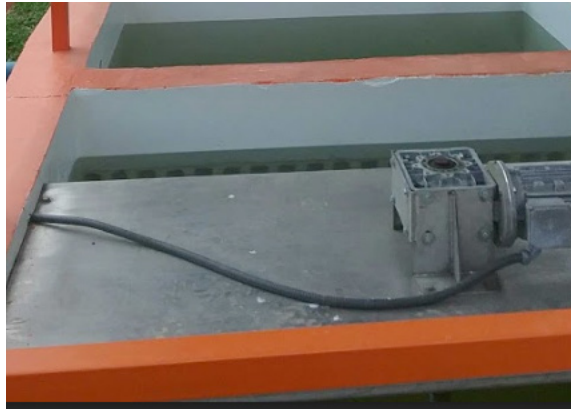
El bloque tiene un motor para mover las aguas.

Ilustración 264. Motor.
Fuente: equipo diagnóstico

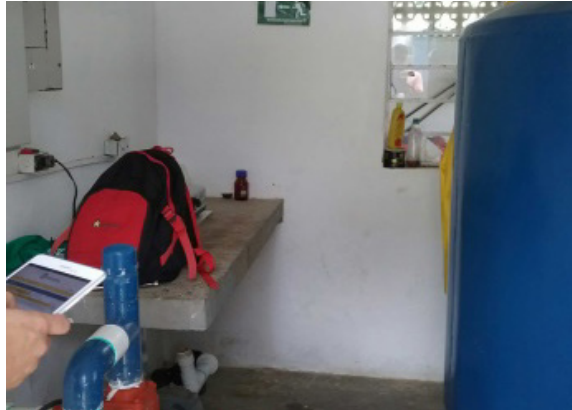
Se encuentran un tablero, empotrados El tablero de distribución no cumplen sus circuitos el código de colores actual vigente para conductores aislados exigido en RETIE artículo 6 “SIMBOLOGÍA Y SEÑALIZACIÓN” (6.3 CÓDIGO DE COLORES PARA CONDUCTORES), no tiene la correcta marcación de circuitos ni el diagrama unifilar como lo exige el RETIE ARTÍCULO 20°. REQUERIMIENTOS PARA LOS PRODUCTOS (20.23.1.4 Rotulado e instructivos).

Ilustración 265 Tablero de distribución.
Fuente: equipo diagnóstico.

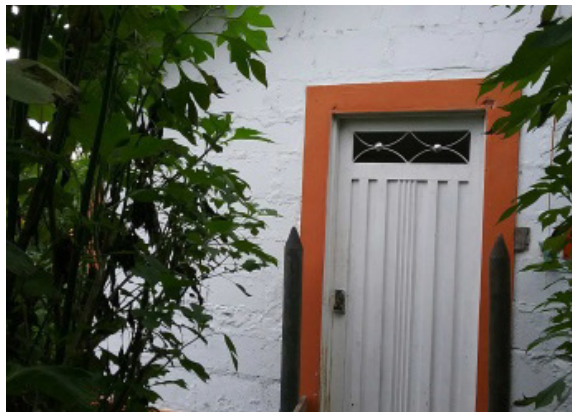
La acometida del bloque está dada en conductores eléctricos que no están diseñados para la intemperie.

Ilustración 268 Acometida.
Fuente: equipo diagnóstico.

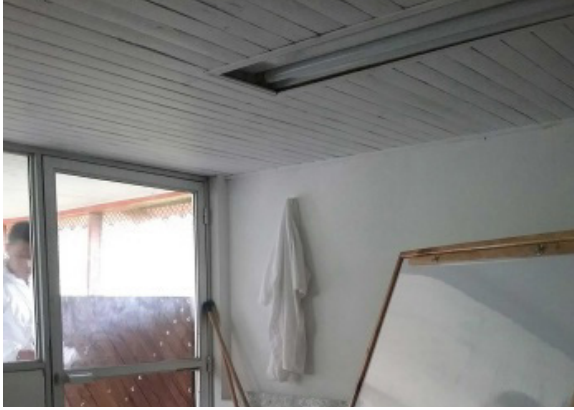
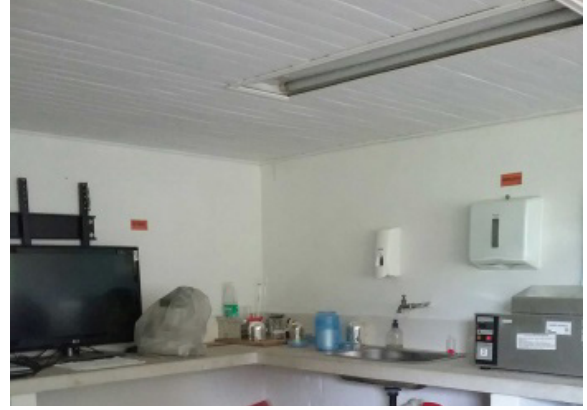
En la parte exterior del bloque se utiliza una lámpara de tipo halógeno. En el interior del bloque se usan tubos fluorescentes, en aparente buen estado, buen funcionamiento.

Ilustración 269 Iluminación.
Fuente: equipo diagnóstico.

Ilustración 270 Iluminación.
Fuente: equipo diagnóstico.

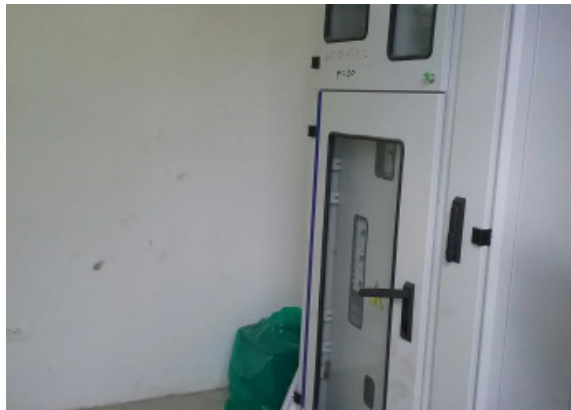
Ilustración 271: Bloque 84 TGA.
Fuente: equipo de diagnóstico.

El tablero general es un gabinete metálicos autosostenido, trifásicos, este no cuentan con diagrama unifilar de la instalación como se exige en RETIE artículo 20°. REQUERIMIENTOS PARA LOS PRODUCTOS (20.23.1.4 Rotulado e instructivos). Los conductores eléctricos no cumplen el código de colores actual vigente para conductores aislados, conductores desnudos que actúen como barrajes lo cual es exigido en RETIE artículo 6 “SIMBOLOGÍA Y SEÑALIZACIÓN” (6.3 CÓDIGO DE COLORES PARA CONDUCTORES). Se encuentran conductores eléctricos faltos de mantenimiento.

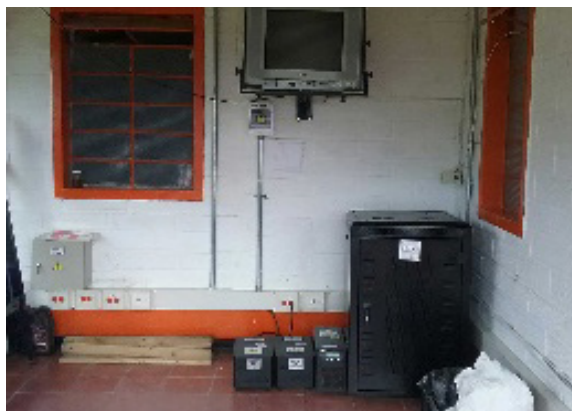
Los tomacorrientes instalados en canaletas se encuentran en buen estado al igual que los instalados con tubería sobrepuesta. Los tomacorrientes que pertenecen a la instalación antigua están en mal estado y algunos no están funcionando.

Se encuentra tubería emt sin marcar en franjas de color naranja de al menos 10 cm de anchas para distinguirlas de otros usos.

Ilustración 273 Tomacorrientes bloque 85.
Fuente: equipo de diagnóstico.

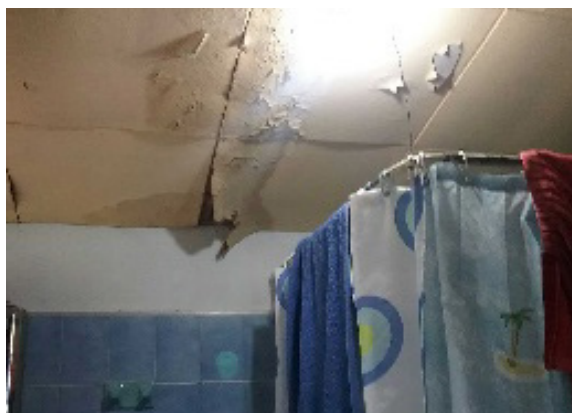
La iluminación del bloque está en buen estado sin embargo hay lugares donde la humedad amenaza el estado de las instalaciones.

Ilustración 274: iluminación bloque 85.
Fuente: equipo de diagnóstico.

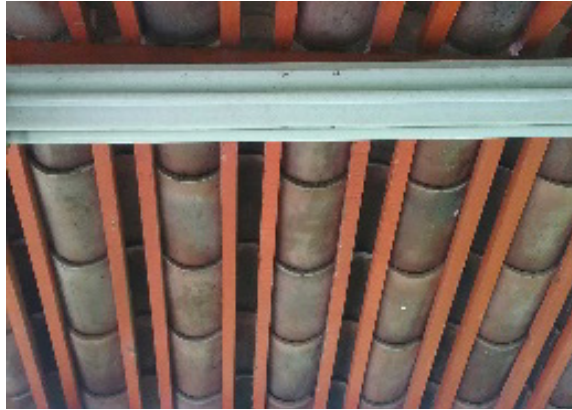
Ilustración 278: bloque 87.
Fuente: equipo de diagnóstico.

Cuenta con una luminaria doble tubo T8 de 32 W funcional. Sin embargo el cable con el que se alimenta es dúplex el cual no es apropiado para la intemperie.

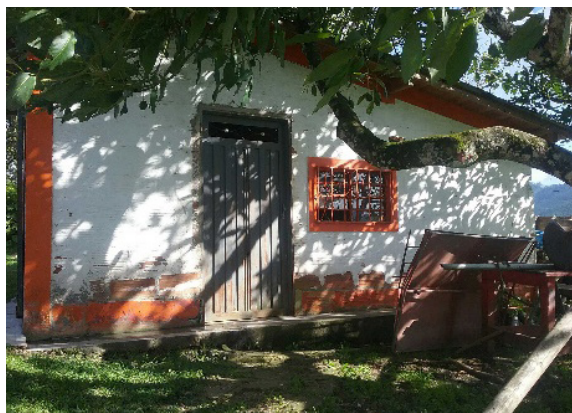
Ilustración 279: bloque 88.
Fuente: equipo de diagnóstico.

En este bloque se usa como cuarto de lavado solo hay un tomacorriente y una luminaria.

Se encuentra tubería pvc expuesta a daños físicos lo cual no es permitido por RETIE artículo 20°. REQUERIMIENTOS PARA LOS PRODUCTOS (20.6.1.2 Requisitos de instalación). Se encuentra una caja de paso sin tapa de protección.

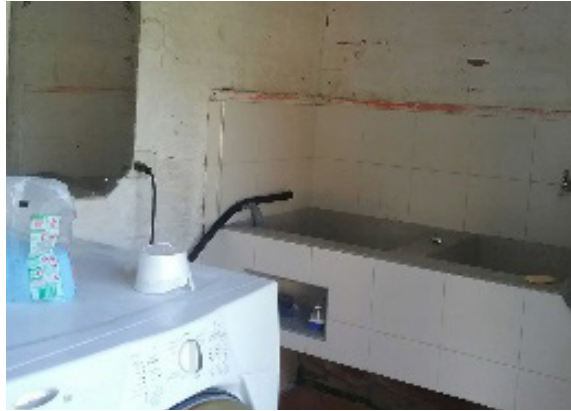
Hay instalado un tomacorriente normal en el área donde la instalación genera mayor vulnerabilidad de la persona al paso de la corriente, como lugares húmedos (Adyacente a lavadero).

Ilustración 281 Tomacorriente.
Fuente: equipo de diagnóstico.

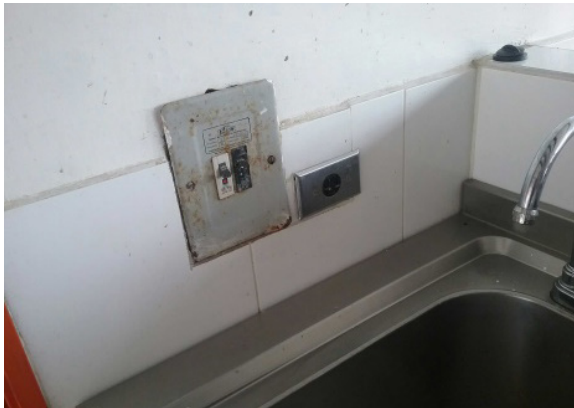
Los tableros se encuentran en mal estado, no cumplen sus circuitos el código de colores actual vigente para conductores aislados exigido en RETIE artículo 6 “SIMBOLOGÍA Y SEÑALIZACIÓN” (6.3 CÓDIGO DE COLORES PARA CONDUCTORES), no tiene la correcta marcación de circuitos ni el diagrama unifilar como lo exige el RETIE ARTÍCULO 20°. REQUERIMIENTOS PARA LOS PRODUCTOS (20.23.1.4 Rotulado e instructivos). Se encuentra un tablero el cual está al lado de una zona húmeda.

Ilustración 285: Tablero.
Fuente: equipo de diagnóstico

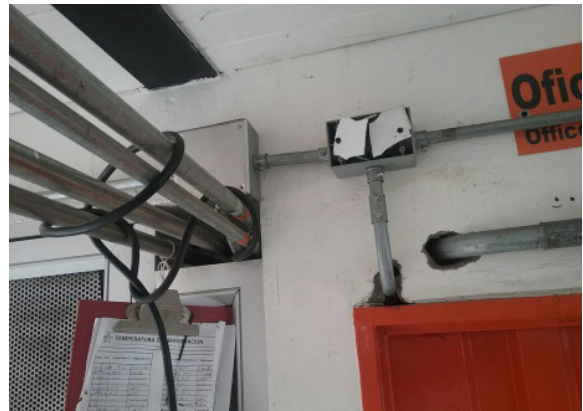
Ilustración 286: Ductería.
Fuente: equipo de diagnóstico

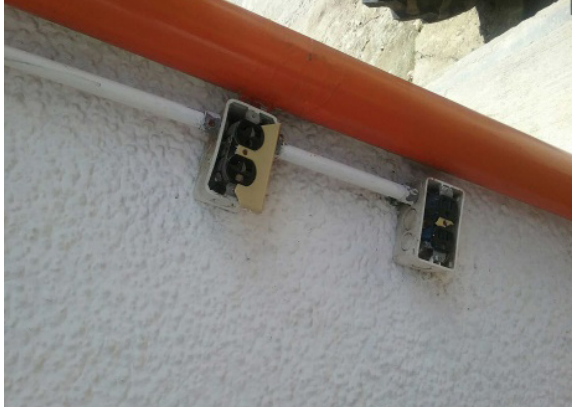
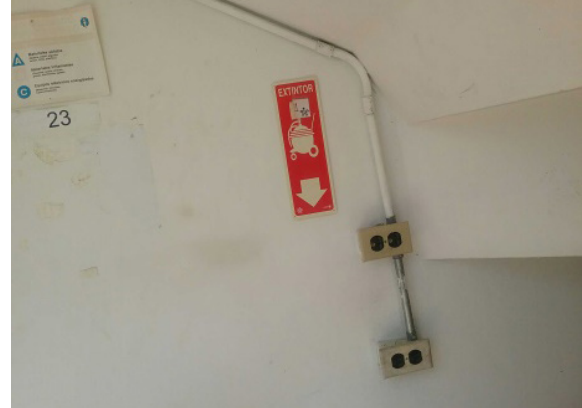
Los tomacorrientes normales se encuentran en aparente buen estado eléctrico más no físico ya que se encuentran sin tapas de protección, en las zonas húmedas como lo son baños cocinetas y laboratorios carecen de tomas GFCI 110V 220V exigidas en la norma NTC 2050 artículo 210-8.

Ilustración 287: Tomacorrientes.
Fuente: equipo de diagnóstico

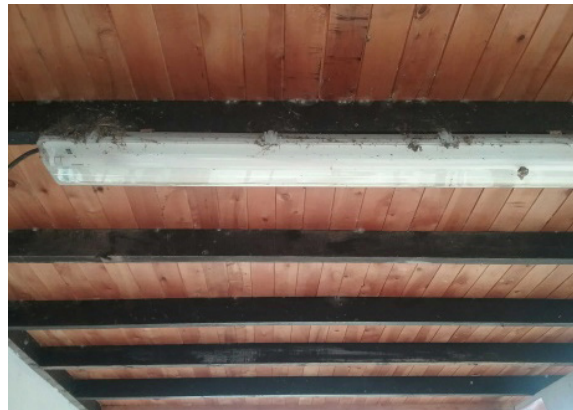
Las salidas de iluminación son las suficientes empleando tecnología fluorescente, pero debe determinarse con un estudio técnico, profesional si está cumpliendo los niveles de iluminación exigidos por el “RETILAP (Cap. 4 sección 410.1)”, algunos tubos o balastos no funcionan se encuentran en mal estado.

Utilización de materiales inadecuados para sujetar elementos eléctricos.

Ilustración 289: Iluminación.
Fuente: equipo de diagnóstico

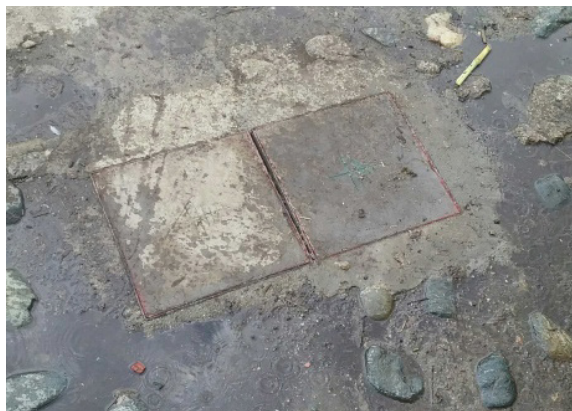
Se encuentra conectado a la malla de puesta a tierra, se encuentra en aparente buen estado físico y eléctrico cuenta con sistema de apantallamiento, se encuentra en aparente buen estado físico y eléctrico.

Ilustración 290: Puesta a tierra.
Fuente: equipo de diagnóstico

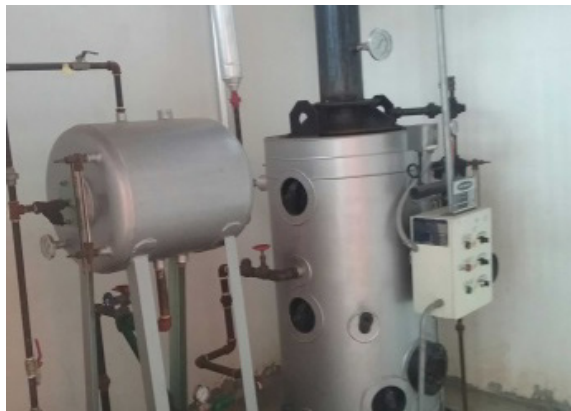
Cuenta con un motor trifásico, se encuentra en aparente buen estado físico y eléctrico.

Ilustración 292: Caldera.
Fuente: equipo de diagnóstico

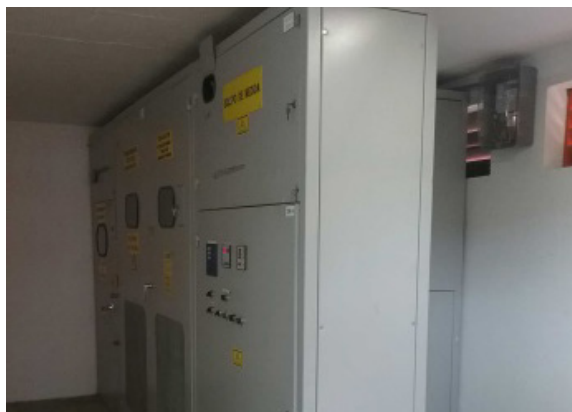
Se encuentran equipos de medida, en aparente buen estado, buen funcionamiento.

Ilustración 293 Bloque 94 subestación.
Fuente: equipo de diagnóstico.

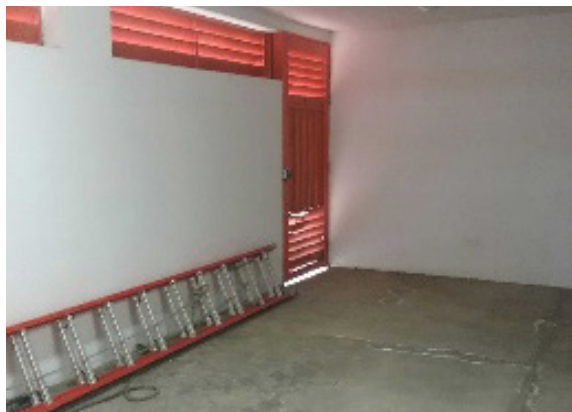
La iluminación instalada Se encuentran en mal estado hay 2 de las 6 luminarias sin funcionar.

Ilustración 294: Iluminación.
Fuente: equipo de diagnóstico.

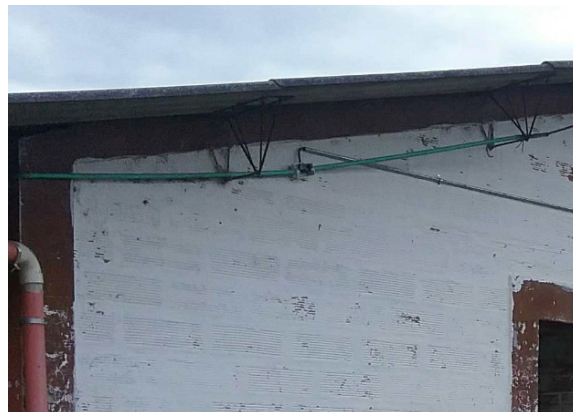
Se encuentra tubería pvc expuesta a daños físicos lo cual no es permitido por RETIE artículo 20°. REQUERIMIENTOS PARA LOS PRODUCTOS (20.6.1.2 Requisitos de instalación). Se encuentra una caja de paso sin tapa de protección.

Ilustración 297 Tubería pvc expuesta, caja de paso sin tapa.
Fuente: equipo de diagnóstico.

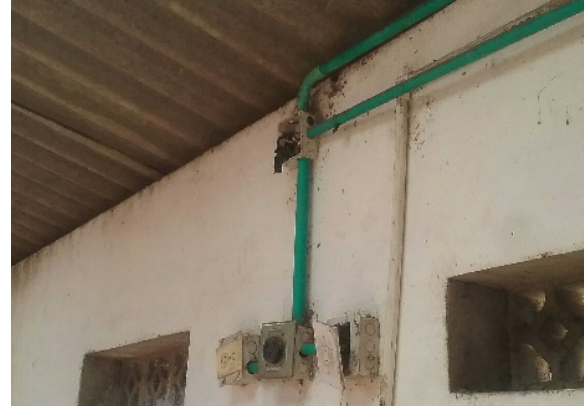
Los tomacorrientes están en muy mal estado las cajas no tiene tapa y el deterioro es evidente. Se encuentra tubería pvc expuesta a daños físicos lo cual no es permitido por RETIE artículo 20°. REQUERIMIENTOS PARA LOS PRODUCTOS (20.6.1.2 Requisitos de instalación).

Ilustración 299: tomacorrientes bloque 95.
Fuente: equipo de diagnóstico.

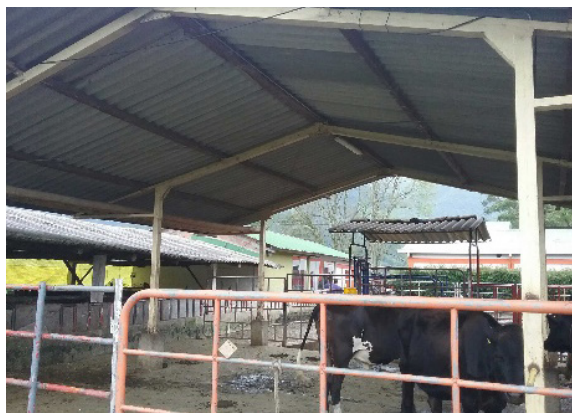
En este bloque solo hay iluminación no cuenta con tableros, la acometida se encuentra canalizada con tubería EMT sin la respectiva marcación con color naranja como se establece en RETIE 20.6.

Ilustración 301: bloque 97 establo.
Fuente: equipo de diagnóstico.

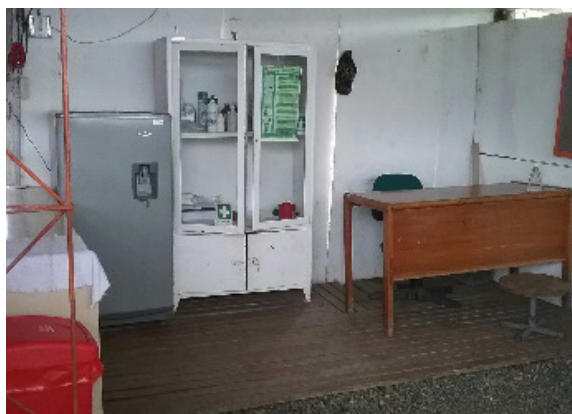
Se encuentran conductores eléctricos expuestos, sin ningún tipo de canalización o protección.

Ilustración 303 conductores electricos expuestos.
Fuente: equipo de diagnóstico

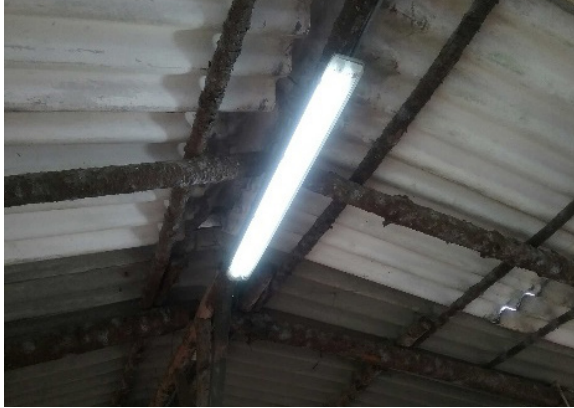
La iluminación del bloque está en buen estado, se encuentra tubería emt sin marcarse en franjas de color naranja de al menos 10 cm de anchas para distinguirlas de otros usos como se exige en RETIE artículo 20°. REQUERIMIENTOS PARA LOS PRODUCTOS (20.6 CANALIZACIONES). La filtración de agua amenaza la instalación de iluminación.

Ilustración 306 iluminación
Fuente: equipo de diagnóstico.

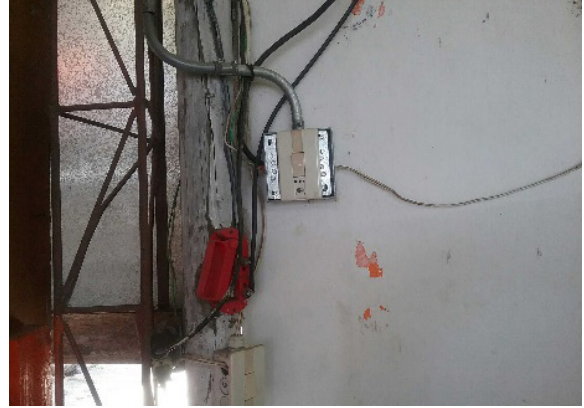
Ilustración 307: Tubería sin marcar.
Fuente: equipo de diagnóstico.

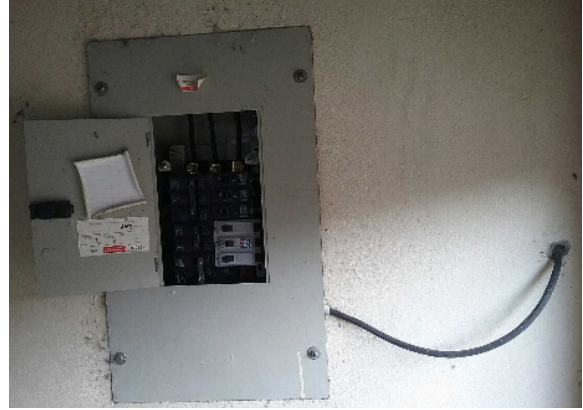
La acometida y los tableros del edificio son bastante antiguos se nota en deterioro, no cumplen sus circuitos el código de colores actual vigente para conductores aislados exigido en RETIE artículo 6 “SIMBOLOGÍA Y SEÑALIZACIÓN” (6.3 CÓDIGO DE COLORES PARA CONDUCTORES), algunos no tienen la correcta marcación de circuitos ni el diagrama unifilar de la instalación como lo exige el RETIE ARTÍCULO 20°. REQUERIMIENTOS PARA LOS PRODUCTOS (20.23.1.4 Rotulado e instructivos).

Ilustración 310: Tablero bloque 100.
Fuente: equipo de diagnóstico.

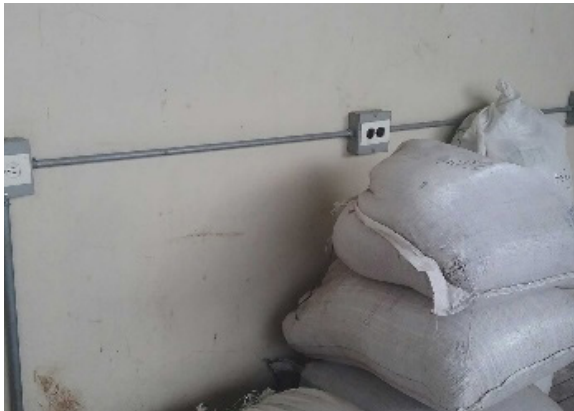
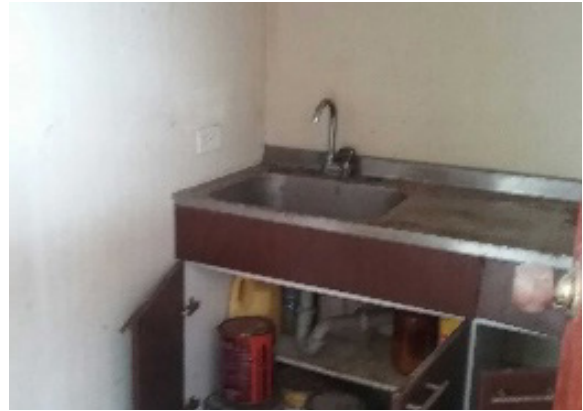
Los tomacorrientes instalados en el interior del bloque encuentran en buen estado. Hay instalados tomacorrientes normales en las áreas donde la instalación genera mayor vulnerabilidad de la persona al paso de la corriente, como lugares húmedos (Adyacente a lavaplatos).

Ilustración 311: tomacorrientes bloque 100.
Fuente: equipo de diagnóstico.

Ilustración 312: tomacorrientes bloque 100.
Fuente: equipo de diagnóstico.

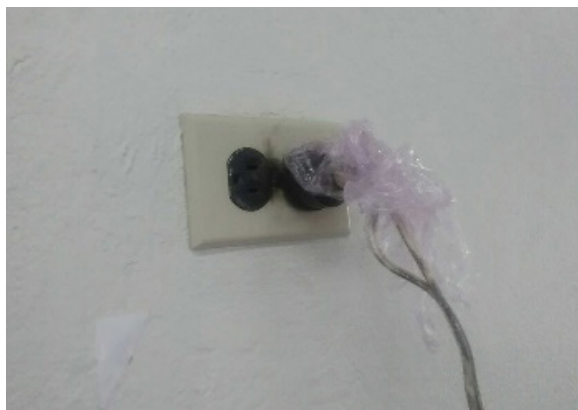
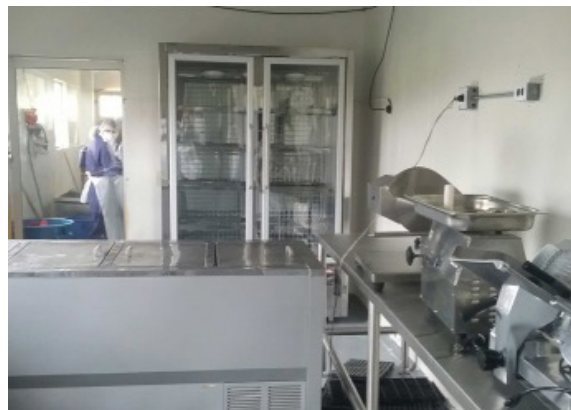
La mayoría de los tomacorrientes instalados en el interior del bloque encuentran en buen estado. Hacen uso de extensiones y multitomas que generalmente son de mala calidad y que no cumplen con las especificaciones dadas en el RETIE artículo 20 REQUERIMIENTOS PARA LOS PRODUCTOS (20.18 EXTENSIONES Y MULTITOMAS) ya que el cable flexible usado en la extensión o multitomas no está marcado en sobrerrelieve, bajorrelieve o tinta indeleble permanente, con al menos la siguiente información: número de conductores, calibre del conductor, tipo de aislamiento y máxima corriente permanente permitida.

Ilustración 314: tomacorrientes bloque 101.
Fuente: equipo de diagnóstico.

Ilustración 315: Tomacorrientes bloque 101.
Fuente: equipo de diagnóstico.

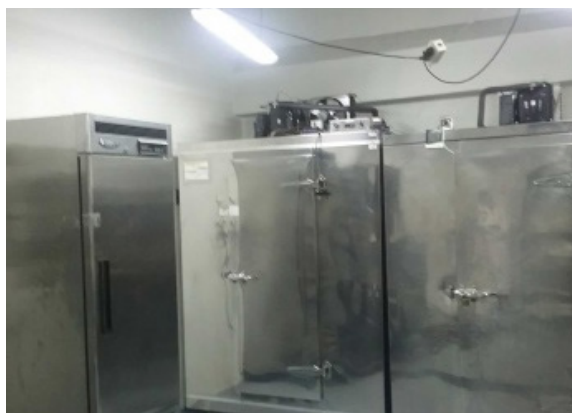
Ilustración 316: extension electrica.
Fuente: equipo de diagnóstico.

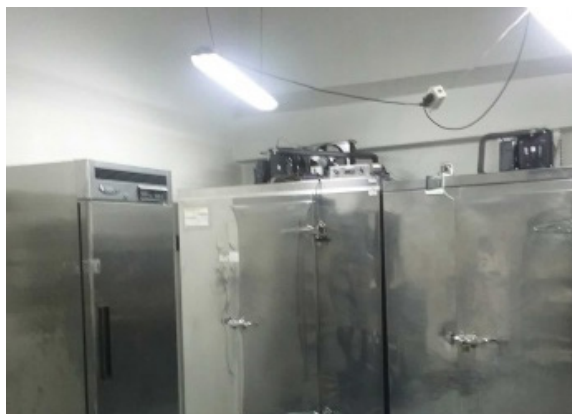
Compuesta por tubos fluorescentes, las luminarias del bloque se encuentran en buen estado, buen funcionamiento. En algunos espacios los conductores eléctricos de estas no están organizados de manera adecuada.

Ilustración 318 conductores eléctricos desorganizados.
Fuente: equipo de diagnóstico.

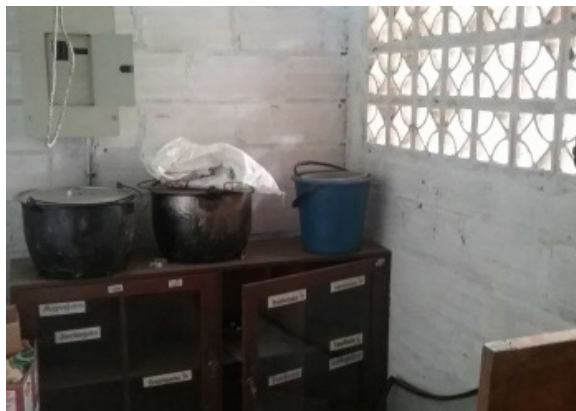
El tablero de distribución no cumplen sus circuitos el código de colores actual vigente para conductores aislados exigido en RETIE artículo 6 “SIMBOLOGÍA Y SEÑALIZACIÓN” (6.3 CÓDIGO DE COLORES PARA CONDUCTORES), no tienen la correcta marcación de circuitos ni el diagrama unifilar como lo exige el RETIE ARTÍCULO 20°. REQUERIMIENTOS PARA LOS PRODUCTOS (20.23.1.4 Rotulado e instructivos).

Ilustración 319 Tablero 102.
Fuente: equipo de diagnóstico.

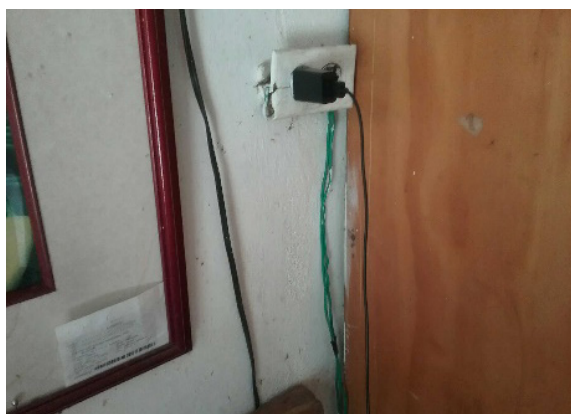
Hay instalados tomacorrientes normales en las áreas donde la instalación genera mayor vulnerabilidad de la persona al paso de la corriente, como lugares húmedos (Cocina, baño). Se encuentran conductores eléctricos expuestos.

Ilustración 321 Tomacorriente bloque 102.
Fuente: equipo de diagnóstico.

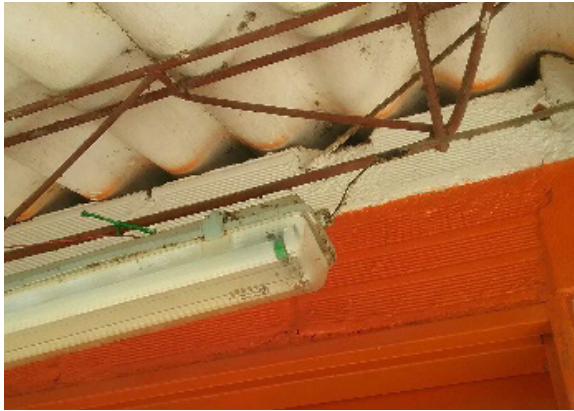
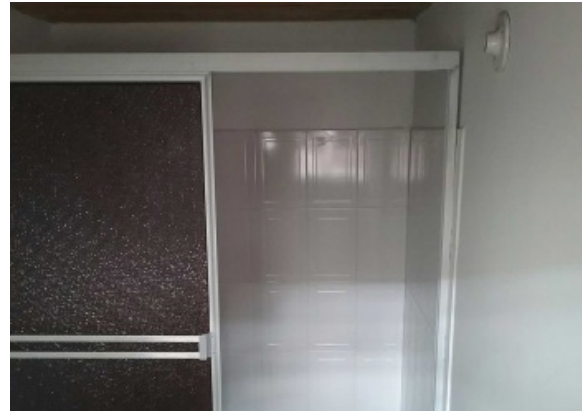
Compuesta por datos fluorescentes y bombillos ahorradores. Las iluminación del bloque están en mal estado el circuito que la alimenta no está canalizado y no se tiene conductor de tierra.

Ilustración 322: Iluminación.
Fuente: equipo de diagnóstico.

Ilustración 323 Iluminación.
Fuente: equipo de diagnóstico.

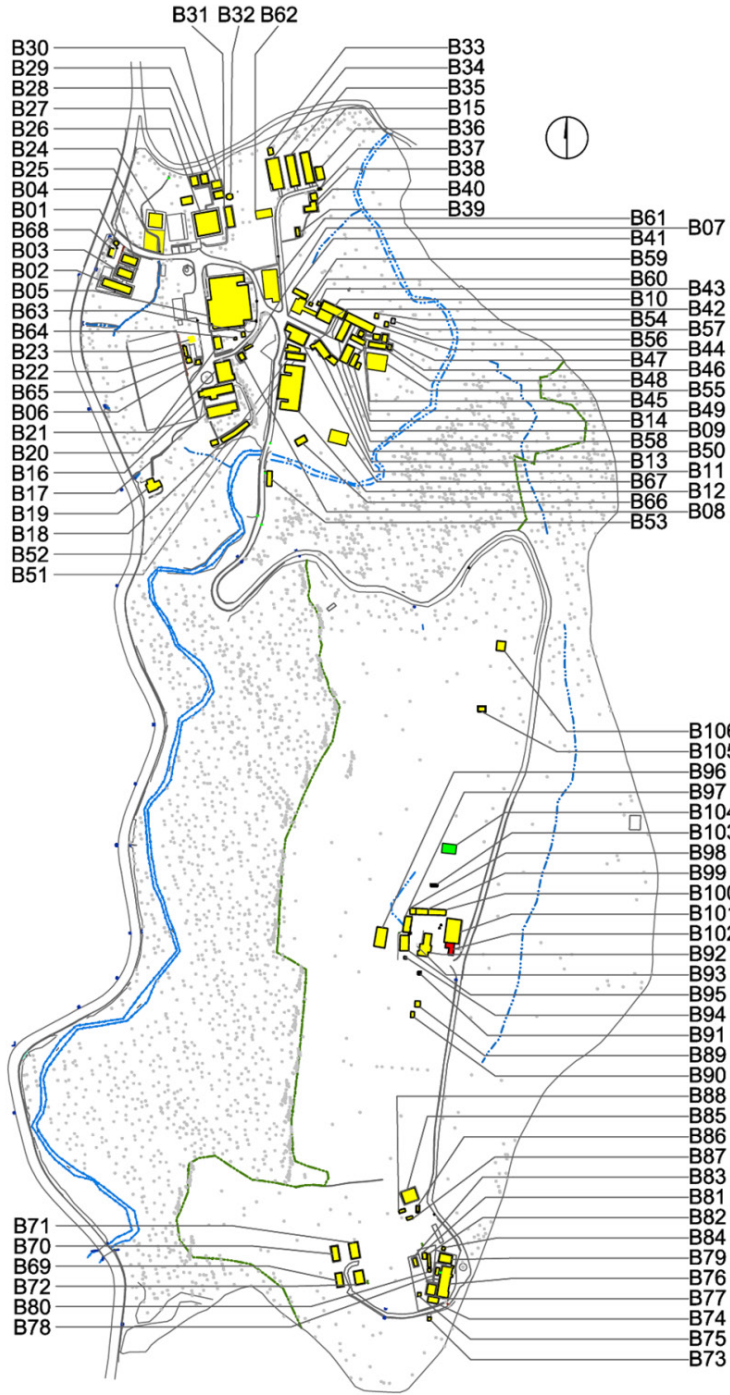
SEÑALIZACIÓN” (6.3 CÓDIGO DE COLORES PARA CONDUCTORES) ni el diagrama unifilar de la instalación como lo exige el RETIE ARTÍCULO 20°. REQUERIMIENTOS PARA LOS PRODUCTOS (20.23.1.4 Rotulado e instructivos), pero que no permanecen con partes energizadas expuestas a personal no calificado o hay poca probabilidad de accidente por contacto directo (reducido tránsito de personas, partes energizadas que no deberían estar expuestas pero tienen un recubrimiento aislante por ejemplo los conductores eléctricos o lugares solo accesibles y manipulados por personal calificado). Por lo tanto, los bloques que se les asigna el color amarillo se les debe realizar un mantenimiento adecuado de puesta a punto con lo que las instalaciones eléctricas dejen de tener posibles riesgos por instalaciones eléctricas donde se implementaron elementos no permitidos, no se instalaron elementos que protejan partes energizadas (tobería emt, tapas de protección) o no se realizó el correcto mantenimiento periódico de la instalación (Tableros generales o de distribución).

Los bloques con el color verde cumplen con las normas como RETIE (Reglamento Técnico de Instalaciones Eléctricas), Código Eléctrico Nacional Norma NTC 2050, RETILAP (Reglamento Técnico de Iluminación y Alumbrado Público) aplicables dependiendo el uso del espacio, solo requieren cambios de elementos eléctricos menores (tomacorrientes, interruptores etc.).

Ilustración 328. Valoración eléctrica localización general
Fuente: Equipo Diagnóstico
