# DIAGNÓSTICO I N T E G R A L

**MONTERÍA /** Vol. 2

Centro agropecuario y de biotecnología El Porvenir

### CAPÍTULO 6. DIAGNÓSTICO INSTALACIONES ELÉCTRICAS Y AFINES..... 13

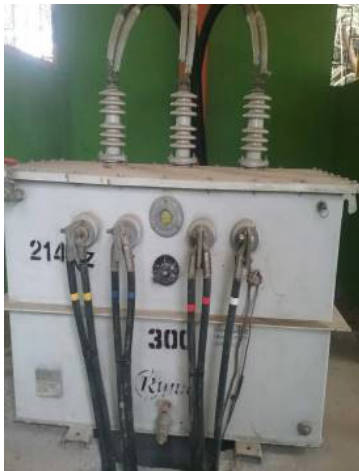
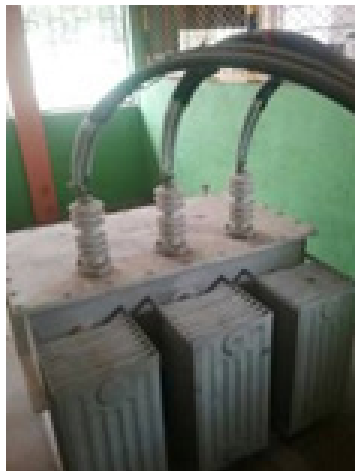
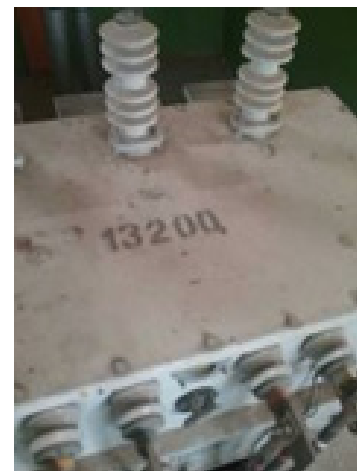
Ilustración 2. Subestación.  
Fuente: equipo diagnóstico.

Subestación tipo capsulado sumergida en aceite 300 kVA, sistema trifásico. No cumple la norma NTC2050 de transformadores en aceite el cual debe estar en bóveda resistente al fuego durante 3 horas. Debe tener puerta cortafuego y elementos que en caso de siniestro ahogue el fuego.

En el centro hay transformadores con diferentes potencias 75 KVA y 32.5KVA

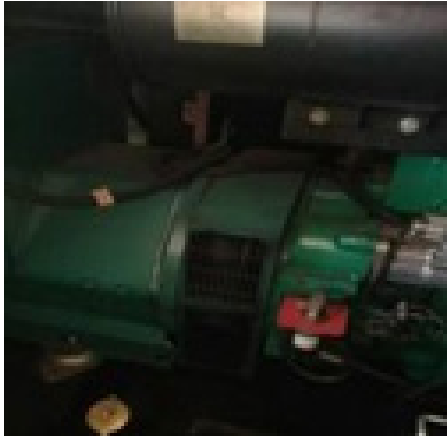
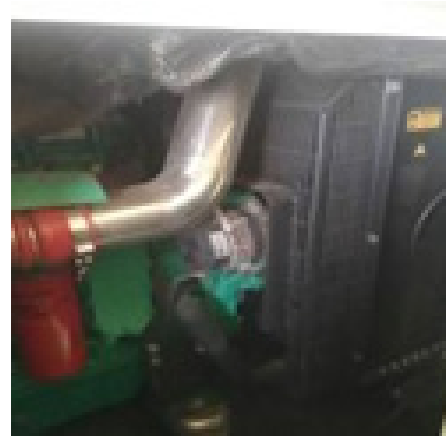
Ilustración 3. Planta Eléctrica.  
Fuente: equipo diagnóstico.

Cuenta con un sistema diésel de planta de emergencia de 125KVA.

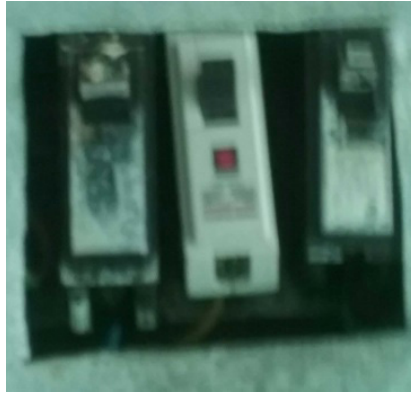
Ilustración 5. Tablero Bloque 1  
Fuente: equipo diagnóstico.

El tablero de este dormitorio, utiliza todos los espacios de los breakers y su funcionamiento es el adecuado, no presenta recalentamiento en sus circuitos ni salto en sus protecciones, no cumple con el código de colores como lo indica el RETIE en el CAPÍTULO 1 “ DISPOSICIONES GENERALES, ARTICULO 6 “ SIMBOLOGÍA Y SEÑALIZACIÓN”, SECCIÓN 6.3 CÓDIGO DE COLORES PARA CONDUCTORES, este tablero no cuenta con su diagrama unifilar, directorio de circuitos y simbología de riesgo eléctrico, todo esto es requerido por el RETIE en el CAPITULO 3 REQUISITOS DE PRODUCTO, ARTICULO 20 SECCIÓN 23 “TABLEROS ELÉCTRICOS Y CELDAS” SUBSECCIÓN 20.23.1 “TABLEROS DE BAJA TENSIÓN” 20.23.1.4 “Rotulado e instructivos”.

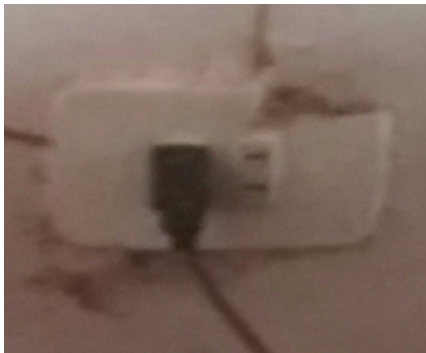
Ilustración 6. Tomacorrientes Bloque 1  
Fuente: equipo diagnóstico.

El funcionamiento de las salidas monofásicas es el adecuado, hay salidas que se encuentran en mal estado, las tapas que se encuentren rotas deben ser cambiadas, en caso extremo las que no tengan la tapa de seguridad se les debe realizar el cambio inmediato para evitar riesgo eléctrico por contacto, como lo indica el CAPITULO 3 “REQUISITOS DE INSTALACIÓN”, ARTICULO 20 “REQUISITOS DE PRODUCCIÓN”, SECCIÓN 20.10 “CLAVIJAS Y TOMACORRIENTES, SUBSECCIÓN 20.10.2 REQUISITOS DE INSTALACIÓN, se evidencia que en las zonas húmedas de este Bloque no se utilizan tomacorriente GFCI (ground fault circuit interrupter), esto lo indica la NTC 2050. Artículo 210-8.

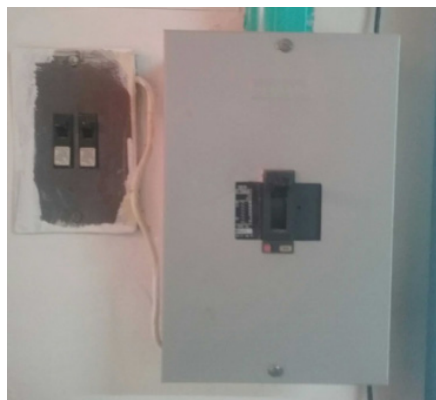
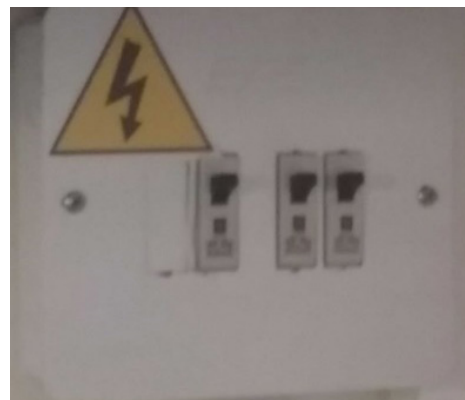
Ilustración 10. Tableros Bloque 3.  
Fuente: equipo diagnóstico.

Los tableros de este dormitorio, utiliza todos los espacios de los breakers y su funcionamiento es el adecuado, no presenta recalentamiento en sus circuitos ni salto en sus protecciones, estos tableros no cuentan con diagrama unifilar de la instalación, directorio de circuitos, solo algunos tienen simbología de riesgo eléctrico, todo esto es requerido por el RETIE en el CAPITULO 3 REQUISITOS DE PRODUCTO, ARTICULO 20 SECCIÓN 23 “TABLEROS ELÉCTRICOS Y CELDAS” SUBSECCIÓN 20.23.1 “TABLEROS DE BAJA TENSION” 20.23.1.4 “Rotulado e instructivos”, la acometida de algunos tableros se encuentran expuesta, existe instalada con tubería PVC expuesta a daños físicos, se recomienda cambiar esa tubería por tubería EMT como lo indica RETIE en el capítulo 3 Artículo 20.6.1.2 REQUISITOS DE INSTALACIÓN y señalizarla como lo indica la NTC 3458 IDENTIFICACIÓN DE TUBERÍA.

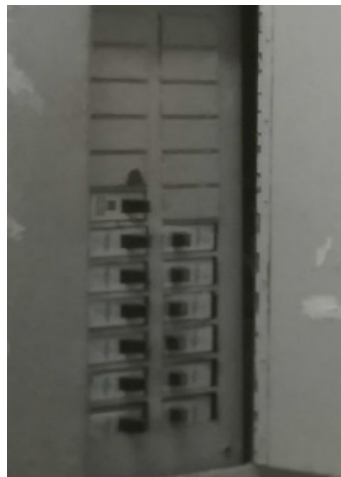
Ilustración 13. Tablero Bloque 4.  
Fuente: equipo diagnóstico.

El tablero de este Bloque tiene un funcionamiento adecuado, no presenta recalentamiento en sus circuitos ni salto en sus protecciones, no cumple con el código de colores como lo indica el RETIE en el CAPÍTULO 1 “DISPOSICIONES GENERALES, ARTICULO 6 “SIMBOLOGÍA Y SEÑALIZACIÓN”, SECCIÓN 6.3 CÓDIGO DE COLORES PARA CONDUCTORES, este tablero no cuenta con diagrama unifilar de la instalación, directorio de circuitos y simbología de riesgo eléctrico, todo esto es requerido por el RETIE en el CAPITULO 3 REQUISITOS DE PRODUCTO, ARTICULO 20 SECCIÓN 23 “TABLEROS ELÉCTRICOS Y CELDAS” SUBSECCIÓN 20.23.1 “TABLEROS DE BAJA TENSIÓN” 20.23.1.4 “Rotulado e instructivos”.

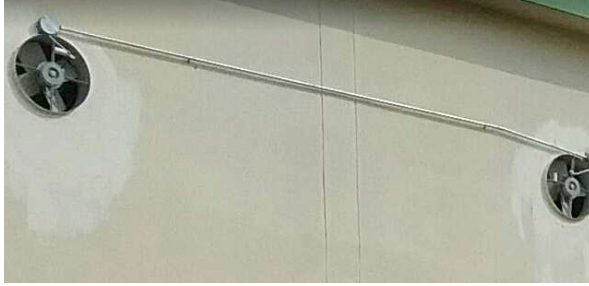
Ilustración 38. Extractores Bloque 15.  
Fuente: equipo diagnóstico.

Este Bloque cuenta con extractores de olores, en aparente buen estado, buen funcionamiento. .

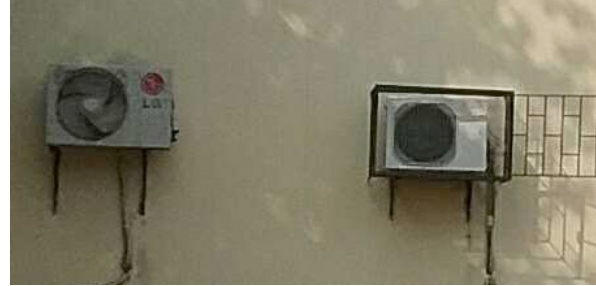
Ilustración 39. Aire acondicionado Bloque 15.  
Fuente: equipo diagnóstico.

El Equipo de Aire acondicionado consta de Minisplit y condensadora, al parecer funciona bien, se encuentra en buen estado.

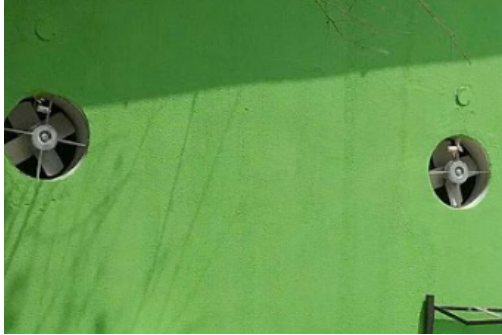
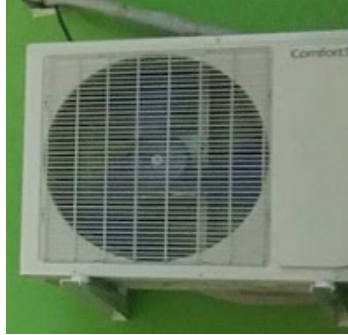
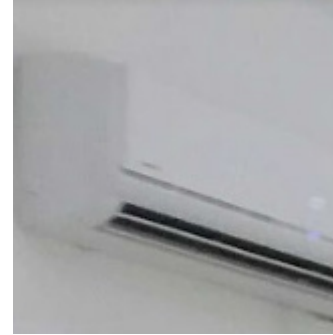
Este bloque cuenta con extractores de olores y con sistema de aire acondicionado minislitp al parecer funciona bien, se encuentra en buen estado.

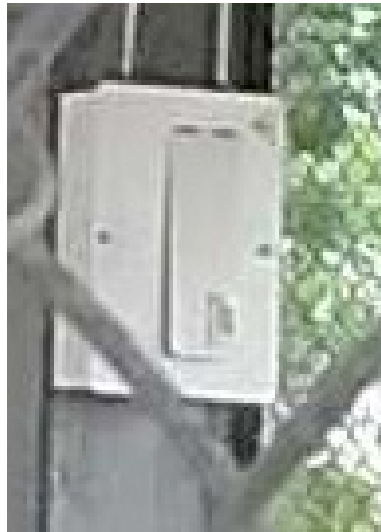
Ilustración 52. Tablero Bloque 23.  
Fuente: equipo diagnóstico.

No se pudo tener acceso al tablero secundario de este Bloque, la información que presto el personal de mantenimiento fue que el tablero no presenta ningún deterioro y su funcionamiento es el indicado, la acometida está constituida por tubería EMT, esta se encuentra sin marcar como lo indica el RETIE en el capítulo 3 Artículo 20.6 REQUISITOS DE INSTALACIÓN.

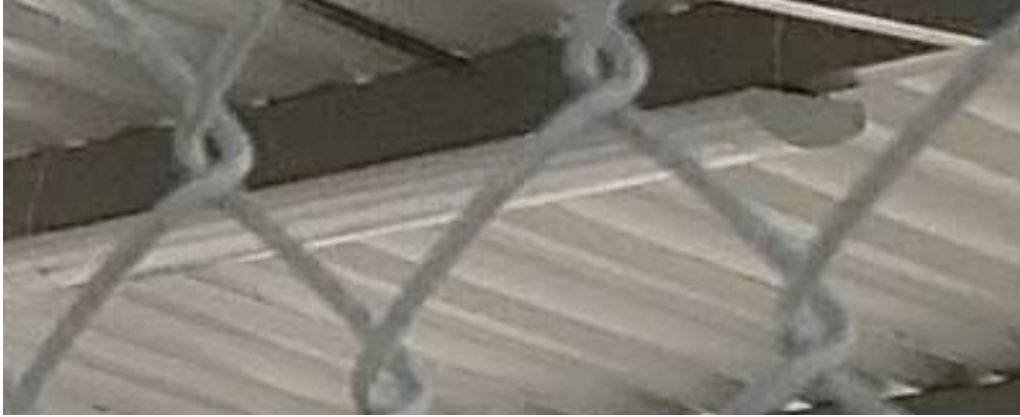
Ilustración 53. Iluminación Bloque 23.  
Fuente: equipo diagnóstico.

Las salidas de iluminación del Bloque estas constituidas por lámparas fluorescentes T8, se encuentran en buen estado como lo indica el personal de mantenimiento, debe determinarse con un estudio técnico profesional si cumple con los niveles de iluminación en áreas generales como lo exige el RETILAP en el capítulo 4 sección 410 REQUISITOS GENERALES DEL DISEÑO DE ALUMBRADO INTERIOR (410.1 NIVELES DE ILUMINACIÓN, ILUMINANCIAS Y DISTRIBUCIÓN DE LUMINANCIAS).

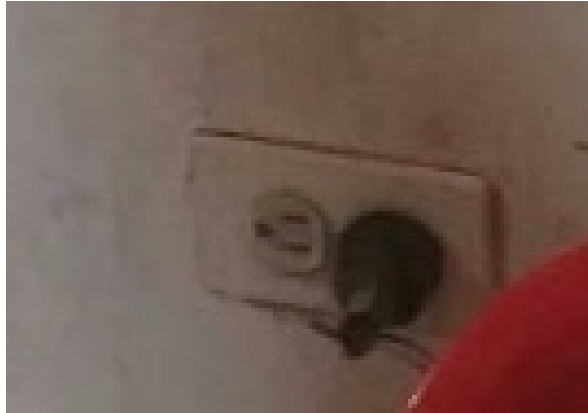
Ilustración 54. Tomacorriente Bloque 24.  
Fuente: equipo diagnóstico.

El funcionamiento de las salidas monofásicas es el adecuado, si se encuentran salidas que estén en mal estado como: tapas rotas, estas deben ser cambiadas, en caso extremo las que no tengan la tapa de seguridad y los conductores se encuentre expuestos, se les debe realizar el cambio inmediato para evitar riesgo eléctrico por contacto.

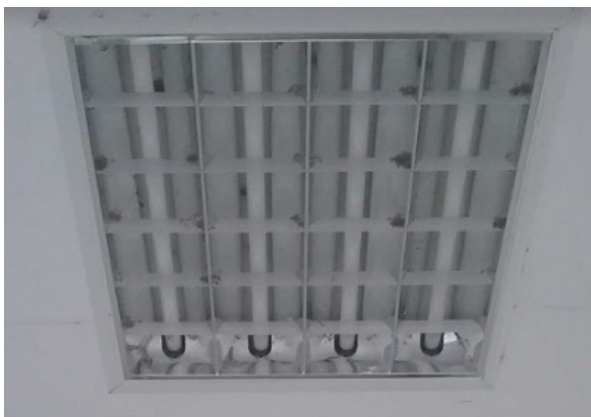
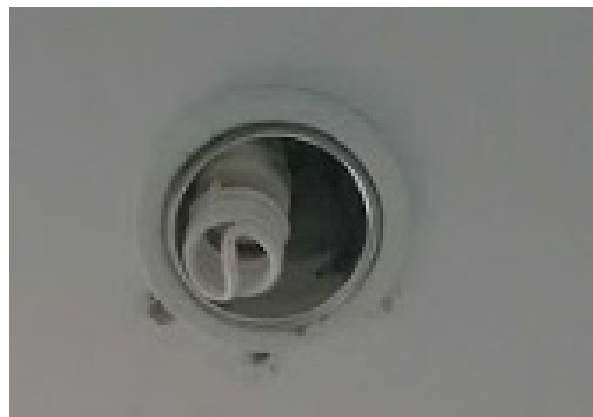
Ilustración 55. Iluminación Bloque 24.  
Fuente: equipo diagnóstico.

Las salidas de iluminación del Bloque estas constituidas por paneles de lámparas fluorescentes y bombillos ahorradores, se encuentran en buen estado como lo indica el personal de mantenimiento, debe determinarse con un estudio técnico profesional si cumple con los niveles de iluminación en áreas generales como lo exige el RETILAP en el capítulo 4 sección 410 REQUISITOS GENERALES DEL DISEÑO DE ALUMBRADO INTERIOR (410.1 NIVELES DE ILUMINACIÓN, ILUMINANCIAS Y DISTRIBUCIÓN DE LUMINANCIAS)

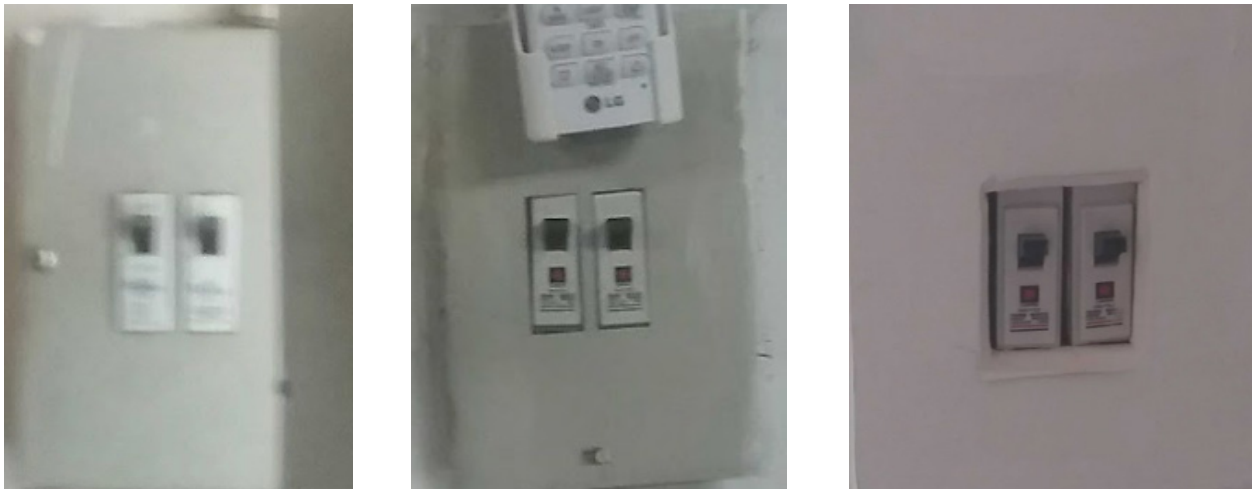
Ilustración 57. Tableros secundarios Bloque 25.  
Fuente: equipo diagnóstico.

Los tableros de este Bloque, utiliza todos los espacios de los breakers y su funcionamiento es el adecuado, no presenta recalentamiento en sus circuitos ni salto en sus protecciones, estos tableros no cuentan con diagrama unifilar, directorio de circuitos y simbología de riesgo eléctrico, todo esto es requerido por el RETIE en el CAPITULO 3 REQUISITOS DE PRODUCTO, ARTICULO 20 SECCIÓN 23 “TABLEROS ELÉCTRICOS Y CELDAS” SUBSECCIÓN 20.23.1 “TABLEROS DE BAJA TENSIÓN” 20.23.1.4 “Rotulado e instructivos”.

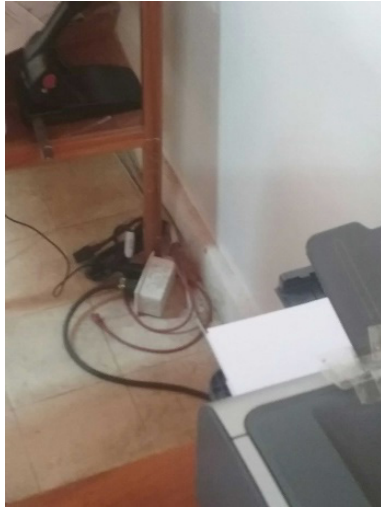
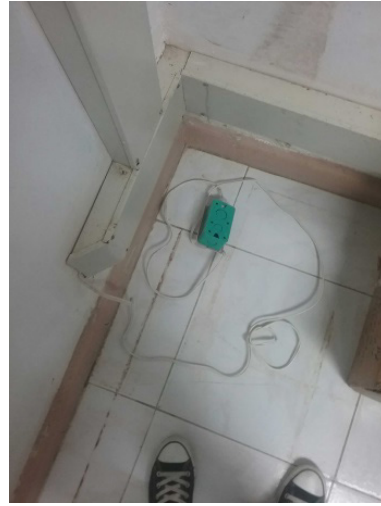
Hacen uso de extensiones y multitomas que generalmente son de mala calidad y que no cumplen con las especificaciones dadas en el RETIE artículo 20 REQUERIMIENTOS PARA LOS PRODUCTOS (20.18 EXTENSIONES Y MULTITOMAS) ya que el cable flexible usado en la extensión o multitomas no está marcado en sobre relieve, bajorrelieve o tinta indeleble

permanente, con al menos la siguiente información: número de conductores, calibre del conductor, tipo de aislamiento y máxima corriente permanente permitida.

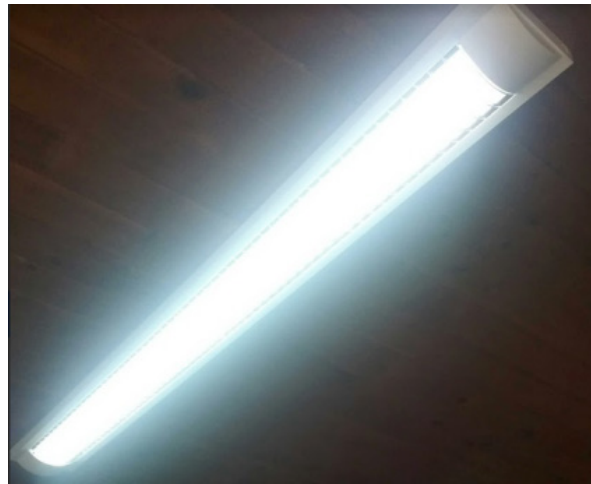
Ilustración 60. Luminarias Bloque 25.  
Fuente: equipo diagnóstico.

Las salidas de iluminación del Bloque estas constituidas por lámparas fluorescentes tipo T8, se encuentran en buen estado como lo indica el personal de mantenimiento, debe determinarse con un estudio técnico profesional si cumple con los niveles de iluminación en áreas generales como lo exige el RETILAP en el capítulo 4 sección 410 REQUISITOS GENERALES DEL DISEÑO DE ALUMBRADO INTERIOR (410.1 NIVELES DE ILUMINACIÓN, ILUMINANCIAS Y DISTRIBUCIÓN DE LUMINANCIAS)

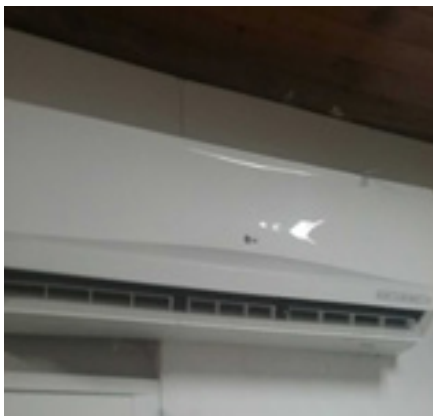
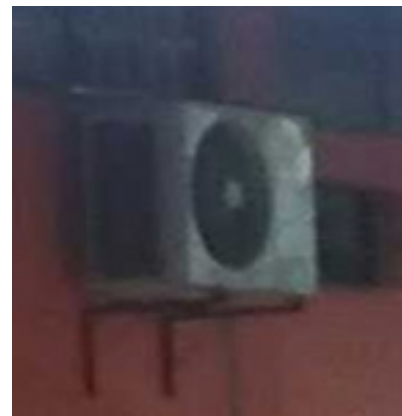
Ilustración 61. Aire acondicionado Bloque 25.  
Fuente: equipo diagnóstico.

El Equipo de Aire acondicionado consta de Minisplit y condensadora, al parecer funciona bien, se encuentra en buen estado.

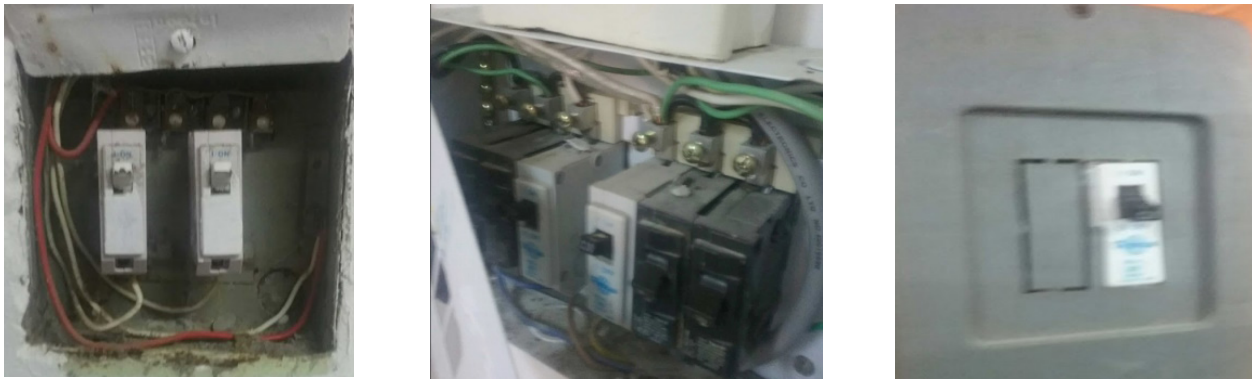
Ilustración 62. Tableros Bloque 26.  
Fuente: equipo diagnóstico.

Los tableros de este Bloque, no utiliza todos los espacios de los breakers y su funcionamiento es el adecuado, no presenta recalentamiento en sus circuitos ni salto en sus protecciones, no cumple con el código de colores como lo indica el RETIE en el CAPÍTULO 1 “ DISPOSICIONES GENERALES, ARTICULO 6 “ SIMBOLOGÍA Y SEÑALIZACIÓN”, SECCIÓN 6.3 CÓDIGO DE COLORES PARA CONDUCTORES, estos tableros tampoco cuentan con su diagrama unifilar, directorio de circuitos y simbología de riesgo eléctrico, todo esto es requerido por el RETIE en el CAPITULO 3 REQUISITOS DE PRODUCTO, ARTICULO 20 SECCIÓN 23 “TABLEROS ELÉCTRICOS Y CELDAS” SUBSECCIÓN 20.23.1 “TABLEROS DE BAJA TENSIÓN” 20.23.1.4 “Rotulado e instructivos”.

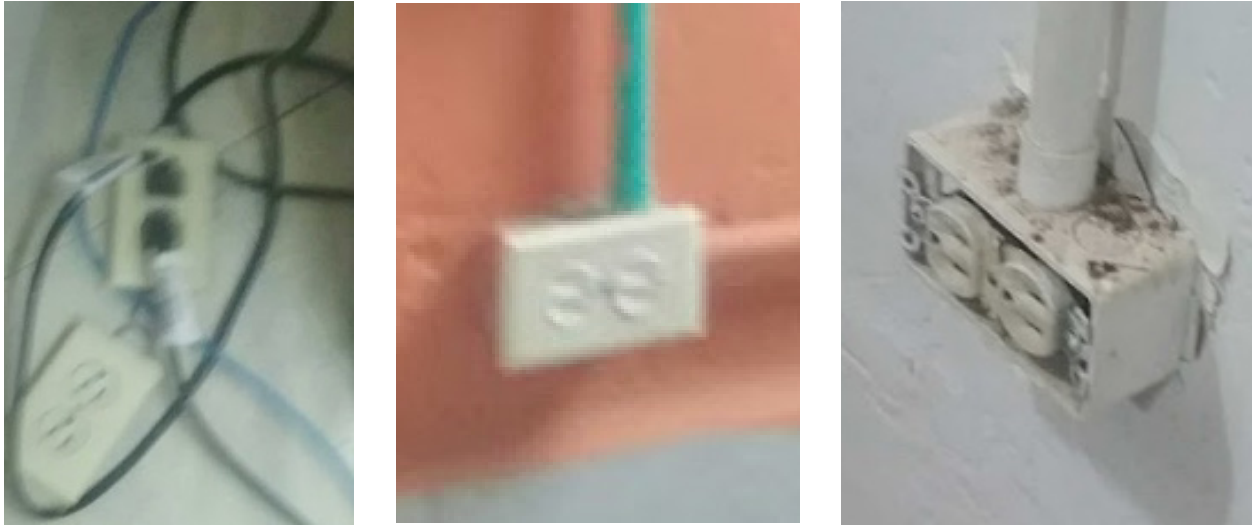
Ilustración 63. Tomacorrientes Bloque 26.  
Fuente: equipo diagnóstico.

El funcionamiento de las salidas monofásicas es el adecuado, hay salidas que se encuentran en mal estado, las tapas que se encuentren rotas deben ser cambiadas, en caso extremo las que no tengan la tapa de seguridad se les debe realizar el cambio inmediato para evitar riesgo eléctrico por contacto, como lo indica el CAPITULO 3 “ REQUISITOS DE INSTALACIÓN”, ARTICULO 20 “ REQUISITOS DE PRODUCCIÓN”, SECCIÓN 20.10 “CLAVIJAS Y TOMACORRIENTES, SUBSECCIÓN 20.10.2 REQUISITOS DE INSTALACIÓN, hay espacios donde no son suficientes y se hacen uso de multitomas y extensiones que generalmente son de mala calidad, la acometida que se designó para las salidas de tomacorrientes, se encuentran expuesta con tubería PVC, se recomienda cambiar esa tubería por tubería EMT como lo indica RETIE en el capítulo 3 Artículo 20.6.1.2 REQUISITOS DE INSTALACIÓN y señalizarla como lo indica la NTC 3458 IDENTIFICACIÓN DE TUBERÍA.

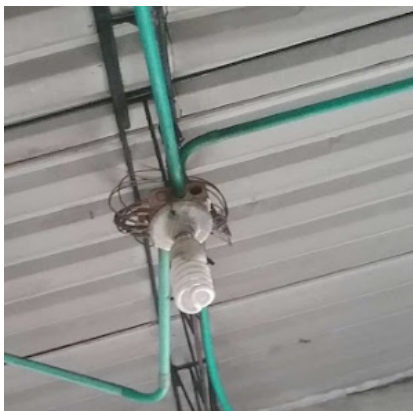
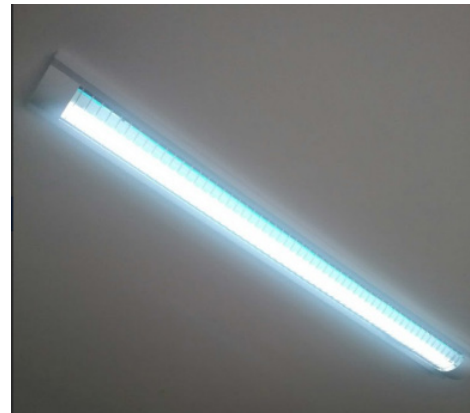
Las salidas de iluminación del Bloque estas constituidas por bombillos ahorradores y lámparas fluorescentes T8, se encuentran en buen estado como lo indica el personal de mantenimiento, debe determinarse con un estudio técnico profesional si cumple con los niveles de iluminación en áreas generales como lo exige el RETILAP en el capítulo 4 “diseños y cálculos de iluminación en la Sección 410.1 NIVELES DE ILUMINACIÓN, ILUMINANCIAS Y DISTRIBUCIÓN DE LUMINANCIAS), la acometida que se designó para las salidas de iluminación, se encuentran con tubería PVC expuesta a daños físicos, se recomienda cambiar esa tubería por tubería EMT como lo indica RETIE en el capítulo 3 Artículo 20.6.1.2 REQUISITOS DE INSTALACIÓN y señalizarla como lo indica la NTC 3458 IDENTIFICACIÓN DE TUBERÍA.

Ilustración 64. Iluminación .  
Fuente: equipo diagnóstico.

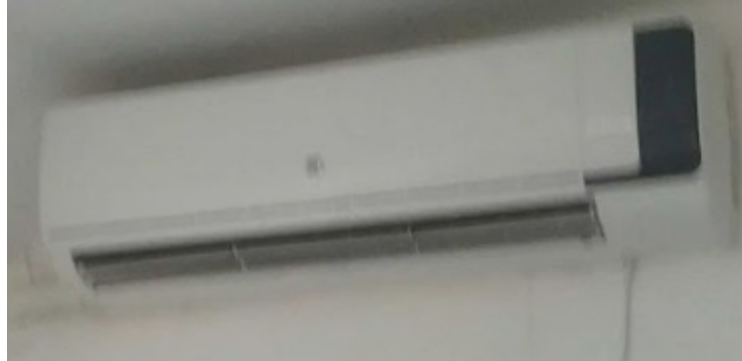
El Equipo de Aire acondicionado consta de Minisplit y condensadora, al parecer funciona bien, se encuentra en buen estado.

Ilustración 65. Sistema de aire acondicionado Bloque 26.  
Fuente: equipo diagnóstico.

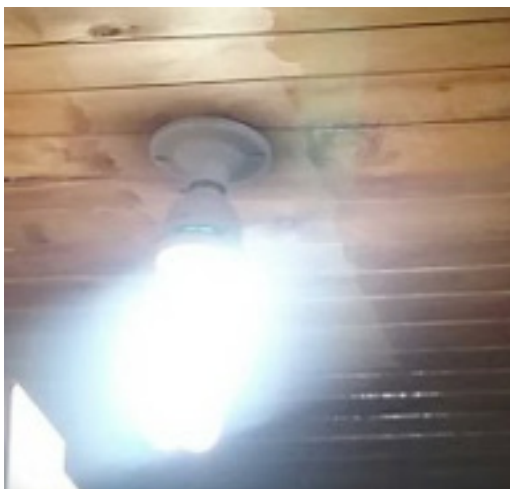
Las salidas de iluminación del Bloque estas constituidas por lámparas fluorescentes, se encuentran en buen estado como lo indica el personal de mantenimiento, debe determinarse con un estudio técnico profesional si cumple con los niveles de iluminación en áreas generales como lo exige el RETILAP en el capítulo 4 sección 410 REQUISITOS GENERALES DEL DISEÑO DE ALUMBRADO INTERIOR (410.1 NIVELES DE ILUMINACIÓN, ILUMINANCIAS Y DISTRIBUCIÓN DE LUMINANCIAS).

Ilustración 66. Iluminación Bloque 27.  
Fuente: equipo diagnóstico.

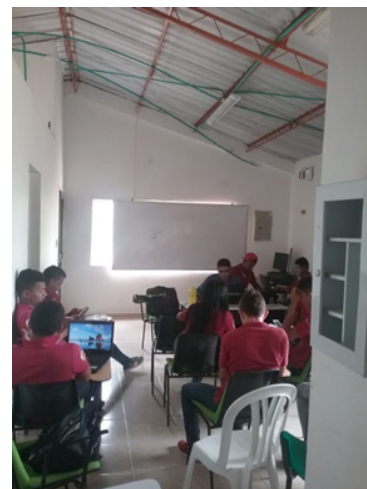
Se encuentra tubería pvc expuesta a daños físicos lo cual no es permitido por RETIE artículo 20°. REQUERIMIENTOS PARA LOS PRODUCTOS (20.6.1.2 Requisitos de instalación).

Ilustración 67. Tubería PVC.  
Fuente: equipo diagnóstico.

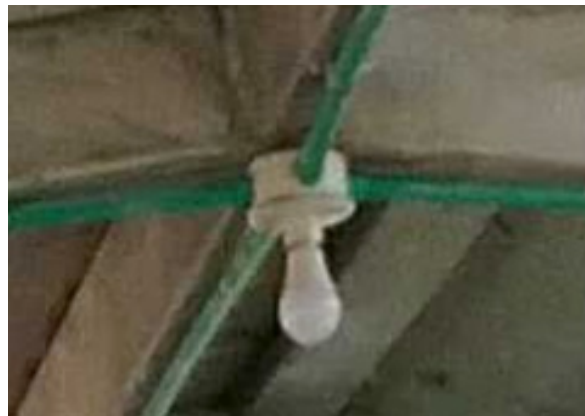
Las salidas de iluminación del Bloque estas constituidas por lámparas fluorescentes, se encuentran en buen estado como lo indica el personal de mantenimiento, debe determinarse con un estudio técnico profesional si cumple con los niveles de iluminación en áreas generales como lo exige el RETILAP en el capítulo 4 “diseños y cálculos de iluminación en la Sección 410.1, la acometida que se designó para las salidas de iluminación se encuentran con tubería PVC expuesta a daños físicos, se recomienda cambiar esa tubería por tubería EMT como lo indica RETIE en el capítulo 3 Artículo 20.6.1.2 REQUISITOS DE INSTALACIÓN y señalizarla como lo indica la NTC 3458 IDENTIFICACIÓN DE TUBERÍA.

Ilustración 68. Iluminación Bloque 28.  
Fuente: equipo diagnóstico.

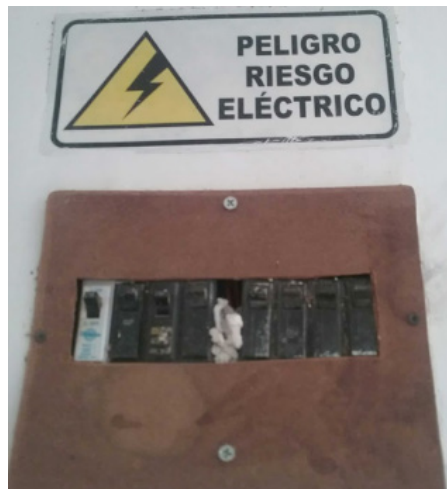
El tablero de este Bloque, no utiliza todos los espacios de los breakers y su funcionamiento es el adecuado, no presenta recalentamiento en sus circuitos ni salto en sus protecciones, este tablero no cuenta con su diagrama unifilar, directorio de circuitos, todo esto es requerido por el RETIE en el CAPITULO 3 REQUISITOS DE PRODUCTO, ARTICULO 20 SECCIÓN 23 “TABLEROS ELÉCTRICOS Y CELDAS” SUBSECCIÓN 20.23.1 “TABLEROS DE BAJA TENSIÓN” 20.23.1.4 “Rotulado e instructivos”.

Ilustración 69. Tablero Bloque 29.  
Fuente: equipo diagnóstico.

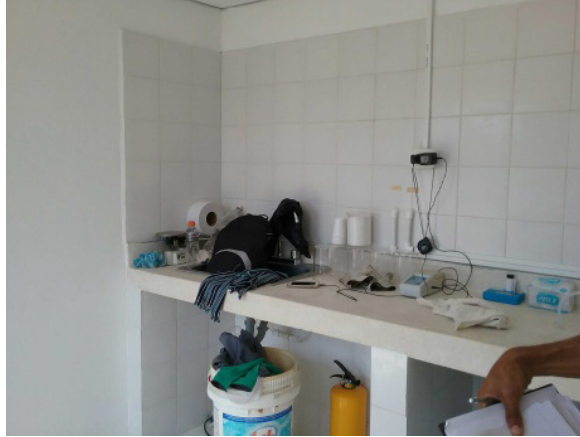
Hay instalados tomacorrientes normales en las áreas donde la instalación genera mayor vulnerabilidad de la persona al paso de la corriente, tales como lugares húmedos (adyacente a lavamanos).

Ilustración 70. Tomacorriente.  
Fuente: equipo diagnóstico.

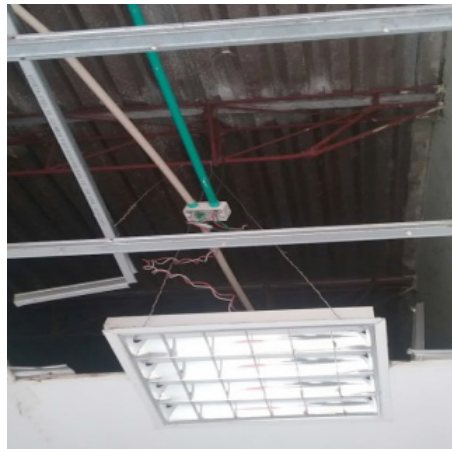
Las salidas de iluminación del Bloque estas constituidas por lámparas fluorescentes tipo panel, se encuentran en buen estado como lo indica el personal de mantenimiento, debe determinarse con un estudio técnico profesional si cumple con los niveles de iluminación en áreas generales como lo exige el RETILAP en el capítulo 4 “diseños y cálculos de iluminación en la Sección 410.1, la acometida que se designó para las salidas de iluminación, se encuentran con tubería PVC expuesta a daños físicos, se recomienda cambiar esa tubería por tubería EMT como lo indica RETIE en el capítulo 3 Artículo 20.6.1.2 REQUISITOS DE INSTALACIÓN y señalizarla como lo indica la NTC 3458 IDENTIFICACIÓN DE TUBERÍA.

Ilustración 71. Iluminación Bloque 29.  
Fuente: equipo diagnóstico.

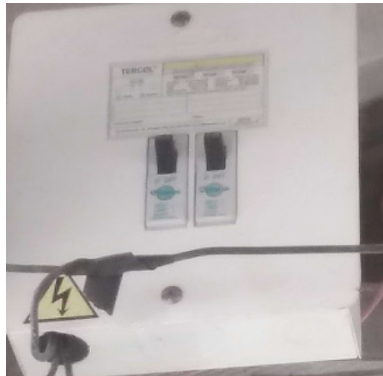
El tablero de este Bloque, utiliza todos los espacios de los breakers y su funcionamiento es el adecuado, no presenta recalentamiento en sus circuitos ni salto en sus protecciones, no cumple con la señalización de los conductores, este tablero no cuenta con su diagrama unifilar, directorio de circuitos y simbología de riesgo eléctrico, todo esto es requerido por el RETIE en el CAPITULO 3 REQUISITOS DE PRODUCTO, ARTICULO 20 SECCIÓN 23 “TABLEROS ELÉCTRICOS Y CELDAS” SUBSECCIÓN 20.23.1 “TABLEROS DE BAJA TENSIÓN” 20.23.1.4 “Rotulado e instructivos”.

Ilustración 73. Tablero eléctrico.  
Fuente: equipo diagnóstico.

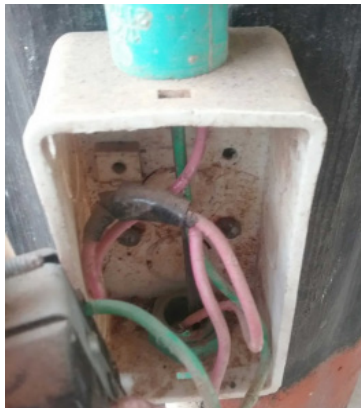
El funcionamiento de las salidas monofásicas es el adecuado, se encuentran salidas que están en mal estado como: tapas rotas, estas deben ser cambiadas, en caso extremo las que no tengan la tapa de seguridad y los conductores se encuentre expuestos, se les debe realizar el cambio inmediato para evitar riesgo eléctrico por contacto, la acometida que se designó para las salidas de tomacorrientes, se encuentran con tubería PVC expuesta a daños físicos, se recomienda cambiar esa tubería por tubería EMT como lo indica RETIE en el capítulo 3 Artículo 20.6.1.2 REQUISITOS DE INSTALACIÓN y señalarla como lo indica la NTC 3458 IDENTIFICACIÓN DE TUBERÍA.

Ilustración 74. Tomacorriente Bloque 31.  
Fuente: equipo diagnóstico.

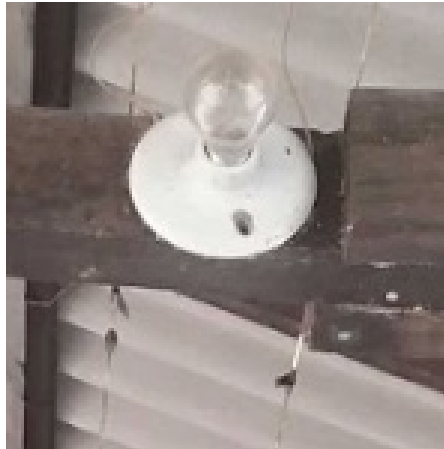
Las salidas de iluminación del Bloque estas constituidas por bombillos incandescentes, se encuentran en buen estado como lo indica el personal de mantenimiento, debe determinarse con un estudio técnico profesional si cumple con los niveles de iluminación en áreas generales como lo exige el RETILAP en el capítulo 4 sección 410 REQUISITOS GENERALES DEL DISEÑO DE ALUMBRADO INTERIOR (410.1 NIVELES DE ILUMINACIÓN, ILUMINANCIAS Y DISTRIBUCIÓN DE LUMINANCIAS)

Ilustración 75. Iluminación Bloque 31.  
Fuente: equipo diagnóstico.

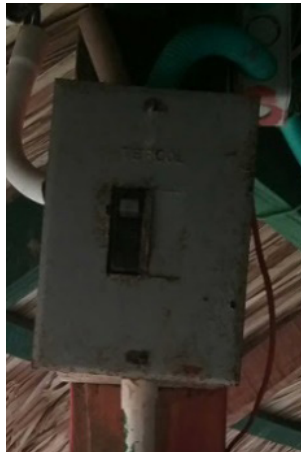
El tablero de este Bloque, utiliza todos los espacios de los breakers y su funcionamiento es el adecuado, no presenta recalentamiento en sus circuitos ni salto en sus protecciones, este tablero no cuenta con su diagrama unifilar, directorio de circuitos y simbología de riesgo eléctrico, todo esto es requerido por el RETIE en el CAPITULO 3 REQUISITOS DE PRODUCTO, ARTICULO 20 SECCIÓN 23 “TABLEROS ELÉCTRICOS Y CELDAS” SUBSECCIÓN 20.23.1 “TABLEROS DE BAJA TENSIÓN” 20.23.1.4 “Rotulado e instructivos”.

Se encuentra tubería pvc expuesta a daños físicos lo cual no es permitido por RETIE artículo 20°. REQUERIMIENTOS PARA LOS PRODUCTOS (20.6.1.2 Requisitos de instalación).

Ilustración 76 Tablero Bloque 32.  
Fuente: equipo diagnóstico.

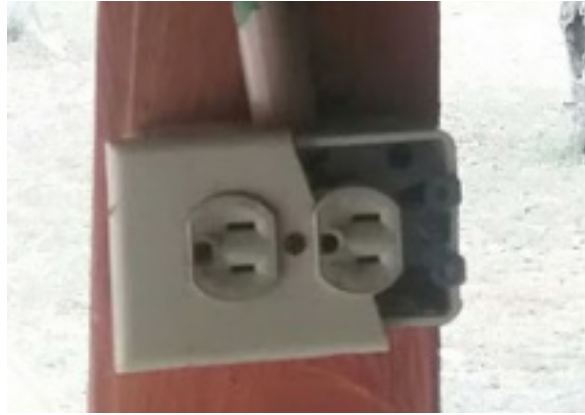
El funcionamiento de las salidas monofásicas es el adecuado, se encuentran salidas que están en mal estado como: tapas rotas, estas deben ser cambiadas, en caso extremo las que no tengan la tapa de seguridad y los conductores se encuentren expuestos, se les debe realizar el cambio inmediato para evitar riesgo eléctrico por contacto.

Ilustración 77 Tomacorriente Bloque 32.  
Fuente: equipo diagnóstico.

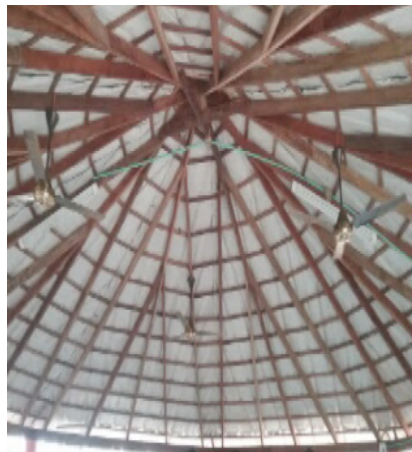
Las salidas de iluminación del Bloque estas constituidas por lámparas fluorescentes, se encuentran en buen estado como lo indica el personal de mantenimiento, debe determinarse con un estudio técnico profesional si cumple con los niveles de iluminación en áreas generales como lo exige el RETILAP en el capítulo 4 “diseños y cálculos de iluminación en la Sección 410.1, , la acometida que se designó para las salidas de iluminación, se encuentran con tubería PVC expuesta a daños físicos, se recomienda cambiar esa tubería por tubería EMT como lo indica RETIE en el capítulo 3 Artículo 20.6.1.2 REQUISITOS DE INSTALACIÓN y señalizarla como lo indica la NTC 3458 IDENTIFICACIÓN DE TUBERÍA.

Ilustración 78. Iluminación Bloque 32.  
Fuente: equipo diagnóstico.

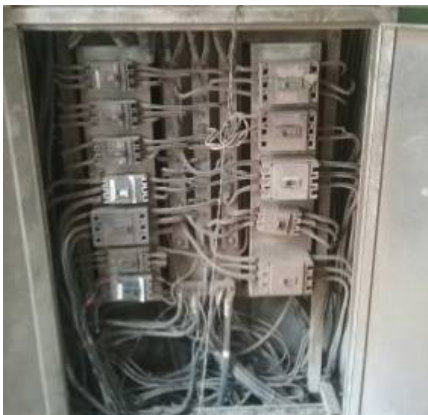
El tablero general de acometidas presenta recalentamiento y su alto estado de deterioro es notable, tanto en acometida como en los diferentes elementos que lo componen.

Ilustración 80. Tablero General de Acometidas  
Fuente: equipo diagnóstico.

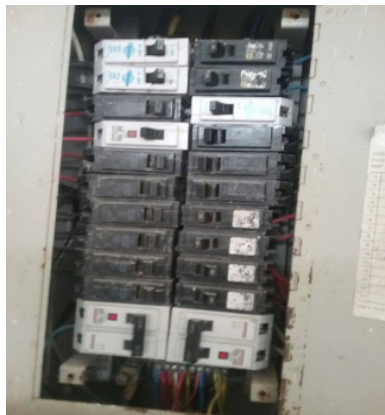
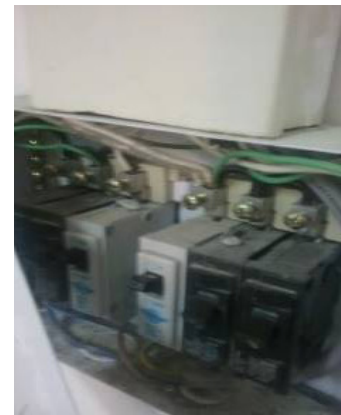
En ciertos tableros no se cuenta con seguridad. Algunos permanecen abiertos y representan riesgos por su exposición a personal no calificado para su manipulación en un momento dado.

Ilustración 81. Tablero de distribución.  
Fuente: equipo diagnóstico.

Ilustración 82. Tablero de distribución.  
Fuente: equipo diagnóstico.

Los tableros destinados a uso interior deben estar ubicados en lugares secos y ventilados para evitar el deterioro de este y si es de tipo especial debe estar señalizado con el tipo de ambiente para el que fue diseñado.

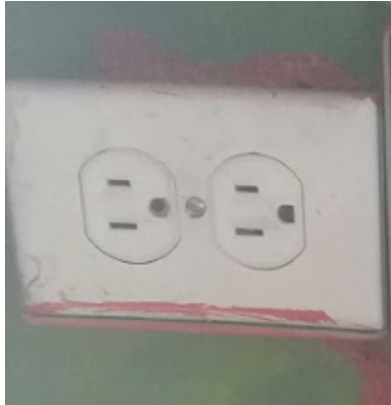
El funcionamiento de las salidas monofásicas es el adecuado, si se encuentran salidas que estén en mal estado como: tapas rotas, estas deben ser cambiadas, en caso extremo las que no tengan la tapa de seguridad y los conductores se encuentre expuestos, se les debe realizar el cambio inmediato para evitar riesgo eléctrico por contacto.

Ilustración 83. Tomacorriente Bloque 34.  
Fuente: equipo diagnóstico.

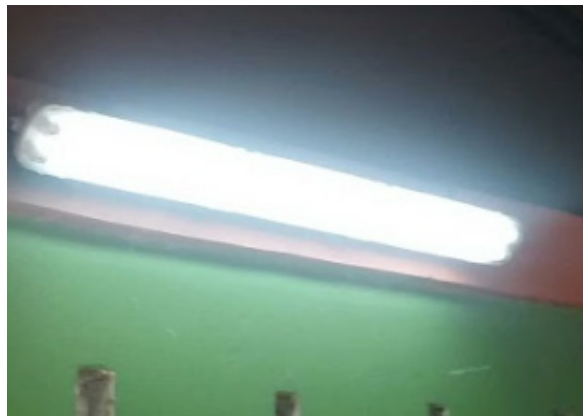
Las salidas de iluminación del Bloque estas constituidas por lámparas fluorescentes, se encuentran en buen estado como lo indica el personal de mantenimiento, debe determinarse con un estudio técnico profesional si cumple con los niveles de iluminación en áreas generales como lo exige el RETILAP en el capítulo 4 sección 410 REQUISITOS GENERALES DEL DISEÑO DE ALUMBRADO INTERIOR (410.1 NIVELES DE ILUMINACIÓN, ILUMINANCIAS Y DISTRIBUCIÓN DE LUMINANCIAS).

Ilustración 84. Iluminación Bloque 34.  
Fuente: equipo diagnóstico.
