DIAGNÓSTICO I N T E G R A L

MONTERÍA / Vol. 1

Centro agropecuario y de biotecnología El Porvenir

SERVICIO NACIONAL DE APRENDIZAJE - SENA

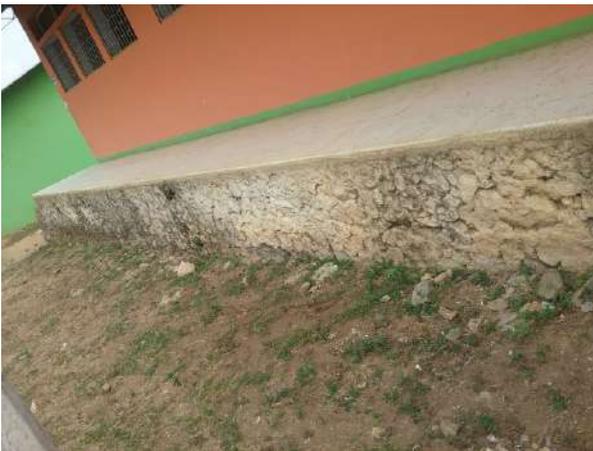
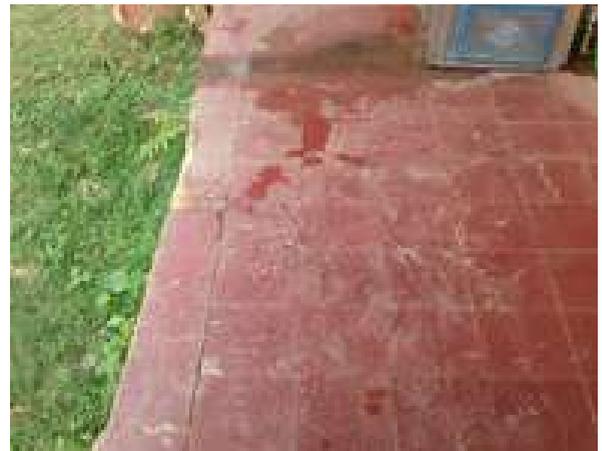
Ilustración 24. Cimentación material granular Bloque 1.
Fuente. Equipo de diagnóstico

De igual manera sobre la superficie del elemento, es decir, en la baldosa de piso hay bastante deterioro del elemento cerámico por la mala base con la que se cuenta (ver ilustración 24).

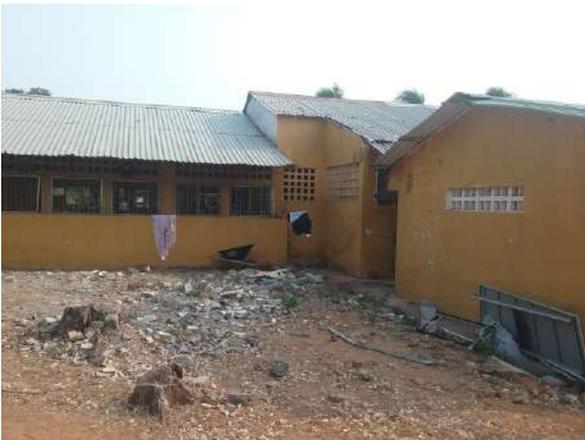
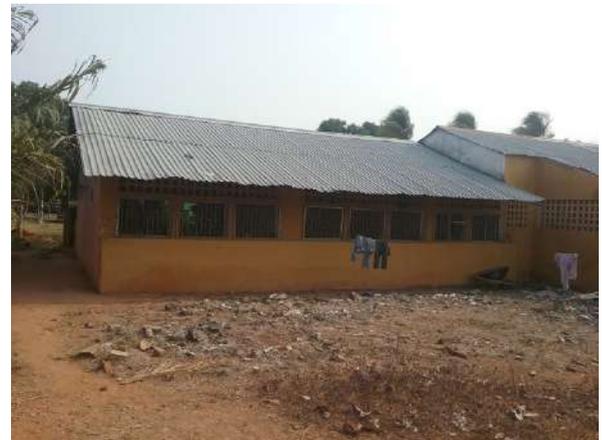
Ilustración 25. Cubierta Bloque 1.
Fuente. Equipo de diagnóstico

El Bloque esta compuesto por muros en mamposteria sin ningun elemento de refuerzo, sobre los cuales se apoya la cubierta con cercha metalica hierro 3/8" y teja en lamina de zinc. No cuenta con un adecuado amarre al sistema estructural (ver ilustración 25).

- Se recomienda realizar el respectivo reforzamiento.

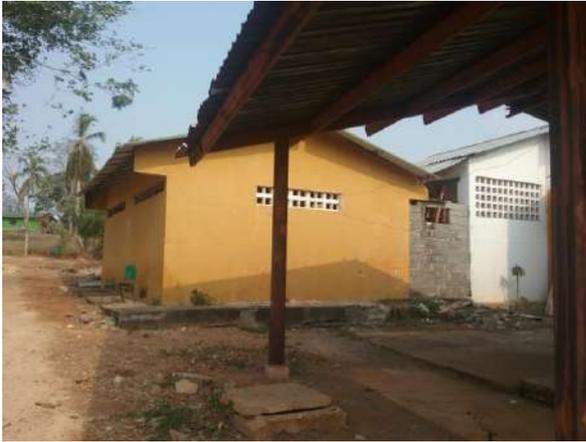
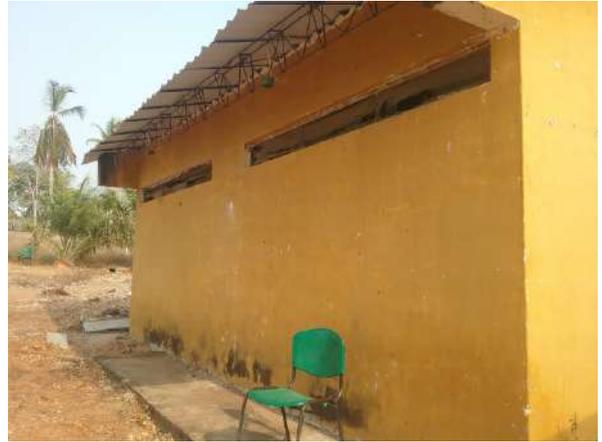
Ilustración 26. Fachada posterior Bloque 1.
Fuente. Equipo de diagnóstico

En la fachada posterior de la estructura se evidencia que no hay un refuerzo de la edificación desde su base, por lo cual se genera desplazamientos diferenciales entre la placa de cimentación y el muro de mampostería (ver ilustración 26).

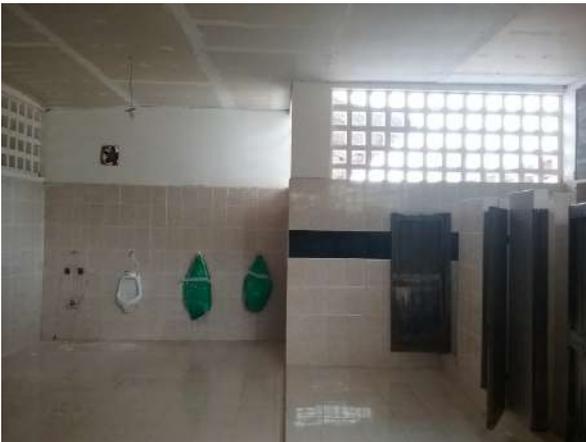
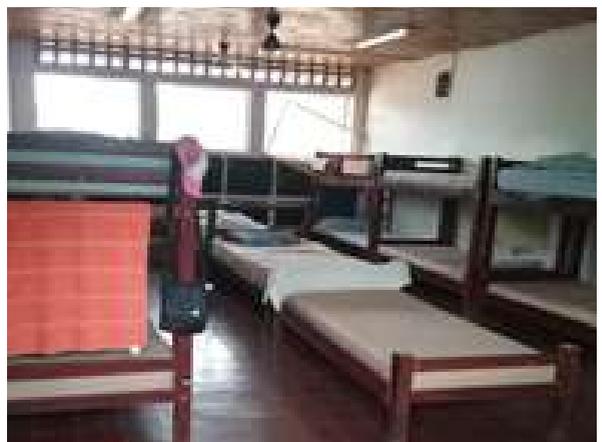
Ilustración 27. Interior estructura Bloque 1.
Fuente. Equipo de diagnóstico

Durante la inspección se encontraron en la zona de los dormitorios elementos sin un sistema de estructura definido, como uso personal para los aprendices. En la puerta de salida de algunos dormitorios se presencian bordillos en concreto pobre, por lo cual no cumple la NSR-10 numeral k.3.8.1, la cual habla de los requisitos que se deben cumplir en los medios de salida (ver ilustración 27).

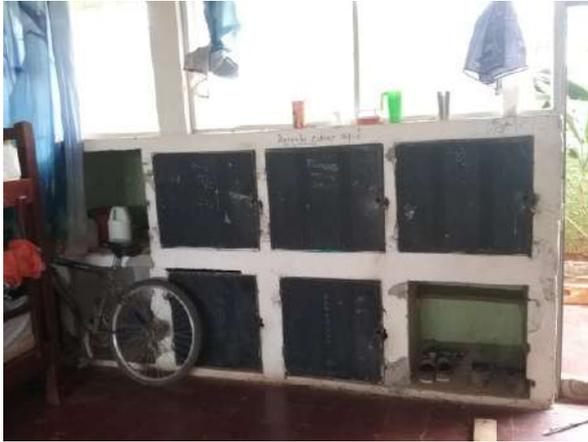
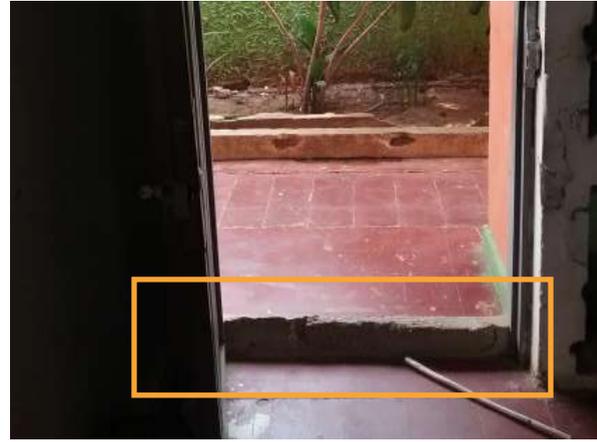
Ilustración 28. Interior estructura Bloque 1.
Fuente. Equipo de diagnóstico

- Durante la inspección se evidencian grietas sobre muros, vigas y columnas; esto se debe a que la estructura no es muy rígida y se deforma como consecuencia de los asentamientos diferenciales, por la mala cimentación con la que cuenta este Bloque.

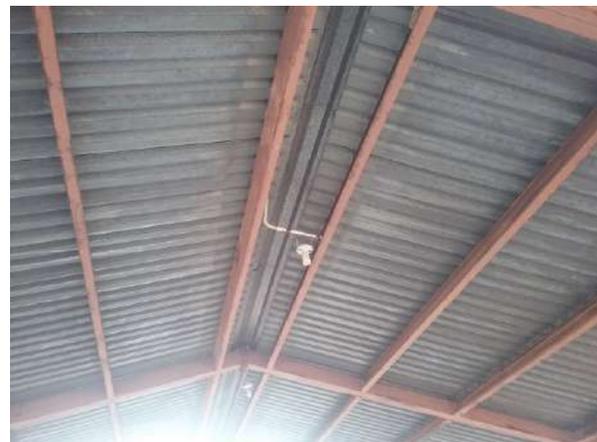
Ilustración 31 Cubierta metálica Bloque 2
Fuente. Equipo de diagnóstico

La cubierta está compuesta por perfiles metálicos tipo cajón, sobre la cual se apoya una teja en lámina de zinc. En la parte inferior de las columnas, se observa que cuenta con un dado en concreto simple. La estructura presenta un estado actual en malas condiciones debido a la total oxidación del material (ver ilustración 31).

- Se recomienda desmontar la estructura, debido al precario sistema de resistencia de cargas de la estructura.

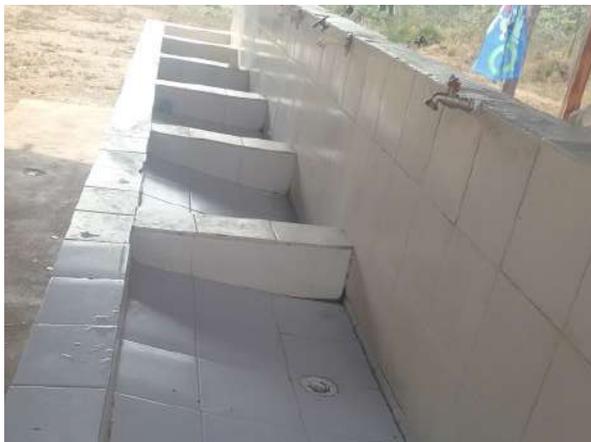
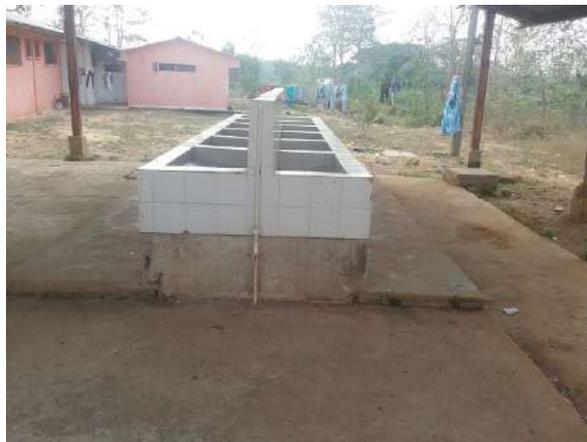
Ilustración 32. Estructura poceta de lavamanos Bloque 2

La estructura sirve de cubierta para Poceta de lavamanos de longitud 5mts y altura de 1.50mt, apoyada sobre muro de mampostería simple (ver ilustración 32).

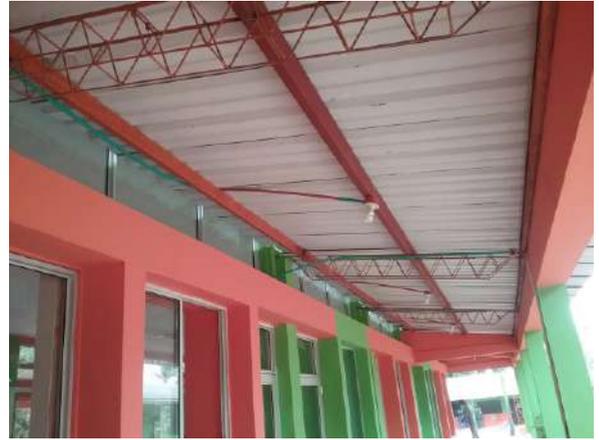
Ilustración 40. Estructura cubierta metálica Bloque 4
Fuente. Equipo de diagnóstico

La cubierta está compuesta por una estructura metálica en celosía, hierros de 3/8" y teja con lámina de zinc sin amarre estructural (ver ilustración 40).

- Se recomienda mejorar el amarre de la cubierta a la estructura, pues no se cuenta con una adecuada unión entre los elementos.
- Se recomienda el reforzamiento respectivo, enfocado en los elementos metálicos de la cubierta.

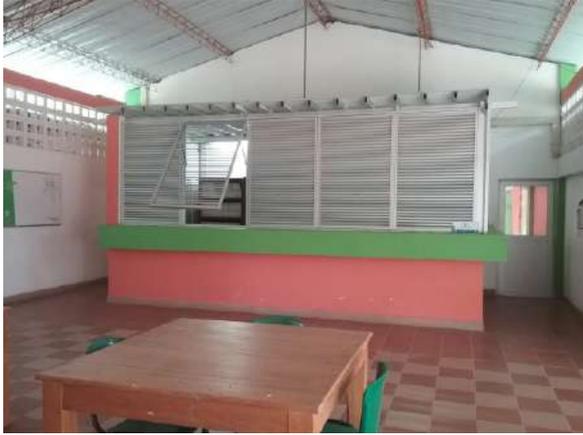
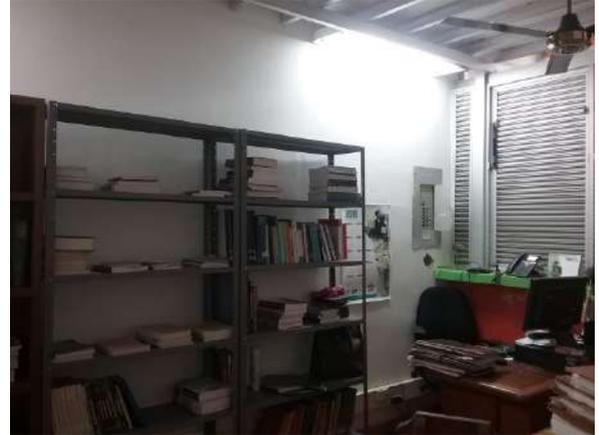
Ilustración 43. Estructura biblioteca interior Bloque 4.
Fuente. Equipo de diagnóstico

En el interior del Bloque en la parte posterior de la estructura, hay un segundo elemento construido el cual tiene como funcionamiento la biblioteca. Consta de un área aproximada de 20m² con muro en mampostería de 1.20mt de altura, viga perimetral con sección de 25x25cm y cubierta metálica compuesta por perfiles tipo cajón (ver ilustración 43).

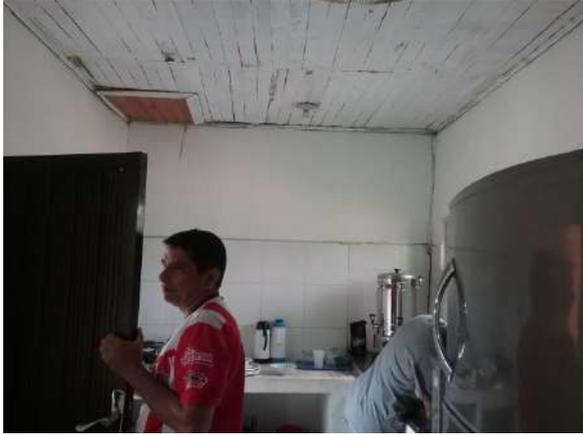
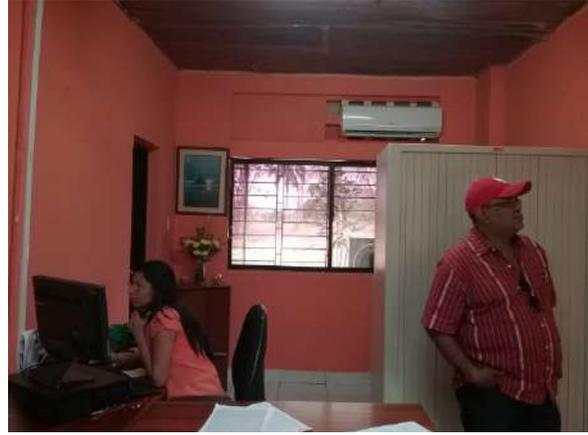
Ilustración 50. Estructura interior Bloque 5.
Fuente. Equipo de diagnóstico

En este Bloque se han realizado modificaciones en los espacios internos, como ampliaciones por lo que se han dispuesto elementos nuevos como columnas para un confinamiento de la estructura, sin embargo se observa que el comportamiento estructural de los elementos son independientes y no hay unión entre ellos.

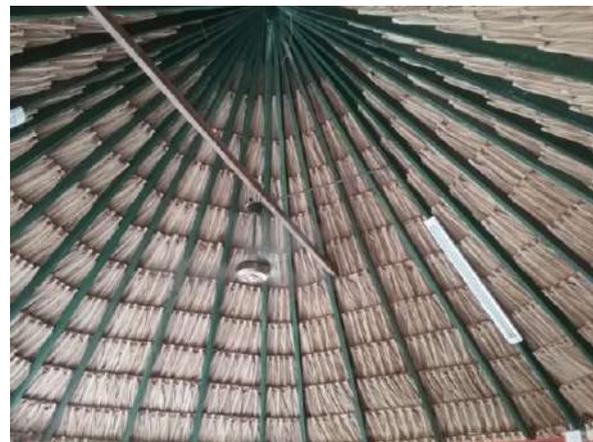
Ilustración 55. Estructura cubierta Bloque 7
Fuente. Equipo de diagnóstico

La cubierta es un entramado en madera en forma de cono invertido, la cual se apoya sobre 10 tubos de PVC de 2" y 2.0mt de alto. Se recomienda sea reemplazado este elemento de apoyo, pues no cuenta con la resistencia suficiente y no hay un amarre entre los dos elementos (ver ilustración 55).

- Se recomienda hacer cambio de la tubería en PVC sobre los cuales se apoya la cubierta por un elemento de mayor resistencia. De igual manera que mejorar el amarre en estos elementos ya que las condiciones en las que se encuentra actualmente no es el adecuado.
- La estructura no cuenta con sistema contraincendios ni elementos mínimos que cumplan con lo estipulado en el título J de la NSR-10.
- El Bloque no cumple con los requerimientos de la NSR-10 en el numeral K.3.2.7 sobre sistemas de evacuación accesible, pues no se facilita el ingreso, egreso ni la evacuación de emergencia de las personas con movilidad reducida.
- Se recomienda el reforzamiento respectivo, enfocado en elementos estructurales verticales y los apoyos

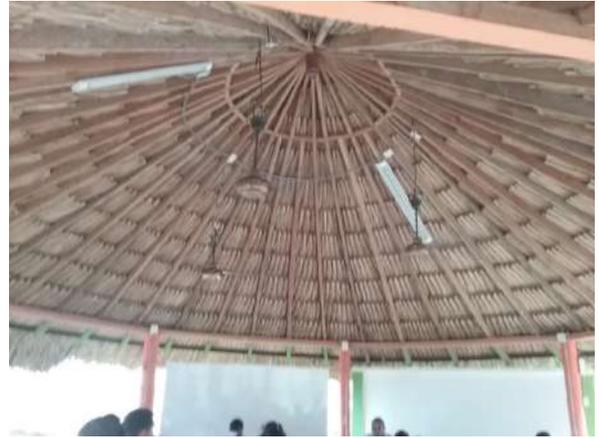
Ilustración 62. Estructura cubierta Bloque 9
Fuente. Equipo de diagnóstico

La cubierta es un entramado en madera en forma de cono invertido, la cual se apoya en 10 troncos de madera de 15cm de ancho y 2.0mt de alto. Se recomienda sea reemplazado este elemento de apoyo, pues no cuenta con la resistencia suficiente y no hay un amarra entre los dos elementos (ver ilustración 62).

- Se recomienda hacer cambio de los troncos de madera sobre los cuales se apoya la cubierta por un elemento de mayor resistencia. De igual manera que mejorar el amarre en estos elementos ya que las condiciones en las que se encuentra actualmente no es el adecuado.
- El Bloque no cumple con los requerimientos de la NSR-10 en el numeral K.3.2.7 sobre sistemas de evacuación accesible, pues no se facilita el ingreso, egreso ni la evacuación de emergencia de las personas con movilidad reducida.
- Se recomienda mejorar el sendero en concreto desde su base alrededor de la estructura debido a los asentamientos diferenciales del suelo esta placa de concreto se ha ido agrietando.
- Se recomienda el reforzamiento respectivo, enfocado en elementos estructurales verticales y los apoyos.

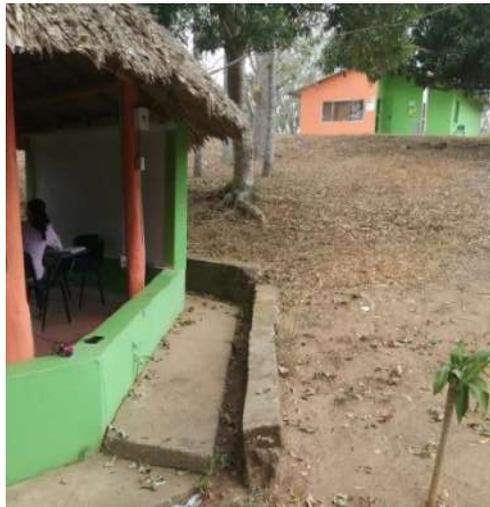
Ilustración 63. Sendero perimetral Bloque 9.
Fuente. Equipo de diagnóstico

La cimentación es una placa en concreto superficial la cual se encuentra apoyada sobre el nivel natural del terreno. Alrededor de la estructura se tienen unos senderos en concreto los cuales presentan agrietamientos y desniveles debido a los asentamientos diferenciales del terreno (ver ilustración 63).

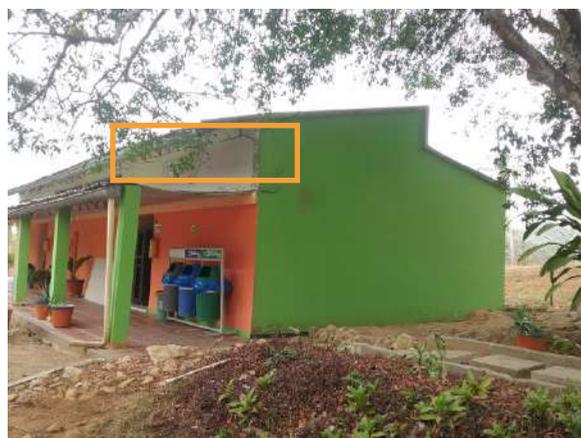
Ilustración 65. Estructura fachada Bloque 10
Fuente. Equipo de diagnóstico

Este Bloque N°10 se encuentra ubicado en un terreno con una pendiente aproximada del 2%; su construcción data de la década de 1960. La estructura es de un solo nivel y consta de muros en mampostería y sistema de pórticos en hormigón armado con secciones de columnas de 30x30cm y separación cada 4mts, vigas con sección de 30x30cm en una dirección (ver ilustración 65).

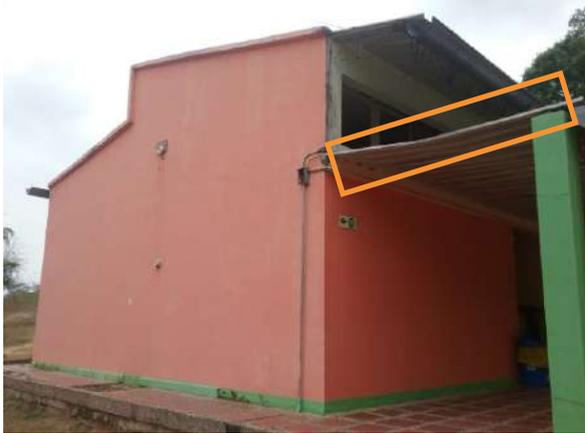
Ilustración 66. Estructura cubierta pasillo Bloque 10
Fuente. Equipo de diagnóstico

Cubierta metálica en celosía con hierro de 3/8" y teja en zinc, aunque este sistema de cubierta no se encuentra en toda la estructura, como se ilustra en las imágenes 66 y 67, hay tejas simplemente apoyadas en la columna sin ningún tipo de refuerzo ni estructura.

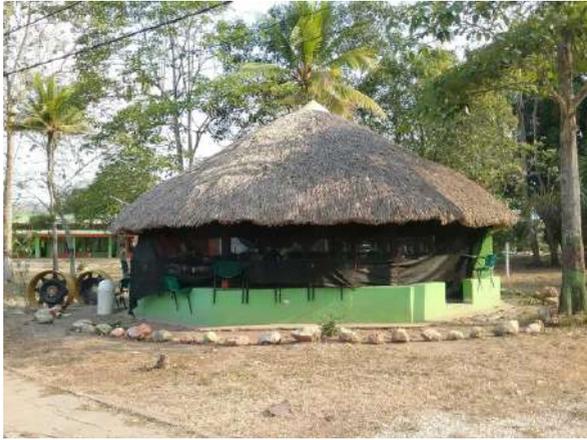
Ilustración 71. Estructura Bloque 11
Fuente. Equipo de diagnóstico

Este Bloque N°11 se encuentra ubicado en un terreno con una pendiente aproximada del 1%; su construcción data de la década de 1990. La estructura es de un solo nivel, la forma en planta es circular, cuenta con un muro de ante pecho en mampostería alrededor de la estructura con altura de 1.0mt (ver ilustración 71).

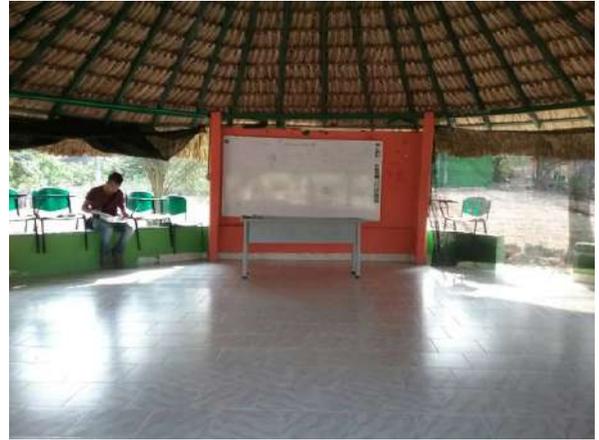
Ilustración 72. Estructura cubierta Bloque 11
Fuente. Equipo de diagnóstico

La cubierta es un entramado en madera en forma de cono invertido, la cual se apoya en troncos de madera de 15cm de ancho y 2.0mt de alto. Se recomienda sea reemplazado este elemento de apoyo, pues no cuenta con la resistencia suficiente y no hay un amarre entre los dos elementos (ver ilustración 72).

- Se recomienda hacer cambio de los troncos de madera que se encuentren deteriorados. De igual manera se recomienda mejorar el amarre en las conexiones de los elementos ya que las condiciones en las que se encuentra actualmente no son los adecuados.
- El Bloque no cumple con los requerimientos de la NSR-10 en el numeral K.3.2.7 sobre sistemas de evacuación accesible, pues no se facilita el ingreso, egreso ni la evacuación de emergencia de las personas con movilidad reducida.
- Se recomienda el reforzamiento respectivo, enfocado en elementos estructurales verticales y los apoyos

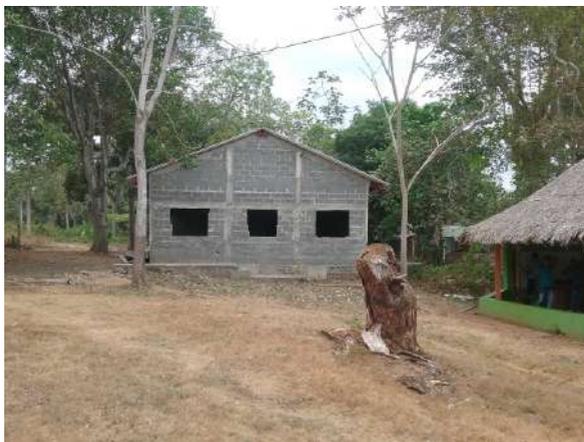
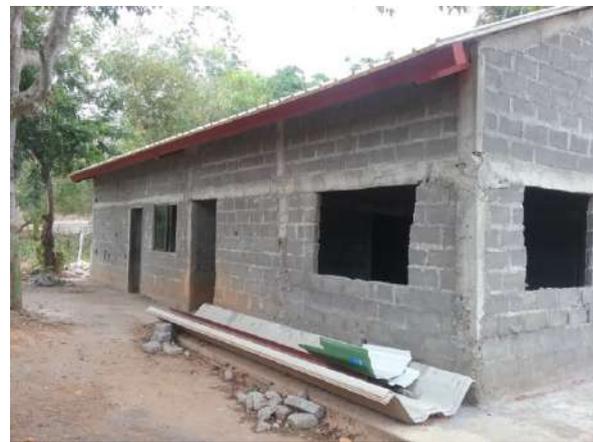
Ilustración 74. Estructura fachada Bloque 38
Fuente. Equipo de diagnóstico

Este Bloque N°38 se encuentra ubicado en un terreno con una pendiente aproximada del 2%; su construcción empezó a realizarse en el año 2015, actualmente la actividad del área estructural es la que se encuentra terminada. La estructura es de un solo nivel, consta de muros en Bloque estructural sin refuerzo y sistema de pórticos en hormigón armado con secciones de columnas de 30x30cm y separación cada 4mts, vigas de amarre con sección de 30x25cm en una dirección (ver ilustración 74).

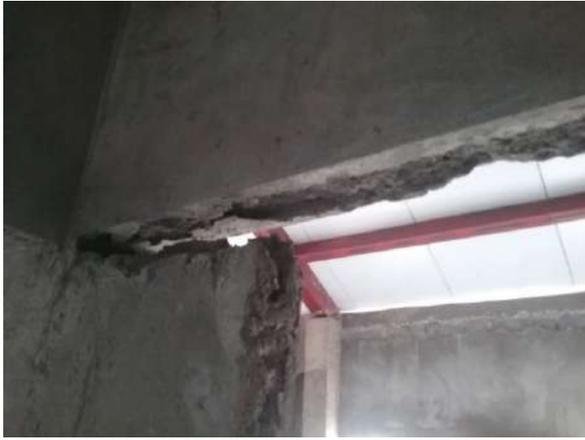
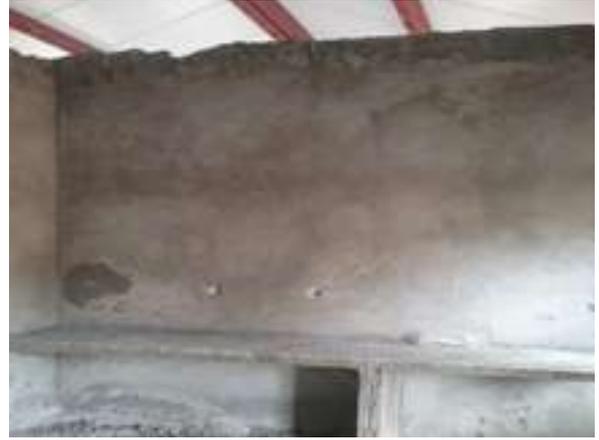
Ilustración 75. Muros internos en Bloque estructural sin refuerzo
Fuente. Equipo de diagnóstico

Visualmente las condiciones en las que la estructura fue construida no son las adecuadas, debido al aparente mal vaciado del concreto, las vigas y columnas no se encuentran totalmente aplomadas (ver ilustración 75).

- De acuerdo al Informe diagnóstico estructural - vulnerabilidad Sena Porvenir, las vigas y columnas presentan índices superiores por debajo de la unidad ($ISE=0.205$ y $IFL=0.029$) por lo cual cumpliría con los requerimientos de la NSR-10. Sin embargo la baja calidad en la que se encuentra la estructura en el proceso constructivo se requiere hacer una intervención para mejorar la calidad del elemento.

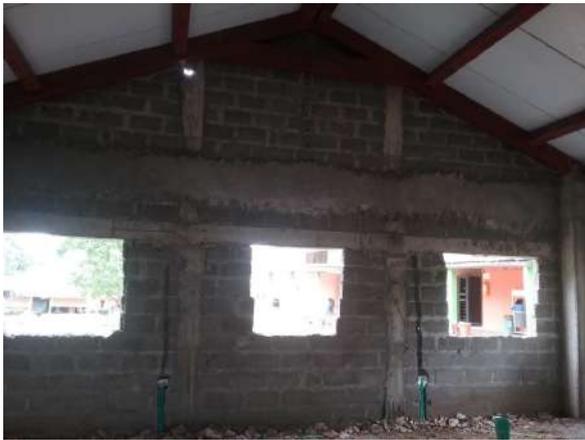
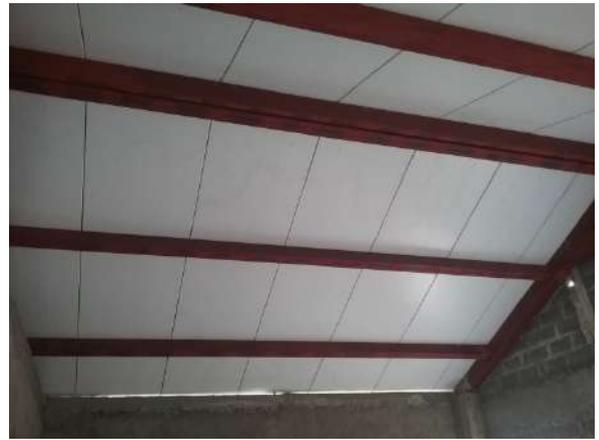
Ilustración 76 Cubierta metálica Bloque 38
Fuente. Equipo de diagnóstico

La cubierta está compuesta estructura por perfiles metálicos PHR 160mm tipo cajón, con teja en lámina delgada. Aparentemente se encuentra en buenas condiciones (ver ilustración 76).

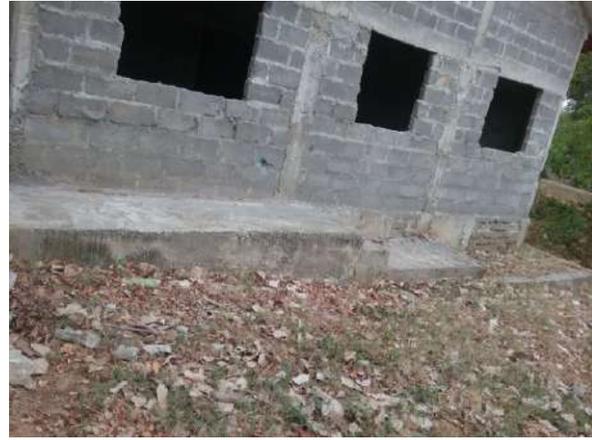
Ilustración 78. Cimentación superficial Bloque 38
Fuente. Equipo de diagnóstico

La cimentación no se puede percibir visualmente, sin embargo de acuerdo al análisis de vulnerabilidad realizado por AMP Y P&D, el sistema de cimentación cuenta con vigas de amarre de 30x25cm con un refuerzo de 4 varillas No.4 con flejes No.3 c/20cm (ver ilustración 78).

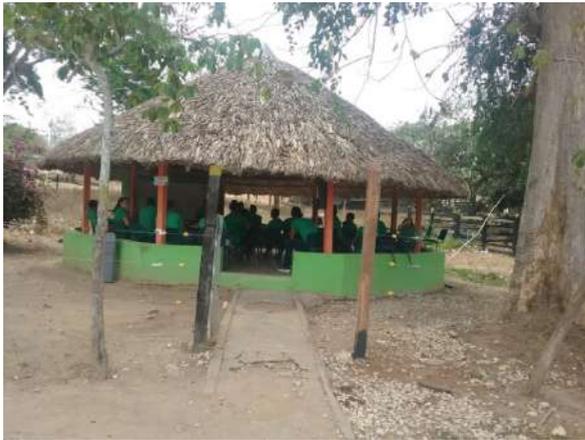
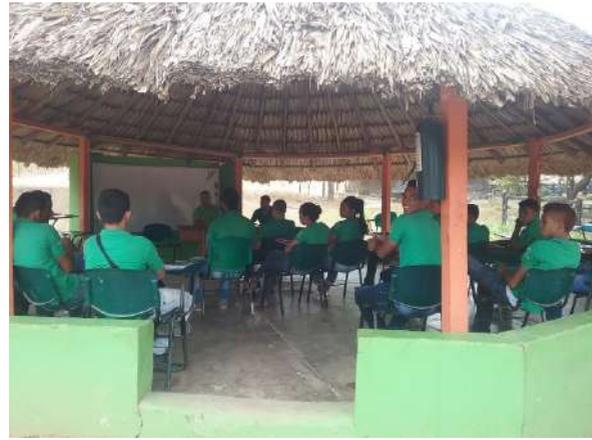
Ilustración 80. Localización Bloque 13.
Fuente. Equipo de diagnóstico

La cubierta es un entramado en madera en forma de cono invertido, la cual se apoya en 10 troncos de madera de 15cm de ancho y 2.0mt de alto. Se recomienda sea reemplazado este elemento de apoyo, pues no cuenta con la resistencia suficiente y no hay un amarra entre los dos elementos.

La cimentación es una placa en concreto superficial la cual se encuentra apoyada sobre el nivel natural del terreno. Alrededor de la estructura se tienen unos senderos en concreto los cuales presentan agrietamientos y desniveles debido a los asentamientos diferenciales del terreno.

- Se recomienda mejorar el sendero en concreto desde su base alrededor de la estructura debido a los asentamientos diferenciales del suelo esta placa de concreto se ha ido agrietando.

- Se recomienda el reforzamiento respectivo, enfocado en elementos estructurales verticales y los apoyos

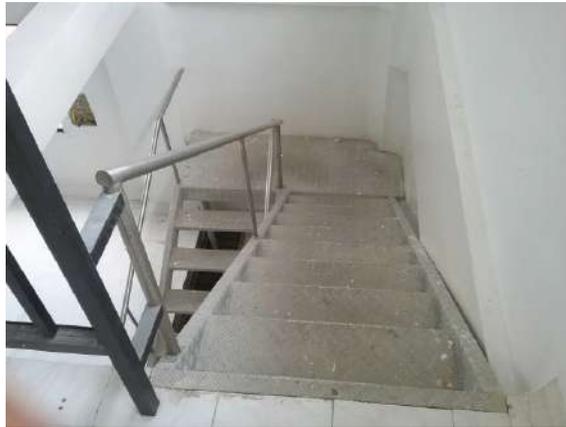
Ilustración 87. . Escalera interior Bloque 15.
Fuente. Equipo de diagnóstico

En el interior del Bloque se encuentra una escalera de dos tramos en estructura metálica, con ancho de menor de 1.20mt, por lo cual no cumple las especificaciones de la NSR-10 numeral k.3.8.3.3 –Ancho mínimo. El descanso de la escalera siendo menor a la dimensión de 1.20mt, no cumple con el numeral k.3.8.3.5 –Descansos (ver ilustración 87).

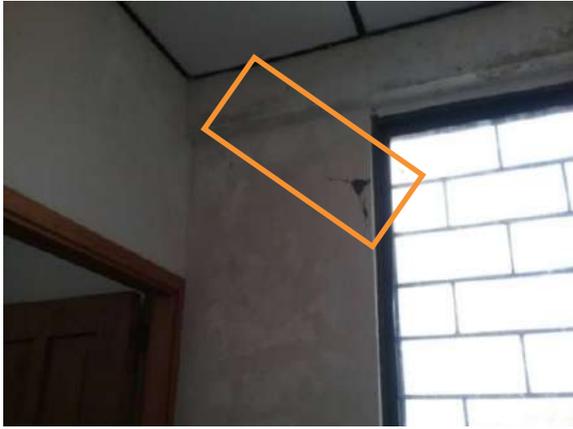
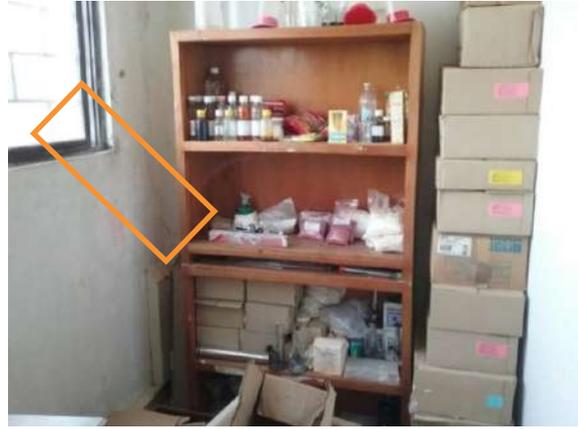
Ilustración 88. Fisuras en muros internos Bloque 15
Fuente. Equipo de diagnóstico

Durante la inspección se encontraron fisuras longitudinales con dirección transversal sobre la superficie de los muros divisorios, la causa por la cual se presentan estas fisuras puede ser por asentamientos diferenciales en la estructura, por sobre carga de los elementos lineales como las vigas, las cuales excede el peso del muro y/o la baja calidad de pañete (ver ilustración 88 y 89).

- Se recomienda revisar la causa por la cual se están generando los agrietamientos sobre la superficie de los muros, puesto que pueden ser generadas por los asentamientos diferenciales de la estructura, por el sobre peso de las vigas a los muros de mampostería o por baja calidad en el pañete.

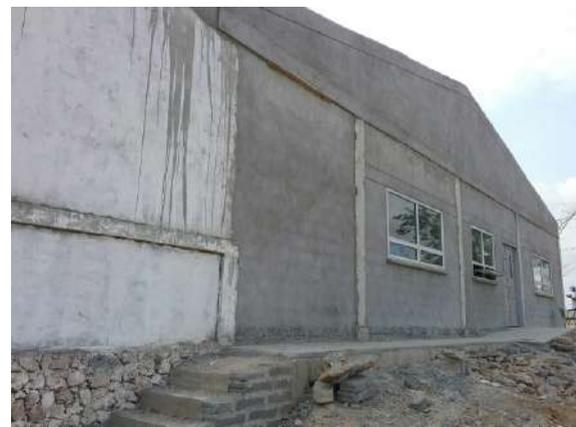
Ilustración 93. Fachada posterior y detalle cimiento
Fuente. Equipo de diagnóstico

La cimentación de la estructura es superficial y está compuesta principalmente por vigas en dos direcciones y una placa en concreto de contrapiso. Sin embargo por desniveles en el terreno, la estructura cuenta con una base granular gruesa hacia el costado posterior izquierdo, la cual sirve de nivelación, pero se evidencia que esta base no cuenta con un sistema de compactación adecuada, para que se genere un elemento monolítico como cimiento de la estructura (ver ilustración 94).

- El Bloque se encuentra en condiciones para realizar un reforzamiento estructural, al momento de reforzar el Bloque se recomienda realizar una inspección de la cimentación con el fin de determinar sus condiciones de trabajo.
- El Bloque cuenta con análisis de vulnerabilidad, en cuyas conclusiones se recomienda intervenir la estructura.
- El Bloque no cumple con los requerimientos de la NSR-10 en el numeral K.3.2.7 sobre sistemas de evacuación accesible, pues no se facilita el ingreso, egreso ni la evacuación de emergencia de las personas con movilidad reducida.
- Se recomienda el reforzamiento respectivo, enfocado en el reforzamiento de las columnas, vigas áreas y la cubierta.

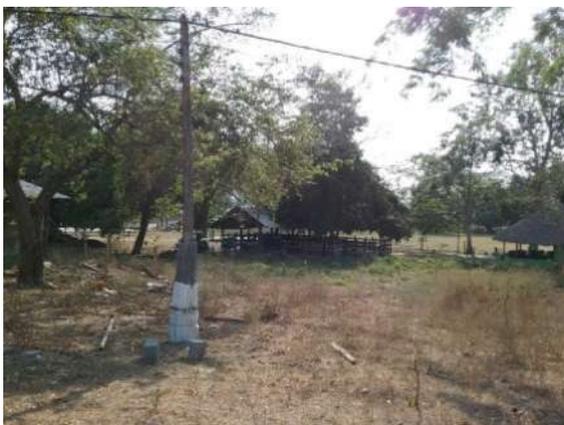
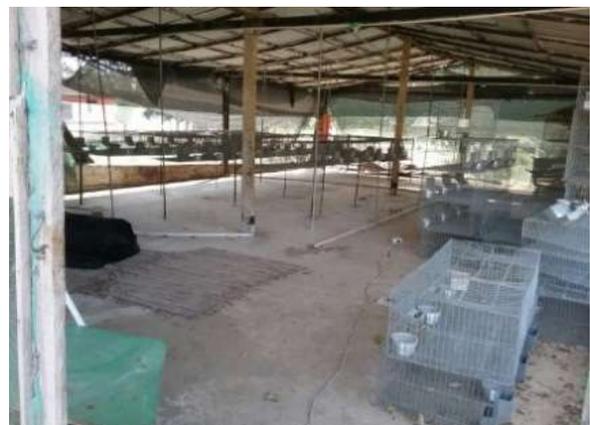
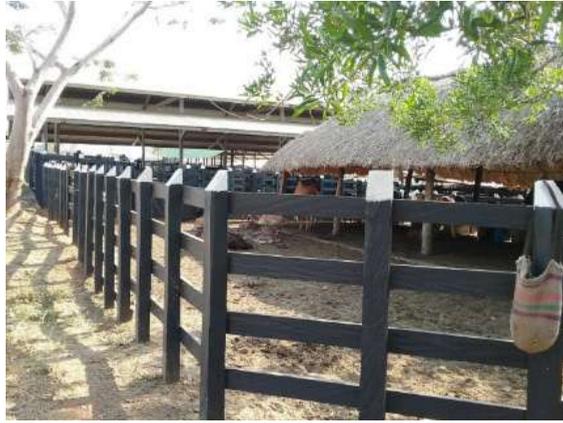
Ilustración 97. Estructura Bloque 17.
Fuente. Equipo de diagnóstico

Este Bloque N°17 se encuentra ubicado en un terreno con una pendiente aproximada del 1%; su construcción data del año 2006. La estructura está compuesta principalmente por material en madera, como son troncos de 17cm de diámetro los cuales sostienen la cubierta en cercha artesanal de listones en madera. La cimentación es una placa en concreto sin refuerzo, en la cual están empotrados los troncos verticales de madera. Cuenta con una teja en lámina de zinc (ver ilustración 97).

- Se recomienda reemplazar y mejorar los elementos que soportan la cubierta, por un elemento de mejores especificaciones comparado con los elementos actualmente instalados.
- Se recomienda replantear.

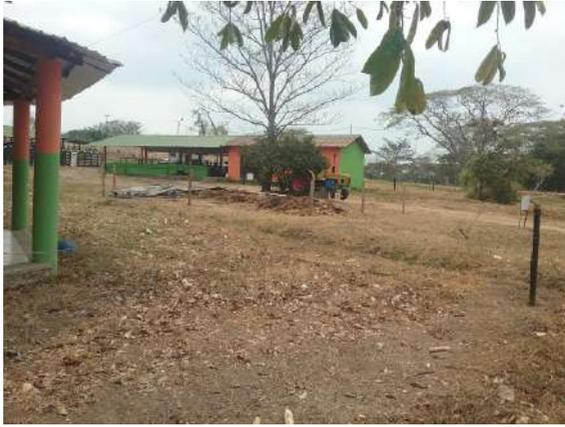
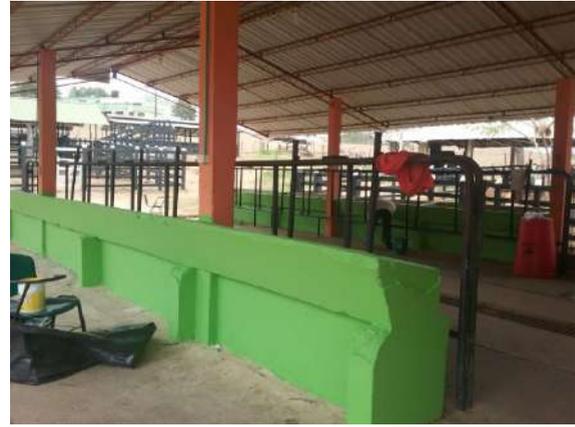
Ilustración 99. Estructura Bloque 18
Fuente. Equipo de diagnóstico

Este Bloque N°18 se encuentra ubicado en un terreno con una pendiente aproximada del 2%; La estructura es de un solo nivel y consta de muros en mampostería y sistema de pórticos en hormigón armado con secciones de columnas de 30x30cm y separación cada 4mts, vigas con sección de 30x30cm en una dirección (ver ilustración 99).

La estructura tiene como cimentación una placa sin refuerzo sobre el nivel natural del terreno, visualmente no se observa elementos que conecten las columnas a un sistema adecuado de cimentación.

- Se recomienda mejorar el sistema de amarre de la cubierta, la cual se apoya directamente sobre las columnas, sin tener un amarre que soporte todo el peso de la carga muerta de manera debidamente repartida.
- Se recomienda dilatar de forma apropiada los elementos no estructurales.
- De acuerdo al Informe diagnóstico estructural - vulnerabilidad Sena Montería, las vigas y columnas presentan índices debajo de la unidad ($ISE=0.237$ y $IFL=0.061$) por lo cual cumple con los requerimientos de la NSR-10.
- La estructura no cuenta con un sistema contra incendio y tampoco se evidenciaron elementos mínimos para que cumplan con lo estipulado en el título J de la NSR-10.
- Se recomienda el reforzamiento respectivo, enfocado en la cubierta.

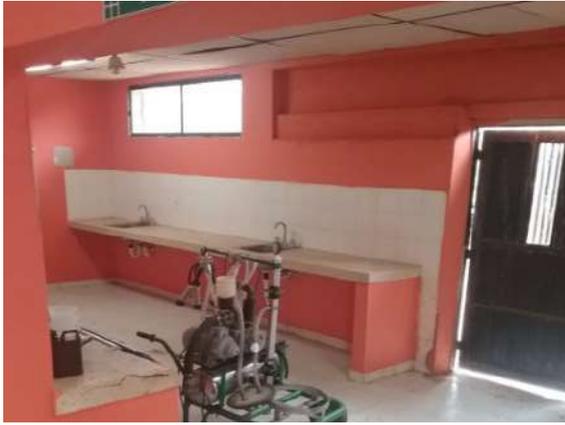
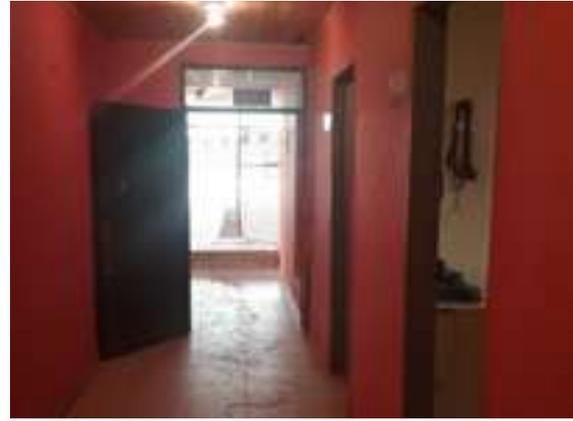
Ilustración 101. Interior estructura Bloque 18.
Fuente. Equipo de diagnóstico

En la inspección no se encontraron grietas ni fisuras en los muros de mampostería. La estructura cuenta con elementos de concreto como bebederos de animales y muros de apoyo, los cuales presentan visualmente buenas condiciones (ver ilustración 101).

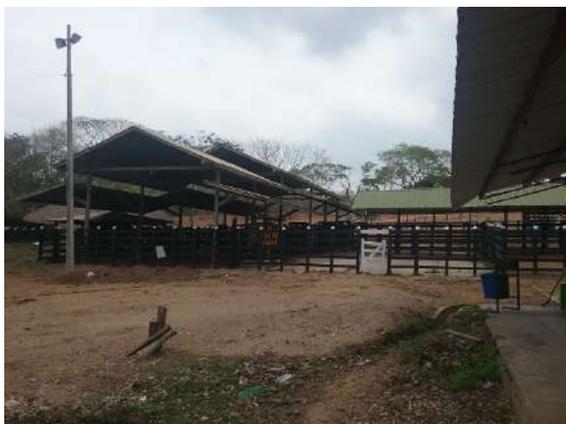
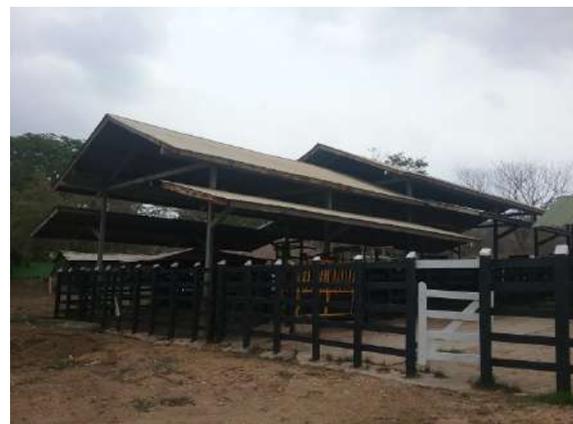
Ilustración 103. Estructura Bloque 19.
Fuente. Equipo de diagnóstico

Este Bloque N°19 se encuentra ubicado en un terreno con una pendiente aproximada del 1%; su construcción data de la década de 1990. La estructura sirve como aprisco para animales, elaborado con troncos de madera de 0.15m*0.15m*1.5mt con separación cada metro (ver ilustración 103).

La cubierta está compuesta por perfiles metálicos tipo cajón, sobre la cual se apoya una teja en lámina de zinc. En la parte inferior de las columnas, se observa que cuenta con un dado en concreto simple. La estructura presenta un estado actual en malas condiciones debido a la total oxidación del material.

- De acuerdo al Informe diagnóstico estructural - vulnerabilidad Sena Porvenir, las vigas y columnas presentan índices por debajo de la unidad ($ISE=0.742$ y $IFL=0.367$) por lo cual cumpliría con los requerimientos de la NSR-10. Sin embargo la estructura requiere intervención en todos sus elementos metálicos o reemplazo de la estructura por la avanzada oxidación en la que se encuentra.
- Se recomienda realizar el mantenimiento periódico a la estructura.

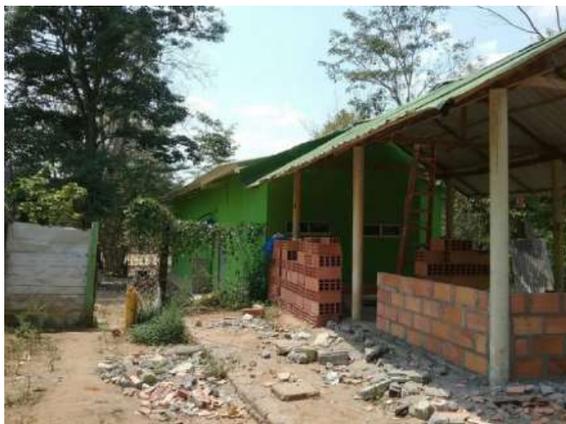
Ilustración 105. Estructura fachada Bloque 20
Fuente. Equipo de diagnóstico

Este Bloque N°20 se encuentra ubicado en un terreno con una pendiente aproximada del 1%; su construcción fue terminada en el año 2010. La estructura está compuesta por muros en mampostería simple y columnas de 25x25cm. No cuenta con viga perimetral para confinamiento de la estructura.

- La estructura no cuenta con un informe de vulnerabilidad sísmica, aunque se encuentra construido sobre un terreno de amenaza sísmica intermedia.
- Por las condiciones estructurales se recomienda su replanteamiento, debido a las condiciones técnicas de construcción bajas.
- Se recomienda mejorar la estructura de la cimentación debido a que no se cuenta con elementos de vigas o zapatas que ayuden a evitar la pérdida de verticalidad de la estructura. De igual manera se recomienda compactar la base granular que nivela la estructura, de tal manera que las partículas no se descompongan en su homogeneidad.

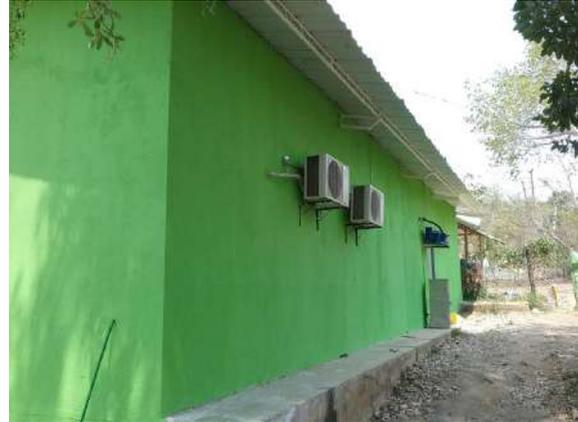
Ilustración 108. Cimentación Bloque 20
Fuente. Equipo de diagnóstico

La cimentación de la estructura es superficial y está compuesta por placa en concreto de contrapiso y una base granular gruesa hacia la parte posterior del Bloque, la cual sirve de nivelación, pero se evidencia que esta base no cuenta con un sistema de compactación adecuada, para que se genera un elemento monolítico como cimiento de la estructura (ver ilustración 108).

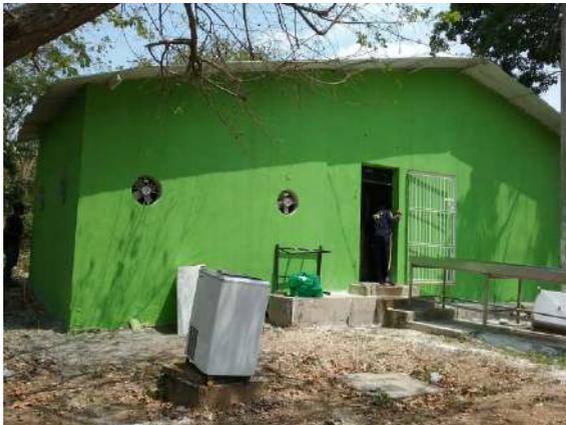
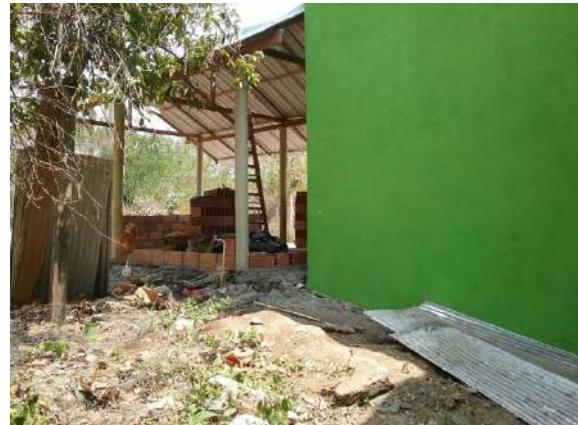
Ilustración 109. Estructura fachada Bloque 20.
Fuente. Equipo de diagnóstico

Junto al Bloque colinda una estructura que en el momento de la inspección no se encuentra terminada, consta de muros en mampostería simple, columnas circulares en concreto de diámetro 15cm separadas cada 4mts. Posee una cubierta con listones en madera y entramado artesanal, la cual se apoya en las columnas circulares y teja en lámina de zinc (ver ilustración 109).

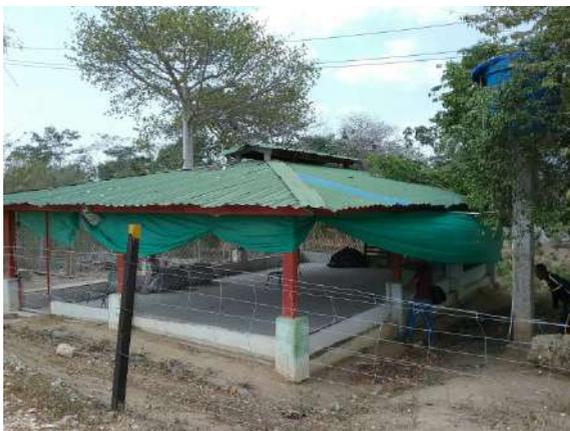
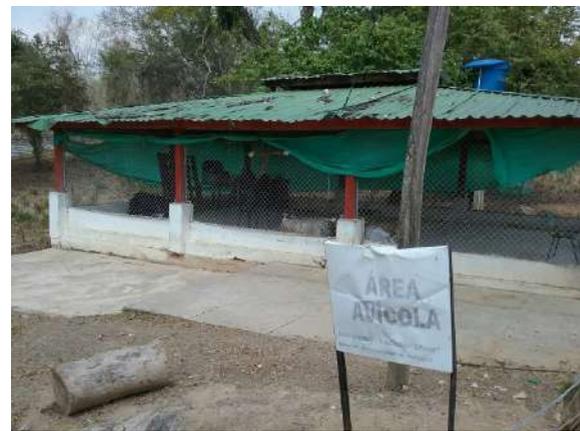
Ilustración 111. Estructura Bloque 21.
Fuente. Equipo de diagnóstico

Este Bloque N°21 se encuentra ubicado en un terreno con una pendiente aproximada del 2%; su construcción data de la década de 1990. La estructura está compuesta por columnas en madera, las cuales están embebidas en Bloques de concreto rectangulares. Cubierta metálica con perfiles tipo cajón la cual sostiene teja en lámina de zinc (ver ilustración 111).

La estructura no cuenta con un elemento de cimentación, sino una placa en concreto sin refuerzo sobre la superficie natural del terreno (ver ilustración 111).

- La estructura cuenta con un informe de vulnerabilidad sísmica, aunque se encuentra construido sobre un terreno de amenaza sísmica intermedia.
- Se recomienda mejorar la placa de contrapiso, debido a que se encuentra fundida directamente sobre la superficie natural del terreno sin una base preparada para darle mayor resistencia al elemento.
- Se recomienda el replanteamiento de la estructura, debido a sus bajas características técnicas.

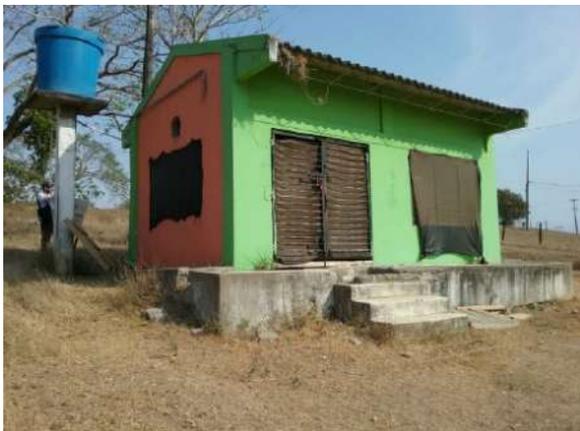
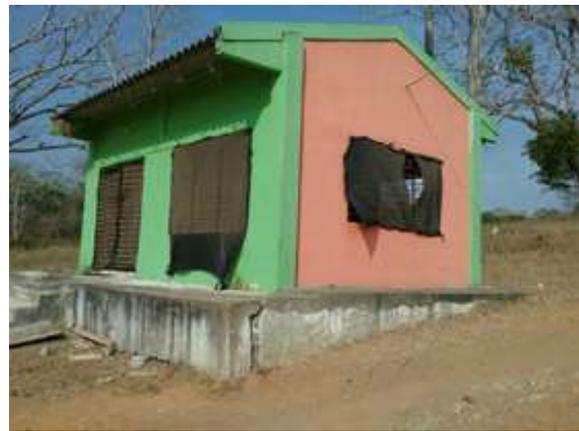
Ilustración 113. Estructura Bloque 22
Fuente. Equipo de diagnóstico

Este Bloque N°22 se encuentra ubicado en un terreno con una pendiente aproximada del 4%; su construcción data de la década de 1990. La estructura está compuesta por muros en mampostería simple y columnas de sección 30x30cm y vigas en una dirección de sección 25x25cm (ver ilustración 113).

La estructura cuenta con una base granular para nivelar la pendiente del terreno, sin embargo no hay un elemento de amarre entre la base de la estructura y columnas, por lo cual el sistema estructural trabaja de manera independiente.

- La estructura cuenta con un informe de vulnerabilidad sísmica.
- Debido a sus aparentes deficiencias en cimentación, se recomienda el replanteamiento de la estructura.
- Se recomienda amarrar los elementos verticales como las columnas desde la base, para darle mayor rigidez a la estructura.
- Se recomienda darle mayor confinamiento a la base de la cual se sostiene la estructura, para que el material agregado no se disgregue.

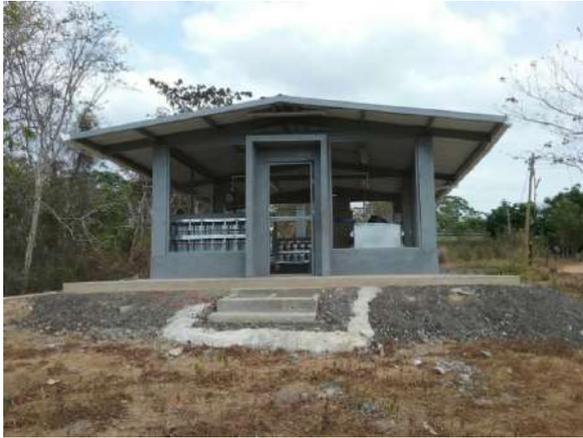
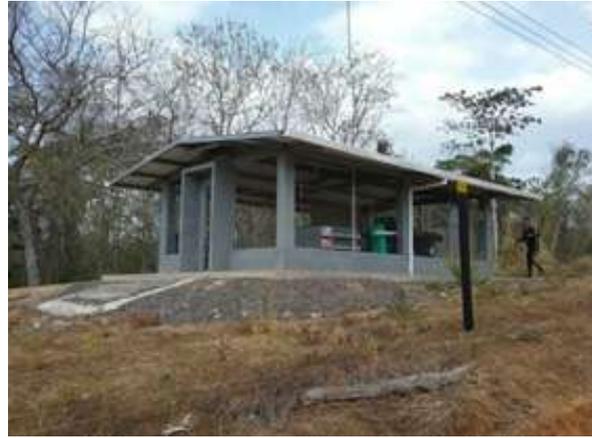
Ilustración 115 . Estructura Bloque 23.
Fuente. Equipo de diagnóstico

Este Bloque N°23 se encuentra ubicado en un terreno con una pendiente aproximada del 3%; su construcción fue entregada para el año 2015. La estructura está compuesta por pórticos en concreto, con columnas de sección 30x30cm y vigas en una dirección con sección de 25x25cm (ver ilustración 115).

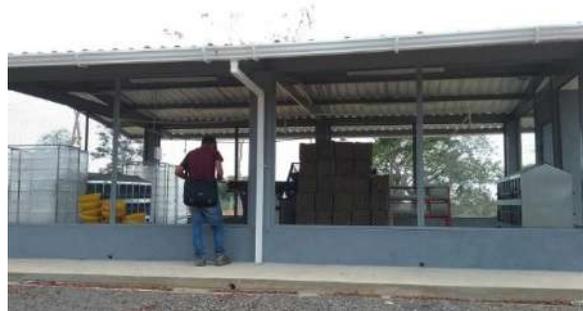
Ilustración 116. Cubierta Bloque 23.
Fuente. Equipo de diagnóstico

La cubierta está compuesta por estructura metálica en celosía con vigas longitudinales. Este elemento estructural se evidencia cuenta con buenas condiciones de diseño puesto que la cumbrera, las diagonales y las cuerdas superiores, se muestran de buena calidad en la soldadura. La teja es en lámina delgada termo acústica (ver ilustración 116).

- La estructura no cuenta con un informe de vulnerabilidad sísmica, aunque se encuentra construido sobre un terreno de amenaza sísmica intermedia.
- Las condiciones visuales en las que se encontraba la estructura en el momento de la inspección son buenas, por lo que no requiere ninguna intervención.
- Se recomienda realizar el mantenimiento periódico en la estructura.

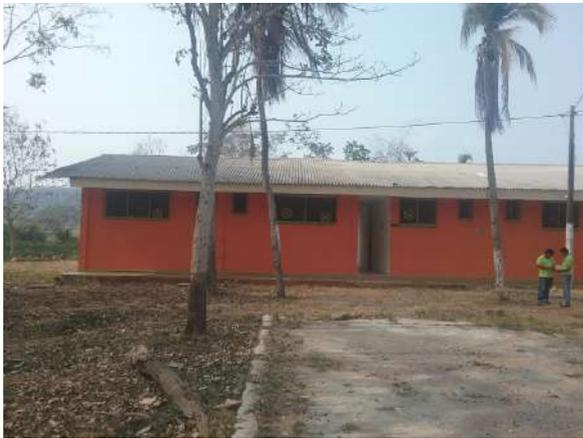
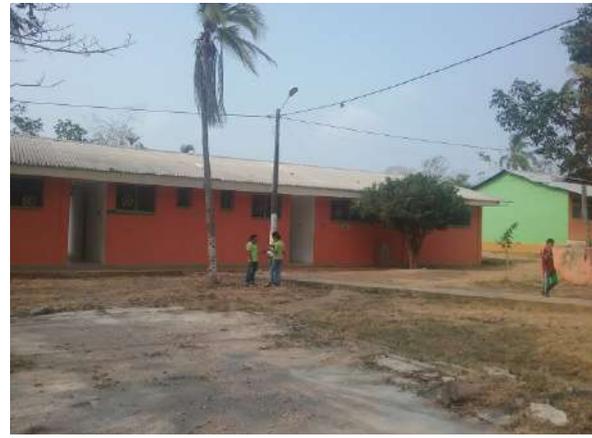
Ilustración 118. Fachada principal Bloque 24.
Fuente. Equipo de diagnóstico

Este Bloque N°24 se encuentra ubicado en un terreno con una pendiente aproximada del 1%; su construcción data de la década de 1960 por lo que a simple vista se determina que la estructura no cuenta con criterios de sismo resistencia. La estructura es de un solo nivel y está compuesta por mampostería simple. Sin embargo al ser una construcción antigua y con el paso del tiempo se han presentado problemas estructurales como agrietamiento en muros, lo cual ha llevado a la necesidad de reforzar la estructura situando nuevos elementos lineales como columnas con dimensiones aproximadas de 30x30cm.

La cubierta de la estructura está compuesta por una cercha metálica con hierro de 3/8", embebida en la viga de concreto perimetral a la estructura con sección 30x30cm y teja en lámina delgada en zinc (ver ilustración 118).

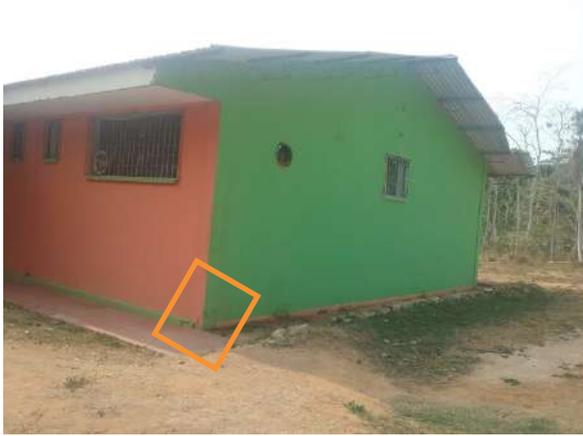
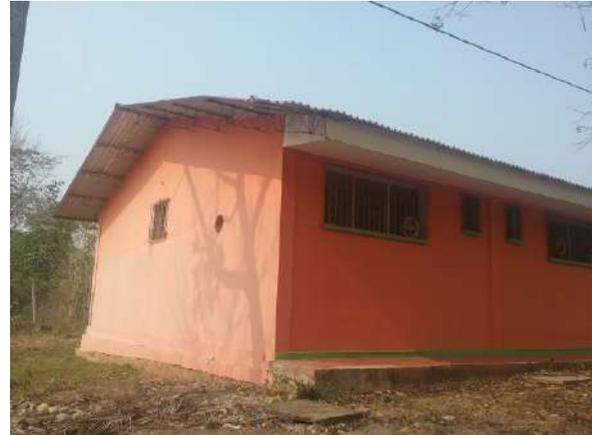
Ilustración 119. Fachada posterior Bloque 24
Fuente. Equipo de diagnóstico

La cimentación de este elemento está compuesta por una placa en concreto, sin elementos como vigas ni zapatas. Debido a la inadecuada cimentación y de igual manera la estructura no se encuentra amarrada desde su base, se han generado asentamientos y movimientos que han agrietado la estructura (ver ilustración 119 y 120).

- Se recomienda cambiar el tipo de cimentación de la estructura, debido a que la existente no es un tipo de cimentación acorde a la actual NSR-10, de igual manera no existe un amarre entre la estructura y el cimiento.
- Durante la inspección se evidenciaron grietas en la fachada y en el interior del Bloque, algunas son generadas por el poco confinamiento que tiene la estructura, y muestra la deficiencia en la rigidez de sus elementos.
- La estructura no cuenta con sistema contraincendios ni elementos mínimos que cumplan con lo estipulado en el título J de la NSR-10.
- El Bloque no cumple con los requerimientos de la NSR-10 en el numeral K.3.2.7 sobre sistemas de evacuación accesible, pues no se facilita el ingreso, egreso ni la evacuación de emergencia de las personas con movilidad reducida.
