DIAGNÓSTICO I N T E G R A L

MONTERÍA / Vol. 1

Centro agropecuario y de biotecnología El Porvenir

SERVICIO NACIONAL DE APRENDIZAJE - SENA

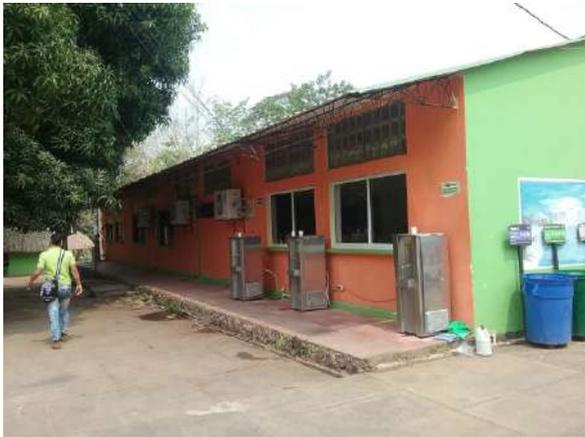
Ilustración 125. Fachada frontal estructura Bloque 25
Fuente. Equipo de diagnóstico

Este Bloque N° 25 se encuentra ubicado en un terreno con una pendiente aproximada del 4%; su construcción data de la década de 1960 por lo que a simple vista se determina que la estructura no cuenta con criterios de sismo resistencia. La estructura es de un solo nivel y está compuesta por mampostería simple. Sin embargo al ser una construcción antigua y con el paso del tiempo se han presentado problemas estructurales como agrietamiento en muros, lo cual ha llevado a la necesidad de reforzar la estructura situando nuevos elementos lineales como columnas con dimensiones aproximadas de 30x30cm, aunque la estructura tiene una viga aérea perimetral en concreto, esta no se encuentra anclada al muro (ver ilustración 125).

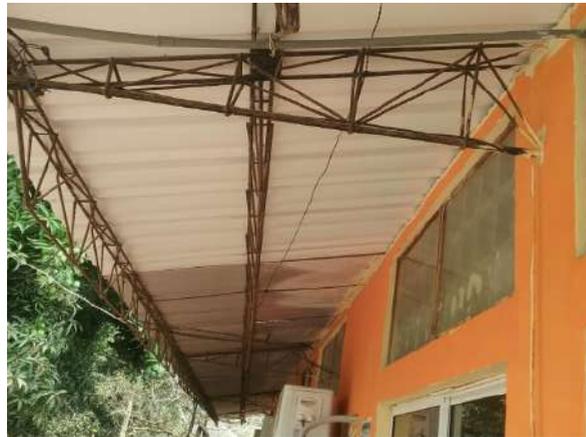
Ilustración 126. Estructura cubierta Bloque 25
Fuente. Equipo de diagnóstico

- Se recomienda el reforzamiento respectivo, enfocado en el recalce de columnas, confinamiento de muros, reforzamiento de cubierta y la reparación de los andenes.

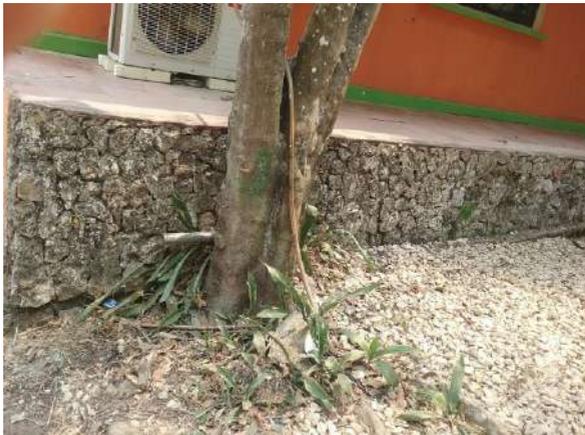
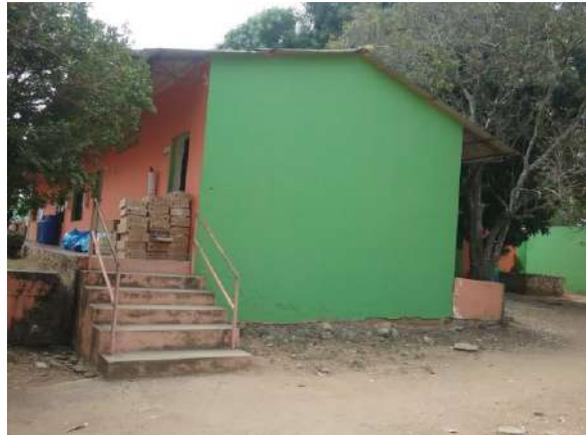
Ilustración 127. Estructura cimentación Bloque 25.
Fuente. Equipo de diagnóstico

La cimentación de este elemento está compuesta por material granular grueso, situado sobre la superficie natural del terreno con una altura cercana a 1.20mt, el cual fue situado sin ningún tipo de diseño y hace que la estructura haya sido puesta sin ningún tipo de refuerzo desde su base (ver ilustración 127).

En la fachada posterior de la estructura se evidencia que no hay un refuerzo de la edificación desde su base, por lo cual se genera desplazamientos diferenciales entre la placa de cimentación y el muro de mampostería.

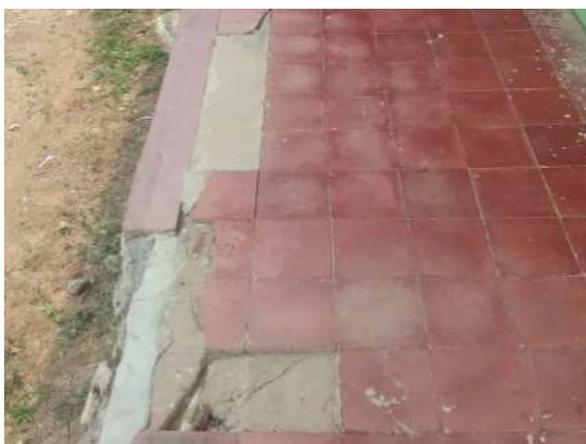
De igual manera sobre la superficie del elemento, es decir, en la baldosa de piso hay bastante deterioro del elemento cerámico por la mala base con la que se cuenta (ver ilustración 129).

Ilustración 131. Baldosa fisurada por mal cimiento
Fuente. Equipo de diagnóstico.

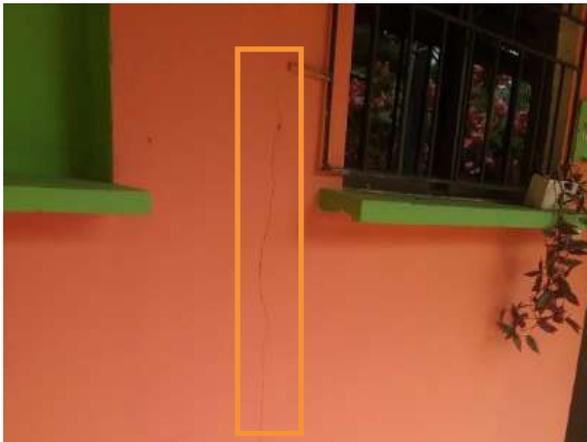
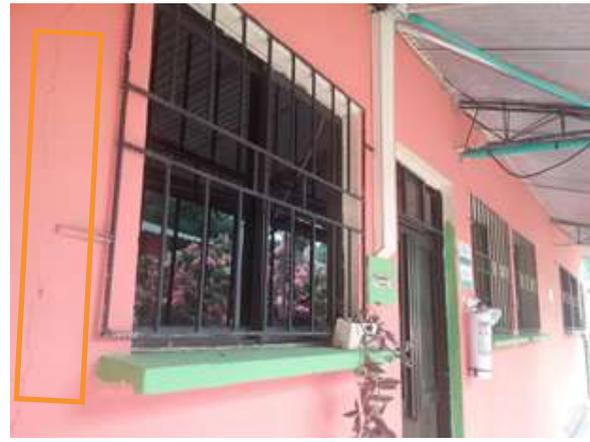
Ilustración 134. Fisuras mampostería fachada Bloque 25.
Fuente. Equipo de diagnóstico

- Durante la inspección se evidencian grietas sobre muros, vigas y columnas; esto se debe a que la estructura no es muy rígida y se deforma como consecuencia de los asentamientos diferenciales, por la mala cimentación con la que cuenta este Bloque.

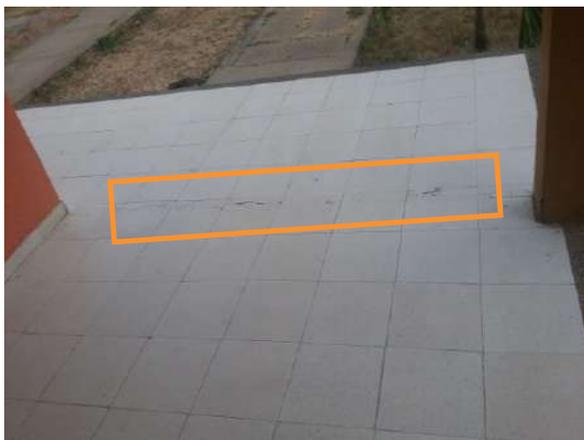
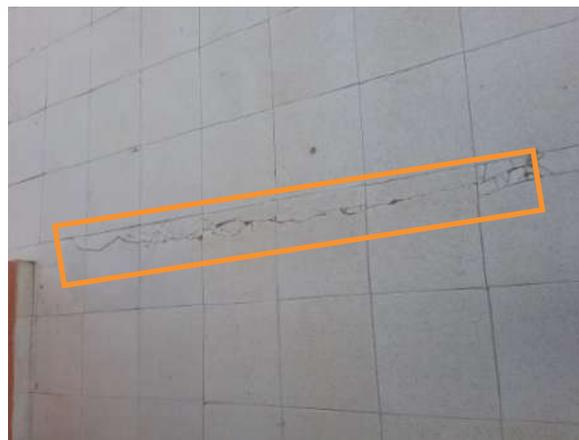
La cimentación de esta estructura no se puede determinar a simple vista, sin embargo por el tiempo que tiene la estructura de construida y en referencia a las otras estructuras de las misma características en este SENA, cuenta con una cimentación superficial compuesta por vigas a una profundidad de aproximadamente -0.80mt. Sin embargo durante la inspección se evidenciaron fisuras sobre la baldosa de los pasillos, puede ser como consecuencia de asentamientos diferenciales en la estructura (ver ilustración 138)

Ilustración 138. Baldosa fisurada por mal cimiento Bloque 26.
Fuente. Equipo de diagnóstico

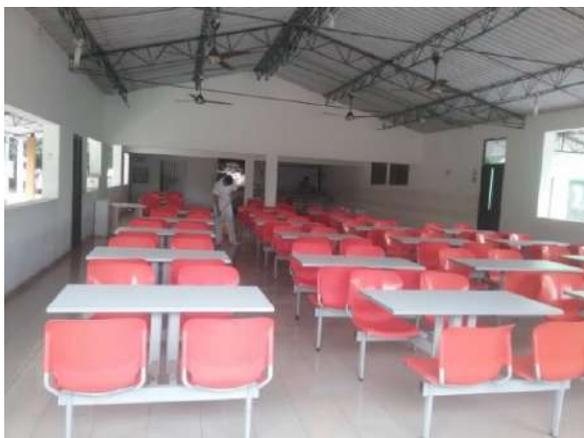
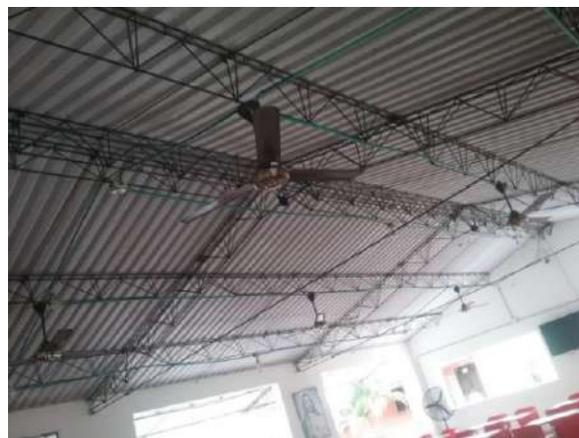
El Bloque en la zona del restaurante cuenta con una cubierta en cercha metálica en sentido vertical y horizontal, con hierros de 3/8" y teja en lamina de zinc (ver ilustración 139). Las cerchas se encuentran fundidas a las viga perimetral de esta zona.

Ilustración 139. Estructura cubierta Bloque 26.
Fuente. Equipo de diagnóstico

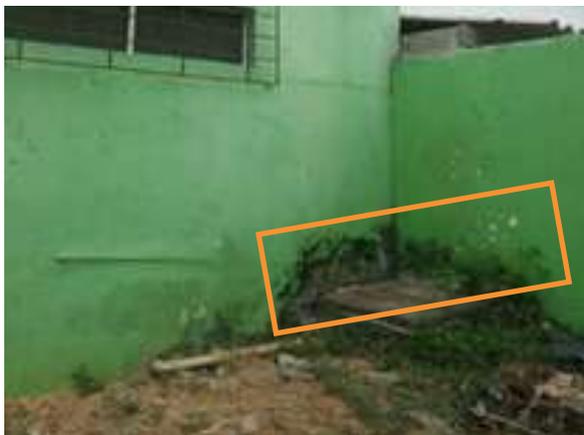
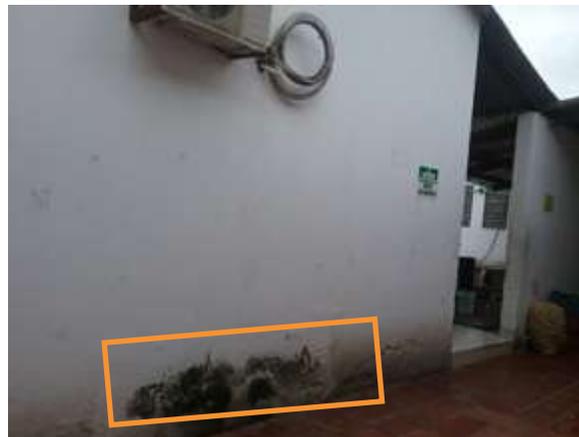
Durante la inspección se evidenciaron humedades de gran magnitud y filtraciones excesivas, por lo cual esto genera un debilitamiento en el material de mampostería (ver ilustración 140).

Ilustración 140. . Humedades excesivas muros Bloque 26.
Fuente. Equipo de diagnóstico

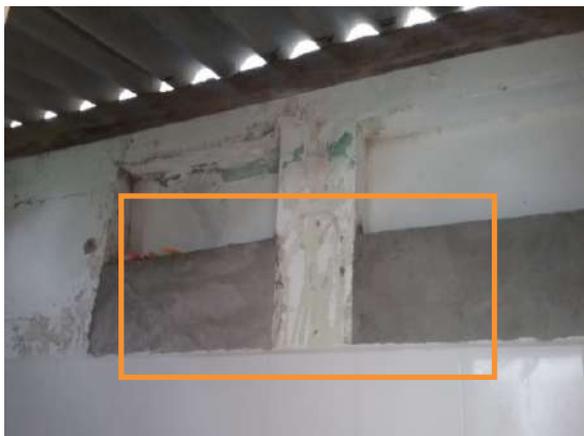
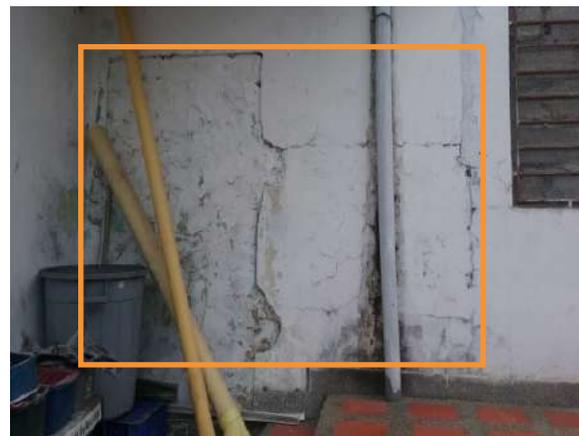
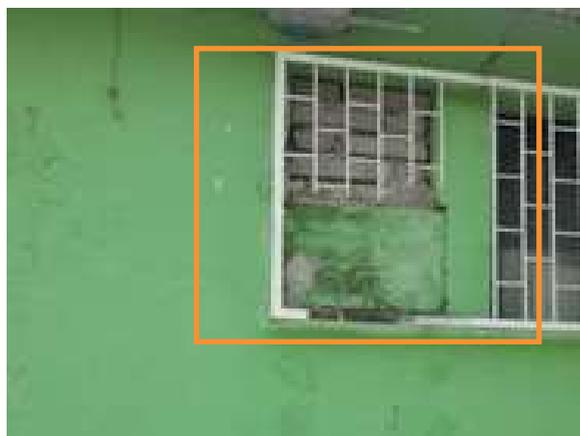
Se evidencia que este Bloque ha tenido reparaciones y reformaciones en su estructura, pero dichas intervenciones no han sido realizadas con adecuados procesos constructivos (ver ilustracion 141).

Ilustración 141. Reparaciones y modificaciones en Bloque 26.
Fuente. Equipo de diagnóstico

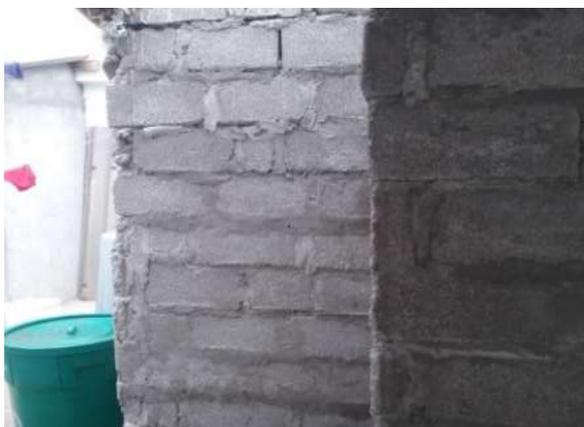
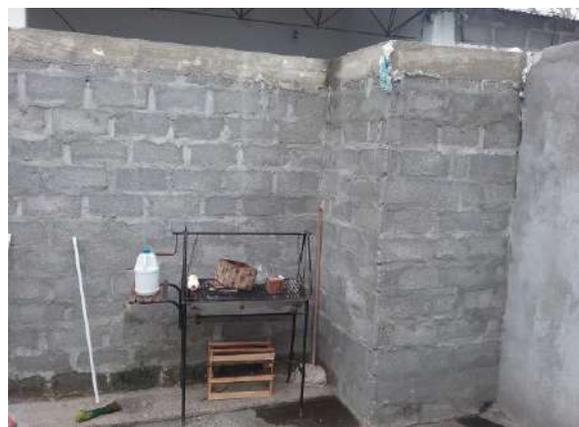
Construcciones nuevas se han ejecutado en el Bloque, pero han sido obras realizadas por aprendices o personal del mismo SENA, sin contrar con las condiciones minimas para que sean elementos de rigidez, se aprecia que son Bloques estructurales simplemente puestos con pasta de cemento y sin hierro de refuerzo (ver ilustracion 142).

Ilustración 142. Muros en Bloque estructural Bloque 26.
Fuente. Equipo de diagnóstico

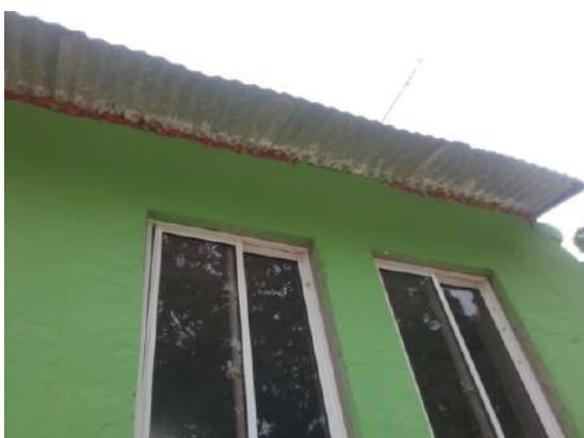
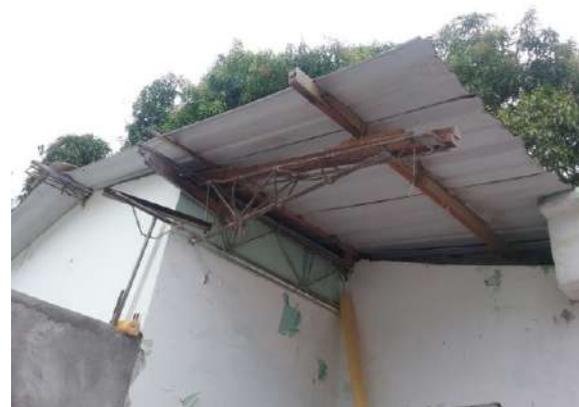
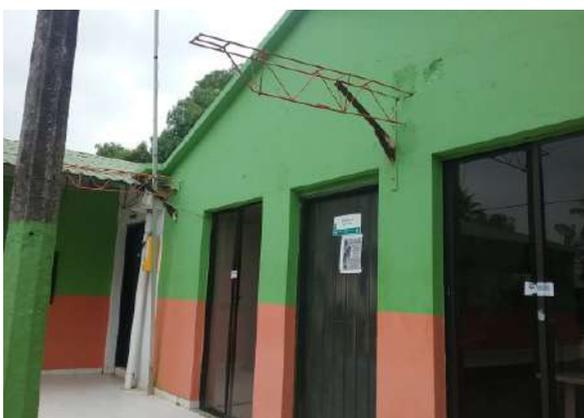
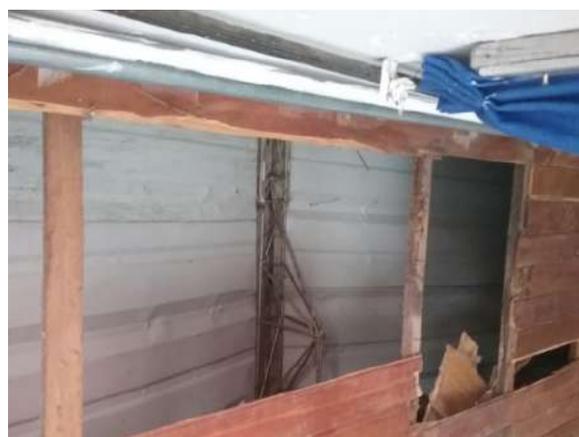
El Bloque esta compuesto por muros en mampostería sin ningun elemento de refuerzo, sobre los cuales se apoya la cubierta con cercha metalica hierro 3/8" y teja en lamina de zinc. No cuenta con un adecuado amarre al sistema estructural (ver ilustración 143).

Ilustración 143. Estructura cubierta Bloque 26.
Fuente. Equipo de diagnóstico

- Se recomienda el respectivo reforzamiento.

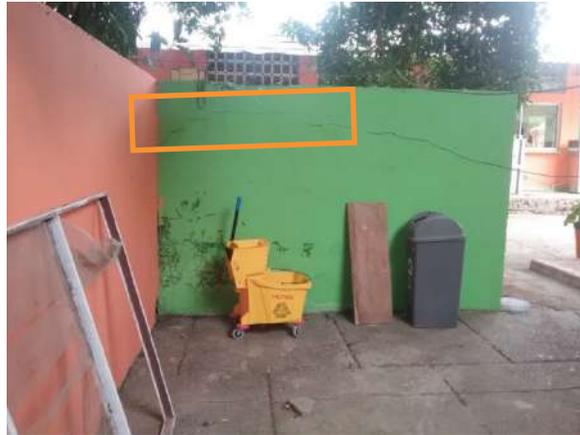
Durante la inspección se evidenciaron muros en mampostería fisurados, consecuencia de esto puede ser la falta de amarre estructural entre el muro y la cimentación o mala calidad en el pañete (ver ilustración 144).

Ilustración 144. Fisuras en muros de Bloque estructural.
Fuente. Equipo de diagnóstico

- Durante la inspección se evidencian grietas sobre muros, vigas y columnas; esto se debe a que la estructura no es muy rígida y se deforma como consecuencia de los asentamientos diferenciales, por la mala cimentación con la que cuenta este Bloque.

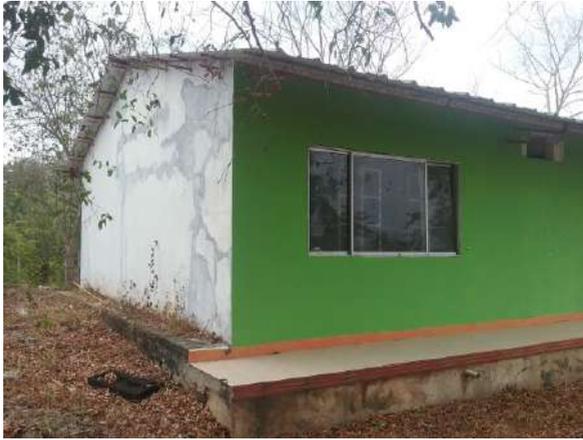
La estructura cuenta con una base granular para nivelar la pendiente del terreno, sin embargo no hay un elemento de amarre entre la base de la estructura y columnas, por lo cual el sistema estructural trabaja de manera independiente (ver ilustración 147).

Ilustración 147. Cimentación estructura Bloque 27
Fuente. Equipo de diagnóstico

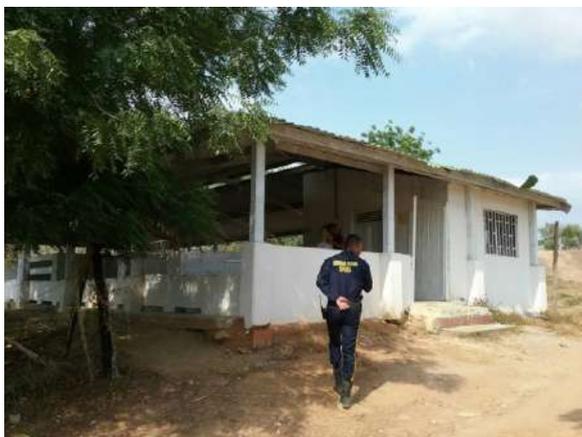
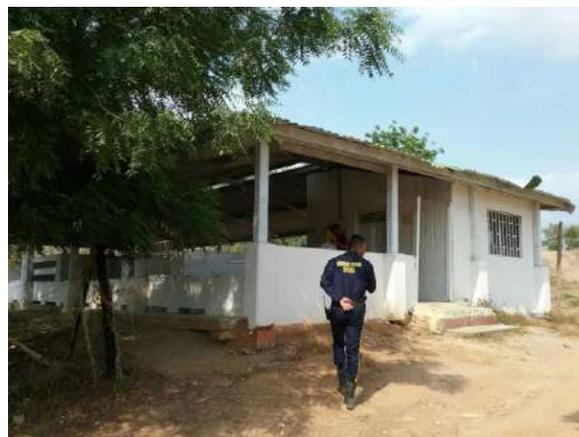
Ilustración 150. Fachada estructura Bloque 28.
Fuente. Equipo de diagnóstico

Este Bloque N°28 se encuentra ubicado en un terreno con una pendiente aproximada del 1%; su construcción data de la década de 1990. La estructura está compuesta por pórticos en madera, son troncos rectangulares de sección 25x25cm los cuales conforman la estructura; muros en mampostería simple con altura de 1.50mts en el área de los apriscos y altura total de 3mts en el área de bodega (ver ilustración 150).

Las condiciones aparentes de la estructura indican que está construida sobre una placa en concreto sin refuerzo y fundida directamente sobre la base natural del terreno.

- La estructura cuenta con un informe de vulnerabilidad sísmica.
- Se recomienda mejorar las condiciones de la cimentación de la estructura, pues está construida sobre una base de concreto sin refuerzo y fundida directamente sobre la base natural del terreno.
- Se recomienda reforzar la estructura de soporte de la cubierta.
- Se recomienda realizar el respectivo reforzamiento, enfocado en el recalce de columnas y confinamiento de muros.

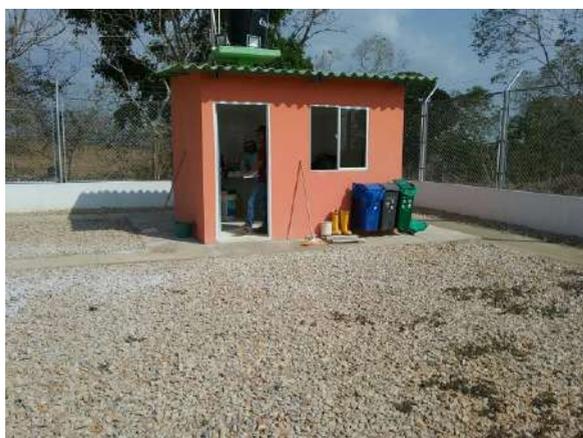
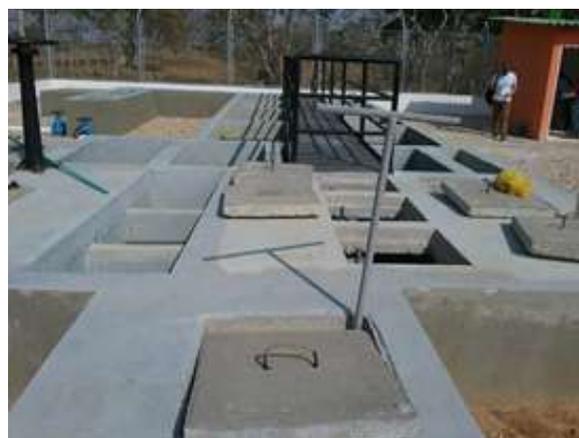
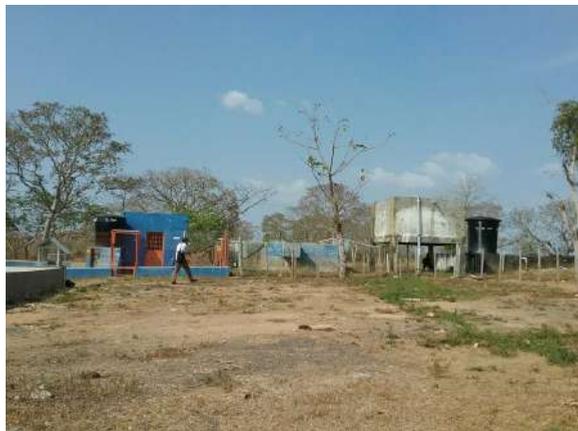
Ilustración 153. Estructura Bloque 29.
Fuente. Equipo de diagnóstico

Este Bloque N°29 se encuentra ubicado en un terreno con una pendiente aproximada del 0%; su construcción fue entregada para el año 2015. La estructura está compuesta por pórticos en concreto, con columnas de sección 25x25cm y muros en mampostería simple. Esta área está destinada para criadero de peces, aunque aún no se encuentra en uso, existe una estructura de muros con altura de 1.20mt en concreto en condiciones aparentemente buenas (ver ilustración 153).

Junto a esta estructura existen otros elementos en concreto para almacenamiento de agua, los cuales si presencian desgaste del material en su superficie.

- La estructura de la PTAP cuenta con un informe de vulnerabilidad sísmica.
- Las condiciones aparentes en las que se encuentra el Bloque son buenas, de requerir intervención es moderada para los tanques de almacenamiento de agua los cuales presentan desgaste en su superficie.
- Se recomienda realizar mantenimiento periódico de la estructura.

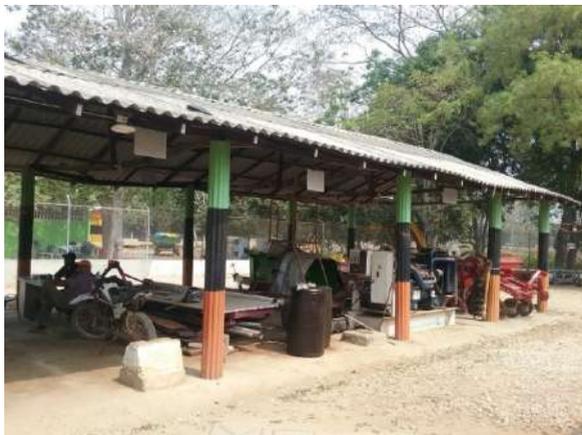
Ilustración 158. Estructura maquinaria liviana Bloque 31
Fuente. Equipo de diagnóstico

La estructura donde se encuentra la maquinaria liviana, está compuesta por columnas circulares en concreto embebidas en una placa aligerada de contrapiso sin ningún refuerzo (ver ilustración 158). La cubierta está compuesta por cerchas o entramados artesanales de madera, en la cual sus empalmes son simplemente clavados, la cual se apoya sobre las columnas circulares, se evidencia que los listones en madera han perdido su resistencia y se encuentran flexionados en el centro de la luz de la cercha (ver ilustración 159); la teja es en asbesto cemento.

- De acuerdo al Informe diagnóstico estructural - vulnerabilidad Sena Montería, las vigas y columnas presentan índices por debajo de la unidad (maquinaria liviana ISE=0.397 y IFL=0.151; maquinaria pesada ISE=0.284 y IFL=0.209) por lo cual cumple con los requerimientos de la NSR-10. Sin embargo se recomienda las condiciones generales de toda la estructura, la cimentación, los elementos que conforman la estructura y el sistema de amarre de todos los elementos.
- Aunque el diagnóstico de vulnerabilidad determina que la estructura debe ser demolida, se recomienda realizar las anteriores intervenciones para mejorar la calidad del elemento.
- Se recomienda cambiar la teja de asbesto, pues este elemento no cumple con las condiciones actuales de salubridad.
- Presenta grandes deformaciones en la cubierta, se recomienda su replanteamiento.

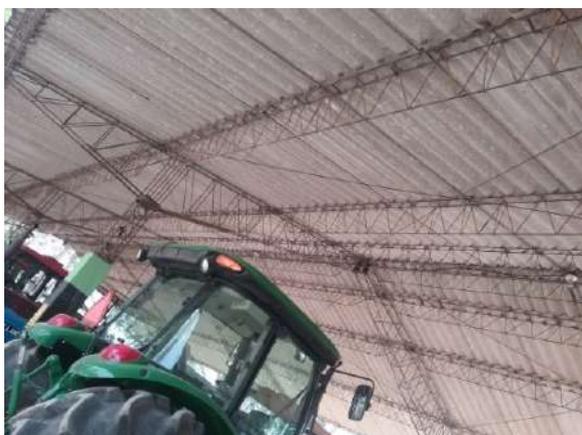
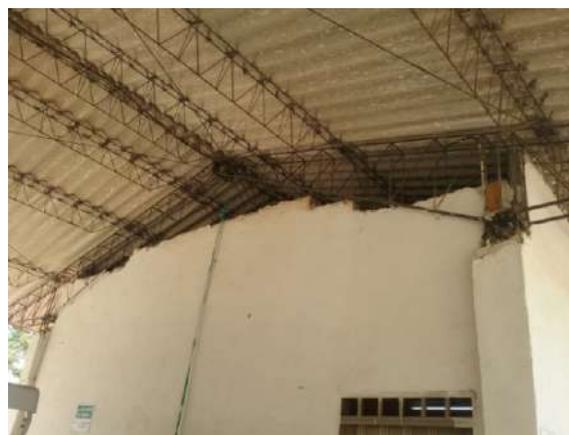
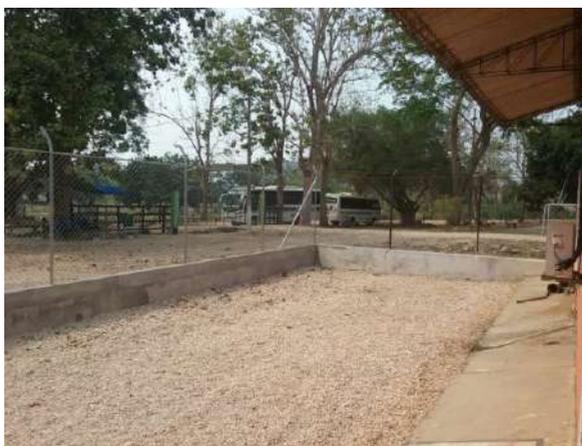
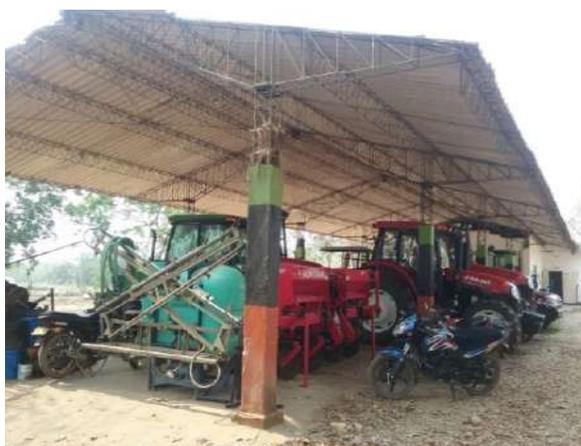
Ilustración 160. Estructura maquinaria pesada Bloque 31.
Fuente. Equipo de diagnóstico

La segunda estructura donde se encuentra la maquinaria pesada, está compuesta por columnas en troncos de madera cuadrados, fundidos en una placa cuadrada en concreto como apoyo en la cimentación. La cubierta está compuesta por una cerca en hierro de 3/8" en los dos sentidos vertical y horizontal; la cual se apoya en las columnas de madera y descansa sobre los muros en mampostería simple, sin ningún tipo de amarre entre los dos elementos (ver ilustración 160).

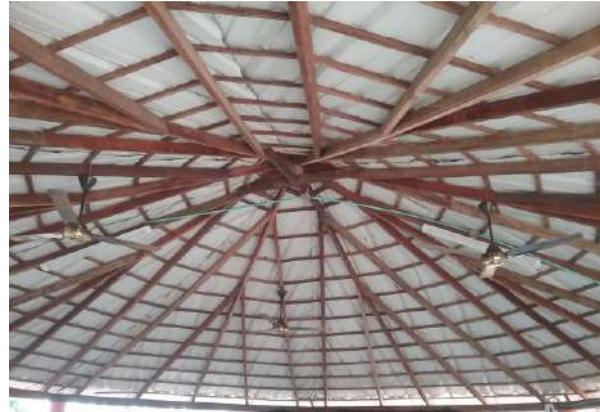
Ilustración 164. Estructura cubierta Bloque 32
Fuente. Equipo de diagnóstico

La cubierta es un entramado en madera en forma de cono invertido, la cual se apoya sobre columnas en concreto de 0.20mt de diámetro y 2.50mt de altura. Se recomienda mejorar el sistema de amarre entre estos dos elementos (ver ilustración 164).

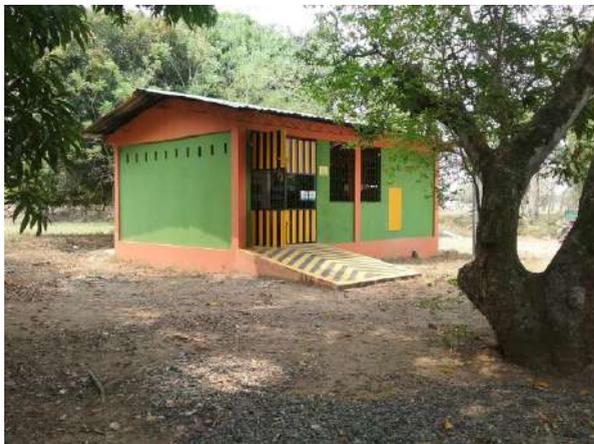
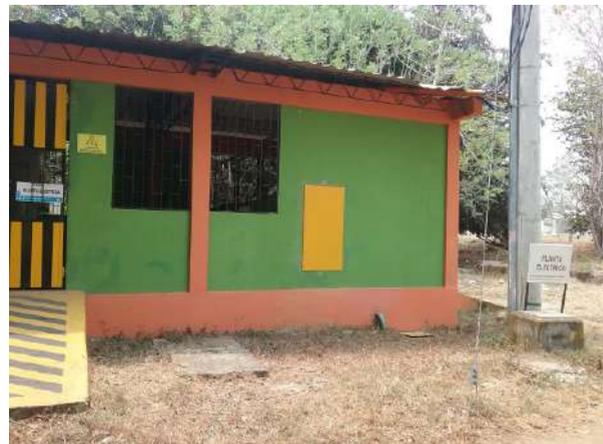
Ilustración 170 . Estructura Bloque 34.
Fuente. Equipo de diagnóstico.

En el exterior del Bloque se evidencian algunas fisuras sobre el elemento de mampostería, debido a los asentamientos diferenciales (ver ilustración 170). Se percibe que la estructura tiene como cimentación zapatas y vigas en concreto a una profundidad de -0.80mt.

- De acuerdo al Informe diagnóstico estructural - vulnerabilidad Sena Montería, las vigas y columnas presentan índices por debajo de la unidad ($ISE=0.393$ y $IFL=0.220$) por lo cual cumple con los requerimientos de la NSR-10.
- Estos espacios no cumplen las condiciones de seguridad según NSR-10 título J numeral 3.5.2 y numeral 3.5.3 la cual establece los requisitos generales para la propagación del fuego interior en espesores mínimos para muros cortafuegos y alturas libres.
- La estructura no cuenta con sistema contraincendios ni elementos mínimos que cumplan con lo estipulado en el título J de la NSR-10.
- Se recomienda el reforzamiento respectivo, enfocado en la cubierta.

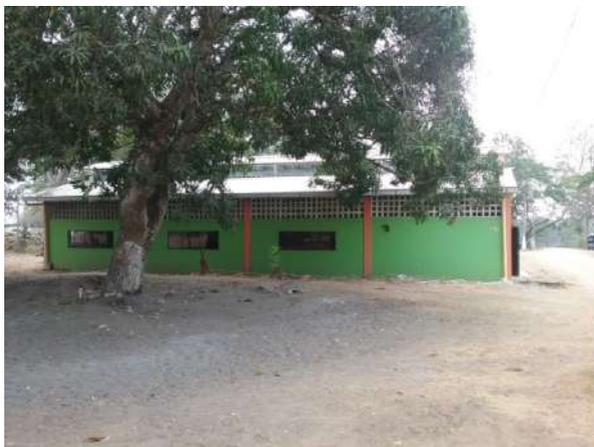
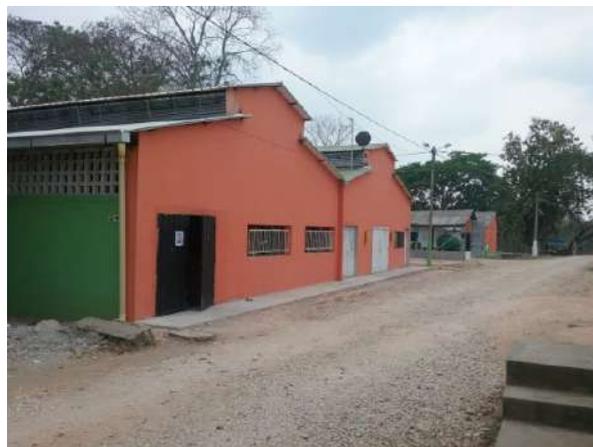
Ilustración 174. Estructura fachada Bloque 35.
Fuente. Equipo de diagnóstico

Este Bloque N°35 se encuentra ubicado en un terreno con una pendiente aproximada del 0%; su construcción data de la década de 1960 por lo que a simple vista se determina que la estructura no cuenta con criterios de sismo resistencia. La estructura portante está compuesta por pórticos en concreto, con columnas de sección aproximada de 30x30cm y sin amarre en la cubierta lo cual hace que la estructura no esté totalmente confinada (ver ilustración 174).

Para el Bloque N° 35 se recomienda el reforzamiento respectivo, enfocado en andenes perimetrales, reforzamiento de la cubierta, reparación y confinamiento de muros que presenten agrietamiento.

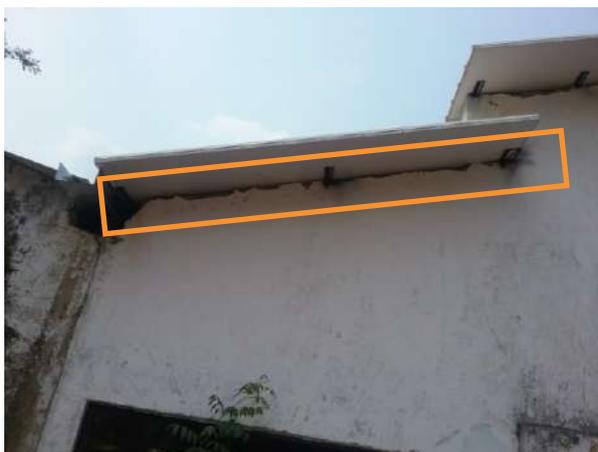
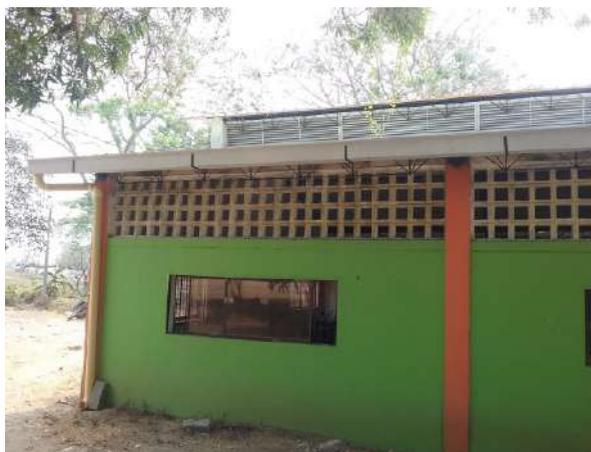
Ilustración 176. Cubierta estructura Bloque 35.
Fuente. Equipo de diagnóstico

En la fachada exterior costado izquierdo, se puede observar que la cubierta no se encuentra amarrada a la estructura de manera eficiente, (ver ilustración 176)

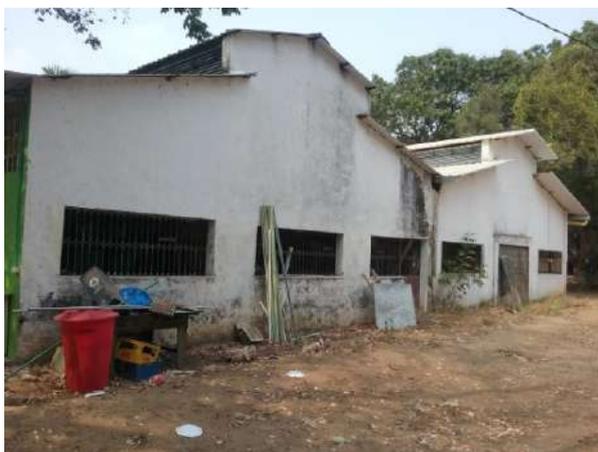
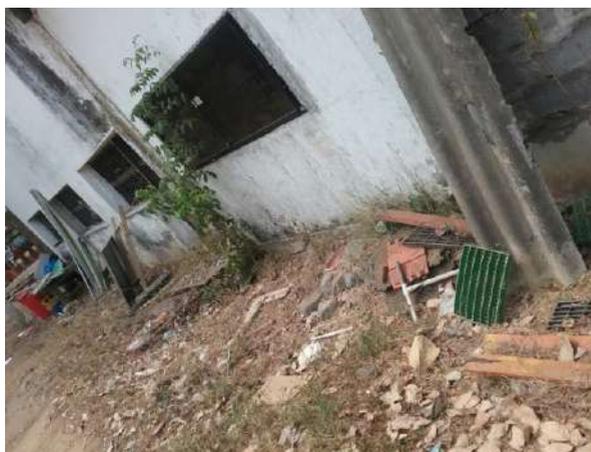
Ilustración 177. . Fachada costado izquierdo Bloque 35.
Fuente. Equipo de diagnóstico

La cimentación de la estructura no se puede determinar, sin embargo se cree es de tipo superficial compuesto por zapatas.

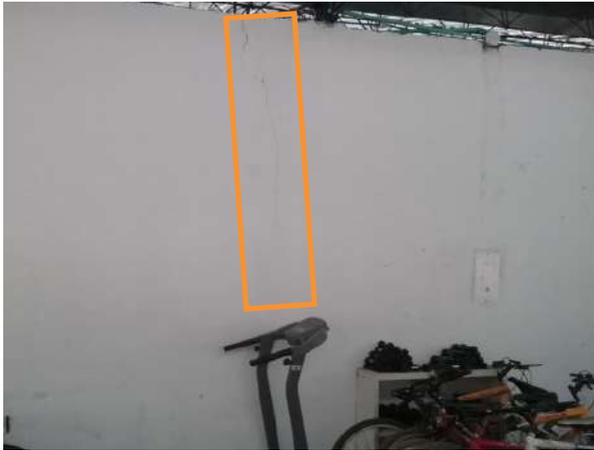
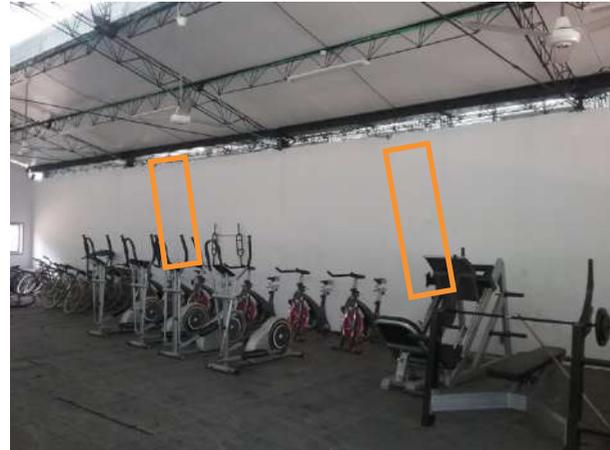
Durante la inspección se encontraron fisuras longitudinales sobre la cara de los muros internos de la estructura, estas fisuras pudieron ser causadas por los asentamientos diferenciales (ver ilustración 178).

Ilustración 178. Fisuras sobre muros mampostería Bloque 35.
Fuente. Equipo de diagnóstico

- Se recomienda el reforzamiento respectivo, enfocado en andenes perimetrales, reforzamiento de la cubierta, separación y confinamiento de muros que presentan agrietamiento.

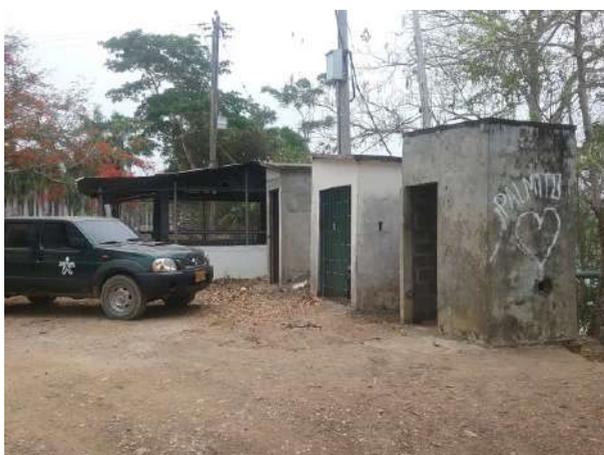
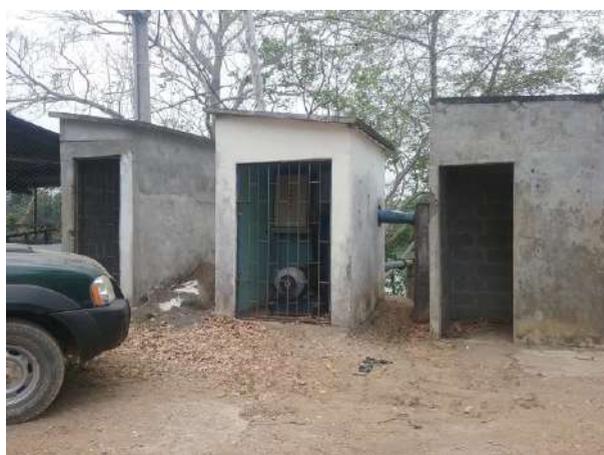
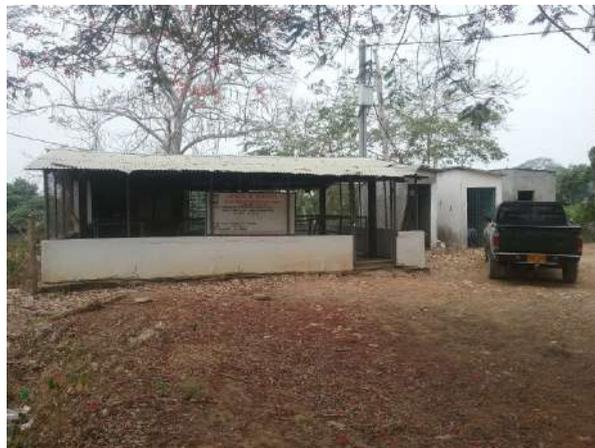
Ilustración 180. . Estructura Bloque 36.
Fuente. Equipo de diagnóstico

Este Bloque N°36 se encuentra ubicado en un terreno con una pendiente aproximada del 0%; su construcción data de la década de 1960. El Bloque está compuesto por cuatro estructuras, las cuales tienen como usos los cuartos de bombas y la bocatoma del SENA; se encuentran ubicadas junto al río Sinú. Estas estructuras están construidas en mampostería simple y la cubierta es una teja en lámina de zinc apoyada directamente sobre los muros.

- La estructura no cuenta con un informe de vulnerabilidad sísmica, aunque se encuentra construido sobre un terreno de amenaza sísmica intermedia.
- Se recomienda mejorar el sistema estructural de la cubierta, debido a que la existente es una teja de zinc simplemente apoyada sobre los muros en mampostería simple.

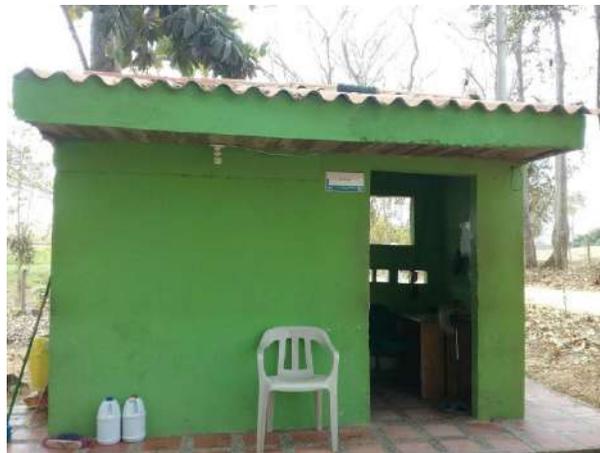
Ilustración 182. Estructura Bloque 37.
Fuente. Equipo de diagnóstico

- El Bloque 37 tiene un área en planta de aproximadamente 6.00m², una luz libre alrededor de 2.10m, y presumiblemente fue construido entre 1960 a 1984; en la inspección visual realizada se evidencia que la construcción se ejecutó sin parámetros sísmicos mínimos.
- De la inspección visual realizada, no se pudo determinar el sistema de cimentación, pero se presume que la placa de contrapiso es el único elemento que tiene la función de transmitir las cargas al suelo de cimentación, sobre la placa de contrapiso se soportan los muros, los que asumen todo el trabajo estructural, los muros de mampostería son coronados por vigas, sobre las cuales se soporta la cubierta.

- El Bloque cuenta con análisis de vulnerabilidad, del estudio se obtuvo un índice de flexibilidad de 0.04 y un índice de sobreesfuerzo de 0.134, lo que indicaría un buen comportamiento estructural, pero según lo observado el Bloque tiene falencias estructurales que ameritan ser corregidas. Debido a la pequeña área del Bloque se recomienda el replanteamiento de éste, pues se presume que el costo de su intervención superará el de una obra nueva.

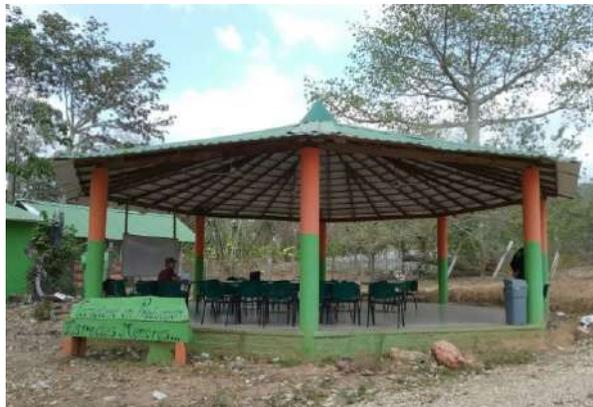
Ilustración 184. Estructura Bloque 39.
Fuente. Equipo de diagnóstico

El Bloque N°39 se encuentra ubicado en un terreno con una pendiente aproximada del 1%; la estructura es de un solo nivel, la forma en planta es octogonal. La cubierta es un entramado en madera en forma de cono invertido, la cual se apoya sobre 7 columnas en concreto de 20cm de diámetro y 2.50mt de altura.

- Se recomienda realizar el respectivo reforzamiento.

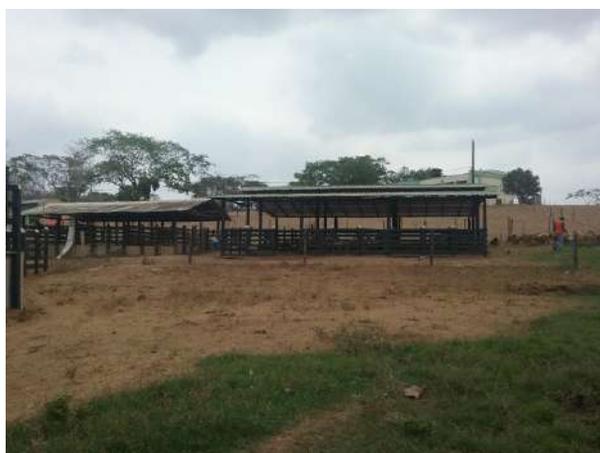
Ilustración 186. Estructura Bloque 40.
Fuente. Equipo de diagnóstico

Este Bloque N°40 se encuentra ubicado en un terreno con una pendiente aproximada del 1%; su construcción data de la década de 1990. La estructura sirve para el trabajo con animales, elaborado con troncos de madera de 0.15m*0.15m*1.5mt con separación cada metro (ver ilustración 186).

Sobre la estructura de cubierta se apoya una teja en lámina de zinc. En la parte inferior de las columnas, se observa que cuenta con un dado en concreto simple.

- Se recomienda realizar mantenimiento y cambio de elementos deteriorados de la estructura de cubierta y elementos de soporte de la estructura.

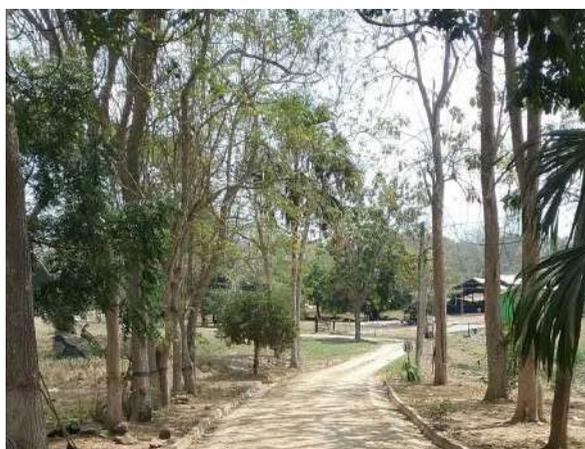
Las condiciones de accesibilidad al centro son inexistentes debido a que toda la red de circulaciones del predio es en caminos con recebo, es decir vías y/o andenes sin pavimentar, lo cual impide de cualquier forma el libre tránsito de las personas con movilidad reducida.

Ilustración 194. Vías del centro.
Fuente: Equipo Diagnóstico
