5.7 Descripción Por Bloques

BloqueS CATEGORÍA SERVICIOS GENERALES: DORMITORIOS

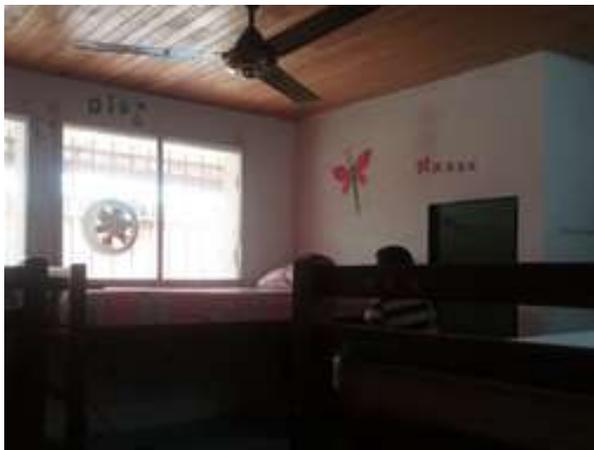
Ilustración 209. Imágenes internas, espacio 3.
Fuente: Equipo de Diagnóstico

Los dormitorios 1, 3 y 7 presentan algunos daños parciales en el estado de la materialidad de pisos, cielo raso y ventanas; la sala de videoconferencia (espacio 14), evidencia daños parciales en piso y cielo raso. La circulación 12 presenta daños en la materialidad de pisos.

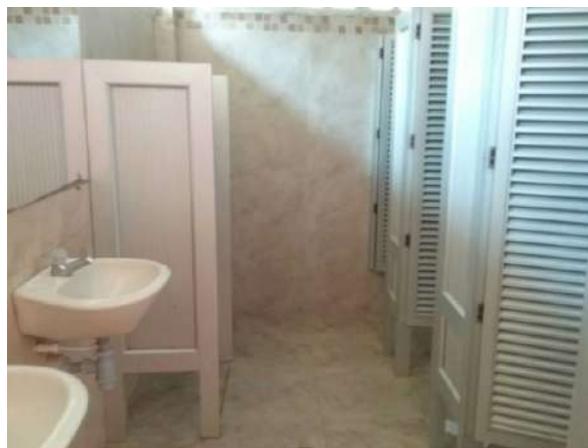
Ilustración 221. Espacio 4.
Fuente: Equipo Diagnostico

Los baños espacios No. 4 y 5, requieren mantenimiento de los aparatos sanitarios, los espejos y enchapes cerámicos se encuentran parcialmente deteriorados.

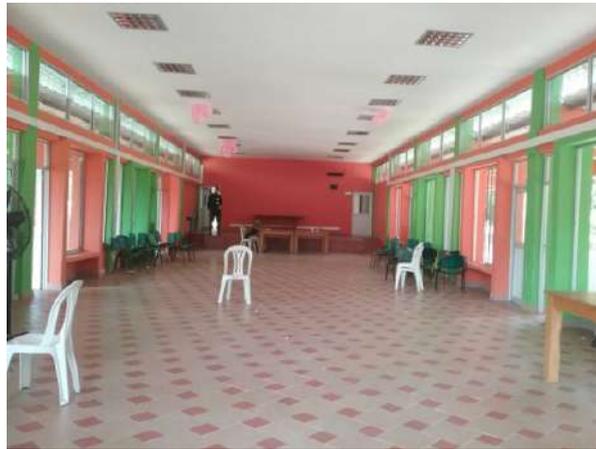
Ilustración 222. Espacio 1.
Fuente: Equipo Diagnostico

El aula múltiple, espacio No. 1, le hace fatal equipos de cómputo, tv, mesas de trabajo, tableros y equipos de proyección, para el mejoramiento del uso de esta área.

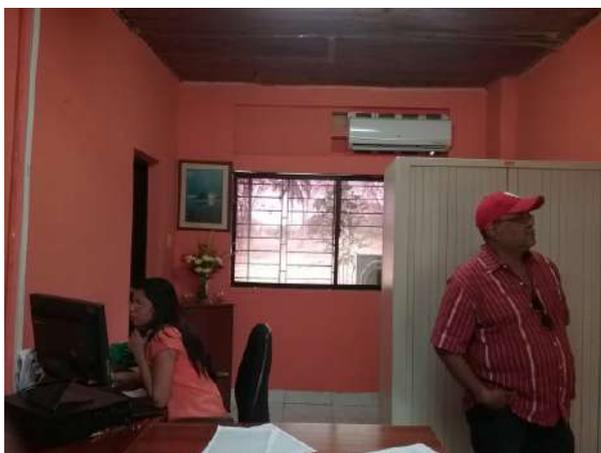
Ilustración 228. Imagen interior espacio 5.
Fuente: Equipo de Diagnóstico

Se presenta daños parciales en la materialidad de pisos de los espacios 4 y 6 dedicados a baños. Los espacios 2, 4 y 8, también áreas de servicios generales, presentan daños parciales en paredes. Las áreas 3, 5 y 11, registran daños en el estado de cielos rasos y la materialidad de la puerta del espacio 8 presenta daños. No hay existencia de puerta en el espacio 10.

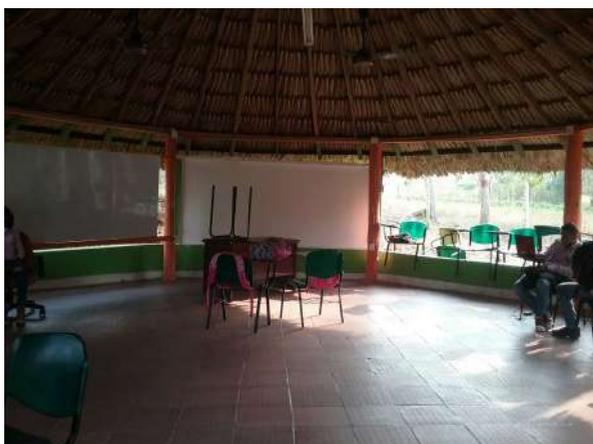
Ilustración 247. Espacio 1-Bloque 9.
Fuente: Equipo Diagnóstico

El estado de la materialidad de pisos, paredes y cubierta en los kioscos de socialización se encuentran en condiciones óptimas, aunque el piso de cemento esmaltado y muros de antepecho del Bloque 13 y 9 presentan fisuras y desgaste, además los mobiliarios de clase y tableros de los kioscos se encuentran parcialmente deteriorados para el adecuado uso del espacio.

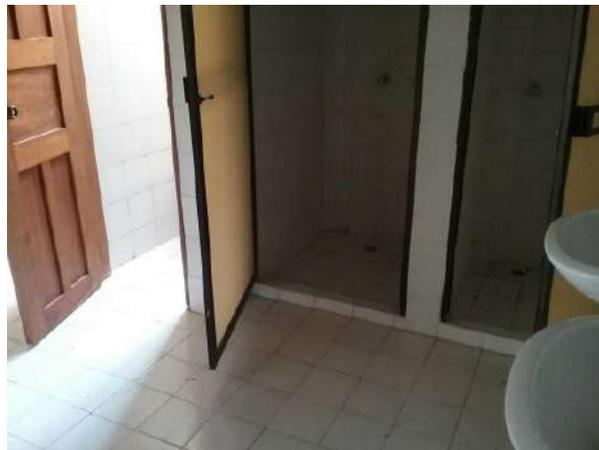
Ilustración 265. Espacio 17.
Fuente: Equipo Diagnostico

Los baños espacios 15 y 17, se encuentra en condiciones de deterioro parcial en enchapes cerámicos, además se requiere mantenimiento o cambio de algunos accesorios y mobiliarios sanitarios. No cuentan con suministro de agua potable.

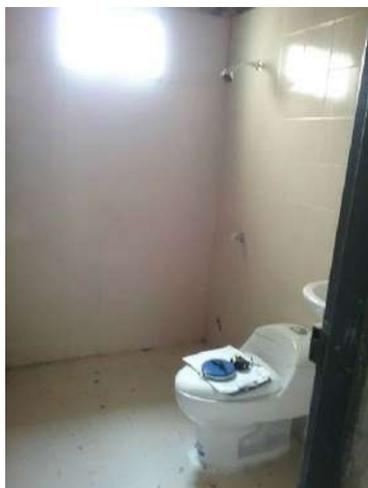
Ilustración 266. Espacio 11.
Fuente: Equipo Diagnostico

Los baños, espacios 11 y 10, no tienen divisiones para hacer uso de la ducha y tampoco cuentan con suministro de agua potable para el uso de sanitarios, lavamos y duchas.

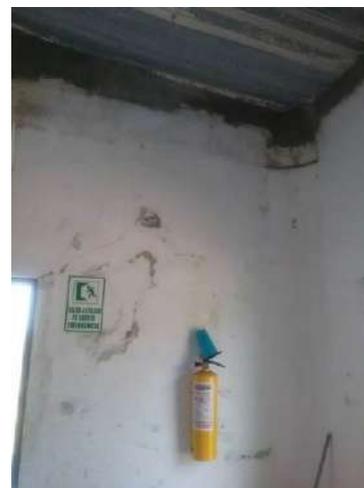
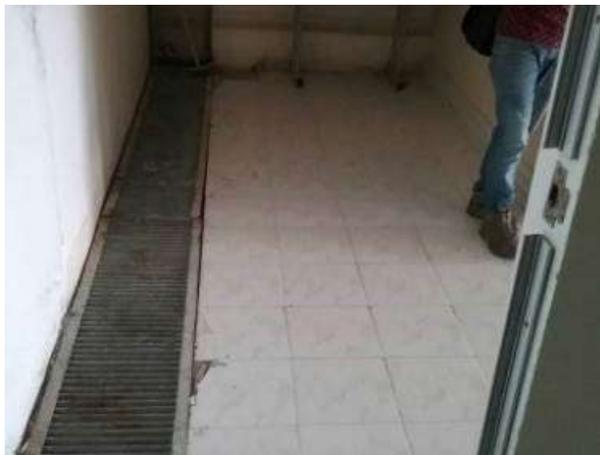
Ilustración 269. Espacio 14.
Fuente: Equipo Diagnostico

La circulación espacio 14, presenta humedad en muros, además ventanas y pisos desgastados, la cubierta es en teja de zinc aumenta la temperatura, se recomienda poner cielo raso y cambio de cubierta.

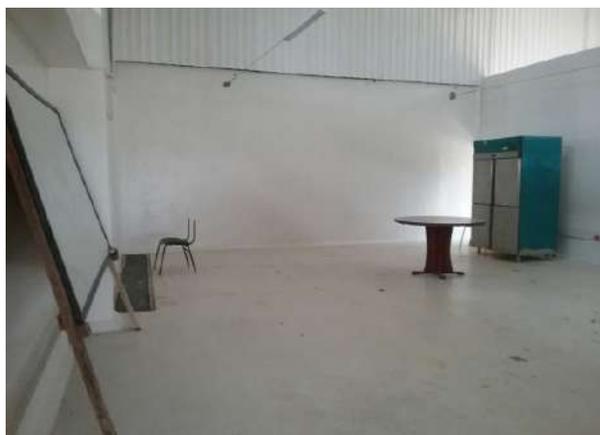
Ilustración 270. Espacio 5.
Fuente: Equipo Diagnóstico

El espacio 5, no cuenta con mobiliarios de clase y equipos adecuados para hacer uso del espacio de formación en procesamiento de frutas y lácteos.

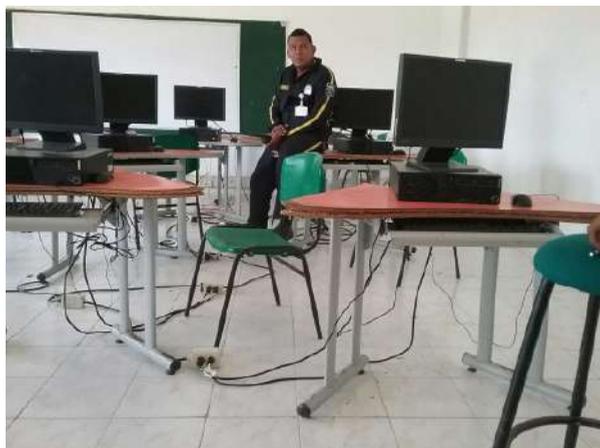
Ilustración 271. Espacio 13.
Fuente: Equipo Diagnóstico

En el espacio No. 13, aula tic de biotecnología se hace uso de derivaciones eléctricas que pueden causar sobrecargas y además es peligroso para movilizarse dentro del espacio.

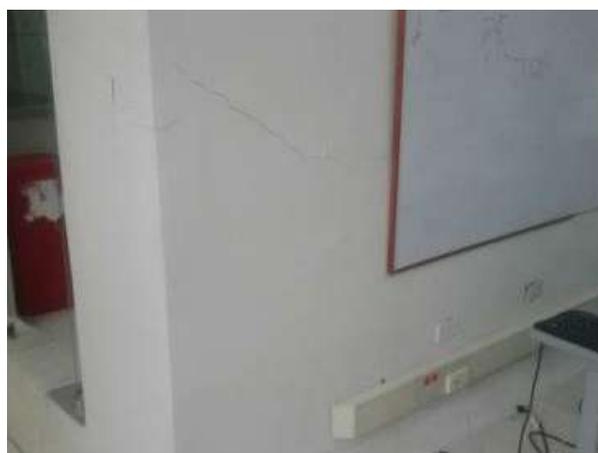
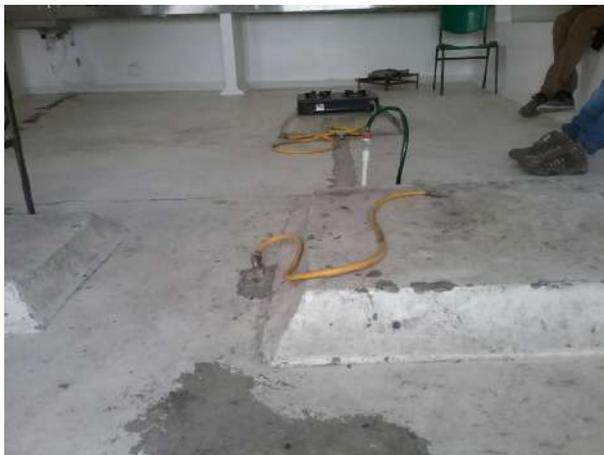
Ilustración 273. Espacio 18.
Fuente: Equipo Diagnóstico

Los espacios de formación evaluados se encuentran parcialmente deteriorados en pisos, paredes y cielo raso, con un 75%, esto debido a que el edificio evidencia humedad y fisuras en muros y cielo rasos, como se puede observar en los espacios 21, 18 y 4.

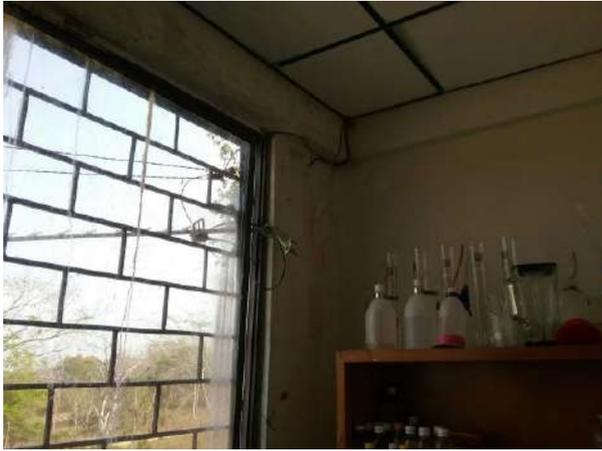
Ilustración 277. Espacio 1.
Fuente: Equipo Diagnóstico

El espacio 1, en el muro de fachada presenta humedad y fisuras en muro, además la ventanería y cielo raso se encuentran en mal estado de materialidad. En esta bodega se almacena elementos de varios espacios de formación.

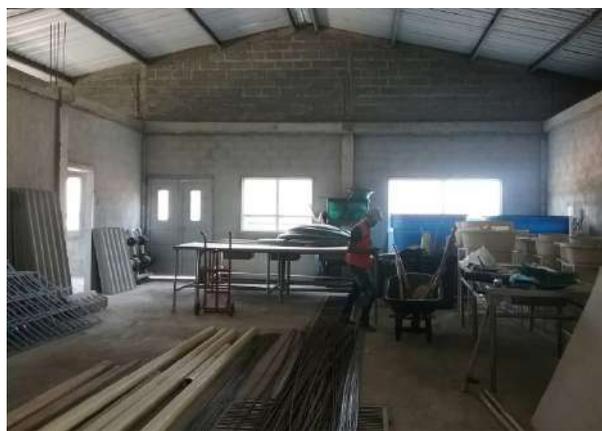
Ilustración 284. Imagen interior espacio 8.
Fuente: Equipo de Diagnóstico

Se registra tan solo un déficit de área funcional del 7% sobre el 100% requerido para el conjunto de áreas de los espacios 3-7-8-9-10-11-12-13 y 14

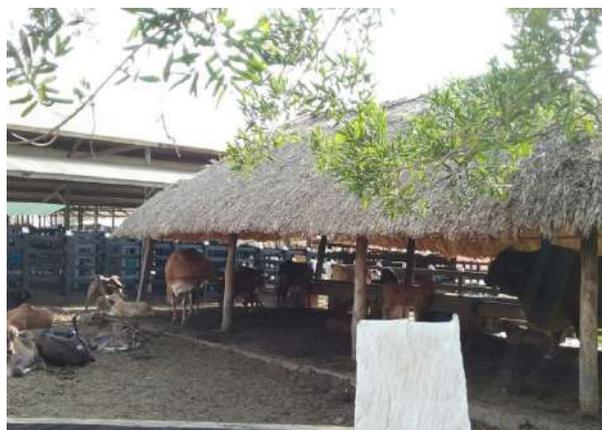
Ilustración 290. Espacio 1.
Fuente: Equipo Diagnóstico

El Bloque 17, es un área usada como corrales para el ganado, sirve de apoyo a la formación de ganadería, la estructura de cubierta es en madera forrada con palma seca, sin muros de cerramiento lo que permite una buena entrada de luz y ventilación natural al espacio y pisos en tierra adecuada para la estadia de los animales que allí se resguardan.

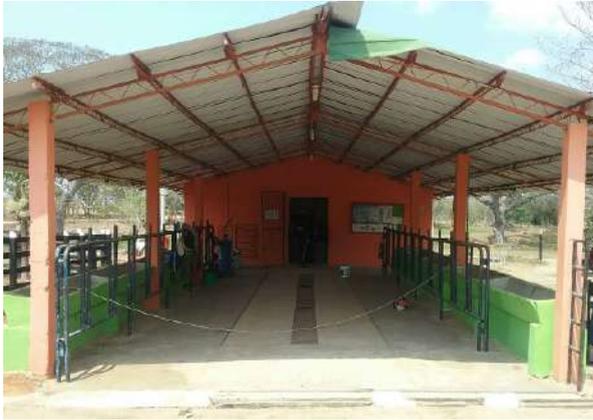
Ilustración 296. Imagen interior espacio 8.

La unidad productiva en ganadería, cuenta con espacios de práctica formativa como el espacio 8, perteneciente a sala de ordeño, área de manejo de derivados lácteos (espacio 7) y servicios generales referentes a depósitos al servicio de las zonas productivas. Existe un área de corral para la permanencia de los animales y una zona de comederos (espacio 11). Además, está un único espacio dedicado a oficina administrativa del área.

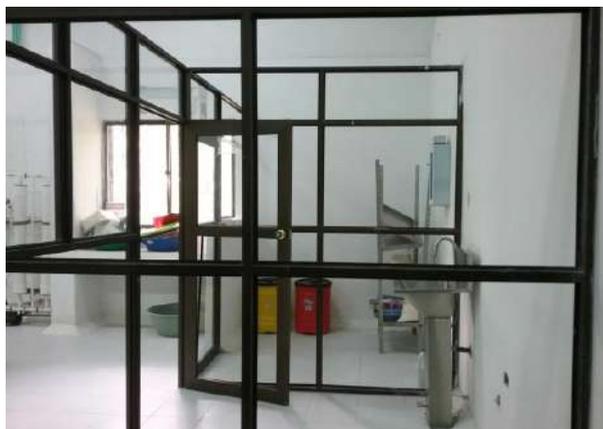
Ilustración 309. Espacio 5.
Fuente: Equipo Diagnostico

El espacio 5, usado como zona de almacenamiento del espacio de procesamiento de carnes, no tiene una adecuada división y separación con las demás áreas del Bloque.

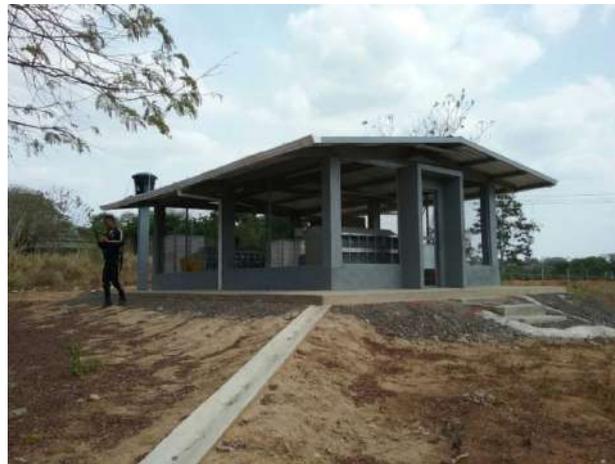
Bloque de formación. Construcción nueva, todavía no está siendo utilizada, por tanto su materialidad se encuentra en muy buen estado.

Ilustración 320. Bloque 23.
Fuente: Equipo Diagnostico

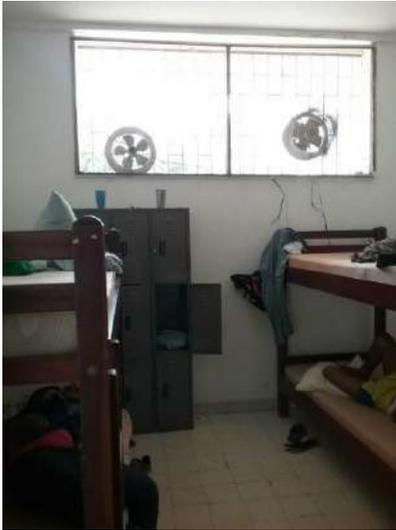
Ilustración 328. Imagen interior espacio 19.
Fuente: Equipo de Diagnóstico

El estado de la materialidad de pisos presenta daños en los espacios 5, 7, 9, 15 y 21 correspondientes a dormitorios. Las áreas 3, 6, 7 y 17 presentan daños en la materialidad de ventanas. Las puertas evidencian daños en los espacios 8 y 22. El espacio 2 correspondiente a área de baño, es el espacio más crítico en estado de materialidad, presenta daños en paredes, pisos, puertas y ventanas.

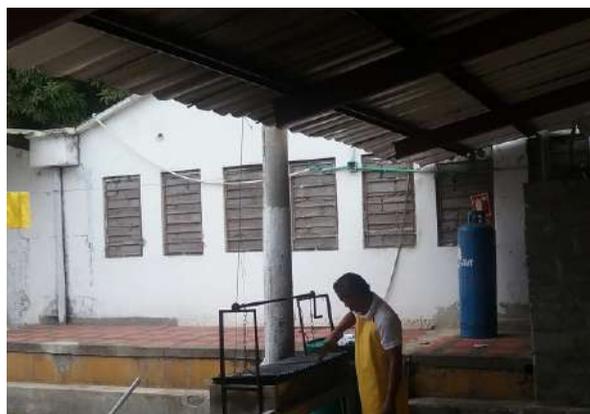
Ilustración 335. Fachada Bloque 26.
Fuente: Equipo Diagnostico

Las ventanas de los dormitorios se encuentran tapadas con Bloques de cemento, Bloqueando la ventilación y la iluminación natural, esto hace necesario mantener aires acondicionados y la luces encendidas durante el día en este espacio.

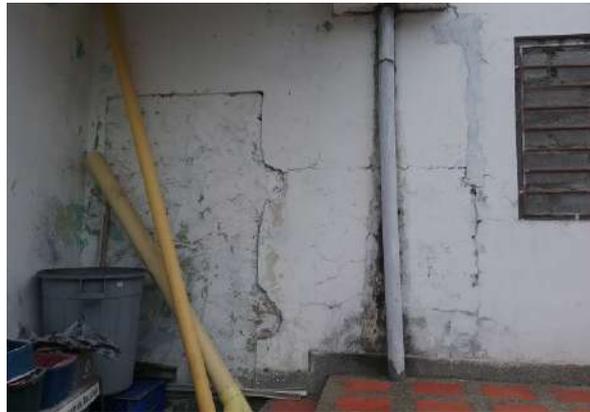
Ilustración 336. Fachada Bloque 26.
Fuente: Equipo Diagnostico

Muros de fachadas presentan humedad y fisuras, al igual que pisos y cielo rasos se encuentran en mal estado de materialidad en varias zonas del edificio.

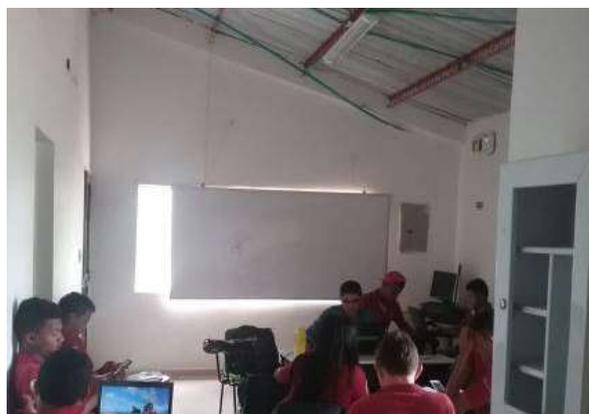
Ilustración 342. Imagen interior espacio 5.
Fuente: Equipo de Diagnóstico

El estado de la materialidad de los espacios de formación del Bloque en su mayoría, se encuentra en condiciones óptimas para su correcto funcionamiento. Se evidencian daños de pared por humedad de fachada en el espacio 1 dedicado a laboratorio de hongos y en la materialidad de ventanas del área de depósito del espacio 2.

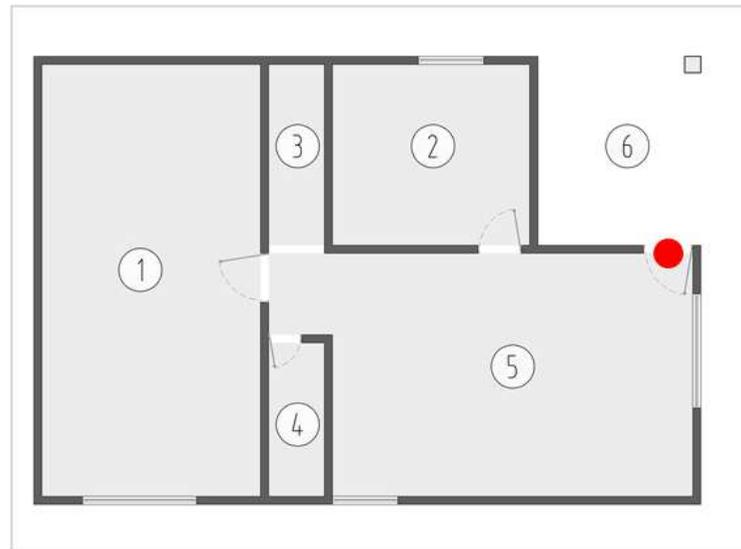
Ilustración 344. Planta piso 1, Bloque 27.
Fuente: Equipo de diagnóstico

En el primer piso del Bloque 27, tiene como uso predominante Laboratorio, la norma exige un ancho de circulación de 0.9 m y 1 salida para la correcta evacuación en caso de emergencia, el Bloque tiene un ancho de circulación de 0.9 m y 1 salida, lo que da como resultado el cumplimiento de la norma.

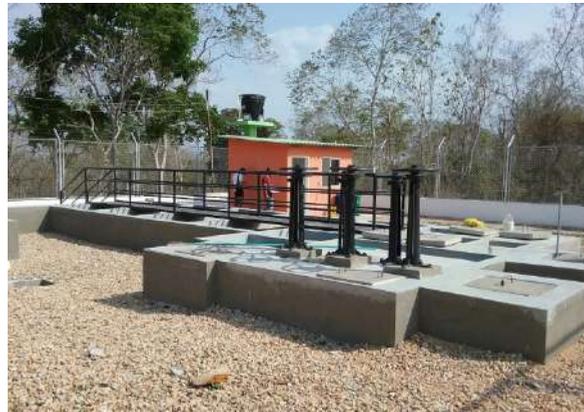
Ilustración 353. Tanques de tratamiento.
Fuente: Equipo Diagnostico

La materialidad del Bloque responde al uso de planta de tratamiento de agua potable, se encuentra ubicada la caseta de manejo, con ventanas y puertas metálicas, muros enchapados al interior y pisos en concreto con recubrimiento en pintura epóxica, en buen estado y cubierta a una sola agua, sobre cerchas metálicas. Los tanques de tratamiento en concreto a la vista, cuentan con recubrimiento epóxico. El lugar goza de un tanque elevado de agua potable y un extintor multipropósito tipo SOLKAFLAM.

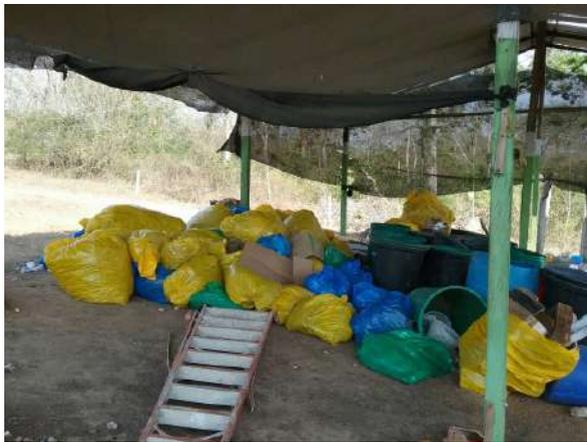
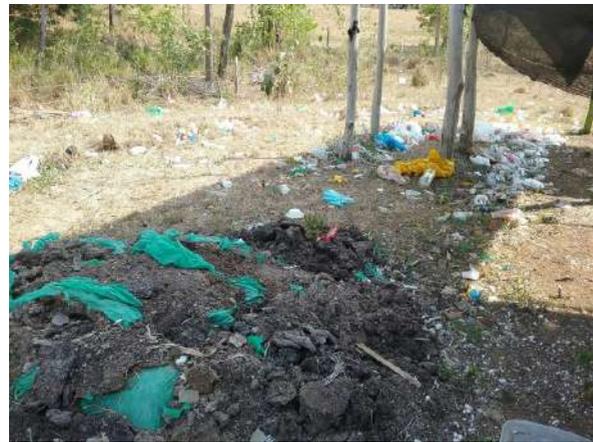
Ilustración 357. Espacio 1.
Fuente: Equipo Diagnostico

En este Bloque se realiza acopio de residuos sólidos y compostaje, la estructura de cubierta es en madera, con faltantes de tejas de zinc, cerramiento en malla eslabonada y sin acabados de piso. Alrededor de este espacio se observa acumulación de basuras.

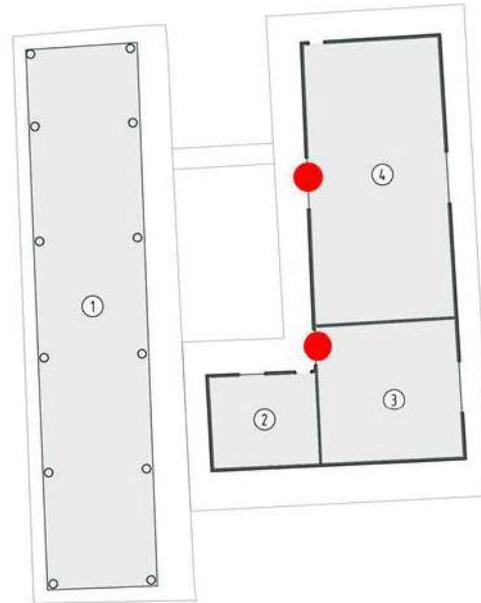
Ilustración 364. Planta piso 1, Bloque 31.
Fuente: Equipo de diagnóstico

En el primer piso del Bloque 31, tiene como uso predominante ambiente de socialización, la norma exige un ancho de circulación de 0.9 m y 1 salida el Bloque cuenta con estas condiciones, para la correcta evacuación en caso de emergencia, lo que da como resultado el cumplimiento de la norma.

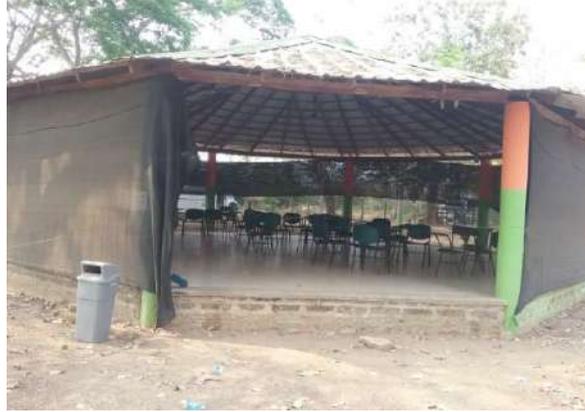
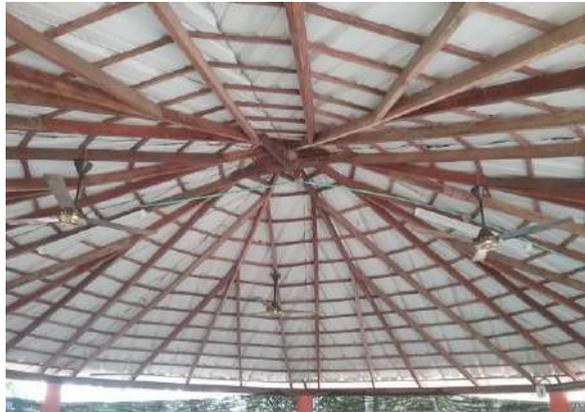
Ilustración 368. Espacio 1.
Fuente: Equipo Diagnóstico

El estado de pisos, paredes, ventanas, puertas y cubierta se encuentra en buenas condiciones de materialidad, aunque se observa la necesidad de un material adecuado para la protección solar dentro del espacio de socialización y además mejorar el amarre de la cubierta con las columnas en concreto.

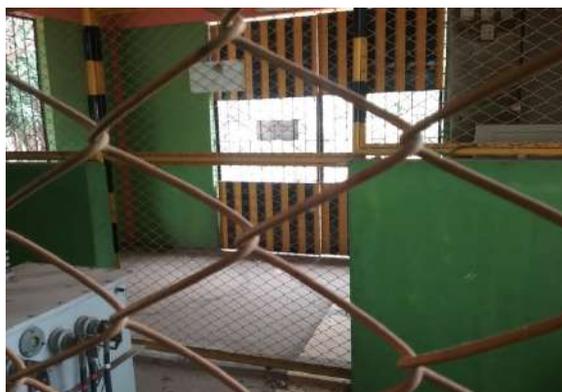
Ilustración 378. Imagen interior espacio 1.
Fuente: Equipo de Diagnóstico

La dimensión y tipo de materialidad de los dos cuartos técnicos, cumple con el adecuado funcionamiento de los mismos. Los pisos son en concreto pulido, las paredes tienen acabado de pintura vinilo sobre pañete, La estructura de cubierta está a la vista, las puertas y ventanas son metálicas.

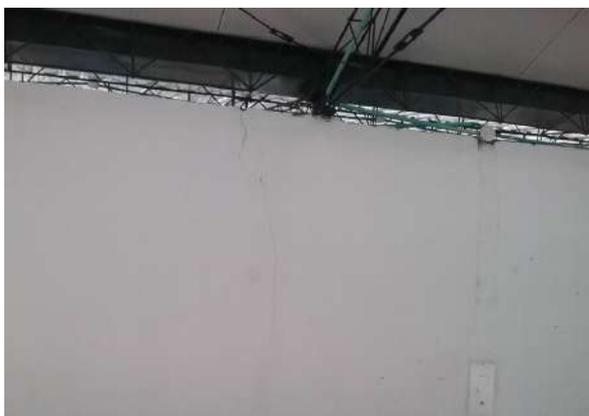
Ilustración 383. Fisura en interior espacio 1.
Fuente: Equipo de Diagnóstico

El único nivel del Bloque está compuesto por el gimnasio del centro y áreas de servicios generales destinadas a depósitos. Se realizó diagnóstico del espacio 1, los demás espacios no pudieron ser verificados al momento de la visita. El tipo de materialidad cumple adecuadamente con el funcionamiento del gimnasio. Los pisos son en tableta de caucho de alto impacto, las paredes tienen acabado de pintura vinilo sobre pañete, sin existencia de cielo raso, puertas en lámina metálica y ventanas en aluminio. Se evidencian daños considerables en el estado de la materialidad de paredes, orientados a grietas posiblemente causadas por asentamientos de la edificación.

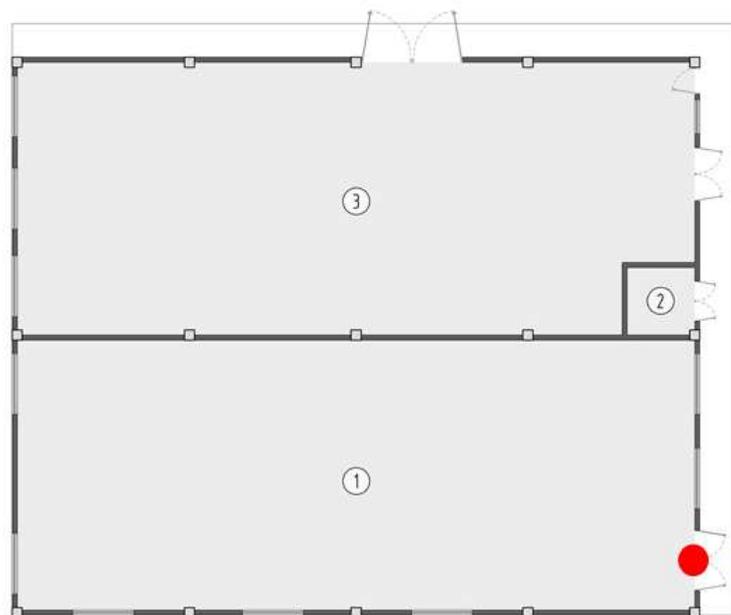
Evaluación de circulaciones Bloque 35, nivel uno

En el primer piso del Bloque 35, tiene como uso predominante gimnasio, la norma exige un ancho de circulación de 2.29 m y el Bloque cuenta con 1.8m de ancho por lo que no cumple con el mínimo requerido, la norma exige 2 salidas, el Bloque cuenta con una para la correcta evacuación en caso de emergencia, lo que da como resultado el incumplimiento de la norma.

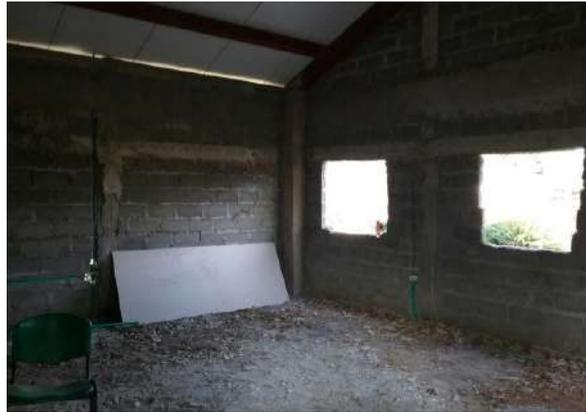
A la fecha de la visita de campo por parte del equipo de diagnóstico, se recoge información sobre el edificio en la que se informa el estado en el que se encuentra, equivalente a construcción detenida hace varios años. También se informa en cuanto a la categoría de los espacios que lo contienen, éstos serían de uso formativo para Laboratorio de suelos. Por consiguiente no se realiza evaluación de materialidad, ni morfología por no ser completamente verificable la función.

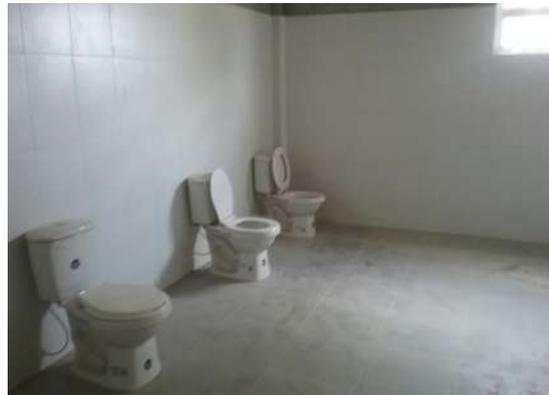
Ilustración 403. Edificio 16, espacio 4 Baños en obra.
Fuente: Equipo de diagnóstico

El centro cuenta con 44 espacios de formación para un total de 1100 aprendices, que requieren 44 unidades sanitarias. El centro actualmente cuenta con 23 unidades de aparatos sanitarios para los aprendices; por lo tanto hay cobertura para 575 aprendices, presentando un déficit de 21 aparatos sanitarios. Los aparatos existentes están distribuidos de la siguiente manera 20 sanitarios, 3 orinales, 8 duchas y 21 lavamanos según la cobertura en las áreas de formación.
