SERVICIO NACIONAL DE APRENDIZAJE - SENA

ANÁLISIS DE VULNERABILIDAD SÍSMICA DE LAS SEDES - SENA BUGA

**Estudio Realizado por:
AMP Y P&D**

**Noviembre del año 2014
Bogotá, Colombia**

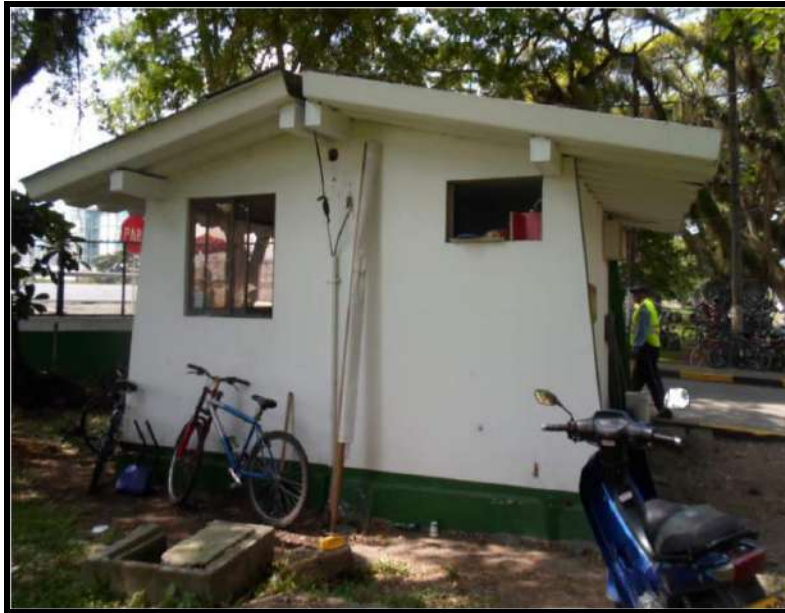
5.1.1 Edificación #1

SISTEMA PRINCIPAL ---->	MAM-CONFINADA
f´m ----->	6.52 MPa
f´c ----->	N/A
CV ----->	0.050 T/m ²
Ro ----->	1.50
E ----->	N/A
Ne_f ----->	N/A

EXPECTATIVA GENERAL DE DANO = LIGERO

ISE = 0.076
IFL = 0.007

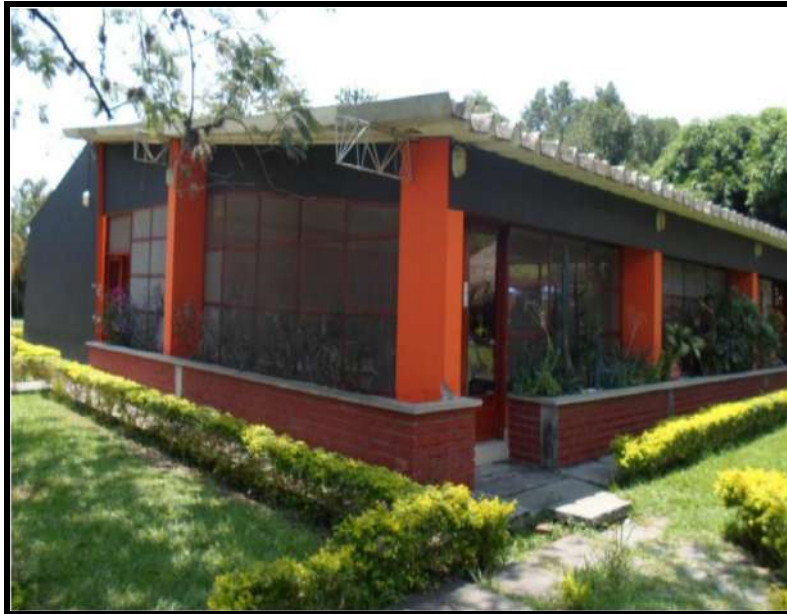
5.1.2 Edificación #2

SISTEMA PRINCIPAL ---->	CON-CONCRETO
f´m ----->	N/A
f´c ----->	21 MPa
CV ----->	0.050 T/m ²
Ro ----->	1.25
E ----->	19700 MPa
Ne_f ----->	175 Kg _f /cm ²

EXPECTATIVA GENERAL DE DANO = LIGERO

ISE = 0.600
IFL = 0.413

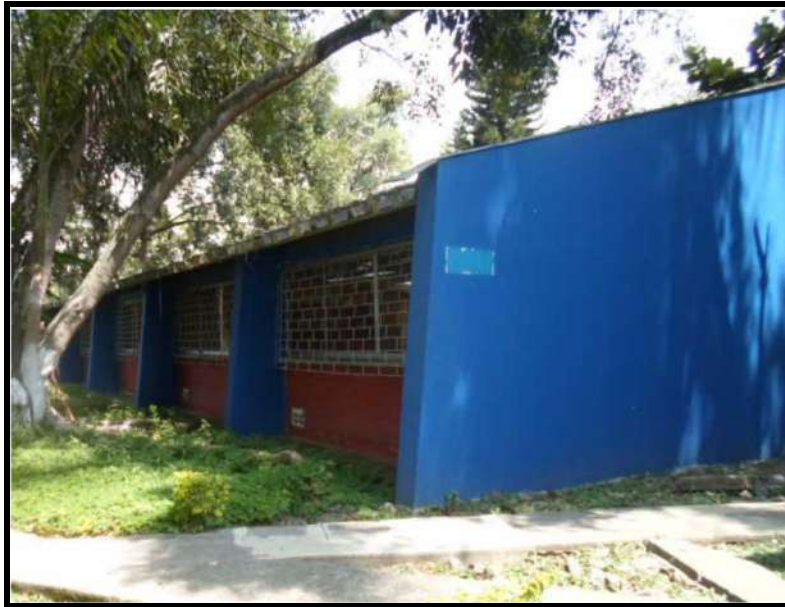
5.1.3 Edificación #3

SISTEMA PRINCIPAL ---->	MAM-SIMPLE
f´m ----->	1.80
f´c ----->	N/A
CV ----->	0.035 T/m ²
Ro ----->	1.00
E ----->	N/A
NeF ----->	N/A

EXPECTATIVA GENERAL DE DANO = MODERADO

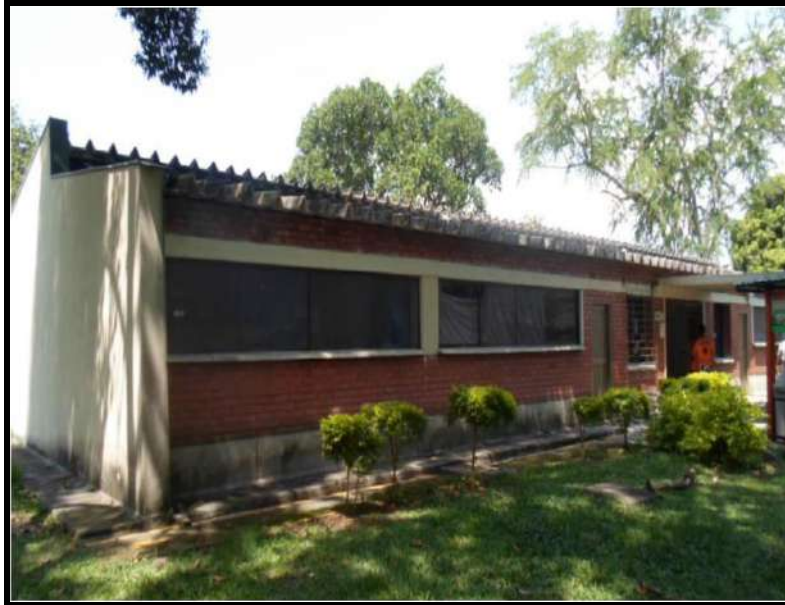
5.1.5 Edificación #5

SISTEMA PRINCIPAL ---->	MAM-SIMPLE
f´m ----->	1.80 MPa
f´c ----->	N/A
CV ----->	0.050 T/m ²
Ro ----->	1.111
E ----->	N/A
Ne_f ----->	N/A

EXPECTATIVA GENERAL DE DANO = LIGERO

ISE = 0.703
IFL = 0.073

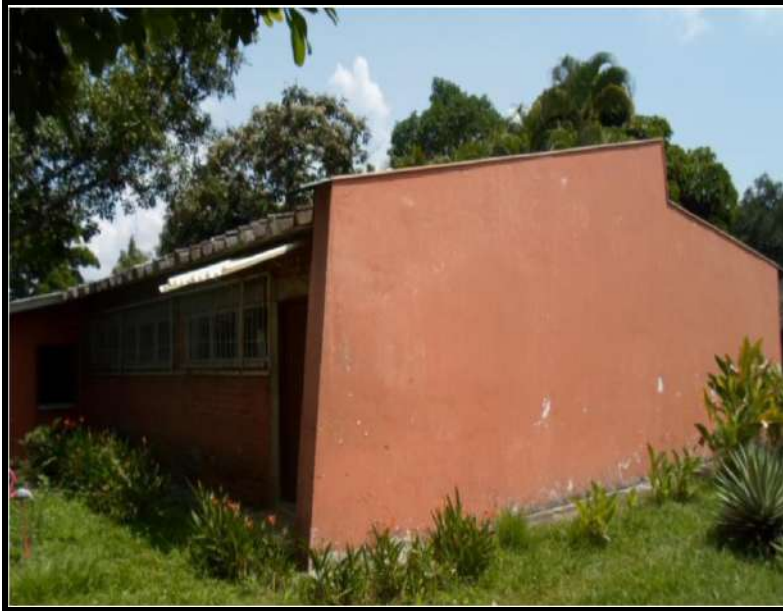
5.1.6 Edificación #6

SISTEMA PRINCIPAL	---->	MAM-SIMPLE
f´m	----->	1.80 MPa
f´c	----->	N/A
CV	----->	0.035 T/m ²
Ro	----->	1.111
E	----->	N/A
Nef	----->	N/A

EXPECTATIVA GENERAL DE DANO = LIGERO

ISE = 2.719
IFL = 0.638

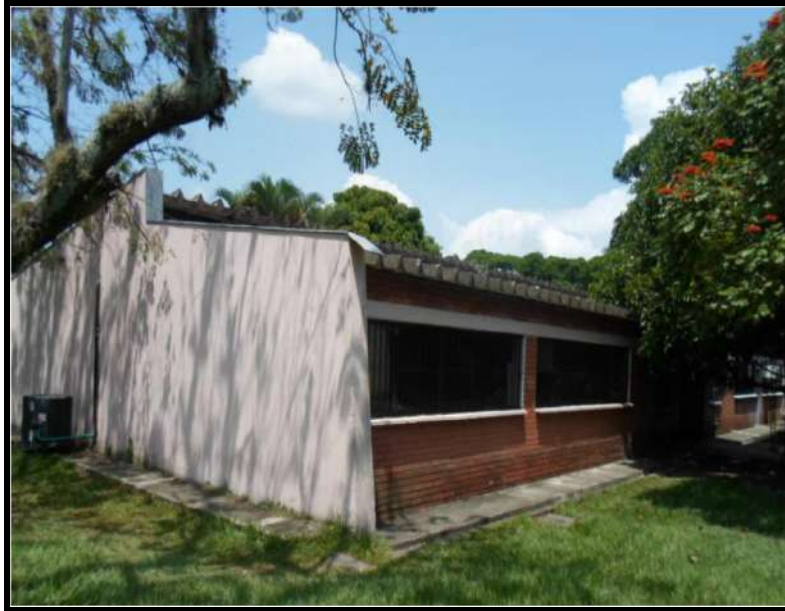
5.1.7 Edificación #7

SISTEMA PRINCIPAL ---->	MAM-SIMPLE
f´m ----->	1.80 MPa
f´c ----->	N/A
CV ----->	0.035 T/m ²
Ro ----->	1.111
E ----->	N/A
Ne_f ----->	N/A

EXPECTATIVA GENERAL DE DANO = LIGERO

=====
ISE = 1.353
IFL = 0.309

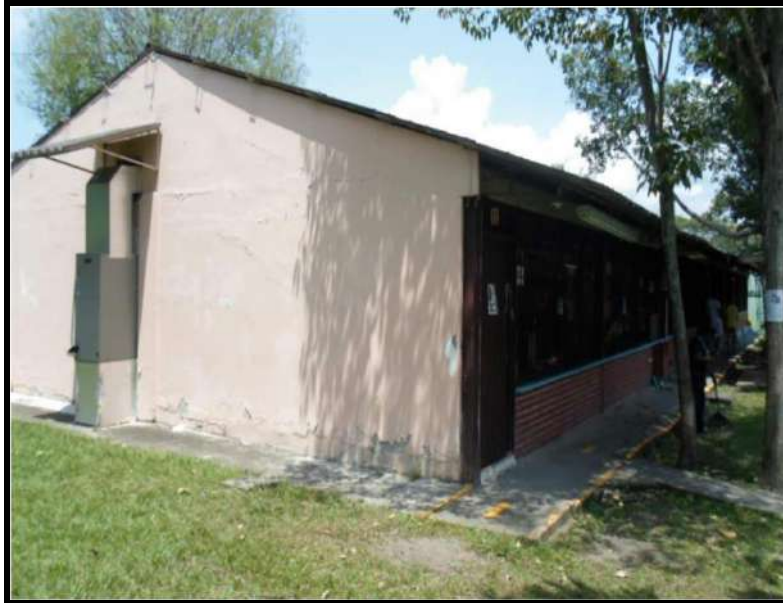
5.1.8 Edificación #8

SISTEMA PRINCIPAL ---->	MET-ALMA LLENA
f´m ----->	N/A
f´c ----->	N/A
CV ----->	0.035 T/m ²
Ro ----->	1.50
E ----->	N/A
Ne_f ----->	N/A

EXPECTATIVA GENERAL DE DANO = LIGERO

ISE = 0.317
IFL = 0.061

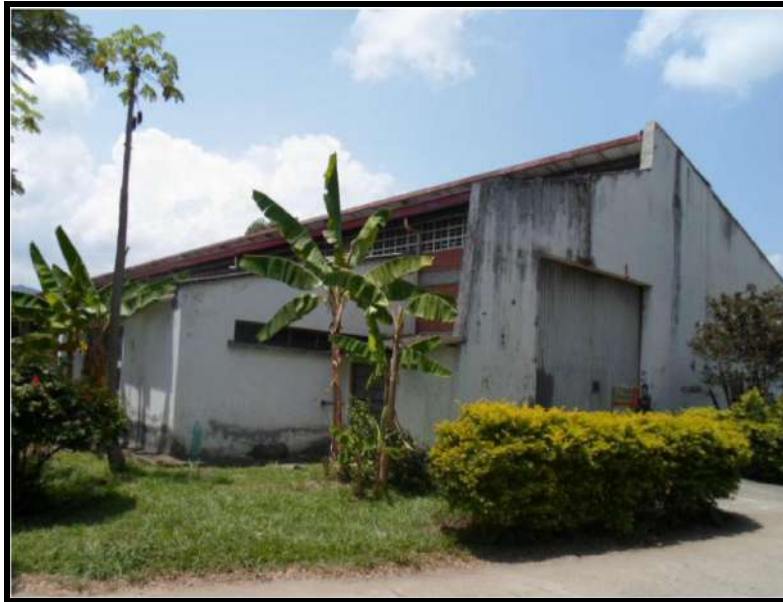
5.1.9 Edificación #9

SISTEMA PRINCIPAL ---->	MET-CELOSIA
f´m ----->	N/A
f´c ----->	N/A
CV ----->	0.035 T/m ²
Ro ----->	1.875
E ----->	N/A
NeF ----->	N/A

EXPECTATIVA GENERAL DE DANO = SEVERO

ISE = 0.723
IFL = 0.072

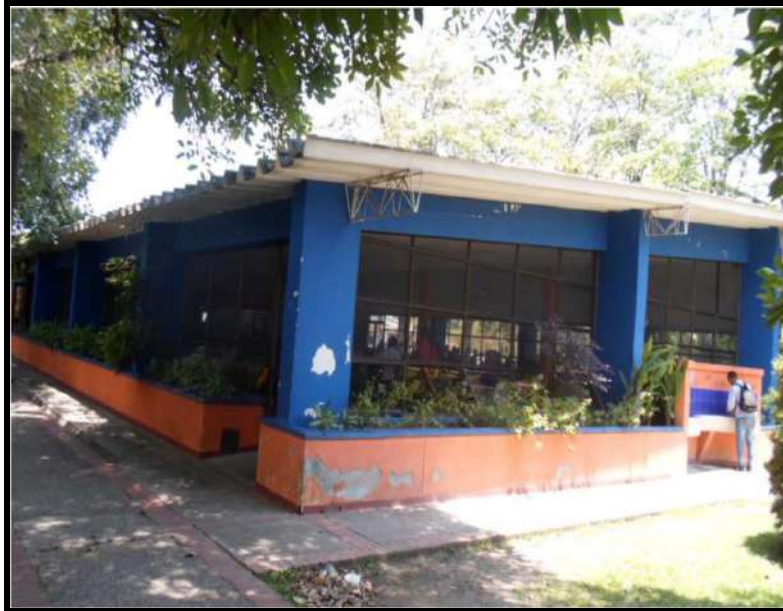
5.1.10 Edificación #10

SISTEMA PRINCIPAL ---->	CON-CONCRETO
f´m ----->	N/A
f´c ----->	21 MPa
CV ----->	0.20 T/m ²
Ro ----->	1.25
E ----->	19700 MPa
Ne_f ----->	175 Kg _f /cm ²

IFL = 0.254

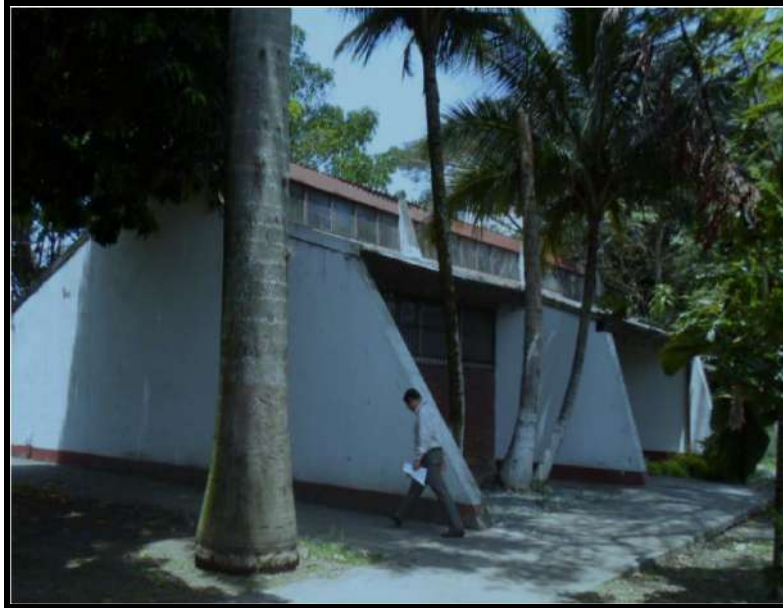
5.1.11 Edificación #11

SISTEMA PRINCIPAL ---->	CON-CONCRETO
f´m ----->	N/A
f´c ----->	21 MPa
CV ----->	0.20 T/m ²
Ro ----->	1.25
E ----->	19700 MPa
Ne_f ----->	175 Kg _f /cm ²

IFL = 0.171

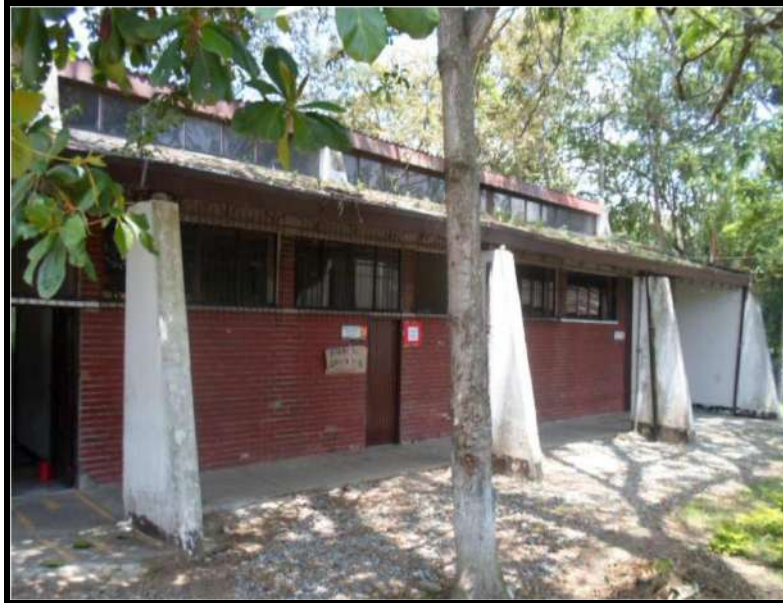
5.1.12 Edificación #12

SISTEMA PRINCIPAL ---->	MAM-SIMPLE
f´m ----->	1.80 MPa
f´c ----->	N/A
CV ----->	0.050 T/m ²
Ro ----->	1.00
E ----->	N/A
Ne_f ----->	N/A

IFL = 1.770

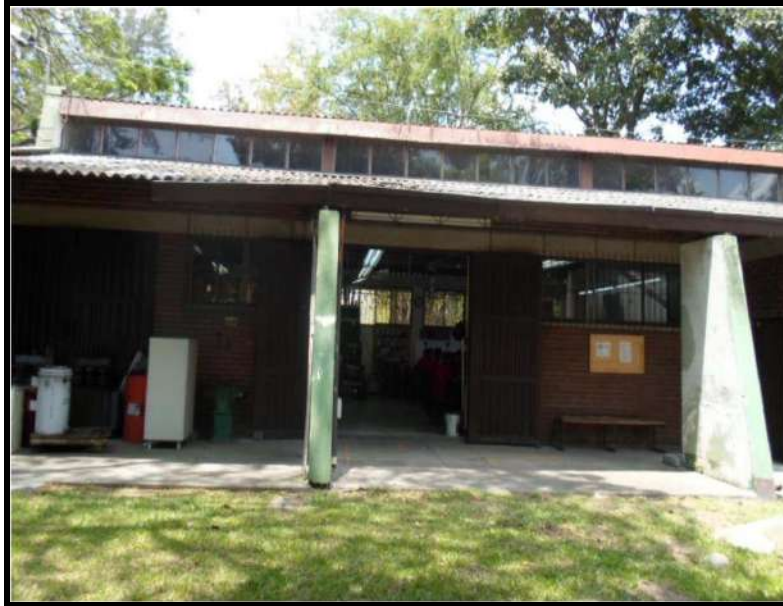
5.1.13 Edificación #13

SISTEMA PRINCIPAL ---->	MAM-SIMPLE
f´m ----->	1.80 MPa
f´c ----->	N/A
CV ----->	0.035 T/m ²
Ro ----->	1.00
E ----->	N/A
Ne_f ----->	N/A

ISE = 0.306
IFL = 10.000

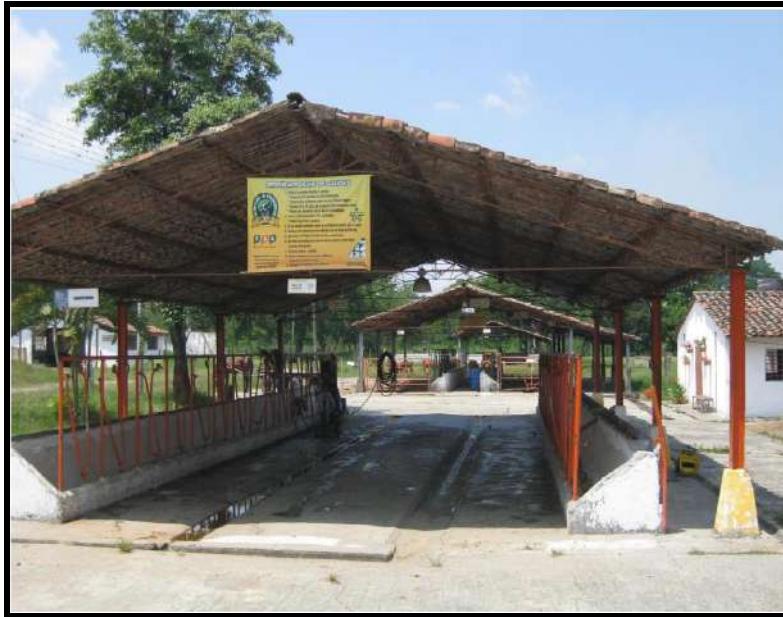
5.1.14 Edificación #14

SISTEMA PRINCIPAL ---->	MET-ALMA LLENA
f´m ----->	N/A
f´c ----->	N/A
CV ----->	0.035 T/m ²
Ro ----->	1.50
E ----->	N/A
Ne_f ----->	N/A

IFL = 0.365

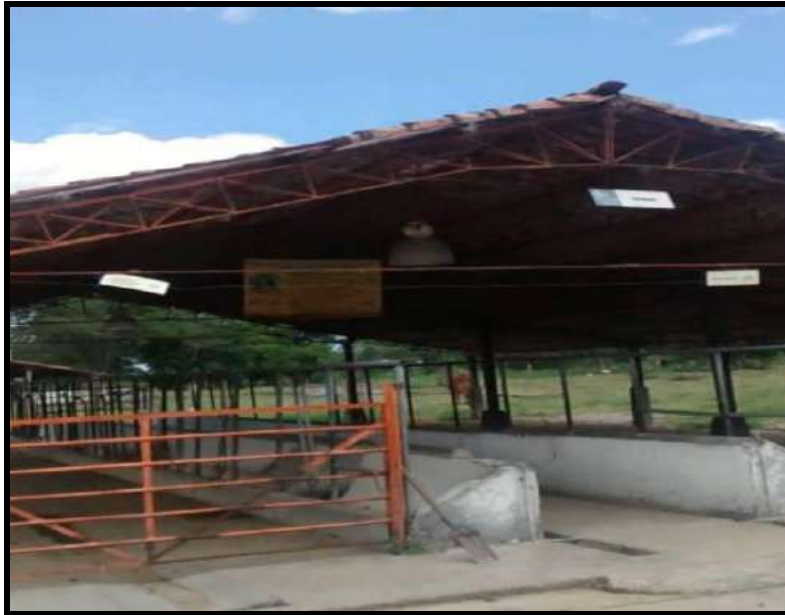
5.1.15 Edificación #15

SISTEMA PRINCIPAL ---->	MET-ALMA LLENA
f´m ----->	N/A
f´c ----->	N/A
CV ----->	0.050 T/m ²
Ro ----->	1.50
E ----->	N/A
Ne_f ----->	N/A

ISE = 0.374
IFL = 0.222

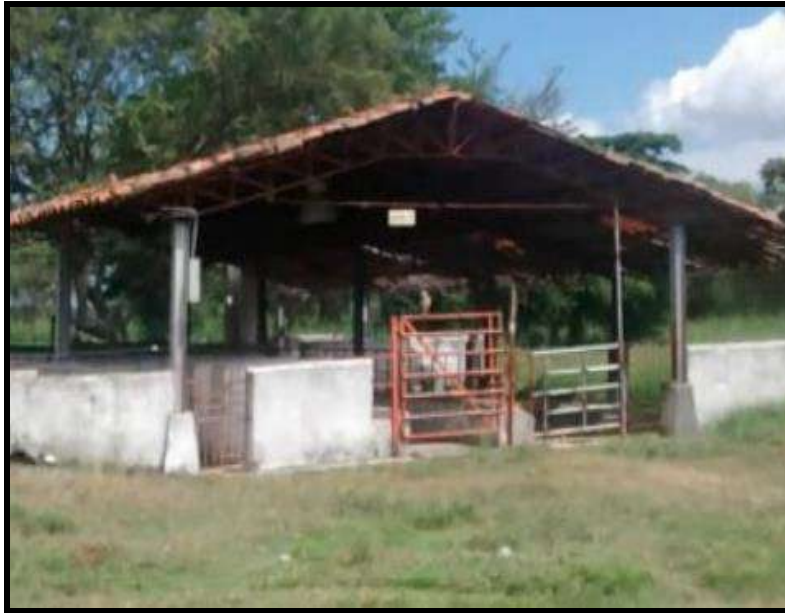
5.1.16 Edificación #16

SISTEMA PRINCIPAL ---->	MET-ALMA LLENA
f´m ----->	N/A
f´c ----->	N/A
CV ----->	0.050 T/m ²
Ro ----->	1.50
E ----->	N/A
Ne_f ----->	N/A

ISE = 0.444
IFL = 0.099

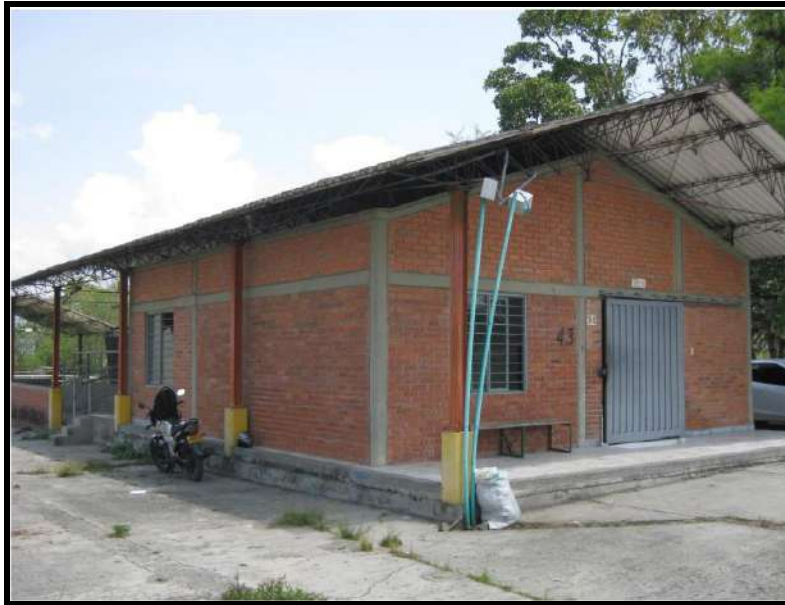
5.1.17 Edificación #17

SISTEMA PRINCIPAL	---->	MET-ALMA LLENA
f' m	----->	N/A
f' c	----->	N/A
CV	----->	0.050 T/m ²
Ro	----->	1.50
E	----->	N/A
Nef	----->	N/A

IFL = 0.055

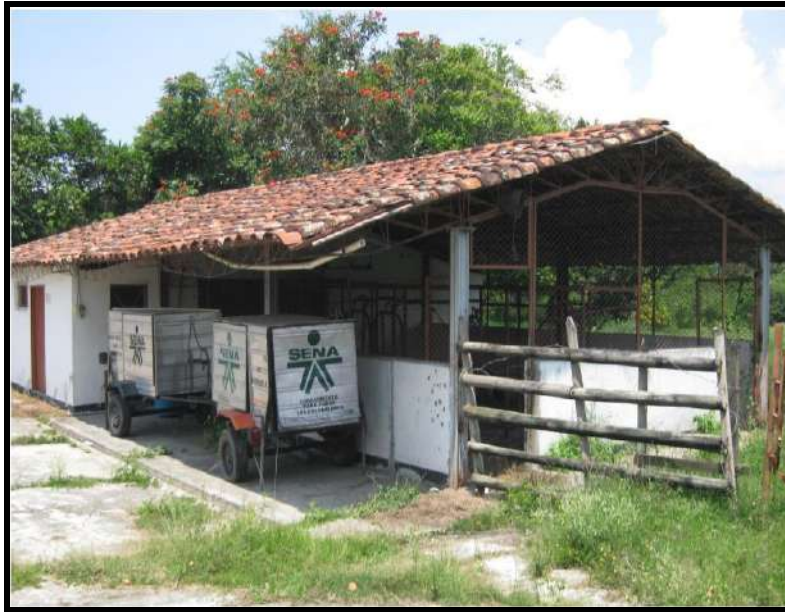
5.1.18 Edificación #18

SISTEMA PRINCIPAL ---->	MET-CELOSIA
f´m ----->	N/A
f´c ----->	N/A
CV ----->	0.035 T/m ²
Ro ----->	1.00
E ----->	N/A
Ne_f ----->	N/A

IFL = 0.096

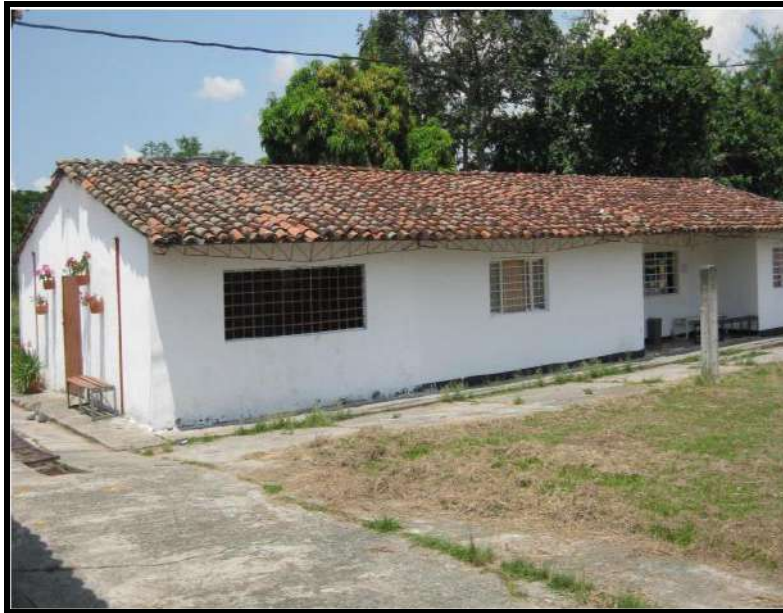
5.1.19 Edificación #19

SISTEMA PRINCIPAL ---->	MET-ALMA LLENA
f´m ----->	N/A
f´c ----->	N/A
CV ----->	0.035 T/m ²
Ro ----->	1.00
E ----->	N/A
NeF ----->	N/A

IFL = 0.192

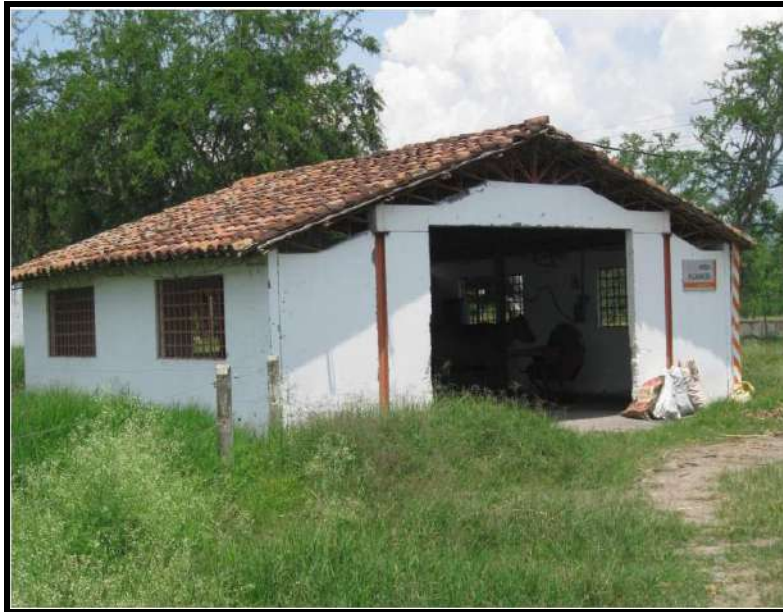
5.1.20 Edificación #20

SISTEMA PRINCIPAL ---->	MET-ALMA LLENA
f´m ----->	N/A
f´c ----->	N/A
CV ----->	0.035 T/m ²
Ro ----->	1.00
E ----->	N/A
Ne_f ----->	N/A

ISE = 0.315
IFL = 0.061

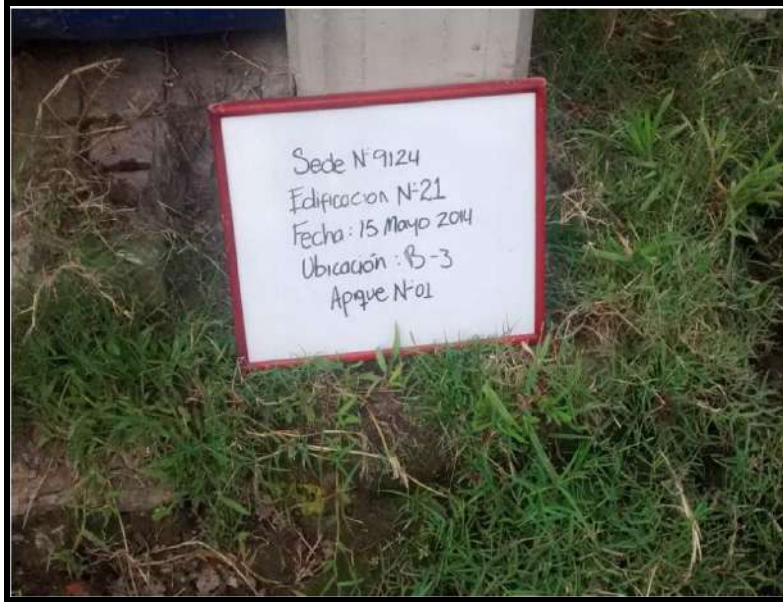
5.1.21 Edificación #21

SISTEMA PRINCIPAL ---->	MET-ALMA LLENA
f´m ----->	N/A
f´c ----->	N/A
CV ----->	0.050 T/m ²
Ro ----->	1.50
E ----->	N/A
NeF ----->	N/A

IFL = 0.228

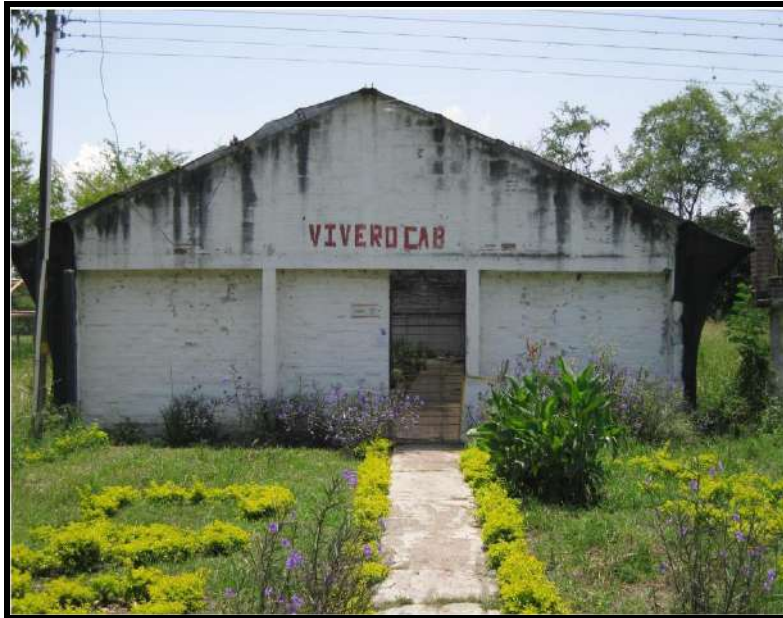
5.1.22 Edificación #22

SISTEMA PRINCIPAL ---->	MET-ALMA LLENA
f´m ----->	N/A
f´c ----->	N/A
CV ----->	0.035 T/m ²
Ro ----->	1.50
E ----->	N/A
Ne_f ----->	N/A

IFL = 0.153

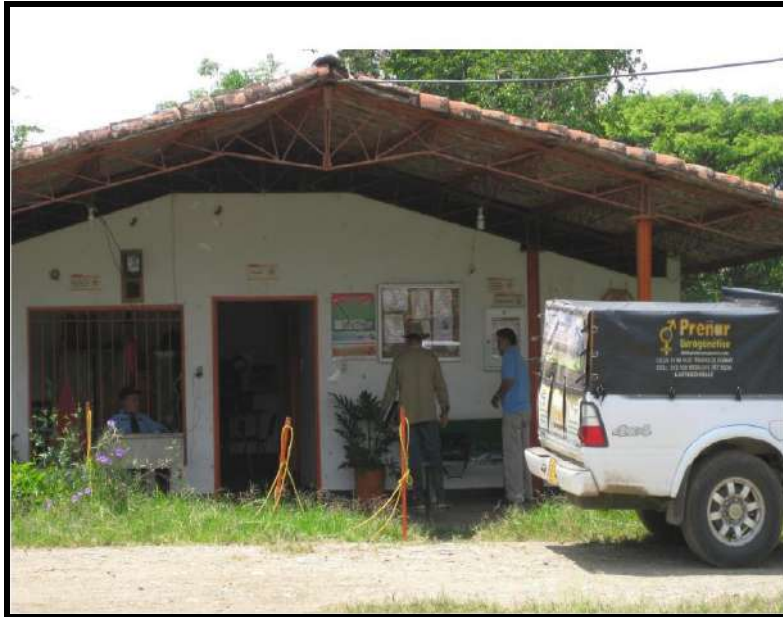
5.1.23 Edificación #23

SISTEMA PRINCIPAL ---->	MET-ALMA LLENA
f´m ----->	N/A
f´c ----->	N/A
CV ----->	0.050 T/m ²
Ro ----->	1.50
E ----->	N/A
Ne_f ----->	N/A

ISE = 0.341
IFL = 0.231

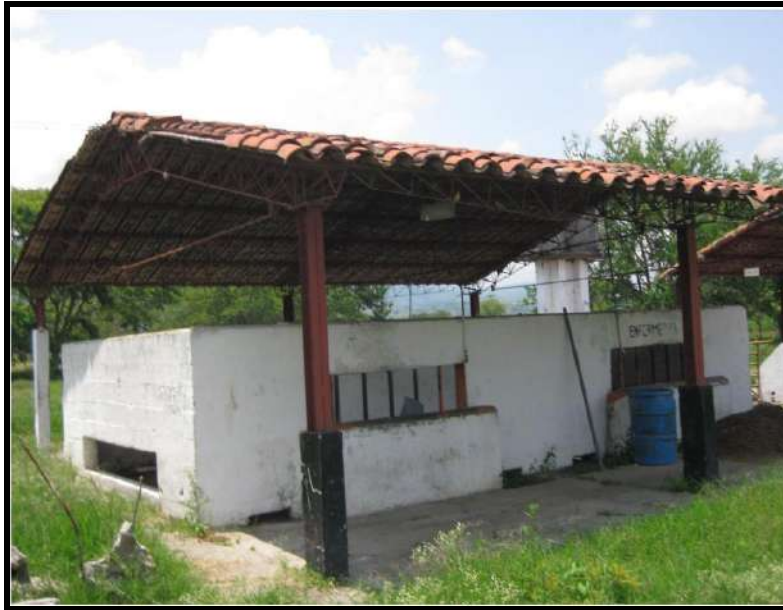
5.1.24 Edificación #24

SISTEMA PRINCIPAL ---->	MET-ALMA LLENA
f´m ----->	N/A
f´c ----->	N/A
CV ----->	0.035 T/m ²
Ro ----->	1.50
E ----->	N/A
Ne_f ----->	N/A

ISE = 0.988
IFL = 0.587

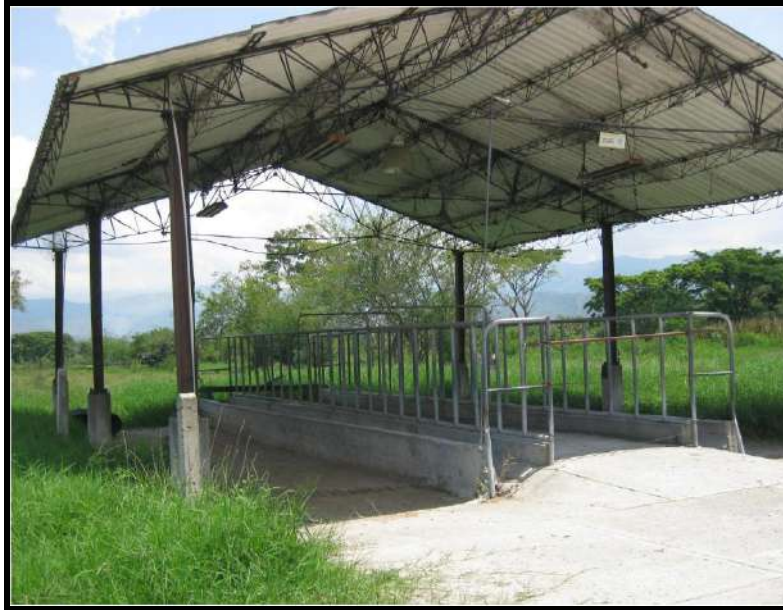
5.1.25 Edificación #25

SISTEMA PRINCIPAL ---->	MET-ALMA LLENA
f´m ----->	N/A
f´c ----->	N/A
CV ----->	0.035 T/m ²
Ro ----->	1.50
E ----->	N/A
Ne_f ----->	N/A

ISE = 0.508
IFL = 0.302

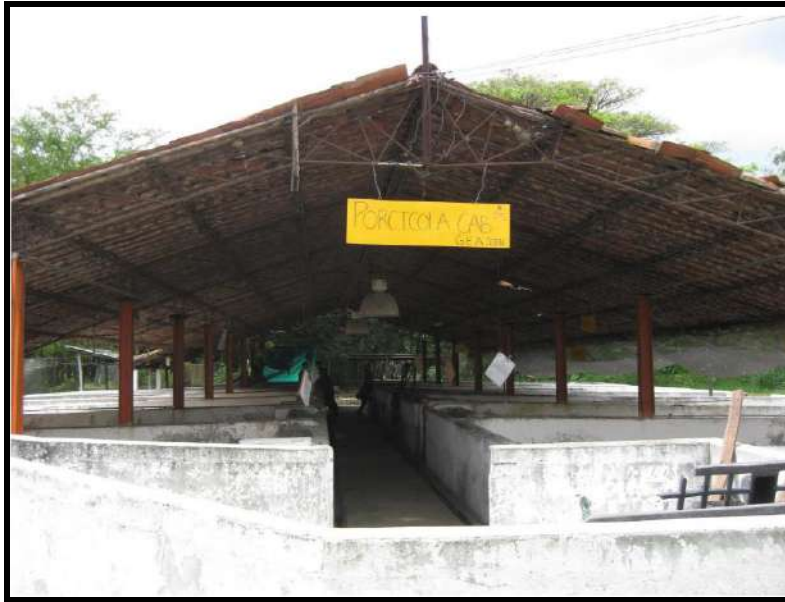
5.1.26 Edificación #26

SISTEMA PRINCIPAL ---->	MET-ALMA LLENA
f´m ----->	N/A
f´c ----->	N/A
CV ----->	0.050 T/m ²
Ro ----->	1.50
E ----->	N/A
Ne_f ----->	N/A

ISE = 1.061
IFL = 0.211

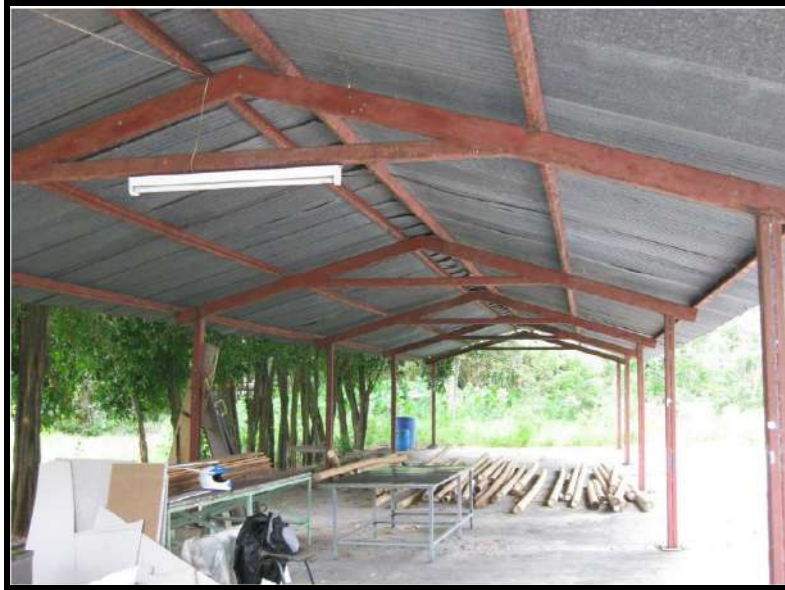
5.1.27 Edificación #27

SISTEMA PRINCIPAL ---->	MET-ALMA LLENA
f' m ----->	N/A
f' c ----->	N/A
CV ----->	0.050 T/m ²
Ro ----->	1.50
E ----->	N/A
Ne f ----->	N/A

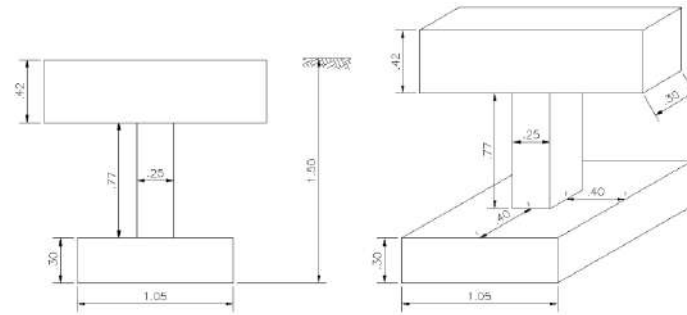
DETALLE CIMENTACIÓN APIQUE No 02

Los muros se encuentran en muy mal estado, algunos no cuentan con cimentación ni columnetas que los aseguren en caso de un sismo. La edificación parece abandonada.

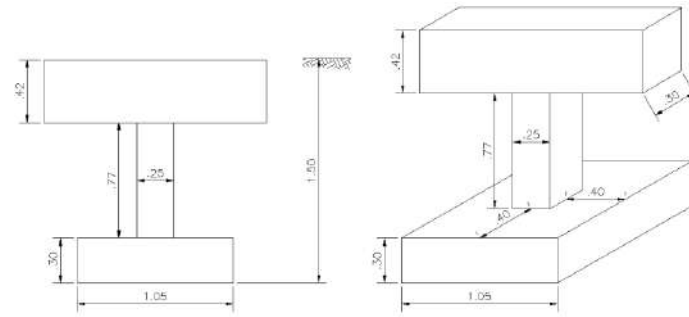
DETALLE CIMENTACIÓN APIQUE No 02

Los muros se encuentran en muy mal estado, algunos no cuentan con cimentación ni columnetas que los aseguren en caso de un sismo. La edificación parece abandonada.
