# DIAGNÓSTICO I N T E G R A L

**BUGA** / Vol. 1

Centro agropecuario de Buga / Hacienda la Julia Caisa

**SERVICIO NACIONAL DE APRENDIZAJE - SENA**

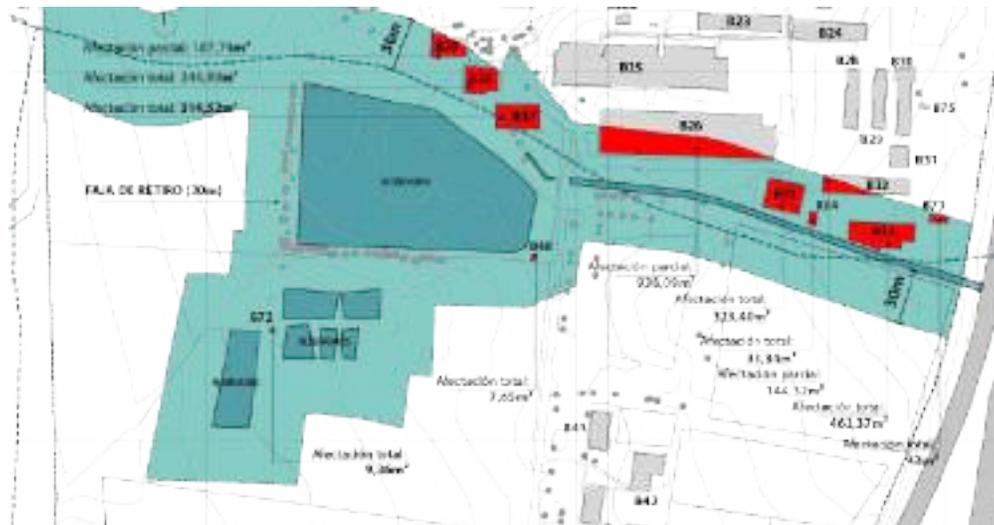
Ilustración 26. Bloques afectados por Franjas forestales protectoras: Zona 1.  
Fuente: Elaboración área normativa UD, en base a la información consignada en el POT 2.000, y la CVC (dimensiones tomadas del Levantamiento Topográfico). Fecha elaboración: 18/01/2017.

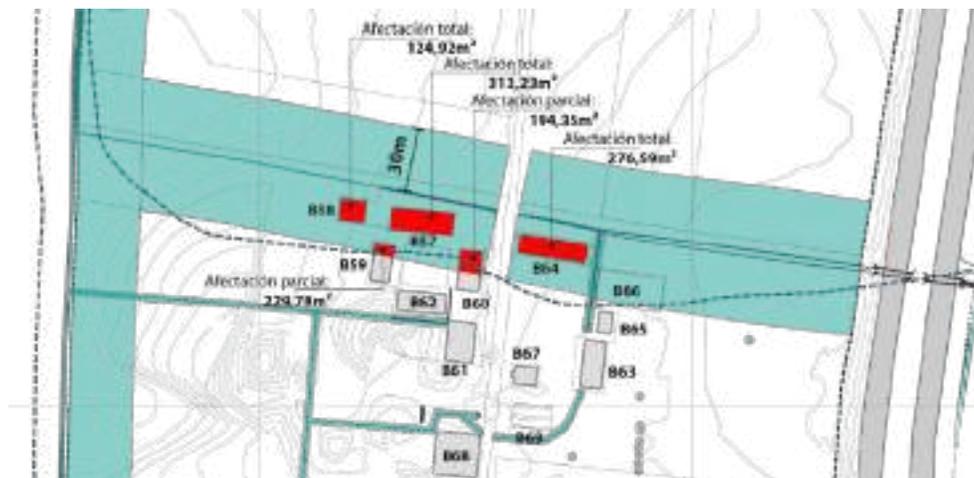
Ilustración 27. Bloques afectados por Franjas forestales protectoras: Zona 2.  
Fuente: Elaboración área normativa UD, en base a la información consignada en el POT 2.000, y la CVC (dimensiones tomadas del Levantamiento Topográfico). Fecha elaboración: 18/01/2017.

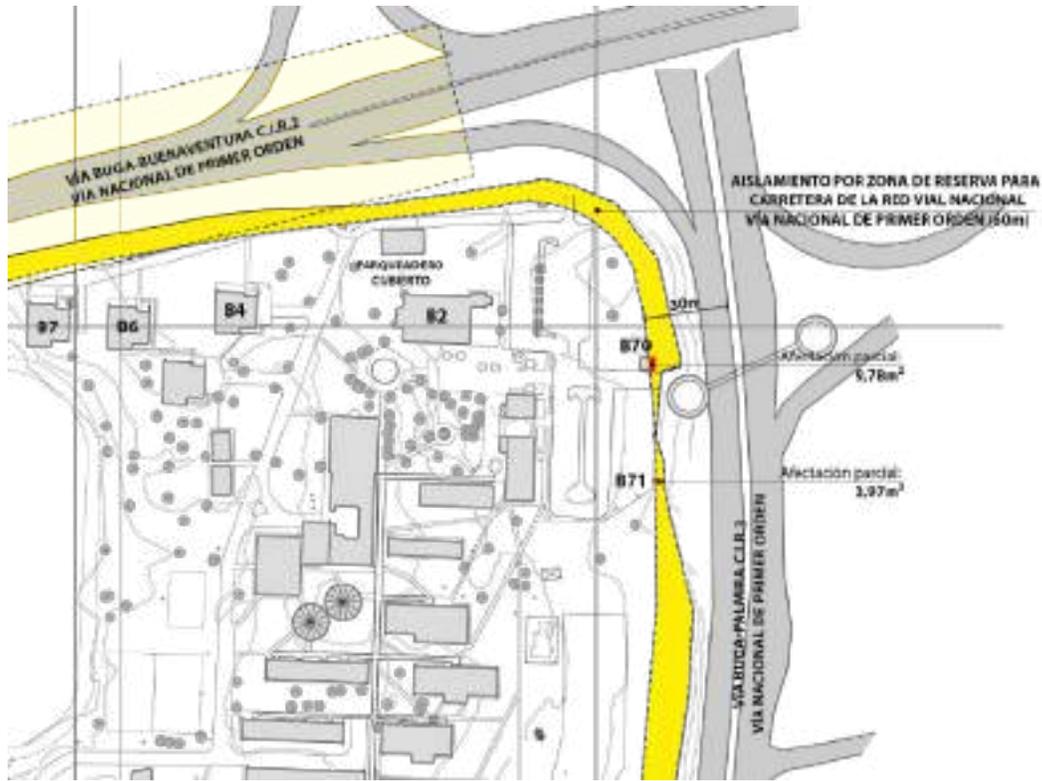
Todos los bloques cumplen con el aislamiento vial, a excepción del Bloque B70 en un área parcial de 9,78m<sup>2</sup>, y parcialmente el Bloque B71 en 3,97m<sup>2</sup>, para un área afectada total de 13,75m<sup>2</sup>.

Ilustración 35. Aislamientos reglamentarios del predio: Sector 1.  
Fuente: Elaboración área normativa UD. Fecha elaboración: 11/01/2017

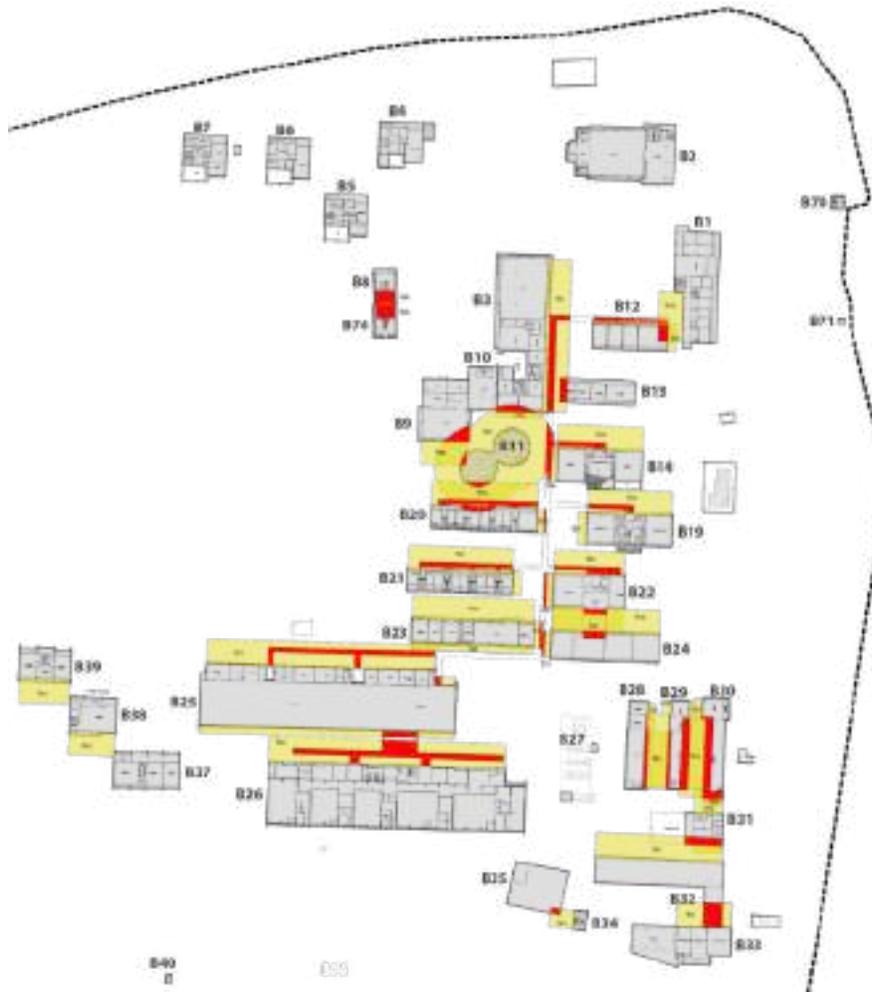
Aislamiento entre edificaciones		
3.00m: entre edificaciones con fachadas cerradas	Los bloques de la sede mantienen un aislamiento mínimo entre edificaciones de 1,70m	La mayoría de los bloques cumplen con los aislamientos exigidos por la Secretaria de Planeación de Buga. Sin embargo los bloques: B3, B8, B9, B10, B11, B12, B13, B20, B22, B24, B28, B29, B30,
6.00m: entre edificaciones con fachadas semi-cerradas		
9.00m: entre edificaciones con fachadas abiertas

BLOQUE	AFECTACIÓN (m <sup>2</sup> )
B3	29,08
B8	34,46
B9	37,04
B10	0,83
B11	18,31
B12	24,86
B13	28,29
B20	16,98
B22	19,48

B24	24,64
B28	30,17
B29	106,68
B30	105,13
B31	42,33
B32	64,55
B35	8,41
B74	33,01
Kiosko	85,34
Circ. cubierta	783,50

Ilustración 36. Aislamientos entre edificaciones: Sector 1.  
Fuente: Elaboración área normativa UD. Fecha elaboración: 17/01/2017

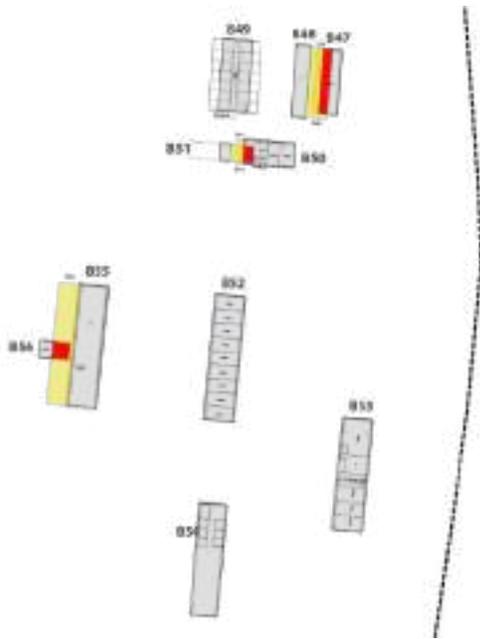
BLOQUE	AFECTACIÓN (m²)
B47	107,88
B50	26,13
B55	58,65

Ilustración 37. Aislamientos entre edificaciones: Sector 2.  
Fuente: Elaboración área normativa UD. Fecha elaboración: 17/01/2017

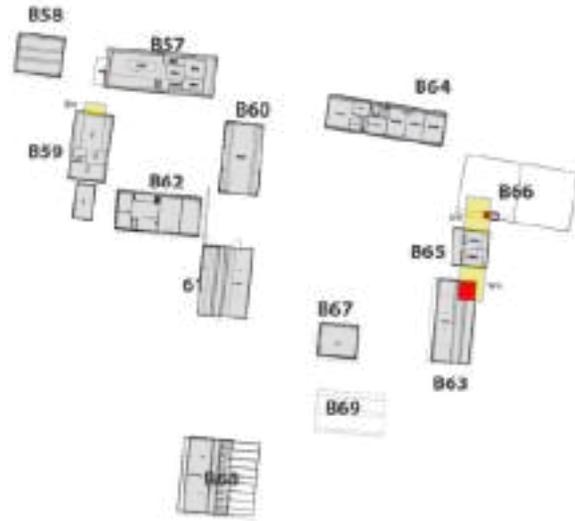
BLOQUE	AFECTACIÓN (m²)
B63	21,94
B66	9,95

Ilustración 38. Aislamientos entre edificaciones: Sector 3.  
Fuente: Elaboración área normativa UD. Fecha elaboración: 17/01/2017

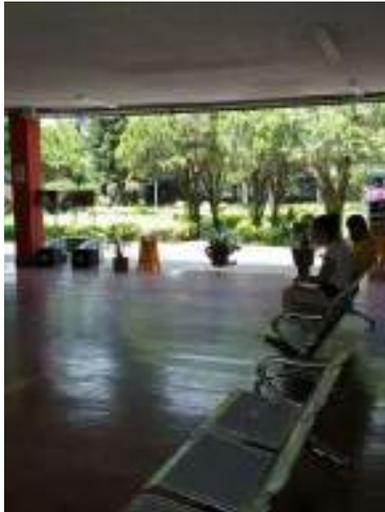
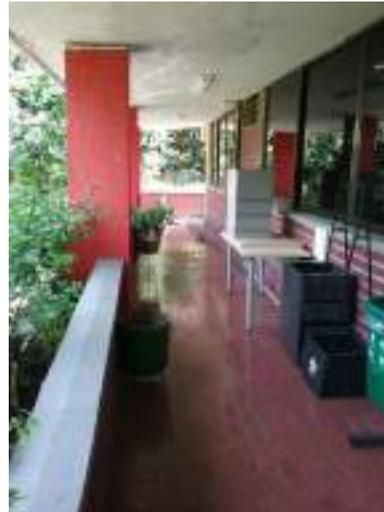
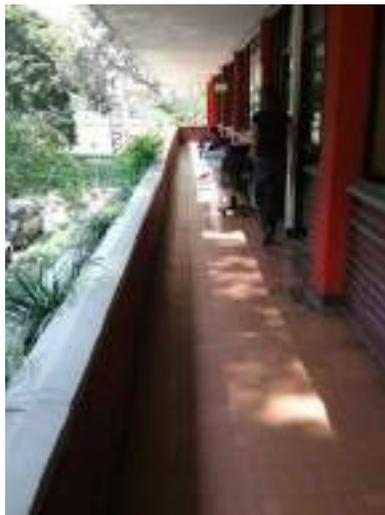
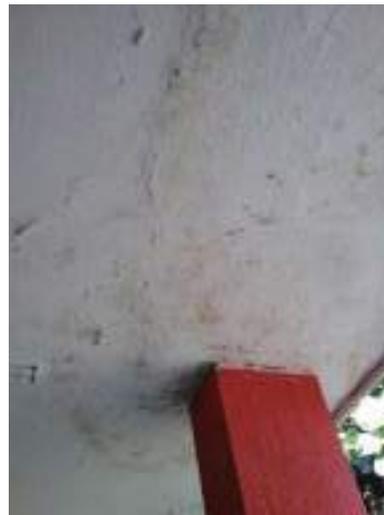
La placa de contrapiso es losa maciza, la cual presenta signos de humedad y abundamientos. (Ver ilustración No. 7)

Ilustración 46 Signos de humedad en losa maciza  
Fuente. Equipo de diagnóstico

- En la placa de contrapiso, se evidencia signos de humedad, lo que hace que los elementos estructurales estén expuestos. Se recomienda realizar el respectivo mantenimiento de la placa de cubierta, para evitar estructurales futuros.
- Se recomienda realizar el mantenimiento en las fisuras del andén y pavimento.
- Alrededor de la construcción se encuentran dos árboles, inclinados, se recomienda, realizar monitoreo, para evitar colapso y que las raíces afecten la cimentación.
- Se requiere realizar el reforzamiento respectivo en la estructura, enfocado en la construcción de muros de concreto y el recalce de las columnas

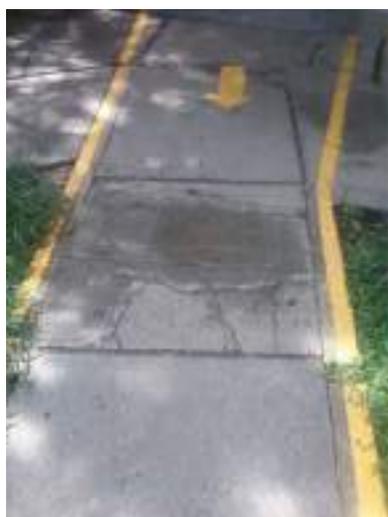
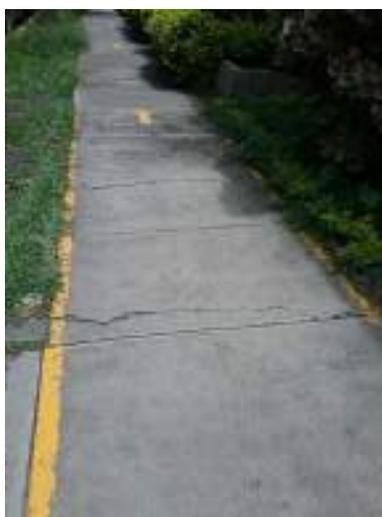
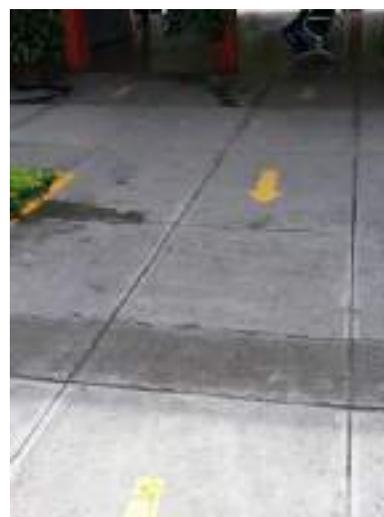
En el andén y pavimento se evidencian, varias fisuras. (Ver ilustración No. 9)

Ilustración 48. Evidencia de fisuras Y/o grietas en el pavimento  
Fuente. Equipo de diagnóstico

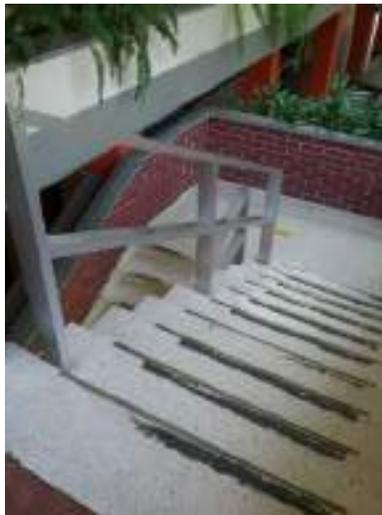
- La estructura evidencia, un buen comportamiento estructural sísmico, no presenta fisuras y/o grietas en elementos estructurales, que hagan que el comportamiento no sea óptimo.
- No cumple con lo estipulado en la NSR-10, capítulo J, puesto que no cuenta con red contraincendios
- Las escaleras interiores que sirven como medio de evacuación, cumplen con los requisitos, estipulados en la NSR-10, numeral K.3.8.3, que indica que debe de tener un ancho mínimo de 1.20 m, el ancho mínimo de la huella debe ser 280 mm, y la altura de la huella, está en el rango de 100 mm y 180 mm (Ver ilustración No. 10).

Ilustración 49. Escaleras de evacuación  
Fuente. Equipo de diagnóstico

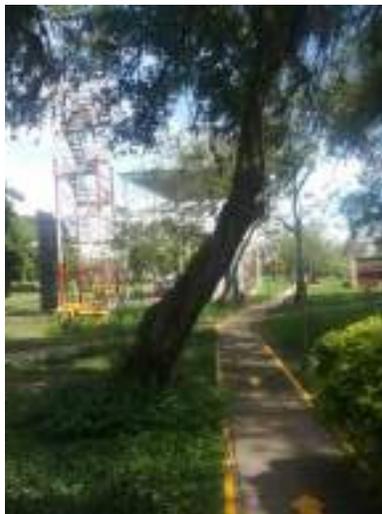
Ilustración 50. Árbol inclinado  
Fuente. Equipo de diagnóstico

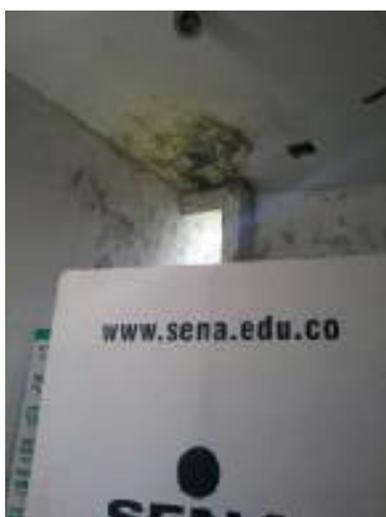
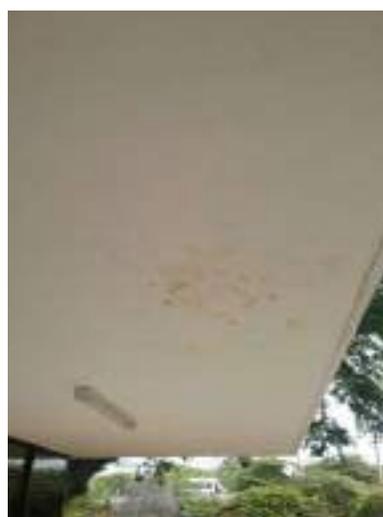
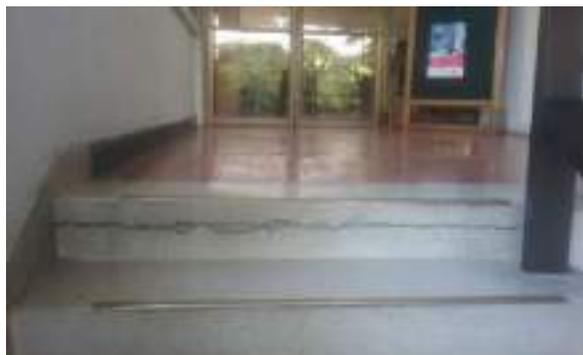
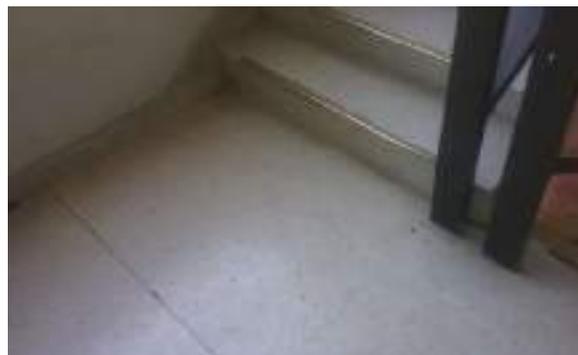
En la visita, se detectan signos de humedad y fisuras y/o grietas en elementos no estructurales.

Ilustración 54. Evidencia de signos de humedad y fisuras en elementos no estructurales  
Fuente. Equipo de diagnóstico

- Se recomienda realizar mantenimiento periódico en la estructura, enfocado en la placa de contrapiso y los elementos no estructurales.

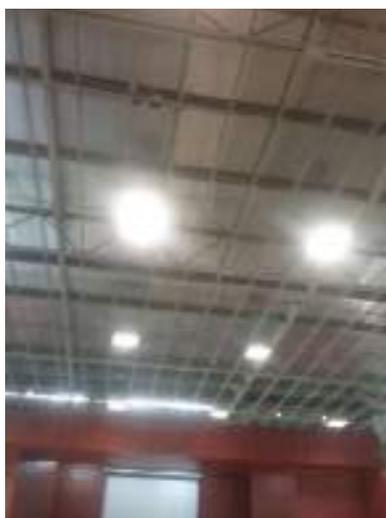
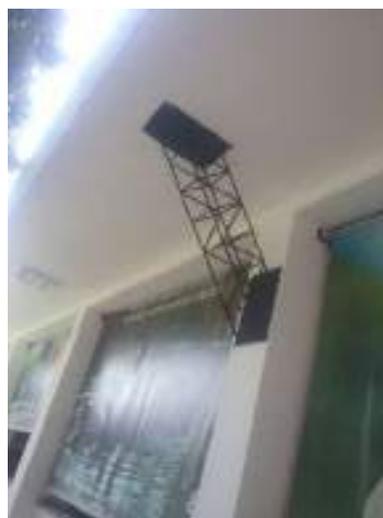
La cubierta, presenta inclinación en teja de asbesto cemento combinado con metálica, cuenta con una estructura metálica de cerchas en celosía. Cabe aclarar que en la inspección no se pudo revisar el estado actual de la cubierta. Esta se encuentra respectivamente amarrada al sistema estructural. (Ver ilustración No. 17)

Ilustración 56. Estructura de cubierta bloque 2  
Fuente. Equipo de diagnóstico

- En general, la estructura de forma aparente, presenta buen comportamiento estructural y sísmico, a pesar que presenta signos de humedad, se recomienda realizar el respectivo mantenimiento en la cubierta, para evitar que los elementos estructurales, estén expuestos.
- No cuenta con red contraincendios, por tanto no cumple con lo estipulado en la NSR-10, capítulo J.

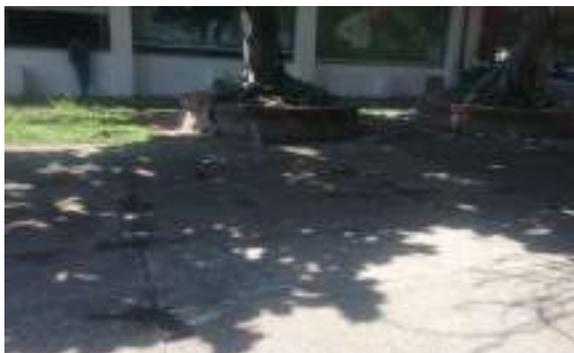
- La estructura, presenta fisuras y/o grietas en la placa de contrapiso y en elementos no estructurales.
- En el pavimento, se evidencian varias fisuras, se recomienda realizar su respectivo mantenimiento.

Ilustración 57. Evidencia de fisuras en pavimento  
Fuente. Equipo de diagnóstico

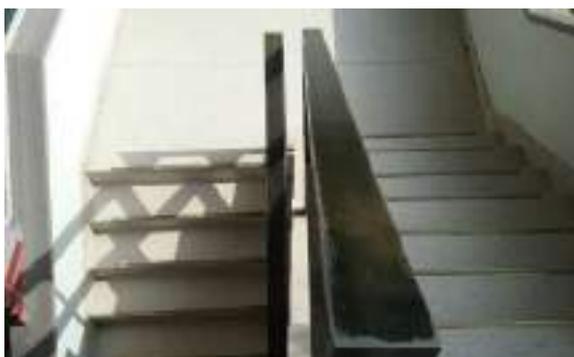
- Las escaleras interiores que sirven como medio de evacuación, cumplen con los requisitos, estipulados en la NSR-10, numeral K.3.8.3, que indica que debe de tener un ancho mínimo de 1.20 m, el ancho mínimo de la huella debe ser 280 mm, y la altura de la huella, está en el rango de 100 mm y 180 mm. (Ver ilustración No. 19)

Ilustración 58. Escaleras de evacuación  
Fuente. Equipo de diagnóstico

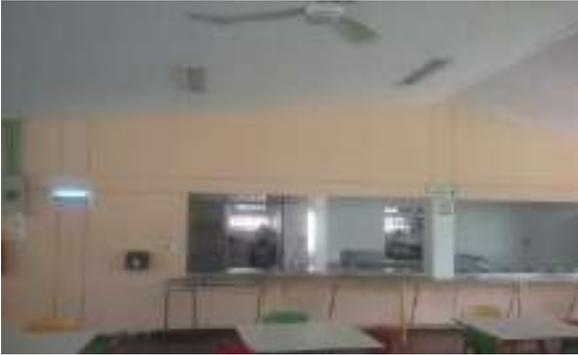
En la visita, se observa que la estructura no presenta fisuras y/o grietas ni signos de humedad en elementos estructurales. (Ver ilustración No. 23)

Ilustración 62. Óptimas condiciones del bloque  
Fuente. Equipo de diagnóstico

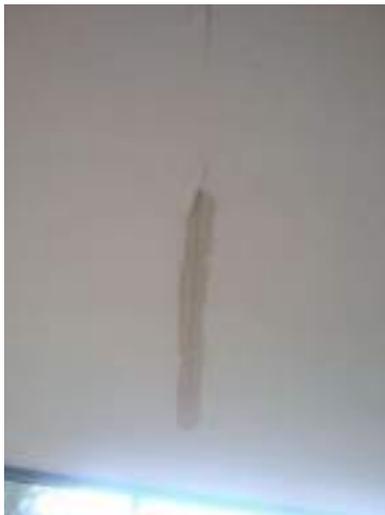
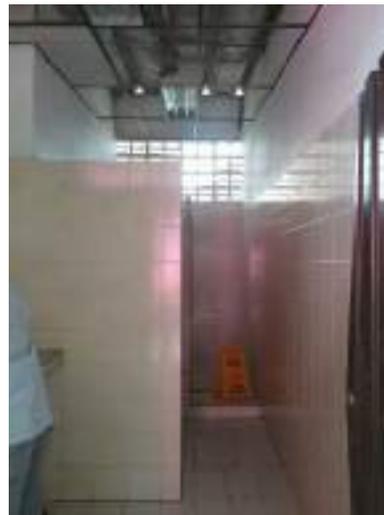
En elementos no estructurales, como en la perfilería de Drywall, se presenta deterioro. (Ver ilustración No. 24)

Ilustración 63. Perfilería de Drywall en mal estado  
Fuente. Equipo de diagnóstico

- El bloque, de forma aparente presenta óptimas condiciones, no se observan fisuras y/o grietas ni signos de humedad, en los elementos estructurales, que hagan que la estructura no cuente con un buen comportamiento estructural y sísmico.
- Se recomienda realizar mantenimiento en los elementos no estructurales.
- A pesar que en este bloque manejan sustancias inflamables, no cumple con lo estipulado en la NSR-10, capítulo J, puesto que no cuenta con red contraincendios.
- El estado de la cubierta de asbesto cemento, presenta deterioro; lo que hace que no cumpla con las normas de salubridad. Se recomienda realizar su mantenimiento y/o cambio.
- En el pavimento se evidencia fisuras. Se recomienda realizar el mantenimiento para mitigar daños en cimentación. (Ver ilustración . 26)

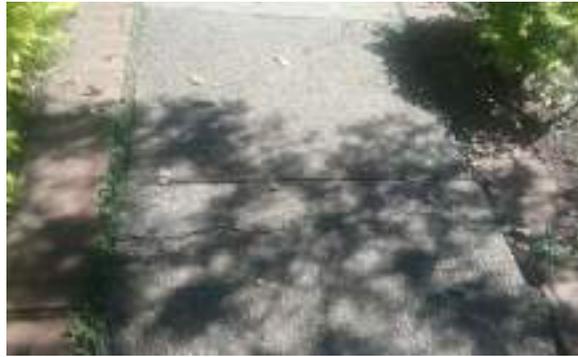
Ilustración 65. Evidencia de fisuras en andén  
Fuente. Equipo de diagnóstico

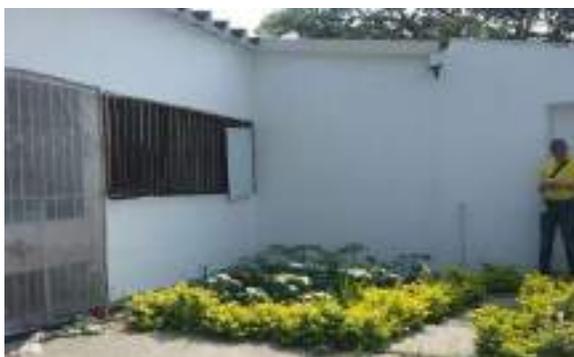
Ilustración 71. Evidencia de fisuras en andén  
Fuente. Equipo de diagnóstico

- En general, la estructura presenta de forma aparente un buen comportamiento estructural, es notorio que este bloque cuenta con varios años de construcción, además no cuenta con una planificación de diseño, por lo que se recomienda realizar el replanteamiento de la estructura.
- La estructura no cuenta con red contraincendios, haciendo que no cumpla, con lo estipulado en la NSR-10, capítulo J, ya que no cuenta con red contraincendios.
- El estado de la cubierta de asbesto cemento, presenta deterioro, no cumpliendo con las normas de salubridad, se recomienda realizar su respectivo mantenimiento y/o cambio.
- Presenta varias fisuras en el andén. Se recomienda realizar mantenimiento.

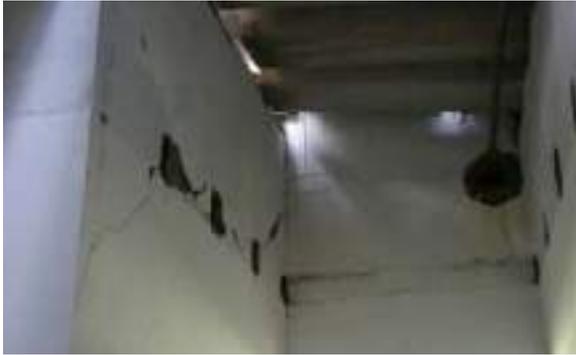
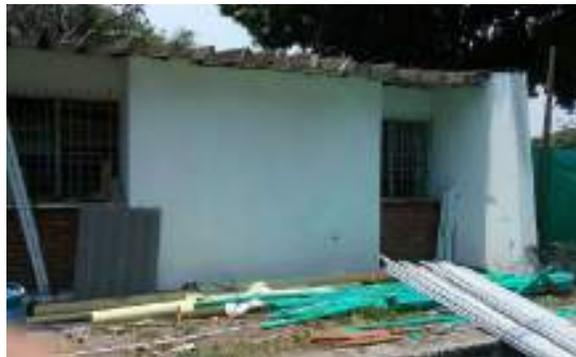
La estructura, presenta deterioro y fisuras. (Ver ilustración No.35)

Ilustración 75. Evidencia de deterioro, fisuras en la estructura y signos de humedad  
Fuente. Equipo de diagnóstico

- La estructura, presenta fisuras longitudinales, signos de humedad y deterioro en elementos estructurales, afectando el estado óptimo de esta. Se recomienda realizar supervisión y mantenimiento en sus adecuaciones. Se recomienda replantear la estructura.
- En la cubierta, no se evidencia viga de amarre, por lo que hace que la estructura, no se encuentre amarrada al sistema estructural.
- En la teja de asbesto cemento, se evidencia bastante deterioro, no cumpliendo con las normas de salubridad. Se recomienda realizar su respectivo mantenimiento y/o cambio.

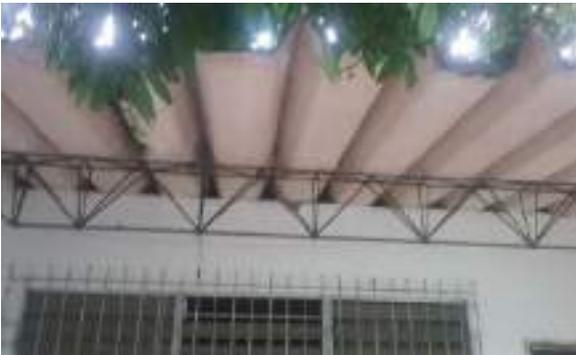
La cubierta del bloque No. 5, presenta inclinación en teja de asbesto cemento, con estructura de cerchas metálicas en celosía. Esta no se encuentra amarrada respectivamente al sistema estructural (Ver ilustración No. 36)

Ilustración 76. Estructura de cubierta bloque 5  
Fuente. Equipo de diagnóstico

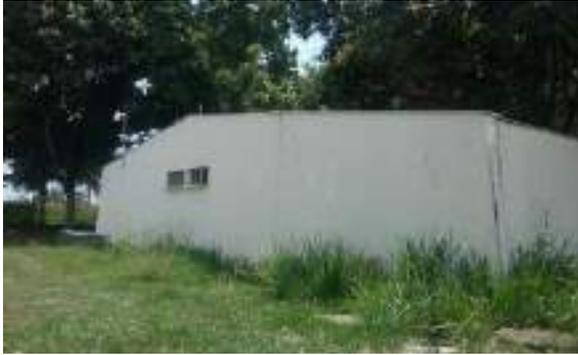
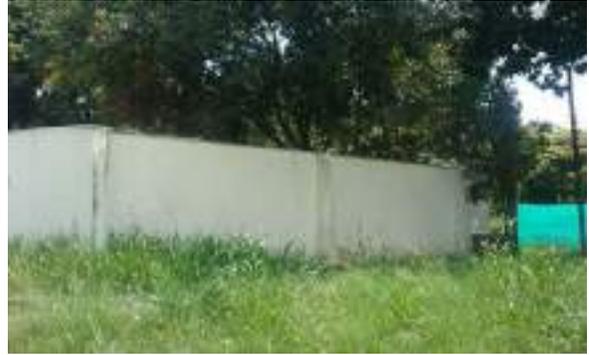
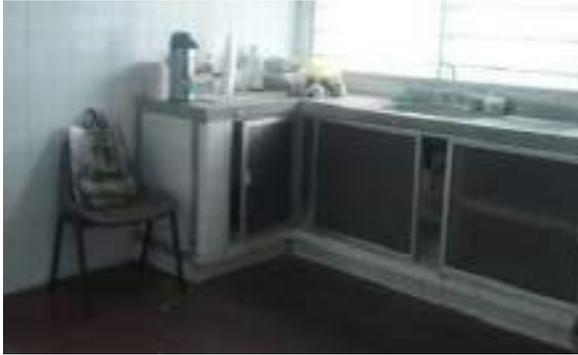
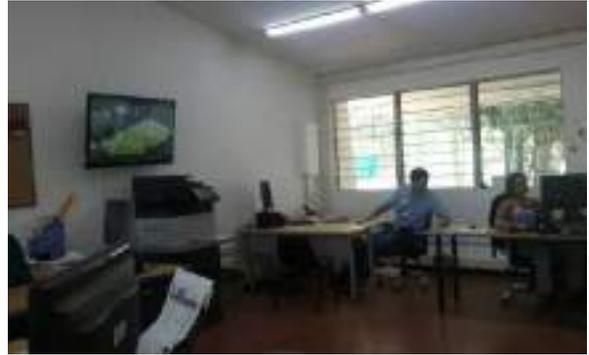
El sistema constructivo, de estos bloques es mampostería confinada. En la visita se evidencia que en el bloque No. 6, cuenta con una remodelación reciente, presenta varias fisuras longitudinales, en la parte interior y exterior. (Ver ilustración No. 38)

Ilustración 80. Evidencia de fisuras longitudinales en el bloque 6  
Fuente. Equipo de diagnóstico

- En general en los bloques No. 6 y 7, se evidencian fisuras de forma longitudinal, transversal, deterioro y signos de humedad, en elementos estructurales, lo que hace que las estructuras no presenten óptimas condiciones ni un buen comportamiento estructural. Se recomienda realizar una exhaustiva inspección, ya que puede estar presentado asentamiento diferencial y flexibilidad en elementos estructurales. Se recomienda realizar replanteamiento de las estructuras.

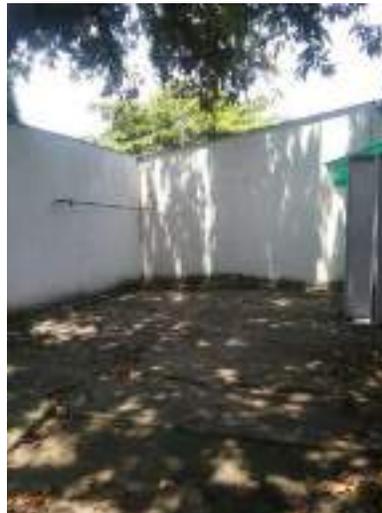
En la parte exterior del bloque No. 6, se evidencia erosión de suelo.

Ilustración 81. Erupción del suelo en el bloque 6  
Fuente. Equipo de diagnóstico

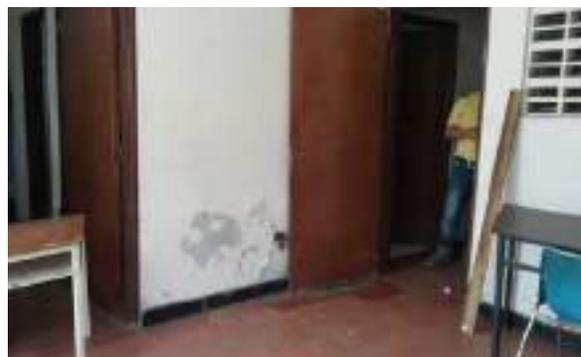
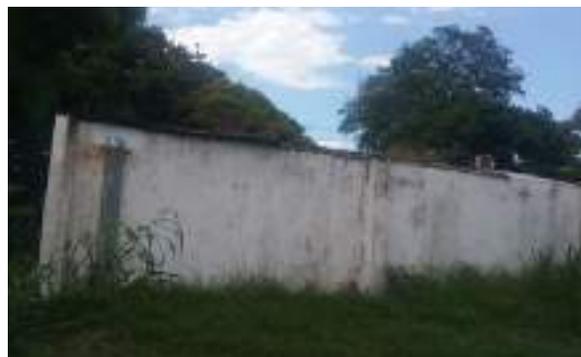
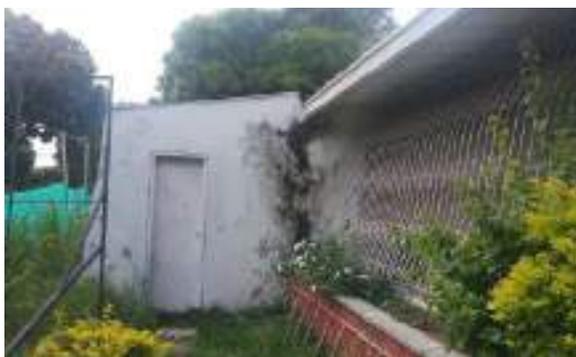
En la visita del bloque No. 7, se evidencia que la estructura, presenta varias fisuras longitudinales, transversales, deterioro y signos de humedad. (Ver ilustración No. 43).

Ilustración 83. Evidencia de fisuras, deterioro y signos de humedad en el bloque 7  
Fuente. Equipo de diagnóstico

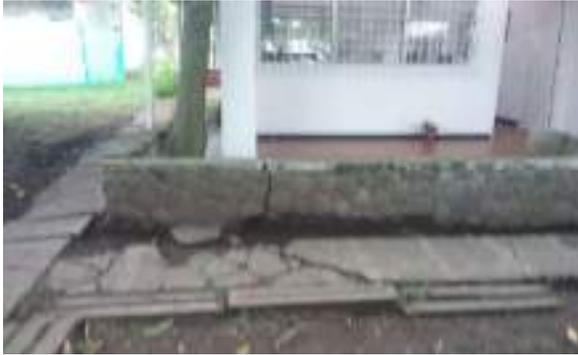
- En el pavimento se evidencia fisuras y/o grietas. Se recomienda realizar su mantenimiento.

Ilustración 85 Evidencia de fisuras en andén y pavimento en los bloques 6 y 7  
Fuente. Equipo de diagnóstico

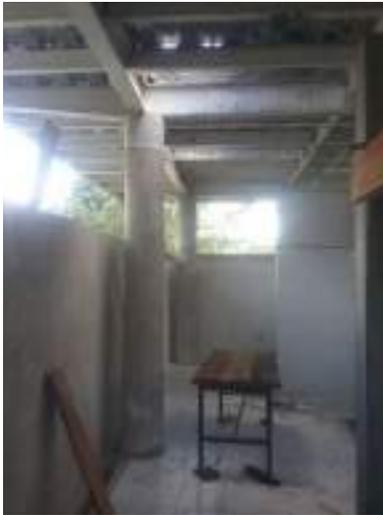
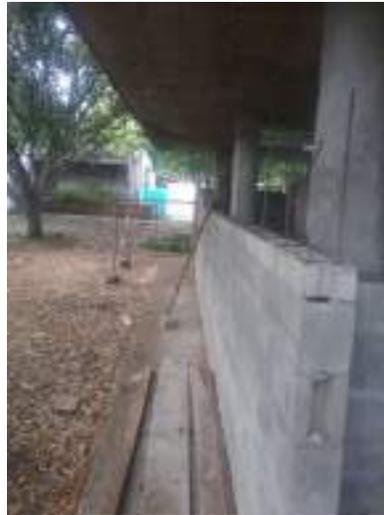
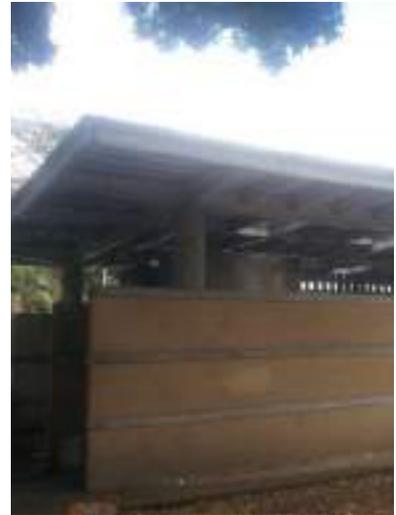
El sistema constructivo, para las dos construcciones es mampostería estructural con columnas de concreto reforzado.  
(Ver ilustración No. 47)

Ilustración 88. Estructura del bloque 8  
Fuente. Equipo de diagnóstico

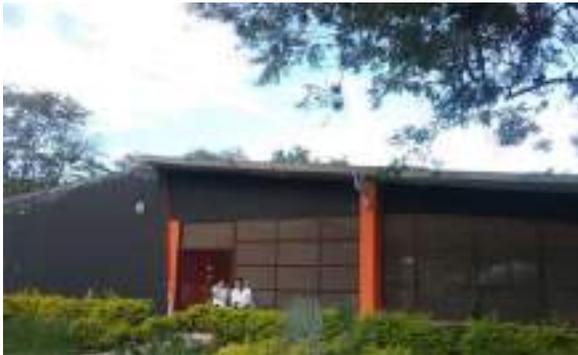
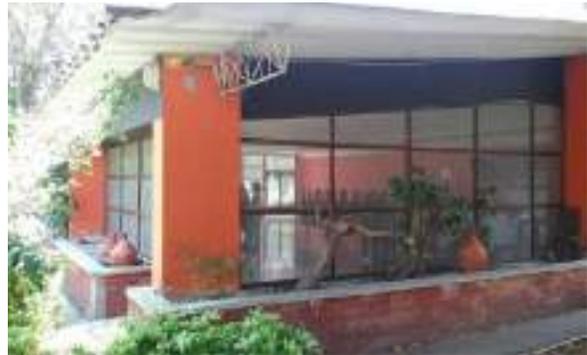
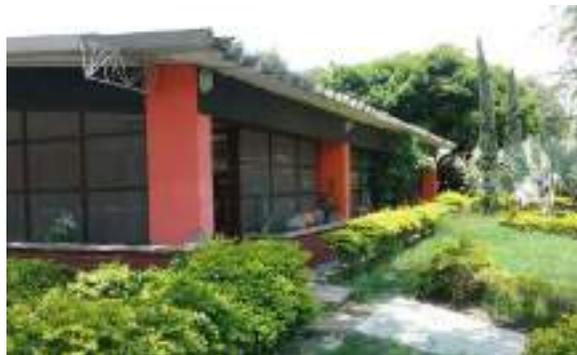
La cubierta presenta inclinación, en teja de asbesto cemento con estructura de cerchas metálicas en celosía. Esta se encuentra respectivamente amarrada al sistema estructural. (Ver ilustración No. 55)

Ilustración 95. Estructura de cubierta  
Fuente. Equipo de diagnóstico

- En ambas estructuras, la teja de asbesto cemento, presenta deterioro, no cumpliendo con las normas de salubridad. Se recomienda realizar su respectivo mantenimiento y/o cambio.

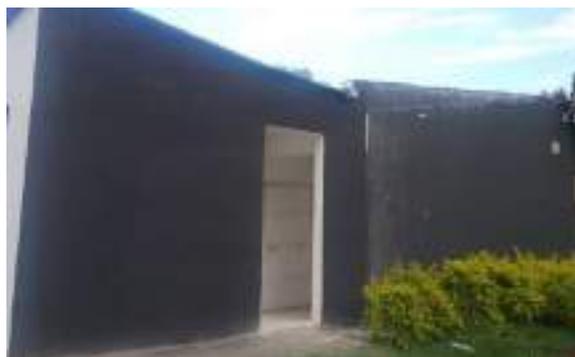
La cubierta, presenta inclinación en teja de asbesto cemento, no se puede determinar la estructura de esta. No se encuentra amarrada al sistema estructural. (Ver ilustración No. 57)

Ilustración 97. Cubierta bloque 9 parte B, sin viga de amarre  
Fuente. Equipo de diagnóstico

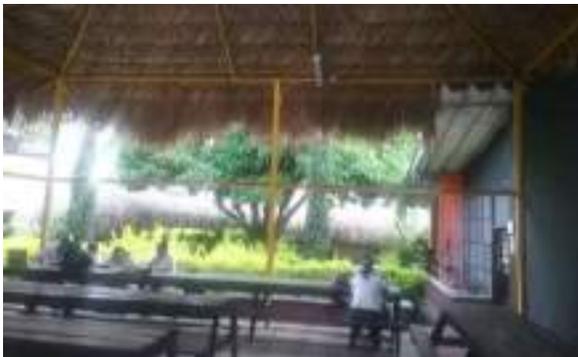
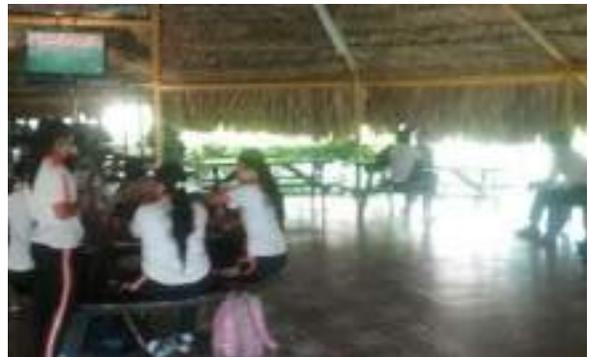
Estas construcciones, cuentan con un sistema constructivo de perfiles metálicos tipo “C” y tubular en ambos sentidos, está construida, sobre una placa de concreto. En una parte, cuenta con un antepecho de una altura aproximadamente de 1.20 m. (Ver ilustración No. 59 y 60).

Ilustración 100. Estructura bloque 10 y 11  
Fuente. Equipo de diagnóstico

- En general, las estructuras presentan de forma aparente un buen comportamiento estructural, ya que la masa que soporta es muy pequeña.
- Se recomienda en la estructura metálica, para su durabilidad, realizar mantenimiento con pintura anticorrosiva.
- En ninguna de las dos estructuras presenta red contraincendios, a pesar que se maneja sustancias inflamables, haciendo que no cumpla con lo estipulado en capítulo J, de la actual NSR-10.
- Se recomienda realizar mantenimiento periódico en las estructuras.

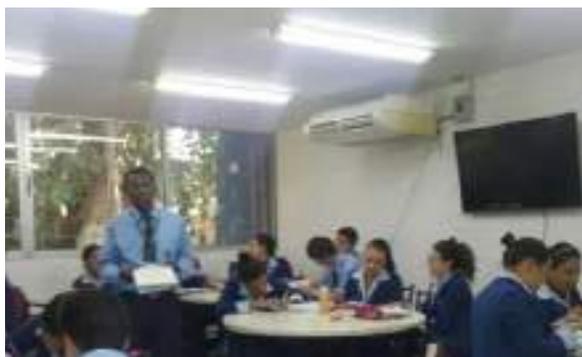
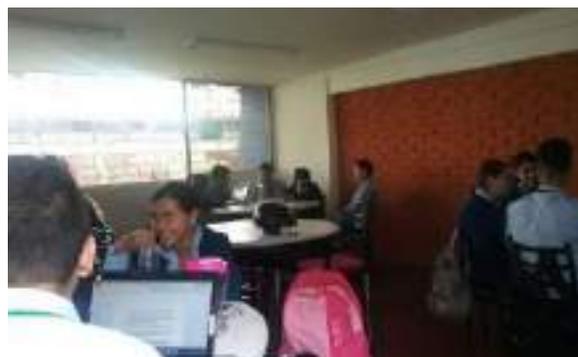
Ilustración 105. Estructura bloque 12  
Fuente. Equipo de diagnóstico

El sistema constructivo de estos bloques es mampostería simple, la cual de forma aparente, presenta óptimas condiciones, no se evidencian fisuras y/o grietas en elementos estructurales. (Ver ilustración No. 63 y 64).

- En los bloques No. 12 y 13, se visualiza que hubo una remodelación meses atrás, su estructura, de forma aparente presenta condiciones óptimas de uso, no presenta fisuras y/o grietas. Se recomienda realizar reforzamiento en la mampostería, como lo indica lo estipulado en la NSR-10.
- Ninguno de los bloques, cuenta con red contraincendios, lo que hace que no cumpla con lo estipulado en la NSR-10, capítulo J.
- En el bloque No. 12, el andén presenta fisuras. Se recomienda realizar su mantenimiento.
- Se requiere realizar el reforzamiento respectivo en las estructuras, enfocado en el confinamiento de muros

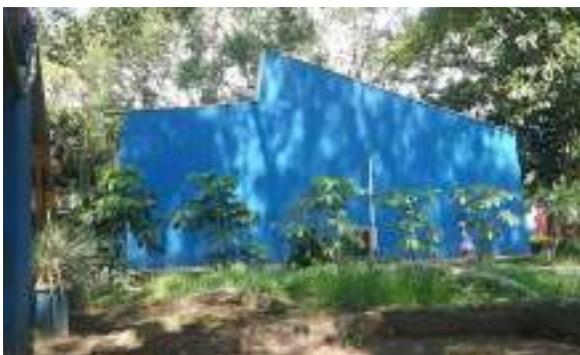
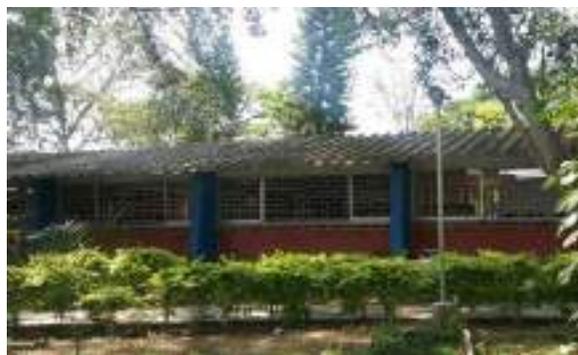
Ilustración 107. Cubierta bloque 12  
Fuente. Equipo de diagnóstico

La cubierta de los bloques No. 12 y 13, es manejada a dos aguas, en teja de asbesto cemento, no se puede evidenciar si cuenta con alguna estructura metálica. Se encuentran respectivamente amarradas al sistema estructural, por medio de pilares en concreto. (Ver ilustración No. 65 y 66).

- En la cubierta de los dos bloques, se observa bastante deterioro, lo que hace que no cumpla con las normas de salubridad. Se recomienda realizar su mantenimiento y/o cambio.

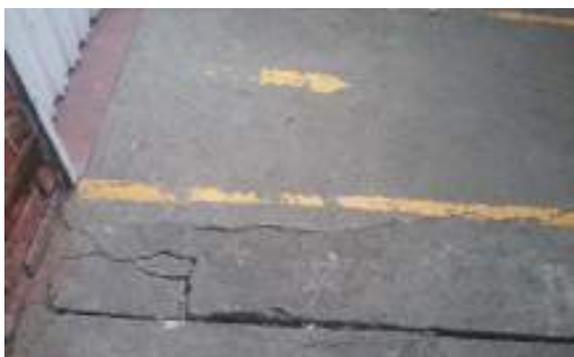
Ilustración 109. Evidencia de fisuras en andén  
Fuente. Equipo de diagnóstico

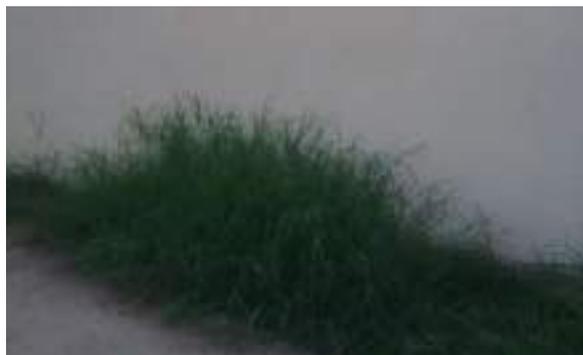
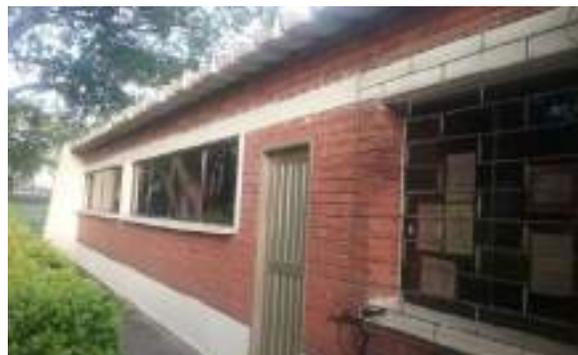
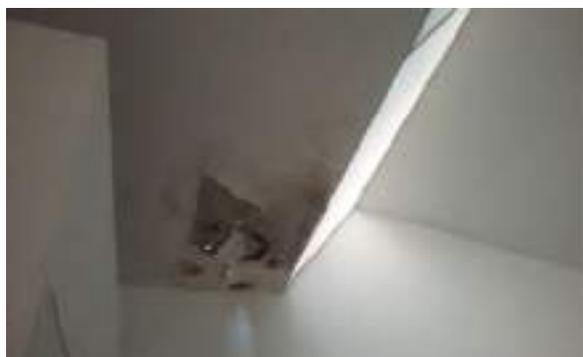
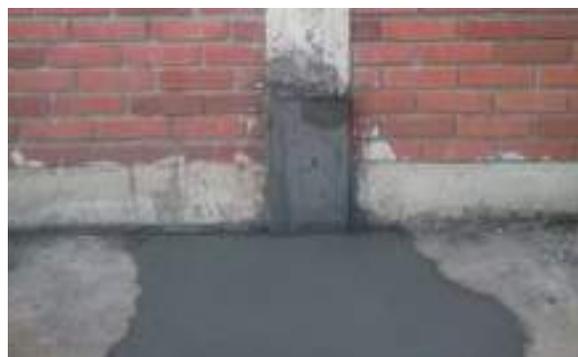
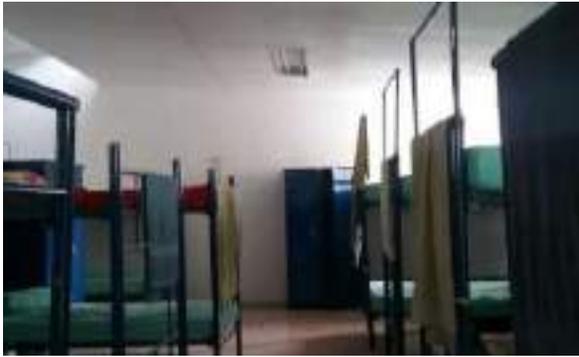
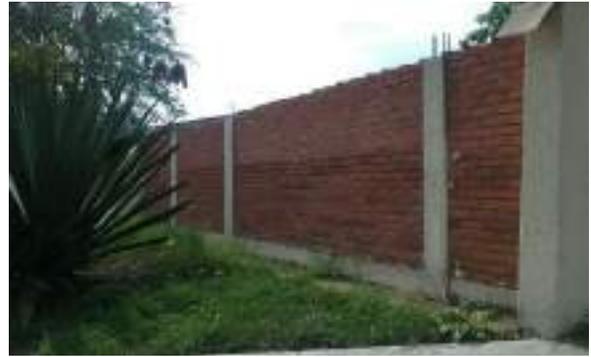
Ilustración 112. Estructura del bloque 14  
Fuente. Equipo de diagnóstico

El sistema constructivo del bloque No. 14, es mampostería simple, presenta fisuras longitudinales, signos de humedad y reparación en columnas. (Ver ilustración No. 71).

- En general, la estructura, presenta fisuras longitudinales en el costado posterior y signos de humedad en la parte interior, Se recomienda realizar reforzamiento en la mampostería, como lo indica lo estipulado en la NSR-10.
- No cuenta con red contraincendios, lo que hace que no cumpla con lo estipulado en la NSR-10, capítulo J.
- Se recomienda realizar mantenimiento a elementos no estructurales.
- En la cubierta del bloque, se observa bastante deterioro, lo que hace que no cumpla con las normas de salubridad. Se recomienda realizar su mantenimiento y/o cambio.
- se requiere realizar el reforzamiento respectivo en la estructura, enfocado en el confinamiento de muros.

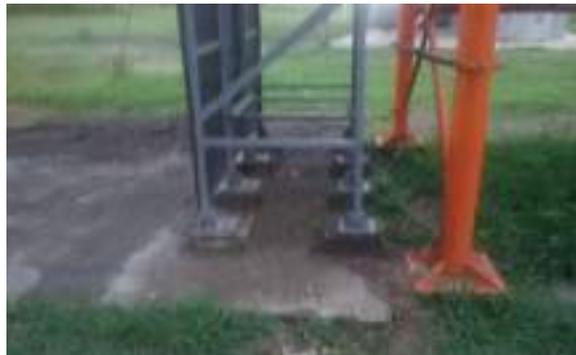
El bloque No. 16, cuenta en sus apoyos con pedestales de concreto, los cuales presentan signos de porosidad. (Ver ilustración No. 76)

Ilustración 116. Evidencia de pedestales en concreto con signos de porosidad en el bloque 16  
Fuente. Equipo de diagnóstico

- En general, las estructuras, presentan un estado óptimo, se recomienda, realizar su respectivo mantenimiento a las estructuras metálicas con pintura anticorrosiva y pedestales de concreto, para mantener su vida útil.

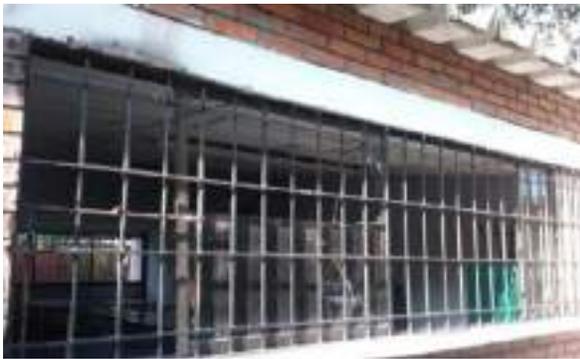
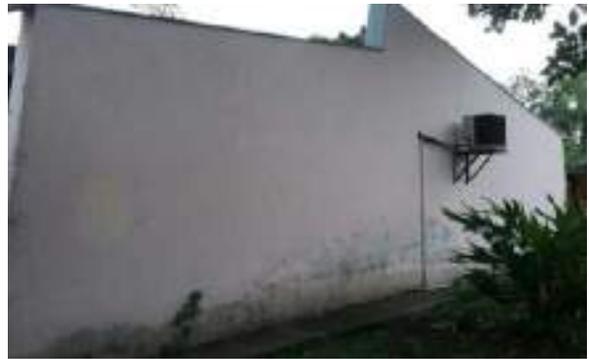
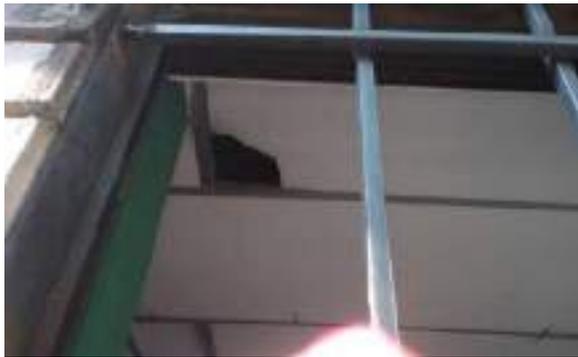
El sistema constructivo del bloque No. 19, es mampostería simple, presenta signos de humedad y mal estado en elementos no estructurales. (Ver ilustración No. 81).

Ilustración 123. Signos de humedad y elementos no estructurales en mal estado  
Fuente. Equipo de diagnóstico

- En general, la estructura, presenta en el costado lateral, signos de humedad en la parte exterior, Se recomienda realizar reforzamiento en la mampostería, como lo indica lo estipulado en la NSR-10.
- No cuenta con red contraincendios, lo que hace que no cumpla con lo estipulado en la NSR-10, capítulo J.
- Se recomienda realizar mantenimiento a elementos no estructurales.
- En la cubierta del bloque, se observa bastante deterioro, lo que hace que no cumpla con las normas de salubridad. Se recomienda realizar su mantenimiento y/o cambio.
- se requiere realizar el reforzamiento respectivo en la estructura, enfocado en el confinamiento de muros

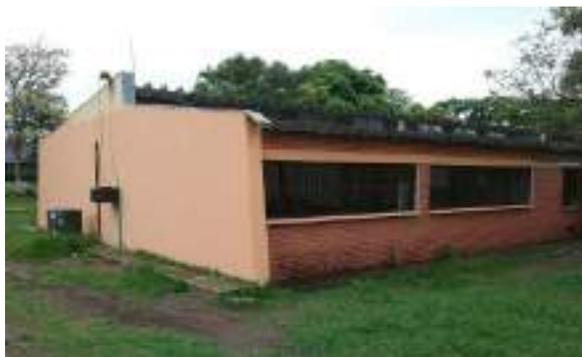
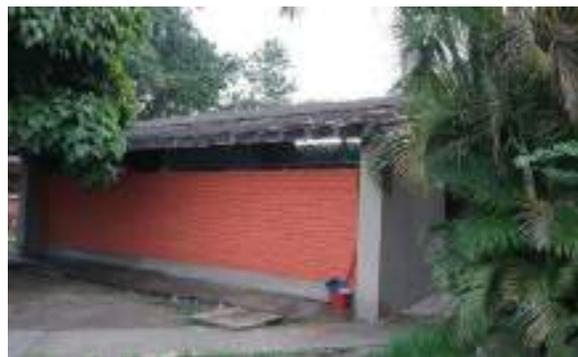
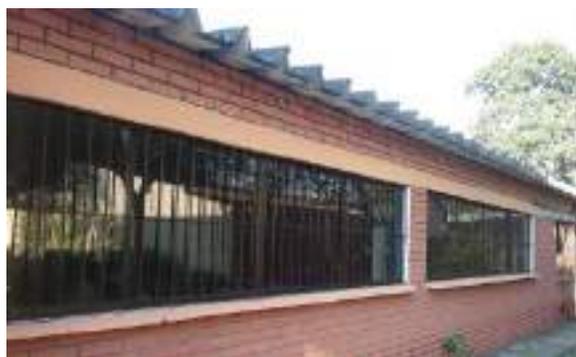
Ilustración 124. Estructura de cubierta  
Fuente. Equipo de diagnóstico

La cubierta, presenta inclinación en teja de asbesto cemento, con estructura de cerchas metálica en celosía. La cual se encuentra amarrada al sistema estructural. (Ver ilustración No. 84).

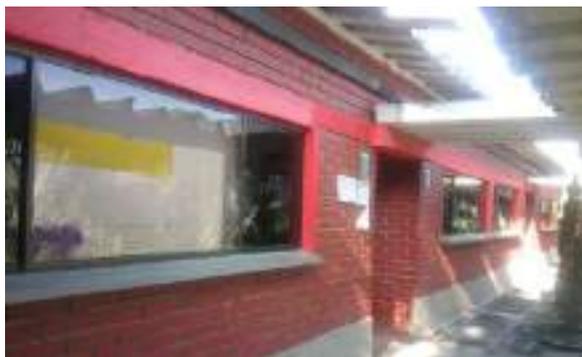
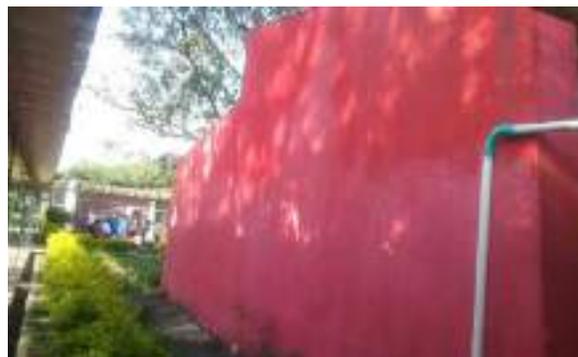
Ilustración 86 Fachadas bloque 20  
Fuente. Equipo de diagnóstico

El sistema constructivo de los bloques No. 20 y 21, es mampostería simple, el bloque No. 20, presenta movimiento de estructura, y en el bloque No. 21 presenta fisuras longitudinales y signos de humedad. (Ver ilustración No. 86 y 87).

- El bloque No. 20, presenta movimiento de estructura y el bloque No. 21 presenta fisuras longitudinales en una fachada lateral, los dos bloques evidencian signos de humedad. Se recomienda realizar reforzamiento en la mampostería.
- Ninguno de los bloques, cuenta con red contraincendios, lo que hace que no cumpla con lo estipulado en la NSR-10, capítulo J.
- Se recomienda realizar mantenimiento a elementos no estructurales en el bloque No. 20.
- En la cubierta de los bloques No. 20 y 21, se observa bastante deterioro, lo que hace que no cumpla con las normas de salubridad. Se recomienda realizar su mantenimiento y/o cambio.
- Ambas estructuras presentan fisuras en los andenes perimetrales. Se recomienda realizar su respectivo mantenimiento.
- Se requiere realizar el reforzamiento respectivo en las estructuras, enfocado en el confinamiento de muro.

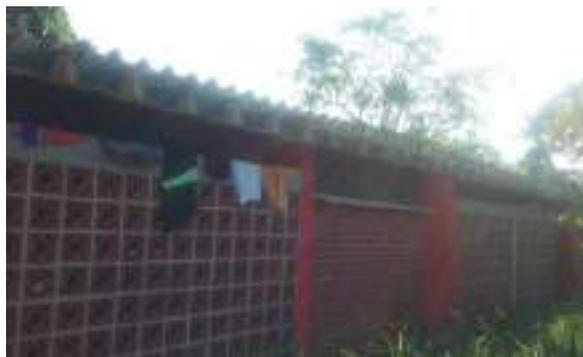
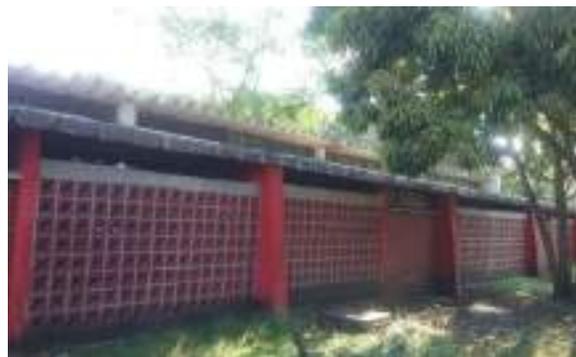
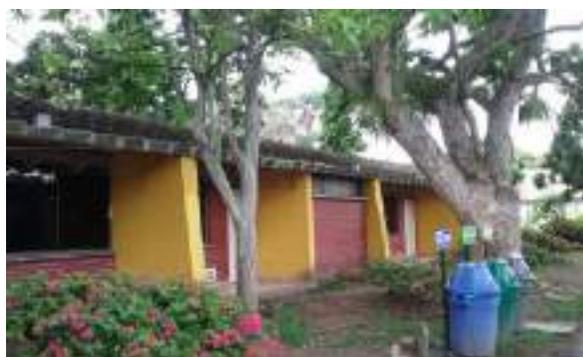
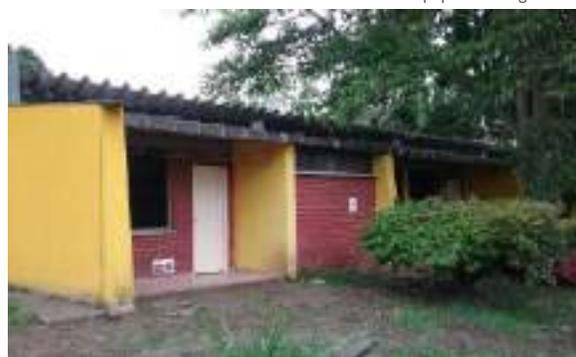
Ilustración 129 Estructura de cubierta bloque 20  
Fuente. Equipo de diagnóstico

La cubierta de los bloques No. 20 y 21, es manejada a dos aguas, en teja de asbesto cemento cuenta con estructura de cerchas metálicas en celosía. Se encuentran respectivamente amarradas al sistema estructural, por medio de pilares en concreto. (Ver ilustración No. 88 y 89).
