# DIAGNÓSTICO I N T E G R A L

**BUGA** / Vol. 1

Centro agropecuario de Buga / Hacienda la Julia Caisa

**SERVICIO NACIONAL DE APRENDIZAJE - SENA**

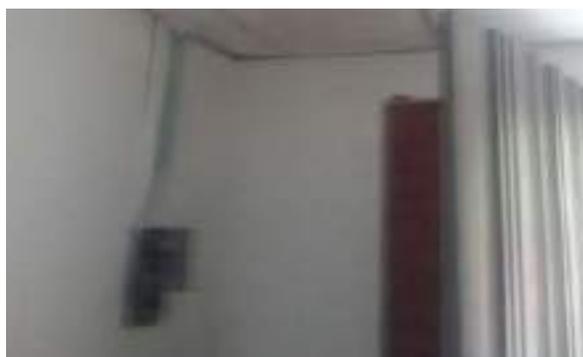
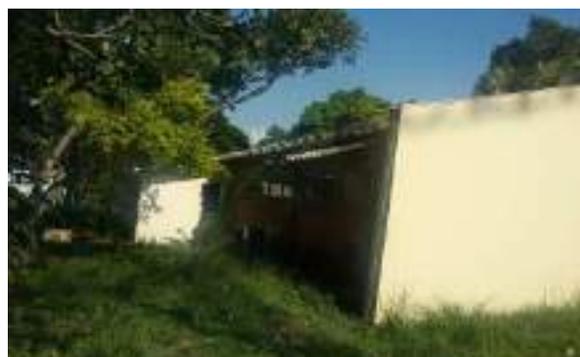
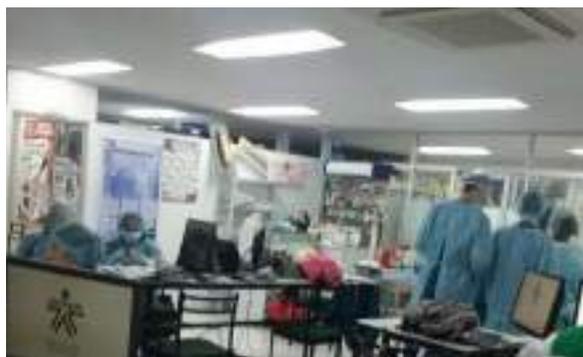
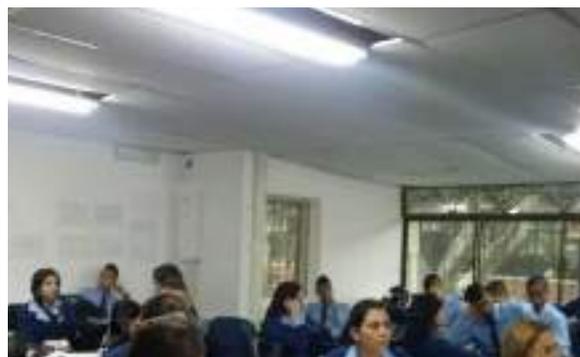
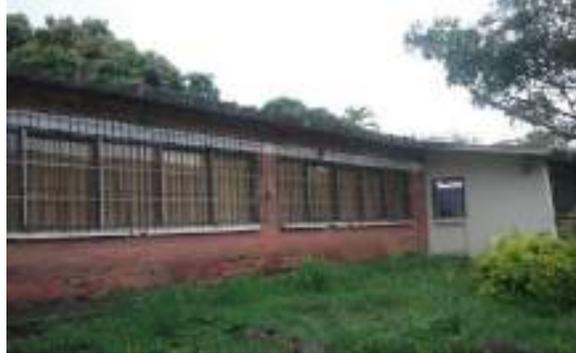
Ilustración 133 Estructura bloque 22  
Fuente. Equipo de diagnóstico

El sistema constructivo del bloque No. 22, es mampostería simple, no presenta fisuras y/o grietas, pero si signos de humedad y mal estado de elementos no estructurales. (Ver ilustración No. 93).

- En general, la estructura no presenta fisuras longitudinales en ninguno de los costados, pero si signos de humedad en la parte interior, Se recomienda realizar reforzamiento en la mampostería.
- No cuenta con red contraincendios, lo que hace que no cumpla con lo estipulado en la NSR-10, capítulo J.
- Se recomienda realizar mantenimiento a elementos no estructurales.
- En la cubierta del bloque, se observa bastante deterioro, lo que hace que no cumpla con las normas de salubridad, además en la estructura metálica, evidencia signos de corrosión. Se recomienda realizar su mantenimiento

- Se requiere realizar el reforzamiento respectivo en la estructura, enfocado en el confinamiento de muros

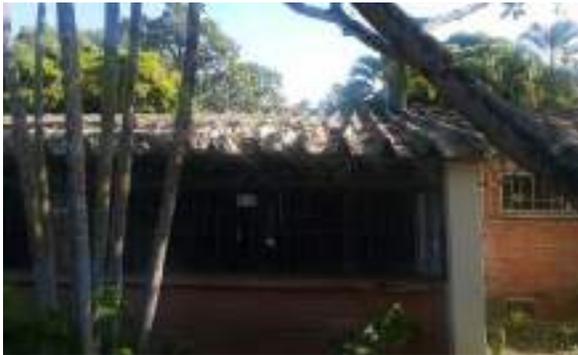
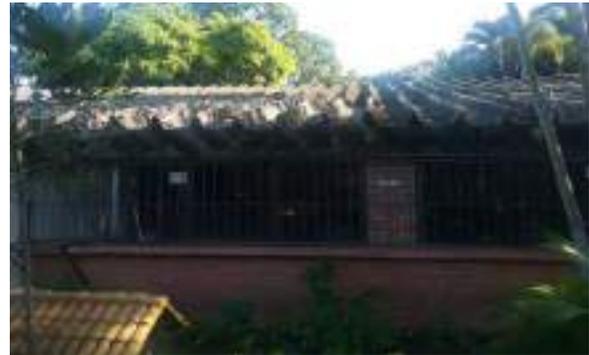
Ilustración 134 Estructura de cubierta bloque 22  
Fuente. Equipo de diagnóstico

La cubierta del bloque, es manejada a dos aguas, en teja de asbesto cemento, cuenta con estructura de cerchas metálicas en celosía. Se encuentran respectivamente amarradas al sistema estructural, por medio de pilares en concreto. (Ver ilustración No. 94 y 95).

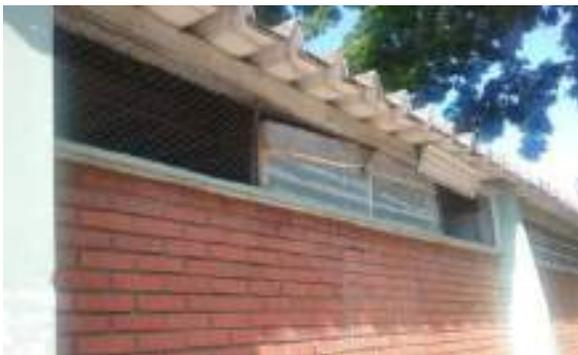
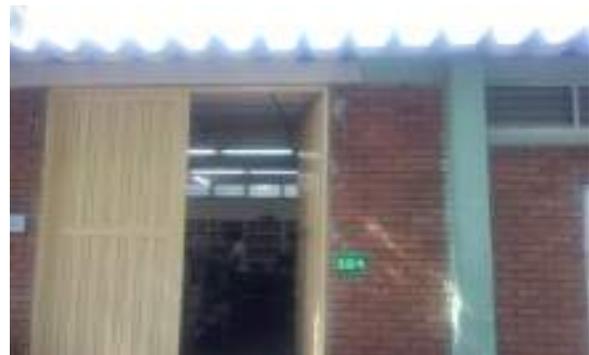
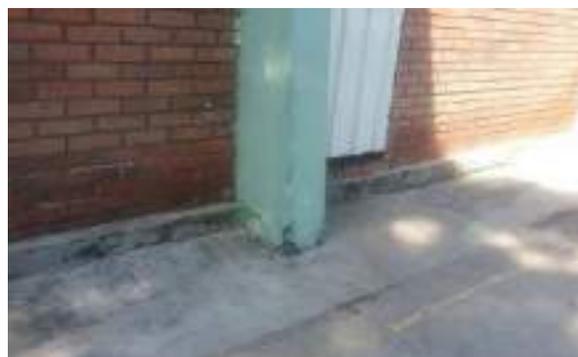
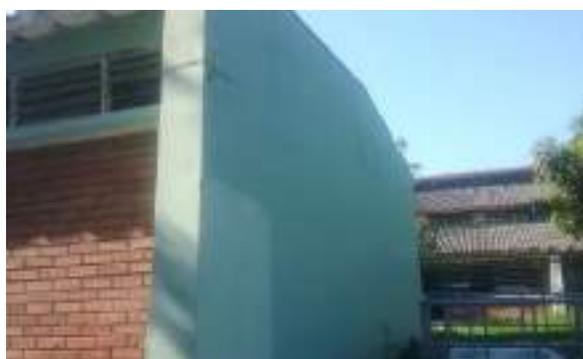
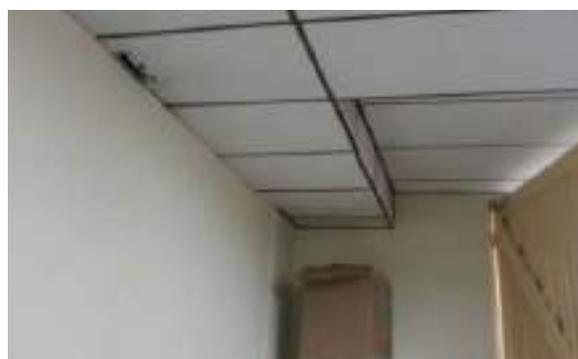
Ilustración 137 Estructura bloque 23  
Fuente. Equipo de diagnóstico

El sistema constructivo del bloque No. 23, es mampostería simple, presenta signos de humedad, mal estado en elementos no estructurales y fisuras y/o grietas en la estructura. (Ver ilustración No. 97).

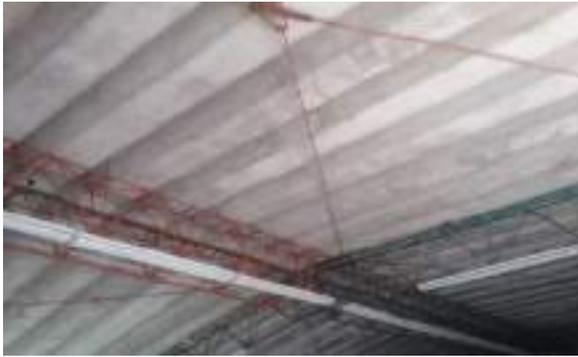
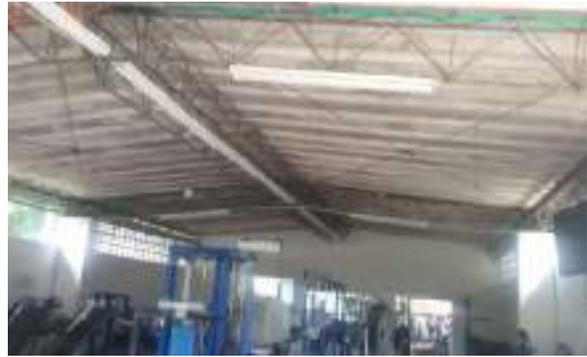
Ilustración 138 Estructura de cubierta bloque 23  
Fuente. Equipo de diagnóstico

La cubierta, es manejada a dos aguas, en teja de asbesto cemento, cuenta con estructura de cerchas metálicas en celosía. Se encuentran respectivamente amarradas al sistema estructural, por medio de pilares en concreto. (Ver ilustración No.98).

- En la cubierta, se observa bastante deterioro, lo que hace que no cumpla con las normas de salubridad. Se recomienda realizar su mantenimiento y/o cambio.

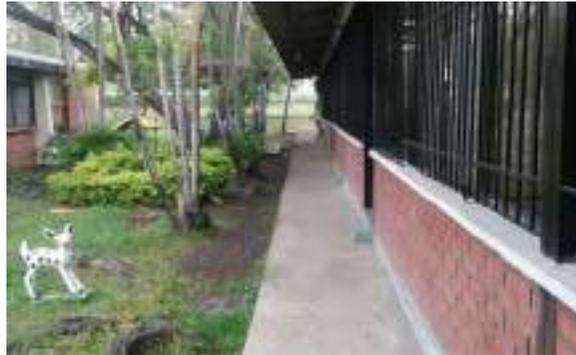
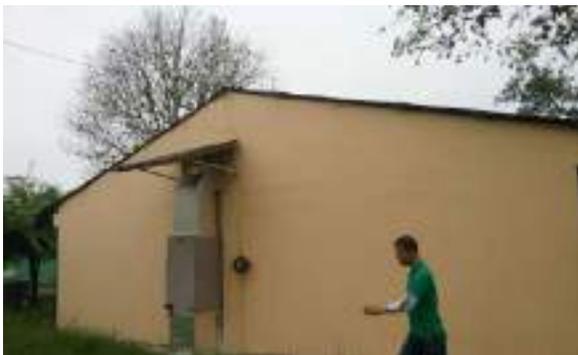
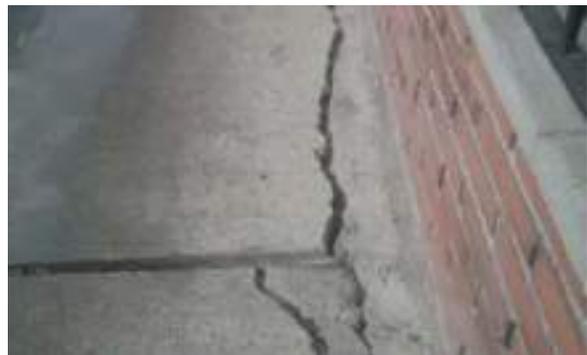
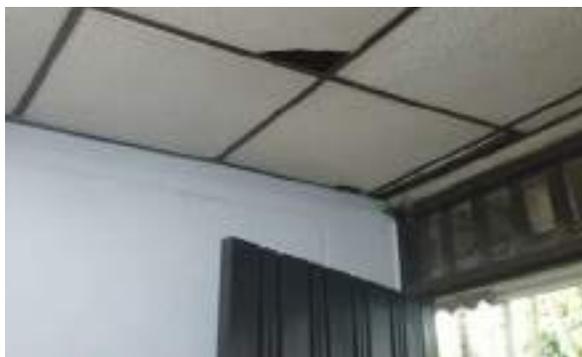
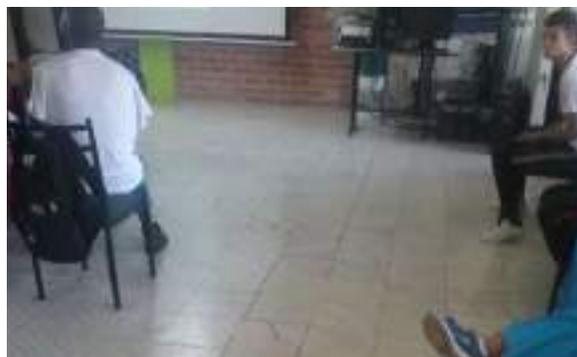
Ilustración 141 Estructura bloque 24  
Fuente. Equipo de diagnóstico

El sistema constructivo del bloque No. 24, es estructura metálica tipo “C”, cuenta con un antepecho de mampostería simple de una altura aproximada de 0.50 m. (Ver ilustración No. 101).

- El bloque No. 24, presenta, una fuerte fisura y/o grieta en una de las fachadas laterales, además se evidencia varias fisuras en placa de contrapiso, lo que hace que la estructura no presenta un buen comportamiento estructural. Se recomienda revisar de forma exhaustiva, ya que puede estar presentando asentamiento diferencial.
- No cuenta con red contraincendios, lo que hace que no cumpla con lo estipulado en la NSR-10, capítulo J.
- Se recomienda realizar mantenimiento a elementos no estructurales.
- En la cubierta, se observa bastante deterioro, lo que hace que no cumpla con las normas de salubridad. Se recomienda realizar su mantenimiento y/o cambio.

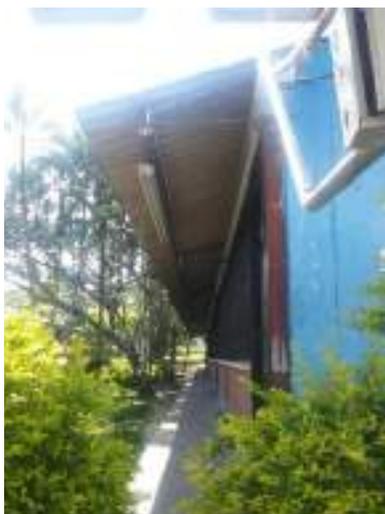
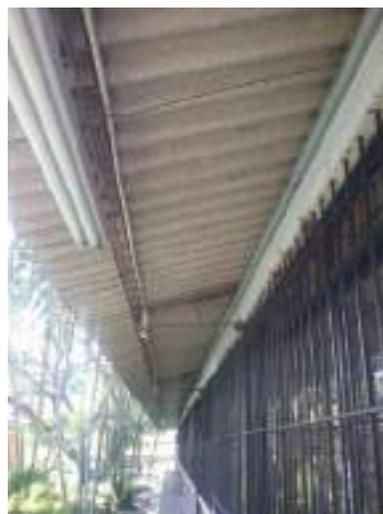
Ilustración 142 Estructura de cubierta  
Fuente. Equipo de diagnóstico

La cubierta, presenta inclinación en teja de asbesto cemento, con estructura de cerchas metálica en celosía. La cual se encuentra amarrada al sistema estructural. (Ver ilustración No. 103)

- La estructura metálica de la cubierta, presenta signos de corrosión. Se recomienda, realizar su respectivo mantenimiento.
- Se requiere realizar el reforzamiento respectivo en la estructura, enfocado en el confinamiento de muros

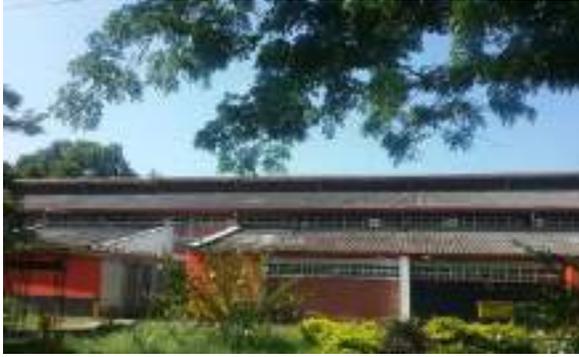
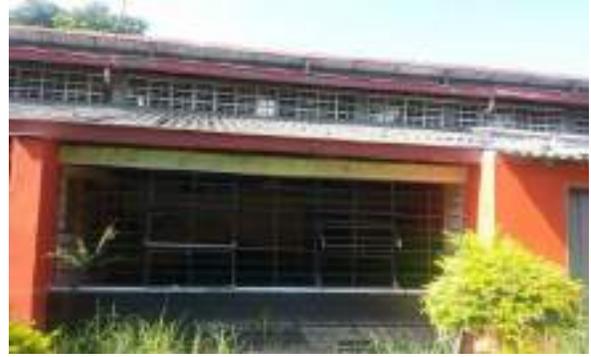
Ilustración 145 Estructura parte A.  
Fuente. Equipo de diagnóstico

El sistema constructivo del bloque No. 25 parte A, es mampostería simple, (Ver ilustración No. 106).

Esta parte del bloque, no presenta fisuras y/o grietas, pero si evidencia signos de humedad, en un costado lateral.

- En la parte A, la estructura no presenta fisuras y/o grietas, que alteren su estado, sin embargo se recomienda, realizar reforzamiento en la mampostería. También se recomienda realizar una inspección para mitigar el daño por la presencia de humedad.
- La estructura de la parte B, de forma aparente, presenta un buen comportamiento estructural, haciendo que tenga condiciones óptimas. Sin embargo se recomienda realizar el respectivo mantenimiento en la estructura metálica, ya que presenta signos de corrosión en algunas partes.
- Para las dos estructuras, se recomienda realizar mantenimiento en los elementos no estructurales.
- La cubierta de teja asbesto, para las dos estructuras, presenta deterioro, se recomienda realizar su respectivo mantenimiento y /o cambio.
- Se requiere realizar el reforzamiento respectivo en la estructura, enfocado en la construcción de muros de concreto.

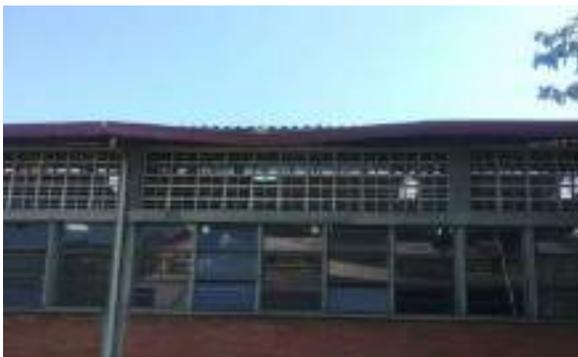
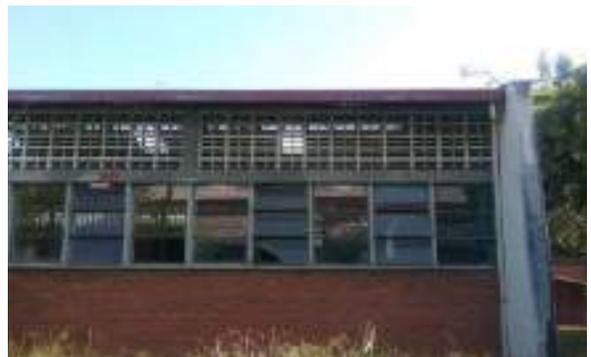
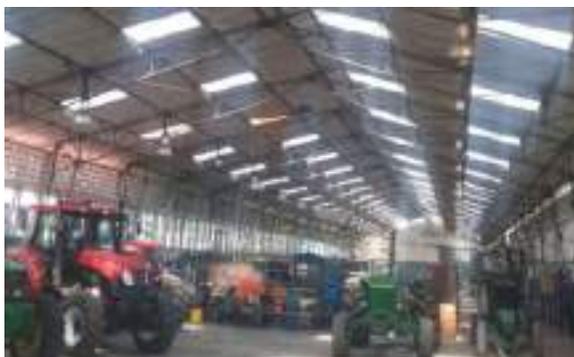
Ilustración 147 Estructura parte B  
Fuente. Equipo de diagnóstico

El sistema constructivo del bloque No. 25 parte B, es pórtico en concreto, con antepechos en mampostería simple de una altura aproximada de 1.50 m, combinado con estructura metálica en celosía, la cual sirve de soporte a la cubierta, (Ver ilustración No. 108).

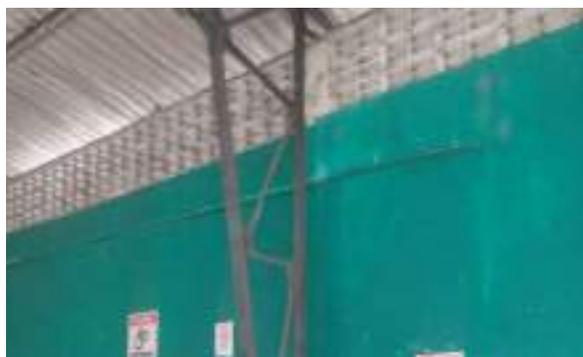
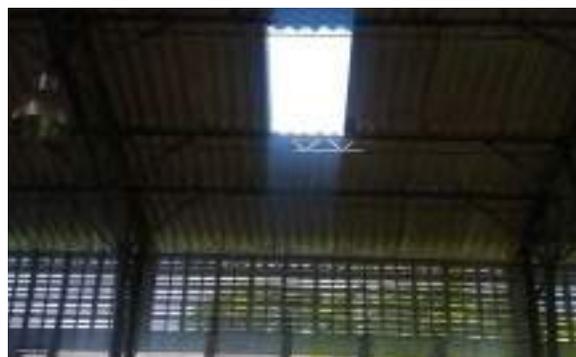
Ilustración 148 Estructura de cubierta parte B  
Fuente. Equipo de diagnóstico

La cubierta es manejada a dos aguas en teja asbesto cemento con estructura metálica de cerchas en celosía (Ver ilustración No. 108 y 109).

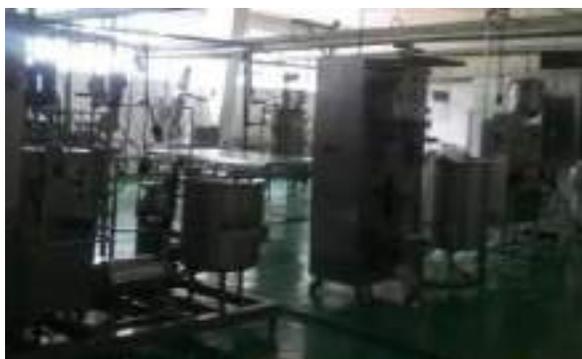
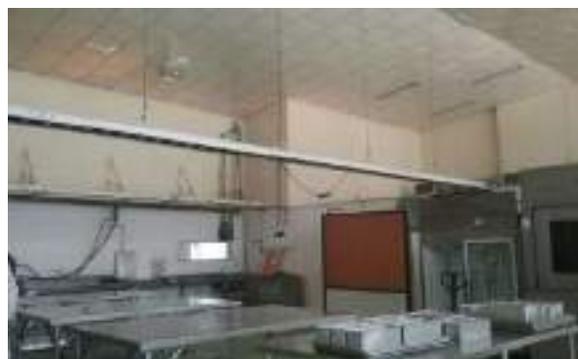
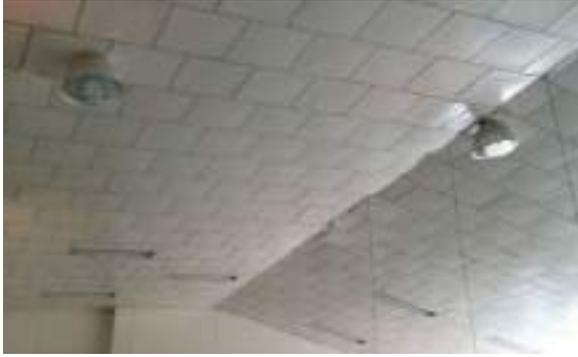
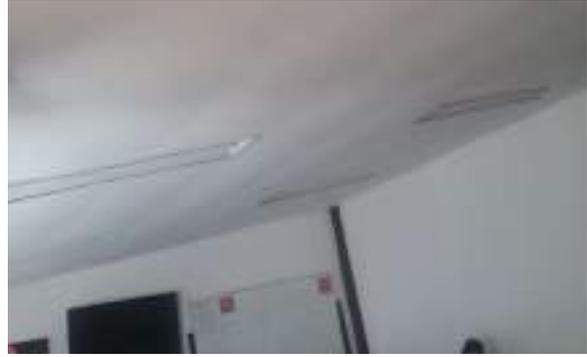
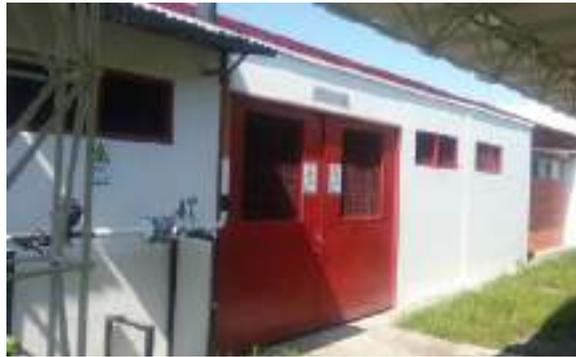
Ilustración 151 Estructura bloque 26  
Fuente. Equipo de diagnóstico

El sistema constructivo del bloque No 26, es mampostería simple, de forma aparente presenta condiciones óptimas. (Ver ilustración No. 111).

- En general, la estructura, presenta de forma aparente un buen comportamiento estructural, no presenta fisuras y/o grietas que alteren su comportamiento, sin embargo se recomienda, realizar reforzamiento a la mampostería simple.
- Se recomienda realizar mantenimiento a los elementos no estructurales.
- A pesar que en este bloque manejan sustancias inflamables no cumple, con lo estipulado en la NSR-10, capítulo

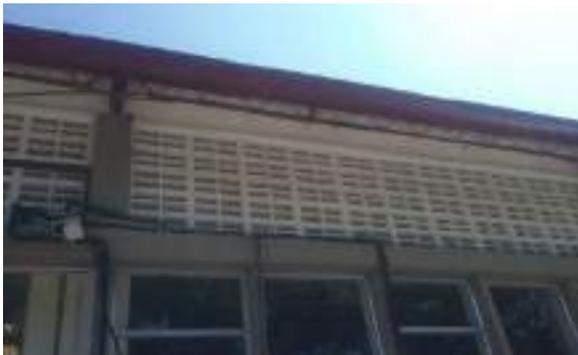
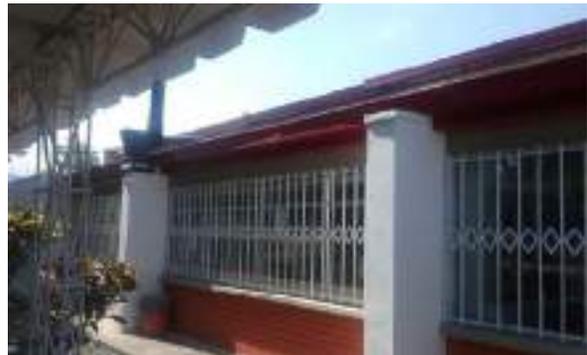
Ilustración 152 Cubierta bloque 26  
Fuente. Equipo de diagnóstico

La cubierta, presenta inclinación, en teja de asbesto cemento, con estructura de cerchas metálicas en celosía. Esta se encuentra amarrada al sistema estructural. (Ver ilustración No. 113)

- En la cubierta, se observa bastante deterioro, lo que hace que no cumpla con las normas de salubridad. Se recomienda realizar su mantenimiento y/o cambio.
- Se recomienda realizar mantenimiento periódico en la estructura.

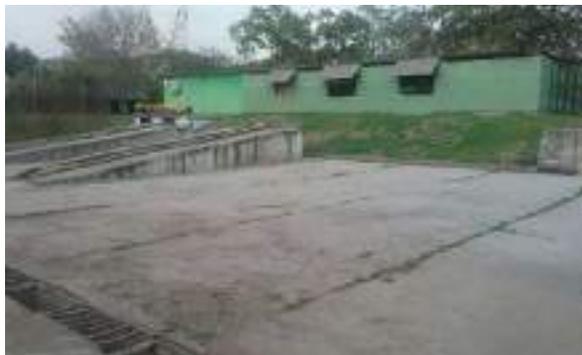
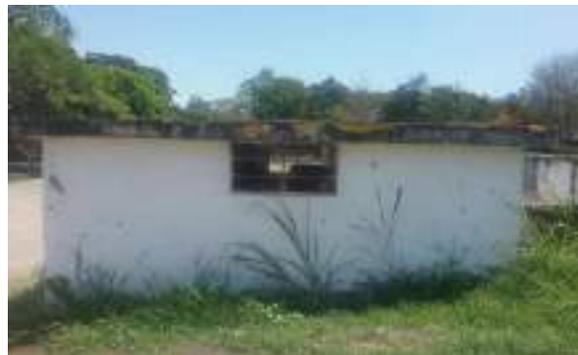
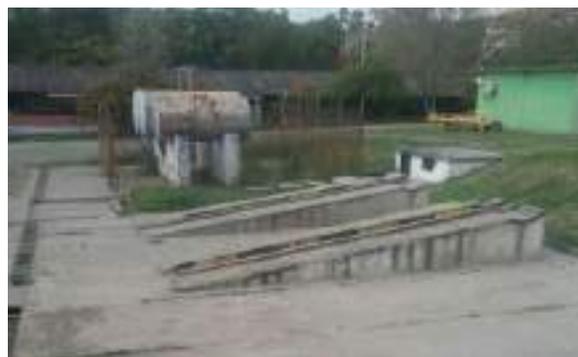
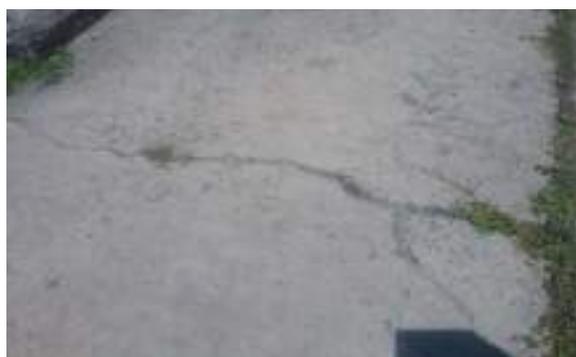
Ilustración 154 Estructura bloque 27  
Fuente. Equipo de diagnóstico

El sistema constructivo del bloque No. 27, son cárcamos en concreto, se visualiza deterioro y abandono. En este bloque hay un cuarto que funciona como bodega cuenta con una placa de concreto impermeabilizada. (Ver ilustración No. 115)

- De acuerdo con la visita, realizada, es visible que el bloque No. 27, presenta deterioro, porosidad en el concreto, fisuras en la placa de contrapiso y abandono. Se recomienda realizar su respectiva reparación y/o mantenimiento.
- Se requiere realizar el reforzamiento respectivo en la estructura, enfocado en el confinamiento de muros

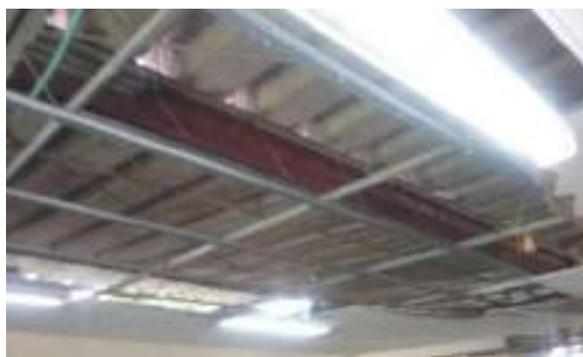
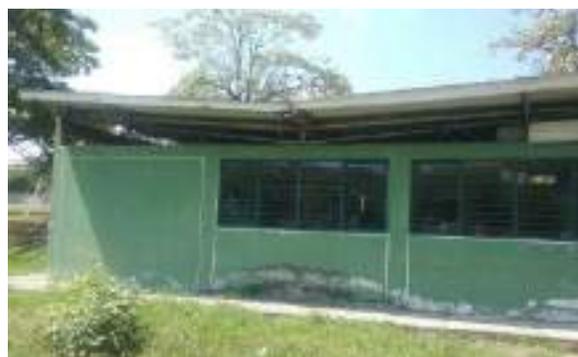
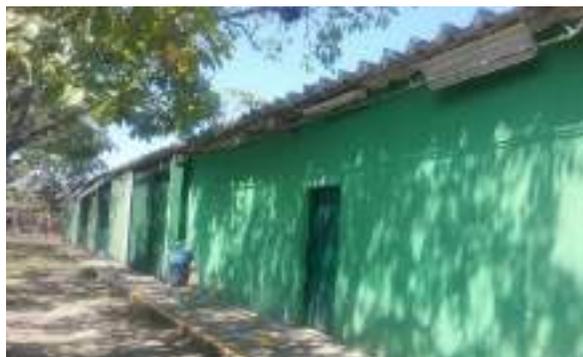
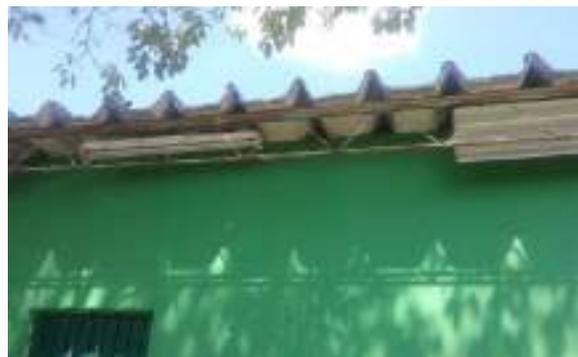
Ilustración 158 Estructura de cubierta bloques 28,29 y 30  
Fuente. Equipo de diagnóstico

En la visita se evidenció que estas estructuras, hacen parte de la primera fase constructiva del SENA, lo que quiere decir que cuentan con más de 50 años de construcción, se encuentran en abandono y deterioro, es notable que tras el paso del tiempo ha recibido varias reparaciones.

- De acuerdo con la visita, estas estructuras, presentan estado de deterioro y abandono, aunque es probable que en el transcurso del tiempo, hayan sufrido varias restauraciones, las estructuras metálicas, evidencian signos de corrosión y deflexión, lo que hace que cambien sus propiedades mecánicas, afectando el comportamiento estructural.
- La cubierta de las estructuras en mención, presenta deterioro. Se recomienda realizar su mantenimiento y/o cambio.
- Ninguna de las estructuras cumple con lo estipulado en el capítulo J de la NSR-10.
- Se recomienda replantear las estructuras.

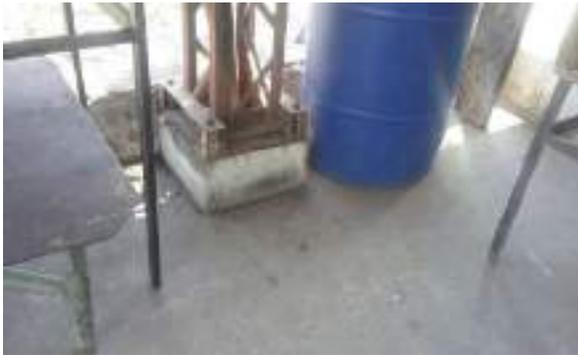
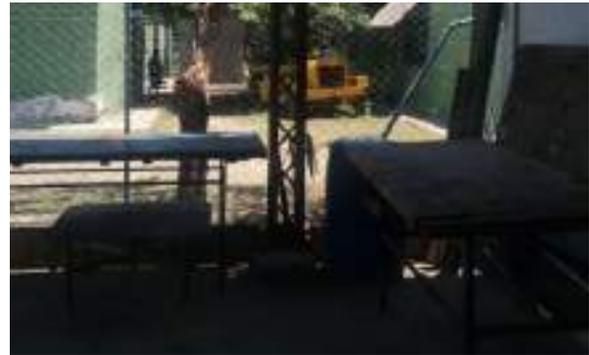
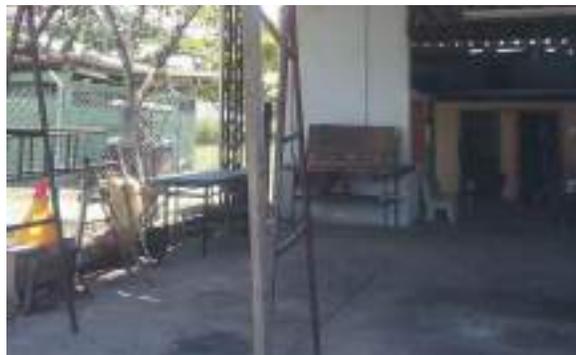
Ilustración 161 Estructura bloque 31  
Fuente. Equipo de diagnóstico

El sistema constructivo del bloque No. 31 es estructura metálica en celosía, cuatro (4) columnas empotradas en pedestales de concreto, esta presenta signos de corrosión, (Ver ilustración No. 121).

- De acuerdo con la visita realizada, la estructura presenta deterioro y signos de corrosión en su estructura metálica, lo que hace que cambien sus propiedades mecánicas, lo que ocasiona que la estructura no cuente con un adecuado comportamiento sísmico ni estructural.
- En la cubierta se observa bastante deterioro, lo que hace que no cumpla con las normas de salubridad. Se recomienda realizar su mantenimiento y/o cambio.
- No cuenta con red contraincendios, lo que hace que no cumpla con lo estipulado en la NSR-10, capítulo J.
- La estructura no cuenta con andén perimetral, se recomienda la realización de este, para el manejo de aguas lluvias.
- Se recomienda replantear la estructura

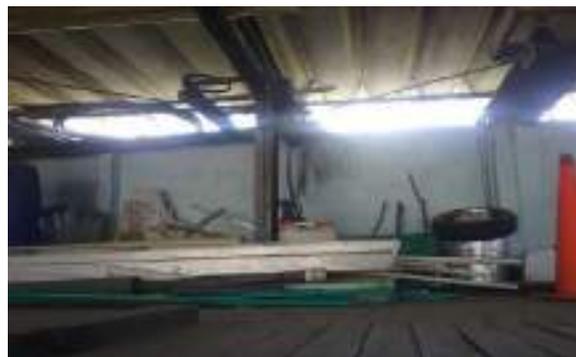
Ilustración 162 Entre piso en madera  
Fuente. Equipo de diagnóstico

Esta estructura maneja, un entrepiso en madera, se visualiza una construcción sin planificación, la cual presenta signos de deterioro. (Ver ilustración No. 122).

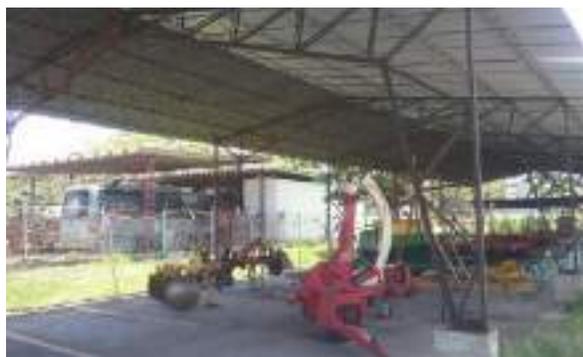
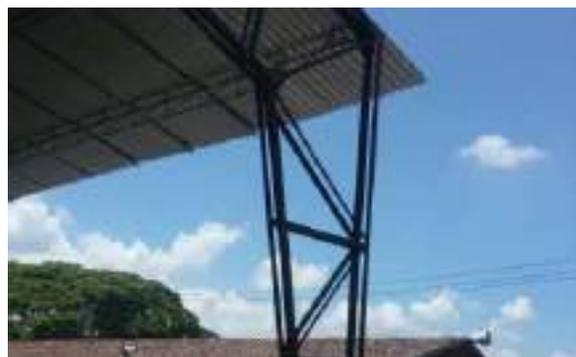
Ilustración 166 Estructura bloque 32  
Fuente. Equipo de diagnóstico

- En general, toda la estructura, presente de forma aparente un buen comportamiento estructural, sin embargo la estructura metálica presenta signos de corrosión. Se recomienda realizar su respectivo mantenimiento con pintura anticorrosiva para su durabilidad.
- Se recomienda realizar mantenimiento periódico en la estructura.

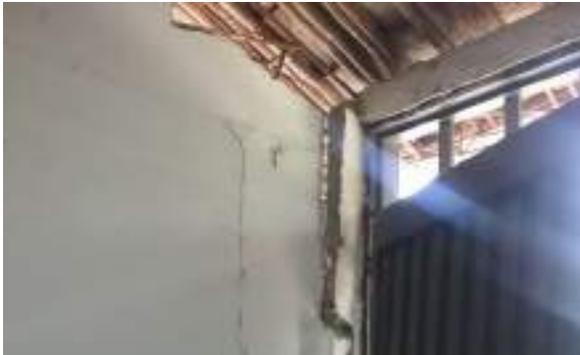
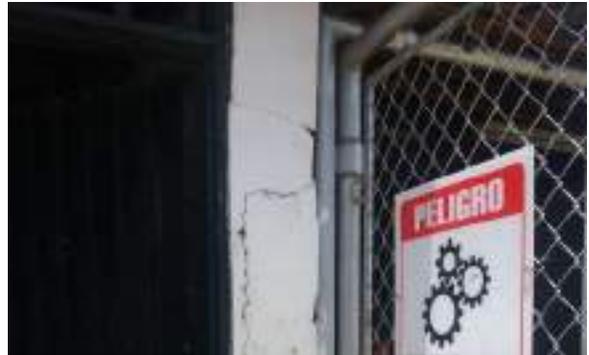
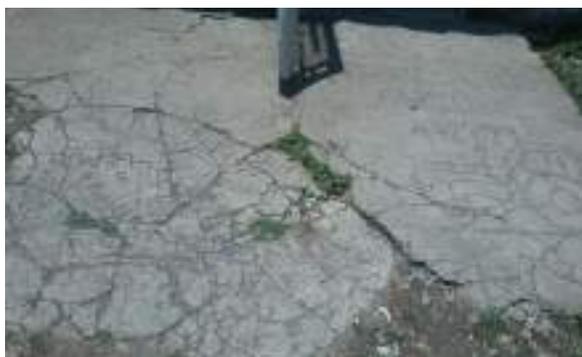
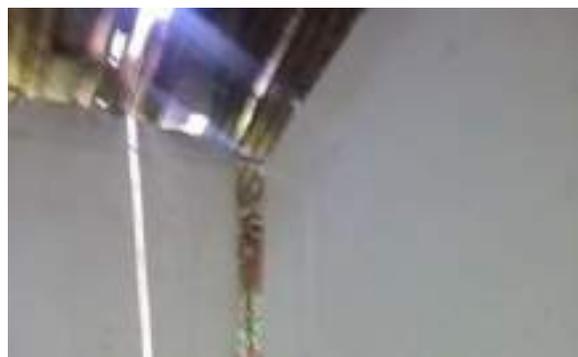
Ilustración 171 Irregularidades en la estructura  
Fuente. Equipo de diagnóstico

Esta estructura, presenta construcción de forma improvisada, lo que hace que no haya una buena técnica de construcción, evidenciando problemas como fisuras y/o grietas y que no cuente con las respectivas dilataciones de elementos no estructurales. (Ver ilustración No. 131).

- La estructura, presenta deficiencia en la construcción, toda la estructura metálica, evidencia signos de deterioro y corrosión. Es notorio la falta de planificación y supervisión en la construcción. Se recomienda revisar su diseño y métodos constructivos, según lo estipulado en la NSR-10.
- Se recomienda realizar mantenimiento periódico en la estructura.

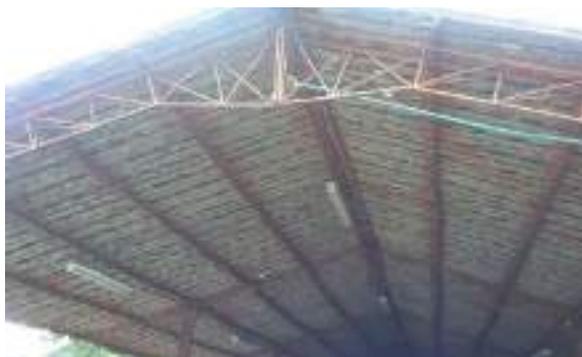
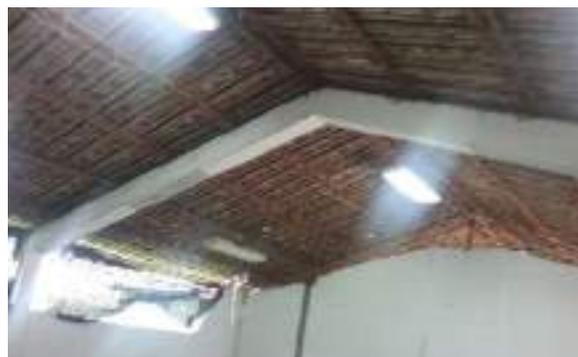
Ilustración 172 Estructura de cubierta  
Fuente. Equipo de diagnóstico

La cubierta presenta inclinación en teja de barro y teja de asbesto cemento, cuenta con una estructura de cerchas metálicas en celosía y guadua. Adicional en una parte se observa una viga de concreto, que funciona como soporte. (Ver ilustración No. 132).

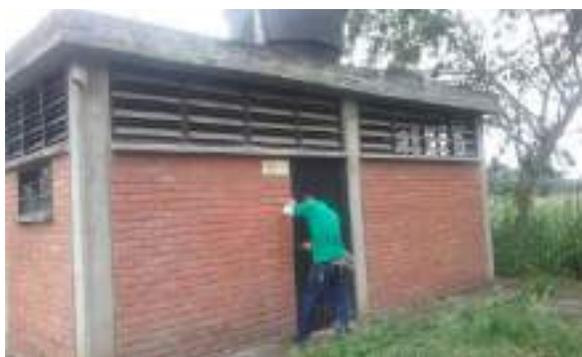
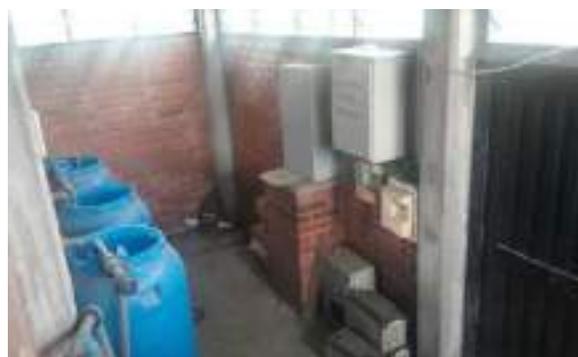
Ilustración 175 Estructura bloque 34  
Fuente. Equipo de diagnóstico

El sistema constructivo del bloque No. 34, es pórtico en concreto, con una sección de columna aproximada de 0.30 x 0.30 m, combinado con antepechos de mampostería simple de una altura aproximada de 1.80 m. La estructura de forma aparente, presenta un buen comportamiento estructural. Está construida sobre una placa de concreto, no se puede determinar si es reforzado (Ver ilustración No. 136)

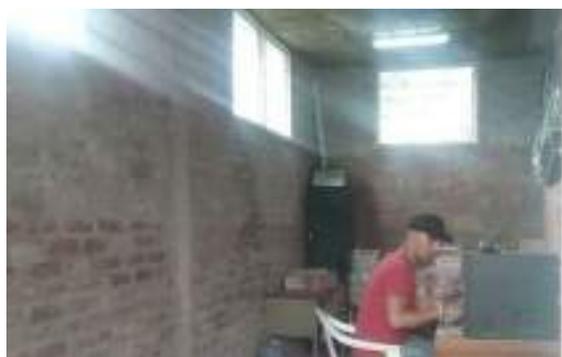
Ilustración 176 Cubierta bloque 34  
Fuente. Equipo de diagnóstico

La cubierta presenta inclinación, en losa maciza, esta presenta signos de humedad. Esta se encuentra amarrada al sistema estructural. (Ver ilustración No. 137).

- La estructura de forma aparente, presenta óptimas condiciones y un buen comportamiento estructural, no presenta fisuras y/o grietas en elementos estructurales que afecten el comportamiento.
- En la cubierta, se evidencia signos de humedad, haciendo que los elementos estructurales estén expuestos. Se recomienda realizar su mantenimiento de impermeabilización, para mitigar daños.
- Se requiere realizar el reforzamiento respectivo en la estructura, enfocado en el confinamiento de muros

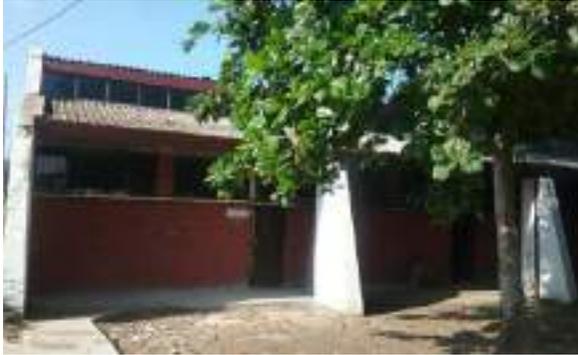
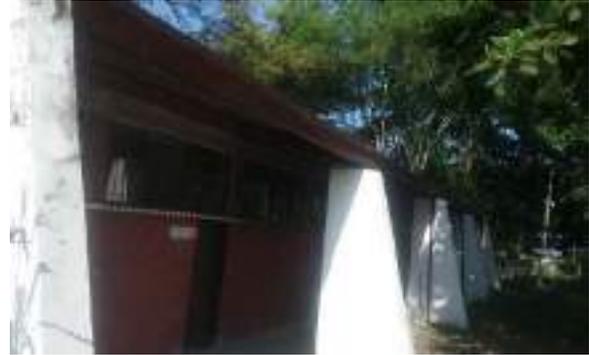
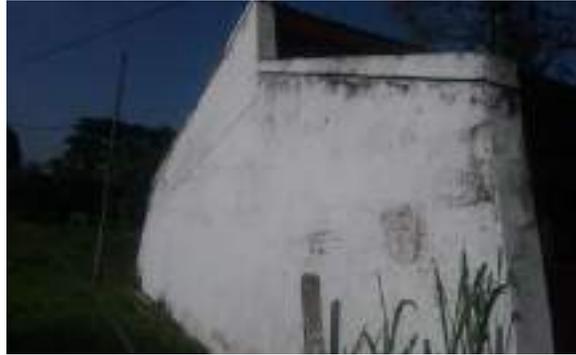
Ilustración 185 Fachada bloque 37  
Fuente. Equipo de diagnóstico

El sistema constructivo del bloque No. 37, es mampostería simple, en la visita se evidencia, que en un costado de lateral de la fachada presenta signos de humedad, en la parte interna se observa una discontinuidad en elementos no estructurales. (Ver ilustración No. 146).

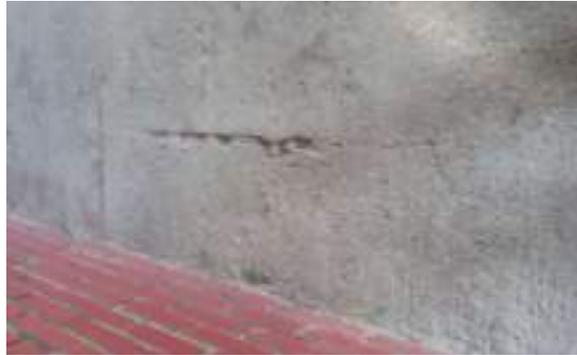
- Se recomienda realizar mantenimiento en elementos no estructurales.
- En el andén perimetral, se evidencia fisuras. Se recomienda realizar el respectivo mantenimiento. (Ver ilustración No. 149).

Ilustración 188 Se evidencia fisuras en andén perimetral  
Fuente. Equipo de diagnóstico

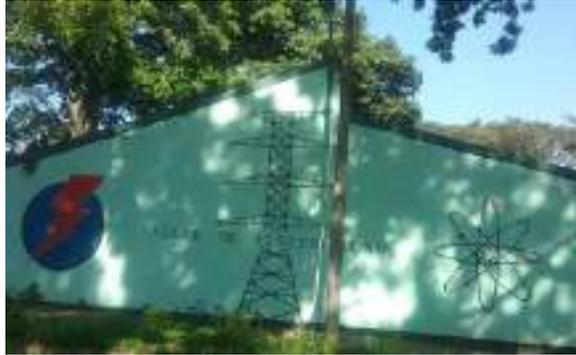
Ilustración 190 Fachada bloque 38  
Fuente. Equipo de diagnóstico

El sistema constructivo del bloque No. 38, es mampostería simple, en la visita, no se evidencia ninguna alteración que afecte su uso, se visualiza signos de humedad en un costado lateral de la fachada.

- En una fachada lateral, se evidencia signos de humedad, se recomienda realizar su respectivo mantenimiento, para evitar que los elementos estructurales estén expuestos.
- se requiere realizar el reforzamiento respectivo en la estructura, enfocado en el confinamiento de muros

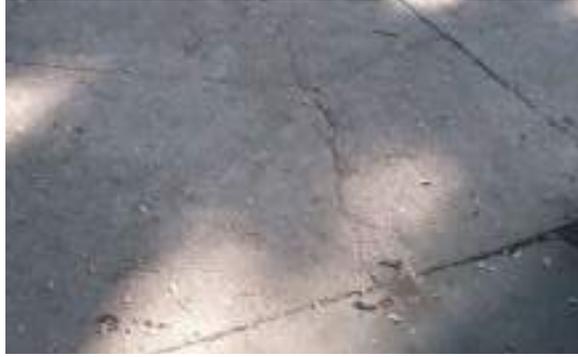
- En general la estructura, presenta deterioro y falta de mantenimiento. Se recomienda realizar el reforzamiento a la mampostería simple.
- No cuenta con red contraincendios, lo que hace que no cumpla con lo estipulado en la NSR-10, capítulo J.
- Se recomienda realizar mantenimiento a elementos no estructurales
- En la cubierta, se observa bastante deterioro, lo que hace que no cumpla con las normas de salubridad. Se recomienda realizar su mantenimiento y/o cambio.
- En el andén perimetral se evidencia fisuras. Se recomienda realizar el respectivo mantenimiento.

Ilustración 193 Evidencia de fisuras en andén perimetral  
Fuente. Equipo de diagnóstico

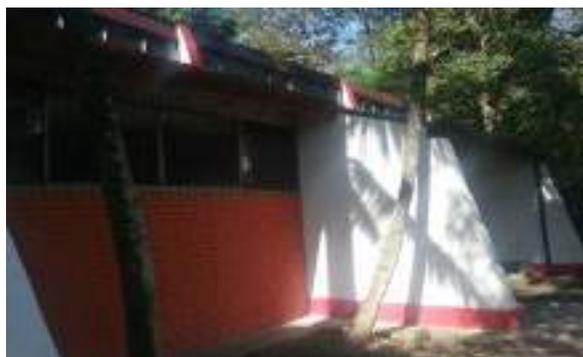
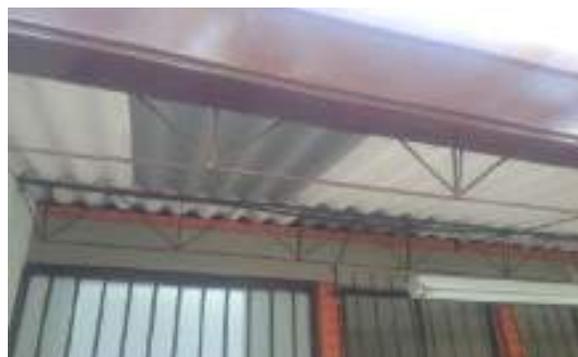
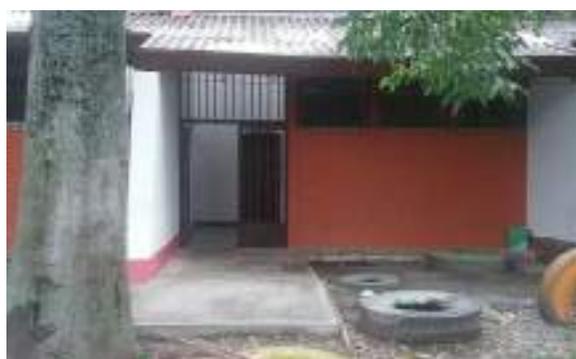
Ilustración 197 Estructura de cubierta bloque 39  
Fuente. Equipo de diagnóstico

La cubierta presenta inclinación, en teja de asbesto cemento con estructura de cerchas metálicas. Esta se encuentra respectivamente amarrada al sistema estructural, por medio de pilares de concreto. (Ver ilustración No. 158)

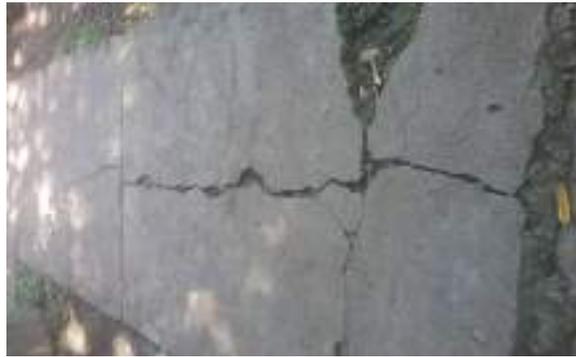
Ilustración 198 Evidencia de fisuras en andén perimetral  
Fuente. Equipo de diagnóstico

- En general la estructura, presenta condiciones óptimas. Se recomienda realizar el reforzamiento a la mampostería simple.
- No cuenta con red contraincendios, lo que hace que no cumpla con lo estipulado en la NSR-10, capítulo J.
- Se recomienda realizar mantenimiento a elementos no estructurales
- En la cubierta, se observa bastante deterioro, lo que hace que no cumpla con las normas de salubridad. Se recomienda realizar su mantenimiento y/o cambio.
- La estructura de la cubierta, presenta signos de corrosión. Se recomienda, realizar su respectivo mantenimiento y/o cambio.
- En el andén perimetral se evidencia fisuras. Se recomienda realizar el respectivo mantenimiento.

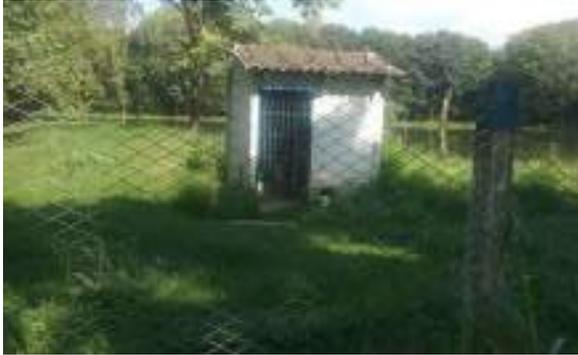
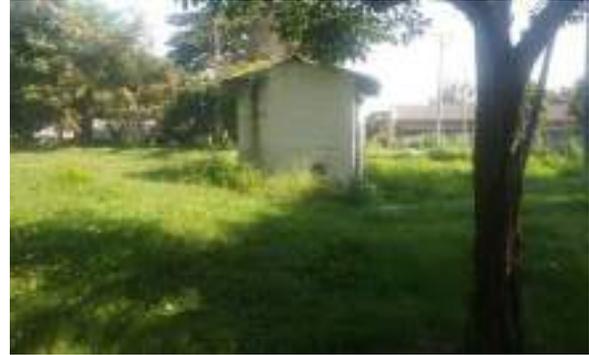
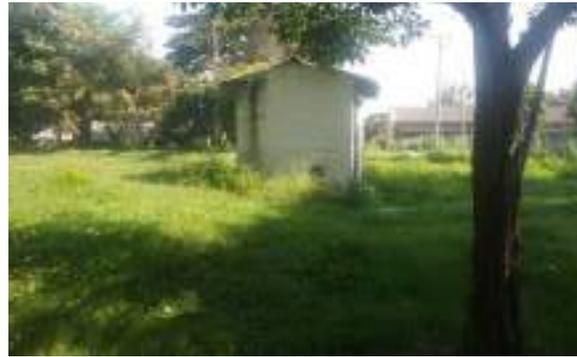
Ilustración 200 Estructura bloque 40  
Fuente. Equipo de diagnóstico

El sistema constructivo del bloque No. 40, es mampostería simple, en la visita esta estructura evidencia signos de humedad, deterioro y abandono. Esta construcción se encuentra construida sobre una placa de concreto. (Ver ilustración No. 161)

- La estructura en general, presenta abandono y deterioro, además por el estado en el que se encuentra, es de hace varios años de construcción.
- En la cubierta, se observa bastante deterioro, lo que hace que no cumpla con las normas de salubridad. Se recomienda realizar su mantenimiento y/o cambio.
- Se recomienda replantear la estructura

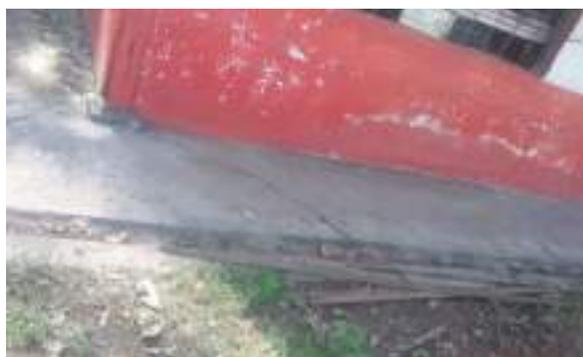
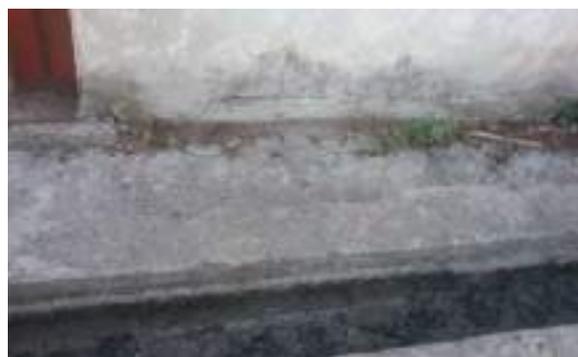
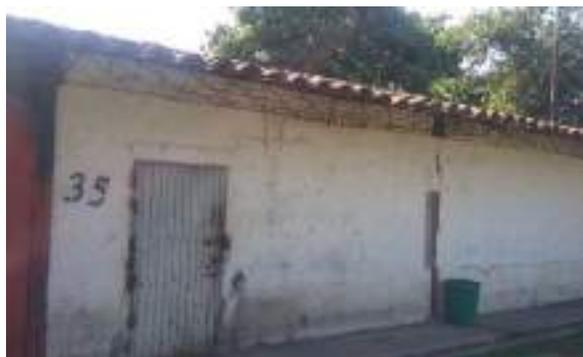
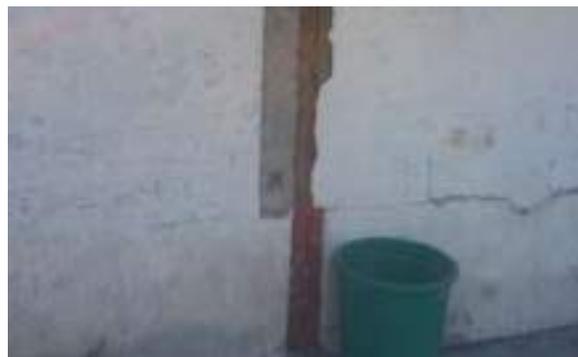
Ilustración 206 Estructura bloque 41  
Fuente. Equipo de diagnóstico

De acuerdo con la visita realizada, en la estructura presenta, muchas fisuras y/o grietas de forma longitudinal y signos de humedad, en notorio el abandono. (Ver ilustración No. 167)

De acuerdo a la visita realizada, los bloques No. 41, 42, 43, y 44, presentan muchas fisuras y/o grietas de forma longitudinal y signos de humedad, a pesar que en algunas cuentan con restauración, se ven en mal estado, no contando con un buen comportamiento estructural y sísmico. Se recomienda, el replanteamiento de las estructuras No. 41, 42, y 44.

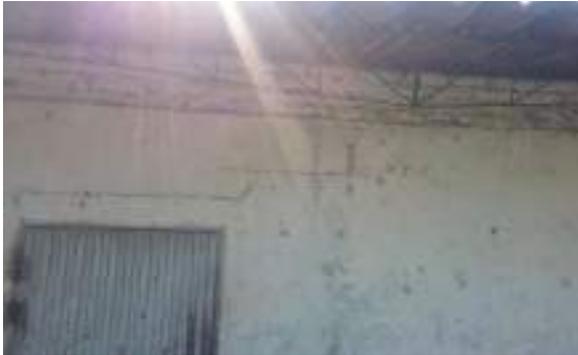
Ilustración 207 Estructura de cubierta bloque 41  
Fuente. Equipo de diagnóstico.

La cubierta es manejada a dos aguas, en teja de barro, con estructura metálica de cerchas en celosía combinada con listones de madera. Esta se encuentra amarrada al sistema estructural. Esta se evidencia con bastante deterioro y en la estructura metálica presenta deflexión. (Ver ilustración No. 168)

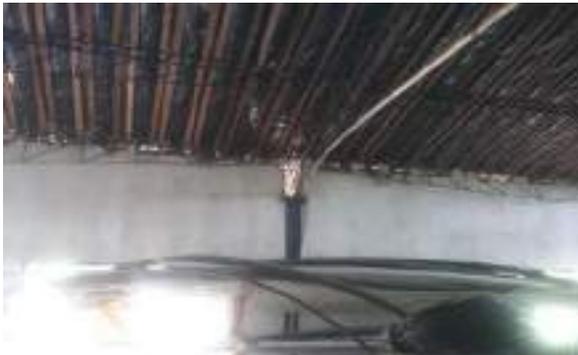
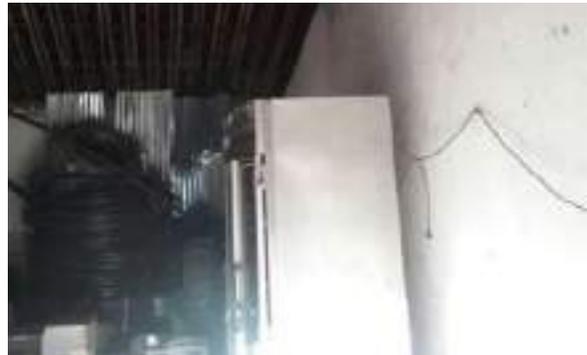
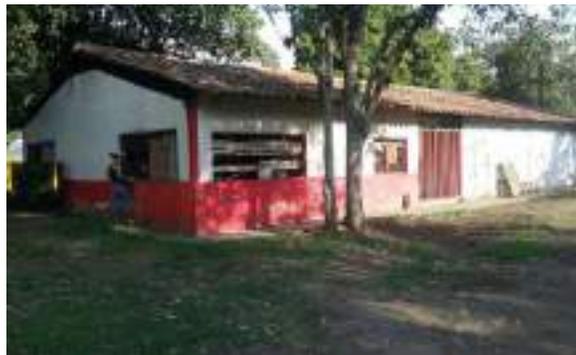
Ilustración 208 Estructura bloque 42  
Fuente. Equipo de diagnóstico

De acuerdo con la visita realizada, la estructura presenta, muchas fisuras y/o grietas de forma longitudinal y signos de humedad, en notorio el abandono. (Ver ilustración No. 169)

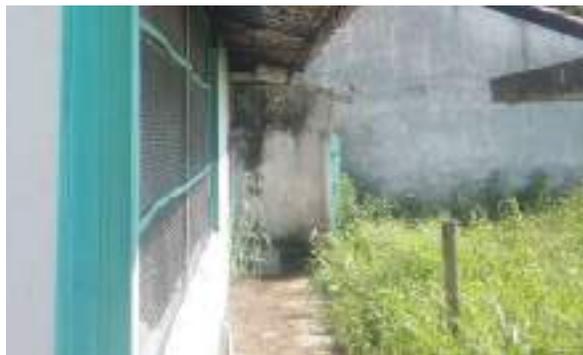
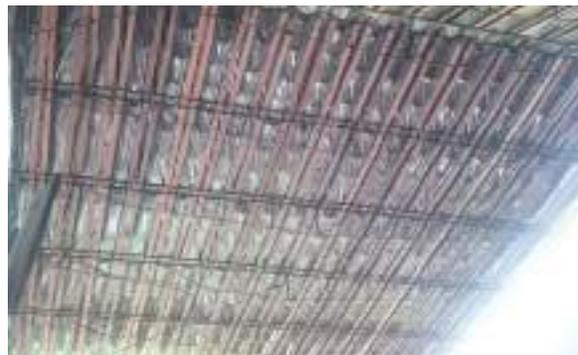
Ilustración 209 Estructura de cubierta bloque 42  
Fuente. Equipo de diagnóstico

La cubierta es manejada a dos aguas, en teja de barro, con estructura metálica de cerchas en celosía combinada con listones de madera. Esta se encuentra amarrada al sistema estructural. Esta se evidencia con bastante deterioro y en la estructura metálica presenta deflexión. (Ver ilustración No. 170)

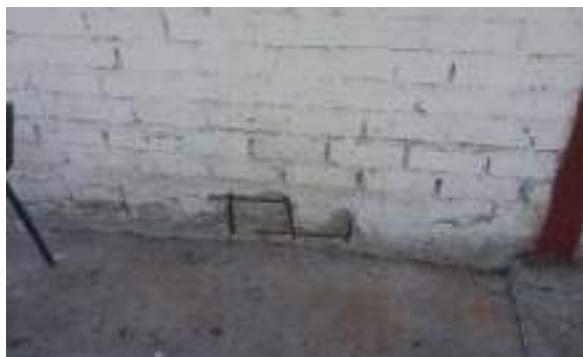
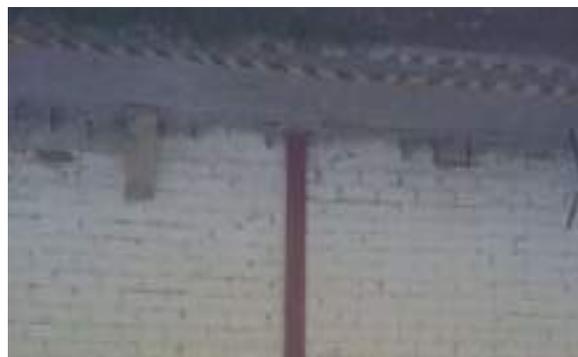
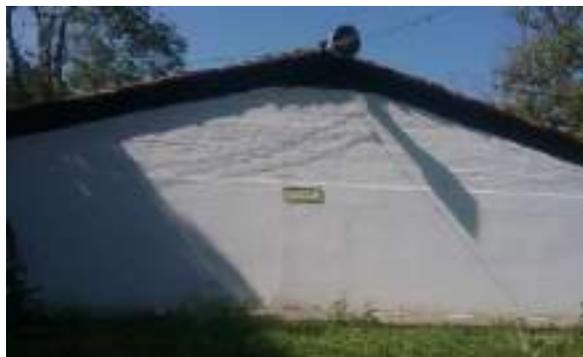
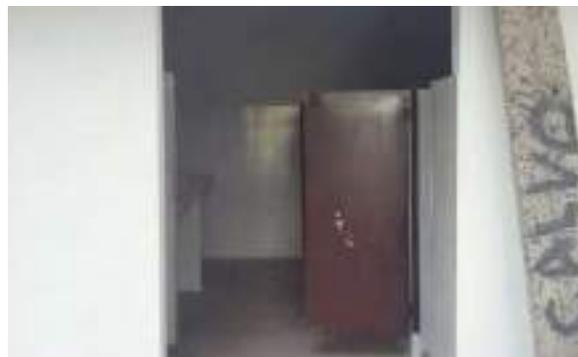
Ilustración 210 Estructura bloque 43  
Fuente. Equipo de diagnóstico

De acuerdo con la visita realizada, la estructura presenta, muchas fisuras y/o grietas de forma longitudinal y signos de humedad, en notorio el abandono. Cabe mencionar, que esta estructura se encontraba en restauración. (Ver ilustración No. 171)

Se requiere realizar el reforzamiento respectivo en la estructura del bloque N° 43.

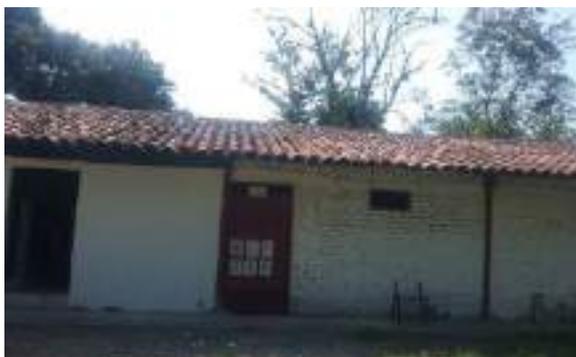
Ilustración 211 Cubierta bloque 43  
Fuente. Equipo de diagnóstico

La cubierta es manejada a dos aguas, en teja de barro, con estructura metálica de cerchas en celosía combinada con listones de madera. Esta se encuentra amarrada al sistema estructural. Esta se evidencia con bastante deterioro y en la estructura metálica presenta deflexión. (Ver ilustración No. 172)
