# DIAGNÓSTICO I N T E G R A L

**BUGA** / Vol. 1

Centro agropecuario de Buga / Hacienda la Julia Caisa

**SERVICIO NACIONAL DE APRENDIZAJE - SENA**

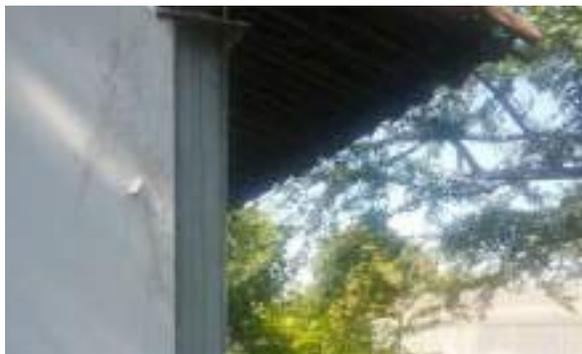
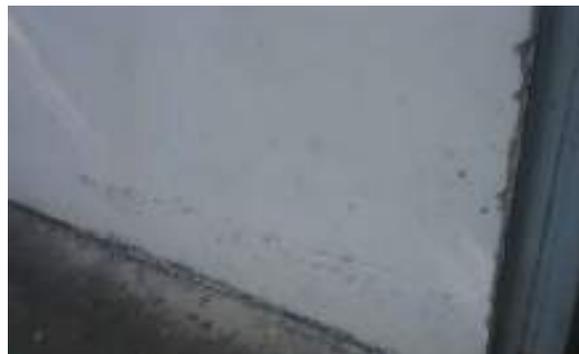
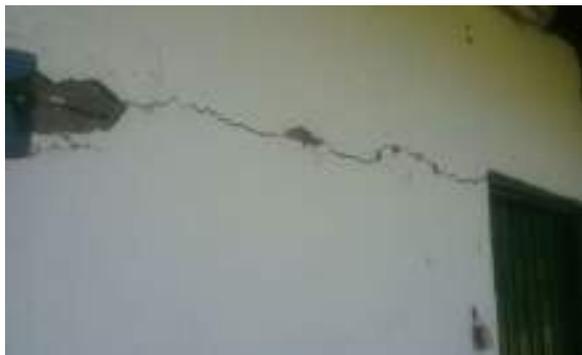
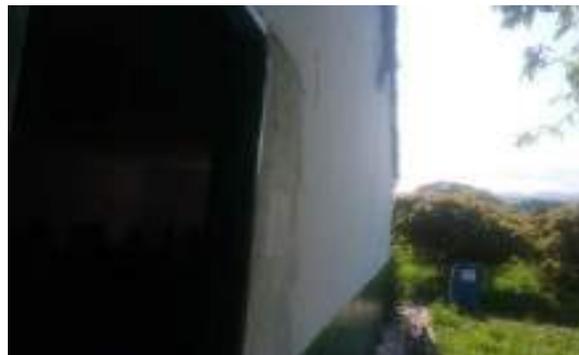
Ilustración 212 Estructura bloque 44  
Fuente. Equipo de diagnóstico

De acuerdo con la visita realizada, la estructura presenta, muchas fisuras y/o grietas de forma longitudinal y signos de humedad, en notorio el abandono. (Ver ilustración No. 173).

De acuerdo a la visita realizada, los bloques No. 41, 42, 43, y 44, presentan muchas fisuras y/o grietas de forma longitudinal y signos de humedad, a pesar que en algunas cuentan con restauración, se ven en mal estado, no contando con un buen comportamiento estructural y sísmico. Se recomienda, el replanteamiento de las estructuras No. 41, 42, y 44.

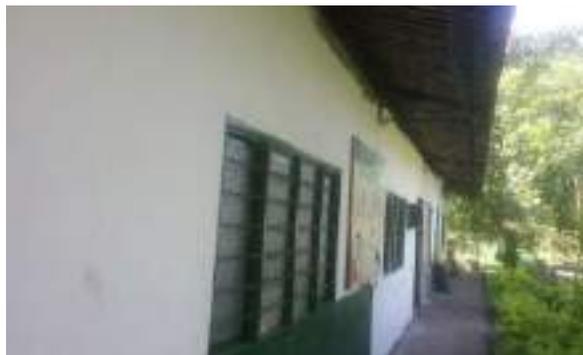
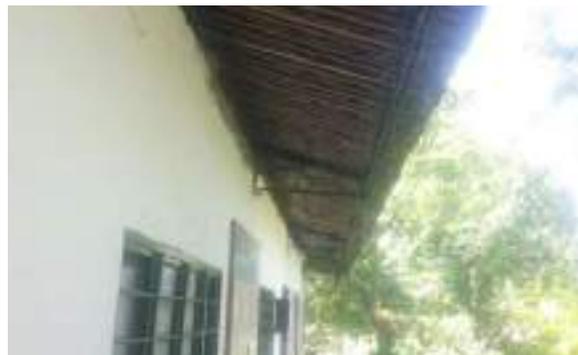
Ilustración 213 Estructura cubierta bloque 44  
Fuente. Equipo de diagnóstico

La cubierta es manejada a dos aguas, en teja de barro, con estructura metálica de cerchas en celosía combinada con listones de madera. Esta se encuentra amarrada al sistema estructural. Esta se evidencia con bastante deterioro y en la estructura metálica presenta deflexión. (Ver ilustración No. 174)

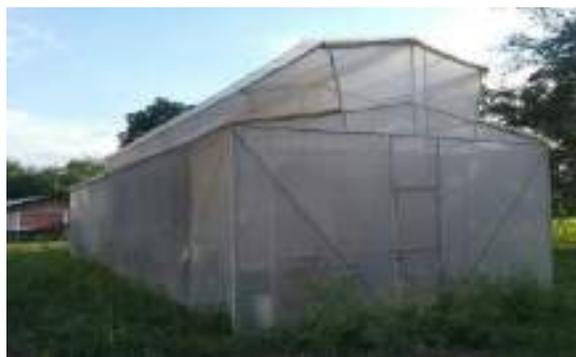
Ilustración 217 Cubierta bloque 45  
Fuente. Equipo de diagnóstico

La cubierta, presenta inclinación, en estructura metálica tubular, con polietileno transparente. (Ver ilustración No. 178).

La estructura de forma aparente, presenta un buen comportamiento estructural. Se recomienda, realizar su respectivo mantenimiento para mantener su estado óptimo de funcionamiento

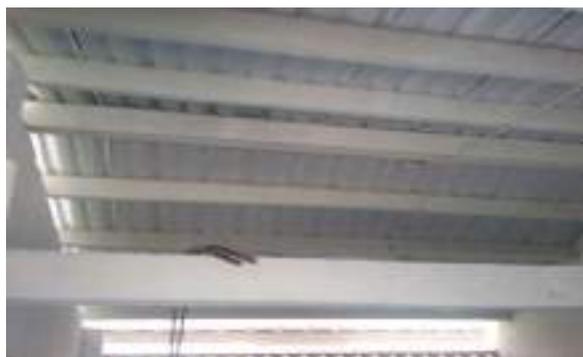
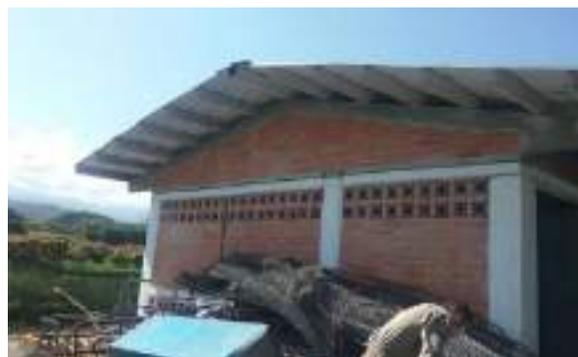
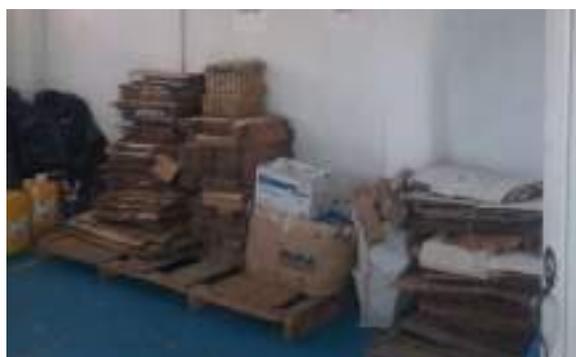
Ilustración 220 Estructura bloque 46  
Fuente. Equipo de diagnóstico

El sistema constructivo del bloque No. 46, es pórtico en concreto, en una sola dirección, que no se encuentra amarrado tradicionalmente. Esta estructura, fue construida en el año 2014. (Ver ilustración No. 180).

- En general, la estructura de forma aparente cuenta con condiciones óptimas de uso, sin embargo, el sistema de pórtico no está amarrado de forma tradicionalmente, lo que hace que de forma estructural no funcione de forma correcta.
- La instalación de la cubierta cuenta con sobre carga para la estructura, haciendo que de forma sísmica no funcione de forma correcta.
- Se recomienda realizar mantenimiento periódico en la estructura.

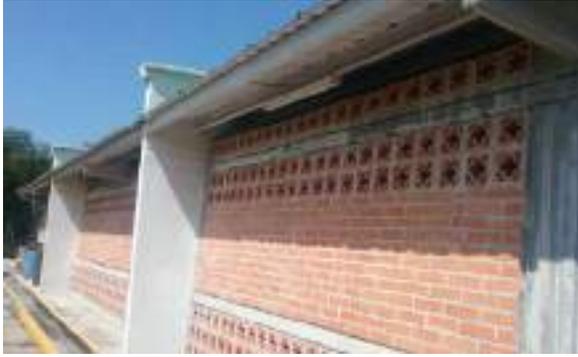
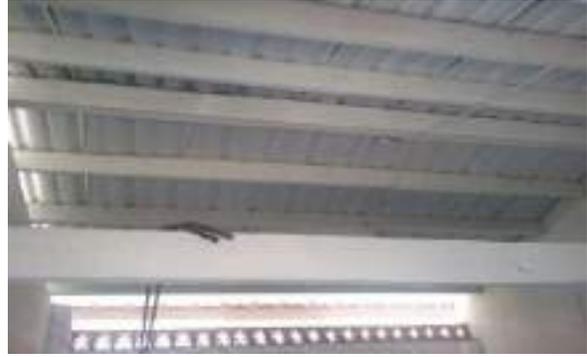
Ilustración 221 Estructura de cubierta bloque 46  
Fuente. Equipo de diagnóstico

La cubierta es manejada a dos aguas metálica, con estructura metálica tipo perfil "C". Esta se encuentra amarrada al sistema estructural, por medio de columnas de concreto.

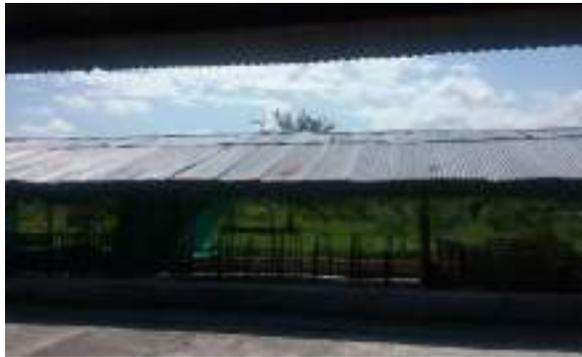
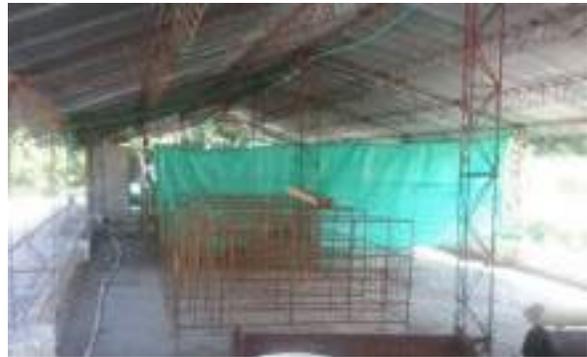
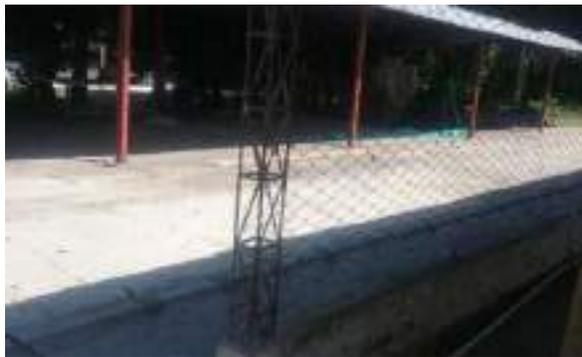
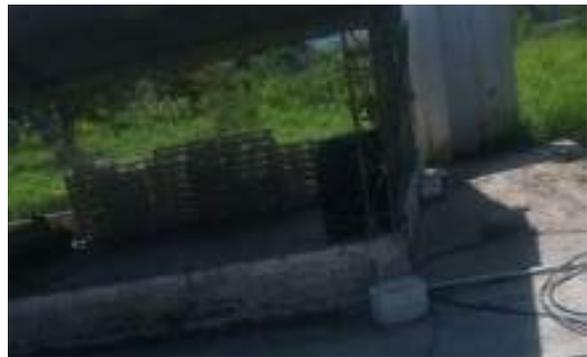
Ilustración 223 Estructura bloque 47  
Fuente. Equipo de diagnóstico

El sistema constructivo del bloque No. 47, es una estructura metálica, en celosía, las columnas, se encuentran empotradas en pedestales de concreto, con antepechos de mampostería simple de una altura aproximada de 0.40 m. En la visita, se evidenció que el estado de la estructura se encuentra en abandono y deterioro, toda la estructura presenta signos de corrosión. Este bloque, está construido, sobre una placa de concreto. (Ver ilustración No. 184).

La estructura, evidencia deterioro y abandono, toda la estructura metálica, presenta signos de corrosión, lo que hace que pierda sus propiedades mecánicas, haciendo que la estructura no cuente con un buen comportamiento estructural. Se recomienda realizar replanteamiento.

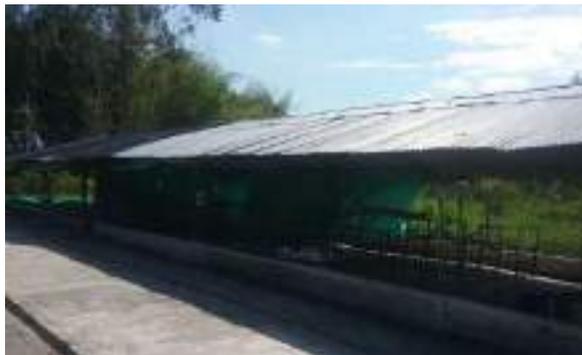
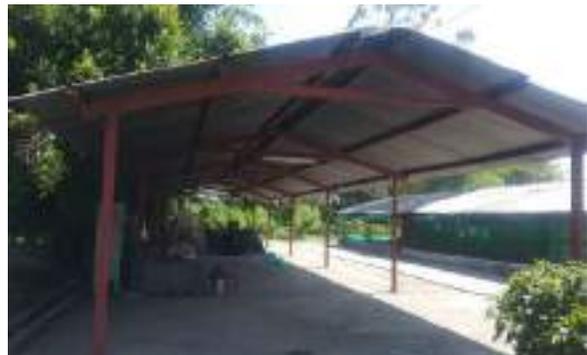
Ilustración 224 cubierta bloque 47  
Fuente. Equipo de diagnóstico

La cubierta es manejada a dos aguas, en teja de zinc, con estructura e cerchas metálicas. Esta se encuentra amarrada al sistema estructural. (Ver ilustración No. 185).

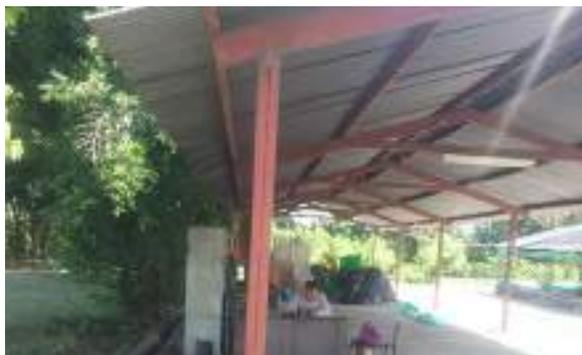
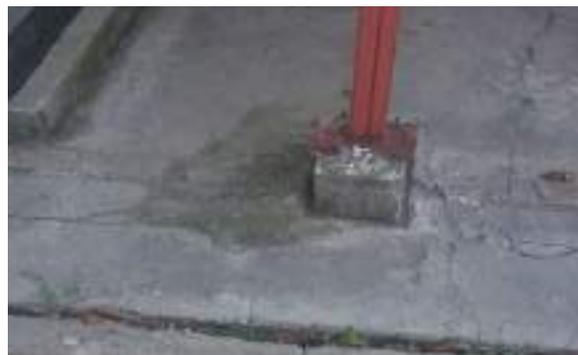
Ilustración 227 Estructura del bloque 48  
Fuente. Equipo de diagnóstico

El sistema constructivo del bloque No. 48, es estructura metálica, con perfiles tipo “C”, las columnas se encuentran empotradas en pedestales de concreto. Se encuentra construida sobre una placa de concreto.

La estructura metálica, presenta deterioro y signos de corrosión, lo que hace que cambie sus propiedades mecánicas, haciendo que la estructura no cuente con un buen comportamiento estructural. Se recomienda replantear.

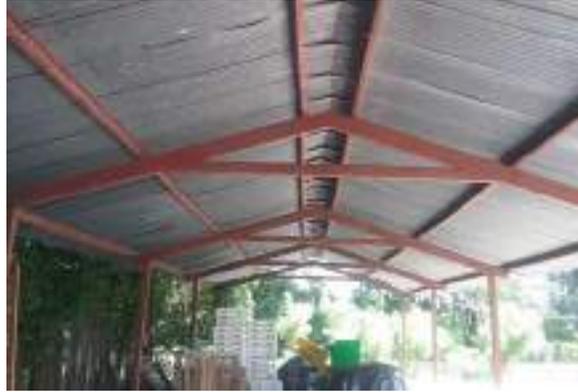
Ilustración 228 Estructura de cubierta bloque 48  
Fuente. Equipo de diagnóstico

La cubierta es manejada a dos aguas, en teja de zinc, con estructura metálica tipo “C”. Esta se encuentra amarrada al sistema estructural. (Ver ilustración No. 189).

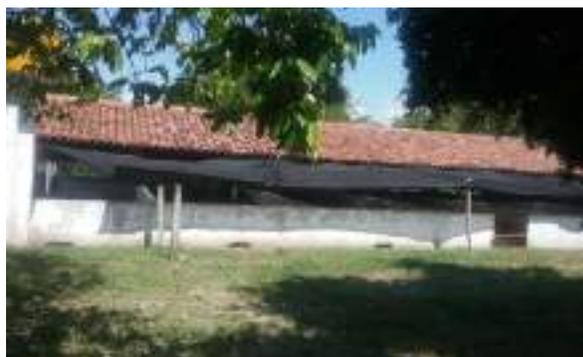
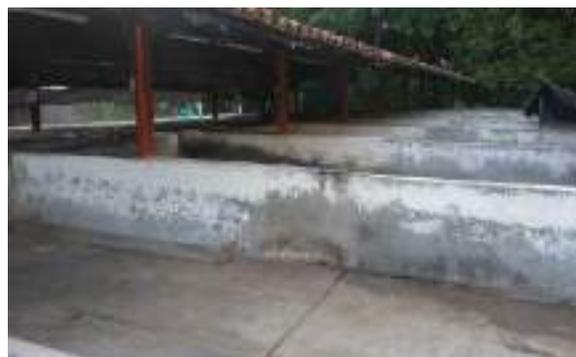
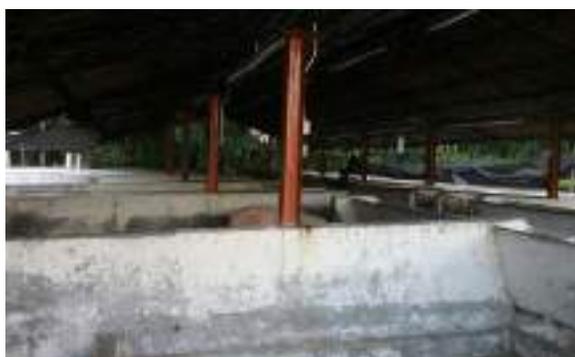
Ilustración 231 Estructura bloque 49  
Fuente. Equipo de diagnóstico

El sistema constructivo del bloque No. 49, es estructura metálica, con perfiles tipo “C”, las columnas se encuentran empotradas en pedestales de concreto. Se encuentra construida sobre una placa de concreto. (Ver ilustración No. 192).

En general la estructura, presenta deterioro y abandono, en la estructura metálica, evidencia signos de corrosión, lo que hace que altere sus propiedades mecánicas, lo que genera que la estructura no cuente con un buen comportamiento estructural. Se recomienda realizar el replanteamiento.

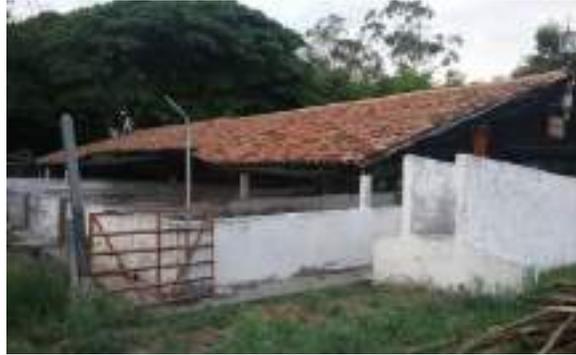
Ilustración 232 Cubierta bloque 49  
Fuente. Equipo de diagnóstico

La cubierta, presenta inclinación en teja de barro, con estructura metálica de celosía. Esta se encuentra amarrada al sistema estructural. (Ver ilustración No. 193).

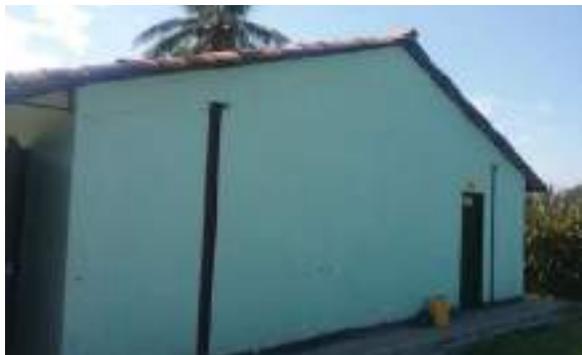
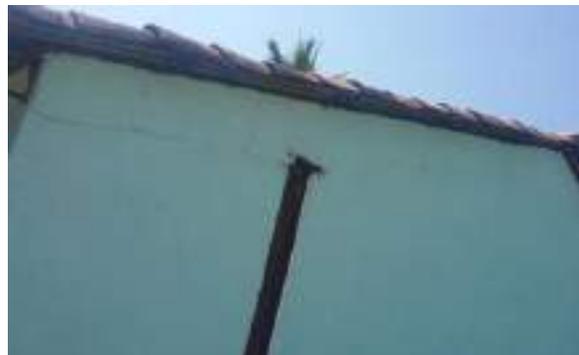
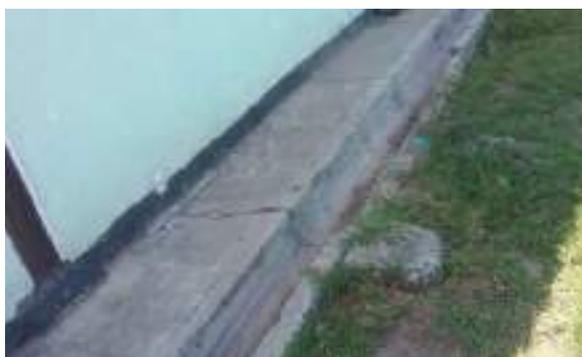
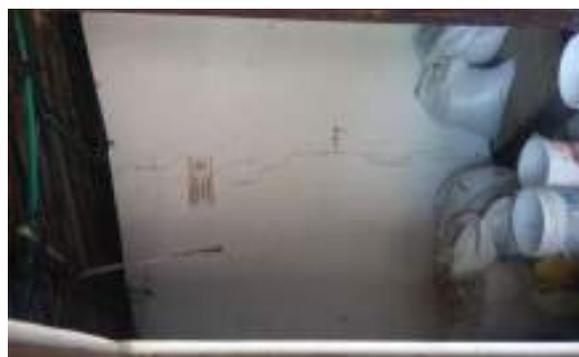
Ilustración 235 Estructura bloque 50  
Fuente. Equipo de diagnóstico

De acuerdo con la visita realizada, la estructura presenta, muchas fisuras y/o grietas de forma longitudinal y signos de humedad, es notorio el abandono. (Ver ilustración No. 196).

De acuerdo con la visita realizada el bloque 50, presentan muchas fisuras y/o grietas de forma longitudinal y signos de humedad, se ve en mal estado, no contando con un buen comportamiento estructural y sísmico. Se recomienda realizar el replanteamiento.

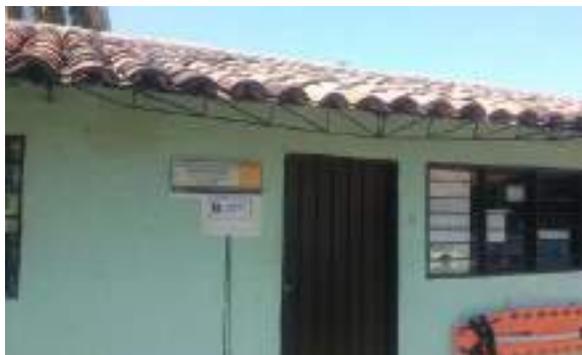
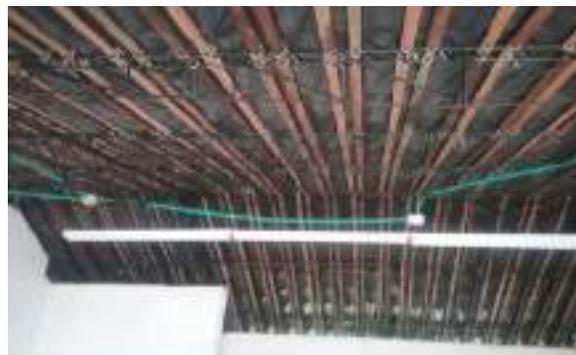
Ilustración 236 Estructura bloque 50  
Fuente. Equipo de diagnóstico

La cubierta es manejada a dos aguas, en teja de barro, con estructura metálica de cerchas en celosía combinada con listones de madera. Esta se encuentra amarrada al sistema estructural. Esta se evidencia con bastante deterioro y en la estructura metálica presenta deflexión. (Ver ilustración No. 197).

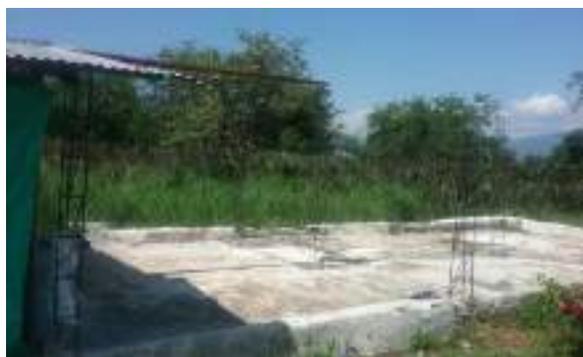
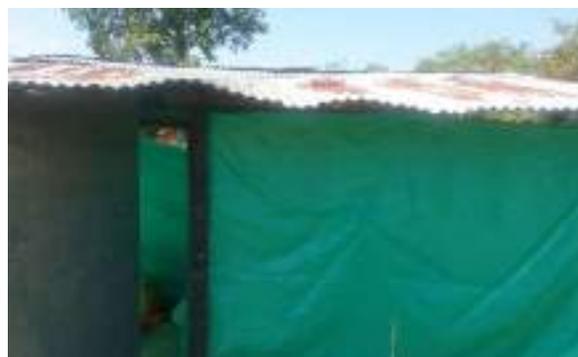
Ilustración 239 Estructura bloque 51  
Fuente. Equipo de diagnóstico

Hay una parte, donde la cubierta es teja de zinc, con estructura de listones de madera. Esta se encuentra sobrepuesta. (Ver ilustración No. 200).

En el momento de la visita se evidencia, deterioro y abandono en la estructura metálica, presenta signos de corrosión, ya que no cuenta con ninguna protección y se encuentra expuesta a factores externos. Se recomienda realizar replanteamiento.

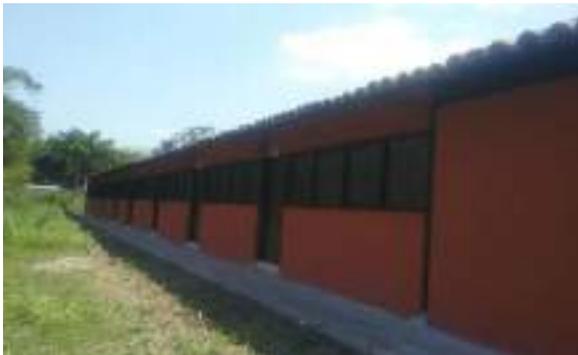
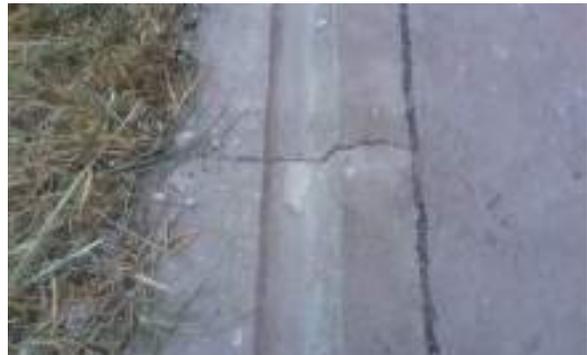
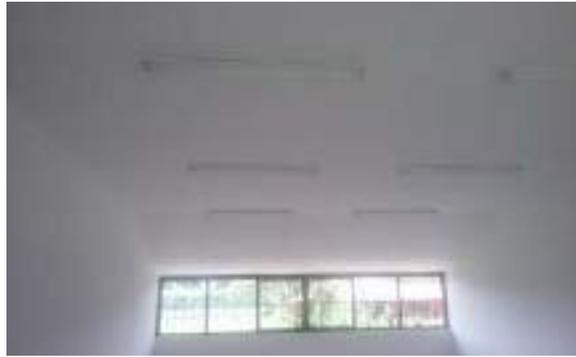
Ilustración 246 Estructura bloque 52  
Fuente. Equipo de diagnóstico

De acuerdo con la visita realizada, en la estructura presenta, fisuras y/o grietas en el andén perimetral, no se visualiza ninguna alteración en la estructura, de forma aparente esta presenta un buen comportamiento estructural. (Ver ilustración No. 207). No se puede determinar la cimentación, pero por la clase de cimentación, podría ser zapatas corridas con concreto ciclópeo con viga de amarre.

La cubierta es manejada a dos aguas, en teja de barro, con estructura metálica de cerchas en celosía combinada con listones de madera. Esta se encuentra amarrada al sistema estructural. Esta se evidencia con bastante deterioro.

- En los bloques 52 y 55, en el andén perimetral, presentan fisuras y /o grietas, se recomienda realizar su respectivo manteniendo.
- En la cubierta y estructura de cubierta de los bloques 52, 53, 54, y 55 se observa bastante deterioro y signos de corrosión, lo que hace que no cumpla con las normas de salubridad. Se recomienda realizar su mantenimiento y/o cambio.

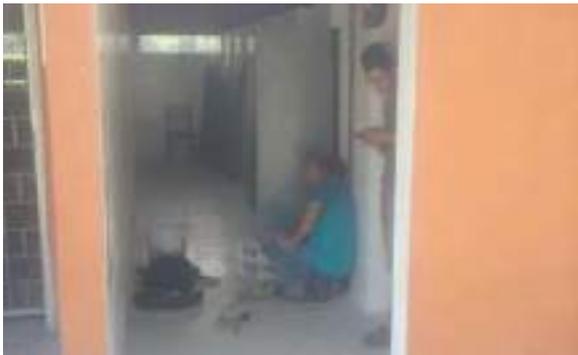
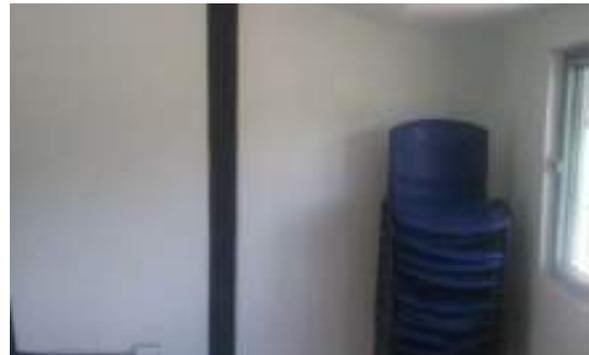
Ilustración 247 Estructura bloque 53  
Fuente. Equipo de diagnóstico

De acuerdo a la visita realizada, en la estructura presenta, no se visualiza ninguna alteración en la estructura, de forma aparente esta presenta un buen comportamiento estructural. (Ver ilustración No. 208). No se puede determinar la cimentación, pero por la clase de cimentación, podría ser zapatas corridas con concreto ciclópeo con viga de amarre.

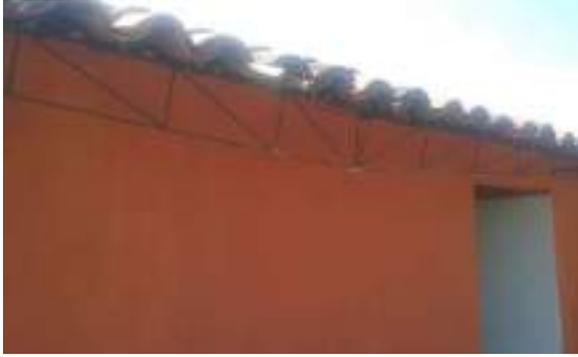
Ilustración 248 Estructura de cubierta bloque 53  
Fuente. Equipo de diagnóstico

La cubierta es manejada a dos aguas, en teja de barro, con estructura metálica de cerchas en celosía combinada con listones de madera. Esta se encuentra amarrada al sistema estructural. Esta se evidencia con bastante deterioro. (Ver ilustración No. 209).

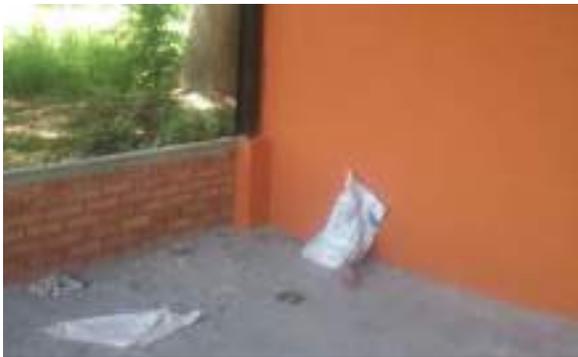
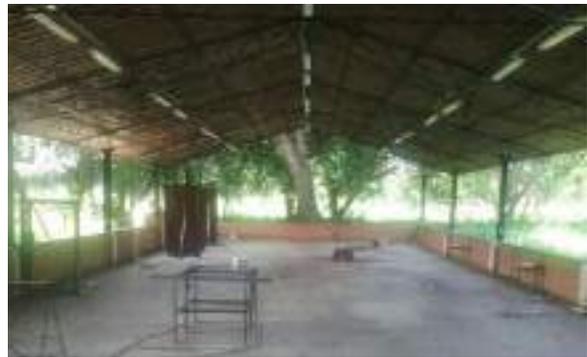
Ilustración 249 Estructura bloque 54  
Fuente. Equipo de diagnóstico

De acuerdo con la visita realizada, en la estructura presenta, no se visualiza ninguna alteración en la estructura, de forma aparente esta presenta un buen comportamiento estructural. (Ver ilustración No. 210). No se puede determinar la cimentación, pero por la clase de estructura, podría ser zapatas corridas con concreto ciclópeo con viga de amarre.

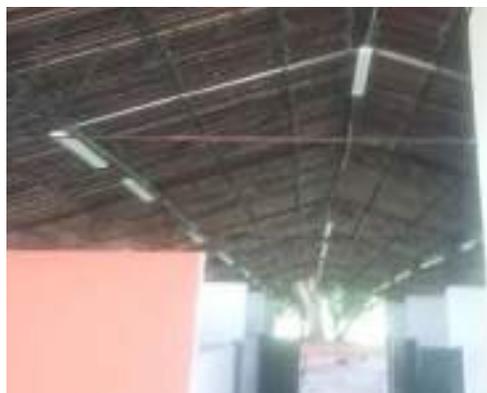
Ilustración 250 Estructura de cubierta bloque 54.  
Fuente. Equipo de diagnóstico

La cubierta es manejada a dos aguas, en teja de barro, con estructura metálica de cerchas en celosía combinada con listones de madera. Esta se encuentra amarrada al sistema estructural. Esta se evidencia con bastante deterioro. (Ver ilustración No. 228)

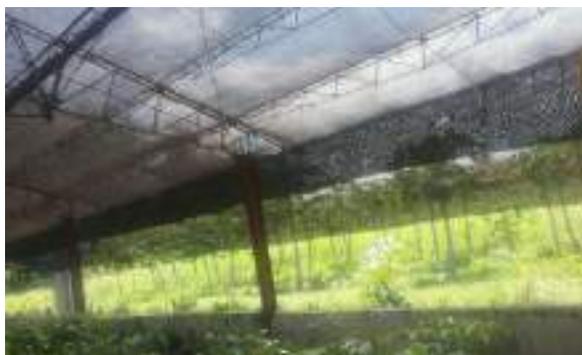
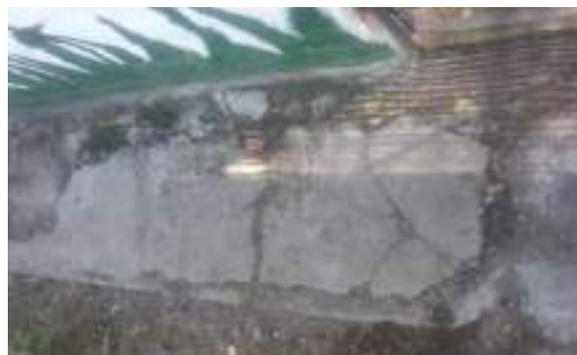
Ilustración 251 Estructura bloque 55.  
Fuente. Equipo de diagnóstico

De acuerdo con la visita realizada, en la estructura, no se visualiza ninguna alteración en la estructura, de forma aparente esta presenta un buen comportamiento estructural. En el andén perimetral evidencia varias fisuras y/o grietas. (Ver ilustración No. 213). No se puede determinar la cimentación, pero por la clase de estructura, podría ser zapatas corridas con concreto ciclópeo con viga de amarre.

La cubierta es manejada a dos aguas, en teja de barro, con estructura metálica de cerchas en celosía. Esta se encuentra amarrada al sistema estructural. Esta se evidencia con bastante deterioro. (Ver ilustración No. 213).

- En el bloques 55, en la estructura metálica, presentan evidencias de signos de corrosión, lo que hace que pierda sus propiedades mecánicas, haciendo que de forma estructural no tenga un buen comportamiento. Se recomienda realizar mantenimiento periódico en la estructura.

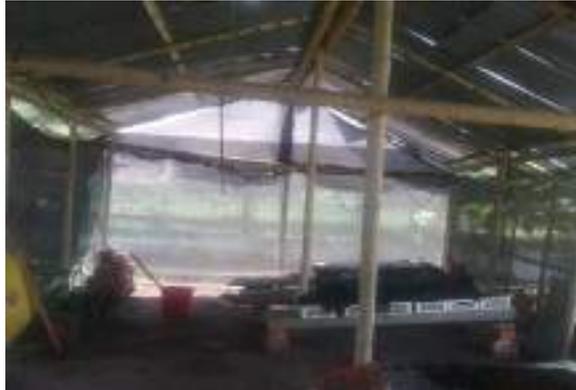
Ilustración 253 Estructura bloque 56  
Fuente. Equipo de diagnóstico

De acuerdo a la visita realizada, la estructura, presenta deterioro y abandono. (Ver ilustración No. 214).

La cubierta es manejada a dos aguas, en teja de barro y teja de zinc, se encuentra amarrada al sistema estructural. Esta se evidencia con bastante deterioro. (Ver ilustración No. 215).

- En el bloque 56, la estructura de guadua, presenta deterioro y mal estado, lo que hace que dicha estructura, no cuente con óptimas condiciones estructurales y de uso. Se recomienda replanteamiento.

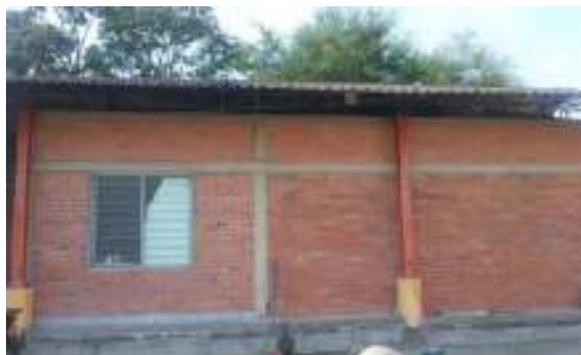
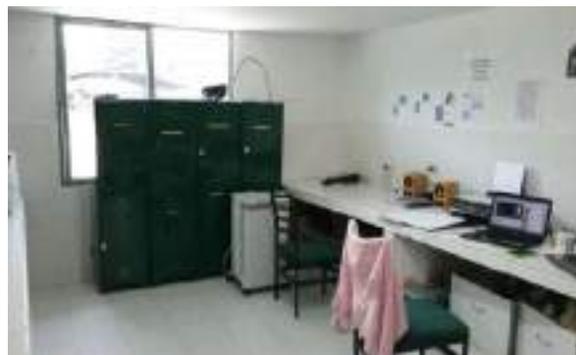
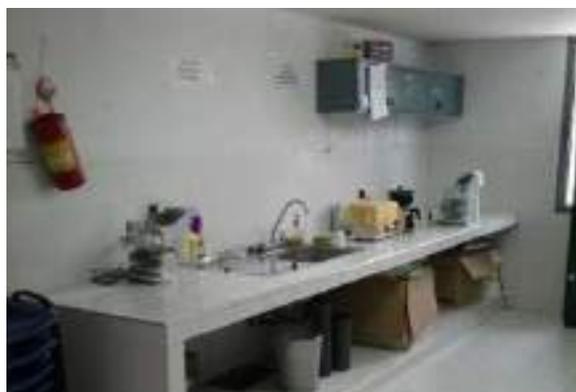
Ilustración 257 Estructura bloque 57  
Fuente. Equipo de diagnóstico

El sistema constructivo del bloque No. 57, pórtico en concreto, con sección de columnas de aproximadamente de 0,25x0,25, en una sola dirección. Cabe mencionar, que en el momento de la visita, esta estructura contaba con una restructuración reciente. De forma aparente, la estructura presenta un buen comportamiento estructural. (Ver ilustración No. 218).

- En general la estructura de forma aparente, presenta un buen comportamiento estructural y sísmico, se aclara que en el momento de la visita, esta estructura contaba con una restauración, reciente lo que hace que si hay problemas estructurales no se halla hecho percibirles.
- La estructura, cuenta con red contraincendios, haciendo que no cumpla, con lo estipulado en la NSR-10, capítulo J.
- Se recomienda realizar mantenimiento periódico en la estructura.

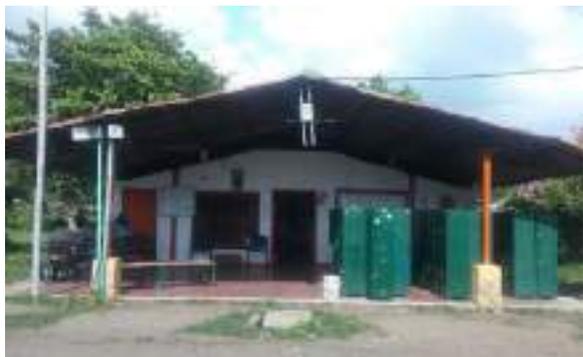
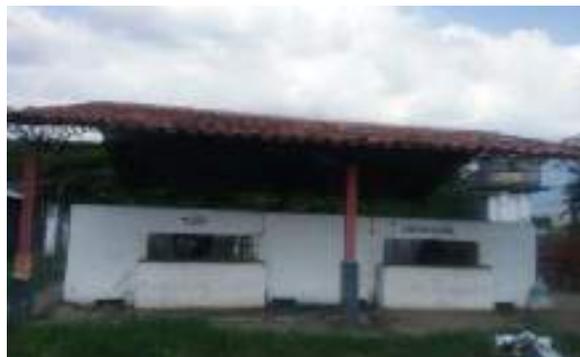
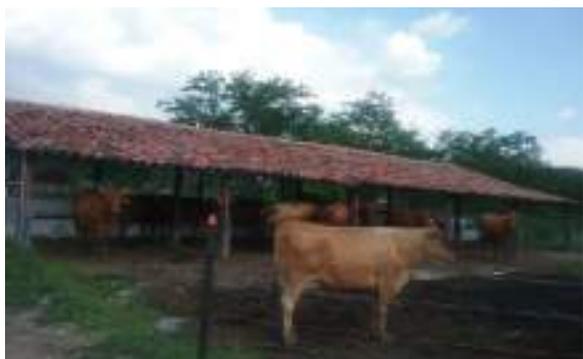
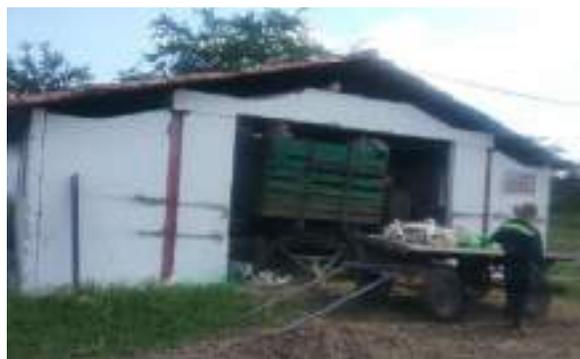
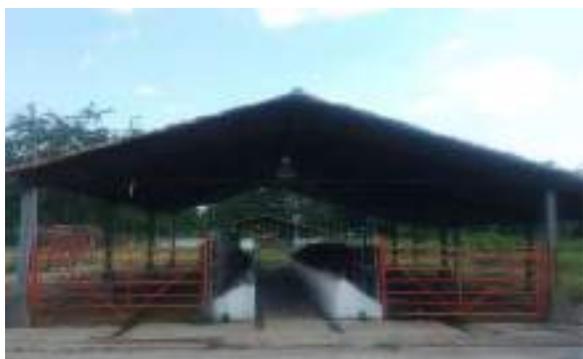
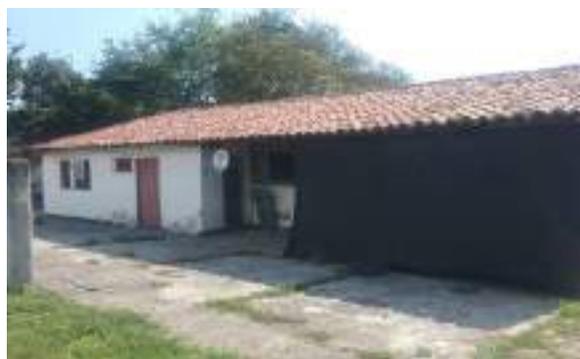
Ilustración 262 Fachadas de los bloques 59, 60, 61, 64, 65, 66, 67,69  
Fuente. Equipo de diagnóstico

En general, los bloques No. 59, 60, 61, 64, 65, 66,67 y 69, hacen parte de la parte más antigua del SENA, cuentan con más de 60 años de construcción, en la visita se evidencia, que estas estructuras se encuentran en pésimas condiciones estructurales, a pesar que cuentan con varias reparaciones. A continuación, se realizara el respectivo diagnóstico en general para todos los bloques.

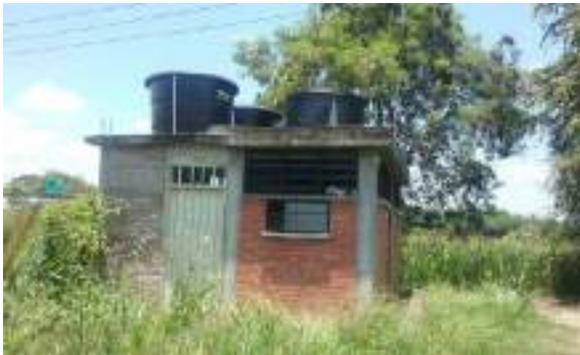
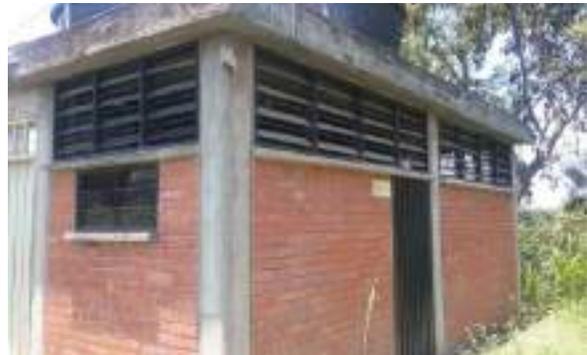
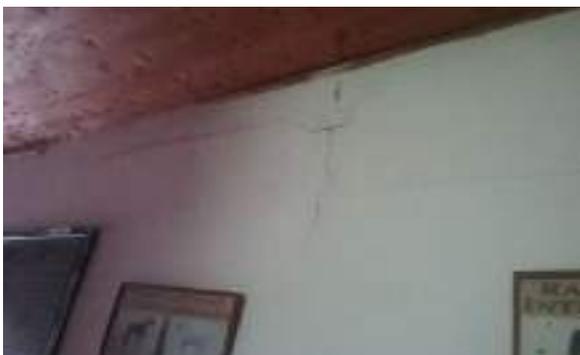
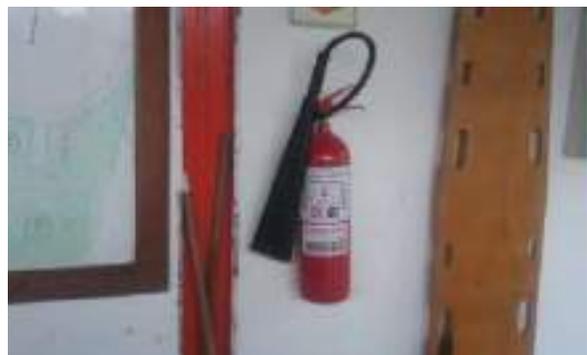
Ilustración 263 Estructura bloques 59, 60, 61, 64, 65, 66, 67,69  
Fuente. Equipo de diagnóstico

El sistema constructivo que manejan los bloques en mención, es estructura metálica perfil tipo “C”, las columnas, se encuentran empotradas en pedestales de concreto. Excepto, el cuarto de bombas que maneja pórtico en concreto. (Ver ilustración No. 224).

- En general las estructuras presentan deterioro por la antigüedad que tienen, presentan varias fisuras y/o grietas, las estructuras metálicas, evidencian signos de corrosión, lo que hace que se alteren sus propiedades mecánicas, haciendo que las estructuras no cuenten con un buen comportamiento estructural ni sísmico. Además las estructuras metálicas de la cubierta presentan deflexión, las cubiertas evidencian un avanzado grado de deterioro.
- Se recomienda realizar mantenimiento periódico en la estructura del bloque N° 59, N° 60, N° 61, N° 64, N° 65, N° 66, N° 67 Y N° 69.

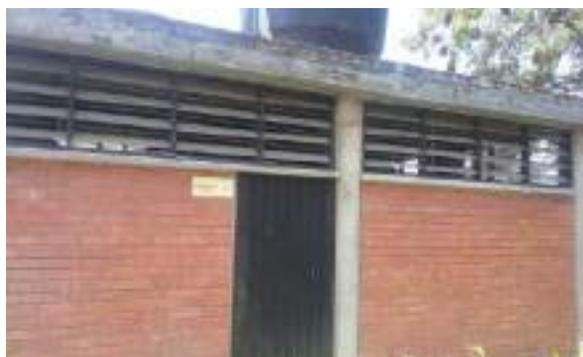
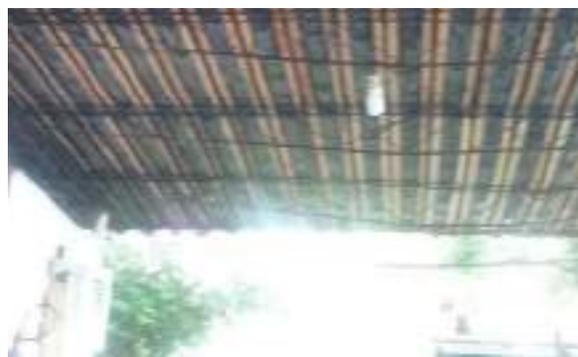
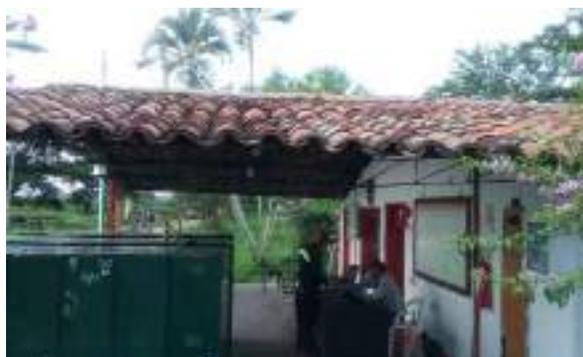
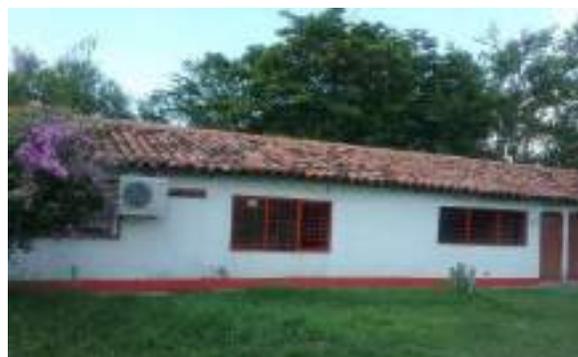
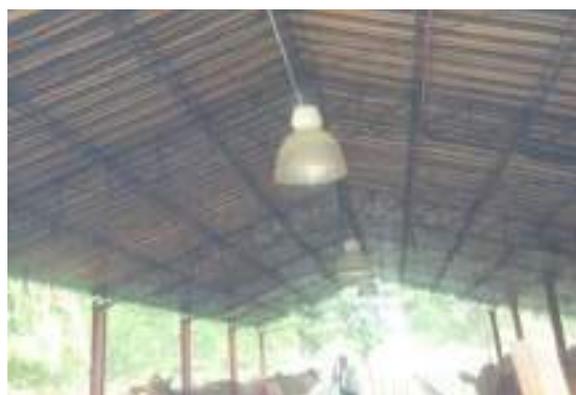
La cubierta para todas las estructuras presenta inclinación, en teja de barro con estructura de cerchas metálicas en celosía, combinadas con listones de madera. Excepto en el cuarto de bombas es losa maciza. Se encuentran amaradas al sistema estructural de cada estructura. (Ver ilustración No. 226).

Ilustración 264 Estructura de cubierta 59, 60, 61, 64, 65, 66, 67,69  
Fuente. Equipo de diagnóstico

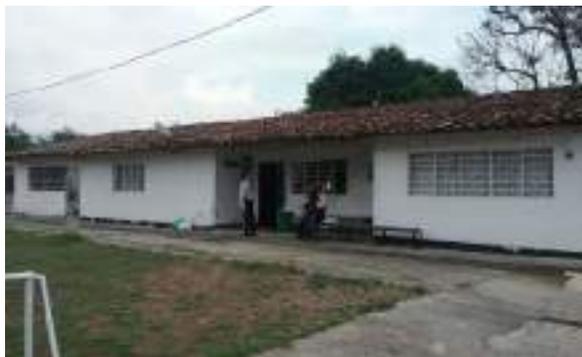
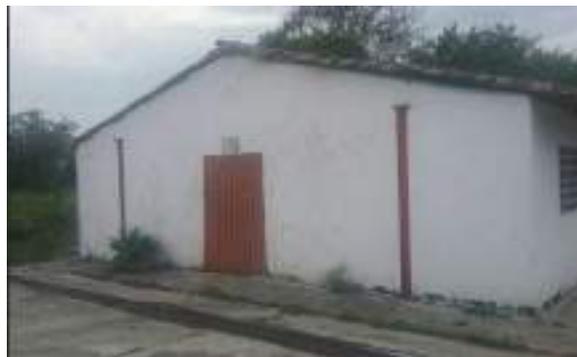
Ilustración 266 Fachada bloque 62  
Fuente. Equipo de diagnóstico

El sistema constructivo de este bloque, es mampostería simple en ladrillo tolete con algunos elementos verticales en concreto (columnas).

Se recomienda realizar el reforzamiento respectivo en la estructura, enfocado en el confinamiento de los muros.

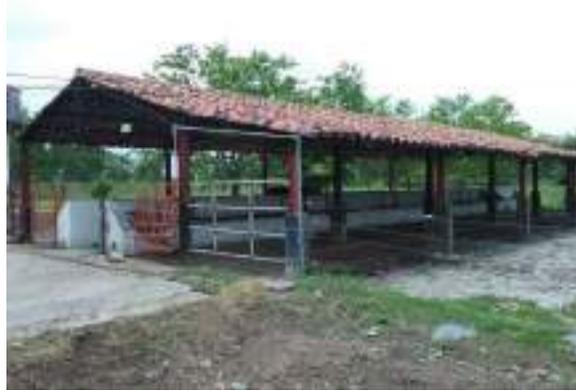
Ilustración 268 Fachada bloque 63  
Fuente. Equipo de diagnóstico

El sistema constructivo de este bloque, es una estructura metálica la cual sostiene la cubierta, esta es manejada a dos aguas, en teja de barro.

Se recomienda realizar mantenimiento periódico en la estructura, ya que esta se encuentra en buen estado.

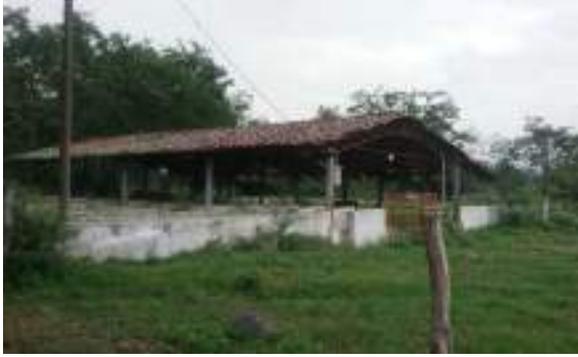
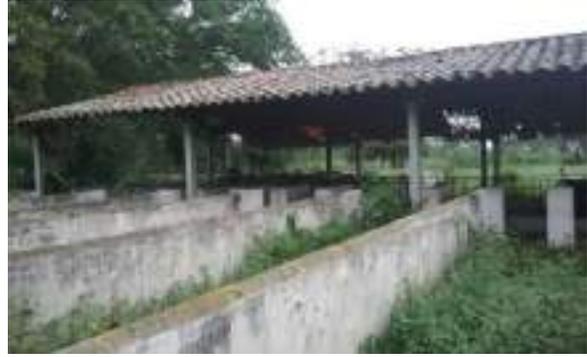
Ilustración 270 Fachada bloque 68  
Fuente. Equipo de diagnóstico

El sistema constructivo de este bloque, es una estructura metálica de cubierta, muros a media altura y de columnas metálicas.

Debido al grado de abandono, presenta deterioro en los elementos no estructurales

Se recomienda realizar el respectivo reforzamiento, enfocado en los elementos no estructurales, adicionalmente el mantenimiento de la estructura metálica de cubierta, procurando la reparación de los elementos que se encuentren en estado de oxidación.

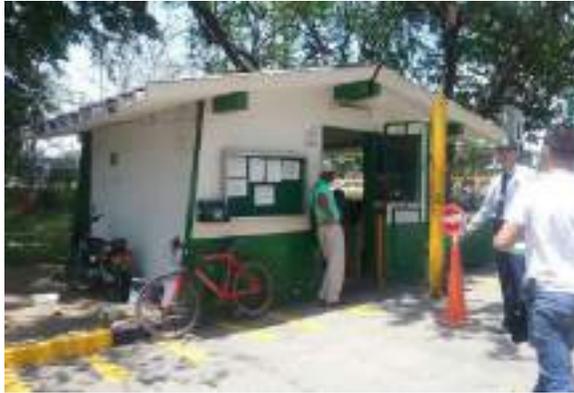
Ilustración 272 Fachada bloque 70  
Fuente. Equipo de diagnóstico

El sistema constructivo de este bloque, es una estructura en ladrillo tolete, en cuanto a la cubierta es en canaleta 90 de asbesto cemento, por lo que no cumple con los requisitos del reglamento colombiano de construcción sismo resistente NSR 10.

Se recomienda realizar el respectivo reforzamiento, enfocado en el cambio de la cubierta y la reparación de la placa de contrapiso.

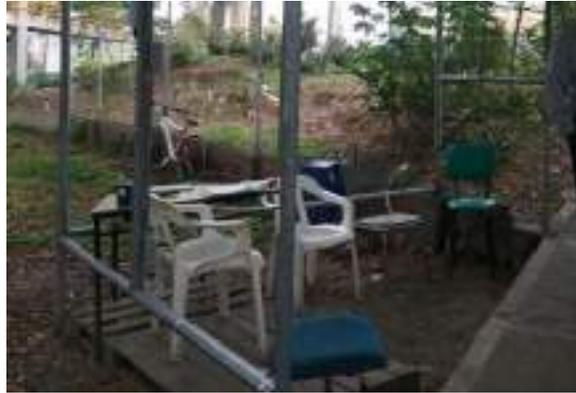
Ilustración 274 Fachada bloque 71  
Fuente. Equipo de diagnóstico

El sistema constructivo de este bloque, es una estructura metálica, en cuanto a la cubierta es en zinc.

Se recomienda realizar el replanteamiento de esta estructura.

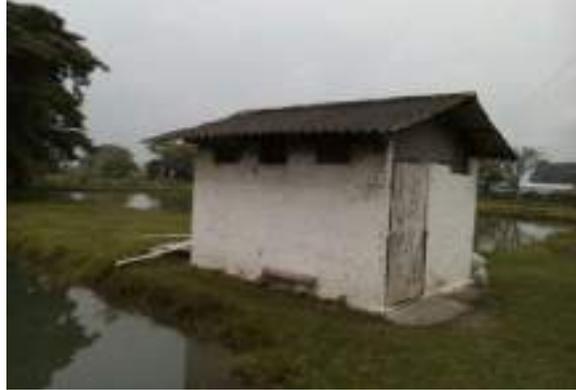
Ilustración 276 Fachada bloque 72  
Fuente. Equipo de diagnóstico

El sistema constructivo de este bloque, es una estructura en mampostería simple con ladrillo tolete, en cuanto a la cubierta es a dos aguas y sus tejas son de asbesto cemento.

Se recomienda realizar el replanteamiento de esta estructura, ya que no se encuentra en buenas condiciones y el confinamiento de muros no es viable.

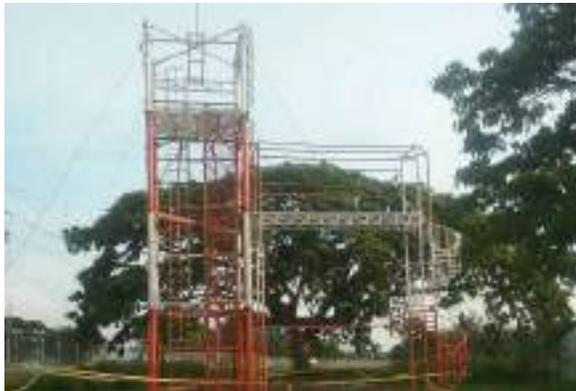
Ilustración 278 Estructura bloque 73  
Fuente. Equipo de diagnóstico

El sistema constructivo de este bloque es una estructura metálica, construida en 1958 aproximadamente.

Se recomienda realizar mantenimiento periódico en esta estructura.

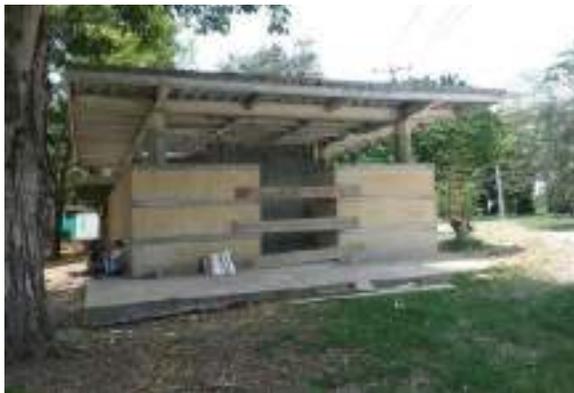
Ilustración 280 Estructura bloque 74  
Fuente. Equipo de diagnóstico

El sistema constructivo de este bloque, es una estructura de mampostería auto portante con muros pañetados, la cubierta se encuentra compuesta por una placa fácil en metaldeck. Cabe mencionar que este bloque es prácticamente nuevo, fue construido en el año 2016.

Se recomienda realizar mantenimiento periódico en esta estructura.

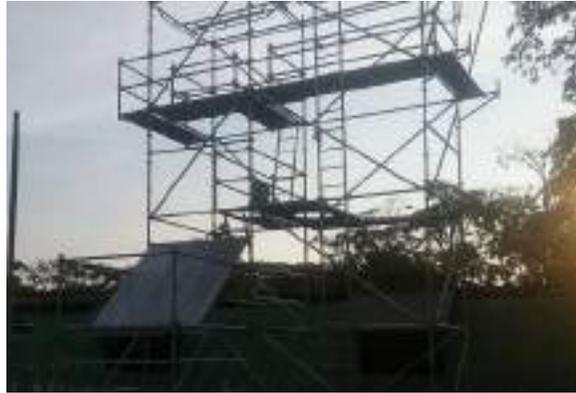
Ilustración 282 Estructura bloque 75  
Fuente. Equipo de diagnóstico

El sistema constructivo de este bloque es una estructura metálica, construida en 2014 aproximadamente.

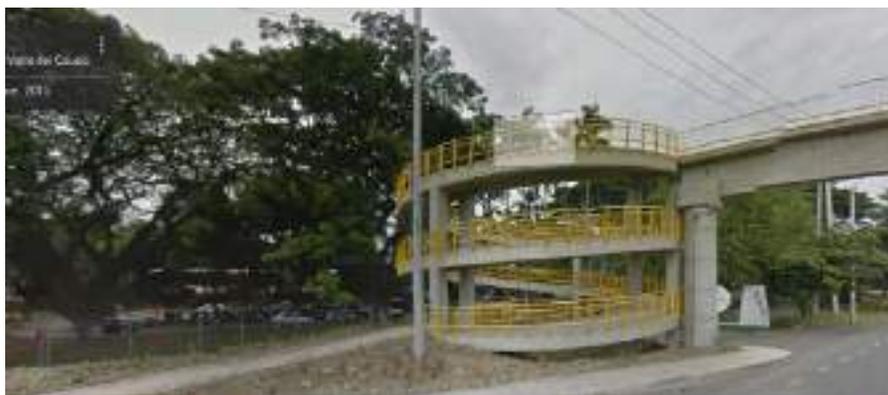
El complejo CAB, presenta un cerramiento en reja metálica con estructura metálica tubular, soportado sobre un antepecho de mampostería simple de aproximadamente de 0.20m. Esta presenta buen estado.

Ilustración 283 Cerramiento CAB  
Fuente. Equipo de diagnóstico

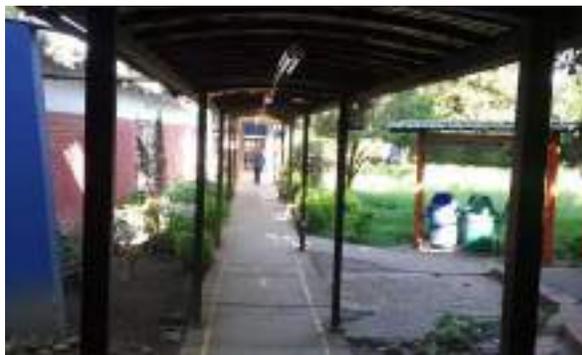
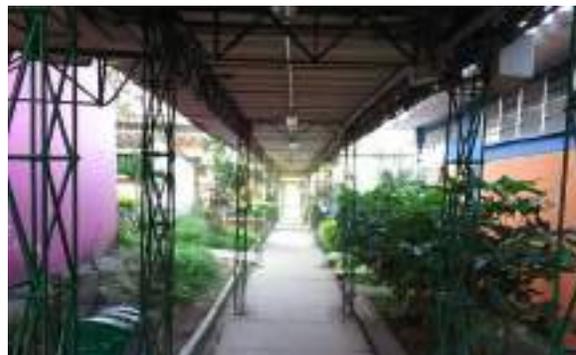
Las circulaciones, se encuentran en dos estructuras, estas presentan deterioro en las diferentes cubiertas.

- A. Estructura metálica tipo perfil “C”, con cubierta metálica.
- B. Estructura metálica tipo celosía, con cubierta teja asbesto cemento

Ilustración 284 Circulaciones  
Fuente. Equipo de diagnóstico

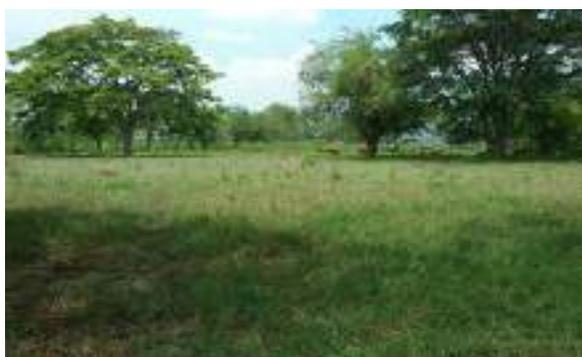
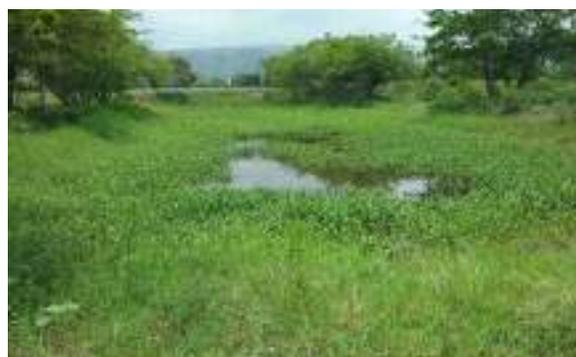
En el camino que conduce a la granja y a ganadería, es una vía destapada, lo que ocasiona que en épocas de lluvia, se dificulta su acceso.

En la parte donde se encuentra pavimentado, se evidencia fisuras y/o grietas.

Ilustración 285 Exteriores del CAB  
Fuente. Equipo de diagnóstico

- Cabe mencionar, que ninguno de los bloques cuenta con lo estipulado en la NSR-10, capítulo J.
- En general, se visualiza varias fisuras y/o grietas en pavimento y andén. Se recomienda realizar su respectivo mantenimiento.
