# DIAGNÓSTICO I N T E G R A L

**BUGA** / Vol. 1

Centro agropecuario de Buga / Hacienda la Julia Caisa

**SERVICIO NACIONAL DE APRENDIZAJE - SENA**

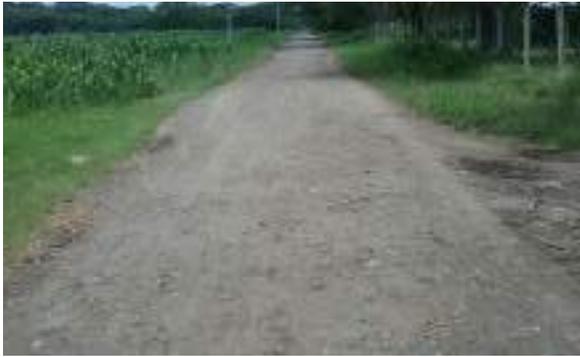
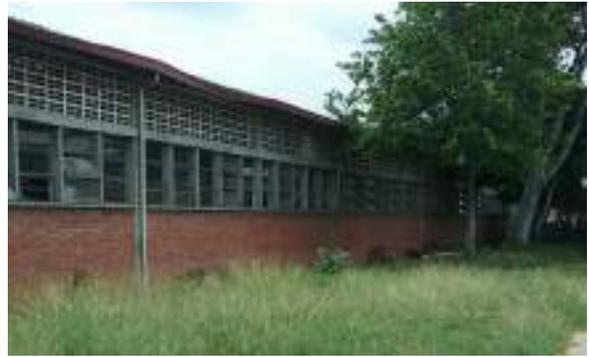
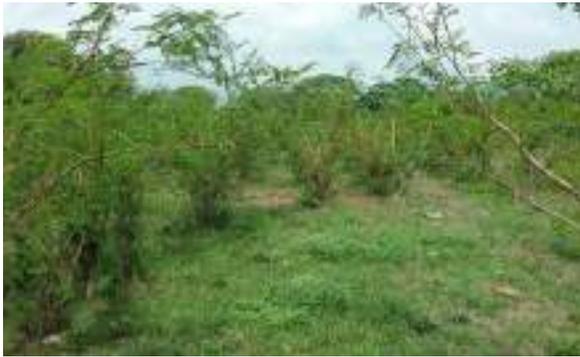
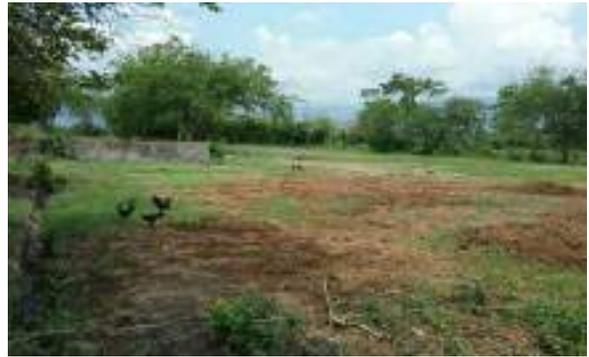
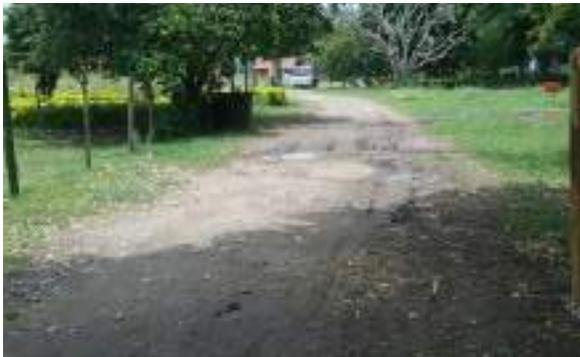
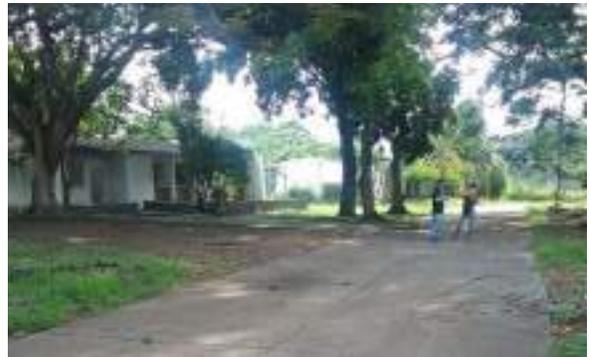
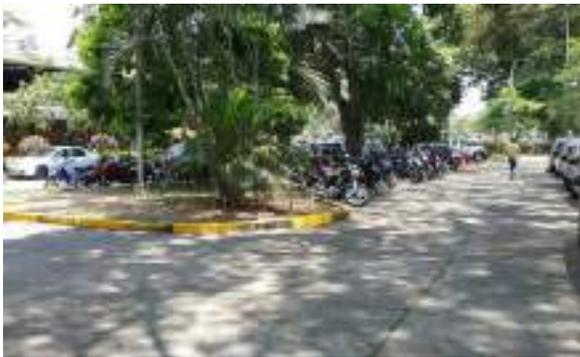
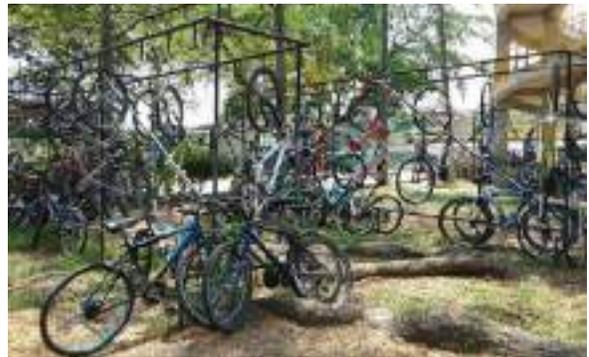
En la parte donde se encuentra pavimentado, se evidencia fisuras y/o grietas.

Ilustración 285 Exteriores del CAB  
Fuente. Equipo de diagnóstico
