DIAGNÓSTICO I N T E G R A L

BUGA / Vol. 2

Centro agropecuario de Buga / Hacienda la Julia Caisa

SERVICIO NACIONAL DE APRENDIZAJE - SENA

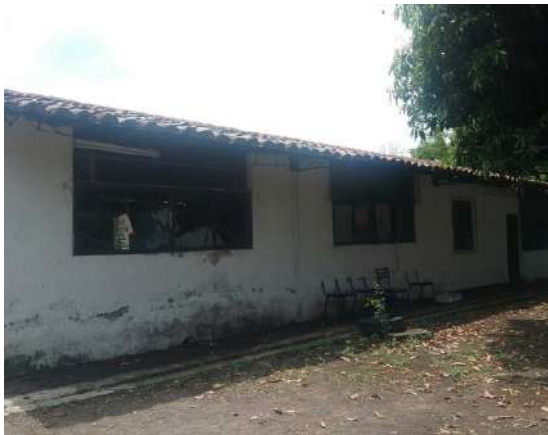
Ilustración 6. Problemática general de accesibilidad
Fuente. Equipo de diagnóstico.

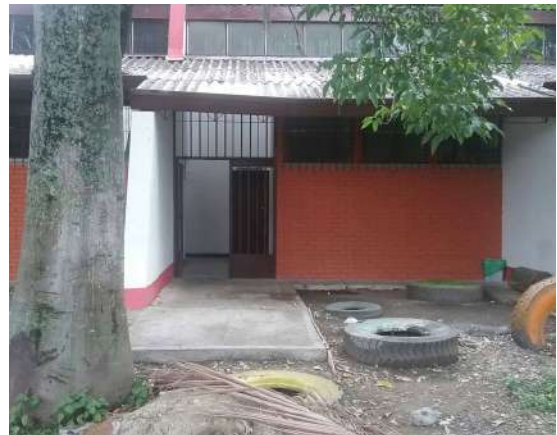
Ilustración 7 Problemática general de accesibilidad
Fuente: equipo diagnóstico

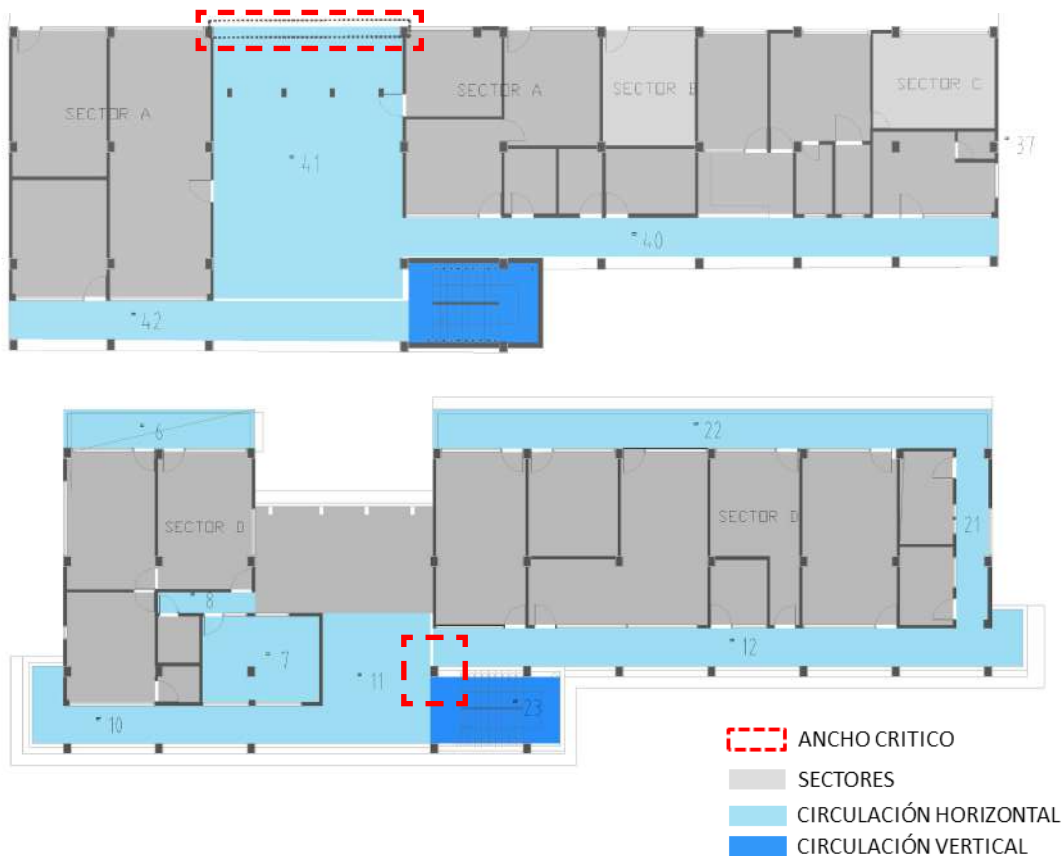
Ilustración 16 condiciones de circulación del bloque
Fuente: equipo diagnóstico

Este bloque que se compone de dos niveles, el primer nivel presenta un ancho crítico de 6.7 metros, presenta dos salidas adicionales, con una carga de ocupación de 34 personas, mientras que en el segundo piso el ancho crítico corresponde al ancho de la escalera 1.6 metros que cumple con lo requerido por la NSR-10 de acuerdo a la carga de ocupación (29) del piso.

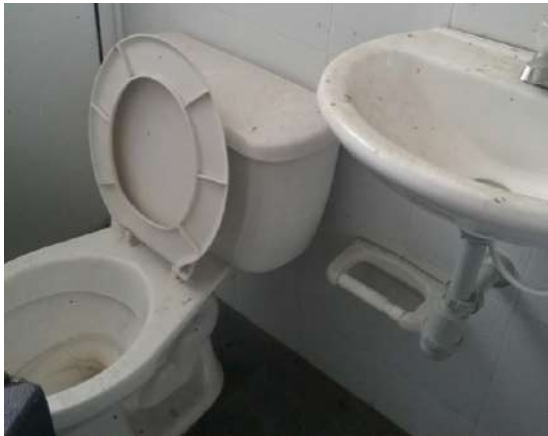
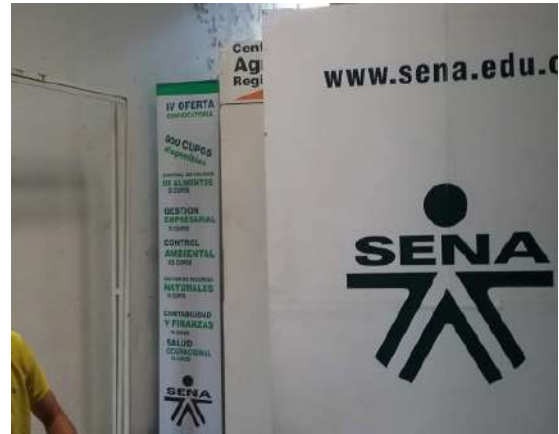
Los baños de este bloque se encuentran en buen estado en términos de materialidad, predominan pisos en baldosa, muros en baldosa cerámica, techo pañetado y pintado. En cuanto a confort los baños cuentan con suficiente iluminación y ventilación natural. Los baños que se encuentran en la parte de atrás de la tarima N° 11 y 14 están abandonados y los roedores están invadiendo estos baños. Las bodegas en cuanto a materialidad se encuentran en regulares condiciones en pisos donde hay un porcentaje importante de desgaste, las paredes están sufriendo de humedad, se requiere revisar las observaciones del equipo de mantenimiento.

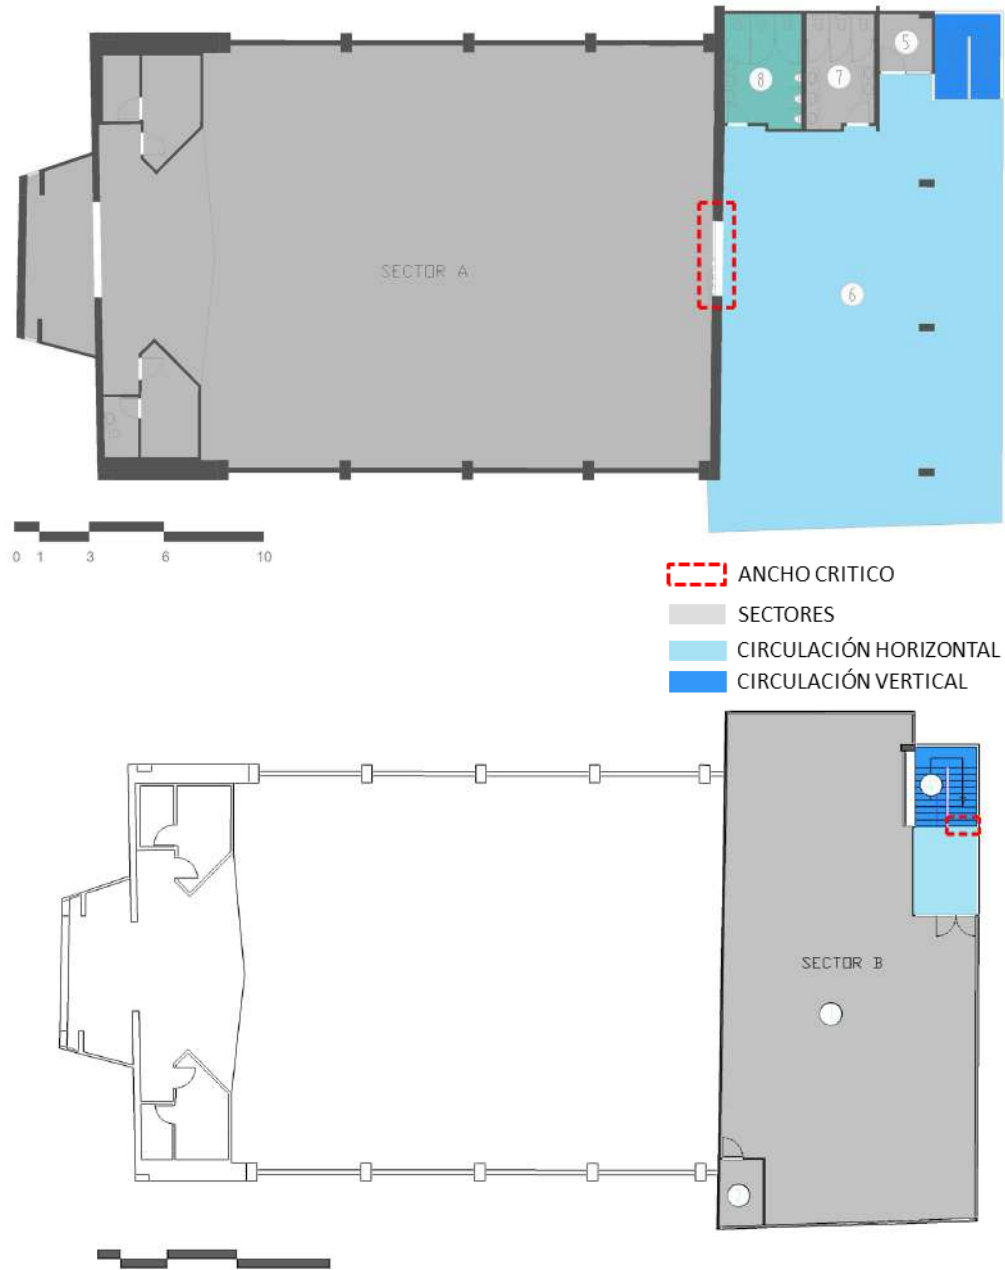
Ilustración 25 condiciones de circulación del bloque 2, Sector A – Piso 1.
Fuente: equipo diagnóstico

El bloque que se compone del auditorio y zona de vestidores y un mezzanine, el primer piso con un ancho crítico de 3 metros y una carga de ocupación de 326 no cumple con el número de salidas requerido por la NSR-10 con respecto al ancho crítico y al número de salidas mínimo exigido; el segundo piso presenta una carga de ocupación de 177 personas, tiene un ancho crítico de 1.4 correspondiente al ancho de la escalera y requiere 2 salidas por lo cual no cumple con lo sugerido por la norma sismo-resistente vigente.

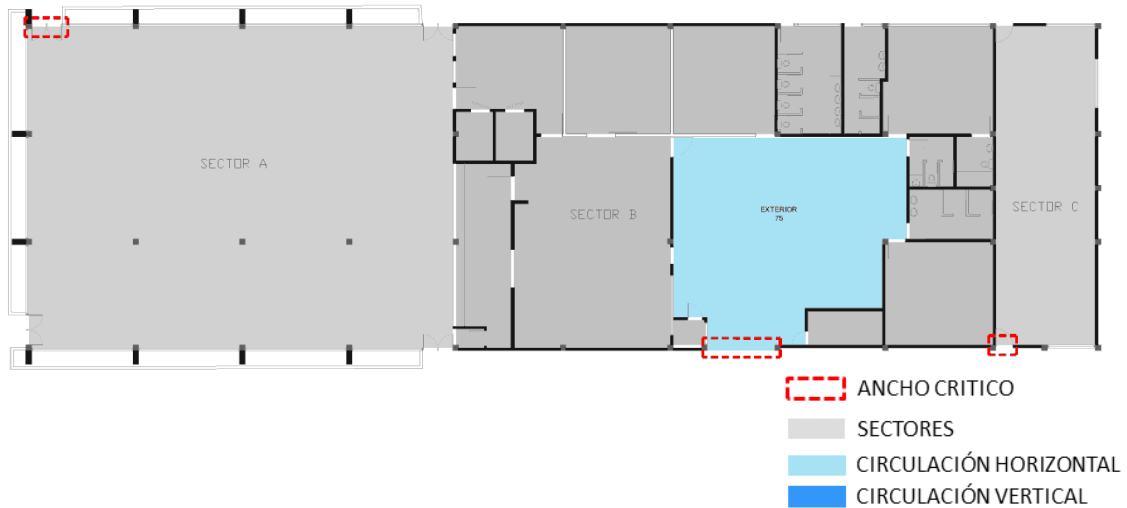
Ilustración 36 condiciones de circulación del bloque.
Fuente: equipo diagnóstico.

El bloque 3 está compuesto de un piso dividido en tres sectores el primer sector corresponde a la comedor, no cumple con el número de salidas sugerido (2), el ancho crítico corresponde a 0.9 y cumple con el mínimo requerido por la NSR-10, el sector B corresponde a la cafetería cumple con el número mínimo de salidas sugerido de acuerdo a su carga de ocupación 62 personas, el sector c cumple con anchos críticos, número de salidas y distancia máxima de recorrido.

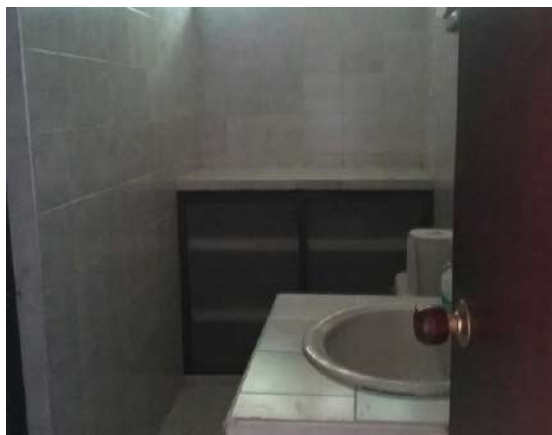
Ilustración 42. Espacio N° 9.
Fuente. Equipo de diagnóstico.

Los baños encontrados en este bloque en cuanto a materialidad piso y muros en baldosa cerámica se encuentran con desgaste y algunas piezas faltantes. La iluminación y ventilación natural es suficiente en estos espacios. El patio N°3 de este bloque en cuanto a materialidad el piso tiene problemas de fisuras, también es utilizado para guardar elementos que se están dañando debido a que no es un espacio cerrado. El espacio N° 7 aire acondicionado y bodega está sufriendo de humedad en el techo, el espacio N° 8 cocina se encuentra en regulares condiciones techo y piso con fisuras. El espacio N° 20 alcoba se encuentra en buenas condiciones en materialidad piso en baldosa, muros pañetados y pintados, cielorraso machihembrado, en cuanto a confort la iluminación y ventilación natural no es suficiente.

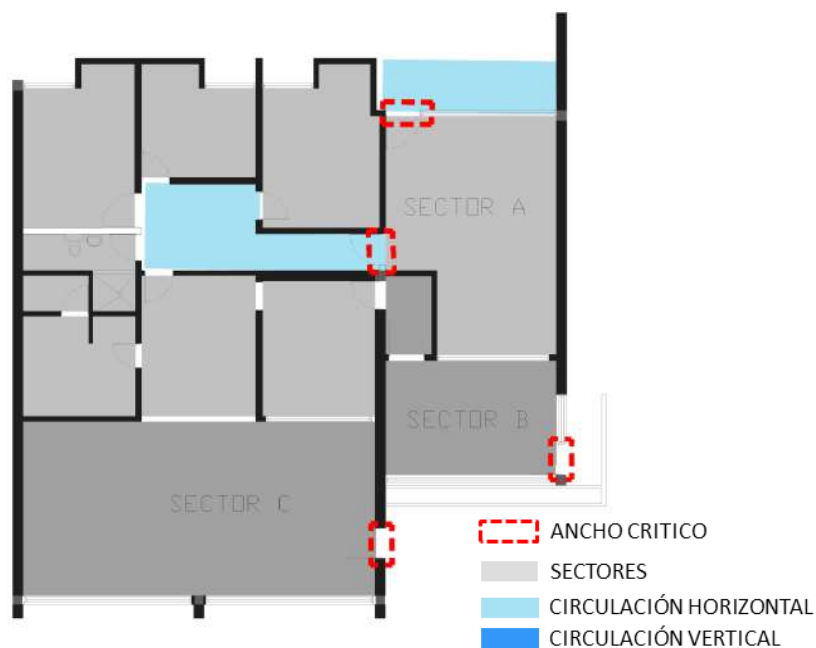
Ilustración 44 condiciones de circulación del bloque
Fuente: equipo diagnóstico

El bloque 4 se compone de un solo piso, se subdivide en tres sectores de acuerdo al uso y los recorridos para evacuar, el primer sector correspondiente a oficinas no cumple con el ancho crítico mínimo requerido, el vano de salida no debe ser mínimo a .90 metros, el sector b corresponde a hospedaje para aprendices del centro, cumple con el número de salidas exigido, con el ancho crítico y con la distancia máxima de recorrido hasta una salida; el sector c correspondiente a oficinas no cumple con el ancho mínimo requerido de salida, solo requiere una salida debido a la carga de ocupación (2 personas).

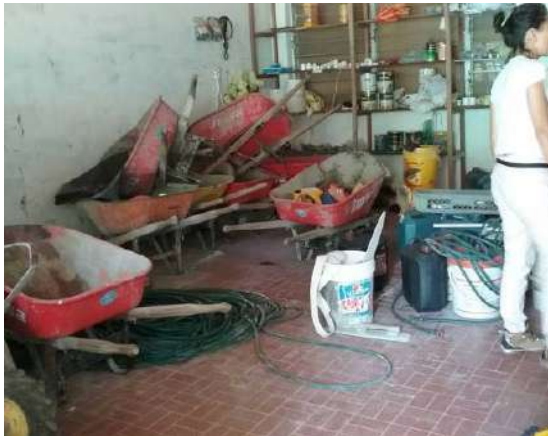
Ilustración 48. Espacio No.8.
Fuente: Equipo de diagnóstico.

Lo que anteriormente era una casa fiscal, hoy en día se tiene como depósito de materiales para las obras realizadas recientemente por el SENA dentro del complejo, al estar en estado de abandono por aproximadamente 10 años, las casas empiezan a presentar problemas de fisuras en los muros y cielo rasos por temas de filtraciones, además del asentamiento que está sufriendo la construcción.

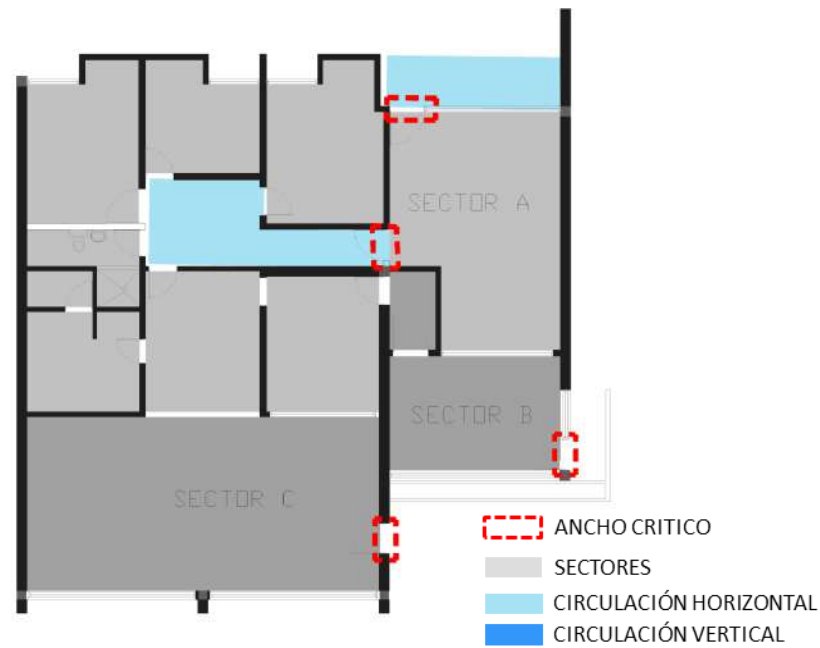
Ilustración 50 condiciones de circulación del bloque
Fuente: equipo diagnóstico

El bloque 5 presenta un solo piso, se compone de una oficina y diversos espacios de servicios generales, el ancho mínimo de salida no cumple con lo requerido por la NSR-10 los sectores B Y C pues los anchos son de 0.85 metros, en cuanto al número de salidas todos cumplen con lo requerido y las distancias máximas de recorrido no superan los 60 metros.

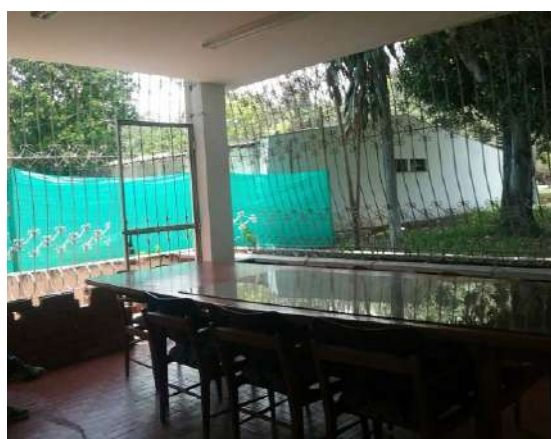
Ilustración 54. Espacio N° 11.
Fuente. Equipo de diagnóstico.

Los espacios administrativos en cuanto a materialidad, predominan pisos en baldosa, muros pañetados y pintados, cielorraso en drywall en general en buenas condiciones a excepción del espacio N° 11 sala de juntas donde se encontró que en los muros que van hacia el exterior están en regulares condiciones hay desprendimiento del ladrillo, la iluminación y ventilación natural del espacio N° 11 es suficiente, en el espacio N° 12 no es suficiente lo que hace que la luz artificial se use todo el día, la ventilación es suficiente.

En el análisis de puesto de trabajo teniendo en cuenta que lo mínimo es 2,5m², se encontró déficit en el espacio 11, por lo que se debe revisar el espacio y reducir el número de puestos o equilibrar el número de puestos de trabajo con el espacio 12 que cuenta con mayor área.

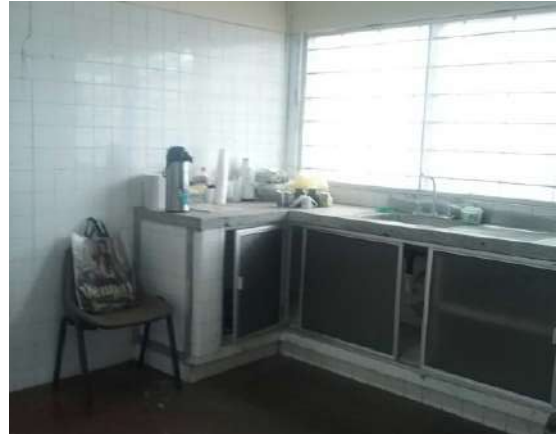
Ilustración 57. Espacio N° 10.
Fuente: Equipo diagnóstico.

Los baños encontrados en este bloque en cuanto a materialidad de piso y muros en baldosa cerámica, cielorraso machihembrado se encuentran en buenas condiciones, la puerta del baño N° 4 tiene daños parciales, con respecto al confort la iluminación y ventilación natural es suficiente en estos espacios. El patio N° 1 de este bloque en materialidad se encontró que el piso en concreto tiene problemas de asentamiento, la fachada del patio tiene problemas de humedad. En los espacios de depósitos, cocina y circulaciones la materialidad es piso en baldosa, muros pañetados y pintados, la cocina muros en baldosa cerámica, cielorraso machihembrado, en general en buenas condiciones a excepción del espacio N° 10 cocina donde se encontraron dos fisuras en la pared, donde puede ocasionar problemas.

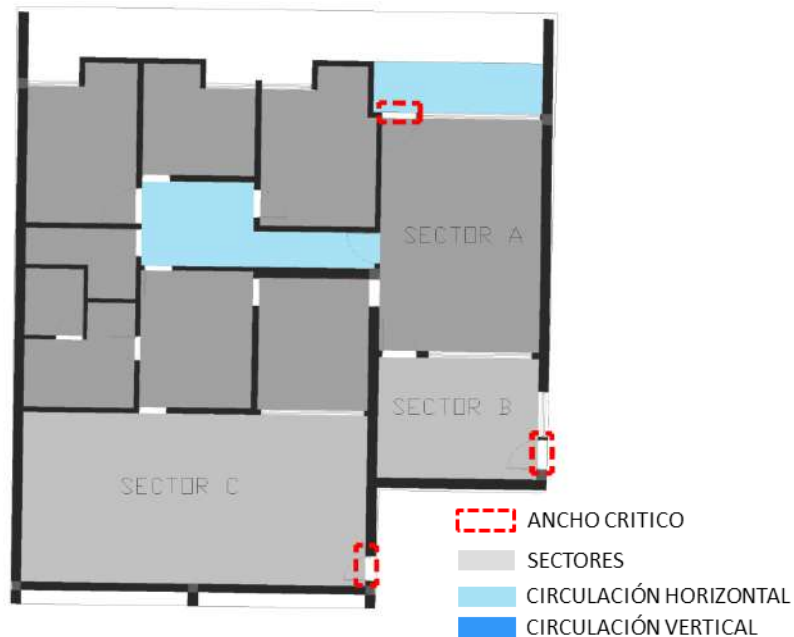
Ilustración 58 condiciones de circulación del bloque
Fuente: equipo diagnóstico

El bloque 6 se compone de un solo piso, se subdivide en tres sectores de acuerdo al uso y los recorridos para evacuar, el primer sector correspondiente a oficinas no cumple con el ancho crítico mínimo requerido, el vano de salida no debe ser mínimo a .90 metros, el sector b corresponde a hospedaje para aprendices del centro, cumple con el número de salidas exigido, con el ancho crítico y con la distancia máxima de recorrido hasta una salida; el sector c correspondiente a oficinas no cumple con el ancho mínimo requerido de salida, solo requiere una salida debido a la carga de ocupación (2 personas).

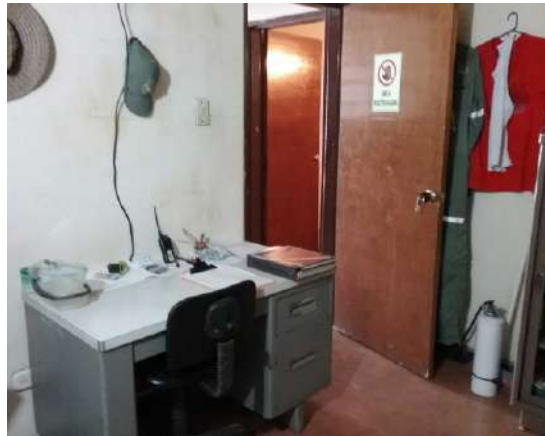
Ilustración 62. Espacio No.10
Fuente: Equipo Diagnóstico

Los espacios administrativos corresponden a los espacios N° 10 y 11 oficinas, predominan pisos en baldosa, muros pañetados y pintados, cielorraso en listón machihembrado en buenas condiciones, la iluminación de estos espacios no es suficiente lo que hace que la luz artificial se use todo el día.

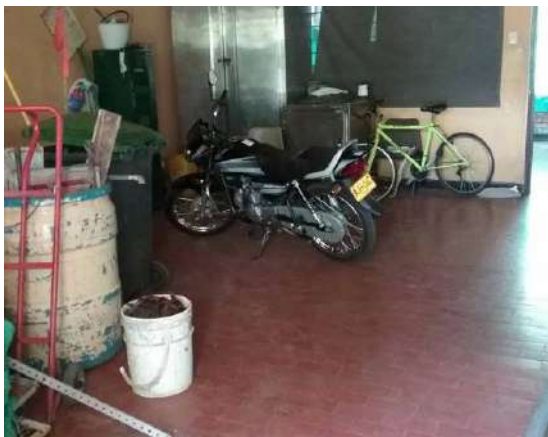
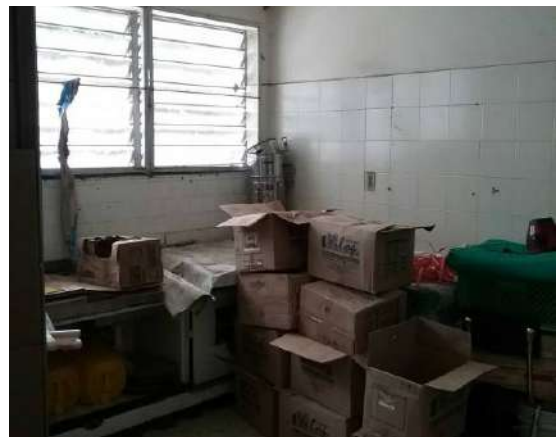
Ilustración 63. Espacio No.3.
Fuente. Equipo de diagnóstico.

Los espacios correspondientes a los servicios generales corresponden a bodegas de almacenamiento de material para las obras realizadas en el centro SENA. El estado de la mayoría de pisos y paredes se encuentra en buen estado en esta casa, sin embargo existen filtraciones por rupturas en la cubierta. Las redes eléctricas e hidrosanitarias no se encuentran totalmente en funcionamiento.

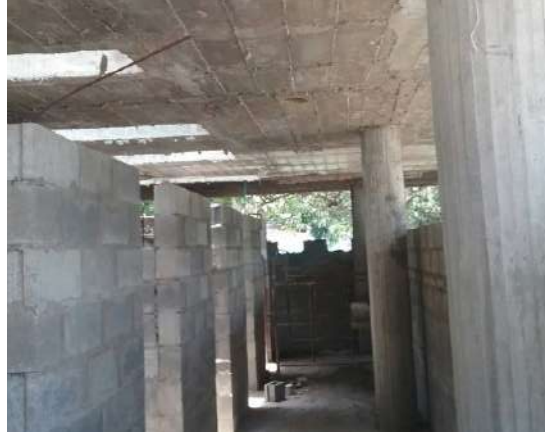
Ilustración 68. Espacio 1.
Fuente: Equipo diagnóstico

El bloque posee un nivel correspondiente a servicios generales que consta de ocho duchas con vestieres que al momento de la visita en el mes de abril estaba en construcción.

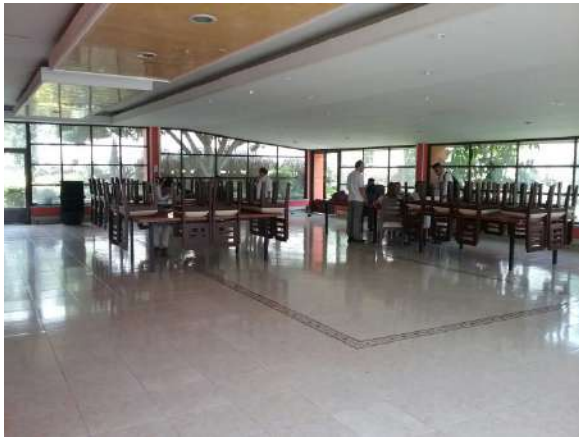
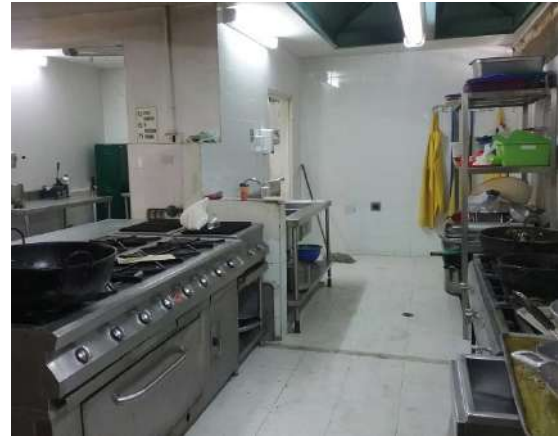
Los ambientes de formación se encuentran en buen estado en términos de materialidad, predominan pisos en baldosa cerámica, pintura sobre pañete en pisos y techos sin ningún tipo de desgaste o daño aparente. La iluminación en los ambientes de socialización para clases teóricas posee un área que es suficiente ya que se aprovecha la altura para generar ventanales que son controlados por persianas adaptables a la actividad que se lleve a cabo. Por el contrario los espacios para clases prácticas de cocina, no tienen área de ventilación e iluminación directa, por lo cual se hace necesario un sistema de extracción.

Teniendo en cuenta las condiciones de confort analizadas durante la visita al centro los espacios 1, 2, 3,4 y 5 del edificio 9 presentan condiciones aceptables iluminación natural; debido a que es necesario utilizar bombillas durante el día, se requiere ampliar el área efectiva de iluminación natural; en cuanto a la ventilación es suficiente y adecuada para el uso de los espacios.

De acuerdo al análisis de materialidad se encuentran daños parciales en pisos, paredes, ventanas y cielo rasos, se recomienda intervenir estos elementos ya que de acuerdo al uso se requiere que todos los elementos se encuentren en óptimas condiciones y que se empleen materiales durables, limpios y con resistencia al fuego.

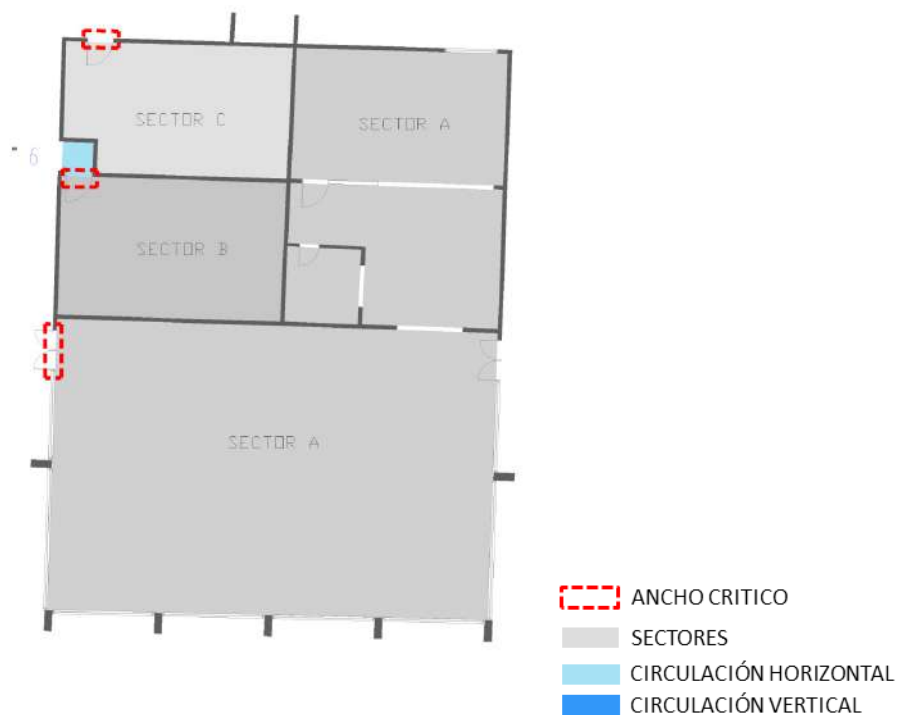
Ilustración 74 condiciones de circulación del bloque
Fuente: equipo diagnóstico

El bloque 9 se compone de un solo piso y fue subdividido en 3 sectores con el fin de realizar el análisis de circulaciones de acuerdo a los usos y posibles rutas inmediatas de evacuación, el total de los sectores cumple con anchos críticos permitidos, el número de salidas permitida y la distancia máxima de recorrido hasta una salida.

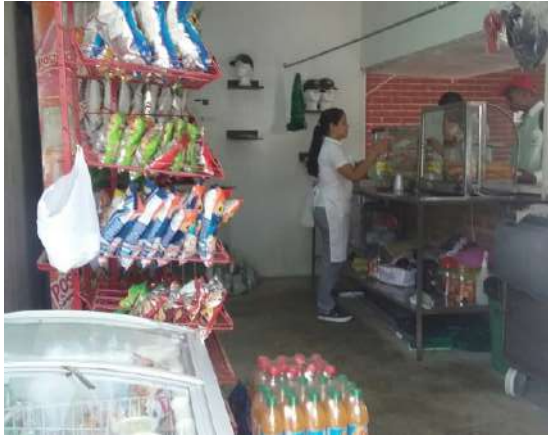
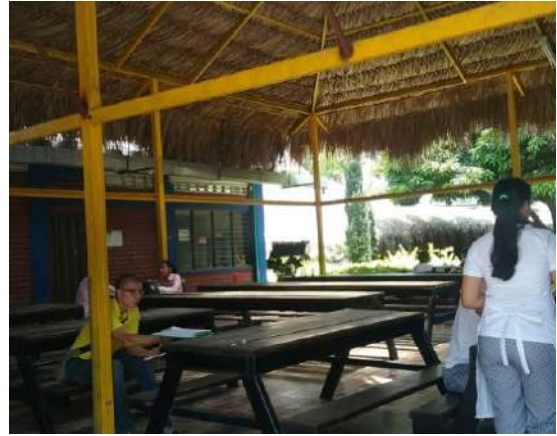
El espacio N° 1 la tienda escolar se encuentra en buen estado en cuanto a su materialidad, piso en concreto, muro en ladrillo y cubierta en aluminio, el espacio N° 2 la cafetería su materialidad consta de una estructura en madera tratada, piso en baldosa cerámica sin cerramiento y techo en paja, en buenas condiciones. En cuanto a confort la tienda escolar la iluminación y ventilación natural es inexistente debido que no cuenta con ventanería y en la cafetería la iluminación y ventilación natural son suficientes.

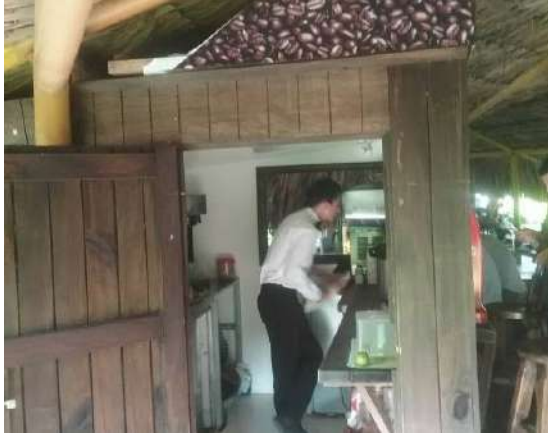
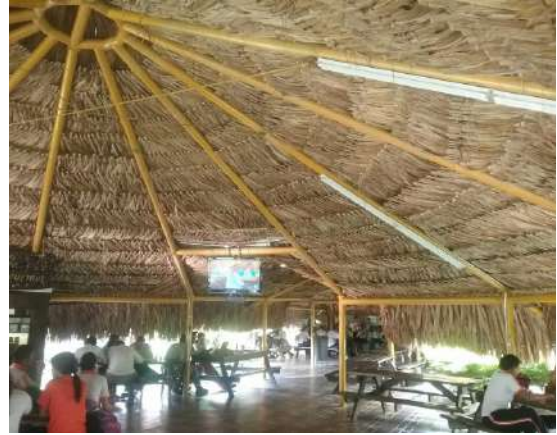
El espacio dedicado a la cafetería se divide en dos espacios circulares, en una propuesta diseñada por el SENA y construida como laboratorio para los aprendices del centro, con tubo sanitario y cubierta vegetal. No presenta al día de hoy ningún tipo de daño y las redes funcionan de manera óptima. La forma del bloque permite el flujo libre de aire por lo cual no se hace necesario el uso de aire acondicionado.

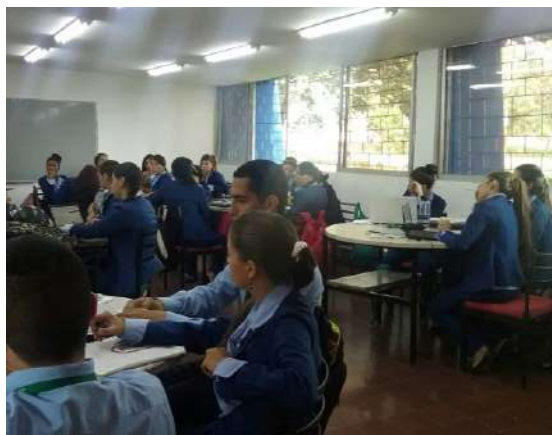
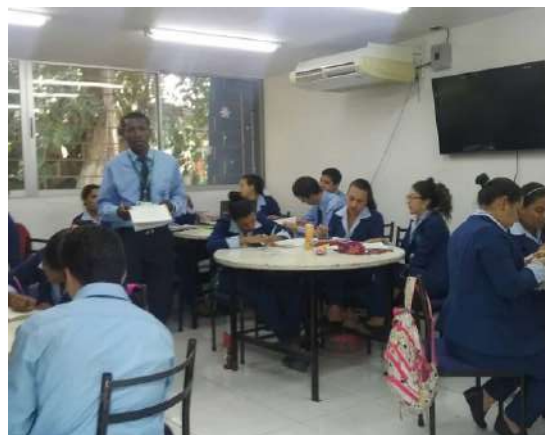
Los ambientes de formación se encuentran en buen estado en términos de materialidad, predominan pisos en baldosa cerámica, pintura sobre pañete en pisos y cielorraso en drywall, sin ningún tipo de desgaste o daño aparente. La iluminación en estas áreas es suficiente ya que tienen ventanas que se pueden abrir a excepción del espacio N° 2 donde se encuentra sellada la ventana.

De acuerdo con el análisis de confort básico correspondiente a este bloque. Los espacios 1, 2,3 y 4 presentan un déficit de iluminación natural mayor al 20%, debido a que los espacios son amplios y el área de las ventanas no permite la iluminación del área total, lo cual se evidencia en el uso constante de bombillas de luz artificial, en el caso de la ventilación natural los espacios presentan la misma condición con déficits entre 22 y 17%.

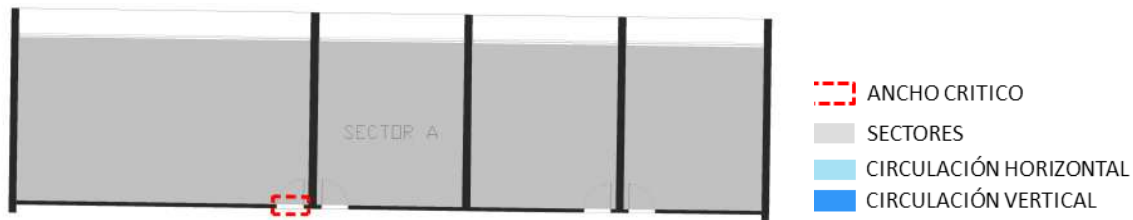
Ilustración 90 condiciones de circulación del bloque
Fuente: equipo diagnóstico

Los medios de salida de este bloque se da directamente a los senderos peatonales del centro, por ende se agrupan los sectores para su análisis correspondiente, el cual indica que todos los espacios cumplen con el número de salidas sugerido de acuerdo a su carga de ocupación, también se determina que se cumple con los anchos de salida mínimos permitidos y con la distancia máxima de recorrido.

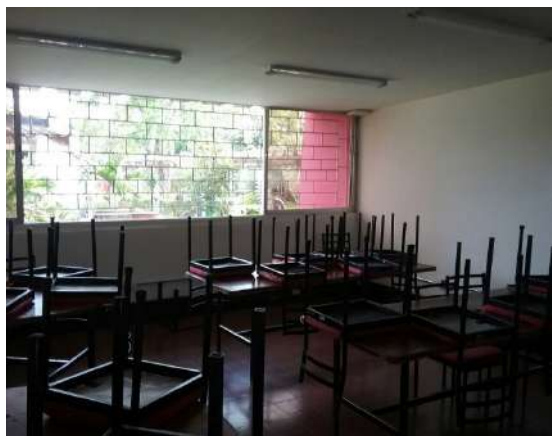
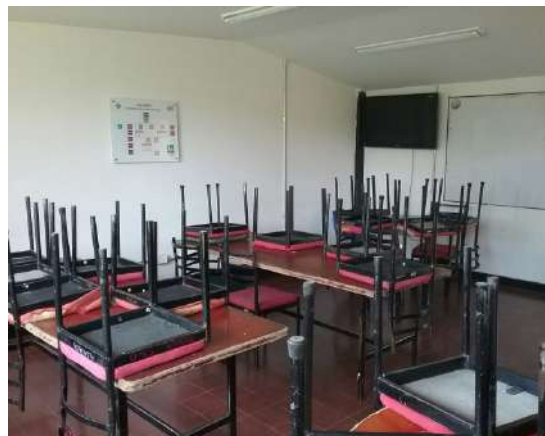
Ilustración 94. Espacio No.4.
Fuente. Equipo de diagnóstico.

Los ambientes de formación se encuentran en buen estado en términos de materialidad, predominan pisos en baldosa cerámica, pintura sobre pañete en pisos y techos sin ningún tipo de desgaste o daño aparente. La iluminación en los ambientes de socialización para clases teóricas poseen un área que es suficiente ya que se aprovecha la altura para generar ventanales que al no tener ventanería permite el libre paso de aire por cada uno de los espacios. Las redes eléctricas en los ambientes de socialización son suficientes y funcionales en su mayoría.

De acuerdo a la evaluación realizada el bloque 13 presenta un déficit entre el 19% y el 20% en la iluminación natural actual frente a la requerida en los espacios 1,2, 3 y 4; según el análisis la ventilación natural presenta un déficit mayor al 30% en los espacios 3 y 4, mientras el espacio 1 presenta un déficit del 16% y el espacio 2 cumple con las condiciones necesarias de ventilación.

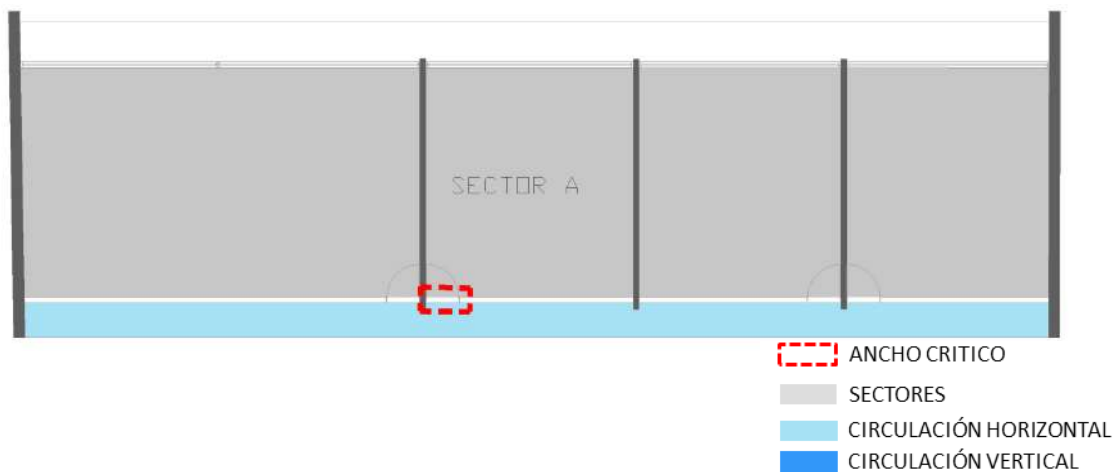
Ilustración 96 condiciones de circulación del bloque
Fuente: equipo diagnóstico

Los medios de salida de este bloque se da directamente a los senderos peatonales del centro, por ende se agrupan los sectores para su análisis correspondiente, el cual indica que todos los espacios cumplen con el número de salidas sugerido de acuerdo a su carga de ocupación, también se determina que se cumple con los anchos de salida mínimos permitidos y con la distancia máxima de recorrido.

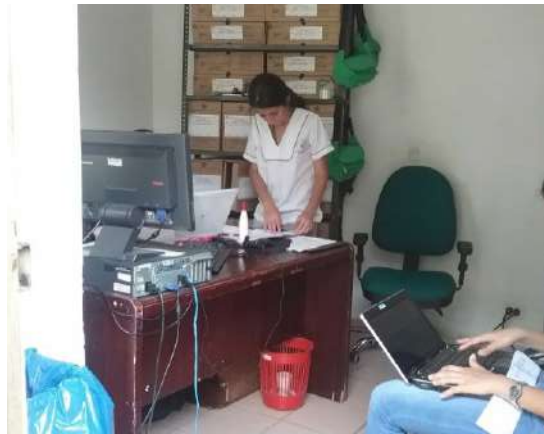
Ilustración 100. Espacio 1.
Fuente: Equipo diagnóstico

El ambiente administrativo se encuentra en buen estado en términos de materialidad, piso en baldosa cerámica, pintura sobre pañete y cielorraso en drywall sin ningún tipo de desgaste o daño aparente. La iluminación en esta área es insuficiente ya que el área de la ventana es muy pequeña.

Con relación al análisis por puesto de trabajo de los espacios 1 y 2 se encontró que tienen un área adecuada basada en lo mínimo de 2,5m².

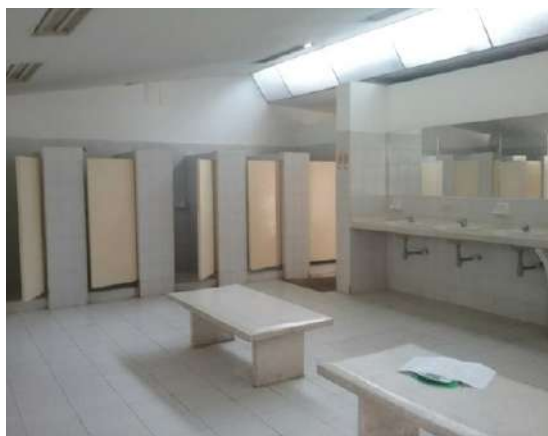
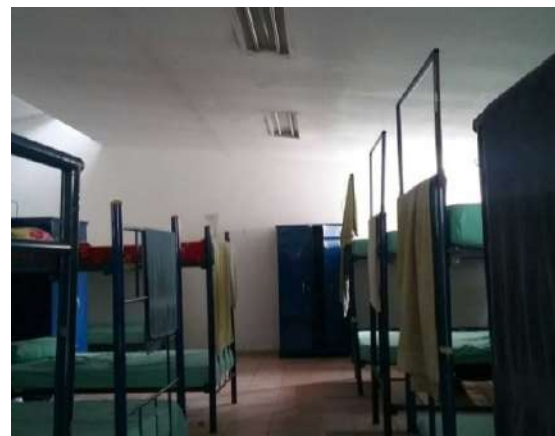
Ilustración 101. Espacio 6.
Fuente: Equipo de diagnóstico.

Los baños encontrados en este bloque en cuanto a materialidad piso y muros en baldosa cerámica, cielorraso en drywall se encuentran en buenas condiciones. En cuanto a confort la iluminación y ventilación natural es insuficiente debido a

que estos espacios se encuentran entre las habitaciones de los aprendices. Las habitaciones en cuanto a materialidad se encuentran en buenas condiciones piso en baldosa, muros pañetados y pintados, cielorraso en drywall. En cuanto a confort la iluminación y ventilación natural son suficientes para su uso.

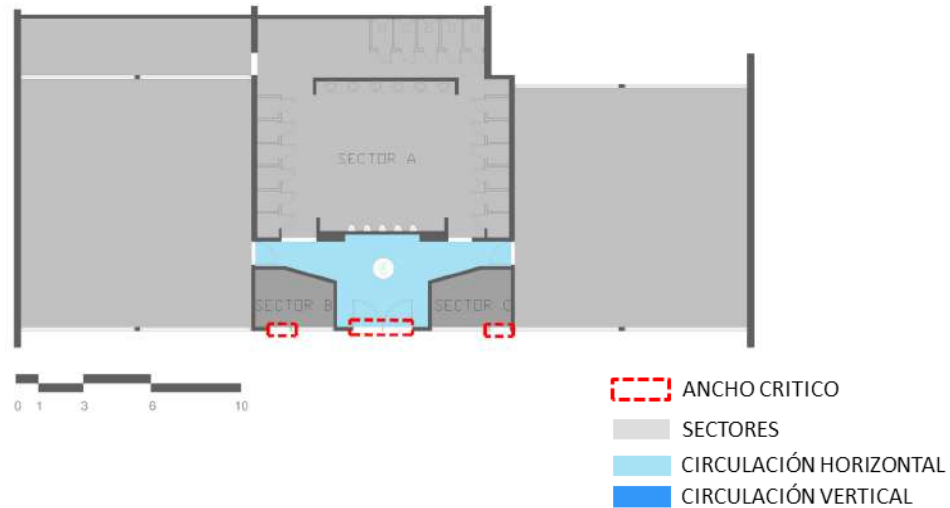
Ilustración 103 condiciones de circulación del bloque
Fuente: equipo diagnóstico

La evaluación de este bloque con respecto a las circulaciones realiza basándose en las oficinas que se encuentran en el edificio, los espacios restantes no se tienen en cuenta como espacios habitables, estas oficinas cumplen con los anchos mínimos de salida, y número de salidas, se recomienda que las puertas abran en dirección de la ruta de evacuación.

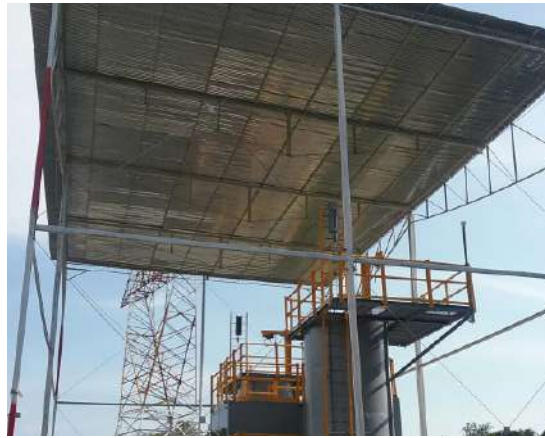
Ilustración 108. Espacio 1.
Fuente: Equipo diagnóstico

El ambiente de socialización correspondiente al entrenamiento en trabajo en alturas, es una estructura con andamios certificados, escaleras metálicas, sobre una base de concreto en buenas condiciones para su uso. Los instructores cuentan con todos los equipos para realizar las prácticas de seguridad industrial a los aprendices. Es una torre en altura que cumple con las medidas requeridas para su funcionamiento, al encontrarse al aire libre las condiciones de iluminación y ventilación natural son las adecuadas, los materiales son durables, sin ningún tipo de daño o desgaste aparente

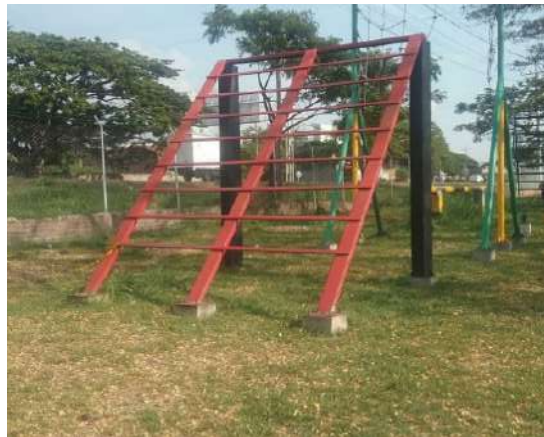
Ilustración 112. Fotografía general Bloque N° 18.
Fuente: Equipo Diagnóstico.

En el bloque N° 18 se encontró que consta de una pista de entrenamiento al aire libre con varios obstáculos de diferentes materiales en madera y metálicas sobre bases en concreto, en general en buenas condiciones a excepción de los obstáculos que tienen algunas mallas que están rotas y requiere de cambio.

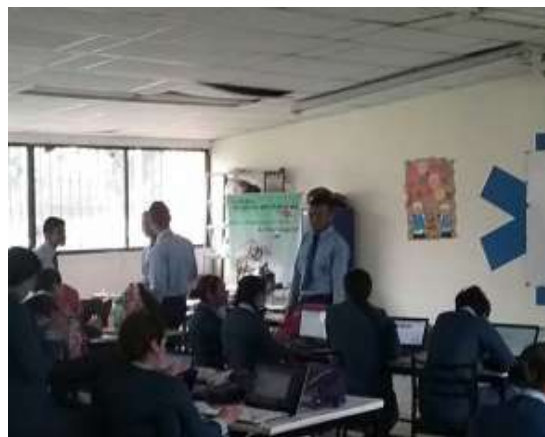
Ilustración 118. Espacio No.8.
Fuente: Equipo diagnóstico.

Los ambientes de formación se encuentran en buen estado en términos de materialidad, predominan pisos en baldosa cerámica, pintura sobre pañete en pisos y techos sin ningún tipo de desgaste o daño aparente. La iluminación en los ambientes de socialización para clases teóricas posee un área escasa para el desarrollo de actividades de grupos grandes. Las redes eléctricas en los ambientes de socialización son insuficientes y no todas son funcionales, además de un sistema de aire acondicionado que presenta problemas de funcionamiento y pueden generar riesgos en los aprendices e instructores. Algunas de los paneles de drywall están presentando desprendimiento o ruptura ya que se evidencian filtraciones desde la cubierta.

De acuerdo al análisis de materialidad el espacio 1 correspondiente a un ambiente de socialización presenta buenas condiciones de materialidad, con elementos durables y acordes al uso desarrollado en este espacio, sin embargo el espacio 8 presenta condiciones deficientes en pisos, paredes y cielos rasos.

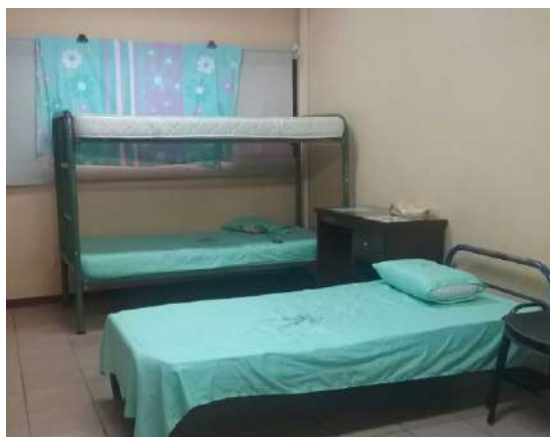
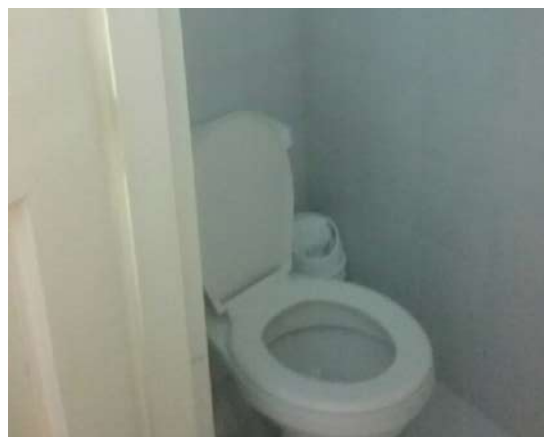
El bloque consta de 8 dormitorios con 4 camas cada uno, se encuentran en buen estado en términos de materialidad, predominan pisos en baldosa cerámica, muros pañetados y pintados, y cielorraso en drywall. La iluminación y ventilación natural de estos espacios son suficientes para su uso. En cada dormitorio se encontró un baño, con un inodoro, dos lavamanos y una ducha cada uno, en buenas condiciones en términos de materialidad. Pisos y muros en baldosa cerámica, sin cielorraso. En cuanto iluminación y ventilación natural es suficiente en todos los lavamanos y duchas ya en donde se encuentran los inodoros no cuenta con iluminación natural. Cada dormitorio cuenta con un patio donde se encontró que en términos de materialidad pisos en baldosa cemento, muros pañetados y pintados en general en buenas condiciones cuenta con un muro de ladrillo calado donde permite una buena iluminación y ventilación natural.

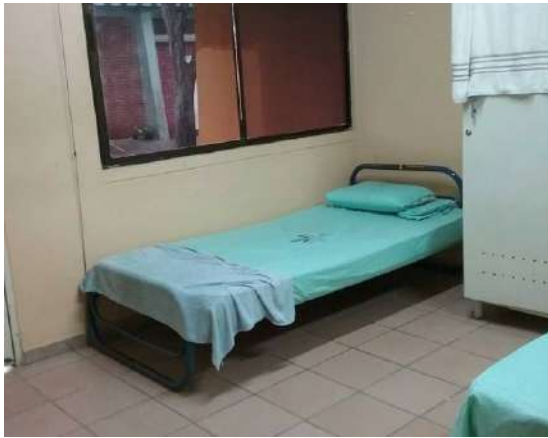
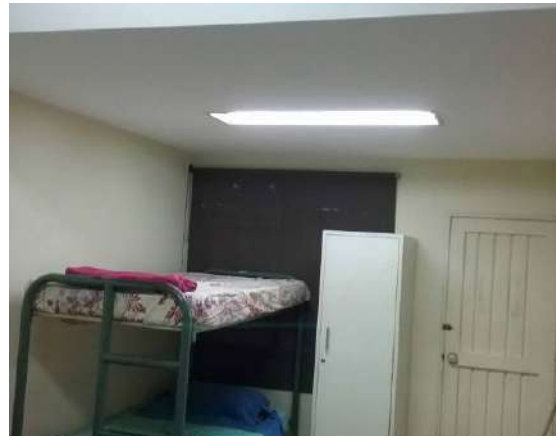
Las habitaciones que se encuentran en este bloque se encuentran en buenas condiciones de materialidad con ningún tipo de daño o desgaste aparente por temas de filtraciones o similares. Las ventanas usan un tipo de filtro para el control de la iluminación al interior de los espacios. Ninguno de los alojamientos hace uso de aire acondicionado aunque por la disposición de la cubierta permite el flujo de aire continuo. Las redes son suficientes y funcionales.

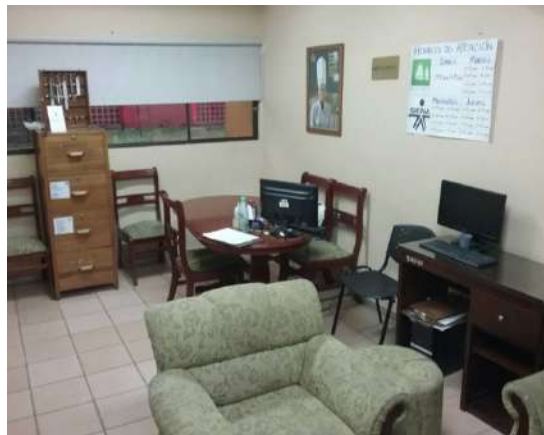
Ilustración 132. Espacio No.1
Fuente: Equipo Diagnóstico

El espacio administrativo del bloque No.21 corresponde a la oficina de coordinación de los alojamientos, con el mismo tipo de materialidad de las habitaciones, sin ningún tipo de daño o desgaste aparente, con iluminación y ventilación controlada.

En la evaluación de puestos de trabajo del bloque se encontró que en el espacio 1 recepción el área es de 19,86 por lo que es superior a lo mínimo establecido de 2,5 m²; sin embargo esto se debe a que cuenta también con un área de sala de espera.

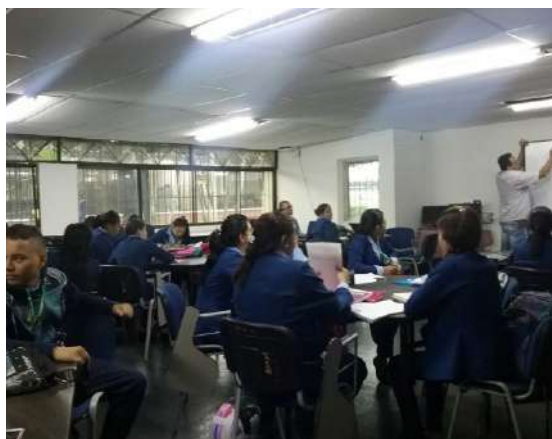
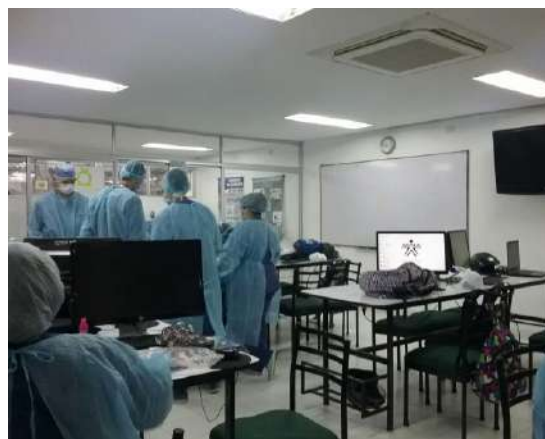
Los ambientes de formación en su materialidad predominan pisos en baldosa cerámica, pintura sobre pañete en muros, cielorraso en sonacor sobre perfilaría de aluminio en el espacio N° 3 ambiente de socialización y drywall en el espacio N° 6 enfermería, en general en buenas condiciones a excepción del espacio N° 3 donde el cielorraso se está cayendo. Las redes eléctricas el tema del cableado para las mesas de trabajo no está solucionado. Se encuentran extensiones por el piso para dar energía a los equipos, esto genera un índice de peligro de caída por irrupción en el espacio, se recomienda disponer de elementos como canaletas para llevar energía donde se requiera. En cuanto a confort la iluminación y ventilación natural en el espacio N° 3 es insuficiente con el área del espacio, en el espacio N° 6 la iluminación y ventilación natural es insuficiente debido a que sus ventanas son muy pequeñas.

De acuerdo al análisis de confort en los espacios 3 y 6 se tiene un déficit de 68% y 71% respectivamente, considerándose como espacios deficitarios en iluminación natural, mientras que en ventilación natural el espacio 3 presenta un déficit del 67% y el espacio 6 un déficit del 70%. Ambos espacios actualmente deben permanecer con luz artificial encendida durante el día lo que evidencia la problemática.

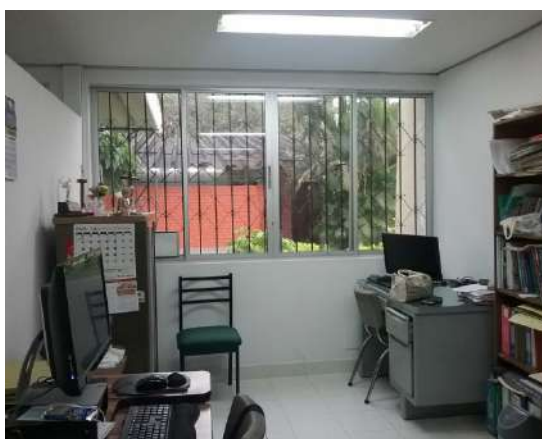
Ilustración 138. Espacio 8.
Fuente: Equipo diagnóstico

Los espacios administrativos se encuentran en buen estado en términos de materialidad, predominan pisos en baldosa cerámica, pintura sobre pañete en pisos y cielorraso en drywall. La iluminación en estas áreas es suficiente debido que tienen ventanas hacia el exterior.

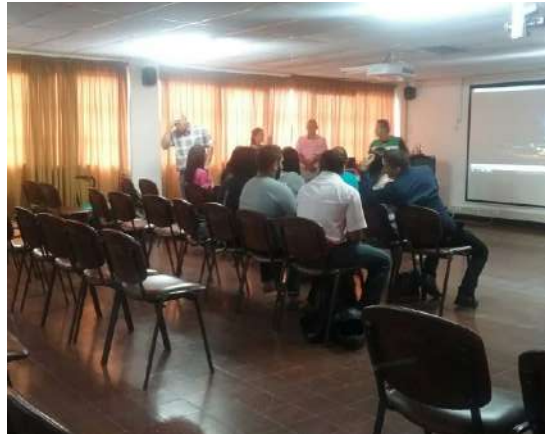
Ilustración 139. Espacio 5.
Fuente: Equipo diagnóstico

La sala de audiovisuales que se encuentra en este nivel posee un buen estado en cuanto a su materialidad, predominando el piso en baldosa, pintura sobre pañete en paredes y cielorraso en sonocor sobre perfilería en aluminio. La iluminación y ventilación natural es suficiente para su uso.

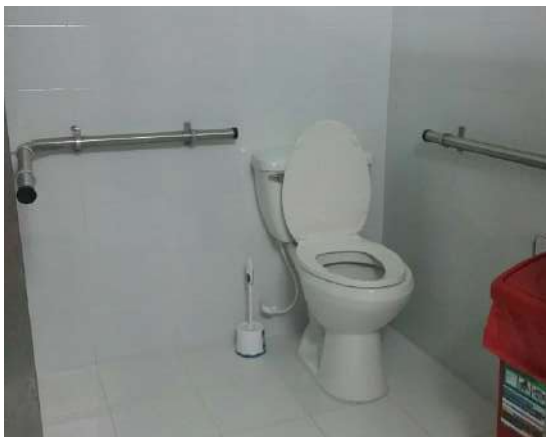
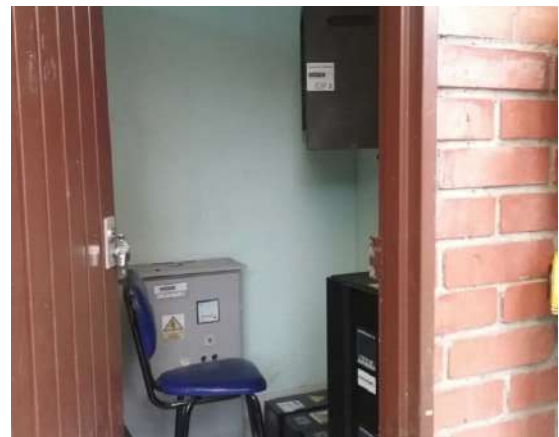
Los servicios generales se encontró un baño en buen estado en términos de materialidad piso en baldosa cerámica, muros en cerámica sin ningún daño aparente, en cuanto a iluminación natural no es suficiente debido a que el área de sus ventanas son pequeñas sin embargo tiene suficiente ventilación ya que estas ventanas se pueden abrir. El cuarto de cableado se encontró en materialidad piso en baldosa en regulares condiciones, muros pintados sobre pañete y cielorraso en drywall, en buenas condiciones.

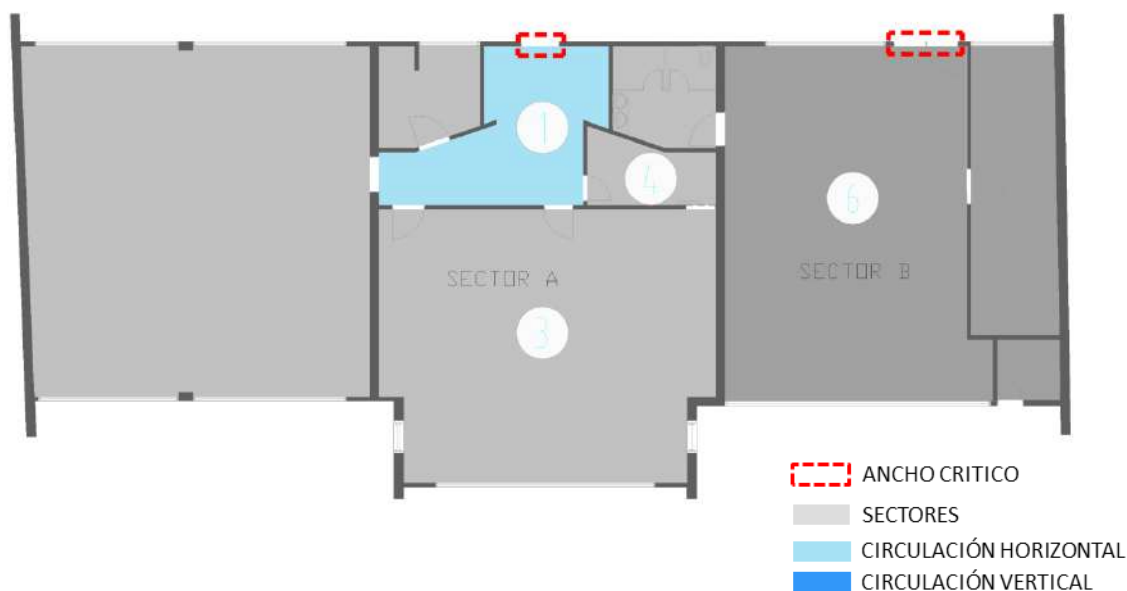
Ilustración 142 condiciones de circulación del bloque
Fuente: equipo diagnóstico

El sector A que corresponde a un espacio de apoyo, oficinas y un ambiente de formación evacuan hacia un hall y tienen una única salida, la cual no es suficiente para la carga de ocupación que posee, se recomienda que el espacio de apoyo y formación cuenten con dos salidas de emergencia.
