DIAGNÓSTICO I N T E G R A L

BUGA / Vol. 2

Centro agropecuario de Buga / Hacienda la Julia Caisa

SERVICIO NACIONAL DE APRENDIZAJE - SENA

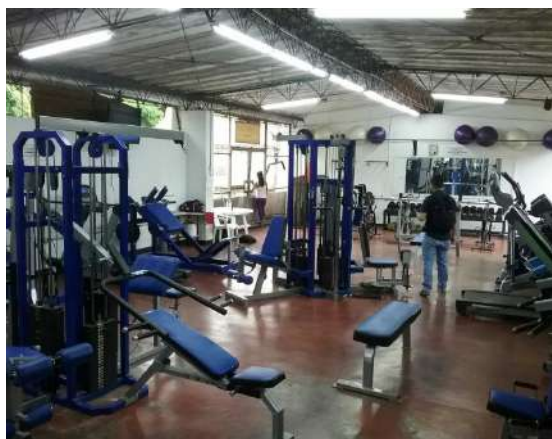
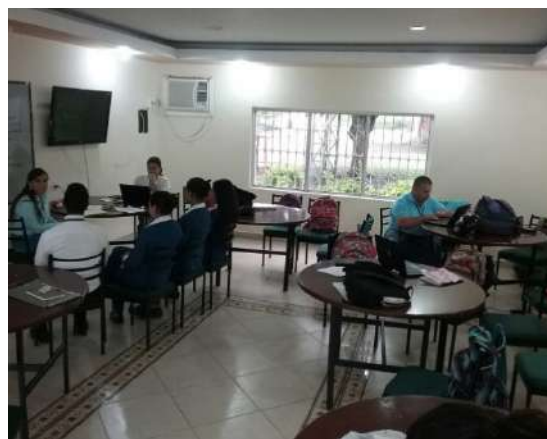
Los ambientes de formación se encuentran en buen estado en términos de materialidad, predominan pisos en baldosa cerámica o concreto pulido en el caso de los espacios No.1, 2 y 8; pintura sobre pañete en pisos y techos con algunas rupturas en las tejas de fibrocemento generando filtraciones sobre los ambientes de informática. La iluminación en los ambientes de socialización para clases teóricas posee un área escasa ya que no se aprovecha la altura para generar ventanales que son controlados por persianas adaptables a la actividad que se lleve a cabo. En el gimnasio la iluminación y ventilación son insuficientes.

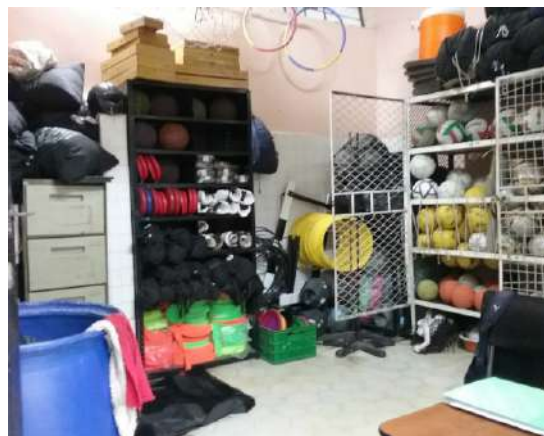
Ilustración 149. Espacio No.6
Fuente: Equipo Diagnóstico

Los espacios de servicios generales en cuanto a materialidad, predominan pisos en baldosa, muros pañetados y pintados, cielorraso en drywall en general en buenas condiciones a excepción del espacio N° 3 y 6 correspondientes a los almacenes donde se encontró que en los muros que van hacia el exterior están en regulares condiciones ya que hay desprendimiento del ladrillo, la iluminación y ventilación natural de los espacios son suficientes.

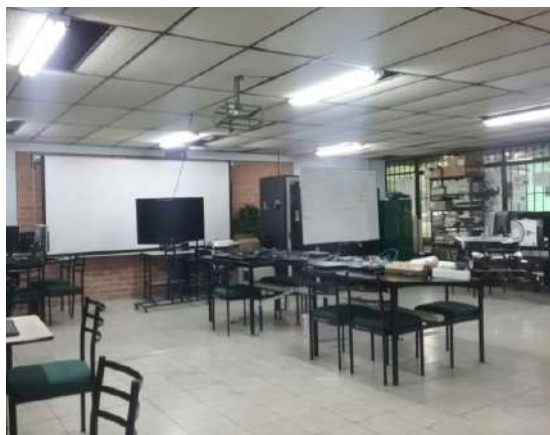
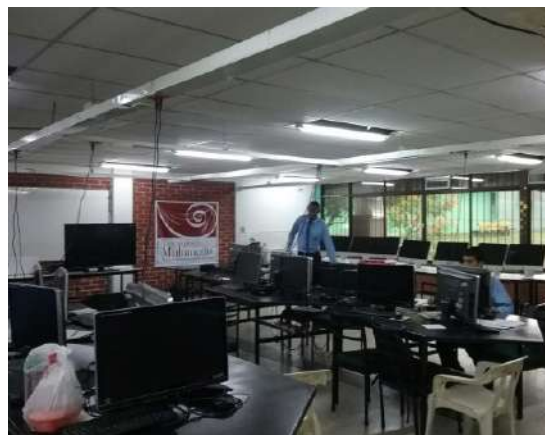
Ilustración 154. Espacio 2.
Fuente. Equipo de diagnóstico.

Ilustración 155. Espacio 3.
Fuente: Equipo diagnóstico.

Los ambientes de formación se encuentran en buen estado en términos de materialidad, predominan pisos en baldosa cerámica, pintura sobre pañete en pisos, sin ningún tipo de desgaste o daño aparente y cielorraso en sonacor sobre perfilera de aluminio, donde tiene faltante de piezas. La iluminación en estas áreas es suficiente debido a que sus ventanas dan hacia el exterior por ambas fachadas.

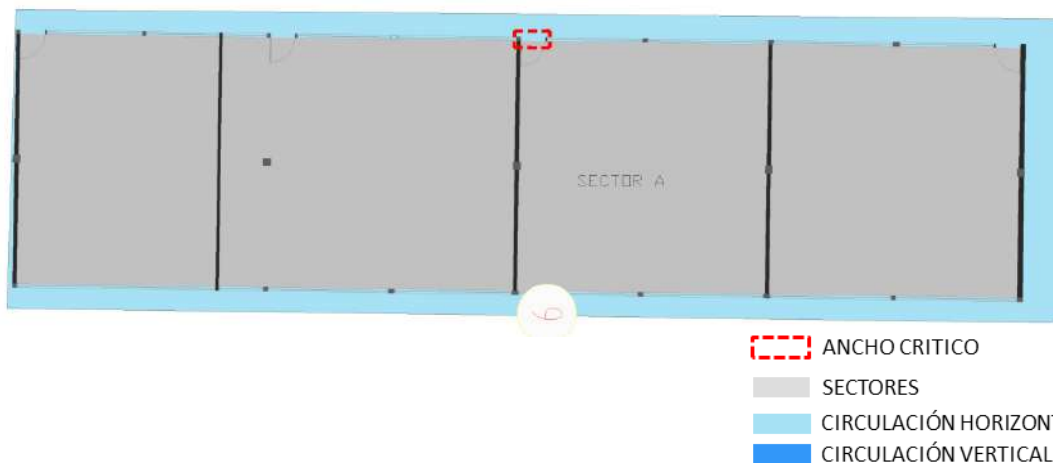
Ilustración 156 condiciones de circulación del bloque
Fuente: equipo diagnóstico

La circulación de este bloque está sufriendo de asentamiento, se encontró que tiene grietas importantes que requiere de intervención.

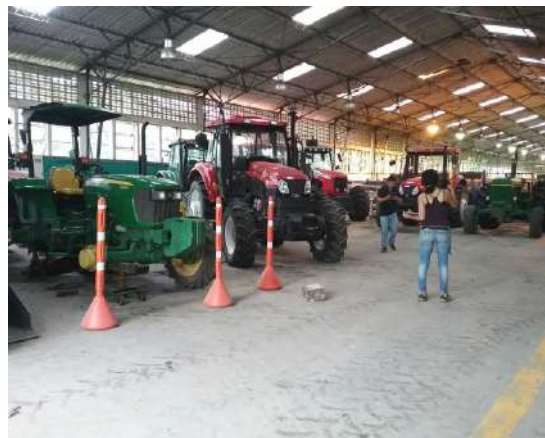
Los ambientes de formación se encuentran en buen estado en términos de materialidad, predominan en los espacios de enseñanza teórica pisos en baldosa cerámica, pintura sobre pañete en pisos y cielorraso en madera, sin ningún tipo de desgaste o daño aparente. La iluminación en estas áreas es insuficiente ya que no se aprovechan los ventanales de la fachada lateral, muchos de ellos sin vidrio. Para el caso de los talleres dedicados a tractorismo o metalmecánica se encuentran en buen estado pisos y paredes, sin embargo la estructura metálica que soporta la cubierta está empezando a presentar fallas, al igual que las fisuras y por consiguiente filtraciones en las tejas en fibrocemento por desgaste.

Ilustración 162. Espacio No.1.
Fuente: Equipo Diagnóstico.

El bloque en general presenta condiciones insuficientes de materialidad, en general en los espacios se evidencian rastros de humedad, grietas y fallos en la estructura; en el espacio 1 se cuenta con un déficit del 25% en puertas y ventanas; el espacio 4 correspondiente a un ambiente de socialización presenta un déficit del 100% en la materialidad de las ventanas y un déficit del 25% en paredes y en cielo raso y el espacio 6 presenta un déficit del 25% en ventanas y cielo raso.

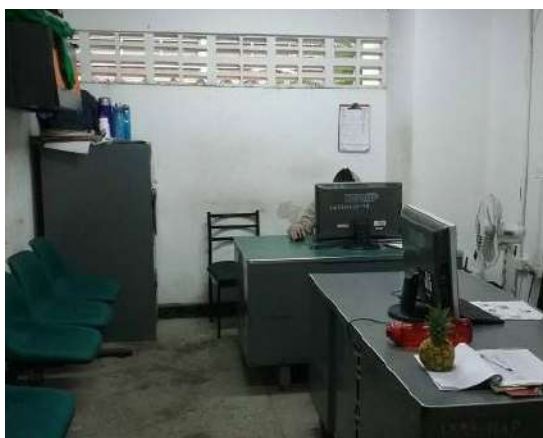
Ilustración 163. Espacio No. 3
Fuente: Equipo Diagnóstico

El espacio de administrativos correspondiente a la oficina de dirección de los talleres, se encuentran en buen estado en términos de materialidad, piso en concreto, pintura sobre pañete y teja en fibrocemento sin ningún tipo de desgaste o daño aparente. La iluminación y ventilación en esta área es insuficiente ya que el área de la ventana es muy pequeña y las celosías están cubiertas.

En el análisis de puestos de trabajo se encontró que el área encontrada en los espacios 3 y 10 es superior a lo sugerido de 2,5m², por lo que se recomienda revisar estos espacios que aunque cuentan con mobiliario, se podría aprovechar de mejor manera.

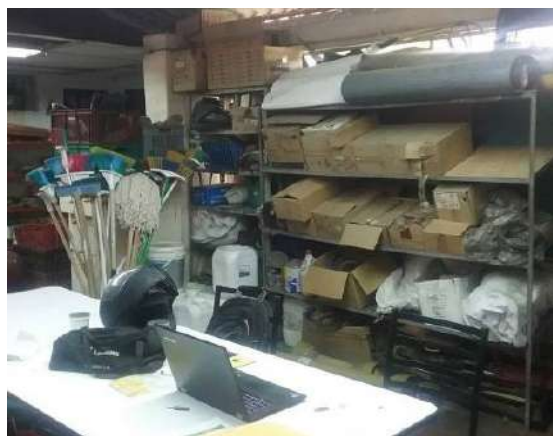
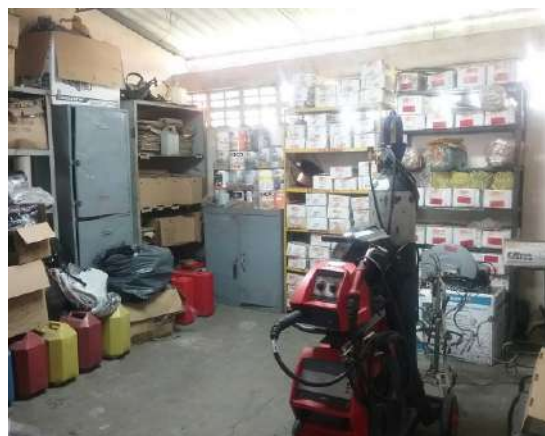
Los espacios correspondientes a servicios generales son básicamente las bodegas y almacenes de insumos, en cuanto a materialidad no presenta ningún tipo de daño o desgaste en pisos y paredes, sin embargo en la cubierta existen varas filtraciones por ruptura de la teja en fibrocemento. La ventilación está obstruida por los insumos y/o materiales utilizados en los talleres al igual que la iluminación natural.

Ilustración 164. Espacio No.5.
Fuente. Equipo de diagnóstico.

Ilustración 165. Espacio No.16.
Fuente: Equipo Diagnóstico.

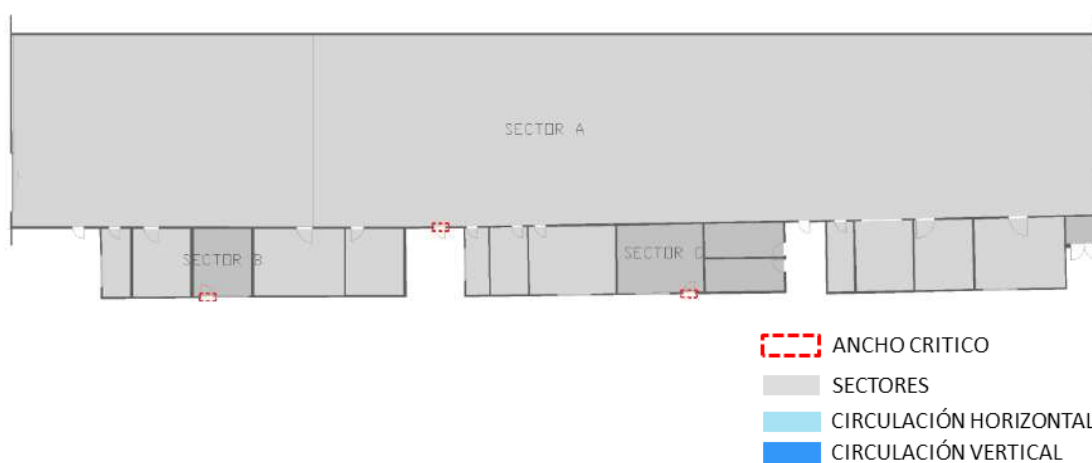
Ilustración 166 condiciones de circulación del bloque
Fuente: equipo diagnóstico

El sector A por ser zona de tractores no establece espacios de permanencia, por su parte el sector B cumple con los anchos mínimos de salida y número de salidas requerido de acuerdo a la carga de ocupación que es mínima 4 personas, con respecto al sector c no cumple con un mínimo de salidas requerido; se recomienda que las puertas abran en sentido de la evacuación.

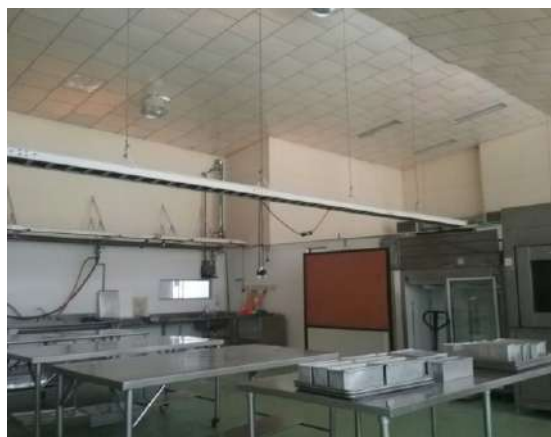
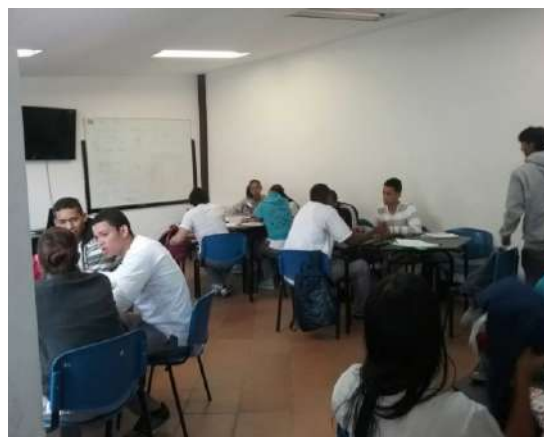
Ilustración 170. Espacio 1..
Fuente: Equipo de diagnóstico.

Ilustración 171. Espacio 41.
Fuente: Equipo de diagnóstico

Los ambientes de formación se encuentran en buen estado en términos de materialidad, las áreas de panificación N° 1, Confitería 8, cárnicos 13, lácteos 19, frutas y hortalizas 24 predominan pisos en cemento alisado pintado con pintura epóxica, pintura sobre pañete en muros y cielorraso en paneles de sonocor sobre perfilaría de aluminio sin ningún tipo de desgaste o daño aparente, En los ambientes de socialización predomina pisos en tableta común de cemento, muros pintura sobre pañete y cielorraso en panel de yeso en buenas condiciones, el laboratorio microbiológico en cuanto a materialidad piso y muros en baldosa cerámica, cielorraso en paneles de yeso en buenas condiciones. La iluminación y ventilación en estas áreas es suficiente ya que se aprovecha la altura para generar ventanales adaptables a la actividad que se lleve a cabo.

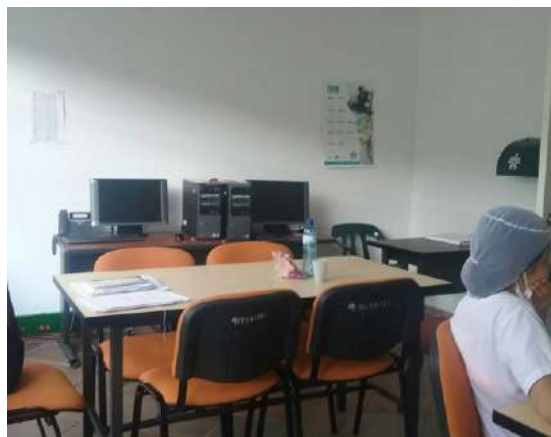
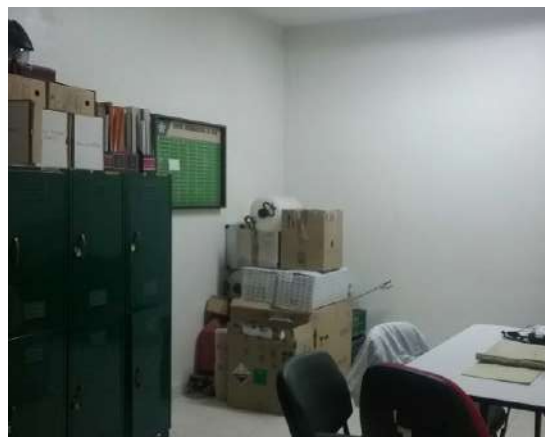
Ilustración 172. Espacio 35.
Fuente. Equipo de diagnóstico.

Ilustración 173. Espacio 40.
Fuente: Equipo diagnóstico

Los ambientes administrativos se encuentran en buen estado en términos de materialidad, predominan pisos en tableta común de cemento, pintura sobre pañete en pisos y cielorraso en paneles de yeso sin ningún tipo de desgaste o daño aparente. La iluminación en el espacio N° 35 es suficiente debido que tiene una ventana grande, en el espacio N° 40 es insuficiente debido a que no tiene ventana y se encuentra en medio de otros espacios.

En la evaluación por puestos de trabajo se encontró que el espacio 35, sala de instructores presenta un área reducida pues cuenta con un área menor a lo sugerido 2,5m², por lo que se debe revisar este espacio y reducir el número de puestos de trabajo y el espacio 40, presenta un área adecuada.

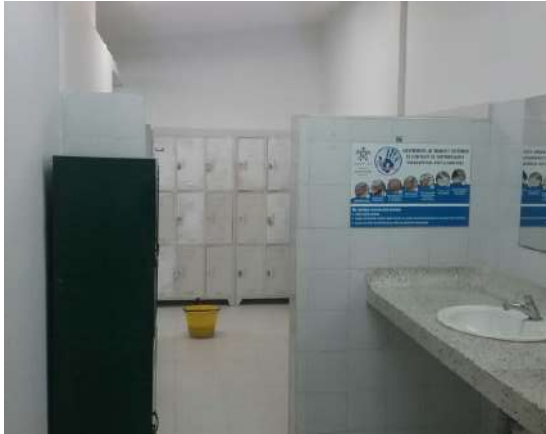
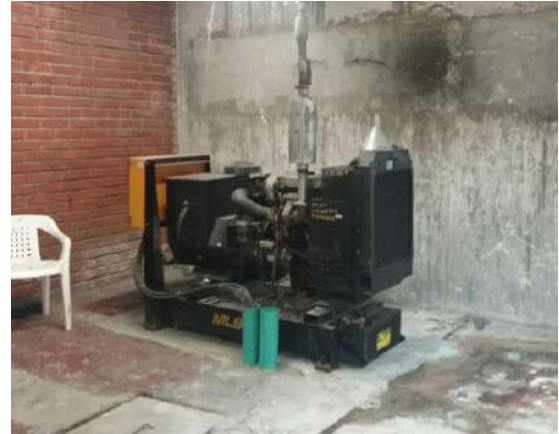
Ilustración 174. Espacio 44.
Fuente. Equipo de diagnóstico.

Ilustración 175. Espacio 47.
Fuente: Equipo diagnóstico

Los servicios generales se encontraron dos baterías de baños en buen estado en términos de materialidad piso y muros en baldosa cerámica sin ningún daño aparente, en cuanto a iluminación natural no es suficiente debido a que el área de sus ventanas son pequeñas sin embargo tiene suficiente ventilación ya que estas ventanas se pueden abrir. El cuarto de calderas, cuarto eléctrico y el cuarto de bombas se encontró en materialidad piso en concreto en regulares condiciones, los muros están sufriendo de humedad.

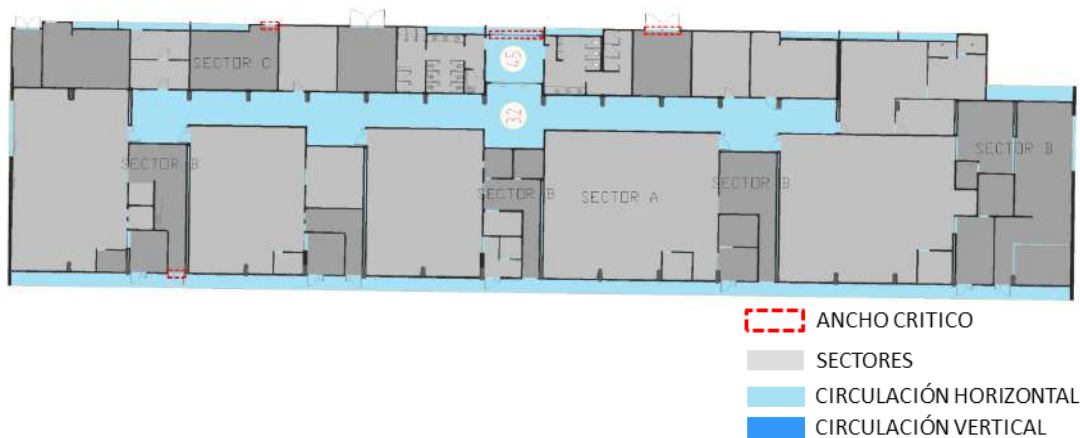
Ilustración 176 condiciones de circulación del bloque
Fuente: equipo diagnóstico

El sector A cumple con todas las condiciones de número de salidas y anchos críticos requeridos por La NSR-10, por su parte el sector B cumple con los anchos mínimos de salida y número de salidas requerido de acuerdo a la carga de ocupación 20 personas, con respecto al sector cumple con el mínimo de salidas requerido; se recomienda que las puertas abran en sentido de la evacuación.

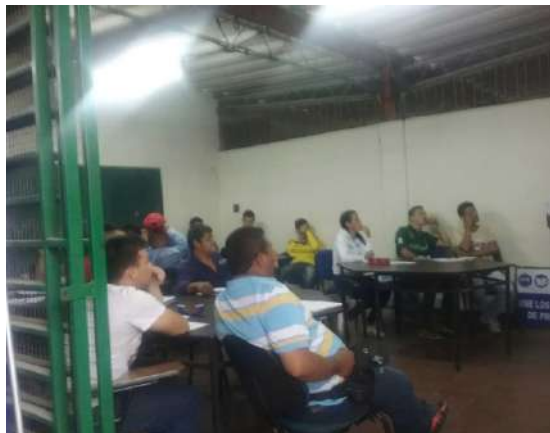
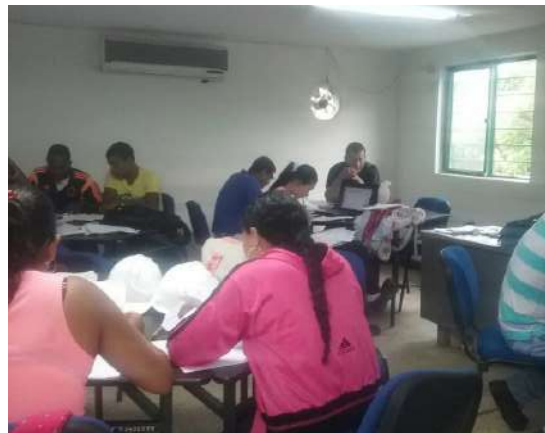
Los ambientes de formación se encuentran en regular estado en términos de materialidad, predominan pisos en tableta que se está desgastando, pintura sobre pañete en muros donde se encontraron fisuras en especial en el espacio N° 5 y techo en el N° 4 y cielorraso en drywall en el ambiente N° 5 sin ningún tipo de desgaste o daño aparente. La iluminación y ventilación natural en estas áreas es insuficiente debido a que el ambiente N° 4 no posee ventana y en el N° 5 tiene una ventana pequeña.

Las condiciones de materialidad de los espacios 4 y 5 no son las óptimas para funcionar como ambiente de formación, en el caso del espacio 4 correspondiente a un ambiente de socialización el estado de los pisos y ventanas es crítico y en el caso del espacio 5 las paredes presentan daños parciales.

De acuerdo al análisis de confort básico este bloque en los espacios 4 y 5 presenta condiciones inadecuadas de iluminación y ventilación natural el déficit supera el 70% , la ausencia de claraboyas o elementos similares en un espacio amplio impiden el aprovechamiento de la iluminación y ventilación natural.

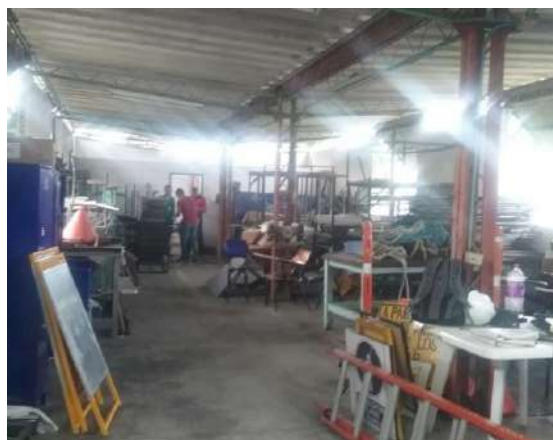
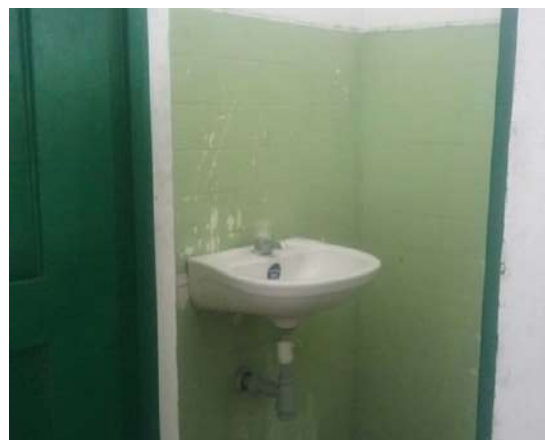
Los ambientes generales se encuentran en buen estado en cuanto a materialidad una bodega espacio N° 3 piso en concreto, muros pañetados y pintados, y techo sin ningún daño aparente. Un baño con piso en tableta en concreto, muros pañetados y pintados, techo sin daño alguno. En cuanto a iluminación y ventilación posee ventanas sin vidrio con malla metálica.

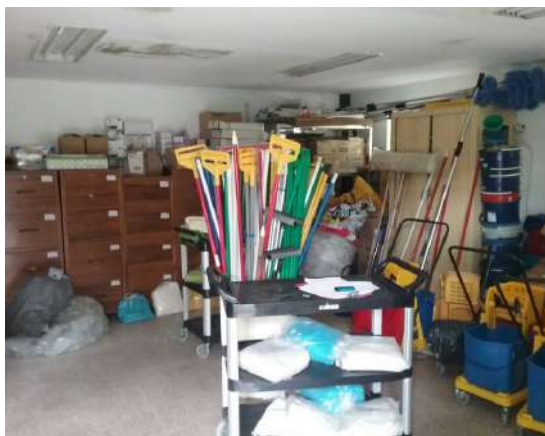
Ilustración 190. Espacio No.5
Fuente: Equipo Diagnóstico

Los espacios correspondientes a los servicios generales corresponden a bodegas de almacenamiento de material para las obras realizadas en el centro SENA. El estado de la mayoría de pisos y paredes se encuentra en buen estado en esta casa, sin embargo existen filtraciones por rupturas en la cubierta. Las redes eléctricas e hidrosanitarias no se encuentran totalmente en funcionamiento.

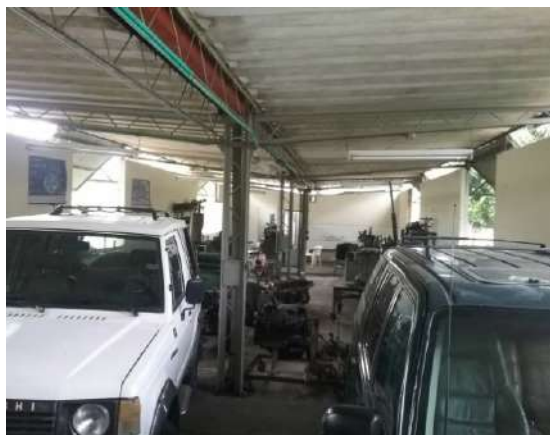
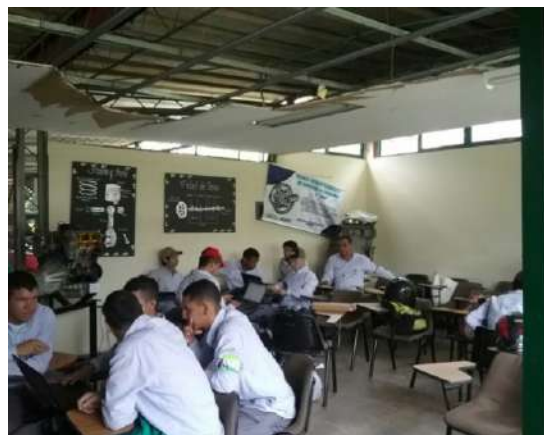
Los ambientes de formación se encuentran en regular estado en términos de materialidad, el taller automotriz tiene piso en concreto que se encuentra en regulares condiciones debido que tiene fisuras, los muros pintados sobre pañete están teniendo problemas de humedad y fisuras y el techo sin ningún tipo de desgaste o daño aparente. En el ambiente de socialización se encontró que el cielorraso se ha caído por falta de mantenimiento, el piso en tableta tiene un desgaste importante, las paredes están teniendo problemas de fisuras y humedad. La iluminación en estos espacios es suficiente debido que tiene grandes ventanas y están hacia el exterior.

La materialidad del espacio 1 correspondiente al taller de automotriz diesel y gasolina presenta problemas en el estado de las paredes y de las ventanas que se encuentran en completo deterioro, el ambiente 2 presenta malas condiciones en la materialidad del cielo raso recibiendo una calificación del 0% y tiene un déficit del 25% en el estado de las paredes.

De acuerdo al análisis realizado el confort básico de este bloque presenta un déficit de iluminación natural en los espacios 1 y 2 mayor al 30% y en ventilación natural presenta condiciones críticas en el espacio 2; mientras la percepción de iluminación artificial es suficiente para los dos espacios.

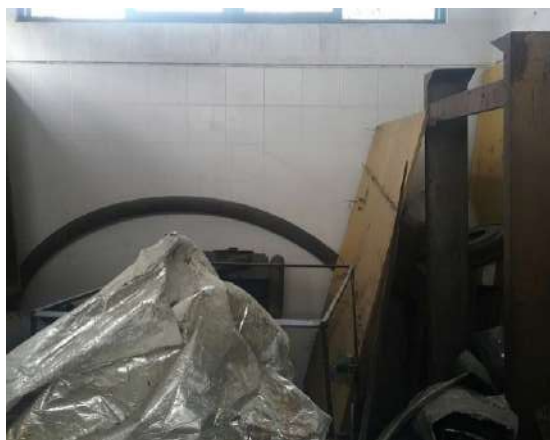
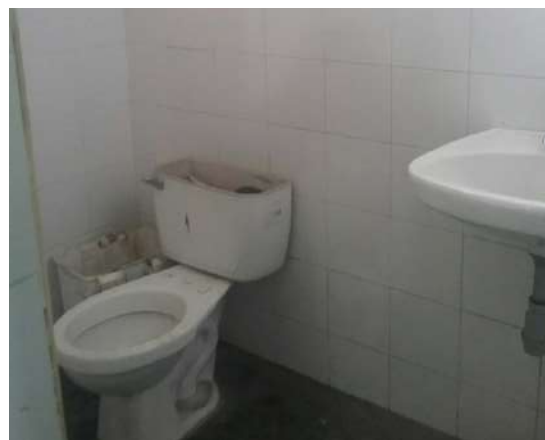
Los servicios generales N° 3 Depósito de herramientas y N° 5 Baño se encuentran en buen estado en términos de materialidad, predominan pisos en concreto, pintura sobre pañete en muros y en el baño baldosa cerámica y techos sin ningún tipo de desgaste o daño aparente. En los espacios N° 6 depósito los muros están teniendo problemas de humedad y el espacio N° 4 baño se observa que a pesar que la materialidad se encuentra en buen estado el sanitario se encuentra en mal estado. La iluminación en estas áreas es suficiente debido a que las ventanas están hacia el exterior.

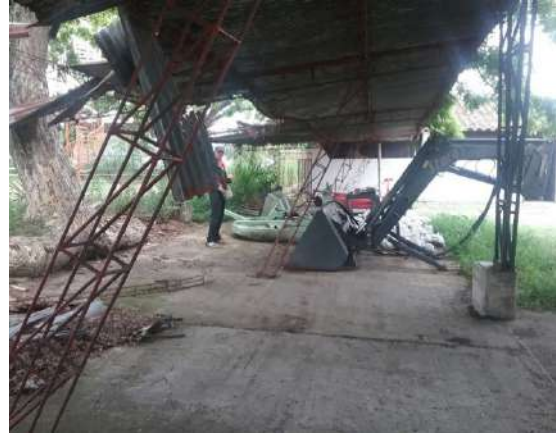
Ilustración 209. Espacio 2.
Fuente: Equipo diagnóstico.

Los servicios generales que conforman este bloque se encuentra en regulares condiciones en cuanto a materialidad debido que el piso en concreto simple se encuentra deteriorado por la humedad, la estructura metálica se está oxidando y en el espacio N° 2 las bases en concreto también se encuentra en regulares condiciones y la cubierta de este espacio se está cayendo que puede ocasionar accidente.

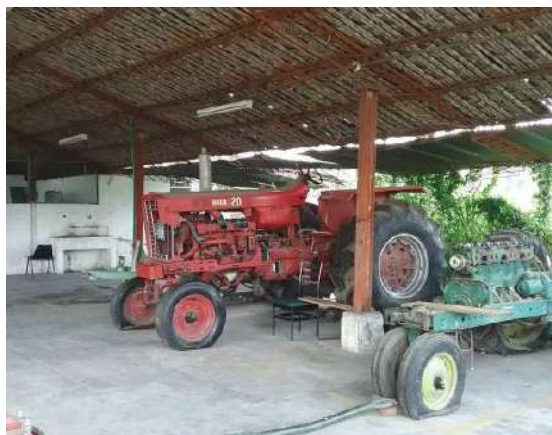
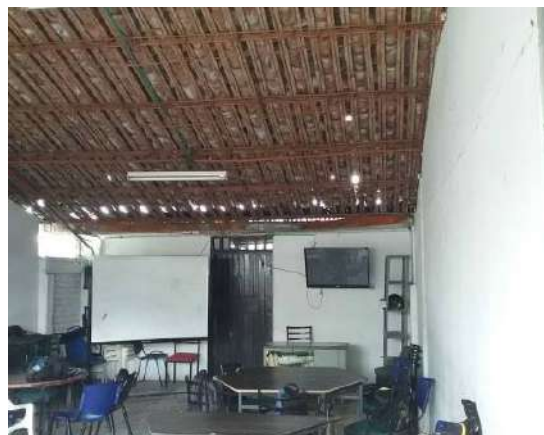
Ilustración 213. Espacio No.6.
Fuente. Equipo de diagnóstico.

Los ambientes de formación se encuentran en buen estado en términos de materialidad, predominan pisos en baldosa cerámica y concreto pulido, pintura sobre pañete paredes y techos con estructura metálica y esterilla de guadua sin ningún tipo de desgaste o daño aparente. La iluminación en estas áreas es suficiente ya que se aprovecha la altura para generar ventanales o fachadas abiertas adaptables a la actividad que se lleve a cabo.

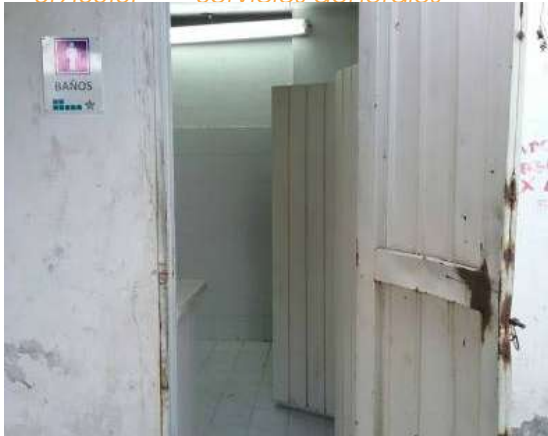
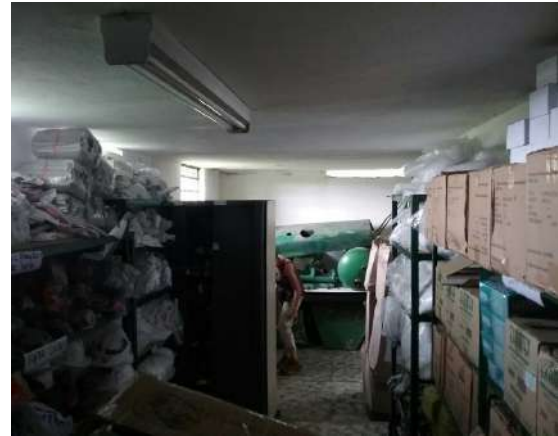
Ilustración 215. Espacio No.4.
Fuente. Equipo de diagnóstico.

Los espacios correspondientes a servicios generales son bodegas y almacenes de insumos, en cuanto a materialidad no presenta ningún tipo de daño o desgaste en pisos y paredes, sin embargo en la cubierta existen varas filtraciones por ruptura de la teja en fibrocemento. La ventilación está obstruida por los insumos y/o materiales utilizados en los talleres al igual que la iluminación natural.

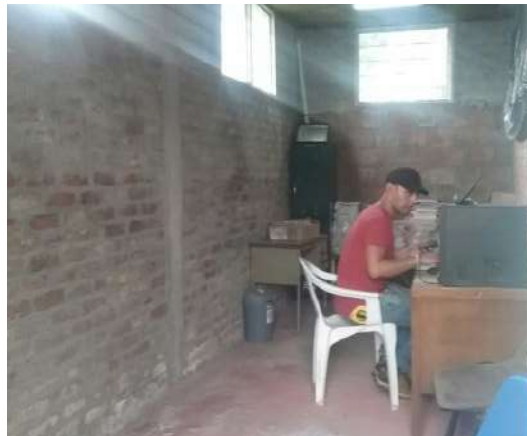
Ilustración 221. Espacio 1.
Fuente: Equipo diagnóstico.

El espacio administrativo se encuentra en regular estado en términos de materialidad, piso en concreto pulido con pintura epóxica que se está deteriorando, muro ladrillo a la vista techo sin pañetar que están sufriendo de humedad. En cuanto iluminación se observa que insuficiente.

En el análisis de puestos de trabajo se encontró que el área encontrada en el espacio 1 es superior a lo sugerido de 2,5m², por lo que se recomienda revisar este espacio que aunque cuentan con mobiliario, se podría aprovechar de mejor manera.

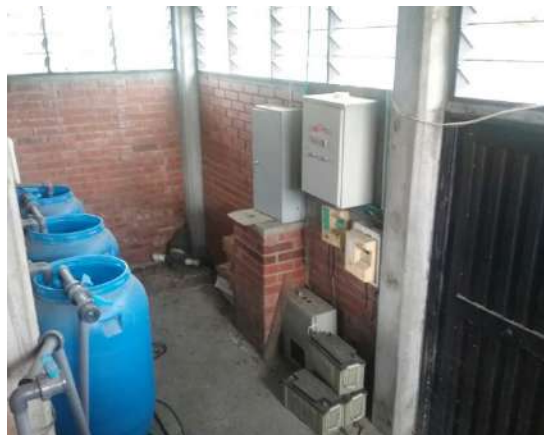
Ilustración 222. Espacio 2. Fuente: Equipo diagnóstico.

El espacio que corresponde al espacio general es el depósito donde se encuentra el riego por goteo, se encuentran en buen estado en términos de materialidad, piso en concreto, ladrillo a la vista, placa sin daño aparente. Sin embargo las ventanas se encuentran en regulares condiciones debido a que algunas piezas de vidrio se han caído.

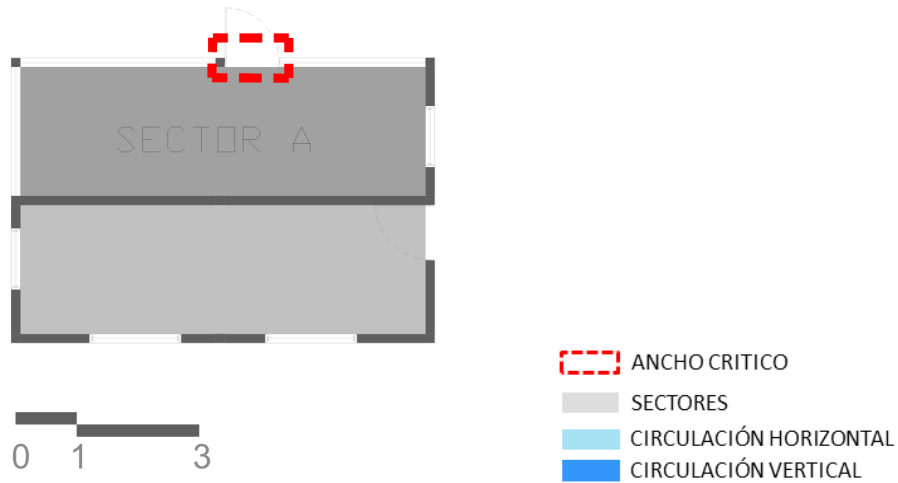
Ilustración 223. condiciones de circulación del bloque
Fuente: equipo diagnóstico

El sector A corresponde a una oficina y a una bodega de insumos, de acuerdo a su carga mínima de ocupación cumple con la exigencia de evacuación consignada en la NSR-10 títulos J Y K, Se recomienda que las puertas abran en dirección a la ruta de evacuación.

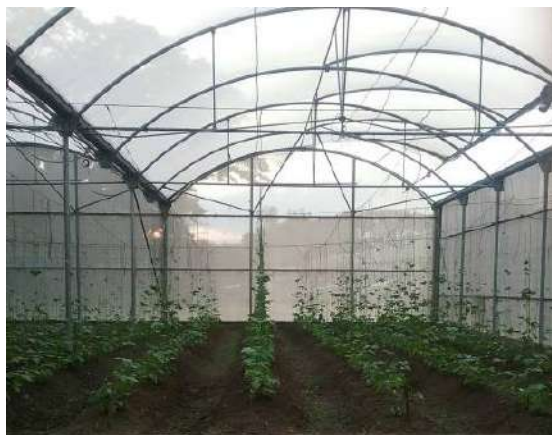
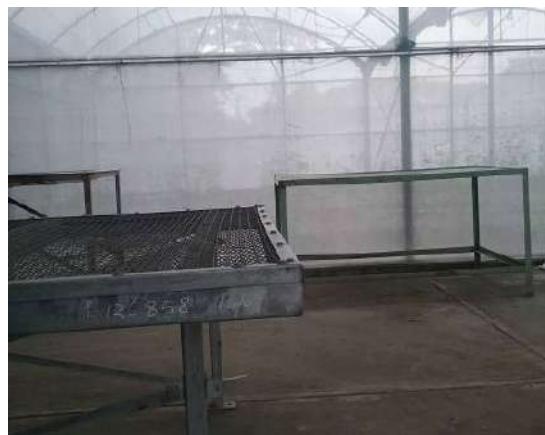
Ilustración 228. Espacio No.1.
Fuente: Equipo de diagnóstico.

Los ambientes de socialización de este bloque son la zona de cultivo y la zona de secado. Ambos espacios están divididos por una Polisombra en buen estado, sin embargo el tejido sintético de la cubierta probablemente por el movimiento de la misma, ha empezado a presentar rasgaduras y desgaste en varios puntos. Por lo demás, el sistema móvil es funcional y la iluminación y ventilación es controlada de manera óptima.

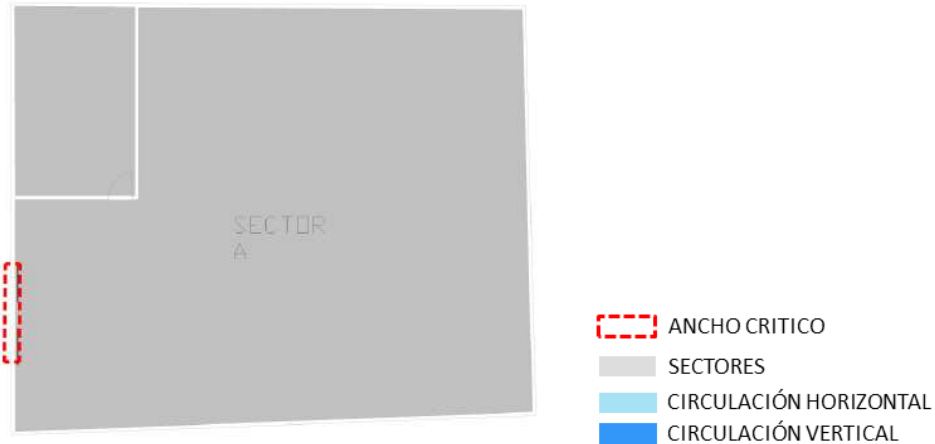
Ilustración 229. condiciones de circulación del bloque
Fuente: equipo diagnóstico

El invernadero cumple con los estándares requeridos para evacuación en caso de emergencia, se recomienda la instalación de sistemas de rociadores y de una salida adicional de emergencia que abra en dirección a la ruta natural de evacuación.

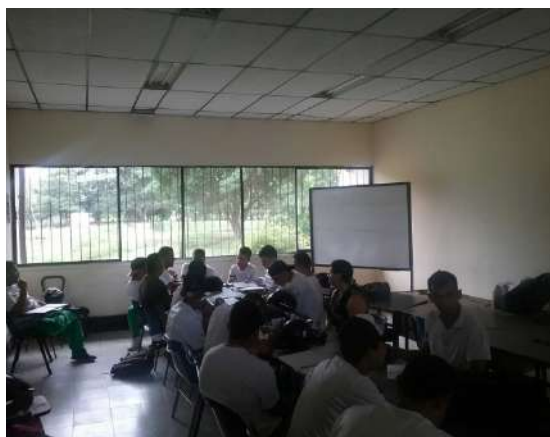
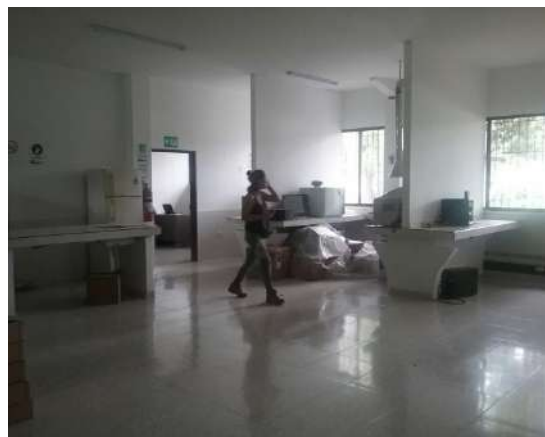
Ilustración 235. Espacio No. 1.
Fuente. Equipo de diagnóstico.

Los ambientes de formación se encuentran en buen estado en términos de materialidad, predominan pisos en baldosa cerámica, pintura sobre pañete en pisos y techos sin ningún tipo de desgaste o daño aparente. La iluminación en los ambientes de socialización para clases teóricas posee un área que es suficiente para el desarrollo de actividades de grupos grandes. Las redes eléctricas en los ambientes de socialización son insuficientes y no todas son funcionales, además de un sistema de aire acondicionado que presenta está en buenas condiciones para los laboratorios. Algunas de los paneles de drywall están presentando desprendimiento por lo cual requieren reemplazo en los ambientes de socialización.

De acuerdo al análisis de confort básico en los espacios 1 y 4 se encuentra un déficit de iluminación natural del 38 y 28% respectivamente; en el caso del espacio 1 que se encuentra en condiciones críticas se requiere plantea el aumento del área de iluminación efectiva o reubicar el espacio; para la ventilación natural se encuentra un déficit de 35% en el espacio 1 y del 66% en el espacio 4 estando en condiciones críticas, mientras que la iluminación natural es deficiente en el espacio 1.

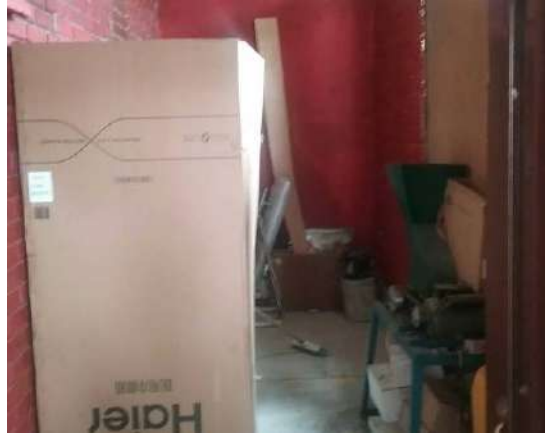
Ilustración 237. Espacio No.6
Fuente: Equipo Diagnóstico

Los servicios generales que tiene el bloque No.37 pertenecen a bodegas de almacenamiento de materiales de construcción utilizadas para las obras en proceso en el centro. La iluminación y ventilación en estos espacios es suficiente, más la iluminación artificial es insuficiente, al igual que las redes eléctricas.

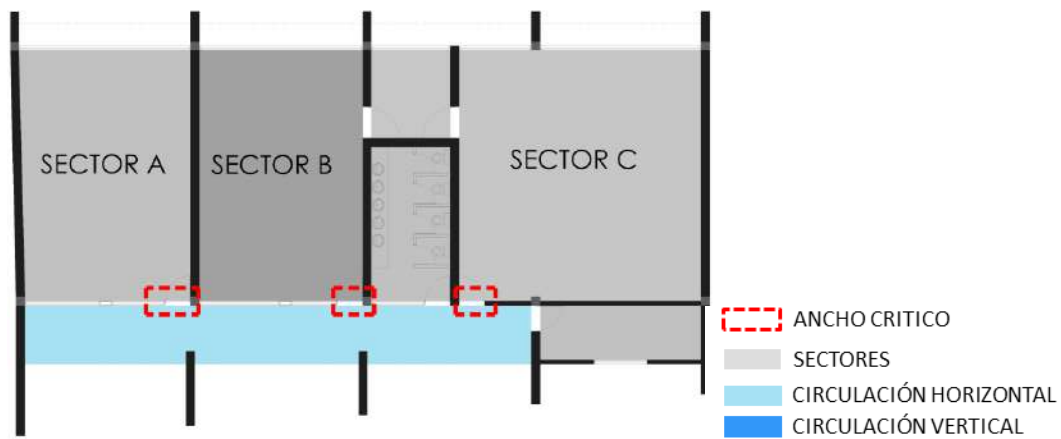
Ilustración 238 condiciones de circulación del bloque
Fuente: equipo diagnóstico

Los sectores A, B Y C evacuan hacia el exterior pasando por un hall cubierto, lo que implica que se dispone de espacio y salidas suficientes para realizar las rutas de evacuación en caso de emergencia, sin embargo se recomienda que las puertas abran en sentido de la evacuación.

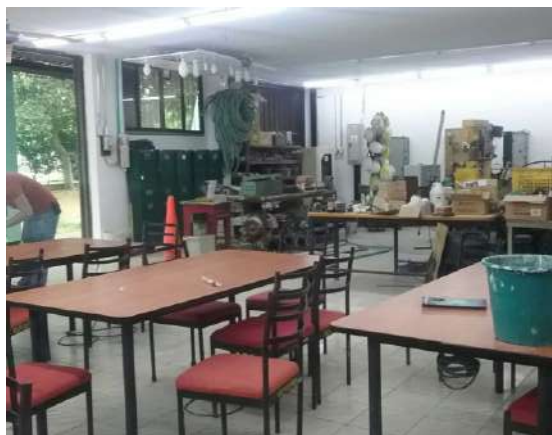
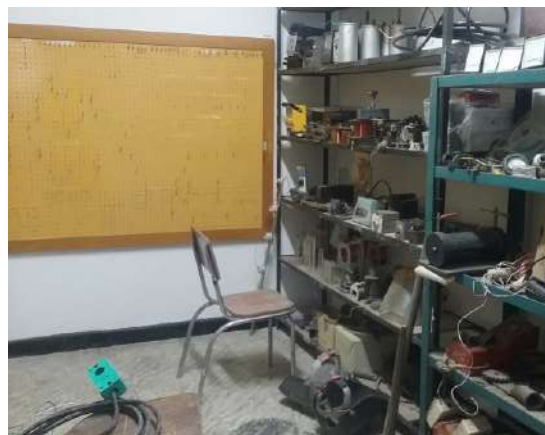
Los ambientes de formación en términos de materialidad, predominan pisos en baldosa cerámica con un desgaste normal, pintura sobre pañete en pisos y techos sin ningún tipo de desgaste o daño aparente. La iluminación en estas áreas es insuficiente debido a que estos espacios no cuentan con buena ventanería y la luz artificial de estar prendida todo el día.

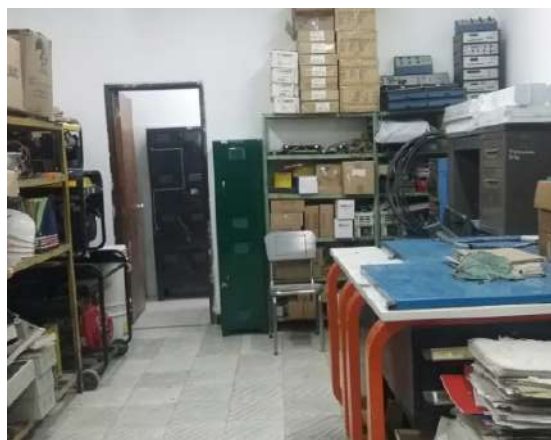
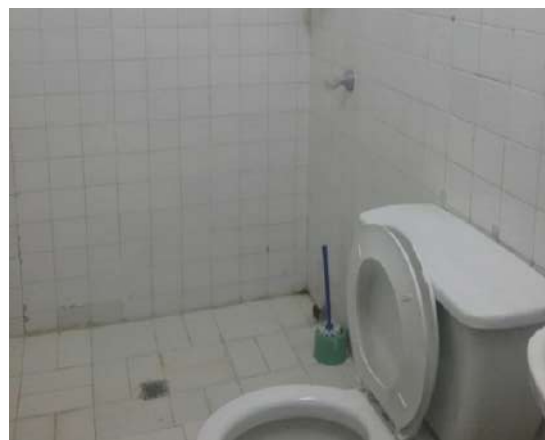
Los servicios generales se encuentran en buen estado en términos de materialidad, en el espacio N° 3 Bodega piso en tableta, muros y techos pañetados y pintados sin ningún tipo de desgaste. El espacio N° 4 Baño piso y muros en baldosa cerámica, techo pañetados y pintados, en buen estado.

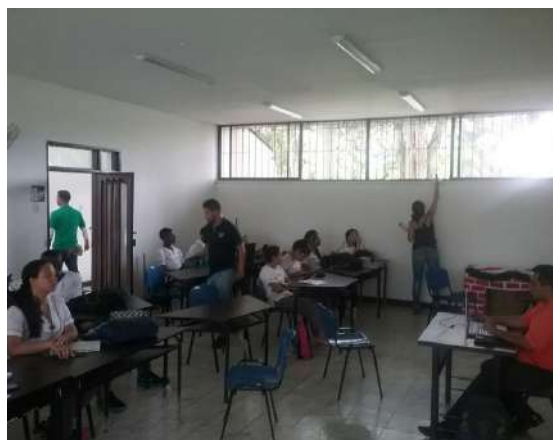
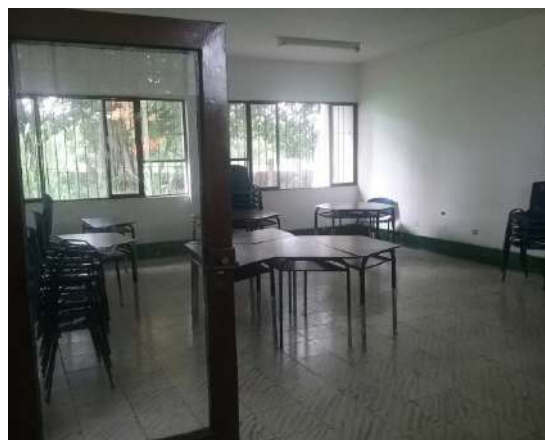
Los ambientes de formación se encuentran en buen estado en términos de materialidad, predominan pisos en baldosa cerámica, pintura sobre pañete en pisos y techos sin ningún tipo de desgaste o daño aparente. La iluminación en los ambientes de socialización para clases teóricas posee un área que es suficiente para el desarrollo de actividades de grupos grandes. Las redes eléctricas en los ambientes de socialización son insuficientes y no todas son funcionales. El drywall del techo está en buenas condiciones ya que fue remodelado recientemente.

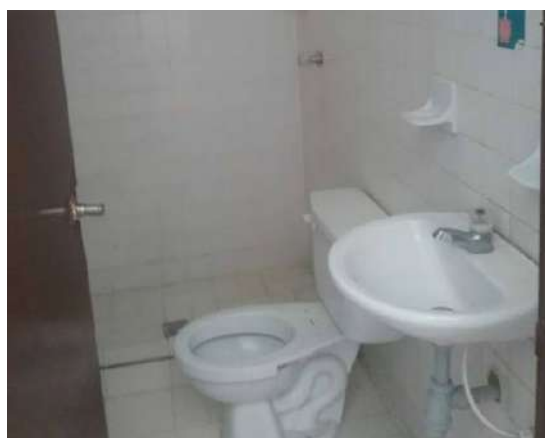
Ilustración 252. Espacio No.4
Fuente: Equipo Diagnóstico

Los baños encontrados en este bloque se encuentran en buen estado de materialidad ya que fueron remodelados recientemente, con buena iluminación y ventilación natural. Los aparatos sanitarios son funcionales.

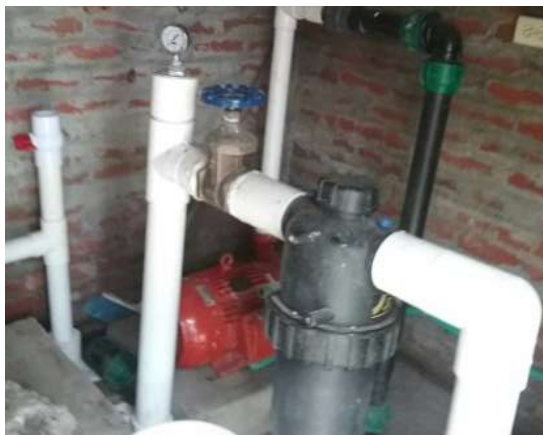
Ilustración 257. Espacio 2.
Fuente: Equipo diagnóstico.

Este bloque consta de un cuarto de bombas que se encuentra en regular estado en su materialidad piso en concreto que tiene evidencia de fisuras, muro en ladrillo que está sufriendo de humedad, y cubierta en teja de asbesto cemento que presenta desgaste.

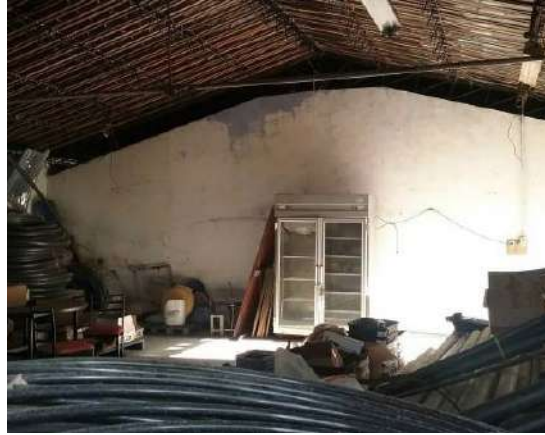
Ilustración 261. Espacio No.1
Fuente: Equipo Diagnóstico

El bloque No.41 hoy en día tiene como actividad el almacenaje de material en un sólo nivel. El acceso al bloque se da por medio de la vía de acceso al centro, con la dificultad de encontrarse en un camino peatonal destapado. La iluminación y ventilación son las adecuadas, sin embargo ya no se tienen en su mayoría elementos como puertas y ventanas.

Los espacios correspondientes a los servicios generales corresponden a bodegas de almacenamiento de material para las obras realizadas en el centro SENA. El estado de la mayoría de pisos y paredes se encuentra en estado regular ya que existen filtraciones por rupturas en la cubierta y en paredes. Las redes eléctricas e hidrosanitarias no se encuentran en funcionamiento.

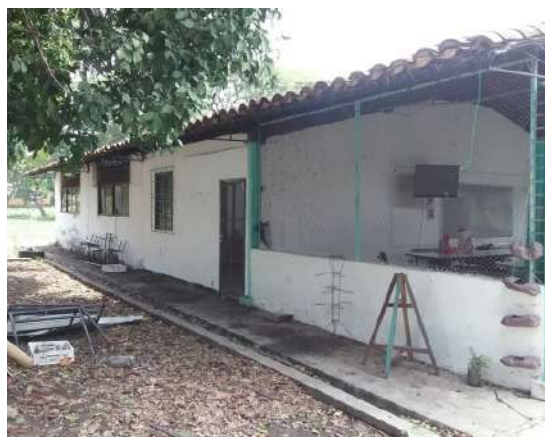
Ilustración 263. Fachada Bloque N° 42.
Fuente: Equipo Diagnóstico.

El bloque correspondiente a la caña y cultivo de camarones con sus tanques actualmente no está en funcionamiento cuenta con un laboratorio de plagas, un ambiente de socialización y una oficina. El bloque tiene importantes grietas en sus fachadas, especialmente donde se encuentra el espacio de la caña y cultivo de camarones.

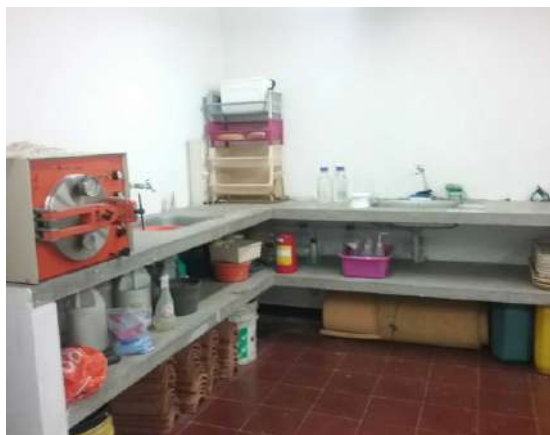
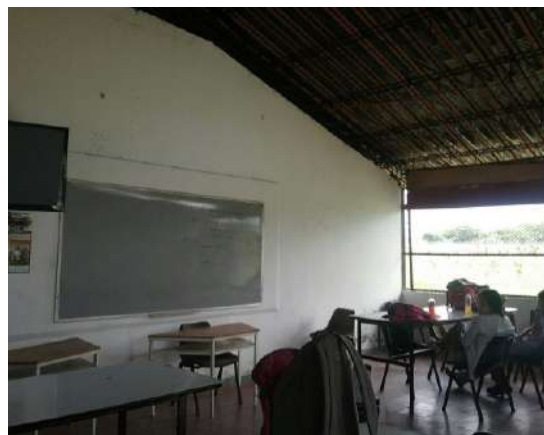
Los ambientes de formación se encuentran en buen estado en términos de materialidad, predominan pisos en baldosa, pintura sobre pañete en pisos y cielorraso en drywall en el N° 5 laboratorio de plagas, sin ningún tipo de desgaste o daño aparente. La iluminación en el espacio N° 5 es inexistente debido a que se encuentra entre otros espacios. Con respecto al espacio N° 6 se observó que hay cables eléctricos expuestos que pueden generar peligro.

El análisis de confort básico para el bloque 42 indica que el espacio 5 presenta condiciones críticas de iluminación y ventilación natural, por lo cual se debe intervenir y/ o trasladar a un espacio que garantice las condiciones adecuadas para albergar aprendices; el espacio 6 tiene buenas condiciones de iluminación natural con un déficit del 24% se recomienda ampliar el área receptora de iluminación y ventilación, mientras que este mismo espacio presenta condiciones críticas en iluminación natural.

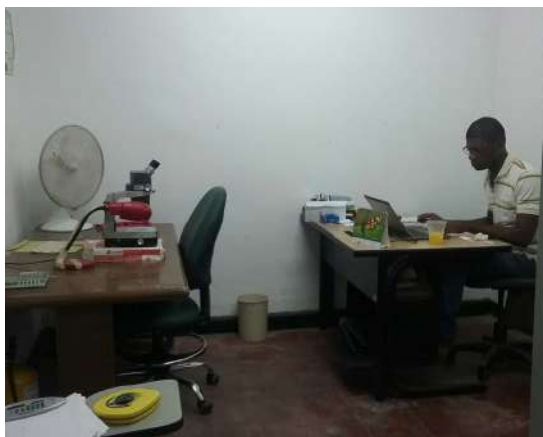
Ilustración 267. Espacio 4.
Fuente: Equipo diagnóstico

El espacio administrativo se encuentra en buen estado en términos de materialidad, pisos en tableta, pintura sobre pañete en muros y techo sin ningún tipo de desgaste o daño aparente. La iluminación en esta área es suficiente debido a que la ventana que tiene se encuentra hacia el exterior.

En la valoración por puestos de trabajo se encontró que el espacio 4 cuenta con una área superior a lo sugerido 2,5m², por lo que se recomienda revisar y lograr optimizar dicho espacio.

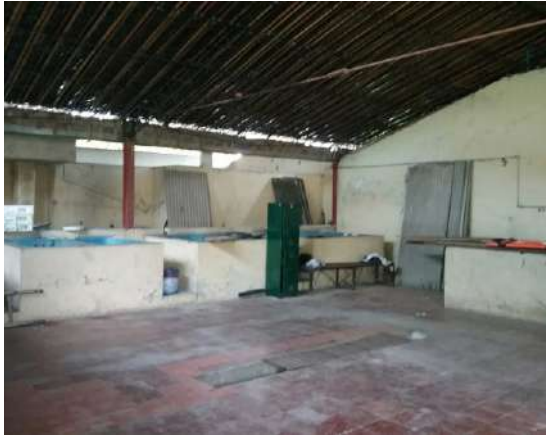
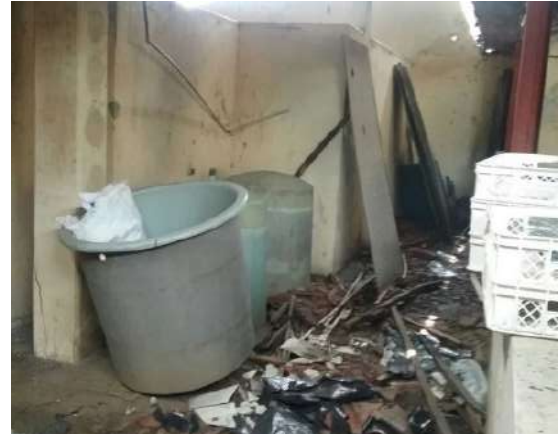
Los servicios generales de este bloque se encuentran en mal estado en términos de materialidad por falta de mantenimiento y porque se encuentran abandonados, predominan piso en tableta donde en algunos espacios se ha levantado, los muros en ladrillo tolete están teniendo problemas de agrietamiento, la cubierta teja de asbesto cemento tiene un desgaste importante.

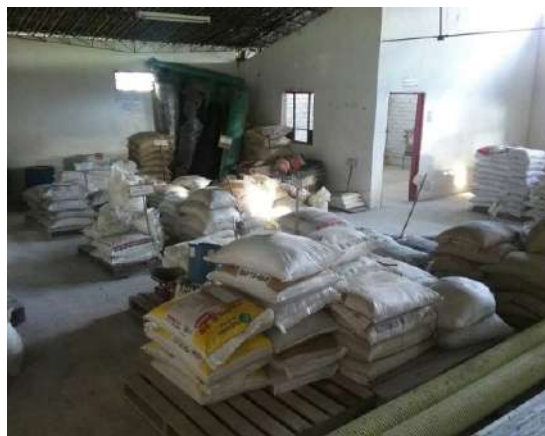
Ilustración 274. Espacio No. 3
Fuente: Equipo Diagnóstico

Los espacios correspondientes a los servicios generales corresponden a bodegas de almacenamiento de material para las obras realizadas en el centro SENA. El estado de la mayoría de pisos y paredes se encuentra en estado regular ya que existen filtraciones por rupturas en la cubierta y en paredes. Las redes eléctricas e hidrosanitarias no se encuentran en funcionamiento.

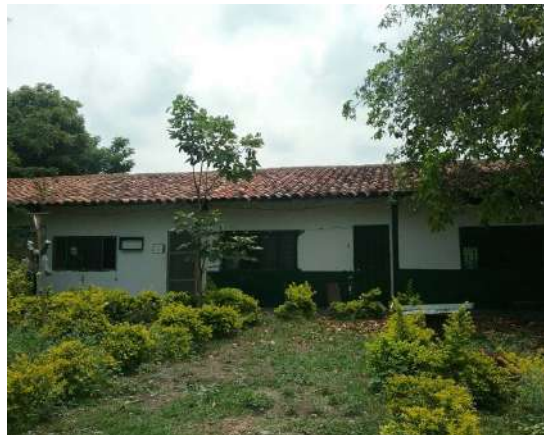
El bloque posee un nivel, correspondiente a ambientes de formación con un espacio de servicios generales. Posee dos ambientes de socialización, un laboratorio agropecuario y una bodega de almacenamiento. Actualmente este bloque tiene problemas de agrietamiento en sus fachadas.

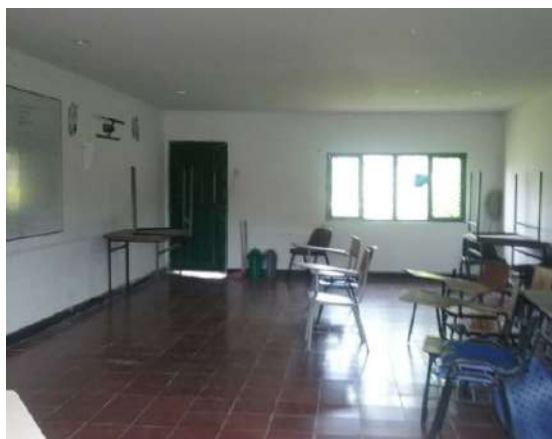
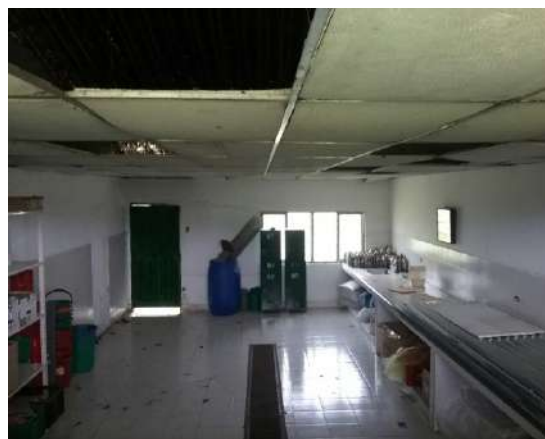
Los ambientes de socialización de este bloque N° 2 y 4 se encuentran en buen estado en términos de materialidad, pisos en tableta, pintura sobre pañete en pisos y cielorraso en drywall sin ningún tipo de desgaste o daño aparente. En el laboratorio agrícola N° 3 se observa que en pisos y muros en baldosa cerámica se encuentran en buen estado, el cielorraso de este espacio se evidenció que se encuentra en condiciones críticas. La iluminación en estas áreas es insuficiente debido a que sus ventanas tienen un área pequeña con respecto al área de los espacios.

La materialidad en el espacio 2 se encuentra en buenas condiciones a excepción del estado del cielo raso que presenta algunos daños, el espacio 3 presenta óptimas condiciones en sus materiales pues son durables y corresponden con el uso, las ventanas presentan daños parciales.

El bloque 44 en sus espacios 2,3 y 4 presenta condiciones críticas de iluminación y ventilación natural debido a que los vanos de las ventanas son demasiado pequeños con relación al área de los espacios, se recomienda ampliar los vanos para que estos espacios puedan utilizarse adecuadamente.
