DIAGNÓSTICO I N T E G R A L

BUGA / Vol. 2

Centro agropecuario de Buga / Hacienda la Julia Caisa

SERVICIO NACIONAL DE APRENDIZAJE - SENA

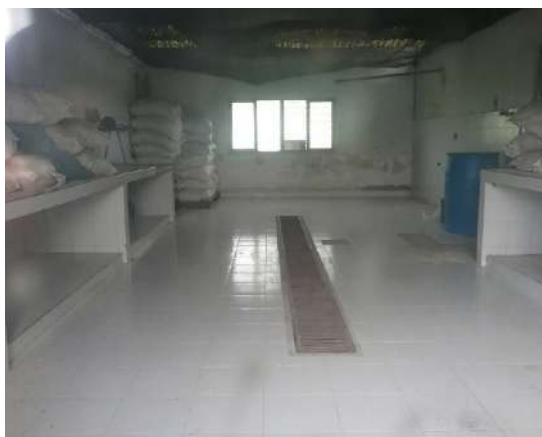
Ilustración 280. Espacio 1.
Fuente: Equipo diagnóstico.

El servicio general de este bloque consta de una bodega de almacenamiento que se encuentra en buen estado en términos de materialidad en piso que es en baldosa cerámica, muros pañetados y pintados, en cuanto a cubierta se encontró que tiene una malla la cual le cae residuos del techo lo que es claro que la cubierta está teniendo desgaste.

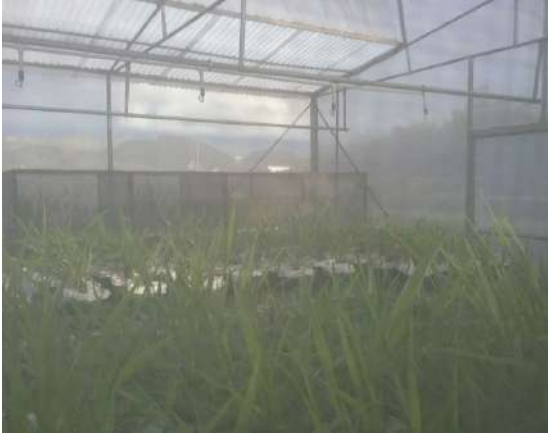
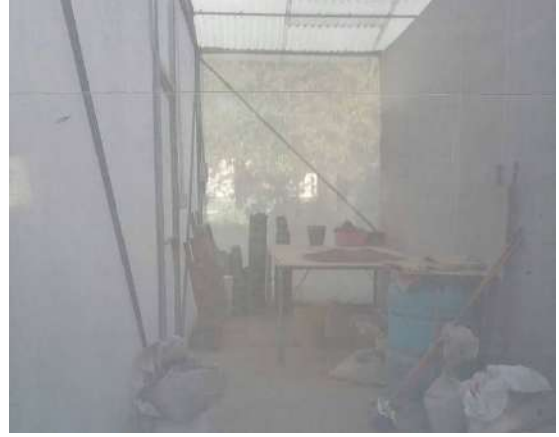
Los ambientes de socialización de este bloque son la zona de cultivo de plantas ornamentales, sin embargo el tejido sintético de la cubierta y algunos puntos de los cerramientos laterales, han empezado a presentar rasgaduras y desgaste. Por lo demás, el sistema de iluminación y ventilación es controlada de manera óptima. El espacio que corresponde a bodegas de almacenamiento de material para las actividades del vivero. El estado de la materialidad de la fibra sintética se encuentra con signos de desgaste por a causa del medio ambiente, por lo cual requiere un mantenimiento integral.

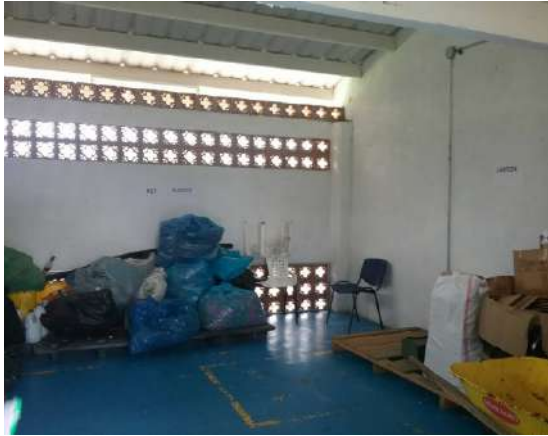
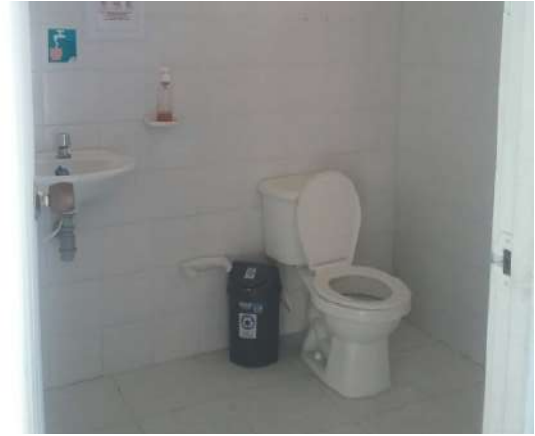
Los servicios generales se encuentran en buen estado en términos de materialidad, predominan piso en concreto pulido con pintura epóxica a excepción del baño que el piso y los muros son en baldosa cerámica, pintura sobre pañete en muros y techos sin ningún tipo de desgaste o daño aparente. La iluminación y ventilación de estos espacios es suficiente para su uso.

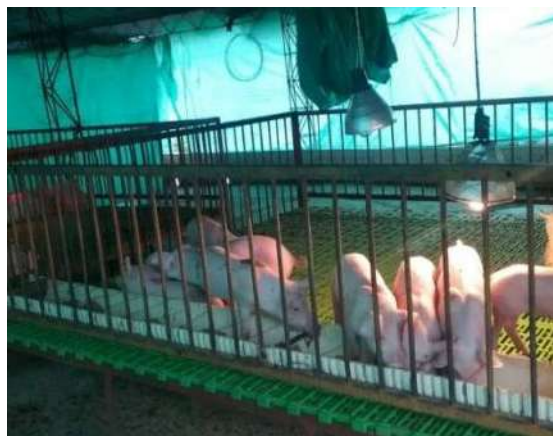
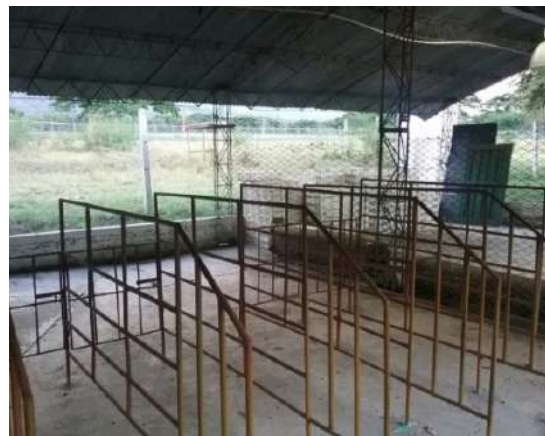
El Bloque No.47 correspondiente al bloque de reproducción y desarrollo de procesos porcinos, se compone de una estructura metálica con una cubierta en zinc con daños parciales. El edificio se encuentra en una zona aislada que no permite el fácil acceso.

Este espacio se subdivide en dos partes, el primero dedicado a la zona de reproducción y el segundo dedicado a gestación. Las redes eléctricas utilizadas para la calefacción de los porcinos pequeños, se montaron de manera improvisada ya que el bloque no posee redes propias. La iluminación y ventilación natural son suficientes ya que no hay cerramiento.

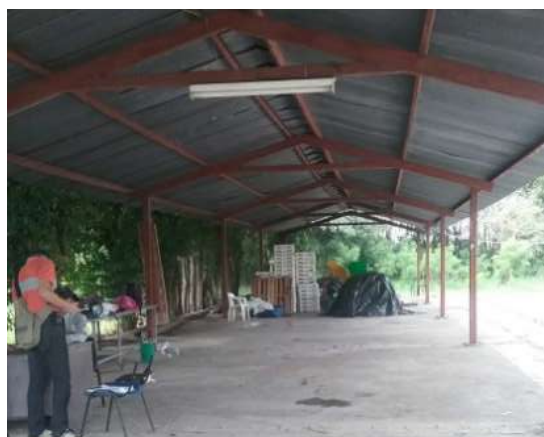
Ilustración 300. Espacio 1.
Fuente: Equipo diagnóstico.

El servicio general de este bloque consta de un almacén de insumos agrarios que en el momento de la visita estaba desocupado, la materialidad con la que cuenta es piso en concreto que se encuentra con daños parciales debido a que está presentando fisuras, cuenta con una estructura metálica sobre una placa en concreto el cual se encuentra en buen estado, la cubierta es en teja de zinc la cual se encuentra en regulares condiciones debido que se está levantando. En cuanto a confort la iluminación y ventilación natural es suficiente debido a que no cuenta con cerramiento.

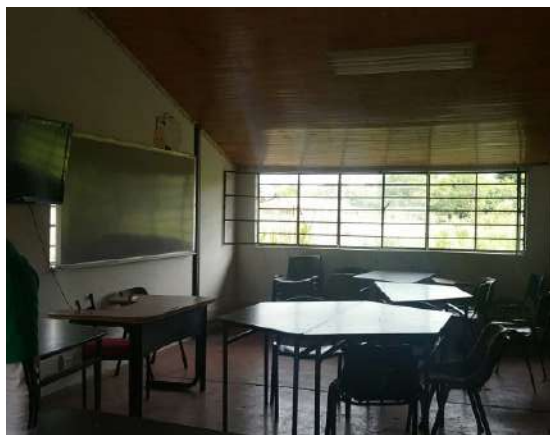
Ilustración 308. Espacio 1.
Fuente: Equipo de diagnóstico.

Los ambientes de formación en términos de materialidad el piso en concreto pulido con pintura epóxica del espacio N° 1 se encuentra en regulares condiciones debido a que hay grietas y tiene desgaste. Los muros pintados sobre pañete y cielorraso en madera se encuentran en buen estado. La iluminación en estas áreas es insuficiente debido a que el área de sus ventanas son pequeñas al área de cada espacio.

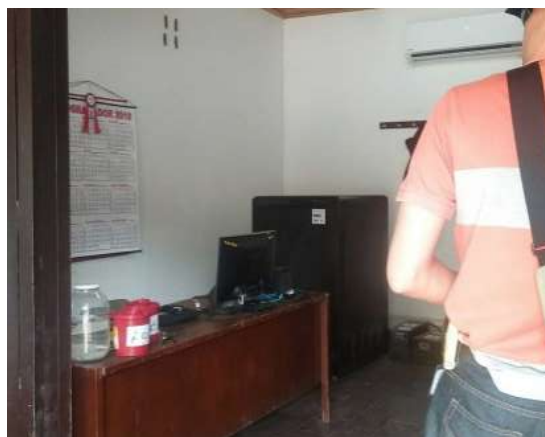
Ilustración 310. Espacio 3.
Fuente: Equipo diagnóstico

El ambiente administrativo consta de una oficina se encuentra en buen estado en términos de materialidad piso en tableta, pintura sobre pañete en muros y cielorraso en madera sin ningún tipo de desgaste o daño aparente. La iluminación en este espacio es suficiente debido a que la ventana va hacia el exterior.

Con relación al análisis por puesto de trabajo se encontró que el espacio 3 presenta un área adecuada con relación a 2,5 m² que es lo sugerido, sin embargo al ser mayor se debe revisar, pues aunque tiene otro mobiliario se podría optimizar mejor el espacio.

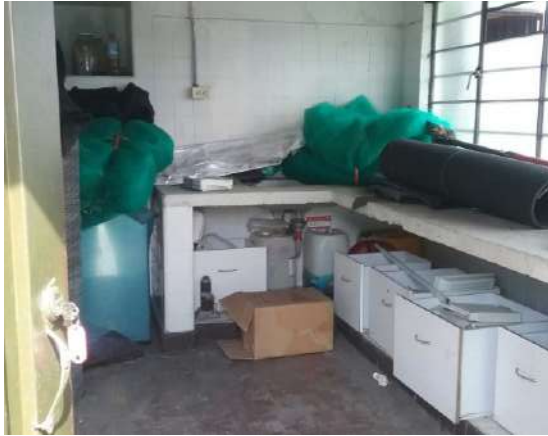
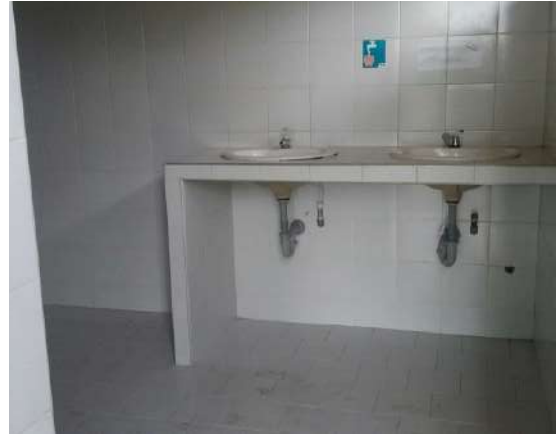
Los servicios generales se encuentran en buen estado en términos de materialidad, predominan pisos en tableta y baldosa cerámica, pintura sobre pañete en pisos y techos sin ningún tipo de desgaste o daño aparente. La iluminación es suficiente debido a que las ventanas de estos espacios van hacia el exterior.

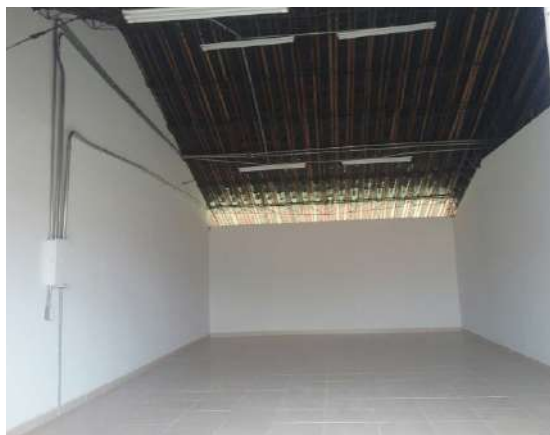
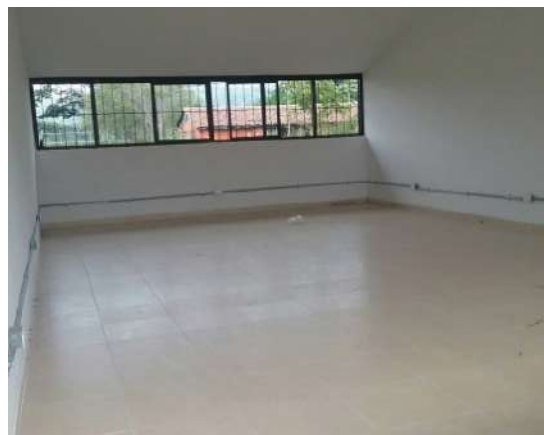
Los ambientes de formación se encuentran en buen estado en términos de materialidad, predominan pisos en baldosa cerámica, pintura sobre pañete en muros y cielorraso en drywall y techos sin ningún tipo de desgaste o daño aparente. Estos espacios carecen de puertas y vidrios debido a que no se ha terminado de remodelar. La iluminación en estas áreas es suficiente ya que las ventanas están hacia el exterior por ambas fachadas, a excepción del espacio N° 1 donde no se encontró ninguna ventana.

El bloque presenta condiciones inadecuadas en iluminación natural en todos los espacios y condiciones críticas en el espacio 1 con un déficit del 100% en iluminación y ventilación natural, se recomienda ampliar los vanos de los espacios pues la iluminación actual no facilita el buen uso del espacio.

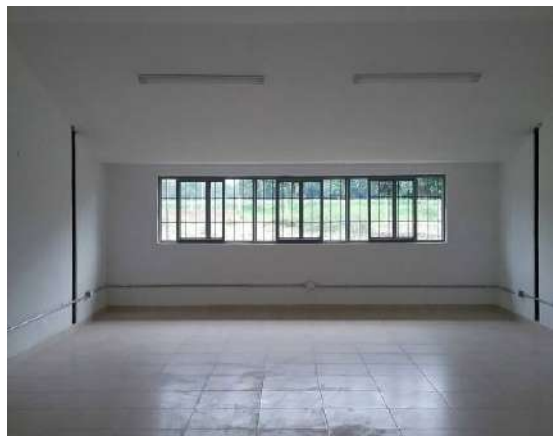
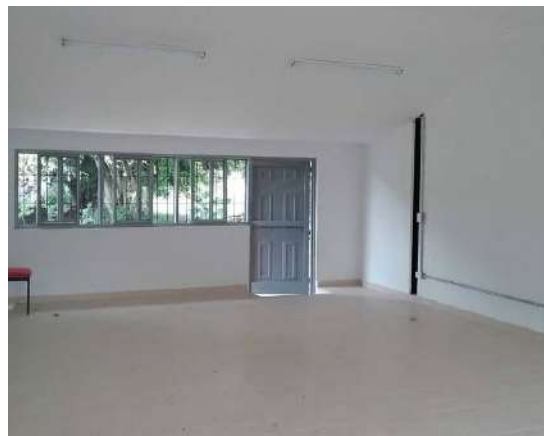
Los ambientes de formación se encuentran en buen estado en términos de materialidad, predominan pisos en baldosa cerámica, pintura sobre pañete en pisos y techos sin ningún tipo de desgaste o daño aparente. La iluminación en los ambientes de socialización para clases teóricas posee un área que es insuficiente para el desarrollo de actividades de grupos grandes. Las redes eléctricas en los ambientes de socialización son suficientes y funcionales ya que este bloque está en proceso de remodelación.

El espacio 1 presenta espacios con daños parciales que pueden ser subsanados con mantenimiento, los espacios 7,8 y 9 presentan materiales durables y acordes a los usos de los espacios.

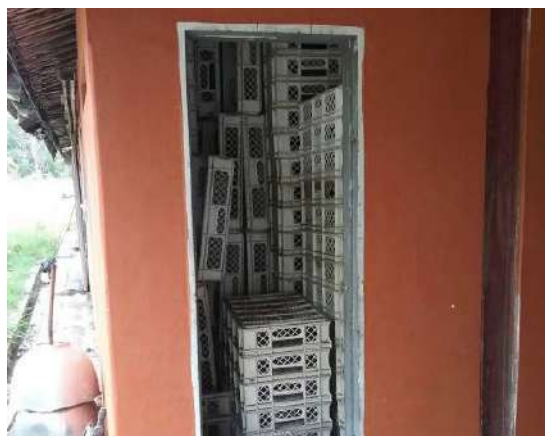
Ilustración 327. Espacio No.3
Fuente: Equipo Diagnóstico

Los espacios correspondientes a los servicios generales corresponden a bodegas de almacenamiento de material para las actividades de recolección realizadas en el centro SENA. El estado de la mayoría de pisos y paredes se encuentra en buen estado en esta casa. Las redes eléctricas e hidrosanitarias no se encuentran totalmente en funcionamiento.

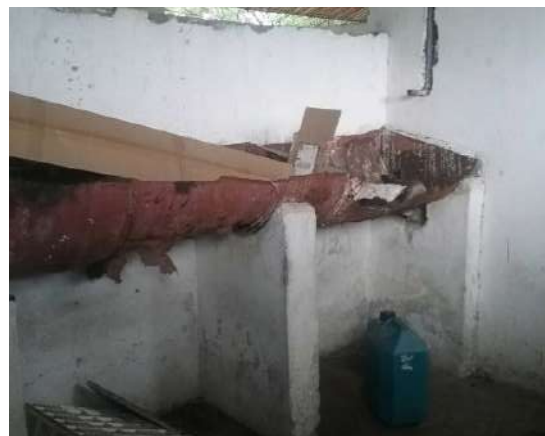
Ilustración 333. Espacio 2..
Fuente: Equipo diagnóstico.

Los servicios generales los que componen las pesebreras y el depósito se encuentran en regular estado en términos de materialidad, los pisos en concreto tienen problemas de fisuras y de humedad. Estos espacios no están en uso. El espacio N° 1 que es un gran espacio está en buen estado en materialidad debido a que lo están modificando para un futuro salón de eventos.

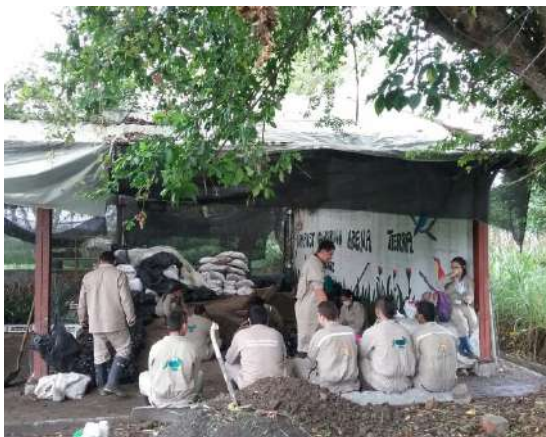
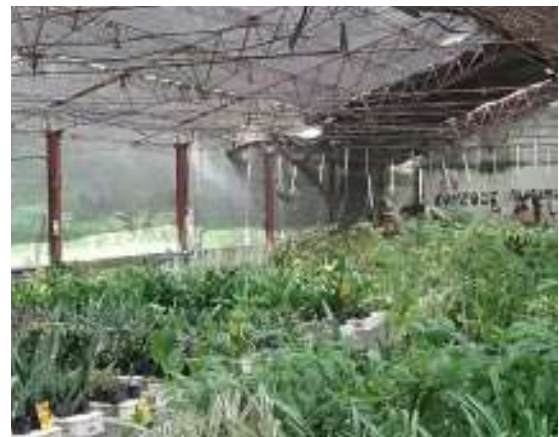
Ilustración 337. Espacio No.1.
Fuente: Equipo diagnóstico.

Los espacios de este bloque pertenecen a las zonas de cultivo de plantas ornamentales, sin embargo el tejido sintético de la cubierta y algunos puntos de los cerramientos laterales, han empezado a presentar rasgaduras y desgaste. Por lo demás, el sistema de iluminación y ventilación es controlada de manera óptima. El espacio que corresponde a bodegas de almacenamiento de material para las actividades del vivero. El estado de la materialidad de la fibra sintética se encuentra con signos de desgaste por a causa del medio ambiente, por lo cual requiere un mantenimiento integral.

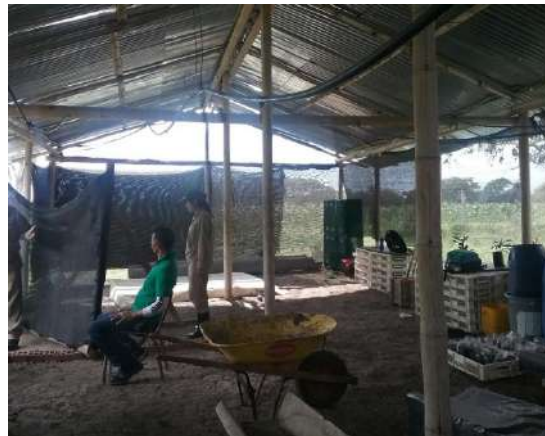
Ilustración 341. Espacio 1.
Fuente: Equipo diagnóstico

El servicio general de este bloque consta de una lombricultura cubierta que se encuentra en regular estado para su uso en términos de materialidad, la polisombra está desgastada y la cubierta en zinc se está levantando. Tiene una estructura en madera que no está hecha técnicamente.

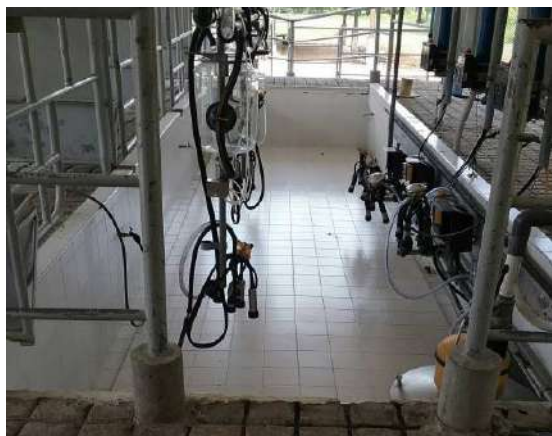
Ilustración 345. Espacio No. 1.
Fuente. Equipo de diagnóstico.

Los ambientes de socialización de este bloque están conformados en el espacio No.1 como zona de ordeño, Espacios No.2 y 4 como laboratorios de lácteos y el espacio No.3 como laboratorio de Biotecnología reproductiva. La materialidad de estos espacios está en óptimas condiciones sin ningún tipo de daño o desgaste evidente. La iluminación y ventilación son las suficientes y están controladas para los espacios destinados a los laboratorios.

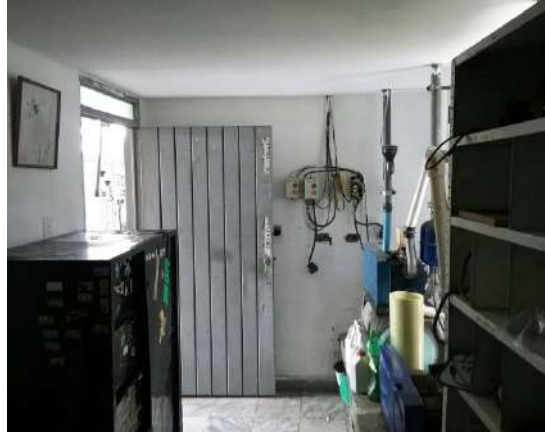
Ilustración 347. Espacio No.7
Fuente: Equipo Diagnóstico

Los espacios de servicios generales en cuanto a materialidad, predominan pisos en baldosa, muros pañetados y pintados, cielorraso en drywall en general en buenas condiciones correspondientes a los almacenes.

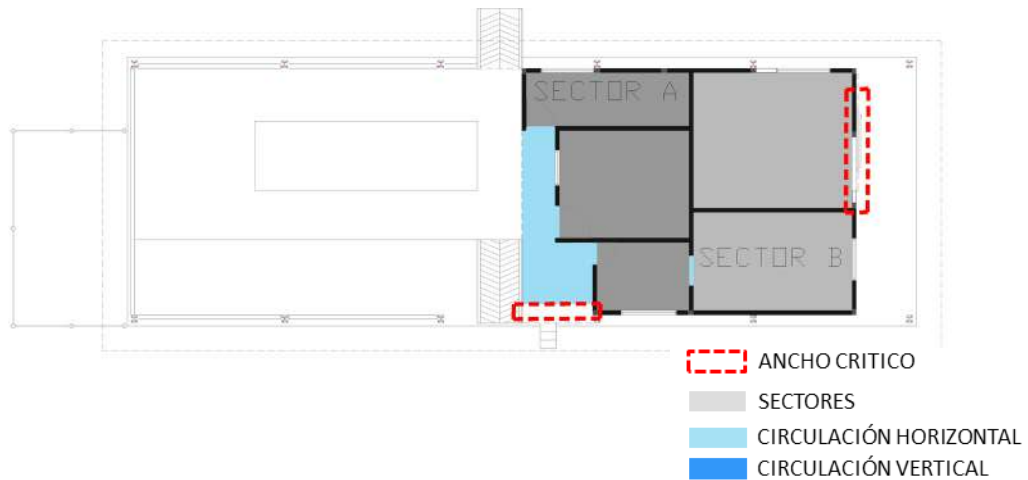
Ilustración 348 condiciones de circulación del bloque
Fuente: equipo diagnóstico

Los medios de salida de este bloque se da hacia un pequeño corredor en el sector A y a una circulación perimetral en el sector B , se agrupan los espacios en dos sectores A y B para su análisis correspondiente, el cual indica que todos los espacios cumplen con el número de salidas sugerido de acuerdo a su carga de ocupación, también se determina que se cumple con los anchos de salida mínimos permitidos y con la distancia máxima de recorrido.

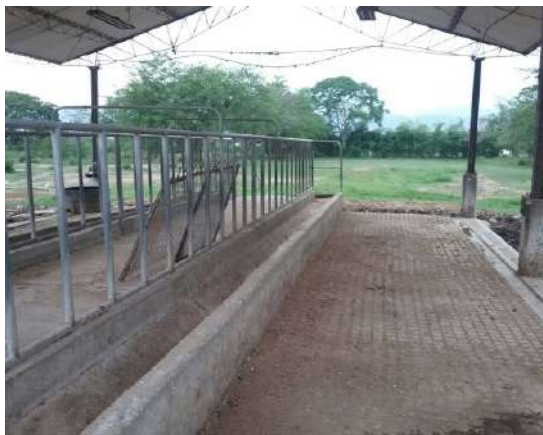
Ilustración 352. Espacio 1.
Fuente: Equipo diagnóstico

Este bloque de un nivel consta de los comederos ovinos para el sistema de engorde se encuentra en regular condiciones en términos de materialidad, estructura metálica sobre bases en concreto, piso en concreto donde se observa desgaste del material, la cubierta en fibrocemento se encuentra en buen estado.

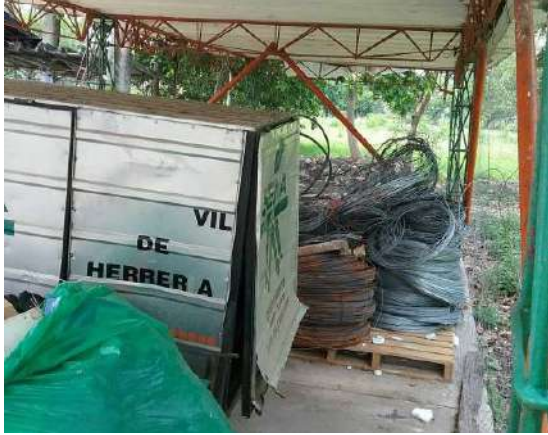
Ilustración 356. Espacio No.5.
Fuente. Equipo de diagnóstico.

Los espacios correspondientes a los servicios generales corresponden a bodegas de almacenamiento de material para las obras realizadas en el centro SENA. El estado de la mayoría de pisos y paredes se encuentra en buen estado en esta casa, sin embargo existen filtraciones por rupturas en la cubierta. Las redes eléctricas e hidrosanitarias no se encuentran totalmente en funcionamiento.

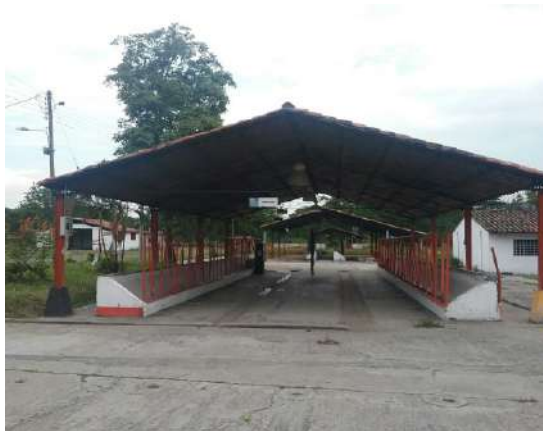
Ilustración 361. Espacio 1.
Fuente: Equipo diagnóstico

El servicio general de este bloque consta de un ordeño en buen estado en términos de materialidad piso en concreto, muros parciales en tolete, estructura metálica y techo sin ningún tipo de desgaste o daño aparente. La iluminación de este espacio es suficiente para la actividad que se lleva a cabo.

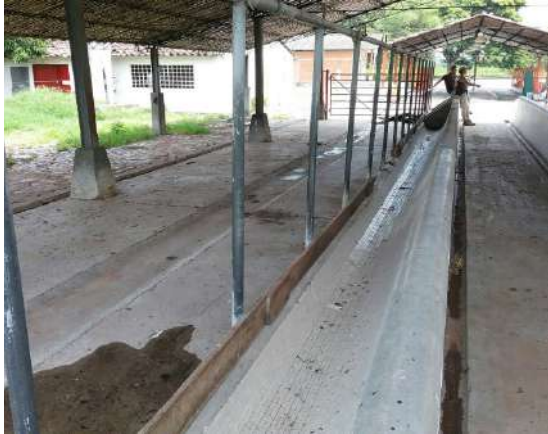
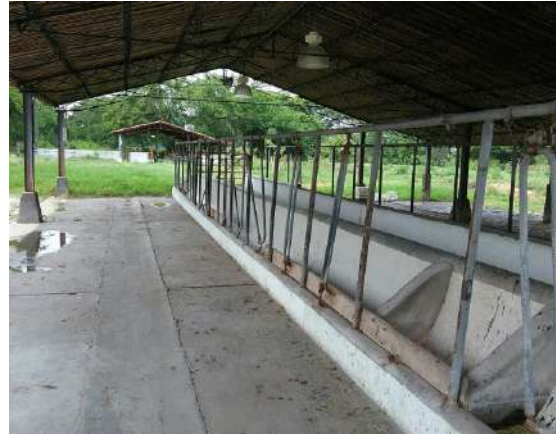
Ilustración 365. Espacio No.1
Fuente: Equipo Diagnóstico

Este espacio se subdivide en dos partes, el primero dedicado a la zona de reproducción y el segundo dedicado a los comederos. Las redes son suficientes y funcionales, además de la materialidad de pisos y cubierta no presentan ningún tipo de daño evidente.

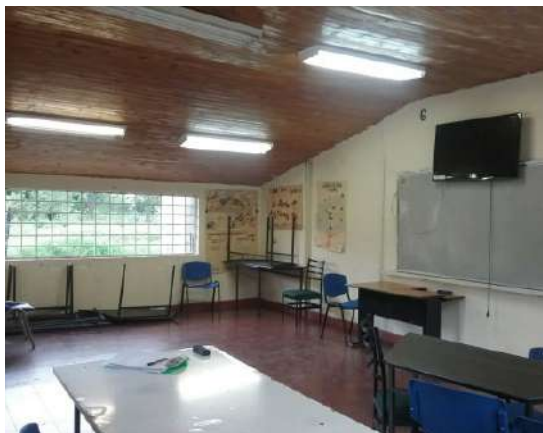
Ilustración 369. Espacio 1.
Fuente: Equipo diagnóstico

El ambiente de formación se encuentra en general en buen estado en términos de materialidad, piso en tableta, pintura sobre pañete en muros y cielorraso en madera sin ningún daño aparente, la puerta que es metálica se encuentra en regular estado, el cual requiere mantenimiento. La iluminación es insuficiente debido a que el área de sus ventanas no coincide con el área requerida.

El estado de los materiales de este espacio es bueno, se aprecian materiales durables acordes al uso que se realiza en el espacio, sin embargo las puertas presentan daños parciales por lo que su calificación es 0.

El espacio 1 presenta un déficit de iluminación del 30% esto se evidencia en el tamaño de los vanos que proveen de luz natural al espacio; en cuanto a la ventilación presenta condiciones adecuadas para el uso y la iluminación artificial es suficiente.

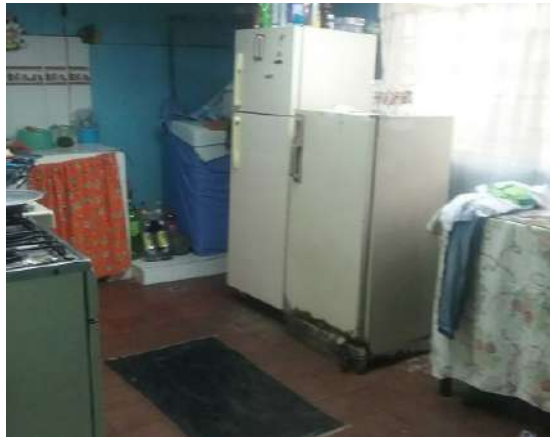
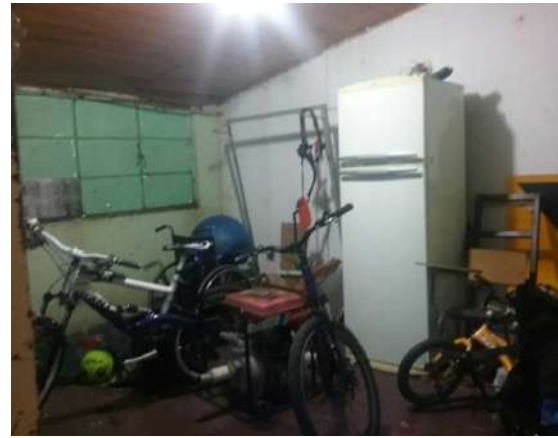
Ilustración 370. Espacio 5.
Fuente. Equipo de diagnóstico.

Ilustración 371. Espacio 7.
Fuente: Equipo diagnóstico.

Los servicios generales de este bloque constan de los espacios de la casa del trabajador en su mayoría en buen estado en términos de materialidad, pisos en tableta, paredes pintados sobre pañete, cielorraso en madera sin ningún daño aparente. En los espacios N° 5 la cocina y N° 7 depósito, se encuentran en regular condición en términos de muros que presenta fisuras y las puertas que se encuentra en regulares condiciones. En cuanto a iluminación es suficiente debido a que las ventanas están ubicadas hacia el exterior, sin embargo algunas ventanas no se pueden abrir y hace que la ventilación sea inexistente.

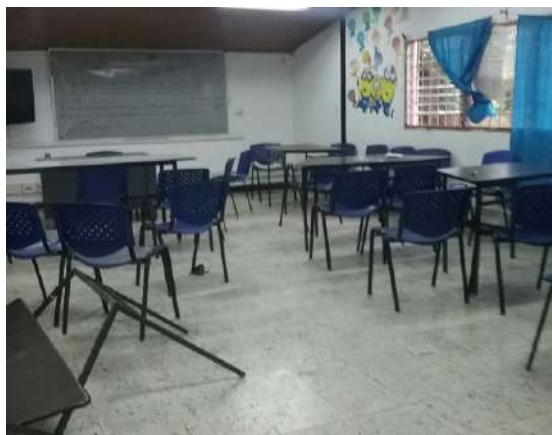
Ilustración 380. Espacio 1.
Fuente: Equipo de diagnóstico.

Los ambientes de formación se encuentran en regular estado en términos de materialidad, predominan pisos en tableta el cual está desgastado, pintura sobre pañete en muros con fisuras evidentes, cielorraso en madera desgastado y con daños importantes. La iluminación y ventilación natural en estas áreas es suficiente debido a que sus ventanas dan hacia el exterior.

El espacio 1 presenta deterioro en pisos, paredes, puertas y cielos rasos, mientras que el espacio 2 presenta un déficit en ventanas, puertas y cielos rasos, el espacio 3 presenta condiciones críticas en el cielo raso.

De acuerdo al análisis de confort básico los espacios 1,2 y 3 presentan un déficit de iluminación natural entre 74% y 48% considerándose como espacios deficitarios por iluminación, se sugiere ampliar el área de los vanos proveedores de iluminación y/o trasladar el uso de los espacios; con respecto a la ventilación natural los espacio 2 y 3 presentan buenas condiciones, mientras que el espacio 1 presenta un déficit del 46% con respecto a la ventilación esperada.

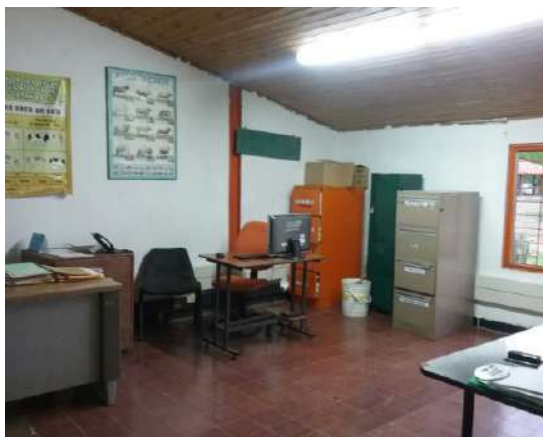
Ilustración 382. Espacio 4.
Fuente: Equipo diagnóstico.

El espacio administrativo de este bloque consta de una oficina se encuentran en buen estado en términos de materialidad, predominan pisos en tableta, pintura sobre pañete en muros y cielorraso en madera sin ningún tipo de desgaste o daño aparente a excepción de las ventanas que no tienen vidrio. La iluminación en esta área es suficiente debido a que la ventana da hacia el exterior.

En el análisis de puestos de trabajo se encontró que el área encontrada en el espacio 4 es superior a lo sugerido de 2,5m², por lo que se recomienda revisar este espacio que aunque cuentan con mobiliario, se podría aprovechar de mejor manera el área.

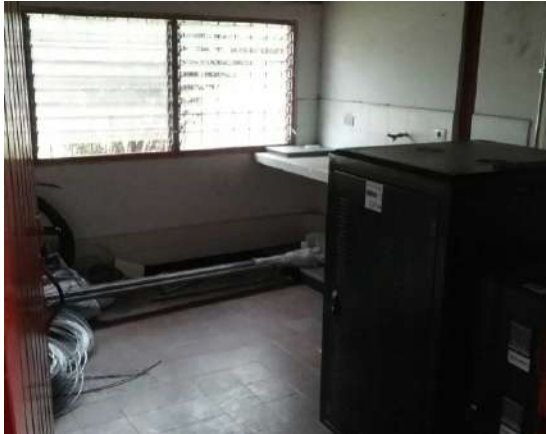
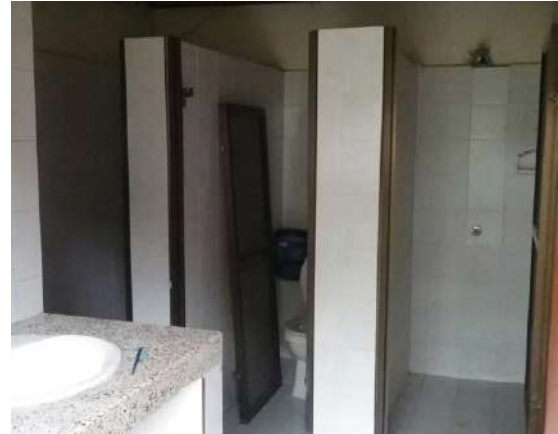
Ilustración 383. Espacio 6.
Fuente. Equipo de diagnóstico.

Ilustración 384. Espacio 9.
Fuente: Equipo diagnóstico.

Los servicios generales de este bloque se encuentran en regular estado en términos de materialidad, predominan pisos en tableta en depósitos y baldosa cerámica en baños, pintura sobre pañete en muros de los depósitos y baldosa cerámica en baños con problemas de humedad, fisuras y grietas importantes, y cielorraso en madera con daños importantes. La iluminación en estas áreas es suficiente a la actividad que se lleva a cabo.

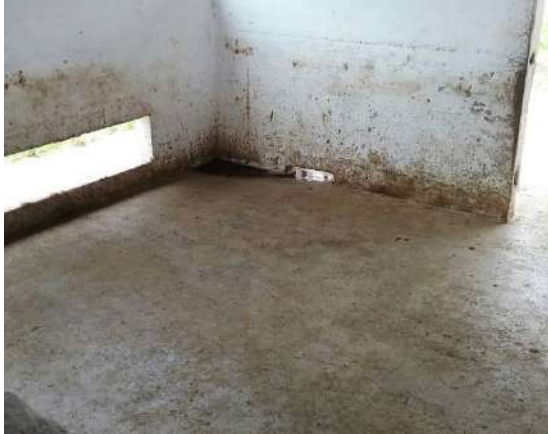
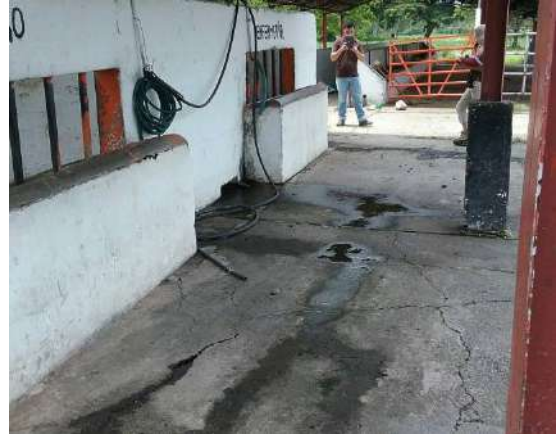
La actividad desarrollada en este bloque corresponde a la enfermería de bovinos que actualmente posee daños parciales de materialidad, con grietas en el piso de concreto, antepechos en concreto, estructura metálica y techo en teja de barro sin ningún tipo de desgaste o daño aparente. La iluminación y ventilación de este espacio es suficiente para la actividad que se lleva a cabo.

Los ambientes de formación correspondientes en este bloque son los espacios de atención a bovinos, presentando fisuras en pisos y partes de la estructura metálica. El bloque no tiene redes eléctricas ni hidrosanitarias. La iluminación y ventilación son suficientes ya que no hay cerramientos en fachada.

Ilustración 389. Espacio No.1.
Fuente. Equipo de diagnóstico.

Ilustración 390. Espacio No.2.
Fuente: Equipo diagnóstico.

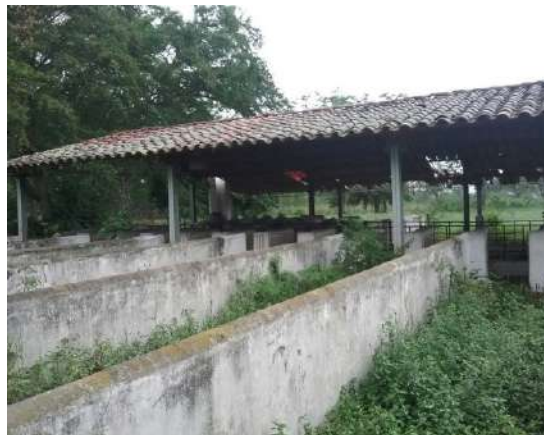
Ilustración 82. Planta primer nivel Bloque No.11
Fuente: Equipo Diagnóstico

5.9.11.2. Planta primer nivel, Bloque No.11

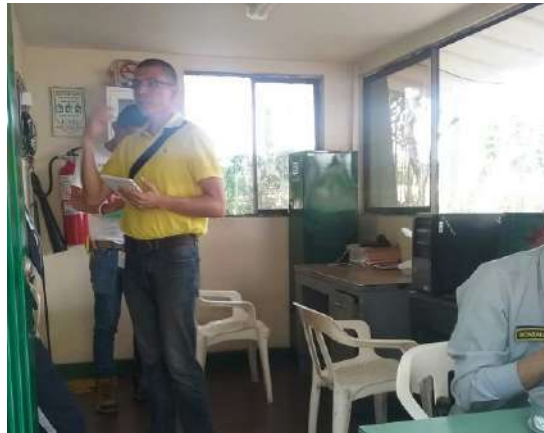
Ilustración 88. Espacio 1. .
Fuente: Equipo de diagnóstico.

5.9.12.4. Ambientes de formación

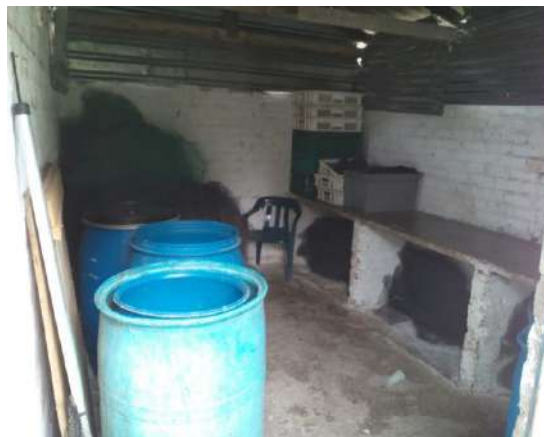
¹⁷ En base al levantamiento arquitectónico suministrado por la Dirección general – Grupo de construcciones SENA y la visita realizada por el departamento de consultoría de la Universidad distrital Francisco José de Caldas el día 23 de abril del año 2016.

5.9.13.1. Cuadro de áreas según categorías

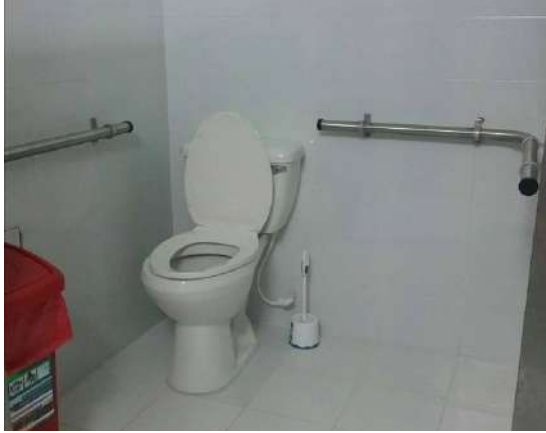
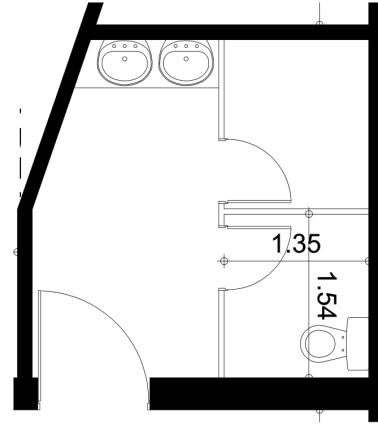
Tabla 67 Requerimientos de circulación bloque 14.
Fuente: Equipo de diagnóstico.
