DIAGNÓSTICO I N T E G R A L

BUGA / Vol. 3

Centro No. 39

Centro agropecuario de Buga / Hacienda la Julia Caisa

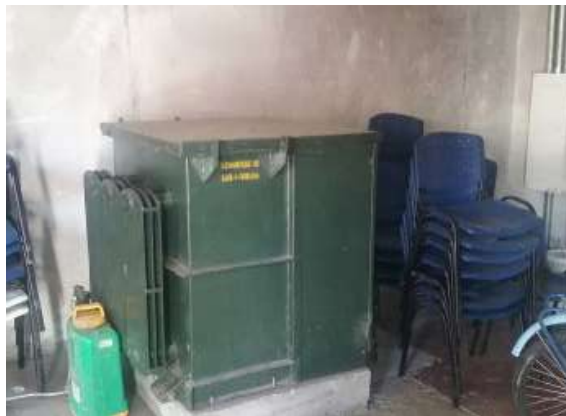
Subestación tipo pedestal o pad mounted ubicada en el edificio 26 espacio 47 de 150 KVA, transformador refrigerado con aceite sistema trifásico. El espacio donde se ubica el transformador no cumple con RETIE artículo 20°. REQUERIMIENTOS PARA LOS PRODUCTOS (20.4 BÓVEDAS, PUERTAS CORTAFUEGO, COMPUERTAS DE VENTILACIÓN Y SELLOS CORTAFUEGO.) ya que las bóvedas deben contar con los sistemas de ventilación, para operación normal de los equipos y con los dispositivos que automáticamente cierran en el evento de incendio.

Ilustración 6 Subestación tipo pedestal.
Fuente: equipo de diagnóstico.

Se encuentran elementos que no pertenecen a la subestación sillas, bicicletas, galones que al parecer almacenan combustible, los cuales además generan riesgo en caso de emergencia ya que son elementos inflamables.

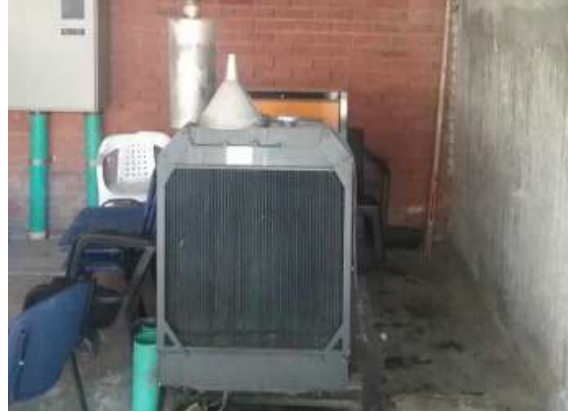
Cuenta con una planta de suplencia de 74 kVA ubicada en el bloque 26 en el mismo espacio donde se encuentra una subestación tipo pedestal lo cual no es permitido por RETIE artículo 24°. REQUISITOS ESPECÍFICOS DE SUBESTACIÓN (24.2 SUBESTACIONES DE MEDIA TENSIÓN TIPO INTERIOR O EN EDIFICACIONES) ya que los equipos eléctricos de la subestación o de cuartos eléctricos deben estar separados de la planta de emergencia por un muro o barrera. La planta está en buenas condiciones transferencia automática.

Ilustración 7 Planta de suplencia.
Fuente: equipo de diagnóstico.

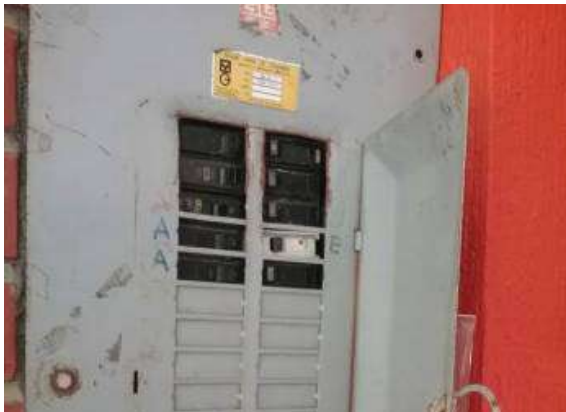
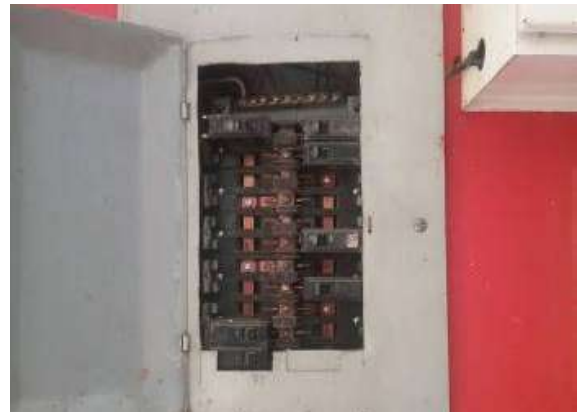
Los tableros no cumplen sus circuitos el código de colores actual vigente para conductores aislados exigido en RETIE (Reglamento Técnico de Instalaciones Eléctricas) artículo 6 “SIMBOLOGÍA Y SEÑALIZACIÓN” (6.3 CÓDIGO DE COLORES PARA CONDUCTORES), no tienen la correcta marcación de circuitos ni el diagrama unifilar de la instalación como lo exige el RETIE (Reglamento Técnico de Instalaciones Eléctricas) ARTÍCULO 20°. REQUERIMIENTOS PARA LOS PRODUCTOS (20.23.1.4 Rotulado e instructivos). Existen tableros con espacios libres descubiertos, partes energizadas expuestas lo cual no es permitido por RETIE (Reglamento Técnico de Instalaciones Eléctricas) artículo 27°. REQUISITOS GENERALES PARA LAS INSTALACIONES DE USO FINAL (27.4.1 Medidas de protección contra contacto directo o protección básica).

Ilustración 8. Tablero de distribución (Partes energizadas expuestas).

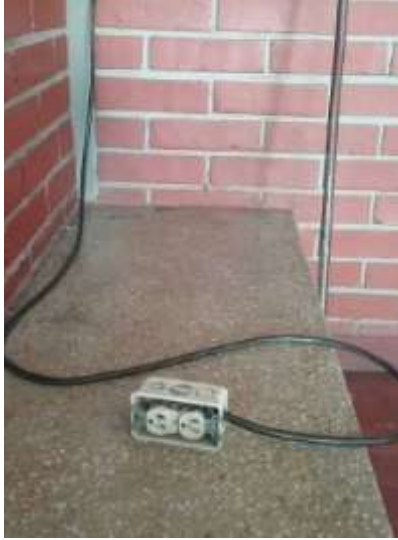
El 15% de los tomacorriente tienen deficiencias como los son: tapas rotas, desprendidas de la pared o no está instalado el aparato. En otros casos hay espacios donde la cantidad de tomacorrientes no son suficientes, hacen uso de extensiones y multi-tomas que generalmente son de mala calidad y que no cumplen con las especificaciones dadas en el RETIE artículo 20 REQUERIMIENTOS PARA LOS PRODUCTOS (20.18 EXTENSIONES Y MULTITOMAS).

Ilustración 10. Extensión eléctrica.
Fuente: equipo de diagnóstico.

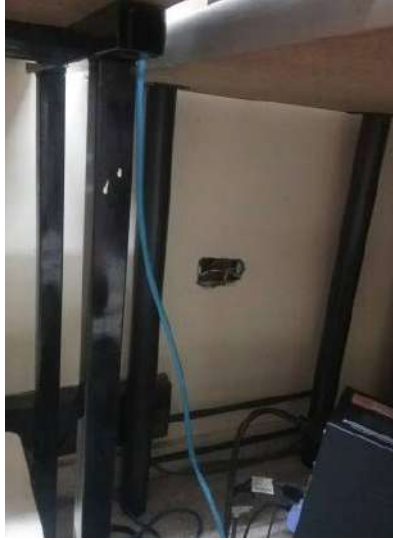
Ilustración 11. Salida para tomacorriente.
Fuente: equipo de diagnóstico.

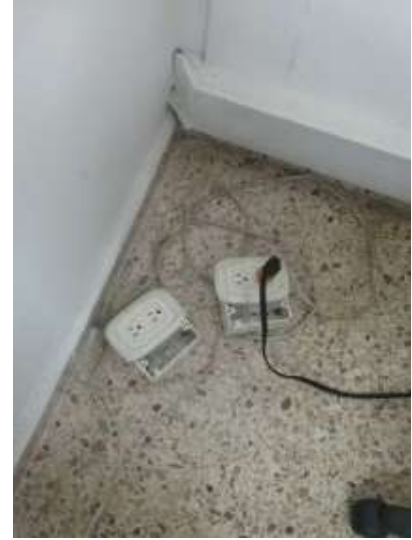
Ilustración 12. Extensión eléctrica.
Fuente: equipo de diagnóstico.

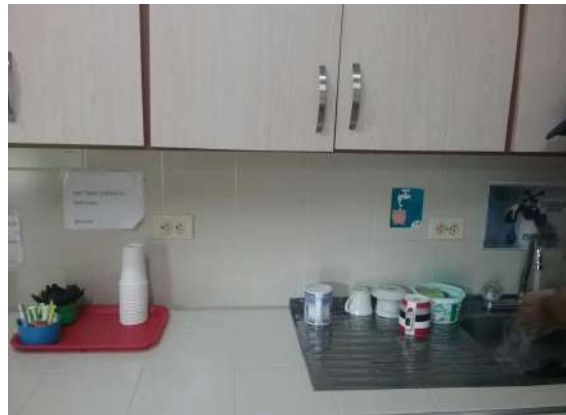
Hay instalados tomacorrientes normales en las áreas donde la instalación genera mayor vulnerabilidad de la persona al paso de la corriente, tales como lugares húmedos (baños y cocinas).

Ilustración 13 Tomacorrientes (Cocina).
Fuente: equipo de diagnóstico.

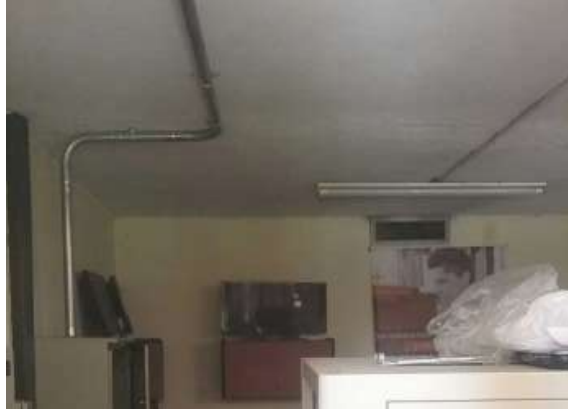
Ilustración 14
Fuente: equipo de diagnóstico

El sistema de salidas reguladas 110 v depende totalmente y exclusivamente del contratista designado, el cual realiza la construcción y administración de estas redes. Así como supe sus reguladores o UPS, el cuarto de racks y UPS se encuentra desordenado con obstáculos para acceder a los gabinetes.

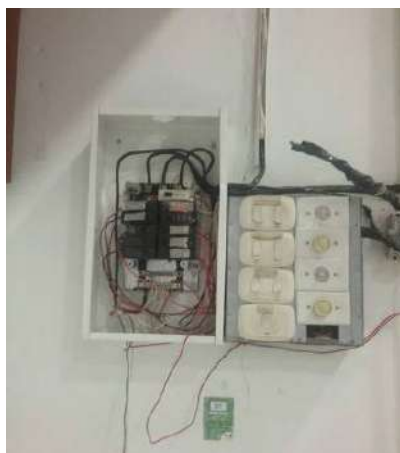
La acometida parcial del tablero del auditorio se encuentra con conductores eléctricos expuestos lo que representa un peligro ya que puede haber un accidente por contacto directo con partes energizadas de la instalación, no cumple el código de colores para conductores aislados exigido en el RETIE artículo 6 “SIMBOLOGÍA Y SEÑALIZACIÓN” (6.3 CÓDIGO DE COLORES PARA CONDUCTORES). No cumplen sus circuitos el código de colores actual vigente para conductores aislados exigido por RETIE artículo 6 “SIMBOLOGÍA Y SEÑALIZACIÓN” (6.3 CÓDIGO DE COLORES PARA CONDUCTORES), no están organizados adecuadamente, no tienen directorios claros y precisos, no tiene diagrama unifilar de la instalación como lo exige lo exige el RETIE artículo 20º. REQUERIMIENTOS PARA LOS PRODUCTOS (20.23.1.4 Rotulado e instructivos), no cuenta con seguridad ya que permanece abierto lo cual no es permitido por RETIE artículo 27º. REQUISITOS GENERALES PARA LAS INSTALACIONES DE USO FINAL (27.4.1 Medidas de protección contra contacto directo o protección básica) ya que se debe asegurar el alejamiento de las personas a partes bajo tensión.

Ilustración 17. Tablero de distribución (auditorio).
Fuente: equipo de diagnóstico.

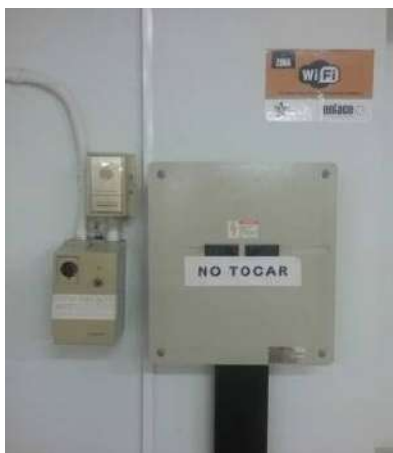
Los demás tableros eléctricos no cuentan con diagrama unifilar de la instalación no están organizados adecuadamente, no tienen directorios claros y precisos.

Ilustración 18. Tablero de distribución.
Fuente: equipo de diagnóstico.

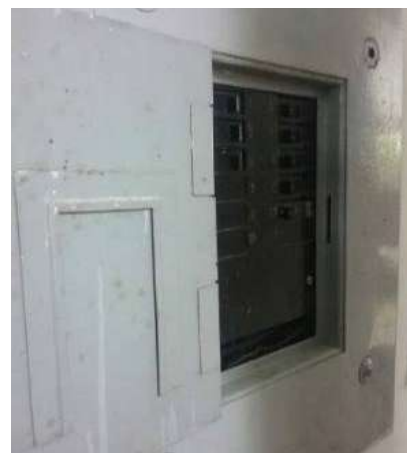
Ilustración 19. Tablero de distribución.
Fuente: equipo de diagnóstico.

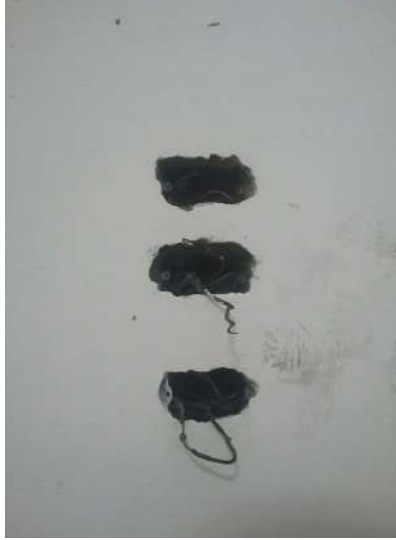
Los tomacorrientes tienen deficiencias como los son: tapas rotas, desprendidas de la pared o con cables expuestos lo que puede ocasionar daños a terceros por contacto directo al estar sin ningún tipo de tubería o protección, algunas salidas para tomacorrientes no tienen instalado el aparato.

Ilustración 22. Salidas tomacorrientes.
Fuente: equipo de diagnóstico.

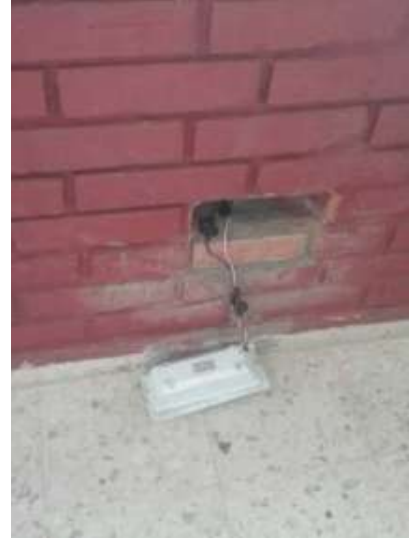
Ilustración 23. Tomacorriente (Desprendida de pared).
Fuente: equipo de diagnóstico.

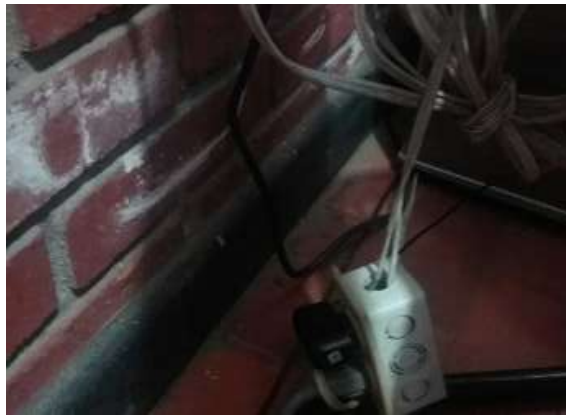
Hay espacios donde la cantidad de tomacorrientes no son suficientes, hacen uso de extensiones y multitomas que generalmente son de mala calidad y que no cumplen con las especificaciones dadas en el RETIE artículo 20 REQUERIMIENTOS PARA LOS PRODUCTOS (20.18 EXTENSIONES Y MULTITOMAS).

Ilustración 24 Extensión eléctrica.
Fuente: equipo de diagnóstico.

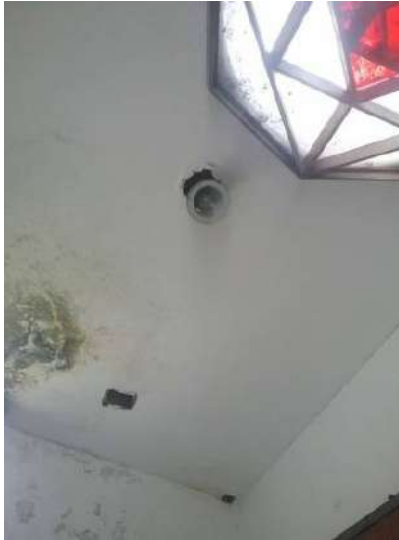
La iluminación está compuesta por tubos fluorescentes t8 32 w, tubo fluorescente de t8-t5 de 17w y bombillos ahorradores compactos hasta 26w, algunas lámparas no están funcionando o no están instaladas, se encuentran luminarias desprendidas del techo, conductores que llegan a las luminarias sin canalizar.

Ilustración 25. Iluminación (luminaria desprendida).
Fuente: equipo de diagnóstico.

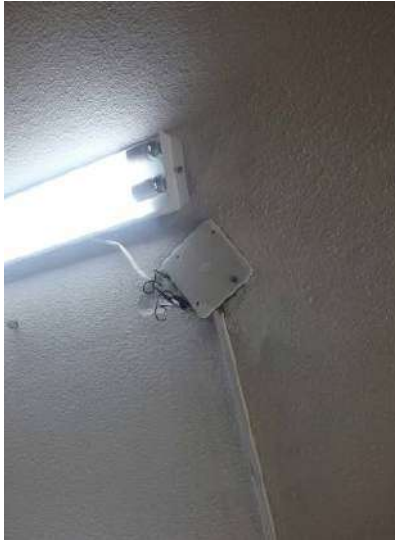
Ilustración 26. Iluminación (Conductores eléctricos expuestos).
Fuente: equipo de diagnóstico.

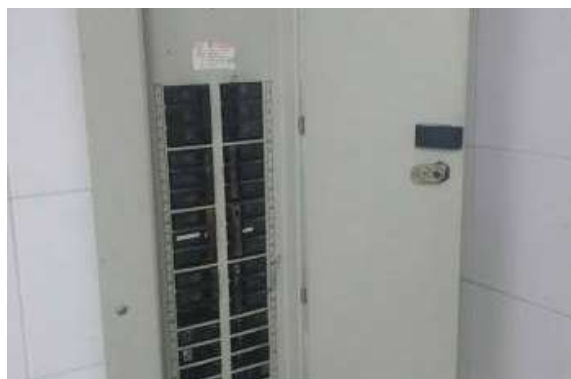
Ilustración 28. Tablero de distribución.
Fuente: equipo de diagnóstico.

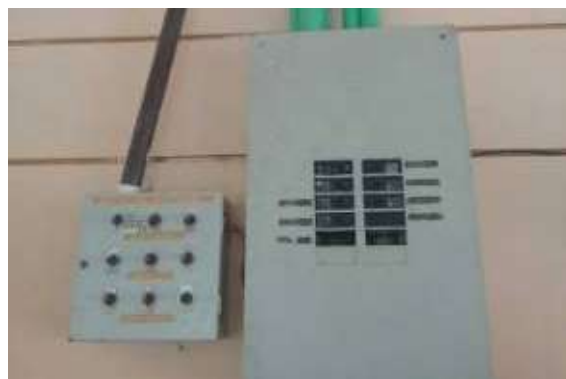
Se encuentra tubería PVC expuesta a daños lo cual no es permitido por RETIE artículo 20°. REQUERIMIENTOS PARA LOS PRODUCTOS (20.6.1.2 Requisitos de instalación).

Ilustración 29. Tablero de distribución (Tubería PVC expuesta).
Fuente: equipo de diagnóstico.

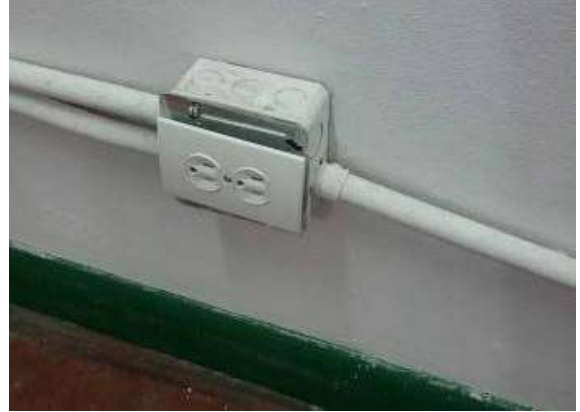
Los tomacorrientes tienen deficiencias como los son: Algunas no funcionan, se encuentran tomacorrientes que no tienen conexión de puesta a tierra, algunas están alimentadas por conductores canalizados en tubería PVC expuesta lo cual no es permitido por RETIE artículo 20°. REQUERIMIENTOS PARA LOS PRODUCTOS (20.6.1.2 Requisitos de instalación).

Ilustración 31. Tomacorriente (sin puesta a tierra).
Fuente: equipo de diagnóstico.

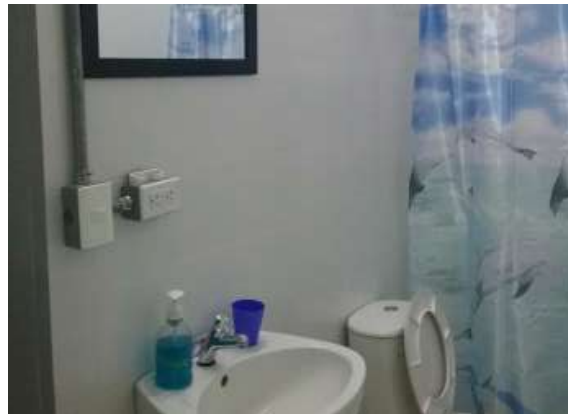
Hay instalados tomacorrientes normales en las áreas donde la instalación genera mayor vulnerabilidad de la persona al paso de la corriente, tales como lugares húmedos (baños y cocinas).

Ilustración 32 Tomacorriente (Baño).
Fuente: equipo de diagnóstico

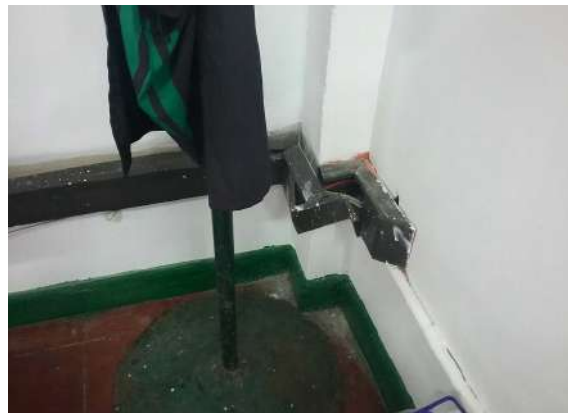
Se encuentran tramos de canaleta en mal estado dejando conductores eléctricos expuestos

Ilustración 33 Canaleta metálica.
Fuente: equipo de diagnóstico.

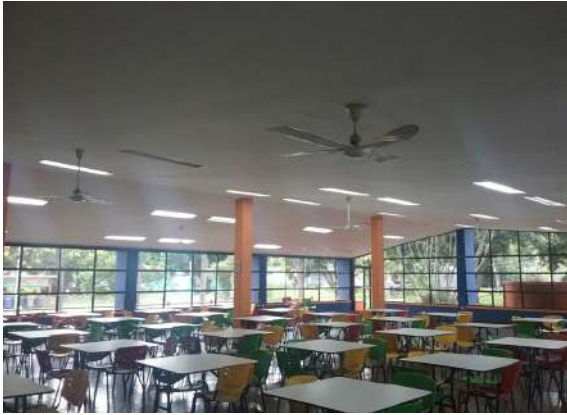
La iluminación está compuesta por tubos fluorescentes t8 32 w, tubo fluorescente de t8-t5 de 17w, cuenta con iluminación natural en el espacio del comedor. Algunas lámparas no están funcionando o no están instaladas por lo que requieren ser cambiadas o instaladas.

En el espacio de residuos no aprovechables se encuentra instalada una luminaria la cual no está funcional.

Ilustración 34. Iluminación.
Fuente: equipo de diagnóstico.

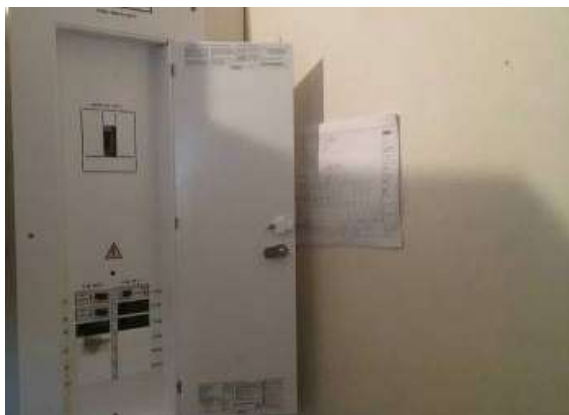
Existe tubería EMT sin marcar en franjas de color naranja de al menos 10 cm de anchas para distinguirlas de otros usos como lo requiere el RETIE artículo 20º. REQUERIMIENTOS PARA LOS PRODUCTO (20.6 CANALIZACIONES).

Ilustración 37. Tablero de distribución.
Fuente: equipo de diagnóstico.

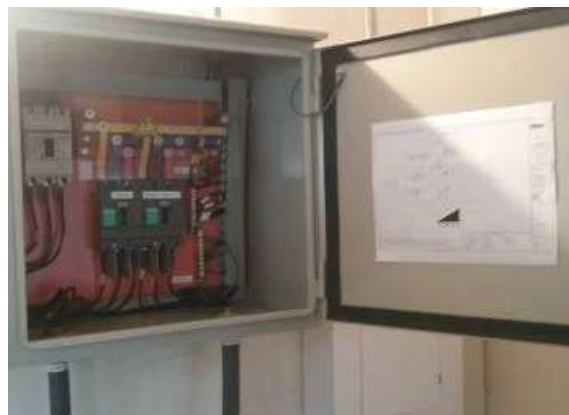
Ilustración 38. Tablero de distribución.
Fuente: equipo de diagnóstico.

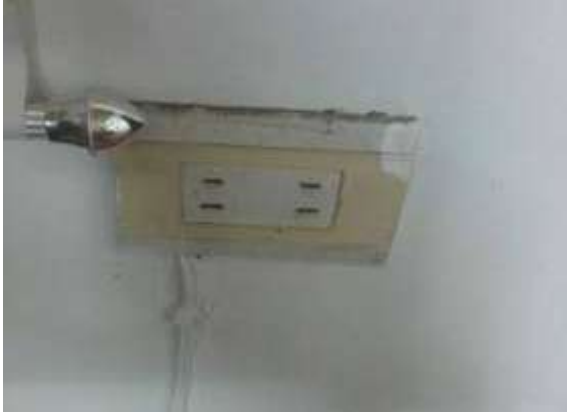
Algunos de los tomacorrientes que están instalados no son los apropiados ya que no disponen de un contacto adicional para conectar el conductor de tierra, tienen conductores que llegan a estos sin canalizar por lo que se encuentran conductores expuestos.

Ilustración 39. Tomacorriente (conductores expuestos, sin puesta a tierra).
Fuente: equipo de diagnóstico.

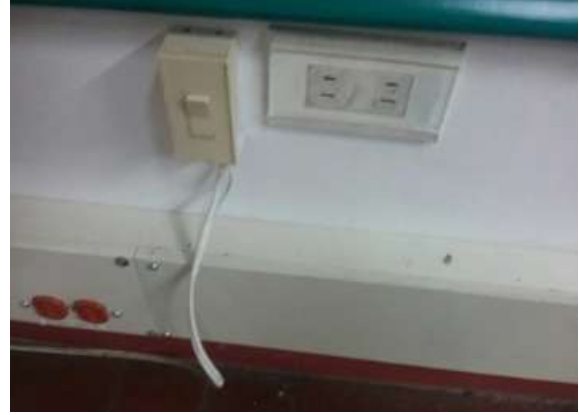
Ilustración 40. Tomacorriente (sin puesta a tierra).
Fuente: equipo de diagnóstico.

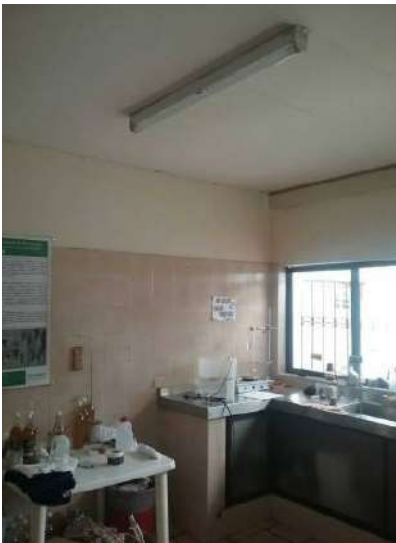
Hay instalados tomacorrientes normales en las áreas donde la instalación genera mayor vulnerabilidad de la persona al paso de la corriente, como lugares húmedos lo que incluye baños, cocinas o los tomacorrientes adyacentes a lavamanos. Algunos de estos no tienen conexión de puesta a tierra.

Ilustración 41. Tomacorriente.
Fuente: equipo de diagnóstico.

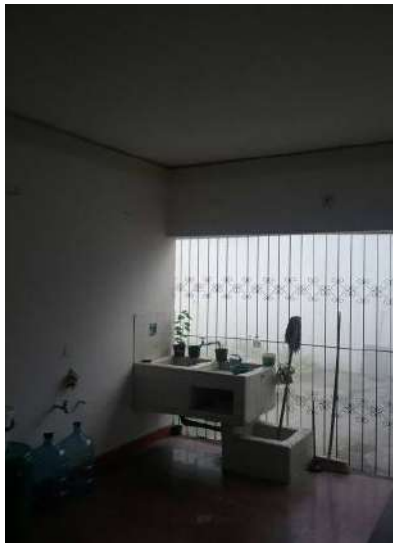
Ilustración 42. Tomacorriente (Adyacente a lavadero).
Fuente: equipo de diagnóstico

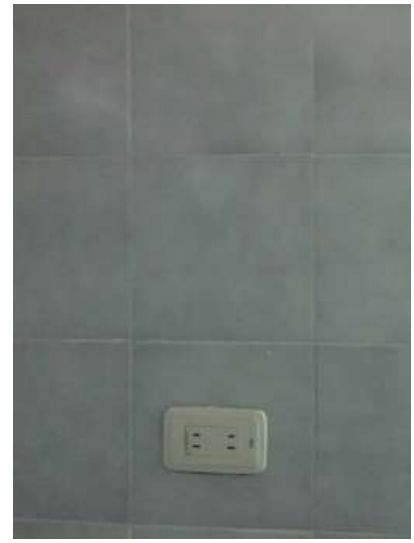
Ilustración 43. Tomacorriente (Baño).
Fuente: equipo de diagnóstico.

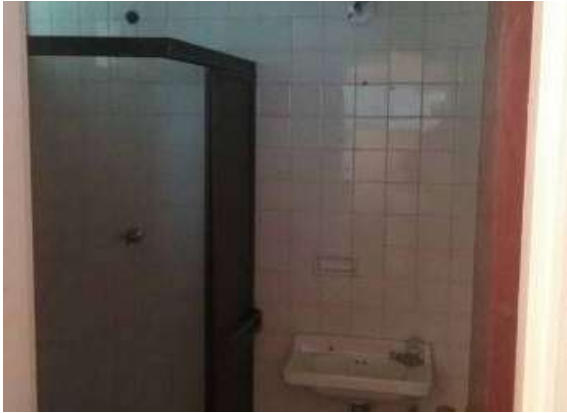
La iluminación está compuesta por tubos fluorescentes t8 32 w, tubo fluorescente de t8-t5 de 17w y bombillos incandescentes, algunas lámparas no están funcionando o no están instaladas. En ciertos espacios se combina la iluminación artificial junto con la natural.

Ilustración 44. Iluminación (Lámpara no instalada).
Fuente: equipo de diagnóstico.

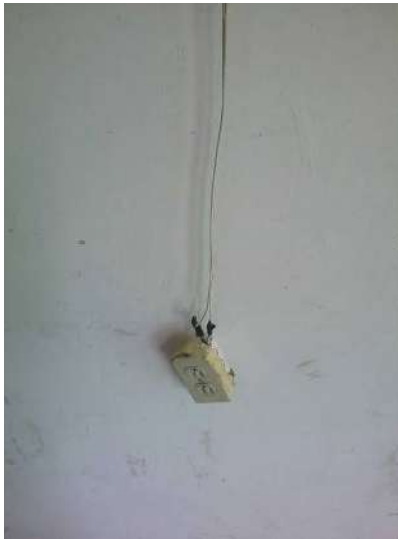
Los tomacorrientes en este bloque tienen deficiencias como lo son: Tapas rotas o desprendidas de la pared, están suspendidas por los conductores eléctricos de alimentación o no está instalado el aparato, dejando conductores eléctricos expuestos a manipulación por personal no calificado.

Ilustración 47. Tomacorriente (Suspendido por conductores).
Fuente: equipo de diagnóstico.

- En las salidas para tomacorriente o iluminación se debe instalar el aparato o en su defecto tapa ciega para que no haya conductores eléctricos expuesto.

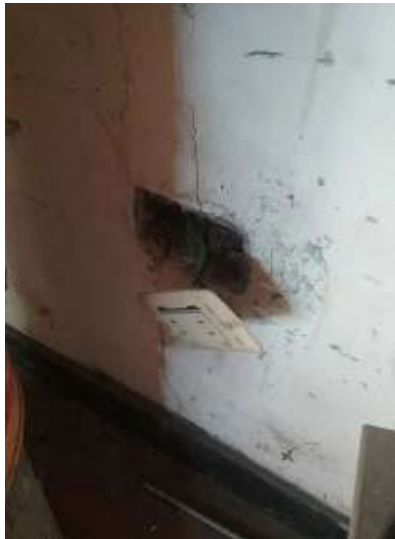
Ilustración 48. Salida para tomacorriente.
Fuente: equipo de diagnóstico

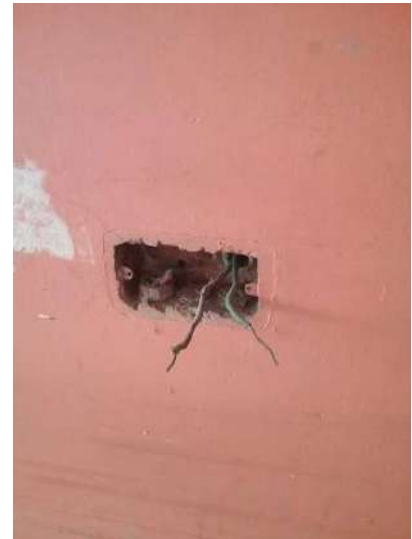
Ilustración 49. Salida para tomacorriente.
Fuente: equipo de diagnóstico

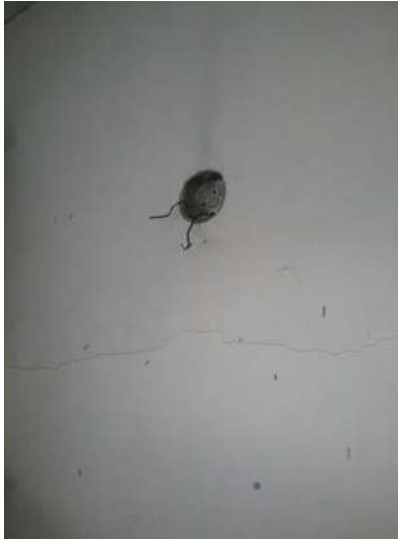
La iluminación está compuesta por tubos fluorescente de t8-t5 de 17w, bombillos incandescentes y bombillos ahorradores, algunas lámparas no están funcionando o no están instaladas. Se encuentran salidas para iluminación donde no está instalada la luminaria por lo que se encuentran conductores eléctricos expuestos, existen luminarias que están deterioradas con conductores eléctricos expuestos de donde se derivaron otras instalaciones las cuales no tienen ningún tipo de canalización o protección.

Ilustración 50. Salida para iluminación.
Fuente: equipo de diagnóstico.

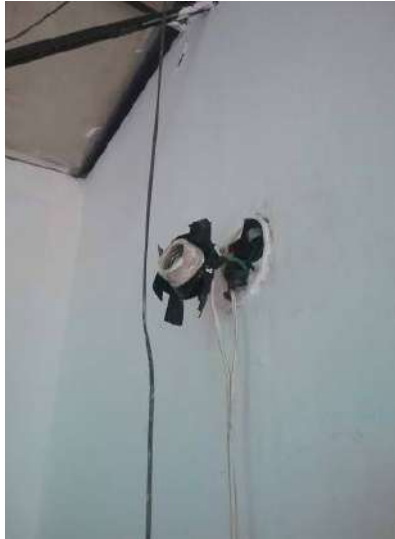
Ilustración 51. Luminaria.
Fuente: equipo de diagnóstico.

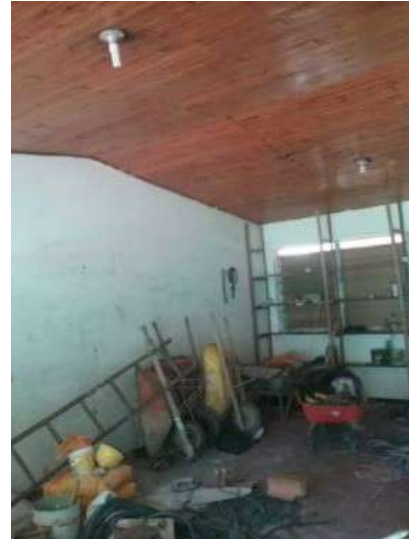
Ilustración 52. Iluminación.
Fuente: equipo de diagnóstico

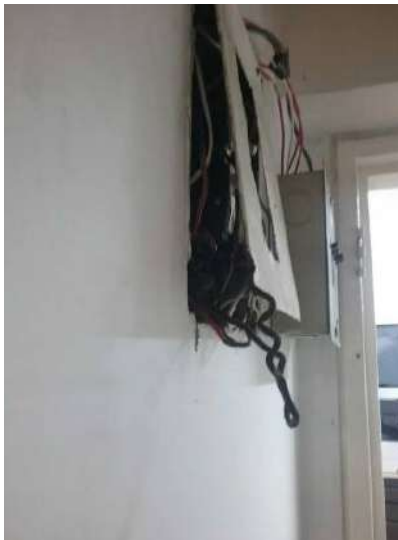
Los tableros no cumplen sus circuitos el código de colores actual vigente para conductores aislados exigido en RETIE artículo 6 “SIMBOLOGÍA Y SEÑALIZACIÓN” (6.3 CÓDIGO DE COLORES PARA CONDUCTORES), tienen conductores que llegan a estos sin canalizar, no tienen la correcta marcación de circuitos ni el diagrama unifilar de la instalación como lo exige el RETIE ARTÍCULO 20°. REQUERIMIENTOS PARA LOS PRODUCTOS (20.23.1.4 Rotulado e instructivos). Uno de los tableros ubicados en el espacio 7 permanece con la tapa protectora levantada dejando conductores eléctricos expuestos a manipulación por personal no calificado.

Ilustración 55. Tablero de distribución (conductores eléctricos expuestos).
Fuente: equipo de diagnóstico.

- Se debe reemplazar o ajustar el tablero que permanece con la tapa protectora levantada de tal manera que las partes energizadas peligrosas, no deben ser accesibles a personas no calificadas y las partes energizadas accesibles no deben ser peligrosas, tanto en operación normal como en caso de falla.

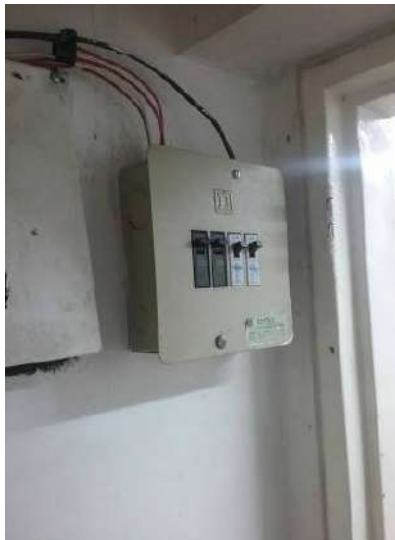
Ilustración 54. Tablero de distribución (conductores eléctricos expuestos).
Fuente: equipo de diagnóstico.

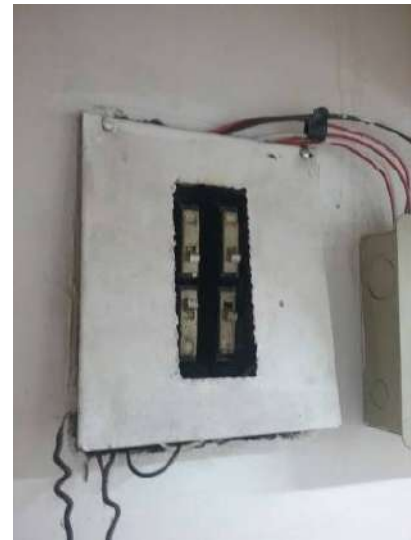
Ilustración 56. Tablero de distribución (conductores eléctricos expuestos).
Fuente: equipo de diagnóstico.

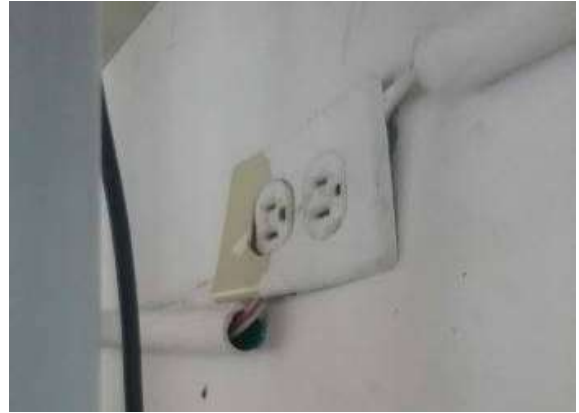
Los tomacorrientes tienen deficiencias como los son: Algunas no funcionan, se encuentran tomacorrientes desprendidos de la pared, algunas están alimentados por conductores canalizados con tubería PVC expuesta a daños lo cual no es permitido por RETIE artículo 20°. REQUERIMIENTOS PARA LOS PRODUCTOS (20.6.1.2 Requisitos de instalación).

Ilustración 58. Tomacorriente.
Fuente: equipo de diagnóstico

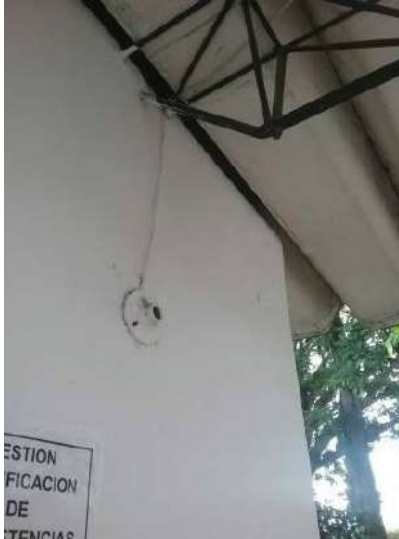
La iluminación está compuesta por tubos fluorescente de t8-t5 de 17w, bombillos incandescentes y bombillos ahorradores, algunas lámparas no están funcionando o no están instaladas. Se encuentran luminarias donde los conductores que llegan a estas sin ningún tipo de canalización o protección quedando los conductores expuestos a deterioro por las condiciones ambientales.

Ilustración 60. Ilustración 61 Iluminación (sin luminaria, conductores eléctricos expuestos).

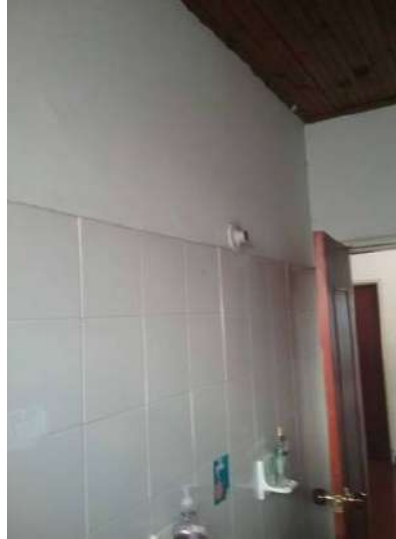
Ilustración 62. Iluminación (Sin lámpara). Fuente: equipo de diagnóstico.

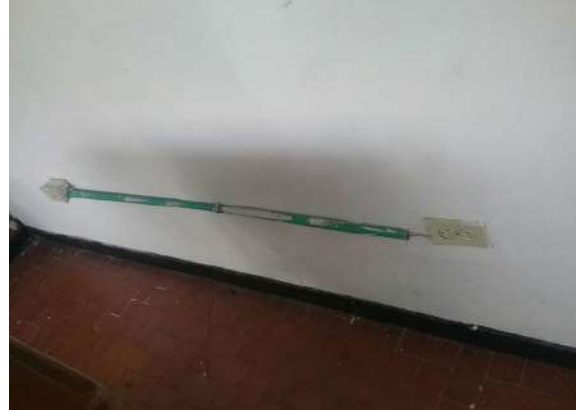
Los tomacorrientes tienen deficiencias como los son: Algunos no funcionan, se encuentran tomacorrientes desprendidos de la pared, no está instalado el aparato dejando conductores eléctricos expuestos, algunos están alimentados por conductores canalizados con tubería PVC expuesta a daños lo cual no es permitido por RETIE artículo 20°. REQUERIMIENTOS PARA LOS PRODUCTOS (20.6.1.2 Requisitos de instalación).

Ilustración 65. Tomacorriente (Tubería PVC expuesta).
Fuente: equipo de diagnóstico.

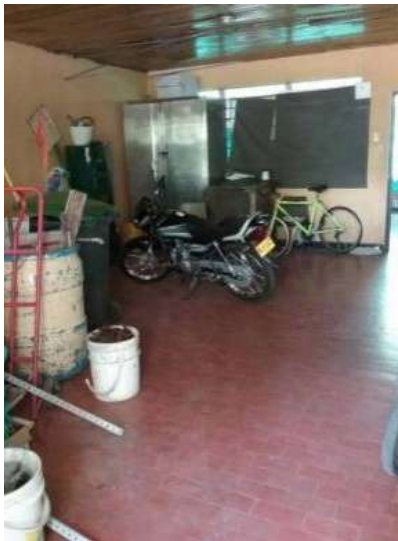
La iluminación está compuesta por bombillos ahorradores, tubos fluorescentes t8-t5 de 17w, algunas lámparas no están funcionando o no están instaladas. Los espacios de baños utilizan iluminación natural.

Ilustración 66. Iluminación (Lámpara no instalada).
Fuente: equipo de diagnóstico.

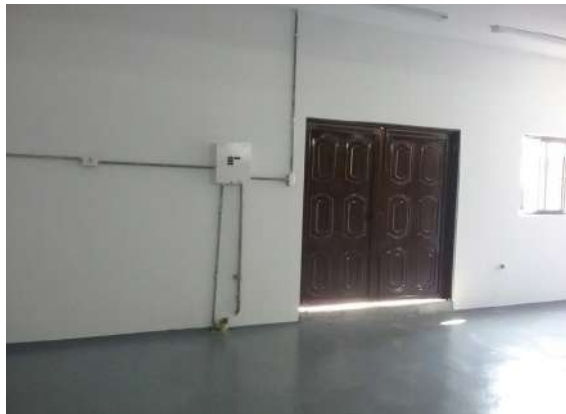
Los tableros no cumplen tanto sus circuitos como las acometidas el código de colores actual vigente para conductores aislados exigido en RETIE artículo 6 “SIMBOLOGÍA Y SEÑALIZACIÓN” (6.3 CÓDIGO DE COLORES PARA CONDUCTORES), no tienen la correcta marcación de circuitos ni el diagrama unifilar de la instalación como lo exige el RETIE artículo 20°. REQUERIMIENTOS PARA LOS PRODUCTOS (20.23.1.4 Rotulado e instructivos).

Hay instalada tubería EMT sin marcar en franjas de color anaranjado como lo requiere el RETIE artículo 20°. REQUERIMIENTOS PARA LOS PRODUCTOS (20.6 CANALIZACIONES).

Ilustración 70 Tablero de distribución.
Fuente: equipo de diagnóstico.

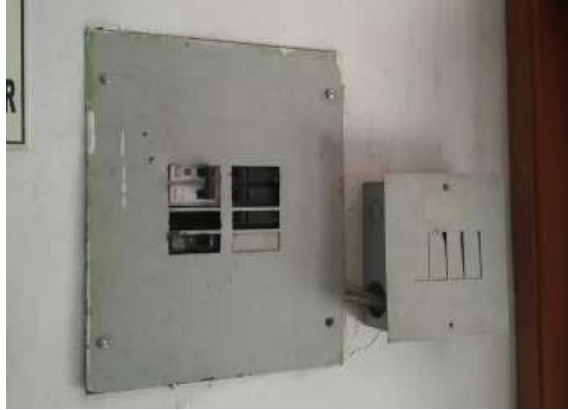
El tablero ubicado en el espacio 2 tiene conductores eléctricos que salen de este sin canalizar y los cuales se dirigen a otro tablero lo cual no es permitido por RETIE artículo 27°. REQUISITOS GENERALES PARA LAS INSTALACIONES DE USO FINAL (27.4.1 Medidas de protección contra contacto directo o protección básica).

Ilustración 71 Tablero de distribución (conductores eléctricos expuestos).
Fuente: equipo de diagnóstico.

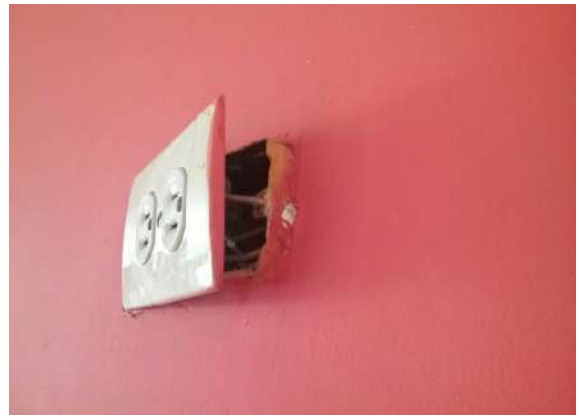
Los tomacorrientes tienen deficiencias como los son: Algunos no funcionan, se encuentran tomacorrientes desprendidos de la pared.

Ilustración 73. Tomacorriente.
Fuente: equipo de diagnóstico.

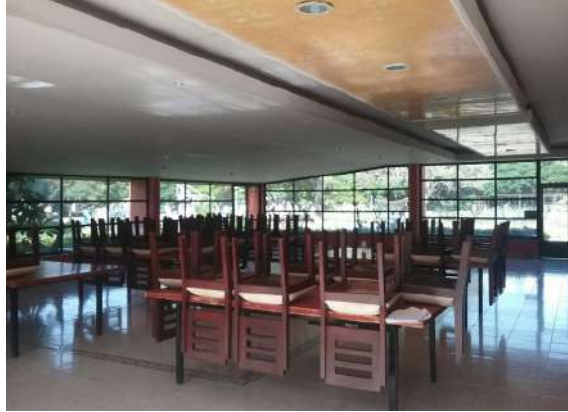
La iluminación está dividida en tubos fluorescentes t8 32 w, tubo fluorescente de t8-t5 de 17w y bombillos ahorradores compactos hasta 26w, algunas lámparas no están funcionando o no están instaladas.

Ilustración 74 Iluminación.
Fuente: equipo de diagnóstico.

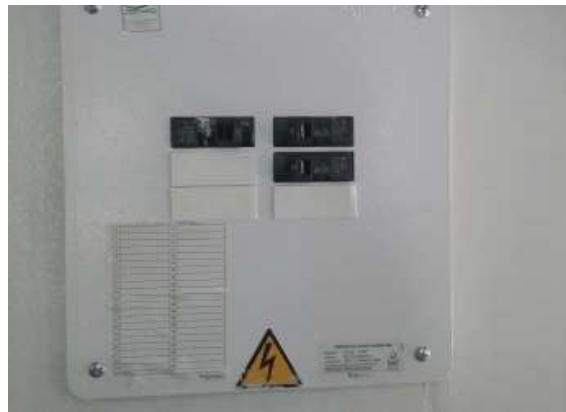
El tablero instalado en este bloque no cumplen sus circuitos el código de colores para conductores aislados exigido en el RETIE artículo 6 “SIMBOLOGÍA Y SEÑALIZACIÓN” (6.3 CÓDIGO DE COLORES PARA CONDUCTORES), no tienen la correcta marcación de circuitos ni el diagrama unifilar de la instalación como lo exige el RETIE ARTÍCULO 20°. REQUERIMIENTOS PARA LOS PRODUCTOS (20.23.1.4 Rotulado e instructivos).

Ilustración 77 Tablero de distribución.
Fuente: equipo de diagnóstico.

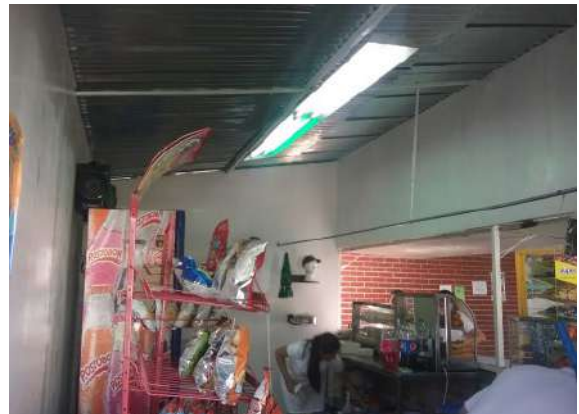
La iluminación está compuesta por tubos fluorescentes t5 de 17w algunas lámparas no están funcionando por lo que requieren ser cambiadas. El espacio combina iluminación artificial con natural ya que se emplea como cafetería y no tiene paredes por lo que se aprovecha la luz que proporciona el sol.

Ilustración 80. Iluminación.
Fuente: equipo de diagnóstico.

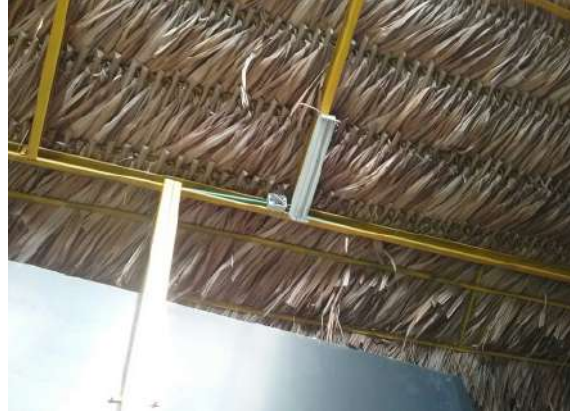
Se encuentra tubería PVC expuesta lo cual no es permitido por RETIE artículo 20°. REQUERIMIENTOS PARA LOS PRODUCTOS (20.6.1.2 Requisitos de instalación)

Ilustración 81 Tubería PVC expuesta.
Fuente: equipo de diagnóstico.

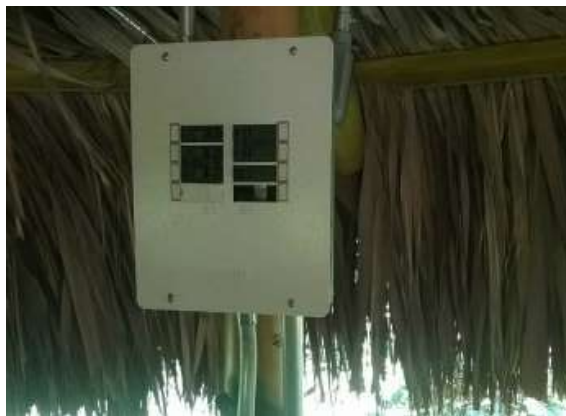
El tablero instalado en este bloque no cumplen sus circuitos el código de colores actual vigente para conductores aislados exigido en RETIE artículo 6 “SIMBOLOGÍA Y SEÑALIZACIÓN” (6.3 CÓDIGO DE COLORES PARA CONDUCTORES), no tienen la correcta marcación de circuitos ni el diagrama unifilar de la instalación como lo exige el RETIE artículo 20°. REQUERIMIENTOS PARA LOS PRODUCTOS (20.23.1.4 Rotulado e instructivos).

Ilustración 82 Tablero de distribución.
Fuente: equipo de diagnóstico.

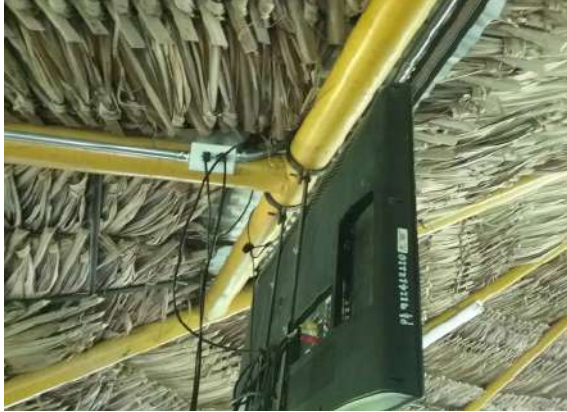
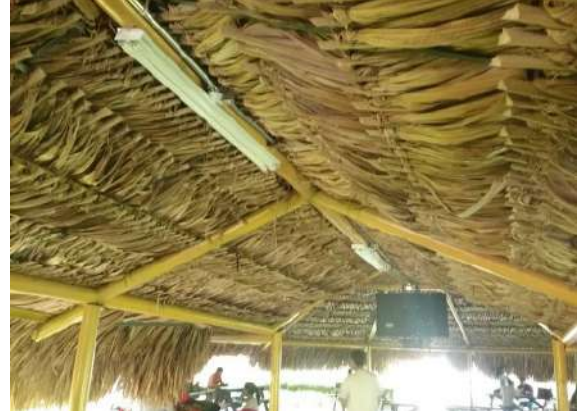
Hay instalada tubería EMT sin marcar en franjas de color anaranjado como lo requiere el RETIE artículo 20°. REQUERIMIENTOS PARA LOS PRODUCTOS (20.6 CANALIZACIONES).

Ilustración 83. Tubería EMT sin marcar.
Fuente: equipo de diagnóstico.

Ilustración 84. Tubería EMT sin marcar.
Fuente: equipo de diagnóstico.

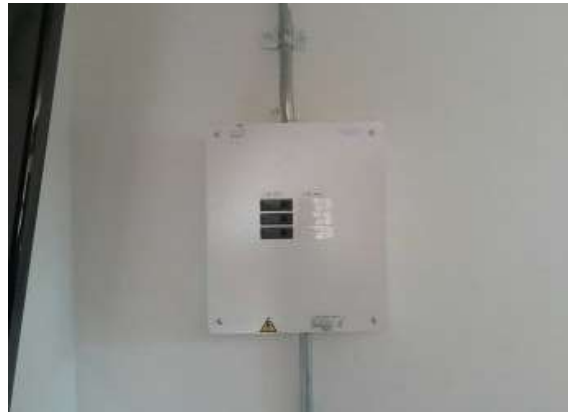
Los tableros de este bloque no cumplen sus circuitos el código de colores actual vigente para conductores aislados exigido en RETIE artículo 6 “SIMBOLOGÍA Y SEÑALIZACIÓN” (6.3 CÓDIGO DE COLORES PARA CONDUCTORES), no tienen la correcta marcación de circuitos ni el diagrama unifilar de la instalación como lo exige el RETIE artículo 20°. REQUERIMIENTOS PARA LOS PRODUCTOS (20.23.1.4 Rotulado e instructivos).

Existe tubería EMT sin marcar en franjas de color naranja de al menos 10 cm de anchas para distinguirlas de otros usos como lo requiere el RETIE artículo 20°. REQUERIMIENTOS PARA LOS PRODUCTO (20.6 CANALIZACIONES).

Ilustración 88 Tablero de distribución (tubería EMT sin marcar).
Fuente: equipo de diagnóstico.

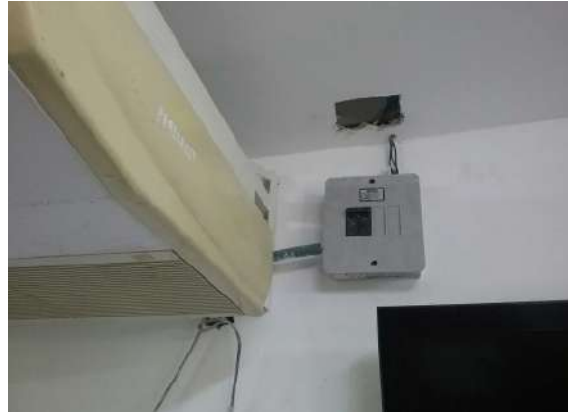
El tablero de distribución ubicado en el espacio 4 y empleado para el equipo de aire acondicionado (mini Split) tiene conductores eléctricos que salen de este canalizados con tubería PVC expuesta y tiene conductores eléctricos que llegan a este sin ningún tipo de canalización o protección lo cual no es permitido por RETIE artículo 27°. REQUISITOS GENERALES PARA LAS INSTALACIONES DE USO FINAL (27.4.1 Medidas de protección contra contacto directo o protección básica).

Ilustración 89 Tablero para mini Split.
Fuente: equipo de diagnóstico.

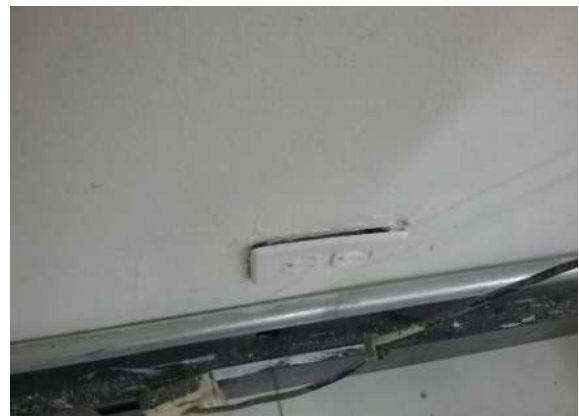
Se encuentran instalados tomacorrientes monofásicos (110v). Los tomacorrientes en este bloque tienen deficiencias como los son: Algunos no funcionan o se encuentran desprendidos de la pared.

Ilustración 91. Tomacorriente.
Fuente: equipo de diagnóstico.

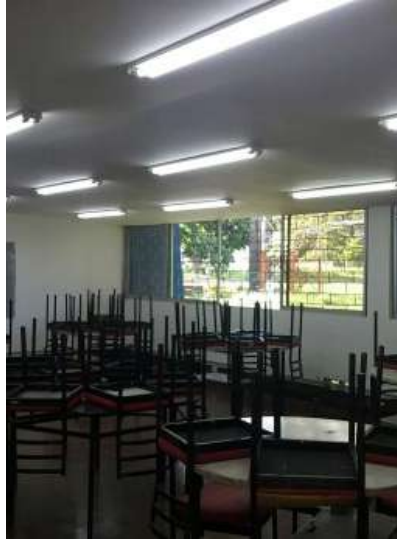
La iluminación está compuesta por tubos fluorescentes t8 32 w, tubo fluorescente de t8-t5 de 17w en aparente buen estado buen funcionamiento. Se encuentran elementos de instalaciones de iluminación los cuales están deshabilitados.

Ilustración 93. Elementos deshabilitados.
Fuente: equipo de diagnóstico.

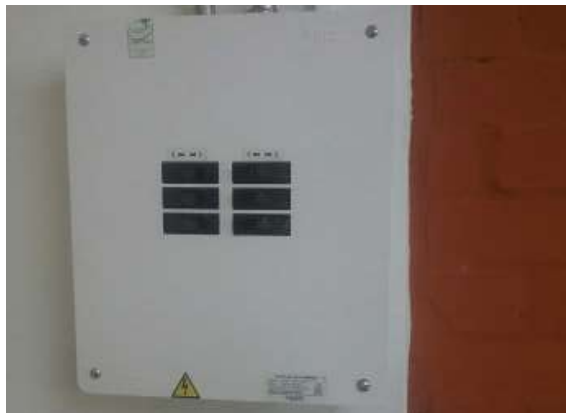
Los tableros de este bloque no cumplen sus circuitos el código de colores actual vigente para conductores aislados exigido en RETIE artículo 6 “SIMBOLOGÍA Y SEÑALIZACIÓN” (6.3 CÓDIGO DE COLORES PARA CONDUCTORES), no tienen la correcta marcación de circuitos ni el diagrama unifilar de la instalación como lo exige el RETIE artículo 20°. REQUERIMIENTOS PARA LOS PRODUCTOS (20.23.1.4 Rotulado e instructivos).

Existe tubería EMT sin marcar en franjas de color naranja de al menos 10 cm de anchas para distinguirlas de otros usos como lo requiere el RETIE artículo 20°. REQUERIMIENTOS PARA LOS PRODUCTO (20.6 CANALIZACIONES).

Ilustración 95 Tablero de distribución.
Fuente: equipo de diagnóstico.

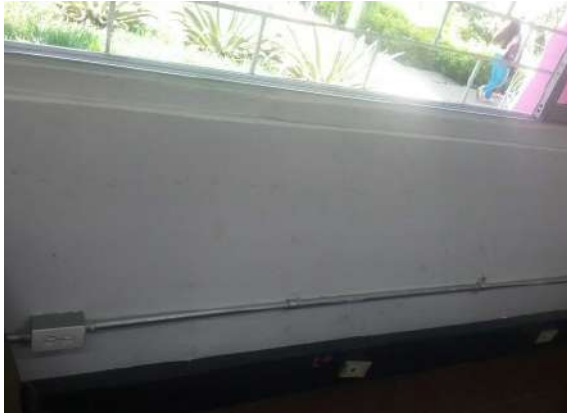
La alimentación de los tomacorrientes está canalizada con tubería EMT la cual no está marcada en franjas de color naranja de al menos 10 cm de anchas para distinguirlas de otros usos como se exige en RETIE artículo 20°. REQUERIMIENTOS PARA LOS PRODUCTOS (20.6 CANALIZACIONES).

Ilustración 97. Tomacorriente (tubería EMT sin marcar).
Fuente: equipo de diagnóstico.

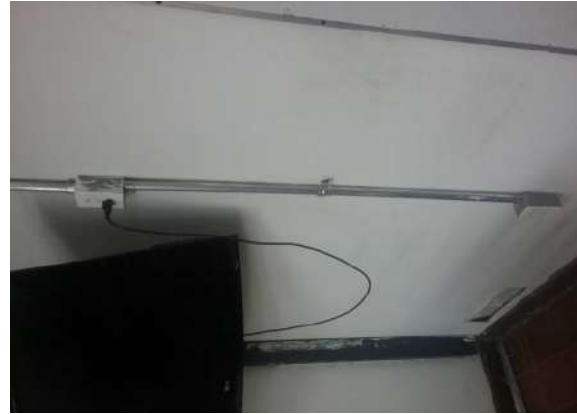
Ilustración 98. Tomacorriente (tubería EMT sin marcar).
Fuente: equipo de diagnóstico.

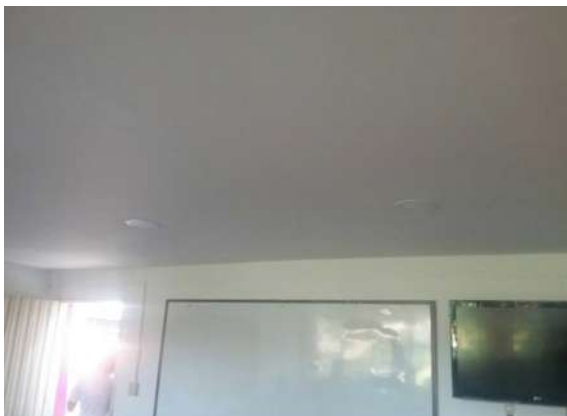
La iluminación está compuesta por tubos fluorescentes t8 32 w, tubo fluorescente de t8-t5 de 17w, bombillos ahorradores compactos hasta 26w, en aparente buen estado buen funcionamiento.

Ilustración 99. Iluminación.
Fuente: equipo de diagnóstico.

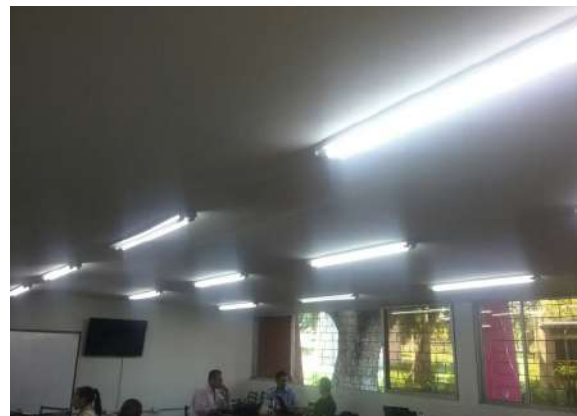
Ilustración 100. Iluminación.
Fuente: equipo de diagnóstico.

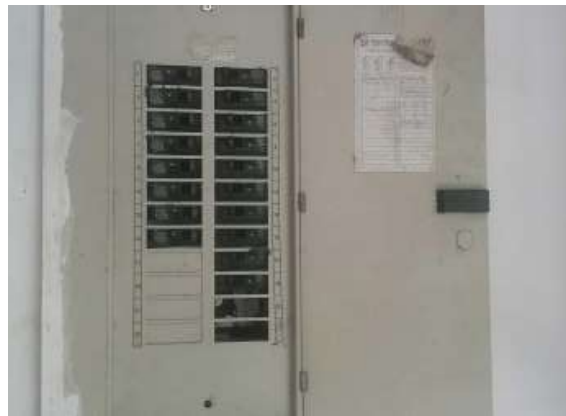
La tapa protectora del tablero no está correctamente asegurada. No cumplen sus circuitos el código de colores actual vigente para conductores aislados exigido por RETIE artículo 6 “SIMBOLOGÍA Y SEÑALIZACIÓN” (6.3 CÓDIGO DE COLORES PARA CONDUCTORES), no tienen la correcta marcación de circuitos ni el diagrama unifilar de la instalación como se exige en RETIE ARTÍCULO 20°. REQUERIMIENTOS PARA LOS PRODUCTOS (20.23.1.4 Rotulado e instructivos). Se encuentra con espacios libres descubiertos lo cual no es permitido por NTC 2050 SECCIÓN 373. ARMARIOS, CAJAS DE CORTE Y TABLEROS DE MEDIDORES ENCHUFABLES (373-4. Aberturas no utilizadas).

Ilustración 101 Tablero de distribución.
Fuente: equipo de diagnóstico.

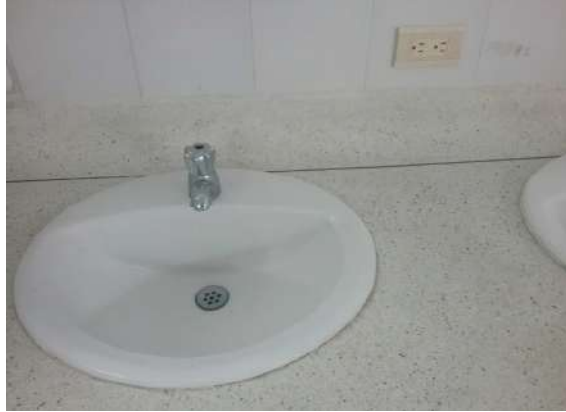
Hay instalados tomacorrientes normales en las áreas donde la instalación genera mayor vulnerabilidad de la persona al paso de la corriente, tales como lugares húmedos (baños), lo cual se determina en RETIE artículo 27°. REQUISITOS GENERALES PARA LAS INSTALACIONES DE USO FINAL (27.4.1 Medidas de protección contra contacto directo o protección básica).

Ilustración 102 Tomacorriente.
Fuente: equipo de diagnóstico.

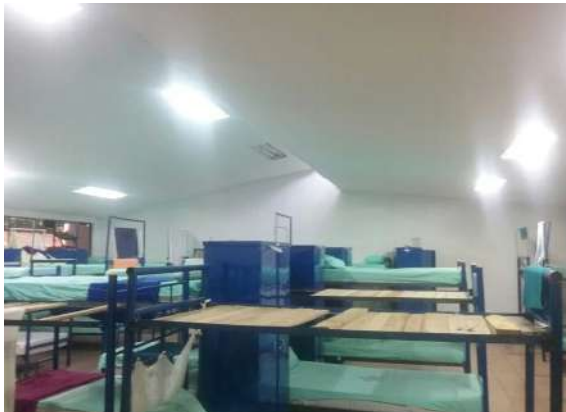
La iluminación está compuesta por tubos fluorescentes t8 32 w, tubo fluorescente de t8-t5 de 17w, algunas lámparas no están funcionando o no se encuentran instaladas.

Ilustración 103. Iluminación.
Fuente: equipo de diagnóstico.

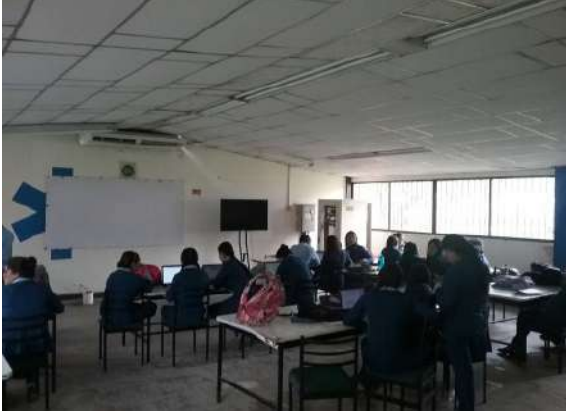
El tablero de distribución no cumplen sus circuitos el código de colores actual vigente para conductores aislados exigido por RETIE artículo 6 “SIMBOLOGÍA Y SEÑALIZACIÓN” (6.3 CÓDIGO DE COLORES PARA CONDUCTORES), no tienen la correcta marcación de circuitos ni el diagrama unifilar de la instalación como se exige en RETIE ARTÍCULO 20°. REQUERIMIENTOS PARA LOS PRODUCTOS (20.23.1.4 Rotulado e instructivos). El tablero de distribución se encuentra en el mismo espacio de un salón de clase lo cual no es permitido ya que se debe asegurar el alejamiento de las personas a partes bajo tensión.

Ilustración 110. Tablero de distribución en aula de clase.
Fuente: equipo de diagnóstico

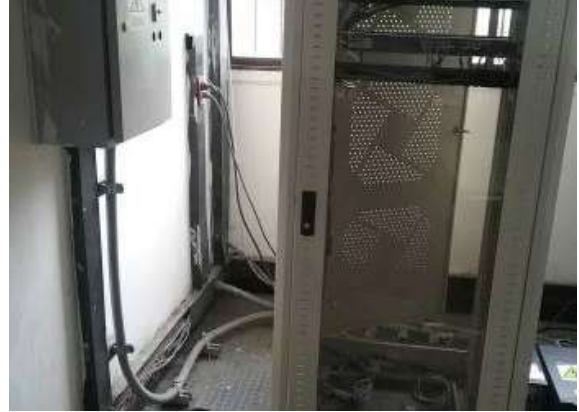
Ilustración 111. Tablero de distribución.
Fuente: equipo de diagnóstico.

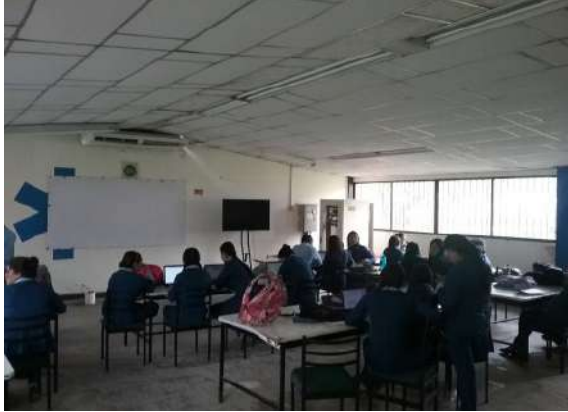
La iluminación está compuesta por tubos fluorescentes t8 32 w, tubo fluorescente de t8-t5 de 17w, algunas lámparas no están funcionando o no se encuentran instaladas. Se combina la iluminación artificial con la natural.

Ilustración 113. Iluminación (natural y artificial).
Fuente: equipo de diagnóstico.

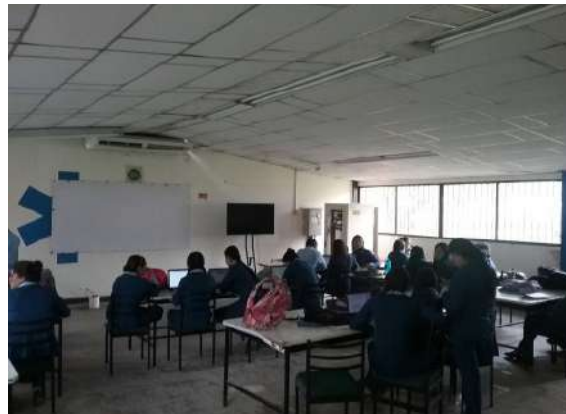
Consta de manejadora y condensadora están ubicados en diferentes espacios. Suministran el aire acondicionado de su respectivo cuarto técnico, al parecer funciona bien, se encuentran en buen estado.

Ilustración 115 Aire acondicionado (mini Split).
Fuente: equipo de diagnóstico.
